UNIVERSITÀ DEGLI STUDI DI PADOVA
Dipartimento Territorio e Sistemi Agro-Forestali

Corso di Laurea in Tecnologie Forestali e Ambientali

Valutazione dell'interazione delle opere
idrauliche con la dinamica dei sedimenti sui
bacini del Rio Cucco e del Rio degli Uccelli

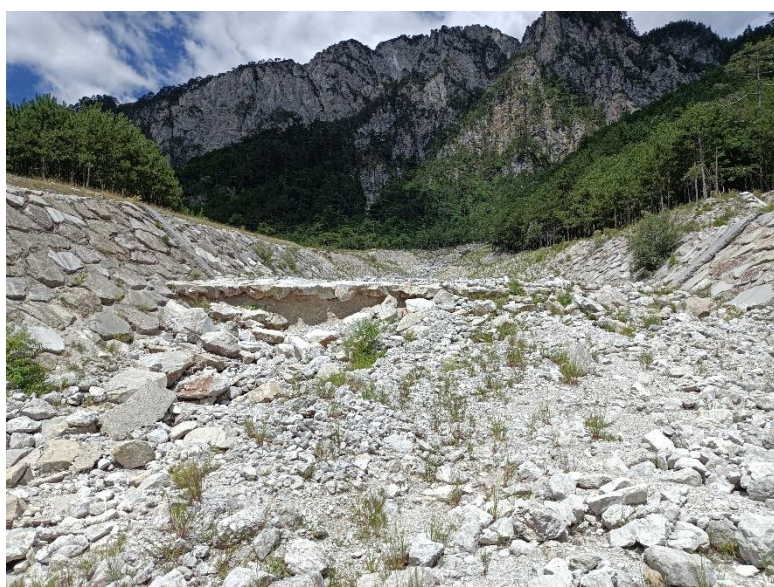
Il bacino presenta opere in buono stato con l'eccezione di una soglia (Cucco_11), che risulta essere seriamente danneggiata a causa di un crollo che interessa il fondo e le sponde dell'opera di canalizzazione in cui è stata costruita (Figura 6).

Figura 6. Soglia danneggiata "Cucco_11" in cui è evidente il cedimento strutturale della canalizzazione su cui è costruita la stessa.

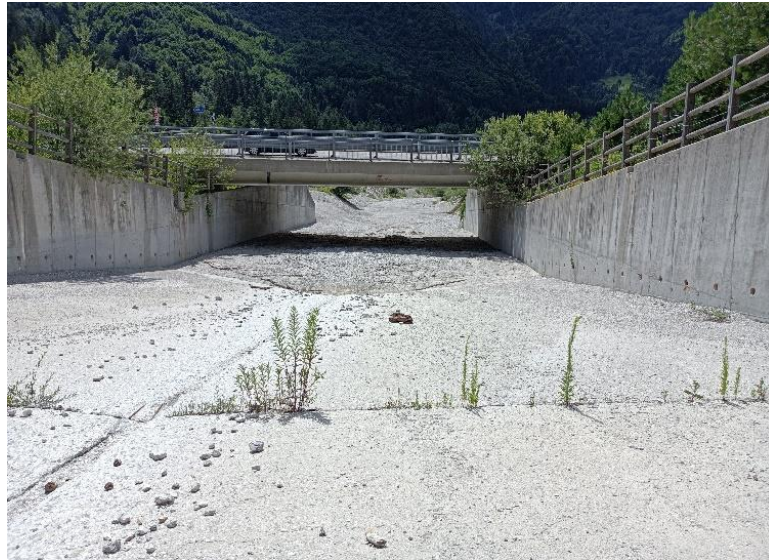
terminale del bacino caratterizzato da fenomeni di rigurgito nella zona di monte dovuti alla ridotta pendenza dell'alveo (*Figura 7*); un cunettone rivestito in massi (Cucco_1), posto in corrispondenza della sezione di chiusura, con abbondante deposito di materiale fine (ghiaia), anche in questo caso dovuto alla ridotta pendenza.

Figura 7. Cunettone in calcestruzzo (Cucco_2) in cui è possibile apprezzare il rigurgito a monte ed il deposito di materiale (ghiaia) in corrispondenza del ponte. La struttura è in buono stato, tuttavia la funzionalità è compromessa.

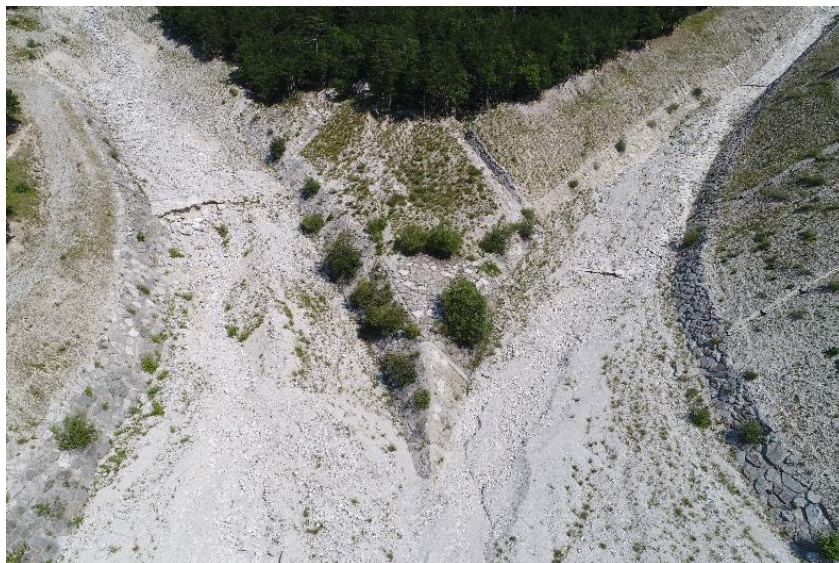
- Tre soglie con funzionalità nulla in quanto caratterizzate da notevoli quantità di materiale detritico depositate (*Figura 8*)

Figura 8. Confluenza dei due rami principali nella vasca di accumulo. Sono presenti tre soglie completamente sovralluvionate. (foto Martini L.)

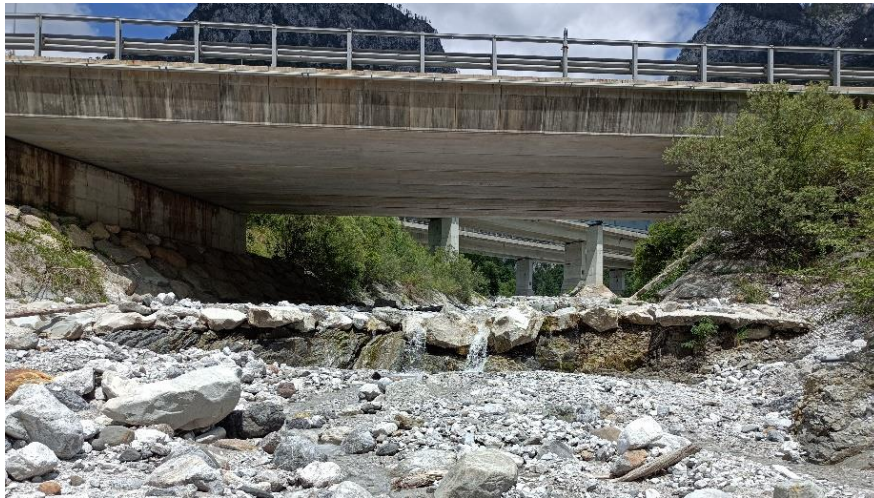
Sono state censite tre strutture in buono stato; due opere danneggiate (una soglia che è leggermente collassata nella parte centrale ed una briglia in massi con alcuni cedimenti al corpo); tre traverse distrutte di cui una (Uccelli_1) con il corpo briglia e la fondazione totalmente prive del rivestimento in massi (*Figura 10*), un'altra (Uccelli_3) che presenta

uno scalzamento alla base della fondazione, mentre un'ultima (Uccelli_4) con fondo della gaveta in calcestruzzo completamente eroso.

Figura 10. Briglia in massi (Uccelli_1) danneggiata dall'azione erosiva della corrente.

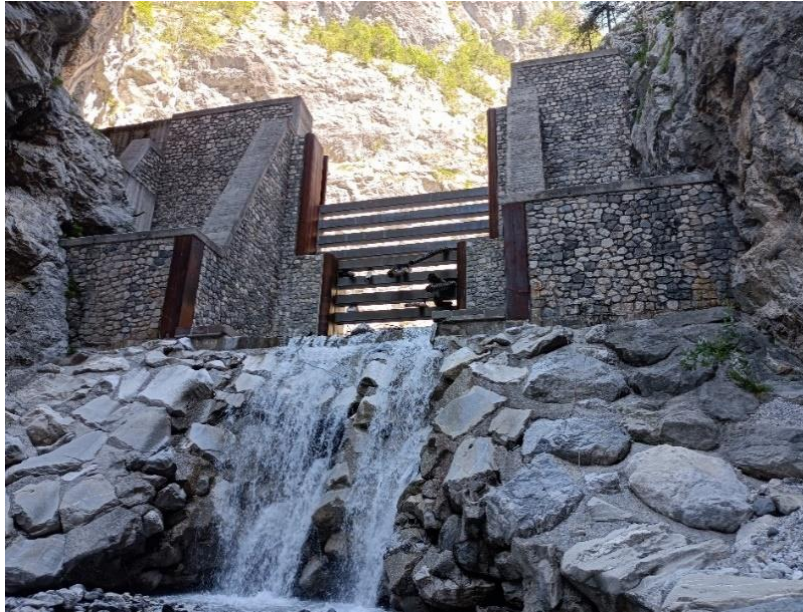
Figura 11. Briglia filtrante (Uccelli_8) in buono stato con presenza di tronchi nei filtri.

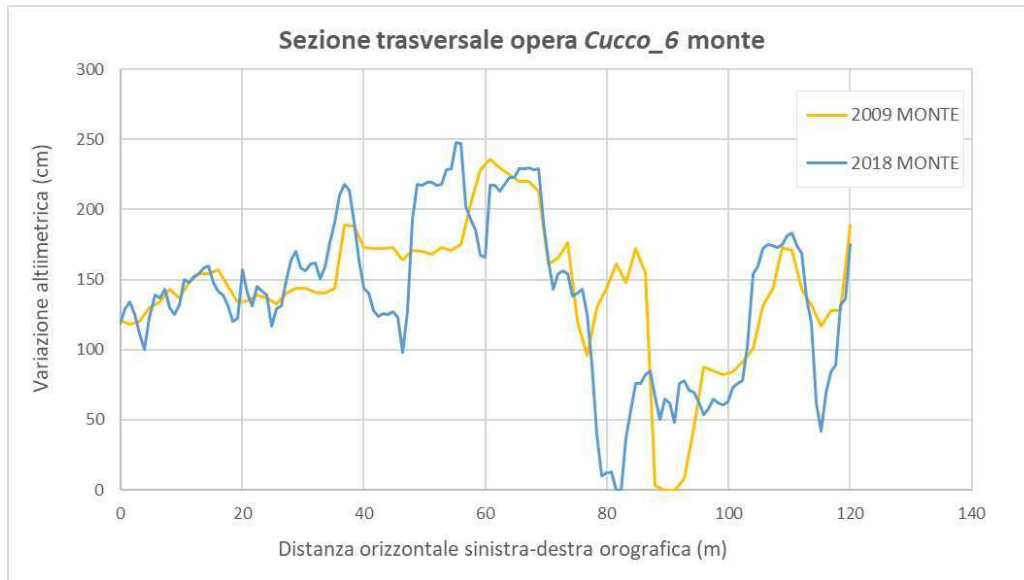
A titolo esemplificativo si riportano due grafici che illustrano due delle situazioni analizzate. Nel primo caso (*Figura 19*) è possibile osservare come, per la soglia *Cucco_6*, le variazioni altimetriche dall'anno 2009 all'anno 2018 non siano state eccessivamente marcate. Pertanto si tratta di una situazione mista in cui non prevale né erosione né deposizione.

Figura 19. Variazione del profilo altimetrico dall'anno 2009 all'anno 2018 per l'opera "Cucco_6"- monte

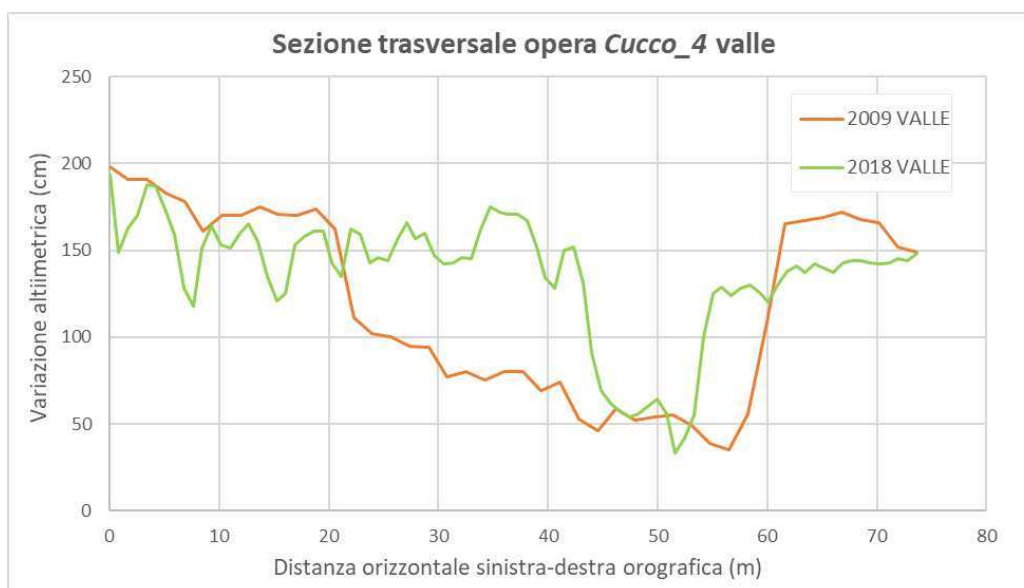
Dalla *Figura 20* risulta evidente come per la soglia *Cucco_4* si sia riscontrato un aumento della deposizione a valle. I notevoli incrementi registrati fanno sì che l'opera presenti prevalente deposizione.

Figura 20. Variazione del profilo altimetrico dall'anno 2009 all'anno 2018 per l'opera "Cucco_4"- valle

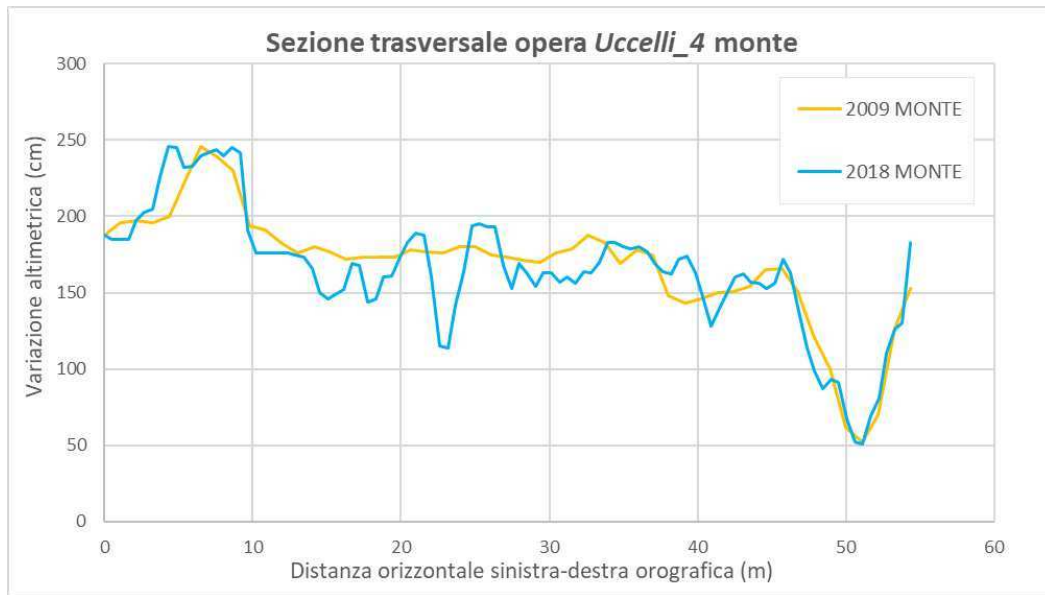
La briglia Uccelli_4 fra tutte quelle rilevate è l'unica opera che presenta una condizione di erosione sia a monte (*Figura 21*) che a valle con variazioni altimetriche che hanno registrato variazioni consistenti. Pertanto si può considerare la stessa in prevalente erosione.

Figura 21. Variazione del profilo altimetrico dall'anno 2009 all'anno 2018 per l'opera "Uccelli_4"- monte

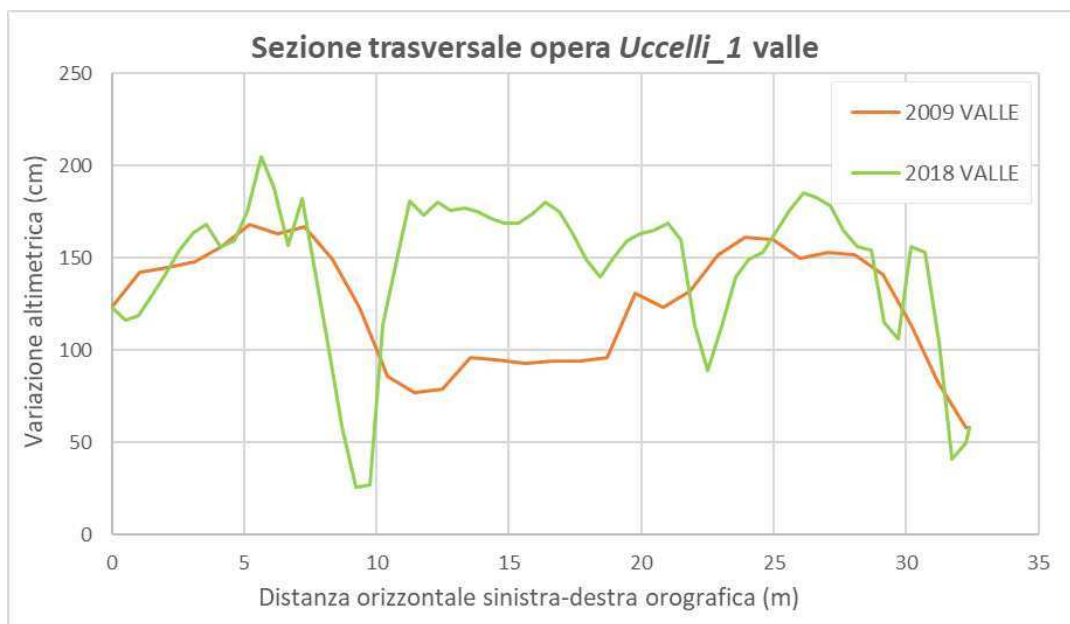
La Figura 22 invece mostra la condizione di prevalente deposizione riscontrata a valle della briglia Uccelli_1 dove è stata registrata una moderata variazione altimetrica .

Figura 22. Variazione del profilo altimetrico dall'anno 2009 all'anno 2018 per l'opera "Uccelli_1"- valle

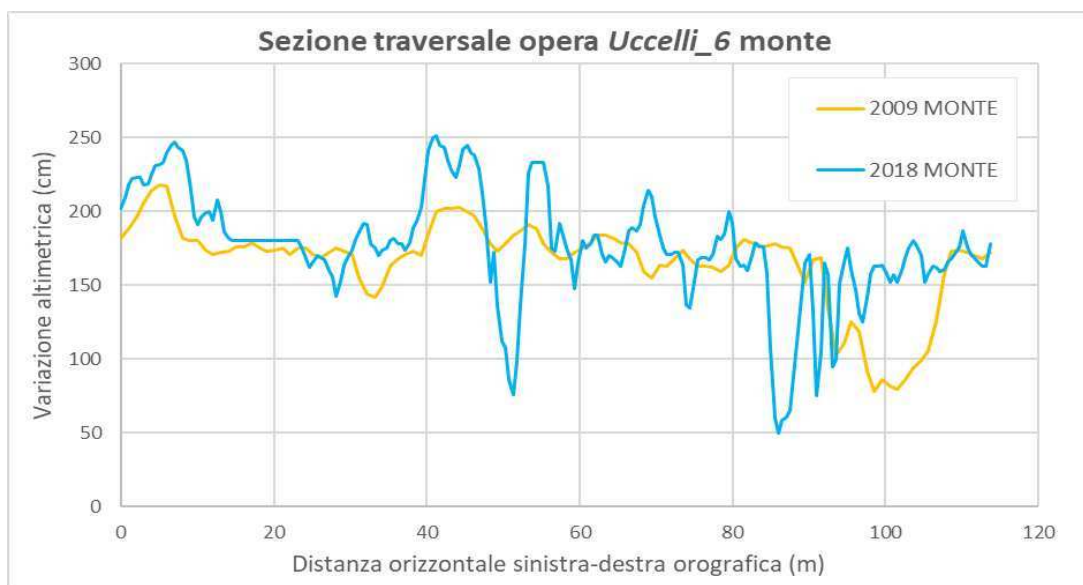
Le opere realizzate dopo l'anno 2009 mostrano nel complesso sia a monte che a valle una situazione mista in cui si è potuto osservare un andamento fluttuante delle linee con alternanza di fasi in erosione e fasi in deposizione. Di seguito si riporta la situazione a monte per la briglia Uccelli_6 (Figura 23) e quella a valle per la soglia Uccelli_5 (Figura 24).

Figura 23. Variazione del profilo altimetrico dall'anno 2009 all'anno 2018 per l'opera "Uccelli_6"- monte

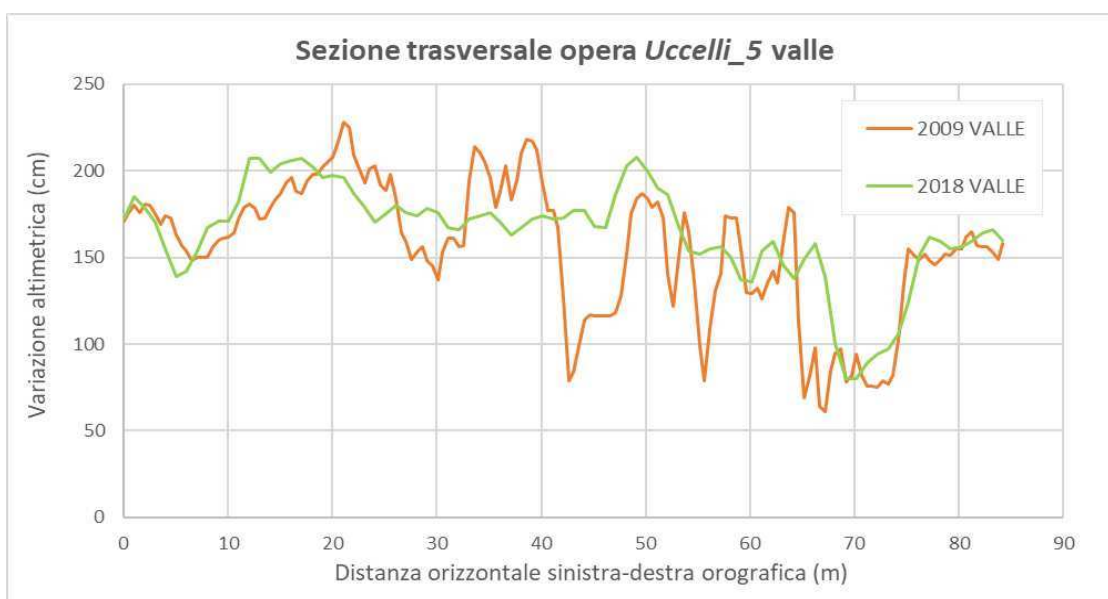
Figura 24. Variazione del profilo altimetrico dall'anno 2009 all'anno 2018 per l'opera "Uccelli_5"- valle
