**UNIVERSITÀ DEGLI STUDI DI PADOVA**  
**DIPARTIMENTO DI INGEGNERIA CIVILE, EDILE E AMBIENTALE**  
*Department Of Civil, Environmental and Architectural Engineering*

**TESI DI LAUREA**

**STUDIO DEL MOVIMENTO FRANOSO CHE INTERESSA  
IL COLLE DI SAN MARTINO E LA CHIESA PIEVANALE DI  
VALLE DI CADORE (BL) E DEGLI INTERVENTI REALIZZATI**

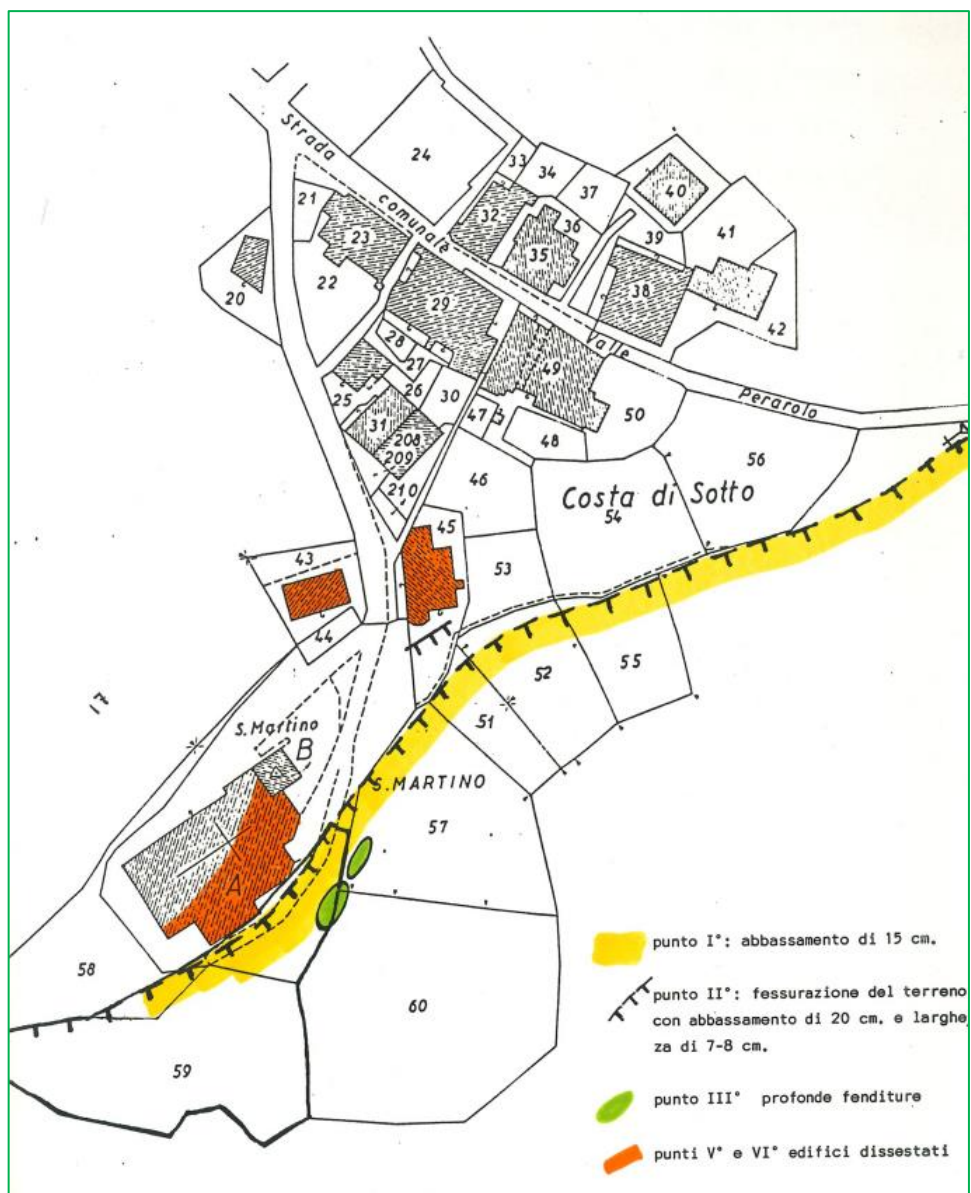
Figura 3 - Planimetria dei dissesti 1967 estratto dall'allegato [1]

Si allega una planimetria (Figura 3) datata 24 febbraio 1967 in cui si va ad identificare una prima bozza di coronamento di quella che sarà poi la frana che oggi conosciamo. Nella planimetria, oltre alla parrocchiale, si evidenziano anche gli edifici che hanno subito danni in seguito al moto franoso del colle.

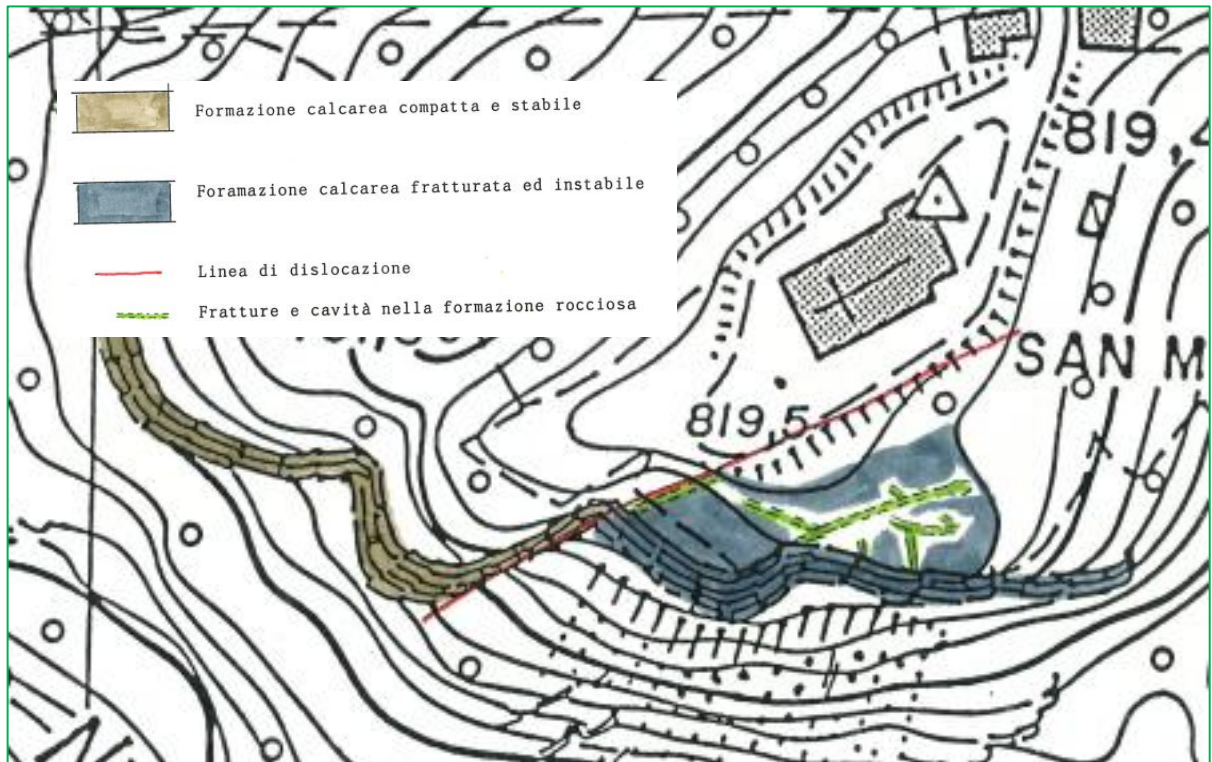
Figura 11 - Fenditure nel terreno [3]

Dal movimento della frana e da come si presentava la situazione all'epoca, il geologo Cabriel traccia una linea di dislocazione (vedi Figura 11 - Fenditure nel terreno Figura 11), così da indicare due diverse zone caratterizzate da terreni con specifiche differenti:

La seconda zona si trova in posizione depressa rispetto al piazzale della chiesa e presenta nette fratturazioni e profonde cavità (Figura 11 - Fenditure nel terreno) in cui è possibile scendere per molti metri e nelle quali vi è una corrente d'aria ascensionale, segno di un evidente collegamento esterno più in profondità.

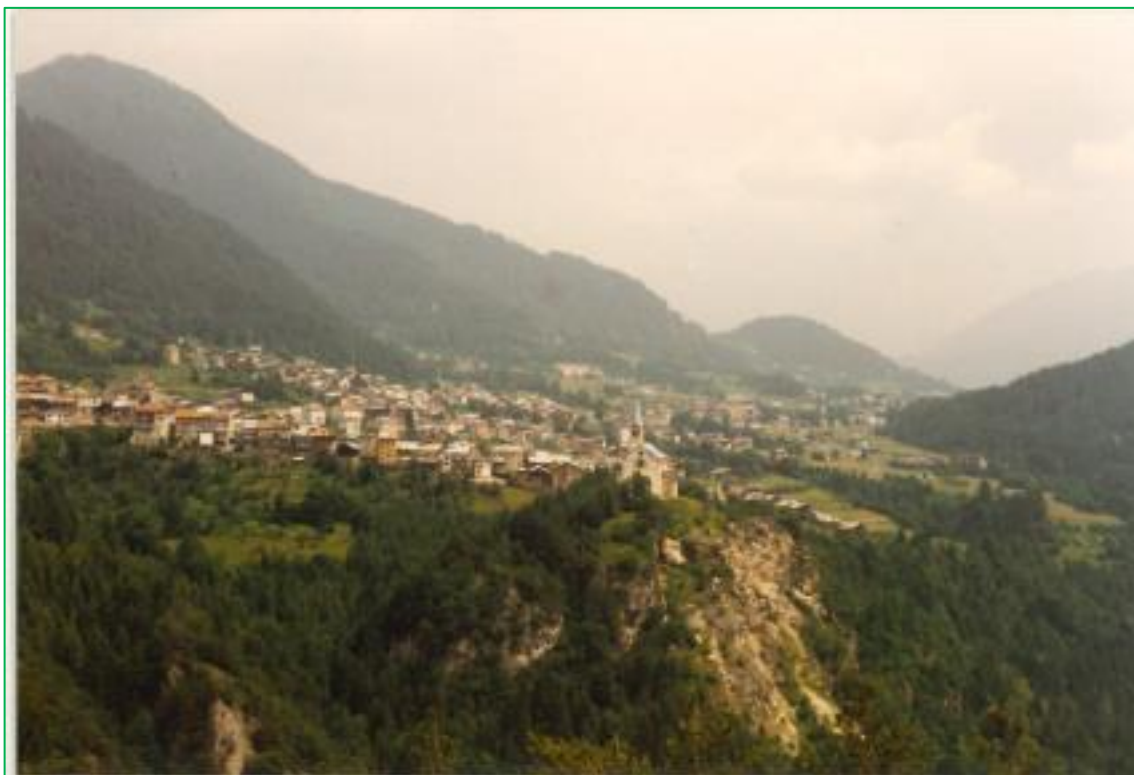
*Figura 12 - Colle San Martino nel 1988 [3]*

Si riportano le parole del geologo Mario Cabriel presenti nell'allegato [3] alla conclusione delle indagini *“Oggi la zona si presenta fortemente instabile, con evidenti tracce di continui franamenti di blocchi ed è ubicata circa 3-4 m sotto il piazzale antistante la chiesa (Figura 13 - zona in abbassamento). Tale differenza di quota presenta quindi il movimento verticale di abbassamento della parte rocciosa più esterna della dorsale, valutabile quindi in circa **10 cm/anno**. La zona di abbassamento non si limita soltanto alla dorsale rocciosa ma prosegue in direzione N-E lungo il versante sottostante la chiesa”*.

Si riporta in seguito una fotografia (Figura 12 - Colle San Martino nel 1988) datata 1988 in cui è possibile vedere la situazione del colle San Martino nel momento in cui venne redatta la relazione.

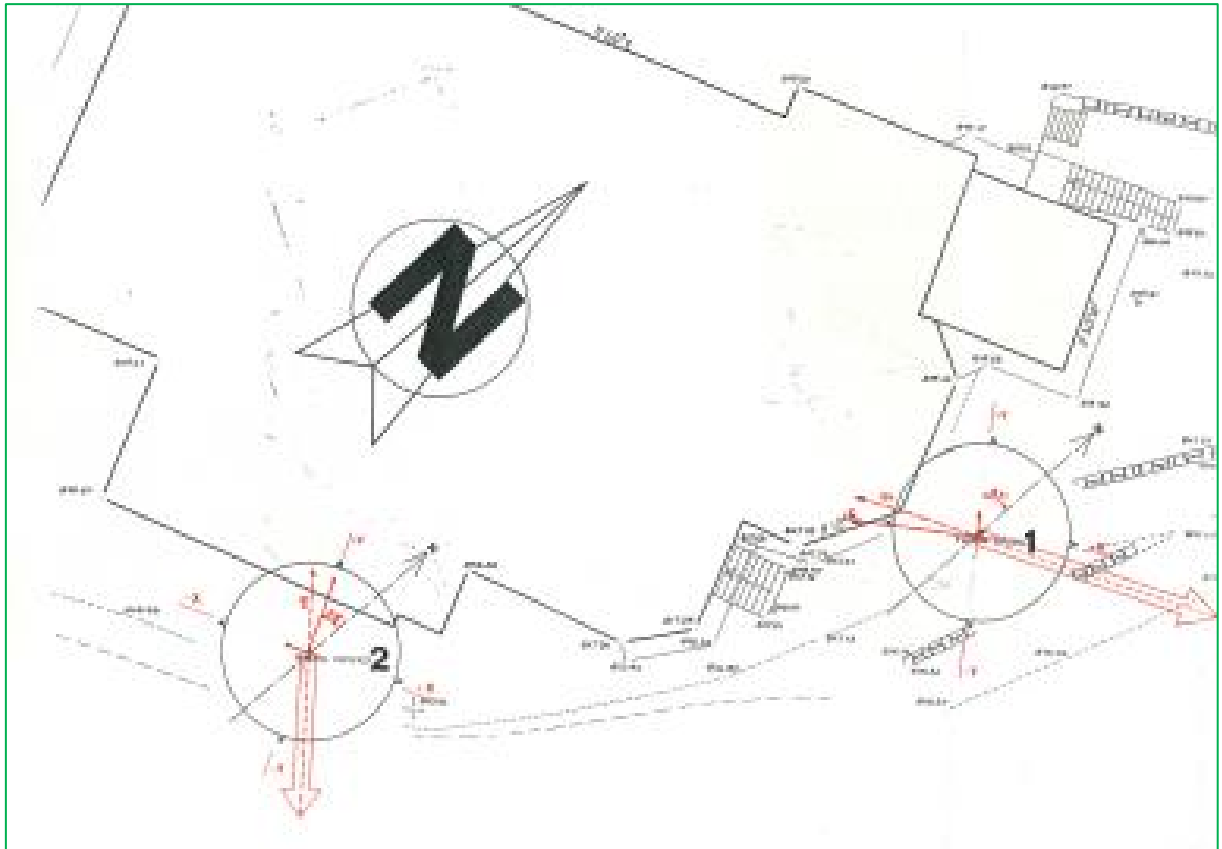
Figura 15 - Misurazione tubi inclinometrici [5]

Si riporta anche una planimetria (Figura 15 - Misurazione tubi inclinometrici) dove sono riportati i rilevamenti dei tubi inclinometrici citati in precedenza nel periodo che va da Marzo a Dicembre 1988. Entrambi i misuratori hanno rilevato uno spostamento rispettivamente di 1,6 cm per il primo foro e di 1,1 cm per il secondo sul piano orizzontale.

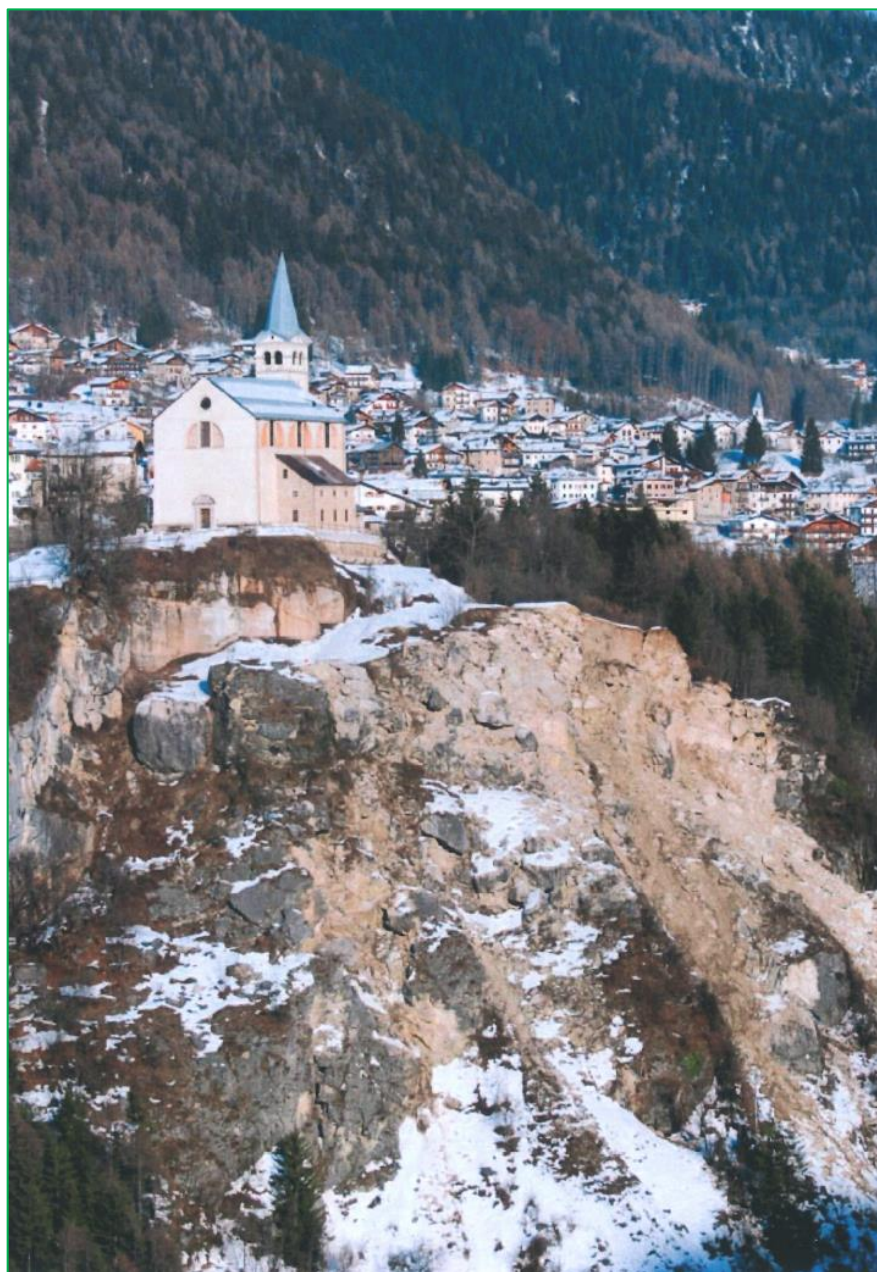
*Figura 26 - Frana nel 2012 [10]*

Con il passare del tempo, il movimento franoso del colle San Martino non si è mai fermato e, nel 2012, la situazione appare come in Figura 26.

Come si può vedere, il continuo e lento degrado del colle ha portato all'esposizione dei micropali all'ambiente esterno. Si riporta quanto presente nel documento [10] "Studio del dissesto idrogeologico

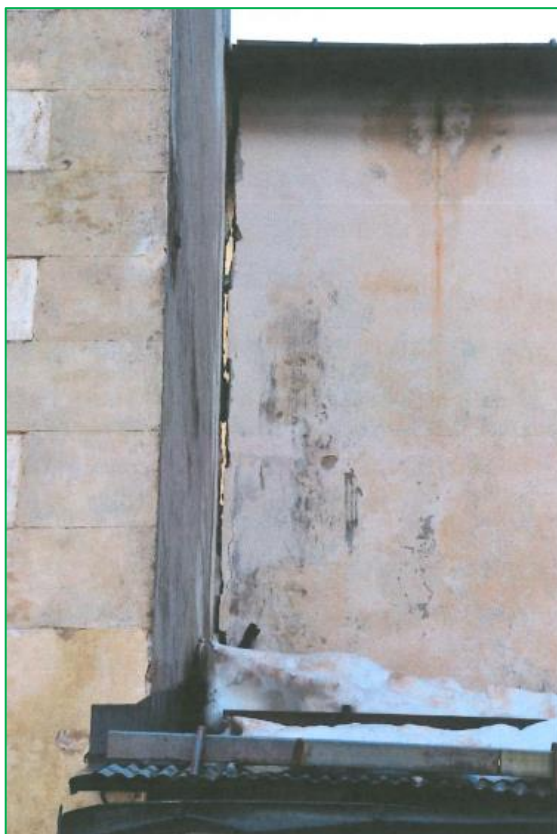
*Figura 28 - Fessura fra abside e campanile [11]*

Anche i movimenti della struttura della chiesa risultano essere limitati dimostrando l'efficacia degli interventi di consolidamento realizzati, da eccezione una rotazione del campanile dimostrata dall'ampliamento della fessura che lo collega all'abside (vedi Figura 28 - Fessura fra abside e campanile)

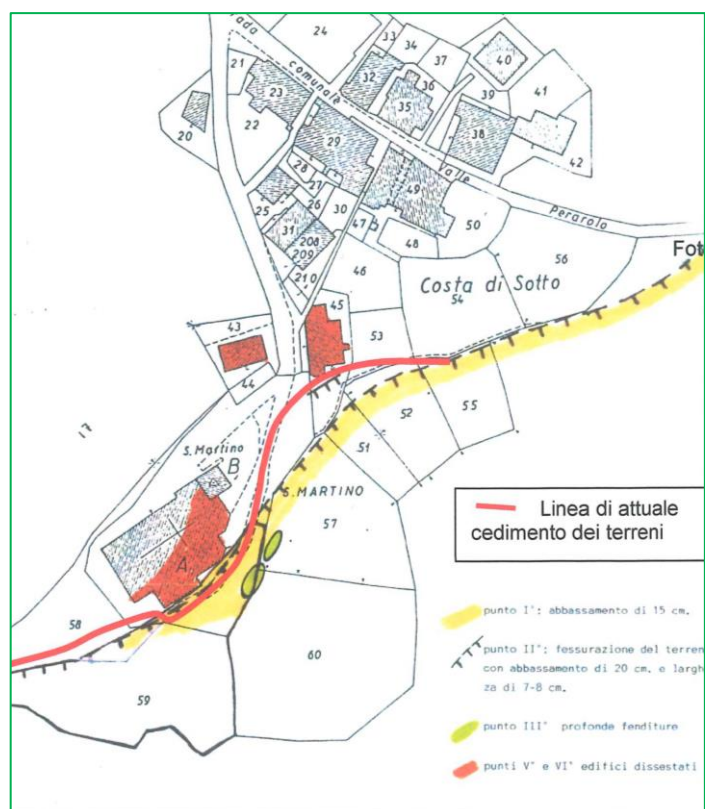
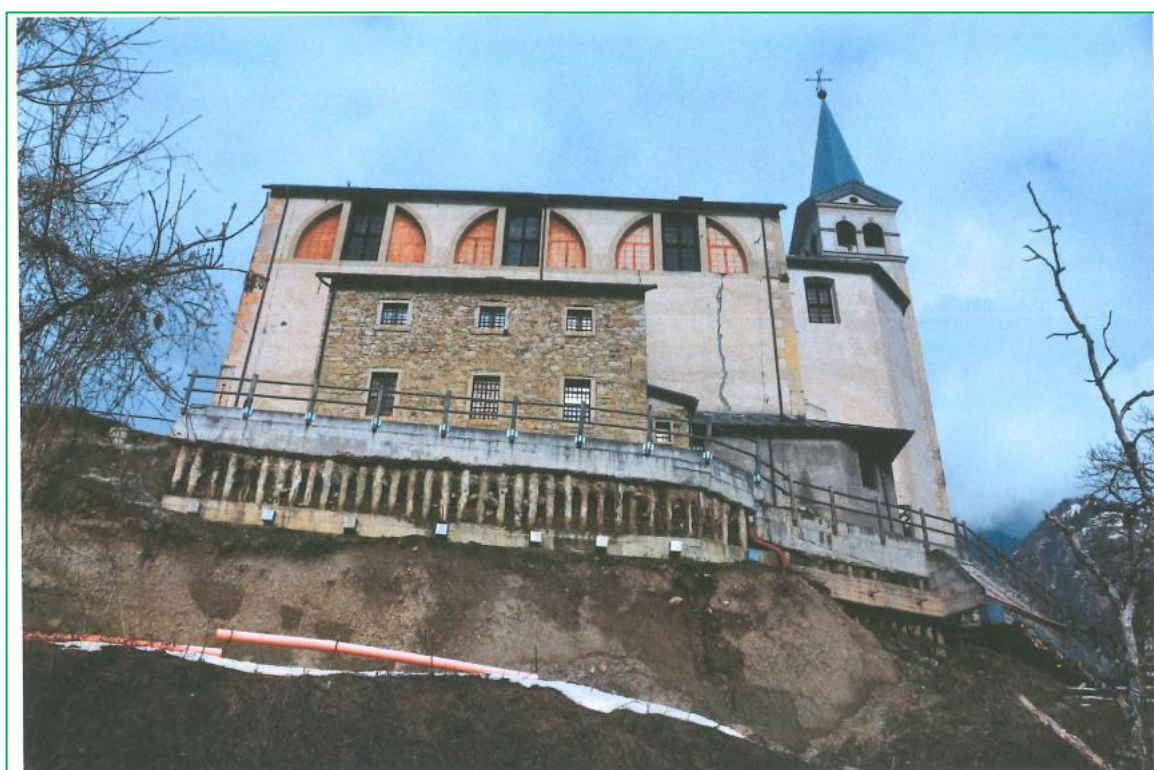
Il continuo cedimento di terreno ha portato ad una notevole variazione della dorsale che si è avvicinata alle mura della parrocchia di San Martino come si vede in Figura 29 e in Figura 30.

Figura 29 - Dorsale nel 2015 [11]

Figura 30 - Vista della dorsale da Sud [11]

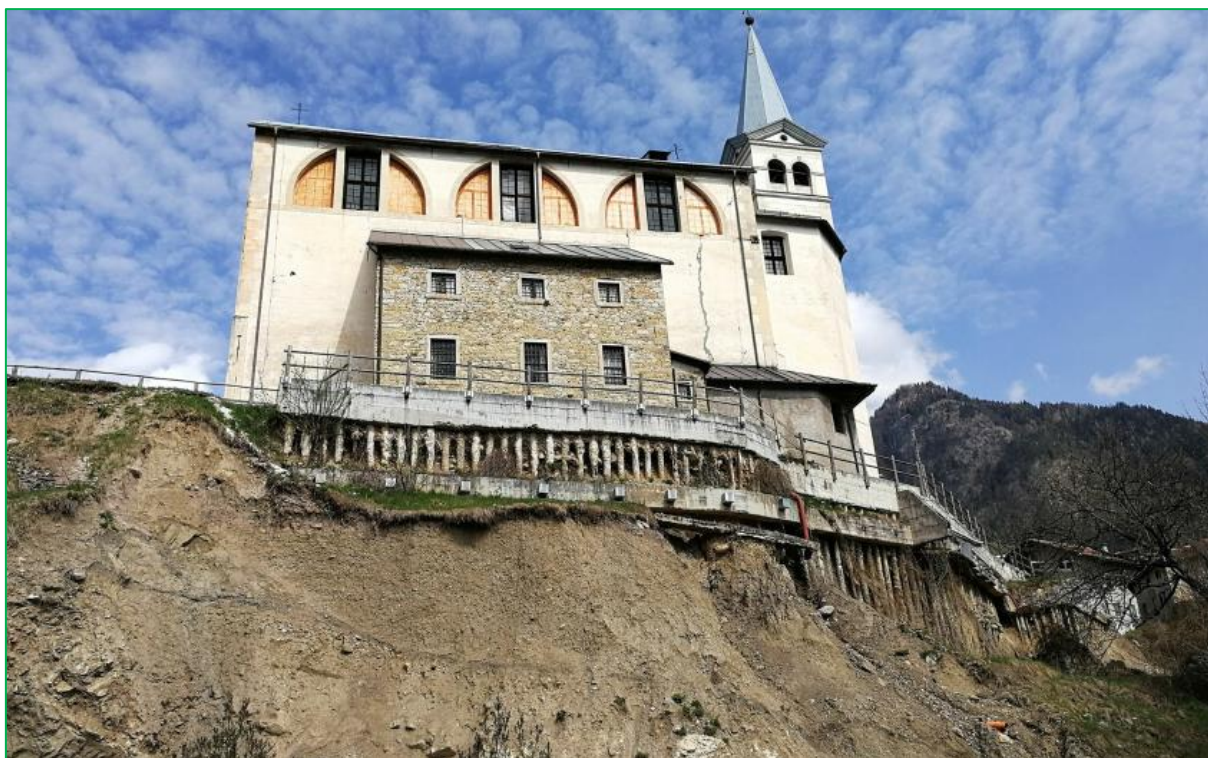
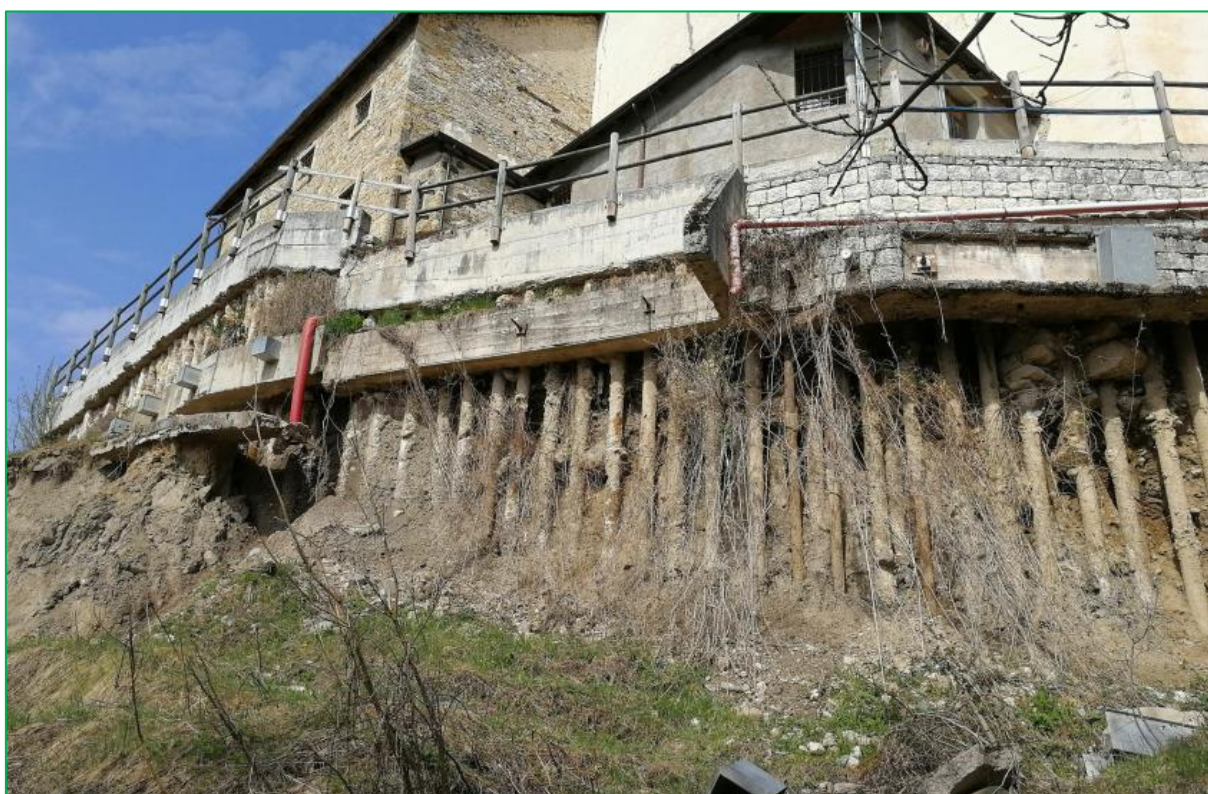
Il basso coefficiente di sicurezza e lo stato di tensionamento in cui si trovano i trefoli delle berlinesi sono dovuti al continuo movimento del terreno sottostante la chiesa che, muovendosi, spinge contro la paratia tirantata. Visti i risultati di queste prime indagini si dichiara la parrocchia di San Martino pericolante e in stato di crollo imminente in quanto non è possibile prevedere per quanto tempo la struttura esistente sarà ancora in grado di resistere alle sollecitazioni agenti. Lo stato in cui verge la frana e l'edificio nel momento delle indagini nel 2021 è visibile in Figura 31 e Figura 32 come riportato dell'allegato [12].

*Figura 31 - Stato delle opere nel 2021 [12]*

*Figura 32 - Stato delle opere 2021 [12]*

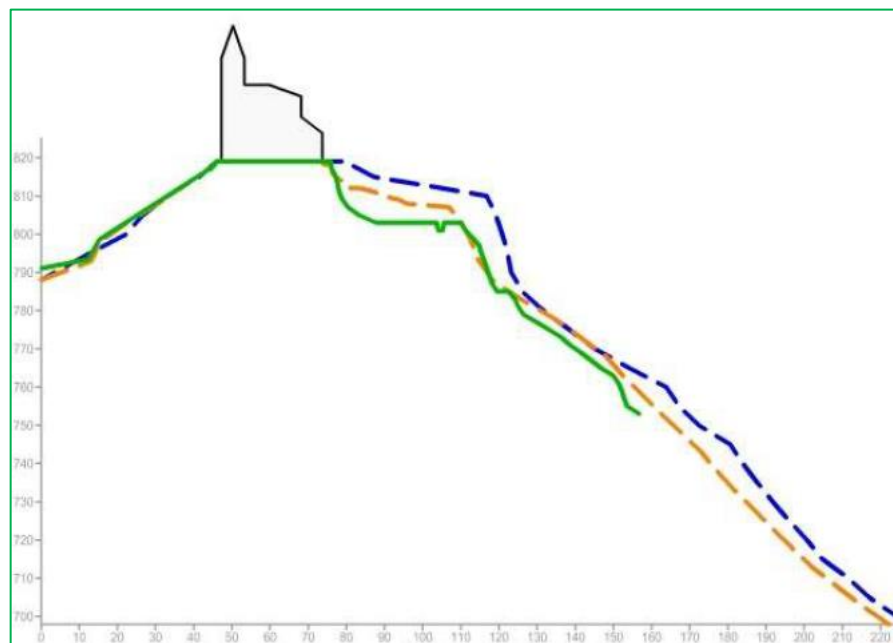
*Figura 38 - Rilievo topografico dal 1982 al 2021 [16]*

completamente scoperti e non più infissi nel terreno. Da qui è facile intuire che la resistenza dei micropali a taglio e flessione, poiché non più infissi, è praticamente nulla. La grande resistenza a compressione della roccia, il suo peso di volume elevato e la porosità di piccolissima entità, hanno consentito che lo strato roccioso provocasse spinte sui pali minime! Negli anni, inoltre, si è provveduto a mantenere sotto stretto monitoraggio il cedimento del colle tramite l'utilizzo di strumenti topografici. In Figura 38 si riporta l'evolversi del movimento franoso. Vedi allegato [16].

Nell'immagine si può notare in blu il rilievo eseguito nel 1982, in giallo quello fatto nel 2012 e in verde il rilievo del 2021. Questi rilievi hanno consentito di classificare il movimento franoso come una frana di scivolamento nella parte superiore (zona sottostante la chiesa) e di collasso nella parte inferiore in vicinanza al fiume

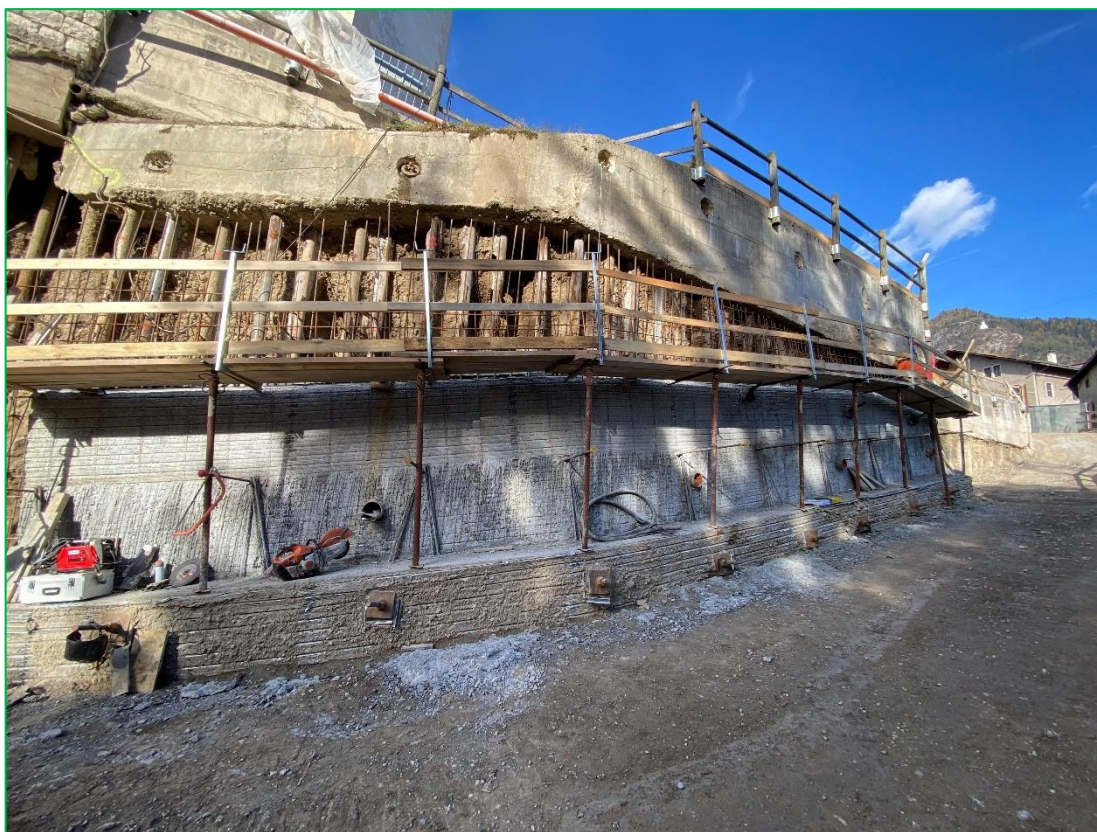
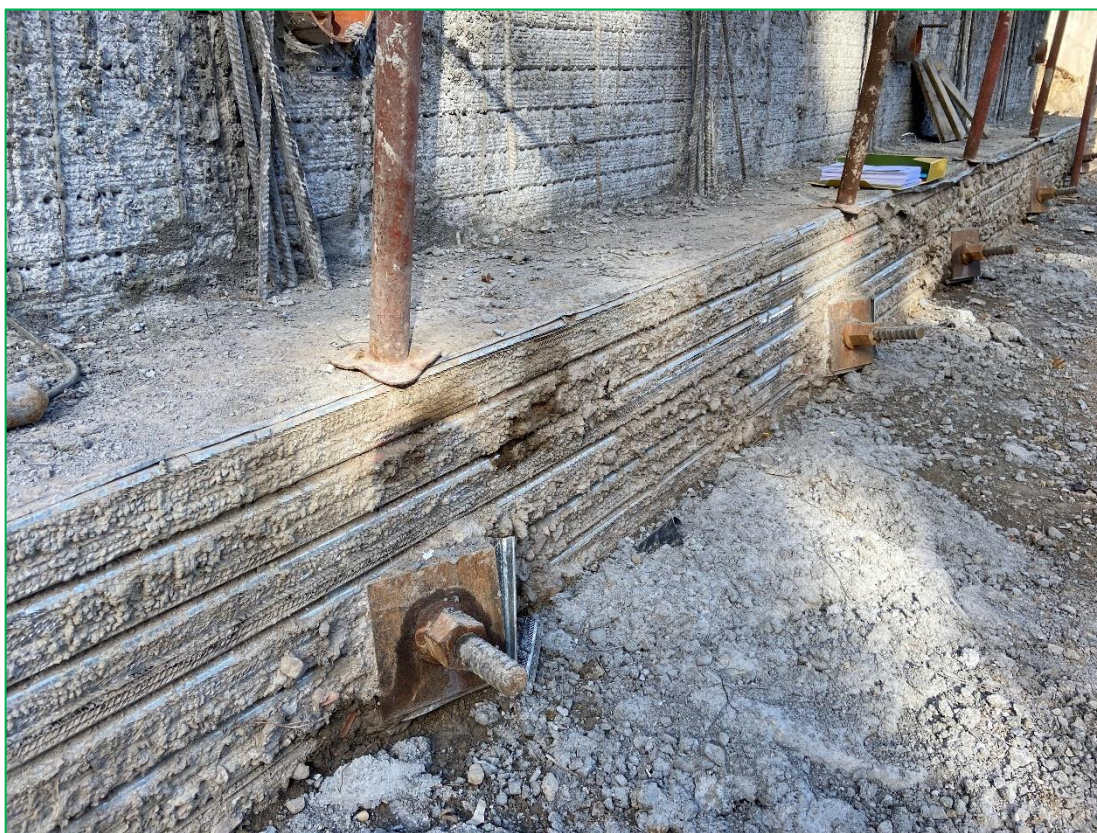
*Figura 39 - Nuovo cordolo in c.a. descritto al punto a - foto scattata in cantiere in fase di esecuzione*

*Figura 40 - Particolare dei tiranti inseriti nel cordolo in c.a. - foto scattata in cantiere in fase di esecuzione*

Il primo intervento (vedi Figura 39 e Figura 40) ha visto la realizzazione di un secondo cordolo in c.a. orizzontale davanti alla berlinese esistente ad una profondità di 8 m rispetto all'estradosso del cordolo esistente (realizzato nel 2000). Questo nuovo elemento ha una sezione di 80x80 cm ed è ancorato mediante tiranti inseriti nel sottosuolo ad interasse di 2 m per una lunghezza di 40 m formati da barre dywidag  $\phi 40$  mm. Questi nuovi tiranti sono stati post-tesi con un carico di 40000 dN per imprimere una contropinta alla parete della berlinese e diminuire così il momento flettente che sollecitava i pali della paratia precedente. In questo modo si è anche andati a ridurre il tensionamento dei tiranti presenti nel cordolo sommitale.

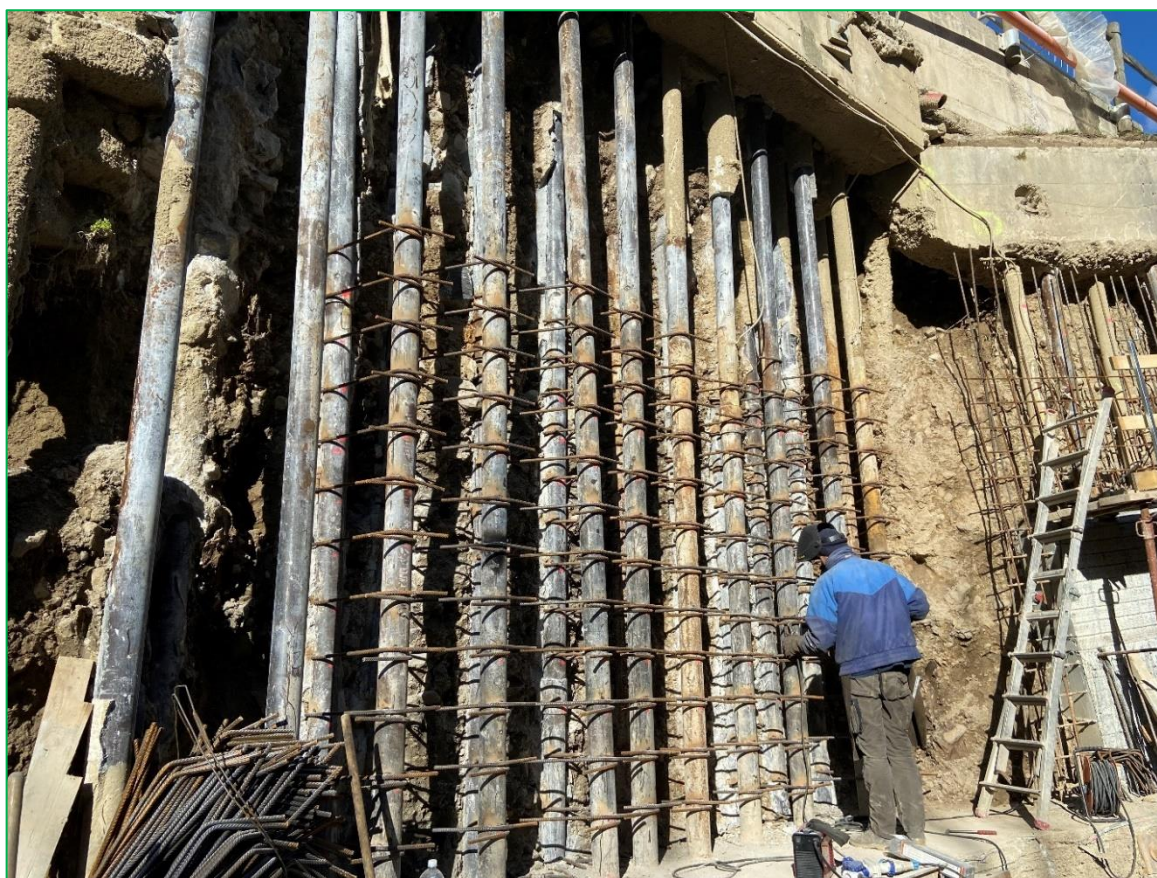
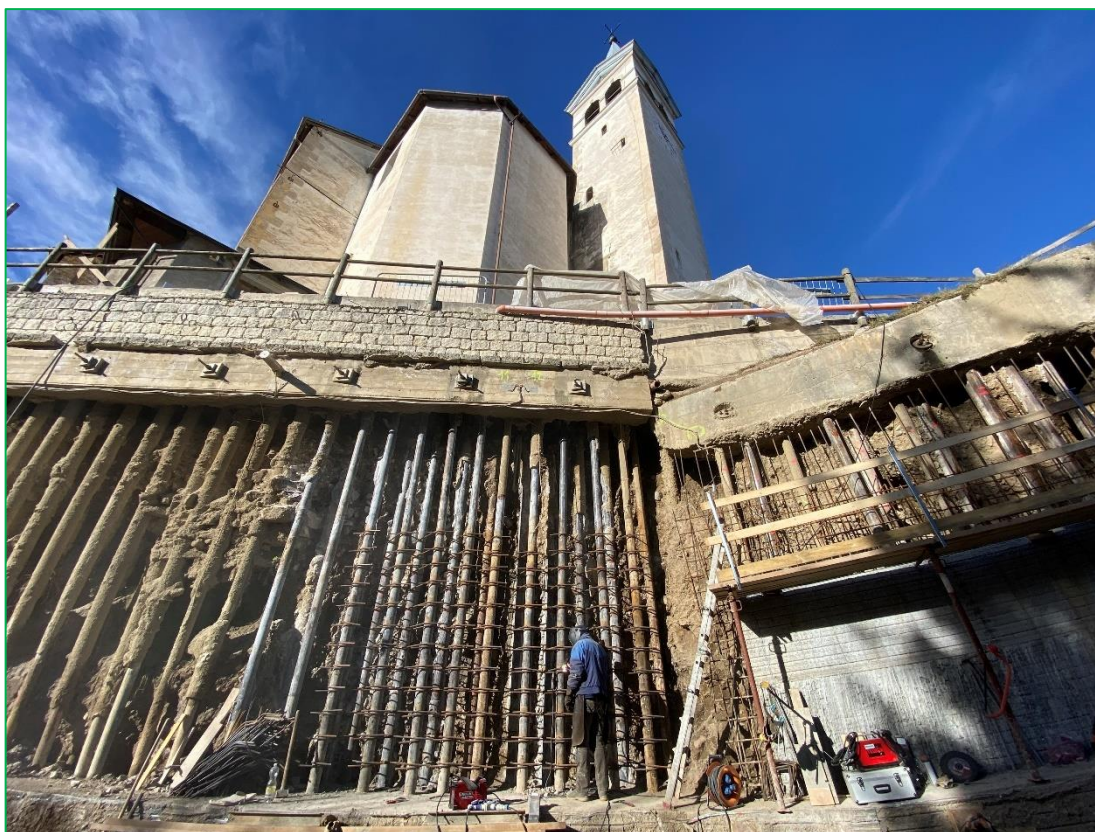
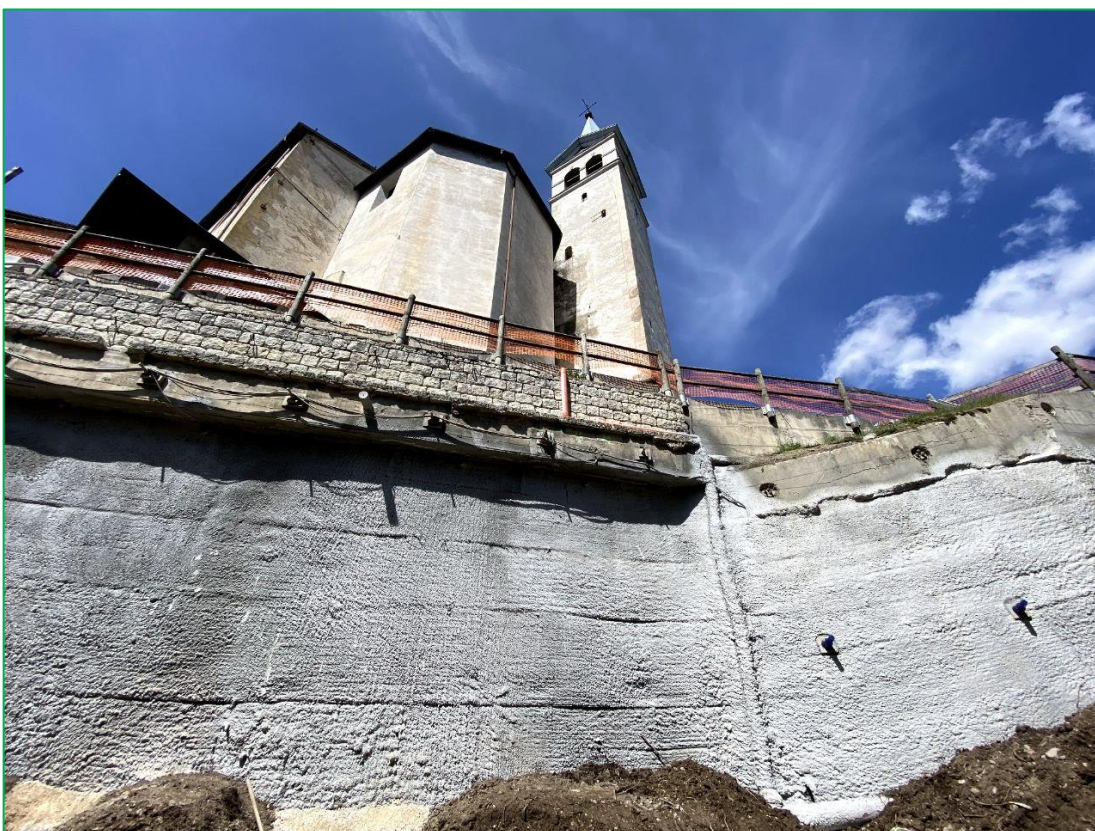
*Figura 41 - Sistema di ancoraggio dei micropali tramite barre saldate - foto scattata in cantiere*

*Figura 42 - Sistema di ancoraggio dei micropali tramite barre saldate - foto scattata in cantiere*

*Figura 43 – Placcaggio in calcestruzzo – foto scattata in cantiere*

Il secondo intervento (Figura 41, Figura 42 e Figura 43) ha previsto la realizzazione di un placcaggio con calcestruzzo armato su tutta la superficie della palificata in grado di contenere la fuoriuscita di terreno fra i pali messi a nudo dagli smottamenti ma, soprattutto, in grado di collegare strutturalmente le due file di micropali. Questo sistema così realizzato ha permesso che il sistema reagisca come un'unica sezione resistente per sopportare le sollecitazioni di flessione e taglio. Proprio per questo scopo, l'armatura interna è stata prevista con barre in acciaio trasversali saldate sui micropali interni ed esterni che assicureranno il loro collegamento. Assieme al placcaggio in c.a. è stata realizzata un'apposita condotta per il drenaggio dell'acqua che potrebbe accumularsi dietro al paramento. Il muro di placcaggio è stato quindi realizzato con dei drenaggi che consentono il convoglio dell'acqua all'interno di questa tubazione.
