# **UNIVERSITA' DEGLI STUDI DI PADOVA**

## **TESI DI LAUREA IN INGEGNERIA DEI PROCESSI INDUSTRIALI E DEI MATERIALI**

### **Studio delle cause dell'insorgenza di difetti estetici ed errori dimensionali nella realizzazione di manufatti in fibra di carbonio**

In questo lavoro si presentano i risultati ottenuti nel tirocinio effettuato presso l'azienda Compositex srl di Vicenza da Ottobre a Dicembre 2011. L'argomento di analisi è consistito nello studio dell'insorgenza di difetti estetici e di errori dimensionali nella lavorazione dei materiali compositi, in particolar modo di materiali rinforzati con fibra di carbonio. I casi esposti e analizzati derivano dalla particolare produzione del periodo in cui si è svolto il tirocinio, ma i risultati possono avere anche una valenza più generale. Si sono approfonditi gli aspetti che condizionano la resa estetica del prodotto e le possibili modifiche approntabili al processo produttivo atte a ridurre o evitare la ripresentazione di tali difetti nelle produzioni successive. In base ai particolari casi riscontrati, si è deciso di dare particolare rilevanza alla problematica dei difetti estetici, alla quale è dedicato un capitolo intero. Le cau

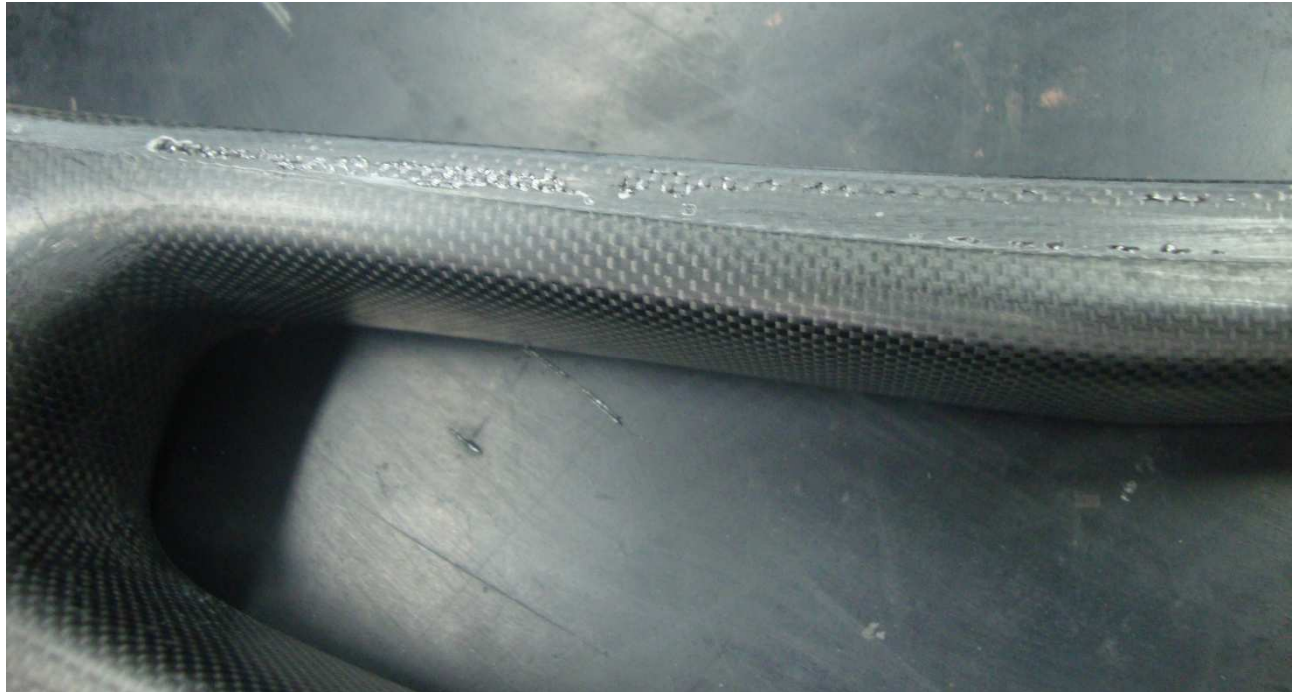
Figura 2.1 difetto causato da bolle d'aria formatesi nella polimerizzazione in autoclave.

Si può notare come in Figura 2.1 sia presente una serie di bolle, lungo tutta la lunghezza del pezzo, formatesi durante la polimerizzazione in autoclave. Causa principale della formazione di bolle superficiali è data da perdite di depressione del sacco da vuoto durante la polimerizzazione: a causa della grande pressione esterna, entra del gas all'interno del sacco causando appunto il problema. Una spiegazione alternativa può essere la seguente: durante la laminazione può rimanere incapsulata dell'aria tra le varie pelli, solitamente, però essa viene estratta durante l'applicazione di vuoti intermedi di consolidamento nel *lay-up*, ma a volte alcune bolle non riescono a fuoriuscire. È quindi possibile che nel ciclo di cottura in autoclave, temperatura e pressione vaporizzino e facciano risalire in superficie le bolle creando questo fenomeno di soffiature superficiali. Purtroppo la verifica sperimentale di tale ipotesi è risultata di impossibile attuazione quindi l'eventualità rimane valida solo dal punto di vista teorico. La cancellazione delle suddette imperfezioni è facilmente ottenibile uniformando la superficie con resina trasparente e successiva levigatura.

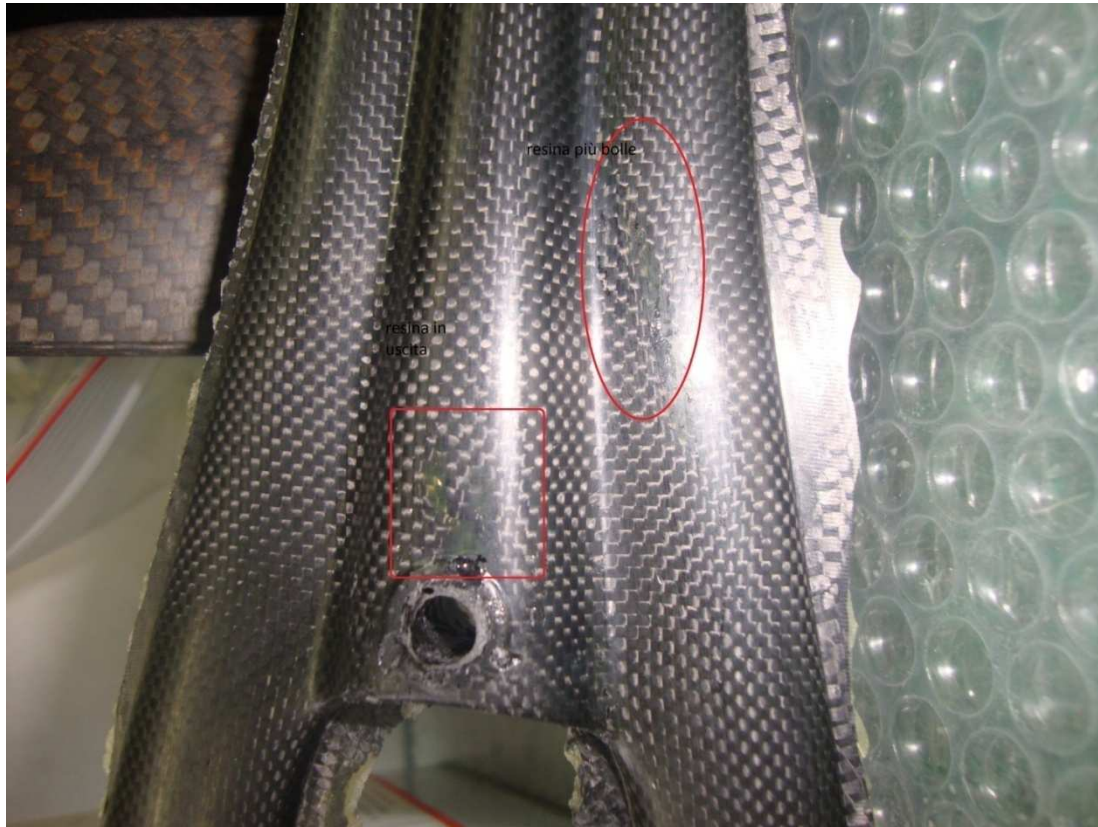
**Figura 2.2:** accumuli di resina

In figura 2.1 sono evidenziate delle strisce di colore giallo in prossimità di alcuni spigoli negativi del pezzo. La causa di questo difetto è da ricercarsi in un'imperfetta calibratura degli spazi intercorrenti tra i due stampi e il mandrino in silicone interposto tra essi. Si possono inoltre notare delle piccole bolle come nel caso precedente. Poiché il problema era ricorrente e molto più esteso ed evidente rispetto a semplici bolle d'aria, si è ricercata una soluzione che permettesse di eliminare o ridurre il problema. Bisogna innanzitutto premettere che la totale aderenza del mandrino alle pelli è teoricamente possibile, però nella realizzazione ciò risulta molto meno praticabile in quanto le pelli non possono essere accostate l'una all'altra, ma leggermente sovrapposte per evitare cedimenti strutturali dovuti alla non continuità della fibra e quindi vengono a crearsi delle piccole incongruenze tra pelli e mandrino dove appunto si formano i difetti. Inoltre i mandrini sono realizzati per mezzo di una colata di silicone in appositi stampi e quindi è chiaro che alcune imperfezioni dimensionali siano insite nella realizzazione stessa del mandrino. Per porvi rimedio si è inizialmente provata a inserire una pelle in più per comprimere maggiormente lo spazio tra preimpregnati e mandrino. Questa soluzione è stata possibile in quanto il peso del pezzo sarebbe comunque rimasto all'interno

dei limiti posti del cliente. In seguito è stato però reso necessario un altro provvedimento in quanto l'incidenza del difetto restava comunque alta. Si è dunque posta sul mandrino una rete in fibra di PTFE (teflonfabric) per favorire l'aderenza e la fuoriuscita delle bolle d'aria.

Grazie a quest'ultima soluzione, mantenendo sempre un numero di pelli superiore al normale, si è riuscita a ridurre significativamente l'insorgenza di tale problema. Per cancellare poi gli accumuli di resina comunque formati, si è proceduto con la deposizione di resina trasparente e successiva levigatura.

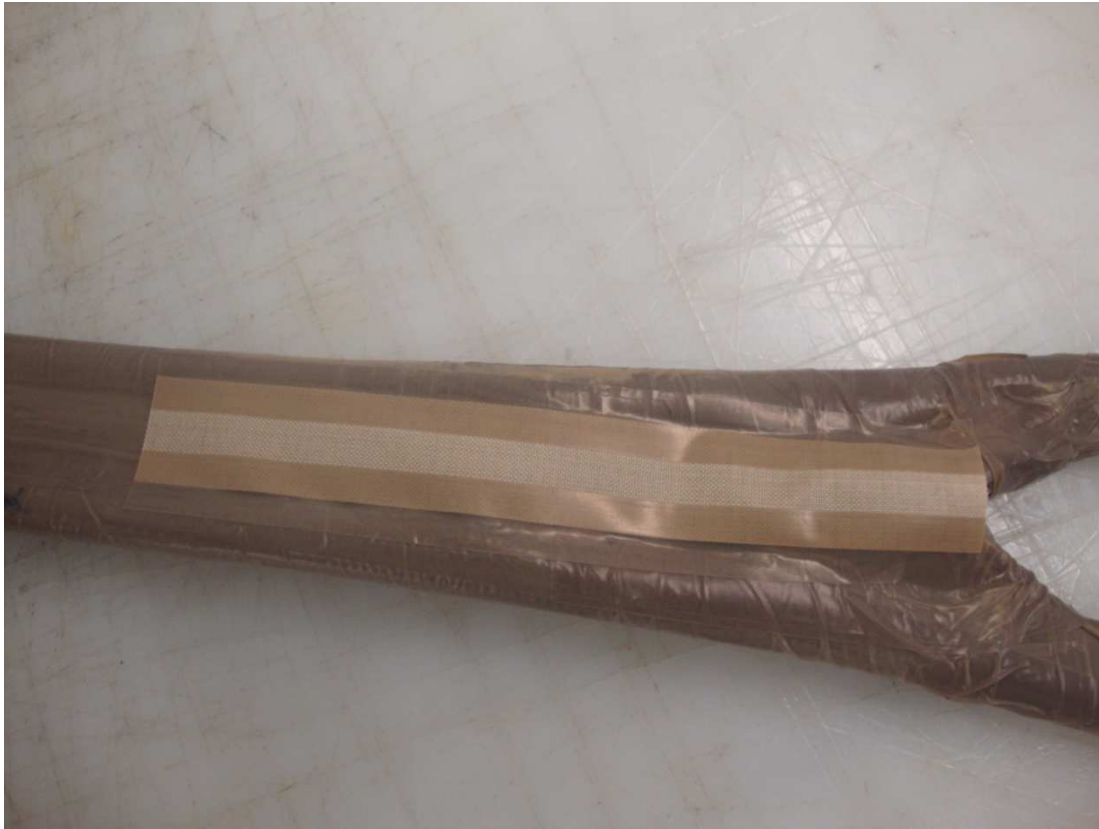
**Figura 2.3:** rete in teflon posta sul mandrino per aumentarne l'aderenza

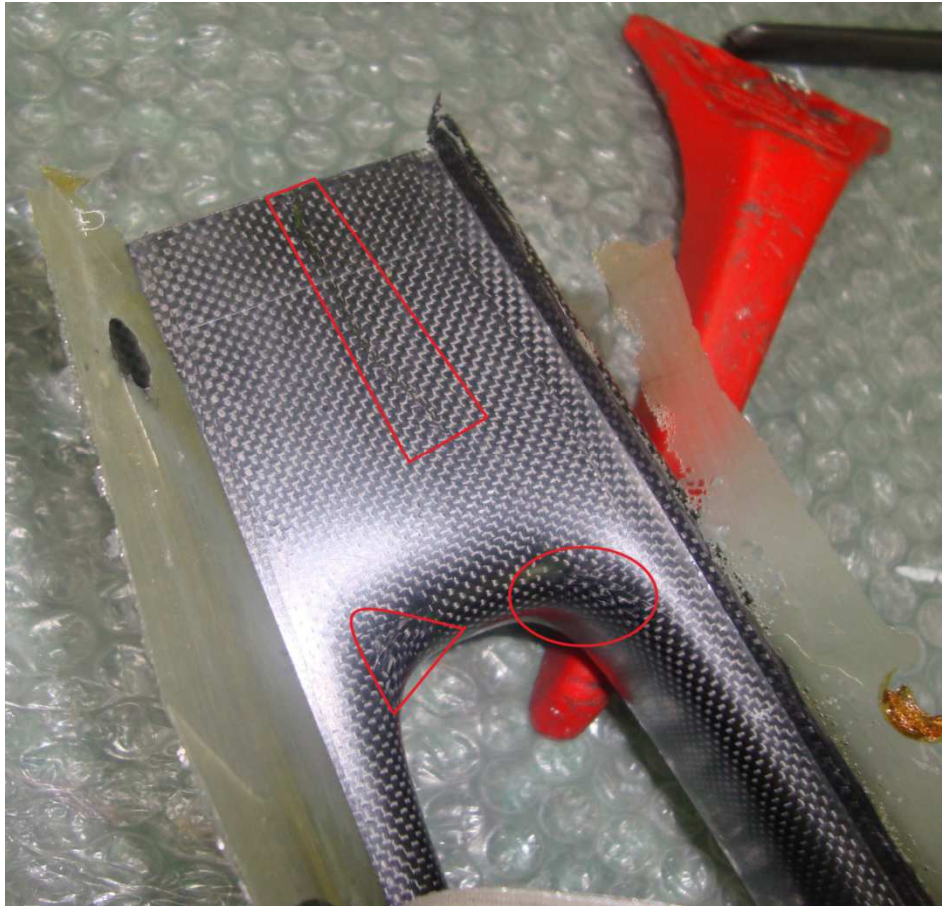
**Figura 2.4:** accumulo di resina causato dall'inserimento del mandrino.

Un altro deposito di resina si nota in Figura 2.4, la causa è leggermente diversa: nell'inserimento del mandrino all'interno dello stampo si è verificato un accavallamento tra le pelli che hanno anche in questo caso creato una distribuzione disomogenea degli spazi all'interno dello stampo favorendo l'accumulo di resina. Attraverso il ridimensionamento del mandrino si è riuscita a ridurre l'insorgenza di tale difetto.

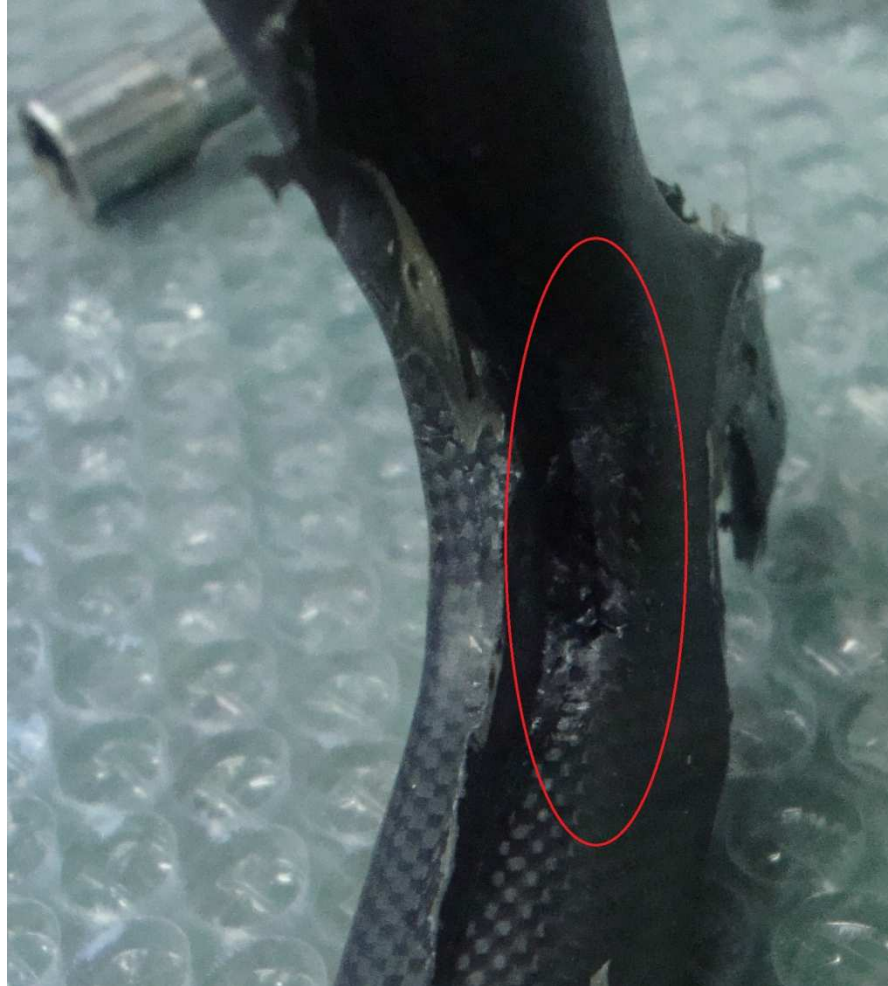
**Figura 2.5:** deposizione del preimpregnato non corretta

Gli spigoli negativi sono una zona particolarmente delicata per quanto riguarda l'insorgenza di difetti estetici: si è già visto nel caso precedente per gli accumuli di resina. In Figura 2.5 invece, il problema consiste nella non corretta deposizione delle pelli. A causa della particolare conformazione del pezzo, si è verificato un accavallamento tra le fibre delle varie pelli sovrapposte che hanno portato alla formazione di uno spessore non previsto. La manipolazione dei tessuti è alquanto delicata e per particolari conformazioni dello stampo come quella analizzata si rischia di non riuscire ad ottenere la completa aderenza dei *prepregs* allo stampo ottenendo superfici irregolari. È quindi chiaro che gli spigoli negativi siano un punto delicato e fonte di difetti. Possono inoltre formarsi zone in cui il sacco da vuoto non riesce ad aderire formando quindi punti di tensione. Se il sacco non aderisce i pericoli, sono

molteplici: oltre alla formazione di difetti, è altresì probabile che nel ciclo di cottura in autoclave le alte pressioni esercitate possano lacerare il sacco nel punto dove esso non aderisce bloccando l'intero programma di cottura e costringendo a sostituire il sacco o alterando la polimerizzazione in maniera irreversibile. Per cancellare questo difetto si è provveduto, in fase di rifinitura, ad applicare un adesivo strutturale (in questo caso DYMAX 3093), che polimerizza con raggi UV, per riempire la cavità, successivamente si è proceduto con levigazione.

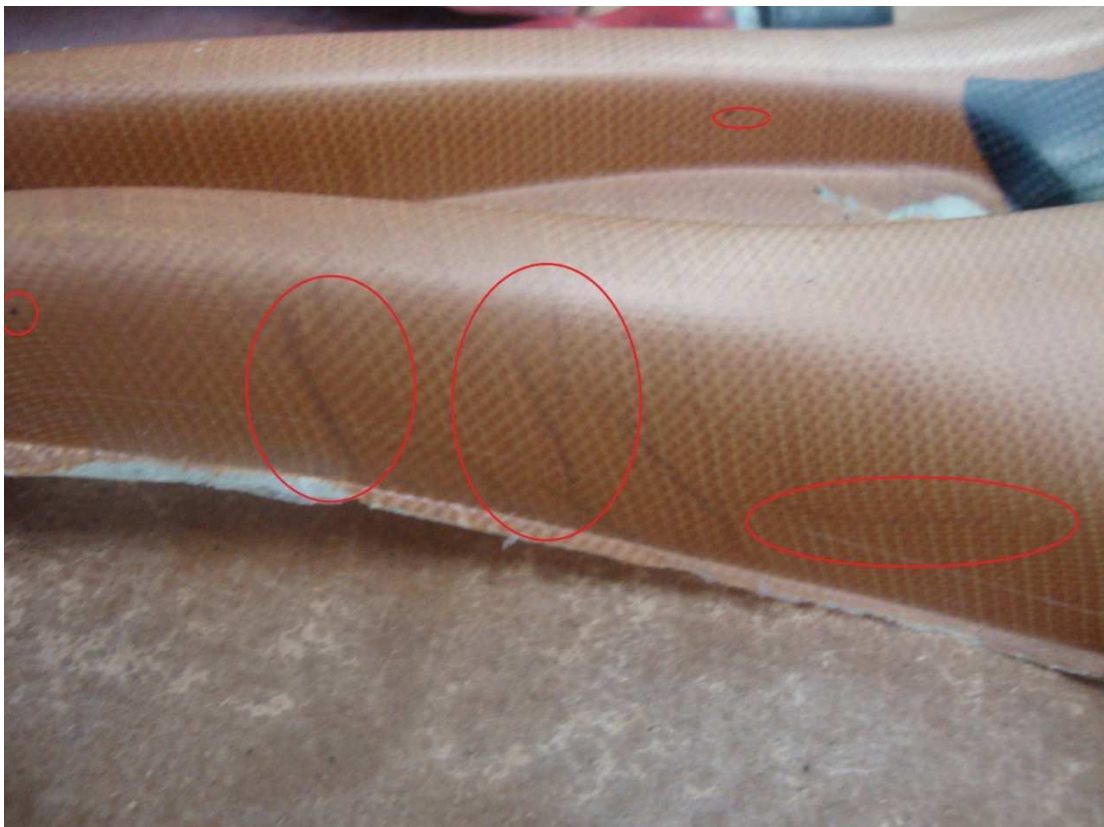
**Figura 2.6:** accavallamenti causati dalla deposizione dello Zylon sulla fibra di vetro

Non es di prova. Come si nota dalla Figura 2.6, sono presenti numerosi accavallamenti sulla superficie esterna. Questo problema è causato dalla scarsa adesione della fibra di vetro a contatto con lo stampo e con la successiva deposizione della pelle di Zylon si sono formate delle pieghe sulla fibra di vetro che non è stato possibile eliminare. La soluzione proposta è stata quella di stendere uno strato di collante tra stampo e fibra di vetro per migliorarne l'adesione, si è poi applicato un vuoto intermedio dopo la stesura della fibra di vetro.

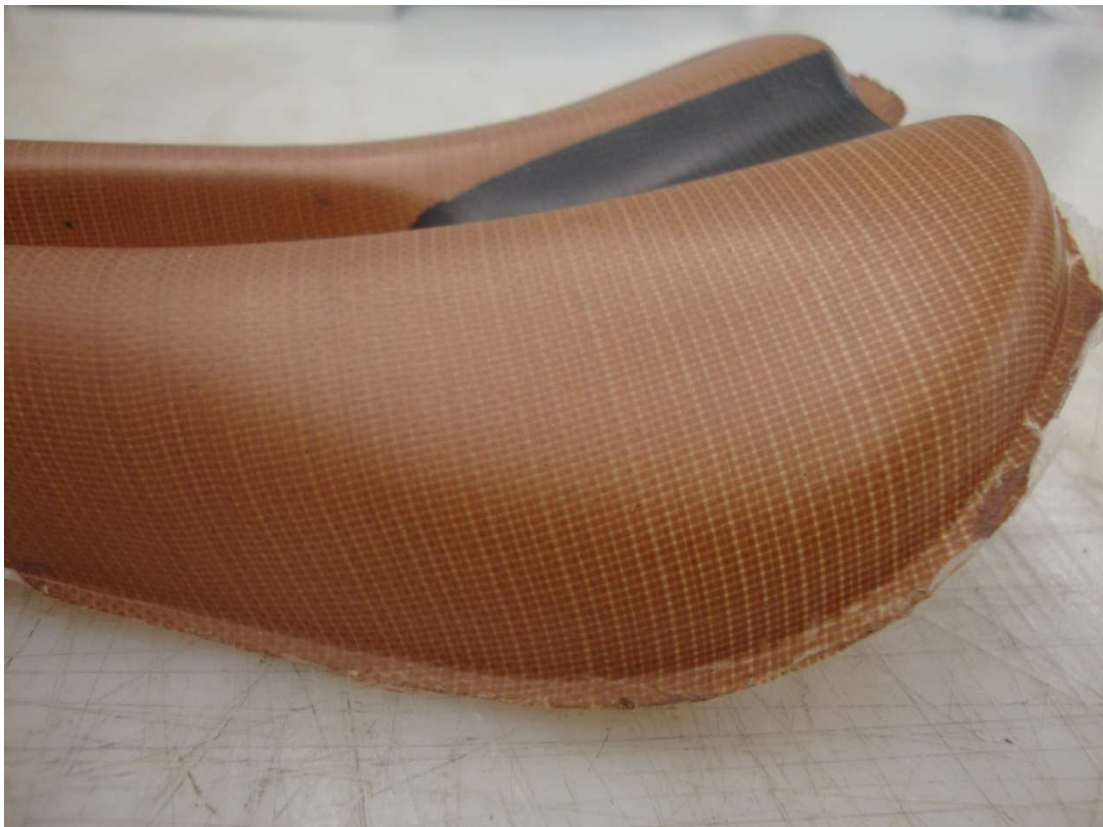
**Figura 2.6:** effetti dell'utilizzo di un collante tra stampo e fibra di vetro, seguita da vuoto di consolidamento.

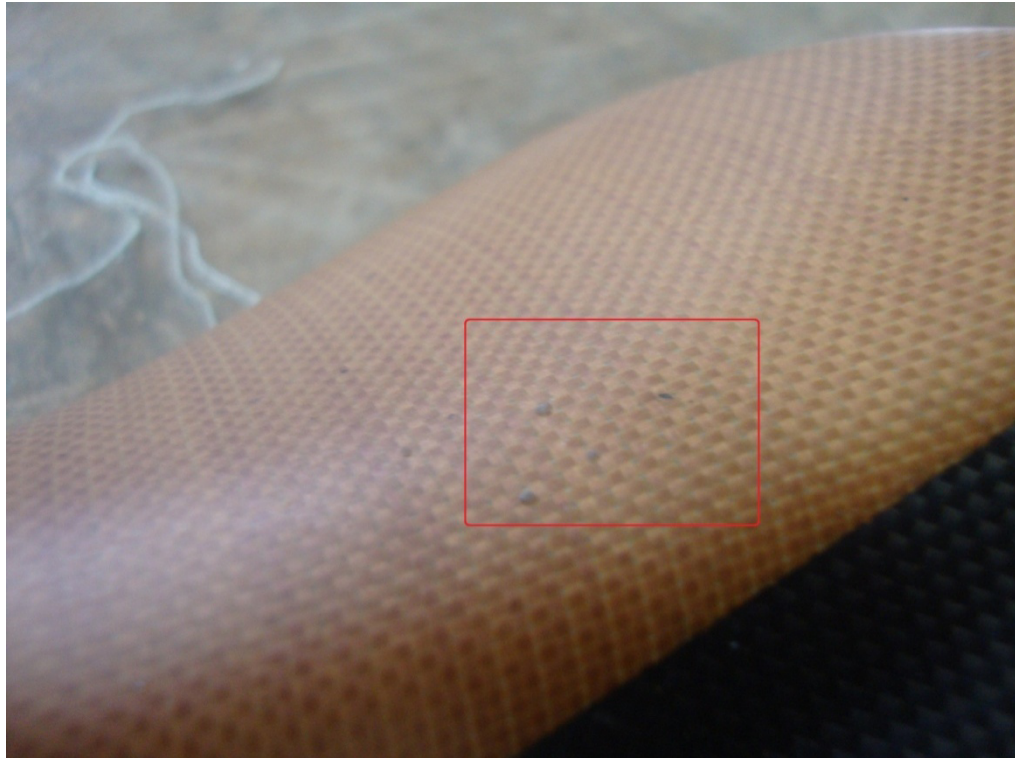
**Figura 2.6:** bolle superficiali prodotte da rilievi presenti sullo stampo utilizzato.

L'inserimento di una pelle di fibra di vetro è stato reso necessario proprio per questo motivo: si è cercato di creare una strato "sacrificale" che assorbisse il difetto e che poi venisse rimosso con carta abrasiva. Il risultato però non è stato soddisfacente in quanto le bolle venivano comunque impresse anche sullo strato di Zylon durante la polimerizzazione.

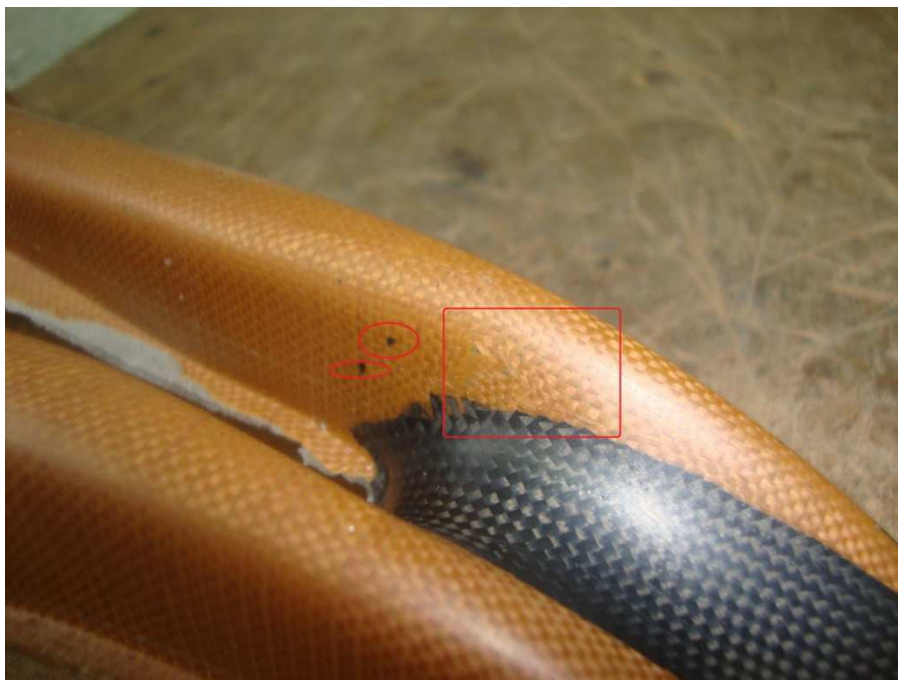
**Figura 2.7:** nei tondi rossi, scarti di carbonio depositati tra fibra di vetro e matrice. Nel riquadro: errata deposizione delle pelli che ha interrotto la continuità nella trama.

In Figura 2.7 sono chiari due difetti che non sono recuperabili e che da soli possono comportare lo scarto del pezzo: i due cerchi evidenziano gli scarti di carbonio intrappolati tra la fibra di vetro e lo Zylon, nel riquadro si nota un'incongruenza nella trama causata dall'errata deposizione della pelle di Zylon. Entrambi i difetti non sono rimediabili e il pezzo va scartato. Nelle produzioni successive si è prestata maggiore attenzione alla pulizia dello stampo e alla deposizione delle pelli cosicché i difetti sono stati eliminati.

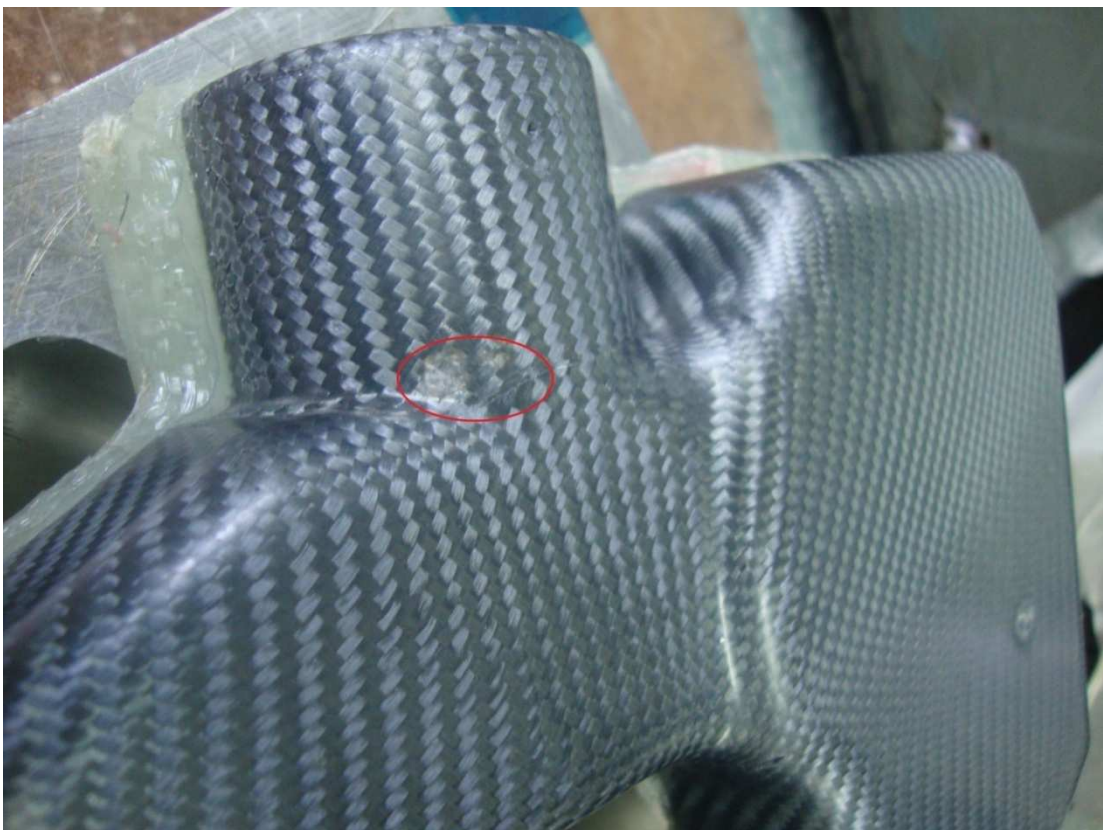
In Figura 2.8 il difetto evidenziato è causato dalla presenza di materiale esterno sullo stampo: prima di ogni utilizzo lo stampo viene pulito e trattato con agente distaccante a base di nafta e paraffine in modo da formare un film tra stampo e manufatto per rendere il distacco di quest'ultimo più agevole. Nel caso lo stampo non sia totalmente pulito, può capitare che nel reparto dove viene effettuato il distacco dagli stampi si operi su più unità e che delle schegge di resina finiscano su uno stampo pulito, nel trattamento con distaccante si viene a consolidare la presenza dello sporco nel film stesso causando l'imperfezione di Figura 2.8.

**Figura 2.8:** difetto dovuto alla presenza di sporco nello stampo.

Il recupero di tale difetto non è possibile poiché esso non è in rilievo rispetto alla superficie, ma in negativo, e data anche la particolare posizione qualsiasi intervento nella fase di rifinitura non avrebbe alcun effetto positivo. Si è più volte affermata l'importanza del corretto funzionamento del sacco da vuoto: la sua funzione è non solo quella di mantenere la depressione, ma anche per il risultato estetico è fondamentale. Un sacco da vuoto deve essere correttamente posto in modo che non si formino delle pieghe o dei punti di non adesione che potrebbero influenzare la resa estetica del pezzo, creando zone di disomogeneità nella distribuzione della resina oppure la riproduzione della piega sulla superficie del pezzo. Sempre riguardante la stessa maniglia, in Figura 2.9. sono riportati gli effetti della perdita di depressione: venendo meno l'omogenea pressione assicurata dal sacco da vuoto, non è stato possibile completare il processo di polimerizzazione, inoltre, ove essa è stata portata a termine, la distribuzione della resina è risultata non uniforme.

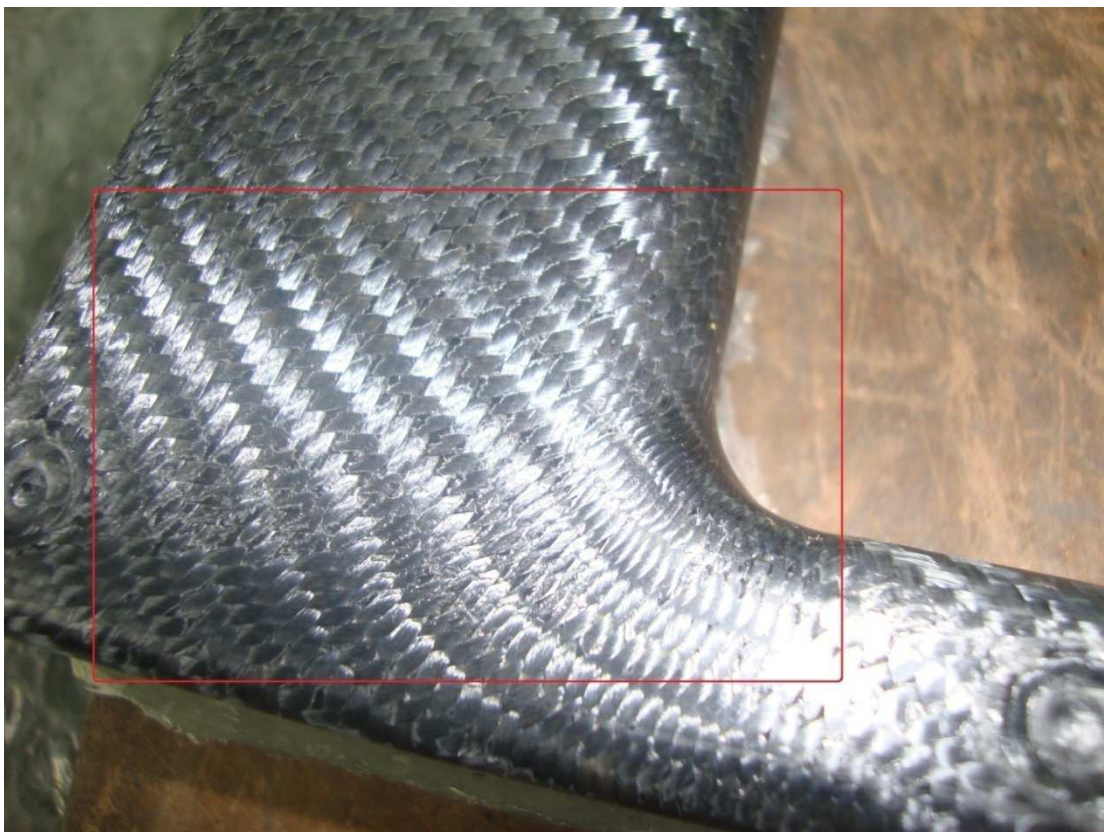
**Figura 2.9:** la perdita di depressione del sacco da vuoto non ha permesso una distribuzione omogenea della resina né la sua completa polimerizzazione.

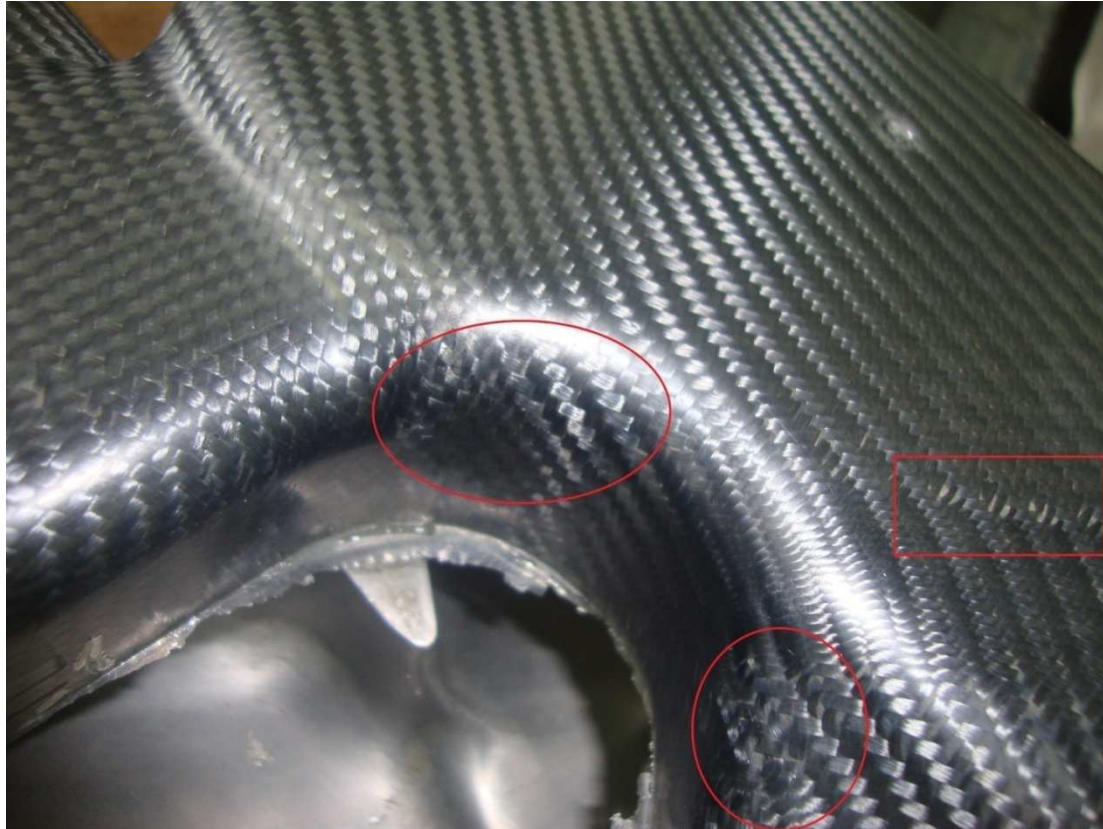
In Figura 2.10 sono evidenziati gli effetti di un'errata deposizione della pelle più esterna che ricopre il manufatto. Particolarmente degno di nota è il riquadro sulla destra, dove le fibre sono perfino separate. Le sagome di preimpregnato devono essere depositate sullo stampo senza eccessive manipolazioni in quanto il tessuto può facilmente sfibrarsi compromettendo irreparabilmente la resa estetica del pezzo.

**Figura 2.10:** errata deposizione delle pelli esterne che portano a una stiratura o interruzione della trama.

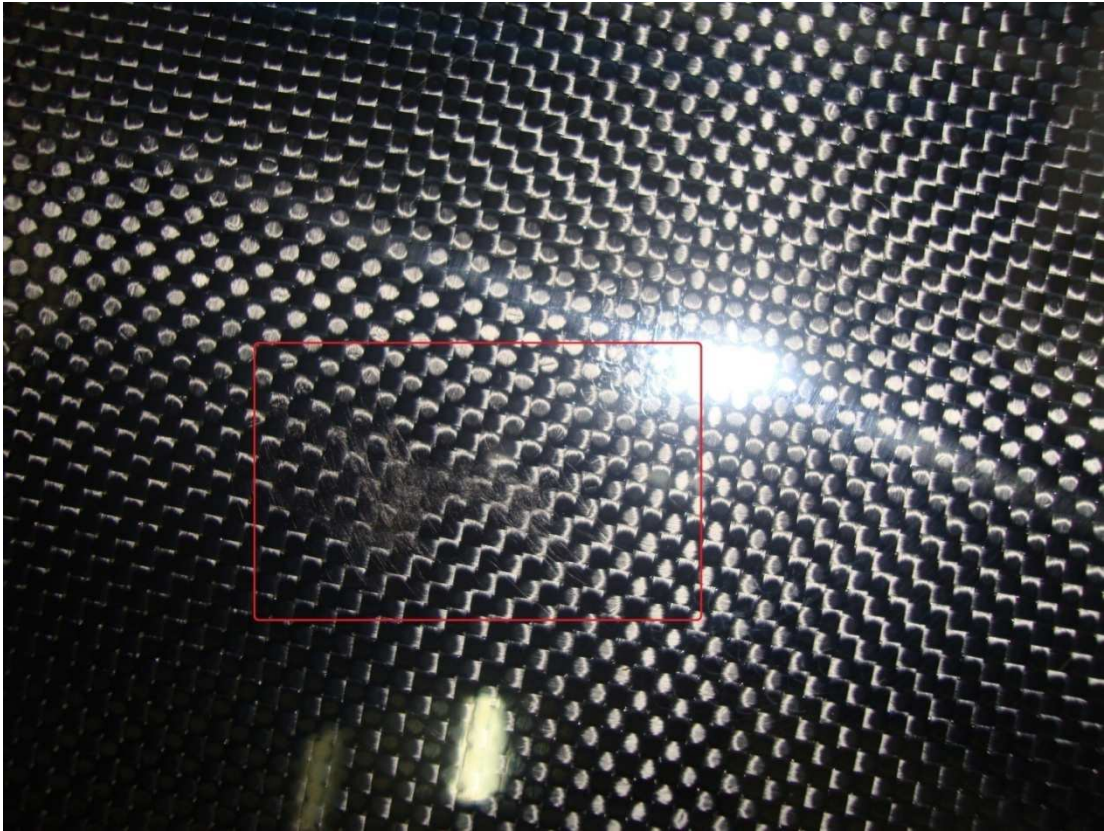
Ci sono dei difetti la cui natura è esterna al processo produttivo. In Figura 2.11. è ripresa l'immagine di una lastra in fibra di carbonio: si possono notare degli aloni nella trama che non hanno nulla a che fare con la realizzazione del manufatto o possibili errori realizzativi. Nella tessitura delle trame di fibra di carbonio vengono a formarsi delle polveri che permangono nell'ambiente di lavoro e che possono depositarsi sul tessuto stesso e finire per fare parte della matrice. La frequenza totalmente aleatoria dell'evento non permette una prevenzione di tale difetto ma potrebbe essere eliminata solo tramite un intervento sul processo produttivo del fornitore.

**Figura 2.11:** alone causato dal deposito di polveri di carbonio nella produzione del rotolo.

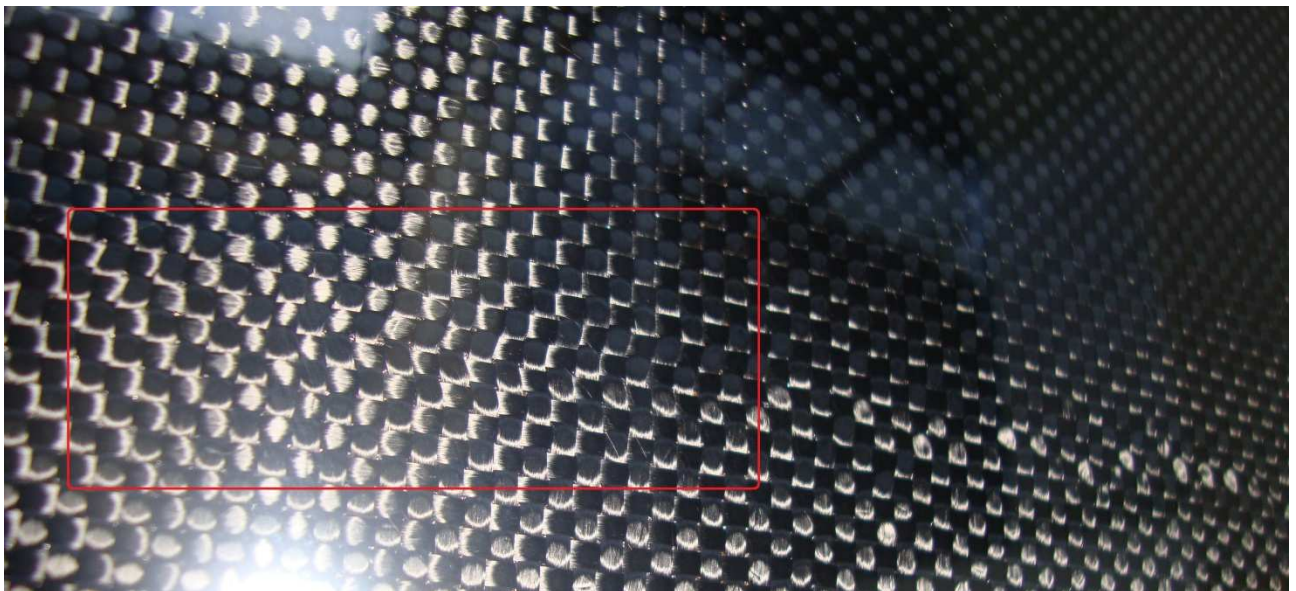
Un altro importante difetto estetico riscontrato nei rotoli di preimpregnato è raffigurato in Figura 2.12 dove si nota una discontinuità nella trama dovuta alla tessitura della fibra.

**Figura 2.12:** discontinuità nella trama dovuta a errori nella tessitura.
