**UNIVERSITÀ DEGLI STUDI DI PADOVA**

**TESI DI LAUREA**

**INDAGINI SPERIMENTALI NON DISTRUTTIVE PER LA  
VALUTAZIONE DI ALCUNI ASPETTI CARATTERIZZANTI  
L'EVOLUZIONE STORICA E GLI INTERVENTI PREGRESSI  
DELLA CAPPELLA DEGLI SCROVEGNI**

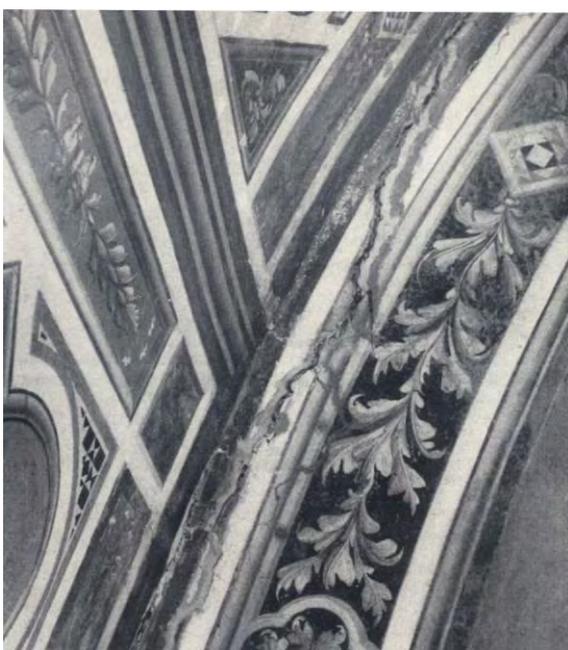
Fig. 3.12. La lesione tra volta e parete di facciata rilevata nel 1960 vicino alla stuccatura eseguita nel 1957, FABBRI COLABICH, PROSDOCIMI, SACCOMANI, *I recenti lavori*, cit., Fig. 2.

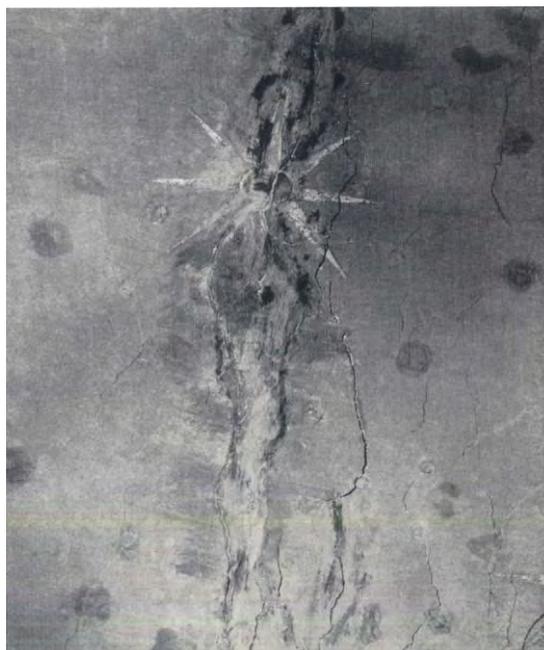
Fig. 3.13. Le lesioni all'intradosso della chiave della volta aumentate di numero e grandezza nel 1960 rispetto a quelle rilevate nel 1871; FABBRI COLABICH, PROSDOCIMI, SACCOMANI, *I recenti lavori*, cit., Fig. 3.

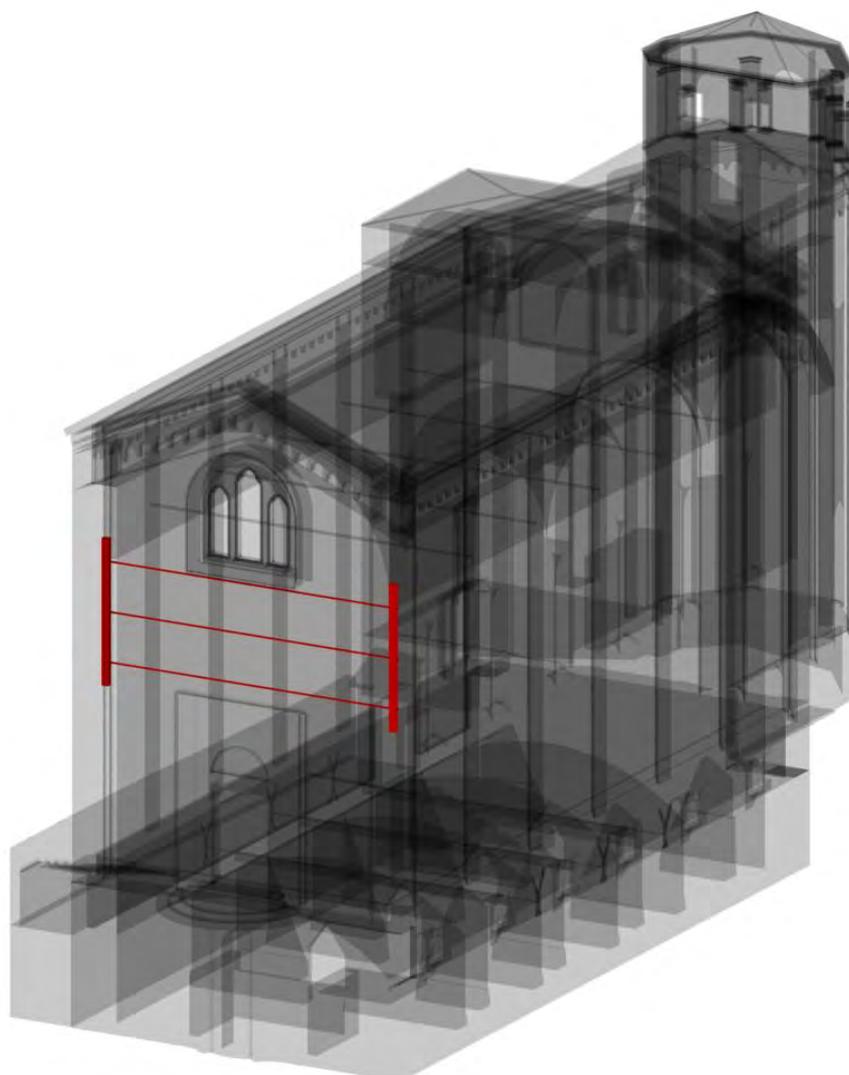
Fig. 3.14. Nell'immagine è raffigurato l'intervento del 1957 alla facciata che, a causa della presenza di pericolose lesioni diagonali, venne consolidata grazie all'inserimento di tre catene metalliche all'interno dello spessore della parete muraria della facciata, site nello spazio compreso tra il portone d'ingresso e la trifora soprastante, al fine di impedire o limitare la prosecuzione delle lesioni evidenziate nelle campagne diagnostiche del 1953 e 1956.

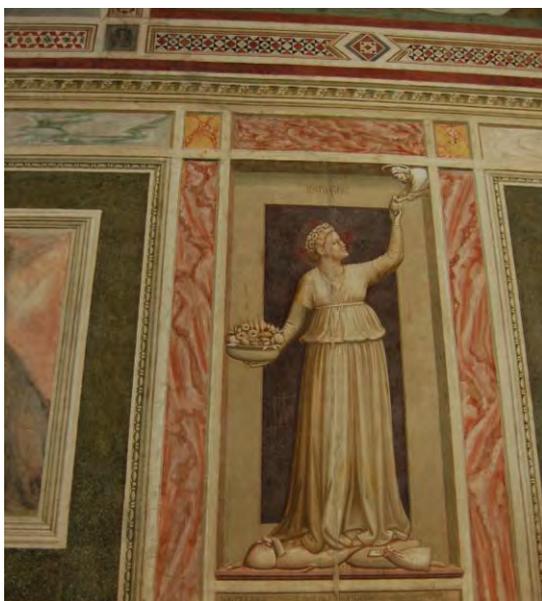
Fig. 7.5. Fessurazione sulla Carità, ripresa fotografica eseguita il 20 novembre 2014.

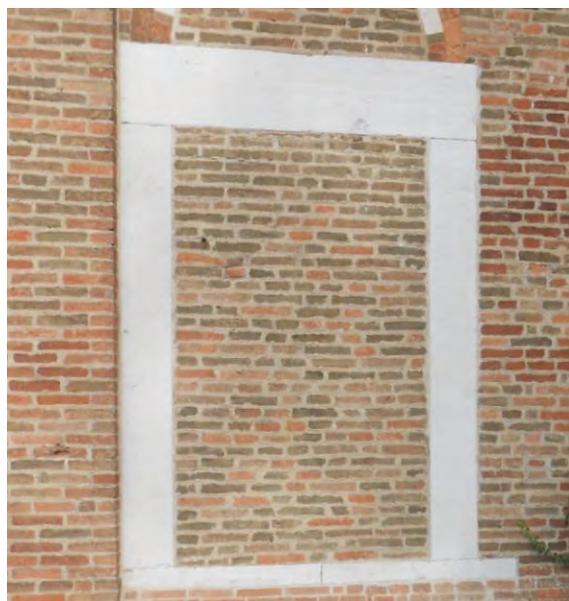
Fig. 7.6. Ripresa fotografica eseguita il 20 novembre 2014, tamponamento in corrispondenza della Carità.

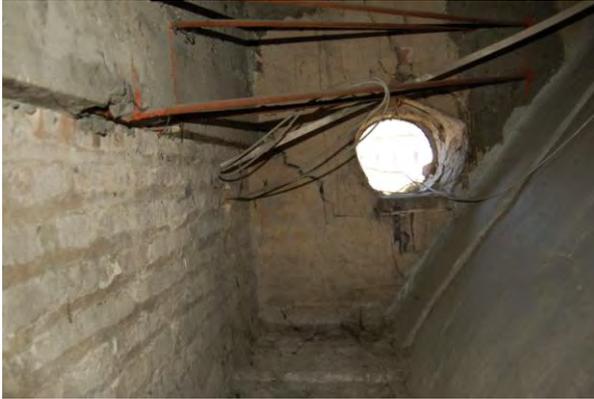
Fig. 7.7. Fessurazione diagonale nella controfacciata, visibile dal sottotetto, fotografia effettuata il 26 gennaio 2015.

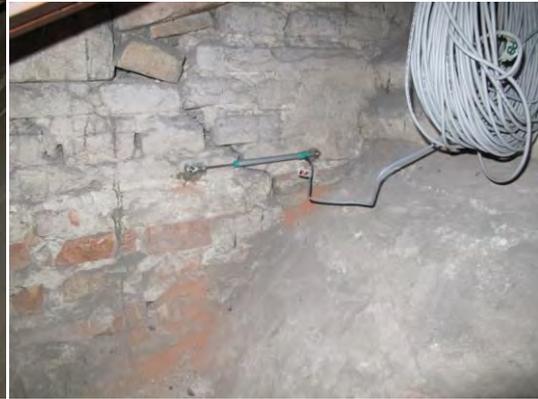
Fig. 7.8. Fessurazione diagonale nell'arcone, visibile dal sottotetto, fotografia effettuata il 26 gennaio 2015.

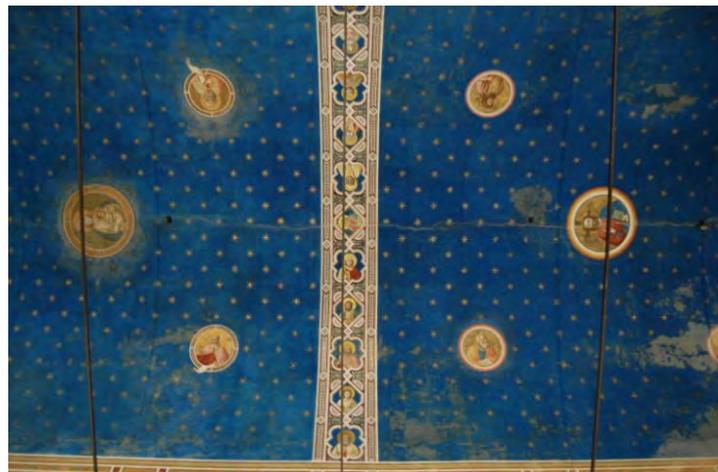
Fig. 7.9 – 7.10. Fessurazione ristilata sulla volta botte e sul Giudizio, ripresa fotografica eseguita il 20 novembre 2014.

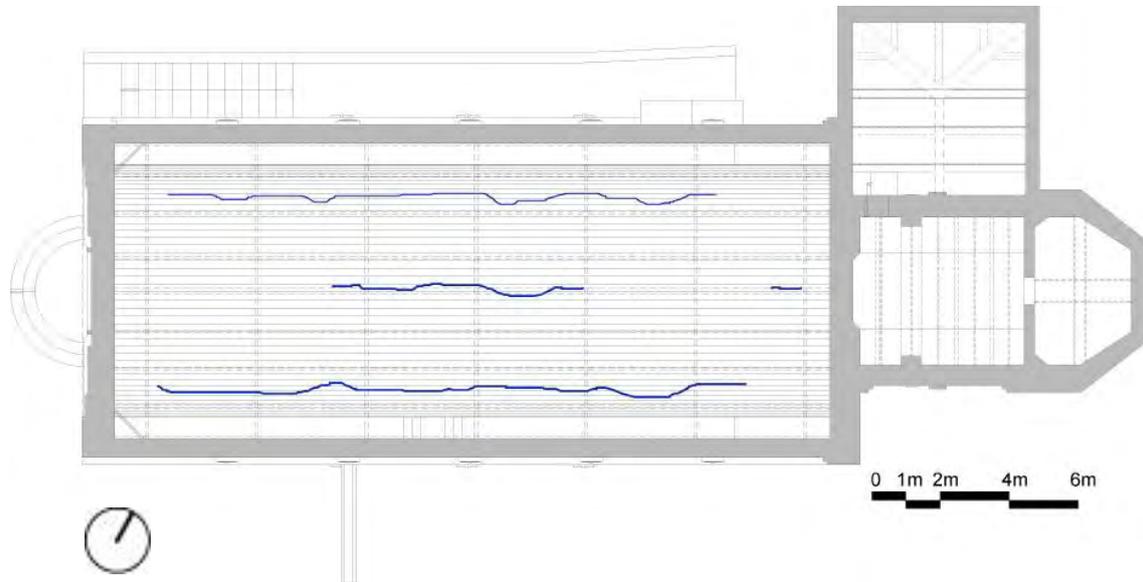
Fig. 7.12. Quadro fessurativo e degrado, pianta sottotetto A, si veda la tav. 6.13 presente nel book di tavole allegato.

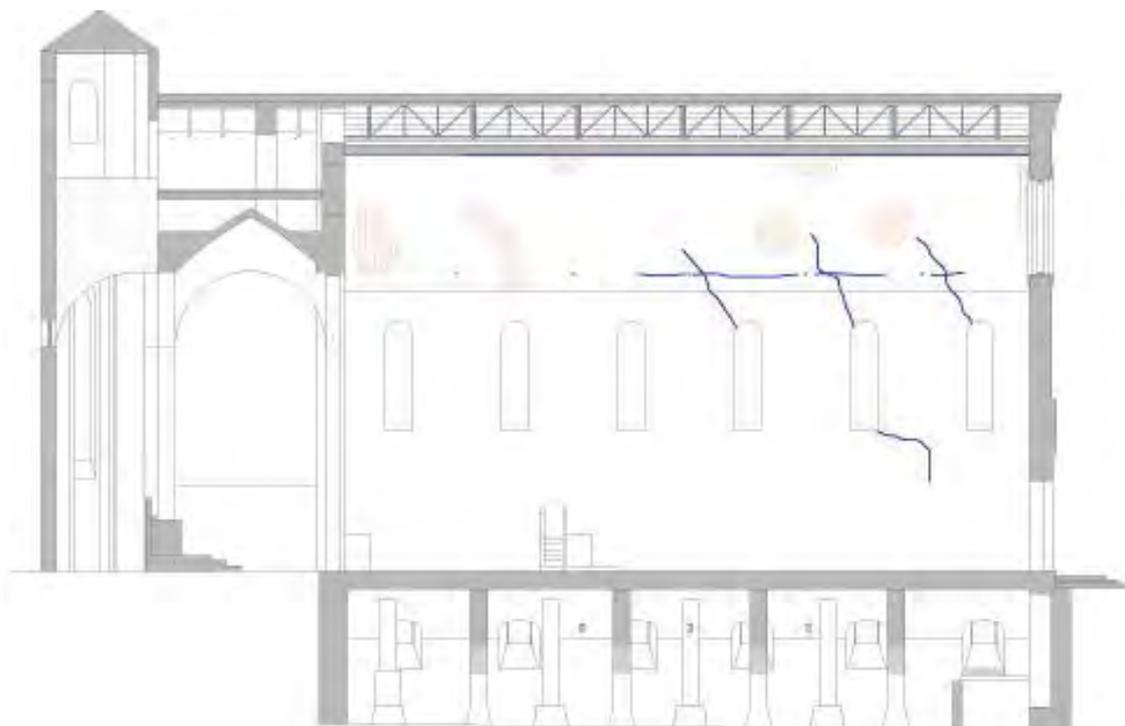
Fig. 7.16. Quadro fessurativo e degrado, sezione BB, si veda la tav. 6.08 presente nel book di tavole allegato.

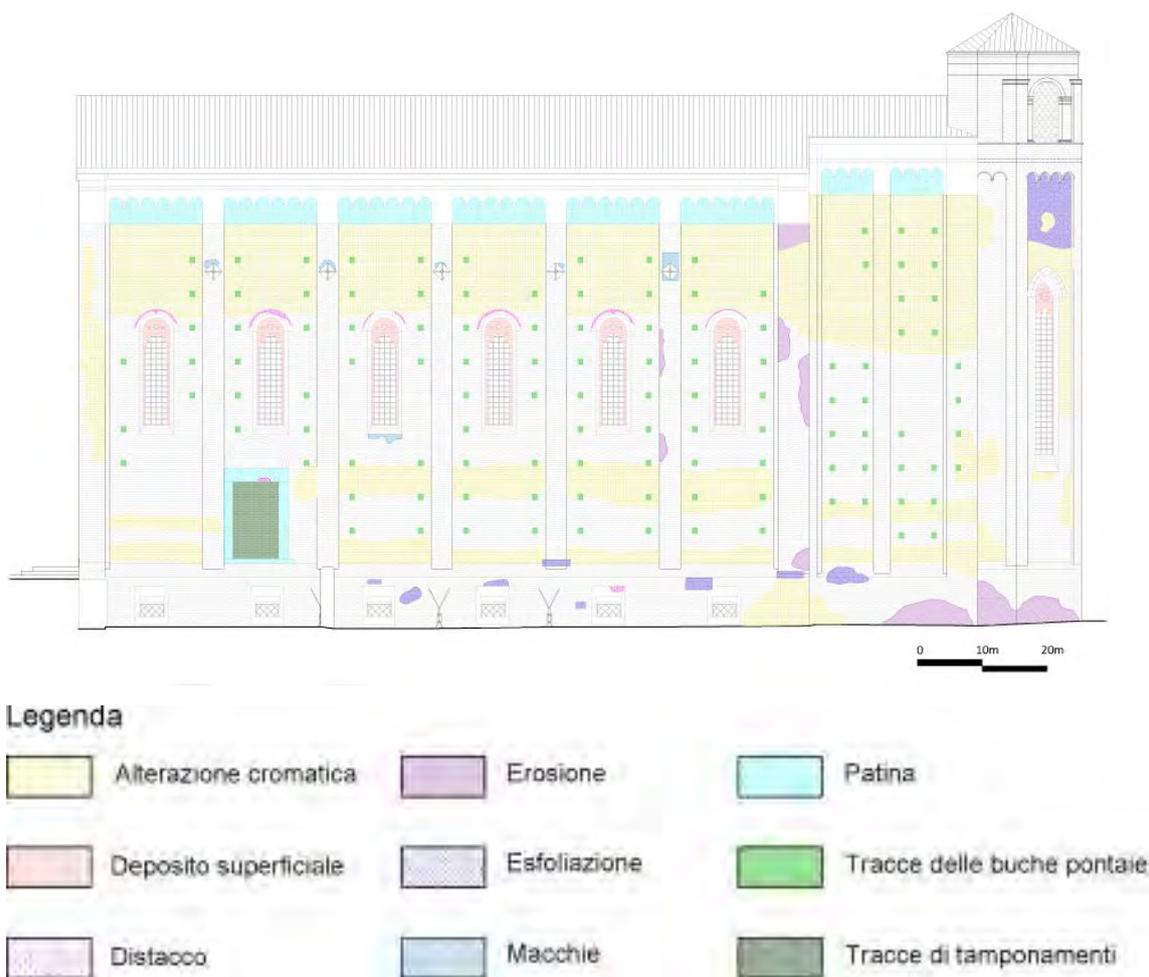
Fig. 7.32. Quadro fessurativo e degrado, prospetto sud-est, si veda la tav. 6.01 presente nel book di tavole allegato.

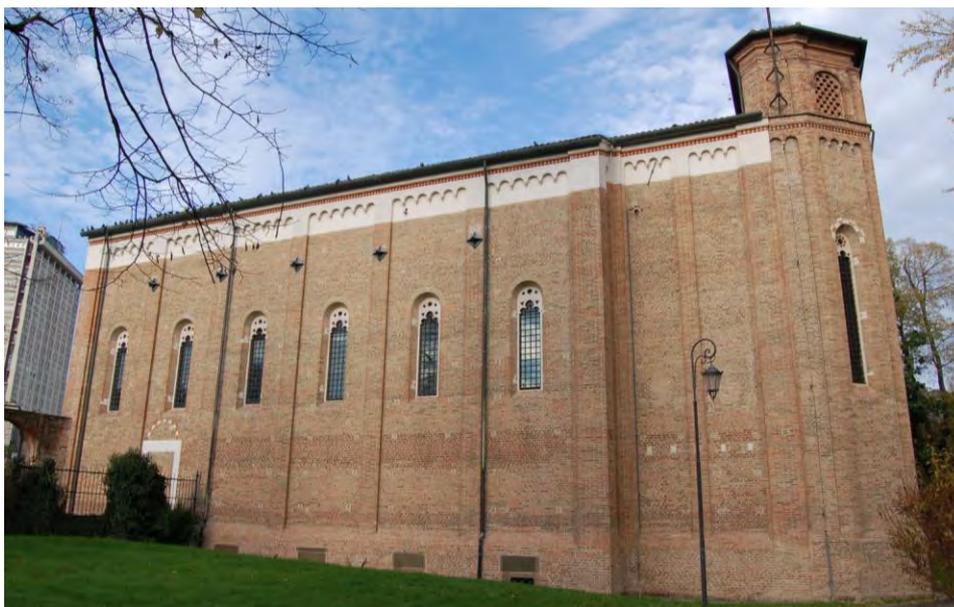
Fig. 7.33. Prospetto sud-est, si vede l'alterazione cromatica che interessa la parete e la distribuzione uniforme delle buche pontate, ripresa fotografica effettuata il 20 novembre 2014.

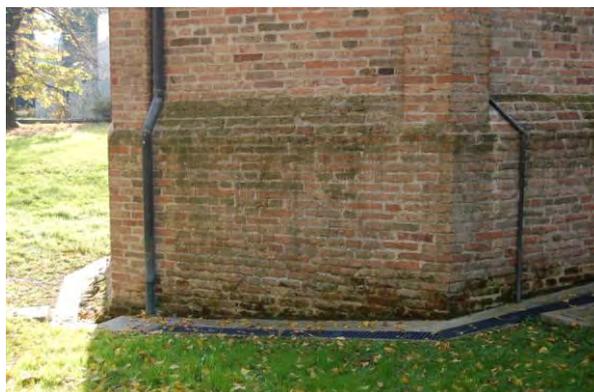
Fig. 7.42. Dettaglio dell'abside: colonizzazione biologica, patina biologica e colatura, ripresa fotografica eseguita il 20 novembre 2014.

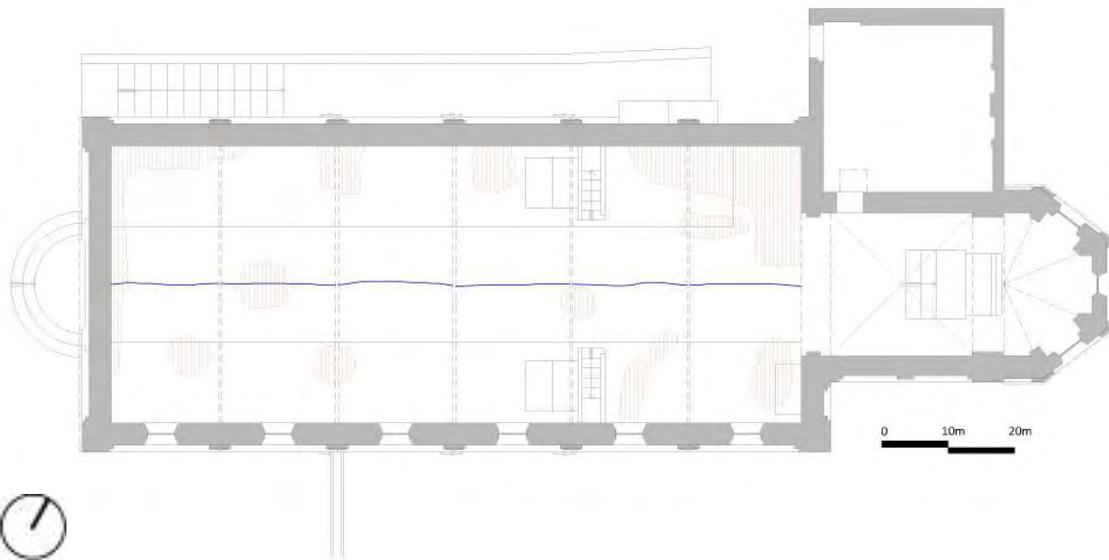
Fig. 7.45. Quadro fessurativo e degrado, orizzontamento (2m), si veda la tav. 6.10 presente nel book di tavole allegato.

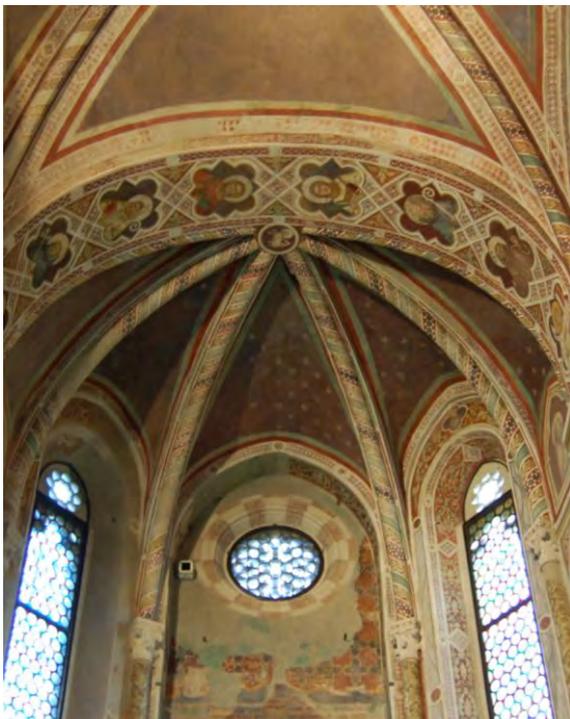
Fig. 7.46. Lacune negli affreschi, ripresa fotografica eseguita il 20 novembre 2014.

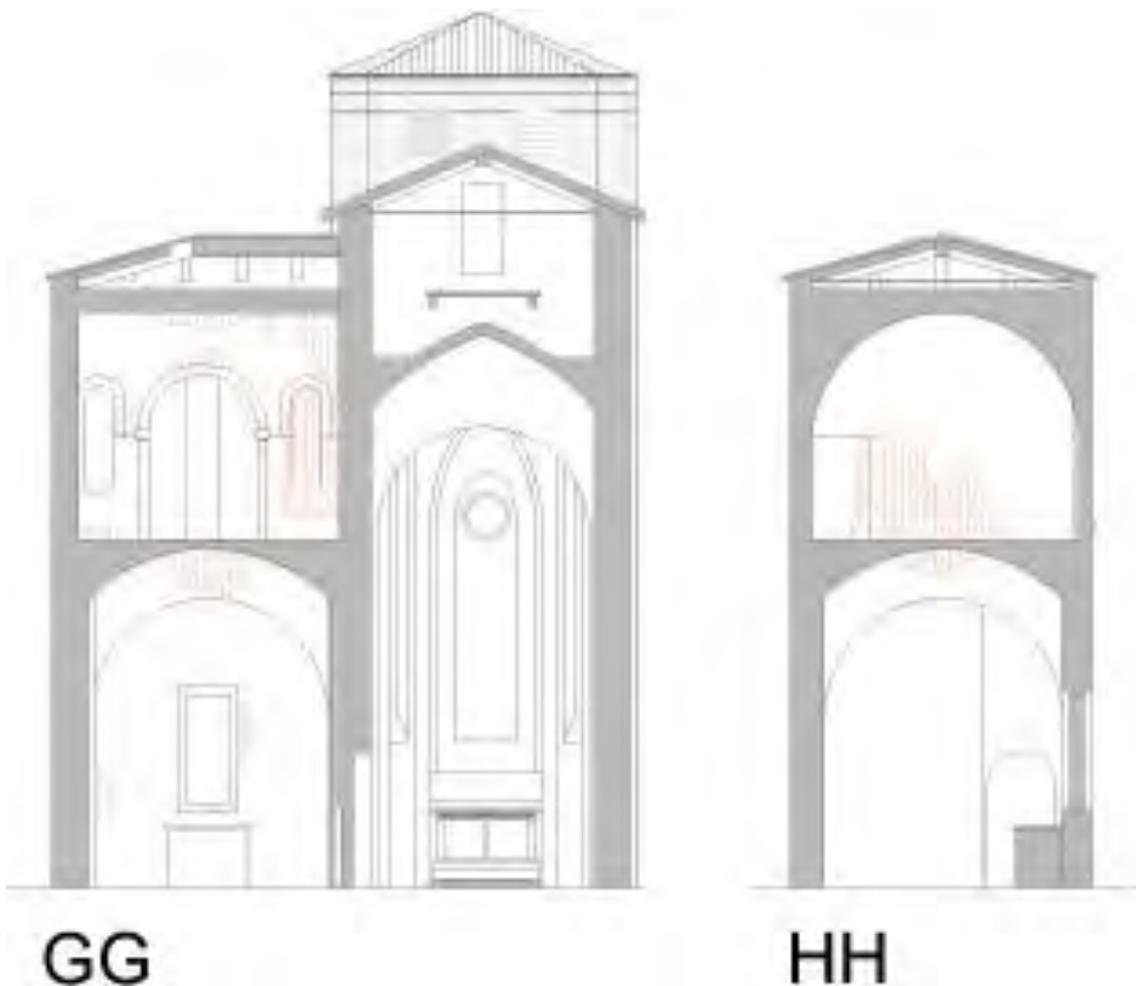
Fig. 7.50. Quadro fessurativo e degrado, sacrestia, sezione GG e HH, si veda la tav. 6.12 presente nel book di tavole allegato.

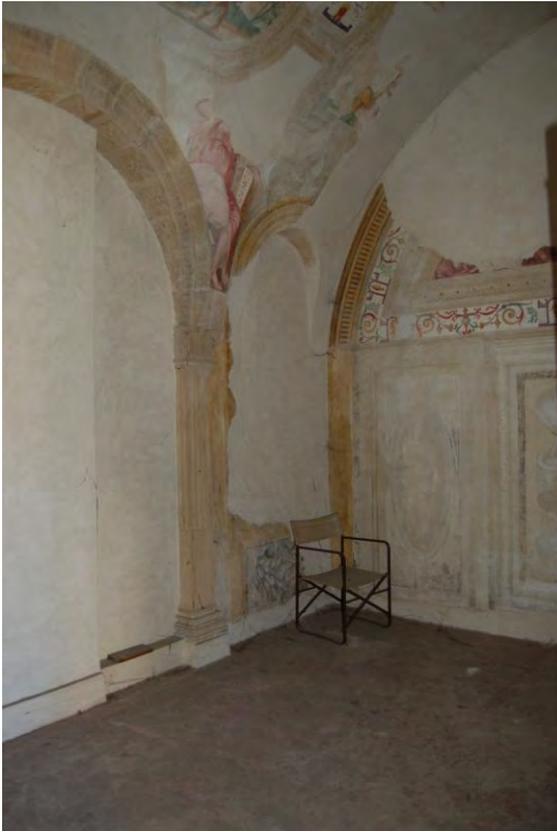
Fig. 7.51. Lacune negli affreschi dalle pareti della loggia, ripresa fotografica eseguita il 26 gennaio 2015.

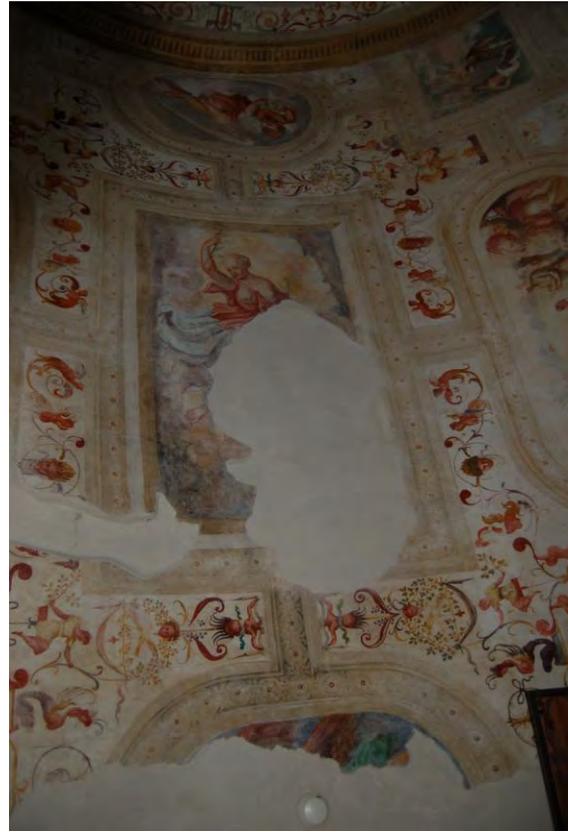
Fig. 7.52. Lacune negli affreschi della volta della loggia, ripresa fotografica eseguita il 26 gennaio 2015.

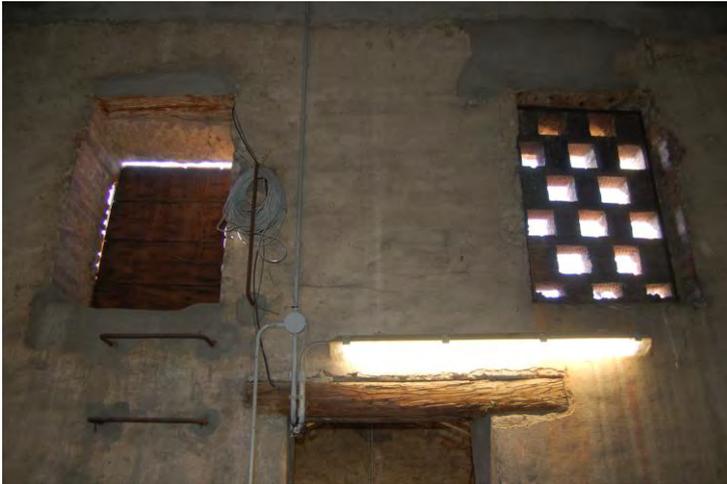
Fig. 7.58. Malta per risarcire danni sull'architrave delle finestre, ripresa fotografica effettuata il 26 gennaio 2015.

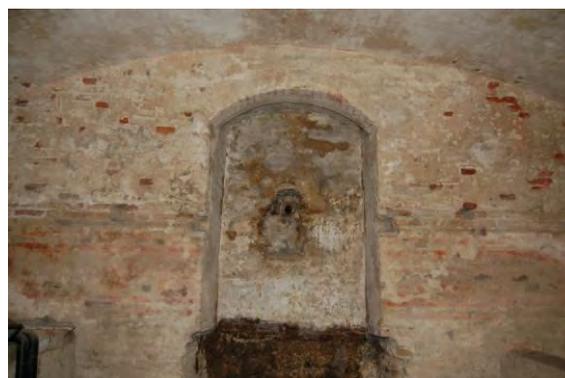
Fig. 9.3. Nell'immagine, effettuata il 20 novembre 2014, si vede la zona vicino alla pompa idraulica maggiormente caratterizzata da elevato tasso di umidità all'interno della muratura.

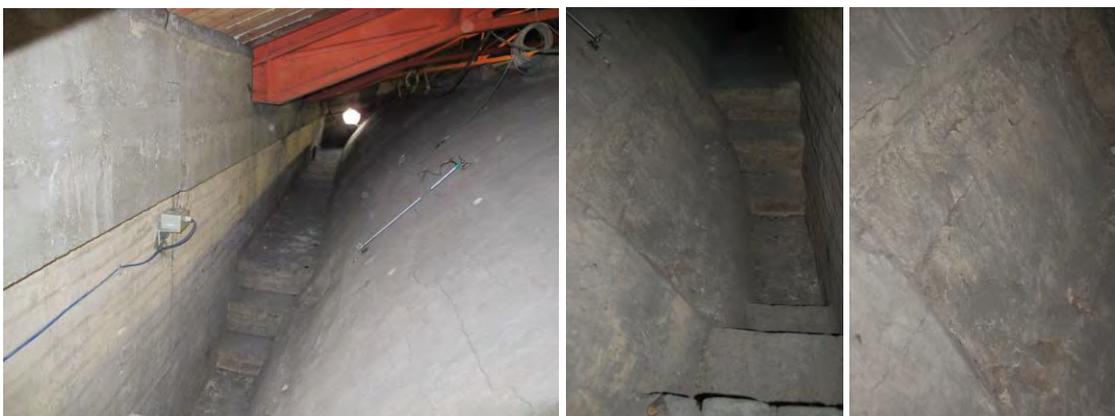
Fig. 12.28 – 12.30. Le fotografie del 26 gennaio 2015 evidenziano la presenza di scalini nel sottotetto in corrispondenza di una parte rettangolare che sembrerebbe essere stata tamponata, in corrispondenza del punto in cui si è riscontrata la problematica con l'indagine termografica.

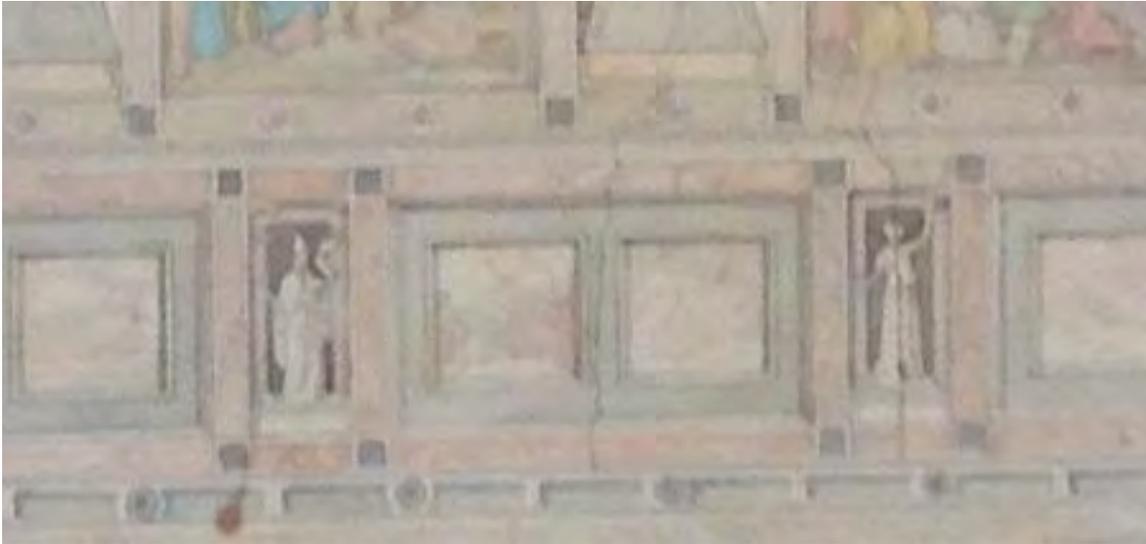
Fig. 12.31. Sciografia del 1871, si intravede la lesione al di sopra del riquadro della carità, avente un andamento che segue quello del tamponamento esterno.
