Università degli Studi di Padova – Dipartimento di Ingegneria Industriale
Corso di Laurea in Ingegneria dell'Energia

Relazione per la prova finale
**«RIPRISTINO DELLA GEOMETRIA DI UNA
TURBINA FRANCIS USURATA DA FENOMENI
DI CAVITAZIONE»**

Padova, 14/03/2023

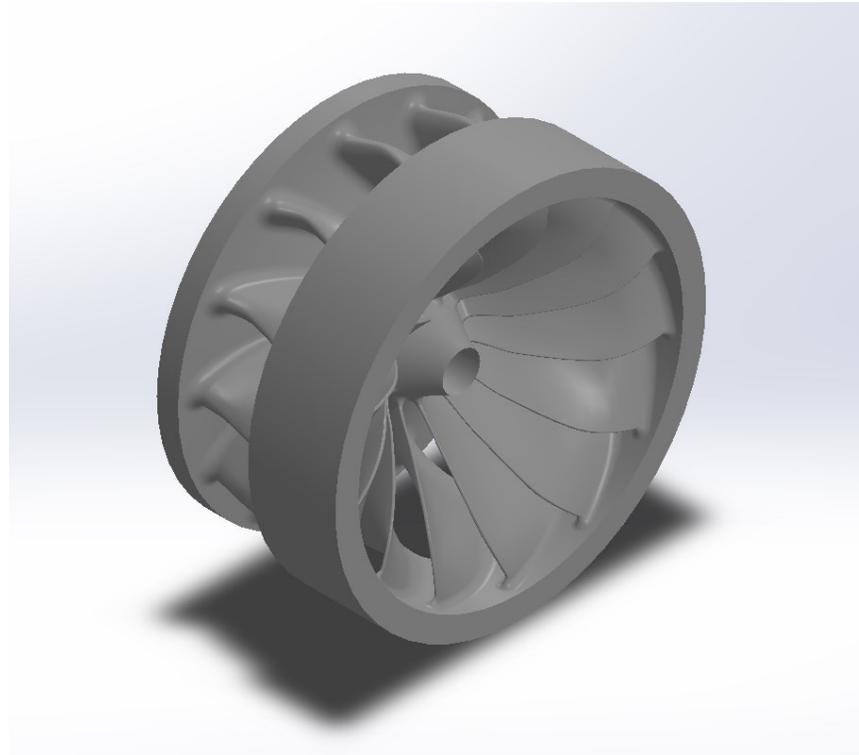
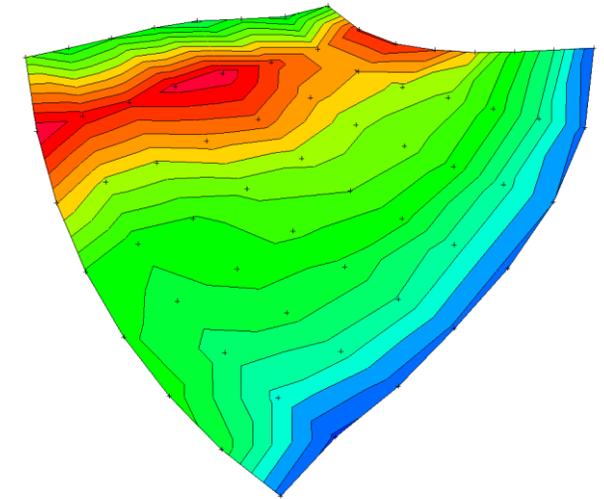
Pale della girante usurate da
fenomeni di cavitazione

Decremento del rendimento
e danni irreversibili

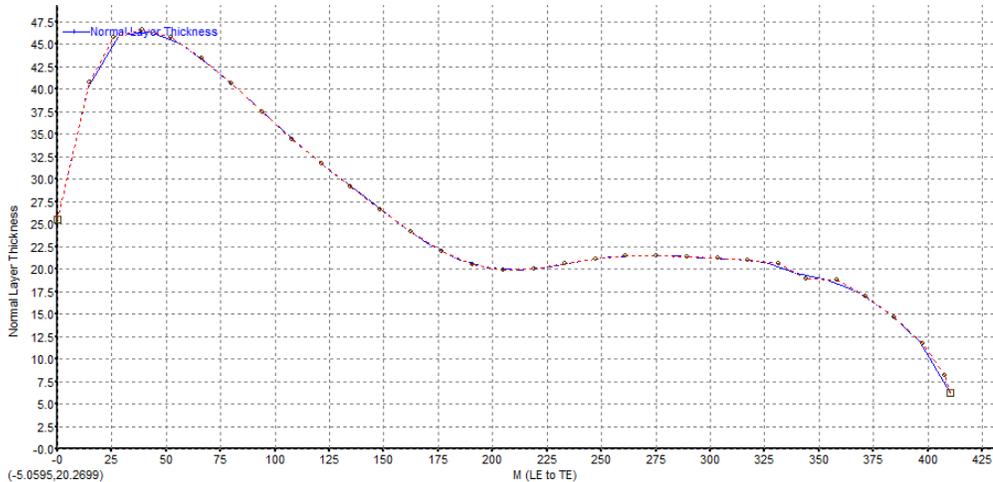
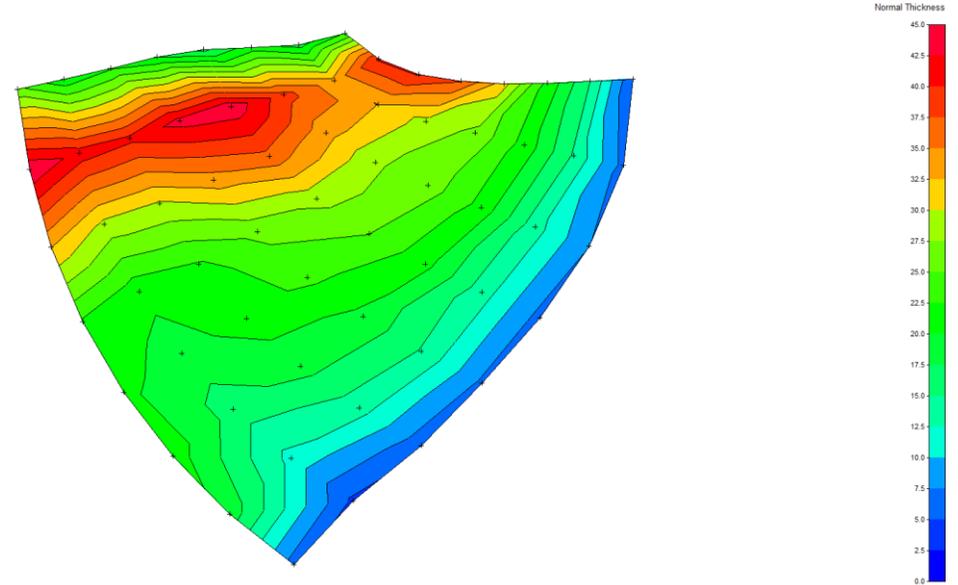
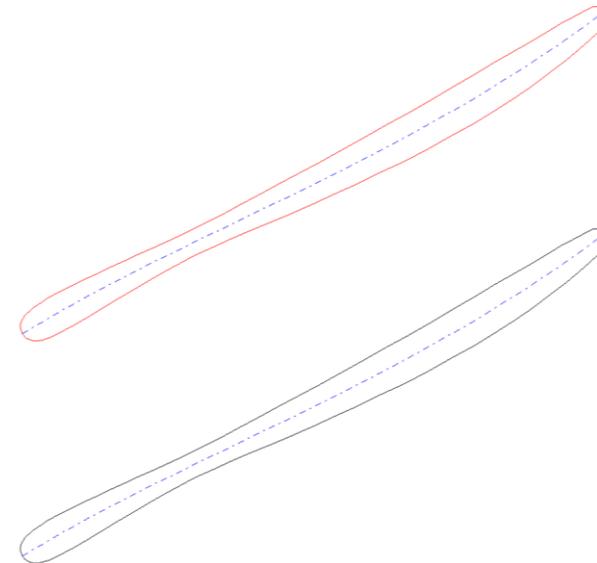
La pala risulta:

- visibilmente usurata (profilo palare e andamento degli spessori)
- irregolarità dei spessori nel piano meridiano

Correzione basata su un profilo NACA

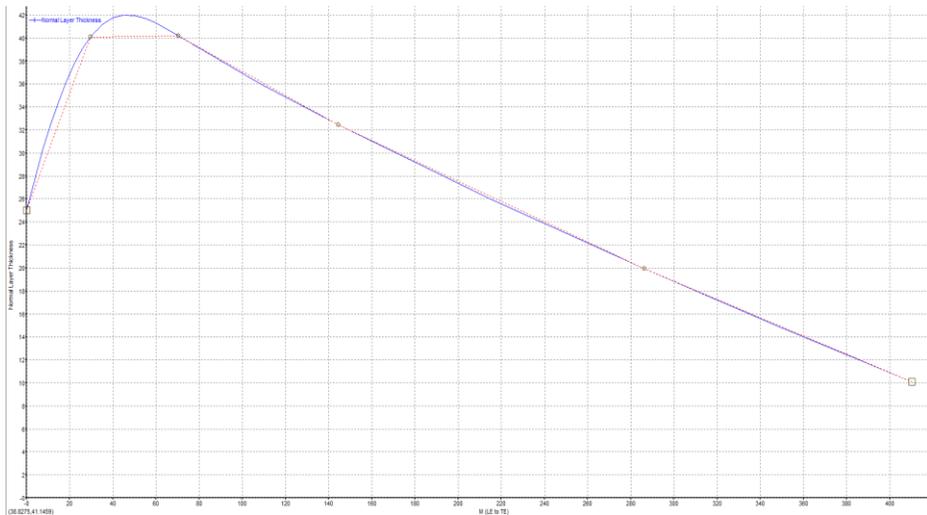
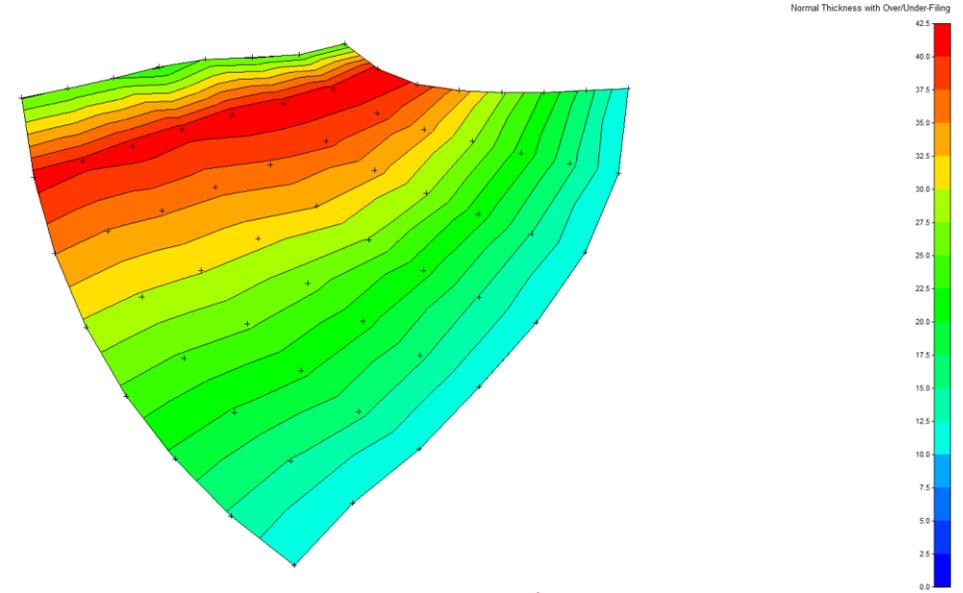
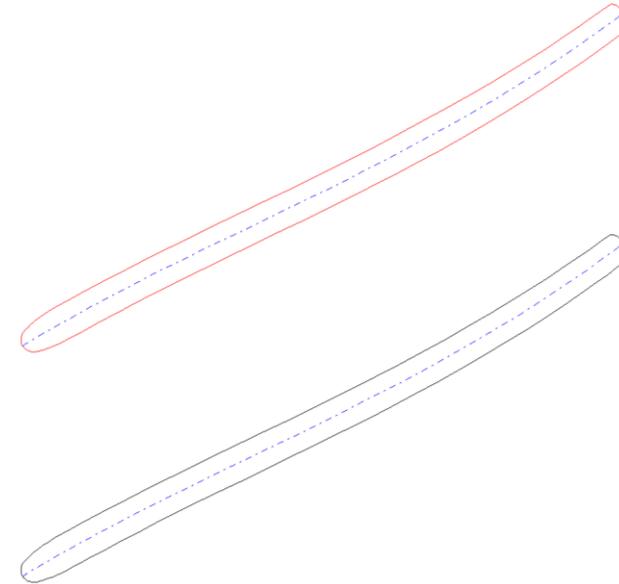
Pala corretta:

- andamento degli spessori lineare
- uniformità degli spessori nel piano meridiano
