UNIVERSITA' DEGLI STUDI DI PADOVA

TESI DI LAUREA IN INGEGNERIA DEI MATERIALI

**LA FATICA NEI MATERIALI METALLICI:
DALLA TEORIA ALLA PRATICA**

In particolare in questa tesi verranno illustrati alcuni casi di studio riguardanti componenti che hanno subito rotture per fatica. Sono state effettuate per ogni caso di studio analisi meccaniche, chimiche e metallografiche sia attraverso la microscopia ottica sia attraverso la microscopia elettronica SEM-EDS, per osservare lo stato metallografico e la superficie di frattura al fine di arrivare alle cause che possano aver influito sulla rottura a fatica del materiale.

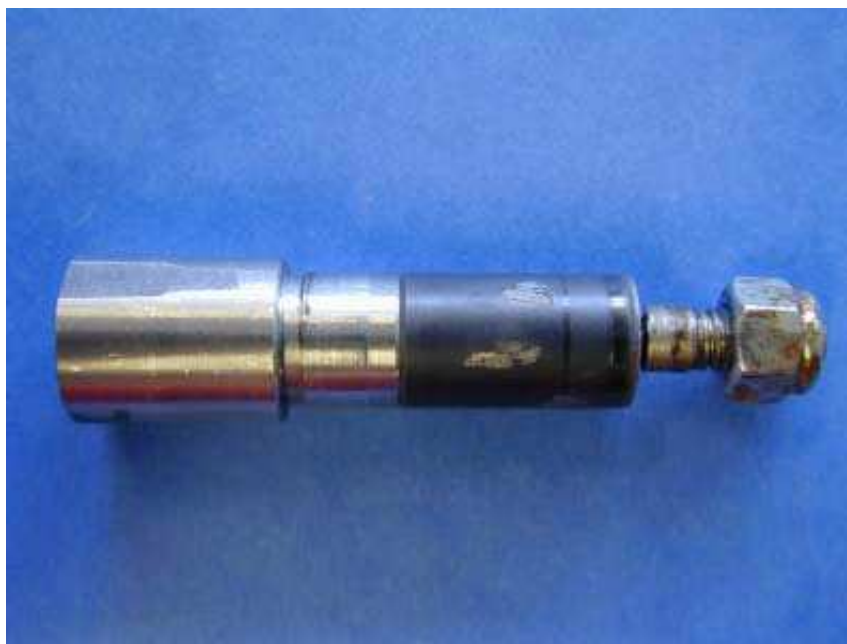
Figura 1- Aspetto visivo dell'albero fratturato

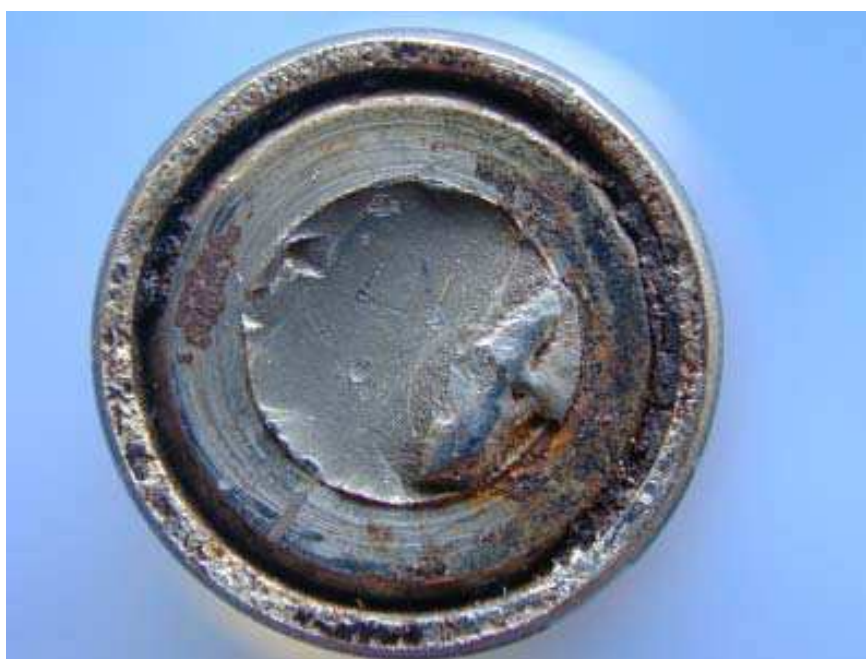
Esami visivi sono stati effettuati in corrispondenza della frattura (figura 2) per rilevare l'aspetto macrografico della zona danneggiata; si osserva come la frattura abbia interessato una zona caratterizzata dalla variazione di forma dell'albero (riduzione di diametro).

Figura 2-Aspetto macrografico della superficie di frattura, 8X.

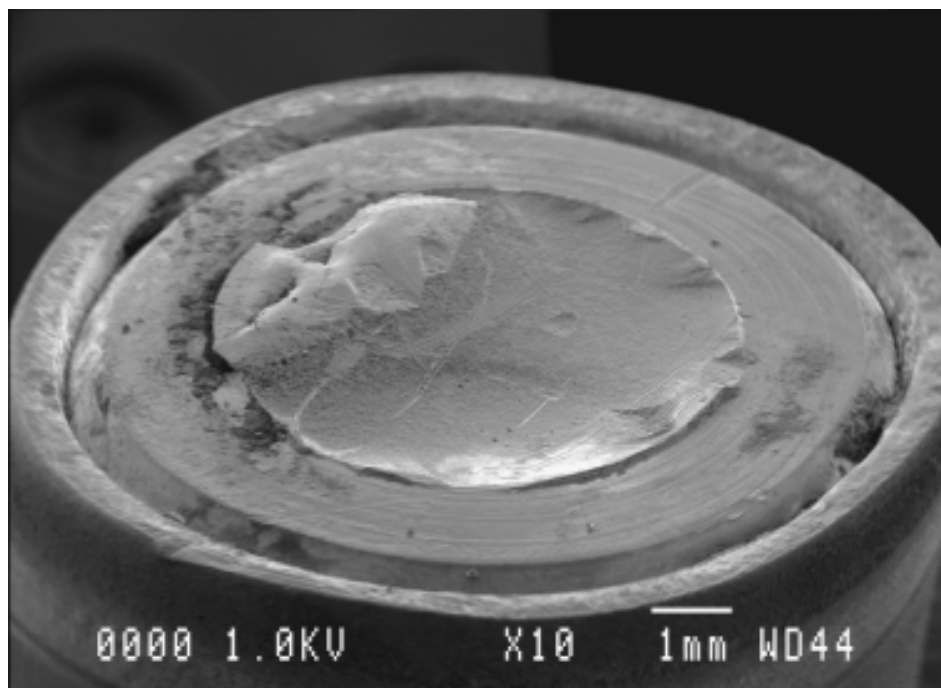
Si è osservata la superficie di frattura mediante microscopio elettronico a scansione (SEM) per poter determinare il meccanismo di rottura del componente. Dall'osservazione a bassi ingrandimenti si è potuto osservare come l'albero presentasse, in corrispondenza della superficie di rottura lungo circa tre quarti della circonferenza, numerosi inneschi (ratchet marks) tipici di un meccanismo di cedimento per fatica (figura 3).

Figura 3a-Superficie di frattura, 10X

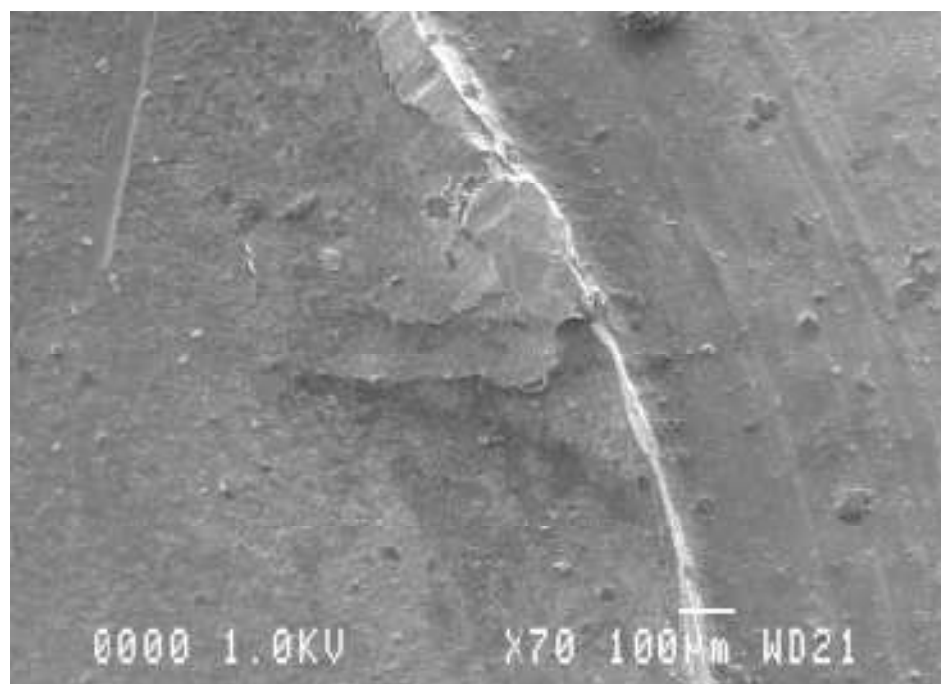
Figura 3b-Dettaglio di un "ratchet mark" innesco di frattura, 70X

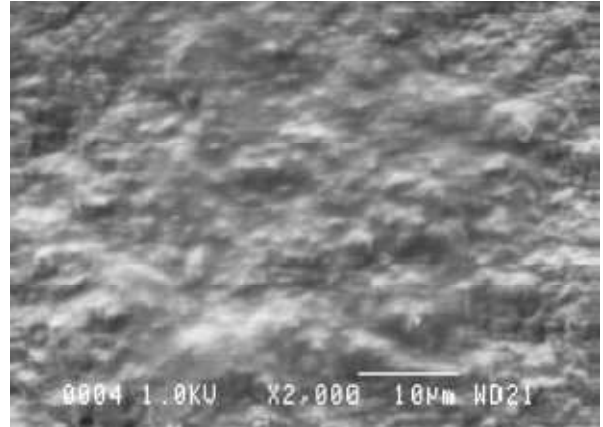
Figura 4b-Morfologia al SEM della superficie di frattura, Zona di propagazione, 2000X

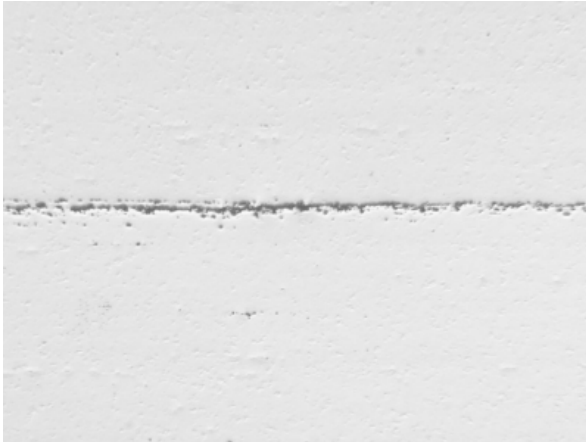
Figura 5a-Aspetto micrografico dello stato inclusionale osservato, 100X.

Inclusioni tipo ossidi e silicati si sono osservate indistintamente vicino alla zona della frattura e distante dalla stessa. La microstruttura del materiale (figura 6) è risultata regolare e costituita da martensite rinvenuta con presenza di carburi uniformemente distribuiti nella matrice metallica; essa è tipica di un acciaio inossidabile martensitico allo stato bonificato.

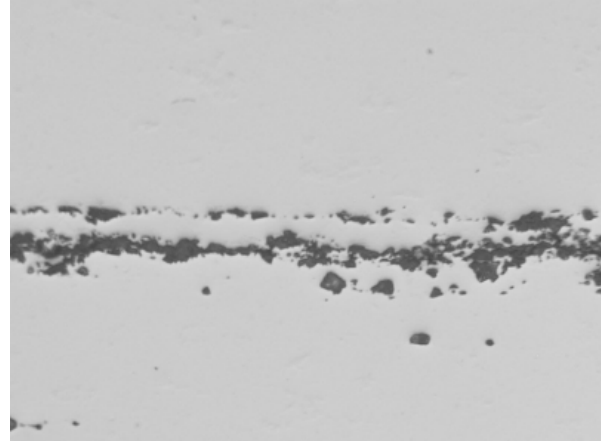
Figura 5b- Aspetto micrografico dello stato inclusionale osservato , 500X

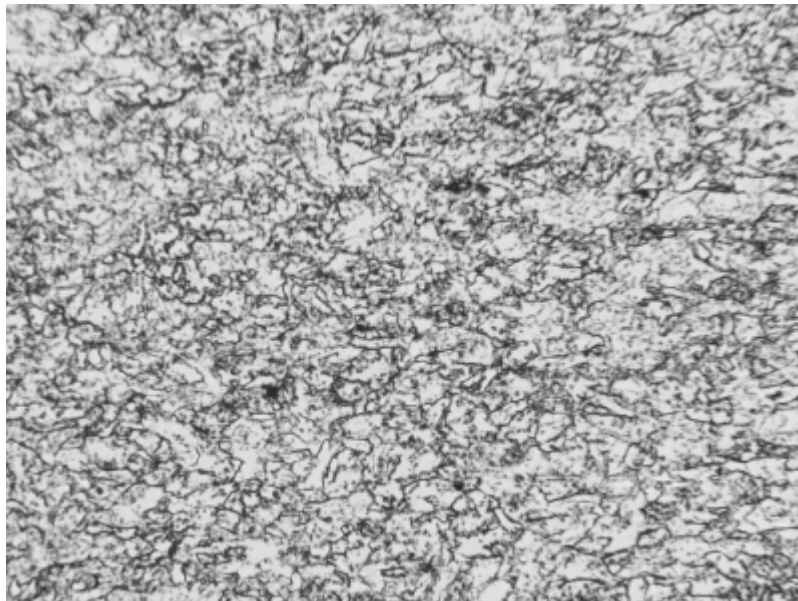
Figura 6. Microstruttura del materiale dell'albero; 500X

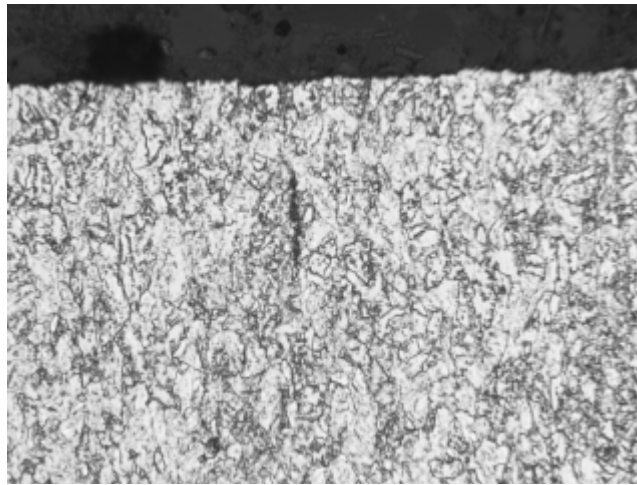
In corrispondenza del profilo di frattura non si sono osservate differenze microstrutturali rispetto al cuore dell'albero. Nelle zone di innesco e propagazione la frattura è avvenuta trangranularmente in maniera molto lineare (figure 7). Nella parte finale della rottura (avvenuta di schianto) il profilo presenta una morfologia irregolare e segue il bordo dei grani cristallini senza deformazione plastica; la presenza di deformazione osservabile in

Figura 7a. Aspetti morfologici del profilo di frattura, zona di propagazione; 500X

La rottura dell'albero è da attribuirsi principalmente ad un fattore geometrico; essa è avvenuta infatti in una zona in cui era presente una variazione di forma (riduzione di diametro) non adeguatamente raccordata ("spigolo vivo"). In tale zona si è verificata l'intensificazione delle tensioni con conseguente diminuzione del limite di fatica. Lo stato microstrutturale della lega è risultato regolare, coerentemente al tipo di materiale ed al trattamento termico su di esso effettuato (bonifica). Il materiale ha presentato inclusioni di notevoli dimensioni ed organizzate in filari lungo tutta la sezione dell'albero.

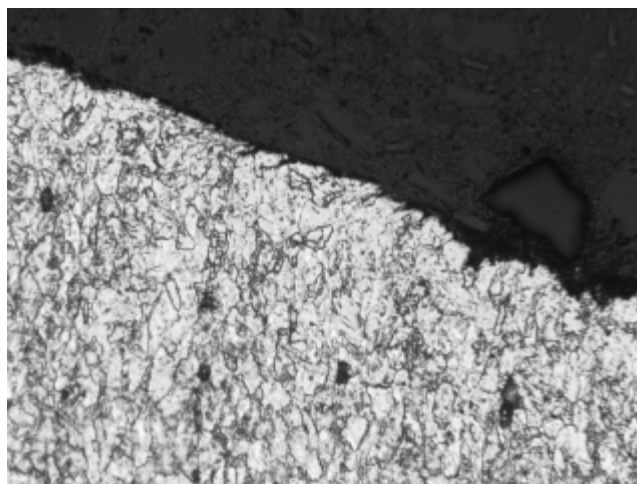
figura 7b è di origine meccanica e non è correlata al meccanismo che ha portato al cedimento. Nella zona dell'innesco si è provveduto a misurare il raggio di curvatura dello spallamento; esso è risultato pari a 0.05mm.

Figura 7b. Aspetti morfologici del profilo di rottura, parte terminale; 500X

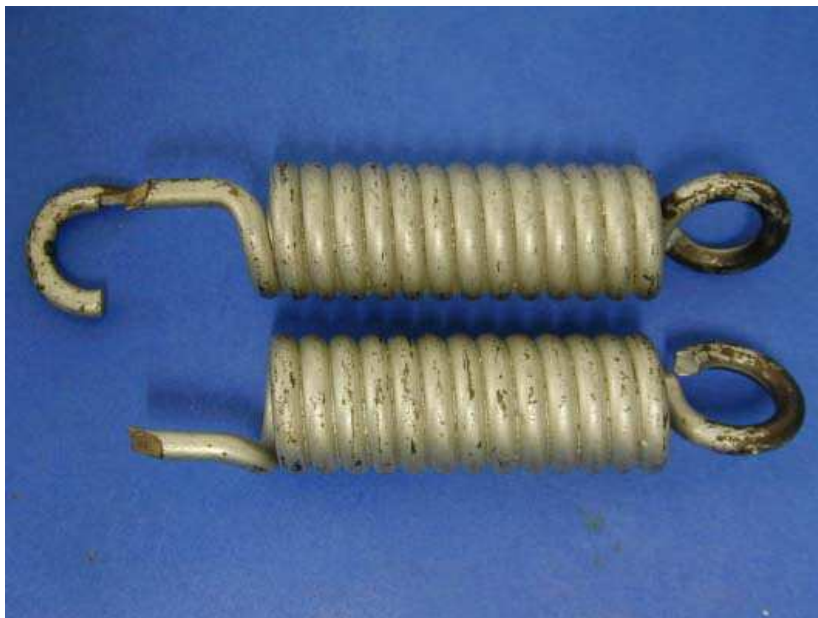
Figura 1. Aspetto visivo delle molle oggetto dell'indagine.

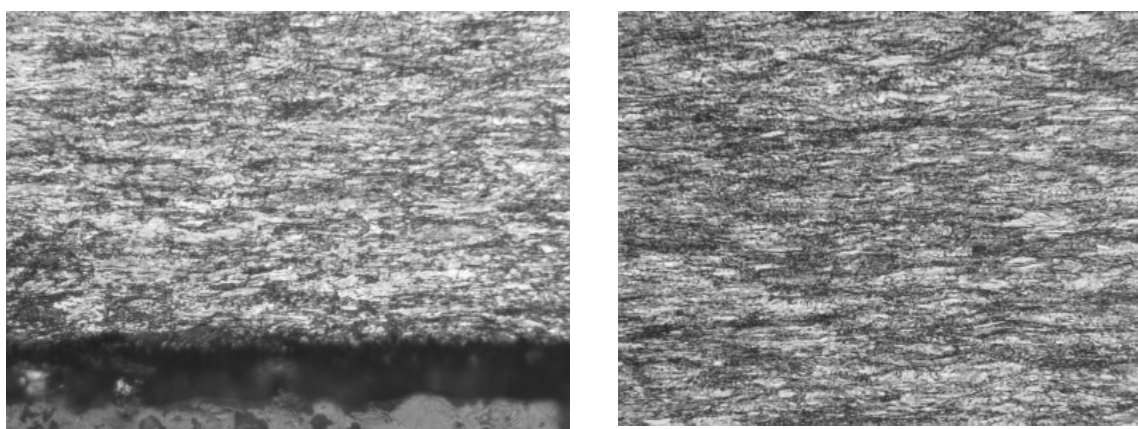
Figura 3. Particolari della microstruttura delle molle; Superficie e cuore; 500X

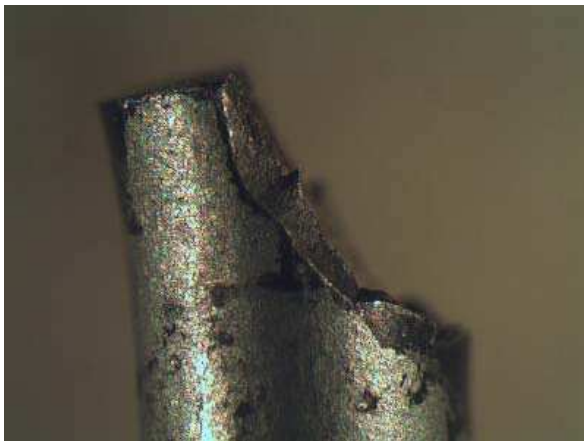
Figura 4a. Aspetto visivo del profilo di frattura, laterale

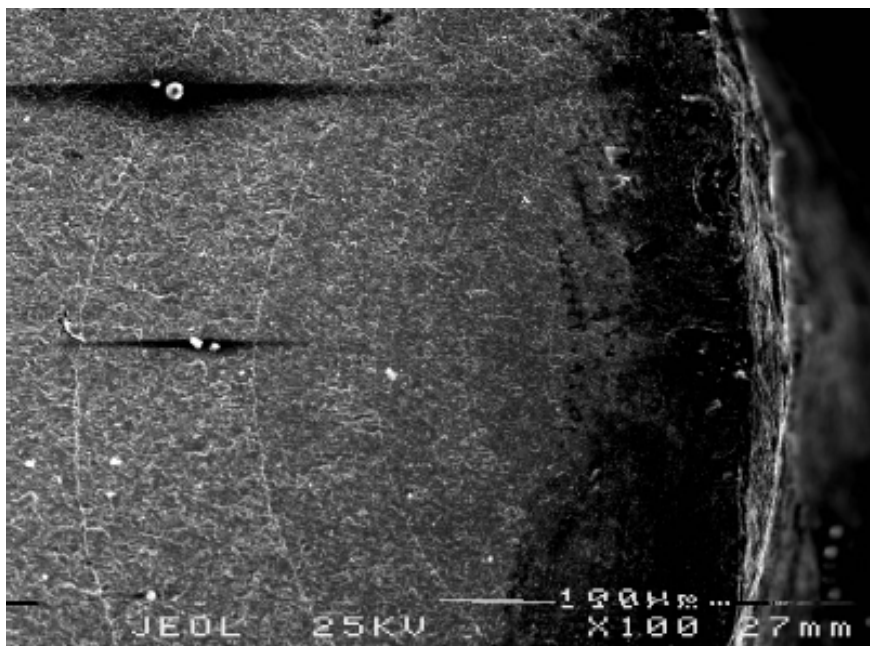
Figura 5a. Aspetti morfologici al SEM della superficie di frattura, zona di innesco e propagazione; 100X

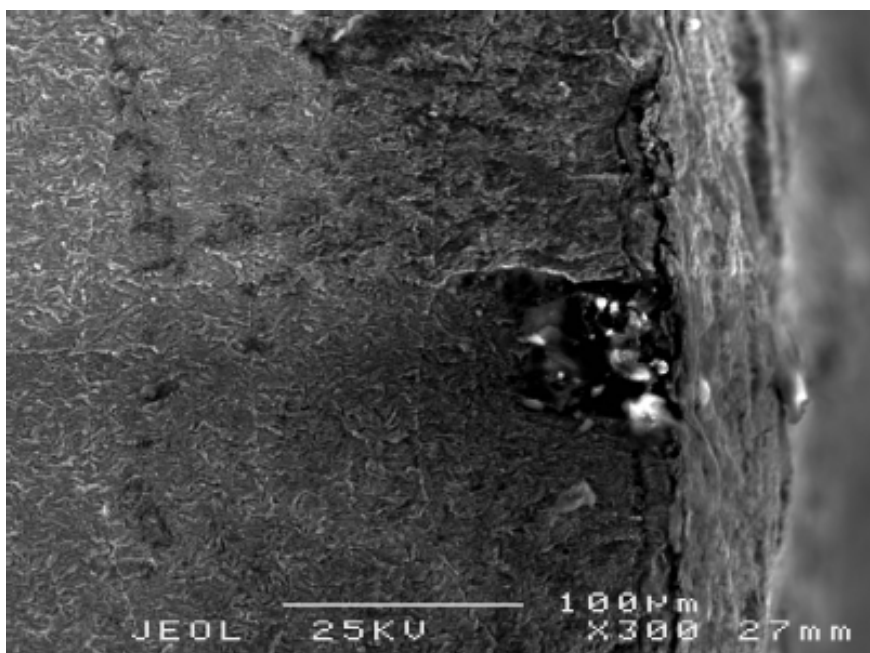
Figura 5b. Aspetti morfologici al SEM della superficie di frattura nella zona di innesco e propagazione; 300X

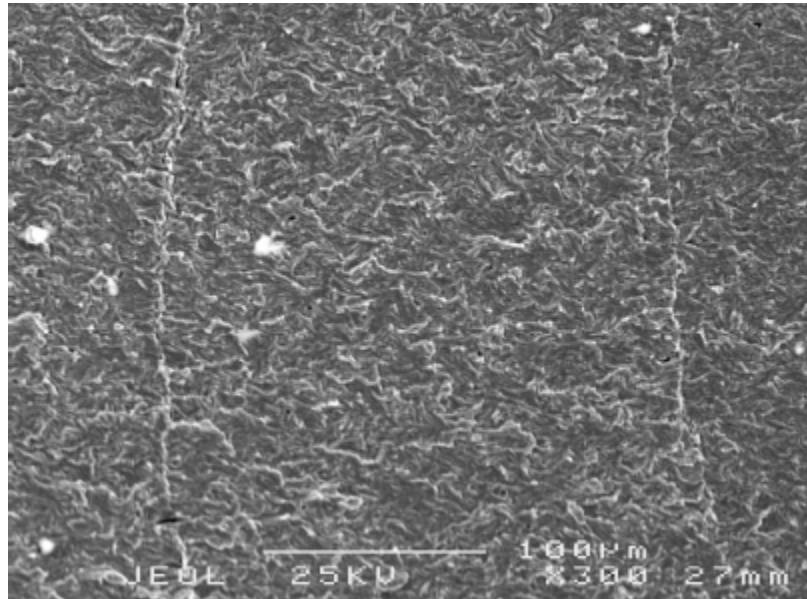
Figura 6. Particolare micrografico delle linee di spiaggia rilevate nella zona di propagazione di frattura; 300X

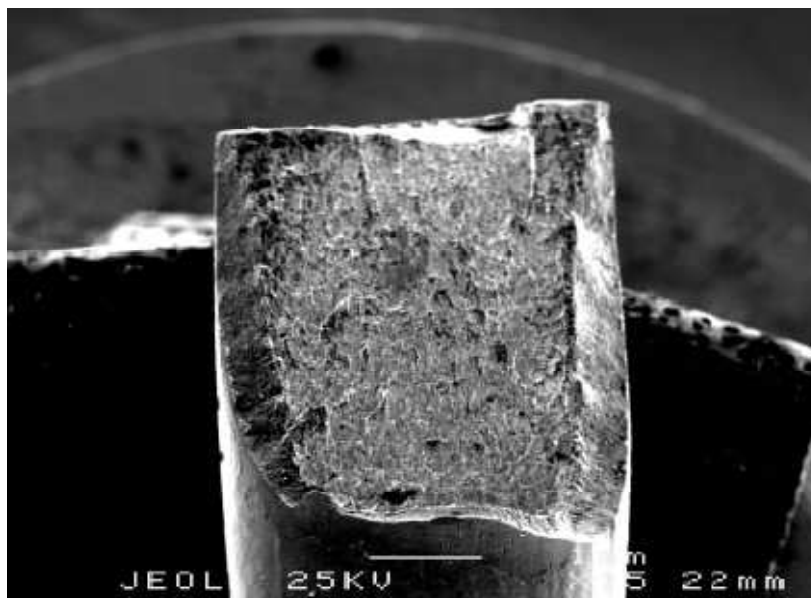
Figura 7a. Aspetto morfologico al SEM della superficie di frattura nella zona terminale della rottura; 15X

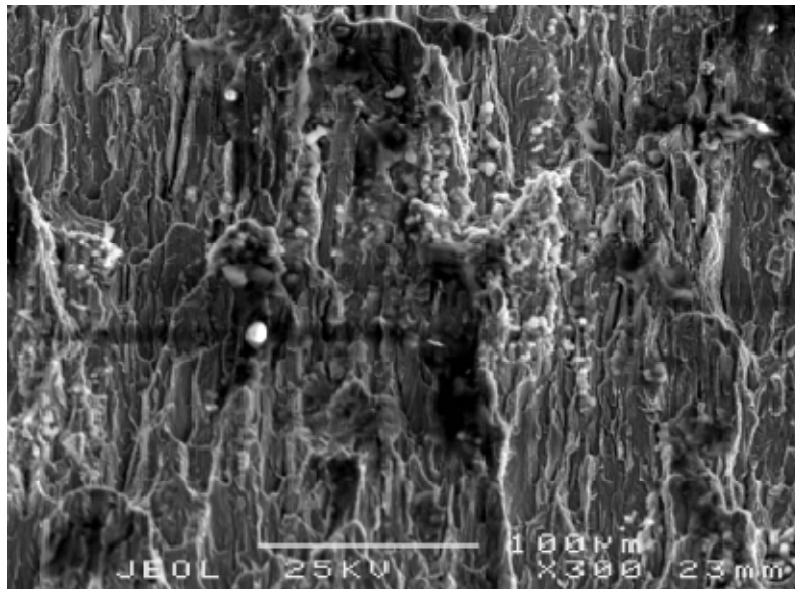
Figura 7b. Aspetto morfologico al SEM della superficie di frattura nella zona terminale, particolare 300X

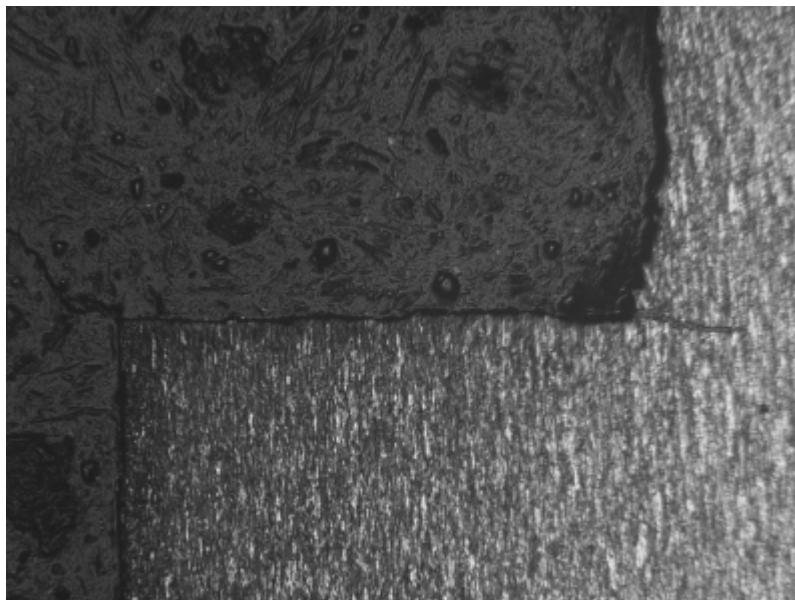
Figura 8. Aspetti micrografici del profilo di rottura in corrispondenza della zona di innesco e propagazione; 75X

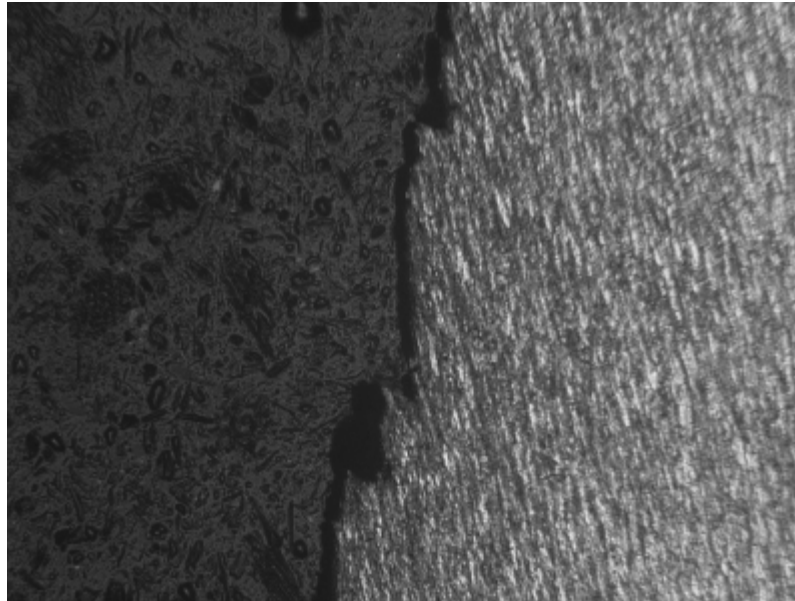
Figura 9. Aspetti micrografici del profilo di rottura in corrispondenza della zona ceduta di schianto dopo attacco chimico, 75X

La microstruttura del materiale a ridosso del profilo di rottura non ha presentato difetti di tipo metallurgico ed è risultata costituita da ferrite e perlite; il materiale è risultato fortemente incrudito con il grano cristallino preferenzialmente allungato nella direzione di trafilatura (figure 9 e 10).

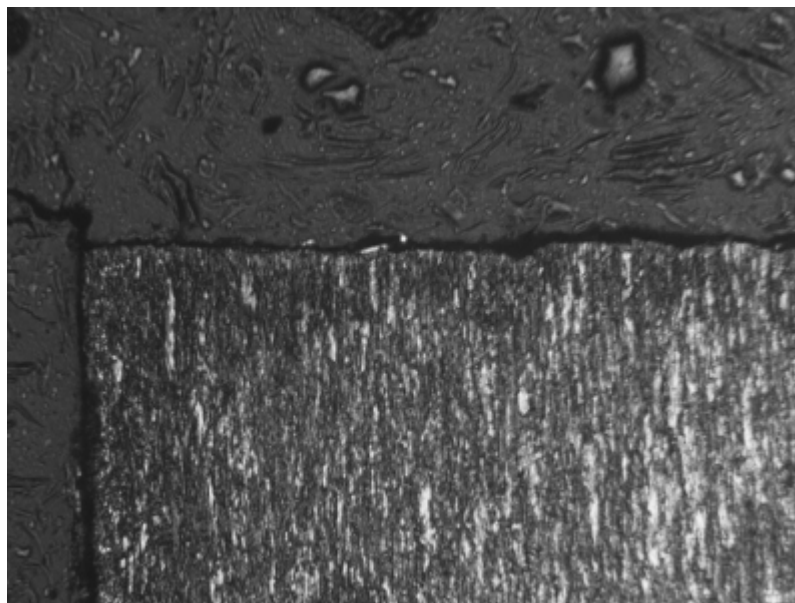
Figura 10. Microstruttura del materiale in corrispondenza del profilo di frattura, innesco e propagazione; 200X

Non si sono osservati nè difetti microstrutturali nè difettosità di tipo macroscopico nelle molle che possano ritenersi motivo scatenante del prematuro cedimento dei componenti. L'innesco e la propagazione della frattura delle molle sono avvenuti mediante un meccanismo di fatica di tipo unidirezionale.

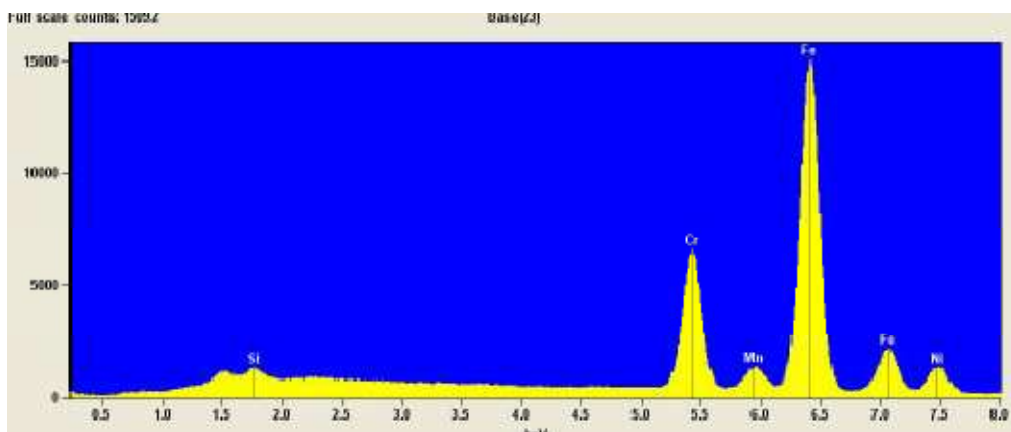
Su una molla, dichiarata in acciaio AISI 302, si sono eseguite analisi al microscopio elettronico a scansione (SEM) al fine di determinare la causa della frattura avvenuta in corrispondenza della seconda spira; scopo dell'indagine era discernere se il cedimento fosse di natura puramente meccanica o assistita da fenomeni corrosivi. In corrispondenza della superficie di frattura e nelle zone immediatamente adiacenti della stessa si sono eseguite microanalisi mediante microsonda EDS per rilevare l'eventuale presenza di elementi aggressivi per la lega; non si sono osservati elementi di natura "spuria" come mostrato negli spettrogrammi di figura 1.

Figura 1a- Spettrogrammi Rx-EDS, Superficie di frattura.

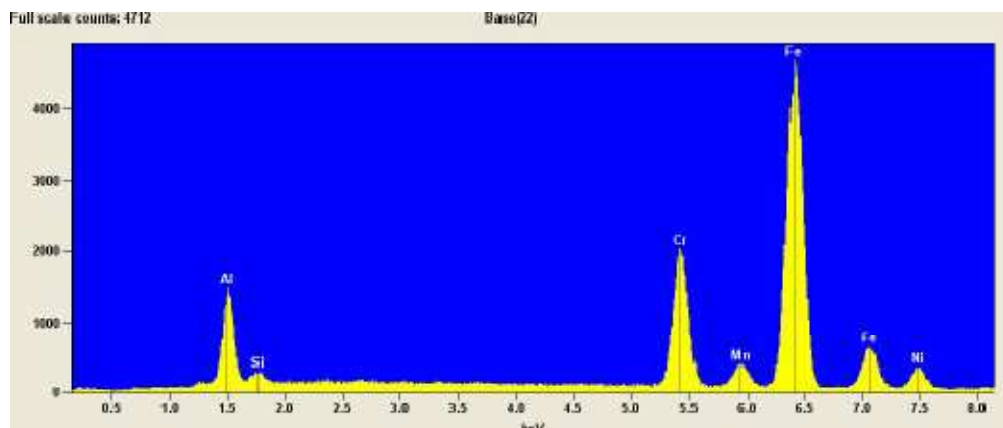
Figura 1b- Spettrogramma Rx-EDS, Superficie esterna del filo.

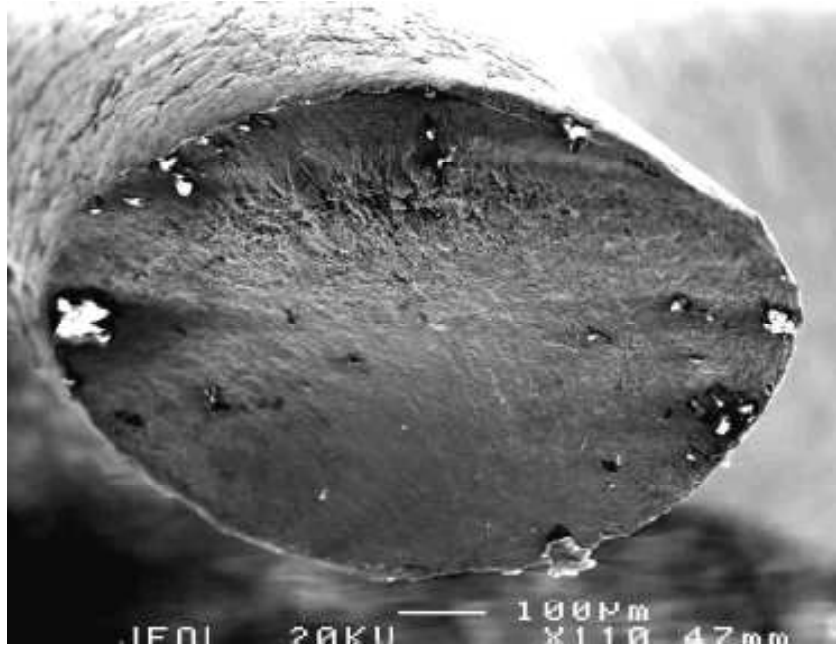
Figura 2- Aspetto morfologico della superficie di frattura, 110X.

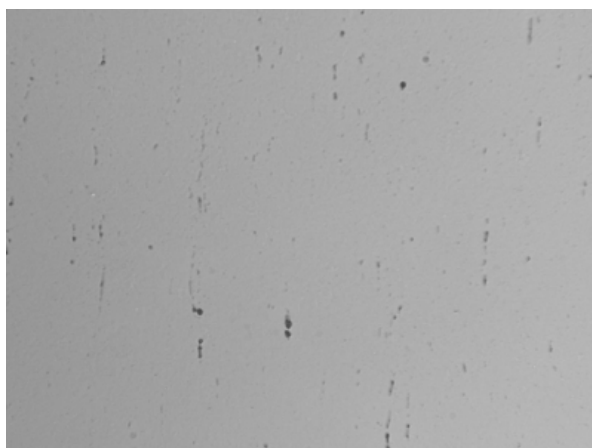
Figura 2a- Micrografie esemplificative dello stato inclusionale osservato, 100X

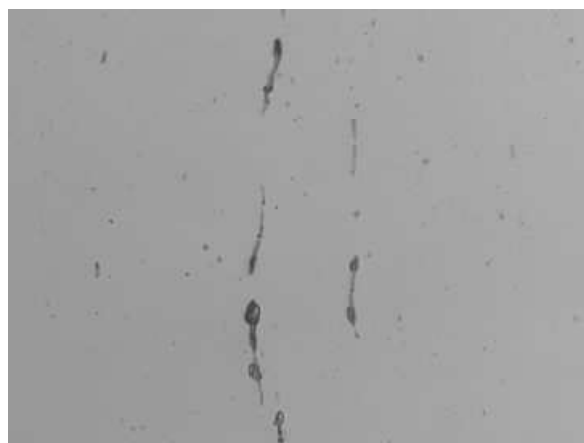
Figura 2b- Micrografie esemplificative dello stato inclusionale osservato, 500X.

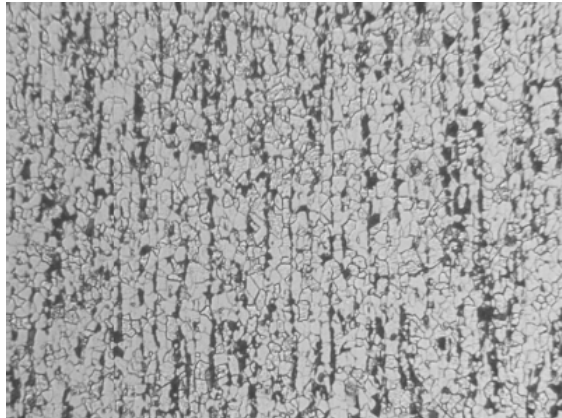
Figura 3- Microstruttura del materiale, 100X

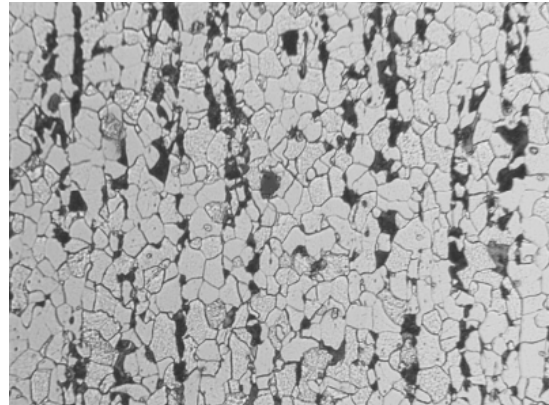
Figura 3b-Microstruttura del materiale, 200X

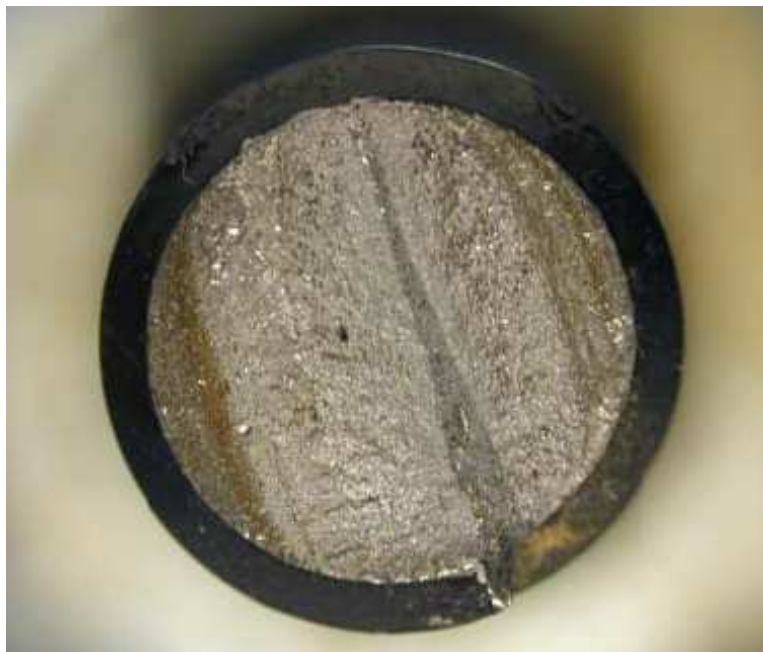
Figura 4-Aspetto visivo della superficie di frattura.

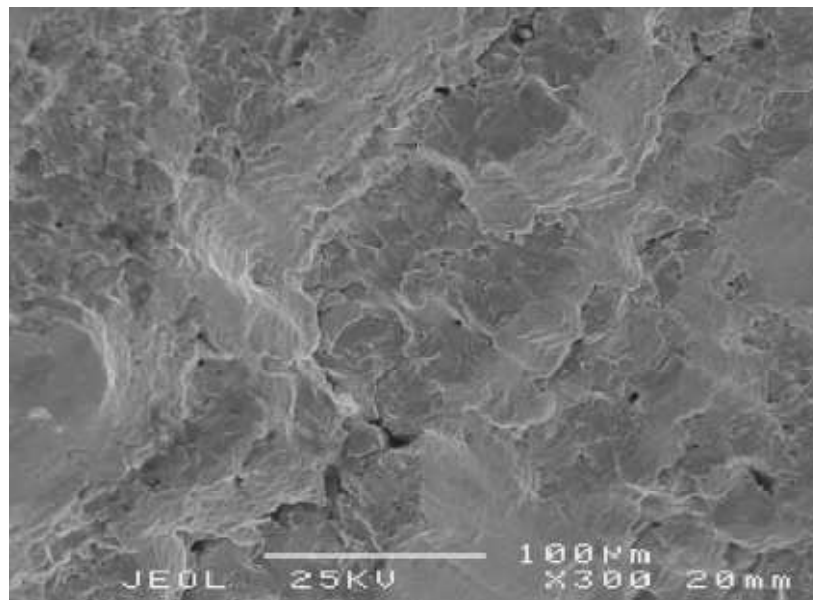
Figura 6a. Aspetti morfologici della frattura nella parte terminale, zona fragile; 300X

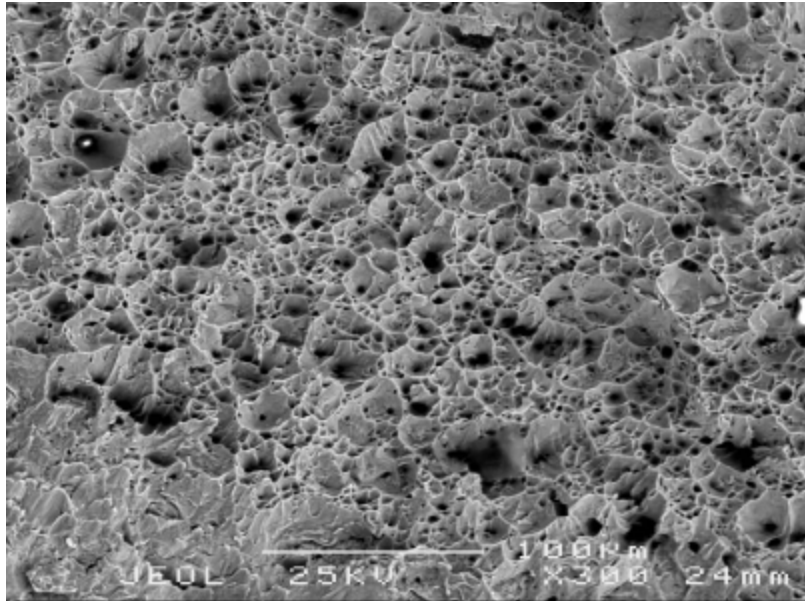
Figura 6b. Aspetti morfologici al SEM della superficie di frattura; rottura duttile; 300X

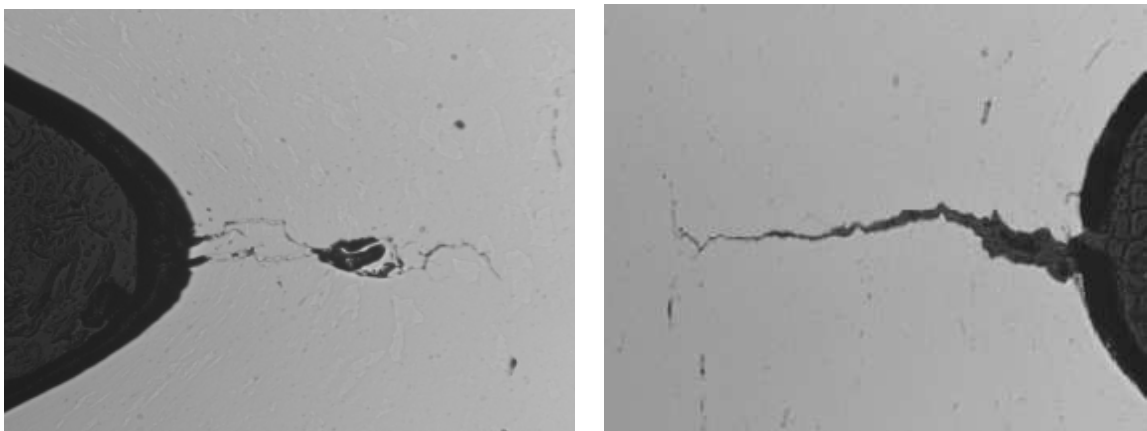
Figura 7. Cricche rilevate in fondo filetto in zone diametralmente opposte;200X

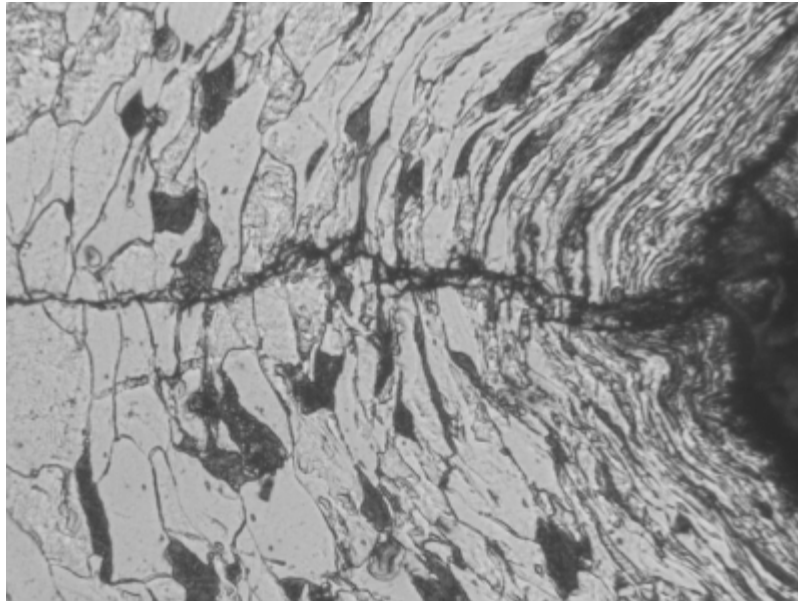
Figura 8. Aspetto morfologico di una cricca rilevata; 500X

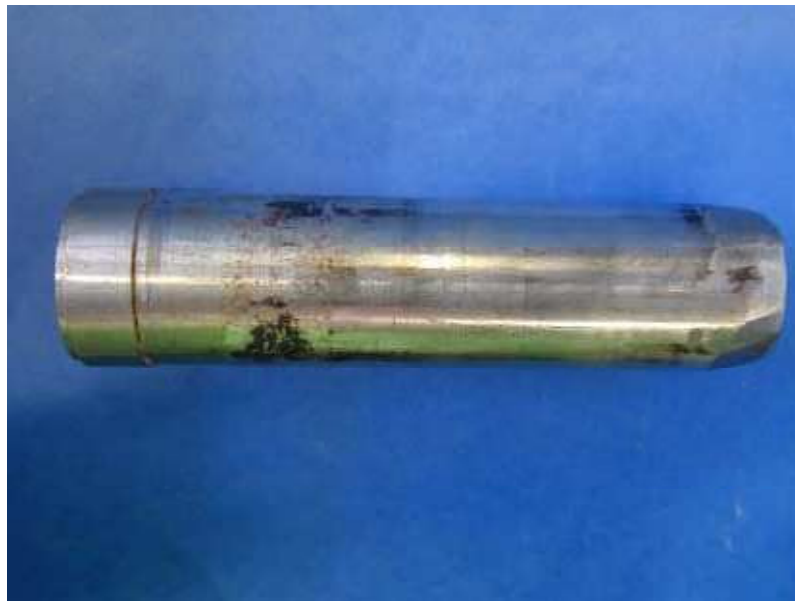
Figura 1. Aspetto visivo dell'albero fratturato

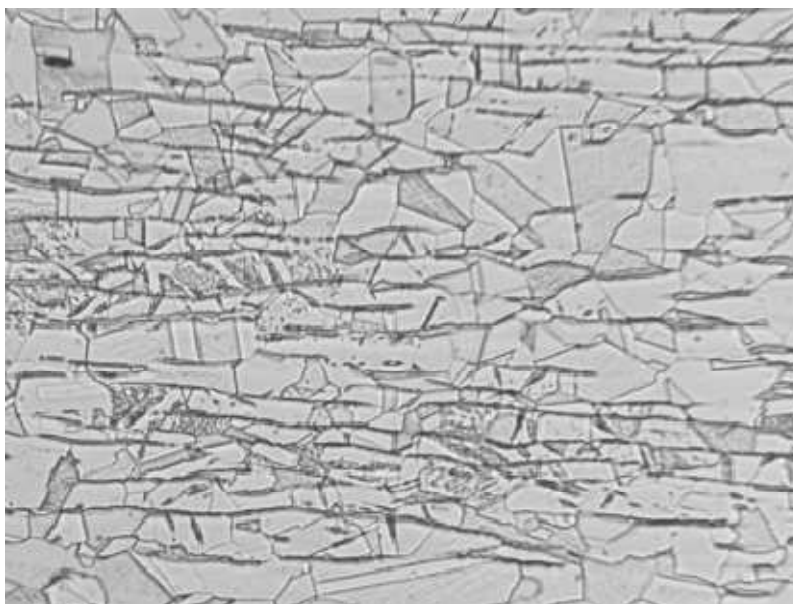
Figura2. Microstruttura del materiale dell'albero in sezione longitudinale. 200X

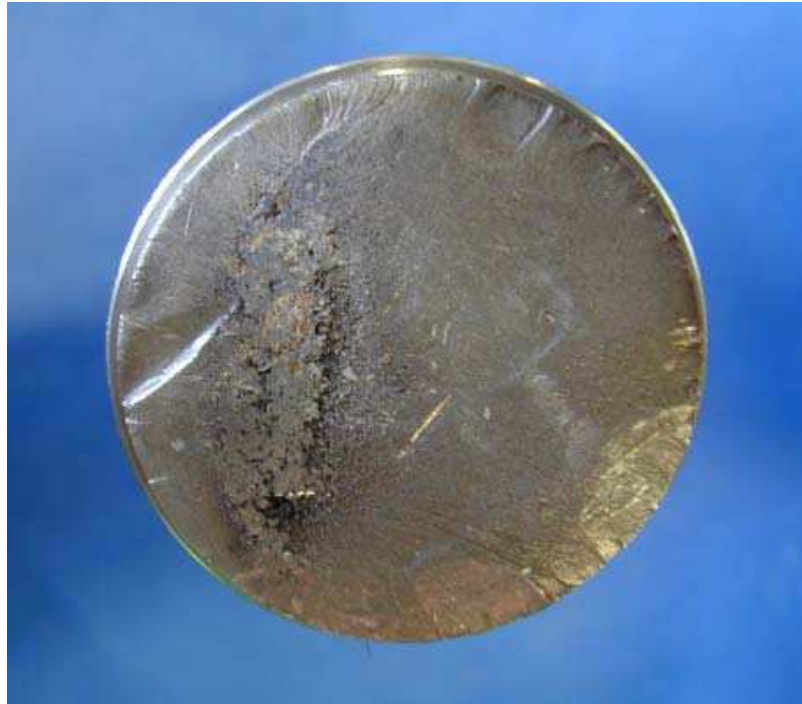
Figura 3. Aspetto macrografico della superficie di frattura

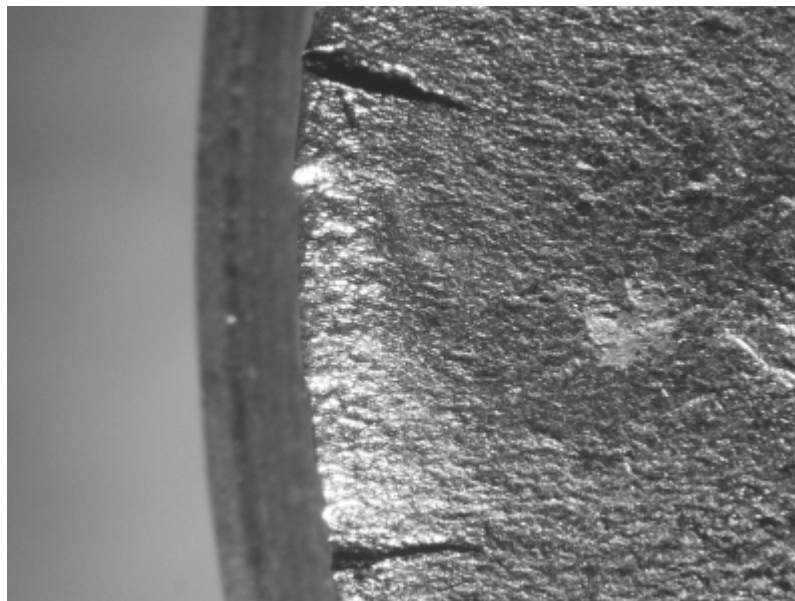
Figura 4. Aspetto macrografico di alcuni punti di innesco (ratchet marks); 15X

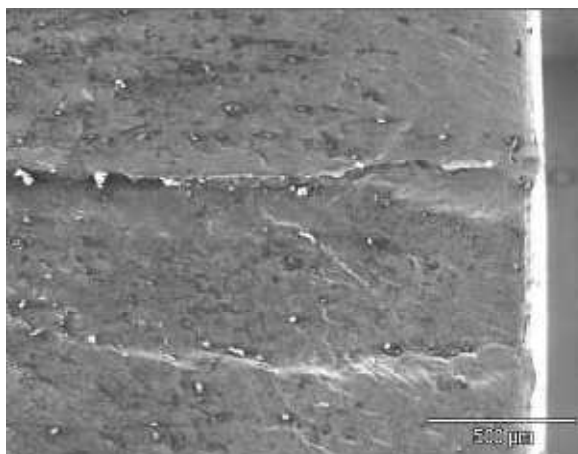
Figura 5. Aspetto morfologico al SEM di punti di innesco della frattura; 75X

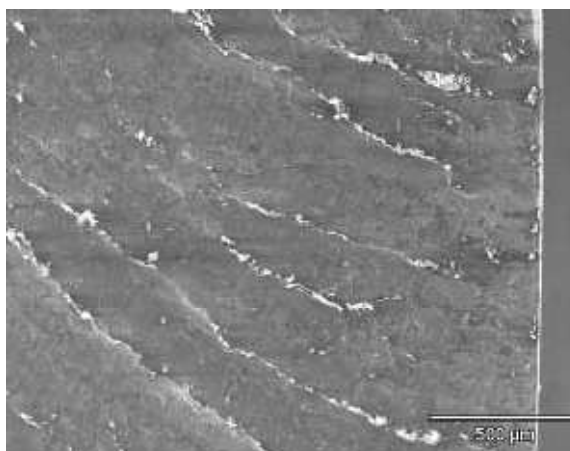
Figura 5. Aspetto morfologico al SEM di punti di innesco con effetto della torsione; 75X

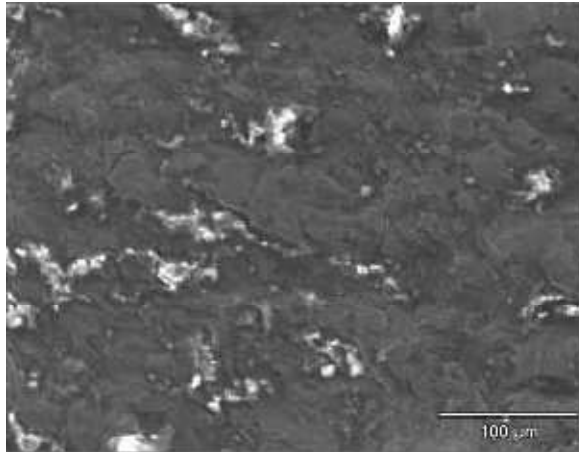
Figura 7. Aspetto morfologico al SEM della zona di propagazione della frattura; 350X

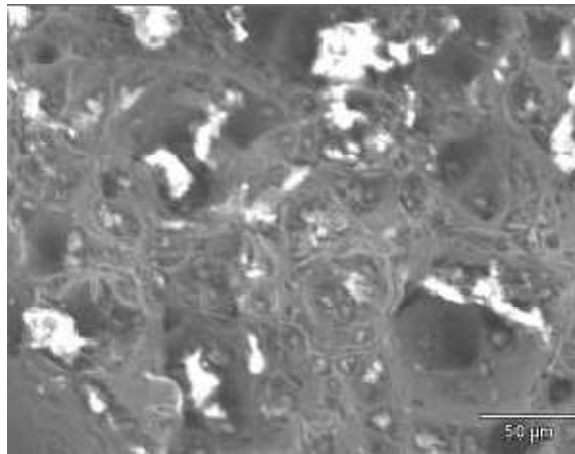
Figura 8. Aspetto morfologico al SEM della zona di rottura di schianto; 350X

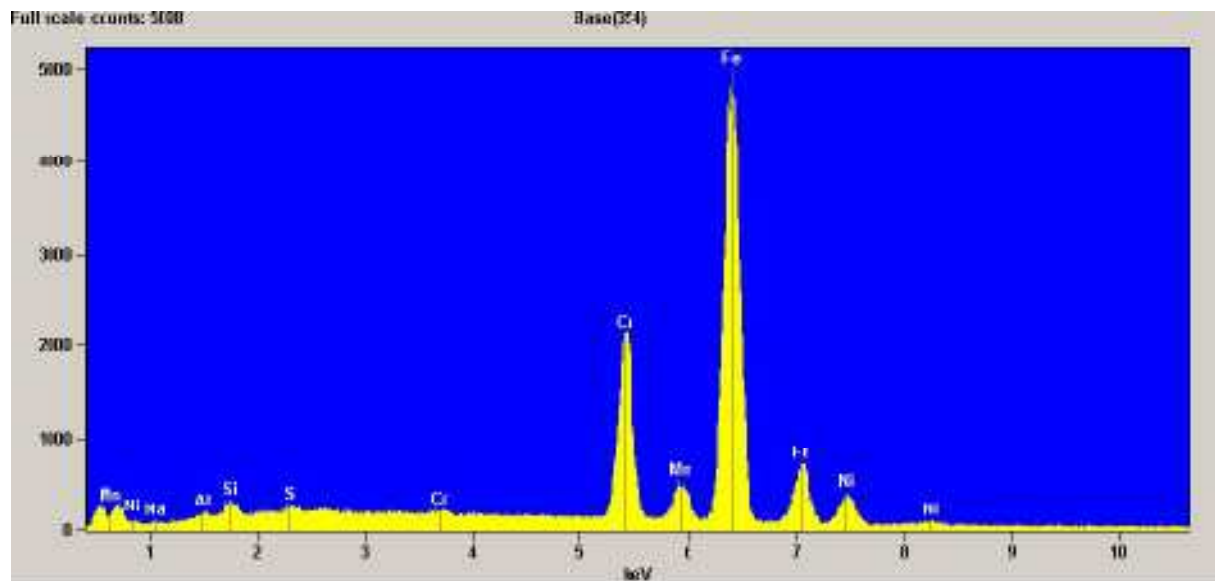
Figura 9. Spettrogramma Rx relativa alla zona di innesco.

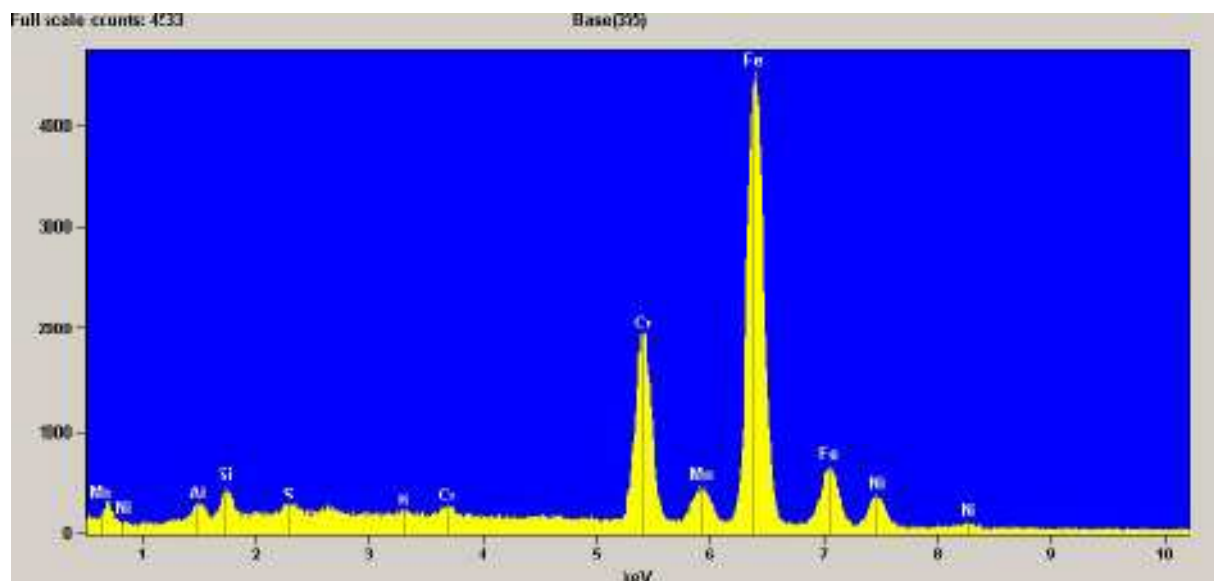
Figura 10. Spettrogramma Rx relativo alla zona terminale di frattura

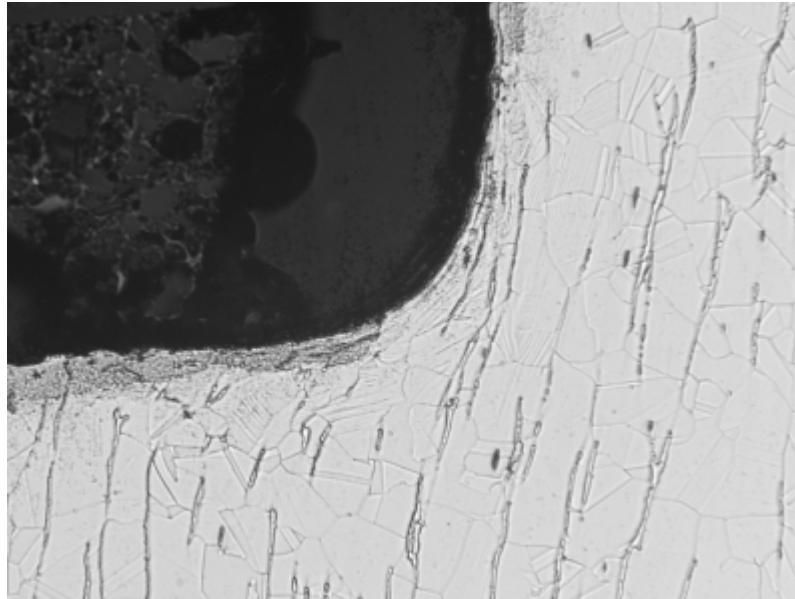
Figura 11. Aspetti micrografici in corrispondenza della variazione di sezione dell'albero; 200X

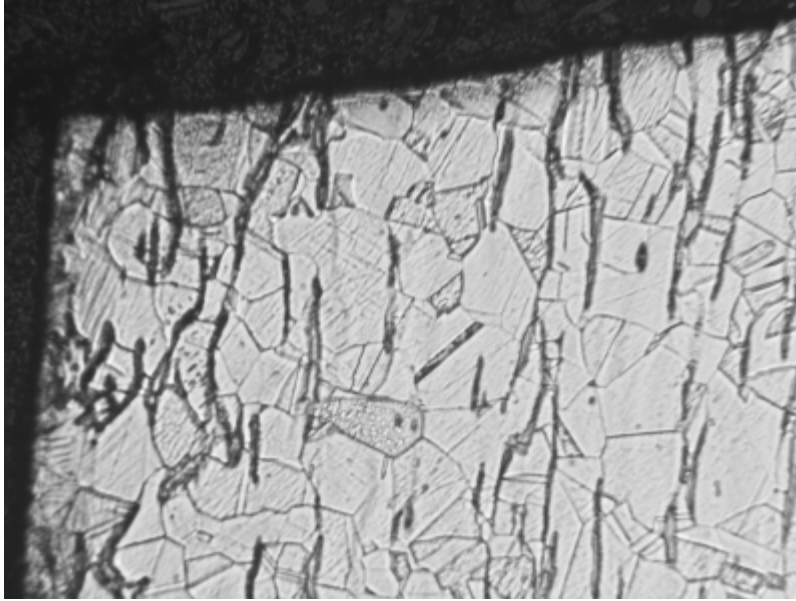
Figura 12. Aspetti micrografici del profilo di frattura, Zona di innesco; 200X

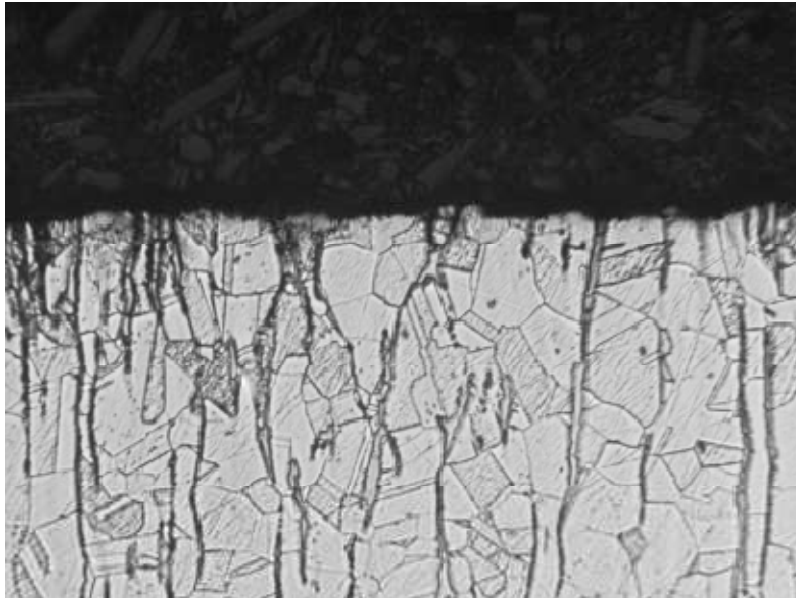
Figura 13. Aspetti micrografici del profilo di frattura, Zona di propagazione; 200X

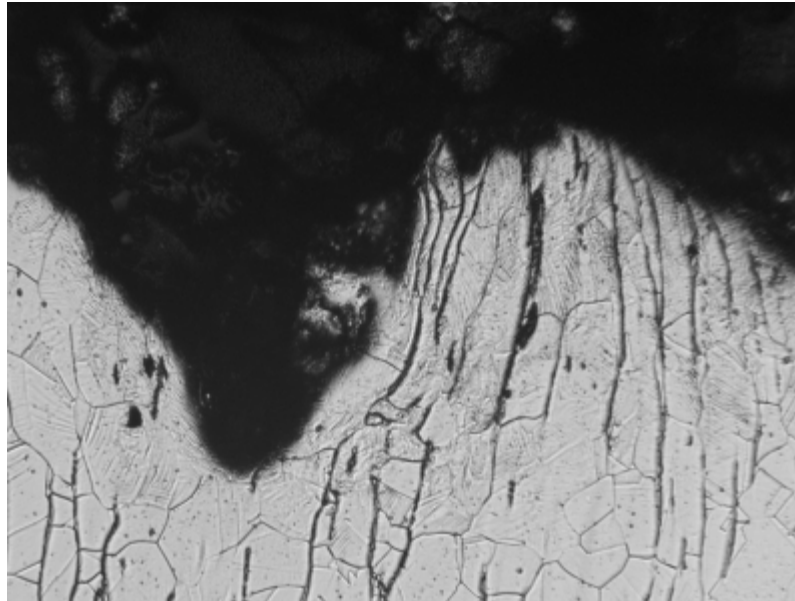
Figura 14. Aspetti micrografici della zona di rottura,rottura di schianto; 200X
