Università degli Studi di Padova – Dipartimento di Ingegneria Industriale
Corso di Laurea in Ingegneria Aerospaziale

Relazione per la prova finale
***AirFrance 296: analisi dell'incidente e
computazione dei parametri
dinamici***

Laureando: *Rasith Fernando* (2044188)

Padova, 10/09/2024

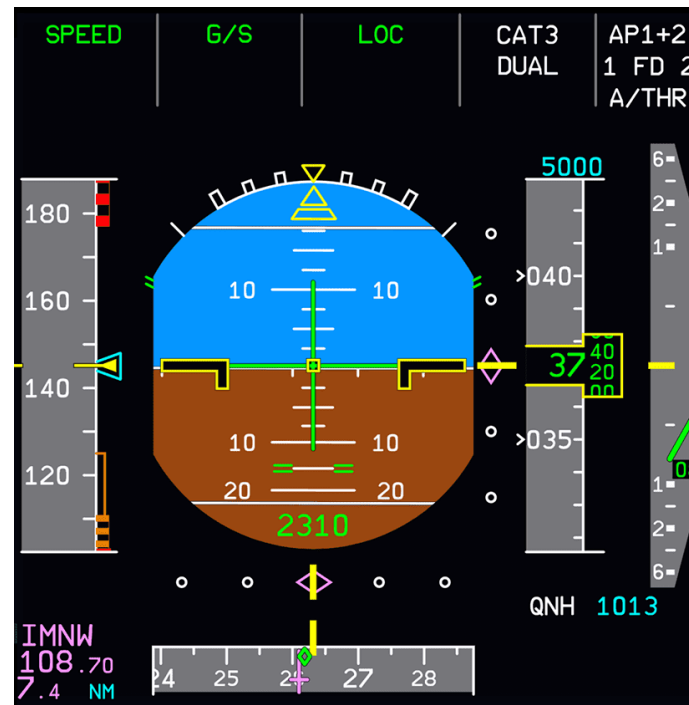
2. ERRORE RADIO-ALTIMETRO

- ✈ La ricostruzione degli ultimi istanti del volo, attraverso i dati della scatola nera, dimostra che i piloti non abbiano rispettato l'altitudine minima prestabilita.
- ✈ Un dato fondamentale come l'altitudine viene fornito attraverso strumenti diversi con principi di funzionamento diverso.

- ✈ Dai dati del DFDR (digital flight data recorder) e CVR (cockpit voice recorder) è possibile confermare che tutti gli altimetri erano operati e fornivano dati corretti.

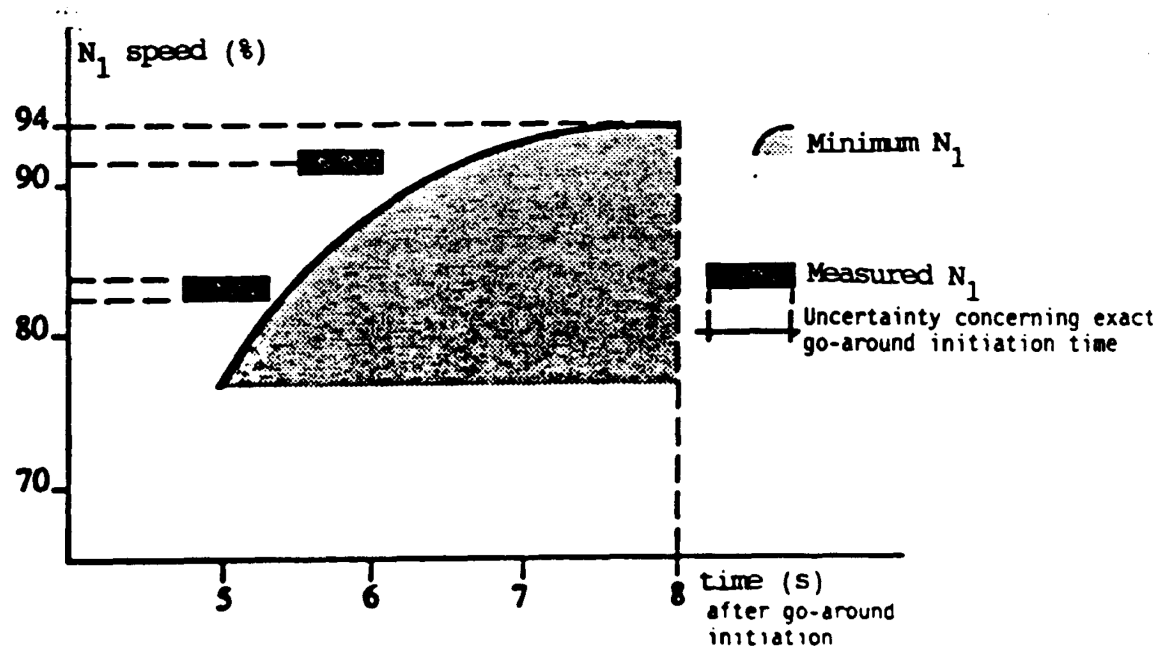
3. DIFETTO MOTORE

- ✈ Il fallimento della procedura TOGA porta a mettere in dubbio il corretto funzionamento dei motori dell'A320.
 - ❑ Emerge un documento di Airbus che segnala un difetto dei motori a bassa quota
- ✈ I dati del DFDR e in particolare l'analisi spettrale del rumore delle registrazioni dimostrano invece che i motori abbiano operato all'interno della loro caratteristica nominale.

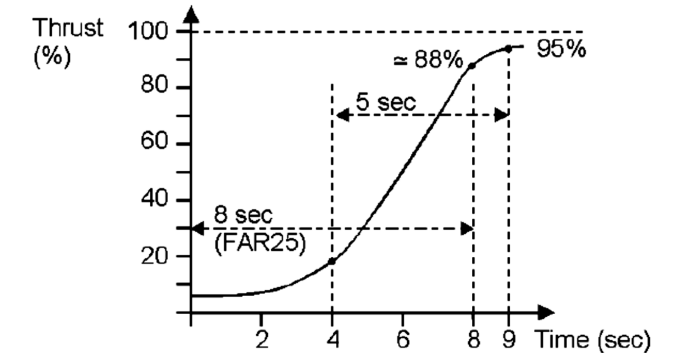
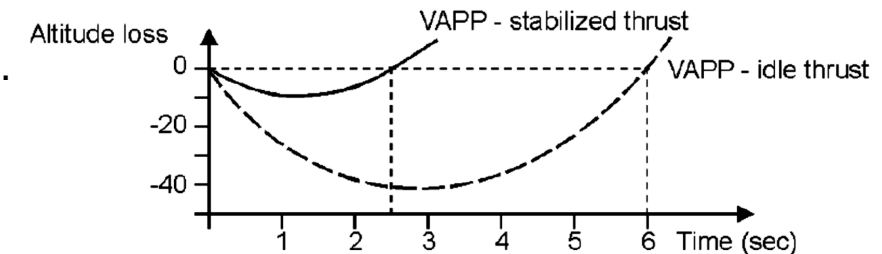
1. Caratteristiche della manovra TOGA

- ✓ I motori garantiscono un'accelerazione dal 15 % al 95 % della potenza TOGA in un tempo max di 5 secondi.
- ✓ La struttura garantisce un climb gradient di 3,2 % entro 8 secondi.
- ✈ Il pilota che esegue una procedura TOGA deve tenere conto di una perdita di quota iniziale. Tale perdita è maggiore se la spinta a inizio TOGA è prossima all'idle (minima).

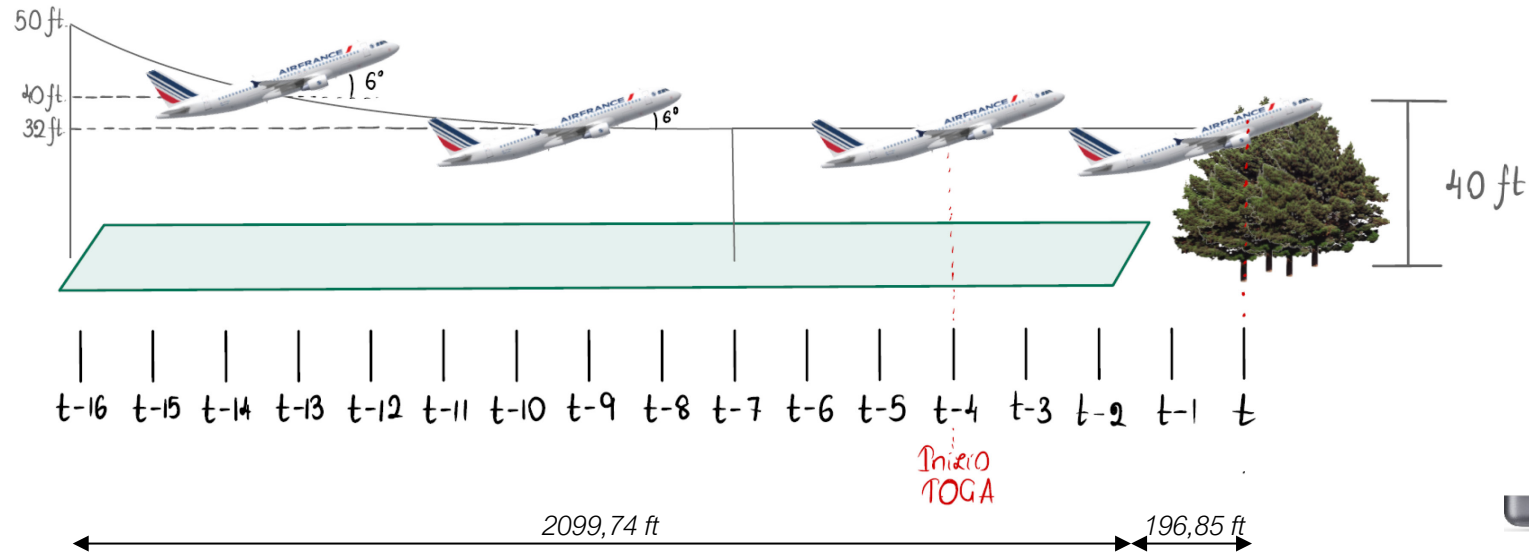
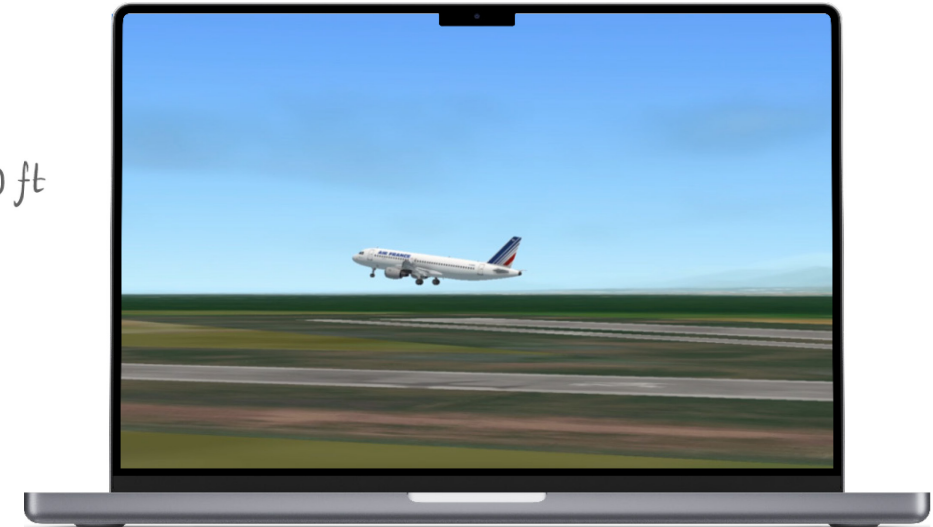
CONDIZIONI REALI

- ✈ La velocità del velivolo è stata determinata attraverso una media temporale delle velocità negli ultimi istanti di volo, ottenuti dal DFDR.

$$V_{media} = 137,11 \text{ kts}$$

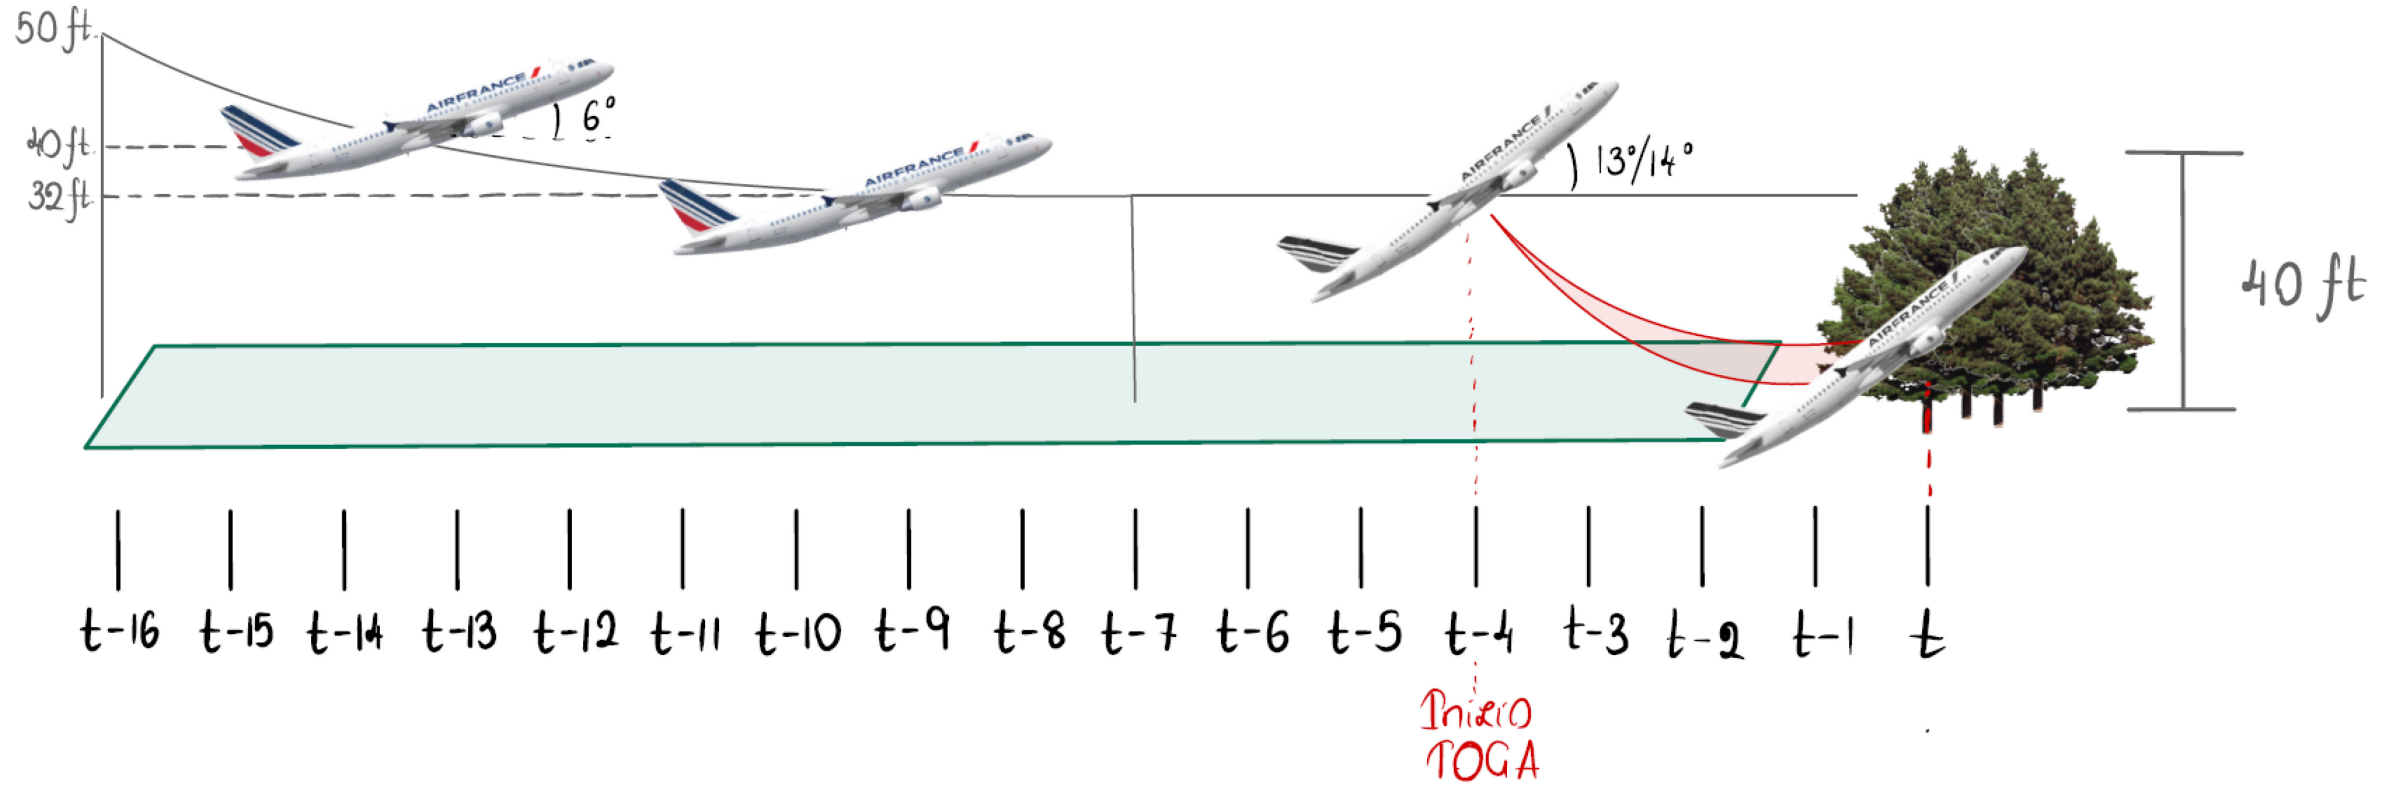
CONDIZIONI REALI

✈ In caso di assenza dell'Alpha Prot
