UNIVERSITÀ DEGLI STUDI DI PADOVA

TESI DI LAUREA TRIENNALE

Analisi di acciai per lame da schermo

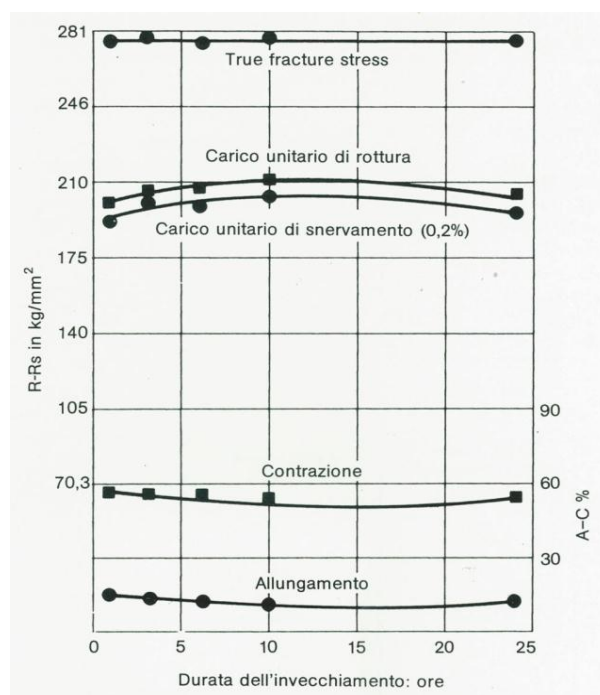
Figura 1.3: andamento delle proprietà meccaniche di un acciaio maraging al variare della durata dell'invecchiamento.

Inoltre a testimonianza dell'importanza dei trattamenti termici da effettuare sul Maraging 300 è riportata la *Figura 1.3* in cui è evidenziata la variazione delle proprietà meccaniche in base alla durata dell'invecchiamento a cui viene sottoposto il materiale [13].

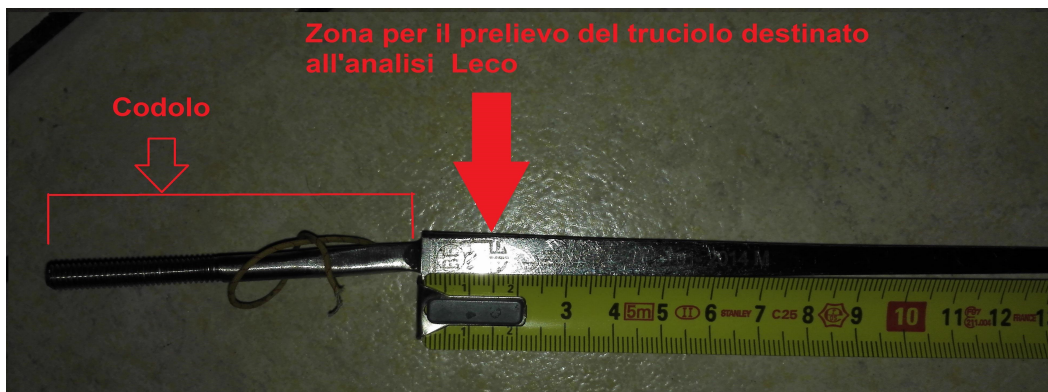
Figura 2.3: parte iniziale della lama, comprensiva del codolo.

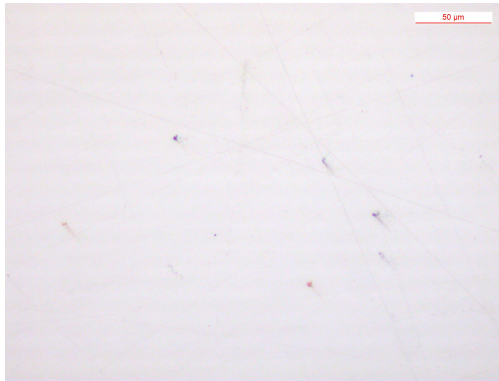
Figura 3.18: microstruttura della sezione di rottura a 450 mm dalla base a cuore della lama U 01-14; sezione nella quale si possono apprezzare inclusioni di TiC e TiN (pre-attacco).

Figura 3.19: microstruttura della sezione di rottura a 480 mm dalla base a cuore della lama U 01-14; sezione nella quale si possono apprezzare inclusioni di TiC e TiN (pre-attacco).

Nelle due micrografie (*Figura 3.18-Figura 3.19*) si nota la presenza dei due tipi di inclusione; non sono presenti differenze sostanziali nel tenore inclusionale al variare della distanza dalla base della lama e soprattutto nella sezione in prossimità della rottura si ha un tenore inclusionale nella media. Le dimensioni delle inclusioni sono costanti, e la loro forma rimane poligonale, a favore dell'incremento delle proprietà meccaniche. Non si notano differenze significative rispetto ai campioni già visti.

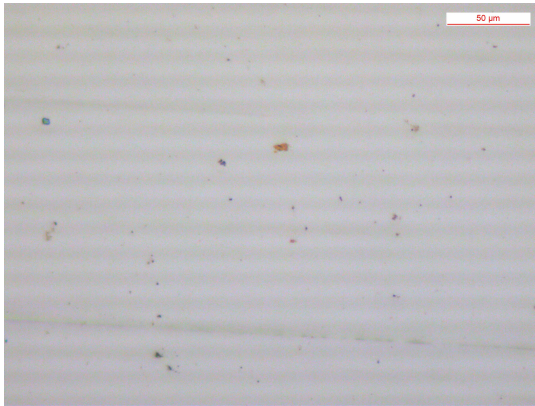
Figura 3.21: microstruttura della sezione di rottura a 730 mm dalla base a cuore della lama U 10-14; sezione nella quale si possono apprezzare inclusioni di TiC e TiN (pre-attacco).

Nella *Figura 3.21* è evidenziata la tipica struttura dell'acciaio *maraging* prima di essere sottoposto ad attacco chimico. Si notano le due tipologie differenti di inclusioni con le loro caratteristiche forme, dimensioni e colori. La *Figura 3.22* presa a bassi ingrandimenti consente di osservare sia le zone in prossimità del bordo sia quelle a cuore della lama; si può notare che non è presente una variazione delle dimensioni del grano.

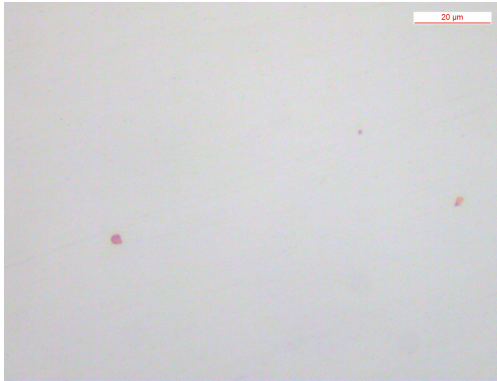
Figura 3.25: microstruttura della sezione di rottura a 710 mm dalla base a cuore della lama S 10-14; sezione nella quale si possono apprezzare 3 inclusioni di TiN (pre-attacco).

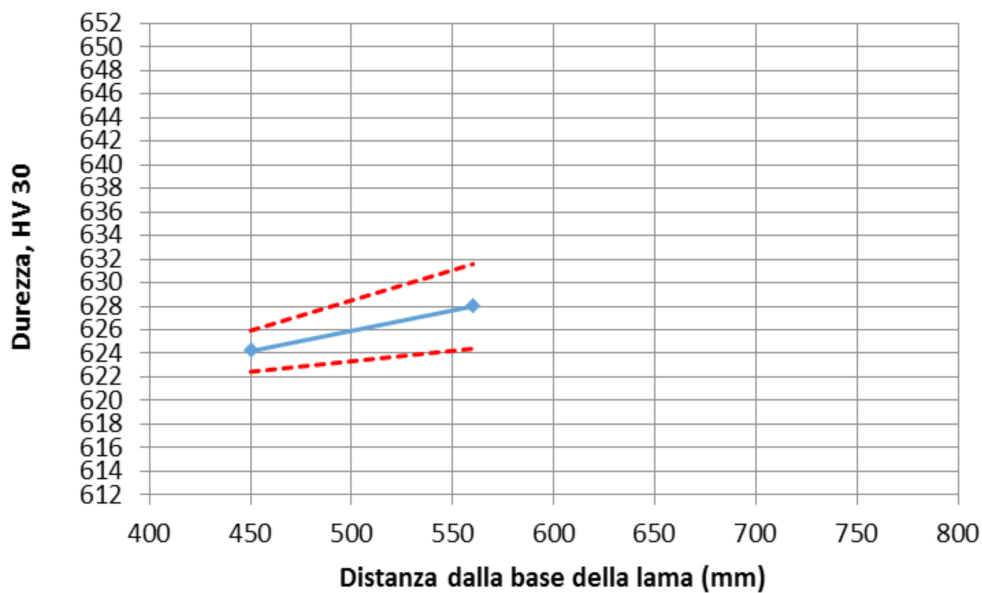
Figura 3.33: andamento della durezza media della lama F 01-14 al variare della distanza dalla base (tratto continuo), compreso nell'intervallo di oscillazione ricavato dalla deviazione standard del valore di durezza.

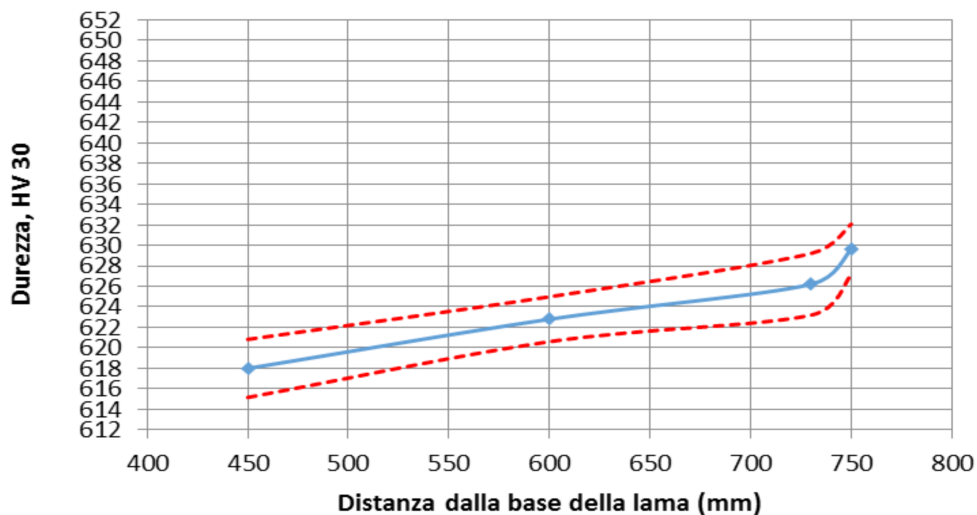
Figura 3.36: andamento della durezza media della lama U 10-14 al variare della distanza dalla base (tratto continuo), compreso nell'intervallo di oscillazione ricavato dalla deviazione standard del valore di durezza. Si può apprezzare un cambio di pendenza della curva di durezza media nel tratto finale della lama.
