UNIVERSITÀ
DEGLI STUDI
DI PADOVA

Tesi di Laurea

Analisi strutturali per la verifica di
vulnerabilità sismica del complesso di Villa Diomede
nel sito archeologico di Pompei

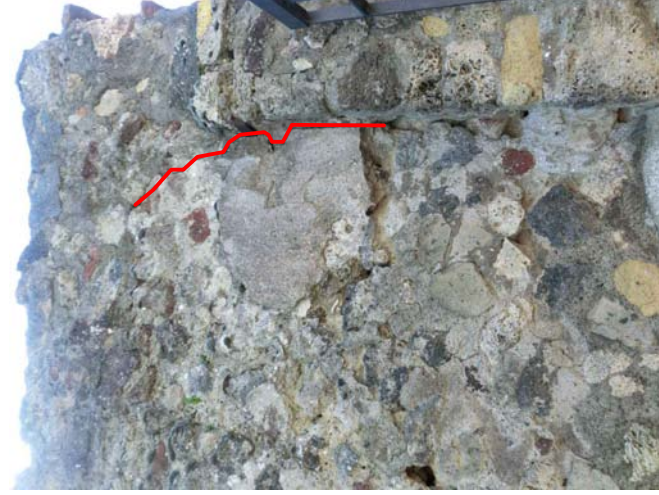
3 Lesione (media)

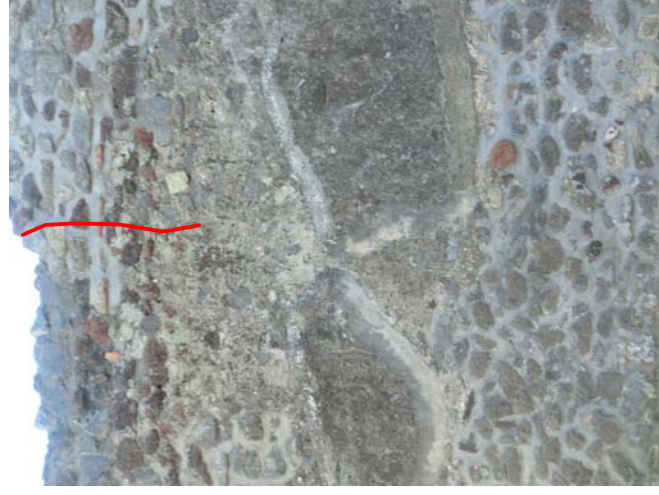
4 Lesione (piccola)

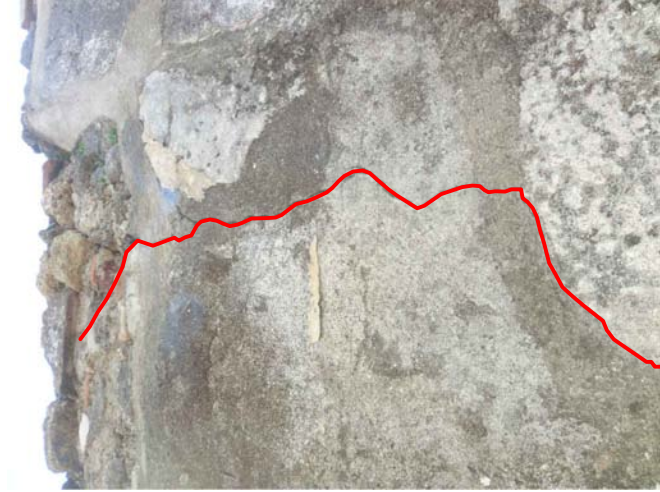
7 Lesione (media)

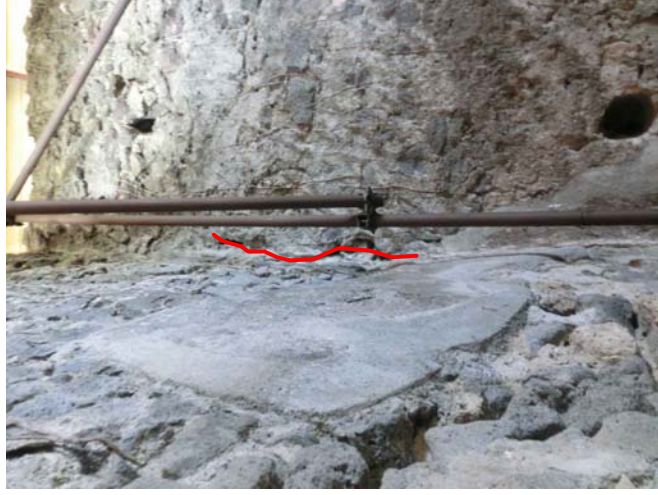
15 Lesione (media)

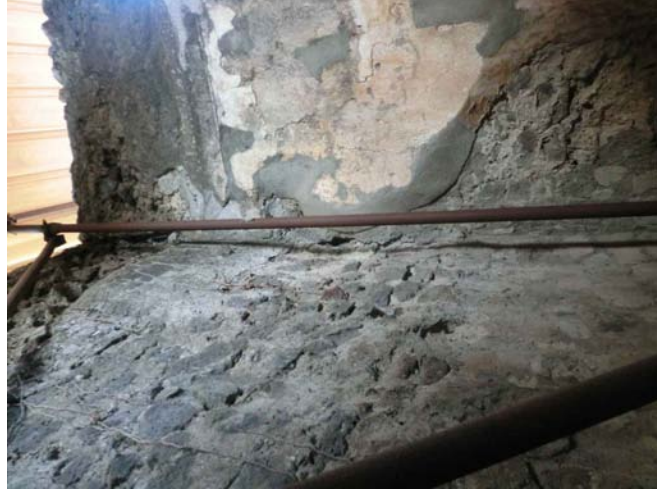
17 Assenza di ammassamento

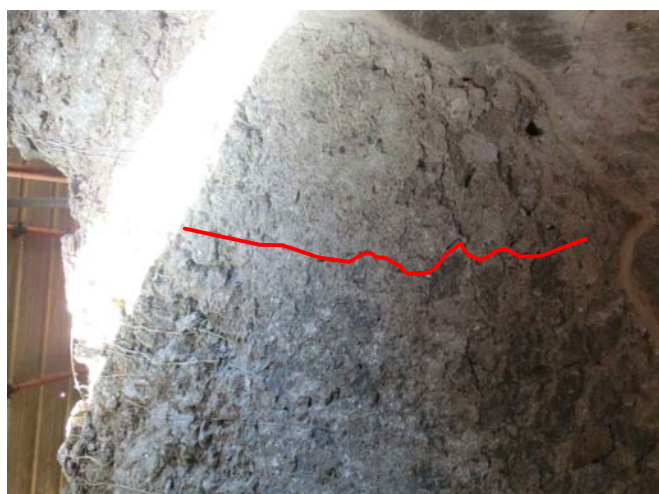
20 Lesione (media)

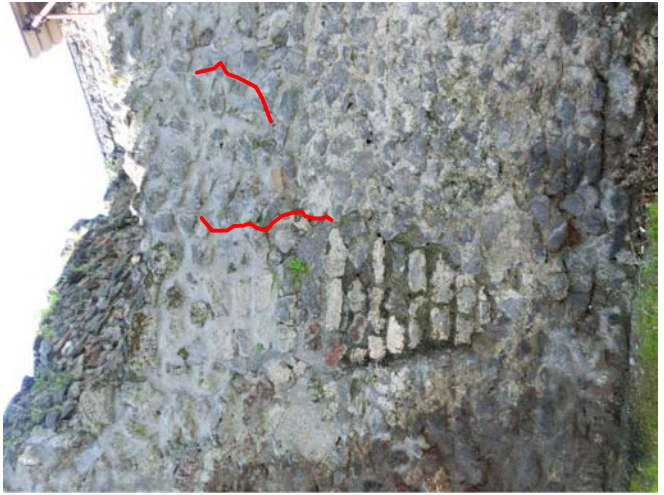
23 Lesione

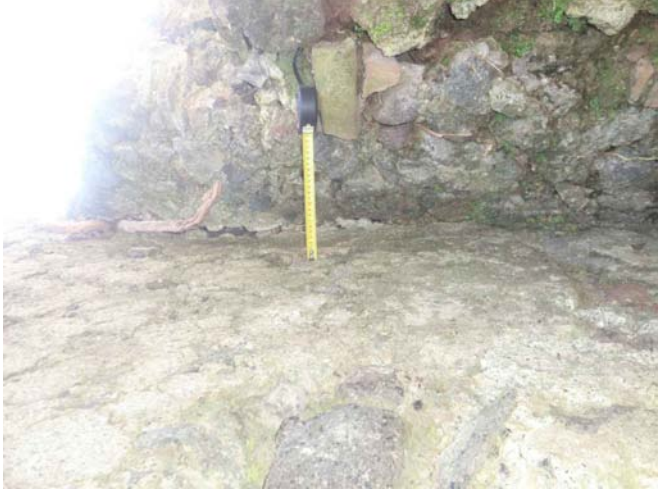
25 Assenza di ammassamento

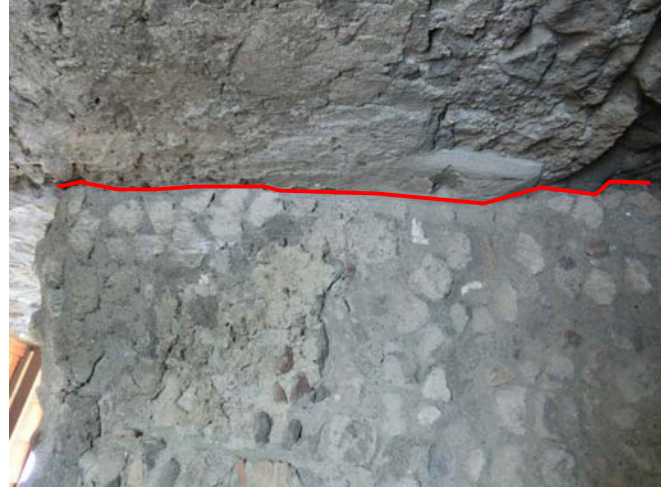
53 Assenza di ammassamento

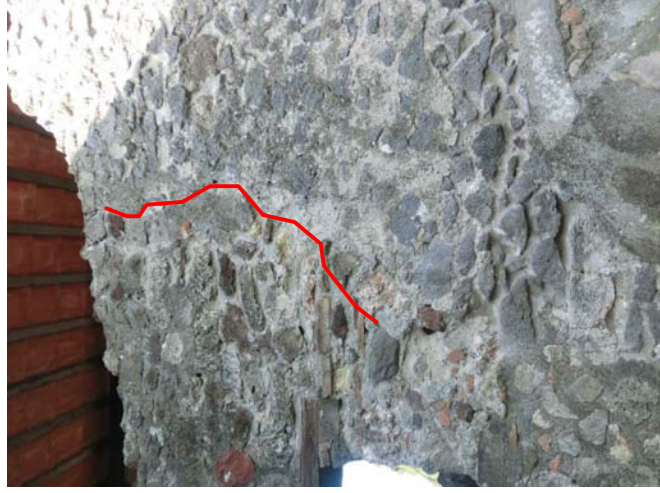
55 Lesione passante (media)

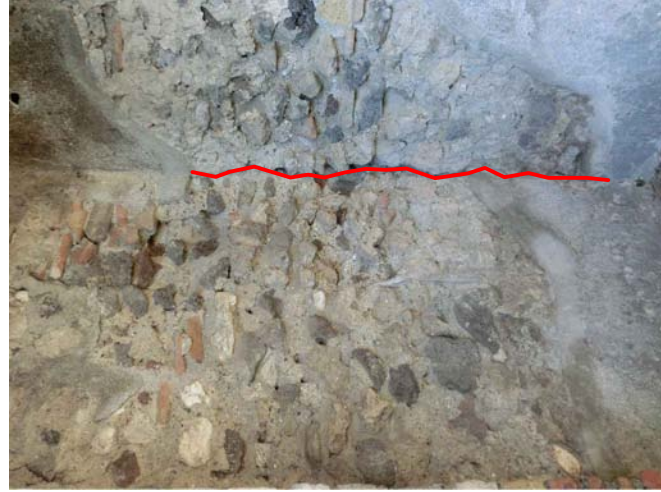
52 Assenza di ammassamento

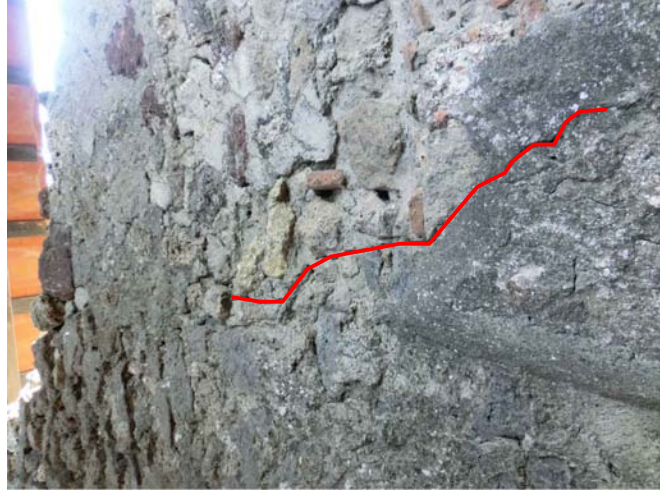
54 Lesione passante (media)

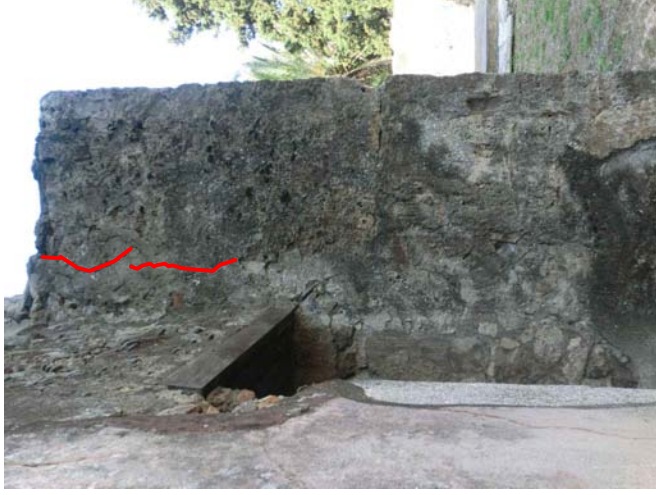
48 Lesione (piccola)

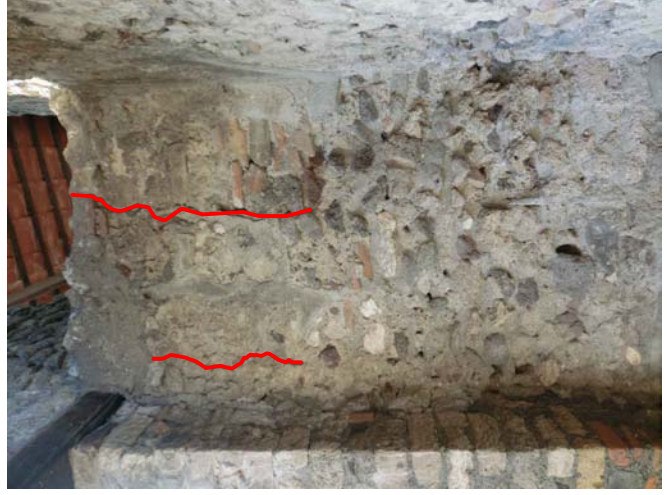
51 Lesioni

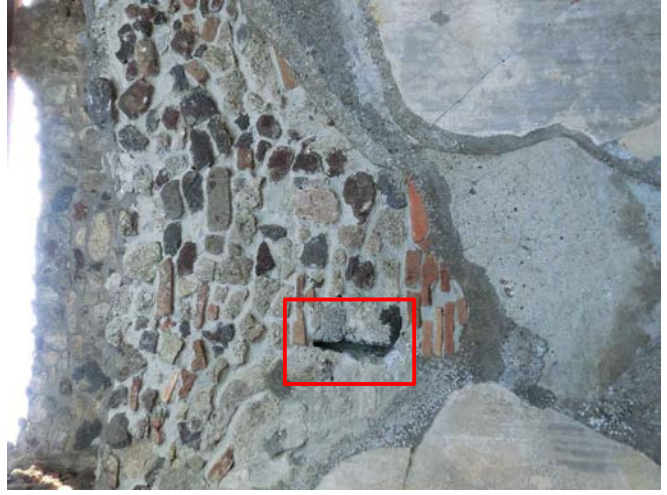
50 Cavità

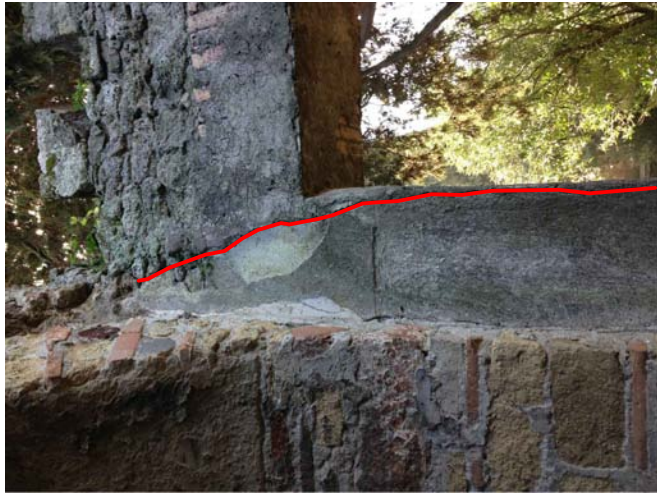
58 Lesione

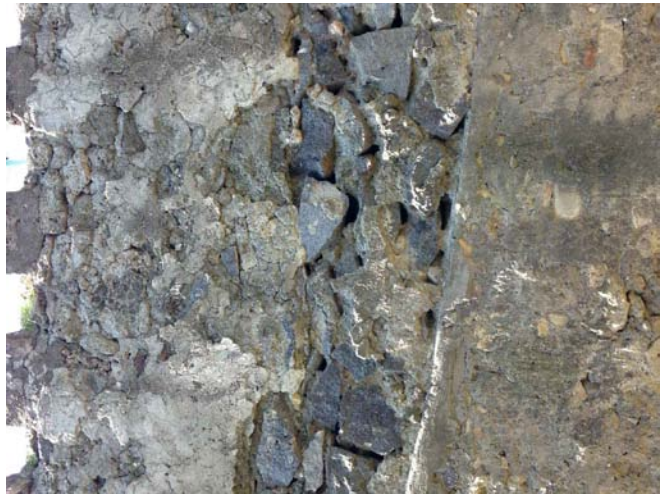
64 Mancanze
