UNIVERSITÀ DEGLI STUDI DI PADOVA
DIPARTIMENTO DI INGEGNERIA CIVILE, EDILE E AMBIENTALE
Department Of Civil, Environmental and Architectural Engineering

TESI DI LAUREA

**PROGETTO DI CONSOLIDAMENTO STRUTTURALE DI UN
FABBRICATO STORICO SITO A NERVESA DELLA BATTAGLIA**

*STRUCTURAL CONSOLIDATION PROJECT OF A HISTORIC BUILDING
LOCATED IN NERVESA DELLA BATTAGLIA*

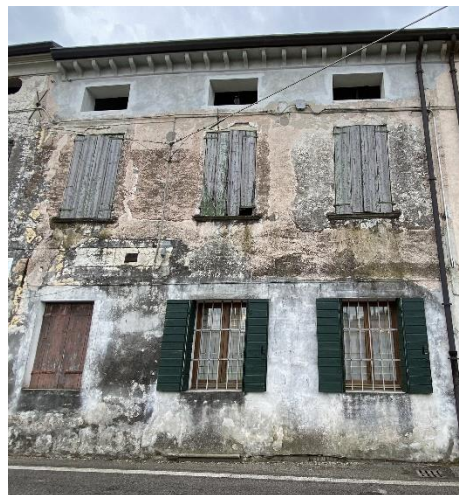
Foto 1.1.6: Prospetto Nord blocco D -
Stato post-intervento

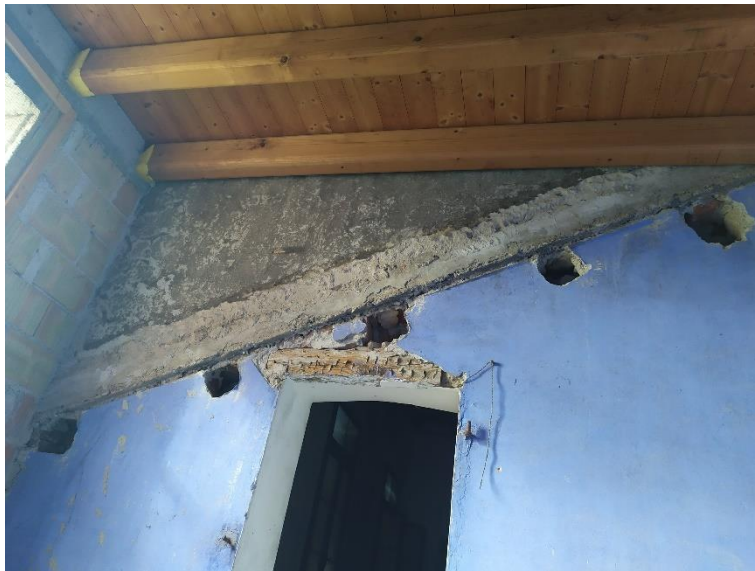
Foto 1.1.10: Segni della travatura antecedente all'intervento di modifica della copertura al blocco F
Stato post-intervento

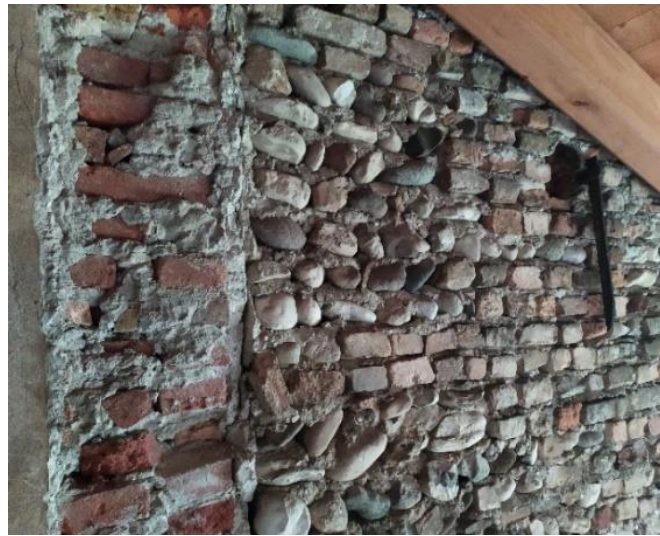
Foto 2.1.5: Tessitura paramento murario
Stato attuale

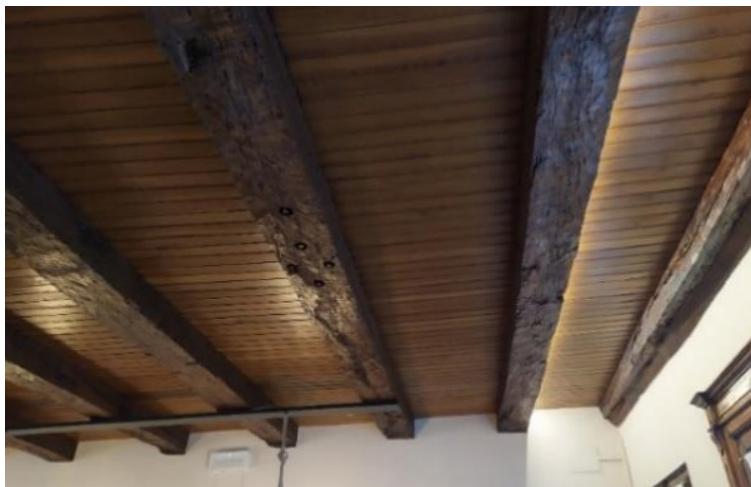
Foto 2.1.6: Esempio Solaio tipologia 1 al piano terra del blocco B – Stato attuale

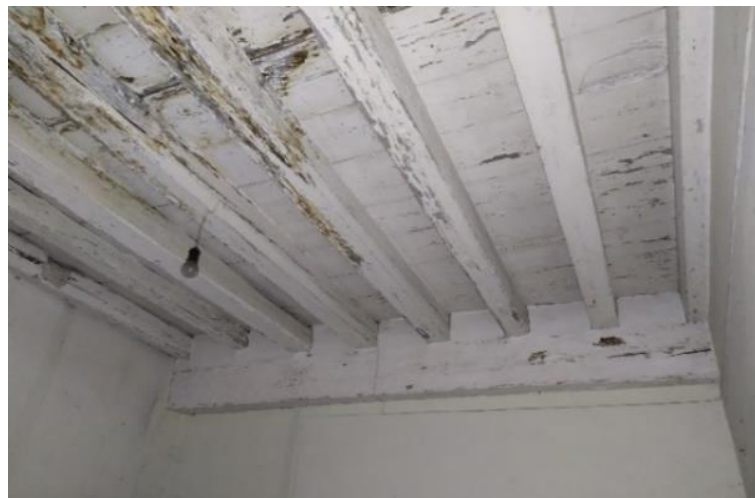
Foto 2.1.7: Esempio Solaio tipologia 2 al piano primo del blocco D – Stato attuale

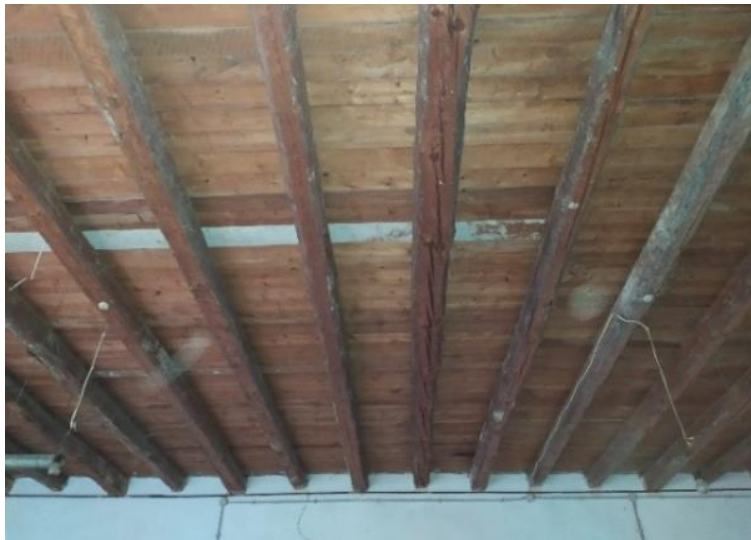
Foto 2.1.8: Esempio Solaio tipologia 3 al piano primo del blocco E – Stato attuale

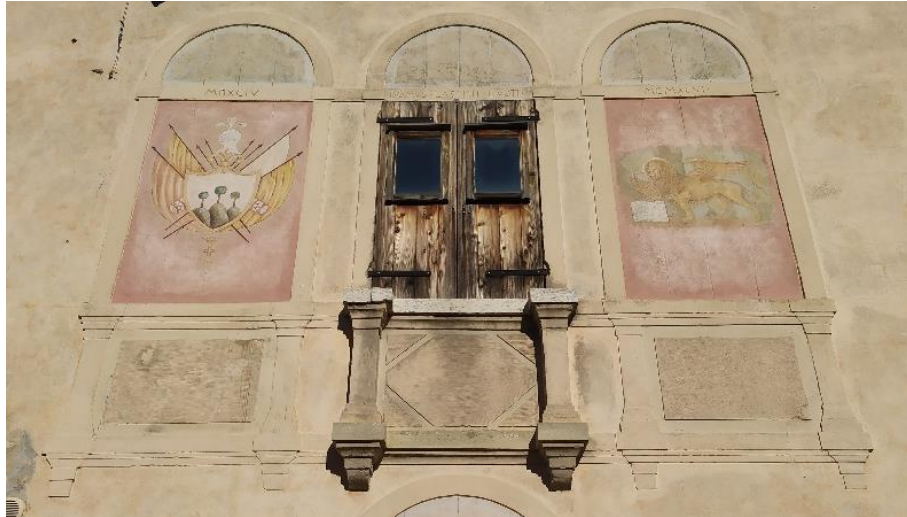
Le spallette di porte e finestre sono realizzate con fasce a rilievo a contorno in tonalità grigia oggi particolarmente degradate. Sui presenti elementi in pietra dolce, come le colonnine dei balconi e alcuni davanzali, risultano rovinati da muffe e alghe.

Foto 2.2.7: Balcone facciata Ovest

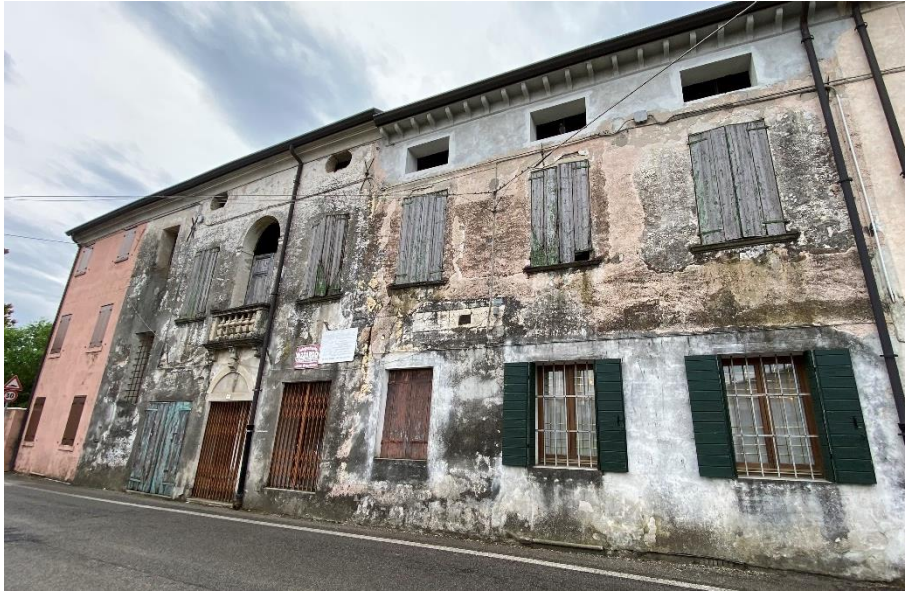
Nel corso degli anni sono state fatte molte modifiche alle facciate dell'edificio, soprattutto nella parte più ad est, chiudendo e spostando i fori e le porte ad arco, togliendo in parte le caratteristiche artistiche e tipologiche delle facciate. Vedi Foto 2.2.9 di seguito.

Foto 2.2.9: Facciata Sud unità Est

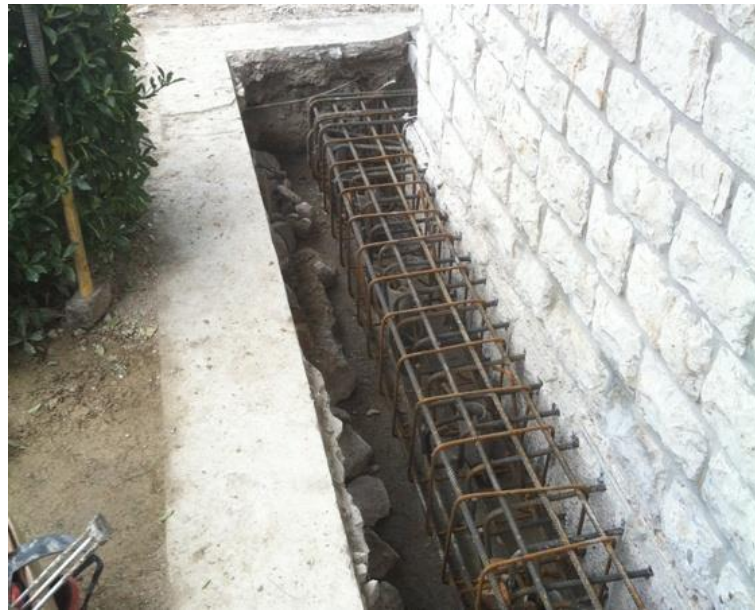
Foto 6.1.1: Esempio di sottofondazione con ammorsamento all'esistente – Arcangeli Tullio [8]

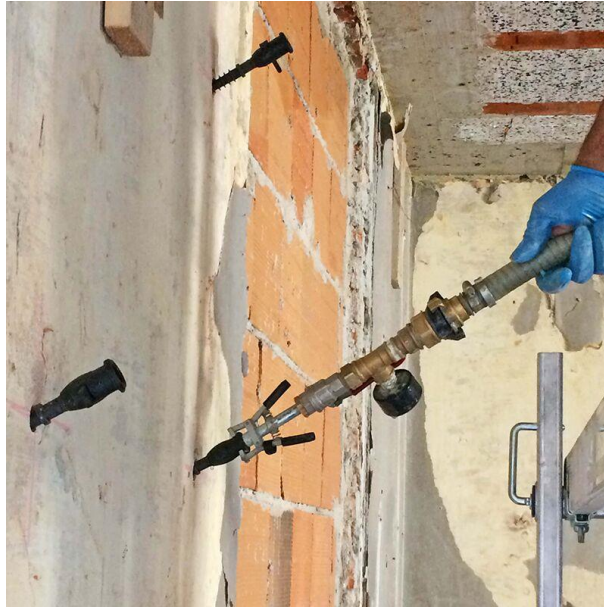
A questo punto, si inietteranno nel muro partendo dal basso verso l'alto le miscele di boiaccia, impasto di calcestruzzo molto liquido formato da cemento, acqua e aggregato molto fine (sabbia), riempiendo i vuoti e risanando tutte le fessure e le lesioni della muratura. Vedi Foto 6.2.2.

Foto 6.2.2: Esempio di iniezione di boiaccia su muratura – Yume srl [12]

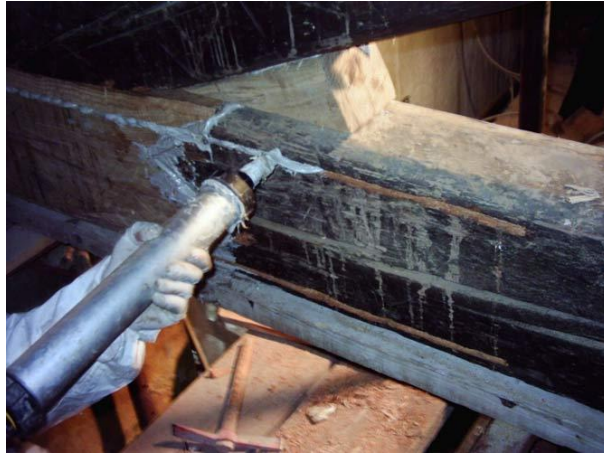
Quindi, si dovranno inizialmente smontare le travi tagliandole alle estremità e posandole a terra per intervenire con la scarnitura e la pulizia delle eventuali parti ammalorate. Il rinforzo delle travi può essere fatto tramite delle iniezioni di resine epossidiche andando a riempire i vuoti e risanando le eventuali lesioni e crepe, migliorandone le proprietà meccaniche. Vedi Figura 6.3.1.

Foto 6.3.1: Esempio di stuccatura di resine epossidiche su trave lignea – Edilsystem [13]

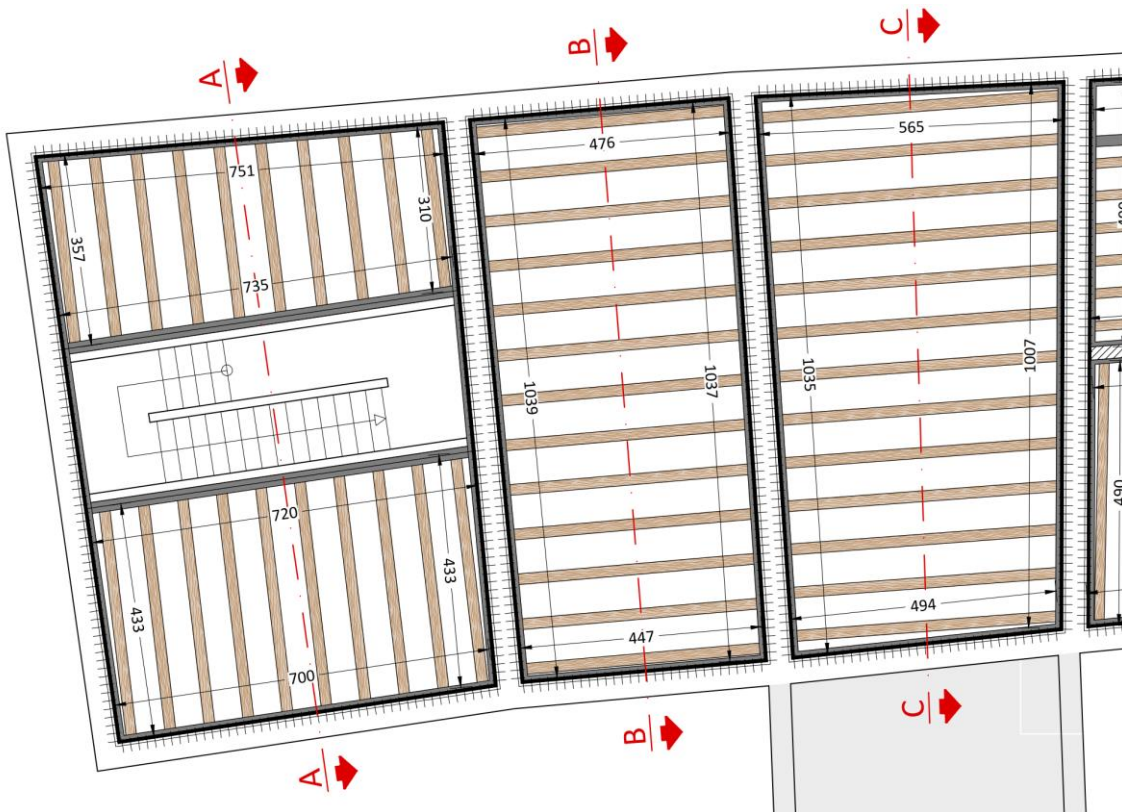
Figura 6.4.3: Pianta solaio piano terra dei blocchi A,B,C

Stato di progetto - scala generica

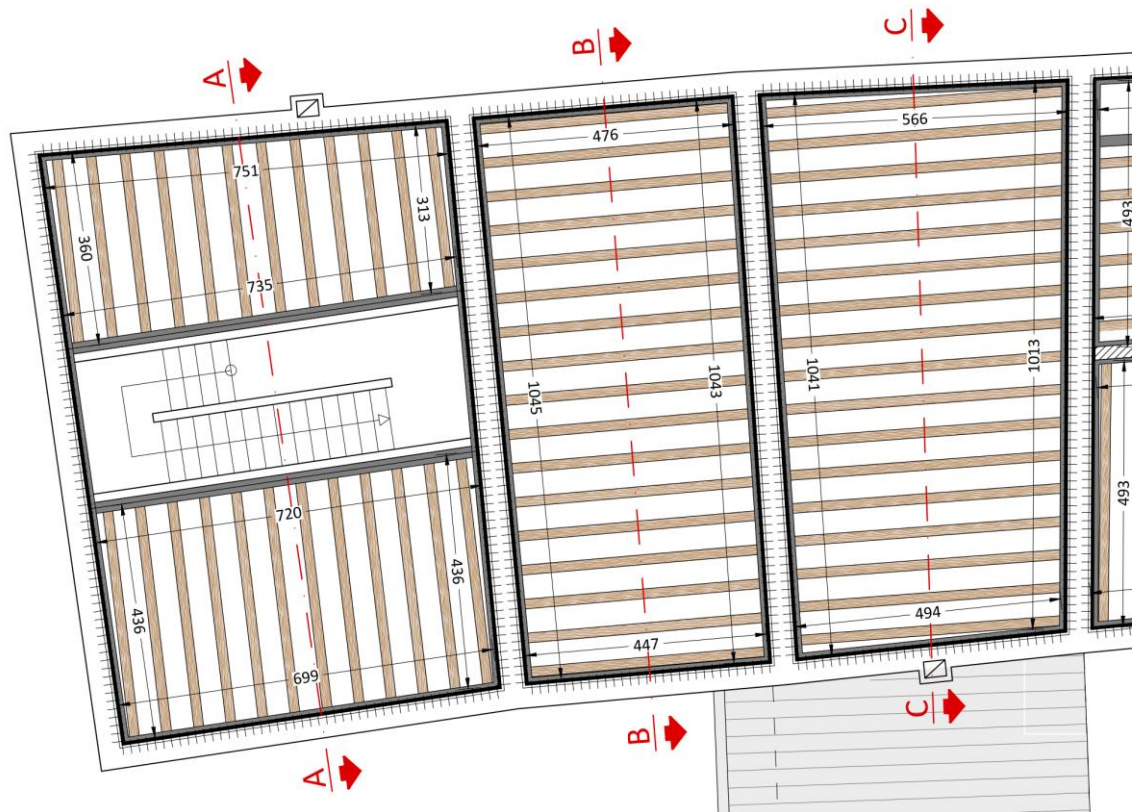
Figura 6.4.5: Pianta solaio piano primo dei blocchi A,B,C
Stato di progetto - scala generica
