UNIVERSITÀ DEGLI STUDI DI PADOVA
DIPARTIMENTO DI INGEGNERIA CIVILE, EDILE E AMBIENTALE
Department Of Civil, Environmental and Architectural Engineering

TESI DI LAUREA

**AGGIORNAMENTO DELLA VULNERABILITÀ SISMICA E
MODELLAZIONE STRUTTURALE DELLA CHIESA DELL'EREMO
CAMALDOLESE DI SAN GIORGIO A BARDOLINO (VR)**

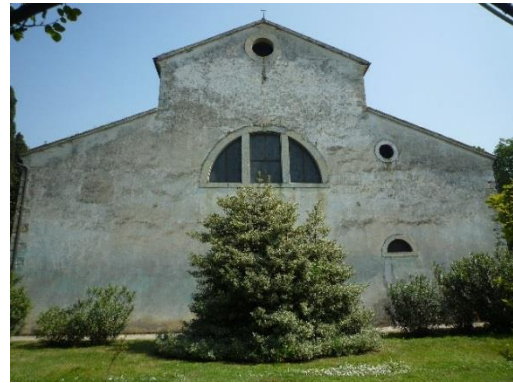
Figura 2.3: Prospetto ovest.

I prospetti appaiono praticamente come quelli originali della struttura, in alcuni è possibile però vedere alcuni interventi di entità minore come ad esempio nel prospetto ovest in cui si deduce la chiusura di una finestra nel sottotetto di una cappella minore e sono visibili in parte alcuni piccoli fori dovuti alla presenza di una tettoia agganciata alla muratura e successivamente rimossa. Inoltre, è possibile notare alcune riparazioni apportate alla stessa muratura mediante l'uso di mattoni o di semplice malta.

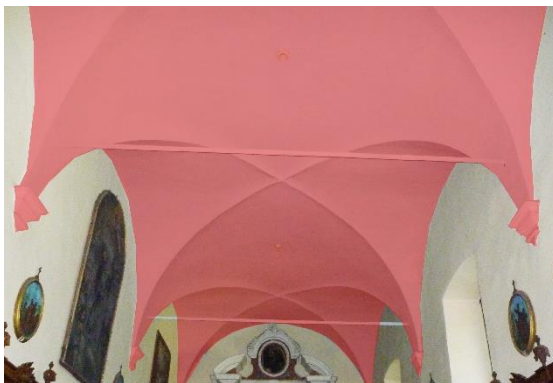
Figura 2.15: Volta a crociera, cappella nord-ovest.

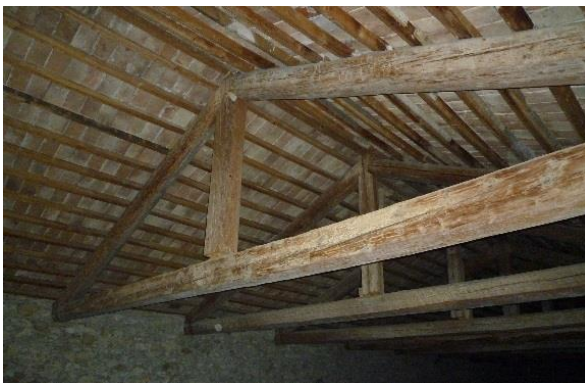
Figura 2.22: Capriate della navata principale.

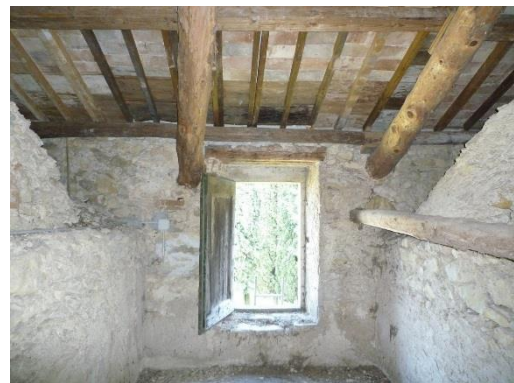
Le navate laterali presentano invece una copertura a falda singola con orditura costituita da travi principali nella direzione perpendicolare al colmo, con interasse sempre pressappoco di 2m, travi secondarie parallele al colmo con interasse di circa 1m e poi, come nel caso della navata principale, morali, tavelle e copertura a coppi doppi.

Figura 2.23: Copertura della navata nord.

Le tavelle presenti sono quasi sempre in laterizio ma in alcuni punti, probabilmente nelle zone dove queste si erano deteriorate, sono state sostituite con assi di legno.

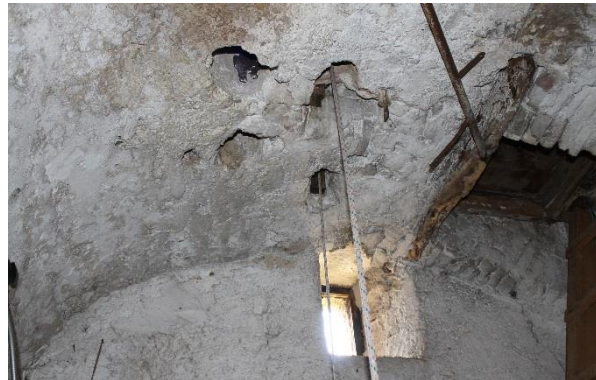
Figura 2.27: Volta a botte di accesso alla cella campanaria.

L'ingresso è consentito solo dal lato sud, dove una scala in acciaio posta a lato del campanile conduce alla porta di accesso che si trova alla quota dei sottotetti delle navate laterali. Una volta all'interno del campanile è possibile accedere alla cella campanaria in sommità mediante una scala in legno. Lungo l'ascesa si trovano due aperture che consentono l'accesso ai sottotetti della navata laterale e, ad un livello differente, di quella principale. L'unico solaio all'interno del campanile è quello di separazione tra la cella campanaria e la parte sottostante, esso è a volta a botte ribassata e vi si apre una botola per il passaggio.

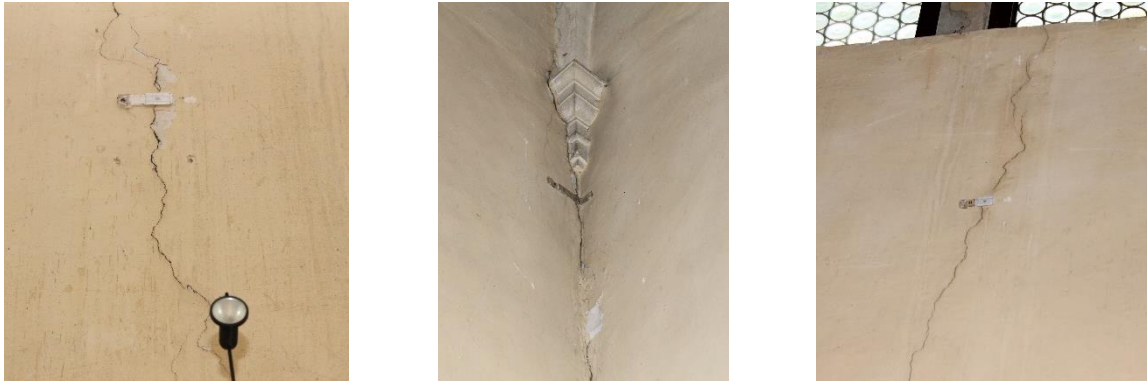
Figura 3.1: Alcuni dei fessurimetri presenti a cavallo delle lesioni della navata centrale.

All'interno delle tavole rappresentanti il quadro fessurativo sono state differenziate il tipo fessure in base alla loro diversa ampiezza, suddividendole tra lesioni e cavillature. Si è poi preceduto studiando i meccanismi in corso suddividendo tali lesioni in base alle strutture che coinvolgono: volte, pareti o entrambe. Si è inoltre fatta attenzione alle fessure orizzontali e a quelle dovute a discontinuità di materiale, evidenziando inoltre eventuali fori presenti nelle volte. All'interno di tali tavole è stata inoltre segnata la presenza dei fessurimetri posizionati a seguito degli ultimi eventi sismici al fine di monitorare gli spostamenti delle lesioni maggiori.

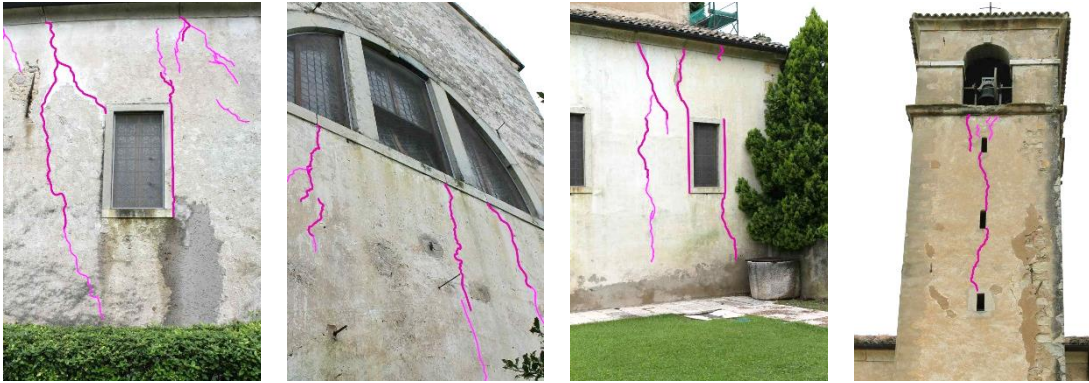
Figura 3.4: Lesioni, nell'ordine, sul prospetto nord, ovest, est della chiesa e sud del campanile.

Per quanto riguarda i prospetti nord e sud è possibile individuare delle lesioni oblique che interessano gli spigoli sia al livello del piano terra che al livello della parte sporgente di navata centrale. Queste lesioni possono suggerire meccanismi di ribaltamento dell'angolata.

Le lesioni dei prospetti est ed ovest invece non consentono di ipotizzare particolari meccanismi incipienti.

Il campanile presenta delle lesioni pressoché verticali che congiungono gli spigoli delle aperture del prospetto sud.

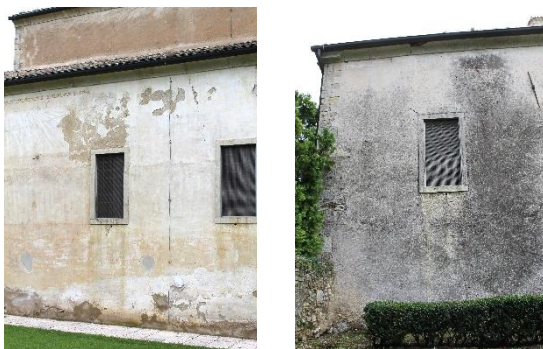
Alterazione che si manifesta attraverso la variazione di uno o più parametri che definiscono il colore quali saturazione, tinta e chiarezza. Tale alterazione è presente in maniera consistente su tutte le facciate della chiesa ed è causata da infiltrazioni d'acqua nell'intonaco di facciata, dovute probabilmente

Figura 3.7: Alterazione delle facciate sud e nord. anche alla presenza di pluviali posti all'interno dello spessore murario, dal dilavamento del colore e, nel caso della facciata a nord, dall'esposizione poco favorevole che rende la facciata maggiormente attaccabile dall'umidità. All'interno ve n'è traccia anche se in misura decisamente più contenuta che non all'esterno e in posizione localizzata principalmente nelle connessioni volta-parete, più soggette al ristagno dell'umidità.

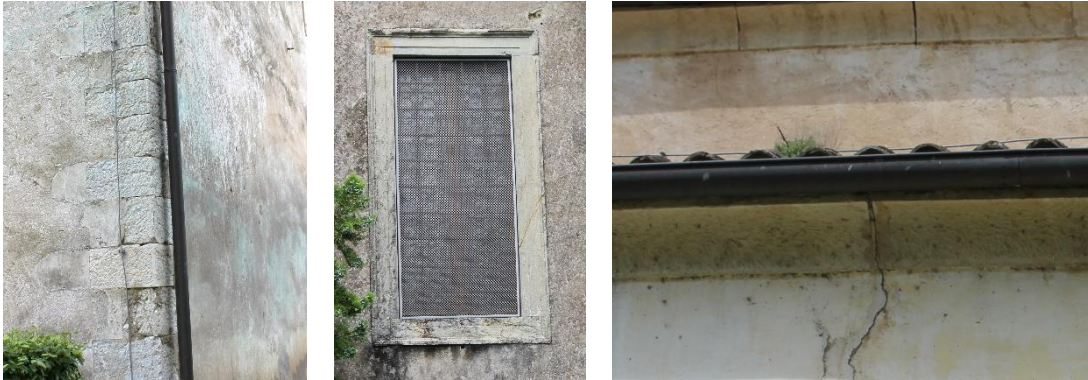
Figura 3.9: Dettagli lapidei delle facciate con tracce di alveolizzazione.

Degradazione che si manifesta con la formazione di cavità di dimensioni e forme variabili, tali alveoli hanno distribuzione non uniforme e sono spesso interconnessi tra loro.

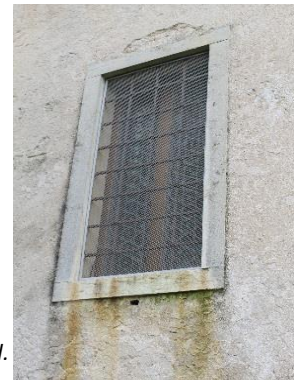
Figura 3.10: Colatura su una finestra del prospetto nord.

Traccia ad andamento verticale causata dal ruscellamento delle acque meteoritiche che si manifesta con una patina grigia. La colatura è presente a partire dalla mensola di ogni finestra e porta di ogni prospetto ed anche a partire dai cornicioni del tetto. Ciò è dovuto ai residui trasportati dall'acqua piovana.

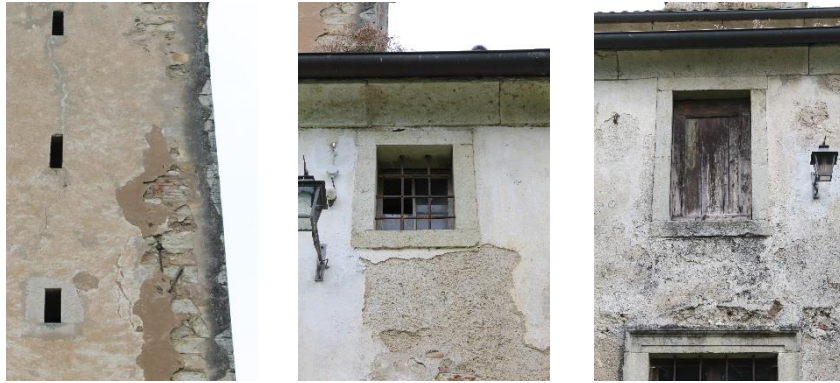
Figura 3.11: Distacco dell'intonaco.

Il distacco dell'intonaco interessa tutte le facciate dell'edificio anche a causa della scarsa manutenzione che viene prestata allo stesso.

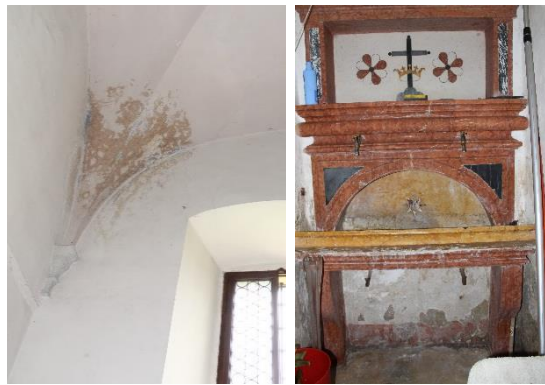
Figura 3.12: Distacco dell'intonaco all'interno della chiesa.

Tale degrado tuttavia interessa in maniera estesa e diffusa solo gli esterni della chiesa, maggiormente soggetti alle intemperie, mentre l'interno non ne presenta traccia se non in poche zone isolate per lo più in corrispondenza degli angoli di attacco volta-parete e nelle zone meno soggette a manutenzione.

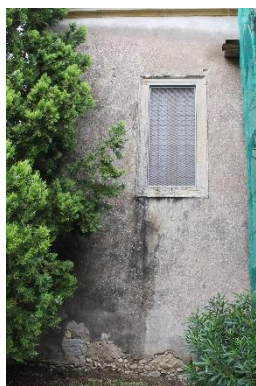
Figura 3.13: Dettaglio della facciata est.

- *Fronte di risalita*

Limite di migrazione dell'acqua, generalmente accompagnato da variazioni della saturazione del colore nella zona sottostante. Tale alterazione è presente all'esterno solamente nel lato sud-est, probabilmente a causa della pendenza del terreno adiacente la cui pendenza convoglia l'acqua verso la base della facciata stessa. Si può notare poi, anche se in forma poco invasiva, alla base delle pareti delle aperture degli ingressi laterali.

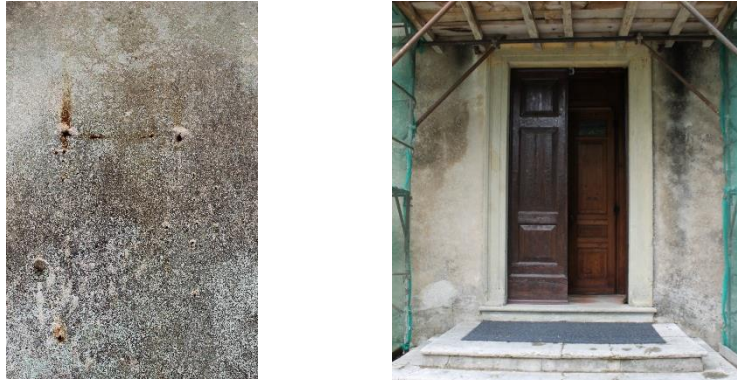
Alterazione che si manifesta con pigmentazione accidentale e localizzata della superficie, è correlata alla presenza di materiale estraneo al substrato. Tale alterazione è visibile su quasi tutte le facciate e, dal lato ovest, in corrispondenza delle connessioni alla parete di un pergolato metallico, ora rimosso.

Figura 3.15: Macchia causata da sostanza rugginosa sulla facciata ovest e macchia causata dalla presenza dell'impalcatura sulla facciata est.

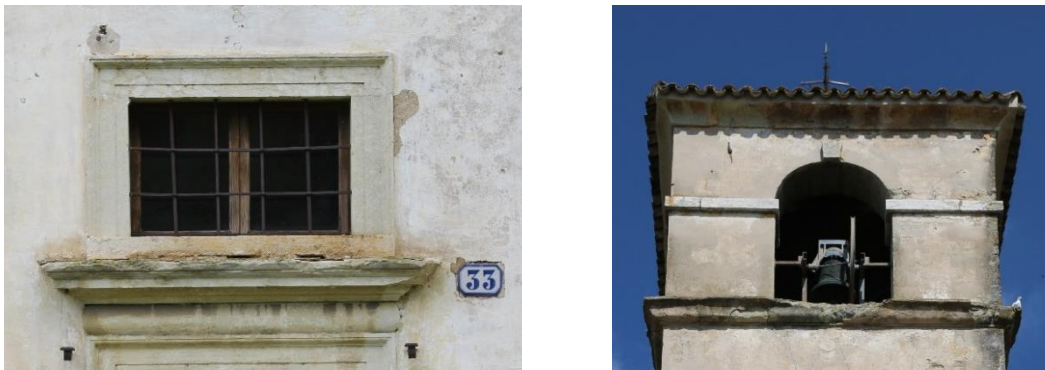
Figura 3.16: Dettagli di mancanze nei cornicioni.

Caduta e perdita di parti. Tale degrado è presente in particolar modo lungo i cornicioni e nelle cornici delle porte. All'interno dell'edificio non si sono riscontrate mancanze.

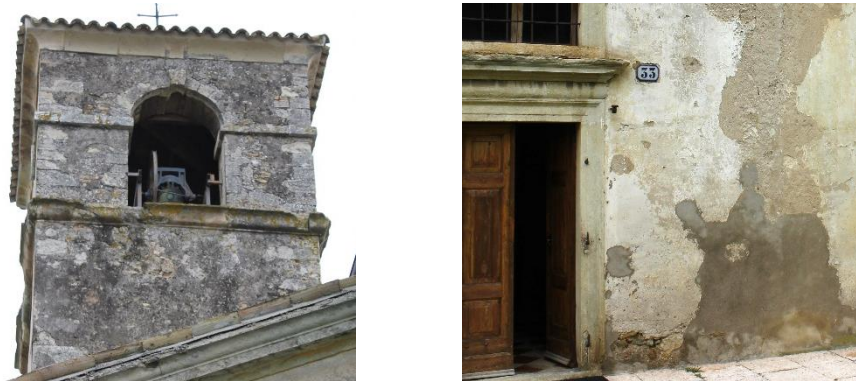
Sottile strato, omogeneo e morbido, aderente alla superficie e di evidente natura biologica, di colore generalmente verde. Tale patina è costituita prevalentemente da microrganismi cui possono aderire polveri, terriccio ecc.

Nell'edificio in esame è presente principalmente alla base delle facciate, dove si ha un maggior accumulo di detriti e umidità. Ve ne è traccia anche in alcuni punti delle facciate e dei cornicioni del campanile e della chiesa.

Figura 3.17: Presenza di patina su campanile e prospetto sud.

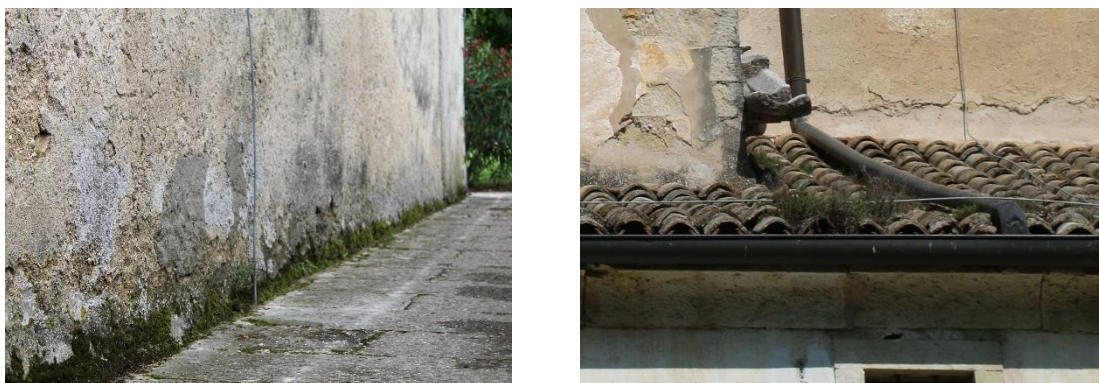
Figura 3.18: Dettaglio del prospetto nord e della copertura dal lato sud.

Si rileva questo tipo di degrado sia alla base dell'edificio, in particolare a nord, sia sulle coperture in quanto punti maggiormente esposti all'umidità.

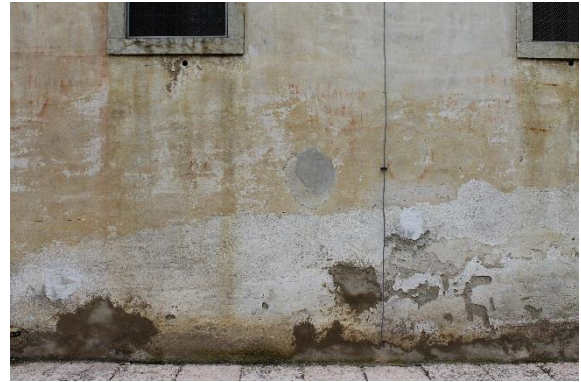
Figura 3.19: Rigonfiamento dell'intonaco

Sollevamento superficiale e localizzato del materiale che assume forma e consistenza variabili. Nei prospetti nella maggior parte dei casi i rigonfiamenti si sono evoluti in fenomeni di distacco dell'intonaco anche se in alcuni punti, in particolare sul prospetto sud, è possibile riscontrarne.

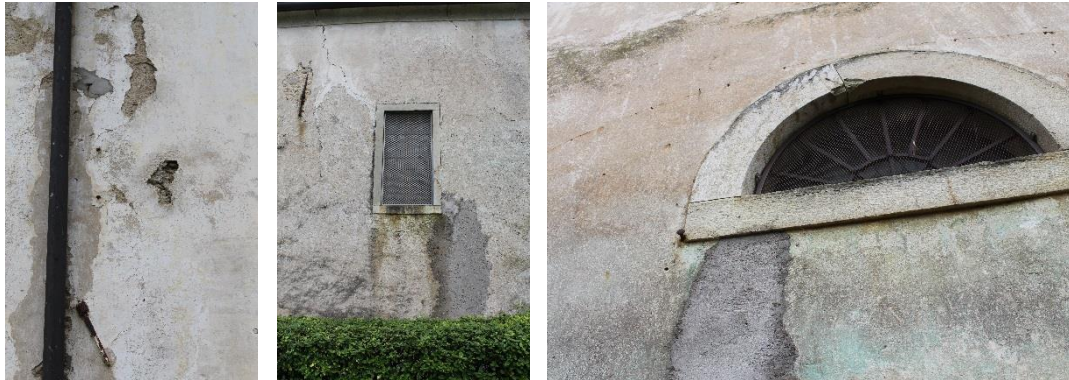
Figura 3.20: Dettagli delle facciate sud, nord e ovest.

Nelle tavole del degrado è stato inoltre utilizzato un altro termine ossia *“ripristino dell'intonaco”*. Questo non è da ritenersi un degrado vero e proprio ma ne è stato tenuto conto poiché tale operazione potrebbe essere stata effettuata a causa di un precedente degrado della struttura che, a seguito di tale intervento, si rivela impossibile da determinare.

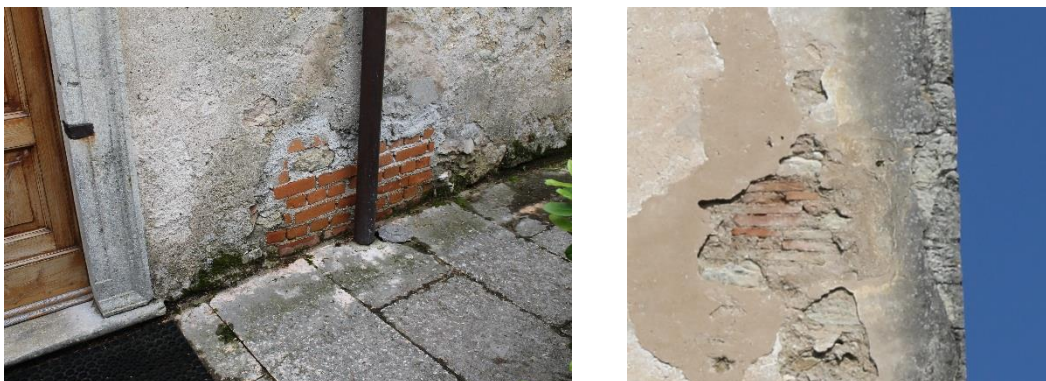
Figura 3.21: Dettagli facciata nord chiesa e sud campanile.

In alcuni punti, sia nel campanile che nella chiesa, sono stati eseguite delle tamponature in mattoni di fori dovuti alla disgregazione del materiale lapideo.

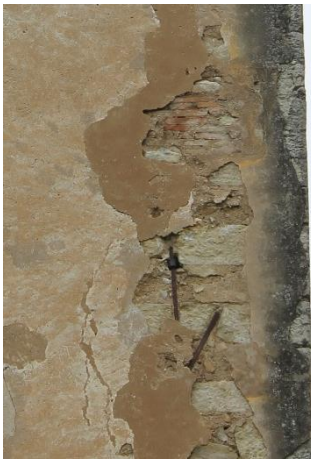
L'edificio è in muratura portante, costituita da conci sbozzati e malta di calce. Dato il notevole spessore delle pareti si è ipotizzato che vi possa essere un doppio paramento con nucleo interno.

La presenza di cantonali a vista negli spigoli esterni dell'edificio suggerisce che le pareti perimetrali

Figura 3.22: Dettaglio del cantonale sud-est del campanile

siano ammorsate e, poiché la costruzione della chiesa non è stata dilazionata nel corso del tempo, è lecito supporre che anche le pareti interne risultino ammorsate, ad eccezione delle pareti est e ovest del campanile con la parete sud della navata centrale e della parete che suddivide la sagrestia dalle due cappelline adiacenti, come approfondito nel paragrafo riguardante le vulnerabilità.

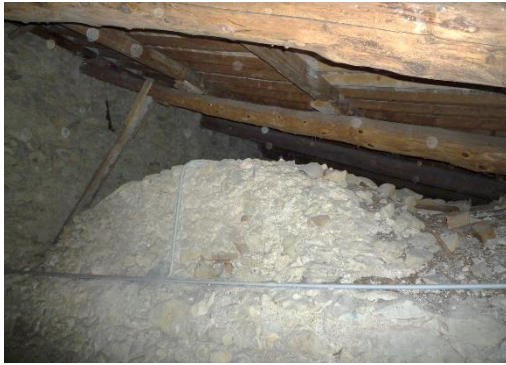
Figura 3.23: Estradosso della volta nord-ovest

Per il resto all'interno della chiesa invece non vi sono veri e propri solai in quanto i vani voltati non sono praticabili al livello superiore. Le volte, nonostante siano di differenti tipologie come osservabile nelle tavole allegate, risultano tutte in muratura, osservazione questa resa possibile dal fatto che, mentre all'intradosso risultano intonacate, l'estradosso appare al grezzo.

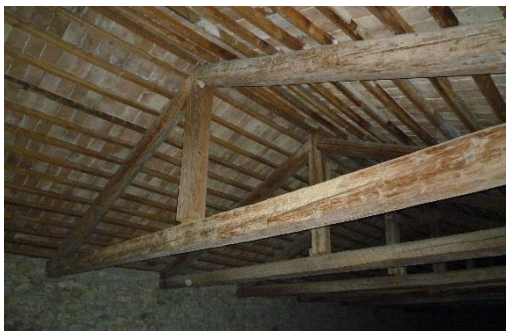
Figura 3.24: Copertura a capriate della navata centrale.

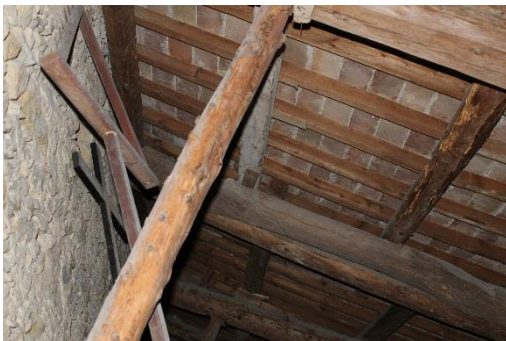
Figura 3.25: Copertura della navata laterale sud

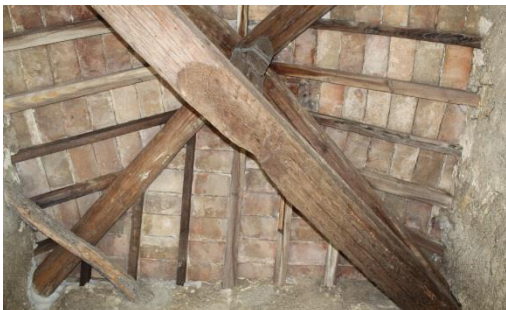
Figura 3.26: Copertura del campanile.

Gli unici solai propriamente detti sono quelli sopra gli ingressi e quelli interni al campanile. I solai sopra le volte di ingresso, così come quello di accesso al campanile, appaiono in muratura e rivestiti sul piano di calpestio da mattoni in cotto. Il solaio invece che separa la cella campanaria dal campanile sottostante è in muratura rivestita di una malta cementizia.

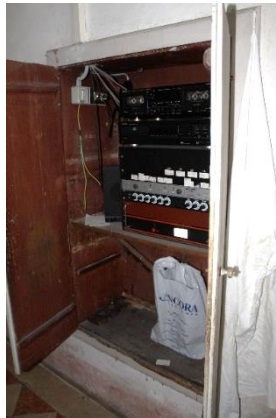
L'impianto audio è situato in un foro passante presente tra le due cappelle minori della canonica e consta in varie canaline di piccola entità che non inficiano la capacità portante della muratura. Medesimo discorso vale per l'impianto elettrico, il cui quadro principale è situato nel vano di accesso al campanile, non accessibile ai visitatori.

Figura 3.27: Impianto audio nella cappella sud-ovest.

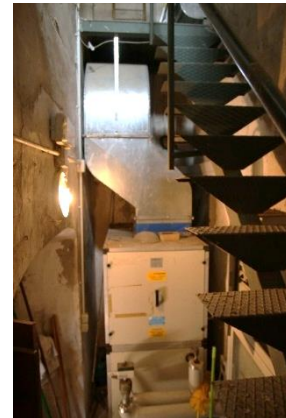
Figura 3.28: Impianto trattamento aria nella stanza di accesso al campanile.

Nella stessa stanza è installato anche l'impianto di riscaldamento dell'aria, al piano terra, in modo tale da non gravare sulla struttura. Il riscaldamento delle cappelle avviene mediante tre bocchettoni, due di dimensione inferiore che collegano l'impianto alla cappella sud-est e uno maggiore che lo collega alla navata centrale.

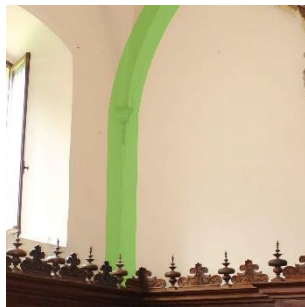
Dal rilievo geometrico e dalle indagini visive si è notato come alcune delle pareti e delle volte interne non siano totalmente ammorsate alle pareti adiacenti. Le volte nel loro lato trasversale mancano nella totalità dei casi di ammorsamento con la parete, come riscontrabile dalle lesioni di interfaccia evidenziate nelle tavole in allegato relative allo stato fessurativo. Vi è inoltre mancanza di ammorsamento tra le pareti interne alla sagrestia e tra le pareti est e ovest del campanile e la parete sud della navata centrale, fatto anche in questo caso sottolineato dalla presenza di lesioni all'interfaccia come evidenziato nelle figure successive.

Figura 3.30: mancanza di ammorsamento pareti interne sagrestia

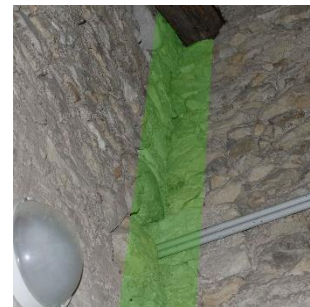
Figura 3.31: accostamento della parete est del campanile alla parete della navata centrale

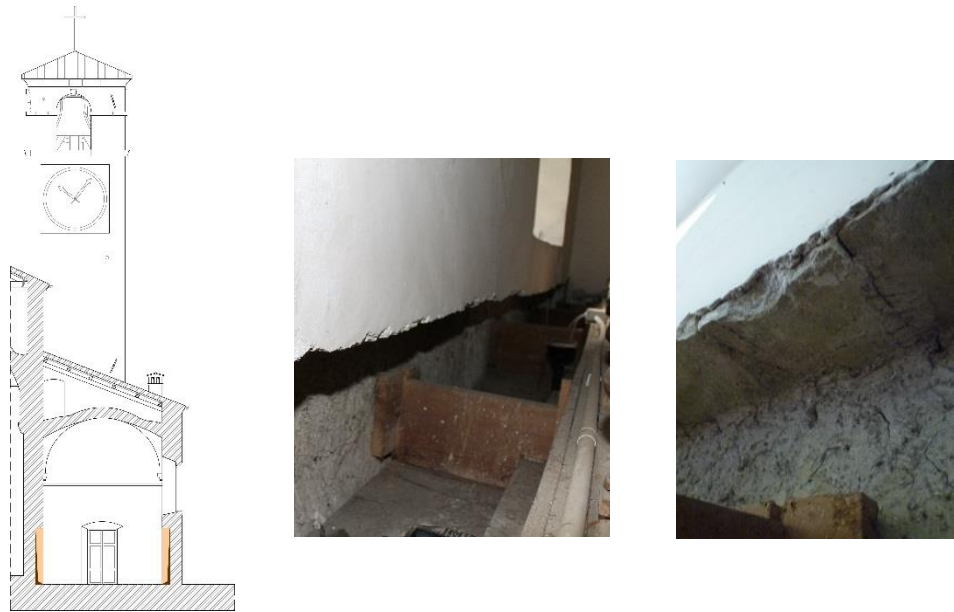
Le nicchie di entità maggiore presenti nella chiesa sono nelle pareti nord e sud della sagrestia: arrivano a dimezzare lo spessore della muratura portante fino ad una quota di 2,15m, depauperando il paramento di buona parte della sua portanza.

Questo scanso tuttavia è contestuale alla realizzazione della parete in quanto è possibile notare come, nonostante non vi sia un cordolo di sostegno, vi è una sorta di mensola costituita da blocchi di pietra aggettanti.

Figura 3.32: Sezione della sacrestia con evidenziazione delle riduzioni di sezione delle pareti e rispettivi dettagli.

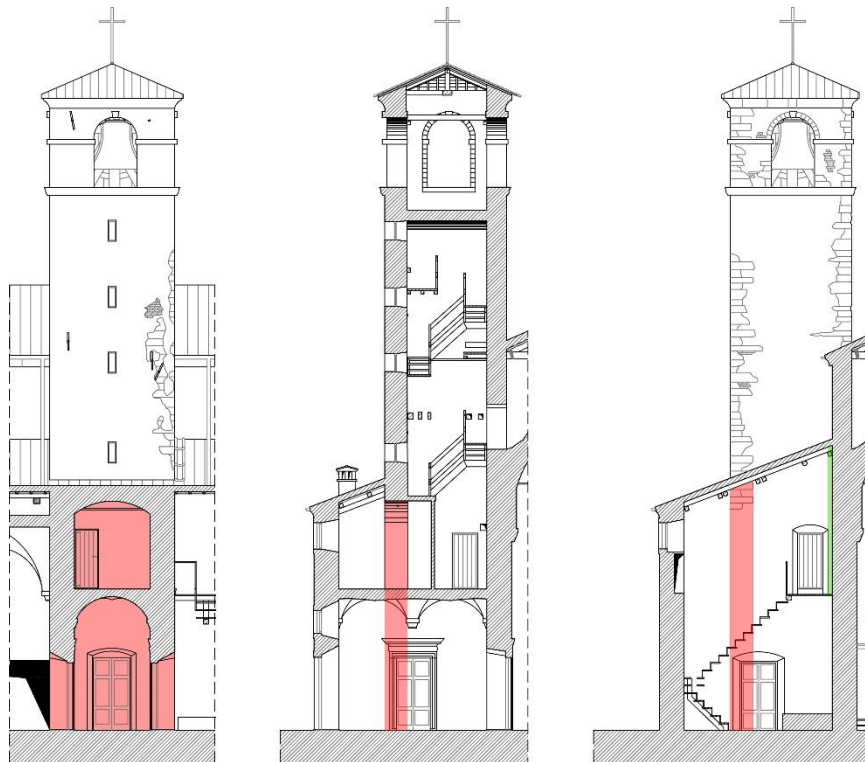
I muri in falso sono così definiti perché poggiano su solai o volte senza continuità cielo - terra. All'interno della chiesa l'elemento che presenta questo tipo di problematica è il campanile, infatti la parete sud della torre campanaria cade totalmente in falso e le altre tre pareti sono forate da un'apertura alla base:

- dall'innesto con il tetto fino a terra la parete sud è totalmente forata da un'apertura ad arco ribassato che scarica il peso lateralmente;
- lateralmente la parete termina sull'architrave delle due aperture delle porte.

Figura 3.33: schematizzazione delle vulnerabilità del campanile

Sono inoltre presenti numerosi fori posti a diverse altezze che vanno ad inficiare ulteriormente la stabilità del campanile il quale, proprio per la sua conformazione geometrica, va ricordato che assume comportamenti differenti dal resto della struttura in caso di sisma.

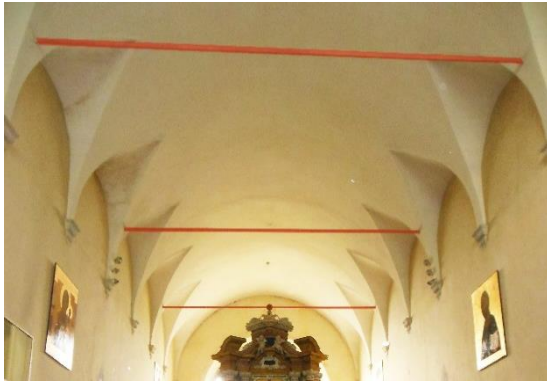
Figura 3.34: Evidenziazione dei tiranti presenti nella navata centrale.

La schematizzazione dei tiranti presenti è stata fatta basandosi sul rilievo fotografico: sono posti tutti in direzione perpendicolare a quella lungo cui si sviluppa l'edificio ed hanno prevalentemente la funzione di contenere la spinta statica delle volte interne.

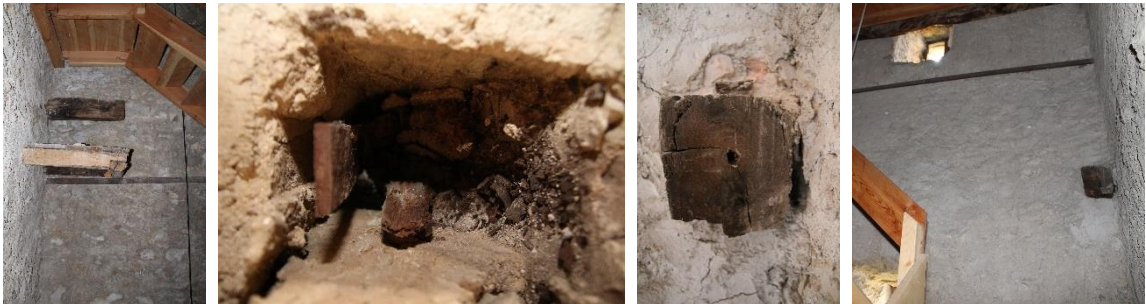
Nelle immagini sottostanti si vedono le estremità dei tiranti tagliati all'interno della torre, rispettivamente di quello est e di quello ovest.

Figura 3.37: Dettagli dei tiranti tagliati nel campanile, nell'ordine lato nord-est, sud-est, sud-ovest.

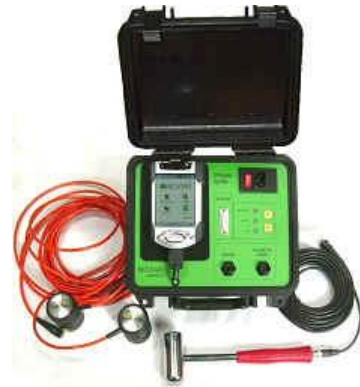
- Prova diretta o in trasparenza: l'onda sonora viene emessa dal trasmettitore posto su un lato del materiale e viene captata da un ricevitore situato specularmente al primo;
- Prova semidiretta o radiale: utilizzata principalmente nel caso di spigoli è caratterizzata da trasmettitore e ricevitore posti ortogonalmente tra loro;
- Prova indiretta o superficiale: eseguita solo nel caso in cui non sia fisicamente possibile raggiungere il lato opposto del pannello murario interessato. Tale prova si esegue con trasmettitore e ricevitore posti sullo stesso lato del paramento, questo implica che i risultati così ottenuti riguardino solamente la porzione più esterna della muratura;
- Tomografia: tipo di prova diretta in cui vengono raccolti e combinati dati ottenuti da varie misurazioni eseguite lungo direzioni e punti diversi.

Figura 4.1: Strumentazione per prova sonica. Centralina, martello strumentato e ricevitori.

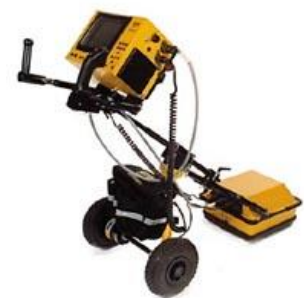
Il georadar si basa sull'applicazione del principio secondo cui un flusso di energia elettromagnetica viene alterato dagli oggetti che incontra lungo il percorso e tale alterazione possa essere rilevata grazie agli echi di ritorno. La strumentazione impiegata quindi consiste in un'antenna formata da due dipoli, uno che trasmette e l'altro che riceve. I dati raccolti possono essere successivamente riportati come sezioni bidimensionali che rappresentano quindi uno spaccato verticale dell'elemento oggetto di indagine. Grazie a tale tecnica è possibile rilevare le anomalie in murature di consistente spessore ma anche la presenza di umidità. Inoltre, risulta particolarmente efficace per la ricerca di quegli elementi strutturali nascosti in orizzontamenti e murature, ma anche per il controllo di difetti o l'efficacia delle iniezioni. A differenza della termografia, che interessa zone superficiali della muratura, il georadar fornisce informazioni sulla presenza dell'umidità a profondità maggiore.

Figura 4.3: Georadar

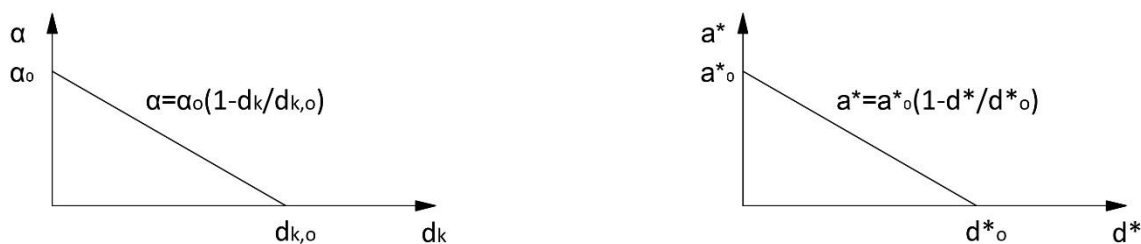
Se le diverse azioni vengono mantenute costanti all'evolversi del cinematismo la curva è pressoché lineare ed in tal caso, in via semplificata, è richiesta la sola valutazione dello spostamento $d_{k,0}$ per cui si ha l'annullamento del moltiplicatore e la curva assume l'espressione:

$$\alpha = \alpha_0(1 - d_k/d_{k,0}) \quad (15)$$

Figura 6.1: Curva di capacità e curva di capacità dell'oscillatore equivalente.

Noto l'andamento del moltiplicatore orizzontale α dei carichi in funzione dello spostamento d_k del punto di controllo della struttura può essere definita la curva di capacità dell'oscillatore equivalente come relazione tra l'accelerazione a^* e lo spostamento d^* .

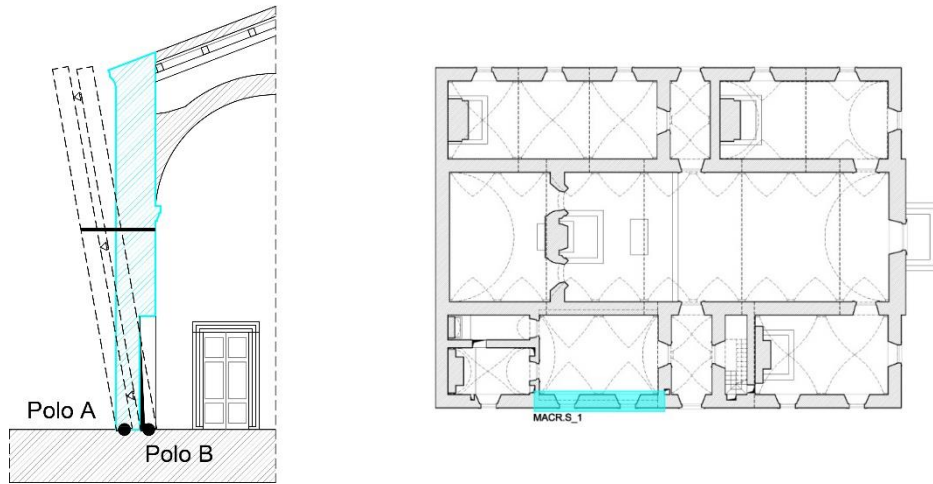
Dall'analisi del meccanismo di ribaltamento semplice dei singoli paramenti risulta un α inferiore per il paramento interno: si avrà dunque il ribaltamento di entrambe le cortine.

Figura 6.10: Individuazione in pianta e schematizzazione del meccanismo M1.2 nel macroelemento S_1.

Anche in questo caso la spinta della volta va contrastata con l'inserimento di tiranti: si adottano gli stessi del meccanismo 1.1.

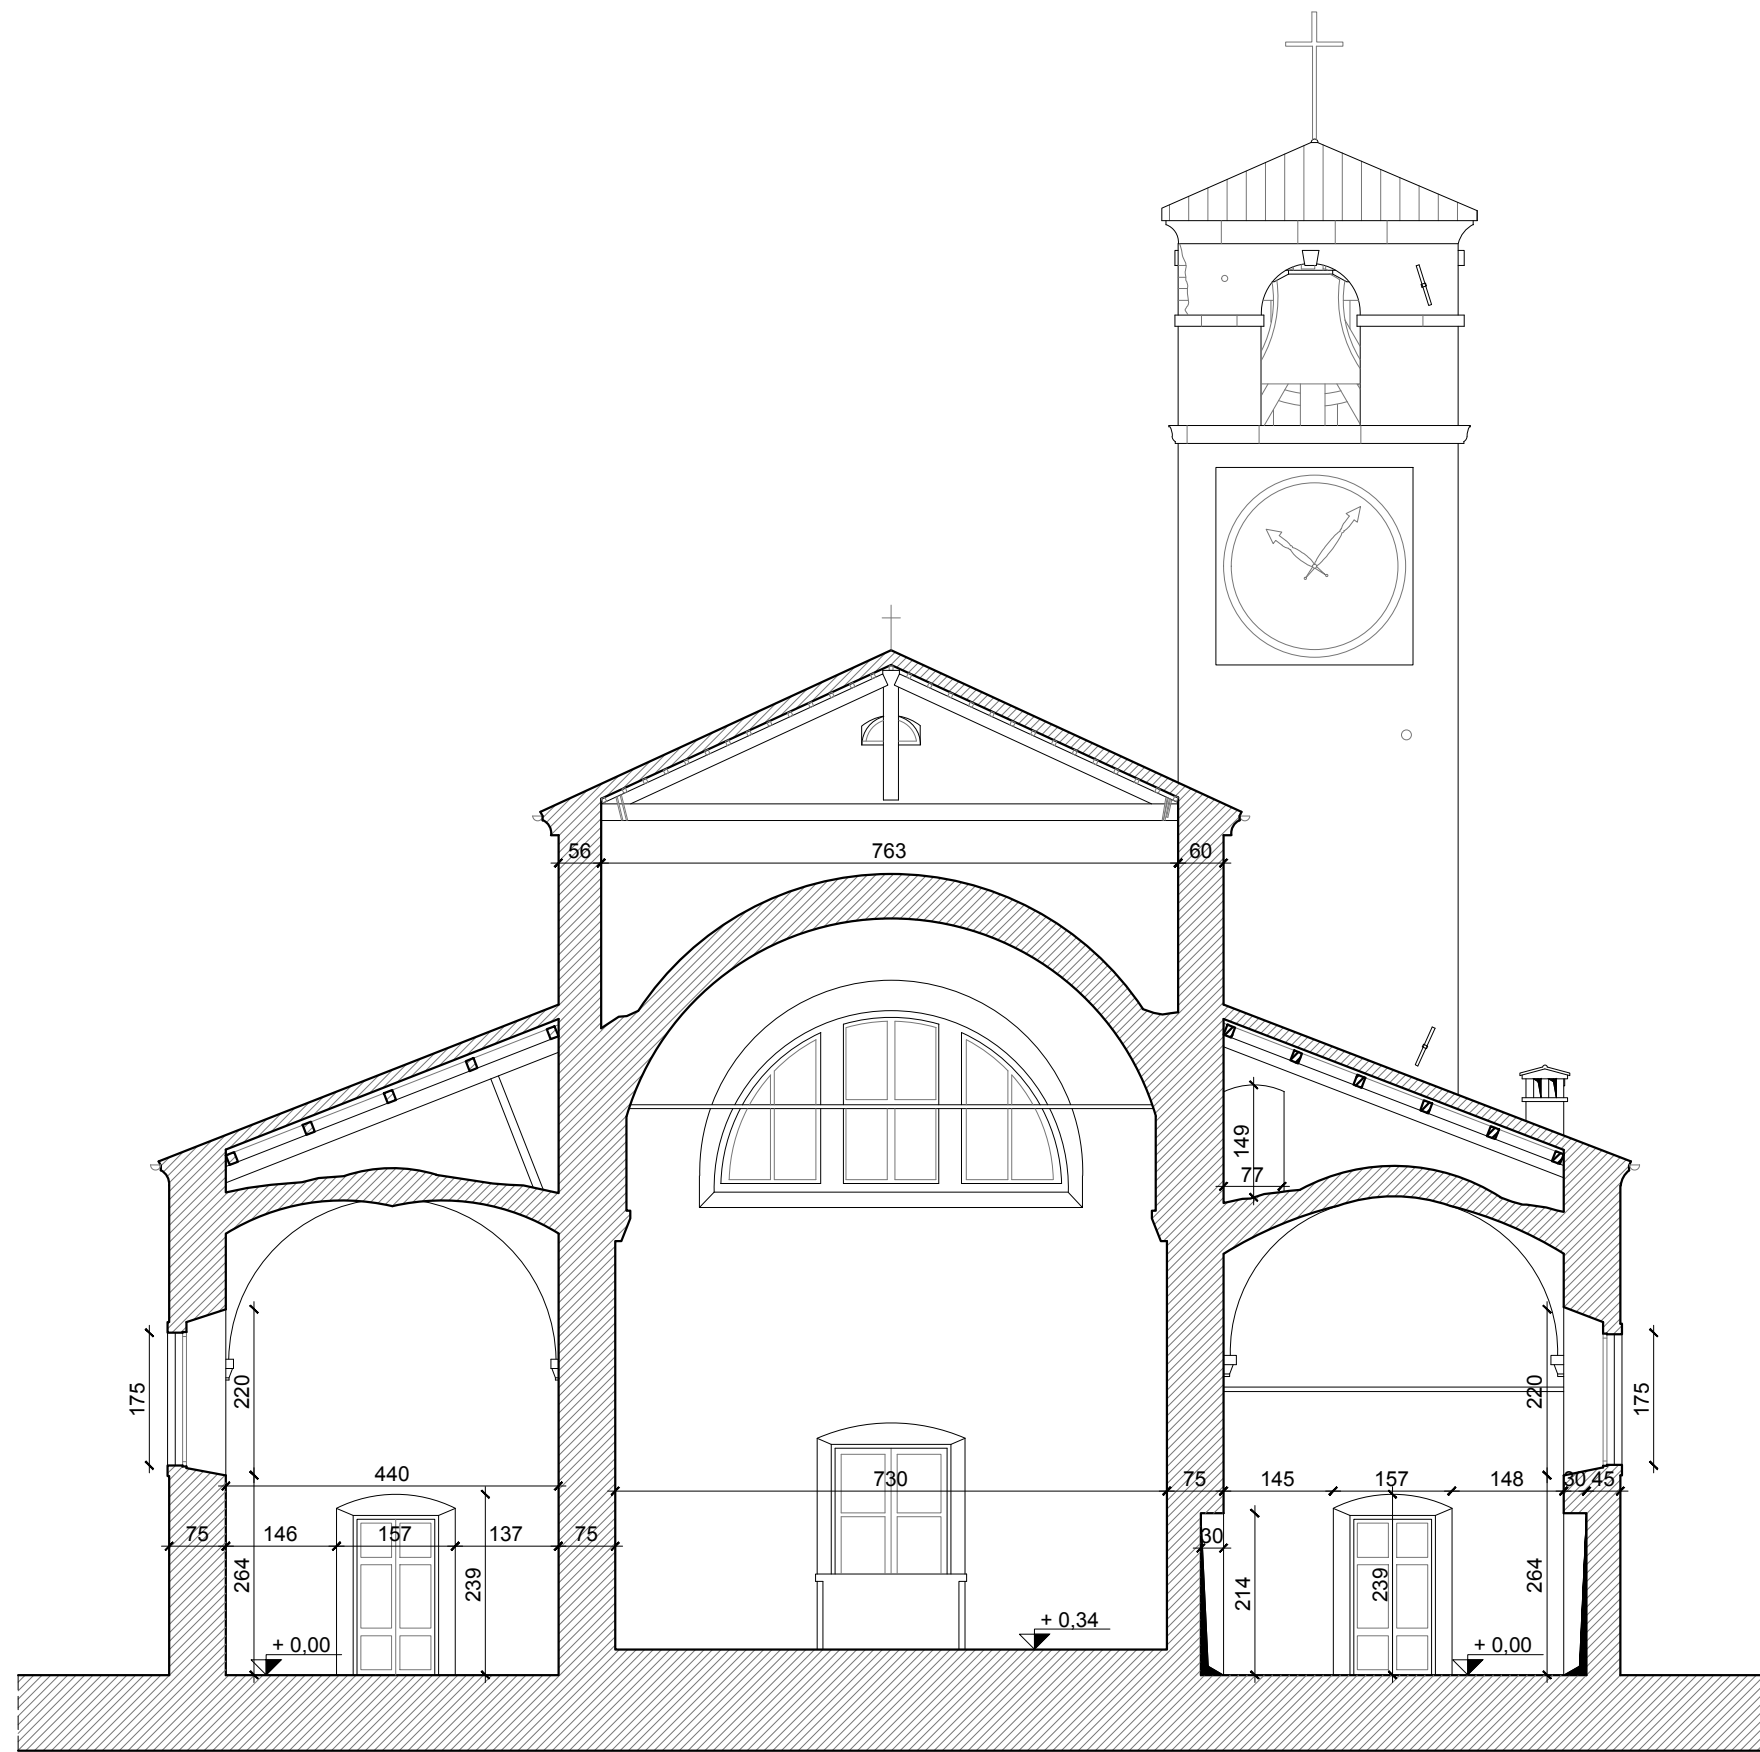
1.19

RILIEVO GEOMETRICO
Sezione K-K

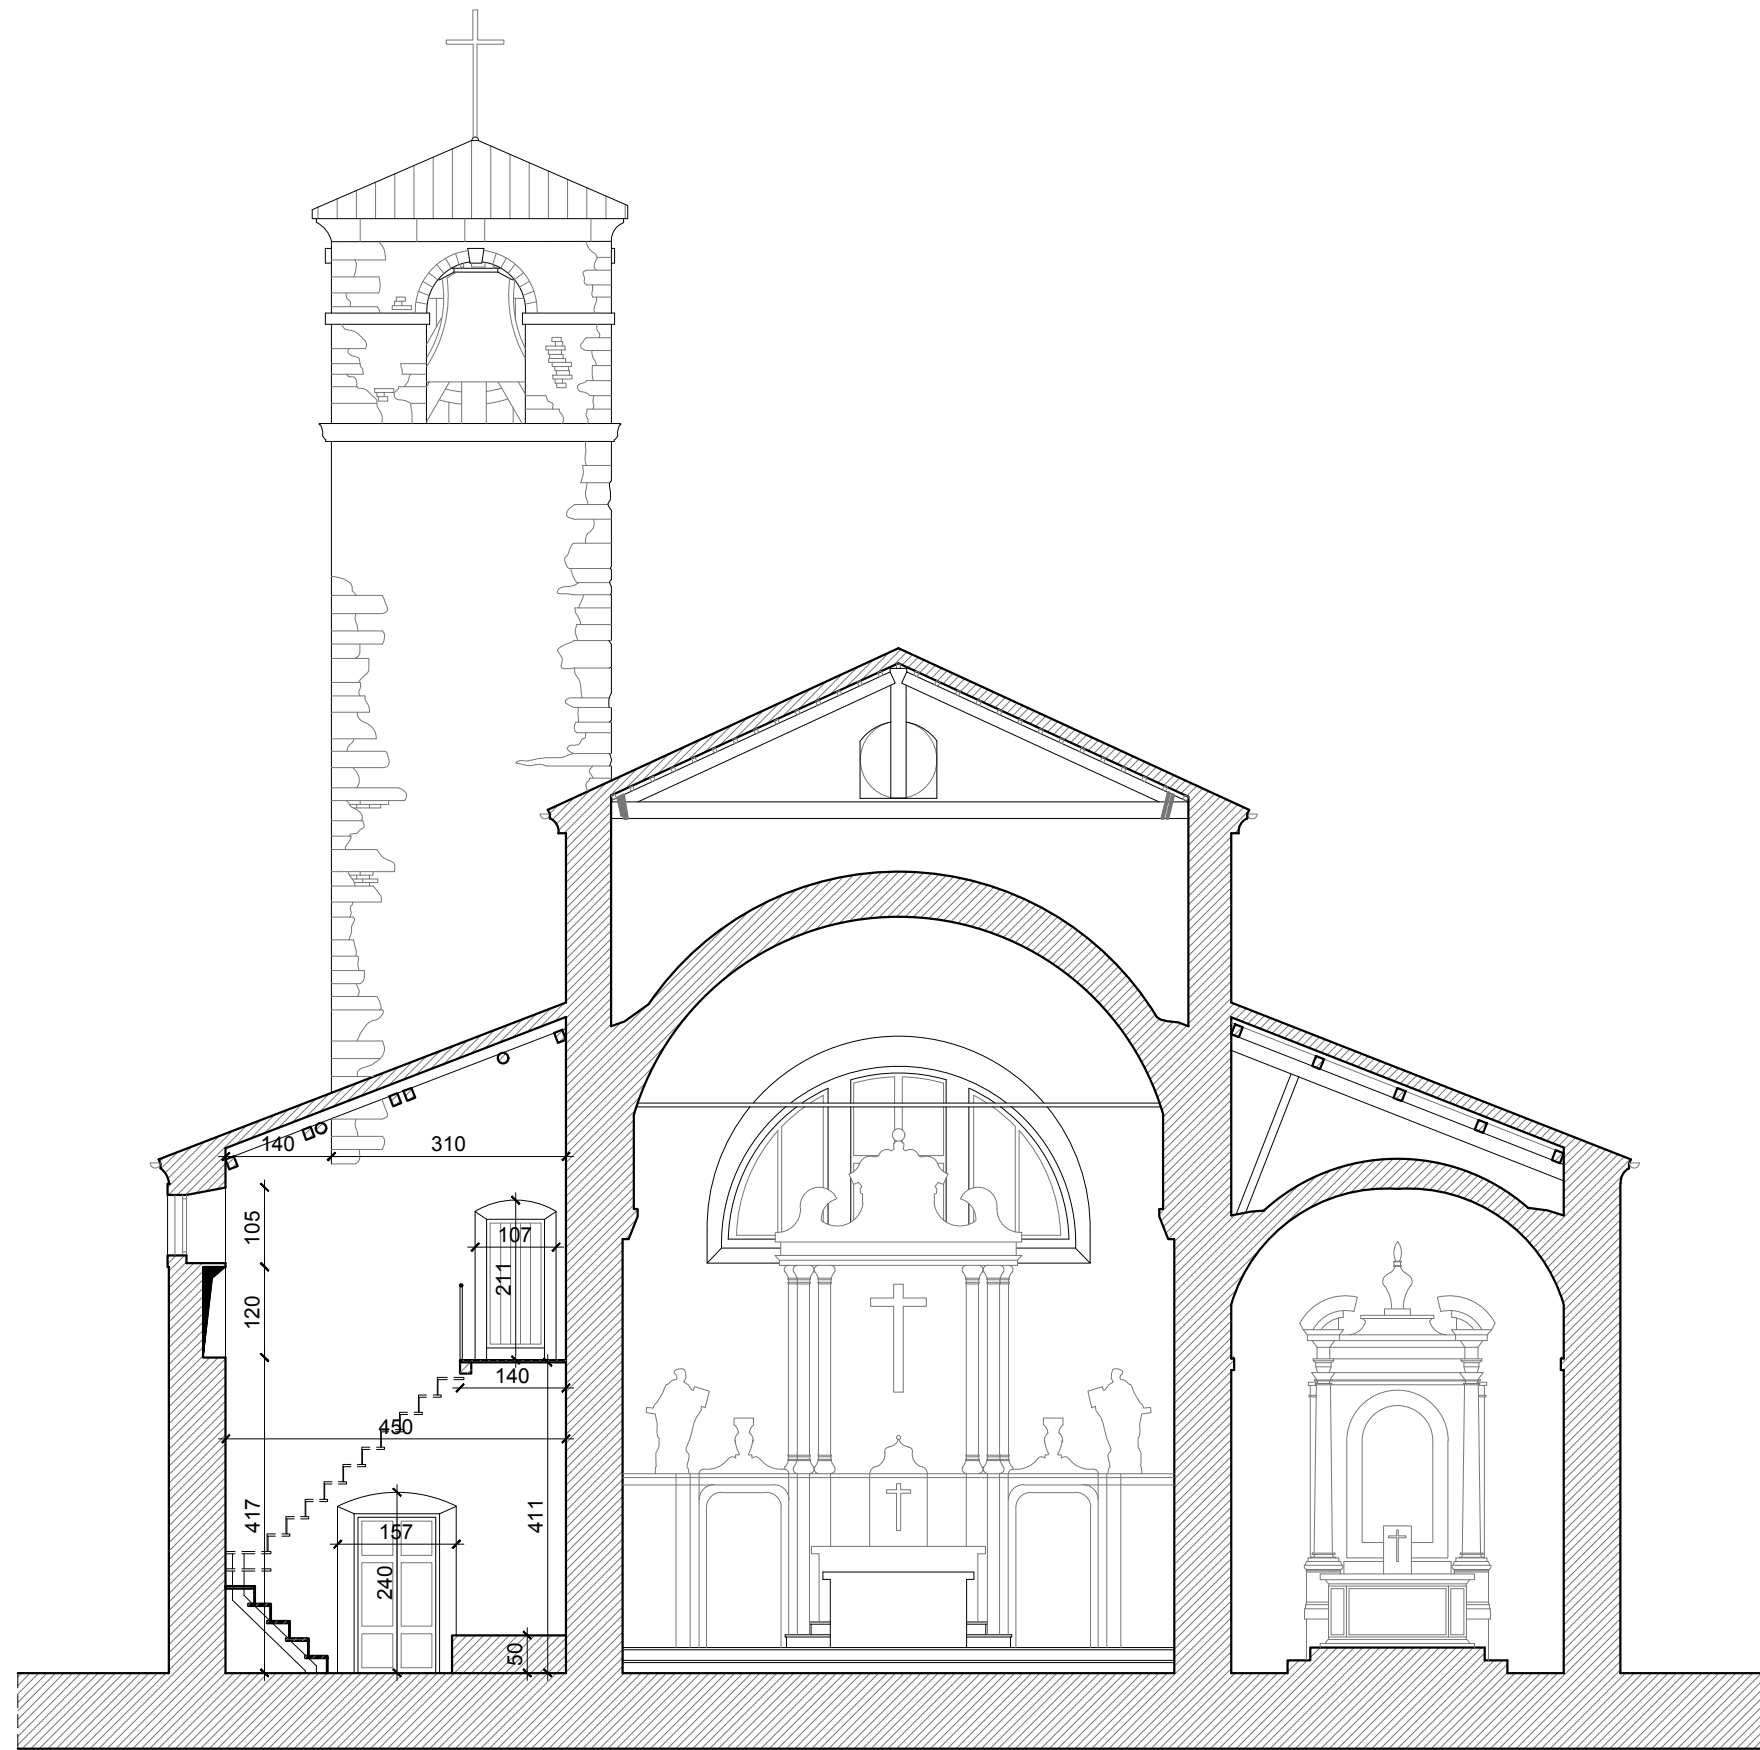
1.22

RILIEVO GEOMETRICO
Sezione N-N
