UNIVERSITÀ DEGLI STUDI DI PADOVA
DIPARTIMENTO DI INGEGNERIA CIVILE, EDILE E AMBIENTALE
Department Of Civil, Environmental and Architectural Engineering

TESI DI LAUREA

**AGGIORNAMENTO DELLA VULNERABILITÀ SISMICA E
MODELLAZIONE STRUTTURALE DELLA CHIESA DELL'EREMO
CAMALDOLESE DI SAN GIORGIO A BARDOLINO (VR)**

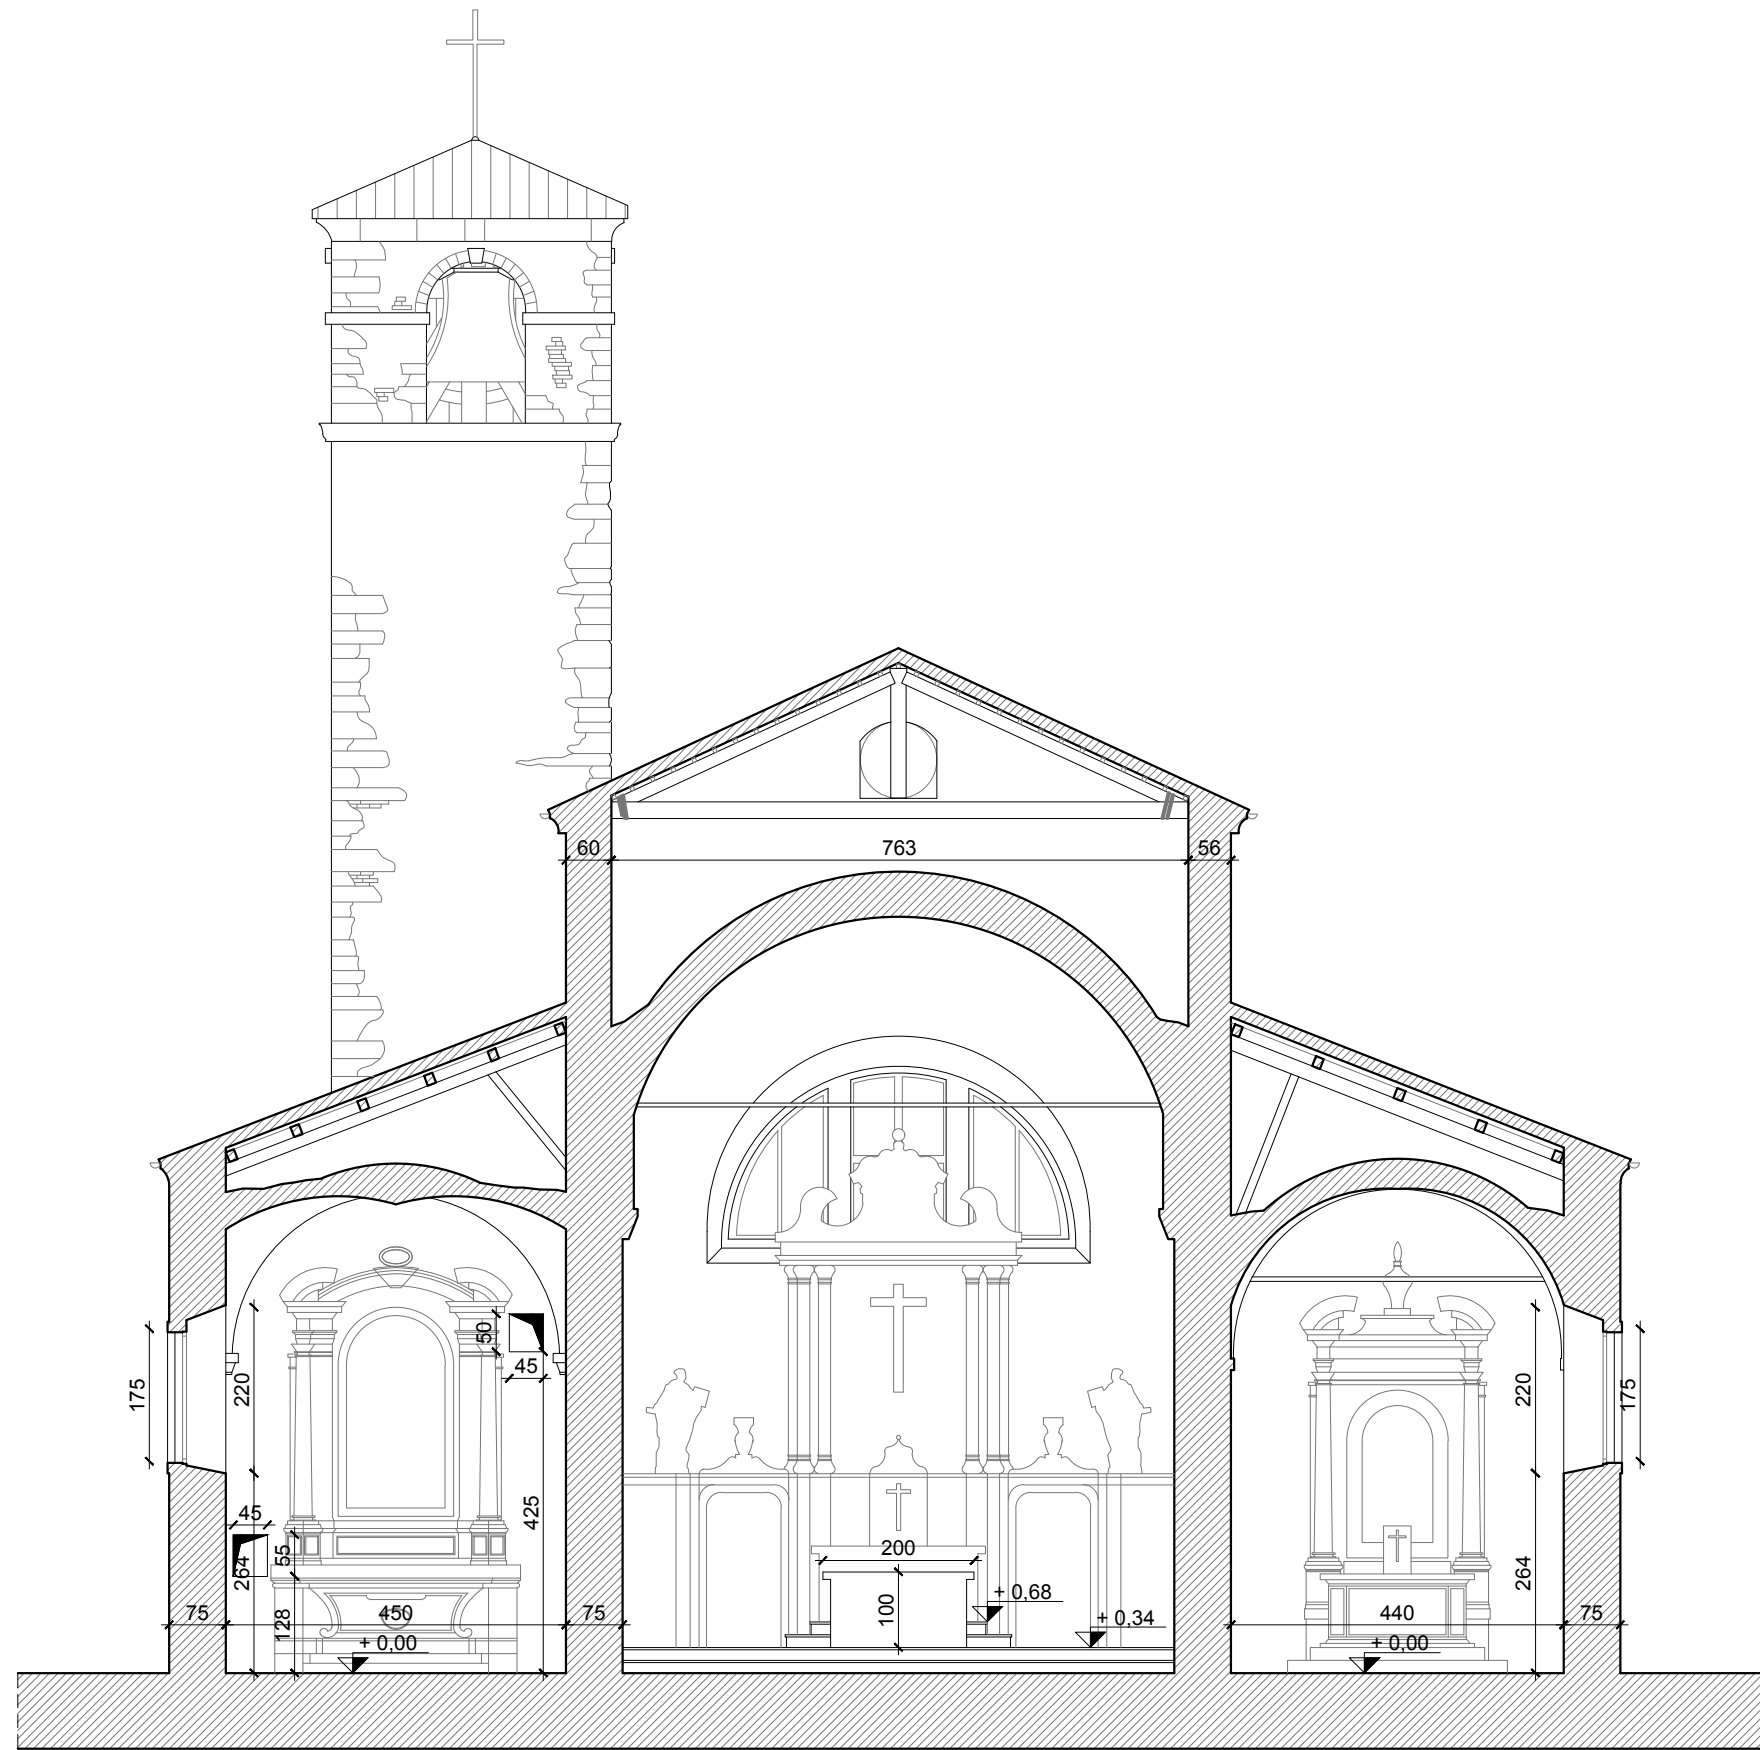
1.23

RILIEVO GEOMETRICO
Sezione O-O

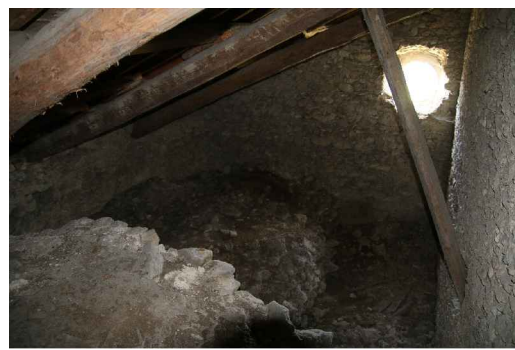
01

- ELEMENTI VERTICALI**
- buona connessione dell'angolata
 - muratura in pietrame disordinata
- ELEMENTI PORTANTI ORIZZONTALI**
- arco a sesto ribassato in pietra
 - architrave in pietra
- ORIZZONTAMENTI**
- volta a botte
 - volta unghiate
 - estradosso in pietra
- ELEMENTI NON STRUTTURALI**
- Elemento non strutturale in pietra
- COLLEGAMENTI VERTICALI**
- scala in acciaio
 - scalini in pietra
 - scala in legno
- PRESIDI**
- Tirante in legno

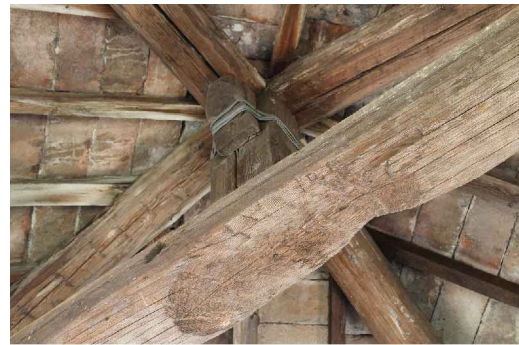
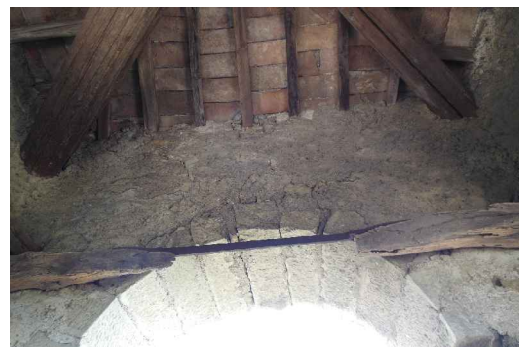
Capriata di sostegno della copertura della torre

orditura secondaria
orditura principale

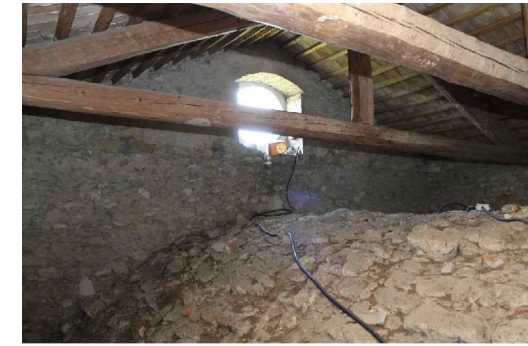
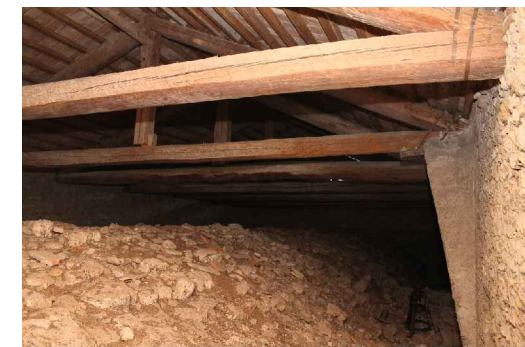
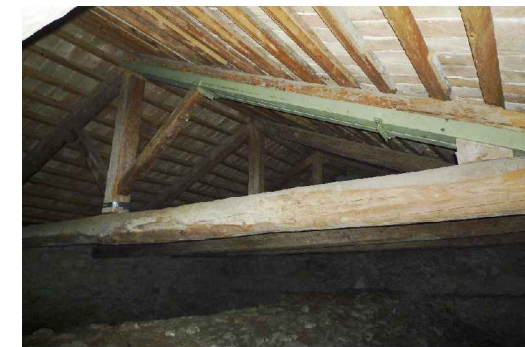
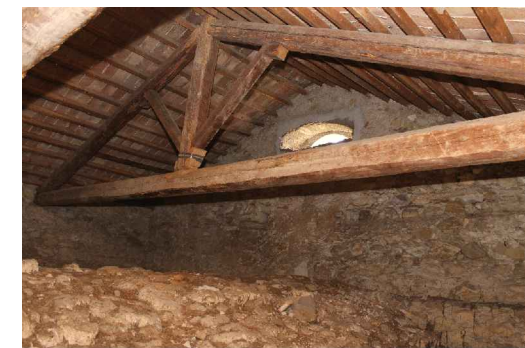
Capriata DD

- Legatura metallica deteriorata
- Legatura metallica in buone condizioni
- Elemento di stabilizzazione del monaco (in alternativa alla staffa)
- Rinforzo metallico

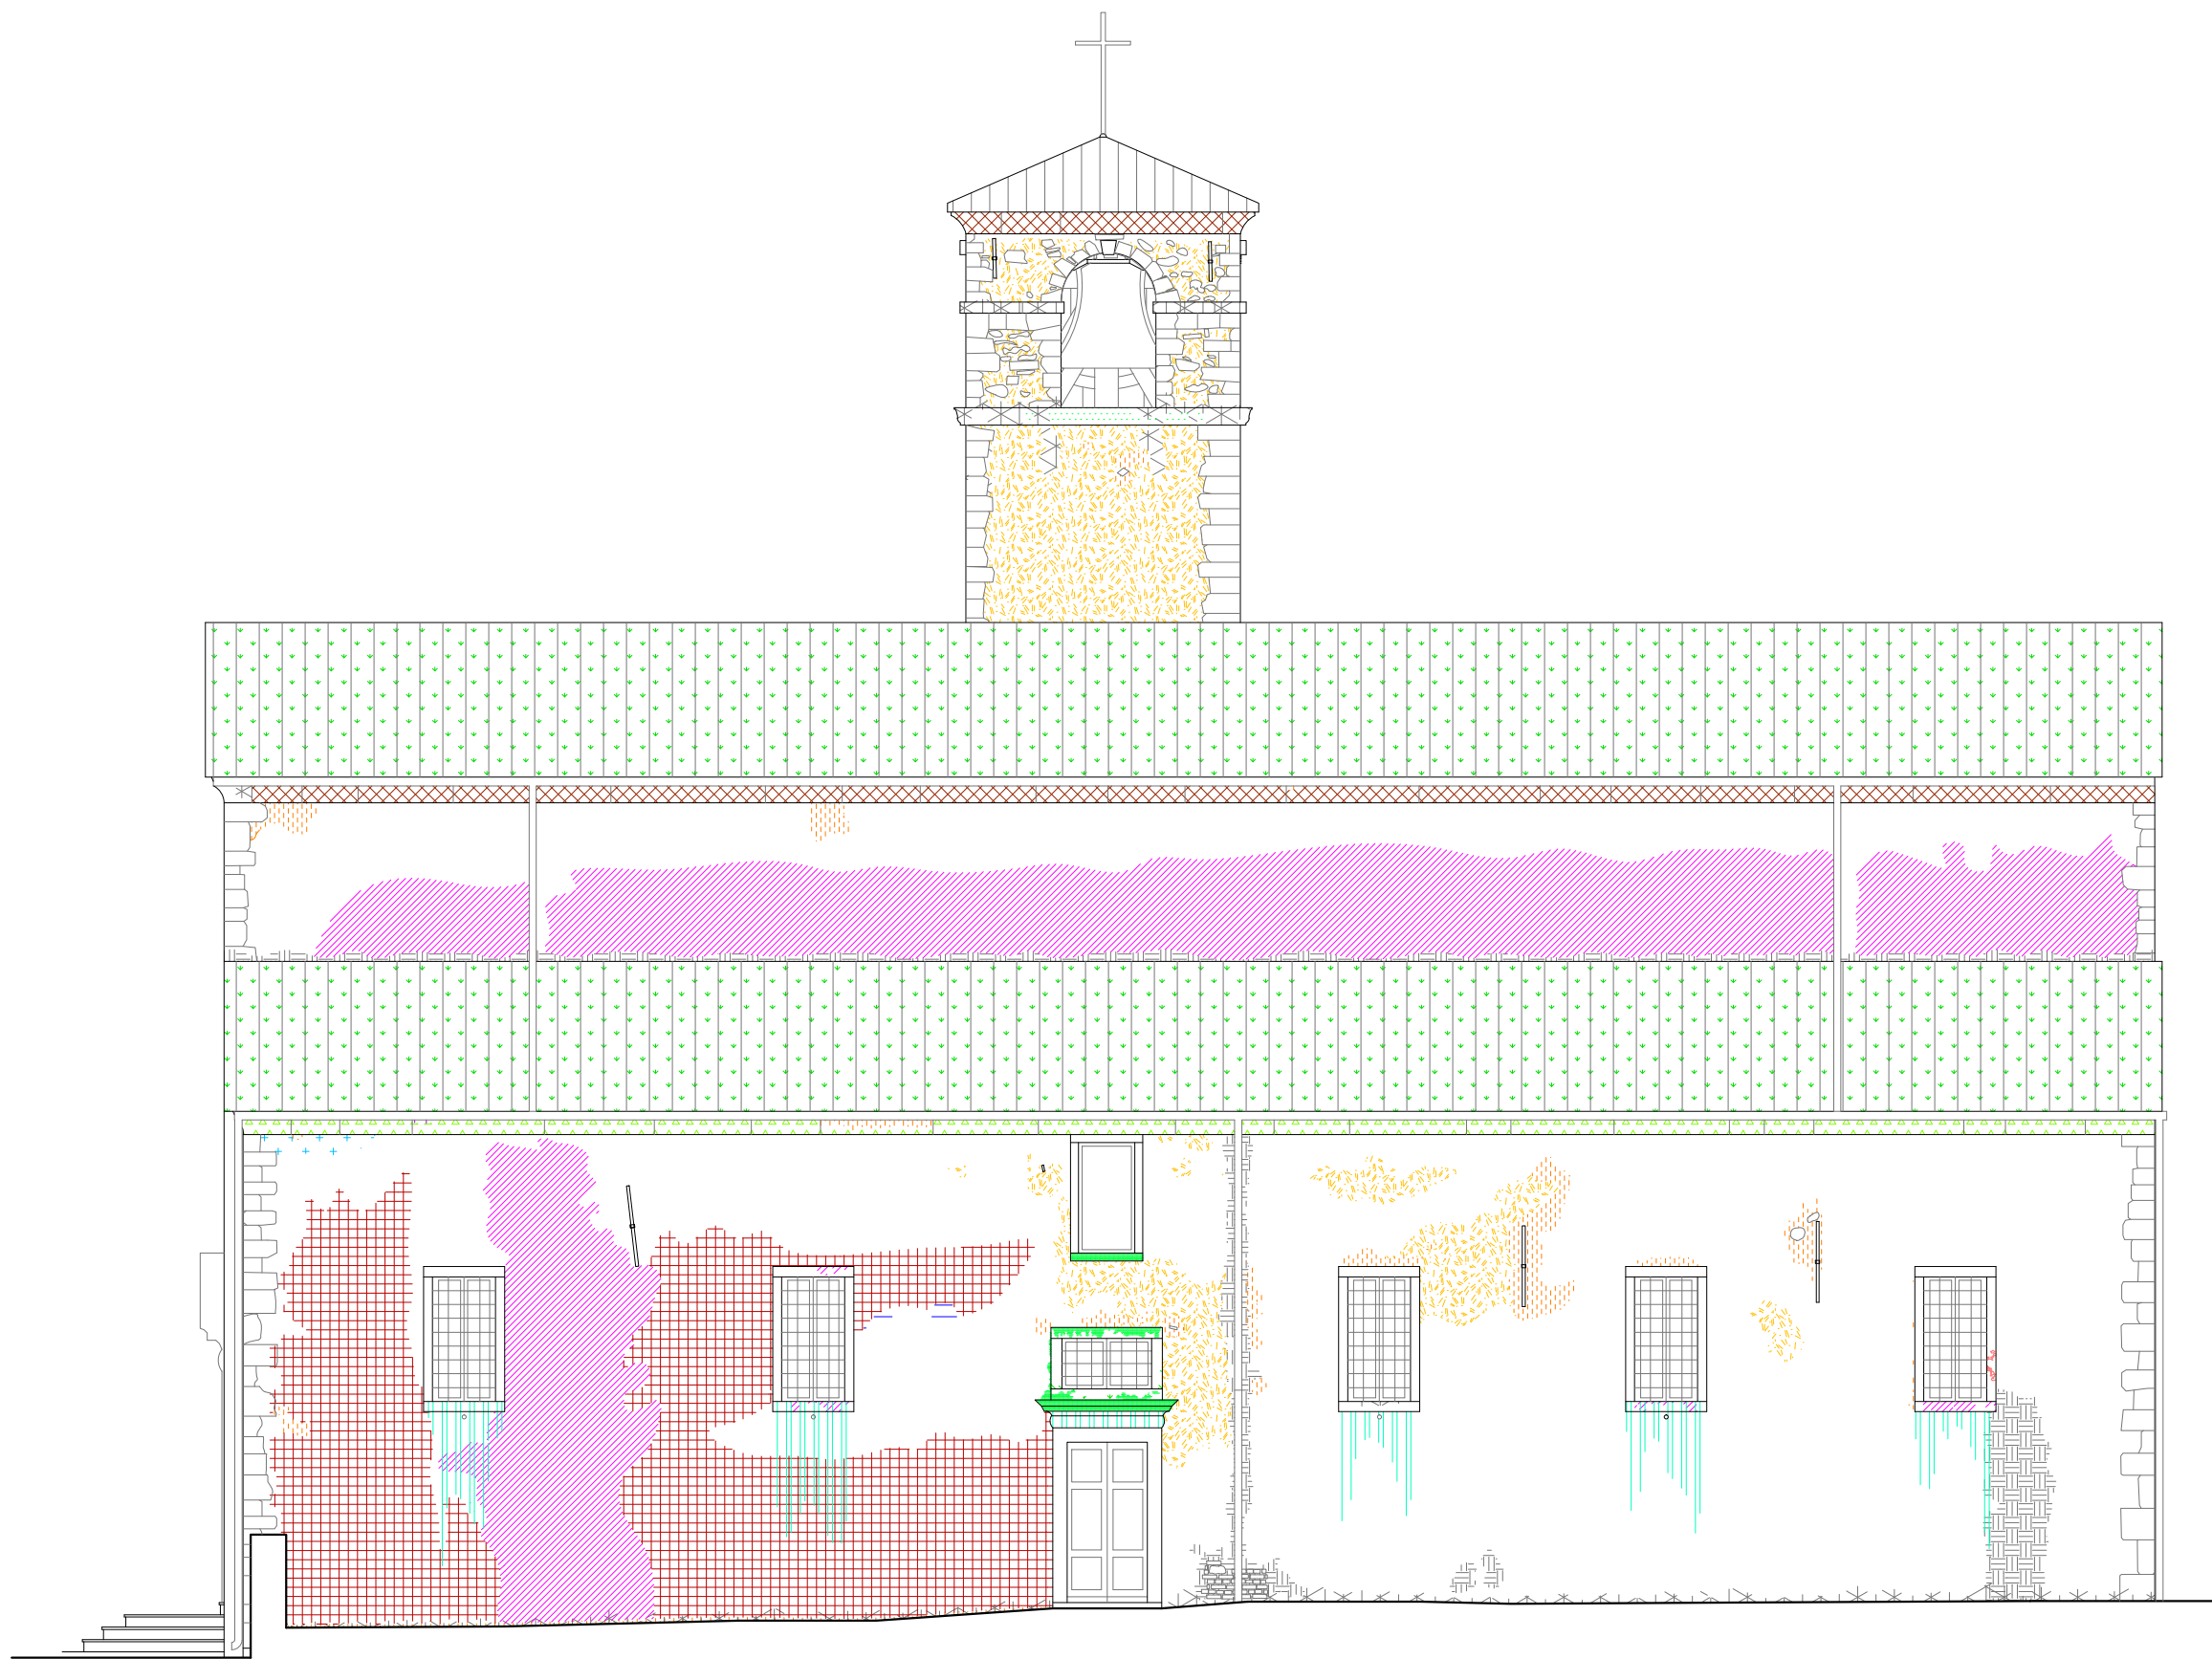
Allegato alla tesi - Chiesa dell'Eremo di San Giorgio
DEGRADO
 Prospetto nord
 Scala 1:100
 Tav. **4.01**

In riferimento alle raccomandazioni "Normal 1:88 - Alterazioni macroscopiche dei materiali lapidei" :

Alterazione cromatica		Efflorescenza		Mancanza		Presenza di vegetazione
	Alveolizzazione		Erosione		Patina		Rigonfiamento
	Colatura		Esfoliazione		Patina biologica		Ripristino dell'intonaco
	Crosta		Fronte di risalita		Pellicola		
	Distacco		Macchia		Pitting

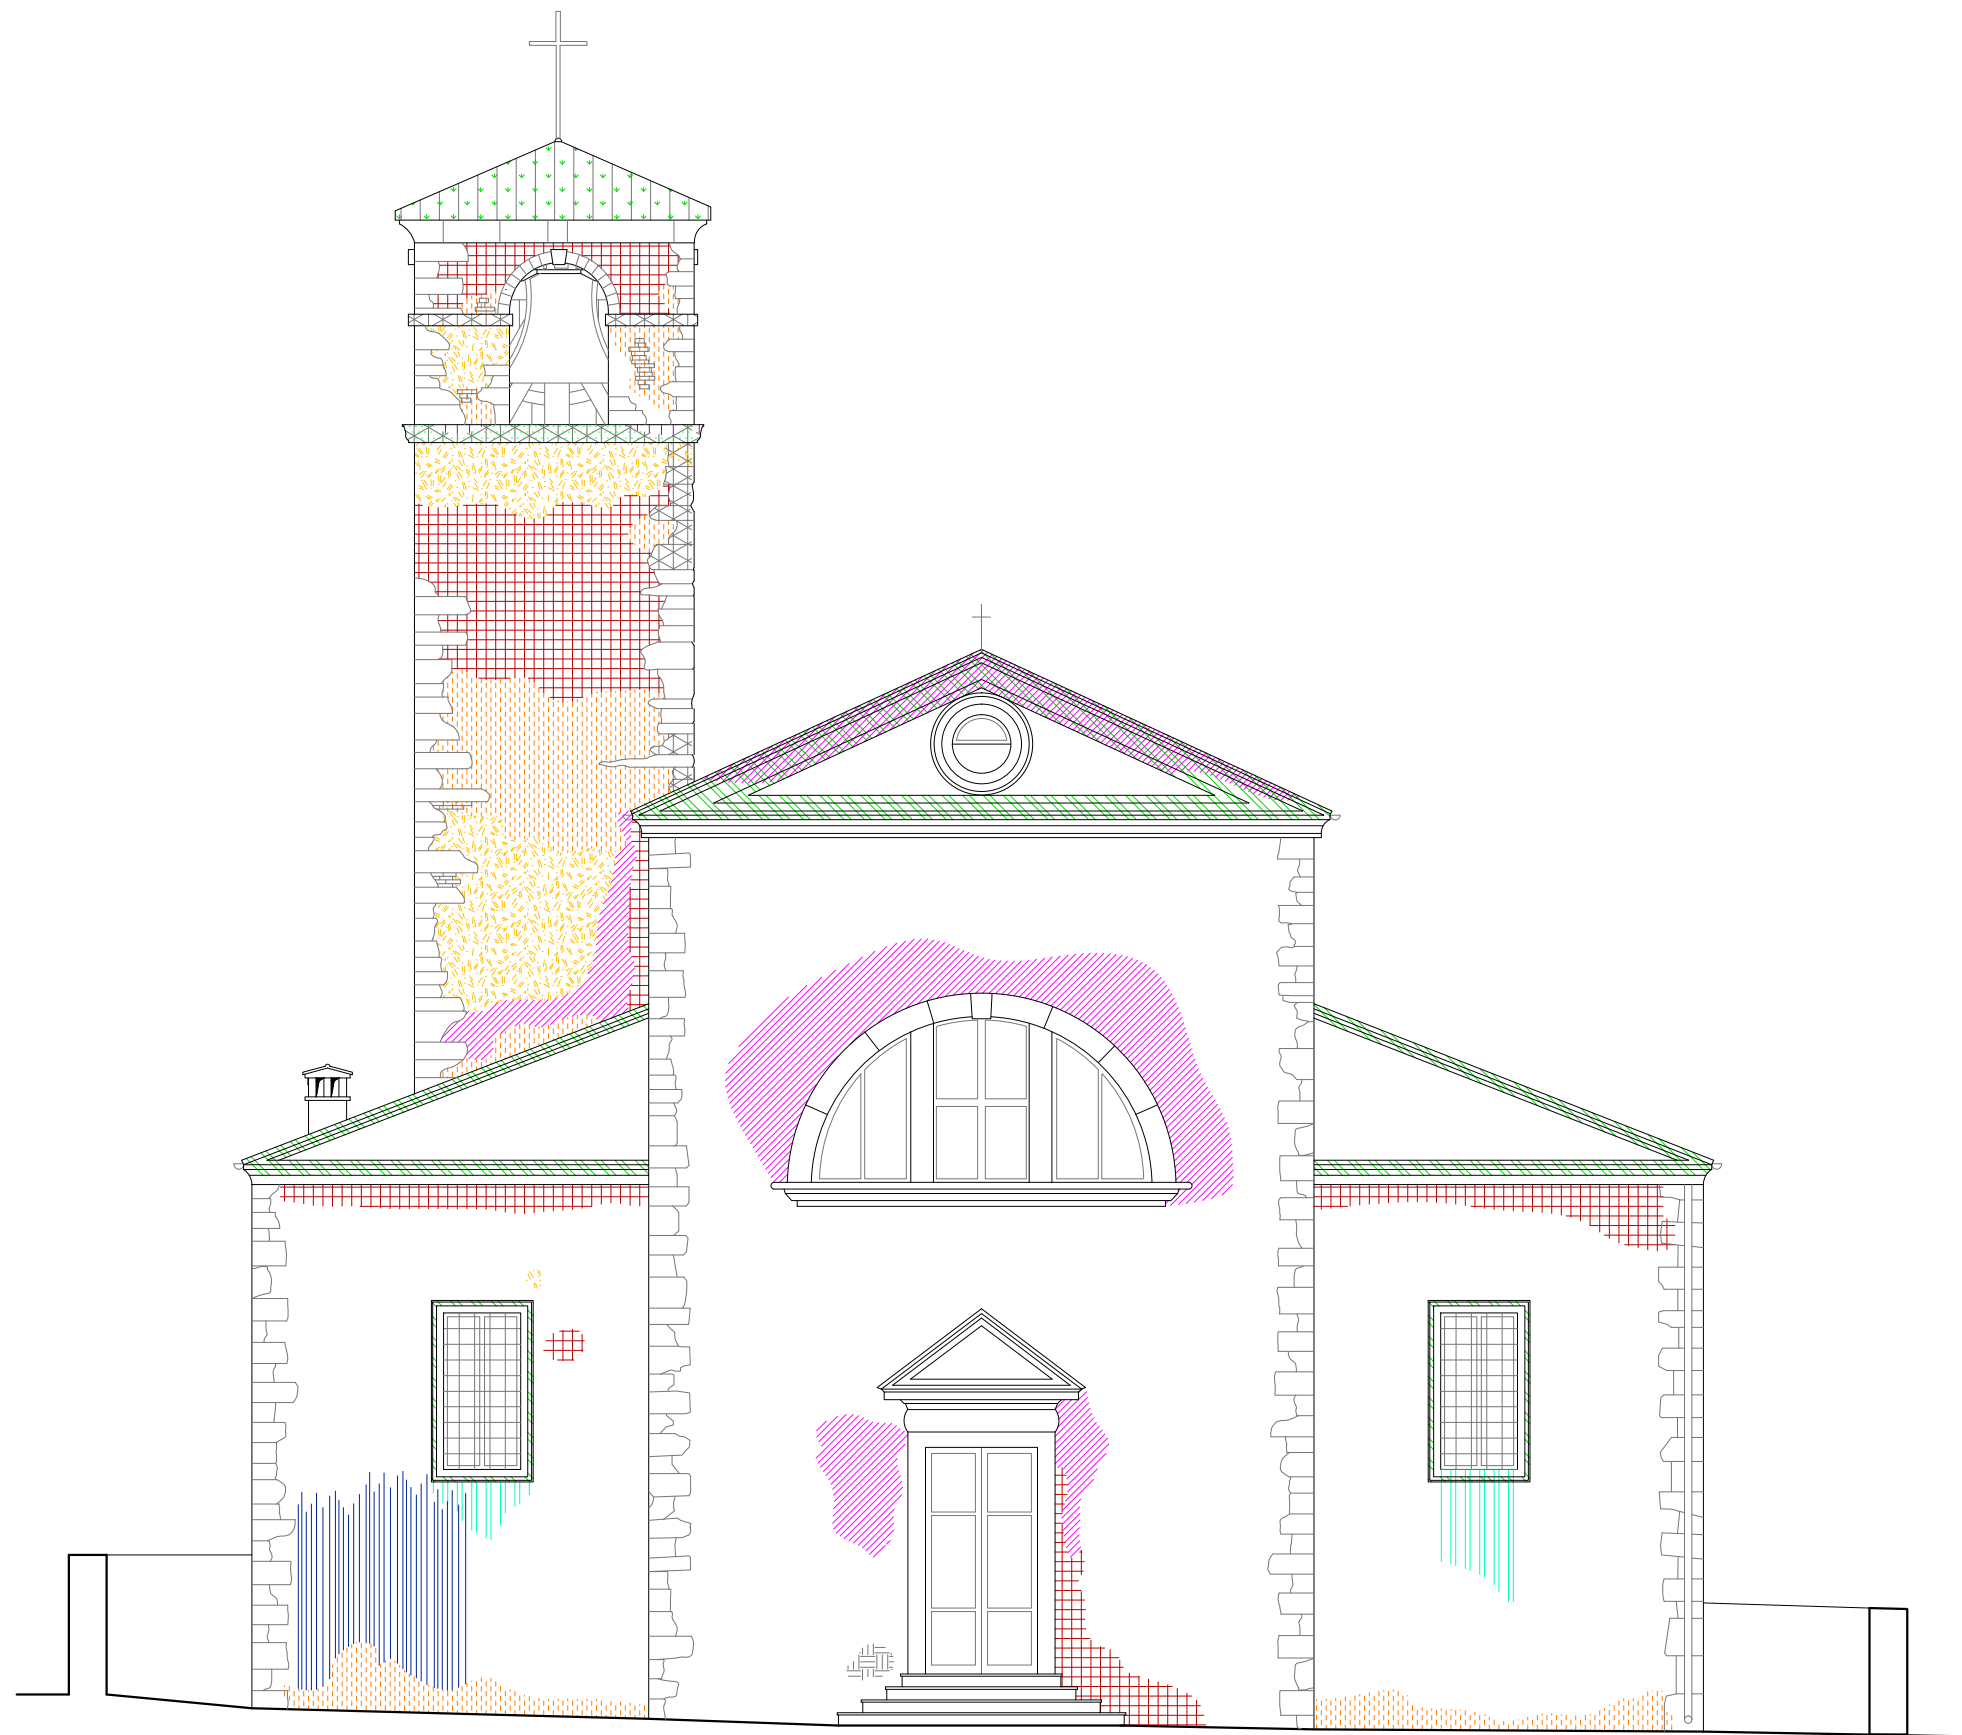
Scala 1:100
Tav. **4.02**

In riferimento alle raccomandazioni "Normal 1:88 - Alterazioni macroscopiche dei materiali lapidei" :

Alterazione cromatica	Efflorescenza	Mancanza	Presenza di vegetazione
Alveolizzazione	Erosione	Patina	Rigonfiamento
Colatura	Esfoliazione	Patina biologica	Ripristino dell'intonaco
Crosta	Fronte di risalita	Pellicola	
Distacco	Macchia	Pitting

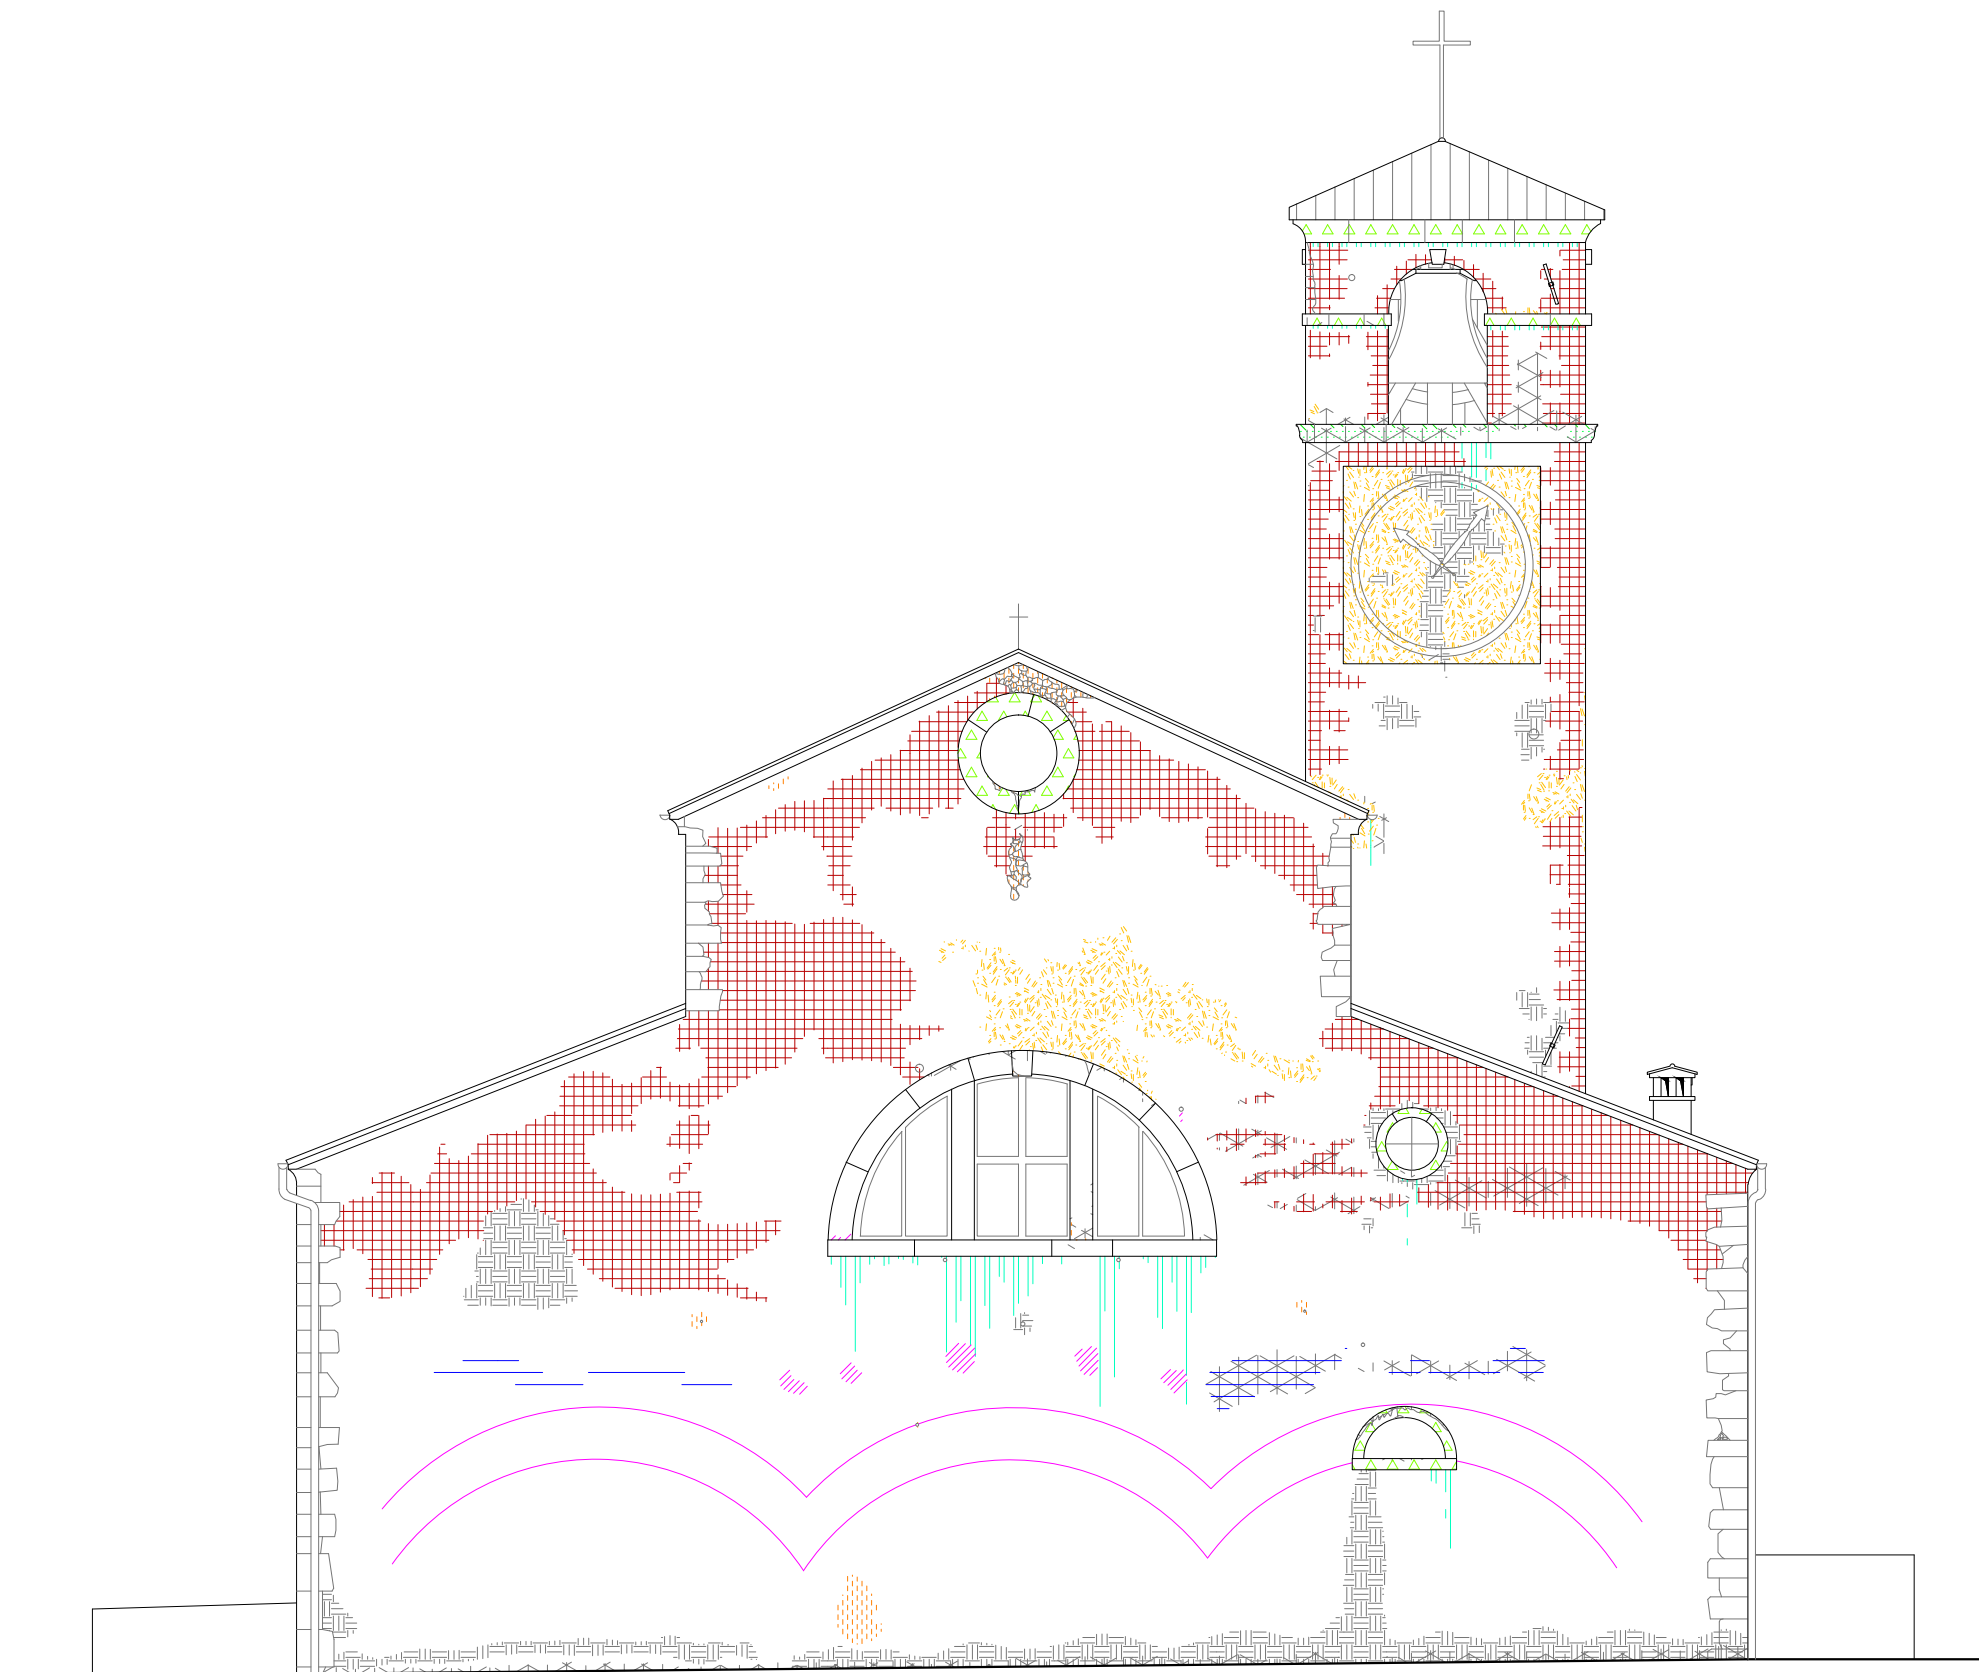
Allegato alla tesi - Chiesa dell'Eremo di San Giorgio
DEGRADO
 Prospetto est
 Scala 1:100
 Tav. **4.03**

In riferimento alle raccomandazioni "Normal 1:88 - Alterazioni macroscopiche dei materiali lapidei" :

Alterazione cromatica	Efflorescenza	Mancanza	Presenza di vegetazione
Alveolizzazione	Erosione	Patina	Rigonfiamento
Colatura	Esfoliazione	Patina biologica	Ripristino dell'intonaco
Crosta	Fronte di risalita	Pellicola	
Distacco	Macchia	Pitting

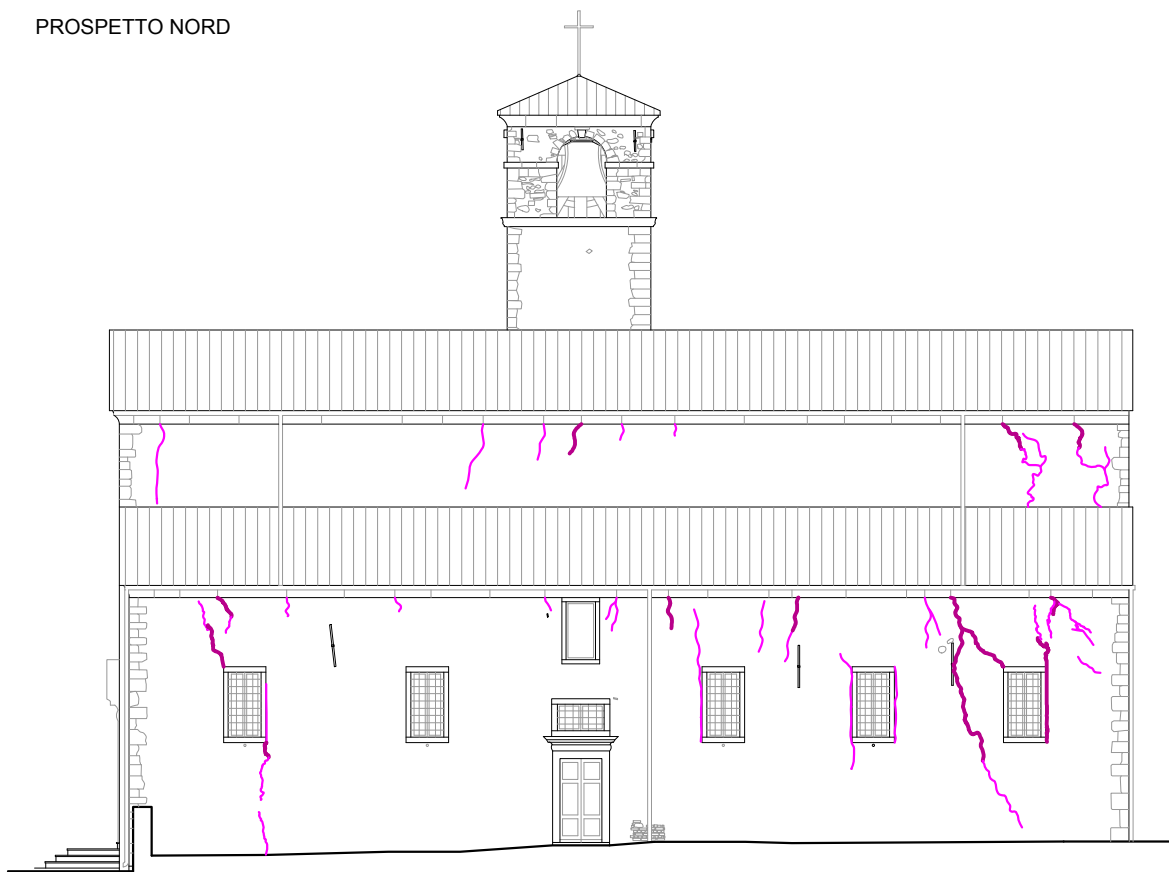
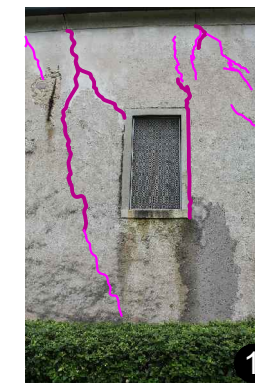
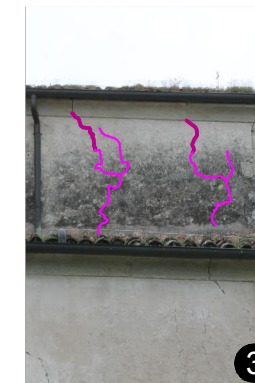
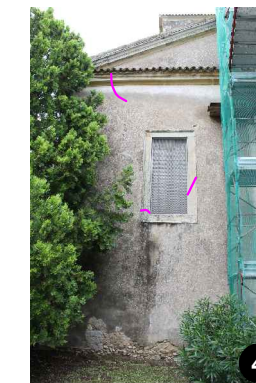
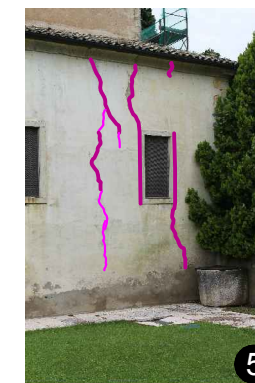
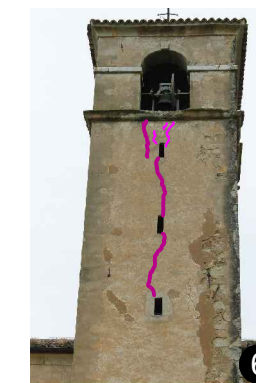
Allegato alla tesi - Chiesa dell'Eremo di San Giorgio
QUADRO FESSURATIVO
 Prospetti
 Scala 1:200
 Tav.
5.04

Si sono inoltre osservate le lesioni che appaiono numerose ma non sembrano essere di grave entità né sembrano inficiare la sicurezza della struttura; le fessure di entità maggiore sono situate nella navata principale e monitorate mediante fessurimetri posti a seguito del terremoto del 2004.

- Lesione parete (> 1mm)
- Cavillatura parete (< 1mm)

- Lesione orizzontale lungo la parete (> 1mm)

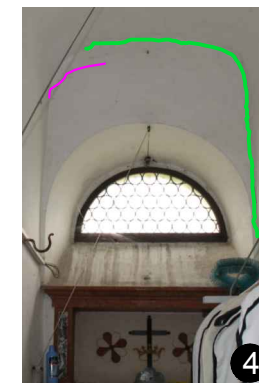
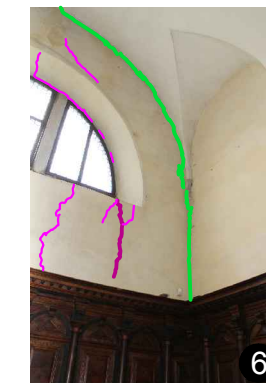
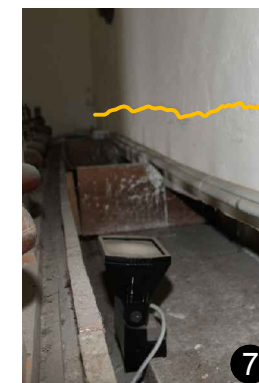
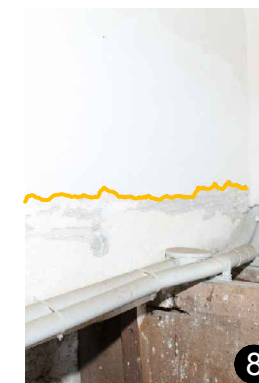
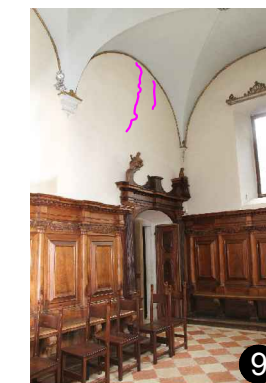
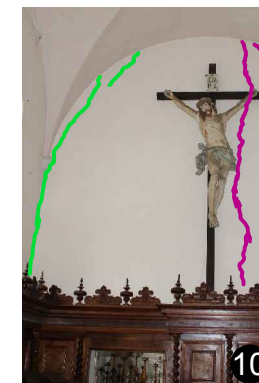
SEZIONE J-J

— Lesione parete (> 1mm)

— Lesione volta (> 1mm)

— Fessurimetro

— Lesione volta - parete (> 1mm)

— Lesione orizzontale lungo la parete (> 1mm)

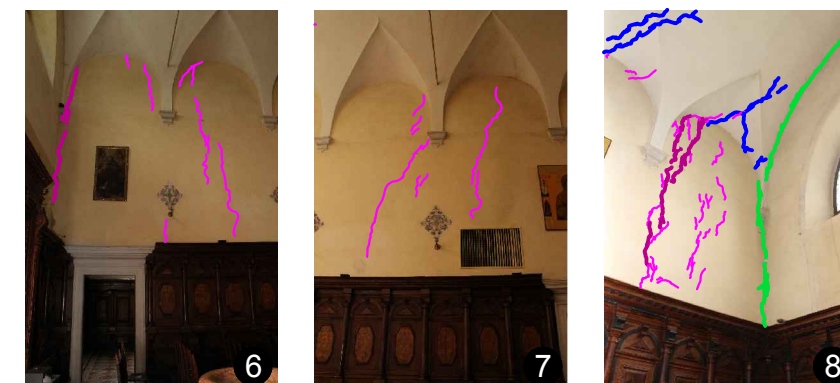
QUADRO FESSURATIVO
Sezioni

- Lesione parete (> 1mm)
- Cavillatura parete (< 1mm)
- Lesione volta - parete (> 1mm)
- Lesione volta (> 1mm)
- Cavillatura volta (< 1mm)
- Fessurimetro
- Lesione orizzontale lungo la parete (> 1mm)

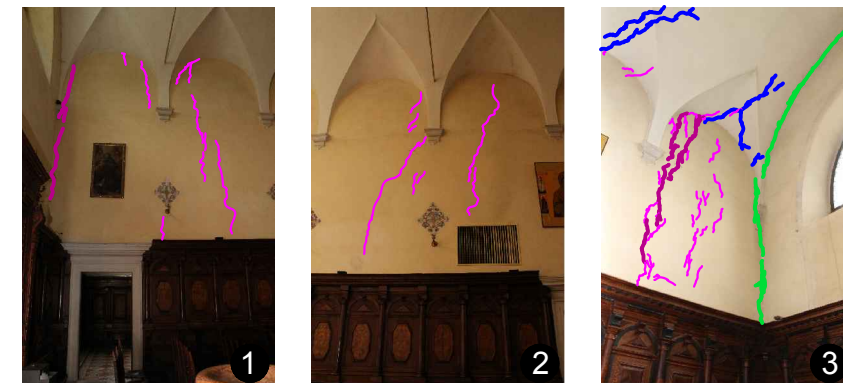
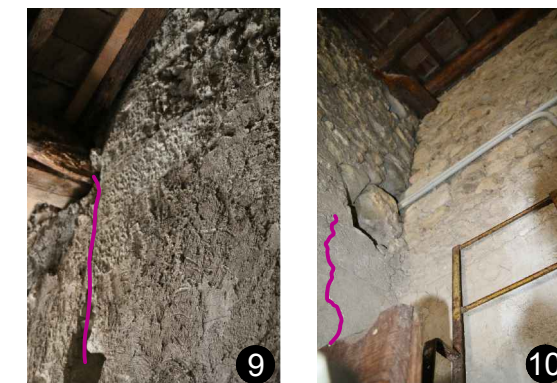
Allegato alla tesi - Chiesa dell'Eremo di San Giorgio
QUADRO FESSURATIVO
 Sezioni
 Scala 1:200
 Tav.
5.07

- Lesione parete (> 1mm)
- Lesione volta (> 1mm)
- Fessurimetro
- Cavillatura parete (< 1mm)
- Cavillatura volta (< 1mm)
- Lesione volta - parete (> 1mm)
- Lesione orizzontale lungo la parete (> 1mm)

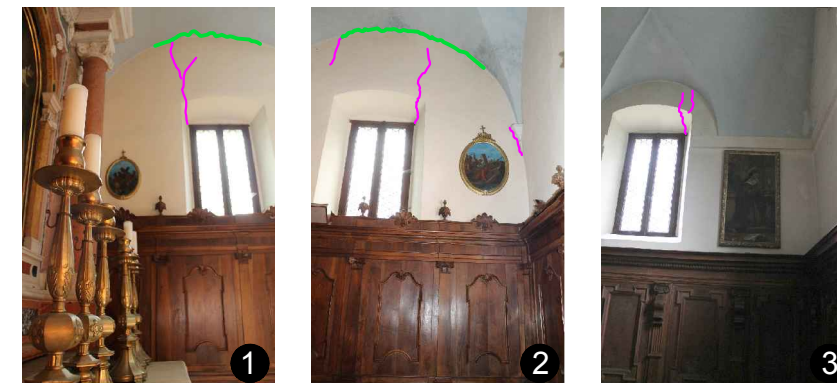
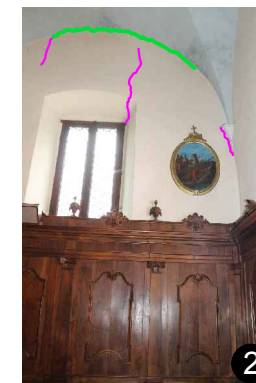
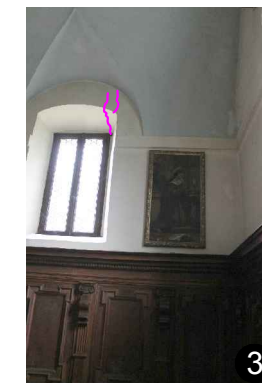
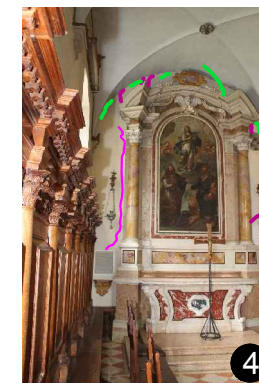
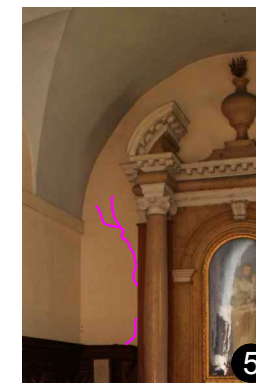
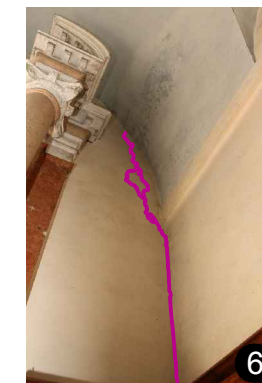
Allegato alla tesi - Chiesa dell'Eremo di San Giorgio
QUADRO FESSURATIVO
 Sezioni
 Scala 1:200
 Tav.
5.08

- Lesione parete (> 1mm)
- Lesione volta (> 1mm)
- Cavillatura parete (< 1mm)
- Cavillatura volta (< 1mm)
- Lesione volta - parete (> 1mm)
- Lesione orizzontale lungo la parete (> 1mm)

Fessurimetro
