UNIVERSITÀ DEGLI STUDI DI PADOVA

Corso di Laurea Triennale in Archeologia

Indagini archeologiche nel complesso delle Terme del Sarno a Pompei (VIII, 2, 21):
i frammenti di marmo

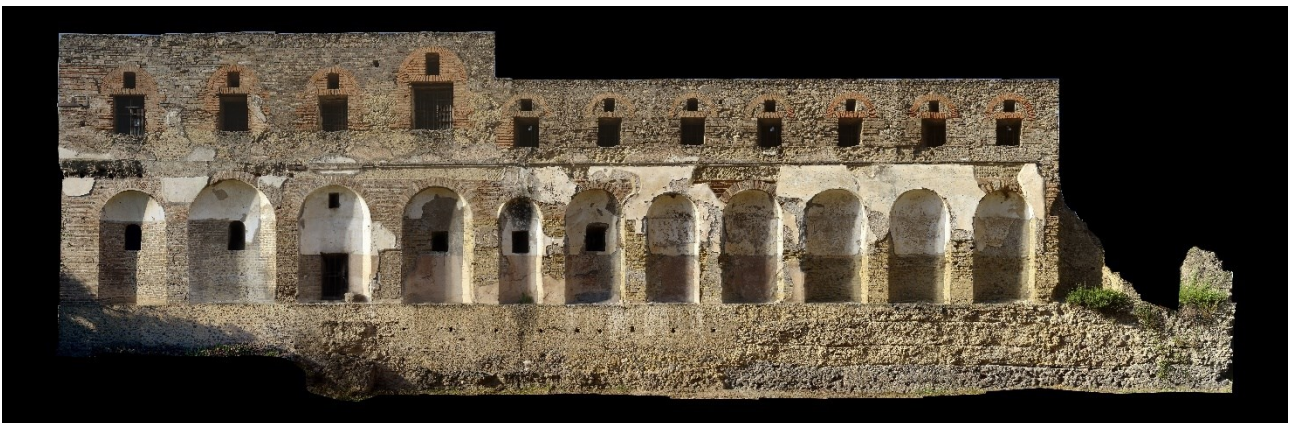
Figura 2: Ortofoto della facciata delle Terme del Sarno a Pompei (Monego,2019)

L'edificio di forma rettangolare è dotato di una facciata dove sono presenti dodici absidi, le quali corrispondono al livello denominato -4. Il complesso termina con il piano destinato alle terme, data la mancanza dei piani superiori. Infatti questi ultimi sono stati studiati grazie a parti integrate dai resti, dalle fonti e infine da indizi, confronti e parametri architettonici.

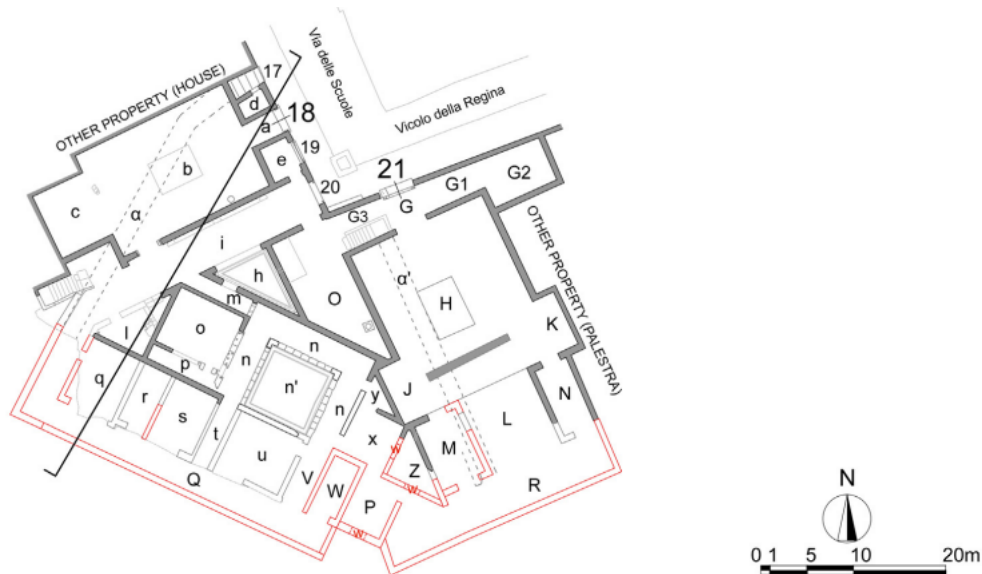
Figura 7: Livello 0 (Bonetto, 2021, fig. 5)

Il livello 0 era diviso in tre settori principali:

- un nucleo occidentale che segue il modello romano repubblicano, articolato nel sistema *fauces-atrium-tablinum*⁹;
- un nucleo orientale disposto anch'esso secondo il modello *fauces-atrium-tablinum* che terminava con una terrazza panoramica. A destra dell'entrata si trovava la cucina, mentre a sinistra una stanza decorata¹⁰;
- infine in mezzo a questi due nuclei si sviluppava una zona con peristilio e *triclinium-exedra*. Un corridoio collegava questi ambienti a quattro stanze affacciate al mare attraverso un loggiato¹¹.

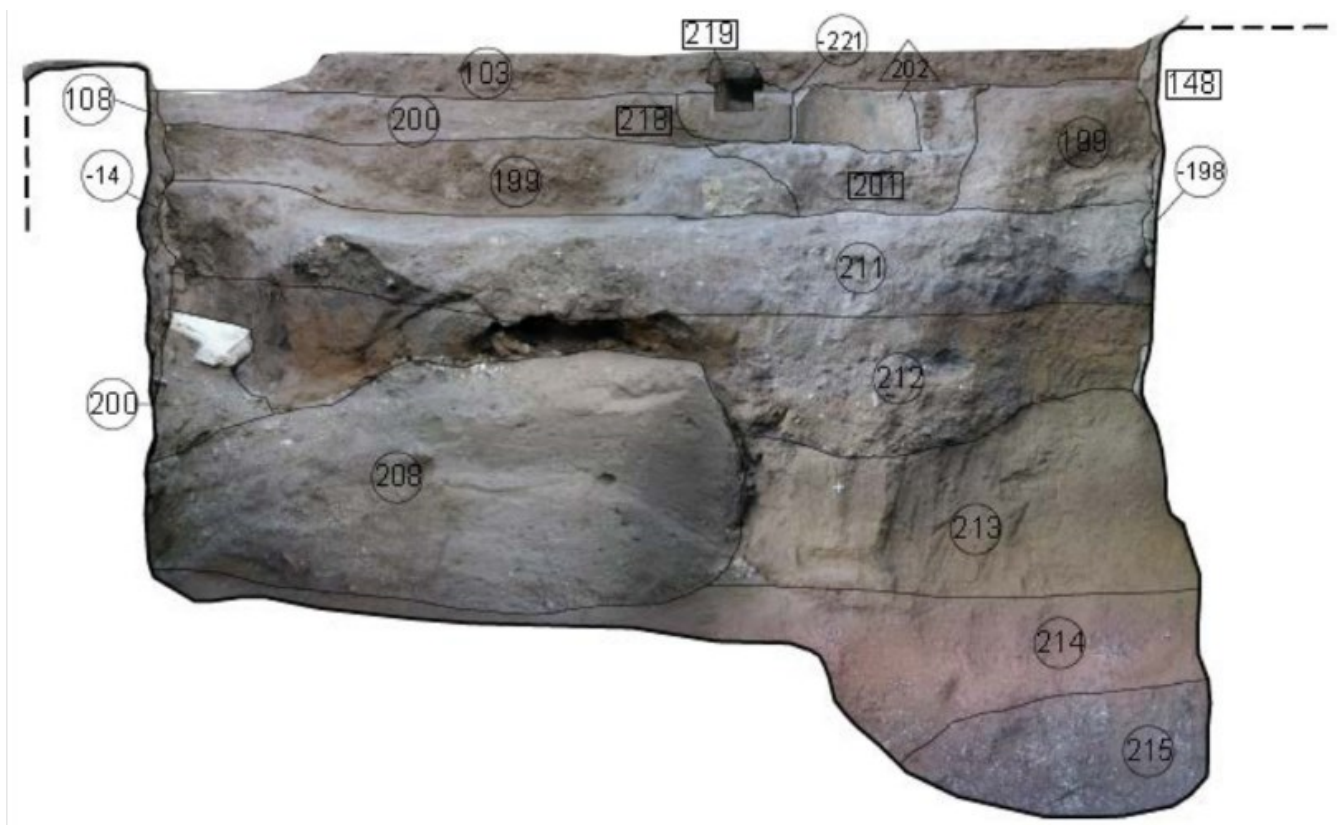
Figura 8: Parete settentrionale dell'approfondimento ad est dell'impluvium (Antonelli, 2019)

La prima fase si può definire stratigrafia geologica, in quanto si riferisce a strati privi di tracce di presenza umana e viene correlata alla cosiddetta “Eruzione Mercato”.

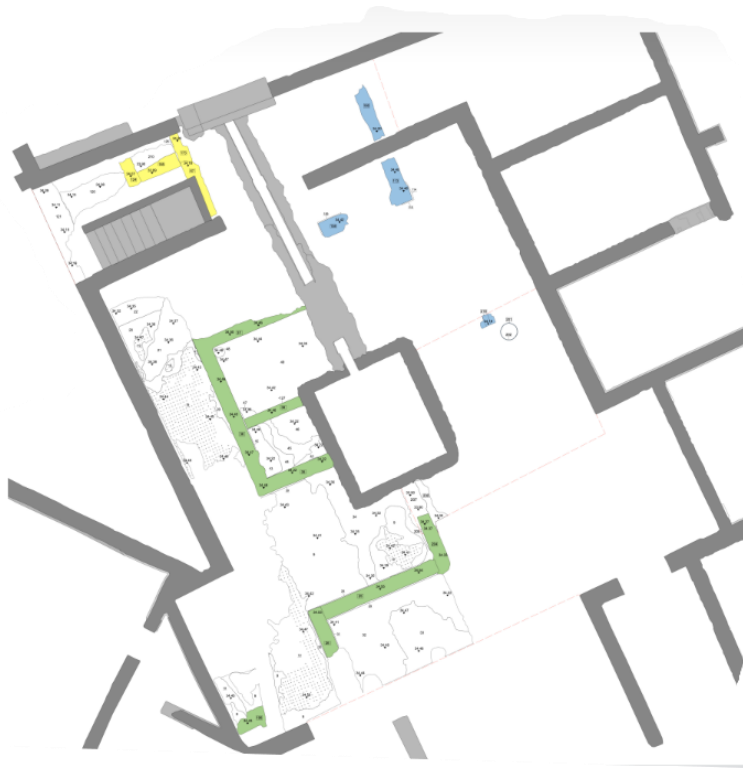
Figura 9: Compresenza di casa A (azzurro) e casa B (verde). Elaborazione grafica fatta da Chiara Andreatta sulla base delle piante di scavo fornite dalla Cooperativa Archeologica ARA.

La terza fase è di assoluta rilevanza in quanto sono state trovate strutture riferibili a due distinte abitazioni adiacenti, convenzionalmente denominate “casa A” e “casa B” (Fig. 9). Queste due residenze hanno un orientamento leggermente differente rispetto all'attuale abitazione del civico 21. Esse seguono il modello della casa ad atrio, come confermato dall'osservazione dei lacerti strutturali della più occidentale casa B che comprendono un atrio ed un pozzo-cisterna, inglobato in una fase successiva all'interno dell'ambiente triangolare adibito a cucina, facente parte dell'edificio accessibile dal civico 18-20. Questa è la dimostrazione di un riutilizzo del pozzo-cisterna anche dopo la demolizione delle due abitazioni.

Ciò che rimane della casa B sono inoltre i due *cubicula* orientali, divisi da un tramezzo aggiunto successivamente alla costruzione iniziale; l'ala orientale e infine una porzione del muro est del *tablinum*. Non sono state ritrovate le *fauces*, ma dalle analisi effettuate risulta evidente che la strada denominata vicolo della Regina era situata più a nord rispetto ad oggi.

Per quanto riguarda la casa A sono state rinvenute solo poche strutture murarie: il muro occidentale del vano d'accesso e l'imboccatura del pozzo-cisterna, a motivo della successiva costruzione dell'*impluvium* dell'abitazione attualmente visibile. Ad est, inoltre, è presente l'edificio denominato “Palestra *Iuvenes*”, che non permette l'ulteriore espansione dello scavo a causa del pavimento mosaicato; qui restano pertanto ignoti i *cubicula*. Anche la parte centrale non è identificabile in quanto in questa zona è stata ritrovata un'enorme fossa corrispondente all'US-209.

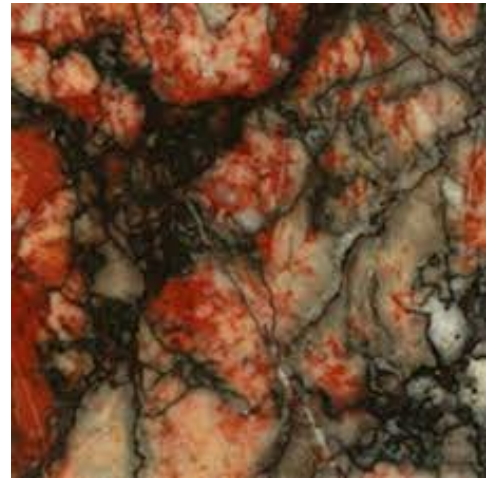
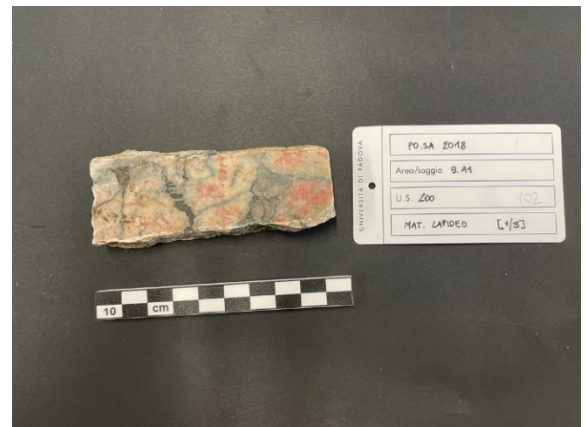
Marmo brecciato con frammenti rosa, bianco, giallo e grigio-blu. Il cemento può essere nero, grigio-scuro o verde scuro.

Nell'analisi effettuata sono stati rinvenuti 4 frammenti di marmo attribuibili al litotipo africano. Essi presentano tracce di lavorazione, fratture, tracce di ossidazione e incrostazioni post deposizionali.

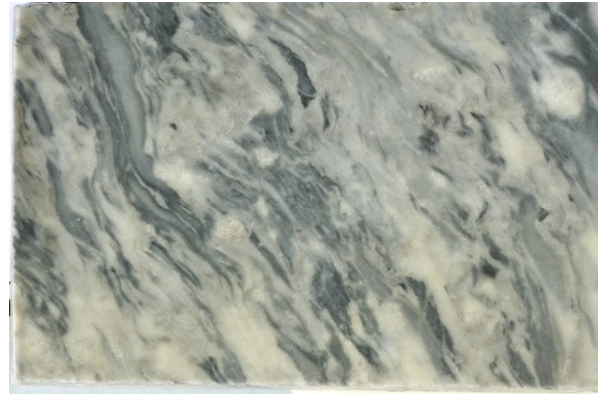
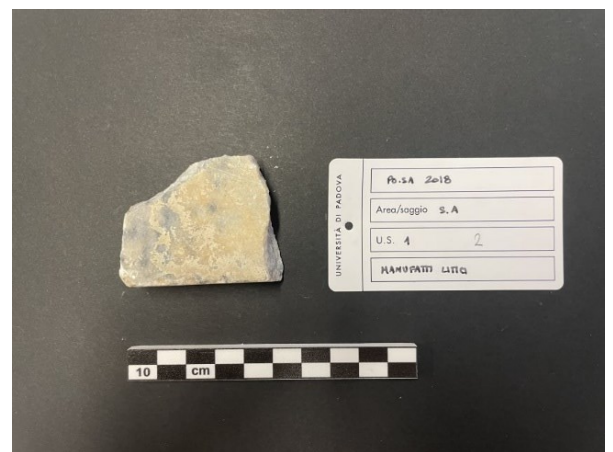
Fondo bigio-azzurro; sul fondo sono presenti venature e striature irregolari che richiamano i colori sfumati del fondo.

Nell'analisi il Bardiglio di Carrara risulta il litotipo più diffuso con la presenza di 52 frammenti, pari a 5,454 kg su un totale di 12,196 kg.

Dall'analisi complessiva emerge la predominanza del litotipo Bardiglio di Carrara, del quale si trovano 52 frammenti. Essi equivalgono al 44% su un totale di 12,196 kg. Seguono 14 frammenti di marmo bianco, di provenienza ignota, che corrispondono al 32%. Da questo dato si può dedurre che la maggior parte del materiale marmoreo presente nel complesso analizzato era d'importazione italiana.

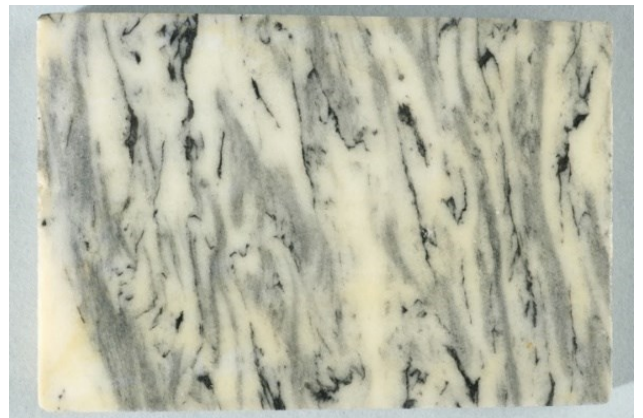
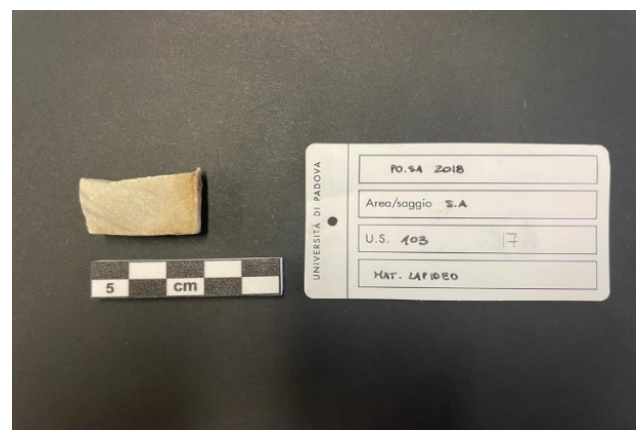
Greco scritto

Questo litotipo appartiene ai marmi bianchi, con la presenza di larghi cristalli con venature sottili che variano dal blu al grigio scuro. Sono spesso presenti anche delle macchie con lo stesso colore dei cristalli.

Durante l'analisi è stato trovato solo un frammento di greco scritto, di piccole dimensioni. Il frammento presenta una superficie lisciata e una levigata. Evidenti incisioni sulla superficie lisciata. Uso dello scalpello sui bordi. Numerose tracce di ossidazione sulla superficie levigata; concrezioni calcaree sui bordi conservati.

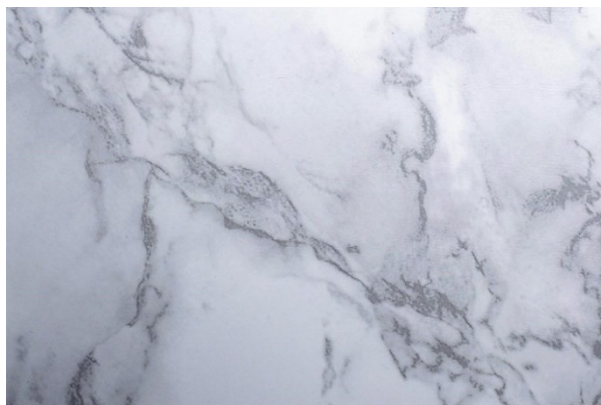
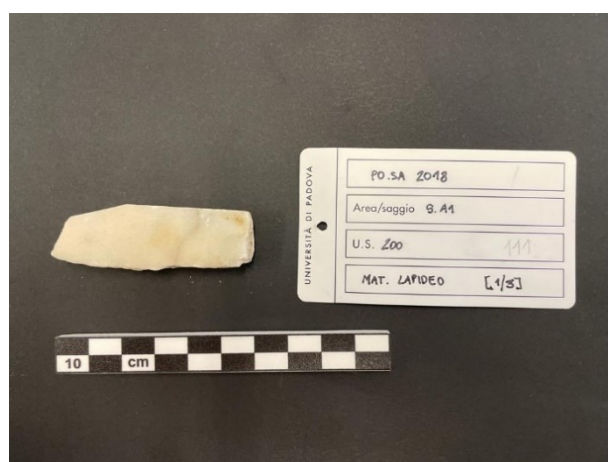
Marmo bianco

Durante la stesura del catalogo è stato deciso di parlare dei frammenti ritrovati considerandoli in generale litotipo di marmo bianco, senza entrare in denominazioni più specifiche, in quanto non è possibile fare un riconoscimento macroscopico del litotipo, per il quale sono necessarie delle analisi microscopiche e isotopiche.

Il marmo bianco, trovato sotto forma di frammenti nell'analisi eseguita, si caratterizza per avere una grana fine e compatta, che conferisce luminescenza attraverso l'alta percentuale di purezza e cristallinità della pietra.

Sono stati individuati 14 frammenti di marmo bianco con funzioni diverse quali lastre e cornici.

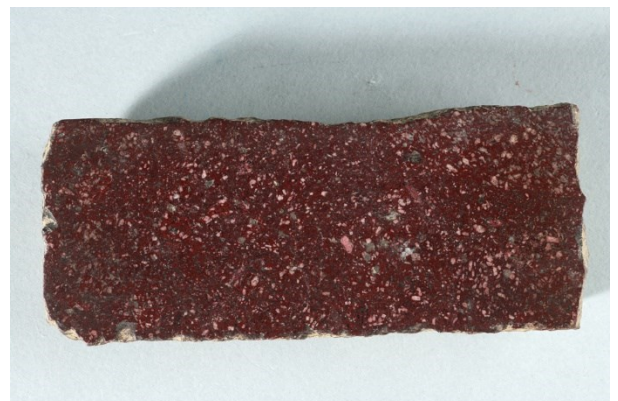
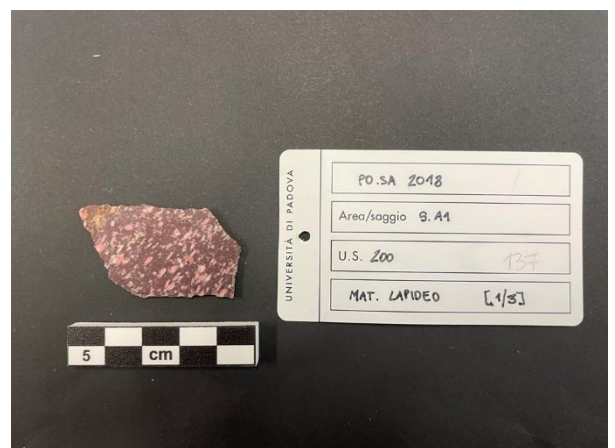
Porfido rosso (*Porphyrites*)

Fondo rosso scuro con clasti bianchi o rosa molto piccoli. Il porfido rosso ed il litotipo serpentino sono i due litotipi più pregiati incontrati in questo contesto.

Durante la catalogazione è stato trovato solo un frammento di porfido rosso, diviso in due frammenti in connessione tra loro.

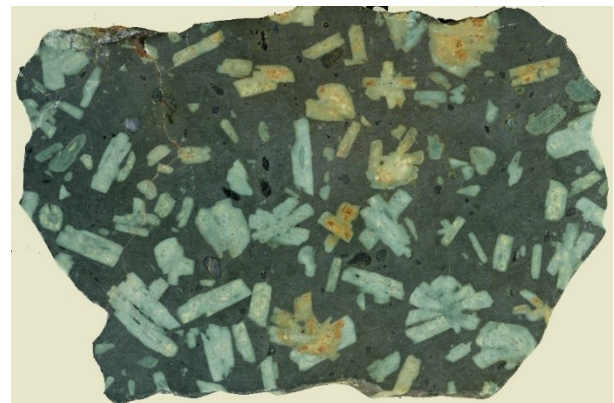
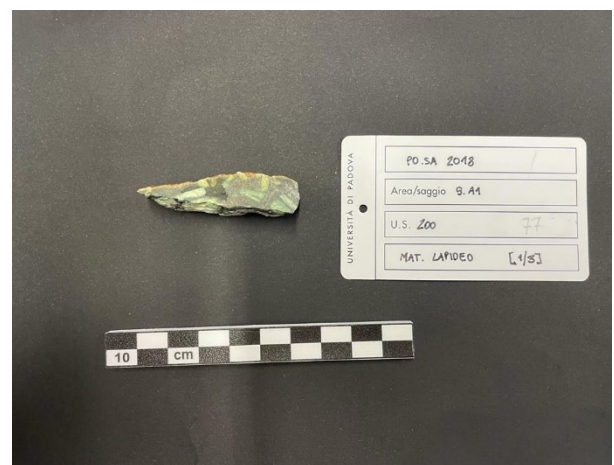
Serpentino (*Lapis lacedaemonius*)

Fondo verde scuro con macchie irregolari che variano dal verde scuro al giallo chiaro. Talvolta si possono trovare cristalli rossi e larghi cristalli verdi.

Sono presenti inoltre anche frammenti di litotipi pregiati, come il marmo serpentino e il porfido rosso. Si può presupporre che l'abitazione fosse dotata di elementi di prestigio che connotavano lo status sociale dei proprietari, membri di una classe privilegiata della società.

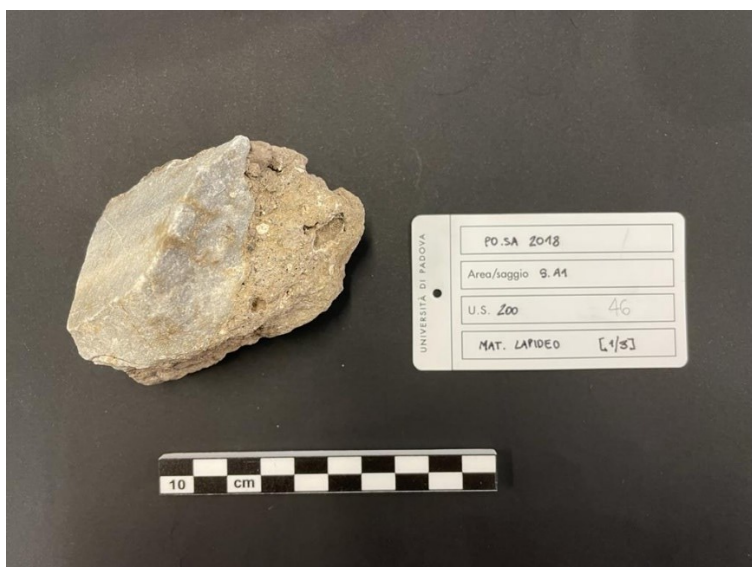
Per quanto riguarda la presenza di malta, essa è presente in circa 60 frammenti; spesso ricopre solo una delle due superfici e questo può indicare quale era la parte in vista, ovvero quella priva di malta. Nella maggior parte dei casi la superficie in cui è presente la malta è lisciata e questo sembra confermare il fatto che si tratta della parte non esposta. Al contrario la superficie in vista è prevalentemente levigata, quindi il livello di lavorazione è maggiore.

Figura 12: presenza di malta sul frammento n. 46

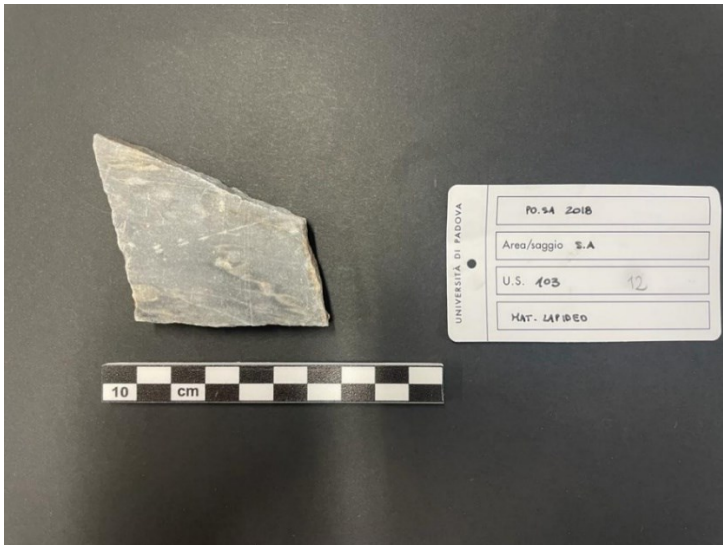
La presenza di incisioni e scalpellature nella maggior parte dei frammenti sembra indicare il prelievo della decorazione marmorea dall'abitazione e forse un successivo riutilizzo per altre funzioni. Le incisioni però possono anche essere state fatte in fase di lavorazione, come "guide" per il taglio dei pezzi. Le scalpellature sono evidenti soprattutto ai lati dei frammenti.

Figura 13: presenza di incisioni sul frammento n. 12

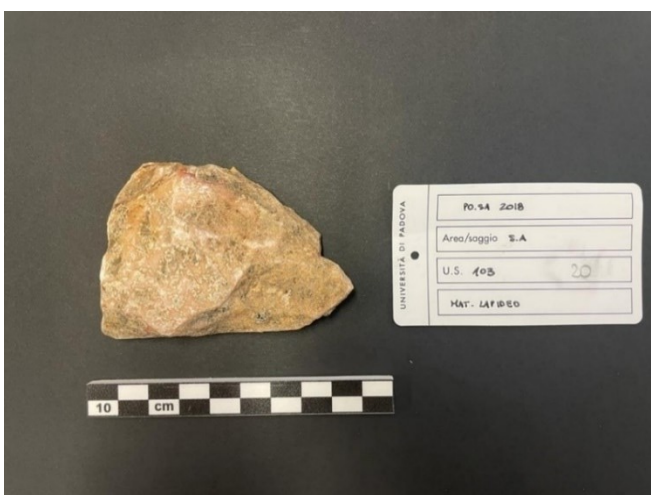
Le analisi principali si sono concentrate nell'individuazione di tracce di ossidazione, fratture e concrezioni calcaree. Questi tre elementi erano presenti in quasi tutti i frammenti dato che l'ossidazione è un fenomeno tipico che si presenta sul marmo, mentre le fratture e le concrezioni calcaree sono una conseguenza della lunga permanenza del materiale sottoterra, depositato in una grande buca. Inoltre le fratture possono essere dovute all'attività di prelievo delle lastre di decorazione per un successivo ipotetico riutilizzo, oppure alla demolizione dell'apparato decorativo in vista di un suo rifacimento.

Figura 14: presenza di ossidazione e concrezioni calcaree sul frammento

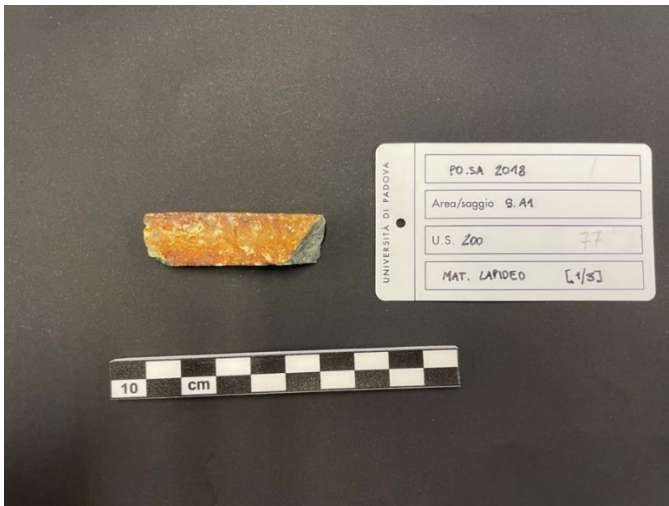
Questo elemento permette di intendere che la locazione del frammento era sicuramente interna all'abitazione, in una stanza nella quale il rivestimento marmoreo è venuto a contatto con il fuoco.

Figura 15: segni di rubefazione nel frammento n. 77

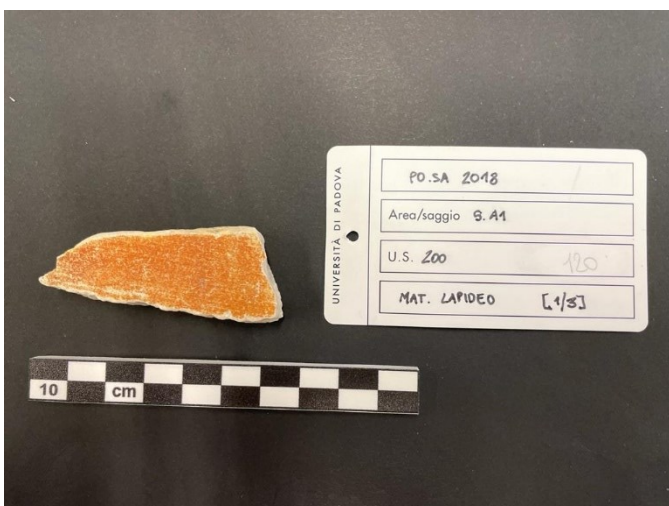
Sono presenti infine due frammenti, il n. 96 e il 120, che presentano tracce di colore.

Figura 16: tracce di colore nel frammento n. 120

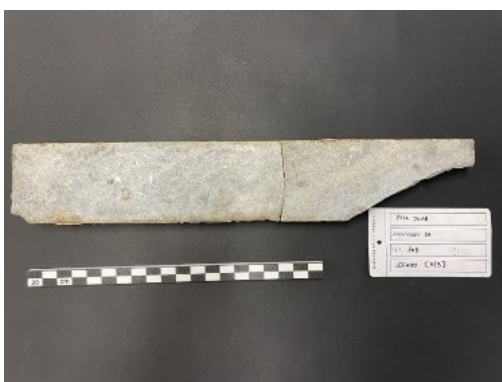
La presenza di bordi paralleli conservati può indicare lunghezza e larghezza dei frammenti ritrovati. Per quanto riguarda la larghezza, la conservazione di due bordi paralleli permette di presupporre la funzione del frammento. Un esempio è dato dalla maggior parte dei frammenti del litotipo Bardiglio di Carrara, i quali conservano due bordi e si sviluppano con un andamento orizzontale. La loro funzione era quella di listelli (ovvero lastre che presentano due bordi rettilinei tra loro paralleli e ravvicinati), forse per dividere le grandi lastre che decoravano le pareti.

Figura 16: frammento n. 21 con funzione di listello

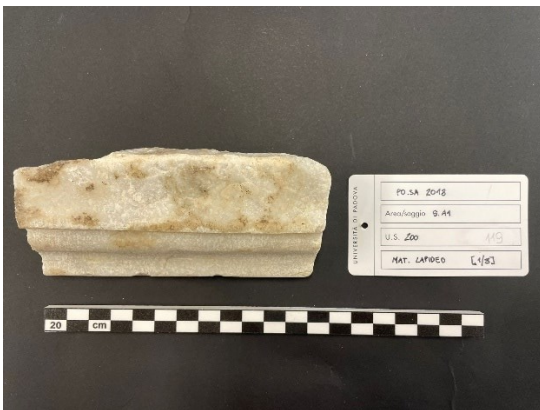
Questi elementi erano utilizzati soprattutto come rompitratta tra i diversi livelli di lastre che decoravano le pareti e molto spesso erano realizzate in marmi bianchi²⁴. Le analisi effettuate in questo lavoro di tesi sembrano confermare quest'ultima affermazione.

Figura 17: frammento n. 119 con funzione di cornice

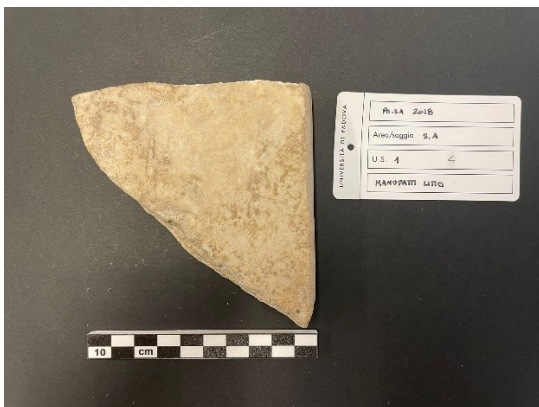
Figura 18: frammento n. 4 con funzione di cordolo

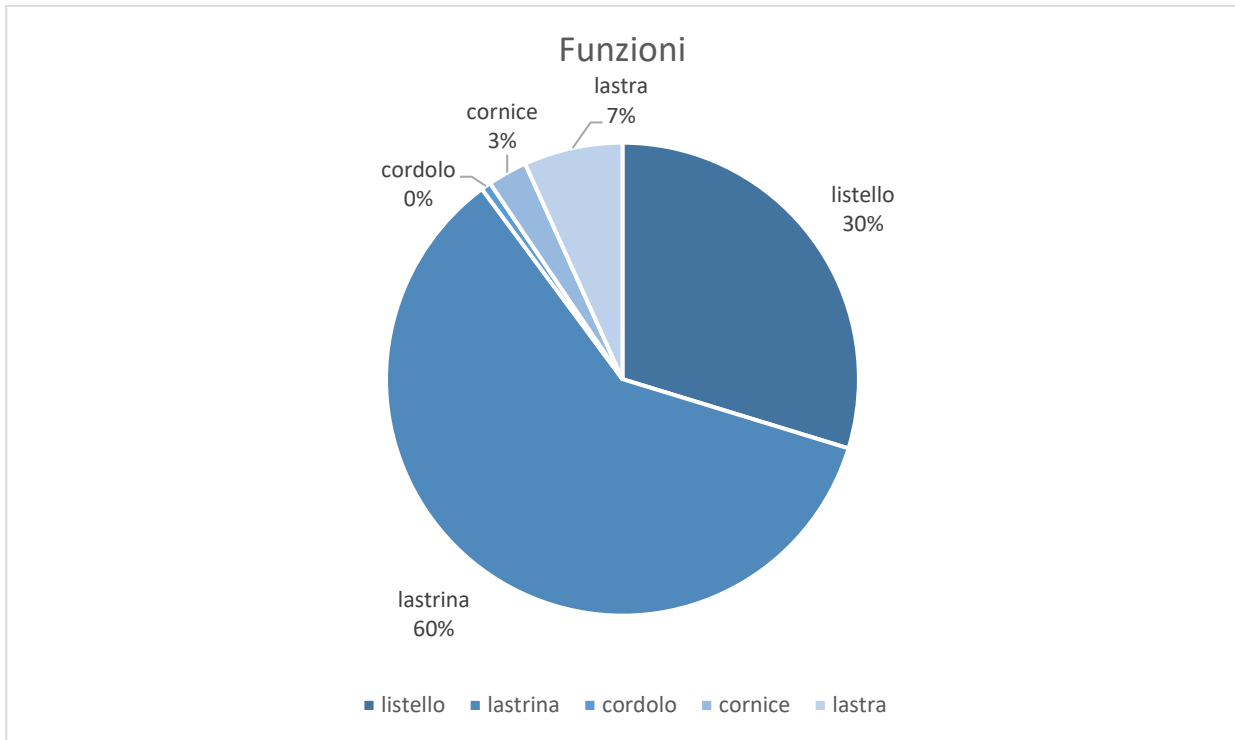
Di seguito un diagramma che sintetizza le possibili funzioni dei frammenti di marmo analizzati in questa tesi.

Figura 19: grafico con indicazione in percentuale delle possibili funzioni dei frammenti calcolate in base al peso
