UNIVERSITÀ DEGLI STUDI DI PADOVA

TESI DI LAUREA MAGISTRALE
IN
GEOLOGIA E GEOLOGIA TECNICA

**MONITORAGGIO DEL SITO DA COLATE DI
DETRITI DEL RIO ACQUABONA (CORTINA
D'AMPEZZO, BL) NELL'ANNO 2016**

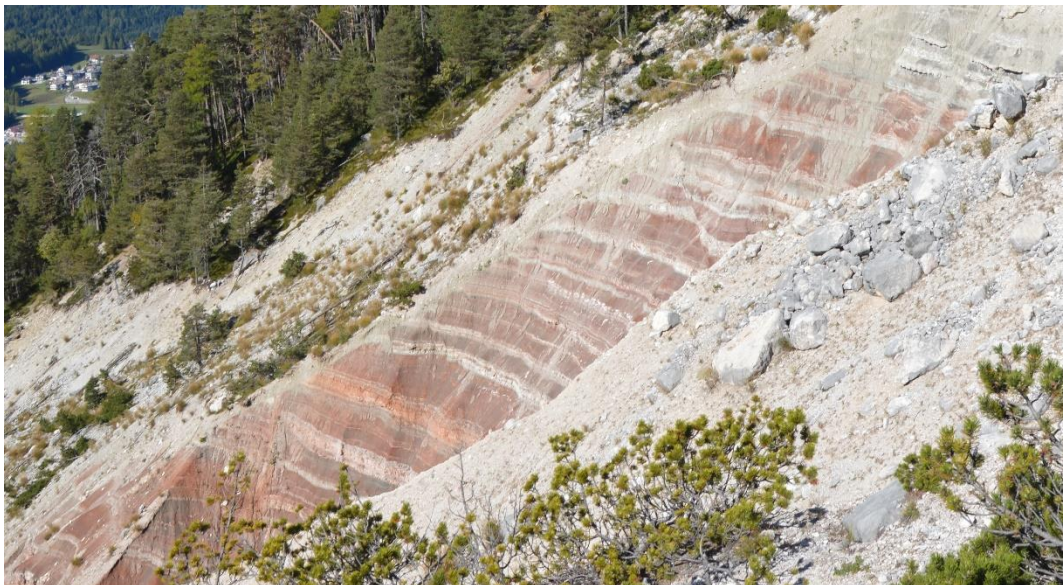
Figura 2.3: Affioramento della Formazione di Travenanzes all'interno del canale del Rio Acquabona.

Nell'area di studio la Formazione di Travenanzes affiora all'interno del canale del Rio Acquabona poco al di sotto della sua parte sommitale ed è ben riconoscibile anche da lontano per la sua alternanza di strati rossastri e strati più chiari (vedi *Figura 2.3*).

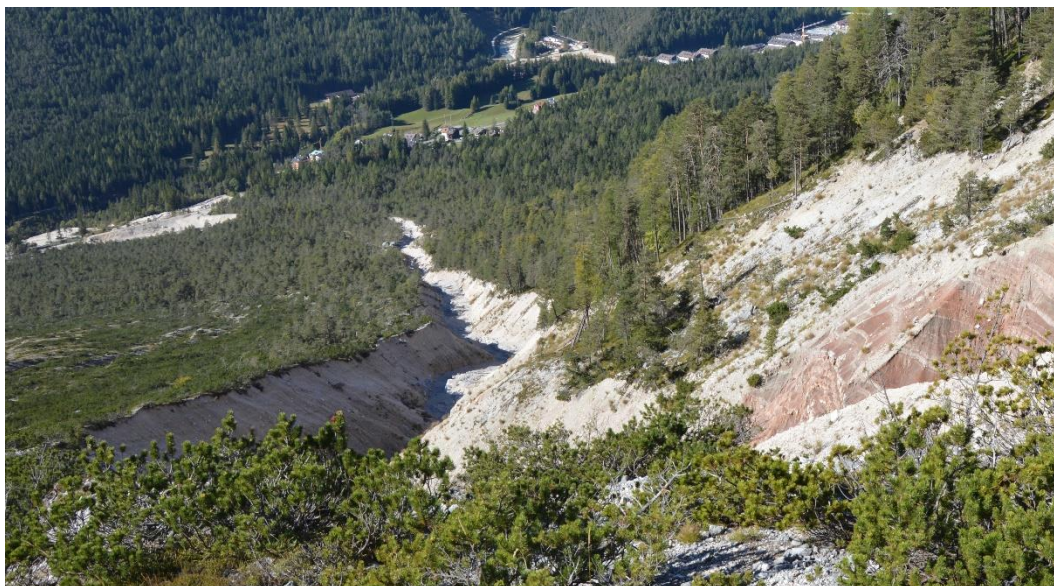
Figura 2.5: Il canale di scorrimento nella parte più a monte. Sulla destra si può notare la Formazione di Travenanzes.

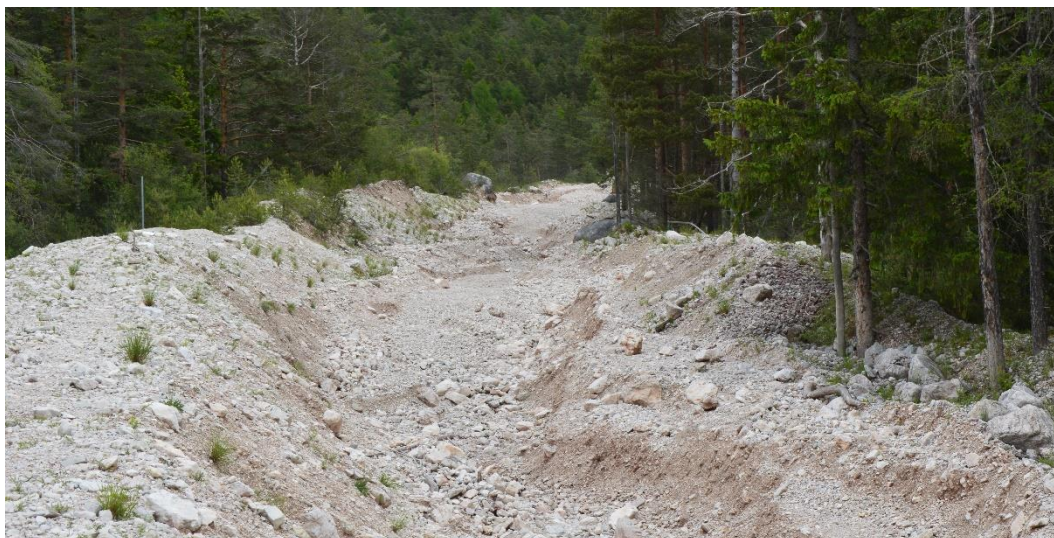
Figura 2.6: Il canale di scorrimento nella parte più a valle.

Nella parte più bassa del canale di scorrimento gli argini presentano pendenze minori e sono presenti zone di accumulo di detrito e di erosione recenti alternate fra di loro (*Figura 2.6*).

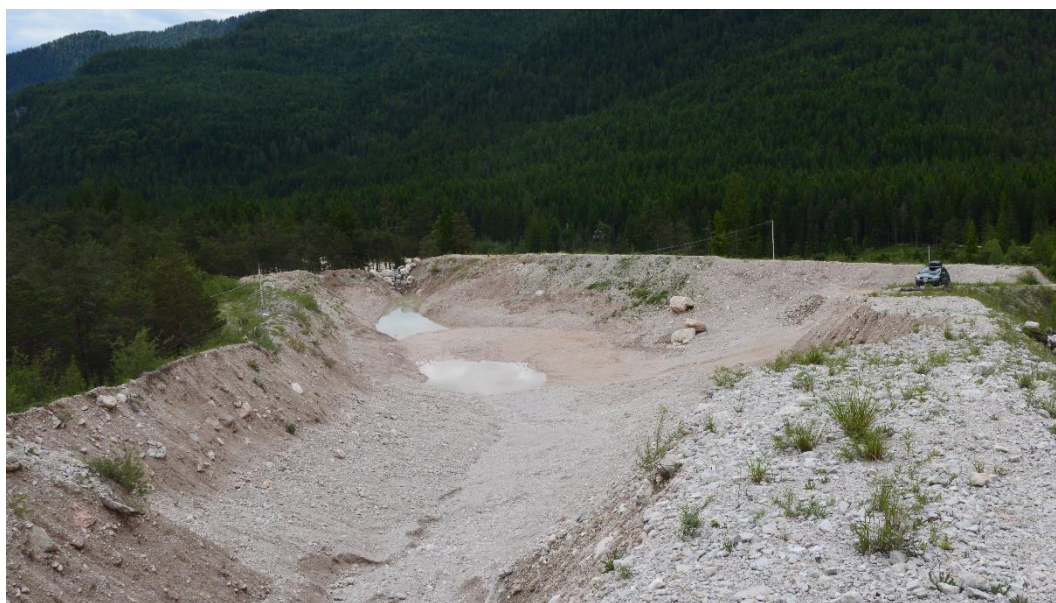
Figura 2.7: Il bacino di accumulo dei sedimenti posto subito a monte della Strada Statale 51 Alemagna.

Il canale termina con un bacino di accumulo dei sedimenti costruito all'inizio degli anni '80 per proteggere dalle colate di detriti la Strada Statale 51 Alemagna (*Figura 2.7*). Per impedire alla colata di seguire un percorso non corretto ed eventuali tracimazioni sono stati costruiti degli argini artificiali (*Figura 2.8*) che tuttavia non impediscono del tutto la fuoriuscita del materiale dal letto, soprattutto nei punti in cui il fondo dell'alveo si è alzato e gli argini sono meno elevati [2].

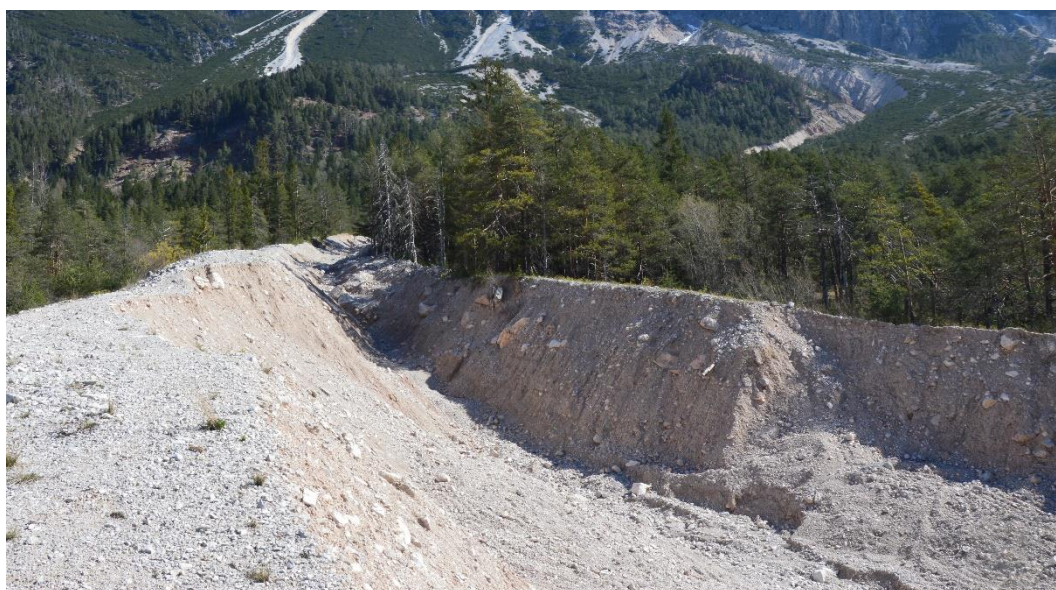
Figura 2.8: Gli argini artificiali costruiti nell'ultimo tratto del canale.

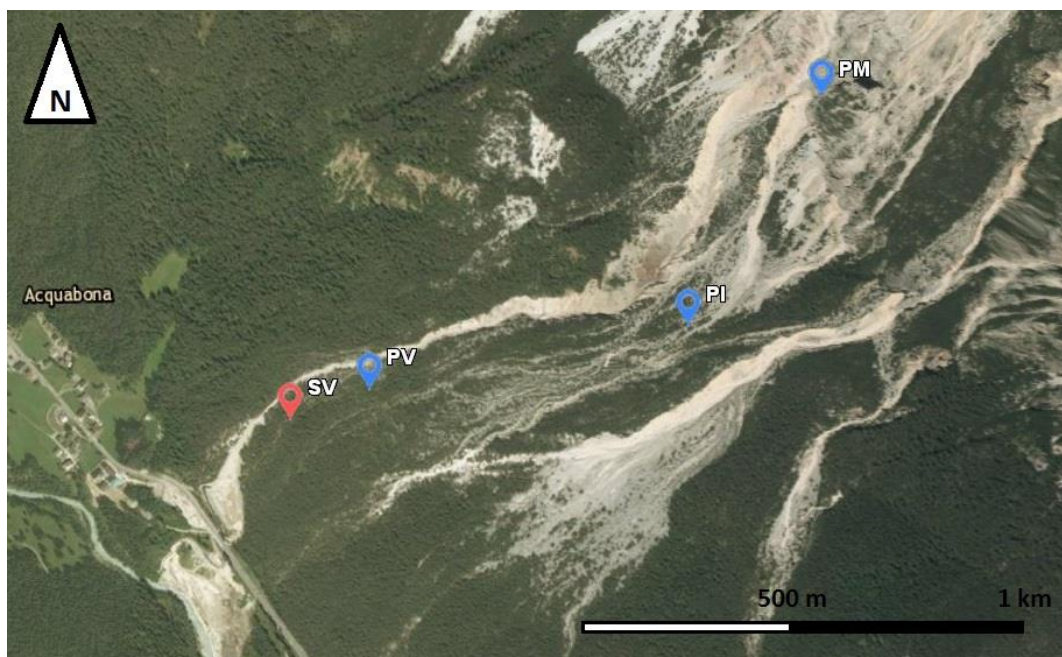
Figura 3.1: Le posizioni degli elementi del sistema di monitoraggio all'interno del sito del Rio Acquabona. SV indica la stazione di valle, PV il pluviometro di valle, PI il pluviometro intermedio e PM il pluviometro di monte (immagine LANDSAT).

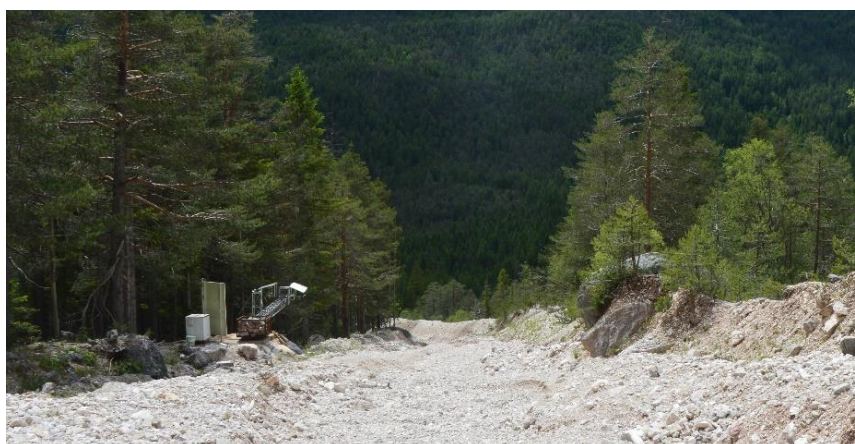
Figura 3.2: Posizione della stazione di valle rispetto al canale.

- Stazione di valle: si tratta della stazione in uso dal 2009 precedentemente descritta, ma con delle modifiche nella strumentazione utilizzata. La stazione si trova sul margine sinistro del canale (vedi *Figura 3.2*) nella parte finale della zona di scorrimento, ad una quota di 1185 m s.l.m..

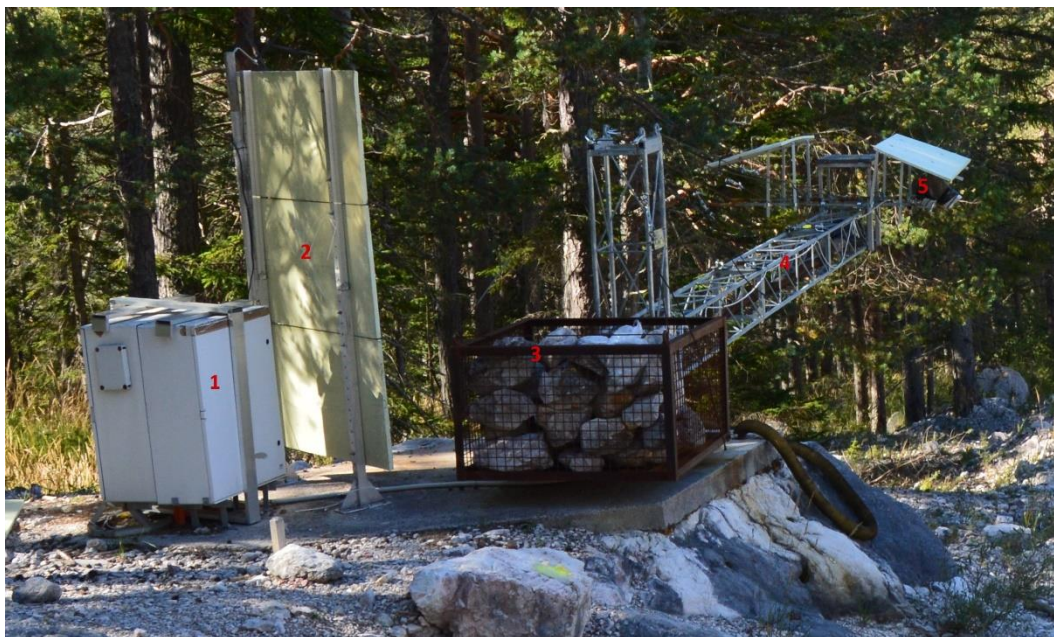
Figura 3.3: La stazione di valle con gli elementi che la compongono. 1: armadio contenente la strumentazione di controllo; 2:ombreggiatore; 3:Cesta di contrappeso; 4:braccio metallico; 5:telecamera.

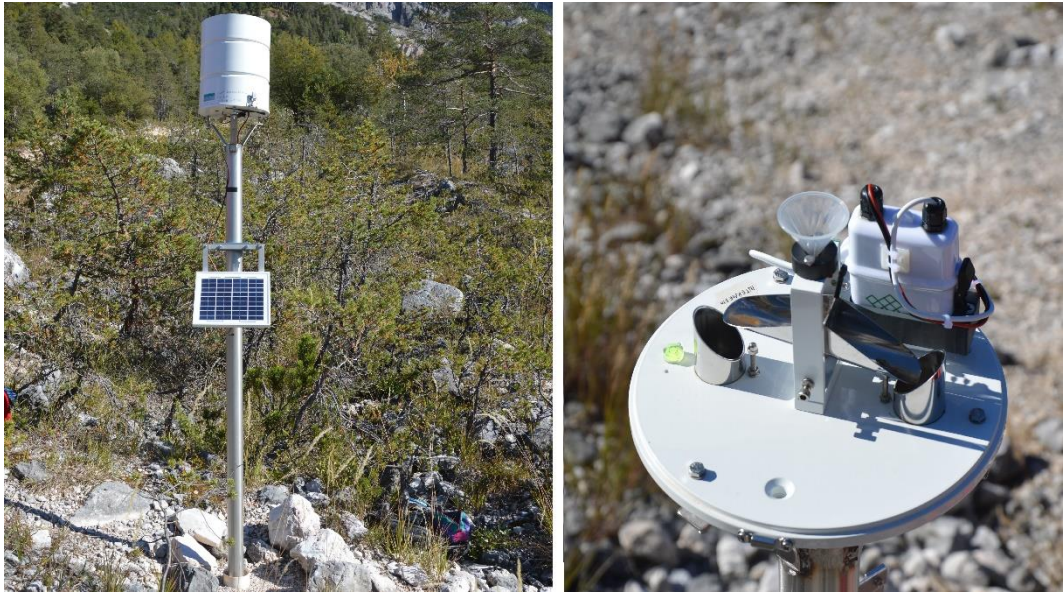
Figura 3.4: A sinistra il pluviometro intermedio con il suo pannello solare in posizione sul palo di sostegno in acciaio zincato; a destra lo stesso pluviometro aperto.

Gli strumenti sono fissati all'estremità di un palo in acciaio zincato ad un'altezza di due metri dal suolo. Nel caso del pluviometro di monte il palo è infisso direttamente nella roccia, mentre nei pluviometri intermedio e di valle si è proceduto, già nel 2015, a praticare un foro, di diametro maggiore a quello del palo, rivestito da un tubo in PVC in cui inserire il palo di sostegno riempiendo lo spazio restante con ghiaia trovata sul posto in modo da garantire possibilità di drenaggio e stabilità al tutto.

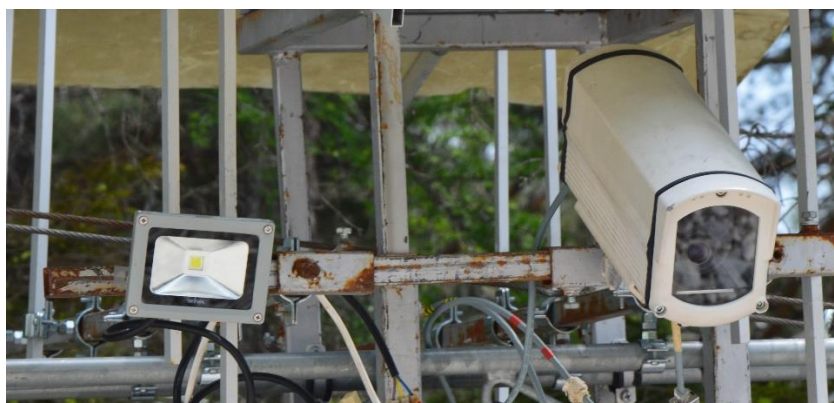
Figura 3.5: Il sistema di illuminazione e la telecamera in posizione all'interno del suo involucro.

La telecamera utilizzata è la stessa presente nel sistema del 2009. Si tratta del modello Videoline Ep-CC480M4, CCD 1/3" Sony Super HAD, 480TVL. Supporta due modalità di compressione delle immagini: MJPEG e MPEG4. La velocità di scatto può variare fra 1/50 e 1/100.000 e il tasso di acquisizione delle immagini può arrivare fino a 25 frames/secondo. La temperatura a cui può operare è compresa fra 5°C e 50°C, mentre l'umidità relativa dovrebbe rimanere fra 20% RH e 80% RH. L'illuminazione minima a cui opera è di 0,5 lux, sempre garantiti dal sistema di illuminazione. Il peso è di circa 300 g ed è protetta da un involucro impermeabile (vedi *Figura 3.5*).

L'illuminazione è fornita da un faro led da 40 W. Visto il consumo ridotto di questo tipo di faro, si è deciso di lasciarlo acceso sempre, in modo da evitare le complicanze derivanti da un sistema di accensione e spegnimento automatici.

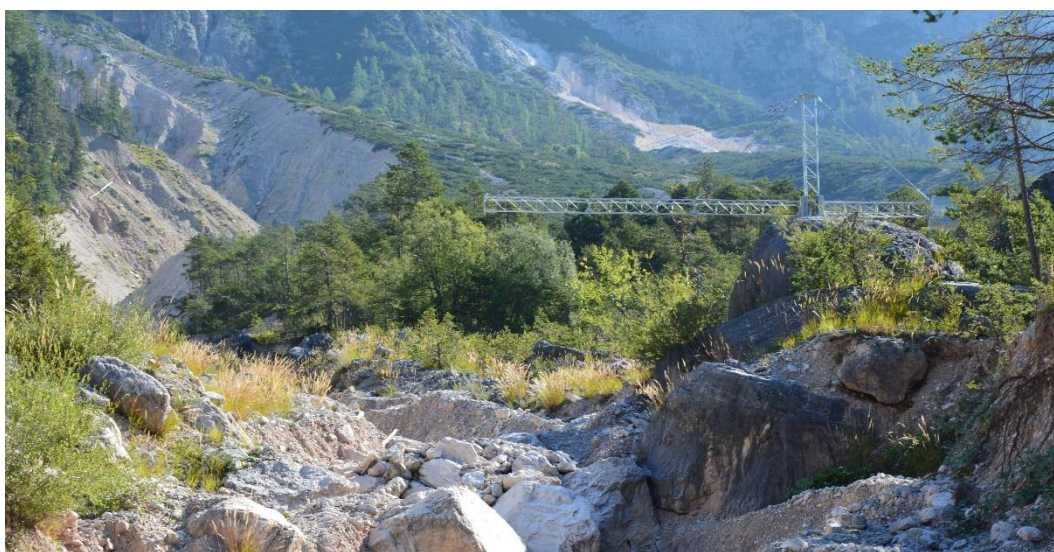
Figura 3.7: La posizione della stazione intermedia.

La collocazione scelta per la nuova stazione è circa duecento metri a monte rispetto alla stazione di valle in prossimità del pluviometro di valle (vedi *Figura 3.7*). Tale posizione risulta strategica, in quanto rappresenta il passaggio fra la zona di scorrimento più incisa, che si trova a monte e da cui è molto improbabile che un'eventuale colata possa fuoriuscire, e la zona di scorrimento inferiore, in cui gli argini poco sviluppati fanno sì che un'eventuale colata possa fuoriuscire dal canale cambiando percorso. Pertanto, il luogo in cui si è deciso di porre la stazione rappresenta il punto più a valle in cui si ha una relativa certezza che una colata sviluppatasi nel sito del Rio Acquabona transiti.

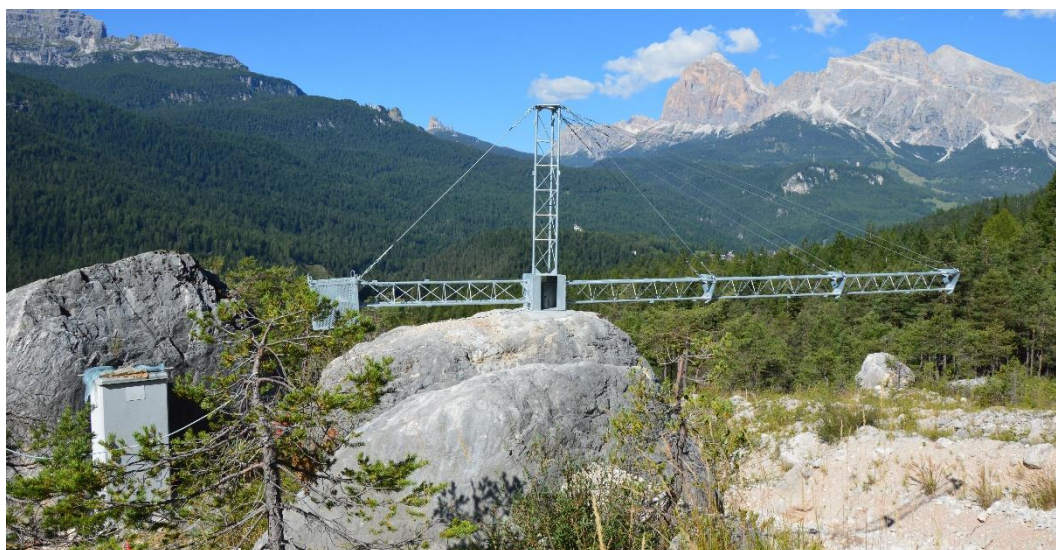
Figura 3.8: La struttura e l'armadio della stazione intermedia.

A ridosso del masso su cui è posta la struttura metallica è stato collocato un armadio che andrà ad ospitare la strumentazione di controllo (vedi *Figura 3.8*).

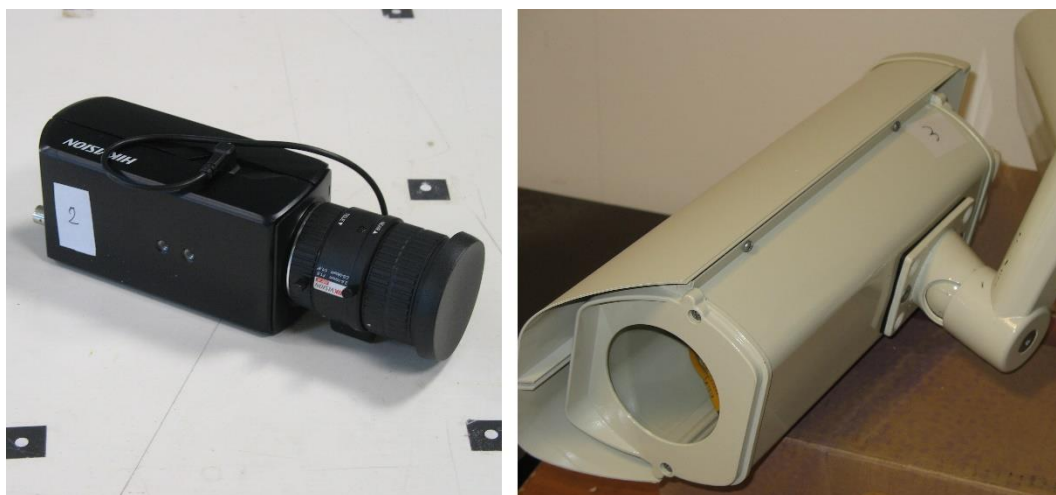
Figura 3.9: La telecamera e il suo involucro che andranno ad equipaggiare la nuova stazione intermedia.

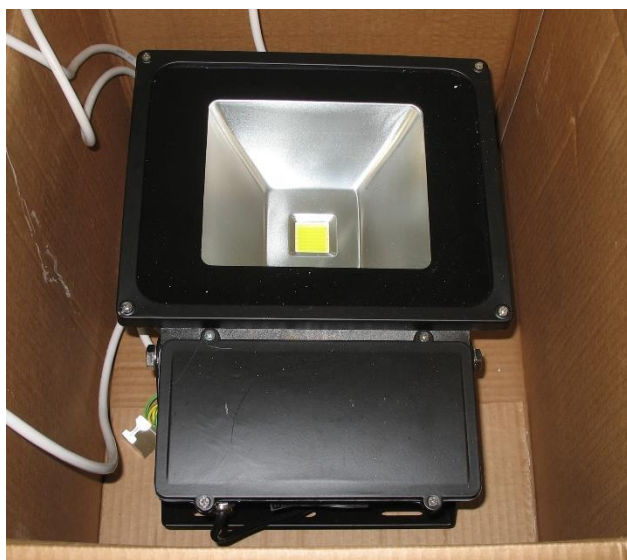
Figura 3.10: Il proiettore LED che verrà installato nella nuova stazione intermedia.

Nonostante le telecamere siano in grado di acquisire immagini in condizioni di scarsa luce, è previsto l'uso di un proiettore a LED integrato da 50 W e 3500 lumen (vedi *Figura 3.10*).

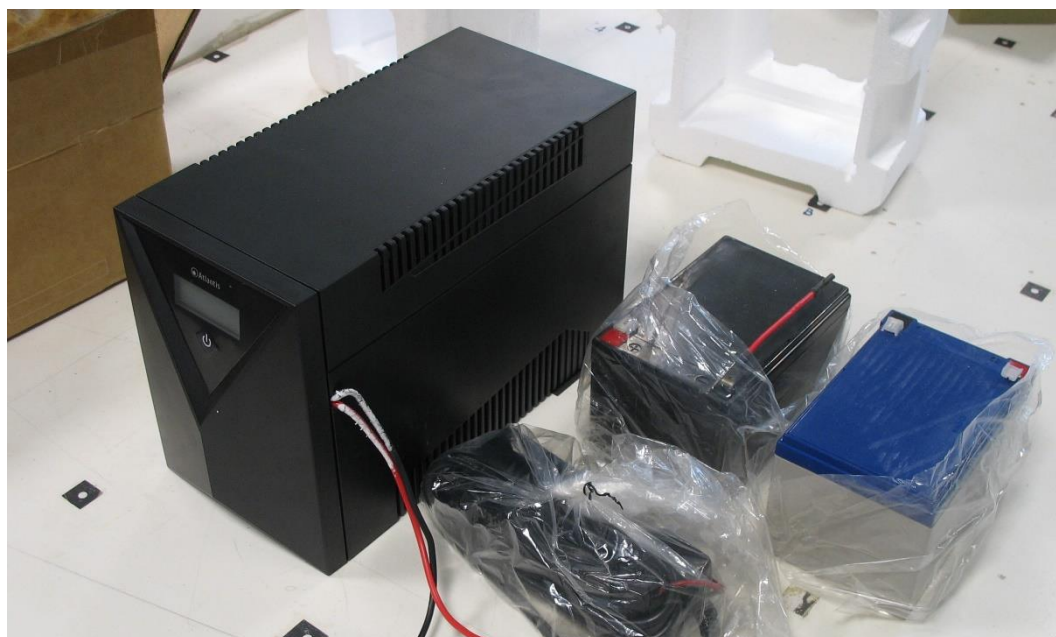
Figura 3.11: L'unità di continuità della nuova stazione intermedia con le due batterie aggiuntive.

L'unità di continuità utilizzata, prodotta dalla ditta Atlantis, sarà un UPS da nominali 600 W con batterie da 168VAh a cui verranno aggiunte due batterie statiche aggiuntive tipo AGM per climi rigidi da 288 VAh (vedi *Figura 3.11*).

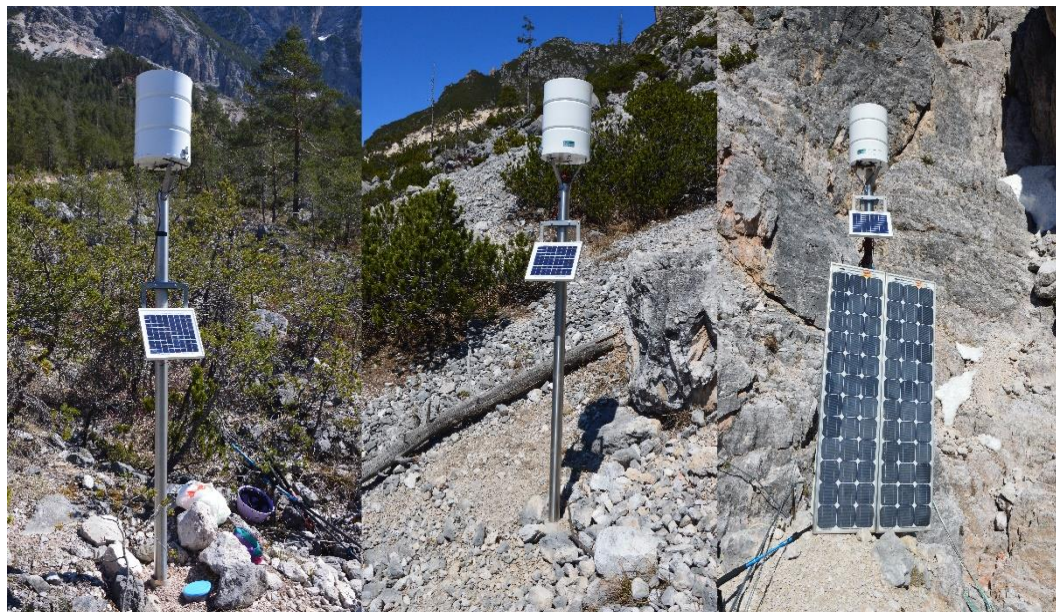
Figura 4.1: I tre pluviometri. Da sinistra: pluviometro di valle, pluviometro intermedio e pluviometro di monte.

I pluviometri con i relativi pannelli fotovoltaici per l'alimentazione e, nel caso dei pluviometri intermedio e di valle, con i tubi in acciaio di sostegno sono stati trasportati in loco a spalla e installati. I pluviometri sono stati posizionati negli stessi punti in cui erano stati collocati l'anno precedente: quello di valle in prossimità del sito in cui in agosto è stata poi montata la stazione di monitoraggio intermedia,

quello intermedio alla quota della formazione di Travenanzes e quello più in quota sullo sperone roccioso che ospita la stazione di monte. Tutti gli strumenti sono stati posizionati a livello con l'ausilio di una livella a bolla, ad un'altezza di circa due metri dal suolo e ne è stato verificato il corretto funzionamento effettuando una o più basculate di test.

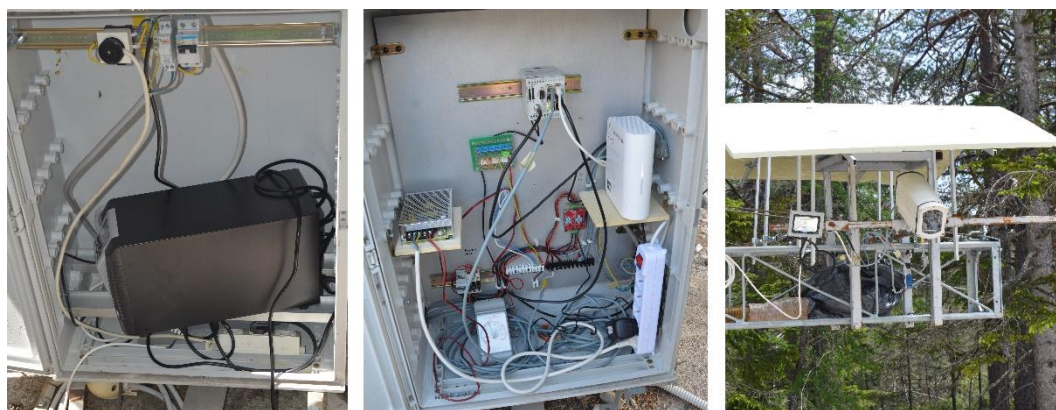
Figura 4.2: Strumentazione della stazione di valle. Da sinistra: l'UPS, l'armadio con il disco rigido, il modem e i collegamenti, la telecamera e il faro.

Si è dunque provveduto al montaggio della struttura della stazione di valle, composta da un sostegno girevole a cui è collegato un braccio metallico su cui sono stati fissati una telecamera e un faro led da 40 W, riparati da due pannelli di polistirene messi a spiovente. Un cassone metallico riempito con grosse pietre prese in loco funge da contrappeso. Nell'armadio a fianco del braccio (vedi *Figura 4.2*) sono stati posizionati l'unità UPS, che riceve l'energia dalla rete a 230 V in corrente

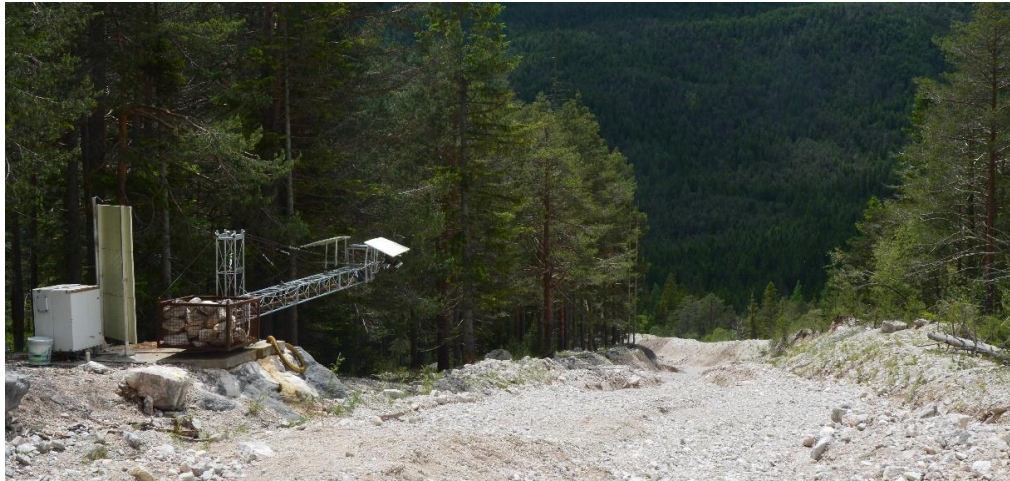
Figura 4.3: La stazione di valle montata e in posizione.

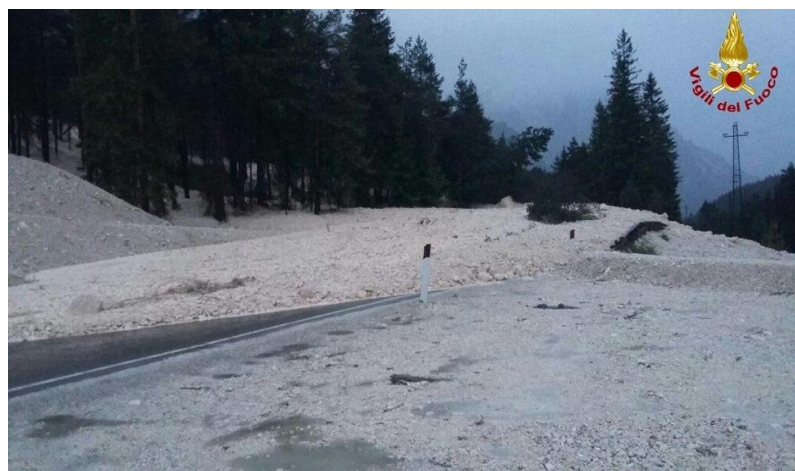
Figura 4.4: La colata di detriti del 15 giugno 2016 (foto Vigili del Fuoco).

Attorno alle 4 del mattino del 15 giugno 2016, una colata di detrito con un fronte di oltre 80 metri e uno spessore di 2 metri proveniente dal canale adiacente a quello in studio ha invaso la Statale 51 Alemagna (*Figura 4.4*) bloccando il traffico fino alle 16 (Fonte: Il Gazzettino).

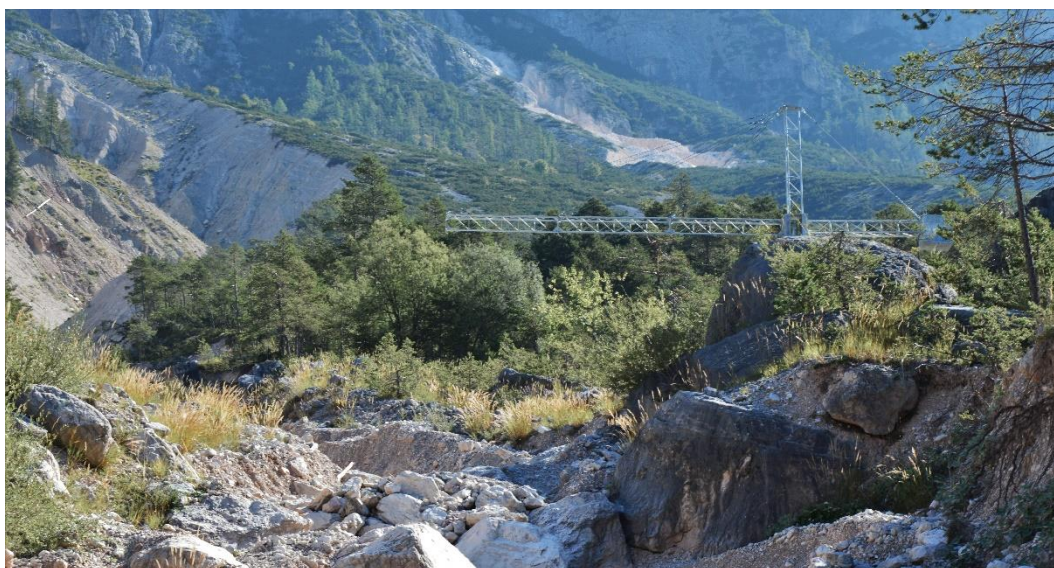
Figura 4.5: La struttura della stazione intermedia in posizione.

La ditta ha completato il montaggio della stazione intermedia il 2 agosto (vedi *Figura 4.5*). Il cesto del contrappeso, che da progetto doveva essere appeso tramite catene in modo da essere più vicino possibile al suolo è stato montato sopra al braccio posteriore della struttura.

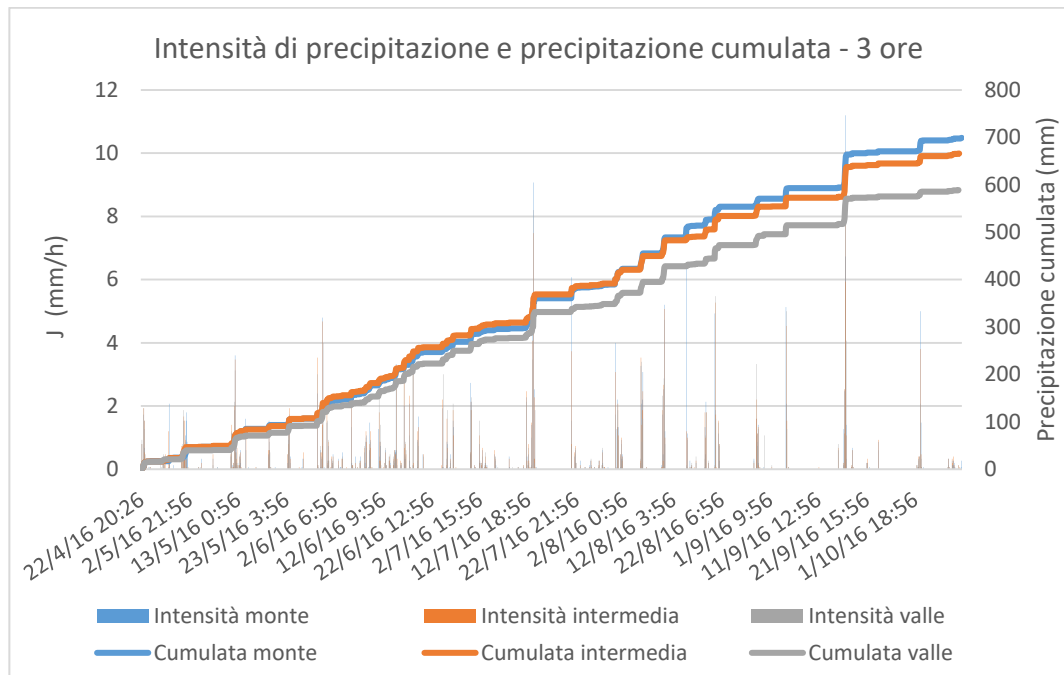
Grafico 5.2: Intensità di precipitazione su base temporale di 3 giorni e precipitazione cumulata durante il periodo di monitoraggio

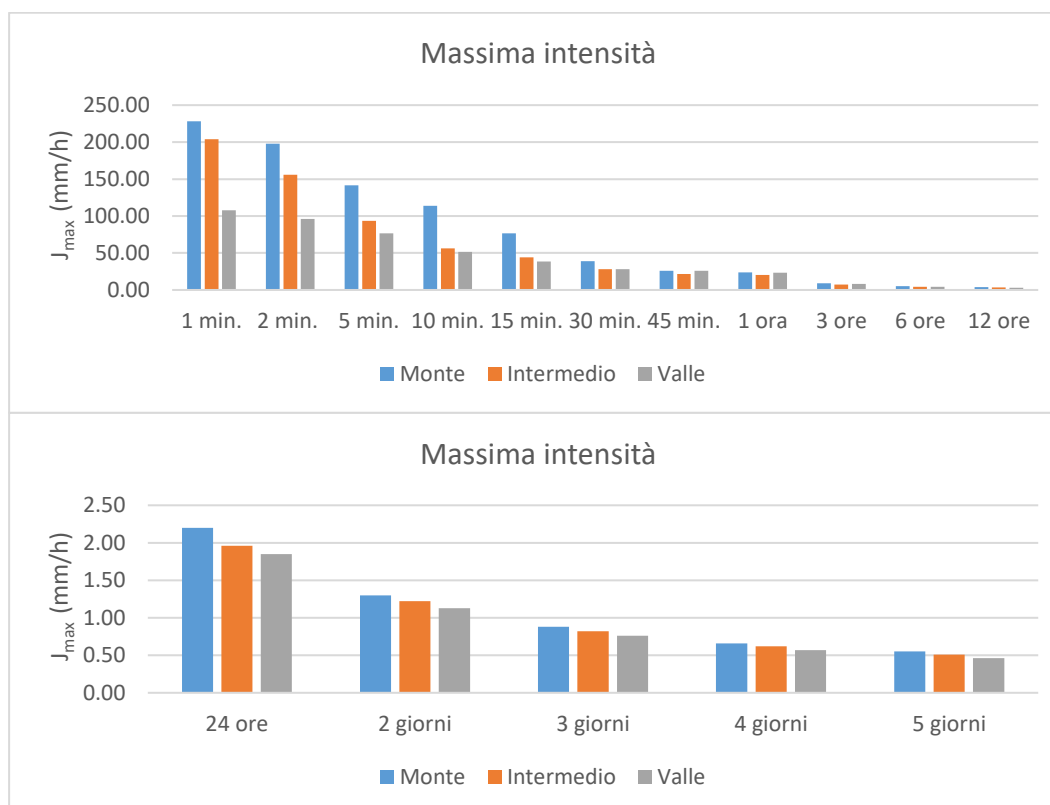
Grafico 5.3: Valori della massima intensità sul periodo di monitoraggio misurati nei tre pluviometri per differenti finestre temporali.

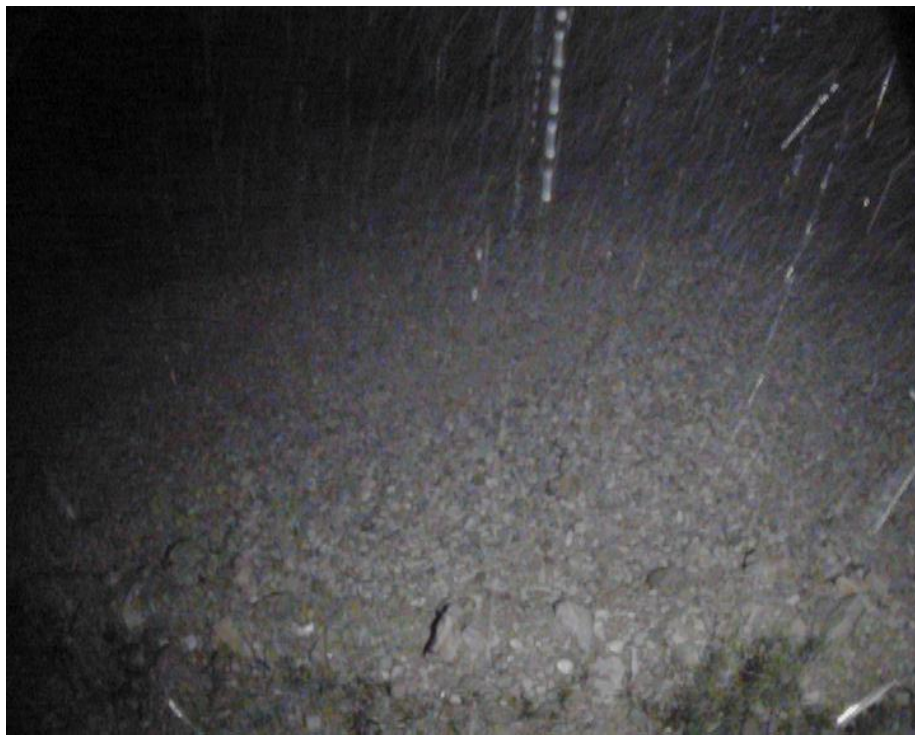
Figura 5.1: Fotogramma acquisito presso la stazione di valle durante un evento notturno, il numero 50 del 13 luglio 2016, di intensità elevata.

Per tutti gli eventi delle classi C, D, E si è proceduto a controllare le immagini acquisite presso la stazione di valle per verificare se da queste si potessero osservare fenomeni di scorrimento superficiale o di trasporto solido. In *Figura 5.1* è riportato come esempio un fotogramma acquisito dalla telecamera durante un evento notturno di intensità elevata.

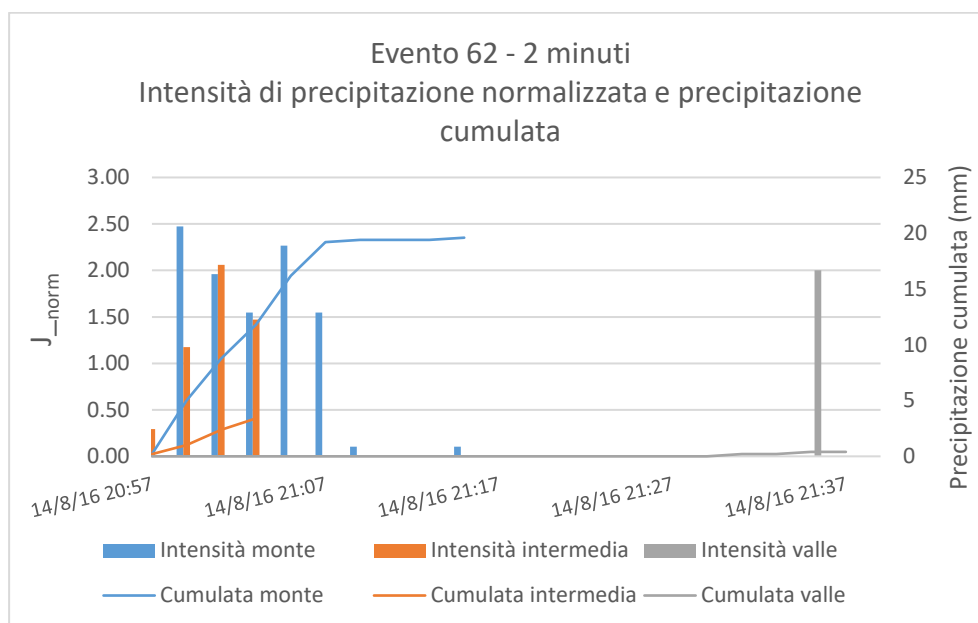
Grafico 5.12: Intensità di precipitazione e cumulata dell'evento 62.

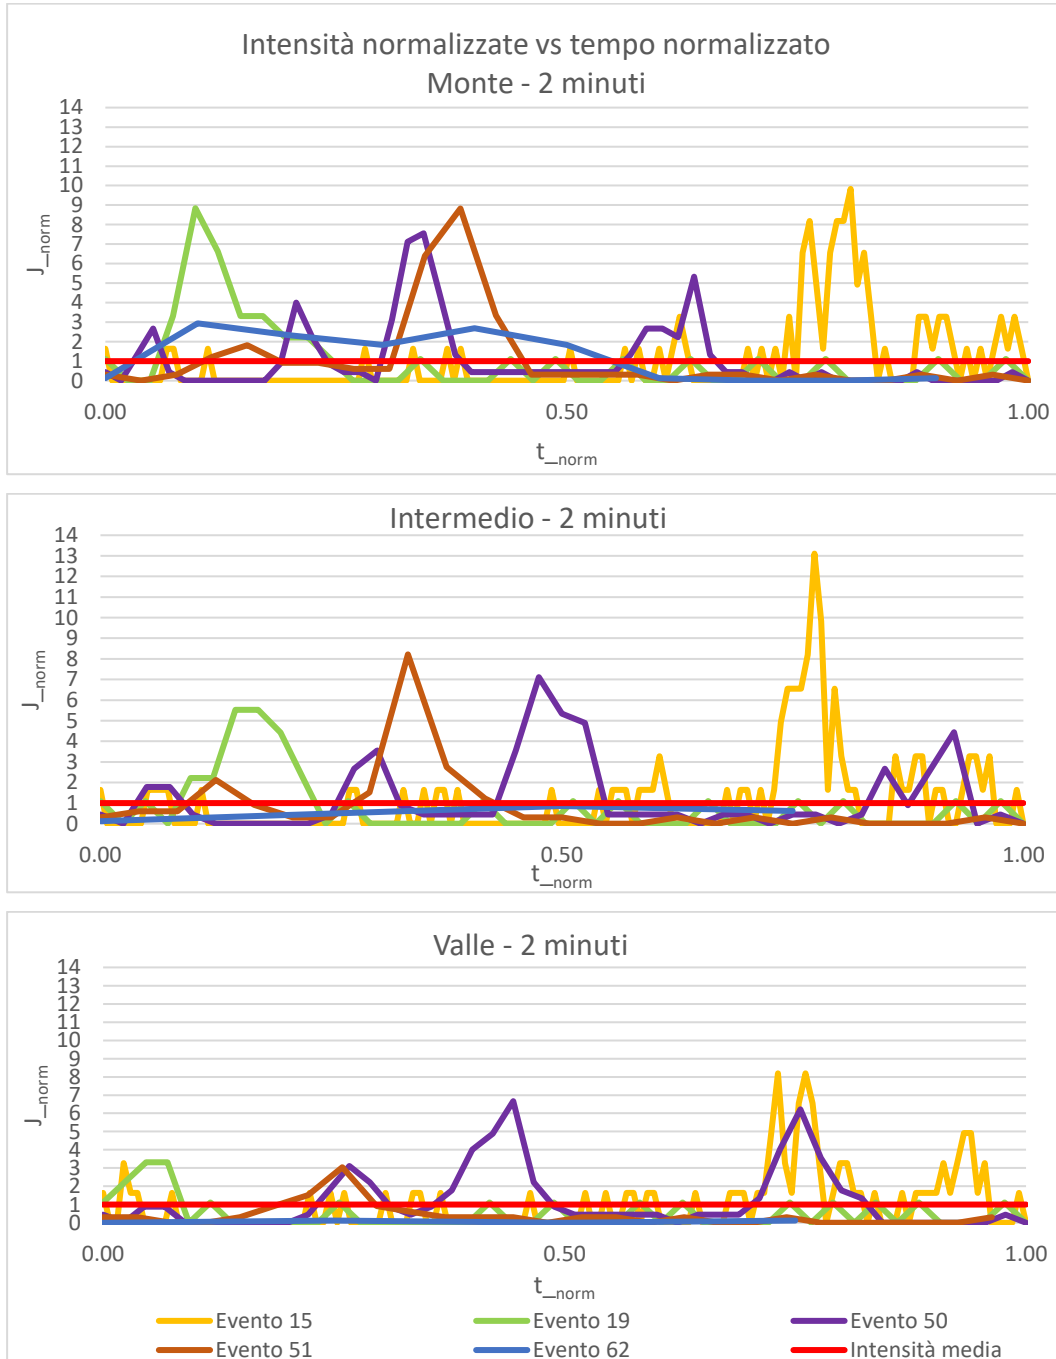
Grafico 5.13: Confronto adimensionale fra le distribuzioni di intensità dei vari eventi.

Dove t_i è il tempo del singolo intervallo considerato, t_0 il tempo a cui inizia l'evento e t_f il tempo finale dell'evento. In ordinata è riportata l'intensità normalizzata J_{norm} usata anche nella descrizione dei singoli eventi.

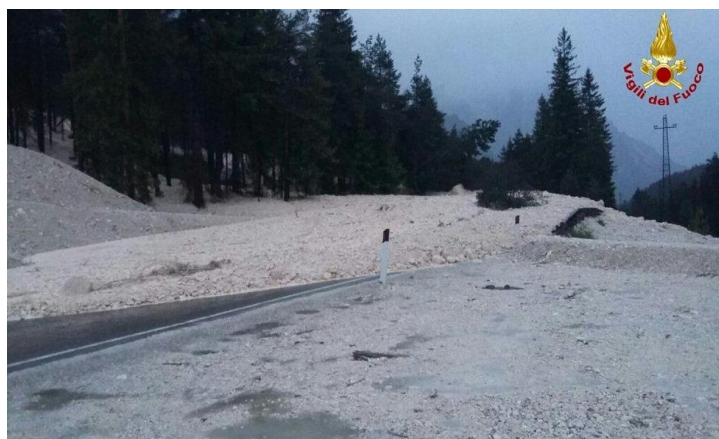
Figura 5.6: La colata di detriti del 15 giugno 2016 (Immagine Vigili del Fuoco).

Attorno alle 4 del mattino del 15 giugno 2016, una colata di detrito con un fronte di oltre 80 metri e uno spessore di 2 metri proveniente dal canale adiacente a quello in studio ha invaso la Statale 51 Alemagna (*Figura 5.6*) bloccando il traffico fino alle 16 (Fonte: Il Gazzettino, 15 giugno 2016).

Tale colata è andata a movimentare degli accumuli di materiale formati a monte della strada a seguito dell'evento di crollo del 20 maggio 2016 e che erano stati osservati durante l'uscita del 27 maggio 2016.

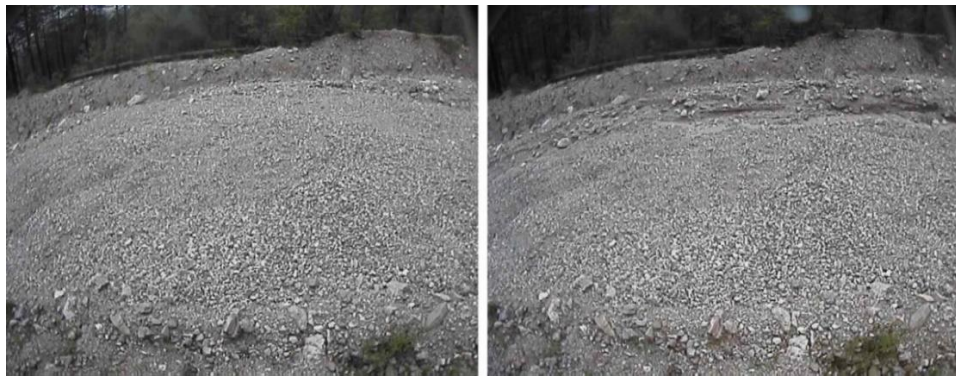
Figura 5.7: Il canale di colata del rio Acquabona in corrispondenza della stazione di valle prima (a sinistra) e dopo (a destra) l'evento del 13 luglio 2016.

La notte fra il 13 e il 14 luglio 2016, in concomitanza con l'evento di precipitazione numero 50 si è verificato un evento di massa all'interno del canale che è stato ripreso dalla telecamera della stazione di valle e ha eroso il fondo del canale di colata in destra orografica andando a creare un solco profondo una cinquantina di centimetri e largo circa due metri (vedi *Figura 5.7*).

Nel caso degli eventi di scorrimento del 13 luglio e del 17 settembre è stato possibile stimare il tempo di corrvazione fra la zona di alimentazione del canale di colate e la stazione di valle. Tale tempo è stato calcolato di un'ora e venticinque minuti per l'evento di luglio e di un'ora e trentacinque minuti per l'evento di settembre, dati che concordano con i tempi di corrvazione ottenuti dall'analisi degli eventi già l'anno precedente.

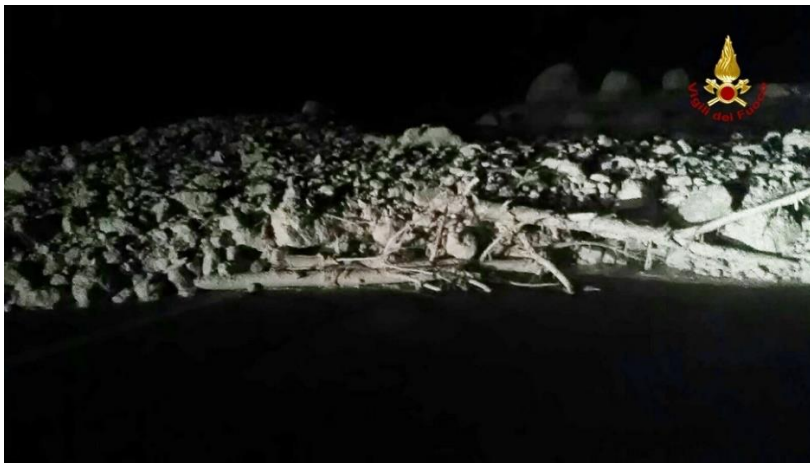
Figura 5.9: La colata di detriti del 4 agosto 2016 che ha raggiunto la Statale Alemagna (Immagine Vigili del Fuoco).

Nelle ultime ore del 14 agosto 2016 si sono verificati due eventi di colata nel canale adiacente a quello in studio. Una colata ha interessato marginalmente il tratto stradale, mentre la seconda è stata di maggiore entità (vedi *Figura 5.9*). Si parla, infatti, in quest'ultimo caso di un fronte di circa 70 metri per tre metri di altezza (Fonte: Corriere delle Alpi, 15 agosto 2016).

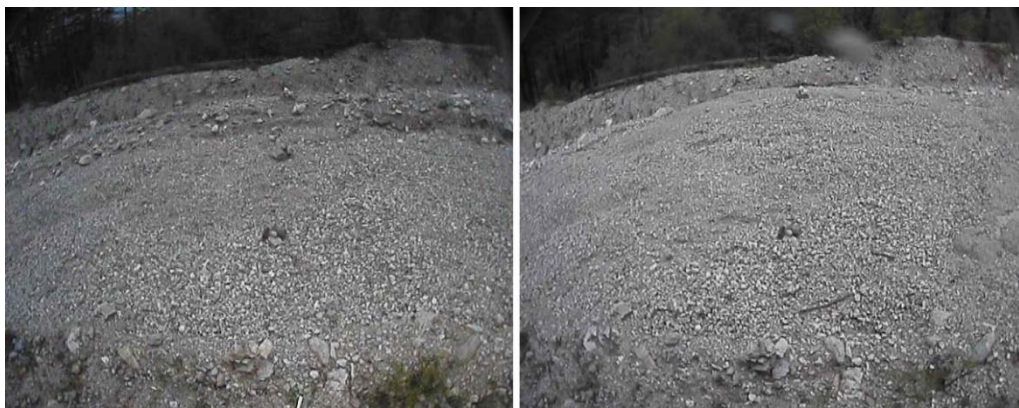
Figura 5.10: Il canale di colata del rio Acquabona in corrispondenza della stazione di valle prima (a sinistra) e dopo (a destra) l'evento del 17 settembre 2016.

Nelle prime ore del 17 settembre 2016, in corrispondenza dell'evento di precipitazione numero 75, si è verificato un evento di massa all'interno del canale del Rio Acquabona che è stato ripreso dalla telecamera della stazione di valle.

Tale evento si è manifestato con dei fenomeni di scorrimento superficiale e trasporto di sedimenti che hanno riempito il solco formatosi durante l'evento del 13 luglio 2016 (vedi *Figura 5.10*).

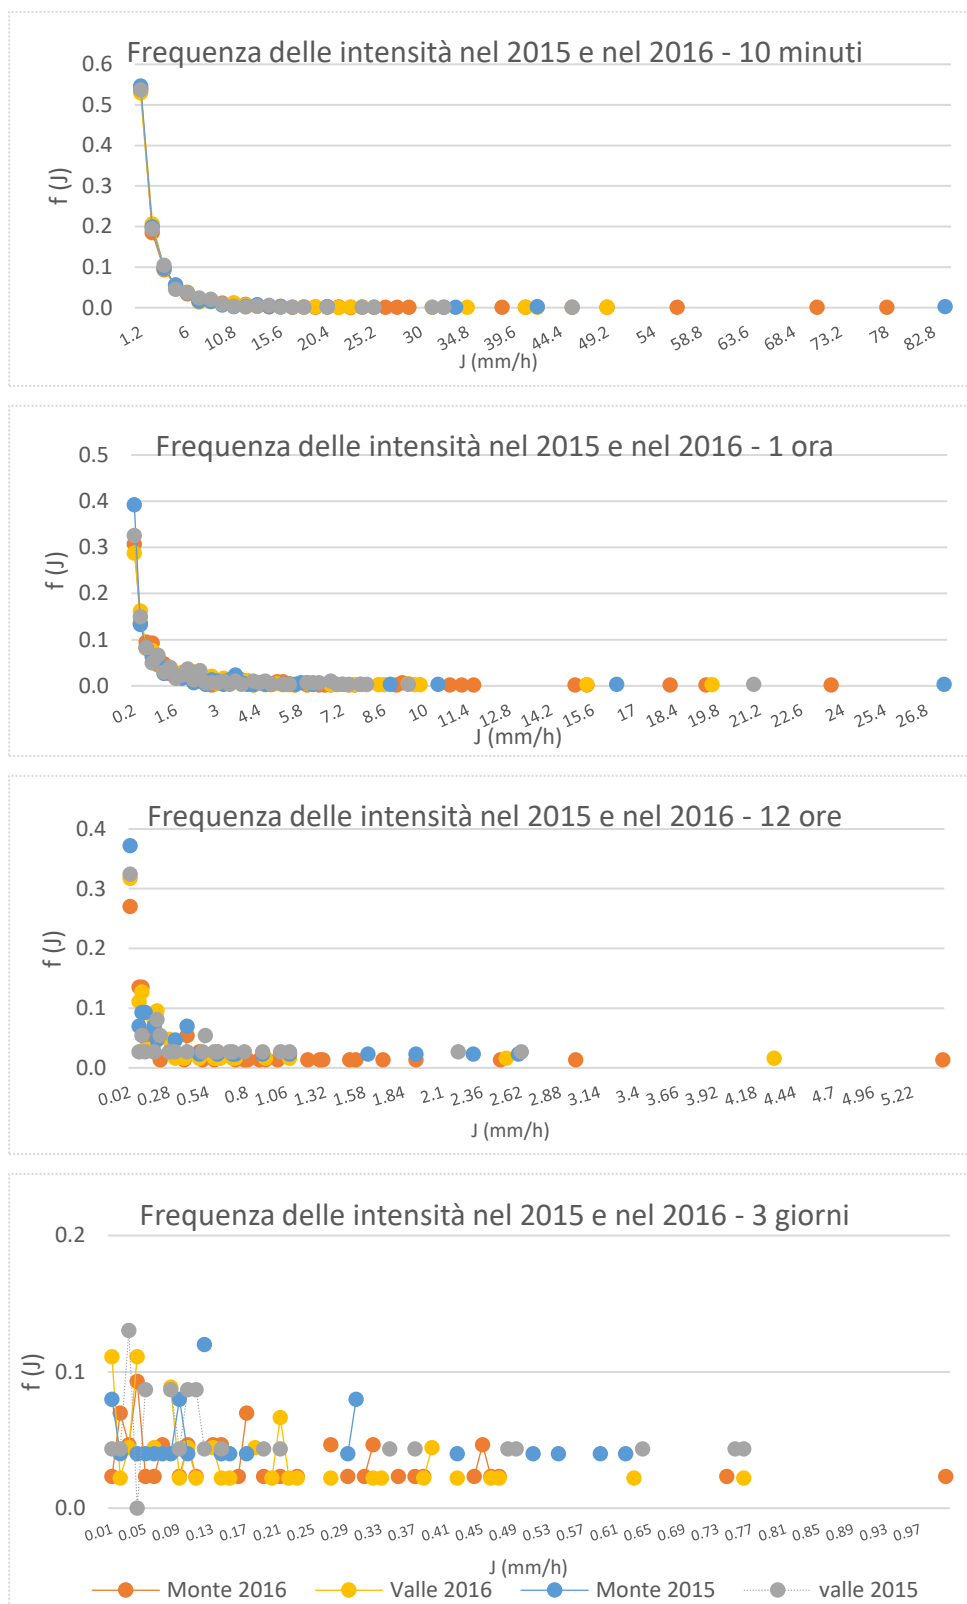
Grafico 5.24: Distribuzione della frequenza delle intensità di precipitazione per le basi temporali di dieci minuti e un'ora, 12 ore e 3 giorni, nel 2015 e nel 2016.
