UNIVERSITÀ DEGLI STUDI DI PADOVA

TESI DI LAUREA MAGISTRALE
IN
GEOLOGIA E GEOLOGIA TECNICA

**MONITORAGGIO DEL SITO DA COLATE DI
DETRITI DEL RIO ACQUABONA (CORTINA
D'AMPEZZO, BL) NELL'ANNO 2016**

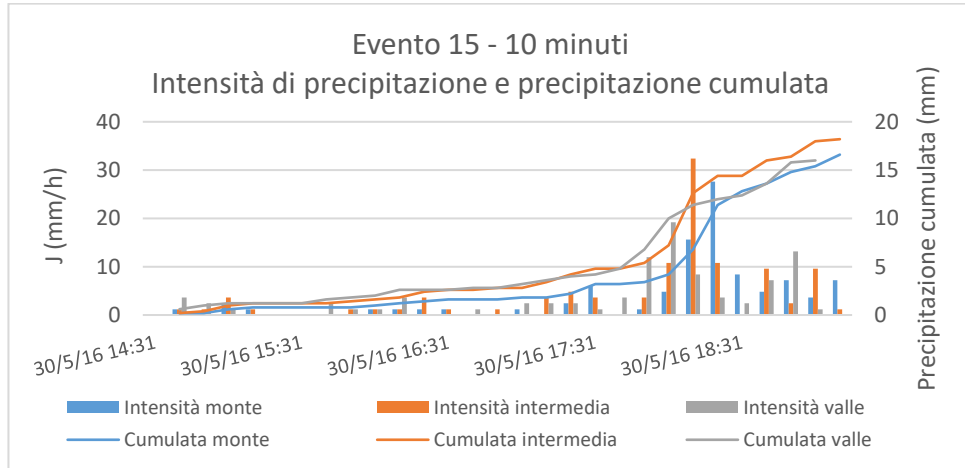
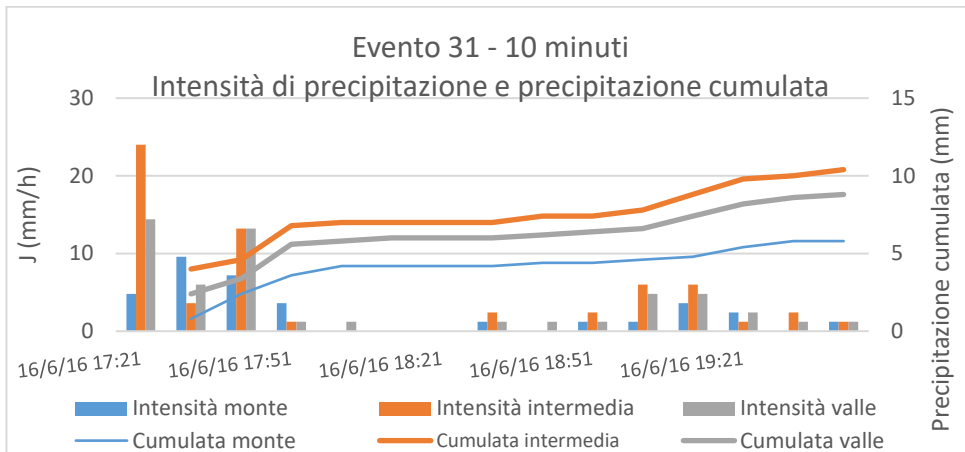
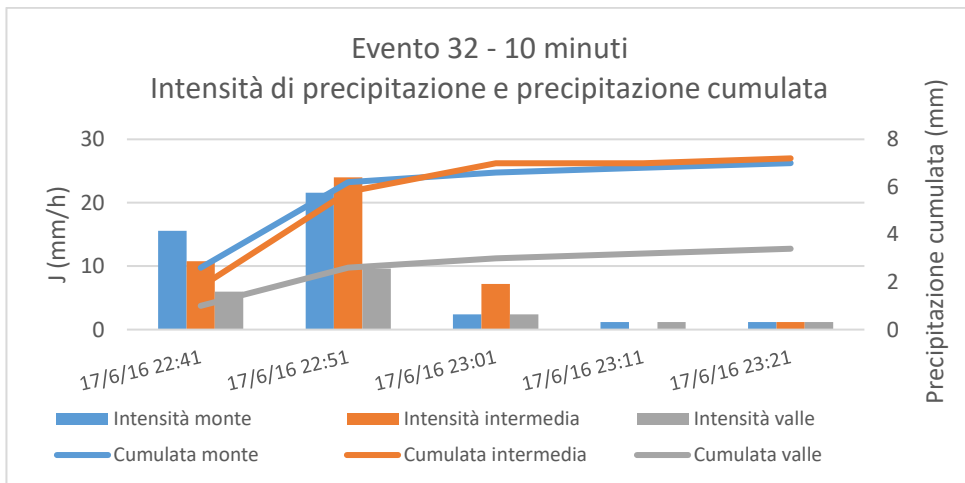
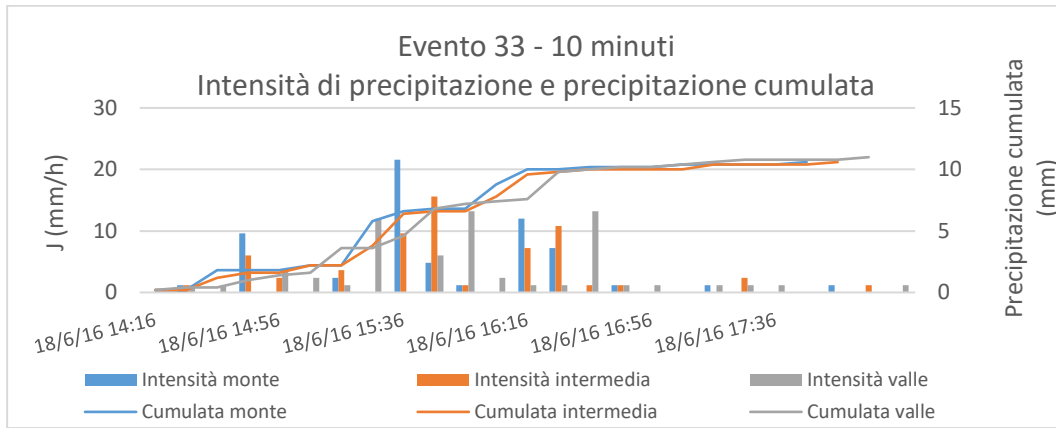
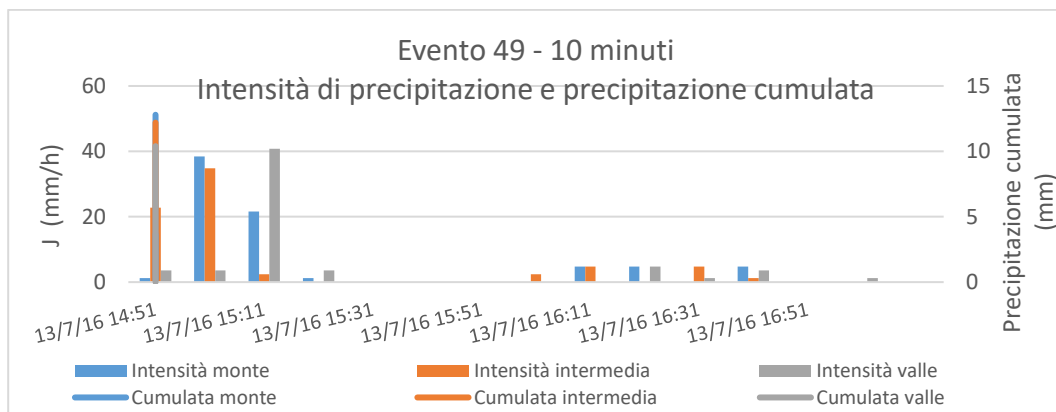
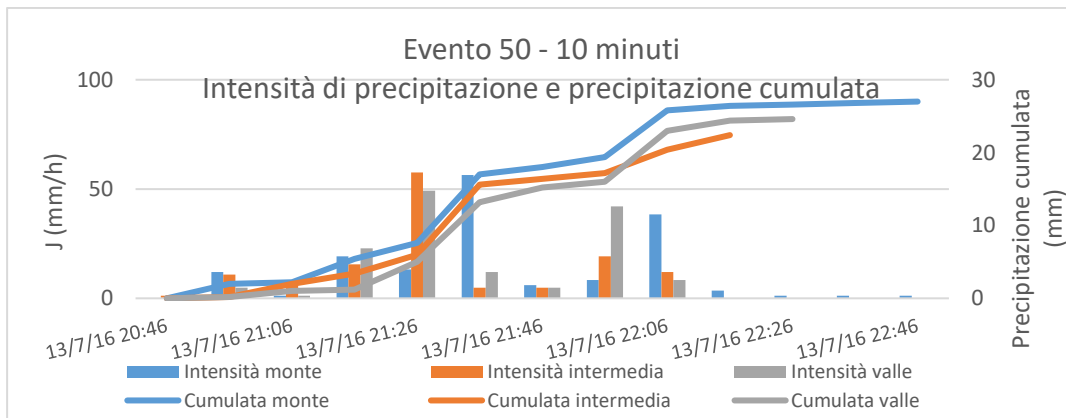
Allegato 6

Grafici di intensità di precipitazione e precipitazione cumulata dei principali eventi avvenuti nel periodo di monitoraggio.
