Dipartimento di Ingegneria Industriale DII

TESI DI LAUREA MAGISTRALE

Nuove tecnologie per migliorare la formabilità di lamiere in Ti6Al4V e AA6082

New technologies to improve Ti6Al4V and AA6082 sheet formability

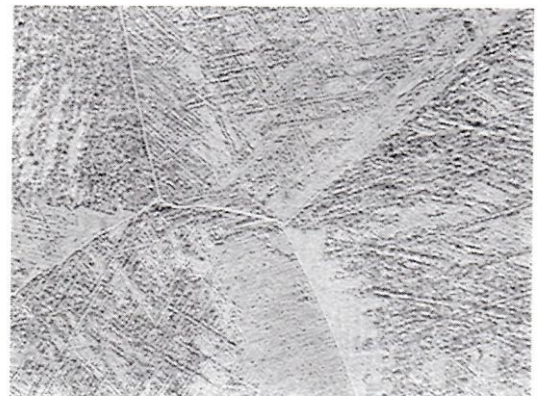
Figura 1.1 Struttura lamellare grossolana (a) e raffinata (b) per la lega Ti6Al4V [1]

(b) Ti-6Al-4V: Fine lamellar

Fast air cool, 200X

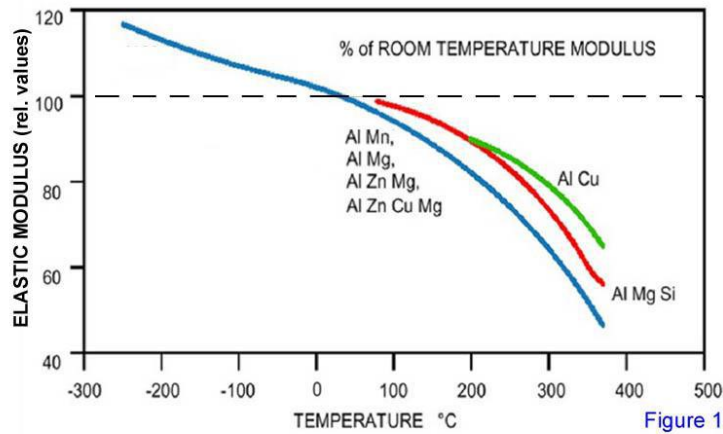
Figura 1.9 Andamento del modulo elastico in funzione della temperatura per la lega AA6082 (in rosso) [17]

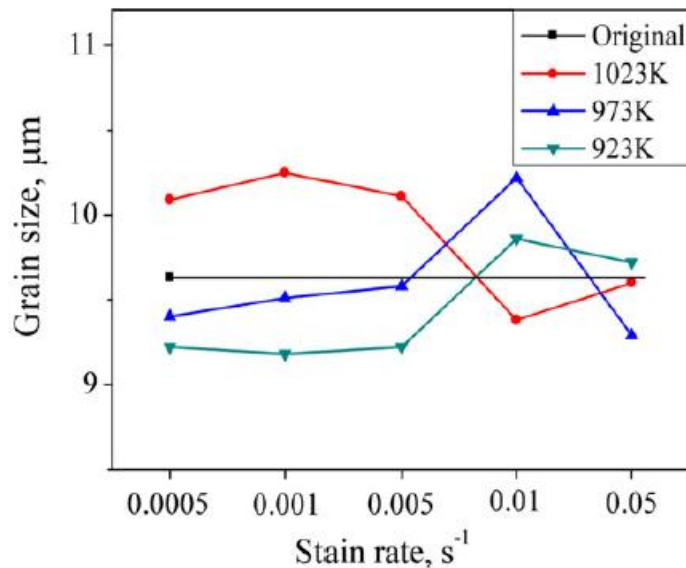
Dal punto di vista micro strutturale gli autori hanno osservato come la lega mantenga una struttura α equiassica con fase β intergranulare. Un aumento della fase β si è verificato all'aumentare della temperatura. Infatti bisogna tener conto del fatto che la temperatura di ricristallizzazione della lega Ti6Al4V è di 750°C, quindi solo i provini trattati a questa temperatura mostrano un, seppur piccolo, cambiamento rispetto alla microstruttura di partenza. Tra i 650-700°C i grani subiscono solo un riassetto. Il grafico sottostante evidenzia chiaramente l'evoluzione microstrutturale della lega a seguito del trattamento termico:

Figura 1.19 Dimensioni dei grani a diverse temperature rispetto alla velocità di deformazione[12]

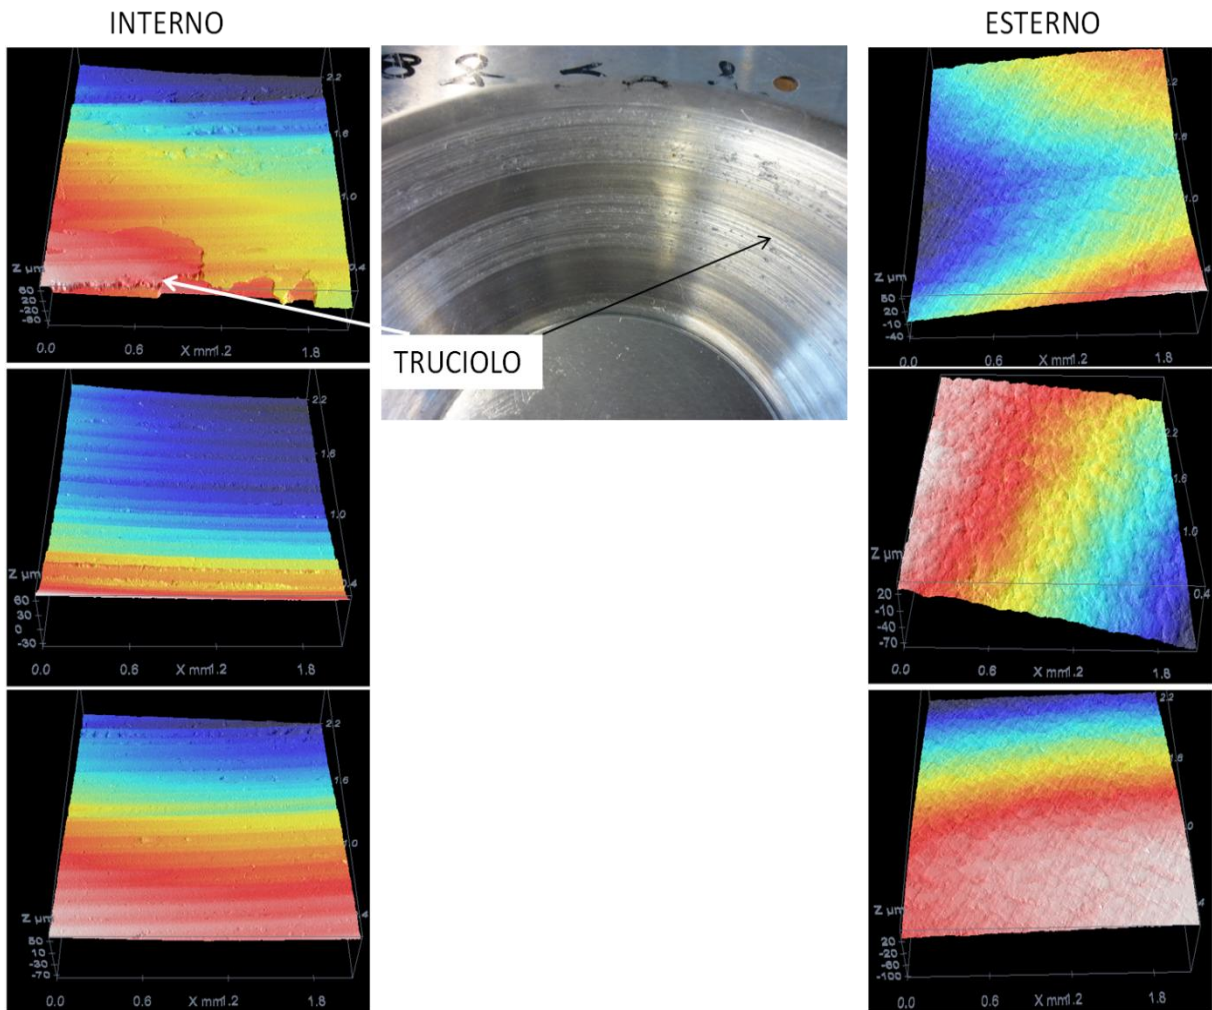
V=3m/min p=0.1mm t=1mm

La coppetta ha profilo interno periodico e mostra due fasce più chiare (in alto e in zona centrale) e con evidente formazione di truciolo.

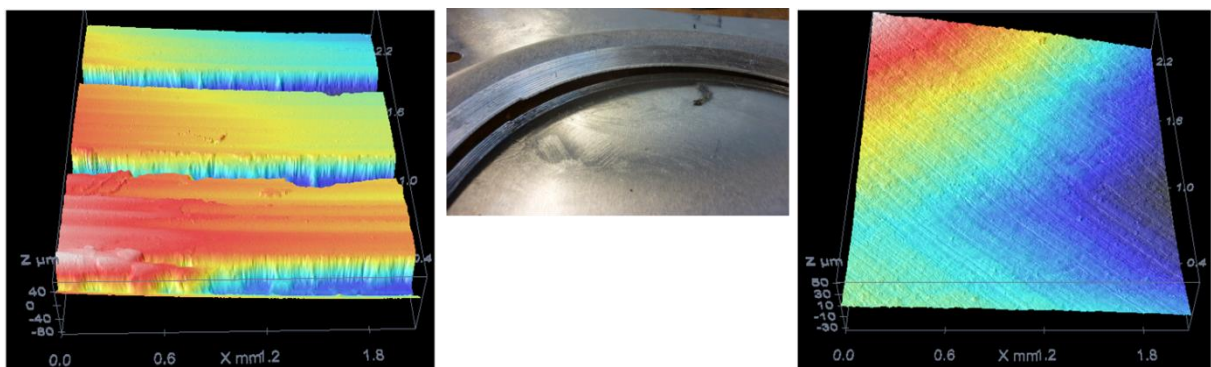
- **PROVA N°5**

V=30m/min p=0.55mm t=1mm

La superficie interna della coppetta è periodica con solchi evidenti. La superficie esterna mostra solchi periodici appena evidenti. La coppetta è “bassa” essendosi rotta prima di essersi completamente formata.

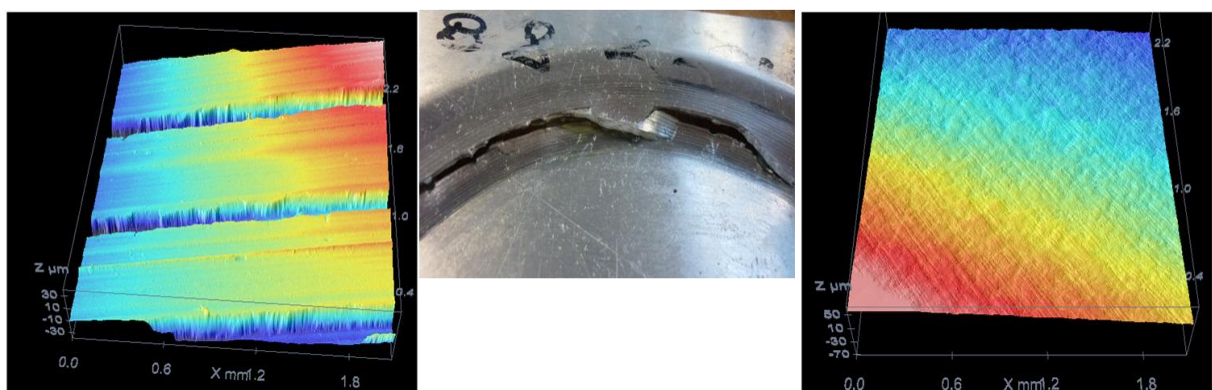
La superficie interna è periodica con solchi profondi e la coppetta si è rotta prima di formarsi completamente. La superficie esterna appare liscia.

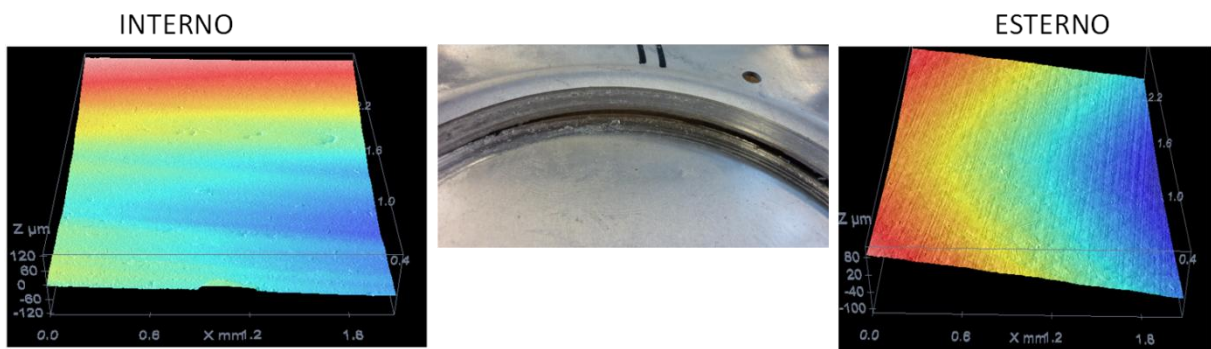
- **PROVA N°19**

V=3m/min p=0.1mm t=2mm

La superficie interna della coppetta è periodica con solchi evidenti, in particolare si osserva un solco centrale pronunciato ed evidente anche all'esterno e formazione di truciolo. La coppetta si è rotta.

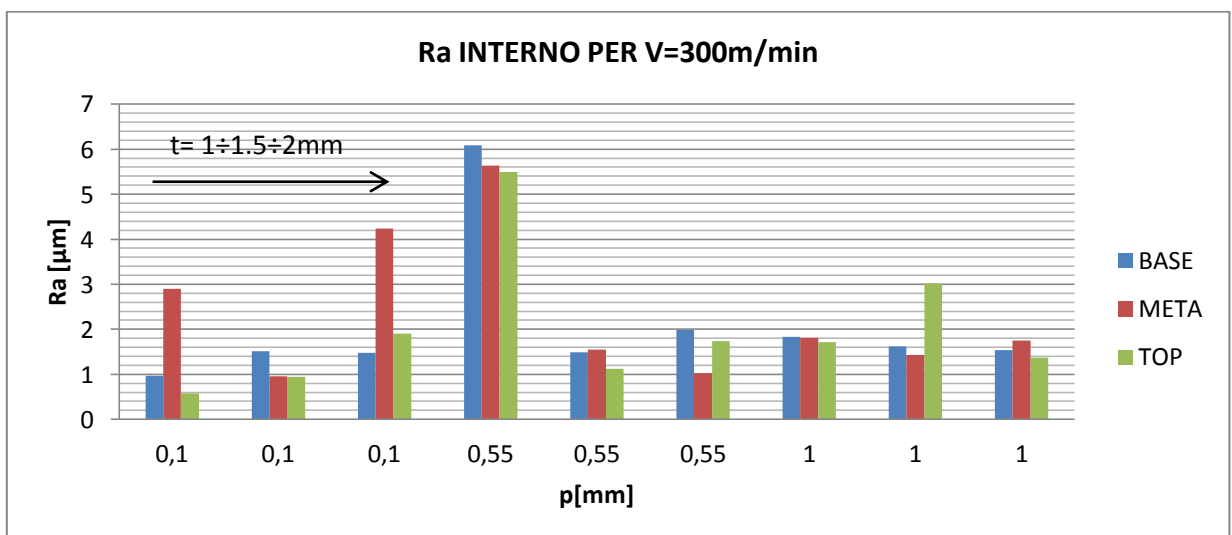
Figura 2.3 Grafico di Ra [µm] interno rispetto al passo p[mm] al variare dello spessore t[mm] per V=300m/min coppette in AA6082

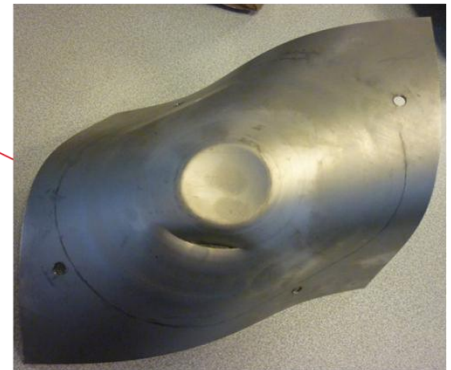
La coppetta non si è ben formata, essendosi rotta prematuramente. La superficie interna mostra profilo periodico, con solchi evidenti.

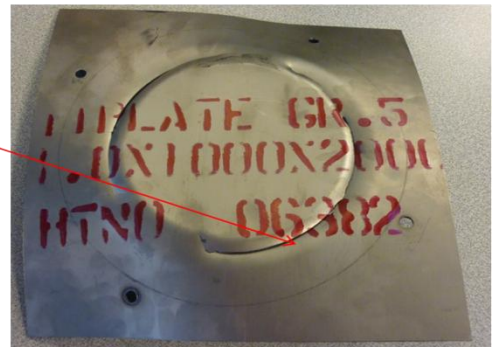
La coppetta si è rotta prima di formarsi, la superficie interna ha profilo periodico con solchi evidenti.

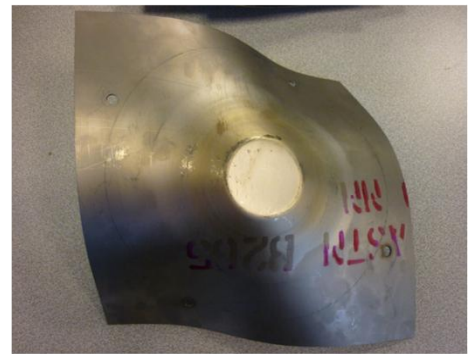
La coppetta mostra internamente formazione localizzata di truciolo e solchi visibili anche dall'esterno.

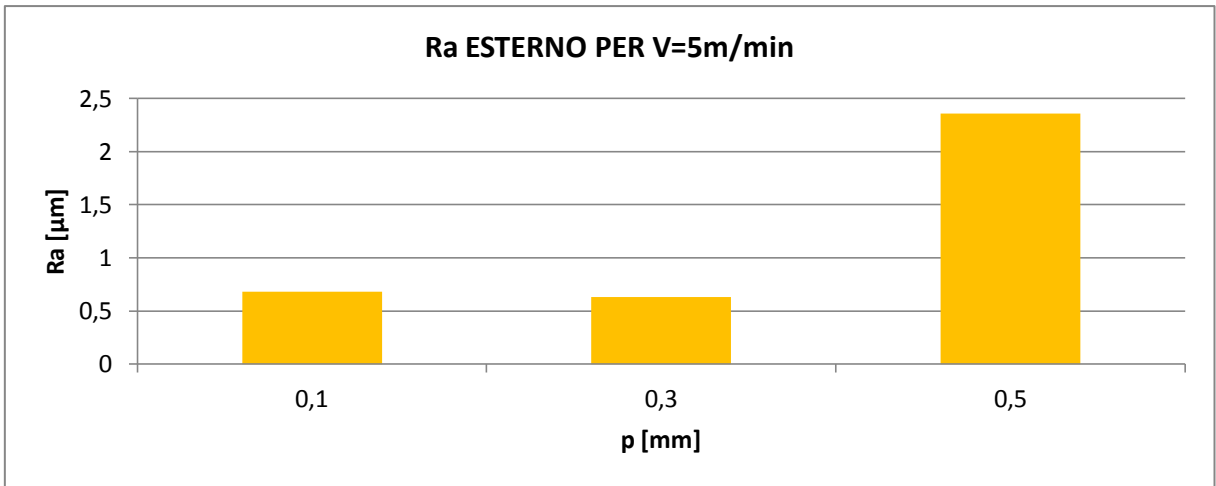
Figura 2.19 Grafico di Ra [μm] esterno rispetto al passo p[mm] per V=5m/min coppette in Ti6Al4V

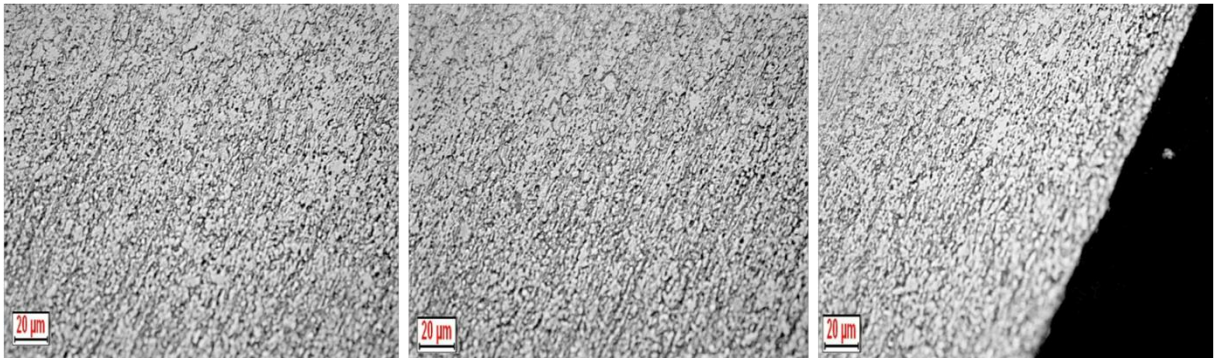
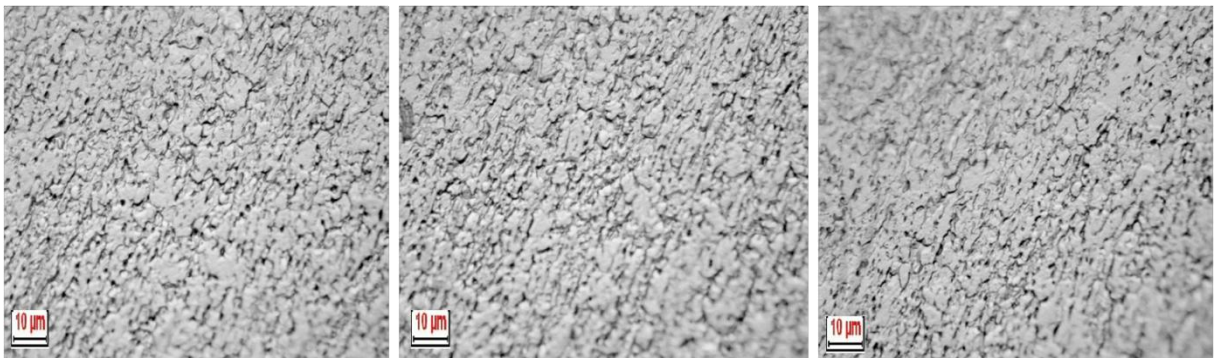
t=1mm V=50m/min p=0.1mm

500X

1000X

Da queste micrografie non è possibile individuare un cambiamento microstrutturale evidente attraverso lo spessore del provino. Anche i diversi parametri di processo non sembrano influire in modo evidente sulle dimensioni dei grani.

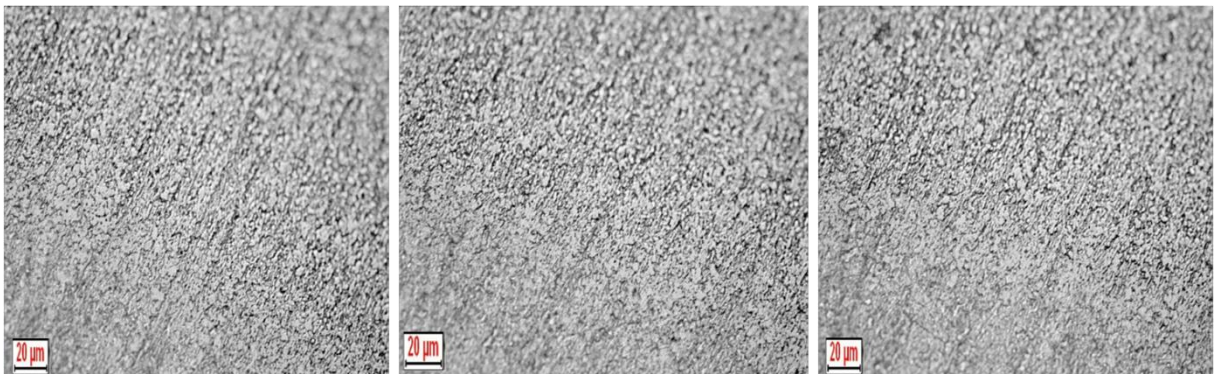
- **PROVA 7**
t=1mm V=500m/min p=0.1mm

500X

Dall'osservazione delle micrografie effettuate si nota come all'aumentare della velocità di lavorazione (da 50 a 500 m/min), la microstruttura diventa più fine, pur rimanendo equiassica.

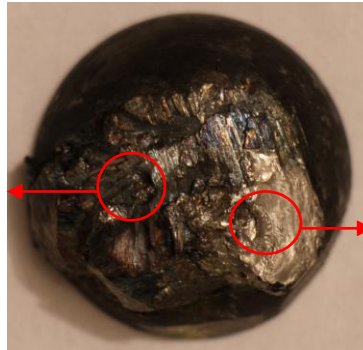
- **PIN 4**
t=1mm, V=50m/min, p=0.1mm

Il pin mostra evidenti crateri, solchi e zone cromaticamente alterate: si è verificata usura severa sia abrasiva che adesiva.

L'usura adesiva si nota dalla presenza di irregolarità geometriche dovute alla progressiva perdita di materiale dalla coppetta che va a depositarsi sul pin.

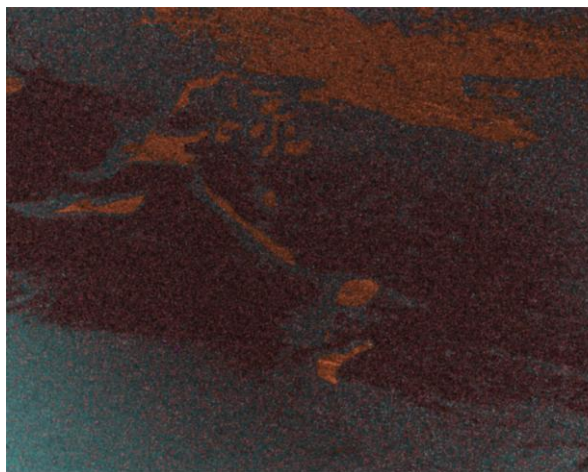
MAPPA COMPLESSIVA

ELEMENT	WEIGHT%	ATOMIC%	NET.INT.	NET.INT.ERROR
C	0	0	0	1
Al	0	0	0	1
Ti	59.25	62.9	2149.2	0
V	0	0	0	1
Fe	40.75	37.1	808.7	0

Ricerca dei componenti dell'acciaio del pin: Carbonio e Ferro.

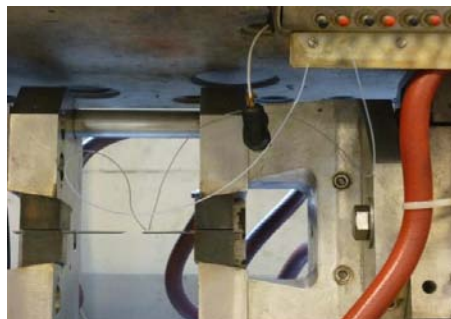
Figura 3.2 Gleeble test

Il Gleeble test permette di valutare la risposta del materiale sottoposto a trazione a diverse temperature. I test sono stati effettuati sul macchinario Gleeble3800 [36], che attraverso un sistema idraulico è in grado di esercitare una forza di 20tons in compressione e 10tons in trazione e permette di riscaldare i provini fino a 10°/s. Dopo aver posizionato il provino sugli afferragli (ad elevata conducibilità termica in modo da poter anche raffreddare velocemente il materiale) e averlo

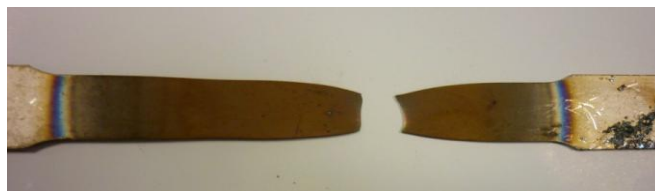
- **PROVA 1**
T=900°C

Il provino mostra una colorazione rossastra estesa su tutta la lunghezza, ed ha subito notevole strizione fino a rottura. La frattura è di la forma concava/convessa.
