UNIVERSITÀ DEGLI STUDI DI PADOVA

TESI DI LAUREA TRIENNALE

**PRIME VALUTAZIONI SUGLI EFFETTI DEL CANNETO
NELLA SICUREZZA DELLE STRUTTURE ARGINALI
TRAMITE TECNICHE DI INDAGINE IN SITO E IN
LABORATORIO**

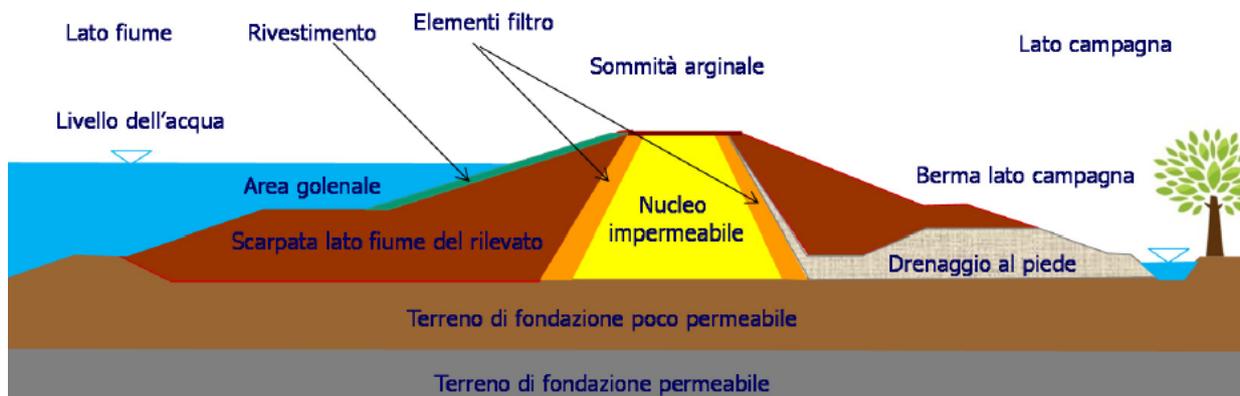
Figura 1: elementi che compongono una generica sezione arginale (CIRIA et al., 2013)

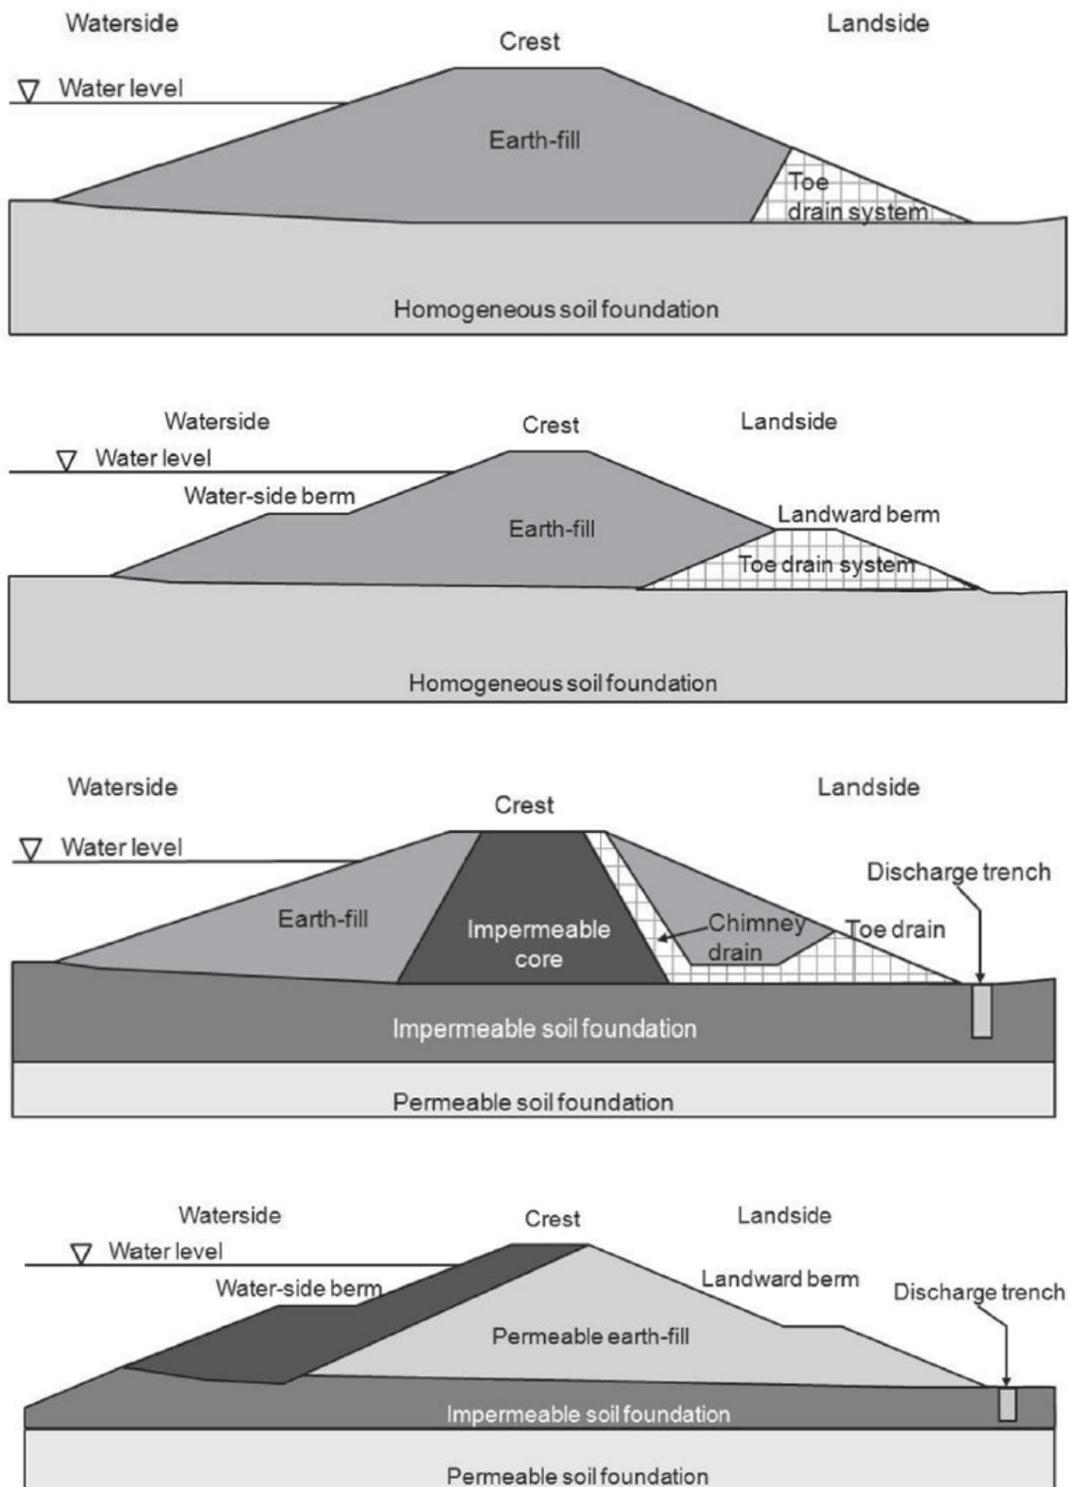
Figura 2: esempi di sezioni di argini omogenei e zonati (CIRIA et al., 2013)

percorsi di filtrazione in fondazione e contenere la linea di saturazione del corpo arginale (Simonini et al., 2014). La Figura 2 riporta alcuni esempi di sezioni arginali, sia omogenei che zonati.

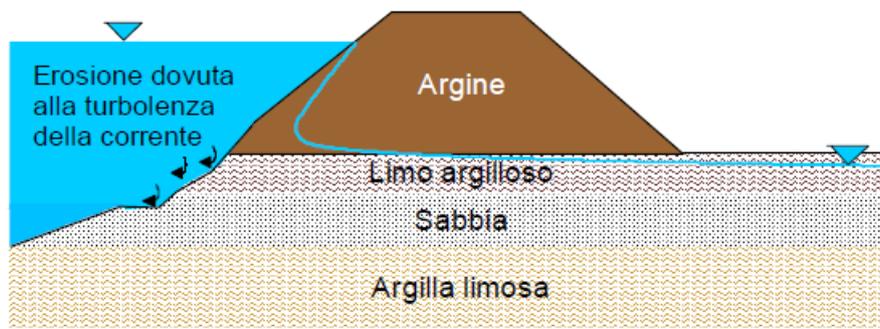
Figura 3: esempio erosione esterna argine lato alveo (Simonini et al., 2014)

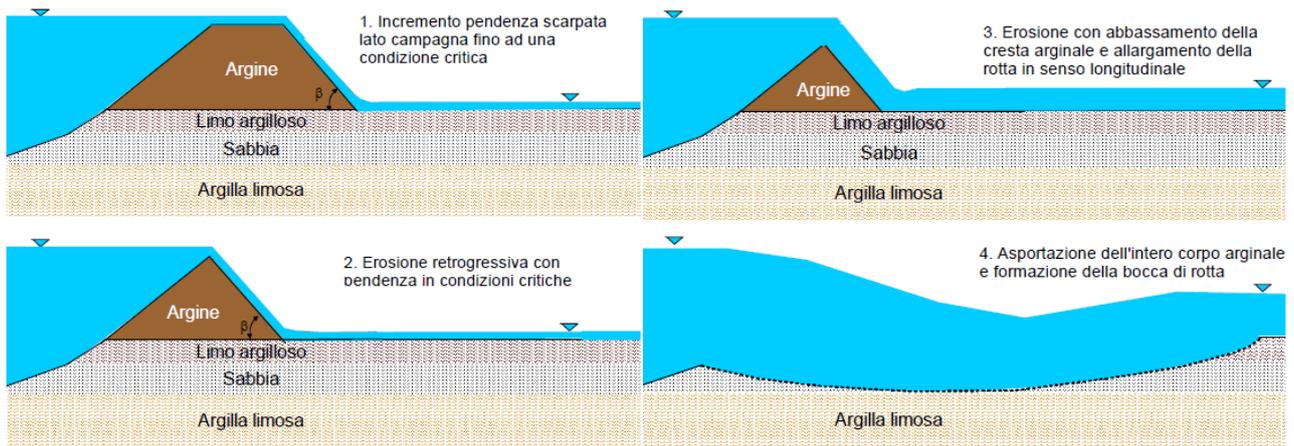
Figura 4: erosione esterna argine lato campagna (Simonini et al., 2014)

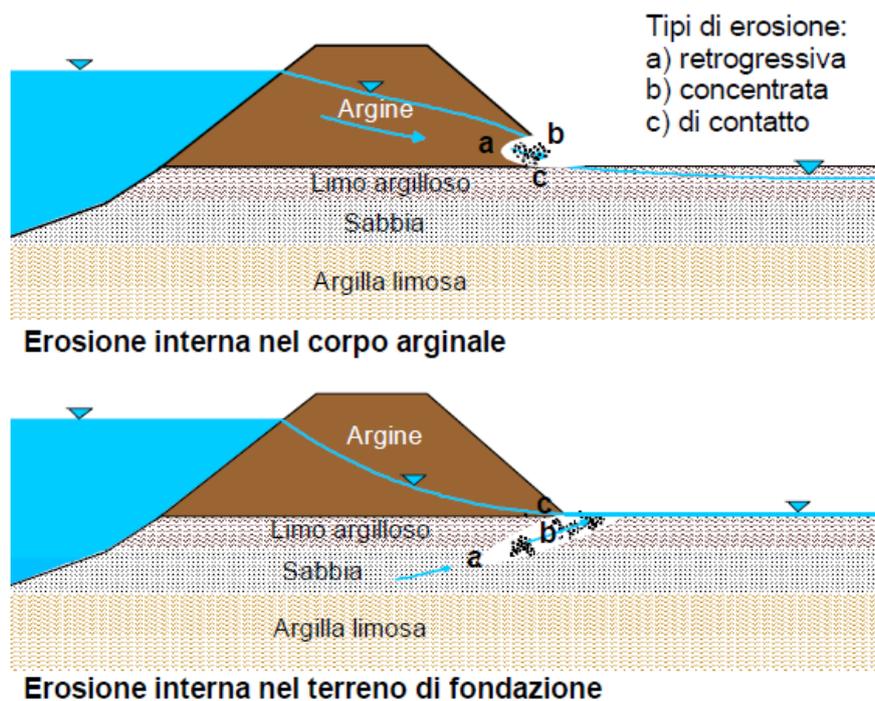
Figura 5: esempi di erosione interna argine (Simonini et al., 2014)

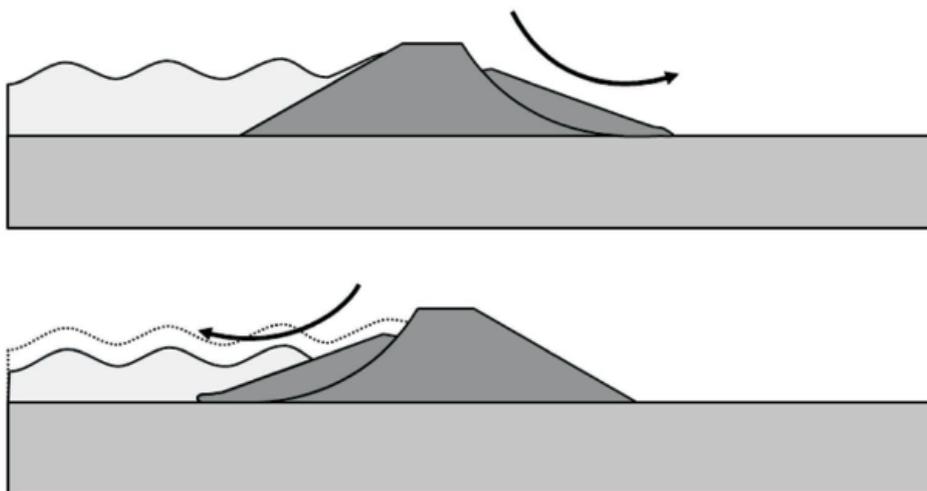
Figura 6: esempi di instabilità del paramento lato alveo e campagna (CIRIA et al., 2013)

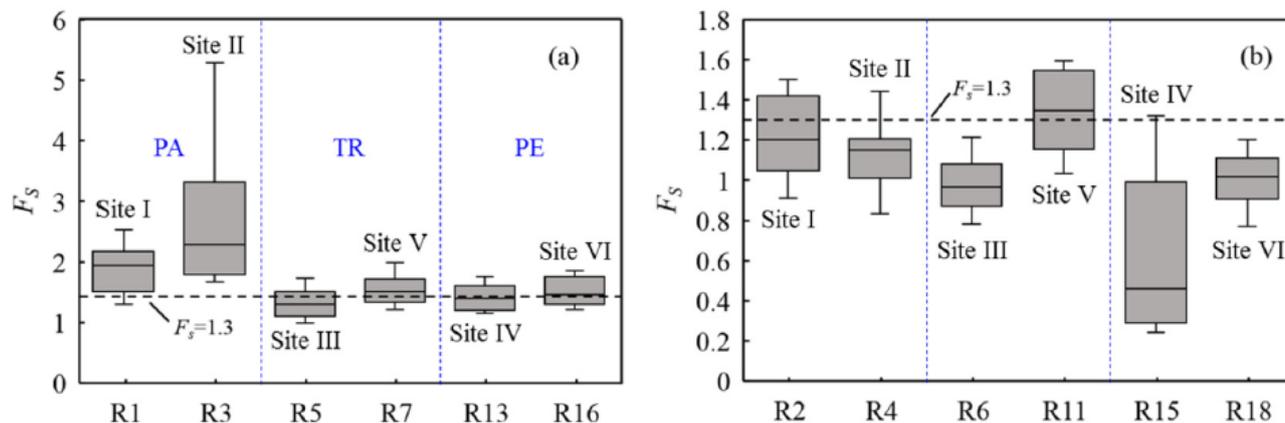
Figura 8: distribuzione di F_s delle sponde arginali con presenza di vegetazione *Phragmites australis* (PA), *Populus euphratica* (PE), *Tamarix ramosissima* (TR) (a), e assenza di vegetazione (b) (Guo-An Yu et al., 2020)

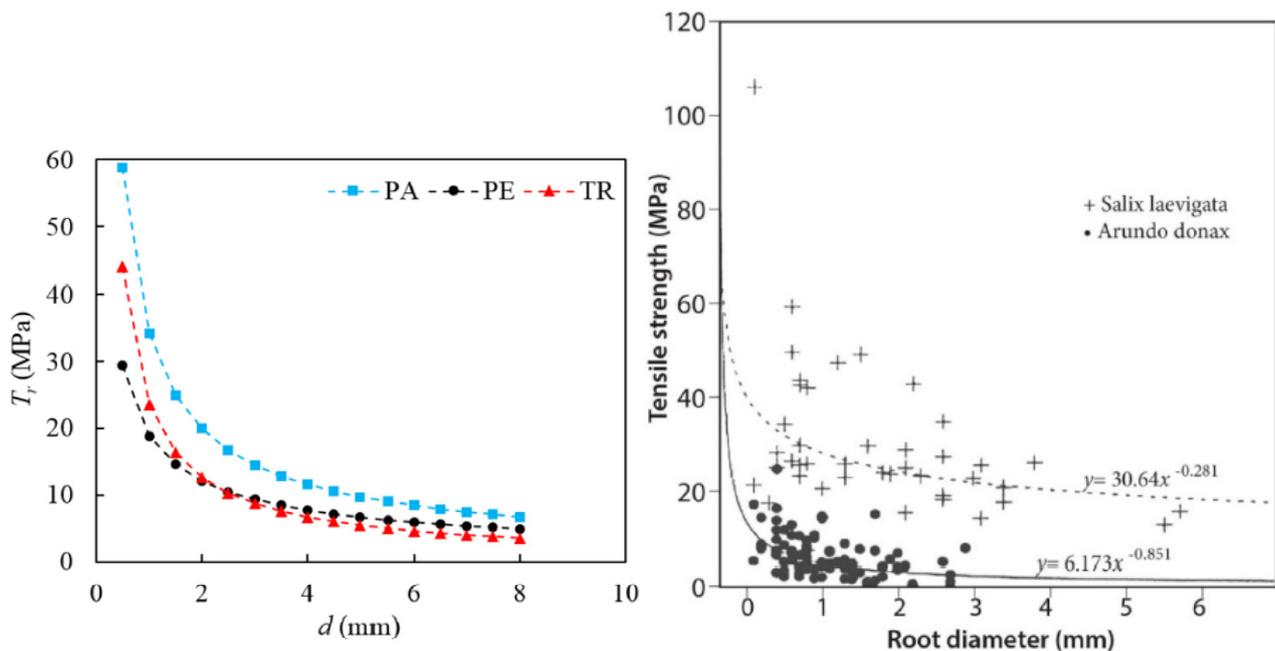
Figura 9: relazione tra diametro della radice e resistenza alla trazione per unità di area per diverse specie vegetali: *Phragmites australis* (PA), *Populus euphratica* (PE), *Tamarix ramosissima* (TR), *Arundo donax*, *Salix laevigata*. (a sinistra: Guo-An Yu et al., 2020; a destra: Jiana E. Stover et al., 2018)

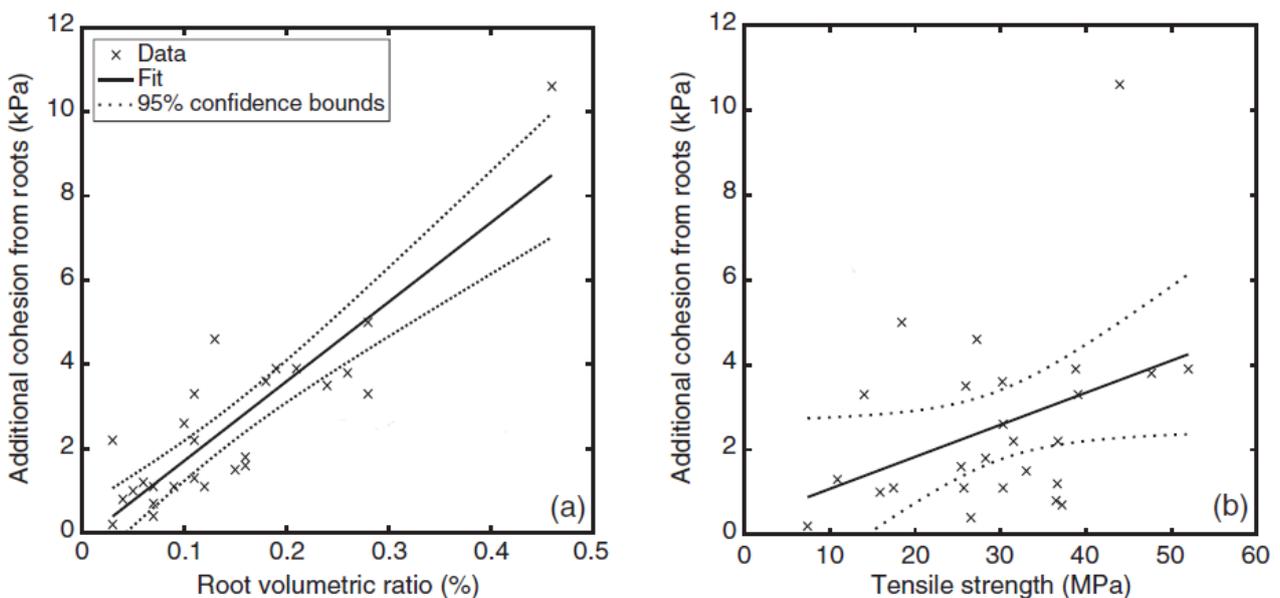
Figura 10: grafici rappresentanti la relazione tra la coesione delle radici e il rapporto volumetrico delle radici (a) e la resistenza alla trazione (b) (Zegeye et al., 2018)

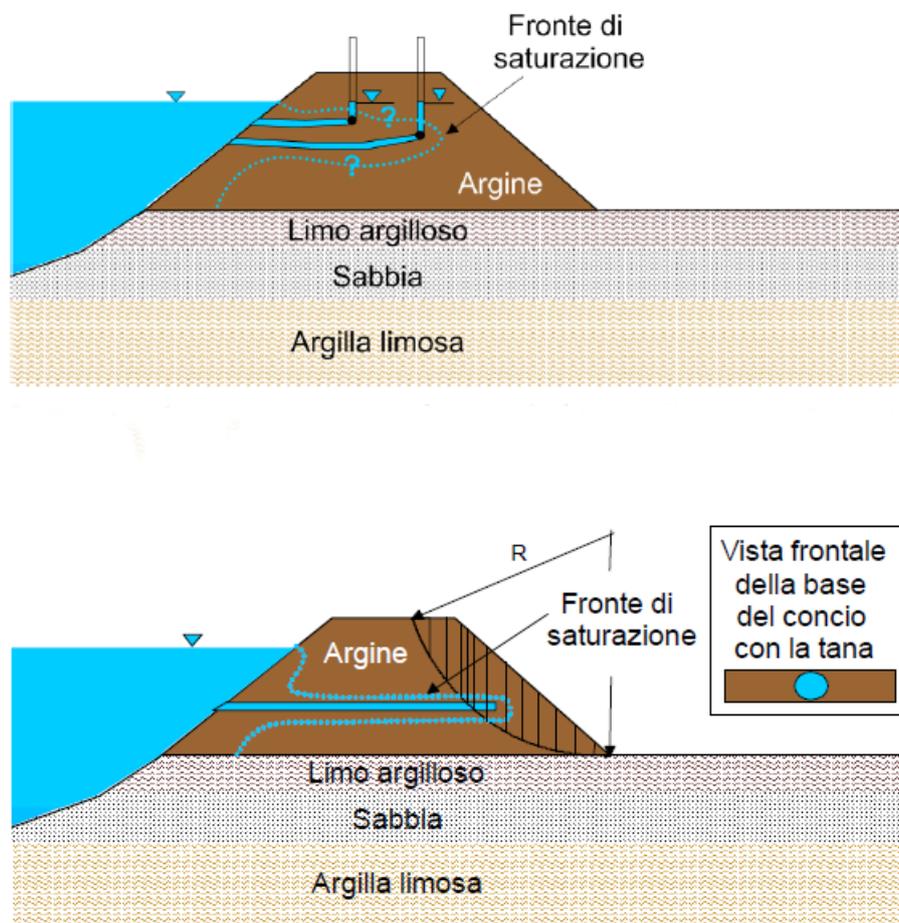
Figura 11: esempi di possibili effetti delle tane nella stabilità arginale (Simonini et al., 2014)

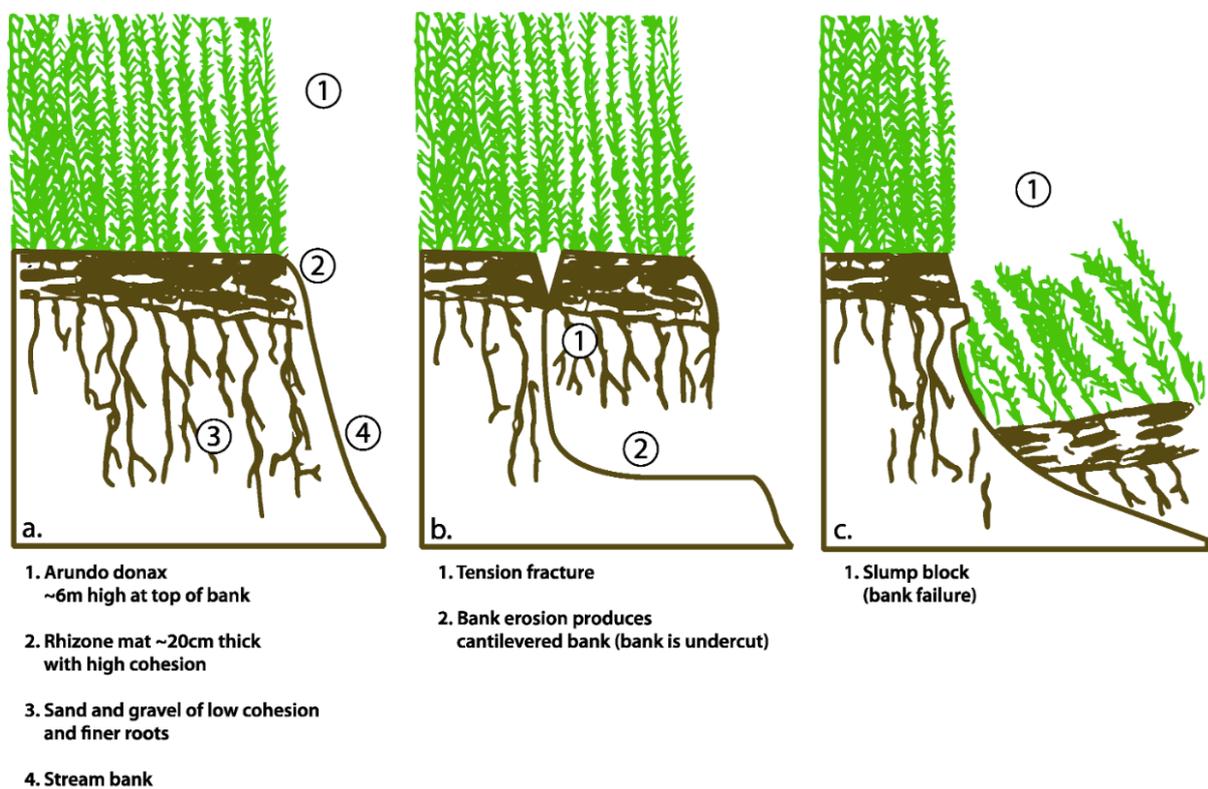
Figura 21: meccanismo di cedimento di sponde sabbiose coperte da *Arundo Donax* (Jiana E. Stover et al., 2018)

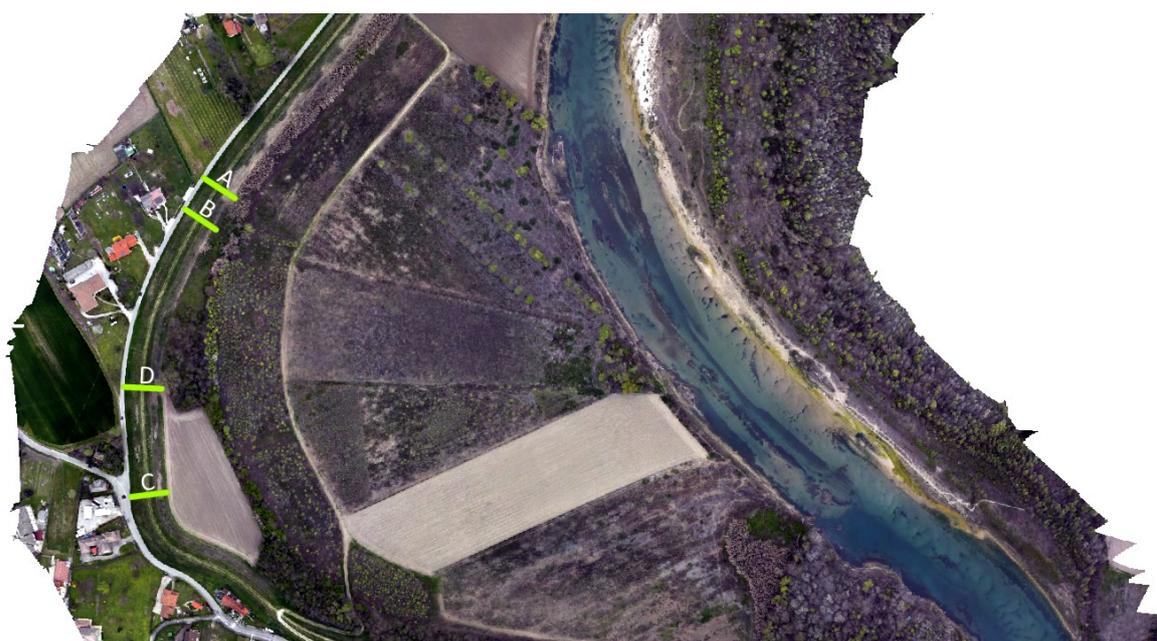
Figura 23: posizionamento dei transetti lungo la struttura arginale

Le carote di terreno sono state raccolte tramite campionamento manuale in corrispondenza del paramento lato fiume, lungo quattro transetti diversi. La scelta delle sezioni lungo le quali raccogliere i campioni di terreno non è stata casuale, ma in modo tale da avere due transetti in corrispondenza della presenza di macchie di canna comune (transetto A e C) e due transetti lungo i quali la canna non era presente (transetto B e D). Inoltre, a due a due i transetti sono posizionati in porzioni arginali che presentano un'esposizione diversa rispetto l'ansa del fiume. Per ogni transetto sono stati eseguiti 5 sondaggi disposti lungo il paramento interno, a partire dalla cresta, fino alla golena lato fiume, e da ogni sondaggio sono state raccolte due campioni di terreno, uno alla profondità di 0.40 m e l'altro a 1.40 m di profondità dalla superficie del paramento. La Figura 23 riporta il posizionamento dei transetti lungo la struttura arginale e la Figura 24 riporta il posizionamento dei vari sondaggi lungo ogni transetto, dove il colore verde indica la presenza di canne nel transetto.

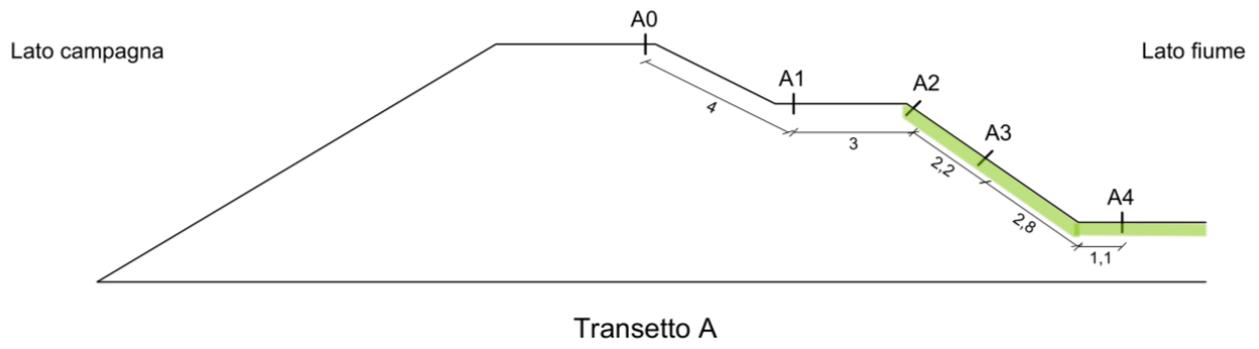
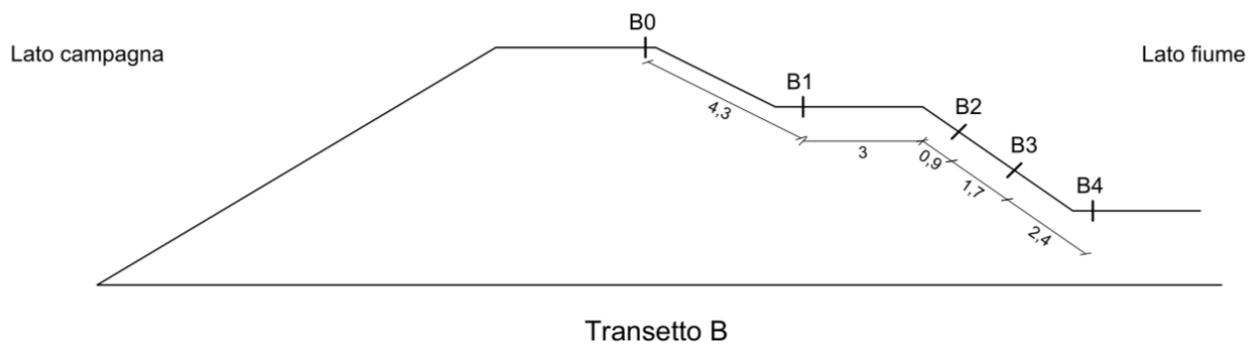
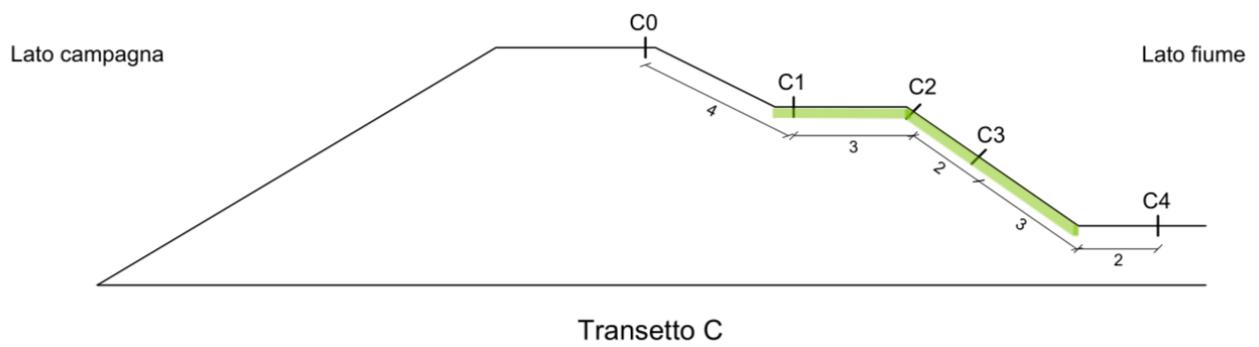
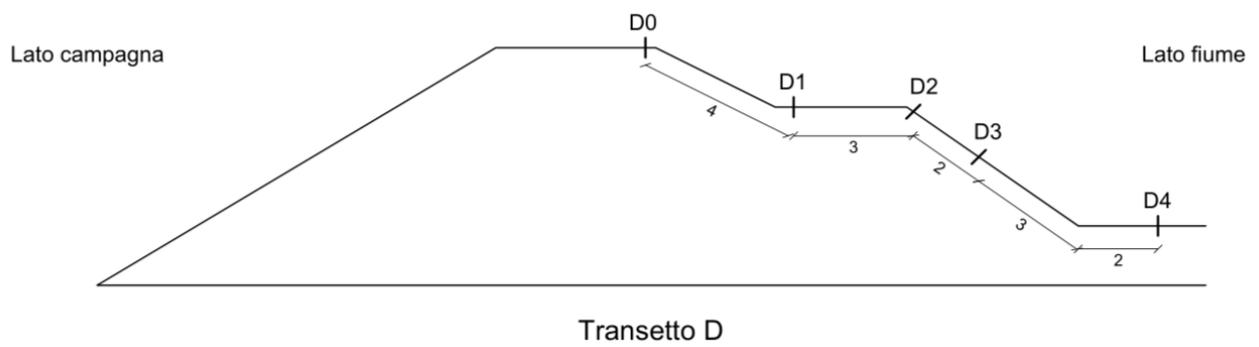
Figura 24: schema dei prelievi di terreno in ogni transetto

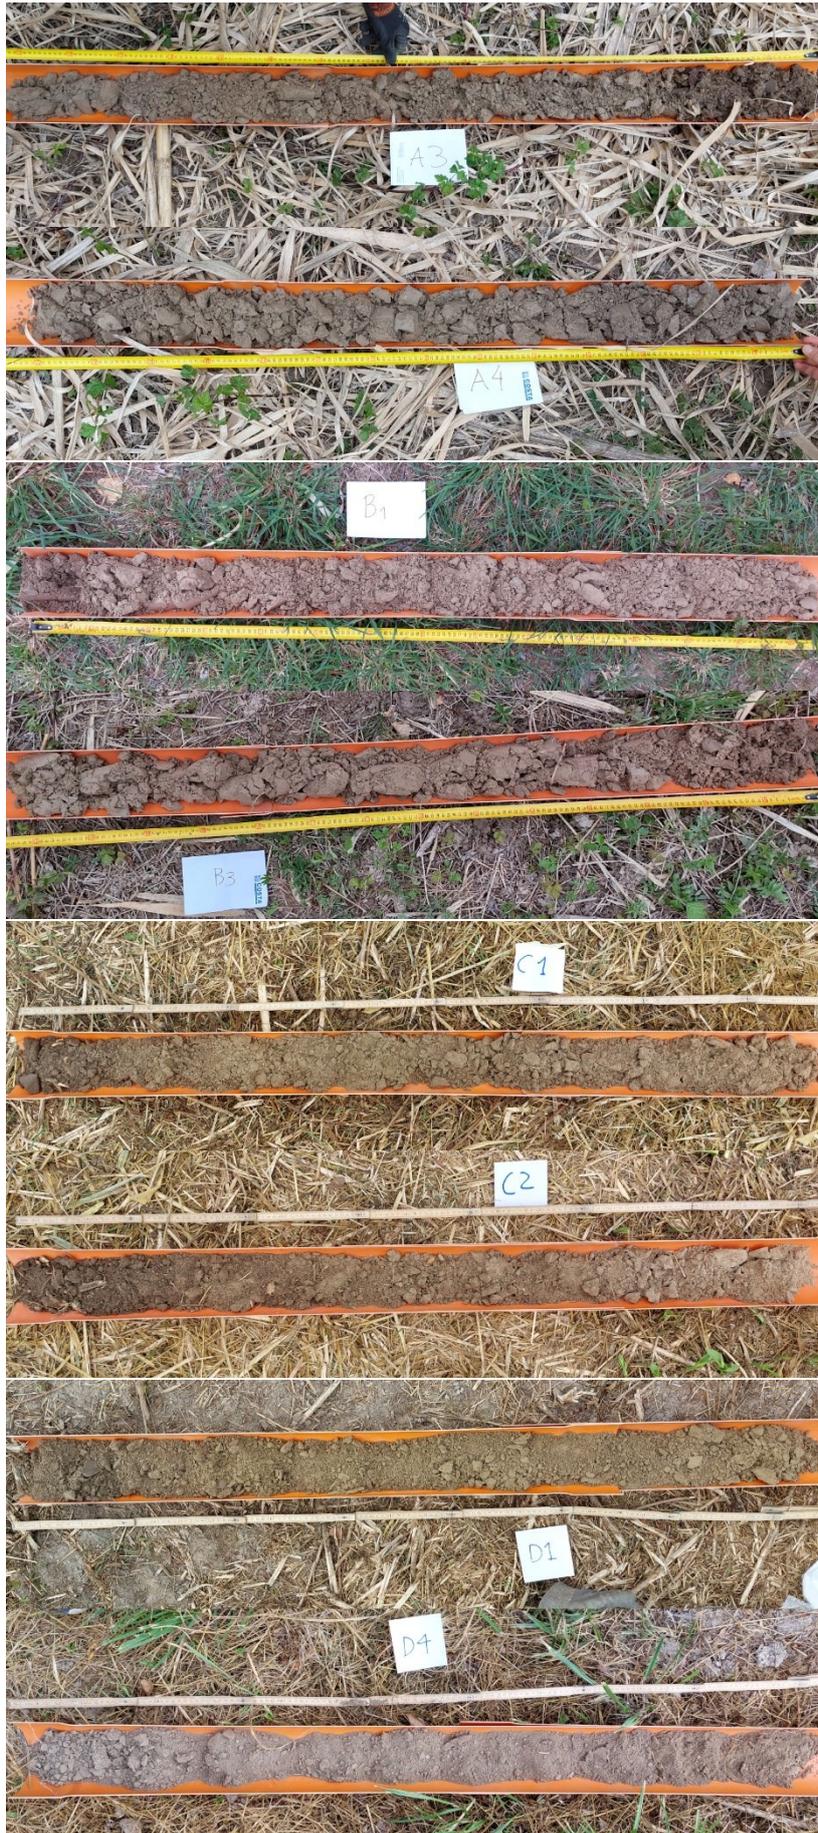
Figura 25:alcuni sondaggi di terreno dei transetti analizzati

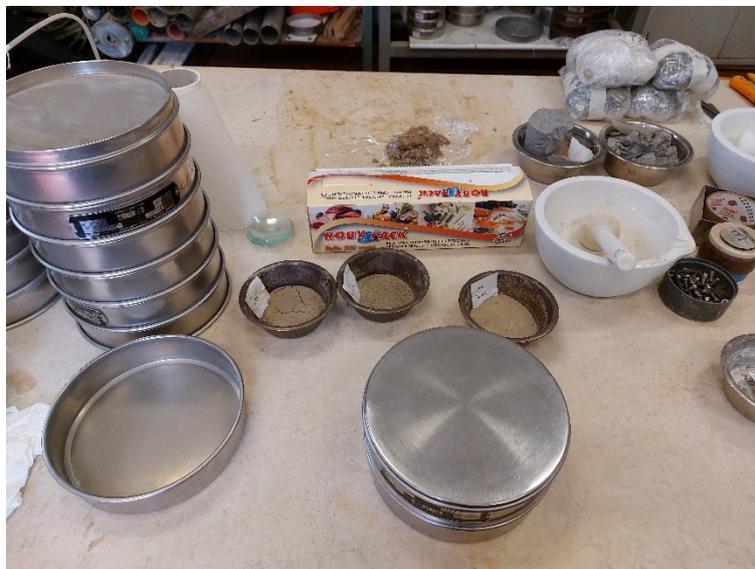
Figura 26: strumentazione per la vagliatura meccanica a secco

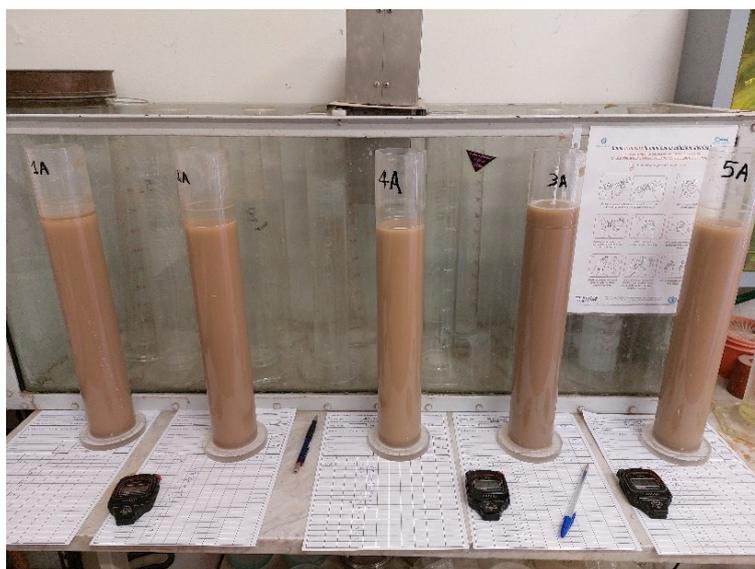
Figura 27: strumentazione per l'aerometria

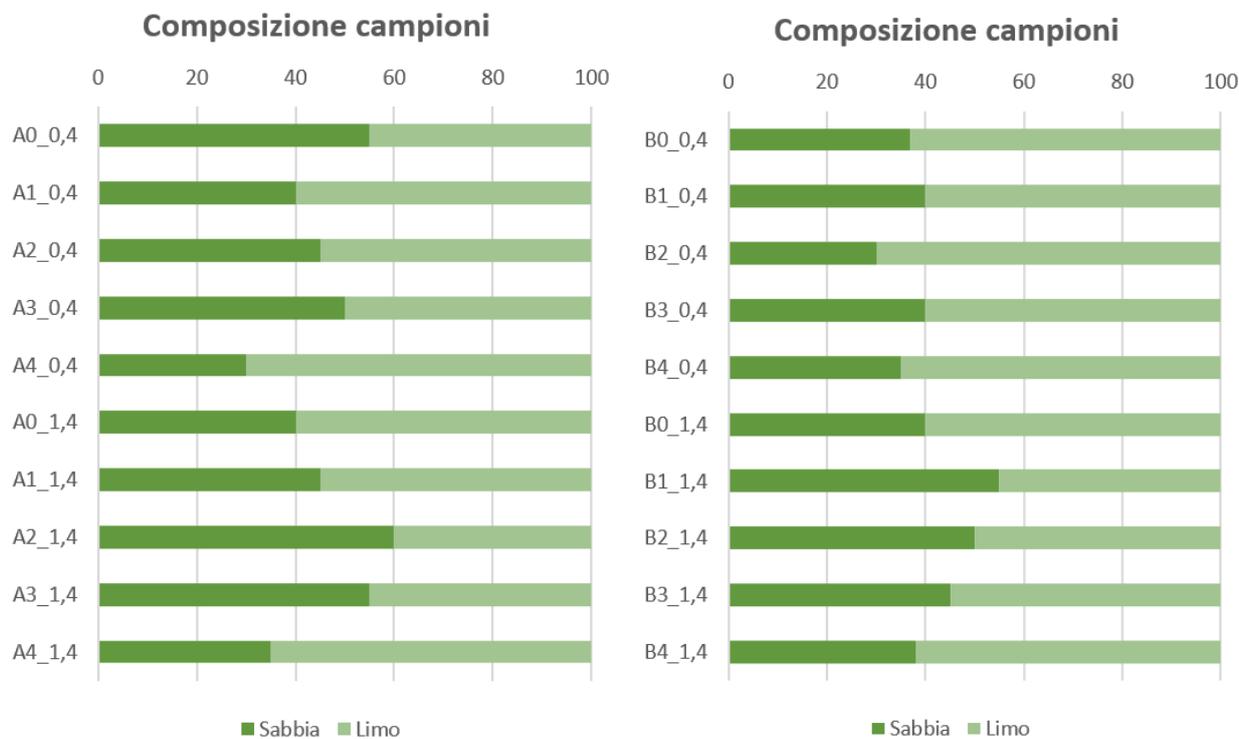
Figura 30: composizione in percentuale del materiale costituente i campioni dei transetti A e B

grossolano rispetto al transetto B, tracciato in una zona in assenza di canne. A sua volta il transetto A presenta materiale leggermente più grossolano in corrispondenza dei campioni A2 e A3, cioè nella parte di paramento dove si sviluppa il canneto di Arundo Donax. In entrambi i transetti, le carote A4 e B4 in corrispondenza del piede dell'argine lato alveo, quindi in golena, presentano un materiale più fino rispetto al resto dei campioni.

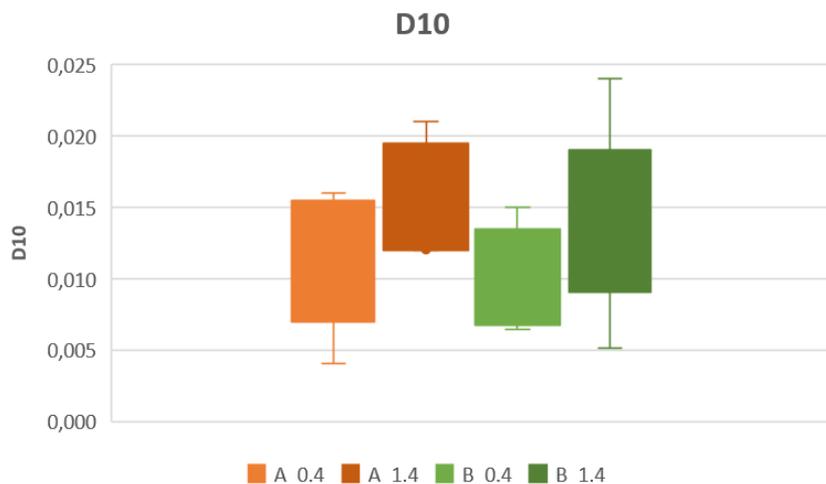
Figura 31: range valori D10 per i campioni dei transetti A e B alla profondità di 0,40 m

Osservando i dati riportati nella Tabella 2, la (Figura 31) e la (Figura 32) i campioni del transetto A prelevati alla profondità di 0,40 m presentano un D10 e un D50 maggiore in confronto dei rispettivi campioni del transetto B, mentre quelli prelevati alla profondità di 1,40 m risultano con diametri simili in entrambi i transetti.

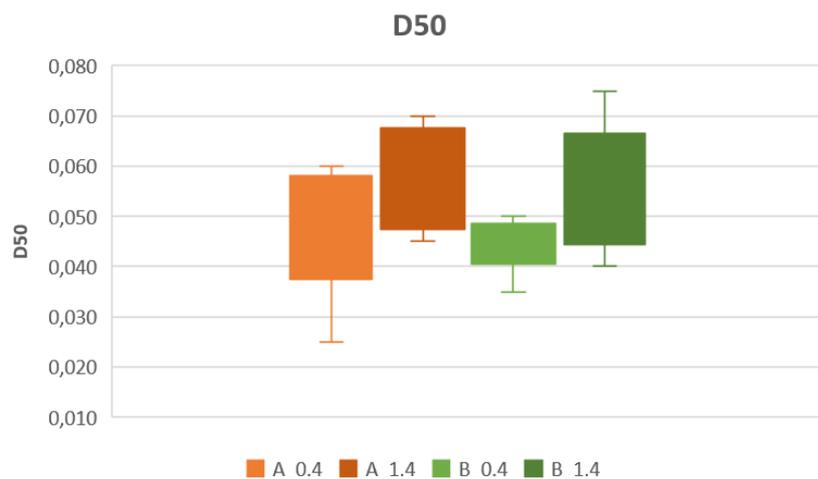
Figura 32: range valori D50 per i campioni dei transetti A e B alla profondità di 1,40 m

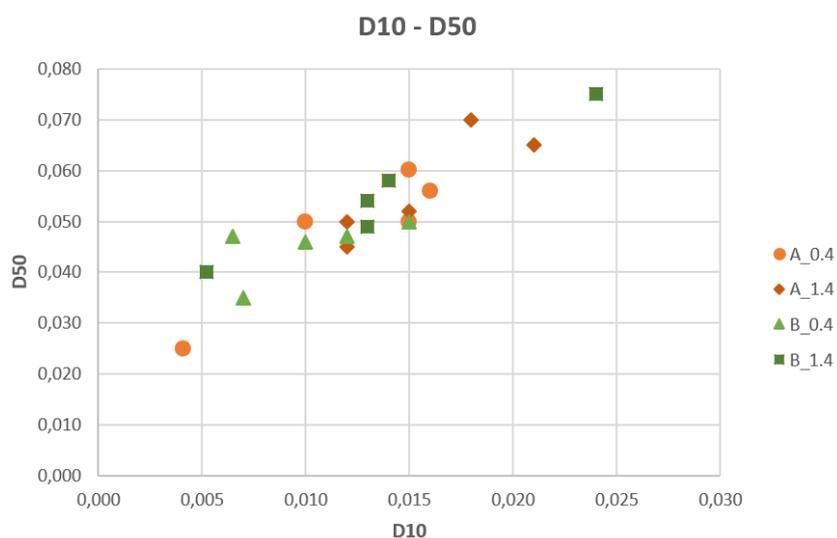
Figura 33: relazione tra D10 e D50 dei campioni appartenenti ai transetti A e B

Mettendo in relazione il D10 e il D50 si nota un legame lineare tra i due diametri (Figura 33), che suggerisce che le proporzioni tra le dimensioni medie (50% di passante) e della parte più fine (10% di passante) si mantengono al variare delle dimensioni delle particelle.

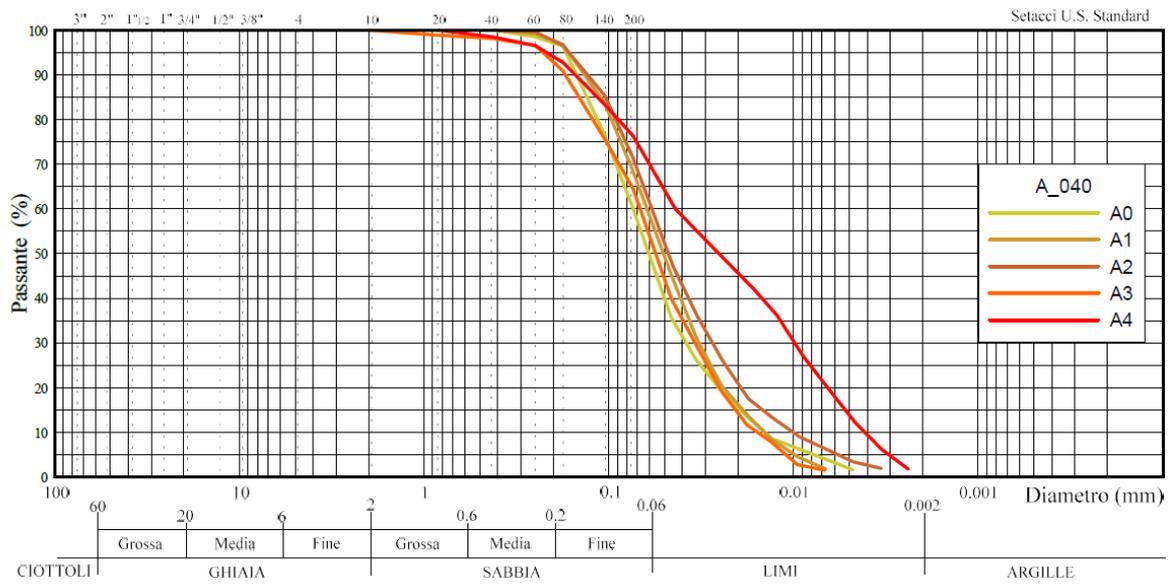
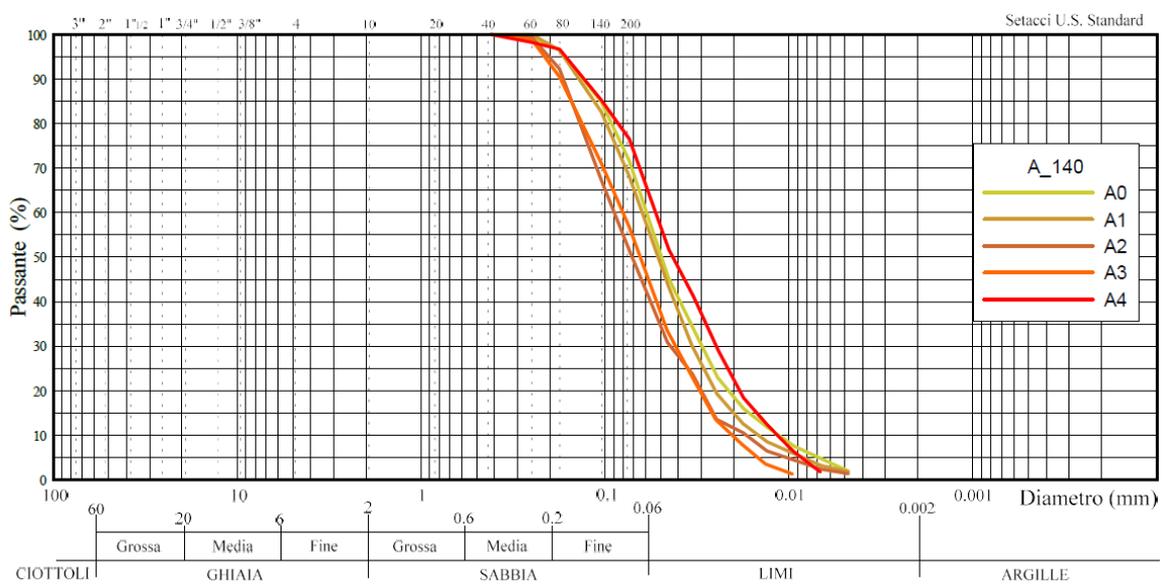
Figura 34: curve granulometriche dei campioni appartenenti al transetto A, alla profondità di 0,40 m (sopra) e 1,40 m (sotto)

Calcolando i coefficienti di uniformità (C_U) riportati nella Tabella 2 si nota che i campioni prelevati lungo il transetto A alle varie quote risultano abbastanza omogenei ($C_U < 5$), dal punto di vista granulometrico, tranne il campione A4 alla profondità di 0,4 m che risulta essere non uniforme ($C_U > 5$), cioè un materiale più gradato. Anche il transetto B presenta campioni abbastanza omogenei tranne il campione 4 ad entrambe le profondità. L'omogeneità del materiale è osservabile anche attraverso le curve granulometriche (Figura 34 e Figura 35), dove una disposizione più distesa della curva è indice di un materiale con dimensioni dei grani più assortita.

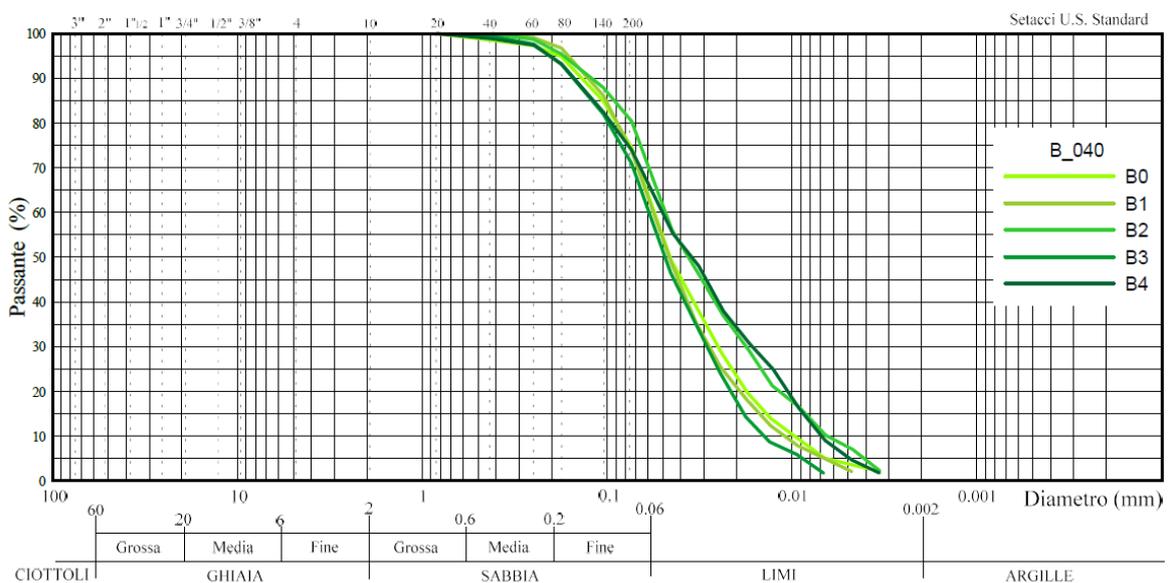
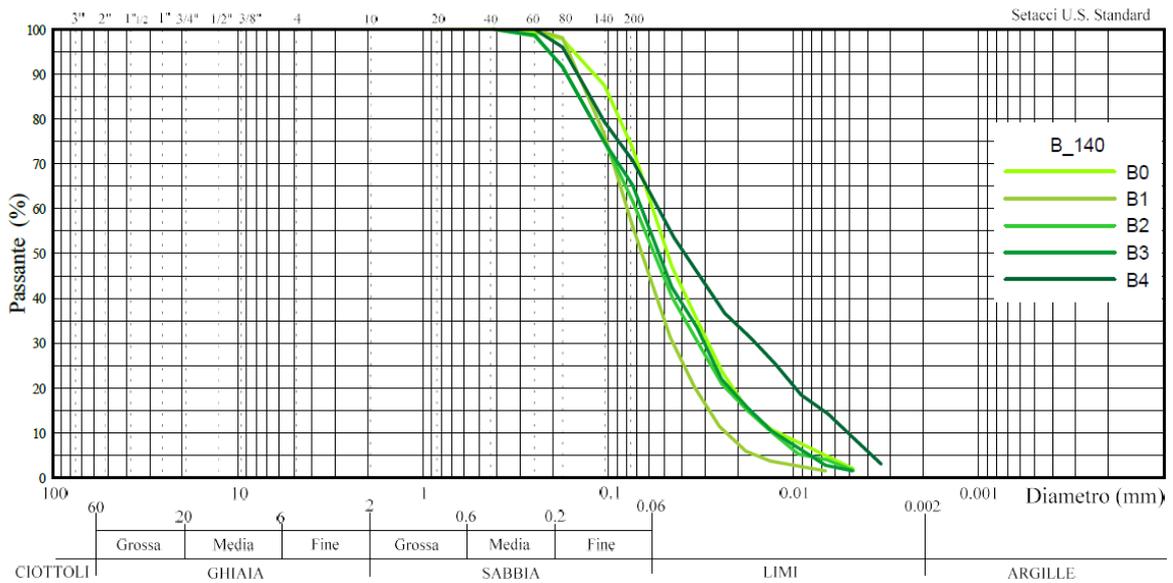
Figura 35: curve granulometriche dei campioni appartenenti al transetto B, alla profondità di 0,40 m (sopra) e 1,40 m (sotto)

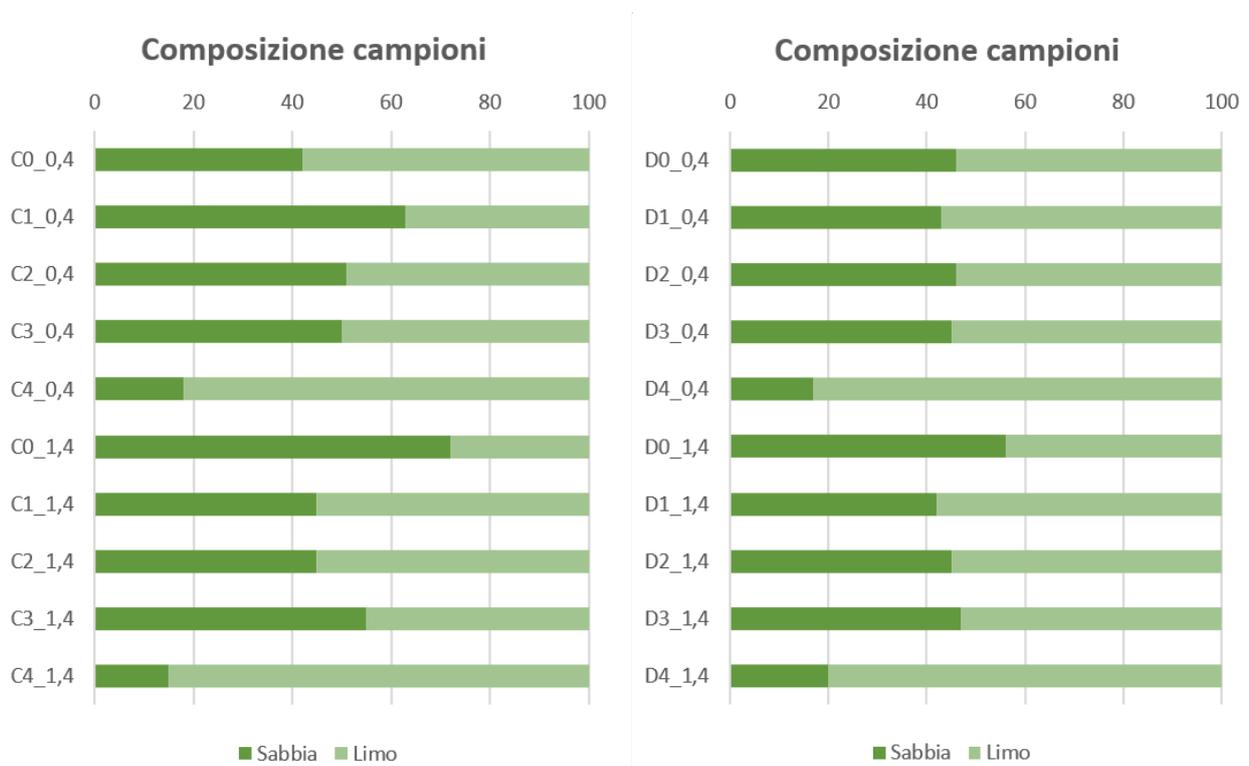
Figura 36: composizione in percentuale del materiale costituente i campioni dei transetti C e D

Altri 20 campioni sono stati prelevati in corrispondenza dei transetti C e D localizzati in un'altra porzione dell'argine, che presenta un'esposizione diversa rispetto al sole e alla direzione del flusso nell'alveo e una maggiore distanza dal corso d'acqua. Attraverso l'analisi granulometrica si è osservato come anche questi terreni risultano principalmente composti da sabbia fine e limo (Figura 36), con una piccola percentuale di sabbia media.

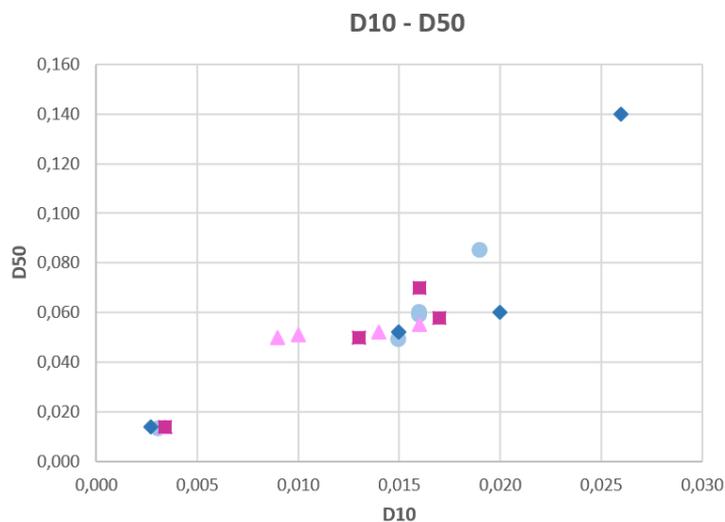
Figura 37: relazione tra D10 e D50 dei campioni appartenenti ai transetti C e D

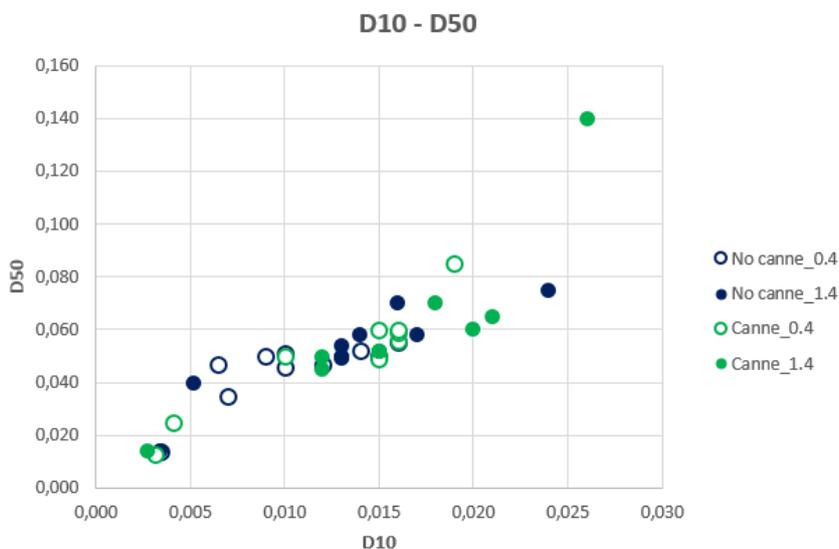
Figura 38: relazione tra D10 e D50 dei campioni con e senza canne alle varie profondità

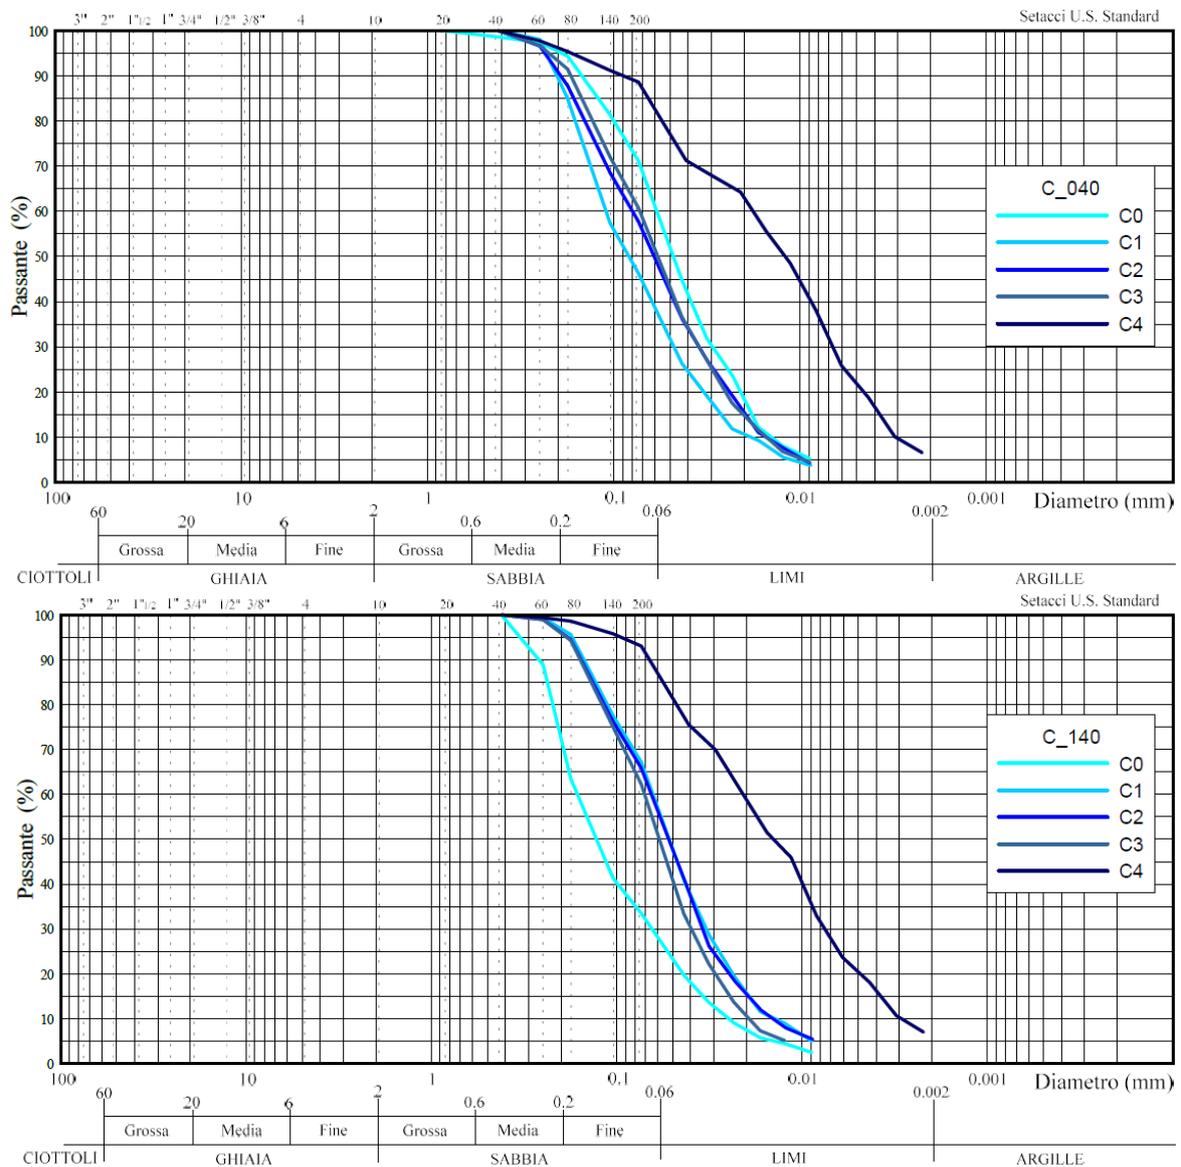
Figura 39: curve granulometriche dei campioni del transetto C, alla profondità di 0,40 m (sopra) e 1,40 m (sotto)
