UNIVERSITÀ DEGLI STUDI DI PADOVA

TESI DI LAUREA TRIENNALE

**PRIME VALUTAZIONI SUGLI EFFETTI DEL CANNETO
NELLA SICUREZZA DELLE STRUTTURE ARGINALI
TRAMITE TECNICHE DI INDAGINE IN SITO E IN
LABORATORIO**

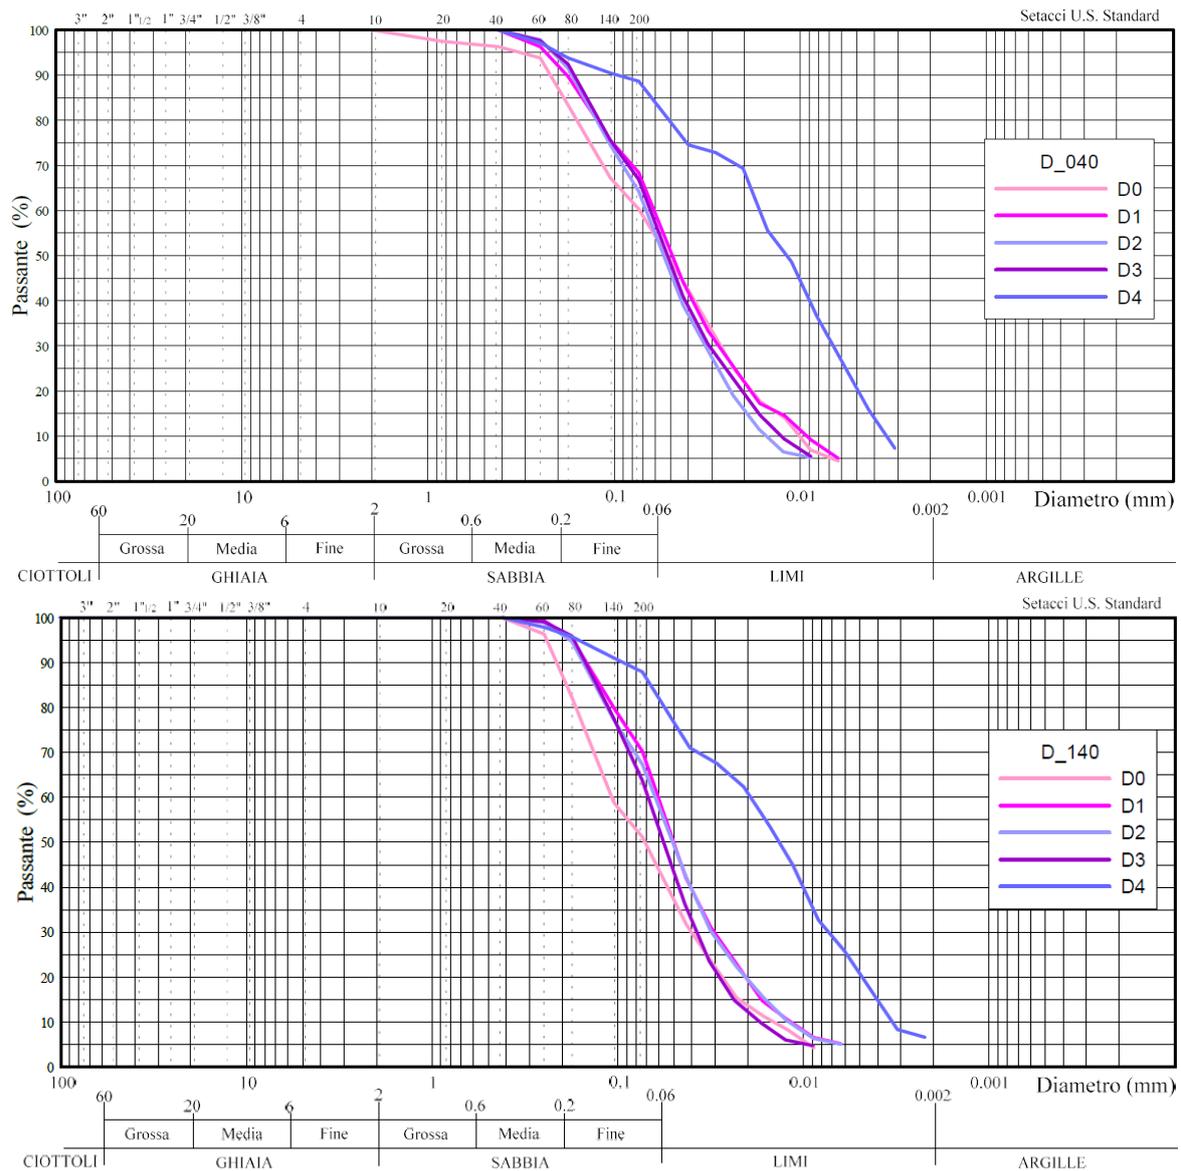
Figura 40: curve granulometriche dei campioni del transetto D, alla profondità di 0,40 m (sopra) e 1,40 m (sotto)

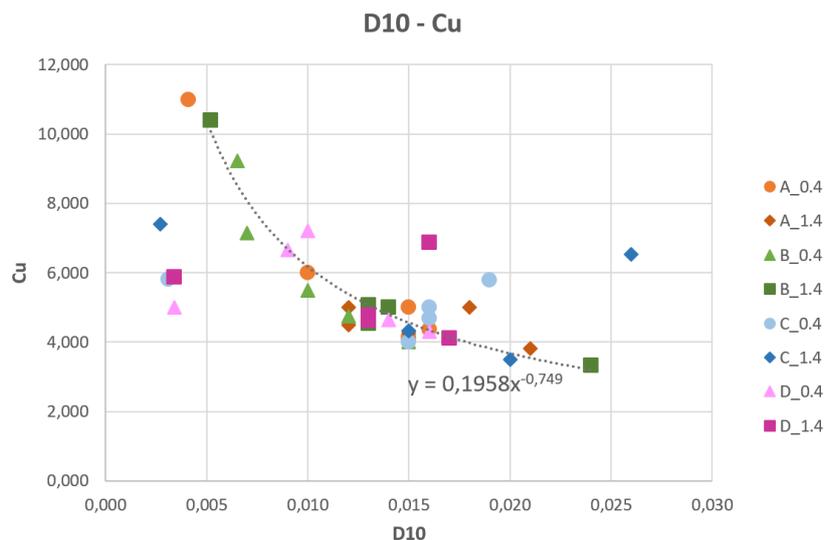
Figura 41: : relazione tra D10 e Cu dei campioni appartenenti ai transetti A, B, C e D

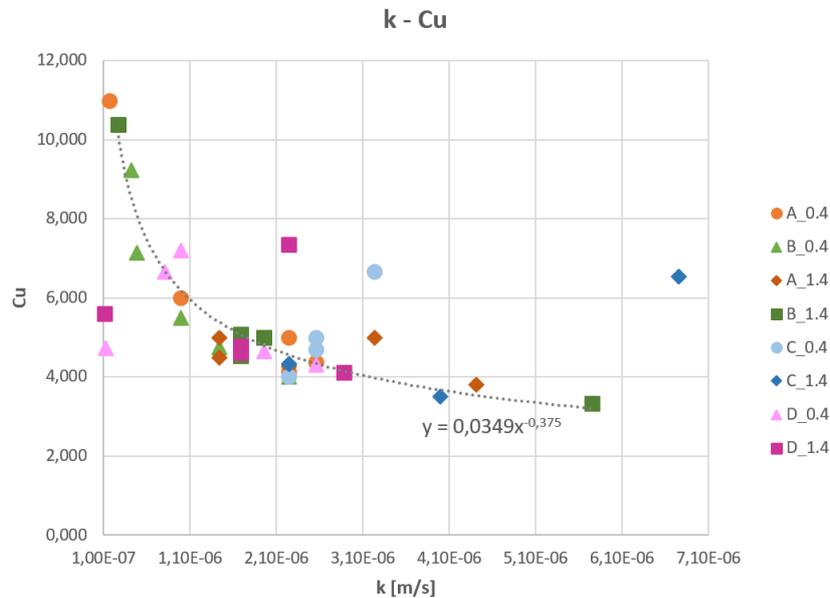
Figura 42: relazione tra k e C_u dei campioni appartenenti ai transetti A, B, C e D

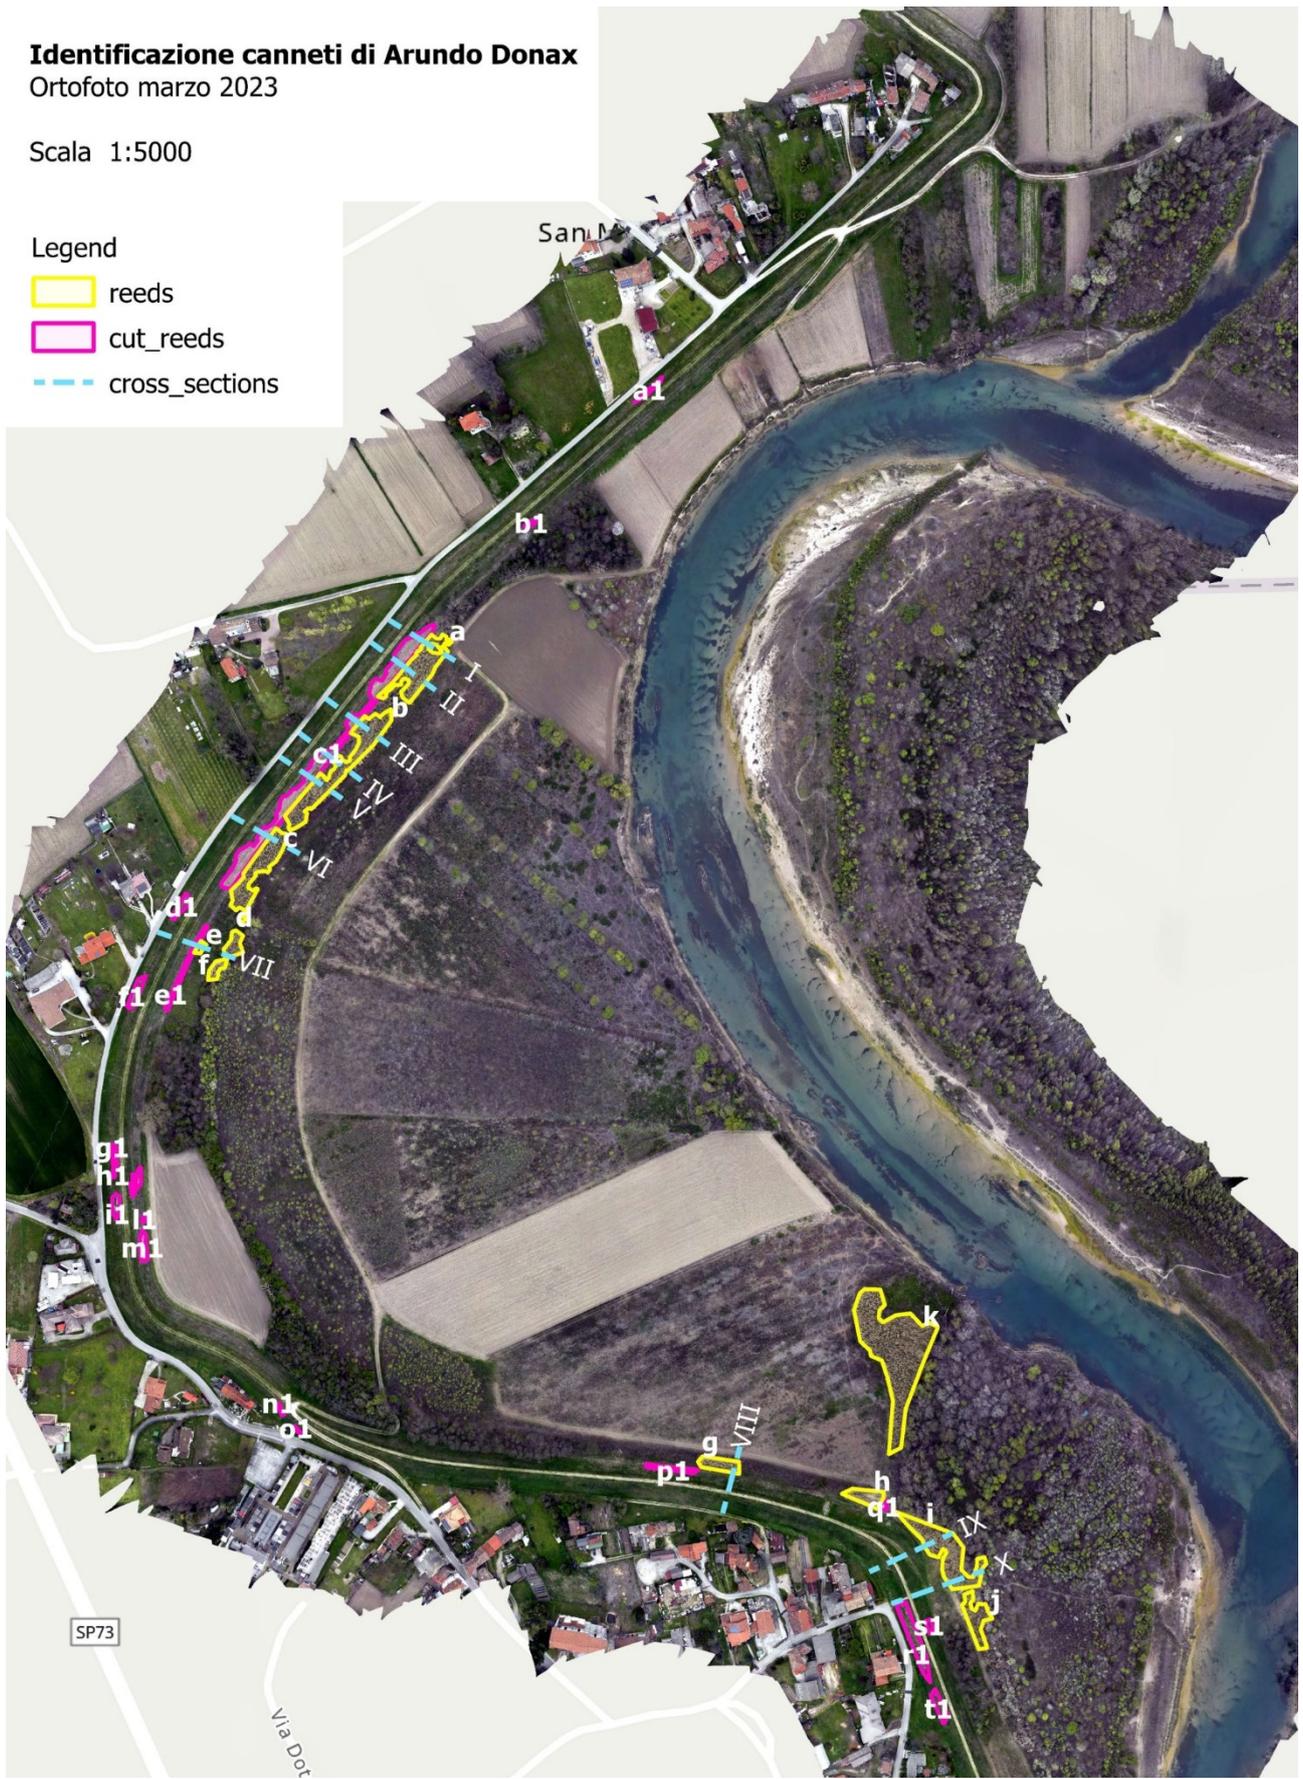
Figura 44: ortofoto marzo 2023 con identificazione dei canneti di Arundo Donax

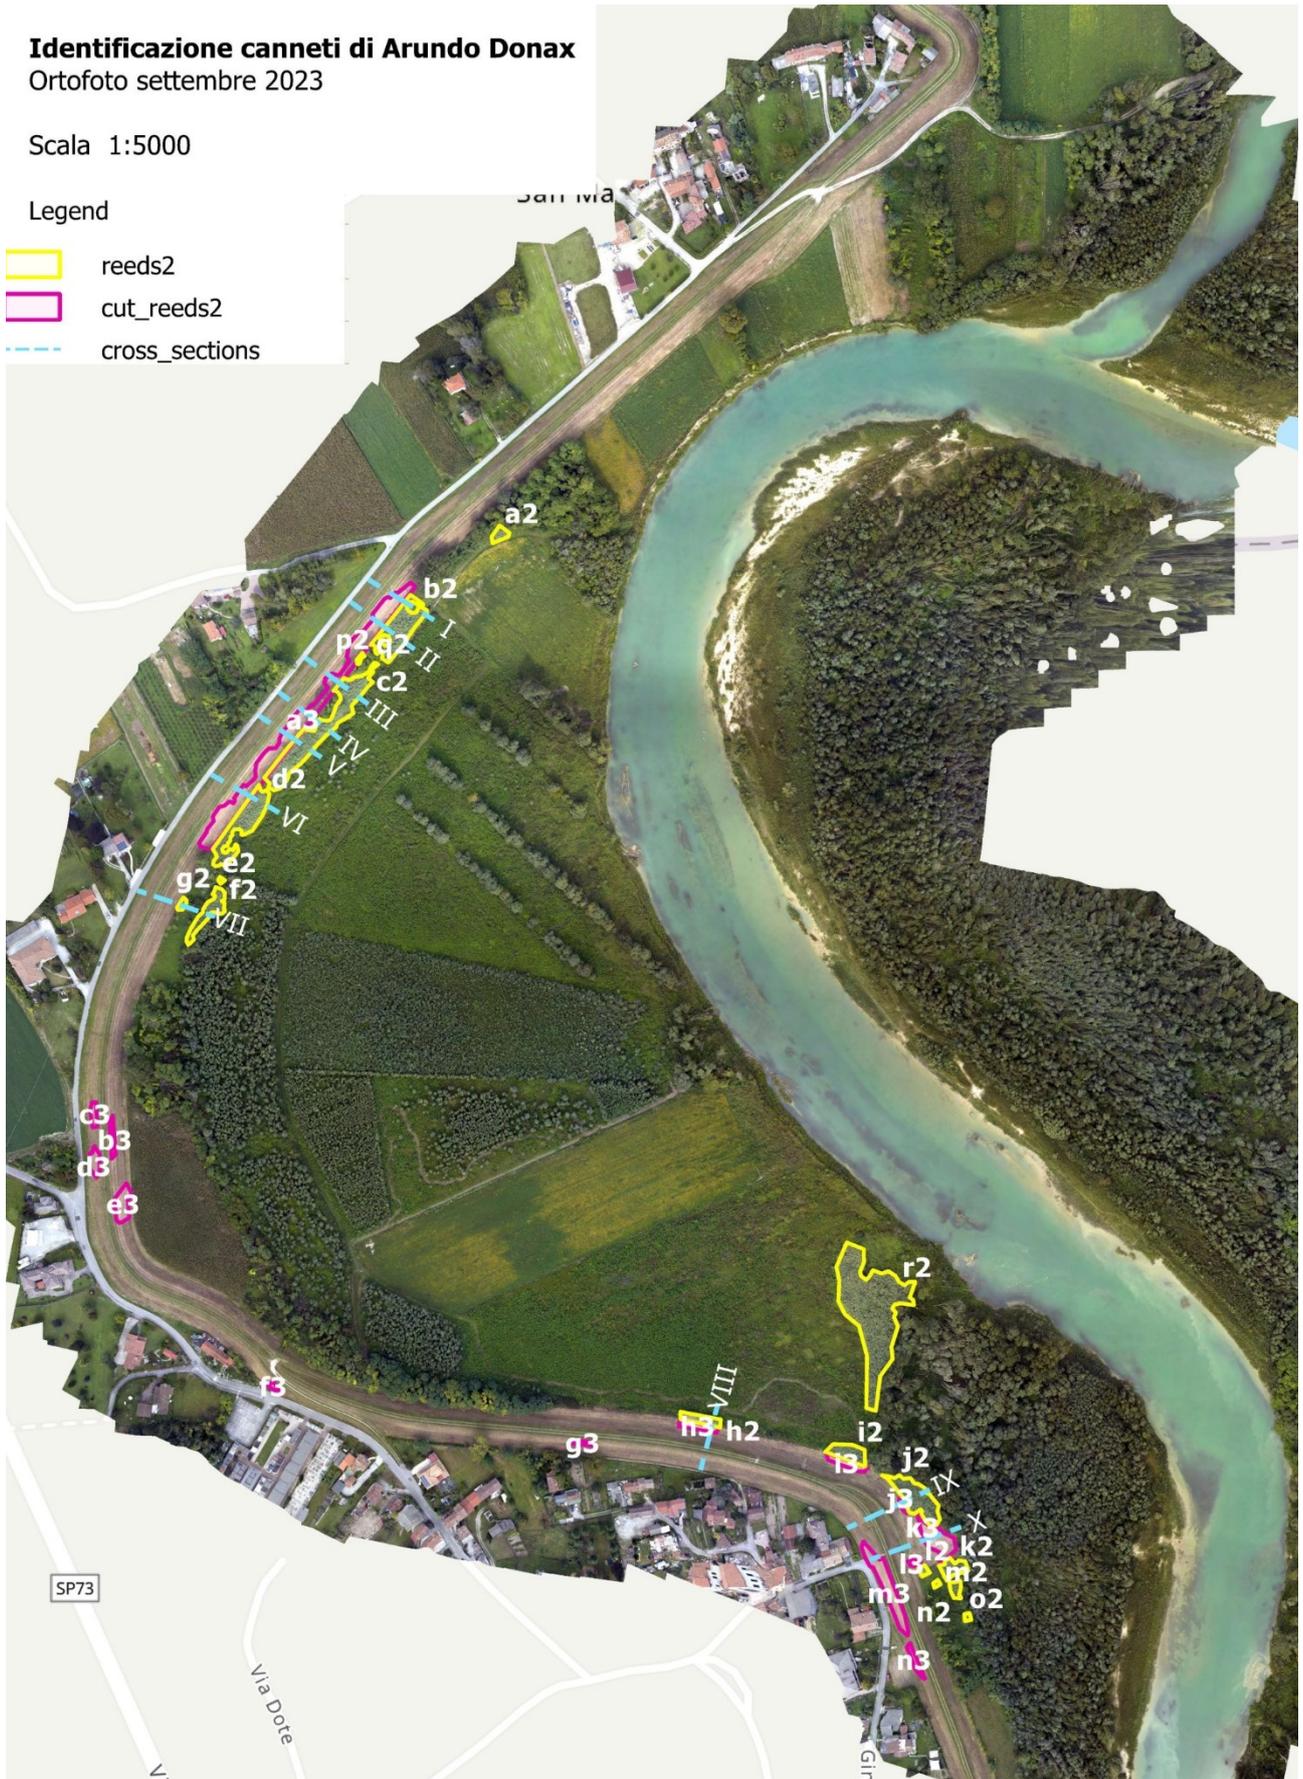
Figura 45: ortofoto settembre 2023 con identificazione dei canneti di Arundo Donax

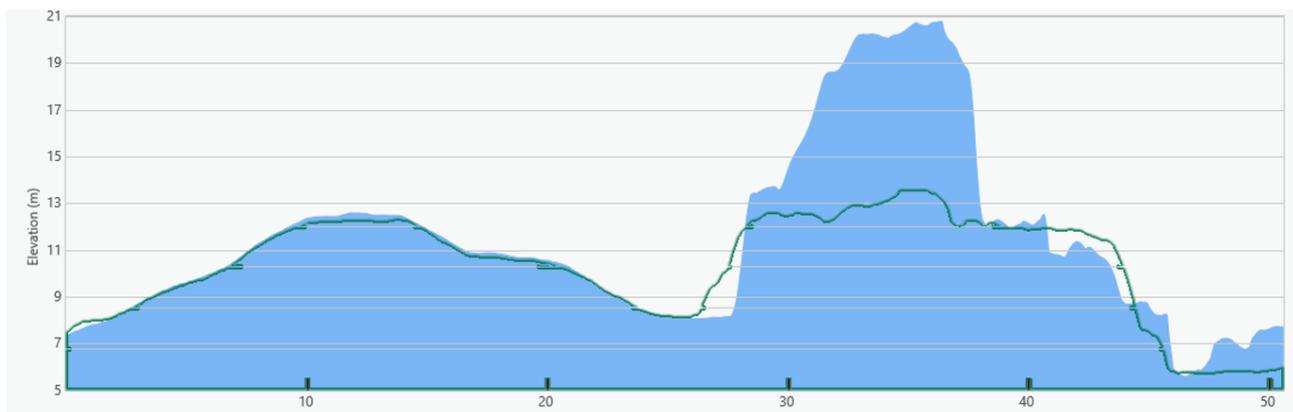
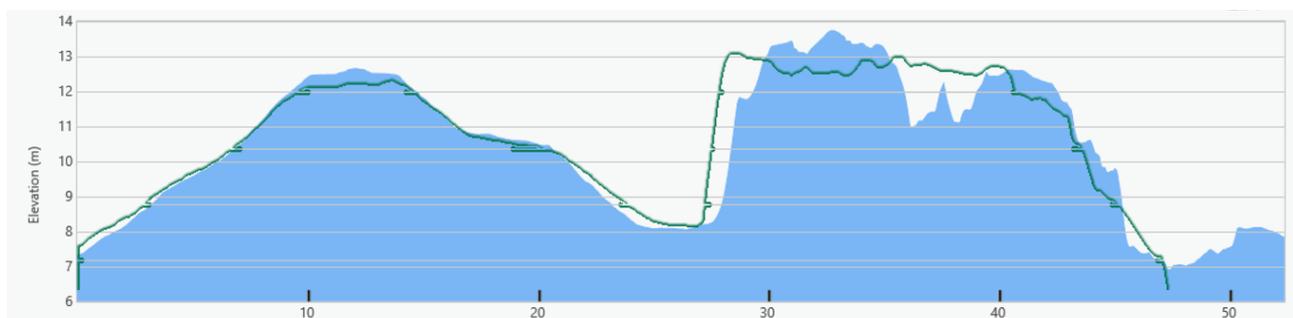
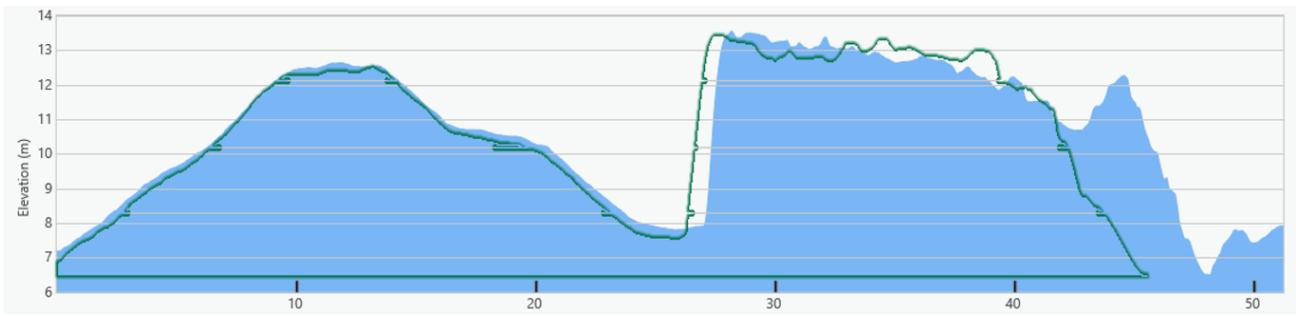
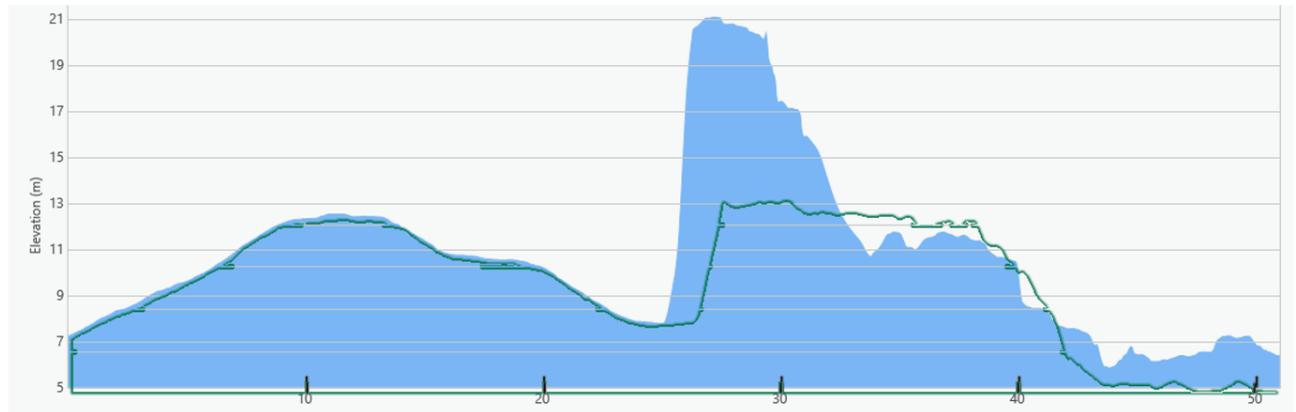
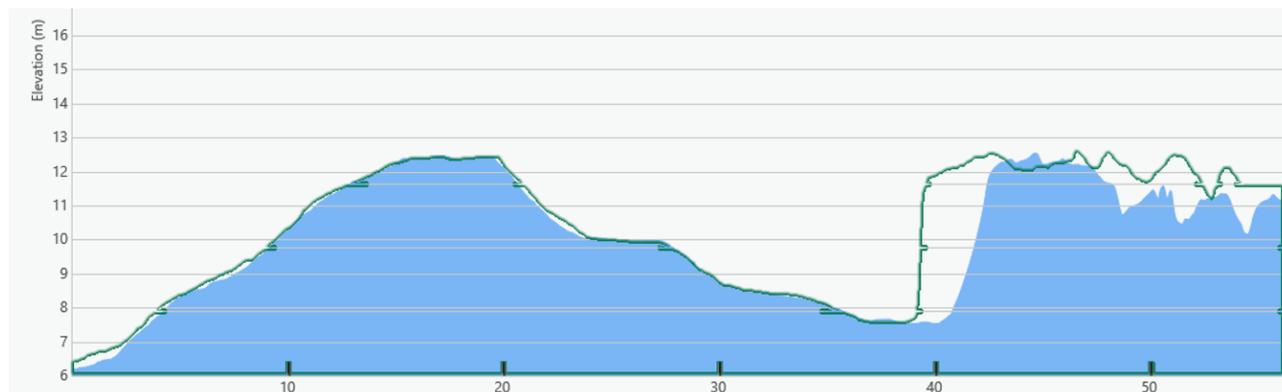
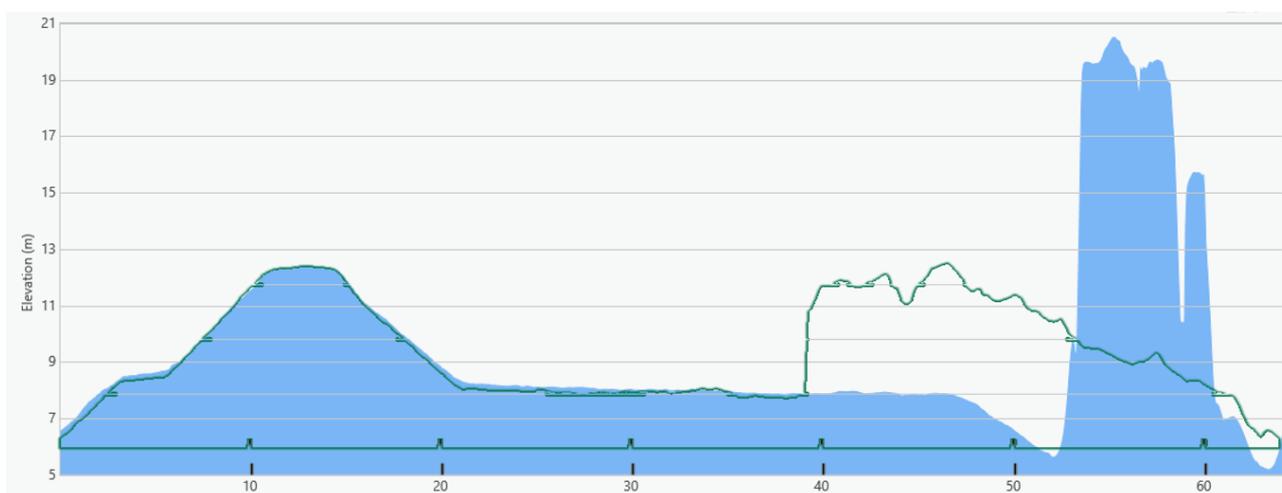
Figura 46: sovrapposizione delle sezioni trasversali delle porzioni arginali che presentano canneti di *Arundo donax*, relative al primo volo di marzo 2023 (in verde) e del secondo volo di settembre 2023 (in azzurro)
