UNIVERSITÀ DEGLI STUDI DI PADOVA

Corso di Laurea in Tecnologie Forestali e Ambientali

Analisi dell’impatto di piene consecutive su un torrente alpino

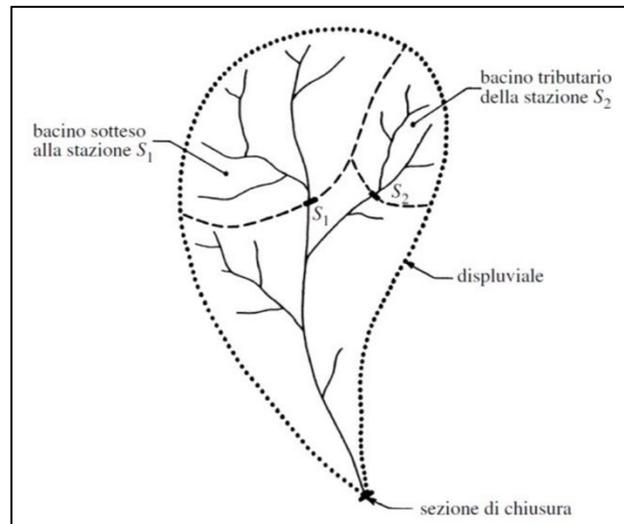
Figura 1: schema di un bacino idrografico (Ferro, 2002)

I vari rami costituenti la rete idrografica possono essere classificati con il metodo di Horton-Strahler, il quale va ad attribuire ai vari canali un numero d'ordine, partendo dall' 1 per i rami sorgente e via via salendo man mano che rami dello stesso ordine si incontrano (ad esempio due rami di primo

ordine che si incontrano, andranno a formare un ramo di secondo ordine, mentre un ramo di primo ordine ed uno di secondo, formeranno un ramo di secondo ordine); l'ordine dei rami andrà via via aumentando fino al ramo principale che raggiunge la sezione di chiusura il cui ordine definirà anche quello del bacino (Rosso, 2004).

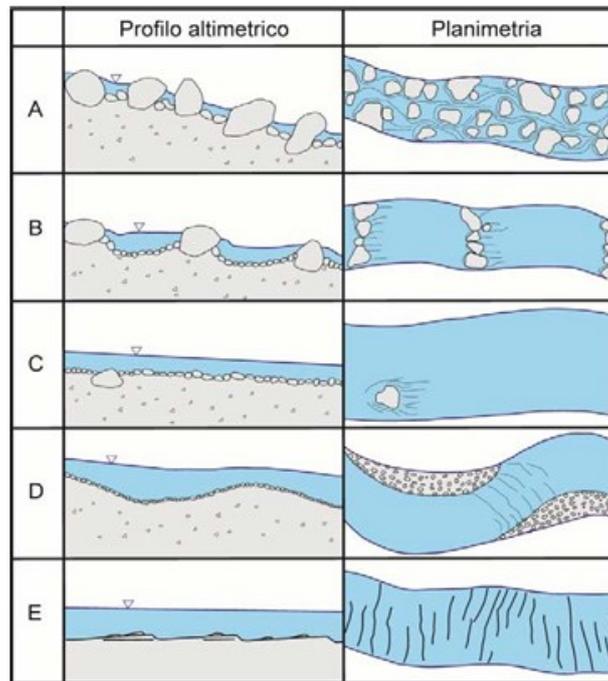
Figura 2.1: Schema di raffigurazione delle tipologie di fondo cascade (A), step-pool (B), plane bed (C), riffle-pool (D) e dune ripple (E) dalla classificazione di Montgomery e Buffington (Rinaldi, 2016).

Tenendo in considerazione la relazione tra pendenza e forma del fondo, è stata proposta da Montgomery e Buffington (1997) una classificazione delle diverse morfologie (*figure 2.1 e 2.2*), che è ad oggi la più utilizzata per i corsi d'acqua montani.

Questa classificazione basandosi appunto sull'influenza che la pendenza esercita sulla forma del fondo e quindi sui processi di sedimentazione, va ad individuare cinque tipologie di alveo:

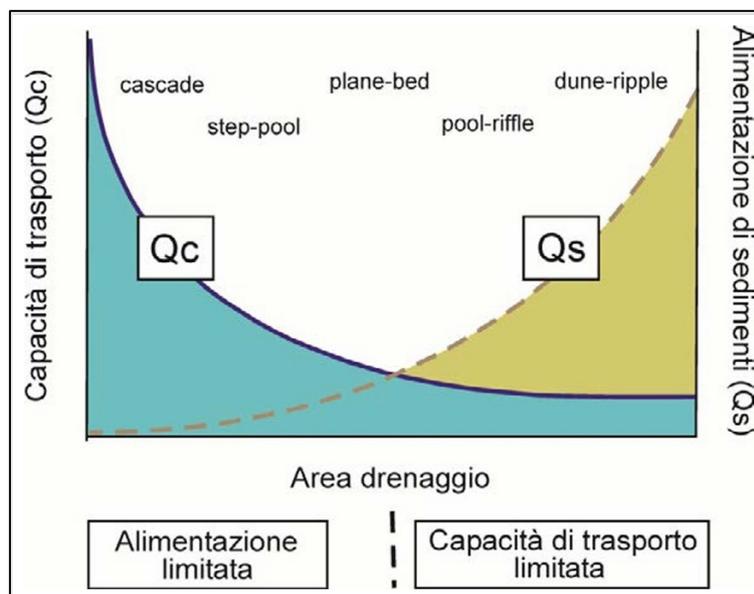
Figura 2.2: Morfologie dei corsi d'acqua montani in relazione alle condizioni di capacità di trasporto e di alimentazione di sedimenti (Rinaldi, 2016).

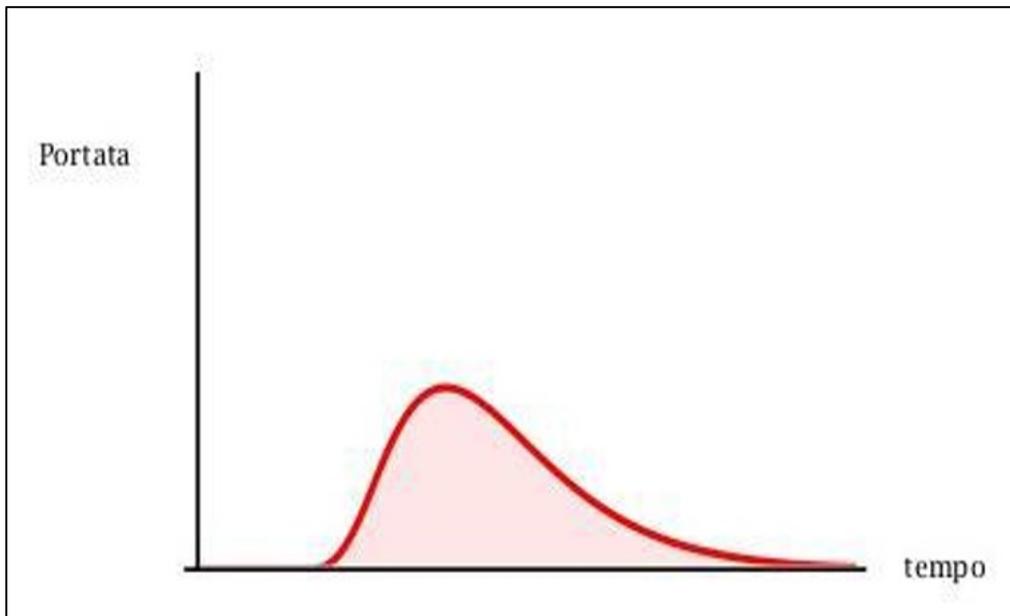
Figura 3: Esempio d'idrogramma di piena (Bin A., 2019)

- segmento di colmo, contiene il punto di massimo dell'idrogramma;
- ramo discendente o di esaurimento, ha una pendenza negativa, ma inferiore rispetto al ramo ascendente ed indica una diminuzione progressiva della portata.

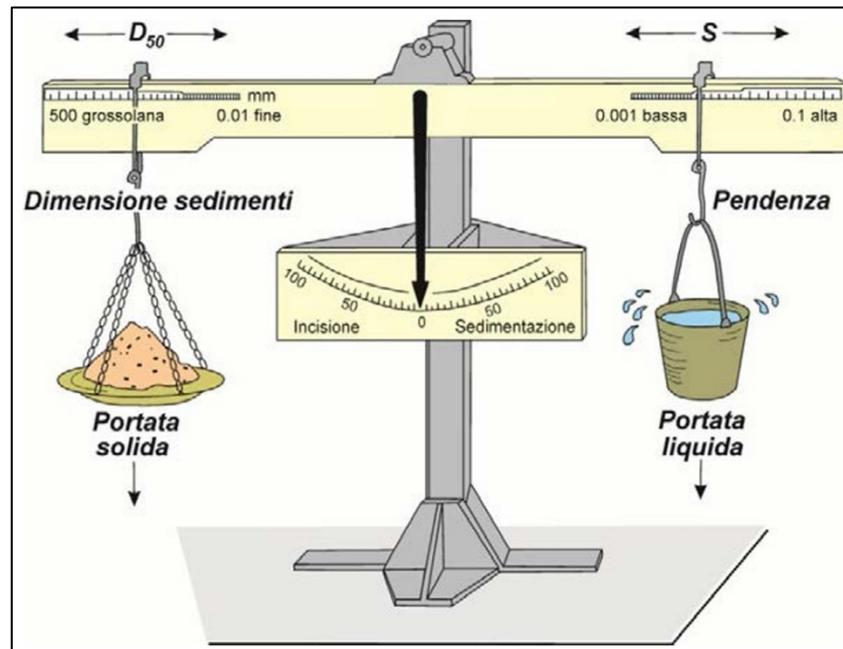
Figura 4: Bilancia di Lane (Rinaldi, 2016).

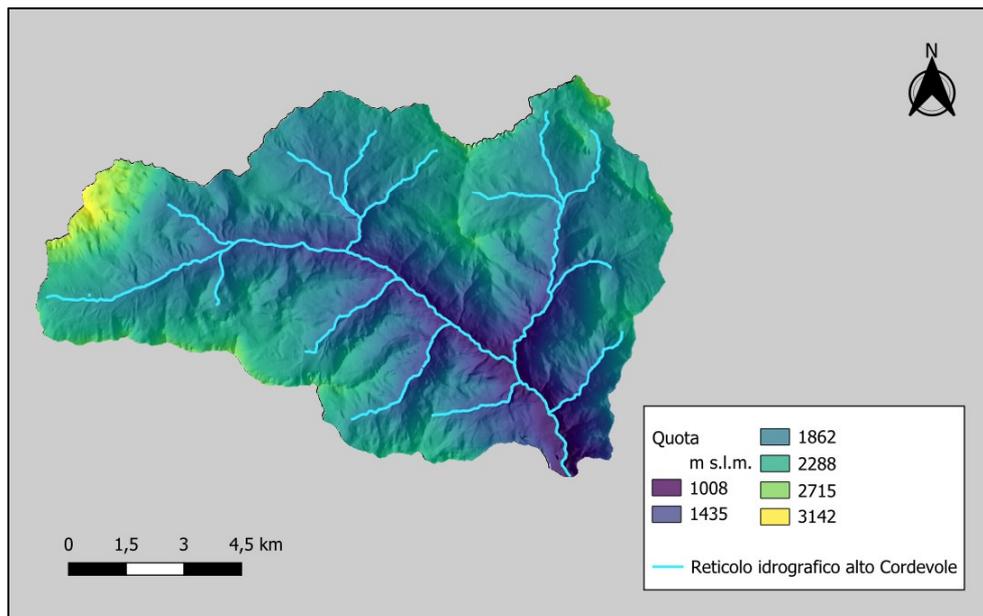
Figura 7: DEM bacino dell'alto Cordevole con distribuzione delle quote.

Sopra in *figura 3* è rappresentata la mappa delle elevazioni, mentre sotto in *tabella 1* sono riportati i principali i parametri morfometrici che caratterizzano il bacino.

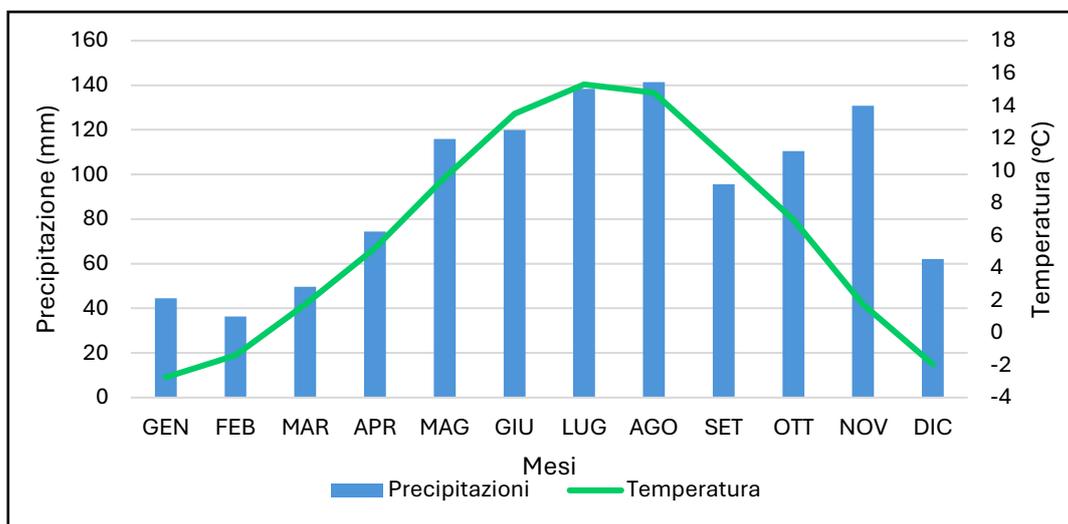
Figura 8: Precipitazioni e temperature medie mensili, ottenute dai dati delle stazioni ARPAV di Caprile e Arabba nel periodo 1994-2023.

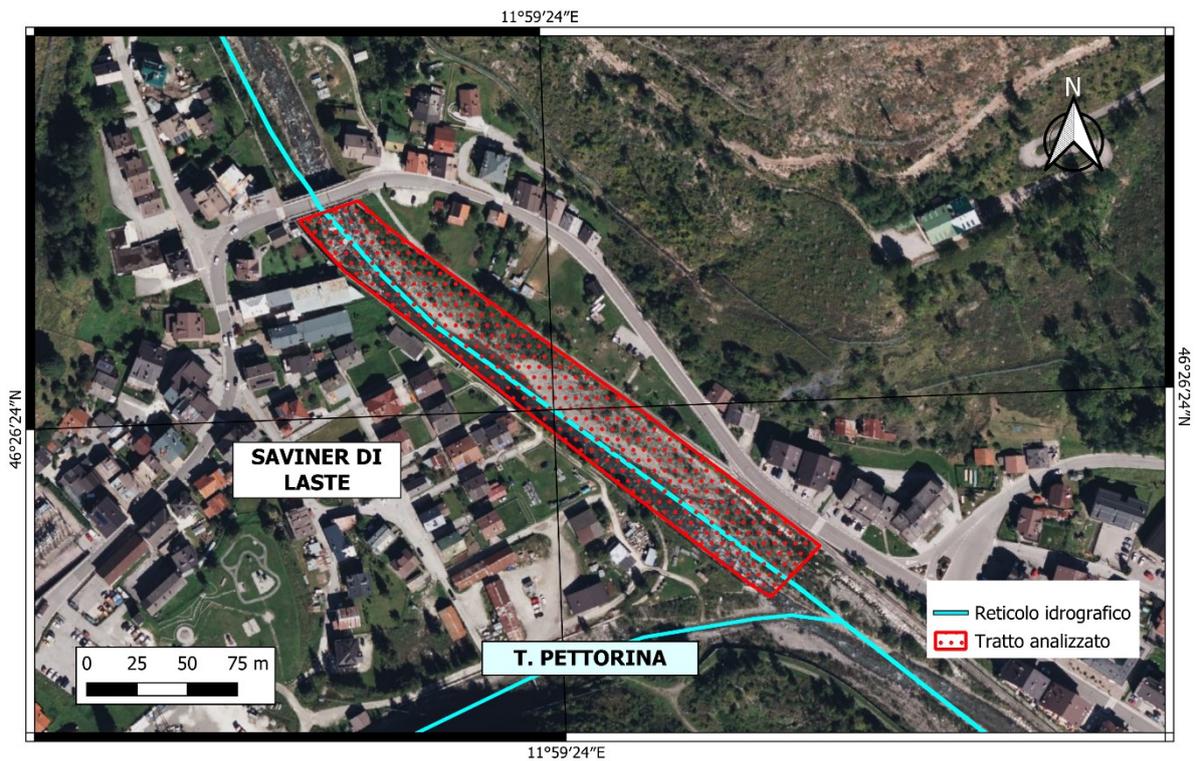
Figura 10.1: Dettaglio del tratto oggetto delle analisi.

Nei primi metri, il corso risente della presenza delle pile del ponte, a cui segue un fondo con profilo a gradiente abbastanza uniforme (a differenza del tratto a monte del ponte che presenta un alveo con elementi più grandi ed eterogenei) che gli fa assumere le caratteristiche di una morfologia quasi a letto piano; inoltre, nel tratto finale vicino alla confluenza con il Pettorina, la pendenza tende ad aumentare variando ulteriormente la morfologia. (Taffarello, 2013).

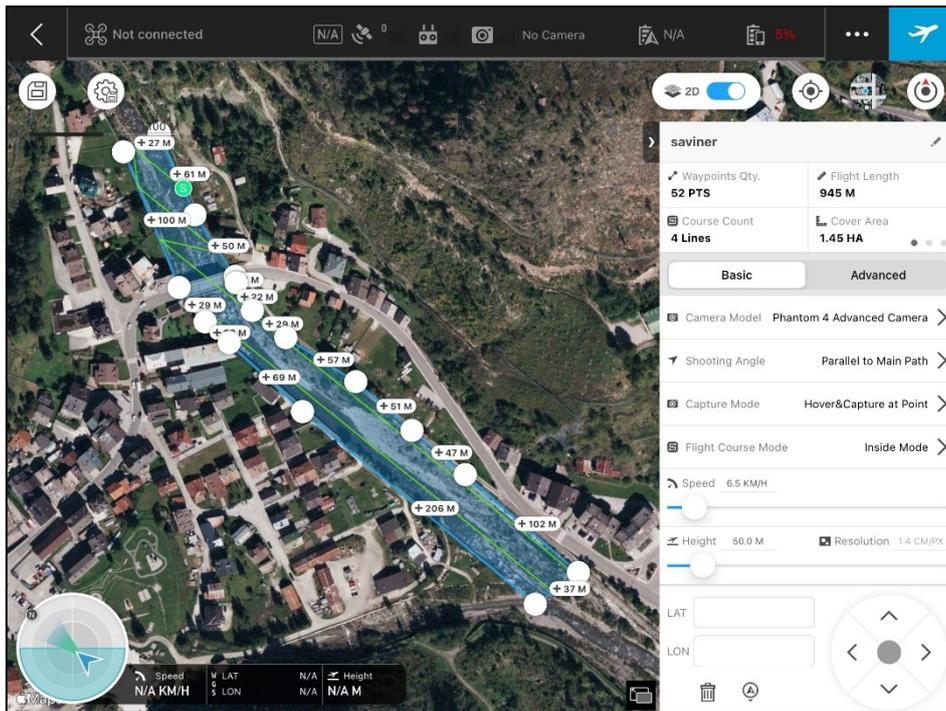
Figura 11: Piano di volo del drone per l'area studio di Saviner con a destra riportati alcuni parametri (Immagine da Martini L.).

Dall'elaborazione dei dati, tramite tecnica fotogrammetrica *Structure From Motion*-MVS, è stata così prodotta l'ortofoto dell'area studio e una nuvola di punti con la quale è stato possibile realizzare un modello digitale di elevazione (DEM) per ognuno dei due rilievi eseguiti.

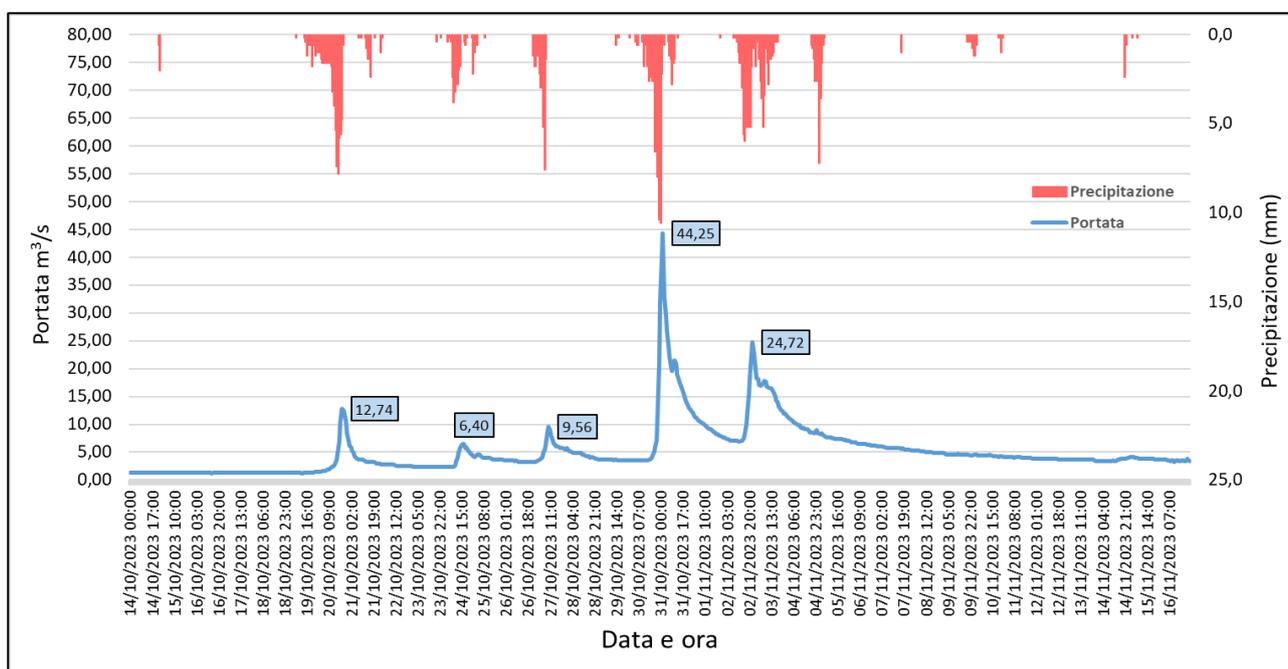
Figura 12.1: Idrogramma di piena ed istogramma delle precipitazioni, per il periodo 14/10/2023-16/11/2023.

Come visibile in *figura 12.1*, nel periodo 14/10/23-16/11/2023, si sono verificate cinque variazioni di portata, associate ad eventi di precipitazione di diversa intensità. Nota la portata idrica corrispondente al livello a piene rive associato all'area studio, pari a $20\text{m}^3/\text{s}$ è stato possibile escludere i primi tre eventi, aventi picchi rispettivamente pari a $12,74\text{m}^3/\text{s}$, $6,40\text{m}^3/\text{s}$ e $9,56\text{m}^3/\text{s}$; sono state invece confermate come eventi di piena la seconda e la terza variazione, con portate massime di $44,25\text{m}^3/\text{s}$ e $24,72\text{m}^3/\text{s}$.

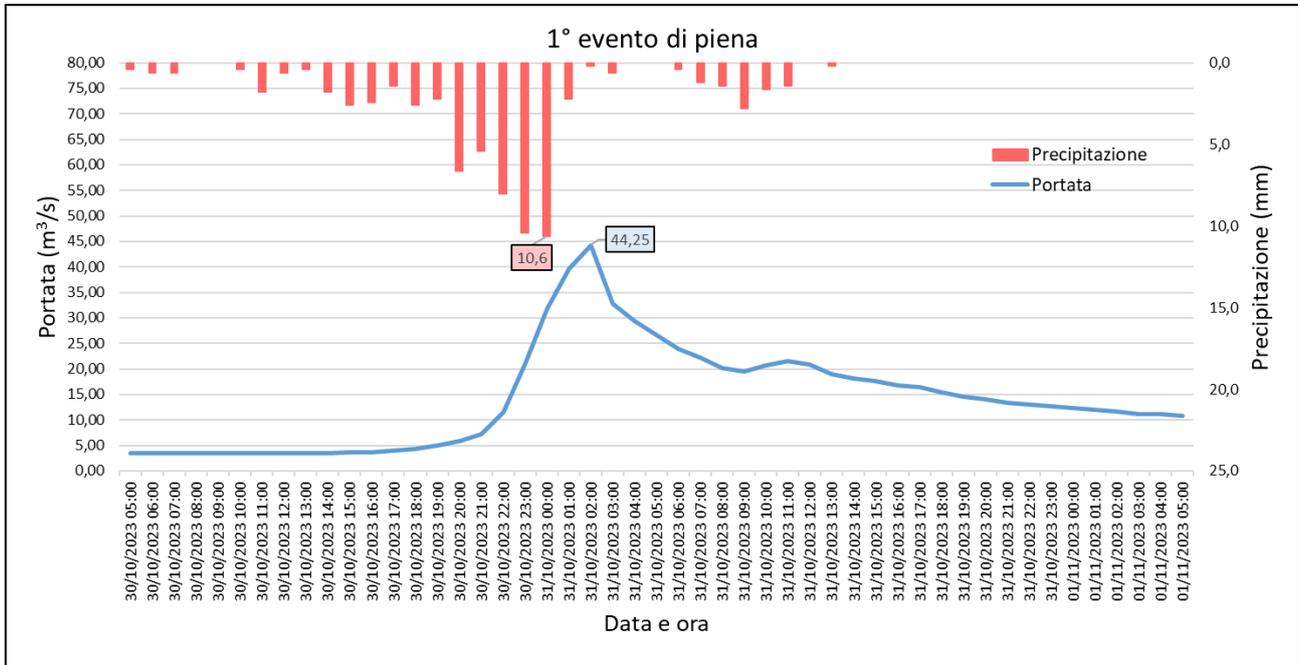
Figura 12.2 : Idrogramma del primo evento di piena e relativo istogramma delle precipitazioni.

In figura 12.2 e tabella 2.1 viene rappresentato il primo e più importante evento di piena in un intervallo temporale di 48h. Durante questo evento, la precipitazione cumulata è stata di 70,8 mm con un massimo di 10,6 mm/h, mentre la portata liquida è passata da 3,47m³/s il 30/10/2023 alle ore 14:00 (risultato degli eventi minori precedenti), ad un massimo di 44,25 m³/s il 31/10/2023 alle ore 02:00, superando di oltre 24m³/s la soglia di portata a piene rive. Dopo il picco, la portata è gradualmente calata, fino a raggiungere i 6,85m³/s il 02/11/2023 alle ore 12:00. Durante questo evento, la portata è stata superiore al livello a piene rive per un tempo di 13h.

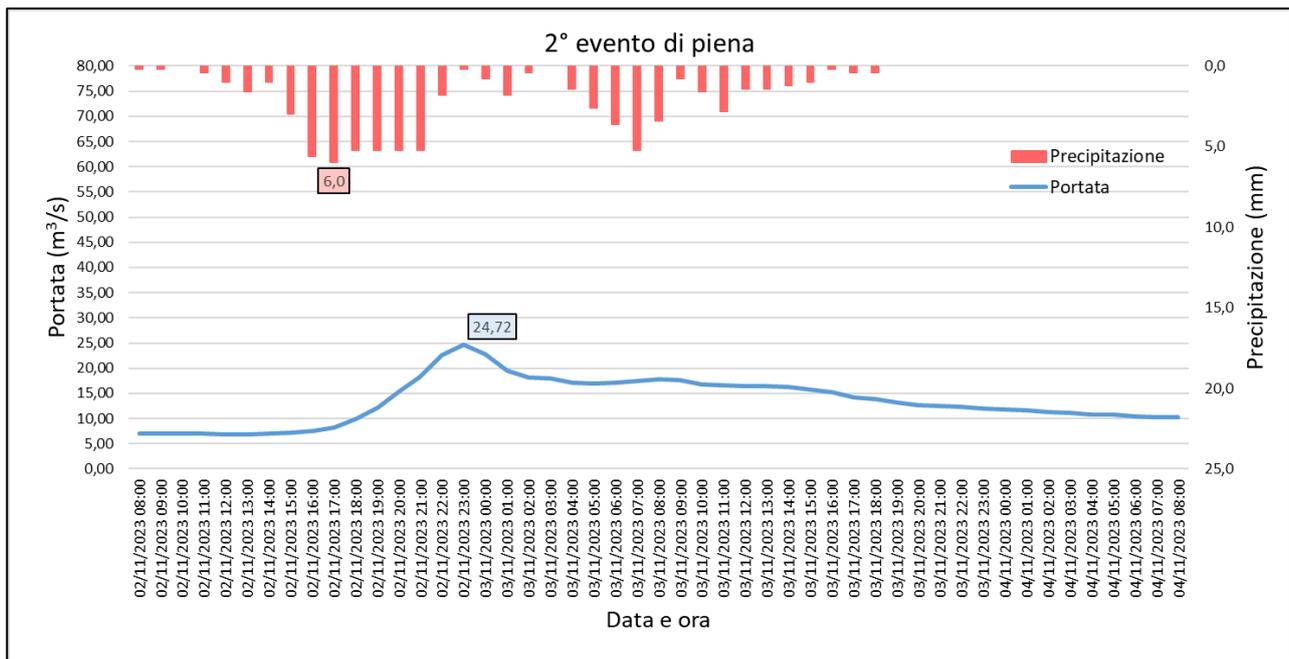
Figura 12.3: Idrogramma del secondo evento di piena e relativo istogramma delle precipitazioni.

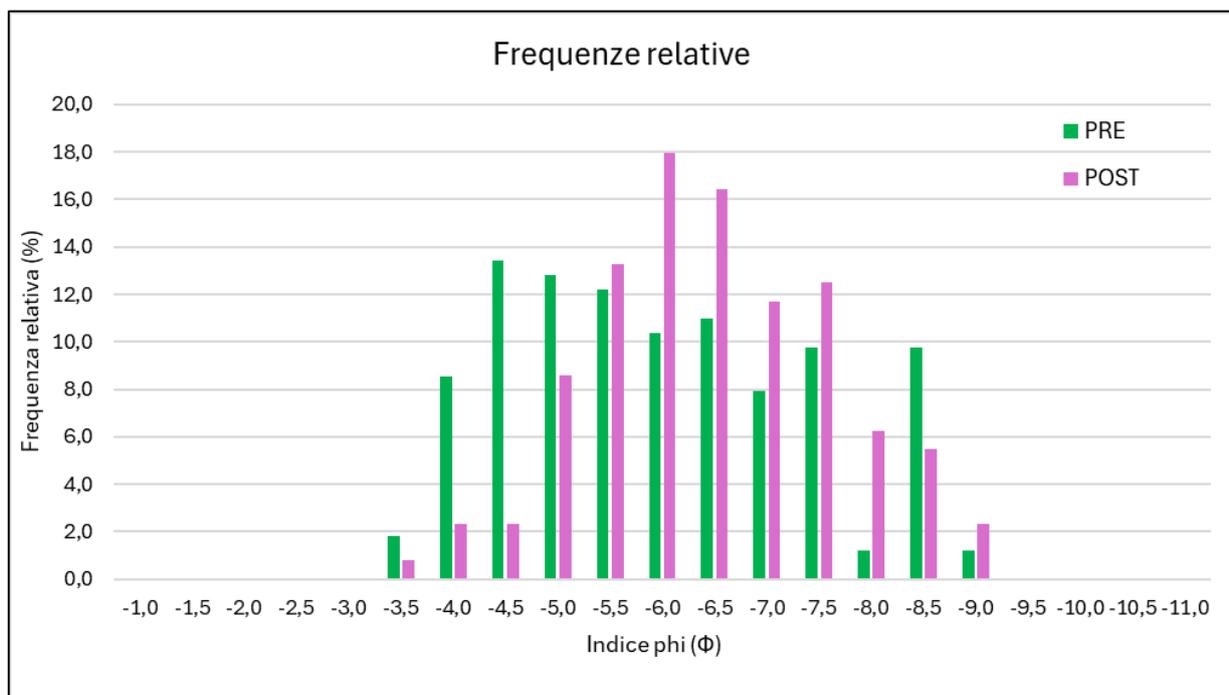
Figura 13.1: Distribuzione delle frequenze relative pre e post eventi.

Dalle varie frequenze relative delle classi di phi (Φ), riportate in *figura 13.1*, è possibile notare come in entrambi i casi, si registrino valori di Φ compresi tra -3,5 (ghiaia media) e -9,0 (massi piccoli), ma nel post eventi, tendano ad essere più frequenti i valori da -6,0 (ghiaia molto grossa) a -6,5 (ciottoli piccoli), a differenza del pre eventi, quando la distribuzione era sicuramente più eterogenea, con comunque una maggior frequenza nei Φ dal -4,5 al -5,5 (ghiaia grossa e ghiaia molto grossa).

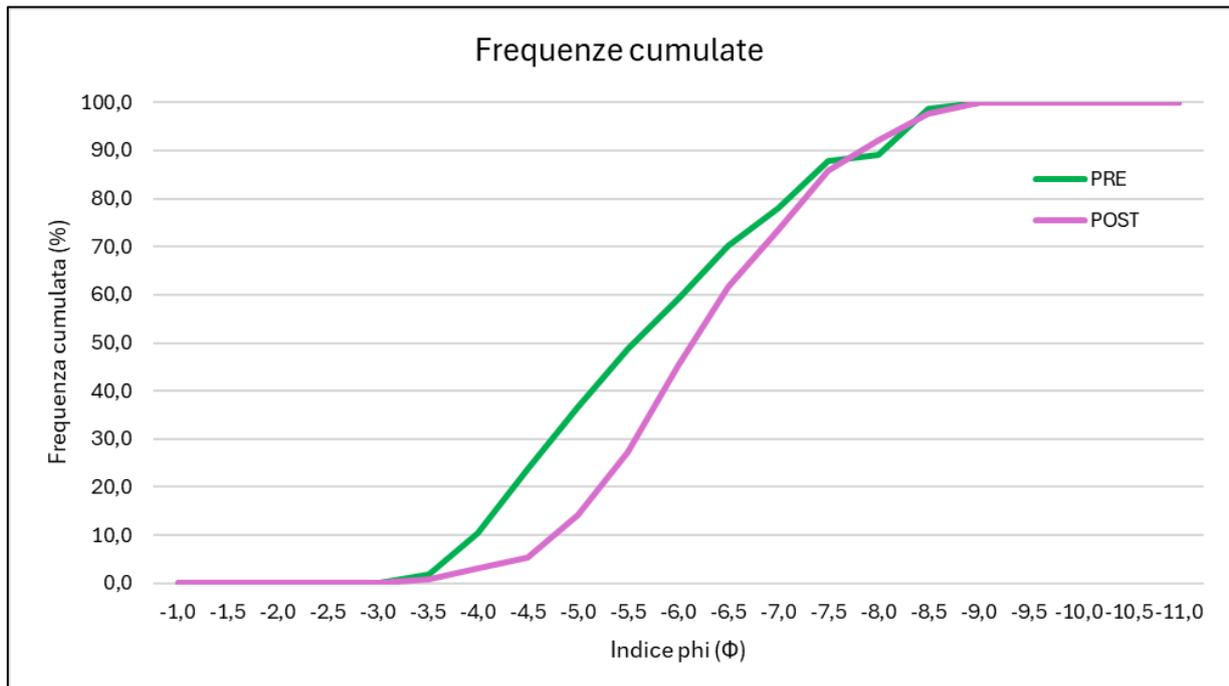
Figura 13.2: Frequenze cumulate pre e post eventi.

La distribuzione nelle varie classi di Φ è visibile anche dal grafico delle frequenze cumulate (*figura 13.2*), dove la curva post eventi risulta spostata verso destra, per un maggior numero di elementi nelle classi centrali, mentre spostandosi verso le ultime classi, le due curve tornano ad avvicinarsi, fino ad intersecarsi nel valore di $\Phi = -7,5$.

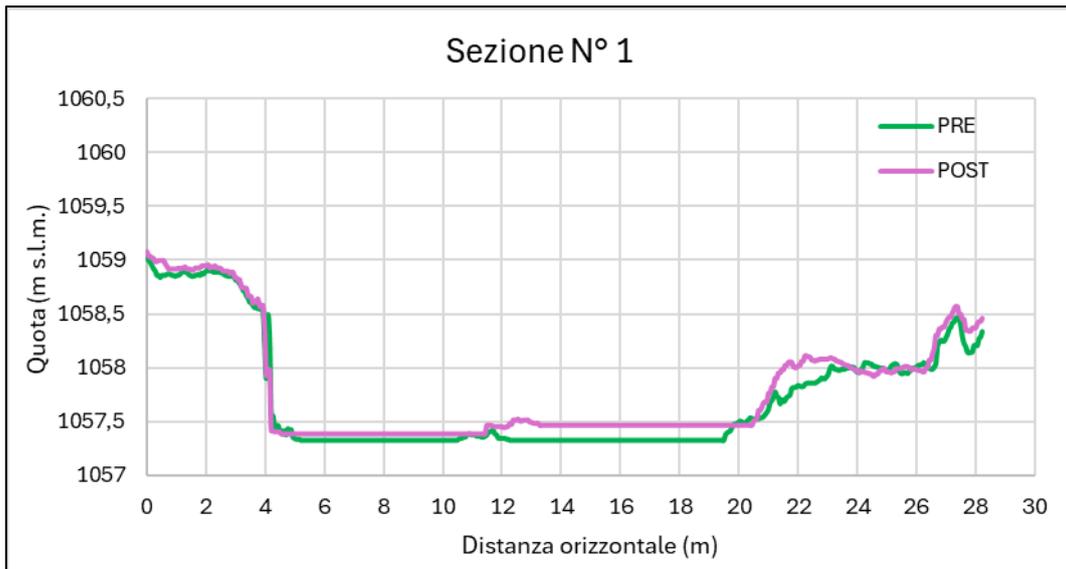
Figura 14.1: Profilo altimetrico della sezione numero 1, pre e post eventi.

In figura 14.1 è riportata la sezione numero 1, tracciata circa 7m a valle del ponte. Osservando i due profili e confrontandoli con le due ortofoto, si è notato che la scogliera in massi presente nei primi 4m è rimasta inalterata, successivamente dai 4m, fino ai 20m è presente il canale nel quale si sono verificati dei leggeri fenomeni di deposizione nella parte centrale (dai 10m ai 14m) ed infine oltre i 20 metri è presente una barra che ha subito anch'essa un innalzamento nella parte adiacente al canale.

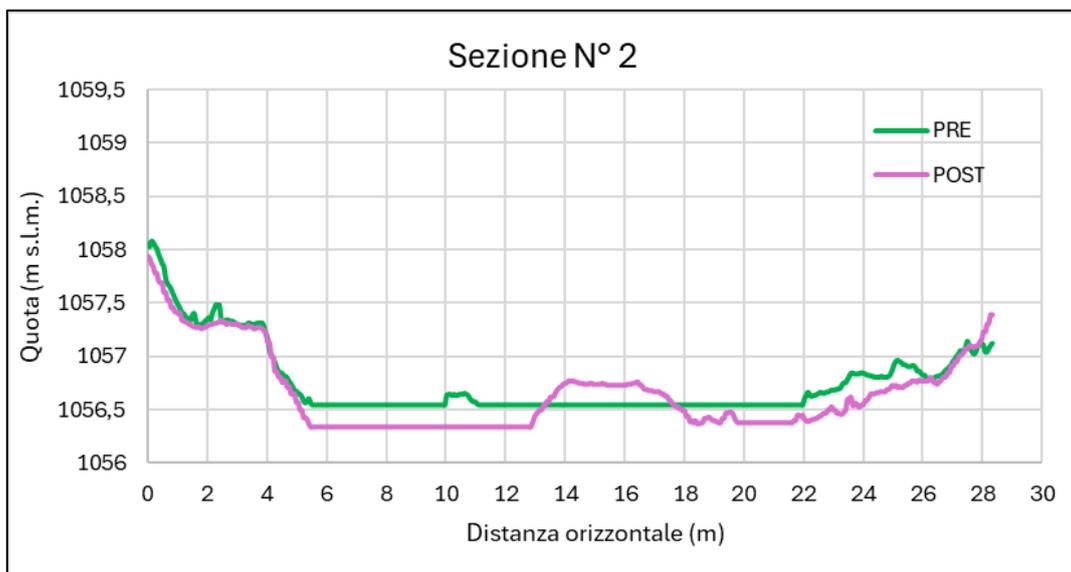
Figura 14.2: Profilo altimetrico della sezione numero 2, pre e post eventi.

In *figura 14.2* è riportata la sezione numero 2, dove si è osservato che anche in questo caso la scogliera presente nei primi 4 metri è rimasta inalterata, mentre dai 4m ai 12m è presente il canale che dopo gli eventi di piena ha subito un abbassamento, dai 12m ai 18m è poi presente una barra che risulta leggermente innalzata e che risalta nel post eventi anche a causa dell'abbassamento del tratto di canale dopo di essa, che va dai 18m ai 24m; ultimo tratto è quello che dal 24° metro, raggiunge il muro di sponda in cemento e che risulta anch'esso leggermente abbassato in seguito alle piene, fatta eccezione degli ultimi 2 metri costituiti da materiale di dimensioni maggiori e rimasti pressoché inalterati.

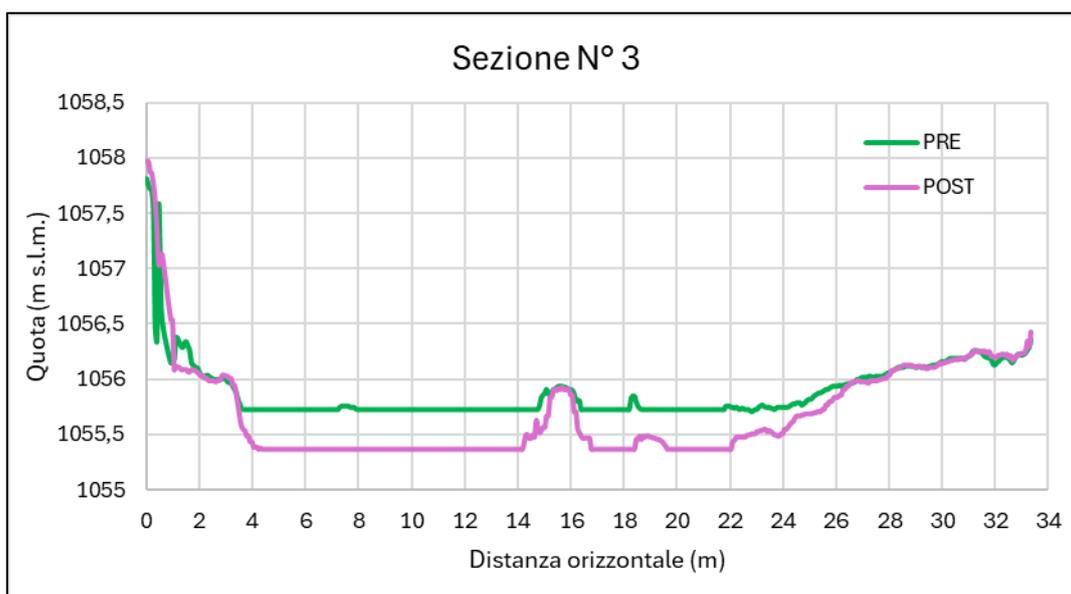
Figura 14.3: Profilo altimetrico della sezione numero 3, pre e post eventi.

In *figura 14.3* è riportata la sezione numero 3, dove per i primi 3m costituiti dalla scogliera in massi, non sono state osservate particolari variazioni, che sono state riscontrate invece nel canale che va dai 3m fino ai 15-16m dove un masso di discrete dimensioni ha mantenuto l'esatta posizione che aveva prima delle piene. Dai 16m fino 24m continua ad esserci un leggero passaggio d'acqua favorito dall'ulteriore scavo dell'alveo, che tende poi a rialzarsi fino a raggiungere il livello pre eventi nel tratto di barra che va dai 23m fino al muro di sponda.

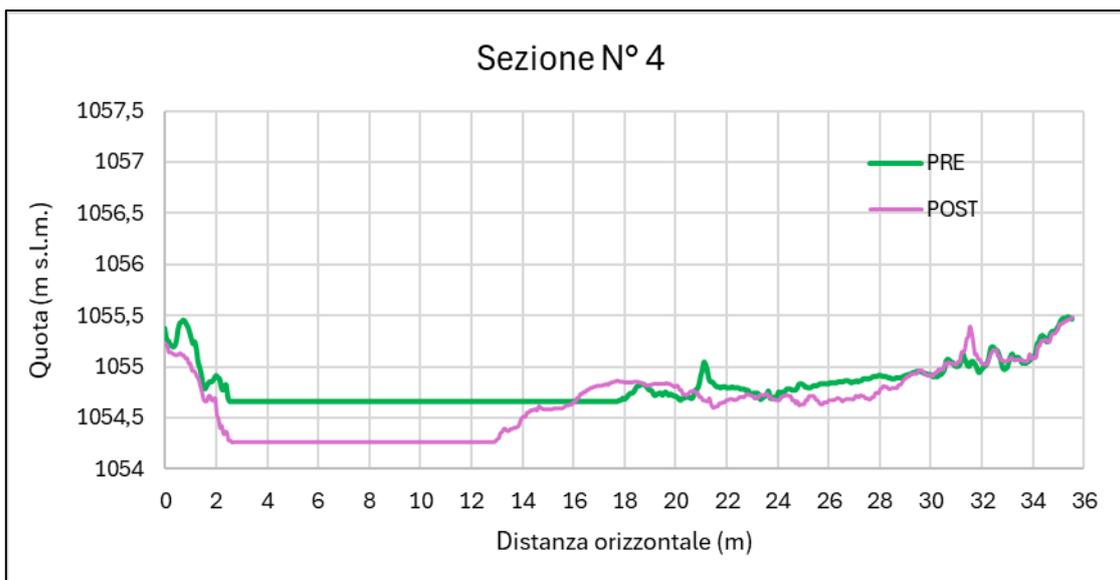
Figura 14.4: Profilo altimetrico della sezione numero 4, pre e post eventi.

In figura 14.4 è riportata la sezione numero 4, dove oltre i 2m l'alveo, è passato da avere prima degli eventi variazioni di altezza molto graduali e costanti, a successivamente presentare oscillazioni brusche e ripetute, infatti dai 2m ai 15m si è osservato un consistente abbassamento del canale, a fianco al quale, fenomeni di deposizione hanno originato una barra nel tratto tra i 13 e i 22 metri; nel tratto tra i 22 e i 29 metri, si è verificato un leggero scavo dell'alveo con la formazione di un canale secondario con scarsa presenza di acqua, mentre oltre i 29 metri, dove è presente materiale più grossolano, non sono stati riscontrati cambiamenti ad eccezione di un picco tra i 31m e i 32m dovuto però alla presenza di materiale legnoso.

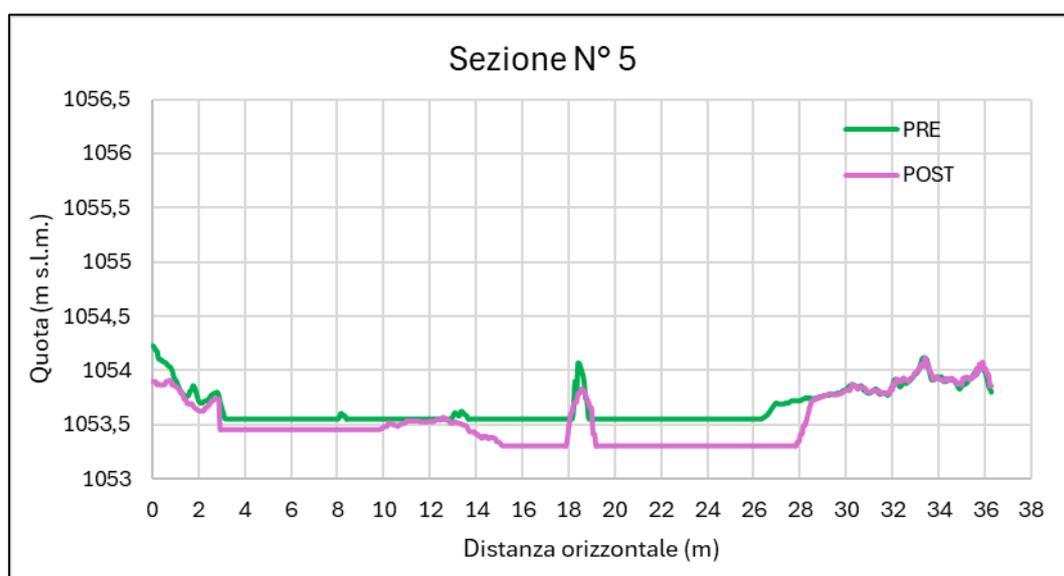
Figura 14.5: Profilo altimetrico della sezione numero 5, pre e post eventi.

In *figura 14.5* è riportata la sezione numero 5, dove post eventi, il canale che prima andava dai 3m ai 26m è stato diviso a causa dei fenomeni di deposizione che hanno innalzato leggermente l'alveo formando una barra che occupa il tratto dai 10m ai 15m; inoltre, nel tratto dopo la barra, i fenomeni erosivi hanno portato ad un abbassamento e allargamento del canale portandolo ad occupare la zona tra i 15m ed i 28m, mantenendo comunque inalterata la posizione di un masso situato in corrispondenza dei 18-19m. Dal termine del canale, fino al muro di sponda, dove il letto è costituito da materiale di dimensione maggiore, non sono stati rilevate alterazioni della morfologia.

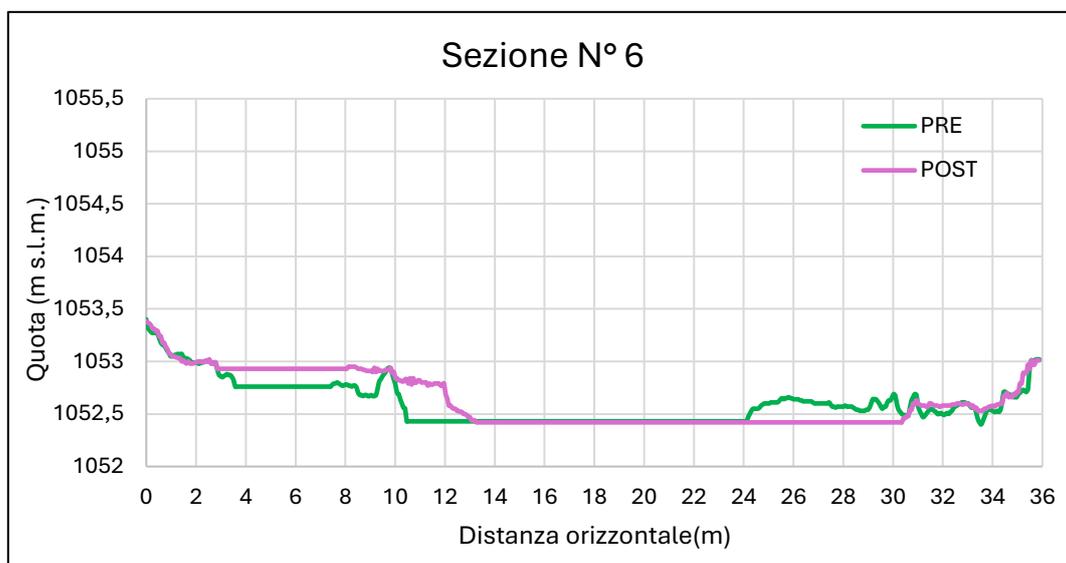
Figura 14.6: Profilo altimetrico della sezione numero 6, pre e post eventi.

In *figura 14.6* è riportata la sezione numero 6, posta al termine del muro di sponda sulla destra idrografica. Come già osservato in quasi tutte le sezioni precedenti, la scogliera in massi che occupa i primi 3m non ha subito variazioni, a differenza del fondo del canale adiacente, il quale ha subito un innalzamento che ha portato inoltre allo sviluppo di una barra (già in parte presente prima delle piene) che si estende dall' 8°, fino al 12° metro. Il canale principale, che prima degli eventi di piena era situato tra gli 11m e i 24m, ha subito un leggero spostamento verso destra ed un ampliamento, che lo hanno portato a collocarsi tra i 13m e i 31m. Oltre i 31m, fino al muro di sponda l'alveo, costituito da materiale più grossolano tra cui massi di discrete dimensioni, non ha subito particolari variazioni.

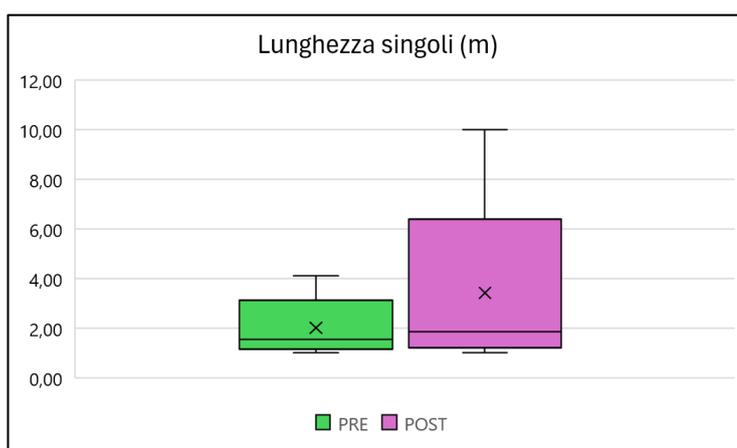
Figura 15.1: Box plot delle lunghezze degli elementi singoli pre e post eventi.

Lunghezza singoli (m)	
	PRE	POST
Minimo	1,00	1,00
1° quartile	1,29	1,40
Mediana	1,54	1,85
3° quartile	2,15	2,80
Massimo	4,10	10,00
U-test	p-value	
	0,1312

Comparando le lunghezze degli elementi singoli (*tabella 5.1* e *figura 15.1*), è risultato che il legname pre eventi ha raggiunto massimi di 4,10m, meno della metà rispetto al massimo post eventi

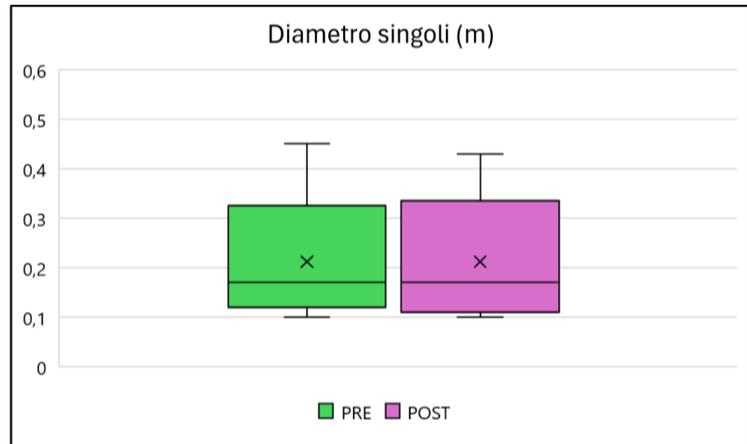
Figura 15.2: Box plot dei diametri degli elementi singoli pre e post eventi.

Diametro singoli (m)	
	PRE	POST
Minimo	0,1	0,1
1° quartile	0,14	0,12
Mediana	0,17	0,17
3° quartile	0,2	0,24
Massimo	0,45	0,43
U-test	p-value	
	0,8712

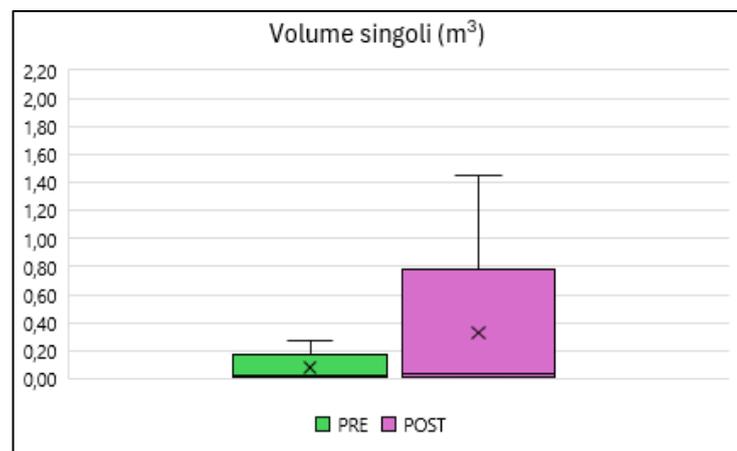
Figura 15.3: Box plot del volume degli elementi singoli pre e post eventi.

Volume singoli (m ³)	
	PRE	POST
Minimo	0,010	0,010
1° quartile	0,023	0,025
Mediana	0,030	0,043
3° quartile	0,075	0,099
Massimo	0,272	1,452
U-test	p-value	
	0,4005

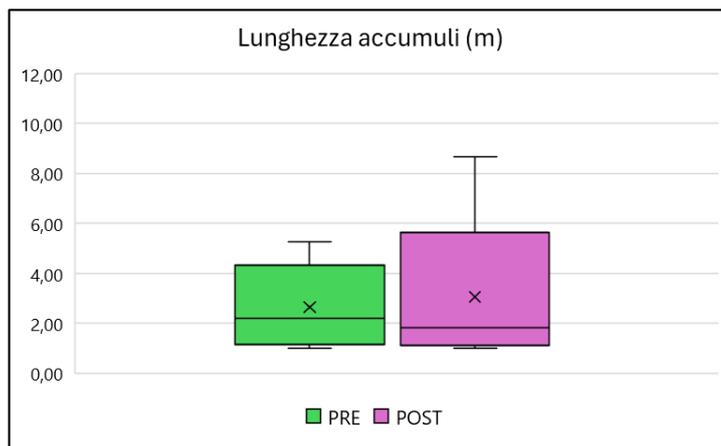
Figura 16.1: Nox plot delle lunghezze degli elementi negli accumuli pre e post eventi.

Lunghezza accumuli (m)	
	PRE	POST
Minimo	1,00	1,00
1° quartile	1,31	1,18
Mediana	2,19	1,83
3° quartile	3,40	2,57
Massimo	5,26	8,66
U-Test	p-value	
	0,3863

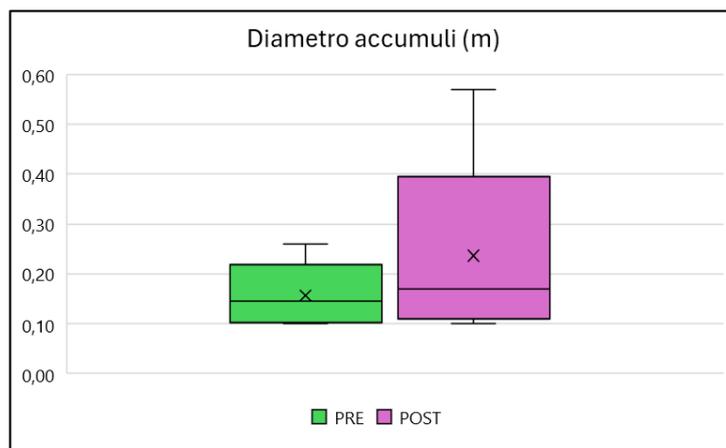
Figura 16.2: Box plot dei diametri degli elementi negli accumuli pre e post eventi.

Diametro accumuli (m)	
	PRE	POST
Minimo	0,10	0,10
1° quartile	0,10	0,12
Mediana	0,15	0,17
3° quartile	0,18	0,22
Massimo	0,26	0,57
U-test	p-value	
	0,18320

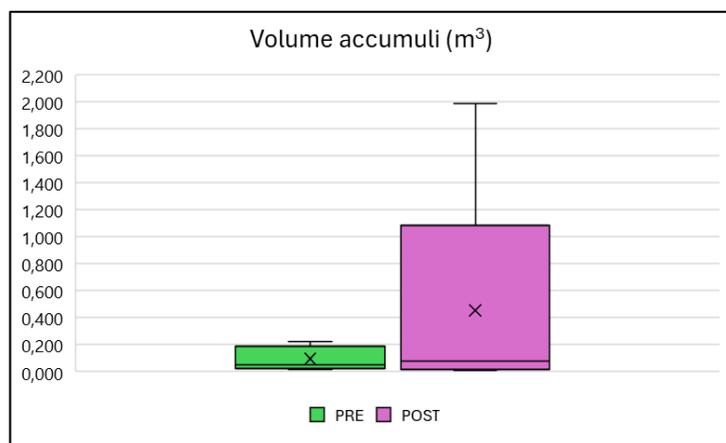
Figura 16.3: Box plot del volume degli elementi negli accumuli pre e post eventi.

Volume accumuli (m ³)	
	PRE	POST
Minimo	0,019	0,010
1° quartile	0,025	0,026
Mediana	0,053	0,075
3° quartile	0,158	0,180
Massimo	0,224	1,982
U-Test	p-value	
	0,5563

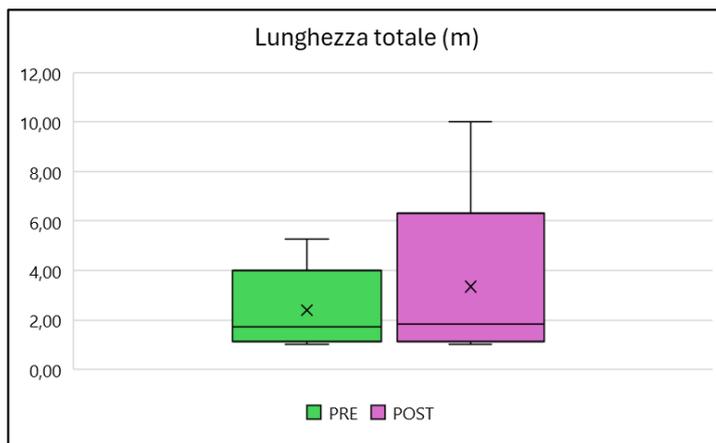
Figura 17.1: Box plot delle lunghezze degli elementi totali pre e post eventi.

Lunghezza totale (m)	
	PRE	POST
Minimo	1,00	1,00
1° quartile	1,29	1,29
Mediana	1,71	1,84
3° quartile	2,74	2,63
Massimo	5,26	10,00
U-test	p-value	
	0,752441

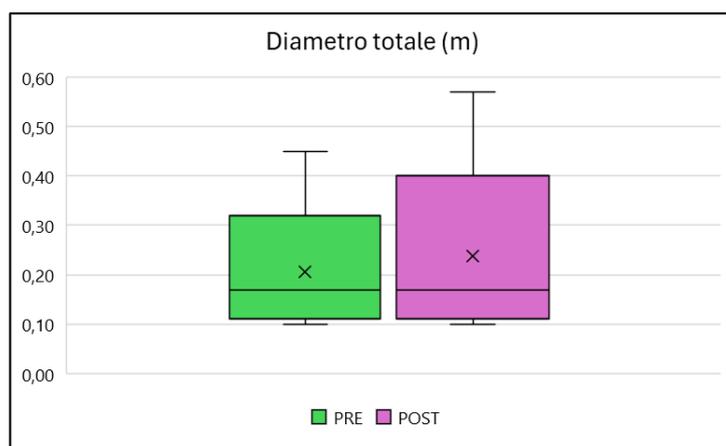
Figura 17.2: Box plot dei diametri degli elementi totali pre e post eventi.

Diametro totale (m)	
	PRE	POST
Minimo	0,10	0,10
1° quartile	0,12	0,12
Mediana	0,17	0,17
3° quartile	0,19	0,23
Massimo	0,45	0,57
U-test	p-value	
	0,4091

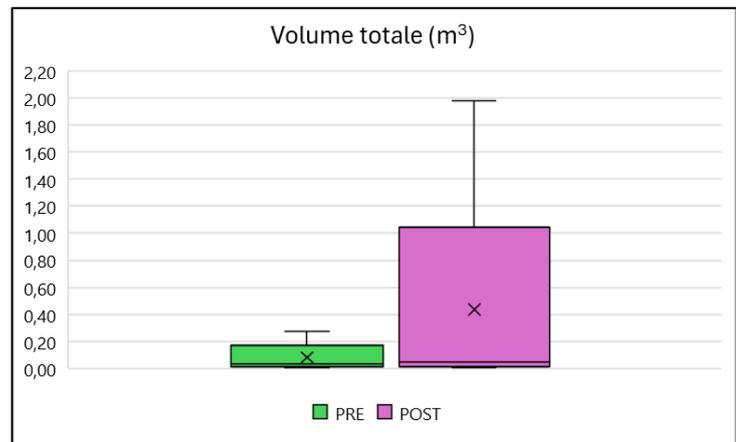
Figura 17.3: Box plot del volume degli elementi totali pre e post eventi.

Volume totale (m ³)	
	PRE	POST
Minimo	0,010	0,010
1° quartile	0,024	0,025
Mediana	0,036	0,050
3° quartile	0,076	0,110
Massimo	0,272	1,982
U-test	p-value	
	0,3627
