UNIVERSITÀ DEGLI STUDI DI PADOVA

*TESI DI LAUREA MAGISTRALE IN GEOLOGIA E GEOLOGIA
TECNICA*

***IL SISTEMA DI MONITORAGGIO DELLA
FRANA DI SANT'ANDREA, PERAROLO DI
CADORE (BL)***

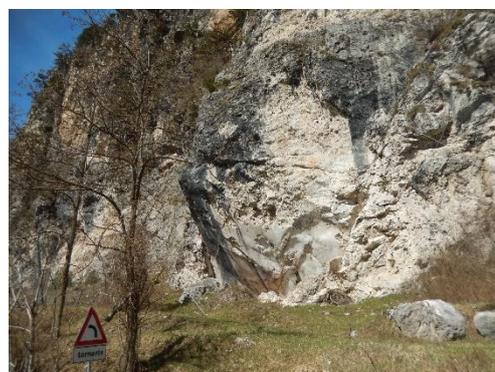
Figura 3 Dolomia Cassiana affiorante dopo il secondo tornante della salita della Cavallera ai piedi del dosso di Damos. Foto dello scrivente del 06/04/2018.

- Dolomia Cassiana, di età Carnico sup. [53], affiora lungo la salita della Cavallera -Figura 3 - e nella porzione inferiore del dosso di Damos): dolomie cristalline massicce o poco stratificate, in genere di colore chiaro con sfumature violacee [53]. Il limite inferiore con la Formazione di San Cassiano può essere posto in corrispondenza dei primi banconi calcarenitici di spessori decimetrici,

- mentre quello superiore con la Formazione di Duerrenstein è posizionato poco sotto la cengia che si nota sul dosso di Damos [53]. La compattezza della formazione le conferisce un certo grado di stabilità, anche se localmente minata dal distacco di blocchi litici di ridotta pezzatura per l'effetto di alterazione anche crioclastica che si produce all'interno delle numerose fratture che la caratterizzano [38];
- Formazione di Heiligkreuz o di Duerrenstein, di età Carnico sup. [53], affiora nella porzione sommitale del dosso di Damos, nella porzione a meridione del M. Zucco (ovvero quella esaminata) la formazione è costituita da dolomie stromatolitiche a pisoliti vadose, a cui si intercalano calcari micritici scuri, e calcari marnosi e marne scure in strati centimetrico-decimetrici [53]. Gli strati calcarei mostrano piccole intercalazioni argillitiche, mentre quelli dolomitici

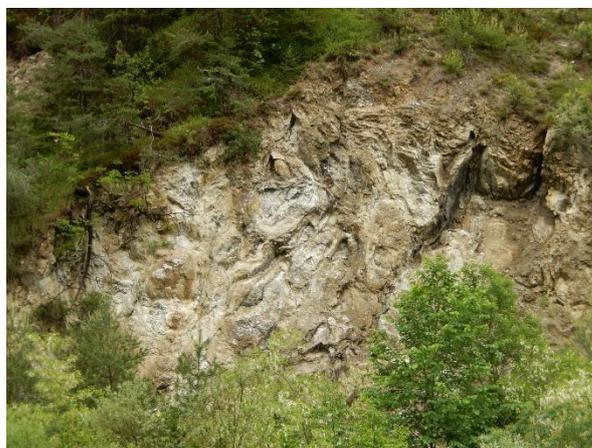
Figura 4 Facies gessosa della Formazione di Travenanzes intensamente ripiegata ed affiorante in sinistra Boite a valle di Sant'Andrea. Foto dello scrivente del 24/05/2018.

- Formazione di Travenanzes o di Raibl (affiora in tutto il versante a sinistra del torrente Boite, in località Sant'Andrea - Figura 4 - e nella cava di gessi di Damos): formazione estremamente eterogenea che dal basso verso l'alto mostra una graduale diminuzione della componente carbonatica e un aumento di quella terrigena con intercalazioni

gessose –anidritiche che spesso dominano lungo alcuni orizzonti [17]. Nell'area in esame, in particolare, si notano siltiti ed arenarie quarzose di colore rossastro, le quali sono seguite verso l'alto stratigrafico da una successione di gessi ed anidriti [53]. Alcuni Autori [38] riportano come la marcata erodibilità, sommata alla solubilità, di tale formazione sia dimostrata a livello geomorfologico dall'erosione delle principali aste vallive in corrispondenza degli affioramenti delle arenarie e dei gessi, dalle brusche variazioni di pendenza dei versanti in prossimità degli stessi litotipi e dalla formazione di doline e depressioni carsiche. Ciò si esplica anche nell'innescare dei più importanti movimenti di versante, nelle porzioni di questi caratterizzate da un substrato interessato da tali litologie [38]. Infine, gli stessi Autori [38] osservano come la reologia plastica di tali materiali sia rilevabile nelle strutture di molti affioramenti in zona. I limiti stratigrafici tra questa formazione e quelle soprastanti e sottostanti non sono rilevabili nell'area di studio: i contatti si desume abbiano un carattere tettonico [53]. Nel lavoro dello *Studio Galli (2012)* [45] si classificano i campioni di roccia, prelevanti in prossimità del corpo della frana di Sant'Andrea e verosimilmente appartenenti alla formazione in questione, come: “Roccia evaporitica solfatica con dolomite (e vene

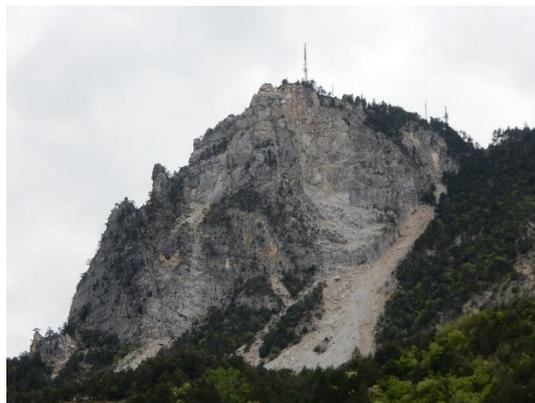
Figura 5 Dolomia Principale affiorante sul versante meridionale e sulla cima del Monte Zucco. Foto dello scrivente del 10/05/2018.

- Dolomia Principale (affiora sul versante Meridionale del M. Zucco, di cui ne costituisce anche la cima - Figura 5 - e la cresta che arriva fino a Sottocastello): la formazione è costituita da due facies: quella superiore, rappresentata da dolomie chiare cicliche e stromatolitiche

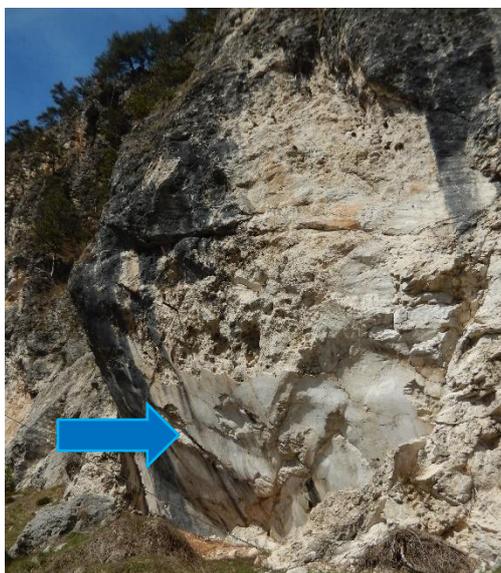
Figura 8 Specchio di faglia e altri piani di discontinuità affioranti nella Dolomia Cassiana ai piedi del dosso di Damos. Foto del scrivente del 06/04/2018.

A conclusione del paragrafo si riportano due dati giaciturelle raccolti in sito nel corso dei rilevamenti condotti per il lavoro di tesi, in corrispondenza dello specchio di faglia affiorante poco dopo il secondo tornante della strada della Cavallera alle pendici del dosso di Damos, salendo da Perarolo. La giacitura presa per il piano di faglia è $005^{\circ}\text{N}/55^{\circ}$, mentre si rileva un altro piano ben visibile in loco con una giacitura di $295^{\circ}\text{N}/65^{\circ}$ (Figura 8). I piani misurati suggeriscono ancora una volta come la zona sia caratterizzata dall'incrocio di strutture con orientazioni diverse e, quindi, come sia stata soggetta ad una storia deformativa complessa, caratterizzata da stress tettonici con diversa direzione.

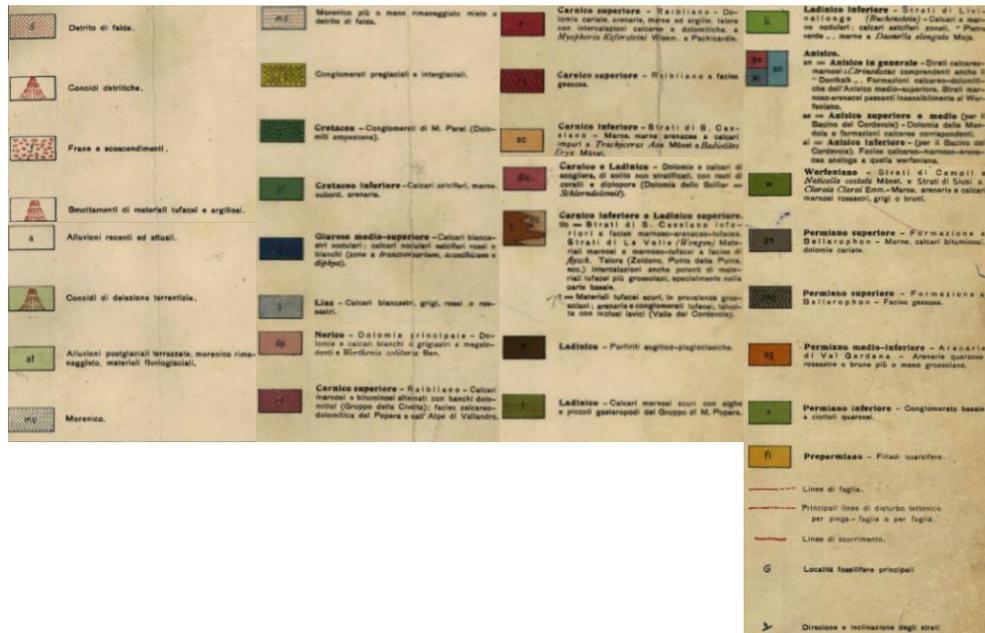
Figura 9 Stralcio del Foglio n. 12 'Cortina d'Ampezzo' della Carta Geologica d'Italia alla scala 1:100.000, con relativa legenda [27]. Inoltre, sono evidenziate le principali strutture elencate nel testo: alcune delle quali già presenti in carta, altre raffigurate dallo scrivente sulla base di riferimenti bibliografici [17] e dei rapporti giacitureali.

Le principali linee e forme strutturali dell'area sono (Figura 9):

L'ubicazione di tali strutture è riportata in Figura 9 che costituisce uno stralcio del Foglio n. 12 "Cortina d'Ampezzo" della Carta Geologica d'Italia alla scala 1:100'000, visualizzabile sul sito dell'*ISPRA* [27]. Alcune strutture, come la Linea

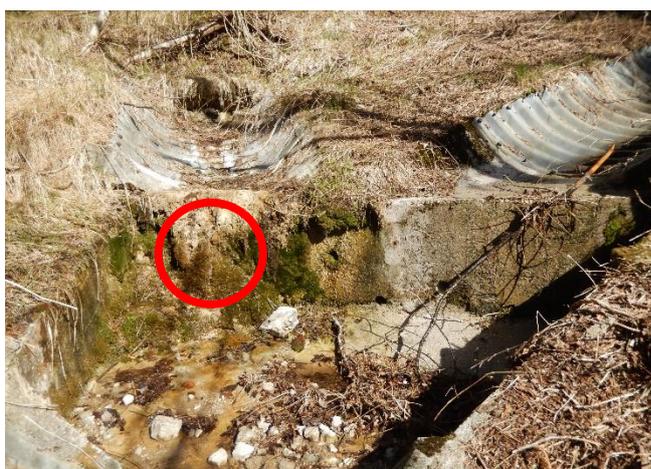
Figura 10 Nodo in cemento di congiunzione delle canalette drenanti superficiali con rilevamento di emergenze di acqua dal terreno al di sotto di queste – cerchio rosso-. Foto dello scrivente del 06/04/2018.

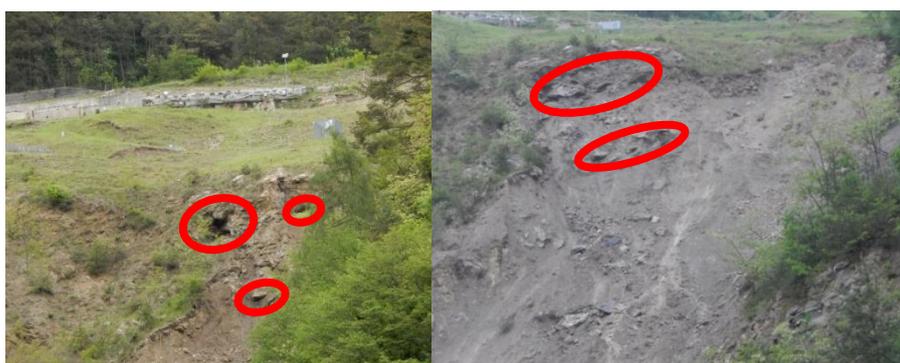
Figura 11 Orlo di scarpata di degradazione ed area a calanchi nel settore più a valle della frana di Sant'Andrea, con evidenze di punti di fuoriuscita dell'acqua dai depositi/substrato affiorante – cerchi rossi-. Foto dello scrivente del 10/05/2018 (a sinistra) e del 24/05/2018 (a destra).

- 11) A valle della scarpata di degradazione si nota un'area attiva soggetta a ruscellamento concentrato e creste, con una morfologia che ricorda quella dei calanchi. Tale porzione (che rientra nell'Area 3 [56]) è soggetta all'azione erosiva dell'acqua e della gravità. Localmente, nel corso di eventi meteorologici piuttosto intensi e/o duraturi, si possono intravedere venute d'acqua da cavità del substrato o dei depositi più profondi che vengono a giorno a causa dell'erosione (Figura 11). Questa caratteristica, riscontrata anche nella relazione dello *Studio Galli (2012) [45]*, è indice dell'importanza rivestita dal carsismo sulla circolazione delle acque sotterranee (sia di falda che di percolazione) e, quindi, sulla stabilità del fenomeno franoso stesso;

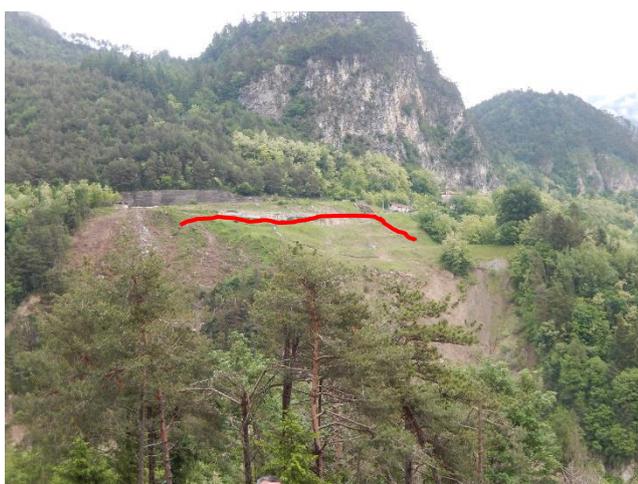
Figura 31 Panoramica della frana di Sant'Andrea dal versante opposto in destra Boite con evidenziata la frattura che dovrebbe corrispondere con l'emersione di un piano di scivolamento. Foto dello scrivente datata 29/05/2018.

In Figura 30 è riportata la perimetrazione della frana di Sant'Andrea con le relative dimensioni planimetriche. Sullo sfondo si mostra il modello digitale del terreno (DTM) ottenuto dai rilievi Lidar della primavera 2018 commissionati dall'Università degli Studi di Padova. Gli elementi lineari rappresentati, ovvero le fessure nel terreno e i manufatti presenti sono frutto anch'essi di un rilievo GPS, realizzato dall'Università di Padova il 27 marzo 2018. Si può notare come la frattura immediatamente a valle della berlinese delimiti a monte la porzione più instabile della frana e, quindi, può essere considerata come l'emersione di una delle superfici di scivolamento della frana stessa (Figura 31).

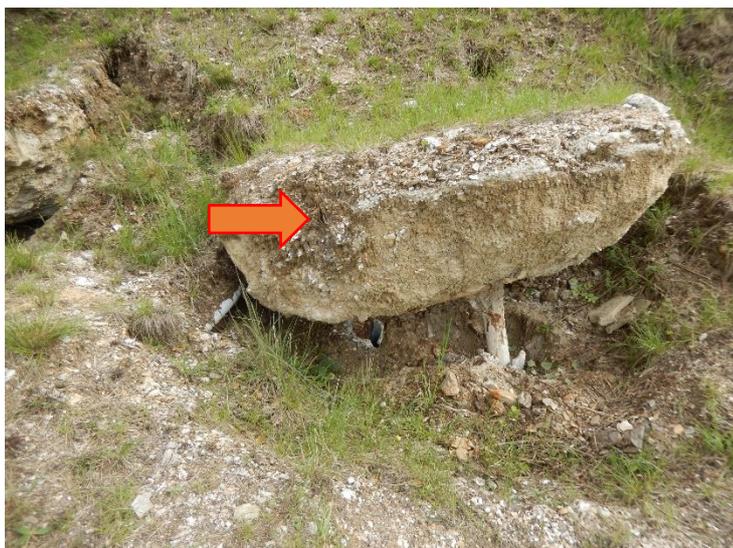
Figura 32 Esempio di bulbo di influenza generato nel terreno dalla realizzazione dei pali, in particolare modo attraverso l'iniezione di miscela cementizia. Foto dello scrivente del 10/05/2018.

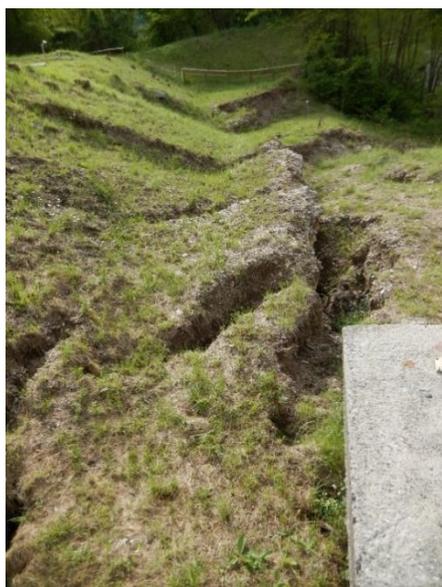
Figura 34 Fratturazione e sviluppo di contropendenze in prossimità del cordolo rettangolare in calcestruzzo, a monte della scarpata di degradazione principale. Foto dello scrivente del 10/05/2018.

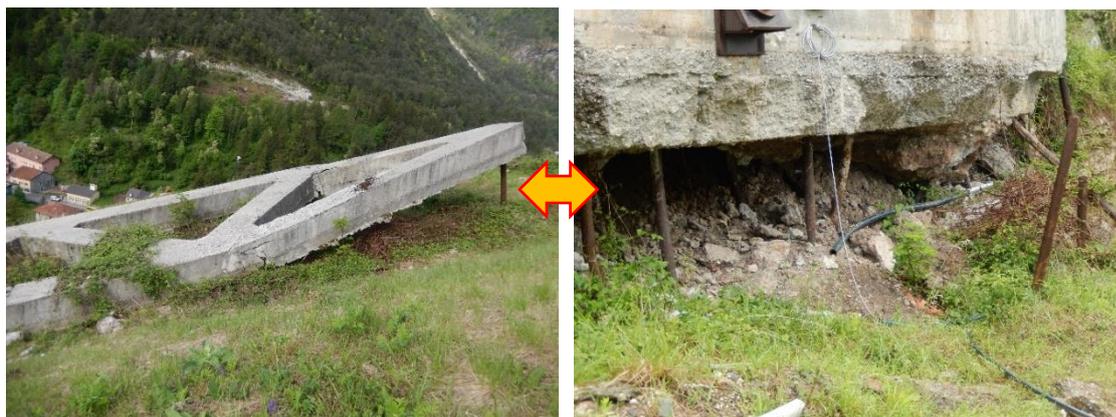
Figura 35 Esempi di venuta a giorno delle fondamenta. Foto dello scrivente, datate 10/05/2018 quella di sinistra e 29/05/2018 quella di destra.

Per quanto riguarda le opere presenti nell'area, esse non sembrano mostrare intensa fessurazione, ma piuttosto una venuta a giorno delle fondamenta (Figura 35).

- 1) la zona più instabile, soggetta a movimenti di entità maggiori, i cui effetti si riscontrano non solamente sulle opere presenti (ad esempio, la venuta a giorno delle fondamenta -Figura 35-, secondo quanto scritto nella relazione dell'*Università degli Studi di Padova del 2011* [54] la reazione dei terreni interessati dal movimento indica un comportamento deformativo degli stessi di tipo visco-plastico), ma anche sulle morfologie del terreno (es. fessurazioni e contropendenze -Figura 34-);

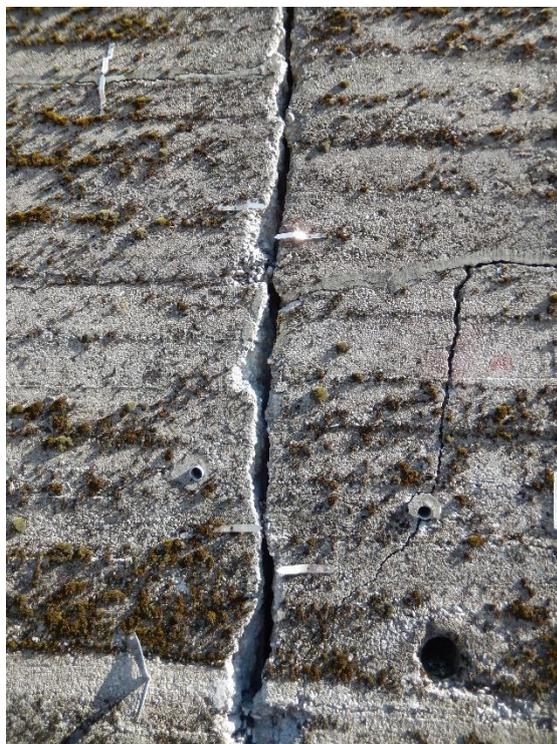
Figura 36 Particolare di una frattura sul muro di sostegno a tergo del vecchio tracciato ferroviario. Foto dello scrivente datata 06/04/2018.

Il settore di monte, invece, comprendente il vecchio tracciato ferroviario e la zona a tergo del muro di sostegno dello stesso, è sottoposto a movimenti minori, tant'è che le fratture sono rilevabili piuttosto che nel terreno sui manufatti (Figura 36).

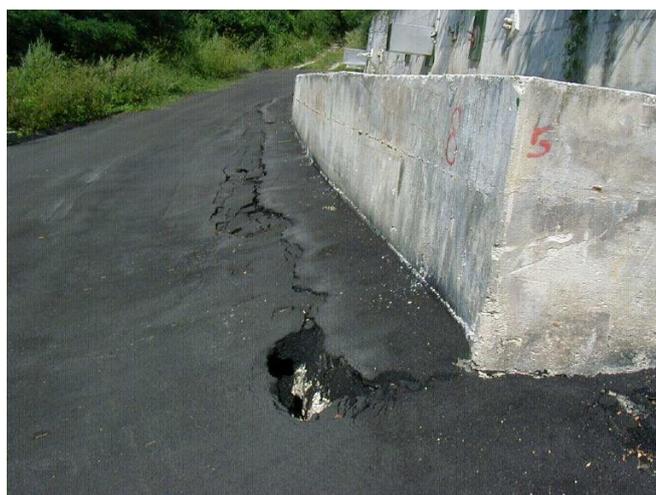
Figura 39 Fessurazione parallela al cordolo tirantato realizzato nel 1992. Foto risalente all'agosto 2000 e riportata nel "Rapporto geologico preliminare sulla frana che ha interessato il centro storico di Perarolo (BL) il giorno 18.11.2000" della Regione del Veneto, Direzione geologia e ciclo dell'acqua (firmata dal Responsabile dell'Ufficio Geotecnico dr. geol. A.Baglioni e dal Dirigente del Servizio Geologia dr. geol. F. Toffoletto), datata 08/01/2001 [41].

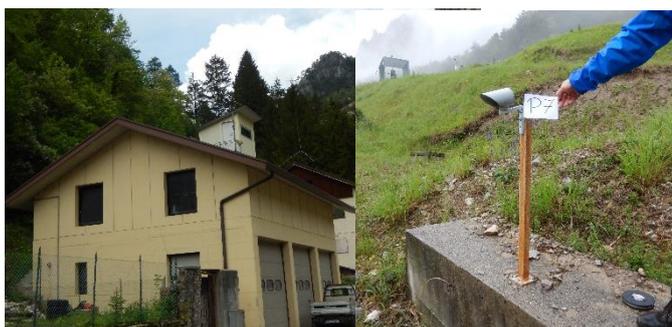
Figura 45 A sinistra base della stazione topografica totale robotizzata che monitora la frana di Sant'Andrea. Essa è posizionata sul tetto della caserma dei Vigili del Fuoco di Perarolo di Cadore (BL). Foto dello scrivente del 10/05/2018. A destra esempio di mira ottica.

-2006- (come riportato sempre nella relazione dello Studio Galli (2012) [45]). Infine, dal novembre 2013 sono disponibili i dati della stazione topografica totale robotizzata la cui base è installata sul tetto della centrale dei Vigili del Fuoco di Perarolo di Cadore (Figura 45 a sinistra), mentre sul versante si sono materializzati alcuni punti di riferimento (a giugno 2018 sono 36) attraverso mire ottiche (Figura 45 a destra), la cui posizione viene rilevata dalla base robotizzata.

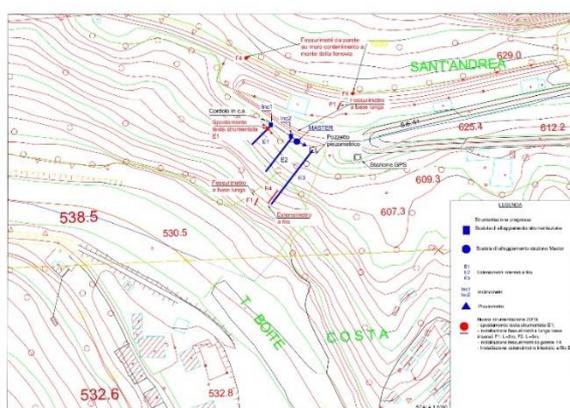
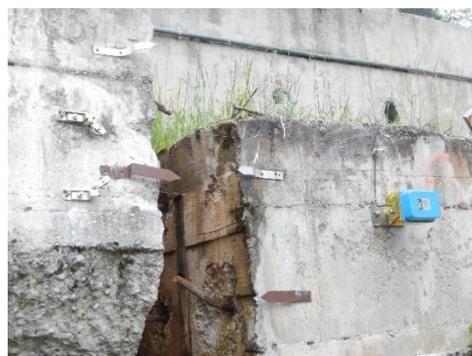
Figura 46 A sinistra disposizione planimetrica dei nuovi estensimetri e fessurimetri installati sul corpo di frana e/o sulle opere antropiche presenti (CLIOS s.r.l. [8]). A destra esempio di fessurimetro a filo installato sul cordolo in cemento del 1992. Foto dello scrivente del 29/05/2018.

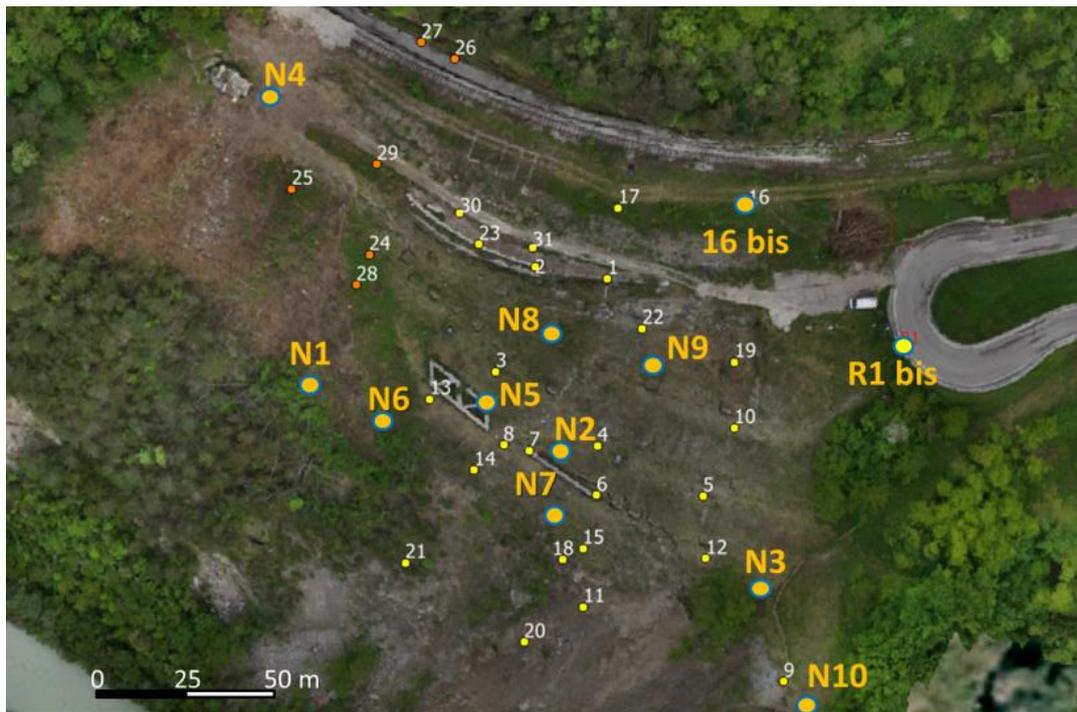
Figura 47 Ubicazione sul corpo di frana delle mire ottiche della stazione topografica totale robotizzata. In grassetto quelle installate a luglio 2018. Immagine dalla relazione finale della Convenzione intitolata “Interventi per la mitigazione della pericolosità della frana di Sant’Andrea, Perarolo di Cadore (BL)”, Dipartimento di Geoscienze, Università degli Studi di Padova, 2018 [57].

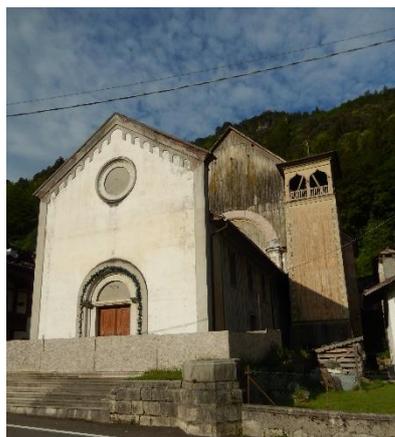
Figura 49 Chiesa parrocchiale di Perarolo di Cadore, inagibile a causa del fenomeno della subsidenza dovuto alla dissoluzione dei gessi raibliani di substrato. Foto dello scrivente del 10/05/2018.

Il rischio idrogeologico è, invece, legato ad una serie di fenomeni attivi nell'area comunale ed, in particolare, nel centro storico. Qui, infatti, nella porzione più occidentale ai piedi del versante vi è il pericolo generato dai crolli, mentre il fenomeno della subsidenza, legato alla dissoluzione dei gessi raibliani del substrato, si esplica con cedimenti differenziali del terreno di copertura che provoca danni strutturali agli edifici soprastanti (caso emblematico è quello della chiesa parrocchiale -Figura 49-, posizionata su materiali dalla bassa capacità portante) [40].

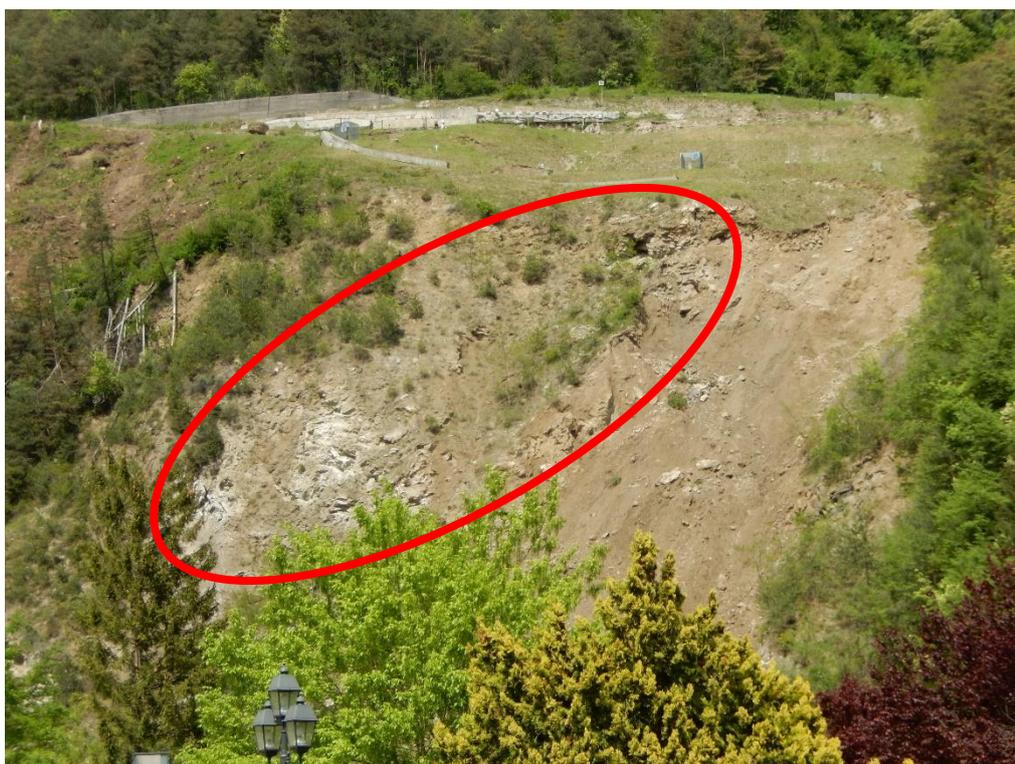
Figura 50 Fronte della frana di Sant'Andrea, dove affiora nel settore più occidentale (grossomodo all'interno dell'ellisse rossa) il substrato roccioso da parzialmente a completamente disgregato. Foto dello scrivente datata 10/05/2018.

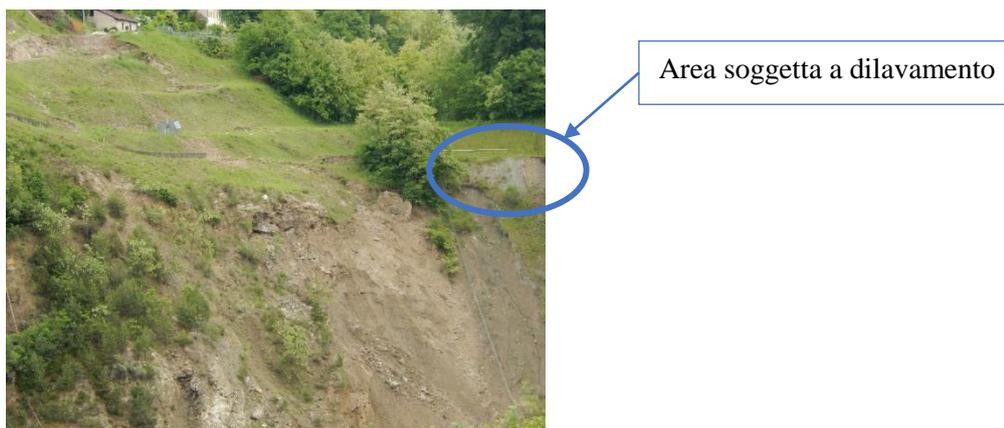
Figura 54 Corpo di frana e porzione sommitale della scarpata di degradazione, vista da WSW, con riportata l'ubicazione dell'area soggetta a dilavamento rilevata da profilo elettrico ERT3 nel rapporto tecnico "Realizzazione di opere di consolidamento della frana della "Busa del Cristo" in comune di Perarolo. Indagini geofisiche ad alta risoluzione con tecnica ERT", Aadastra s.r.l., 2008 [2]. Foto dello scrivente del 29/05/2018.

Più a valle, lungo la linea di massima pendenza del versante passante per tale zona soggetta a maggior dilavamento, la scarpata di degradazione mette in luce un materiale detritico a granulometria fine e di color rossastro (Figura 54).

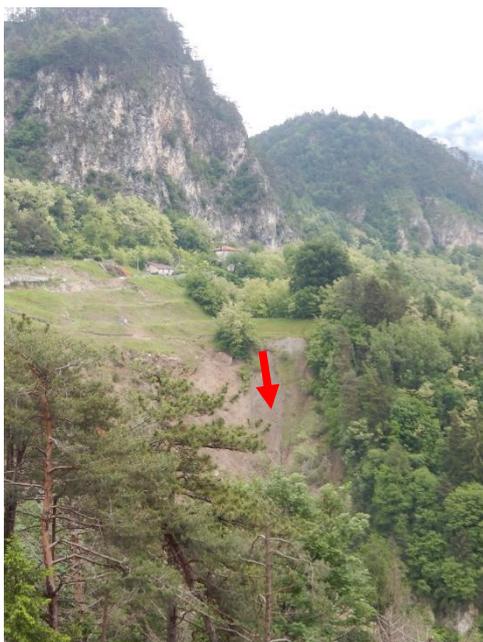
Figura 55 Solco di ruscellamento attivo a valle della scarpata e della zona di dilavamento rilevata nel profilo ERT3 nel rapporto tecnico "Realizzazione di opere di consolidamento della frana della "Busa del Cristo" in comune di Perarolo. Indagini geofisiche ad alta risoluzione con tecnica ERT", Adastra s.r.l., 2008 [2]. Foto dello scrivente del 10/05/2018.

Nella zona limitrofa sono state posizionate recentemente delle reti con lo scopo di prevenire l'erosione del materiale stesso da parte dell'acqua piovana: infatti, a valle lungo la scarpata ed in allineamento con la zona di dilavamento citata, si rileva un solco di ruscellamento attivo (rappresentato con la freccia rossa in Figura 55).

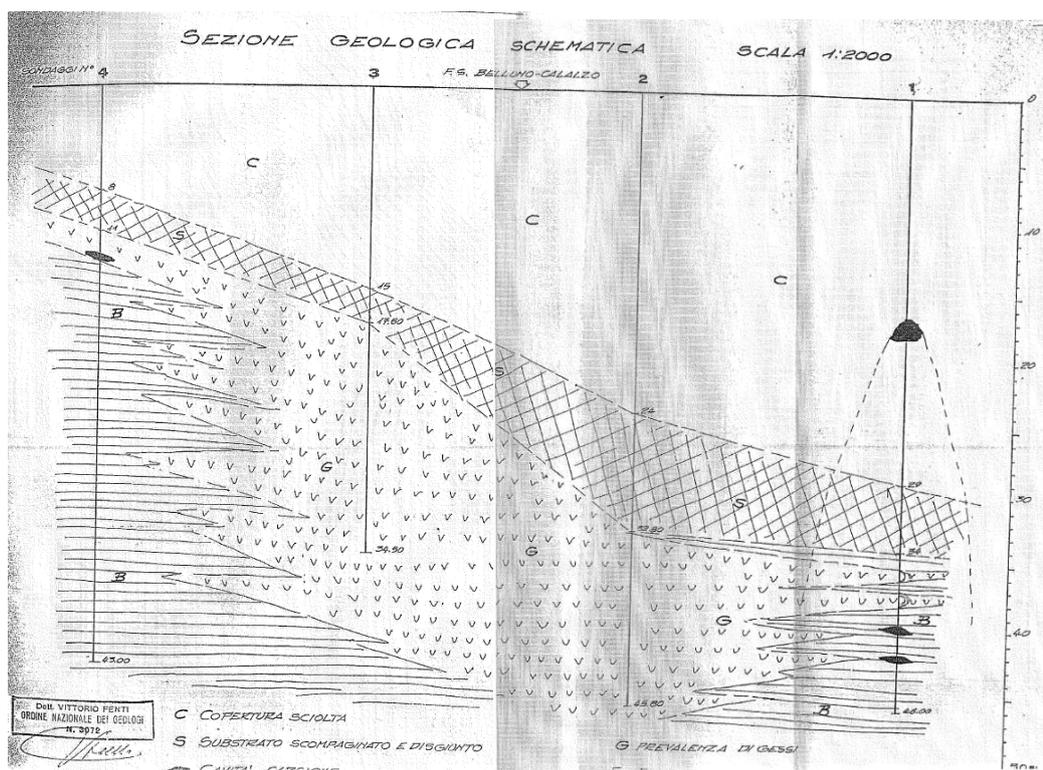
Figura 63 Sezione geologica interpretativa dei sondaggi geognostici realizzati nell'agosto 1986 e orientata trasversalmente al versante in frana (legenda: C= copertura sciolta, S=substrato scompaginato e disgiunto, G= substrato prevalentemente gessoso, B=substrato prevalentemente calcareo marnoso, forme nere= cavità carsiche substrato- o di cedimento -coperture-), riportata nella "Relazione geologica su n. 4 sondaggi eseguiti in località Busa del Cristo nel comune di Perarolo (Provincia di Belluno)", geol. V. Fenti (1987) [16].

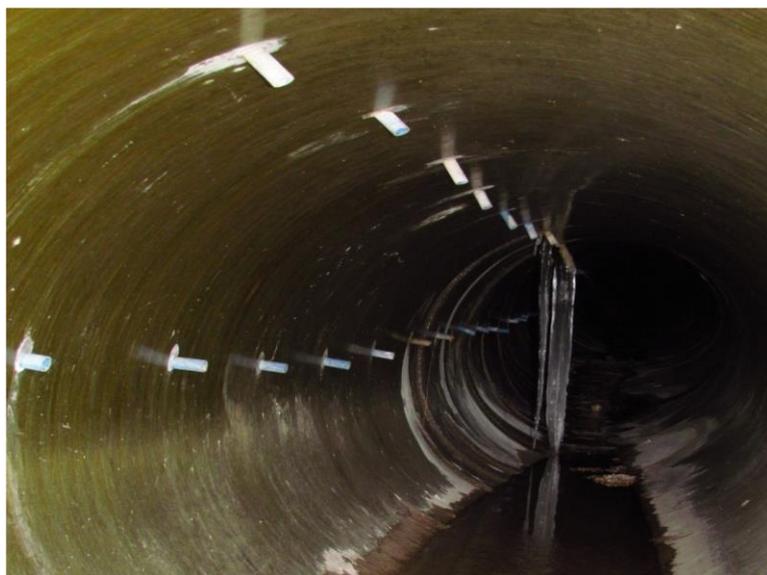
Figura 76 Immagine della galleria drenante a tergo del muro di sostegno del vecchio tracciato ferroviario, situate a quota 628 m s.l.m.. Foto riportata nella relazione dello Studio Galli “Interventi di mitigazione per gli scenari di rischio geologico, idraulico e di consolidamento dell’abitato di Perarolo di Cadore (BL). STUDIO DI PREFATTIBILITÀ”, (2012) [45].

Per concludere, una possibile spiegazione dei dati registrati ai piezometri (e, quindi, un’iniziale definizione del modello idrogeologico del versante) può risiedere nella differenza di permeabilità degli orizzonti all’interno dei depositi e del substrato roccioso, i quali determinano, dato il contesto di versante vallivo, piuttosto che la presenza di una falda, di domini idrogeologici pensili di filtrazione/scorrimento idrico sotterraneo, secondo quanto riportato nella *relazione di Geologia Applicata Studio Associato (2018)* [20]. Tale ipotesi è confermata dal funzionamento quasi costante nel corso dell’anno di una galleria drenante posta a tergo del muro di sostegno della ferrovia (che ricade all’interno delle opere di drenaggio profonde realizzate per stabilizzare il versante, cfr. al paragrafo cenni storici sulla fenomeno franoso di Sant’Andrea): la sua collocazione a basse profondità dal piano campagna non le consentirebbe, infatti, di drenare costantemente acqua da una falda posta a circa 30 m dalla superficie topografica (Figura 76). Anche le fuoriuscite d’acqua localizzate in punti ben precisi ed attive

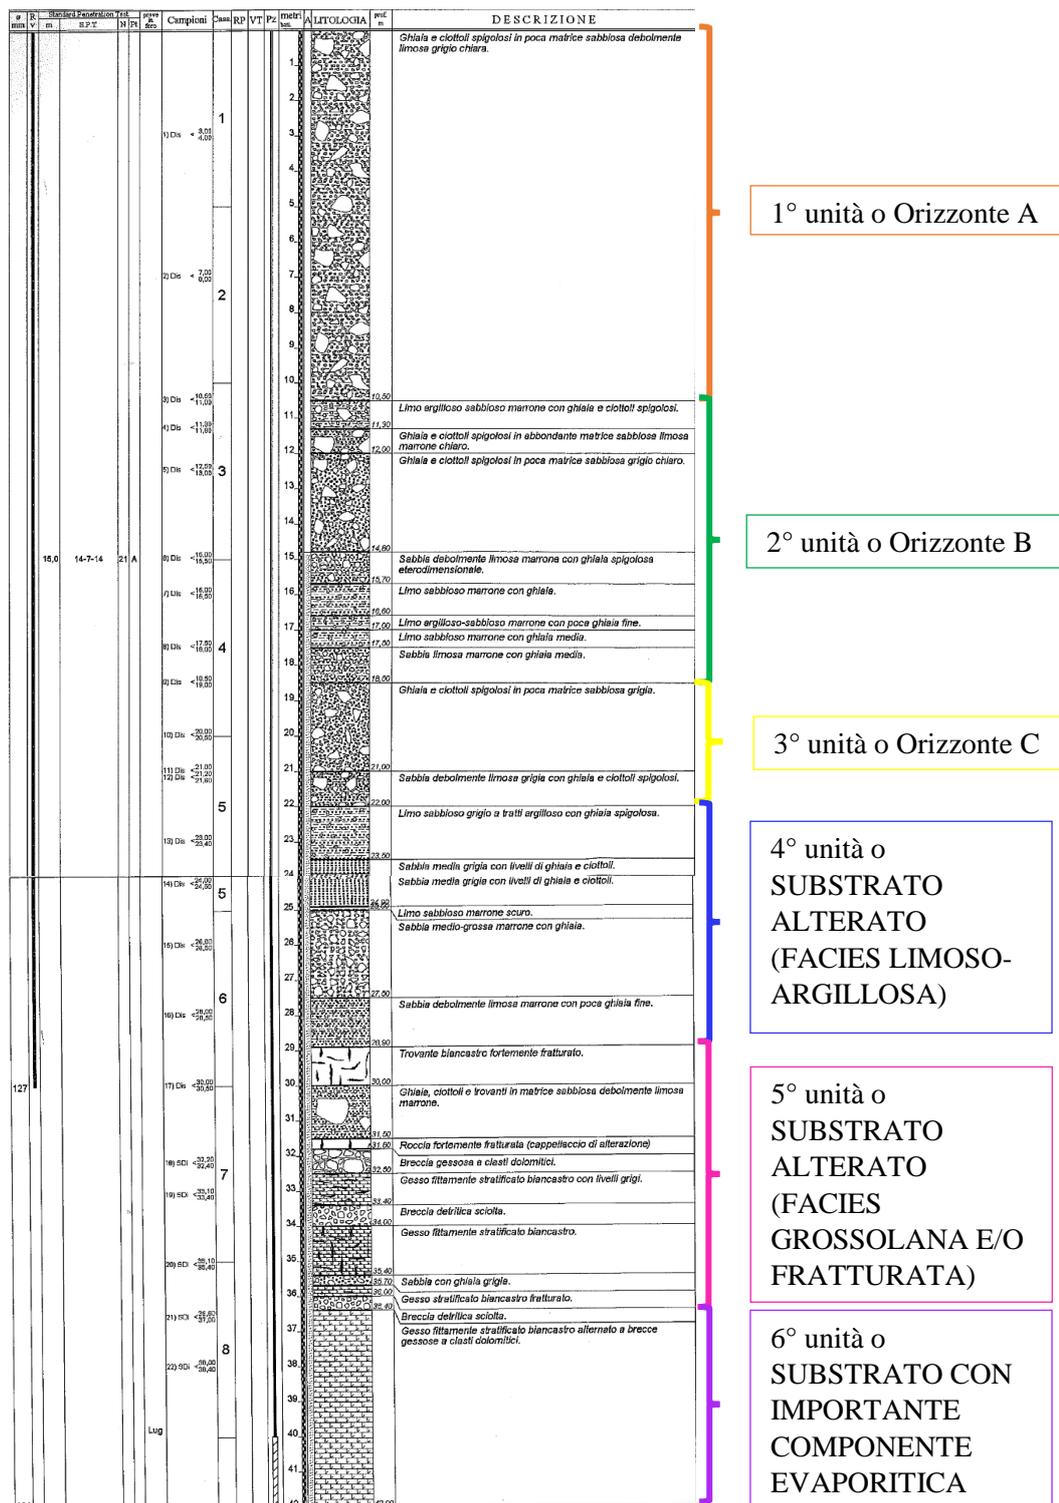
Figura 79 Stratigrafia del sondaggio S3 del settembre-ottobre 2003, realizzato da Geosondaggi S.p.a., e suddiviso in unità geologiche relativamente omogenee descritte nel testo. Sondaggio riportato nella relazione "Indagini geognostiche, geotecniche e geofisiche propedeutiche al progetto di consolidamento di versanti in frana, interventi in alveo e ripristino viabilità. Indagine geognostica. Prove di laboratorio", Geosondaggi S.p.a. (2003) [21].

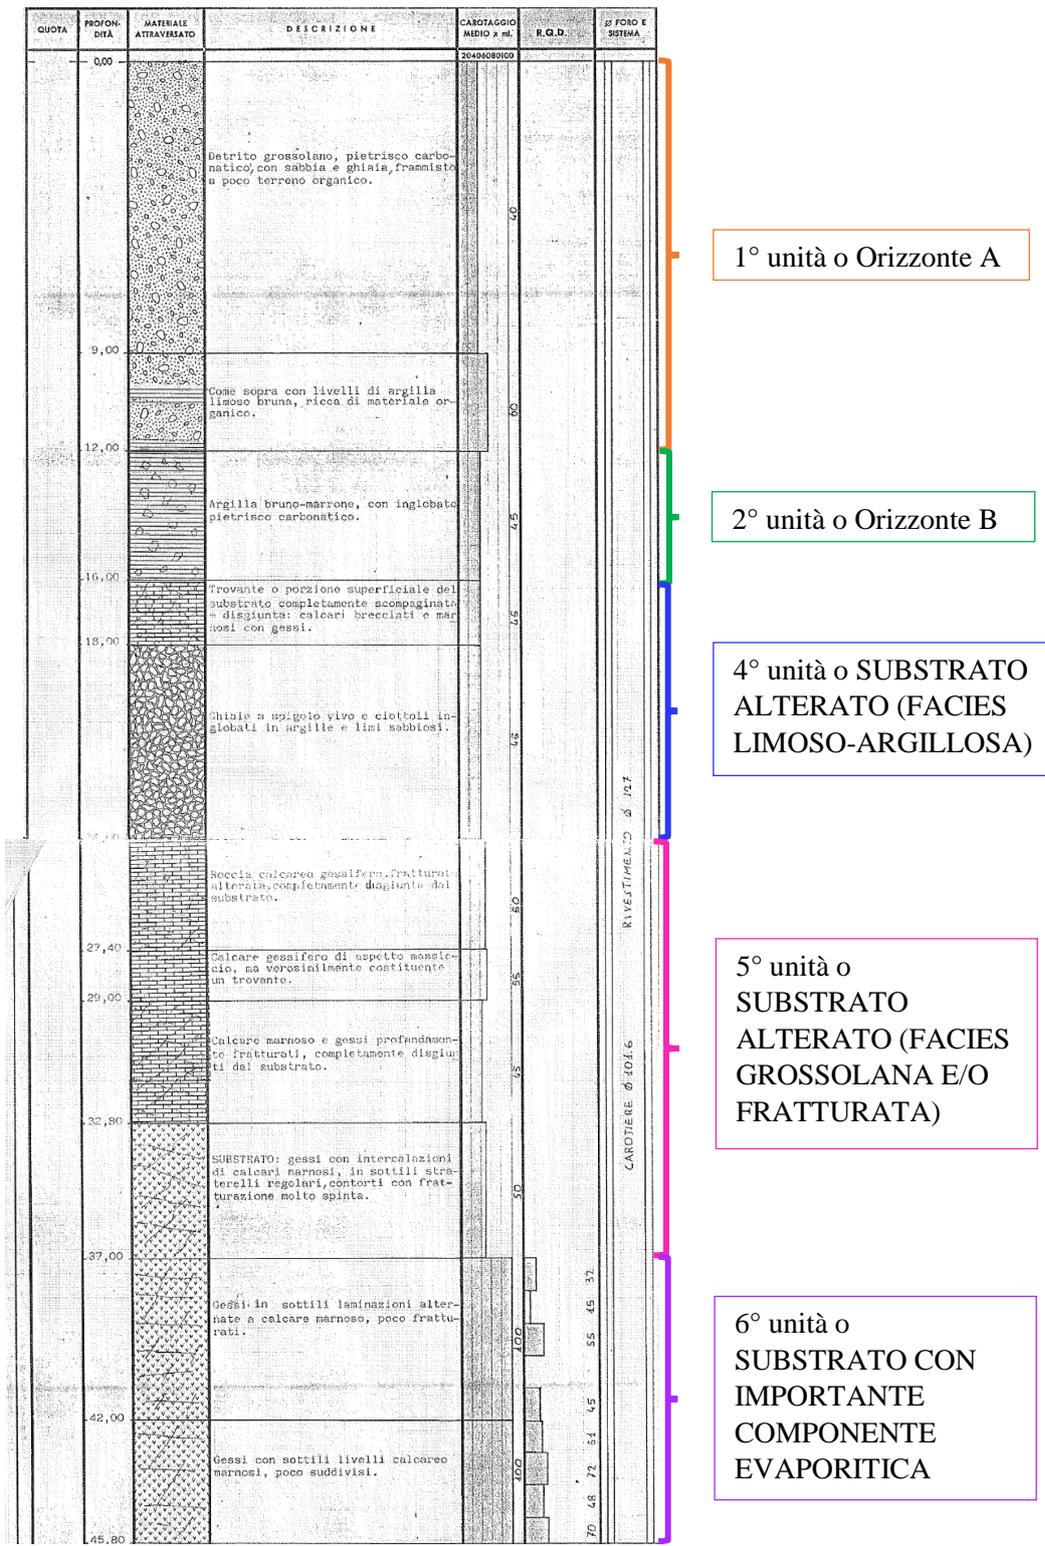
Figura 80 Stratigrafia del sondaggio 2 dell'agosto 1986, realizzato dall'Impresa Romolo Bardin S.p.a., e suddiviso in unità geologiche relativamente omogenee descritte nel testo. Sondaggio riportato come allegato alla "Relazione geologica su n. 4 sondaggi eseguiti in località Busa del Cristo nel comune di Perarolo (Provincia di Belluno)", geol. V. Fenti (1987) [16].

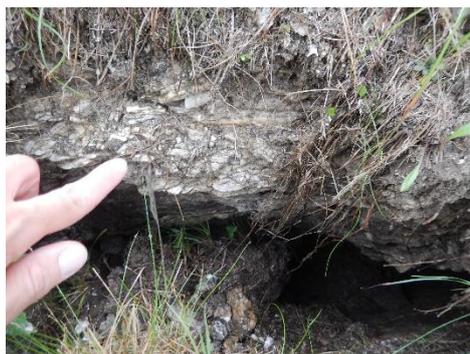
copertura detritica di riempimento e dalla locale scomparsa di alcune unità (come nel caso del sondaggio 2 dell'Impresa Romolo Bardin S.p.a. allegato alla relazione di Fenti (1987) [16] e riportato in Figura 80,

dove non si riscontra la 3° unità ovvero l'Orizzonte C). Il limite fra la copertura detritica e la porzione

- 2) la porzione di substrato alterato (4° e 5° unità) aumenta progressivamente di spessore da monte verso valle e viene rilevata a monte dell'orlo di scarpata di degradazione, come affermato nel punto precedente e mostrato in Figura 83. La facies di alterazione limoso-argillosa (4° unità) è stata riconosciuta sia nel sondaggio S3 di *Geosondaggi S.p.a.* (2003, Figura 79, [21]), che nel sondaggio 2 dell'Impresa Romolo Bardin S.p.a. (1986, Figura 80, Fenti (1987), [16]);

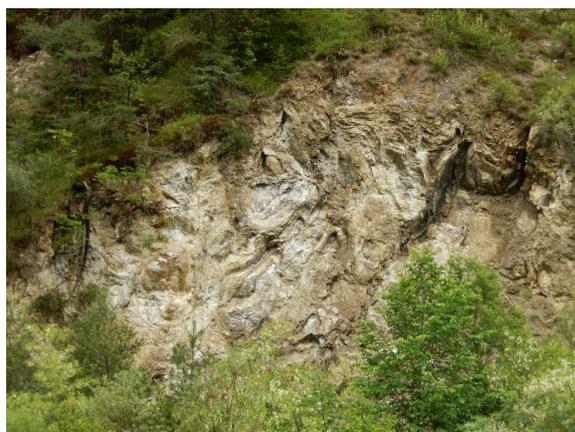
Figura 84 Affioramento del substrato roccioso con importante componente evaporitica (6° unità, ovvero Formazione di Travenanzes) a valle e ad occidente della scarpata di degradazione di Sant'Andrea. Foto dello scrivente del 24/05/2018.

una struttura anticlinale, per la presenza nella zona dell'Anticlinale del Cidolo (cfr. al capitolo di inquadramento geologico-strutturale, [17]). La deformazione diffusa ed intensa avviene altresì a scale più piccole, come testimoniato dall'affioramento a valle e a occidente della scarpata di degradazione di Sant'Andrea (Figura 84), così vengono raffigurate una serie di pieghe parassite impostate sull'Anticlinale del Cidolo, la quale si sviluppa a scala più grande. Infine, nella porzione di monte si localizza il presunto sovrascorrimento già menzionato, per evidenziare il ruolo del quale si sono rappresentate le formazioni carbonatiche e dolomitiche più antiche (7° unità) sopra i gessi e i calcari gessiferi raibliani (6° unità). Tale scelta è anche avvalorata dalla presenza di una disposizione strutturale simile nella porzione più integra del versante corrispondente al Dosso di Damos [53] e distante poche decine di metri dalla sezione in esame.

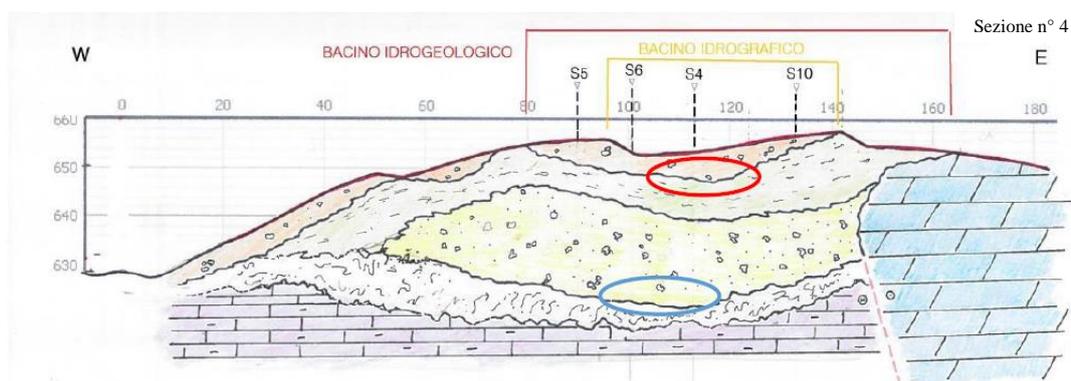
Figura 89 Sezione geologica (modificata) interpretativa delle indagini geoelettriche GG-E2 di GG Service s.a.s. del 2018, riportata “Relazione geologica e idrogeologica sulle indagini, caratterizzazione e modellazione geologica del sito” a supporto della “Progettazione geologica, geotecnica, geoidrologica, e strutturale delle opere in terra e roccia e dei sistemi complessivamente finalizzati alla messa in sicurezza della frana denominata “Busa del Cristo” sita nel Comune di Valle di Cadore e di Perarolo (Belluno), nell’ambito della proprietà ferroviaria RFI S.p.A.”, Geologia Applicata Studio Associato (2018) [20]. Sono evidenziate le posizioni dei punti di massima depressione della paleo-forma valliva all’interfaccia tra gli orizzonti più permeabili e quelli meno permeabili, ovvero dove dovrebbe concentrarsi lo scorrimento idrico (cerchi rosso e azzurro). Si riconosce, inoltre, la differenza fra il bacino idrografico superficiale (giallo) ed il bacino idrogeologico più profondo (rosso).

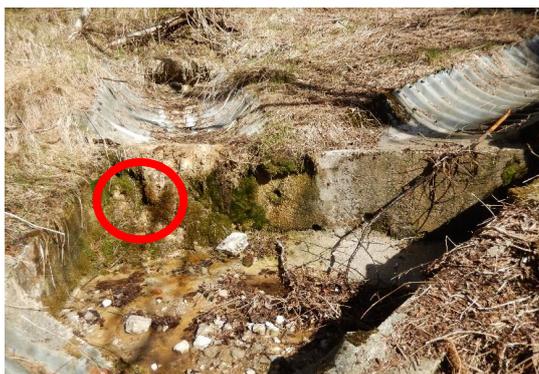
Figura 91 Nodo in cemento di congiunzione delle canalette drenanti superficiali con rilevamento di emergenze di acqua dal terreno al di sotto di queste – cerchio rosso-. Foto dello scrivente del 06/04/2018.

Cavallera, in località Sant'Andrea, di una fitta rete di canali sotterranei sub-superficiali: l'acqua infiltratasi da monte asporta la porzione più fine (sabbia, limo e argilla) del materiale di detritico, determinando la formazione di condotti ('piping') il cui vuoto generato all'interno del terreno priva i depositi più superficiali del supporto alla base con conseguenti deformazioni del piano campagna. Espressioni di tale fenomeno ('piping') si sono rilevate anche in campagna, in corrispondenza delle canalette drenanti superficiali a tergo del muro di sostegno del vecchio tracciato ferroviario: i dreni mostrano flussi idrici esigui, mentre l'acqua fuoriesce abbondante da piccole cavità nel terreno poste appena al di sotto delle opere drenanti (Figura 91).

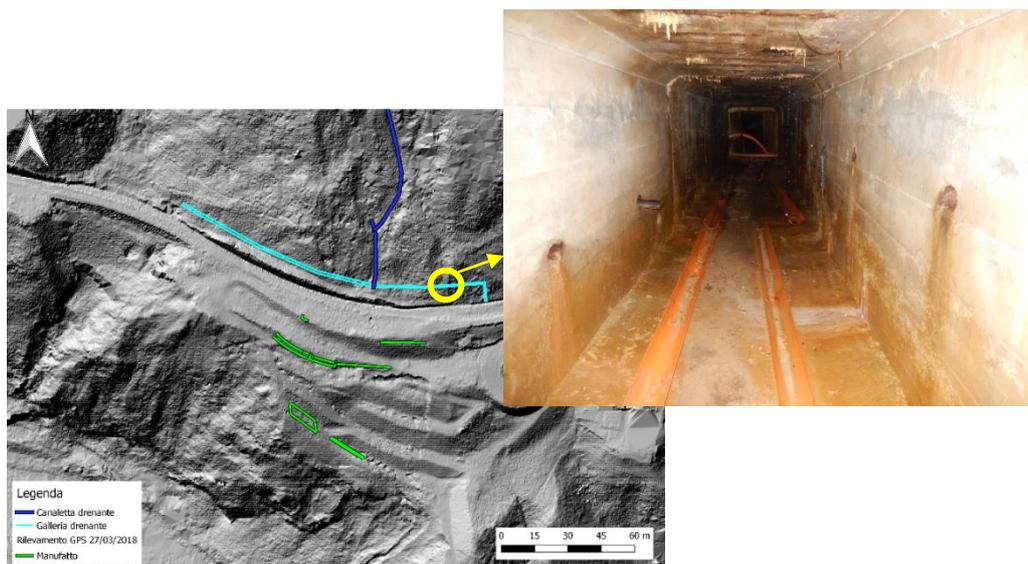
Figura 94 A sinistra estensione planimetrica della galleria drenante (in azzurro, secondo dati RFI [43]) e della canaletta drenante a monte della ferrovia (in blu, da fotointerpretazione). A destra interno della galleria drenante (foto dello scrivente del 06/09/2018).

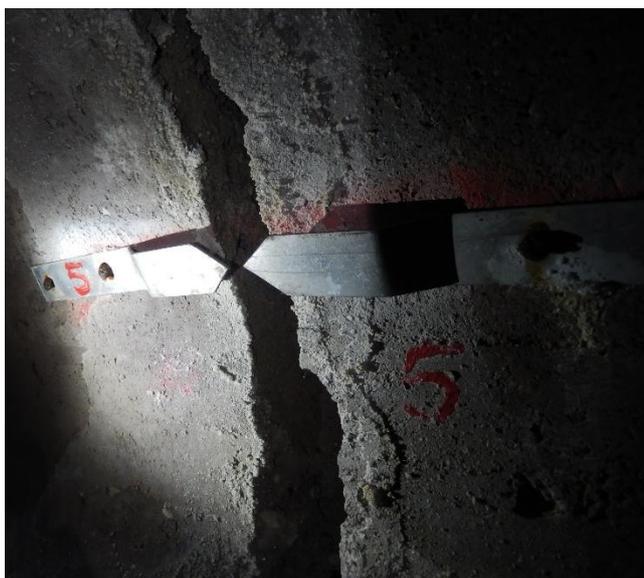
Figura 95 Fessurimetro su una frattura all'interno della galleria drenante e che mostra solo un esiguo movimento di tipo distensivo. Foto dello scrivente datata 06/09/2018.

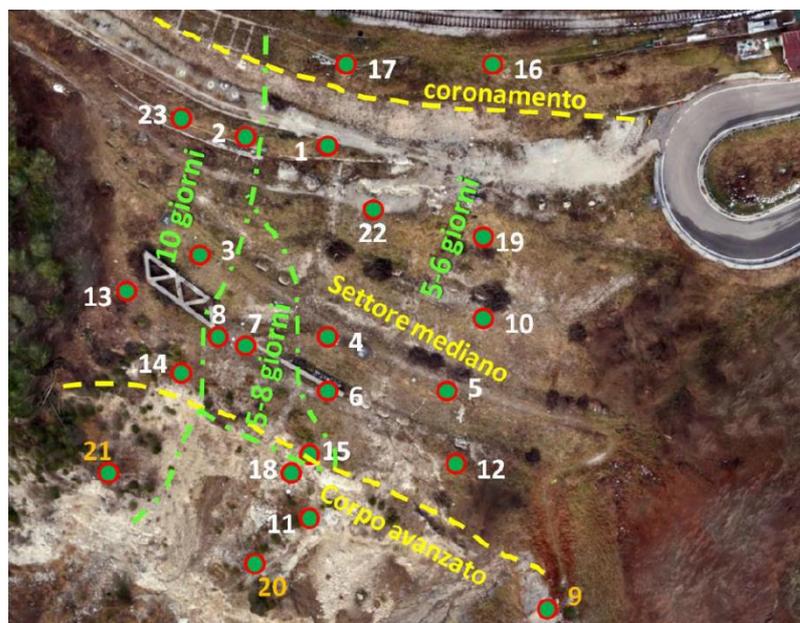
Figura 98 Suddivisione preliminare del corpo di frana in base al ritardo ottenuto dall'analisi di cross-correlazione tra le cumulate pluviometriche giornaliere e le velocità dei riflettori. In giallo sono evidenziati i riflettori che mostrano dispersione. Immagine riportata nella "Relazione tecnica inerente alla Prima Fase della Convenzione. Definizione delle soglie di allertamento del fenomeno franoso della Busa del Cristo in comune di Perarolo di Cadore (BL)" redatta dal Dipartimento di Geoscienze dell'Università degli Studi di Padova nell'ambito della Convenzione di ricerca fra la Regione del Veneto (Dipartimento Difesa del Suolo e Foreste, Sezione Difesa del Suolo) e l'Università degli Studi di Padova (Dipartimento di Geoscienze), datata 11/03/2015 [55].

Osservazioni analoghe sono apportate per i dati di monitoraggio provenienti dalla stazione topografica totale robotizzata (Leica Geosystems, modello TM30), che opera a partire dal novembre 2013 [55]. La stazione acquisisce con cadenza di 6 ore generalmente le posizioni dei riflettori posti sulla porzione instabile del versante e di altri collocati al di fuori di questa che fungono da riferimento. Nel 2015 i riflettori erano 28 di cui 23 (P1-P23) sul corpo di frana in movimento e 5 (R1-R5) di riferimento [55]. L'analisi di cross-correlazione con le cumulate giornaliere delle precipitazioni consente di definire una prima zonazione del versante in frana in termini di ritardo nella risposta alla sollecitazione pluviometrica (Figura 98), considerando però che le mire posizionate sul corpo avanzato, ovvero sul settore più a valle, (P9, P20 e P21 – gialle in Figura 98) sono

- 5) l'analisi di cross-correlazione fra la serie temporale delle cumulate pluviometriche giornaliere e le velocità dei punti di riferimento sul corpo di frana (siano essi stazioni GPS o mire ottiche) consente, infine, di proporre una prima zonazione della superficie instabile sulla base del ritardo della risposta cinematica del corpo di frana alla sollecitazione pluviometrica (Figura 98).

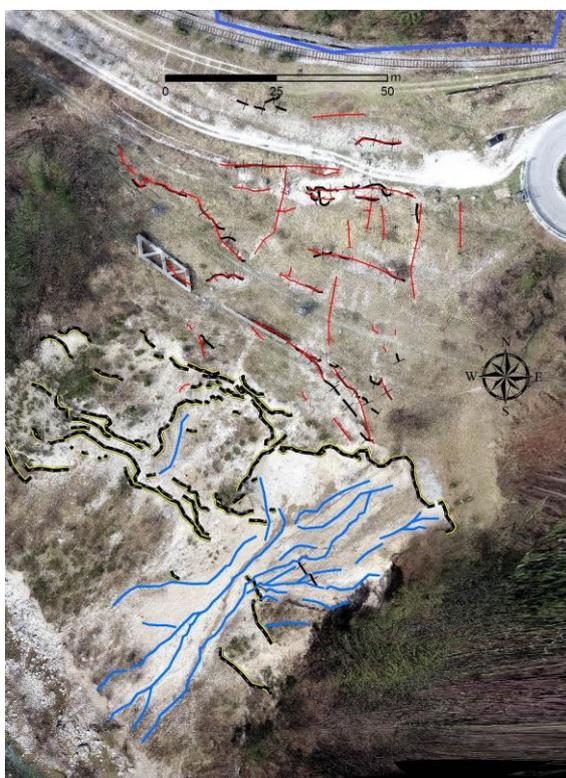
Figura 99 Confronto geomorfologico fra i rilievi fotogrammetrici del dicembre 2013 e del maggio 2015 con l'individuazione di vecchie (in nero) e nuove (in rosso) fratture, di solchi di ruscellamento (in blu) e di orli di scarpate di degradazione, nicchie di frana e creste/spigoli degli strati di roccia (in nero e giallo). Immagine riportata nella "Relazione tecnica inerente alla Seconda Fase della Convenzione. Definizione delle soglie di allertamento del fenomeno franoso della Busa del Cristo in comune di Perarolo di Cadore (BL)" nell'ambito della Convenzione di ricerca fra la Regione del Veneto (Dipartimento Difesa del Suolo e Foreste, Sezione Difesa del Suolo) e l'Università degli Studi di Padova (Dipartimento di Geoscienze), datata 2015 e stilata dall'Università degli Studi di Padova, (Dipartimento di Geoscienze, Responsabile Scientifico: dott. A. Galgaro) [56].

Il confronto geomorfologico (Figura 99) fra i rilievi del dicembre 2013 e del maggio 2015 consente l’individuazione di vecchie (in nero) e nuove (in rosso) fratture, di solchi di ruscellamento (in blu, e che secondo quanto scritto nella relazione in questione [56] si sono mantenuti stabili nell’intervallo temporale che intercorre tra i due rilievi) e di orli di scarpate di degradazione, nicchie di frana e creste/spigoli degli strati di roccia (in nero e giallo). Lo studio delle variazioni morfologiche permette di definire, inoltre, il trend evolutivo del fenomeno che

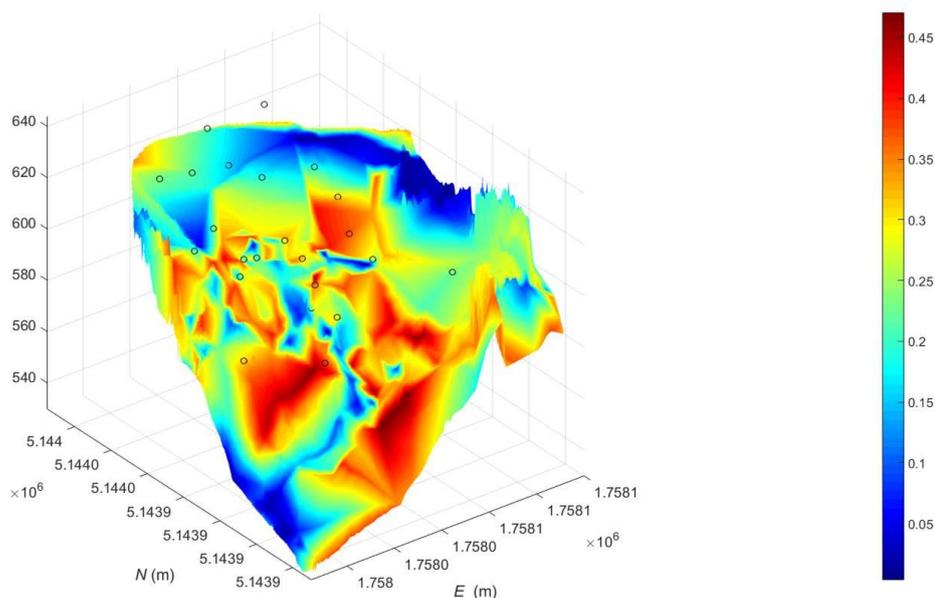
Figura 100 Campo degli spostamenti ottenuto mediante confronto dei DEM. Immagine riportata nella “Relazione tecnica inerente alla Seconda Fase della Convenzione. Definizione delle soglie di allertamento del fenomeno franoso della Busa del Cristo in comune di Perarolo di Cadore (BL)” nell’ambito della Convenzione di ricerca fra la Regione del Veneto (Dipartimento Difesa del Suolo e Foreste, Sezione Difesa del Suolo) e l’Università degli Studi di Padova (Dipartimento di Geoscienze), datata 2015 e stilata dall’Università degli Studi di Padova, (Dipartimento di Geoscienze, Responsabile Scientifico: dott. A. Galgaro) [56].
