UNIVERSITÀ DEGLI STUDI DI PADOVA

*TESI DI LAUREA MAGISTRALE IN GEOLOGIA E GEOLOGIA
TECNICA*

***IL SISTEMA DI MONITORAGGIO DELLA
FRANA DI SANT'ANDREA, PERAROLO DI
CADORE (BL)***

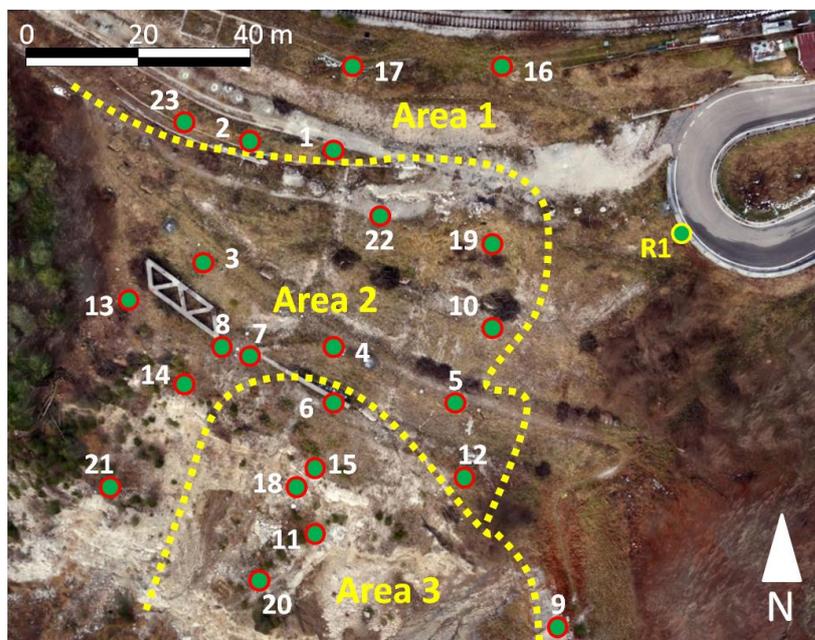
Figura 104 Suddivisione del corpo di frana in aree dal punto di vista cinematico e deformativo omogenee, proposta nella “Relazione tecnica inerente alla Seconda Fase della Convenzione. Definizione delle soglie di allertamento del fenomeno franoso della Busa del Cristo in comune di Perarolo di Cadore (BL)” nell’ambito della Convenzione di ricerca fra la Regione del Veneto (Dipartimento Difesa del Suolo e Foreste, Sezione Difesa del Suolo) e l’Università degli Studi di Padova (Dipartimento di Geoscienze), datata 2015 e stilata dall’Università degli Studi di Padova, (Dipartimento di Geoscienze, Responsabile Scientifico: dott. A. Galgaro) [56].

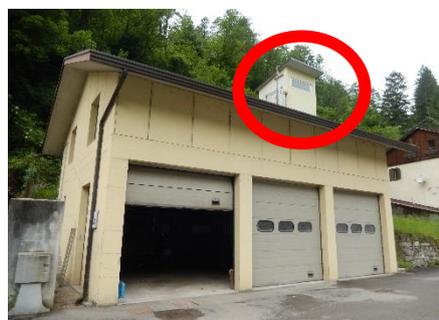
Figura 109 Caserma dei Vigili del Fuoco di Perarolo, sul tetto della quale si trova la costruzione (nel cerchio rosso) che ospita la stazione topografica totale robotizzata. Foto dello scrivente del 29/05/2018.

Come già menzionato nei capitoli precedenti, dal novembre 2013 [55] il monitoraggio della frana di Sant’Andrea avviene attraverso il rilievo da parte della stazione topografica totale robotizzata della posizione di alcune mire ottiche disposte sul corpo di frana (attualmente 46, con le 10 aggiunte nel luglio 2018 e le 5 mire di riferimento ‘stabili’ poste al di fuori dell’area in frana ad eccezione della mira R1bis, che ha sostituito la R1 e che si trova in prossimità del tornante della salita della Cavallera). La stazione è localizzata sul tetto della caserma dei Vigili del Fuoco di Perarolo all’interno di un’apposita costruzione, che la ripara dalle intemperie (Figura 109).

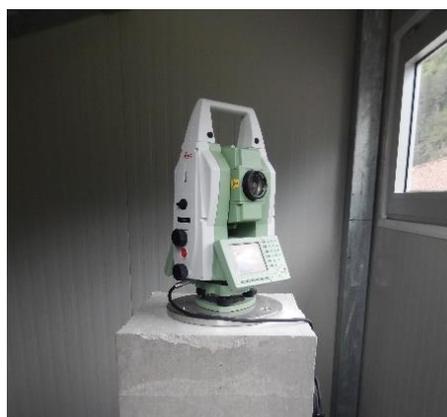
Figura 110 Stazione topografica totale robotizzata attiva a Perarolo (modello TM30, prodotto da *Leica Geosystems AG*). Foto dello scrivente 29/05/2018.

Lo strumento (Figura 110) consiste in un dispositivo laser posto su una piattaforma rotante, prodotto da *Leica Geosystems AG* (modello TM30). Le misurazioni prevedono il rilevamento della distanza di ciascuna mira ottica dalla stazione topografica totale e della relativa posizione nello spazio. La stazione invia impulsi laser nella direzione di ciascuna

mira ottica, la cui posizione del rilievo precedente è contenuto come informazione in una memoria interna al dispositivo, riorientandosi nello spazio attraverso il sistema di rotazione, qualora non riscontrasse la presenza della mira, finché non viene registrato un ritorno del segnale inviato (indice di identificazione della posizione della mira in esame). La distanza di ciascuna mira dalla stazione topografica totale viene determinata attraverso il tempo intercorso fra l'invio dell'impulso laser ed il suo ritorno alla stazione stessa, mentre la sua ubicazione nello spazio viene identificata attraverso gli angoli di rotazione che la stazione ha eseguito per rilevare la mira stessa. Il sistema di riferimento sul quale vengono eseguite le misure è un sistema locale centrato sulla stazione topografica totale con l'asse x orientato all'incirca lungo la direzione di massima pendenza del versante in frana (intorno ai 232°N) con porzione negativa dalla stazione verso Sant'Andrea, l'asse y a 90° dall'asse x (secondo la regola della mano destra) e l'asse z in direzione verticale positiva verso l'alto (Figura 111).

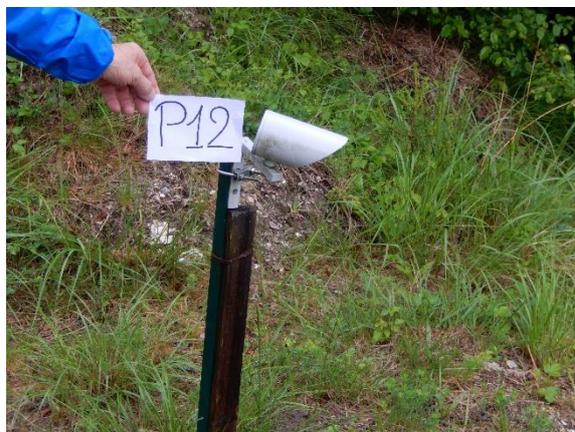
Figura 113 Foto dello scrivente per l'attività di catasto delle mire ottiche della stazione topografica totale robotizzata di Perarolo, datata 24/05/2018.

Il 24 maggio 2018 è stato effettuato il catasto delle mire ottiche disposte sul versante in frana (esempio di mira ottica in Figura 113) e ne è stata rilevata la posizione attraverso l'utilizzo di una corda metrica e di una bussola. L'ubicazione dei riflettori è stata riferita a dei punti facilmente identificabili in carta ed in ortofoto, quali gli spigoli dei cordoli di cemento o le teste dei

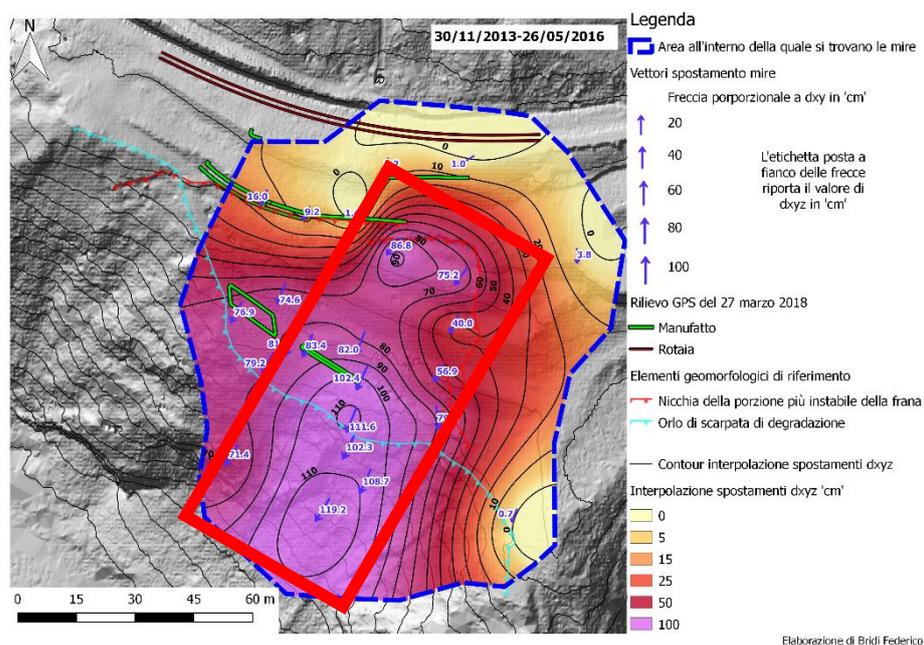
Figura 116 Campo degli spostamenti tra novembre 2013 e maggio 2016 della frana di Sant'Andrea. Viene evidenziata la fascia ad elevati spostamenti orientata N-S (rettangolo rosso).

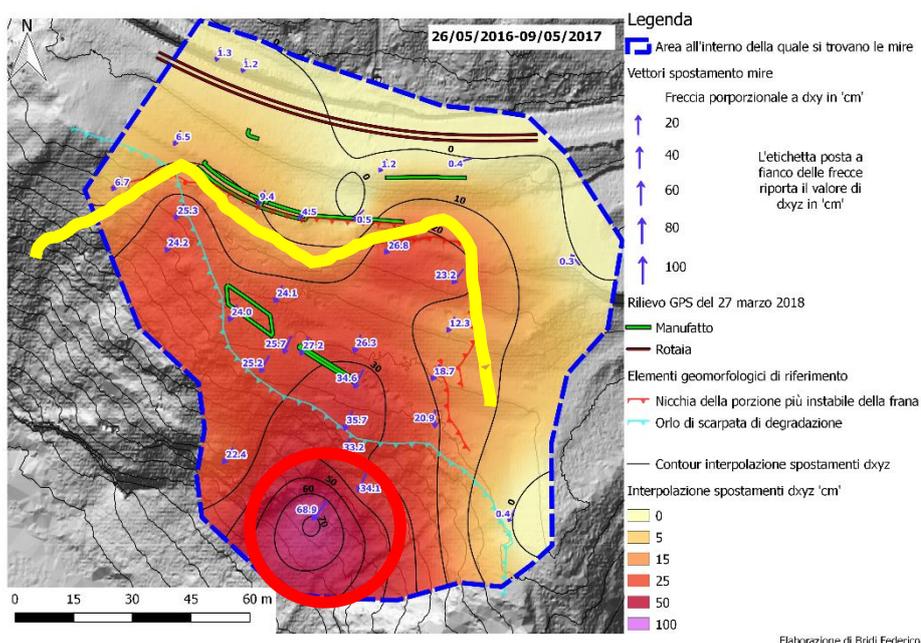
Figura 117 Campo degli spostamenti tra maggio 2016 e maggio 2017 della frana di Sant'Andrea. Viene evidenziata la forma a 'M' della fascia a spostamenti intermedi (linea gialla) e la zona a maggior spostamento a valle del cordolo lineare (cerchio rosso).

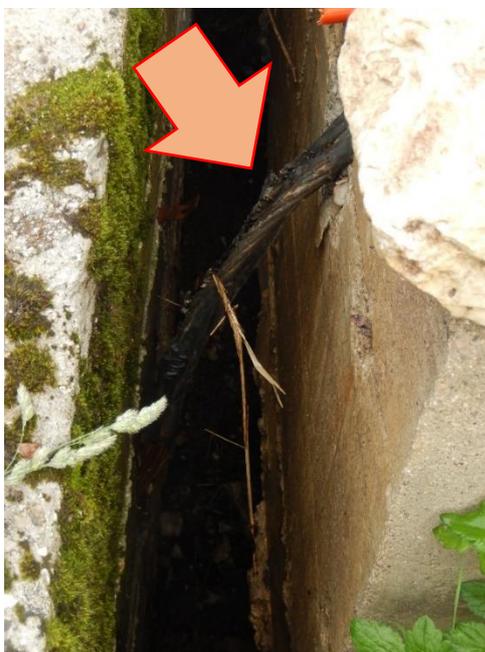
Figura 119 Tirante estremamente deformato e tranciato a tergo del cordolo di cemento del 1992, il quale si è svincolato dalla struttura retrostante probabilmente in occasione dell'evento del 12 dicembre 2017. Foto dello scrivente 29/05/2018.

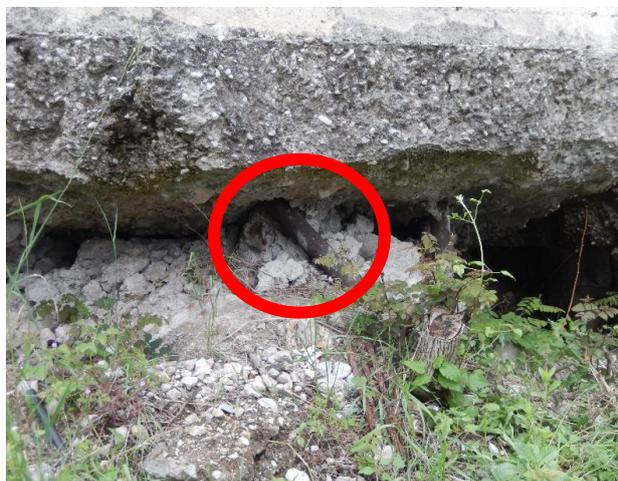
Figura 121 Micropalo del deformato del cordolo tirantato del 1992. Foto dello scrivente del 29/05/2018.

- stato dei tiranti eseguito dallo scrivente il 24/05/2018 e il cui risultato è riportato in Figura 122, suggerisce come il settore occidentale e più vecchio di tale opera abbia ormai concluso la sua funzione di confinamento del terreno di monte e come gli elevati movimenti registrati nell'ultimo anno (compreso, come si vedrà in seguito, l'evento del 12 dicembre 2017) siano legati alla rottura di alcuni tiranti (Figura 119). Anche i micropali di fondazione stanno gradualmente esaurendo il loro lavoro (Figura 121). L'opera si trova, dunque, in equilibrio precario, ormai svincolata dal versante e soggetta ad un movimento indipendente. L'imprevedibilità dello sviluppo degli spostamenti del cordolo, la cui tendenza è quella del collasso, è legata alla resistenza degli ultimi tiranti e micropali;

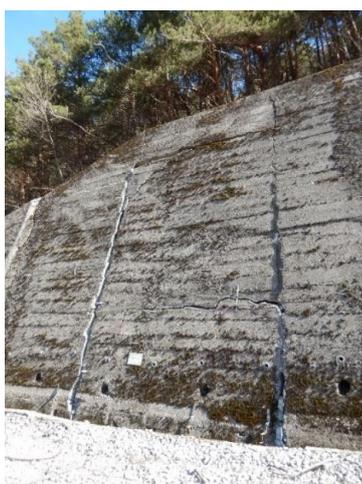
Figura 129 Muro di sostegno a tergo del vecchio tracciato ferroviario intensamente fratturato. Foto dello scrivente del 06/04/2018.

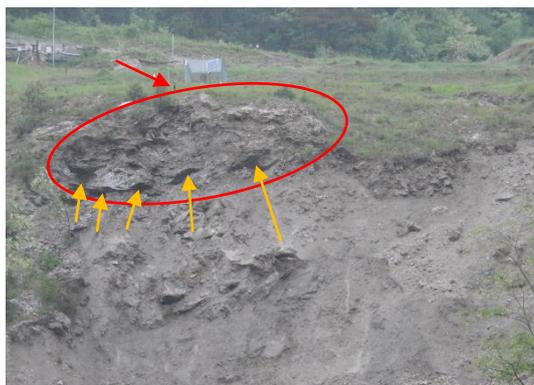
Figura 131 Mira P15 (freccia rossa) sul blocco di materiale svincolato dal resto del versante (ellisse rossa) alla base del quale si rinvergono le cavità (freccie arancio) da cui si nota fuoriuscita d'acqua nel corso degli eventi meteorologici più intensi (già richiamate nei capitoli precedenti). Foto dello scrivente del 24/05/2018.

2. fascia centro-orientale (area C2 in Figura 134 –mire P4, P6, P7, P11, P15, P18, P19, P20 e P22), caratterizzata dai movimenti più importanti (dopo la zona della berlinese) con un incremento degli spostamenti da monte verso valle con valori che vanno dai 5-7 cm/bimestre nei periodi di minor attività ai 13-21.5 cm/bimestre durante le fasi più critiche. Il blocco di materiale su cui è impostata la mira P15 nell'ultimo bimestre sembra svincolarsi dal resto del versante seguendo un'evoluzione cinematica propria (Figura 131). Si osserva come alla base di tale blocco siano situate le cavità da cui fuoriesce acqua in occasione degli eventi meteorologici più intensi (Figura 131);

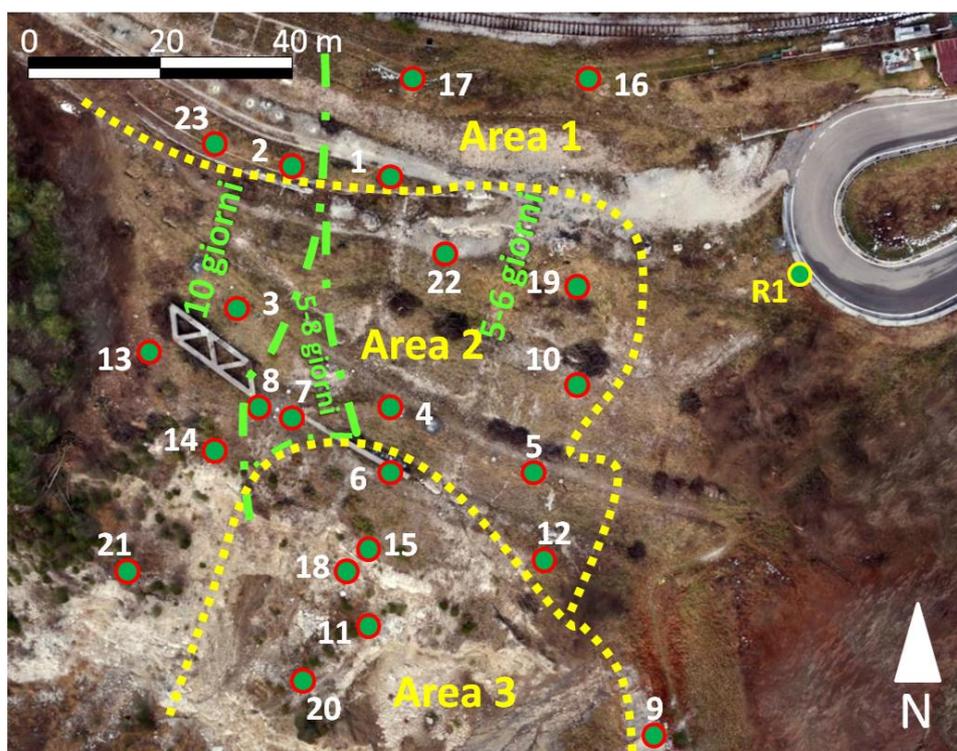
Figura 142 Zonazione di ritardo nella risposta alla sollecitazione pluviometrica del corpo di frana, sovrapposta alla zonazione cinematica. Immagine riportata nella 'Relazione tecnica inerente alla Seconda Fase della Convenzione. Definizione delle soglie di allertamento del fenomeno franoso della Busa del Cristo in comune di Perarolo di Cadore (BL)' nell'ambito della Convenzione di ricerca fra la Regione del Veneto (Dipartimento Difesa del Suolo e Foreste, Sezione Difesa del Suolo) e l'Università degli Studi di Padova (Dipartimento di Geoscienze), datata 2015 e stilata dall'Università degli Studi di Padova, (Dipartimento di Geoscienze, Responsabile Scientifico: dott. A. Galgaro) [56].

Dal confronto con la suddivisione del corpo di frana in termini di ritardo di risposta alla sollecitazione pluviometrica (Figura 142) proposta *nel 2015 nella relazione dell'Università degli Studi di Padova ed inerente la seconda fase della Convenzione di ricerca* [56] emerge che:

- 1) il versante si muove con un ritardo dagli eventi pluviometrici innescanti nettamente inferiore rispetto al 2015, in cui il ritardo minimo si aggirava sui 5 giorni, mentre nel 2017-2018 la risposta in alcune zone avviene entro un lasso di tempo dell'ordine delle ore;
- 2) la porzione del versante occidentale che nel 2015 si muoveva successivamente a quella orientale, nel 2017-2018 sembra reagire prima dell'altra alla sollecitazione pluviometrica.

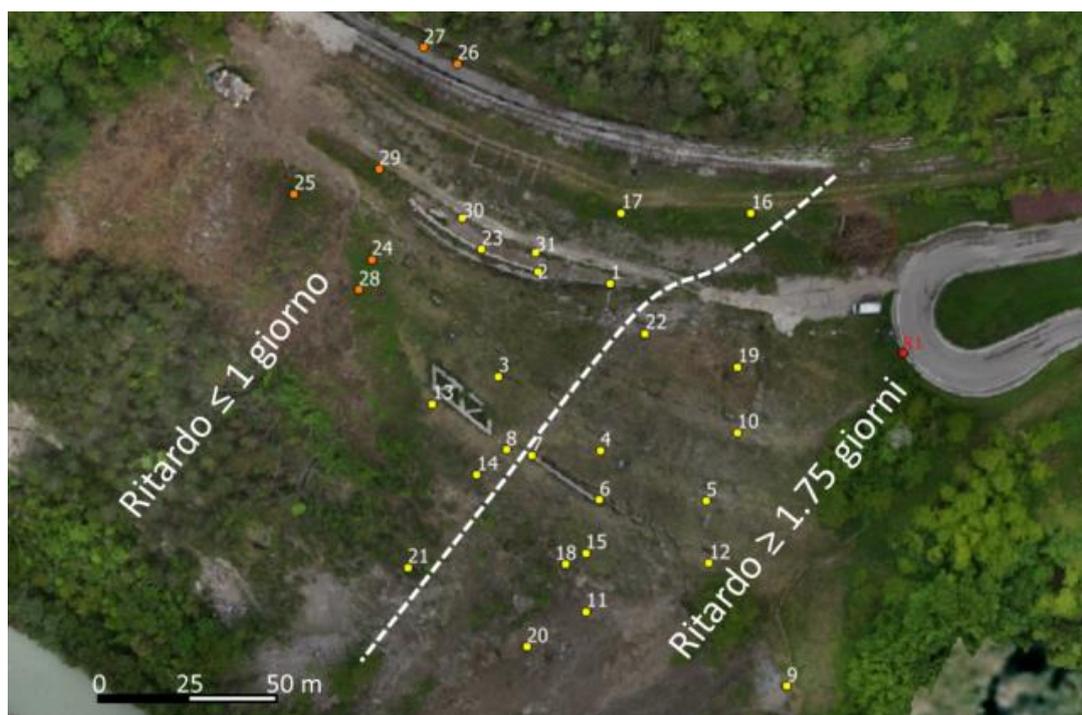
Figura 143 Suddivisione del corpo di frana di Sant'Andrea in zone ad egual ritardo nella risposta cinematica allo stimolo pluviometrico, riportata nella recente relazione del Dipartimento di Geoscienze dell'Università degli Studi di Padova [57].

Un'analisi di correlazione fra le precipitazioni e le velocità di spostamento della frana, simile a quella descritta in precedenza, è oggetto della *relazione finale della Convenzione, stilata dal Dipartimento di Geoscienze dell'Università degli Studi di Padova in merito agli interventi per la mitigazione della pericolosità della frana di Sant'Andrea (2018)* [57]. Il risultato dello studio riportato è una suddivisione del versante in movimento basata sul ritardo nella risposta allo stimolo pluviometrico nell'ultimo anno (Figura 143), e si mostra analogo a quello ottenuto attraverso il procedimento descritto nelle righe precedenti e riportato in Figura 141. Si riconosce, infatti, il settore occidentale che risponde dopo meno di o al più un giorno, mentre il settore orientale mostra ritardi superiori al giorno (in particolare, secondo la stessa relazione dell'Università [57], oltre 1.75 giorni).

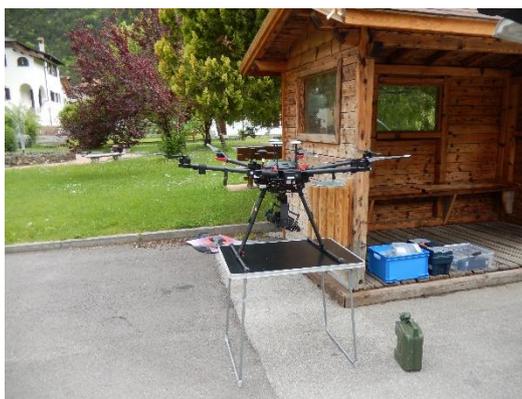
Figura 151 Drone utilizzato nel rilevamento del 10/05/2018. Foto dello scrivente.

Le foto con drone (Figura 151) sono state eseguite con fotocamera nadirale ed ogni 12 metri lungo strisciate predefinite.

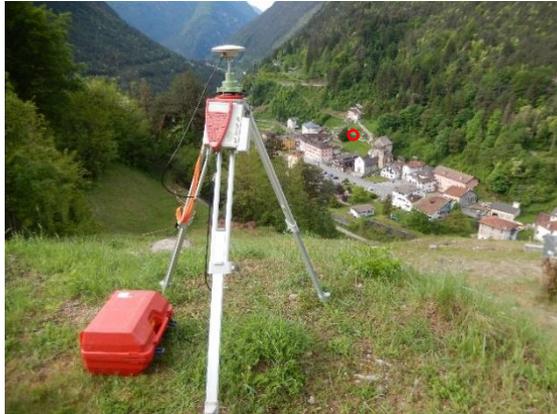
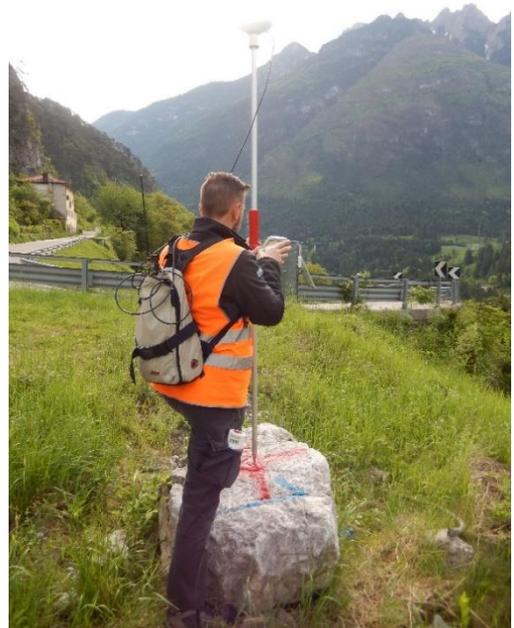
Figura 152 A sinistra stazione GPS MASTER RTK sulla frana di Sant'Andrea in occasione del rilievo fotogrammetrico con drone del 10/05/2018. Nel cerchio rosso la posizione della stazione GPS statica dietro il municipio di Perarolo. A destra rilevamento della posizione di un 'ground control point' con il ROVER. Foto dello scrivente.

- una stazione GPS statica posta dietro il municipio di Perarolo di Cadore (cerchio rosso in Figura 152 a sinistra), la quale effettua le misure delle coordinate ogni secondo, garantendo una buona precisione e una georeferenziazione immediata del punto;
- una stazione GPS differenziale MASTER RTK (Figura 152 a sinistra), la quale effettua misure anch'essa ogni secondo e la cui precisione si attesta intorno ai 2 cm sul piano orizzontale e 3-4 cm sulla verticale. La stazione MASTER è posizionata sul corpo di frana in vicinanza del tornante della salita della Cavallera;
- un ROVER che comunica con il MASTER e con il quale vengono effettuate le misure delle coordinate dei 'ground control point' (Figura 152 a destra).

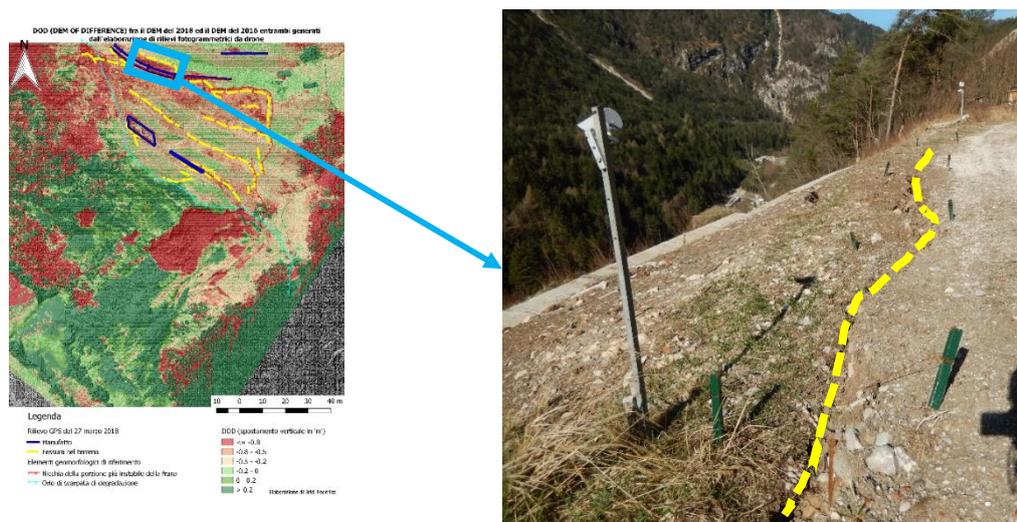
Figura 154 A sinistra evidenza del DOD di un'area ben definita e caratterizzata da spostamenti verticali importanti. A destra fessura riscontrata in campagna che delimita a monte l'area citata (foto dello scrivente 06/04/2018).

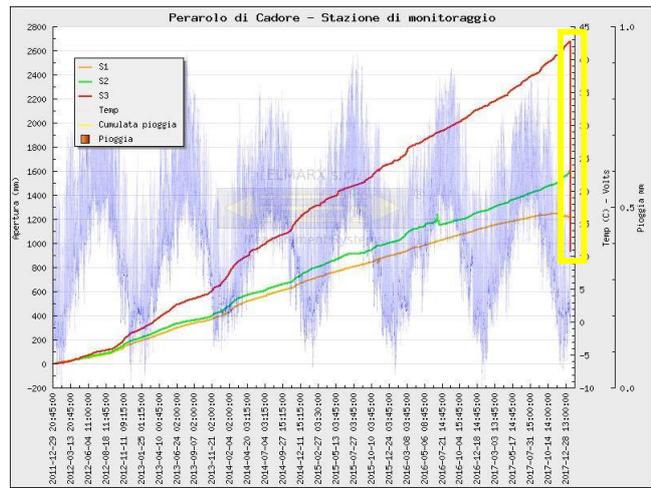
Figura 158 Deformate estensimetriche da fine dicembre 2011 a fine dicembre 2017 con evidenziazione della perdita della funzionalità dell'estensimetro S3 (o E3) da dicembre 2017 (rettangolo giallo). (CLIOS s.r.l. [8])

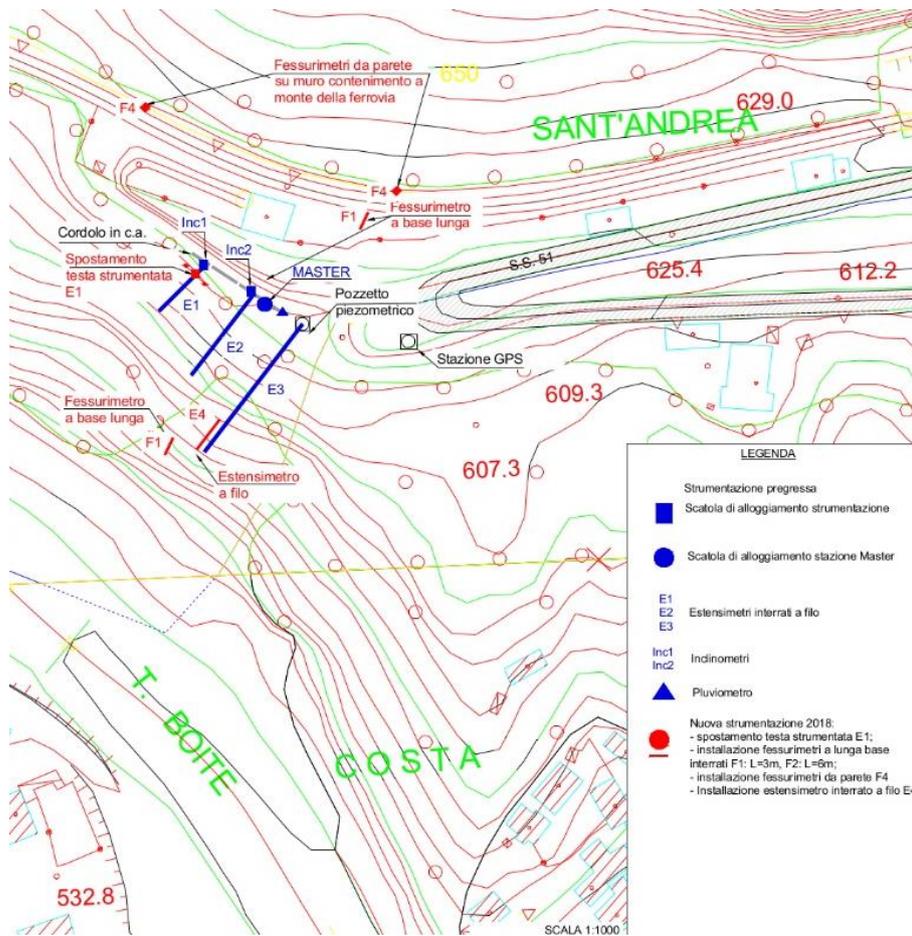
Figura 159 Situazione del sistema di monitoraggio estensimetrico e fessurimetrico a luglio 2018 (CLIOS s.r.l. [8]).

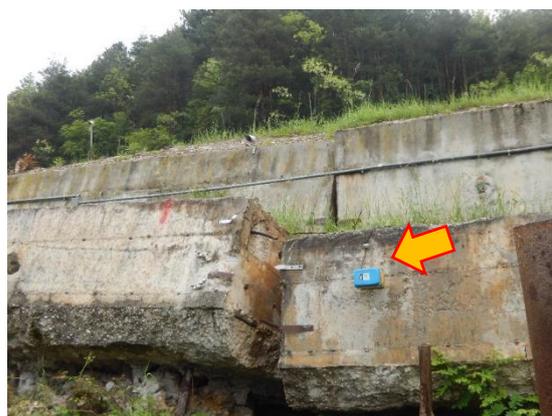
Figura 160 Fessurimetro sulla berlinese. Foto dello scrivente del 29/05/2018.

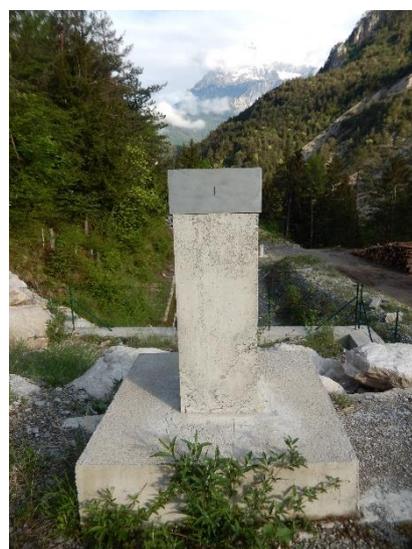
Figura 161 Pilastro topografico al di sopra della galleria in destra Boite, dove sarà collocato il box contenente la fotocamera da remoto. Foto dello scrivente del 10/05/2018.

Tale sistema di monitoraggio consiste in 2-3 webcam, due delle quali saranno installate sul versante opposto della frana di Sant'Andrea in destra Boite e un'altra in paese al fine di fornire diversi angoli di vista della superficie indagata (Figura 162) [57]. Inoltre, al fine di effettuare rilievi anche in condizioni notturne sarà realizzato un sistema di illuminazione dell'area interessata attraverso fari led (sempre posizionati sul versante in destra Boite). In particolare, le fotocamere verranno inserite in appositi box con lo scopo di preservarli dalle intemperie ma al contempo di permetterne l'acquisizione delle immagini [57]. Tali box, per quanto riguarda le webcam che saranno poste più a monte, saranno collocati su pilastri topografici posizionati al di sopra del tratto in galleria della linea ferroviaria in destra Boite (Figura 161).

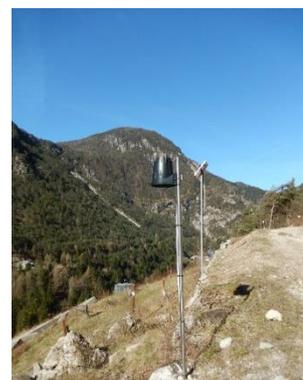
Figura 163 Stazione pluviometrica sul corpo della frana di Sant'Andrea. Foto dello scrivente del 06/04/2018.

- 1) stazione topografica totale robotizzata;
- 2) pluviometro (non riscaldato [57], posto sulla porzione sommitale del corpo di frana - Figura 163);
- 3) webcam fotogrammetriche (in corso di installazione);
- 4) estensimetri;
- 5) fessurimetri;

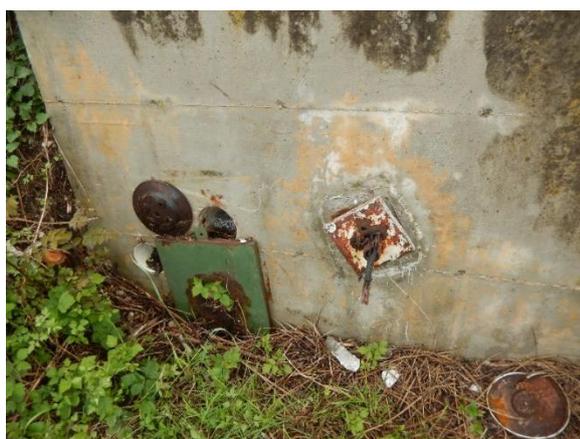
Figura 167 Tiranti non più in funzione della berlinese del 1992. Foto dello scrivente del 24/05/2018.

La berlinese del 1992, la quale presenta molti tiranti collassati (Figura 166 e Figura 167), così come il cordolo di calcestruzzo, ed alcuni micropali verticali estirpati per carenza di ancoraggio, possiede ancora una certa capacità vincolare residua e, quindi, una sua demolizione traumatica e rapida per la sostituzione con la nuova struttura potrebbe determinare una brusca diminuzione delle condizioni di stabilità critica dell'ammasso, innescando processi di accelerazione difficilmente prevedibili (senza considerare i problemi legati alla sicurezza del personale operante e le conseguenze dei carichi dinamici che verrebbero ad insistere sul versante nel corso dell'attività di demolizione da parte dei macchinari). Si opta, pertanto, per una soluzione di continuità spazio-temporale tra l'opera vecchia e quella nuova, che verrebbero a coesistere, ovvero per un graduale passaggio delle forze dalle vecchie strutture, man mano che le loro parti

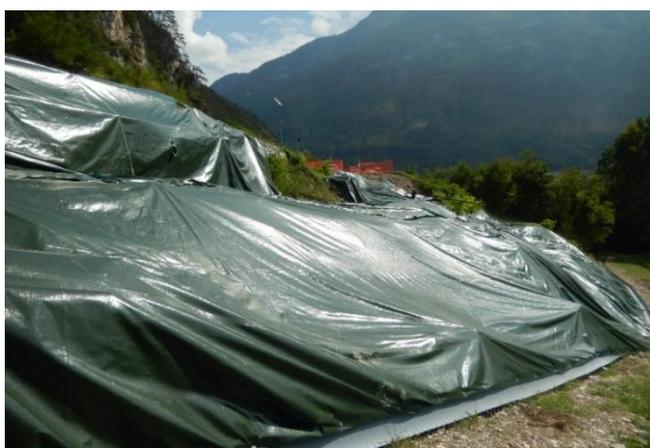
Figura 173 Impermeabilizzazione della superficie in frana a valle della berlinese con geo-membrane e regimazione delle acque raccolte con la canaletta drenante per opera della Regione del Veneto nell'estate 2018. Foto dello scrivente del 06/09/2018.

berlinese del 1992 e del settore a valle di questa - trapezio rosso in Figura 164 -) per mezzo di geo-membrane fissate ed ancorate con chiodi in acciaio (Figura 173). Tale porzione è stata precedentemente oggetto di un intervento di sbancamento per alleggerire il pendio stesso. L'acqua piovana che cade sulle geo-membrane viene convogliata da una canaletta di scolo trasversale al versante (Figura 173) verso oriente dove si allaccia ad un'altra opera di scolo drenante già presente e che scorre attraverso l'abitato di Costa, scaricando l'acqua nel fiume Piave;

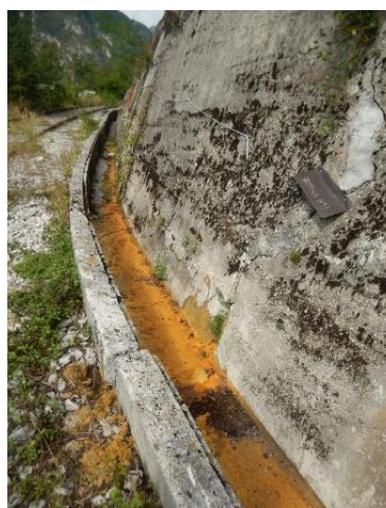
Figura 174 Impermeabilizzazione della fratture sul muro a tergo del vecchio tracciato ferroviario con resine espansive per opera della Regione del Veneto nell'estate 2018. Foto dello scrivente del 06/09/2018.
