# **Università degli Studi di Padova**

Tesi di Laurea Magistrale

## **ANALISI E STABILIZZAZIONE DI UNA FRANA IN LOCALITA' CISCHELE (RECOARO TERME, VICENZA)**

**Analysis and stabilization of Cischele landslide in Recoaro  
Terme (Vicenza)**

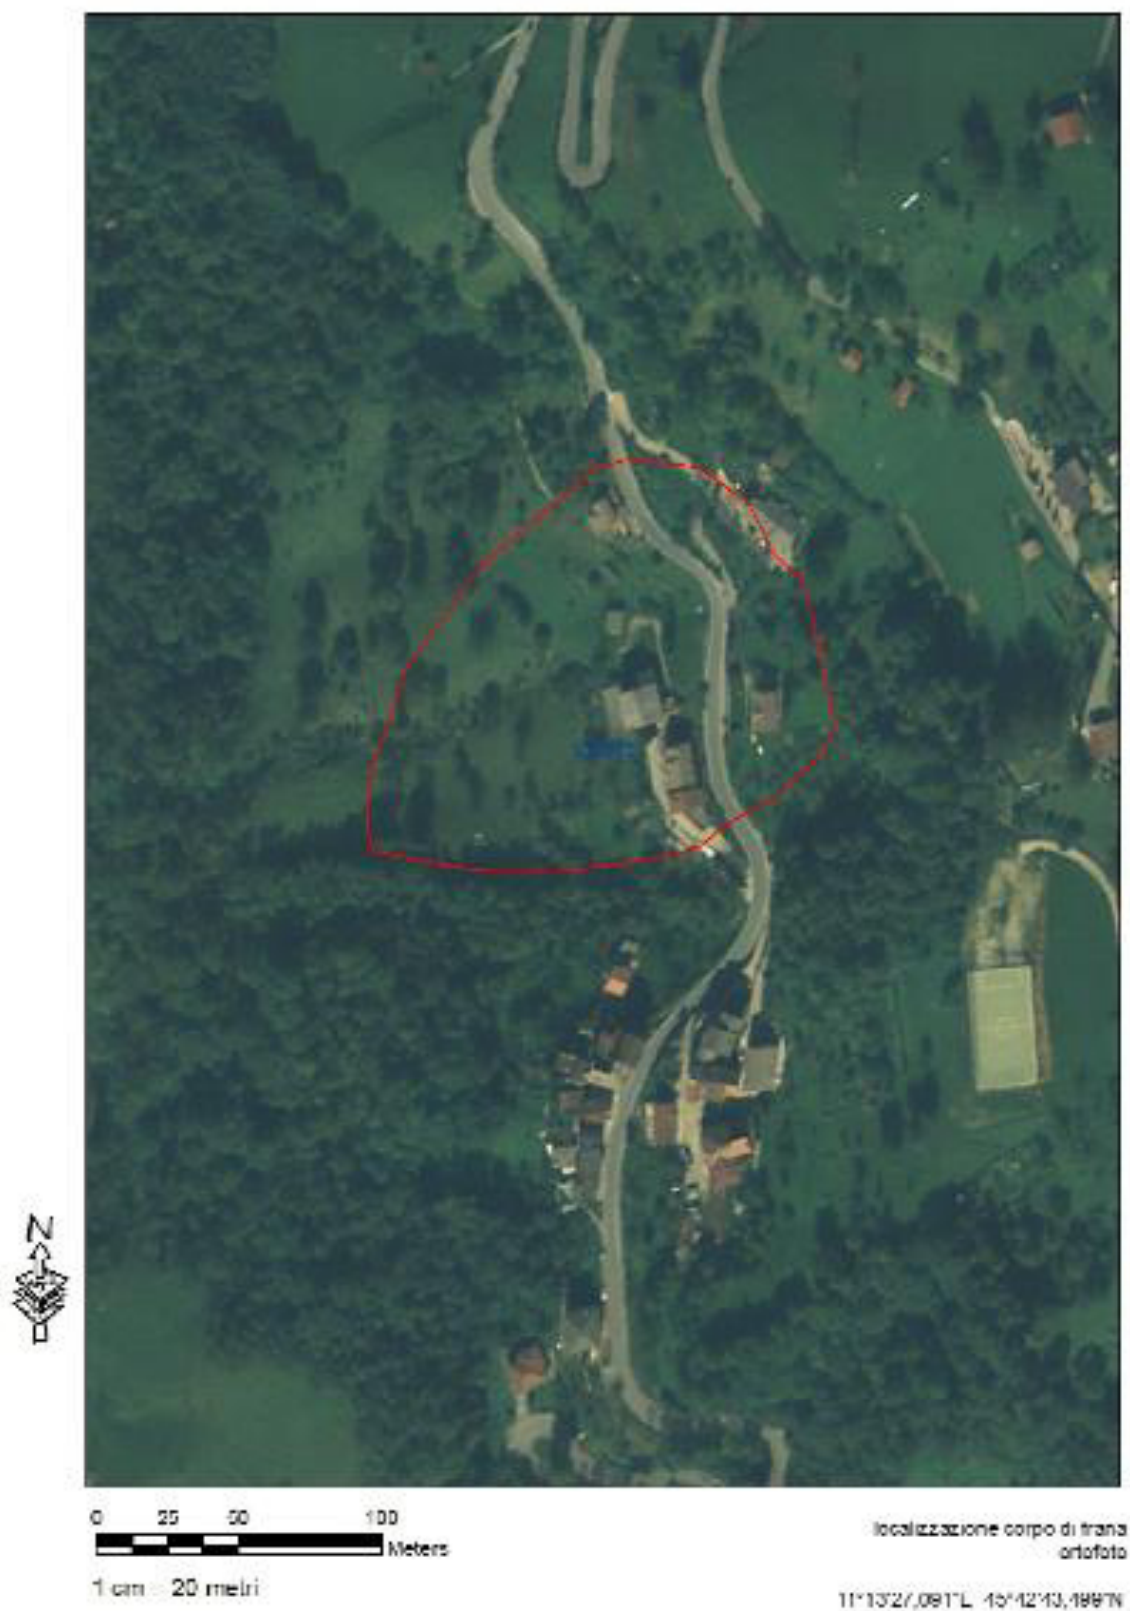
*Figura 2.2, Ortofoto*

Il dissesto interessa un'area che si estende per circa 120 m lungo la SP 246 e per 180 m circa lungo la direzione di massima pendenza del versante, partendo circa 25 m a monte della strada stessa.

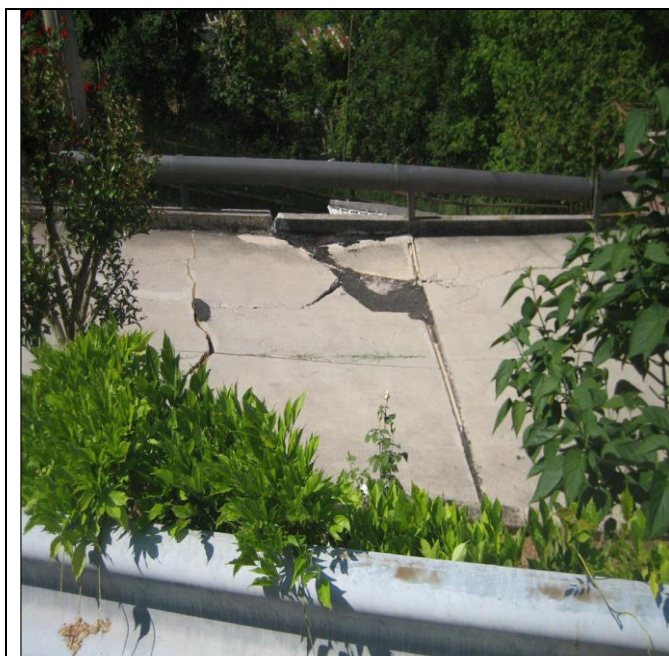
*Foto 2.1, Lesione scivolo abitazione*

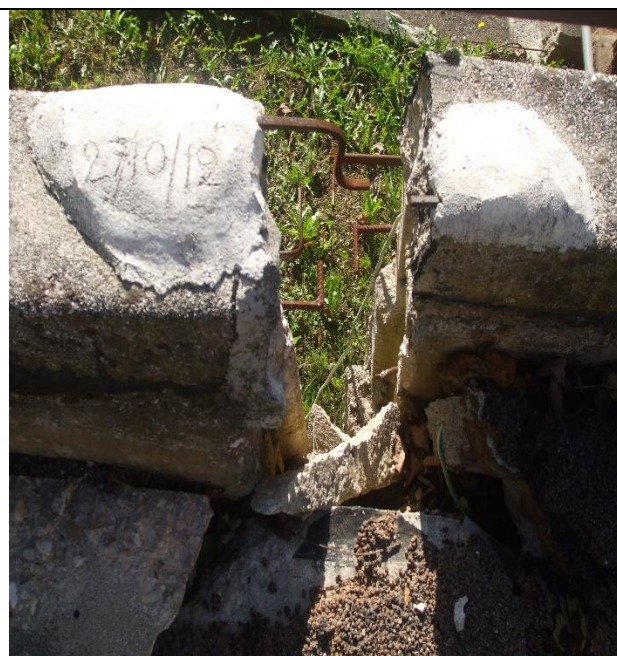
*Foto 2.2, Lesione muretto abitazione*

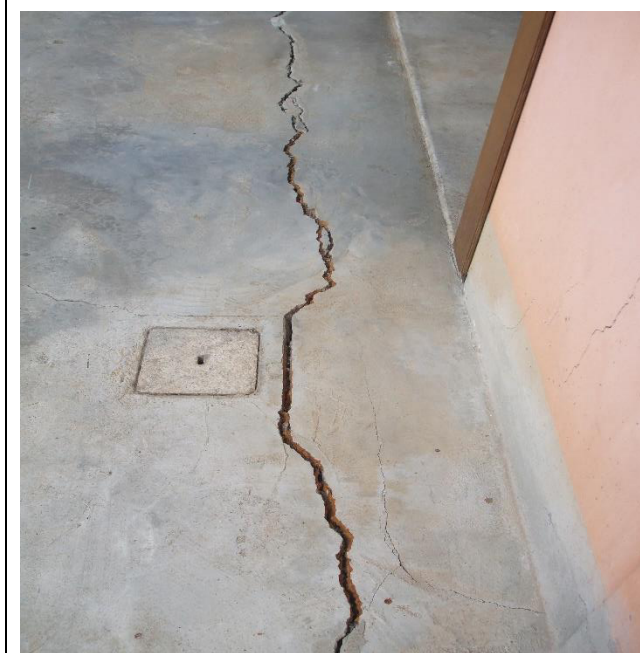
*Foto 2.3, Lesione cortile*

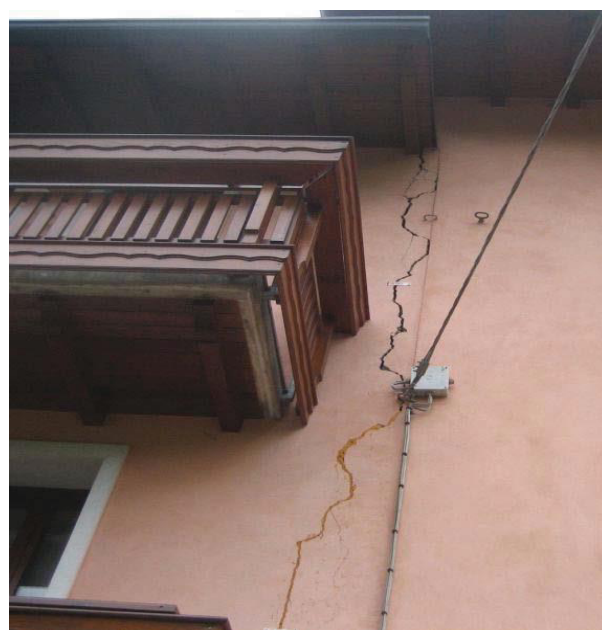
*Foto 2.4, Lesioni muro abitazione*

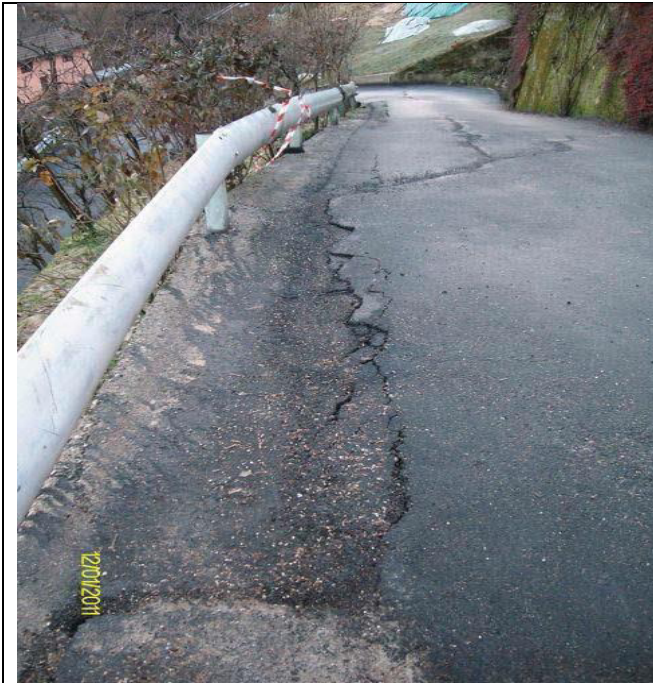
Foto 2.5, Lesione SP 246

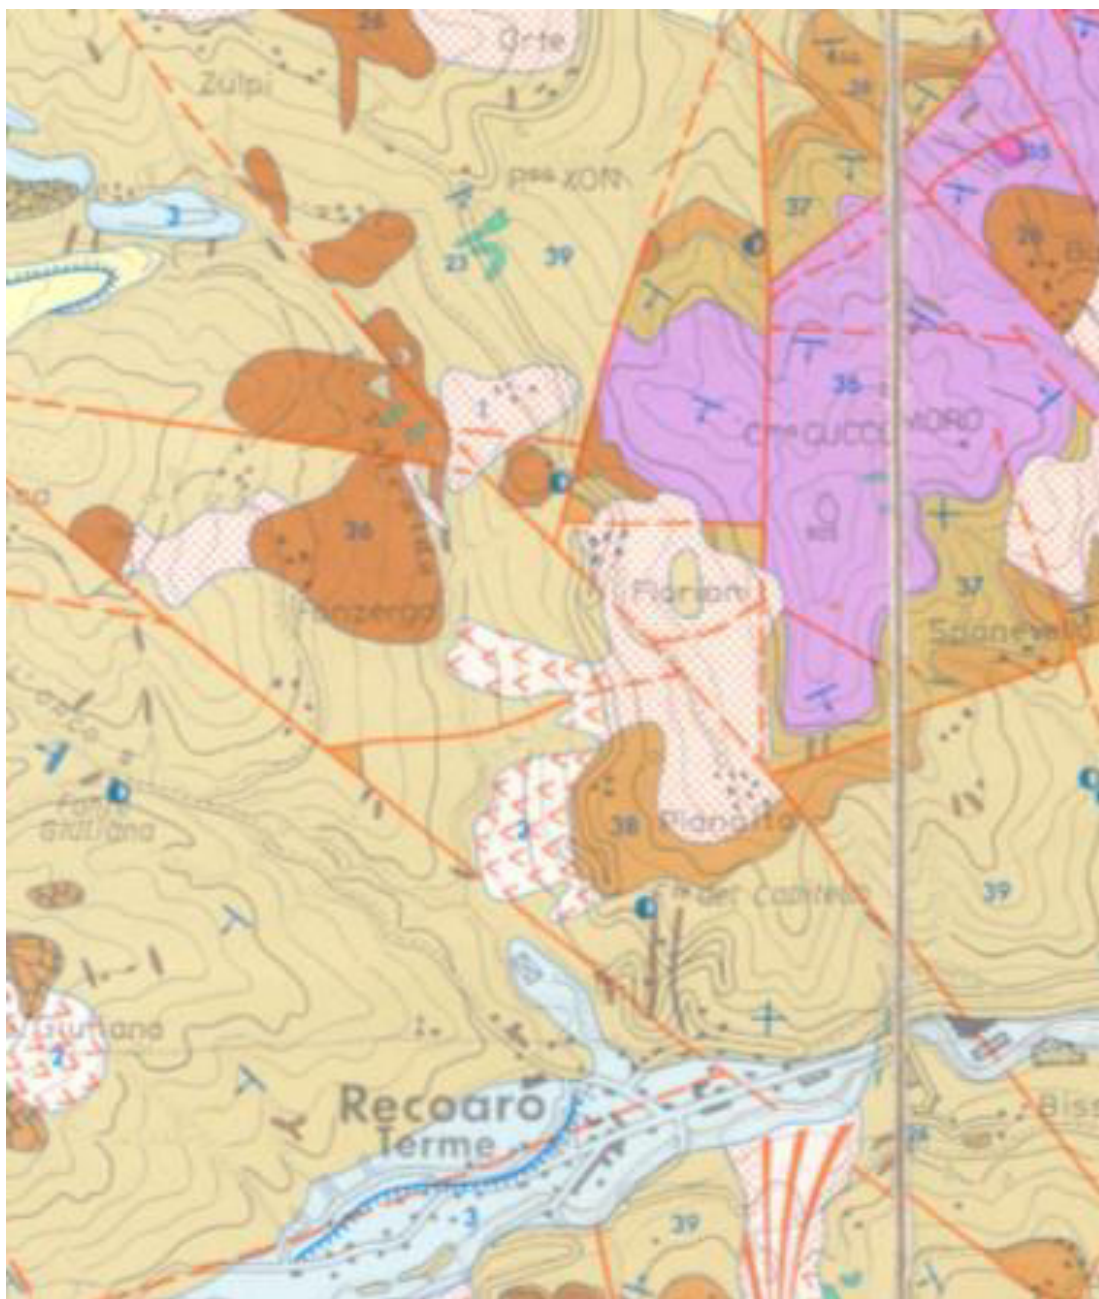
Figura 2.4, Estratto dalla "Carta Geologica dell'area di Recoaro" (Padova, 1980)

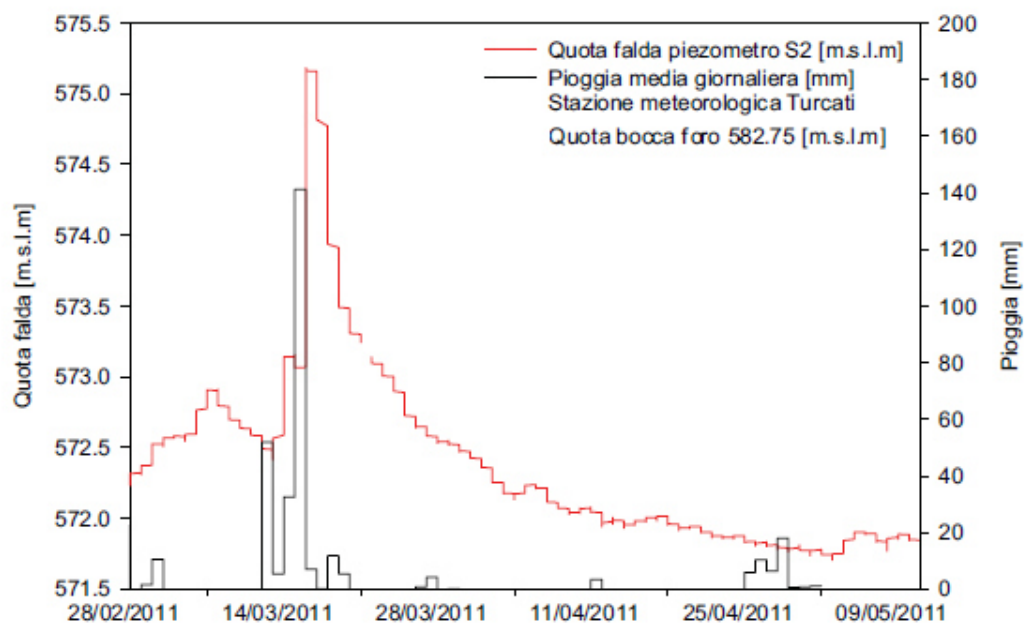
Dal seguente grafico è possibile osservare il legame tra il livello di falda in foro di sondaggio (S2) e i dati pluviometrici (Muraro S., 2012):

Figura 3.2, Variazione del livello di falda registrato in corrispondenza del sondaggio S2 e altezze di precipitazione (Darteni, 2011)

Durante l'esecuzione dei sondaggi geognostici (S1, S2, S3) è stata rilevata la variazione della quota di falda all'interno dei fori di sondaggio, inoltre per consentire il monitoraggio delle variazioni del livello freatico è stato installato un tubo piezometrico microfessurato all'interno del sondaggio S2.

Nel piezometro è stato inoltre alloggiato un sensore piezoresistivo che registra le variazioni del livello dell'acqua all'interno del piezometro in misura proporzionale alla variazione dell'altezza del battente idrostatico.

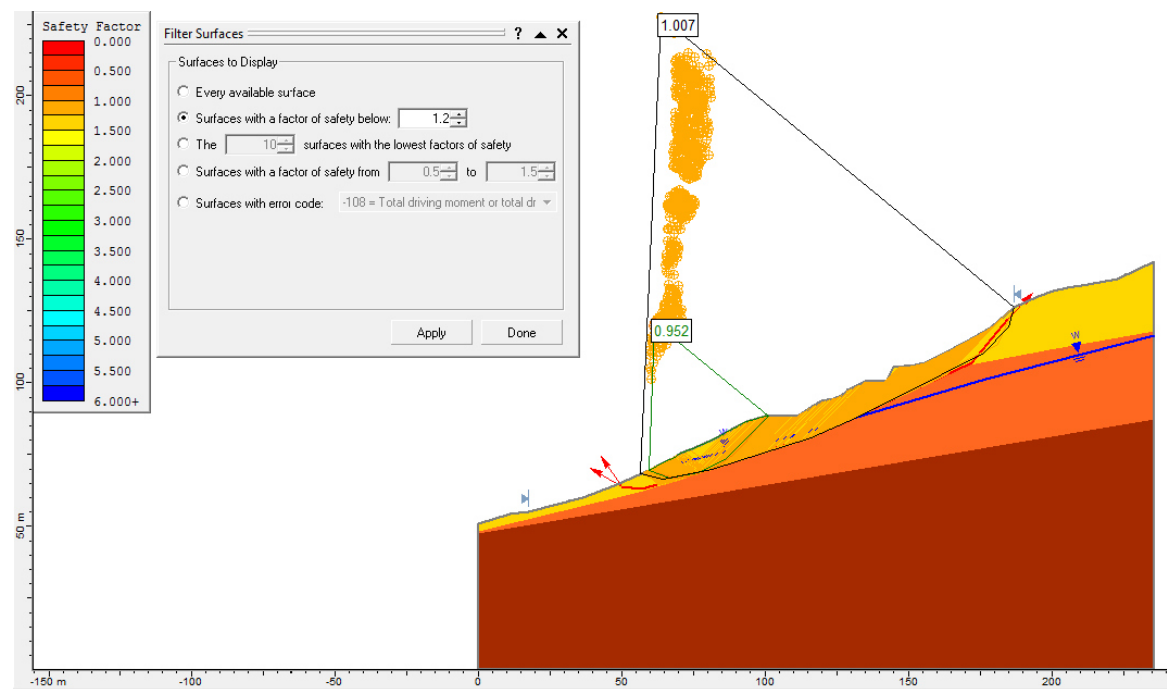
Come per la simulazione del 2011 viene impostato un valore del coefficiente di sicurezza prossimo all'unità andando a cercare i parametri geotecnici degli strati di terreno.

Figura 3.7, Modello per analisi 2012

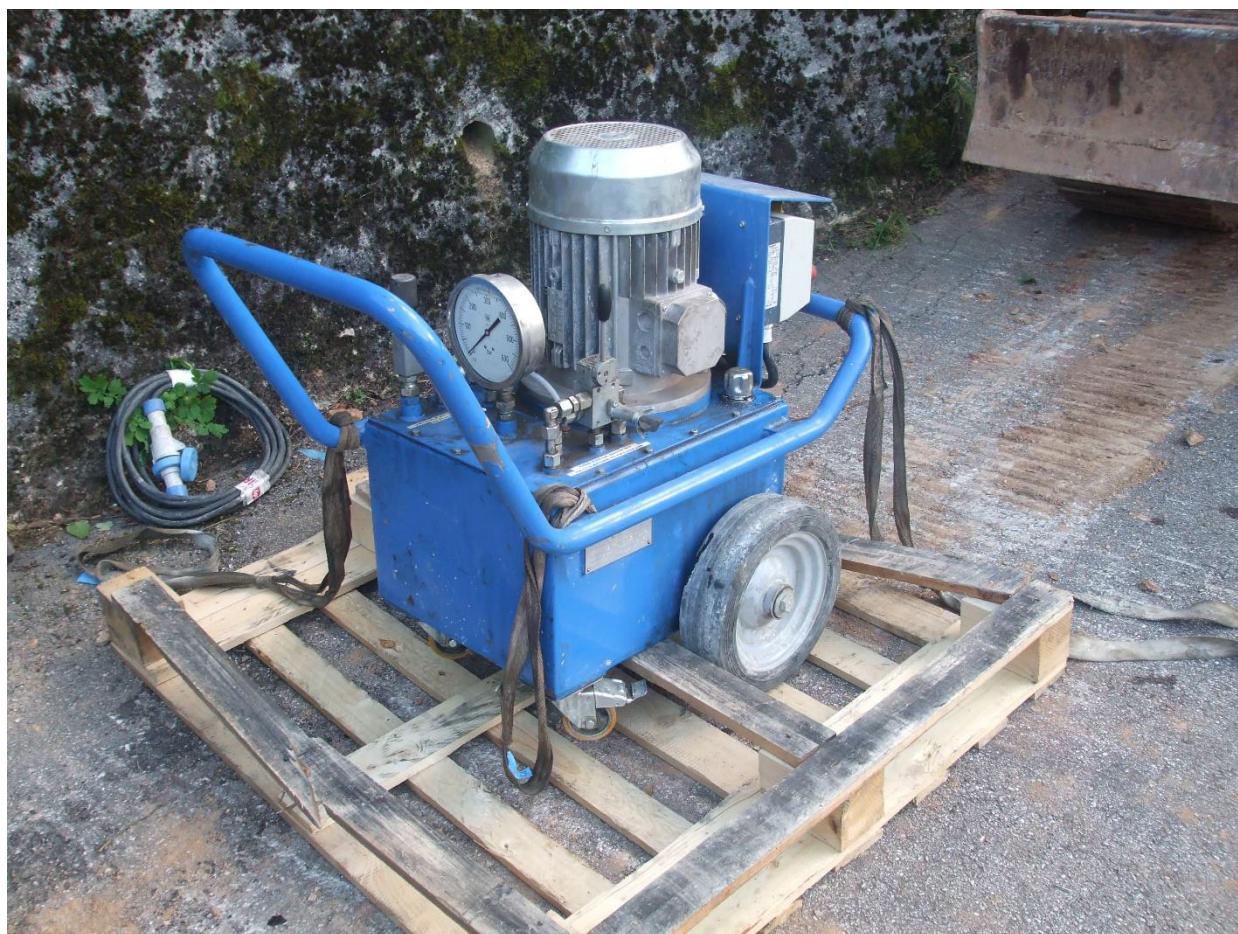
*Foto 4.1, Centralina utilizzata per la prova di pull out*

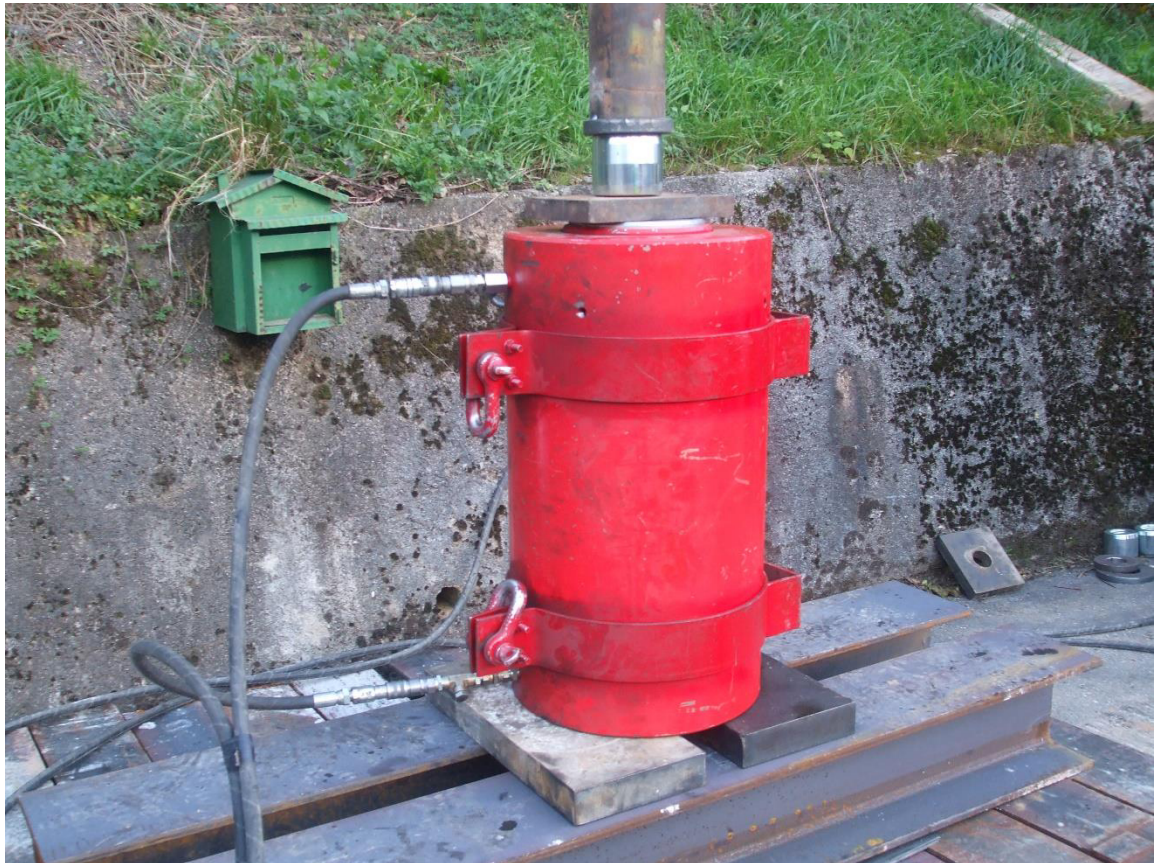
Foto 4.2, Martinetto utilizzato per la prova di pull out

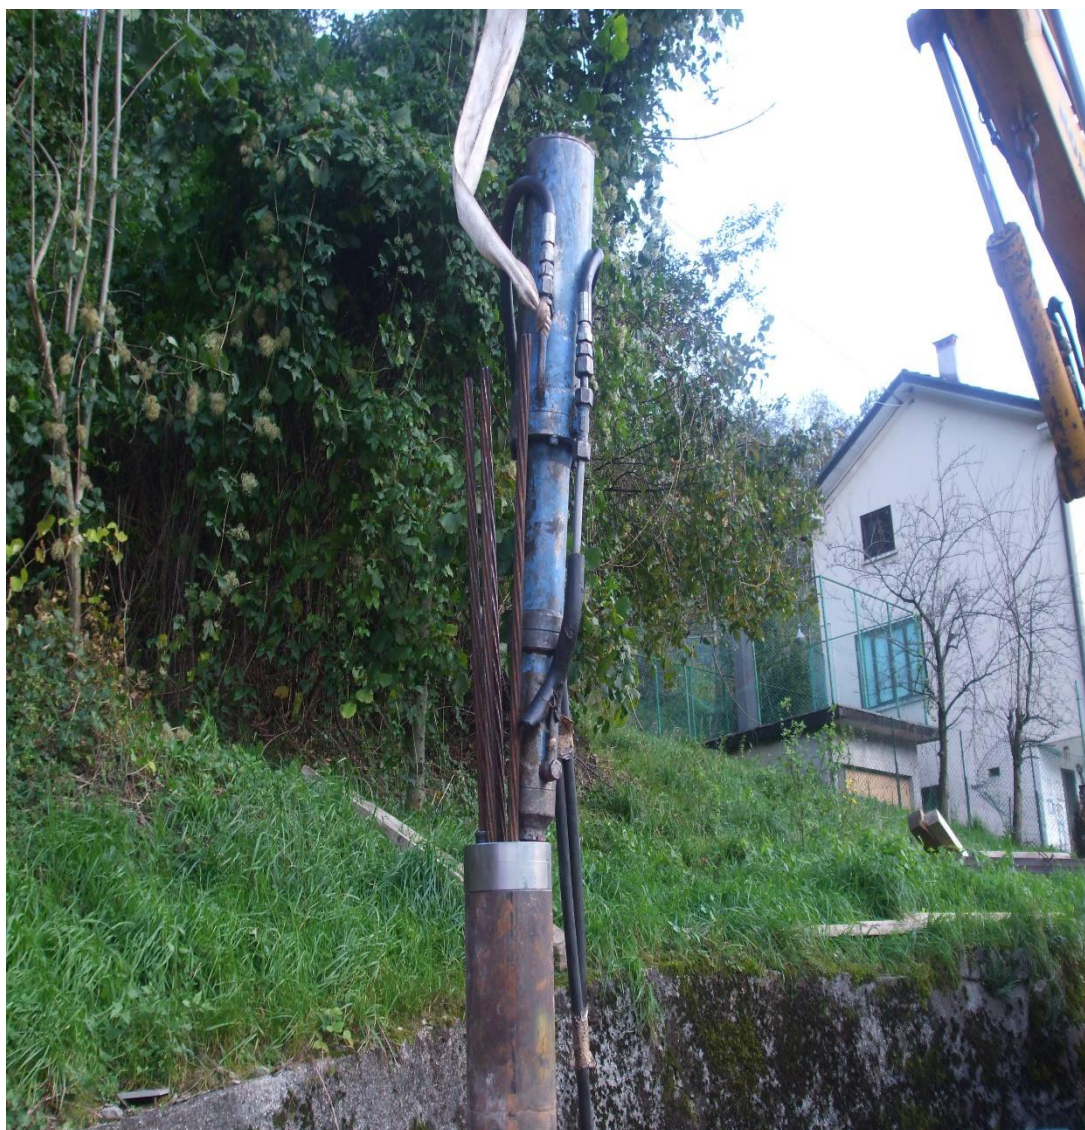
Il pistone viene utilizzato per mettere in tensione i trefoli prima della realizzazione della prova, con una forza di 10 tonnellate.

*Foto 4.3, Pistone durante la fase di pre-tensione dei trefoli*

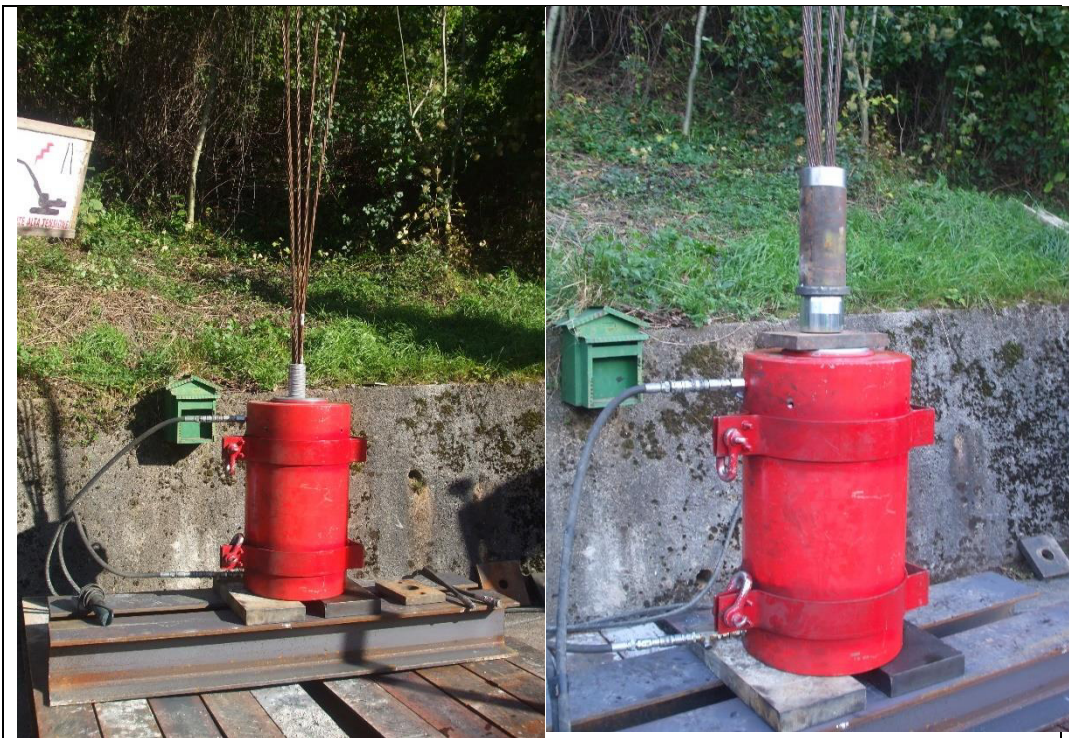
Durante la prova sono state eseguite rilevazioni di pressione, attraverso l'indicatore presente nella centralina, e di spostamento, utilizzando a seconda della prova il calibro o il comparatore.

Figura 4.2, Posizionamento della strumentazione per prova di pull out

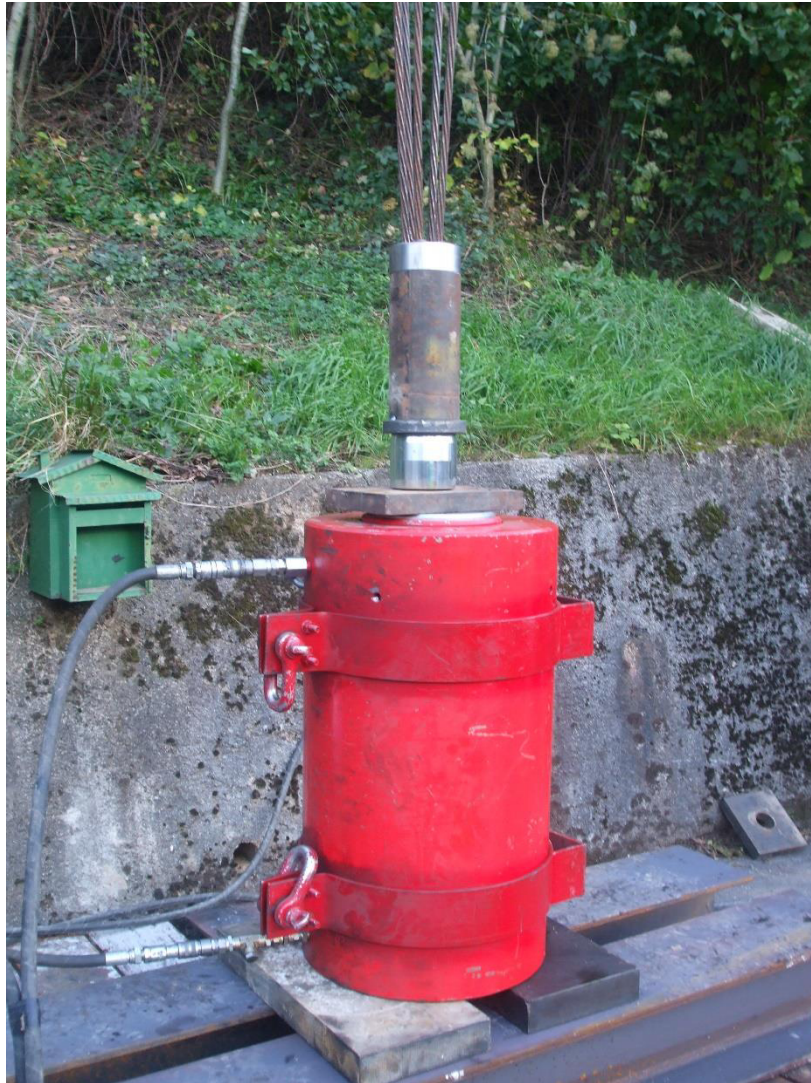
Per le misure di spostamento non è stato possibile posizionare la strumentazione in modo da rilevare gli allungamenti rispetto un punto fisso esterno alla zona influenzata dalla prova.

Foto 4.4, Strumentazione posizionata per pull out su ancoraggio I

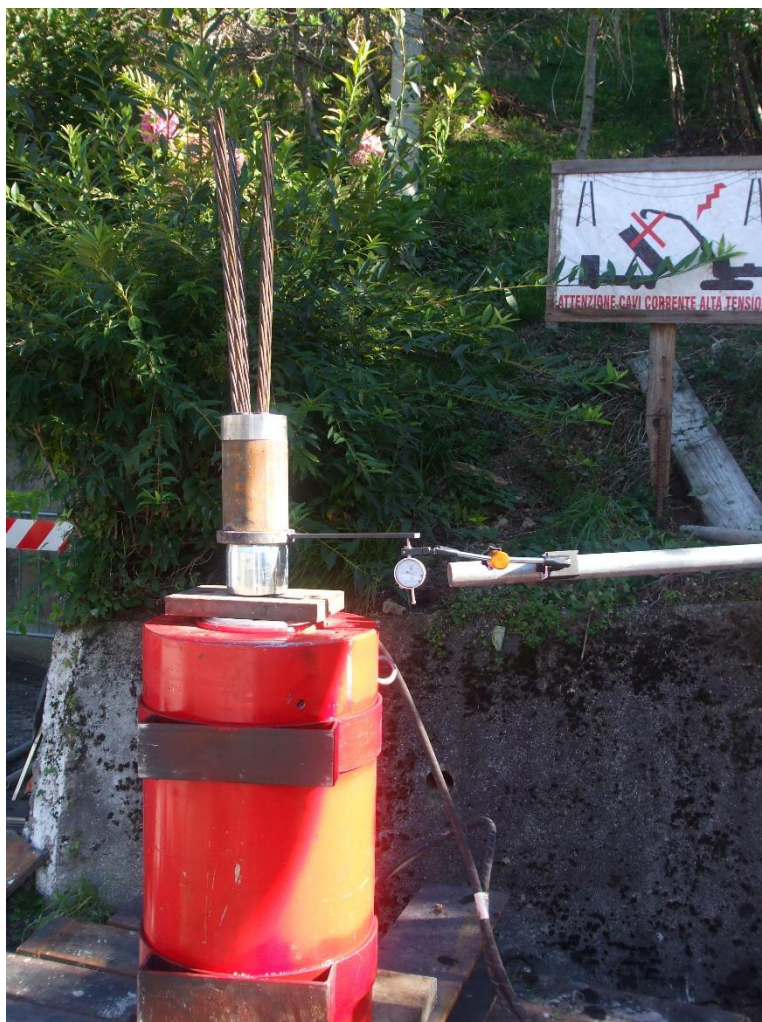
La prova è stata realizzata in modo analogo al test per il primo ancoraggio: posizionata la strumentazione e pretesi i trefoli si è proceduto al carico per step di 20 bar (178 kN) e di 10 bar (89 kN) superata la soglia dei 220 bar (1958 kN).

*Foto 4.5, Posizionamento strumentazione ancoraggio II*

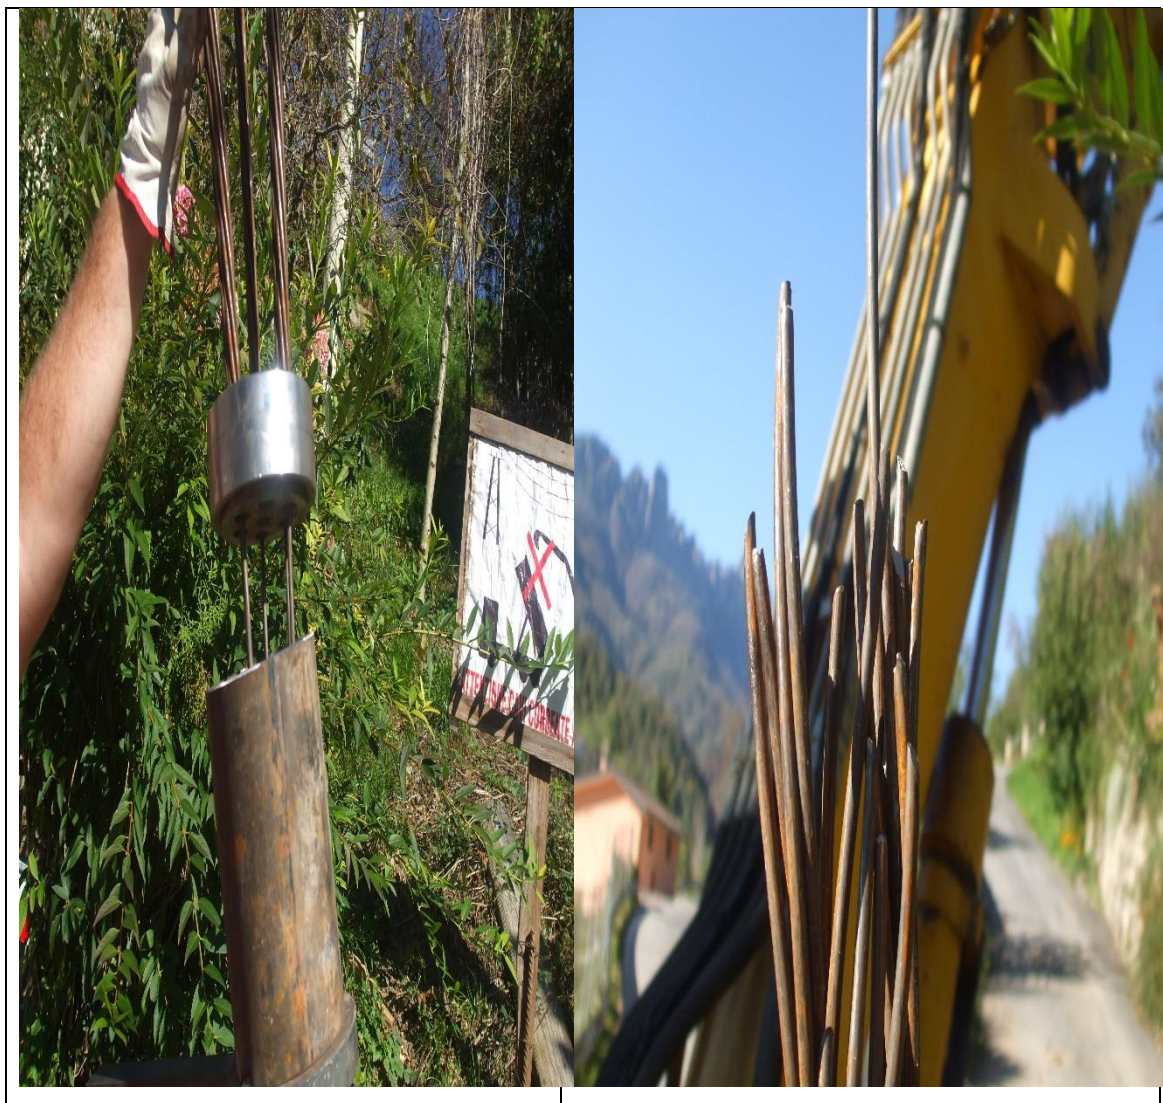
In questo caso la rottura è visibile in superficie ed è avvenuta per lacerazione dei trefoli da parte dei cunei in testa.

*Foto 4.6, Rottura trefoli in ancoraggio II*

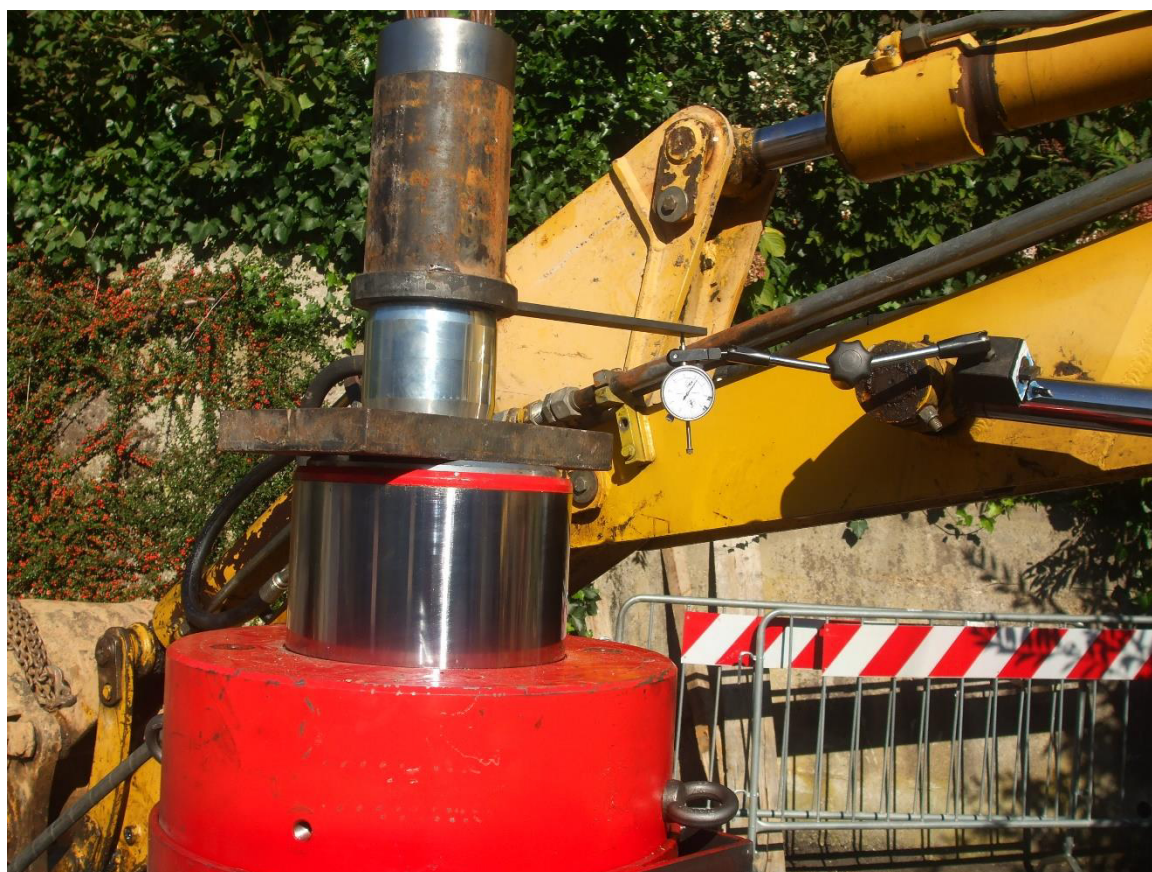
Le misurazioni di spostamento in questo caso sono state eseguite utilizzando un comparatore, anche durante questa prova si è più volte incorsi nel “fuori scala” dovendo quindi riposizionare il comparatore.

*Foto 4.7, Posizionamento del comparatore per pull out su ancoraggio III*

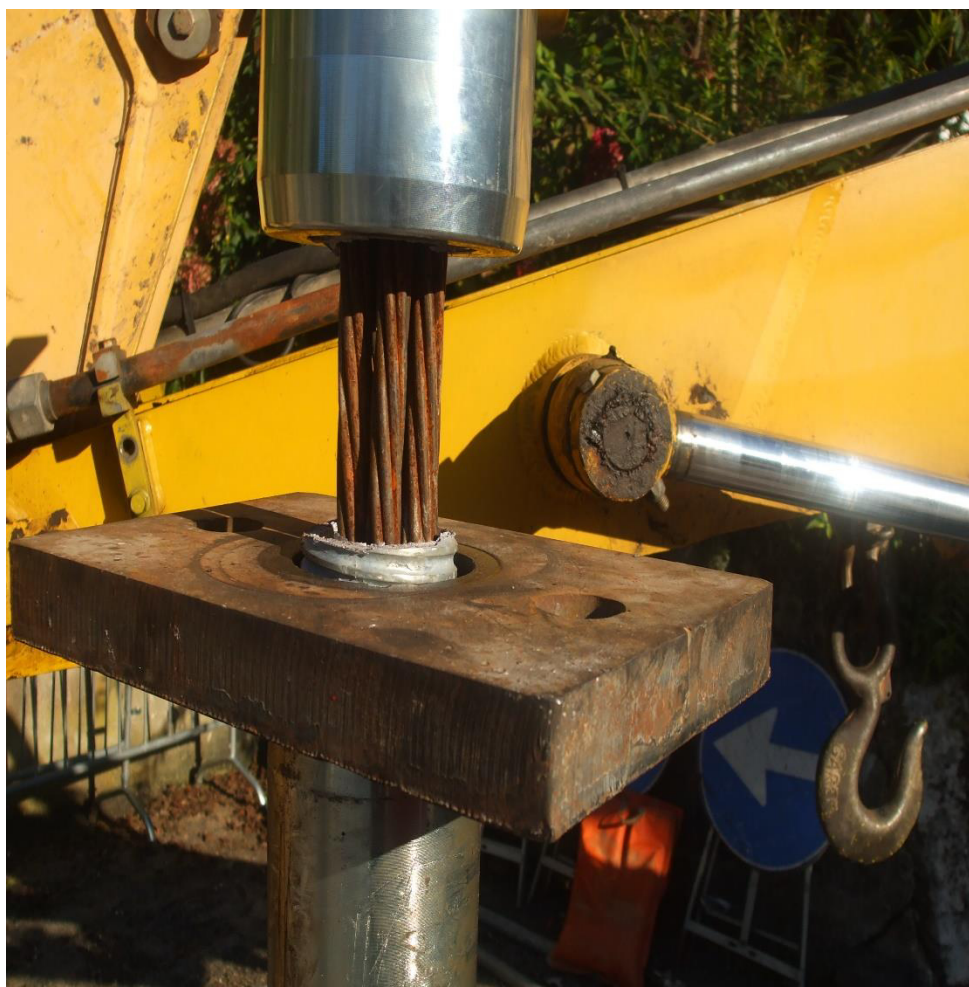
In questo caso la rottura è avvenuta per rottura della barra in testa.

*Foto 4.8, Rottura barra ancoraggio III*

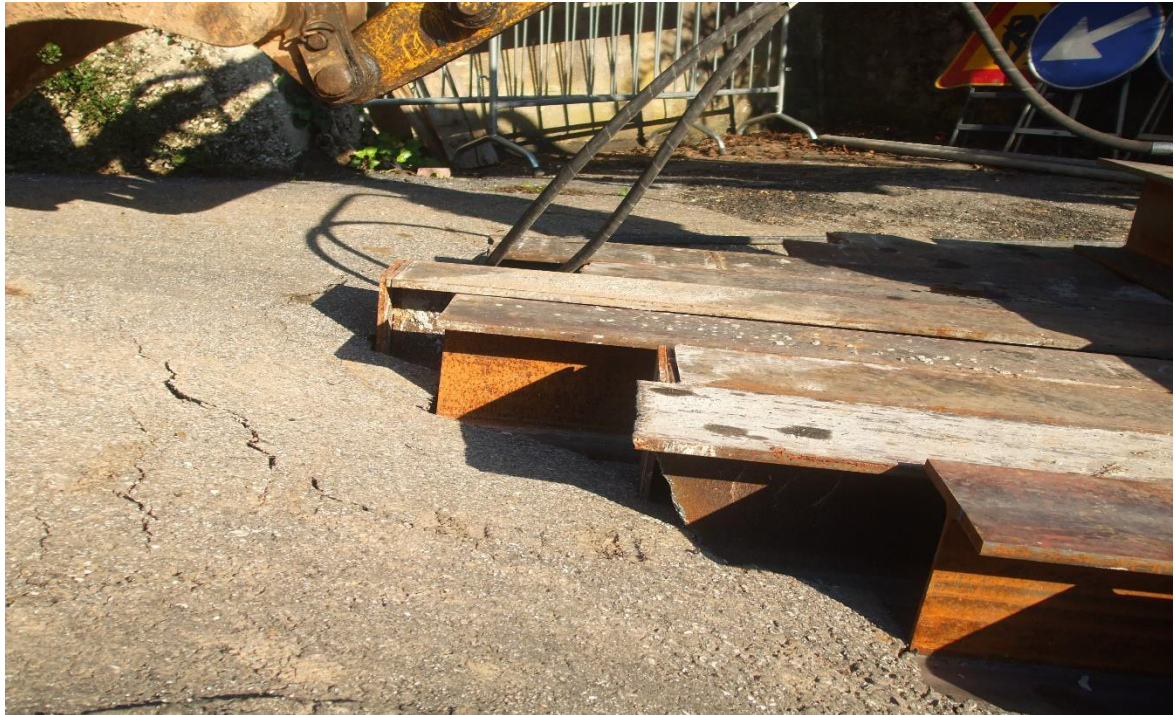
Le misure degli spostamenti acquisite in fase d'esecuzione della prova sono da considerarsi con molta cautela. La problematica principale riscontrata in fase d'acquisizione consiste nell'alterazione dei risultati in seguito ai cedimenti della "piastra" dovuti ai carichi esercitati durante la prova.

Foto 4.9, Cedimenti della "piastra" durante le prove di pull out

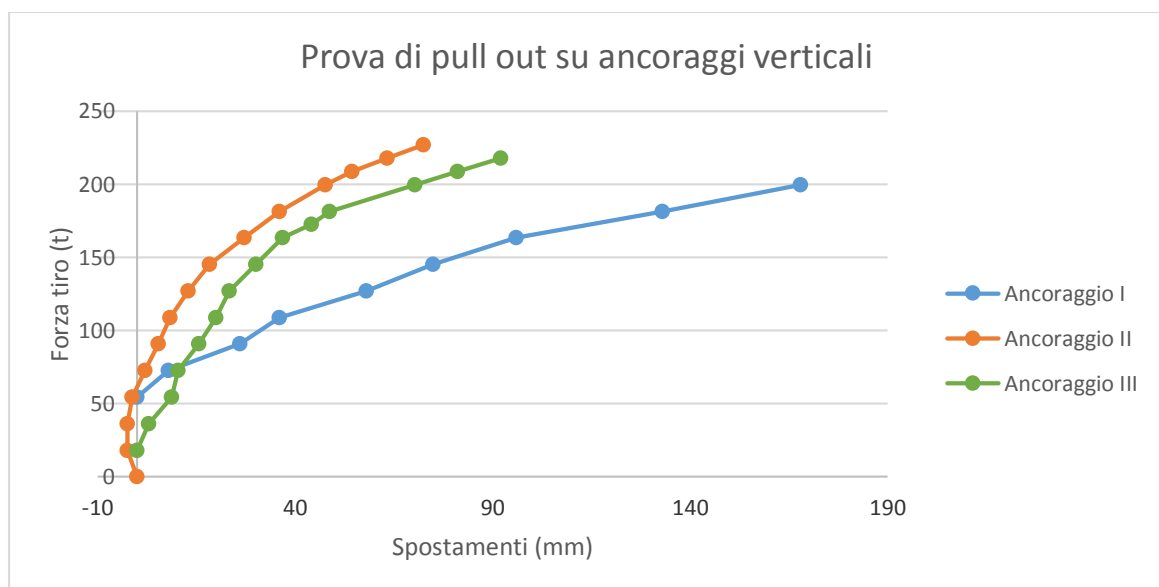
Nonostante le incertezze in base ai dati acquisiti sulle tre prove le curve forza/spostamento relativi ricavate sono le seguenti:

Grafico 4.1, Prova di pull out - grafico forza/spostamento relativi

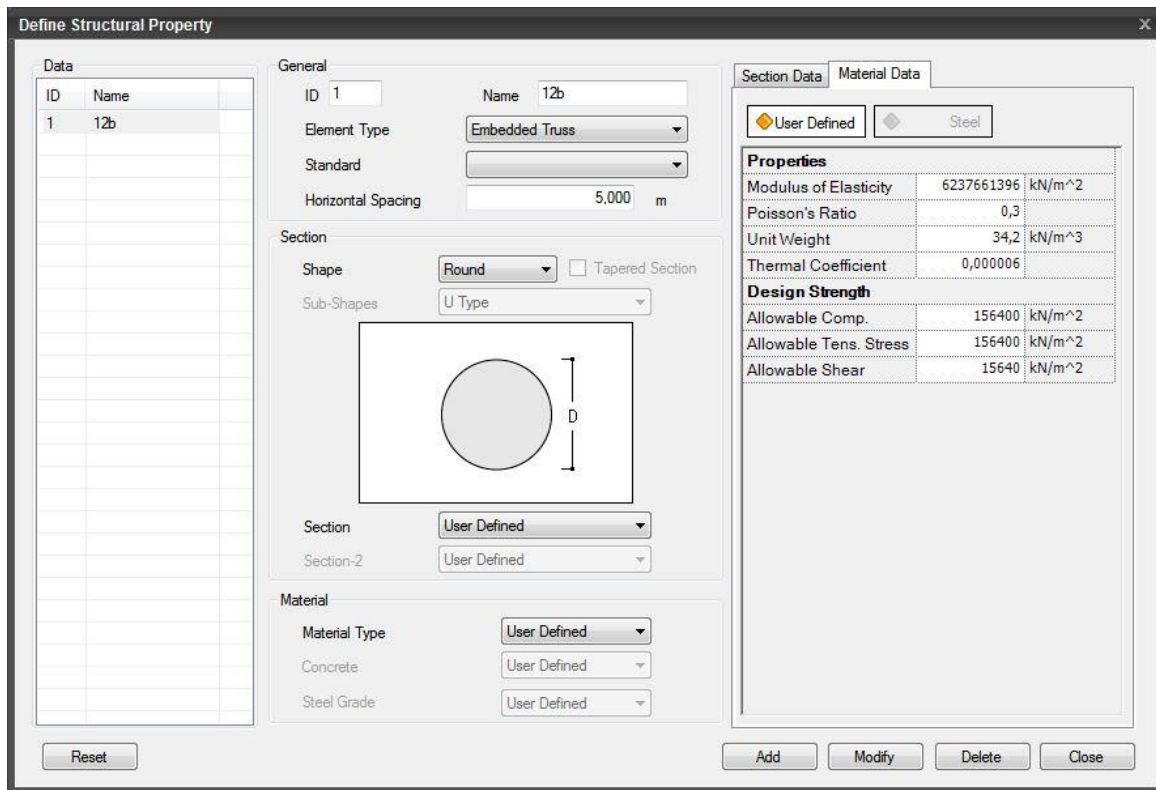
- “Allowable Tension Stress” assunto pari a Allowable Compression;
- “Allowable Shear”, assunto pari al 10% del Allowable Compression.

Figura 5.16, Caratteristiche del materiale e resistenze assegnate all'ancoraggio per la simulazione con Midas SoilWorks
