UNIVERSITÀ DEGLI STUDI DI PADOVA

Tesi di Laurea TRIENNALE in
GEOLOGIA

**MONITORAGGIO GEOMORFOLOGICO
DELL'ALVEO DEL FIUME RIENZA PER
VALUTARE GLI EFFETTI DI UN'IMMISSIONE
ARTIFICIALE DI SEDIMENTI**

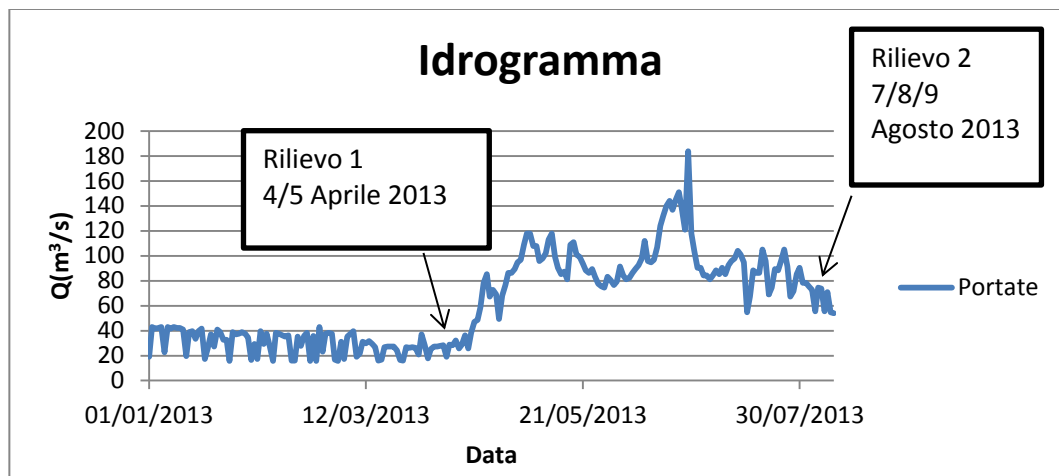
Figura 2 Idrogramma del F. Rienza alla stazione di Vandoies (Bz), relativi al periodo 1/01/2013 - 10/08/2013

Osservando l'andamento dell'idrogramma è possibile individuare nel periodo in questione tre diversi regimi fluviali.

Il primo va da gennaio a inizio aprile (termina pochi giorni dopo il rilevamento) l'intero periodo è caratterizzato da portate sotto media, con una tendenza al ribasso che culmina nei primi giorni d'aprile. Il periodo è contraddistinto da periodiche oscillazioni diurne, queste variazioni dipendono dalla gestione degli impianti idroelettrici.

Il secondo termina a fine giugno, l'intero periodo ha portate sopra media, questo perché al flusso di base va a sommarsi la fusione delle neve, in questa fase i picchi corrispondono alle giornate più calde. Il 24 Giugno si assiste all'evento di piena ($184\text{m}^3\text{s}^{-1}$) dopo giornate molto calde il passaggio di un fronte freddo determina precipitazioni nel bacino, il successivo repentino calo della portata è in relazione con il calo termico a seguito del passaggio del fronte. L'evento è stato molto breve (solo due ore con portata oltre i $180\text{ m}^3\text{ s}^{-1}$).

L'ultimo periodo corrisponde ai mesi di luglio e agosto, la portata è superiore alla media, le oscillazioni che si osservano sono dovute in parte alla gestione degli impianti e in parte agli eventi temporaleschi che interessano il bacino.

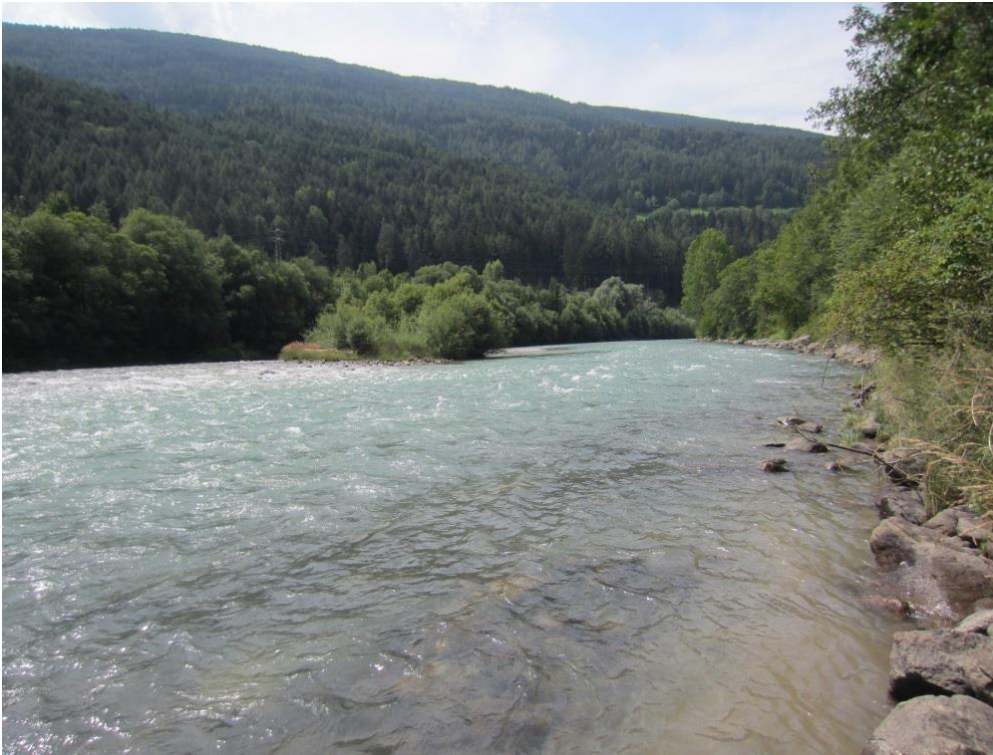
Figura 3 Barra centrale in località San Sigismondo (Bz), la foto è stata scattata dalla barra laterale monitorata.

Le barre sono prevalentemente di tipo laterale, anche se in prossimità del monitoraggio più a valle (località San Sigismondo) è presente (oltre alla barra laterale monitorata) anche una barra centrale vegetata (Figura 3).

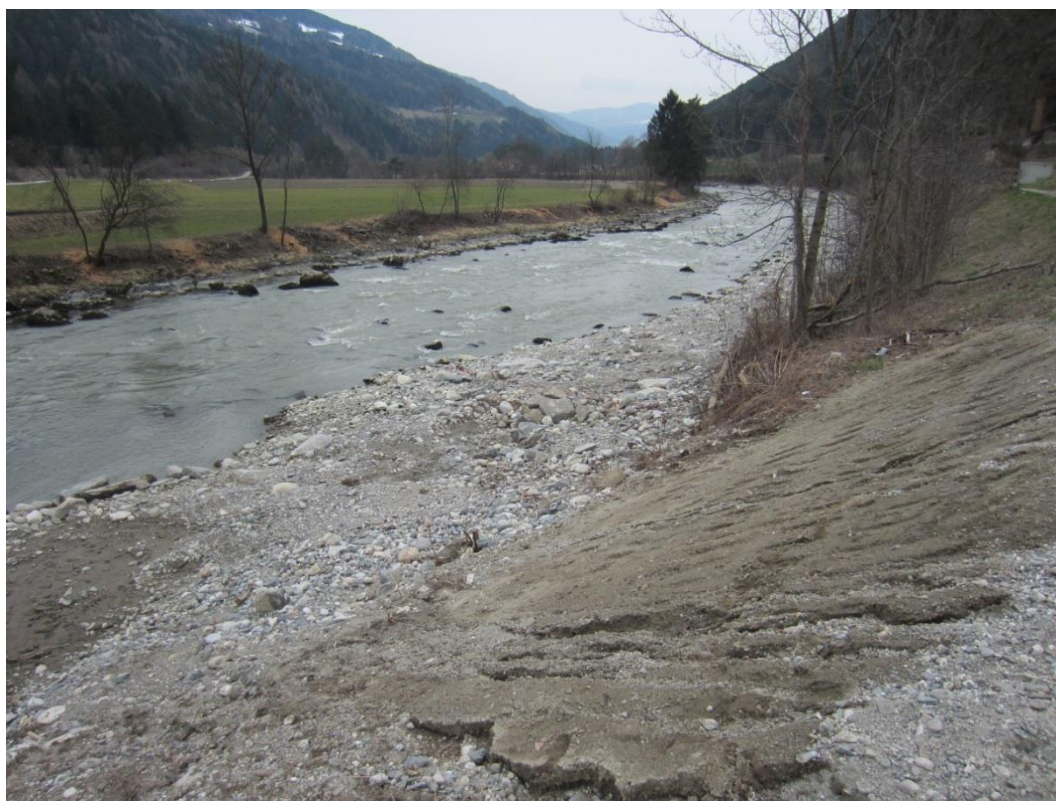
Figura 5 Localizzazione della barra artificiale, si nota la sua disposizione laterale in destra idrografica con l'accesso utilizzato per i lavori di messa in posto. E' interessante notare anche il livello del Rienza equivalente ad una portata di circa 30m³/s.

I sedimenti relativi al lavoro in questione, sono stati prelevati a nord dello sbarramento nel comune di San Lorenzo di Sebato, nel punto dove il torrente Gadera confluisce nella Rienza. Il materiale raccolto mediante l'uso di ruspe è stato caricato su camion e trasportato qualche km a valle dello sbarramento, dove è stata creata una barra laterale, il volume di sedimenti è pari a 4000 m³.

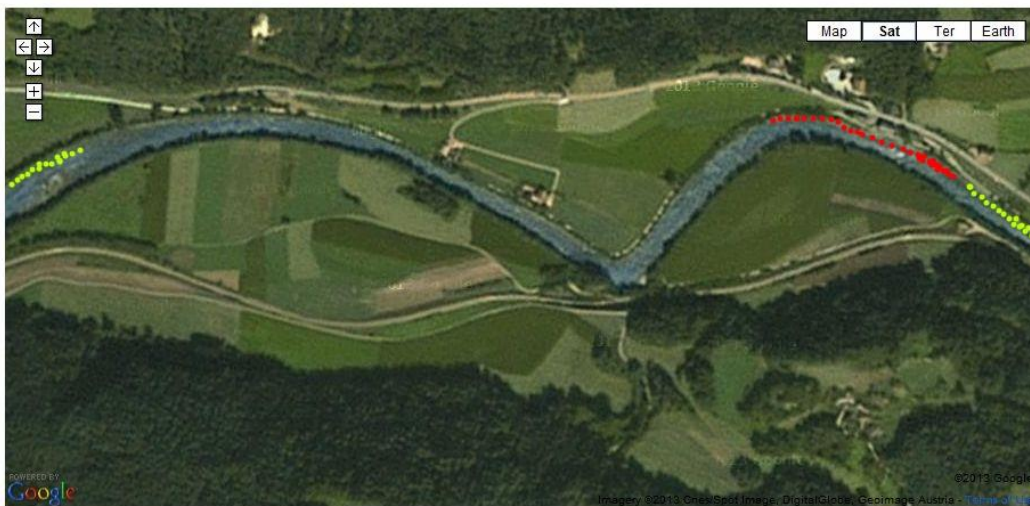
Figura 6 Immagine satellitare con la localizzazione delle barre, a sinistra i puntini gialli evidenziano la barra naturale a monte, i rossi la barra artificiale e i gialli a destra la barra naturale a valle

Il monitoraggio è stato esteso a tre barre fluviali, la barra artificiale e due barre naturali una a monte e l'altra a valle dell'artificiale.

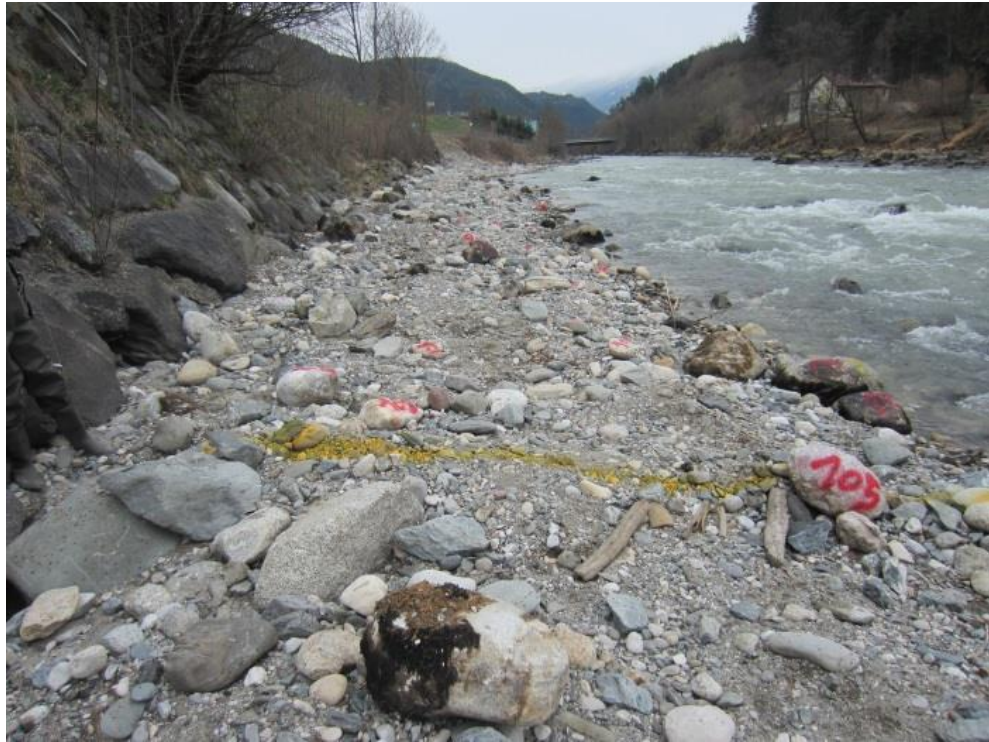
Figura 7 Clasti numerati e striscia colorata di giallo sulla barra artificiale in località Chienes

Oltre a questo sono state colorate anche alcune strisce colorate (precisamente 5 nella barra artificiale).

Questo è stato fatto per integrare le conclusioni deducibili da un confronto altimetrico di sezioni (rilievo topografico) con la necessità di un riscontro visivo immediato relativamente alla mobilitazione della barra. Delle strisce, con il GPS, sono stati presi i punti estremi.

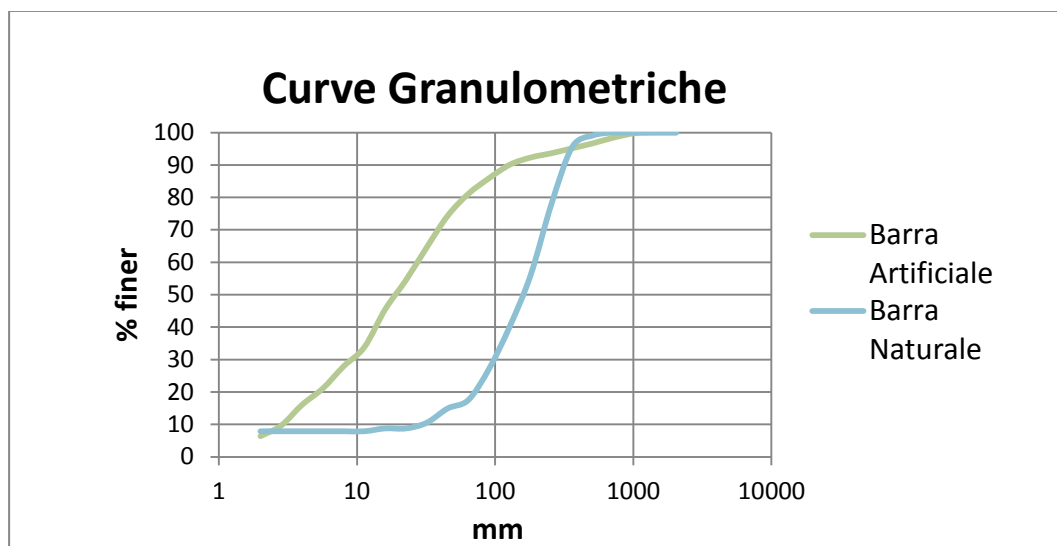
Figura 8 curve granulometriche relative alla barra artificiale e alla barra naturale di valle

Dal grafico di figura(8) risulta evidente la diversa granulometria della barra artificiale rispetto a quella naturale. Cominciando dalle granulometrie più fini, si può notare come in entrambe le barre sia presente della sabbia ma in quantità inferiori al 10%. Nella classe della ghiaia fine e media (2 – 11 mm) si nota un'importante differenza; la classe infatti è totalmente assente nella barra naturale mentre è ben rappresentata in quella artificiale, focalizzandoci sui 10mm possiamo notare come ad essi corrisponda un D10 per la barra naturale e un D30 per quella artificiale. Crescendo con la granulometria la forbice tra le due curve tende a rimanere costante in corrispondenza delle ghiaie grossolane e dei ciottoli. In corrispondenza del D50 la distanza tra le curve è tale che la granulometria equivalente risulta essere pari a 21mm per la barra artificiale, e a 162mm per quella naturale.

Oltre i 256 mm le curve tornano ad avvicinarsi, quindi la percentuale relativa di massi è maggiore nella barra naturale.

Le curve vanno poi a concludersi in maniera simile, quindi in entrambe le barre sono presenti massi con dimensioni che arrivano al metro.

In sintesi quindi la barra artificiale immessa ha una prevalenza di ghiaia fine e media mentre scarseggiano i ciottoli e i massi di media dimensione.

La barra naturale è invece costituita in prevalenza da ciottoli.
