UNIVERSITA' DEGLI STUDI DI PADOVA

DIPARTIMENTO DI INGEGNERIA EDILE, CIVILE E AMBIENTALE
CORSO DI LAUREA MAGISTRALE IN INGEGNERIA
CIVILE INDIRIZZO EDILE

RAPPRESENTAZIONE GRAFICA TRIDIMENSIONALE DI EDIFICI
STORICI A SUPPORTO DELLA DIAGNOSTICA E DELLE
VALUTAZIONI DI VULNERABILITA' SISMICA: I CHIOSTRI DEGLI
EREMITANI A PADOVA

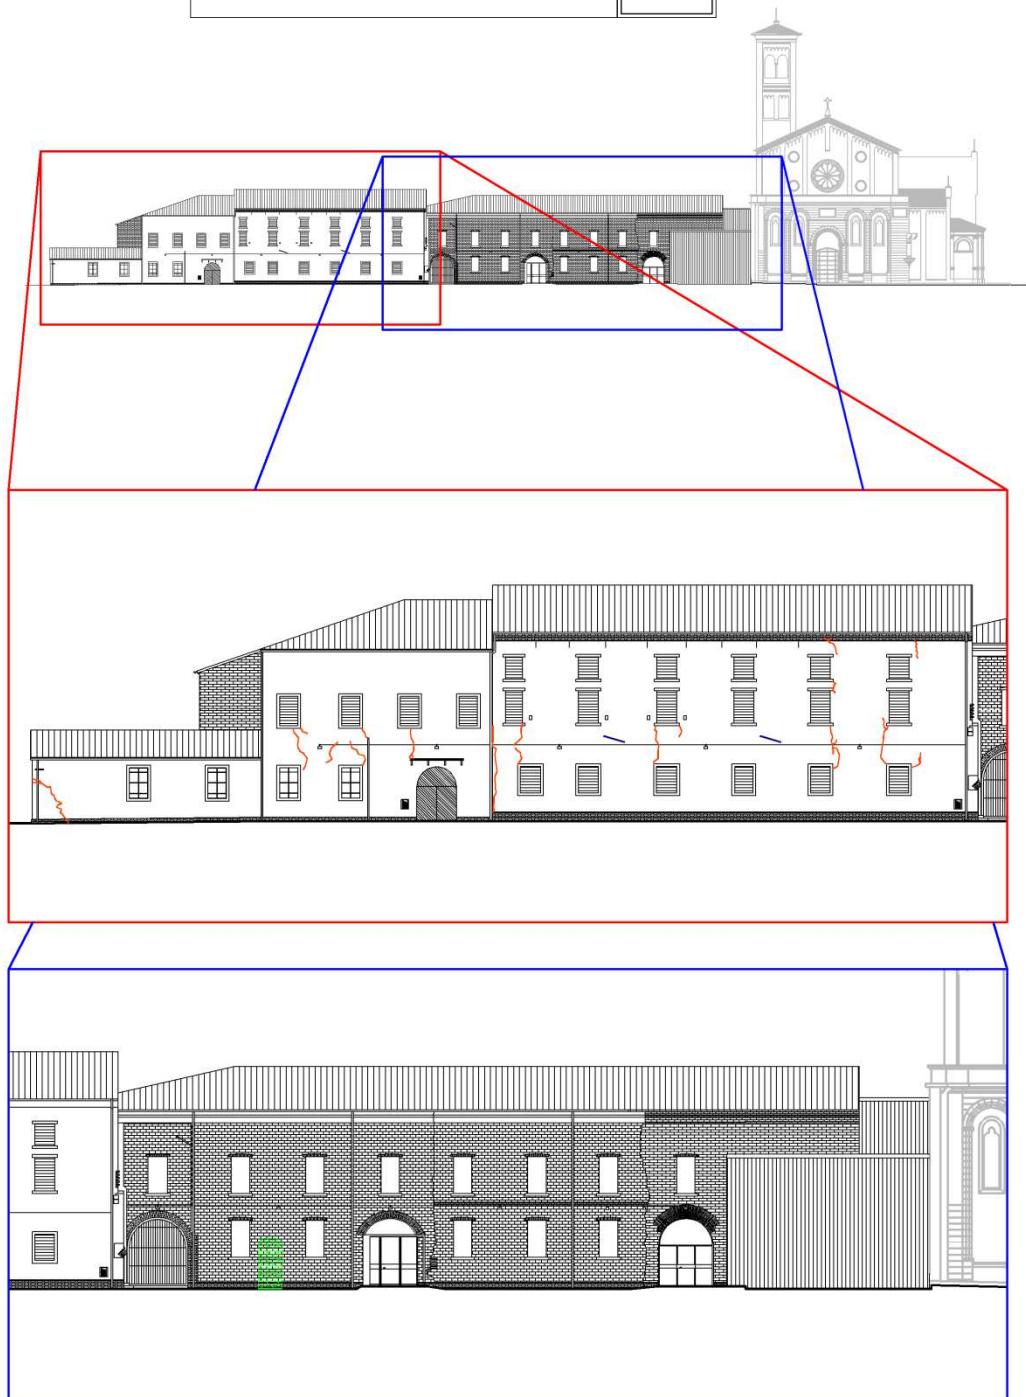
Fig.[3.35] Facciata ovest dei Chiostrini degli Eremitani.

Successivamente alle operazioni descritte il quadro fessurativo rilevato è stato riportato nei prospetti, distinguendo in rosso le fessurazioni di media entità, in arancione quelle più lievi e in verde le fessurazioni ristilate. Inoltre oltre che le fessurazioni si sono riportati i tamponamenti di aperture preesistenti e i presidi antisismici individuati nei chiostri. Questi ultimi consistono soprattutto in tiranti e nelle catene delle volte nel Chiostro Maggiore. Nelle **Fig.[3.35 – 3.36 – 3.37 – 3.38]** è riportato il quadro fessurativo dei Chiostri degli Eremitani.

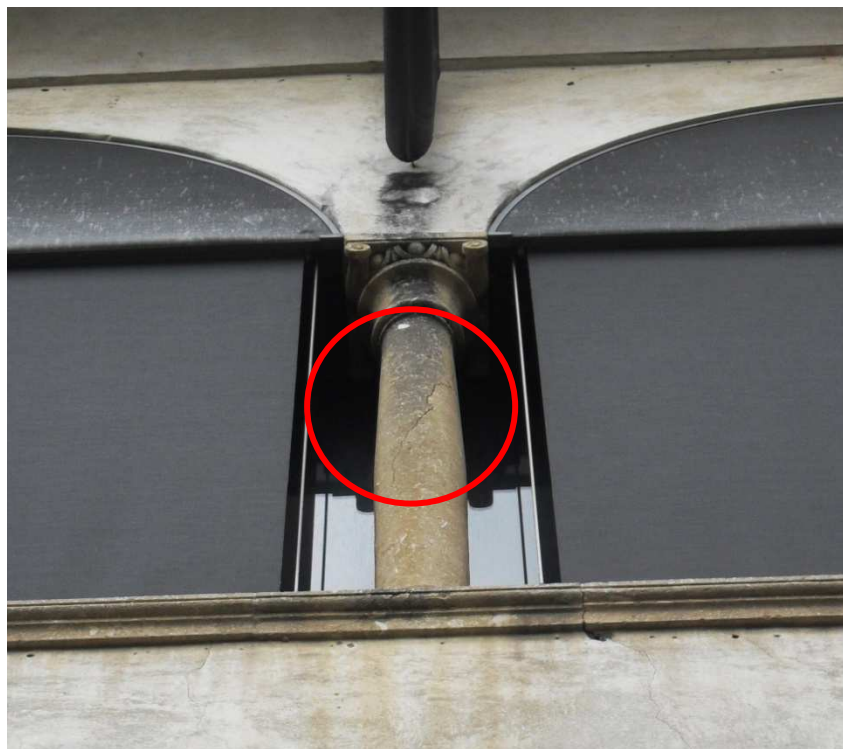
Per quanto riguarda la riapertura del loggiato al piano primo delle ali nord e ovest del Chiostro Maggiore sarebbe utile andare a verificare i possibili cambiamenti di tipo strutturale derivanti da tale intervento. Si potrebbero eseguire indagini sull'integrità dei pilastrini che compongono il loggiato, infatti si sono riscontrate in alcuni casi delle lesioni negli stessi come si può notare nella **Fig.[5.38]**.

Fig.[5.38] Fessura in uno dei pilastrini che compongono in loggiato al piano primo del Chiostro Maggiore.

In questo caso dunque oltre ad una ispezione visiva per valutare l'entità di tali lesioni se necessario si potrebbe operare tramite una prova semi-distruttiva con martinetto piatto singolo che permette di stimare lo stato di sollecitazione locale esistente nella muratura, ovvero lo stato tensionale di esercizio della muratura. La prova consiste nel provocare un taglio orizzontale in un giunto di malta provocando un rilassamento della muratura, un rilascio delle tensioni e quindi una parziale chiusura dell'apertura. Il martinetto piatto viene posizionato nella fessura e viene aumentata la pressione in modo da riportarne i lembi alla distanza originaria, misurata prima del taglio.

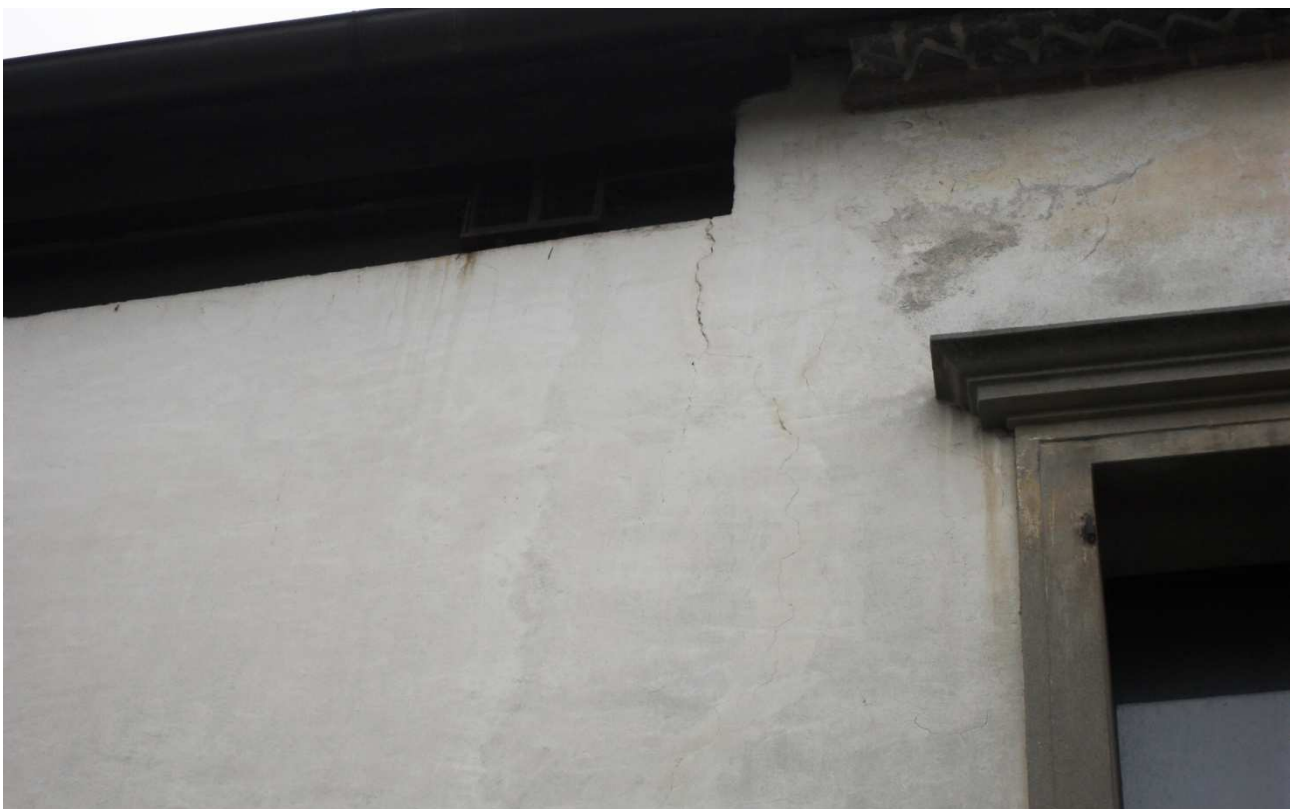
Fig.[6.8] Fessura n.3.

(Fig.[6.8]), quindi potrebbe essere una lesione passante, il che renderebbe ancora più grave la situazione di tale porzione di muratura.

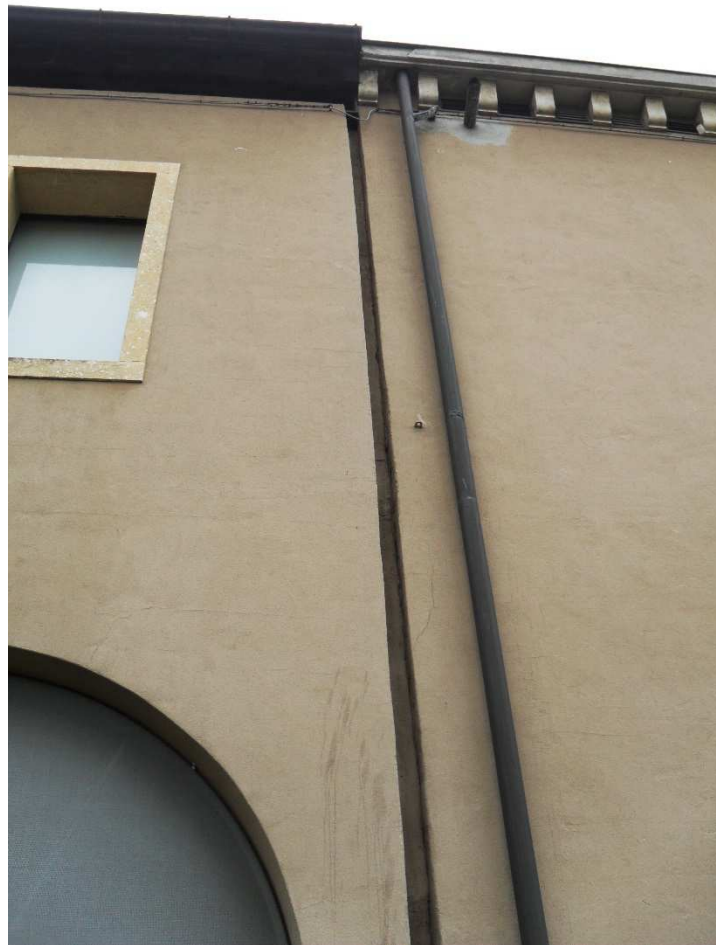
All'altezza dell'interfaccia fra le due porzioni di parete, quella antica e quella nuova (di colore ciano) ricostruita con i restauri degli anni '70 si è riscontrata una lesione che come si può osservare nella **Fig.[6.13]** si è formata nella porzione di muratura di sezione ridotta che separa le due parti. Questa fessura come si può vedere nella **Fig.[1.14]** è rilevante ed attraversa tutta l'altezza del prospetto. Inoltre all'interno del chiostro si è osservato fessura simile collocata nella stessa posizione **Fig.[1.15]**, quindi tale lesione sembra passante. Questo tipo di fessurazione potrebbe essere derivata dalla diversa conformazione delle pareti in gioco, oppure dal diverso tipo di carichi gravanti oppure ancora dal diverso tipo di fondazione. Tali ipotesi dovrebbero essere avvalorate da indagini più accurate.

Fig.[6.13] Nel particolare l'individuazione della fessura n.1.

Fig.[6.14] Fessura n.1.

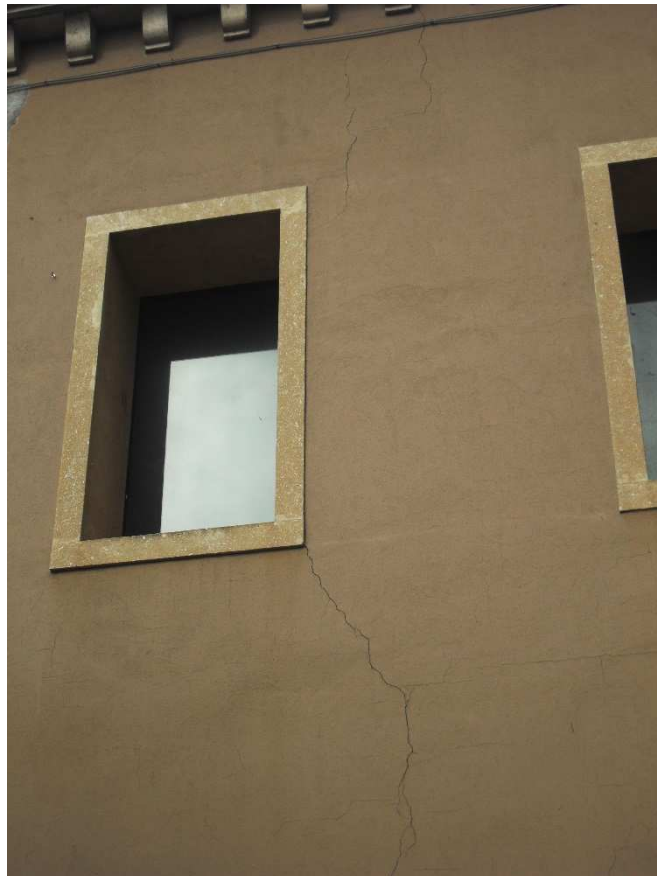
Tra gli indicatori di vulnerabilità individuati in questa porzione del fabbricato troviamo alcune lesioni riscontrate soprattutto nella facciata est (**Fig.[6.23]**), dove si è individuato il profilo del macroelemento, e più in generale la posizione delle aperture in prossimità dell'angolo preso in esame. Inoltre all'interno non troviamo muri di spina che potrebbero collaborare ad evitare il meccanismo di collasso ed il solaio composto da travi lignee non viene considerato collaborante.

Fig.[6.23] Nel particolare l'individuazione della fessura n.1.

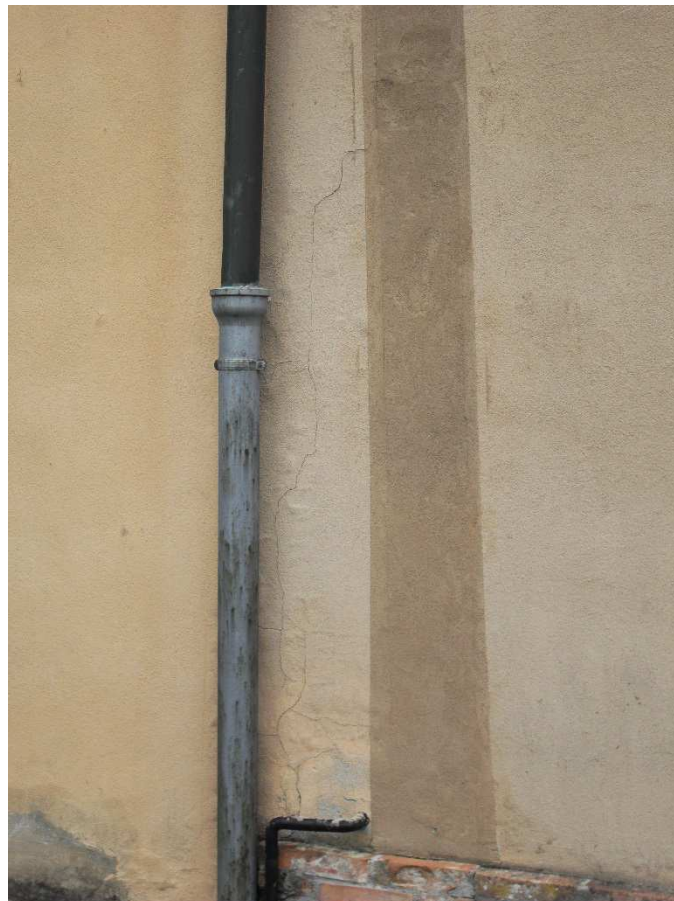
In questo caso si è riscontrata una lesione illustrata nella **Fig.[6.33]** che fa presumere che se si dovesse verificare un sisma avverrebbe il distaccamento di tale porzione dal resto. La parete in esame inoltre risulta composta da una serie di lesioni che potrebbero indebolire il comportamento strutturale. Il solaio collocato fra il piano terra e il piano primo costituito da una struttura in travi lignee viene considerato incapace di opporsi al cinematismo ipotizzato illustrato nelle pagine seguenti.

Fig.[6.33] Fessura n.1.

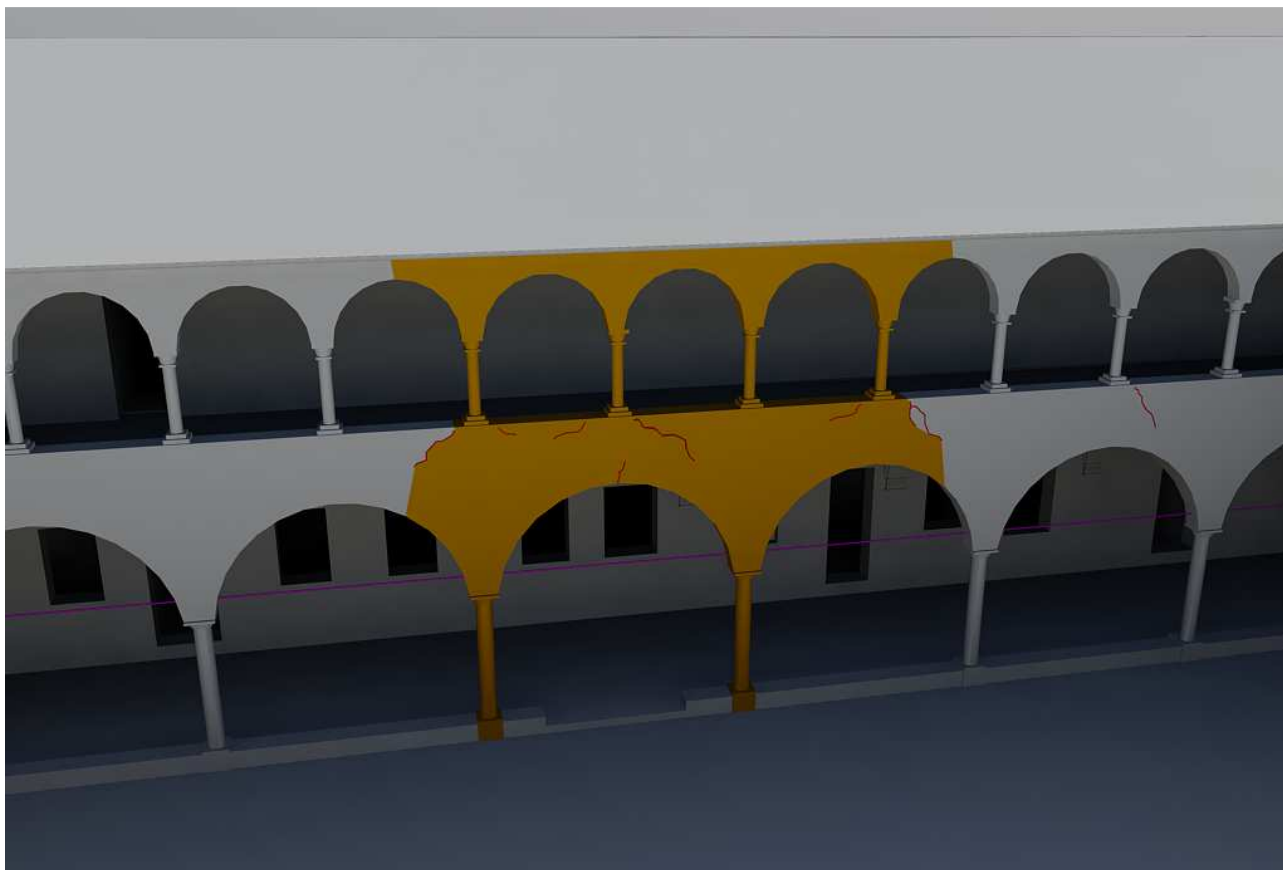
Fig.[6.47] Macroelemento n.8.

Si è preso dunque una porzione di muratura che si considera un macroelemento ma tale tipo di porzione potrebbe anche svilupparsi in altra forma e modalità. Nella **Fig.[6.47]** riportiamo il macroelemento individuato.

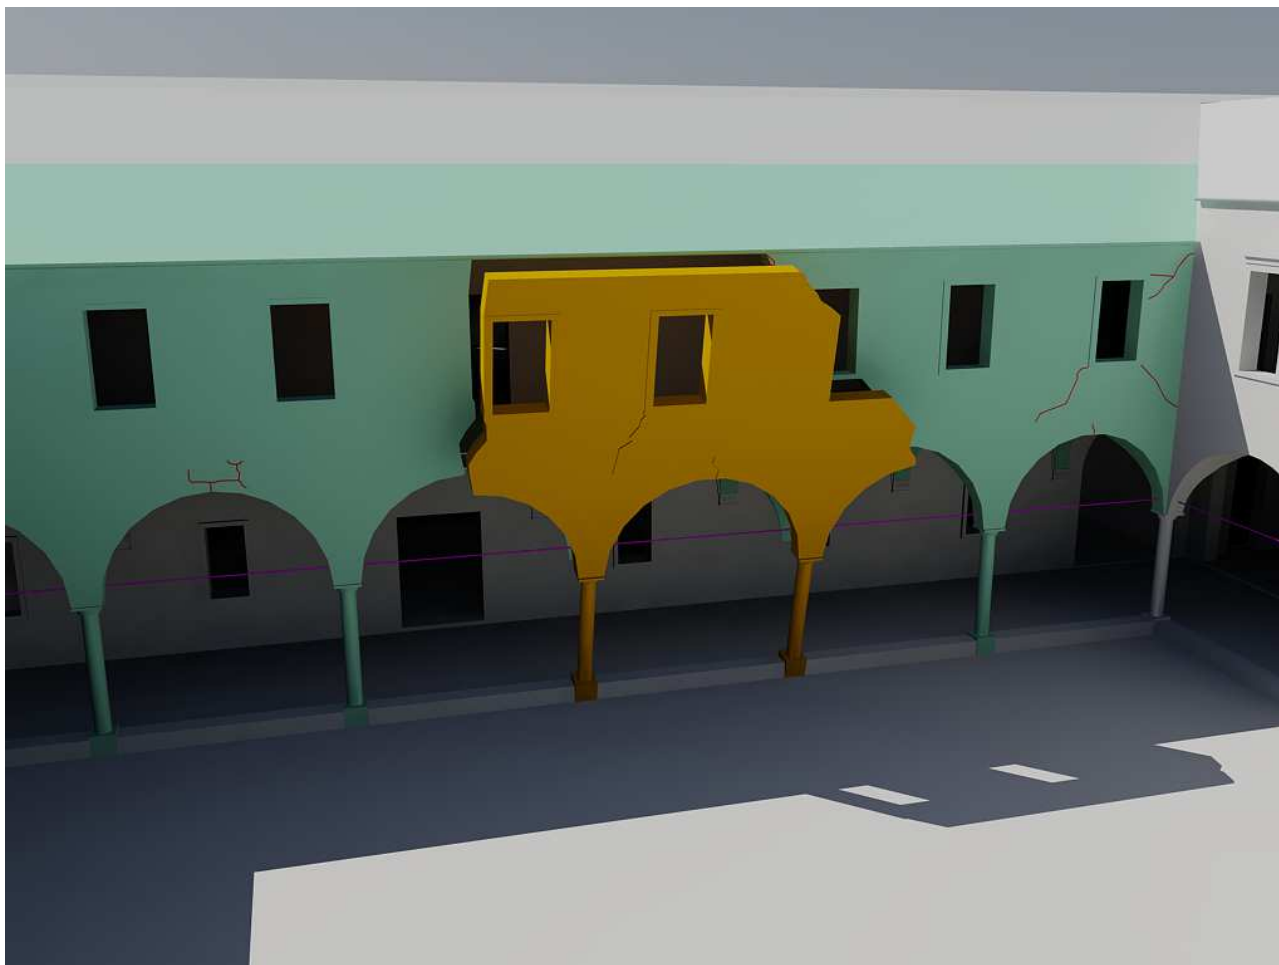
Fig.[6.53] Cinemeatismo n.2.

Il primo meccanismo ipotizzato viene riguarda il ribaltamento fuori piano alla base delle colonne del portico. Si ricorda che questa porzione del fabbricato è stata ricostruita con il restauro degli anni '70, perciò si è considerata una buona qualità muraria e monoliticità della parete, non è stata considerata altrettanto efficace la connessione con il solaio vista la presenza di fessure.
