UNIVERSITA' DEGLI STUDI DI PADOVA

TESI DI LAUREA

**ANALISI DI VULNERABILITA' SISMICA DI
PALAZZO DEL CAPITANIO DI PADOVA E
CONFRONTO DI MODELLI PER L'ANALISI DI
MECCANISMI LOCALI E GLOBALI**

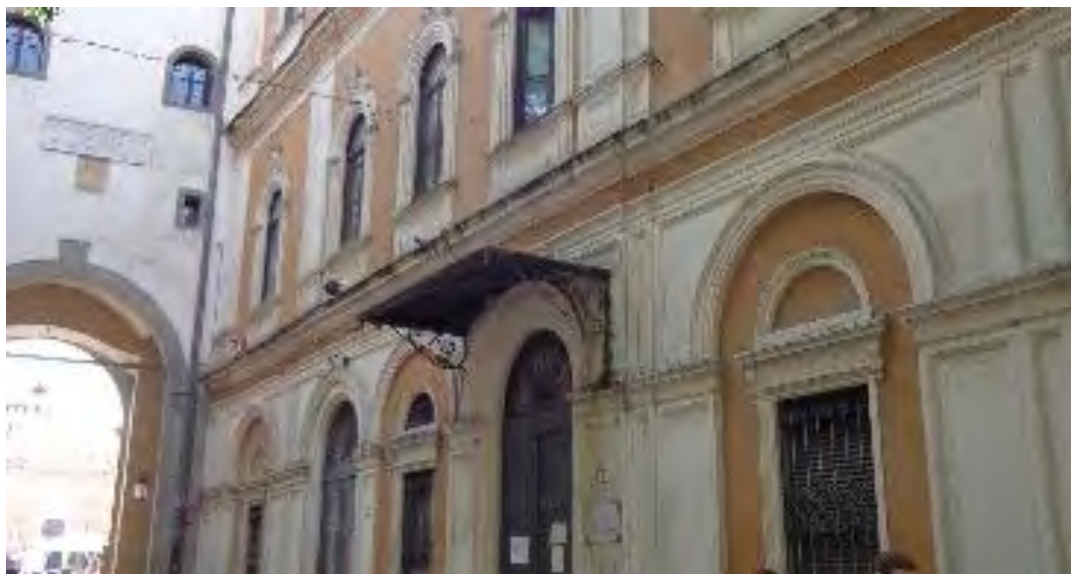
Figura 1.7: *Prospetto Nord su Corte del Capitaniato*

Il fronte su corte del Capitaniato (*Fig. 1.7*) non presenta la medesima netta distinzione tra piano terra e piani superiori, ma mantiene la ripartizione verticale ed orizzontale. Ritroviamo le ampie aperture della facciata principale e le lesene decorative che suddividono il fronte in tre sezioni.

La copertura a falde in facciata è conclusa da un cornicione decorato con staccagoccia.

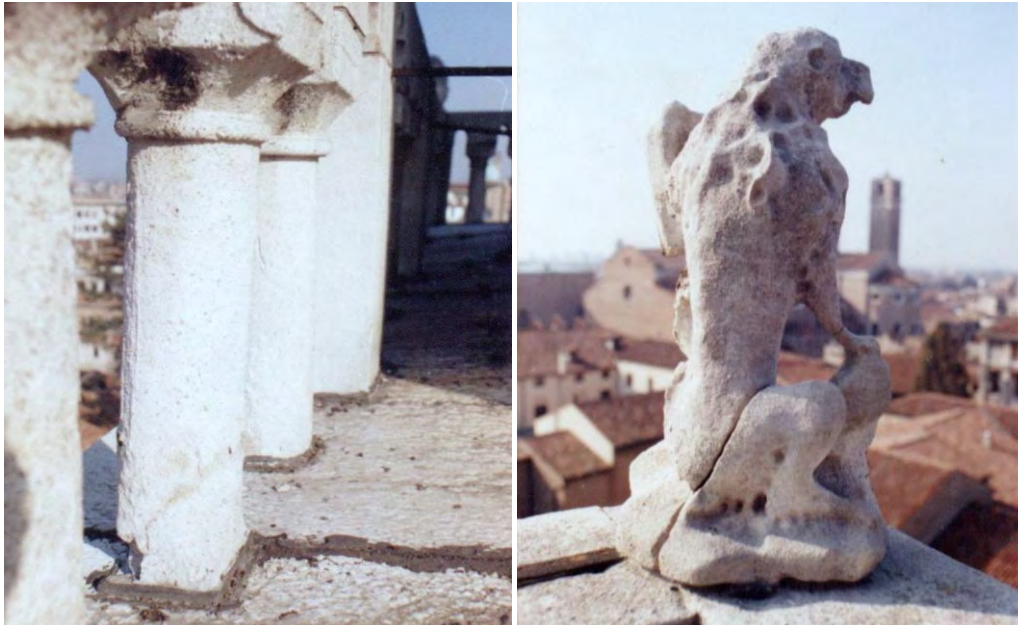
Figura 2.13: *Elementi di degrado rilevati durante il sopralluogo del 1988-89*

1988 - 1989: Evidenziato lo stato di degrado in cui si trovavano tali facciate prospicienti Piazza dei Signori e Piazza Capitaniato: le parti lapidee presentavano evidenti tracce di corrosione, con perdite polverulente causate da un generalizzato fenomeno di solfatazione e dal dilavamento delle acque meteoriche. In alcuni punti erano poi stati riscontrati fenomeni localizzati di esfoliazione con conseguente distacco degli intonaci.

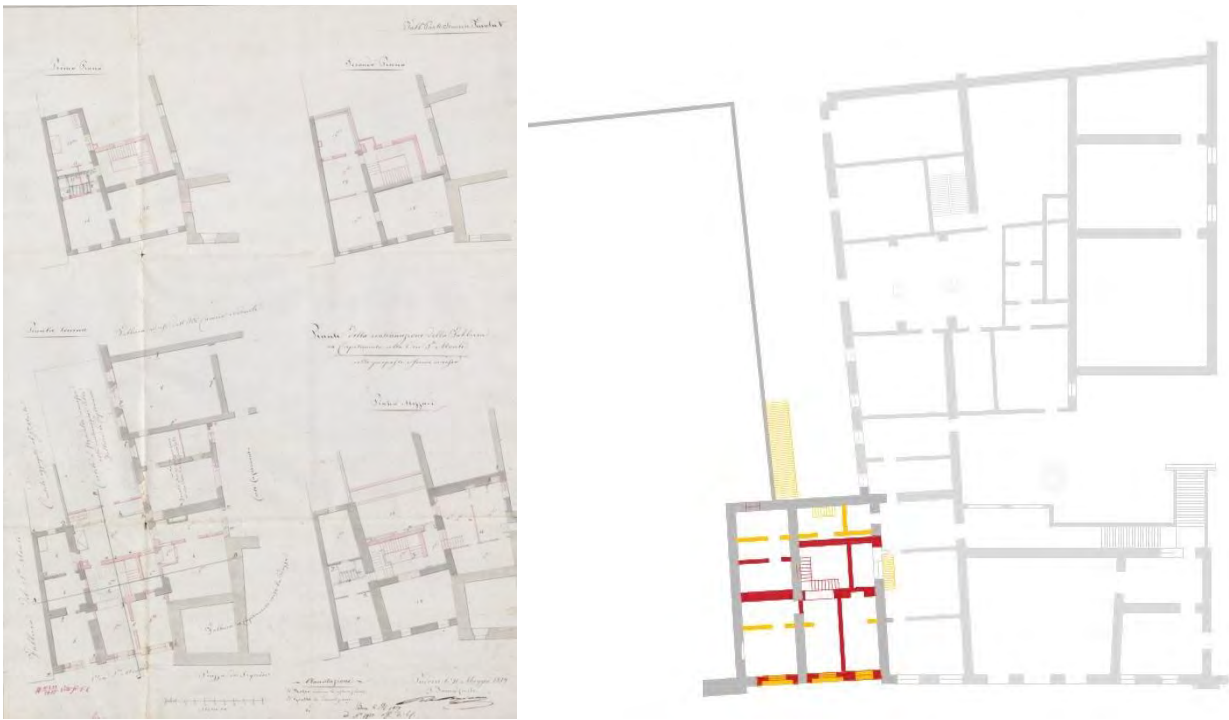
Figura 2.16: *Mappa catastale risalente al 1859 e relativa comparazione della porzione relativa a Palazzo del Capitano rispetto il documento precedente*

Viene messa in relazione la planimetria del piano terreno ricavata dai documenti datati 1729 con il progetto riportato nel documento datato 1859 relativo alla sola parte di fabbricato a Sud.

Le trasformazioni riguardano soprattutto la trasformazione degli ambienti interni con la creazione di nuove partizioni e la demolizione di quelle esistenti.

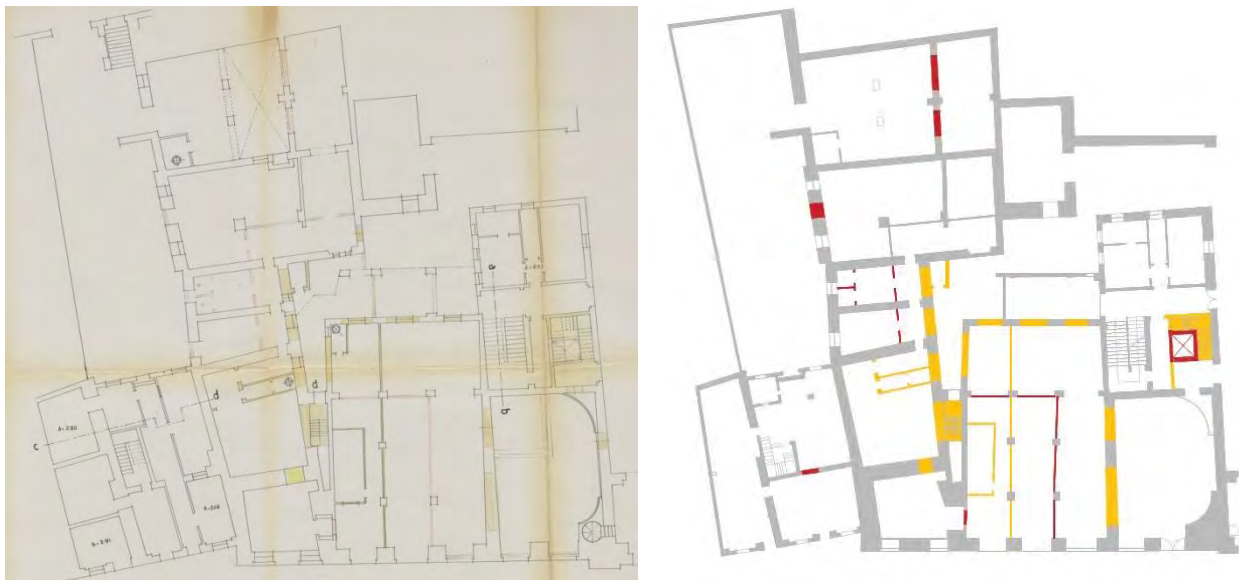
Figura 2.20: Progetto del piano terra risalente al 1956 e relativa comparazione rispetto il documento precedente

Vengono messi in evidenza gli interventi progettati per il piano terreno nel 1956 secondo i documenti di progetto di restauro del Palazzo del Capitano.

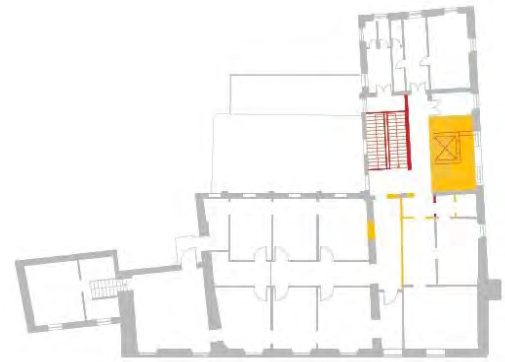
Figura 2.22: Progetto del piano secondo risalente al 1956 e relativa comparazione della porzione relativa a Palazzo del Capitano rispetto il documento precedente

Vengono messi in evidenza gli interventi progettati per il piano secondo nel 1956 secondo i documenti di progetto di restauro del Palazzo del Capitano.

Oltre all'introduzione del vano scale, viene costruita anche una scala che unisce il secondo livello al primo.

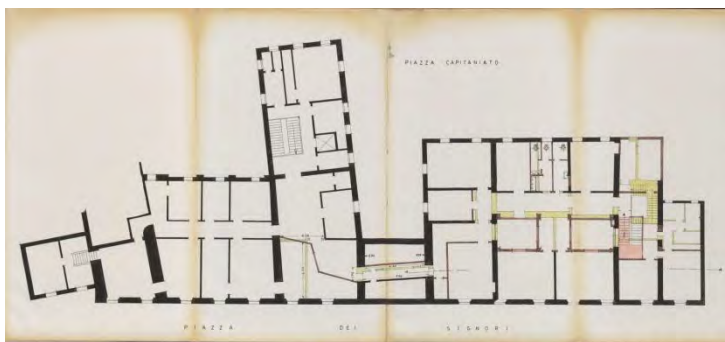
Figura 2.23: Progetto del piano secondo risalente al 1958 e relativa comparazione della porzione relativa a Palazzo del Capitano rispetto il documento precedente

Viene messa in relazione la planimetria del secondo piano, ricavata dal progetto di restauro del palazzo del Capitano degli anni 1956 con le successive modifiche progettate nel 1958.

Successivo all'intervento del 1956, l'intervento del 1958 modifica sostanzialmente il collegamento con la parte settentrionale del Palazzo Capitano, con la creazione di un passaggio attraverso la Torre dell'Orologio.

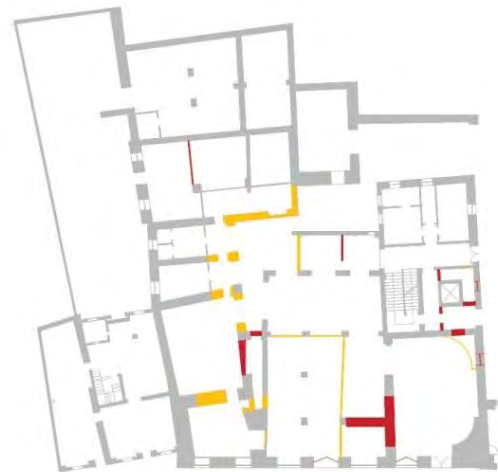
Figura 2.24: Progetto del piano terra risalente al periodo 1958-1977 e relativa comparazione della porzione relativa a Palazzo del Capitano rispetto il documento precedente

Viene messa in relazione la planimetria del piano terreno, datata al 1958 con quella di data ignota compresa tra il 1958 e il 1977.

A parte la sistemazione degli ambienti interni, viene definitivamente demolito l'antico muro oggetto di continue trasformazioni, lasciando un solo elemento, ancora oggi presente.

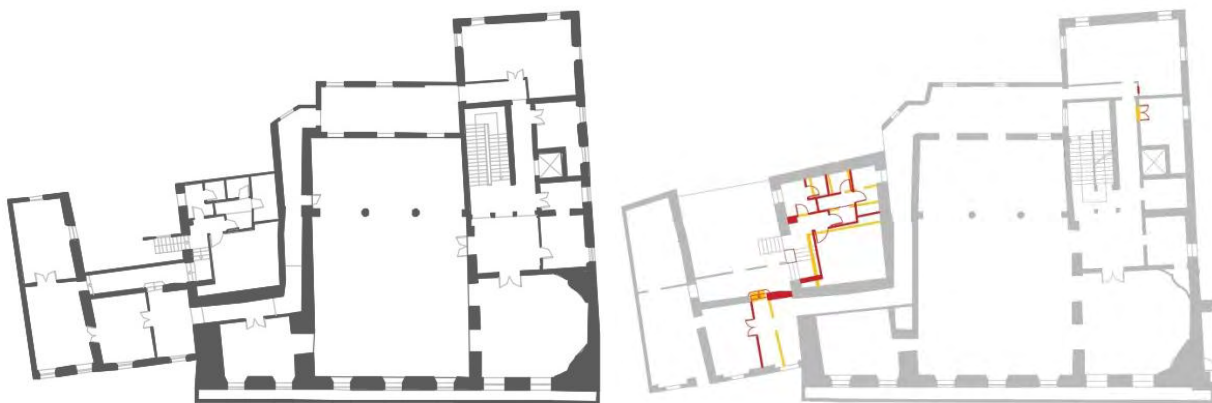
Figura 2.30: *Stato di fatto del piano primo e relativa comparazione rispetto il documento precedente*

Viene messa in relazione la planimetria del piano primo rilevata allo stato attuale con quella datata 1977.

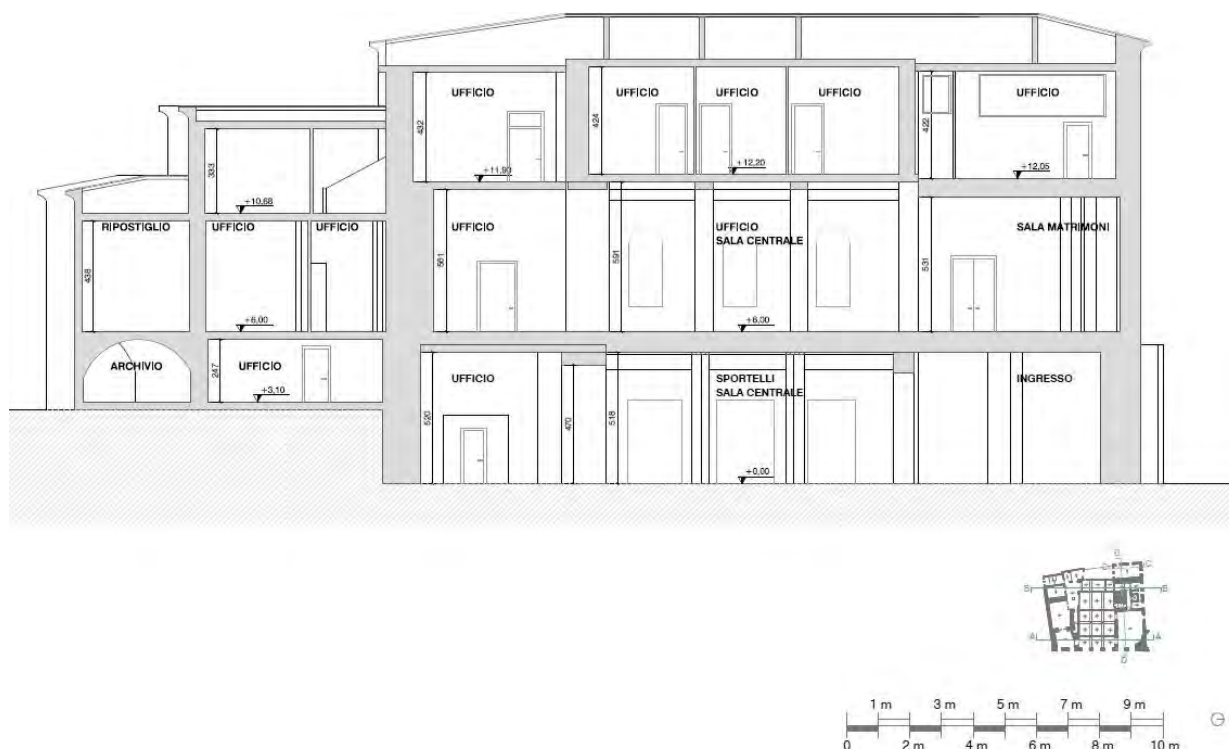
Figura 3.12: Sezione A - A

Il secondo piano risulta di altezza leggermente inferiore, con interpiano pressoché di altezza costante, pari a 4,50 metri.

Differente è il caso dell'unità strutturale meridionale, costituita da un piano ammezzato particolarmente basso (altezza interna di 2,50 metri) ed i restanti livelli con interpiani di 4,70 e 3,60 metri.

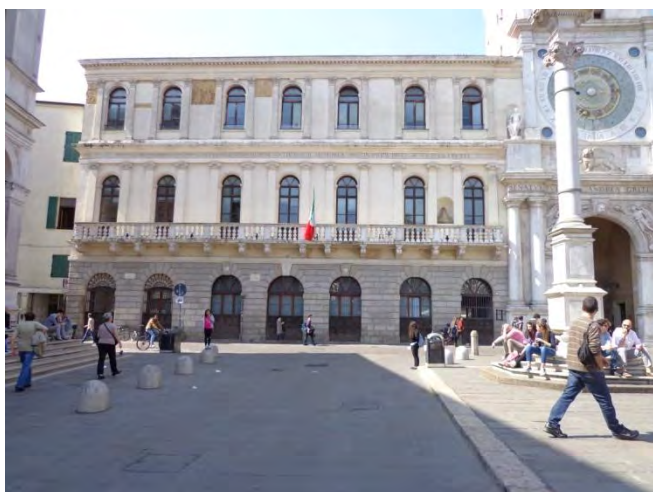
Figura 4.1: *Prospetto Est, Piazza dei Signori*

La facciata di Palazzo del Capitaniato si presenta pertanto in ottimo stato (*Fig. 4.1*), esternamente lo spazio è scandito da sette file di aperture che delineano tre fasce verticali ed è facile individuare i due solai che dividono lo spazio interno in tre piani.

Al piano terra le alte arcate sono contornate da un effetto bugnato che ben si differenzia dai restanti due piani decorati con lesene di ordine dorico al primo piano e corinzio al secondo, che incorniciano le ampie finestre e ritmano la facciata.

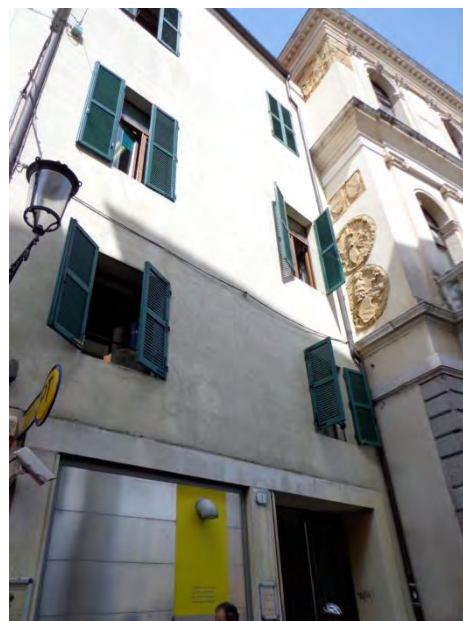
Figura 4.2: *Prospetto Est, piani ammezzati*

Il prospetto est si compone di un'altra unità che appare con facies differente rispetto lo stile del prospetto principale, il cui piano terra è occupato dall'ufficio postale e dal centro direzionale di un servizio di trasporti (*Fig. 4.2*).

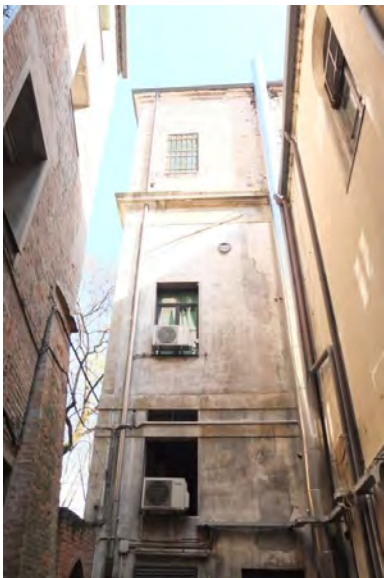
Figura 4.5: *Prospetto Sud sul cortile*

Il cortile è uno spazio privato, utilizzato dai dipendenti come parcheggio bici. In qualità di spazio riservato non presenta ordini stilistici o ritmi che scandiscono la facciata: è un fronte di risulta sul quale passano le tubature dei servizi (Figg. 4.5 – 4.6).

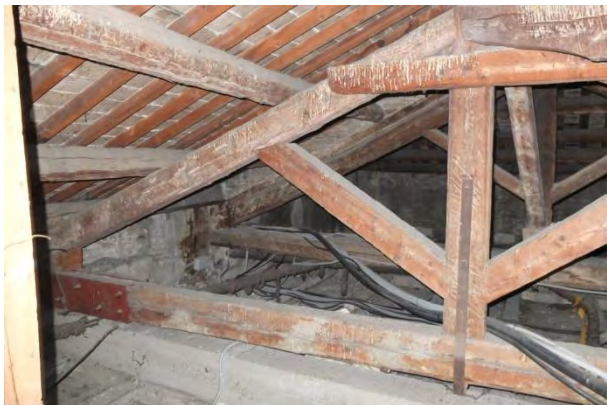
Figura 4.31: Capriate

Con una piccola scala a muro è possibile accedere al sottotetto (Figg. 4.31 – 4.32), un locale di altezza limitata, ritmato da capriate lignee.

La presenza della trave in copertura si attribuisce al collegamento pericoloso dei due elementi lignei della capriata, ma risulta un intervento altrettanto dannoso, in quanto le murature non risulta siano state consolidate e la trave dispone di una rigidezza elevata, non favorevole in caso di eventi sismici.

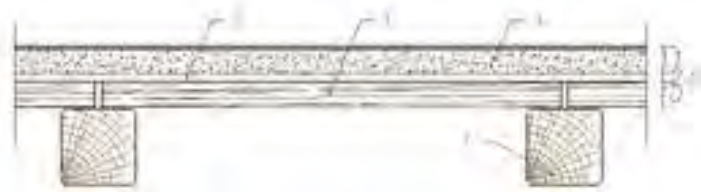
Figura 5.3: Solaio ligneo con doppio tavolato

Per quanto concerne l'unità strutturale minore sono state fatte due ipotesi circa il tipo di solaio: la prima è che i solai siano tutt'ora lignei (*Fig. 5.3*), in quanto camminando è stato riscontrato una maggiore flessibilità rispetto al resto dell'edificio, mentre la seconda è che sia stato condotto un intervento unitario rispetto a quello effettuato nel piano terra di questa sezione sul solaio tra le poste e l'archivio voltato (*Fig. 5.4*), nel quale è stato sostituito il solaio con uno in laterocemento (solaio *Cirex*)

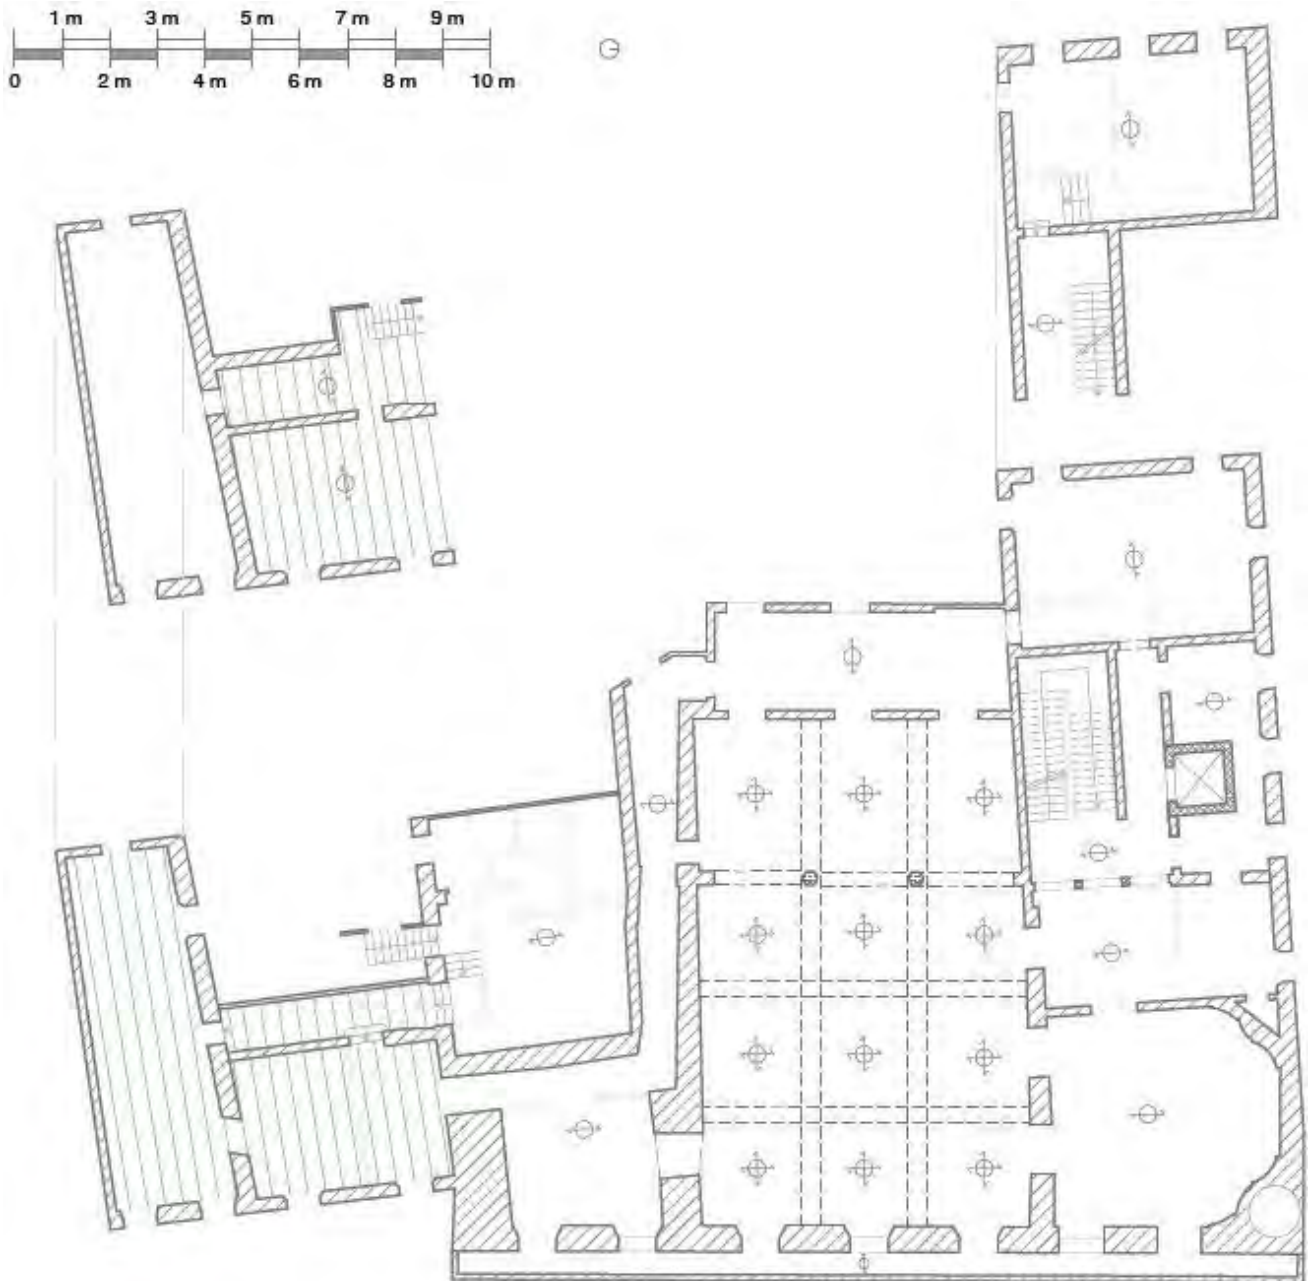
Figura 5.7: Piano primo e piani ammezzati

Il piano ammezzato sopra le poste è voltato a botte, e si presume che la volta sia costituita da una muratura a due teste ed uno strato di massetto di circa 6 cm.

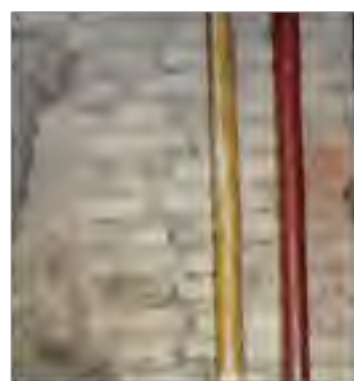
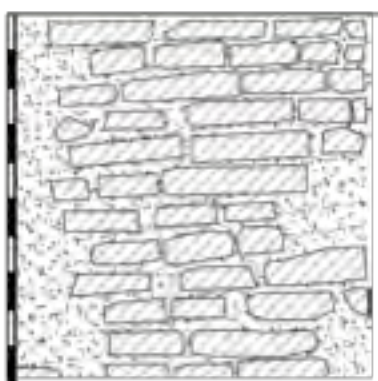
Foto e disegni scala 1:20

2. TESSITURA DEL PARAMENTO

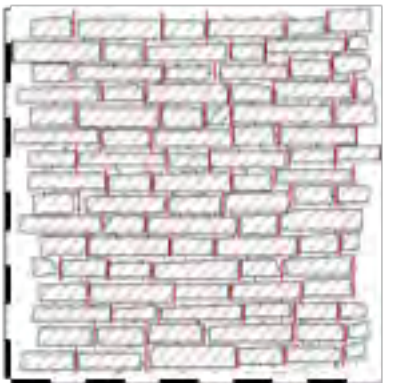
LMT, Linea di Minimo Tracciato
 Sfalsamento dei giunti verticali:
 LMT > 160 cm su una parete di 1 metro di lunghezza, il paramento risulta rispettato.
 L'ingranamento sul piano interno del paramento è buono.

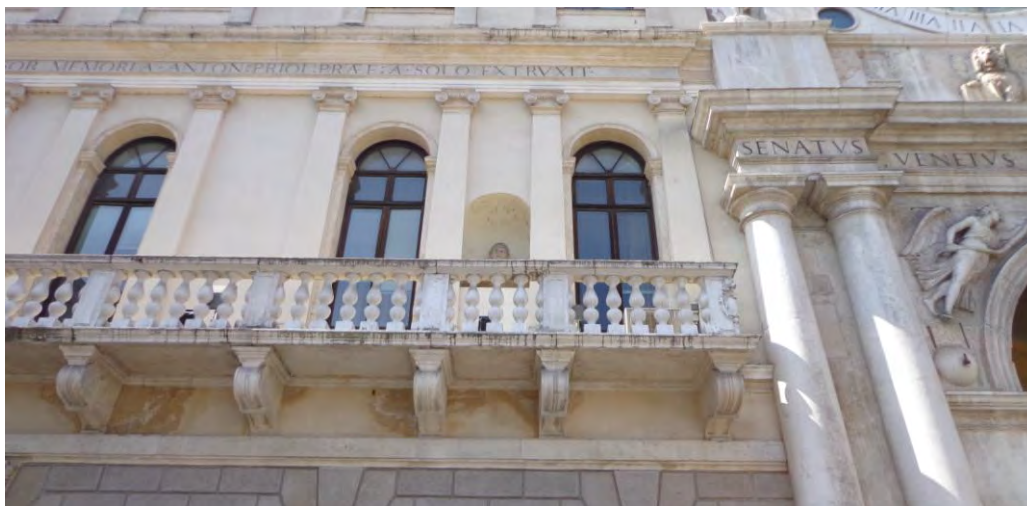
Figura 6.1: Prospetto Est, facciata principale

La facciata principale (Fig. 6.1) che si apre su Piazza dei Signori presenta prevalentemente alterazione cromatica in corrispondenza del balcone e attorno l'estrema apertura a sinistra. Si possono vedere delle lievi fessurazioni in corrispondenza del piano ammezzato nel corpo delle Poste Italiane. Il primo e il secondo piano non presentano degradi o fessurazioni rilevabili.

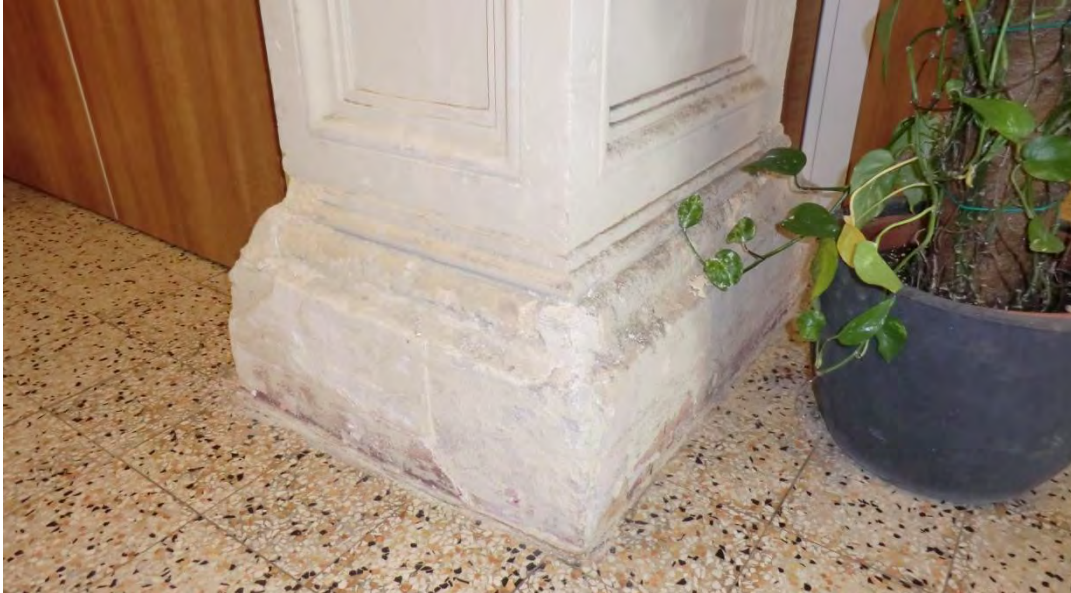
Figura 6.3: *Rilievo degrado, piano terra*

Al piano terra gli unici elementi degradati sono le colonne in pietra dell'aula centrale (*Fig. 6.3*) che presentano della disgregazione alla base.

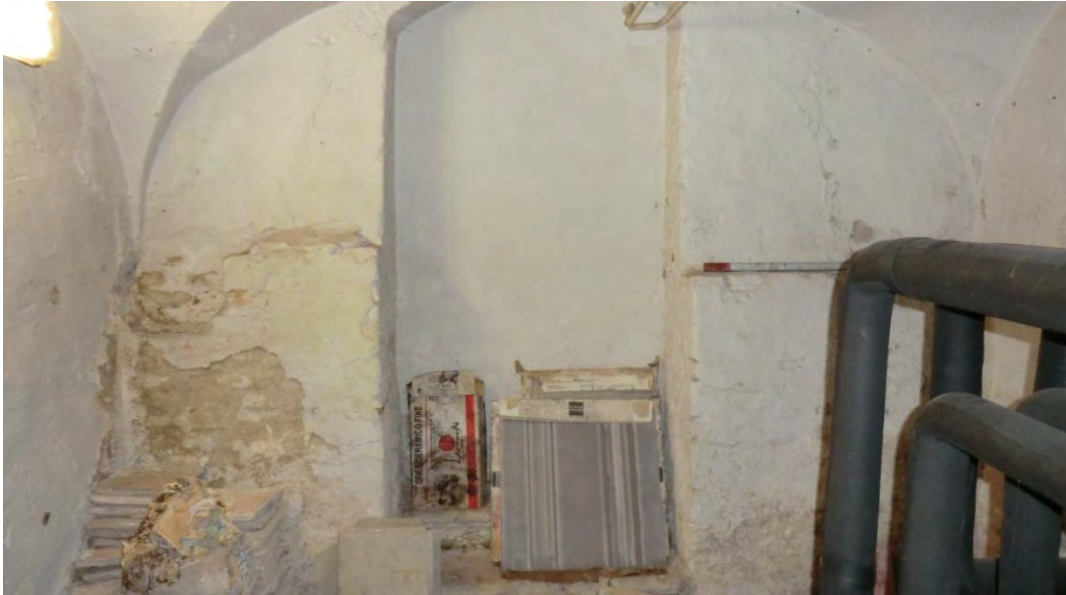
Figura 6.5: Rilievo degrado, piano interrato

Le due aule del piano interrato sono le più degradate (*Fig. 6.5*). Si nota una totale assenza del quadro fessurativo, mentre sono ampiamente diffuse patina biologica, distacco, disgregazione delle pareti e delle volte a causa del mancato utilizzo e manutenzione di questi locali oggi non utilizzati.

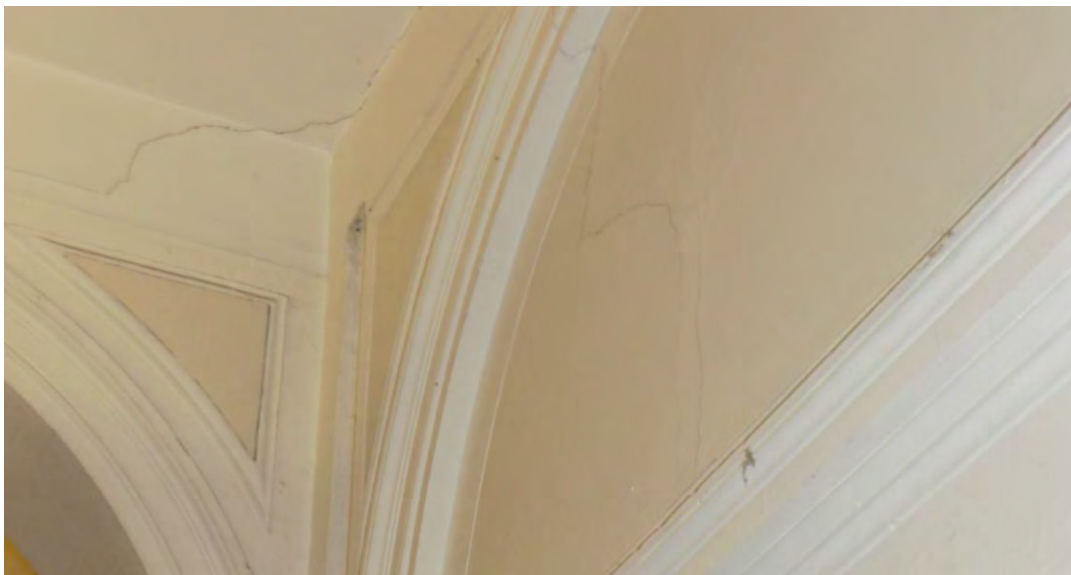
Figura 6.6: Rilievo degrado, piano primo

Dal primo piano cominciano a comparire delle lesioni. In corrispondenza del vano scale si ha una fessurazione d'angolo (*Fig. 6.6*) che si ripropone anche al secondo piano (*Fig. 6.10*), probabilmente causata dalla spinta della copertura, ipotesi che non si è potuta verificare a causa dell'assenza di una pianta della copertura e dall'impossibilità di effettuare un rilievo esaustivo di questa.

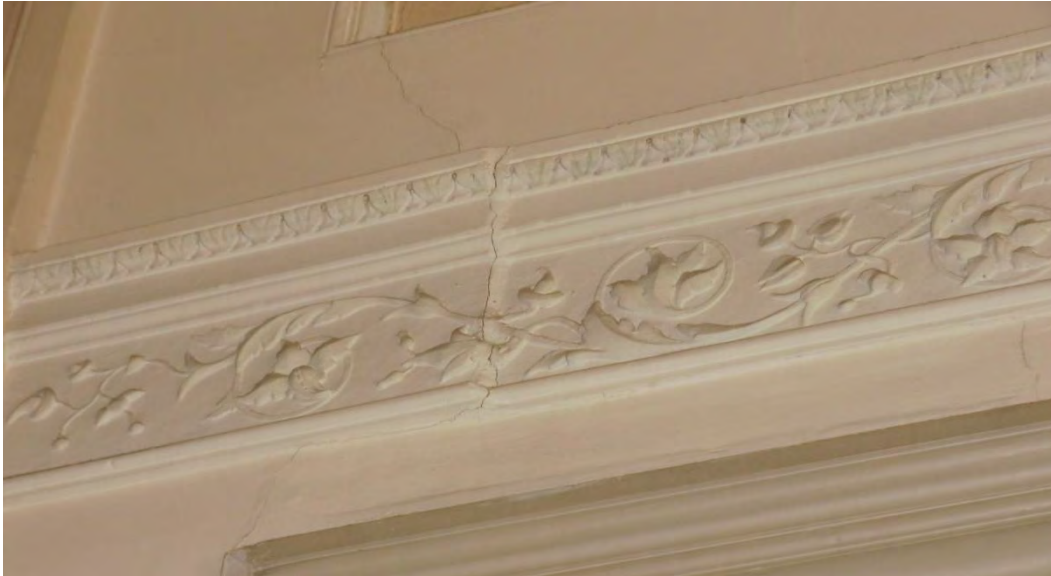
Figura 6.7: *Rilievo degrado, piano primo*

La grande aula centrale presenta fenomeni di alterazione cromatica e fessurazioni orizzontali sopra le aperture della parete a nord (*Fig. 6.7*), nella quale è possibile si sia innescato uno stato tensionale a causa della costruzione e successiva demolizione nel 1956 di un muro nella stessa posizione al piano terra [Tav. 2.16, 2.19].

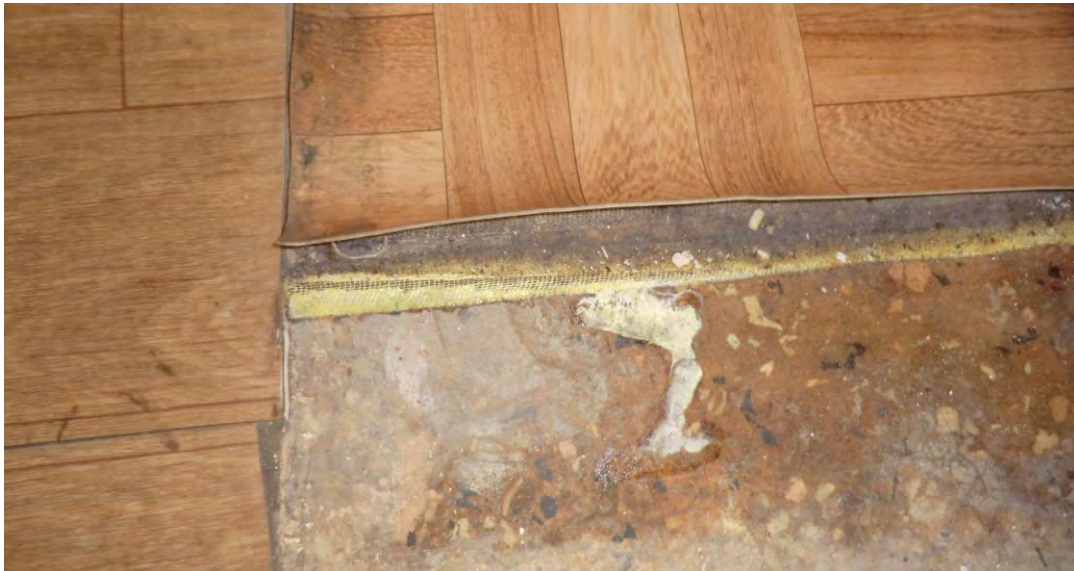
Figura 6.8: *Rilievo degrado, piano primo*

Nella parte a sud del fabbricato è stata rilevata la presenza del pavimento alla veneziana a causa del distacco dello strato di copertura in finto legno (*Fig. 6.8*). Le finestre degli edifici che si aprono a nord presentano, sul balcone, della patina biologica causata dall'esposizione.

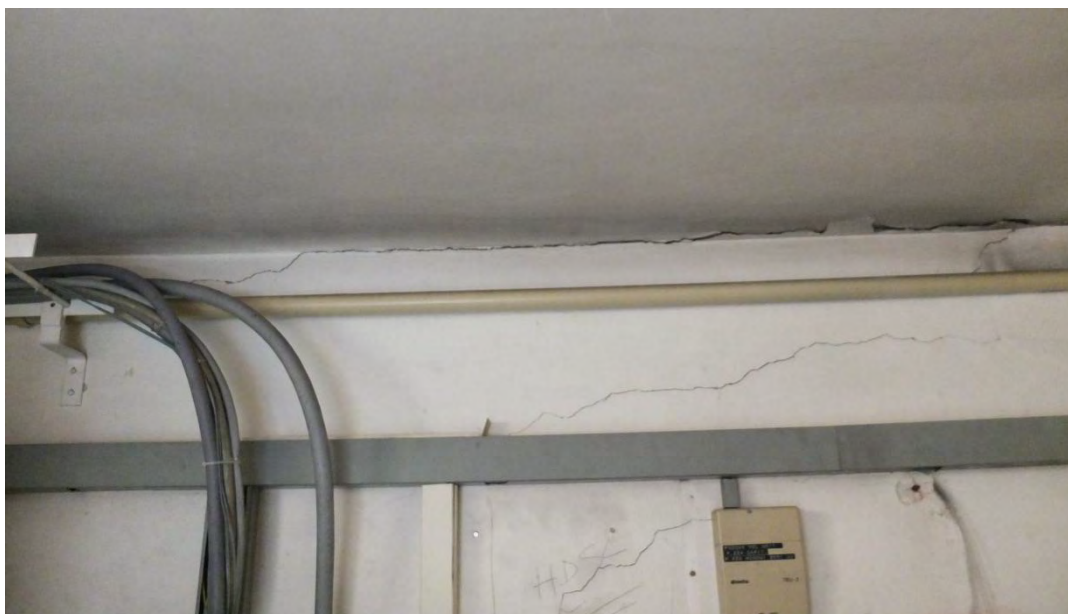
Figura 6.9: *Rilievo degrado, piano ammezzato*

I piani ammezzati presentano lesioni in corrispondenza della connessione solaio parete probabilmente causato dal martellamento indotto dallo sfalsamento degli orizzontamenti. L'ammezzato a nord presenta una stanza molto degradata utilizzata come ripostiglio, mentre nell'ammezzato a sud vi è una lunga stanza con volta a botte con una lunga lesione orizzontale lungo la parete in contatto con il corpo delle poste italiane (*Fig. 6.9*). Per questa lesione sono state previste indagini per identificare le origini del danno e in caso intervenite con introduzione di tiranti alle reni.

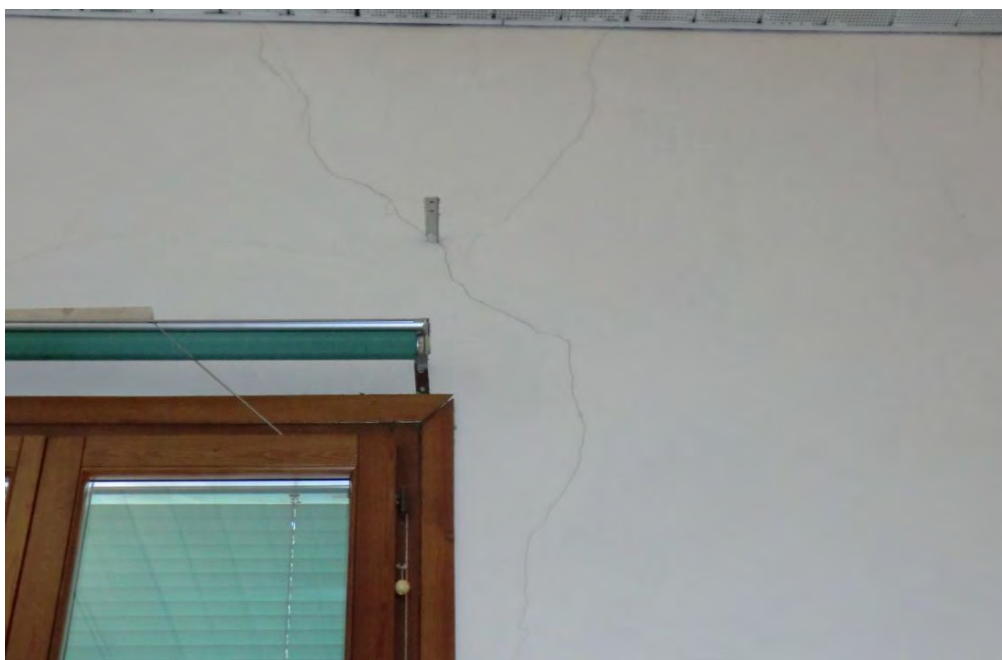
Figura 6.10: *Rilievo degrado, piano secondo*

Al secondo piano sono state rilevate le stesse lesioni ad angolo in corrispondenza del vano scale che si erano notate al primo piano (*Fig. 6.10*). Nella facciata di contatto tra il vano scale e la terrazza vi sono altre fessurazioni causate probabilmente dallo sfalsamento dei piani orizzontali (*Fig. 6.11*).

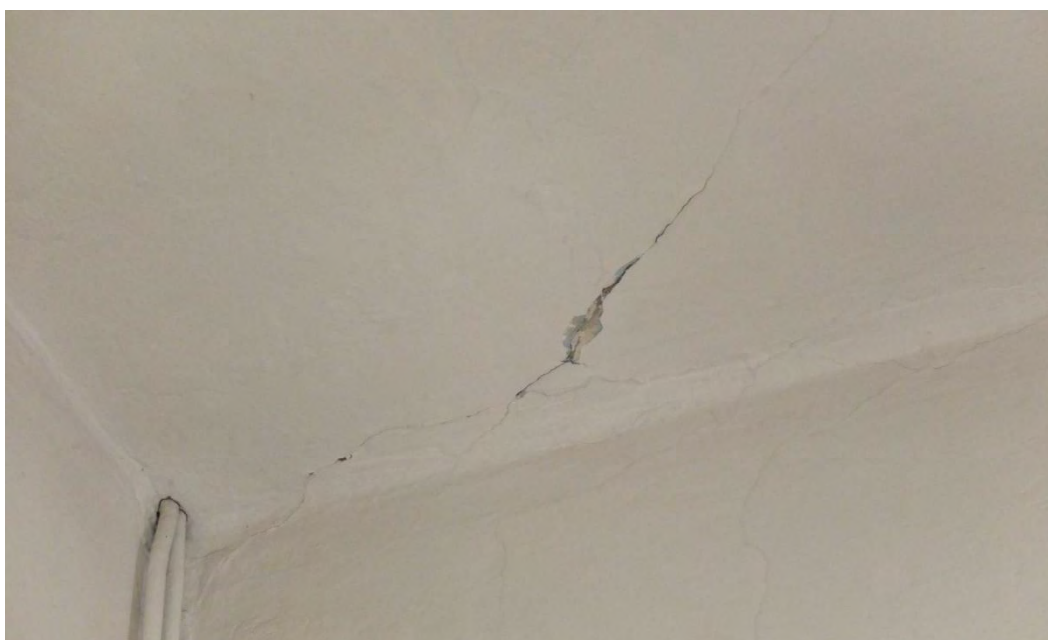
Figura 6.12: *Rilievo degrado, piano secondo*

Analogamente al primo piano si è notato il distacco della pellicola posta sopra i pavimenti in legno di alcuni uffici. Inoltre le tramezze connesse alla facciata principale presentano delle lesioni passanti che indicano un mancato ammorsamento tra queste pareti ortogonali (*Fig. 6.12*).

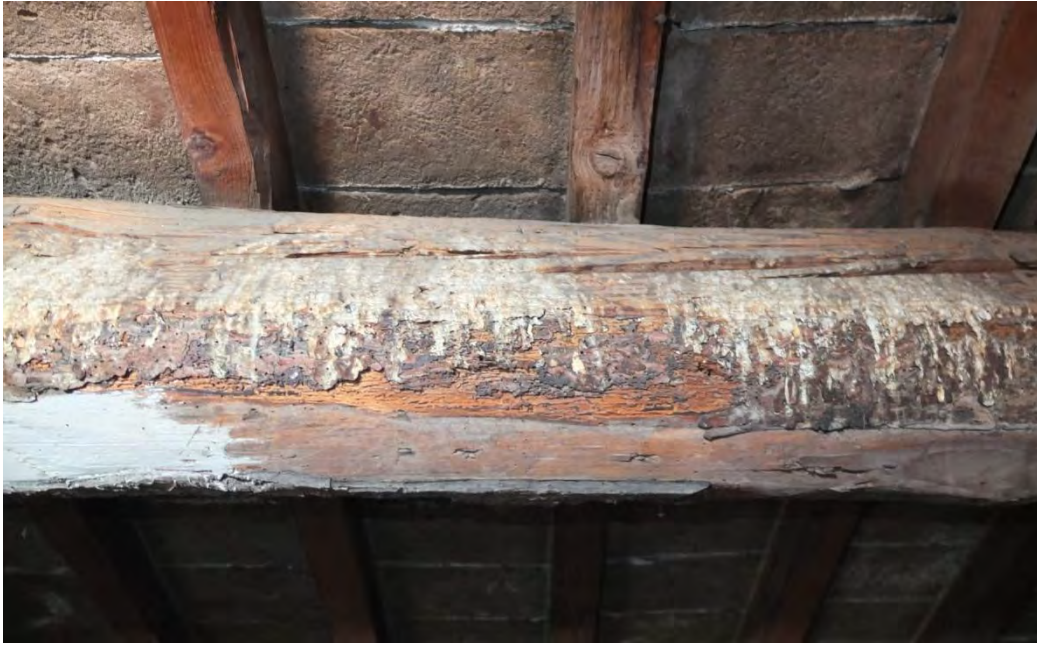
Figura 6.13: *Rilievo degrado, sottotetto*

Il sopralluogo del sottotetto è stato breve e di sola una parte di questo; le travi non presentano un marcato stato di degrado, solo su alcune si è notata la presenza di patina biologica (*Fig. 6.13*).

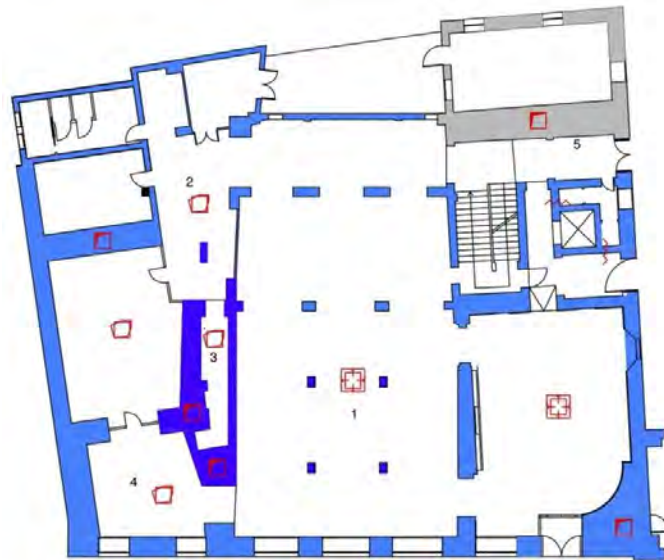
Figura 6.17: Piano terra

Al piano terra (*Fig. 6.19*) rileviamo una complessiva buona manutenzione degli elementi verticali e orizzontali. Le maggiori vulnerabilità rilevate sono la presenza di due grandi androni, l'ipotesi di alcuni cavedii in corrispondenza di spessori non uniformi delle murature, l'irregolarità degli spazi interni e la presenza di discontinuità costruttive e dei materiali dovute al processo di evoluzione degli spazi.

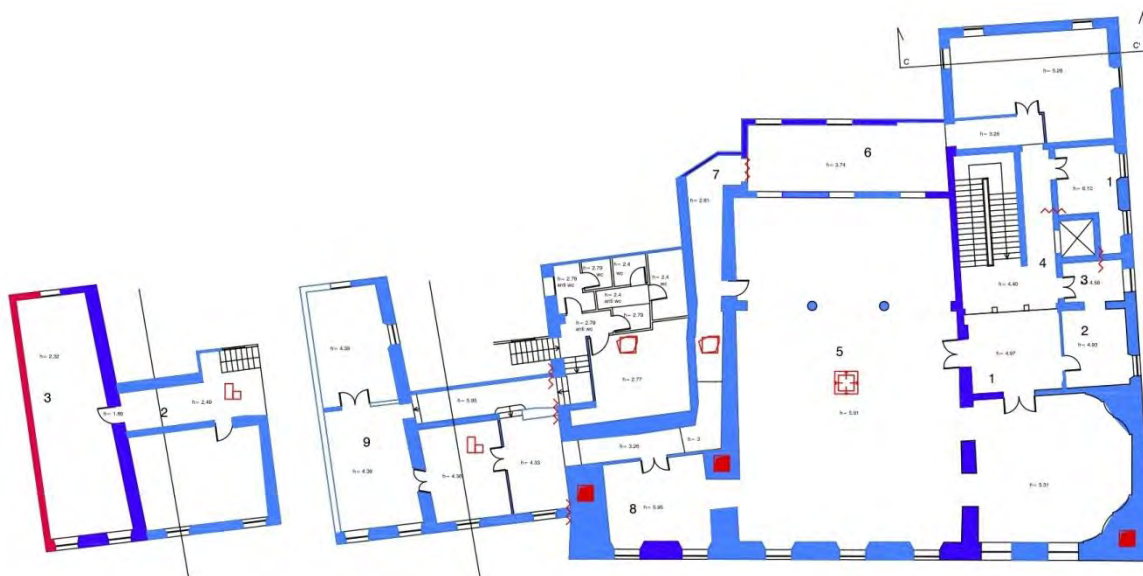
Figura 6.18: Piano ammezzato 1 e primo piano

Come per il piano terra sono state rilevate le criticità concernenti la presenza di grandi luci e di cavedii. Dallo studio dell'evoluzione storica si sono poi evidenziati i punti di discontinuità di materiali o di costruzione, come ad esempio le zone di contatto tra le due US rilevate (a destra in Fig. 6.20). La qualità degli elementi verticali e orizzontali è complessivamente buona.

Il piano (a sinistra in Fig. 6.20), che si compone di soli tre locali, si presenta come criticità intrinseca al palazzo (orizzontamenti falsati). Inoltre, nel locale di maggiore estensione coperto con volta a botte la parete confinante con l'edificio attiguo presenta fessurazioni diffuse orizzontali (qualità scadente), le cause possono essere la presenza di elementi impiantistici, la presenza di elementi spingenti dell'US confinante o infine causata dalla spinta prodotta dalla volta a botte.

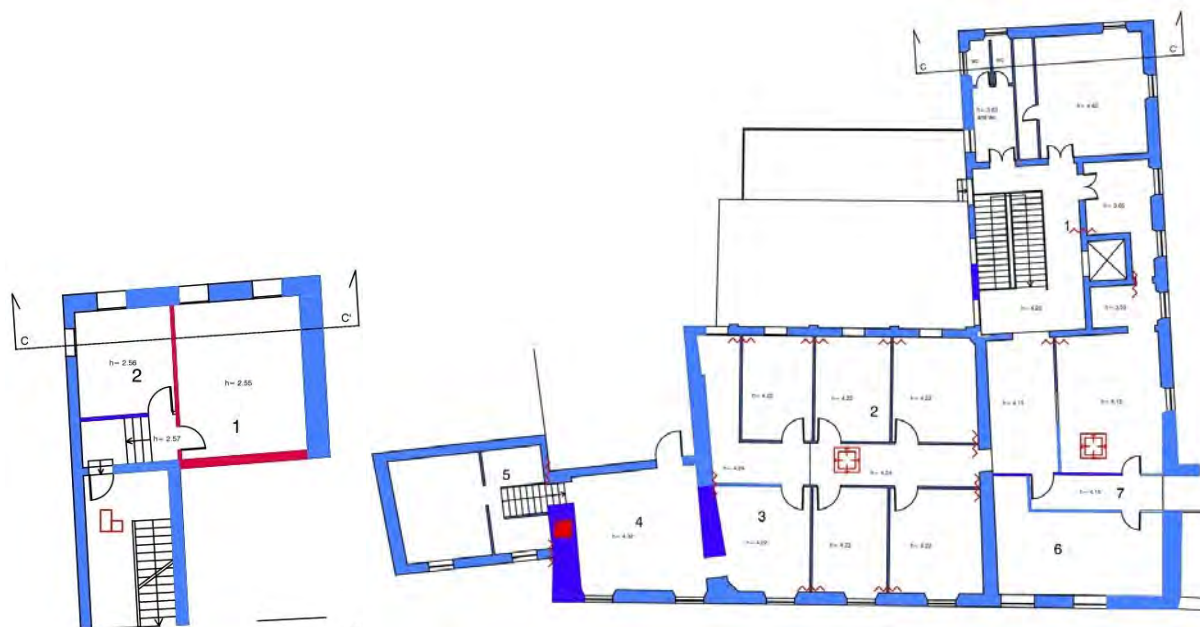
Figura 6.19: Piano ammezzato 2 e secondo piano

Al secondo piano (a destra in Fig. 6.21) ritroviamo le stesse problematiche riscontrate nei livelli precedenti: presenza di grandi sale e il rilievo di discontinuità costruttive / materiche. Lo stato di manutenzione è complessivamente buono. Il piano ammezzato in analisi (a sinistra in Fig. 6.21) si trova nell'ala nord-ovest del palazzo tra il primo e il secondo piano. Presenta un elemento verticale con stato di manutenzione scadente.

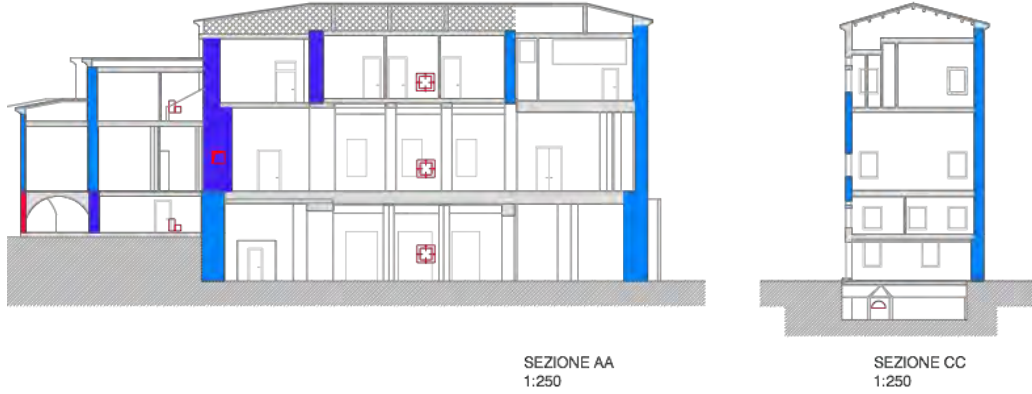
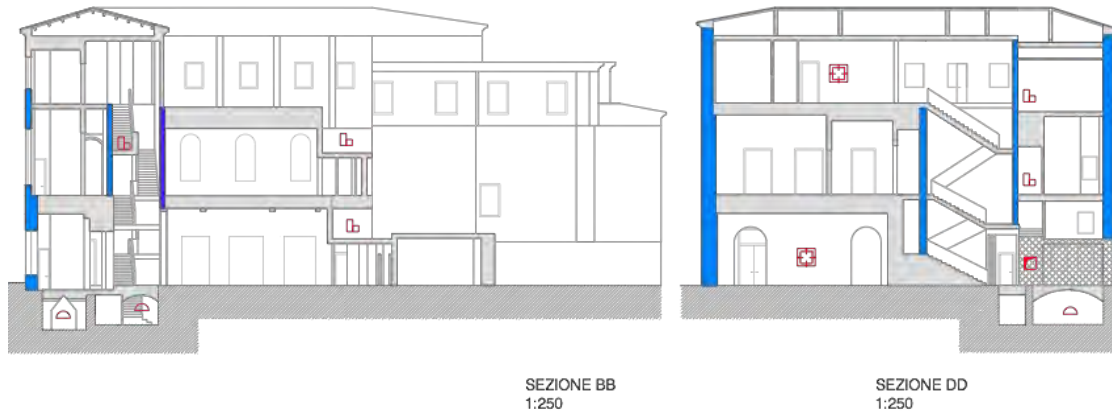
Dal rilievo emergono maggiormente le vulnerabilità legate allo sfalsamento dei piani nelle due unità strutturali e in corrispondenza dei piani ammezzati e la presenza di grandi atri sui tre piani principali (Fig. 23).

Figura 6.21: Sezioni AA e CC

Figura 6.22: Sezioni BB e DD

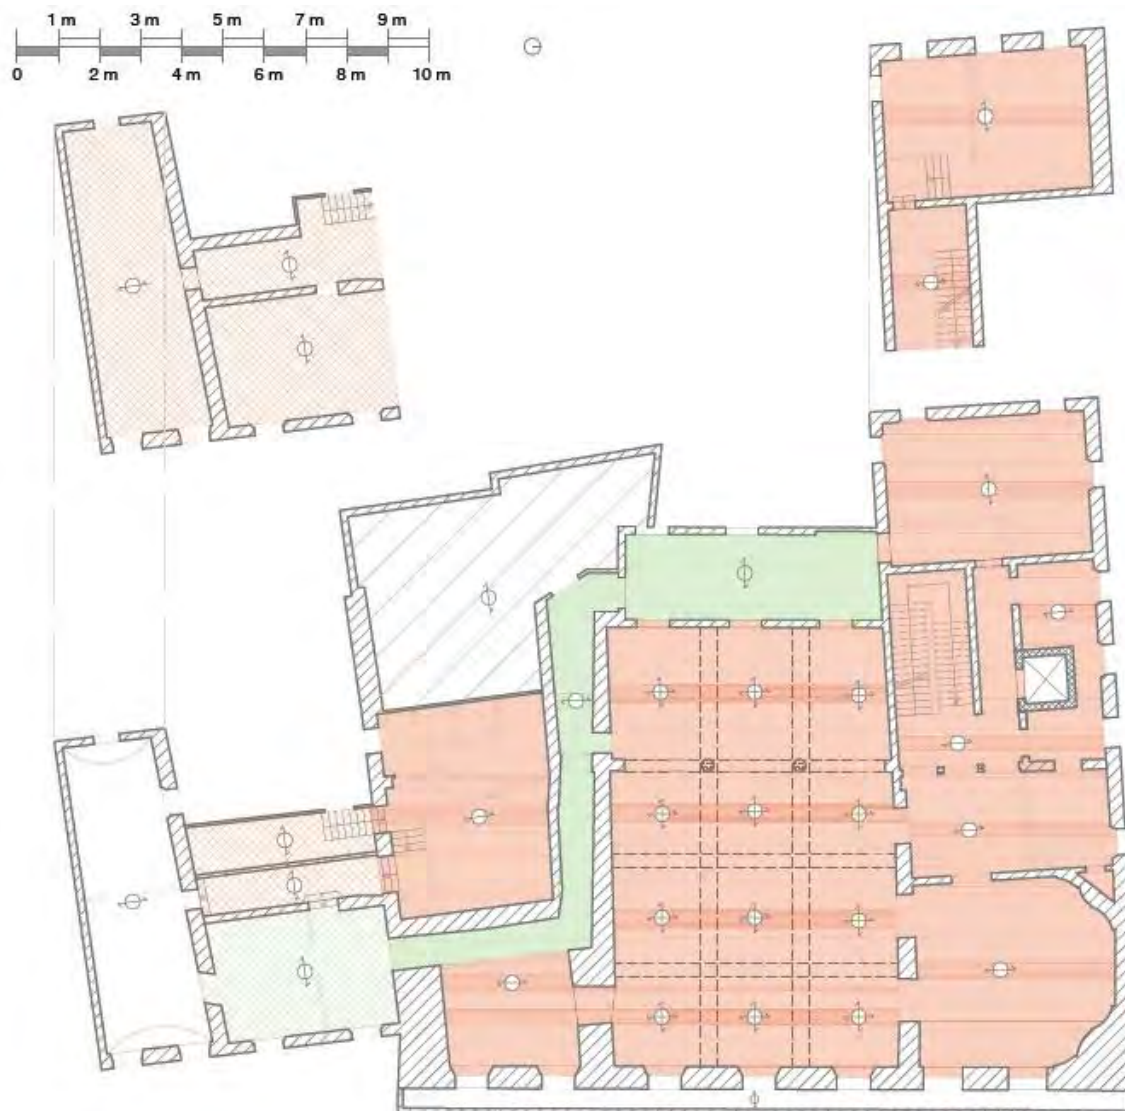
I carichi permanenti (G) e accidentali (Q) calcolati per gli impalcati sono stati ipotizzati sulla base di restauri avvenuti nel corso del tempo e di analisi pratiche riguardanti i solai in legno. Sono stati suddivisi i solai in base alla destinazione d'uso dell'ambiente (uffici non aperti ed aperti al pubblico) in modo da poter utilizzare differenti coefficienti parziali di sicurezza.

Figura 7.16: Pianta primo orizzontamento I solai rappresentati sono quelli di calpestio, in modo da associare la funzionalità agli spazi.

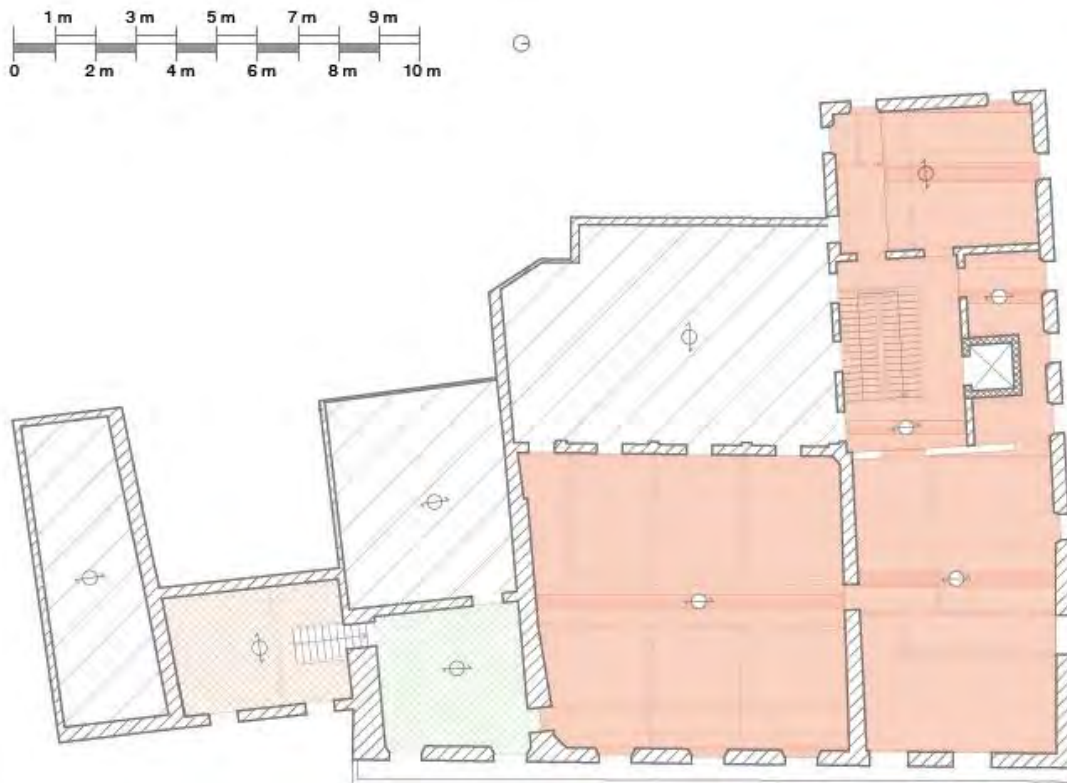
Figura 7.17: Pianta secondo orizzontamento I solai rappresentati sono quelli di calpestio, in modo da associare la funzionalità agli spazi.
