UNIVERSITA' DEGLI STUDI DI PADOVA

TESI DI LAUREA

**ANALISI DI VULNERABILITA' SISMICA DI
PALAZZO DEL CAPITANIO DI PADOVA E
CONFRONTO DI MODELLI PER L'ANALISI DI
MECCANISMI LOCALI E GLOBALI**

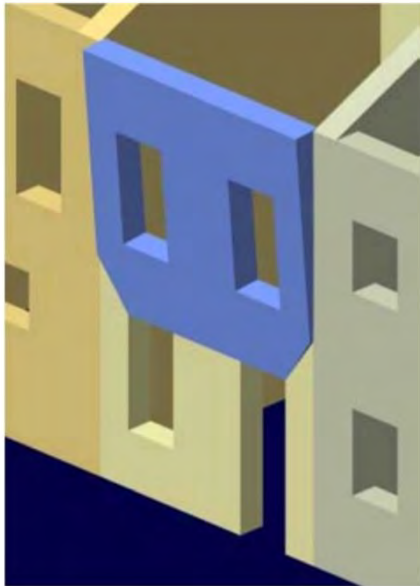
Le cause strutturali sono da ricercarsi nello scarso collegamento delle pareti ortogonali e nell'assenza di catene metalliche e cordoli, presidi sismici che permettono all'edificio un comportamento scatolare. Il meccanismo può interessare strisce verticali di diversa geometria, a seconda della connessione di solai e murature di controvento con il muro di facciata.

Il caso considera il ribaltamento dell'ultimo livello dell'edificio.

Figura 8.3 – Meccanismo di ribaltamento in vista assonometrica

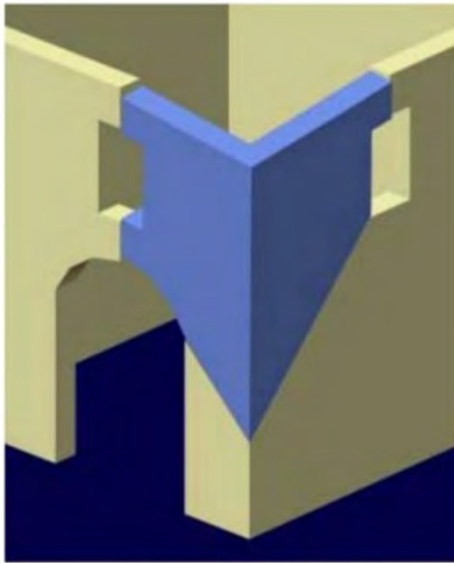
Le cause strutturali sono da ricercarsi nella spinta concentrata in testa ai cantonali, dovuti in particolare ai carichi trasmessi dai puntoni dei tetti a padiglione.

Il meccanismo può interessare strisce di muratura individuate intorno ad un asse passante per la cerniera e perpendicolare al piano verticale, che forma un angolo di 45° con le pareti convergenti con l'angolata.

Figura.8.5 – Meccanismo di ribaltamento in vista assonometrica

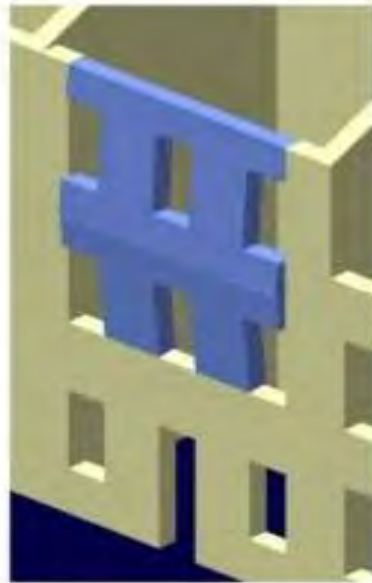
Le cause strutturali sono da ricercarsi nello scarso collegamento delle pareti ortogonali, nel trattenimento efficace in testa alla parete ed in spinte orizzontali localizzate (archi, volte).

Il meccanismo può interessare strisce verticali di diversa geometria, in particolar modo pareti ben connesse la prima al solaio inferiore e la seconda al solaio superiore.

Figura 8.7 – Meccanismo di ribaltamento in vista assonometrica

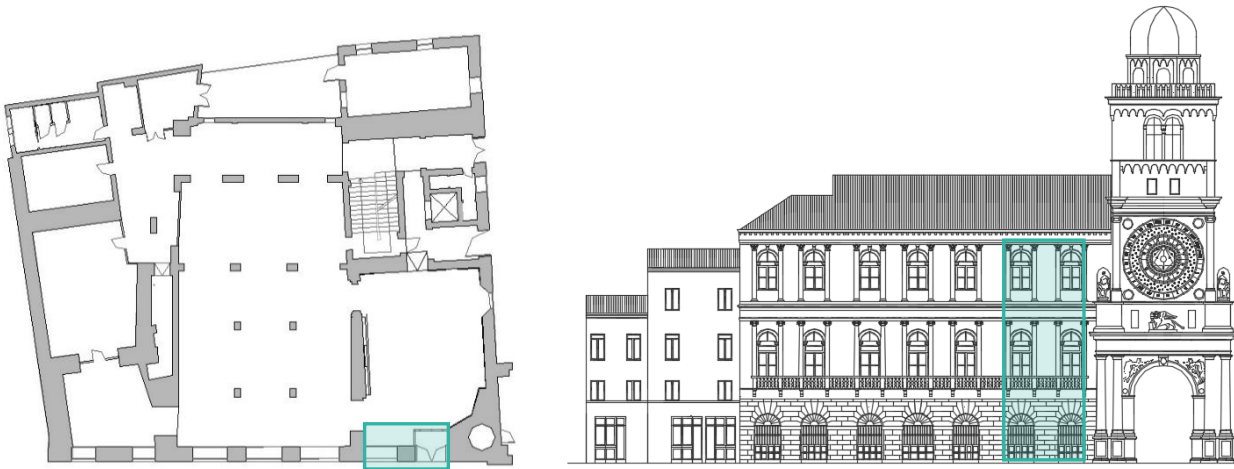
Figura 8.11: Individuazione macroelemento, pianta e prospetto

Danno:	crollò totale della facciata.
Meccanismo:	rotazione fuori piano della facciata con formazione di una cerniera cilindrica, ad asse orizzontale, in corrispondenza dello spiccato delle fondazioni.
Cause strutturali:	scarso collegamento delle pareti ortogonali; mancanza di catene o cordoli che consentano il comportamento scatolare della struttura muraria.

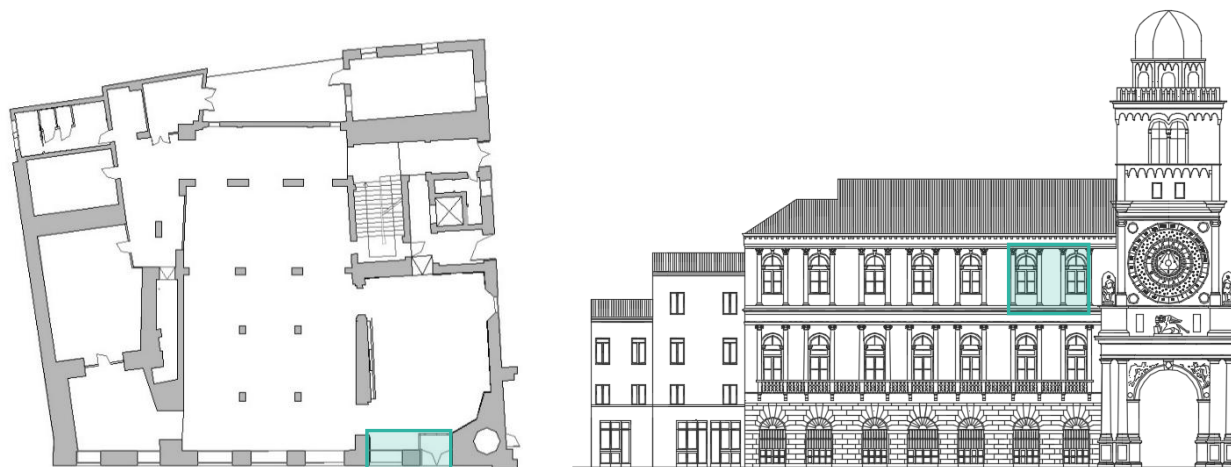
Figura 8.12: Individuazione macroelemento, pianta e prospetto

Danno:	crollò parziale della facciata.
Meccanismo:	rotazione fuori piano della facciata con formazione di una cerniera cilindrica, ad asse orizzontale. La linea di rottura si manifesta generalmente in corrispondenza di aperture e a livello dei solai.
Cause strutturali:	scarso collegamento tra gli elementi resistenti della struttura muraria (pareti e orizzontamenti); scarsa resistenza della muratura.

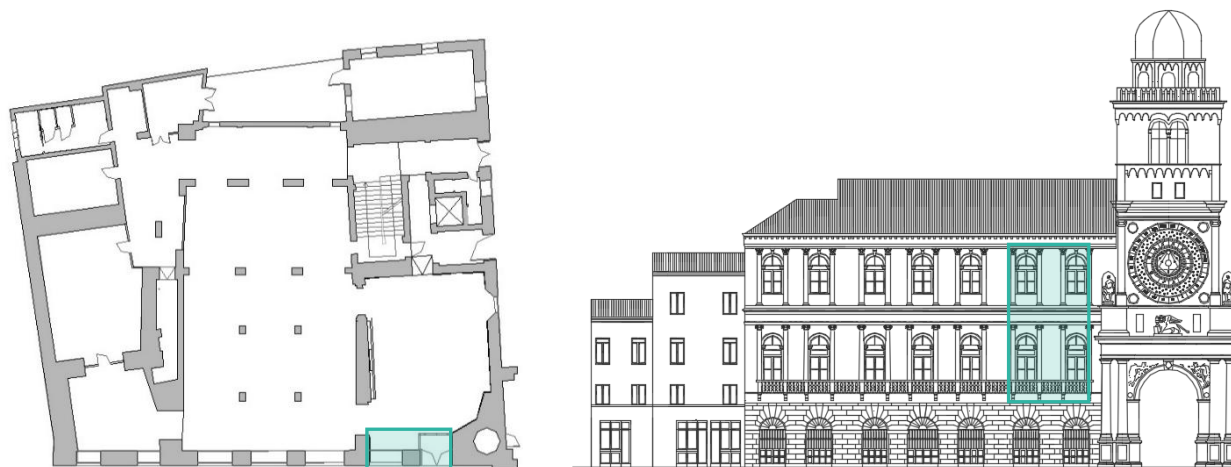
Figura 8.13: Individuazione macroelemento, pianta e prospetto

Danno:	spanciamento della facciata.
Meccanismo:	inflexione verso l'esterno per forte spinta orizzontale.
Cause strutturali:	solaio spingente o presenza di archi e volte.

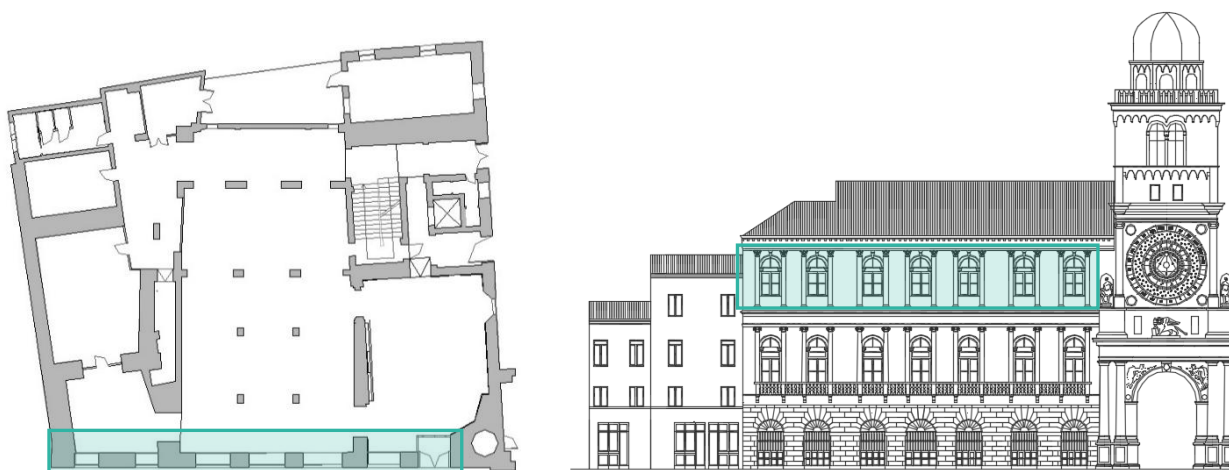
Figura 8.14: Individuazione macroelemento, pianta e prospetto

Danno:	lesioni diffuse inclinate o a "croce di Sant'Andrea".
Meccanismo:	rottura a taglio dell'intera facciata.
Cause strutturali	in presenza di aperture, le lesioni s'innescano dagli spigoli delle stesse, ove sussiste una maggiore concentrazione di tensioni; murature di modesta qualità o in presenza di discontinuità.

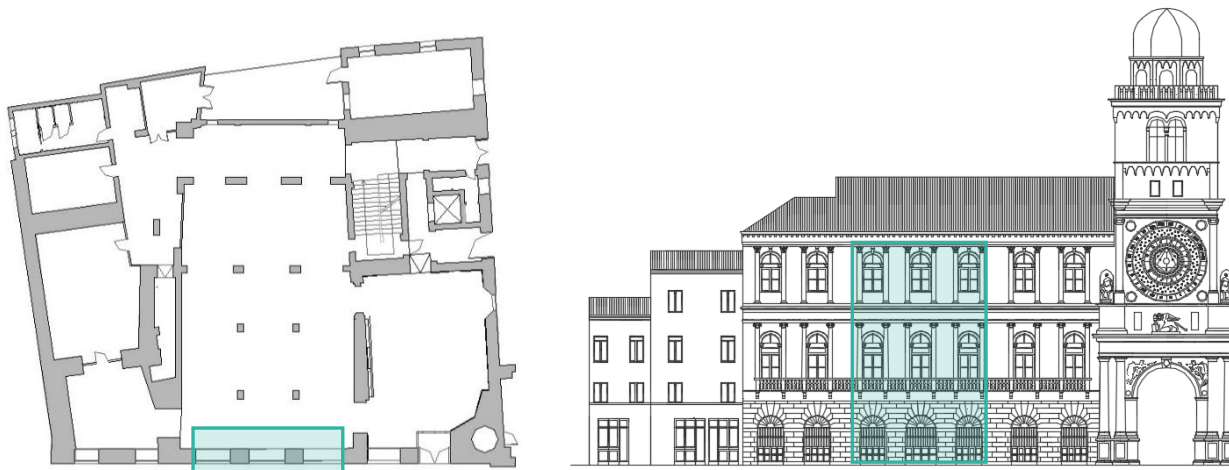
Figura 8.15: Individuazione macroelemento, pianta e prospetto

Danno:	crollo totale della facciata.
Meccanismo:	rotazione fuori piano della facciata con formazione di una cerniera cilindrica, ad asse orizzontale, in corrispondenza dello spiccato delle fondazioni.
Cause strutturali	scarso collegamento delle pareti ortogonali; mancanza di catene o cordoli che consentano il comportamento scatolare della struttura muraria.

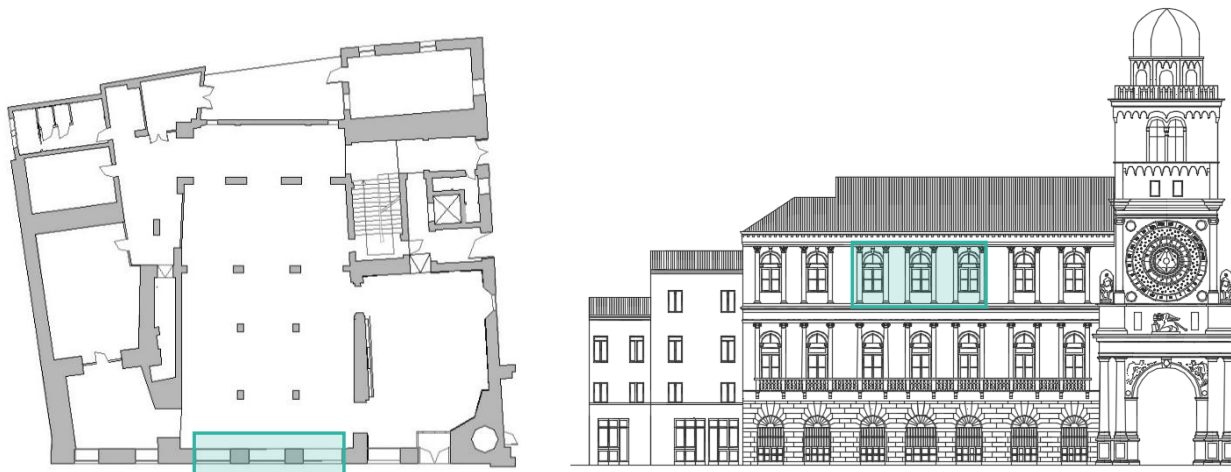
Figura 8.16: Individuazione macroelemento, pianta e prospetto

Danno:	crollo parziale della facciata.
Meccanismo:	rotazione fuori piano della facciata con formazione di una cerniera cilindrica, ad asse orizzontale. La linea di rottura si manifesta generalmente in corrispondenza di aperture e a livello dei solai.
Cause strutturali:	scarso collegamento tra gli elementi resistenti della struttura muraria (pareti e orizzontamenti); scarsa resistenza della muratura.

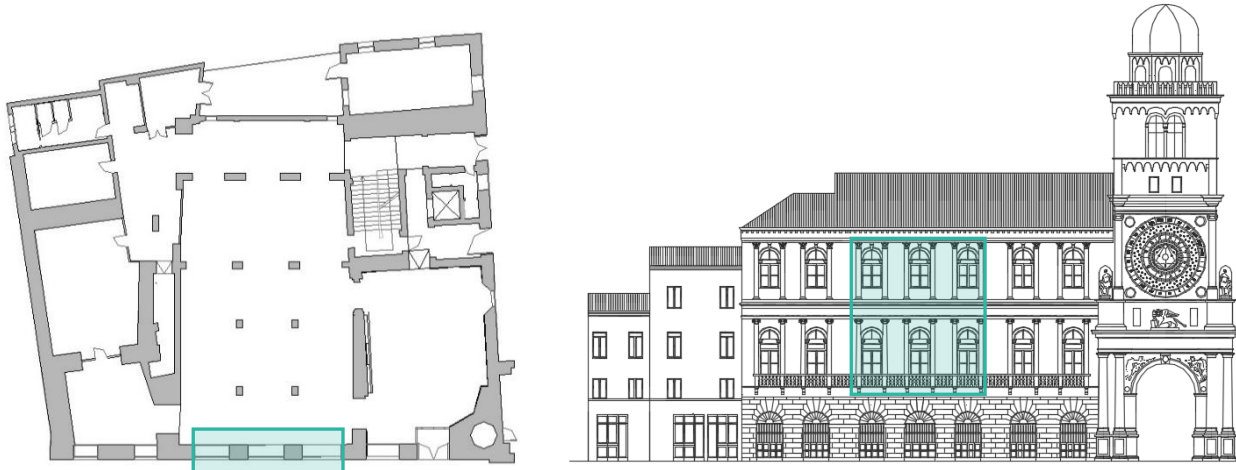
Figura 8.17: Individuazione macroelemento, pianta e prospetto

Danno:	spanciamento della facciata.
Meccanismo:	inflexione verso l'esterno per forte spinta orizzontale.
Cause strutturali:	solaio spingente o presenza di archi e volte.

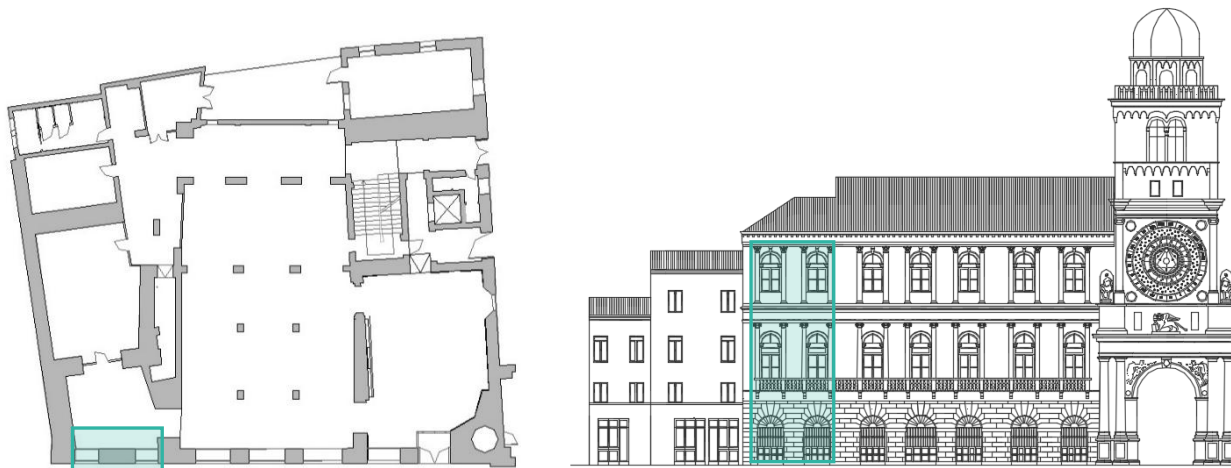
Figura 8.18: Individuazione macroelemento, pianta e prospetto

Danno:	crollò totale della facciata.
Meccanismo:	rotazione fuori piano della facciata con formazione di una cerniera cilindrica, ad asse orizzontale, in corrispondenza dello spiccato delle fondazioni.
Cause strutturali	scarso collegamento delle pareti ortogonali; mancanza di catene o cordoli che consentano il comportamento scatolare della struttura muraria.

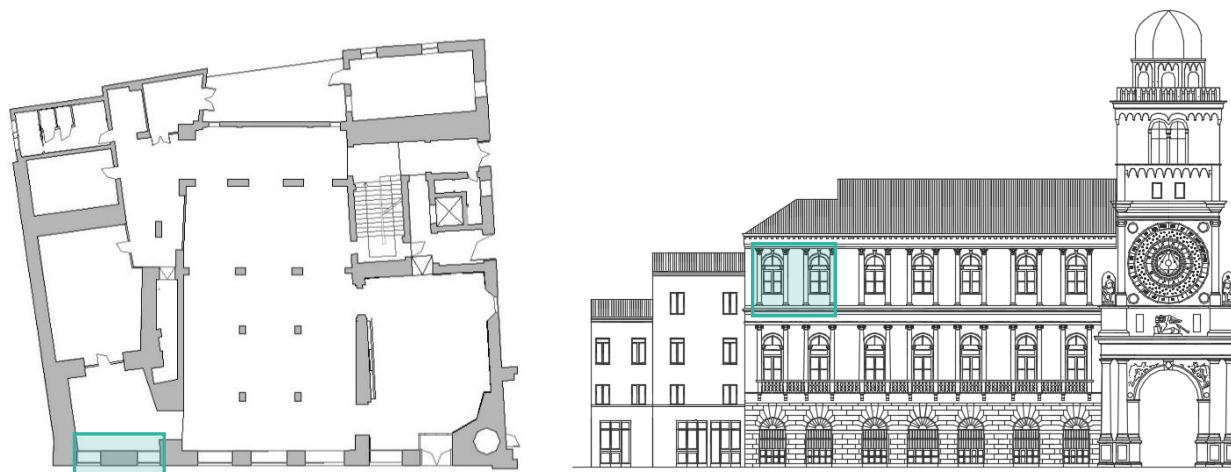
Figura 8.19: Individuazione macroelemento, pianta e prospetto

Danno:	crolo parziale della facciata.
Meccanismo:	rotazione fuori piano della facciata con formazione di una cerniera cilindrica, ad asse orizzontale. La linea di rottura si manifesta generalmente in corrispondenza di aperture e a livello dei solai.
Cause strutturali:	scarso collegamento tra gli elementi resistenti della struttura muraria (pareti e orizzontamenti); scarsa resistenza della muratura.

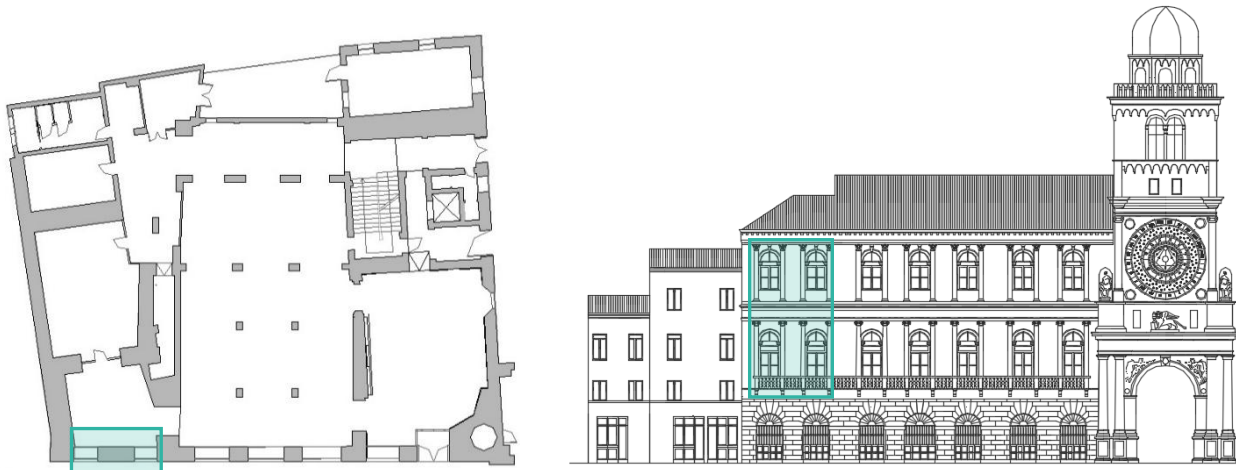
Figura 8.20: Individuazione macroelemento, pianta e prospetto

8.8.10 Macroelemento 3: flessione verticale di parete

Danno:	spanciamento della facciata.
Meccanismo:	inflexione verso l'esterno per forte spinta orizzontale.
Cause strutturali:	solaio spingente o presenza di archi e volte.

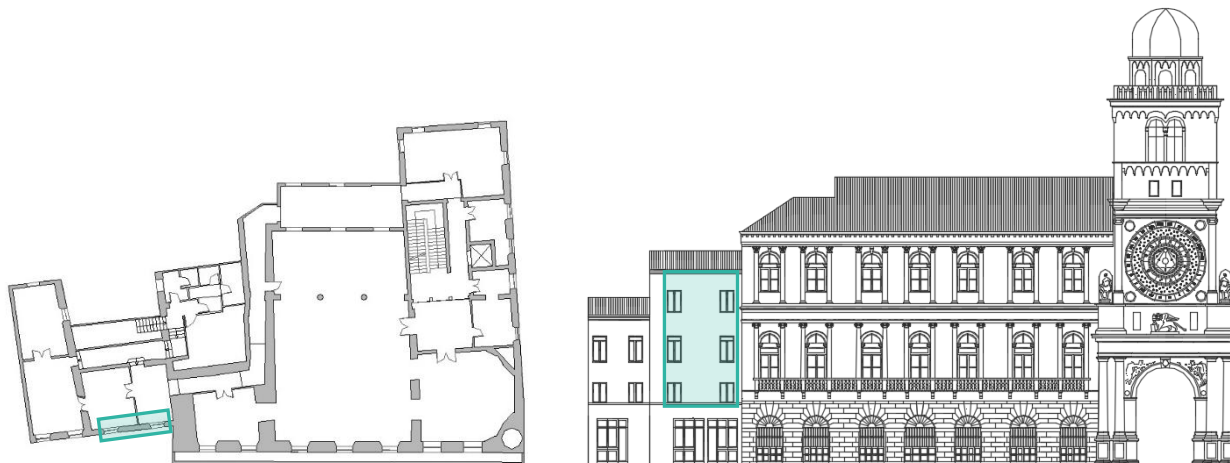
Figura 8.22: Individuazione macroelemento, pianta e prospetto

8.8.12 Macroelemento 5: ribaltamento semplice di parete, parziale

Danno:	crollo parziale della facciata.
Meccanismo:	rotazione fuori piano della facciata con formazione di una cerniera cilindrica, ad asse orizzontale. La linea di rottura si manifesta generalmente in corrispondenza di aperture e a livello dei solai.
Cause strutturali:	scarso collegamento tra gli elementi resistenti della struttura muraria (pareti e orizzontamenti); scarsa resistenza della muratura.

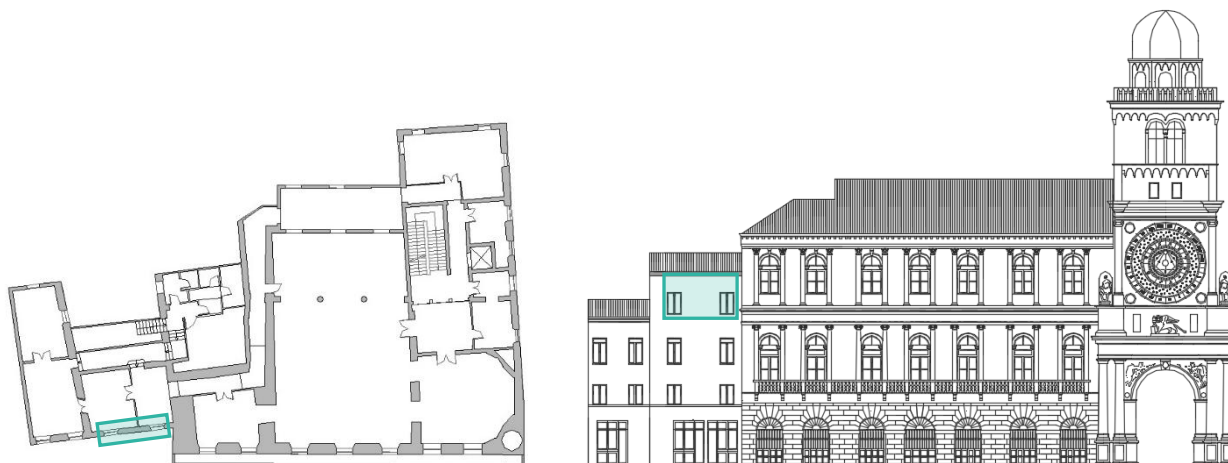
Figura 8.23: Individuazione macroelemento, pianta e prospetto

8.8.13 Macroelemento 5: ribaltamento semplice di parete, parziale

Danno:	crollo parziale della facciata.
Meccanismo:	rotazione fuori piano della facciata con formazione di una cerniera cilindrica, ad asse orizzontale. La linea di rottura si manifesta generalmente in corrispondenza di aperture e a livello dei solai.
Cause strutturali:	scarso collegamento tra gli elementi resistenti della struttura muraria (pareti e orizzontamenti); scarsa resistenza della muratura.

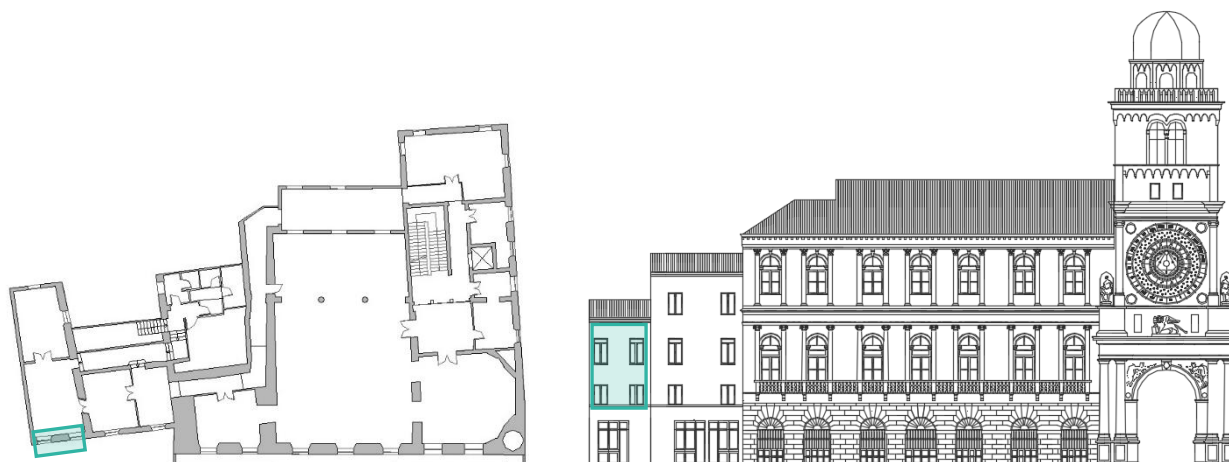
Figura 8.24: Individuazione macroelemento, pianta e prospetto

8.8.14 Macroelemento 6: ribaltamento semplice di parete, parziale

Danno:	crollo parziale della facciata.
Meccanismo:	rotazione fuori piano della facciata con formazione di una cerniera cilindrica, ad asse orizzontale. La linea di rottura si manifesta generalmente in corrispondenza di aperture e a livello dei solai.
Cause strutturali:	scarso collegamento tra gli elementi resistenti della struttura muraria (pareti e orizzontamenti); scarsa resistenza della muratura.

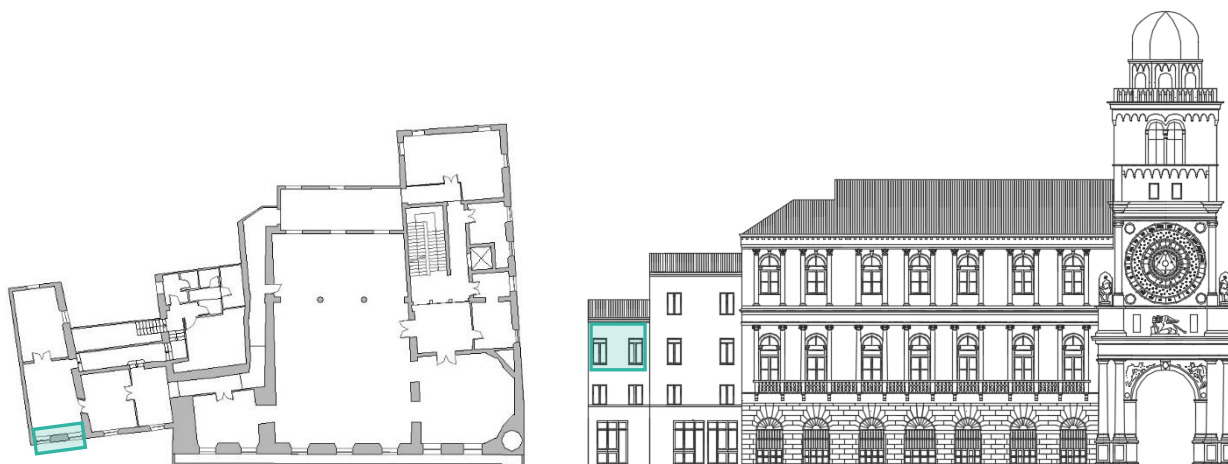
Figura 8.25: Individuazione macroelemento, pianta e prospetto

8.8.15 Macroelemento 6: ribaltamento semplice di parete, parziale

Danno:	crollo parziale della facciata.
Meccanismo:	rotazione fuori piano della facciata con formazione di una cerniera cilindrica, ad asse orizzontale. La linea di rottura si manifesta generalmente in corrispondenza di aperture e a livello dei solai.
Cause strutturali:	scarso collegamento tra gli elementi resistenti della struttura muraria (pareti e orizzontamenti); scarsa resistenza della muratura.

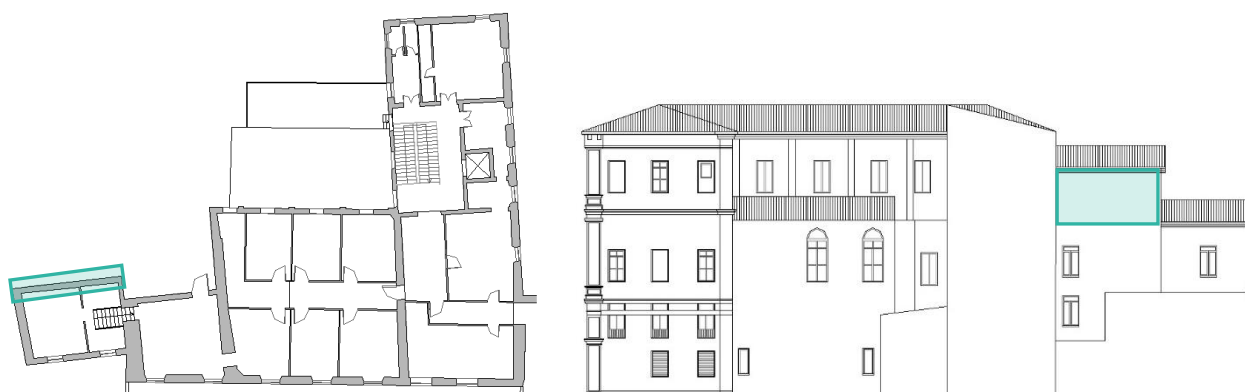
Figura 8.30: Individuazione macroelemento, pianta e prospetto

8.8.20 Macroelemento 10: ribaltamento semplice di parete, parziale

Danno:	crollò parziale della facciata.
Meccanismo:	rotazione fuori piano della facciata con formazione di una cerniera cilindrica, ad asse orizzontale. La linea di rottura si manifesta generalmente in corrispondenza di aperture e a livello dei solai.
Cause strutturali:	scarso collegamento tra gli elementi resistenti della struttura muraria (pareti e orizzontamenti); scarsa resistenza della muratura.

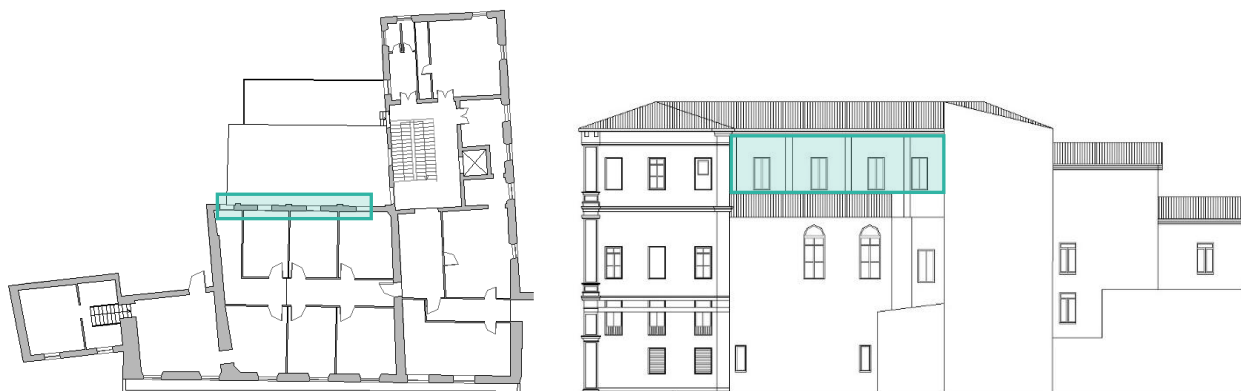
Figura 8.37: Individuazione macroelemento, pianta e prospetto

8.8.27 Macroelemento 15: meccanismo nel piano

Danno:	lesioni diffuse inclinate o a "croce di Sant'Andrea".
Meccanismo:	rottura a taglio dell'intera facciata.
Cause strutturali	in presenza di aperture, le lesioni s'innescano dagli spigoli delle stesse, ove sussiste una maggiore concentrazione di tensioni; murature di modesta qualità o in presenza di discontinuità.

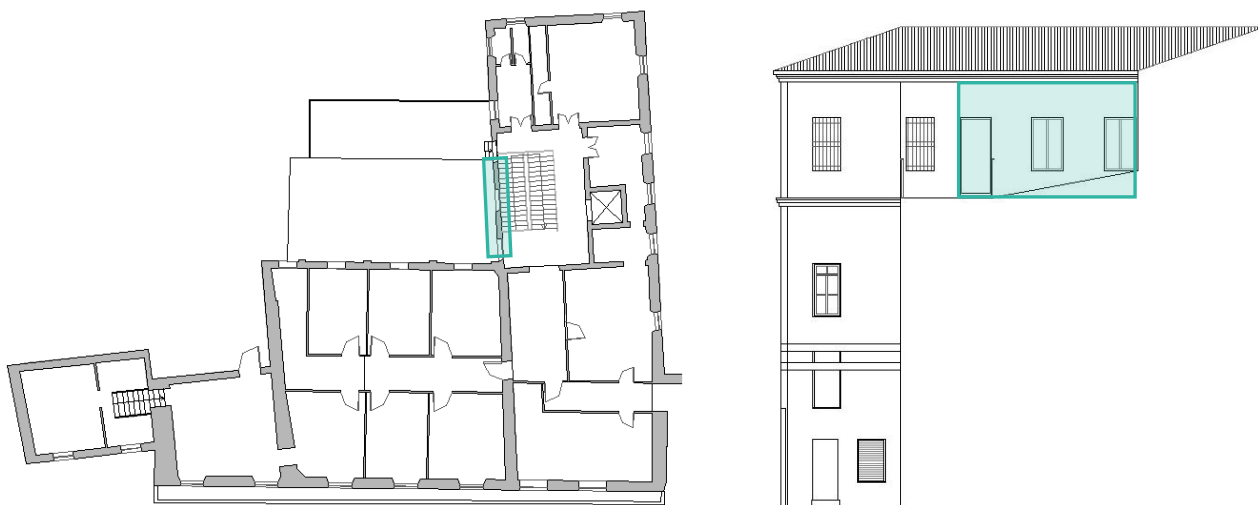
Figura 8.38: Individuazione macroelemento, pianta e prospetto

8.8.28 Macroelemento 16: ribaltamento semplice di parete, parziale

Danno:	crollo parziale della facciata.
Meccanismo:	rotazione fuori piano della facciata con formazione di una cerniera cilindrica, ad asse orizzontale. La linea di rottura si manifesta generalmente in corrispondenza di aperture e a livello dei solai.
Cause strutturali:	scarso collegamento tra gli elementi resistenti della struttura muraria (pareti e orizzontamenti); scarsa resistenza della muratura.

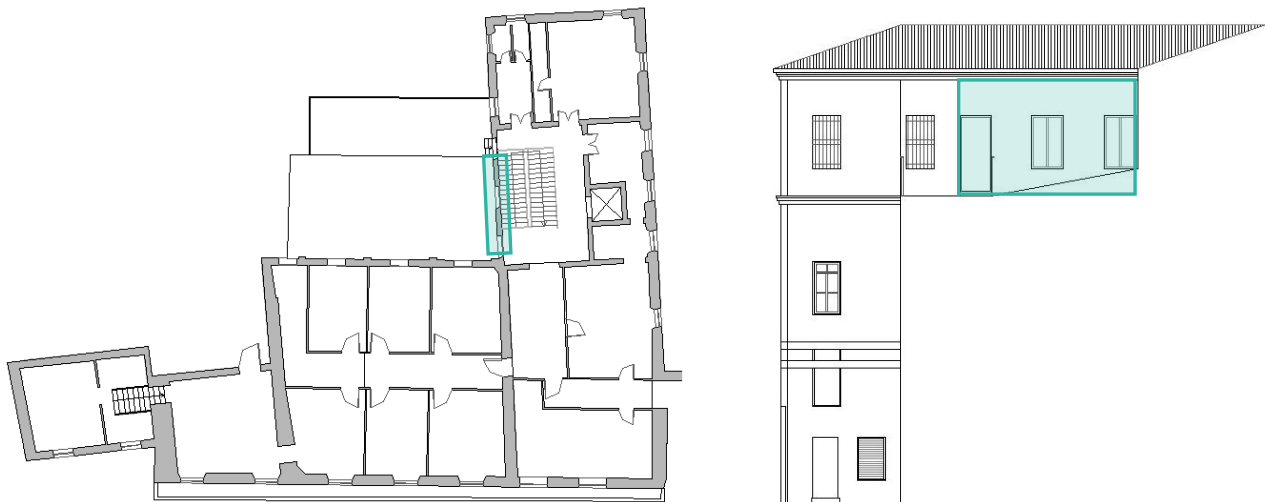
Figura 8.39: Individuazione macroelemento, pianta e prospetto

8.8.29 Macroelemento 16: meccanismo nel piano

Danno:	lesioni diffuse inclinate o a "croce di Sant'Andrea".
Meccanismo:	rottura a taglio dell'intera facciata.
Cause strutturali	in presenza di aperture, le lesioni s'innescano dagli spigoli delle stesse, ove sussiste una maggiore concentrazione di tensioni; murature di modesta qualità o in presenza di discontinuità.

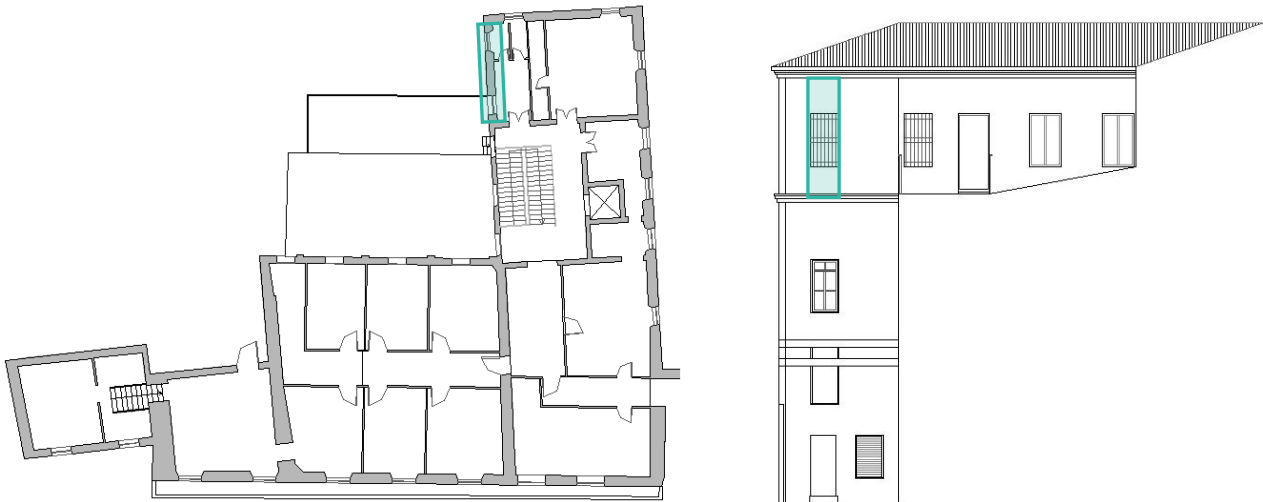
Figura 8.41: Individuazione macroelemento, pianta e prospetto

8.8.31 Macroelemento 17: ribaltamento semplice di parete, parziale

Danno:	crollo parziale della facciata.
Meccanismo:	rotazione fuori piano della facciata con formazione di una cerniera cilindrica, ad asse orizzontale. La linea di rottura si manifesta generalmente in corrispondenza di aperture e a livello dei solai.
Cause strutturali:	scarso collegamento tra gli elementi resistenti della struttura muraria (pareti e orizzontamenti); scarsa resistenza della muratura.

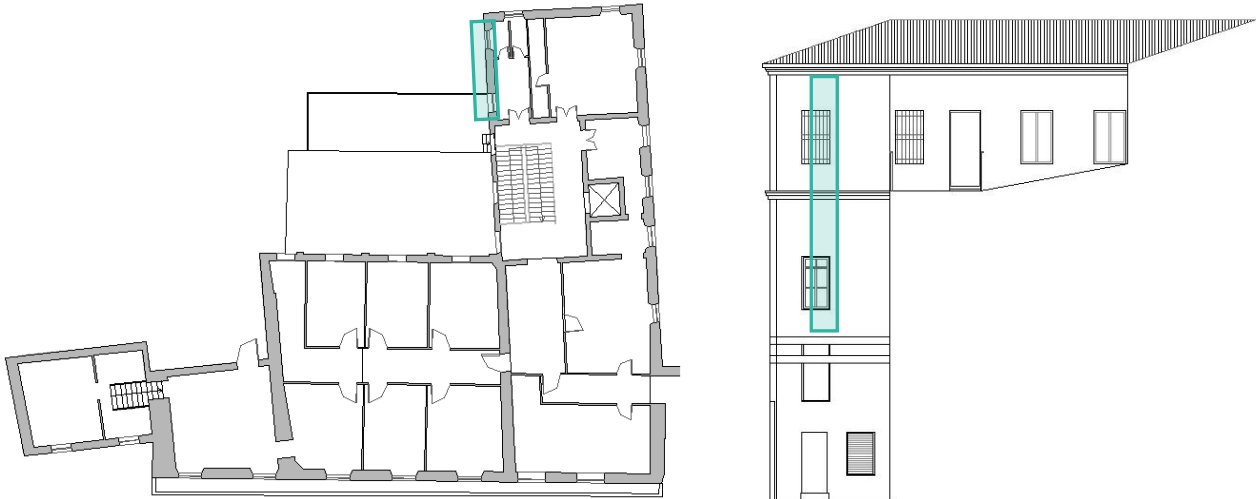
Figura 8.42: Individuazione macroelemento, pianta e prospetto

8.8.32 Macroelemento 17: flessione verticale di parete

Danno:	spanciamento della facciata.
Meccanismo:	inflexione verso l'esterno per forte spinta orizzontale.
Cause strutturali:	solaio spingente o presenza di archi e volte.

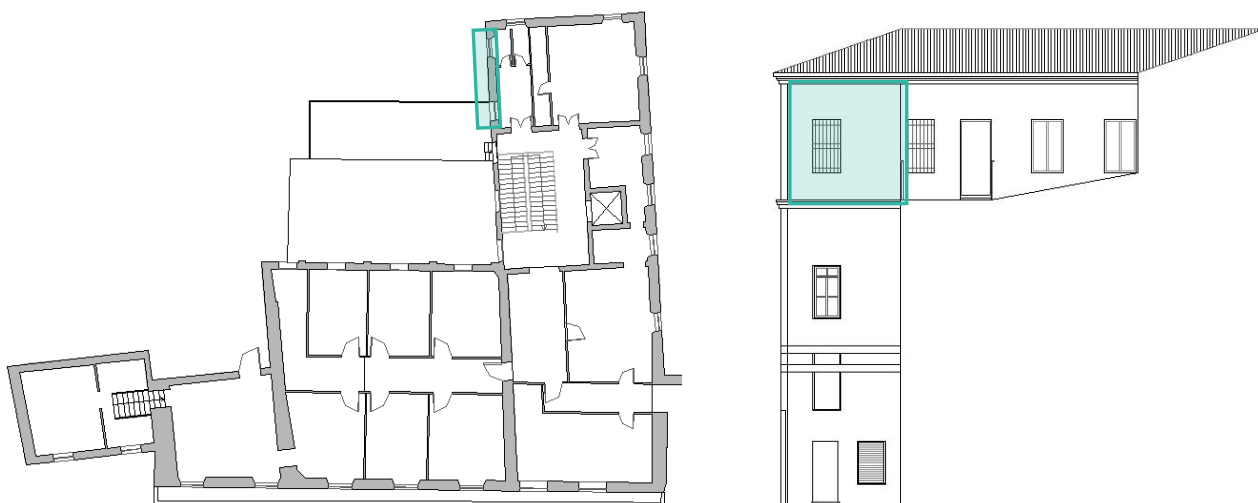
Figura 8.43: Individuazione macroelemento, pianta e prospetto

8.8.33 Macroelemento 17: meccanismo nel piano

Danno:	lesioni diffuse inclinate o a "croce di Sant'Andrea".
Meccanismo:	rottura a taglio dell'intera facciata.
Cause strutturali	in presenza di aperture, le lesioni s'innescano dagli spigoli delle stesse, ove sussiste una maggiore concentrazione di tensioni; murature di modesta qualità o in presenza di discontinuità.

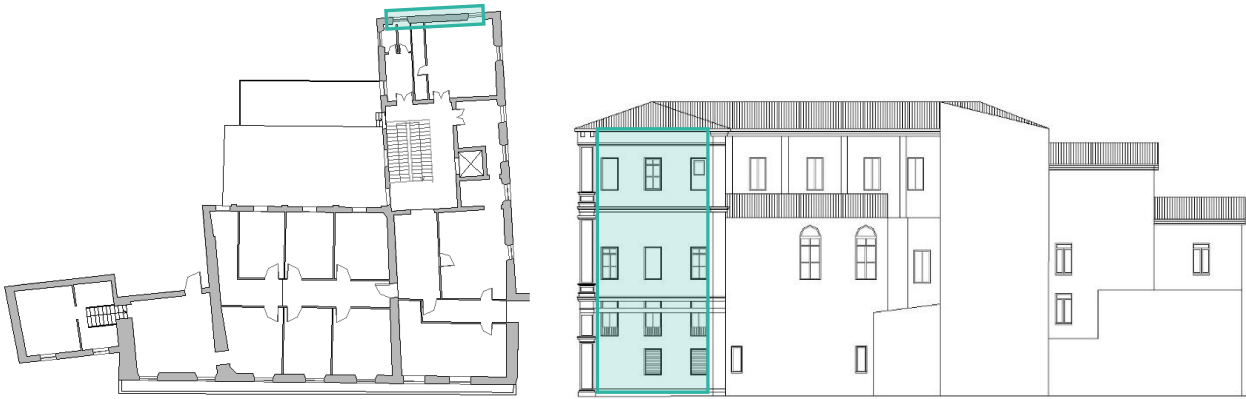
Figura 8.44: Individuazione macroelemento, pianta e prospetto

8.8.34 Macroelemento 18: ribaltamento semplice di parete, totale

Danno:	crollo totale della facciata.
Meccanismo:	rotazione fuori piano della facciata con formazione di una cerniera cilindrica, ad asse orizzontale, in corrispondenza dello spiccato delle fondazioni.
Cause strutturali:	scarso collegamento delle pareti ortogonali; mancanza di catene o cordoli che consentano il comportamento scatolare della struttura muraria.

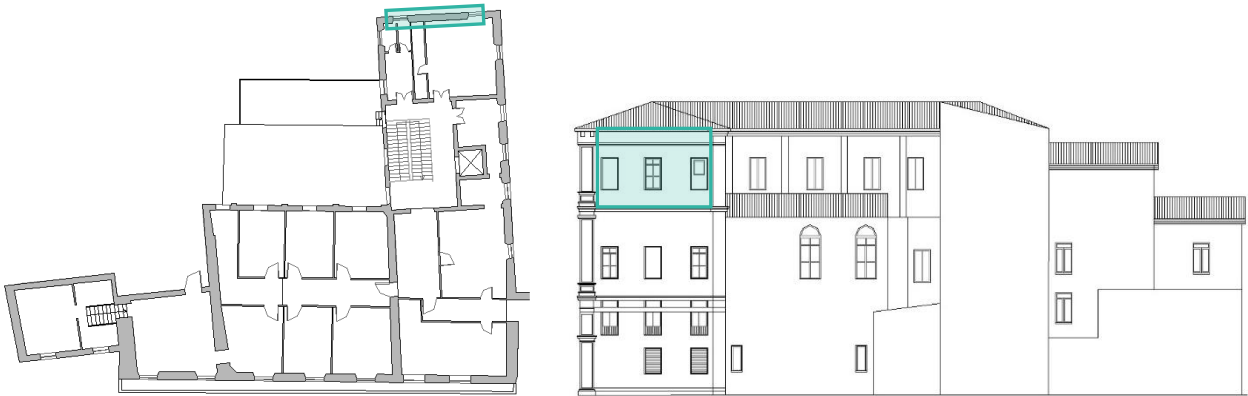
Figura 8.45: Individuazione macroelemento, pianta e prospetto

8.8.35 Macroelemento 18: ribaltamento semplice di parete, totale

Danno:	crollò parziale della facciata.
Meccanismo:	rotazione fuori piano della facciata con formazione di una cerniera cilindrica, ad asse orizzontale. La linea di rottura si manifesta generalmente in corrispondenza di aperture e a livello dei solai.
Cause strutturali:	scarso collegamento tra gli elementi resistenti della struttura muraria (pareti e orizzontamenti); scarsa resistenza della muratura.

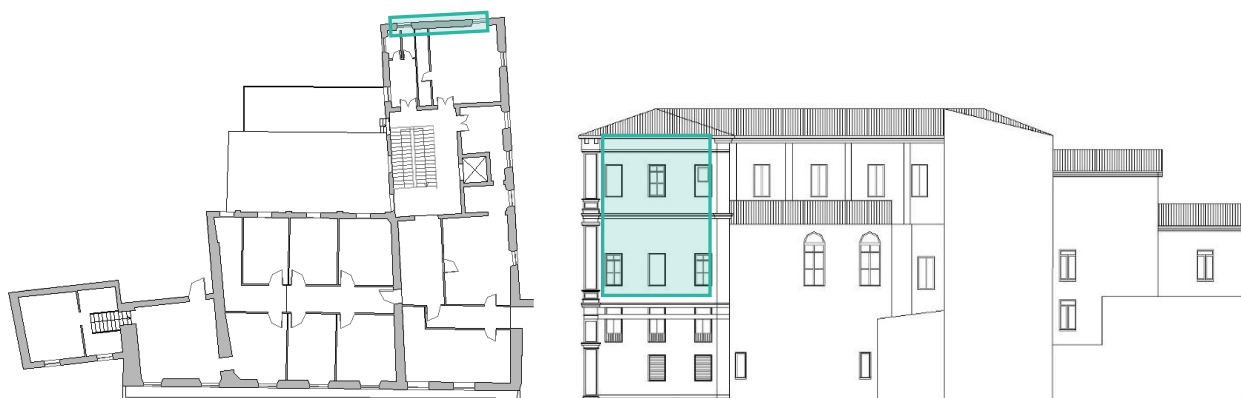
Figura 8.46: Individuazione macroelemento, pianta e prospetto

8.8.36 Macroelemento 18: flessione verticale di parete

Danno:	spanciamento della facciata.
Meccanismo:	inflexione verso l'esterno per forte spinta orizzontale.
Cause strutturali:	solaio spingente o presenza di archi e volte.

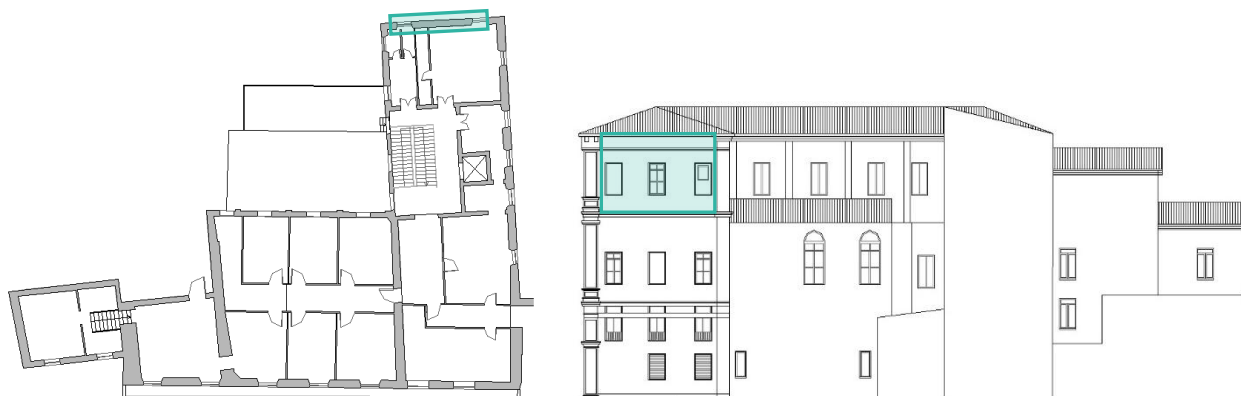
Figura 8.47: Individuazione macroelemento, pianta e prospetto

8.8.37 Macroelemento 18: meccanismo nel piano

Danno:	lesioni diffuse inclinate o a "croce di Sant'Andrea".
Meccanismo:	rottura a taglio dell'intera facciata.
Cause strutturali	in presenza di aperture, le lesioni s'innescano dagli spigoli delle stesse, ove sussiste una maggiore concentrazione di tensioni; murature di modesta qualità o in presenza di discontinuità.

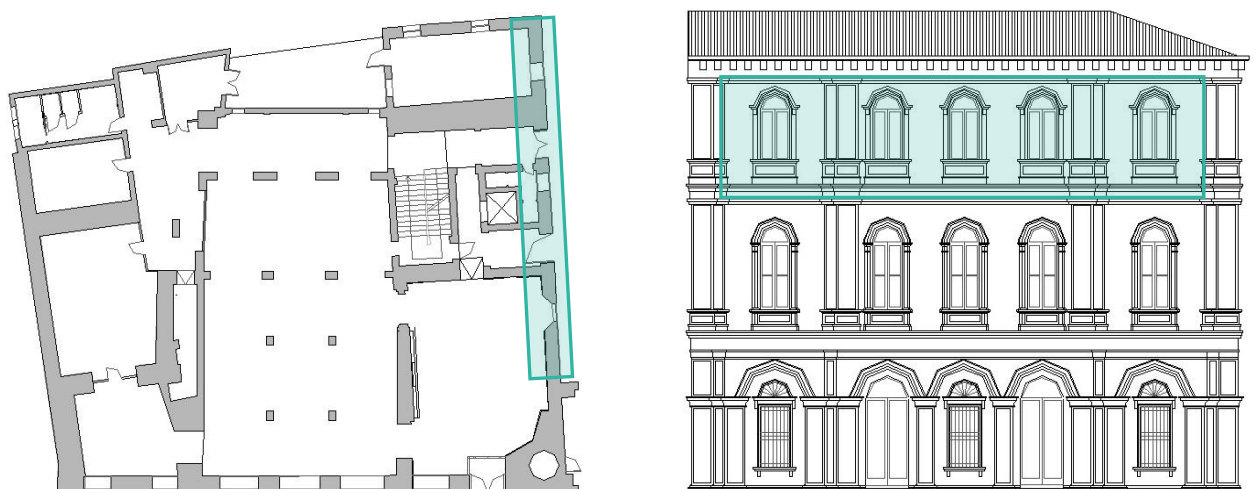
Figura 8.51: Individuazione macroelemento, pianta e prospetto

8.8.41: Macroelementi 19 – 20 - 21: meccanismo nel piano

Danno:	lesioni diffuse inclinate o a "croce di Sant'Andrea".
Meccanismo:	rottura a taglio dell'intera facciata.
Cause strutturali	in presenza di aperture, le lesioni s'innescono dagli spigoli delle stesse, ove sussiste una maggiore concentrazione di tensioni; murature di modesta qualità o in presenza di discontinuità.

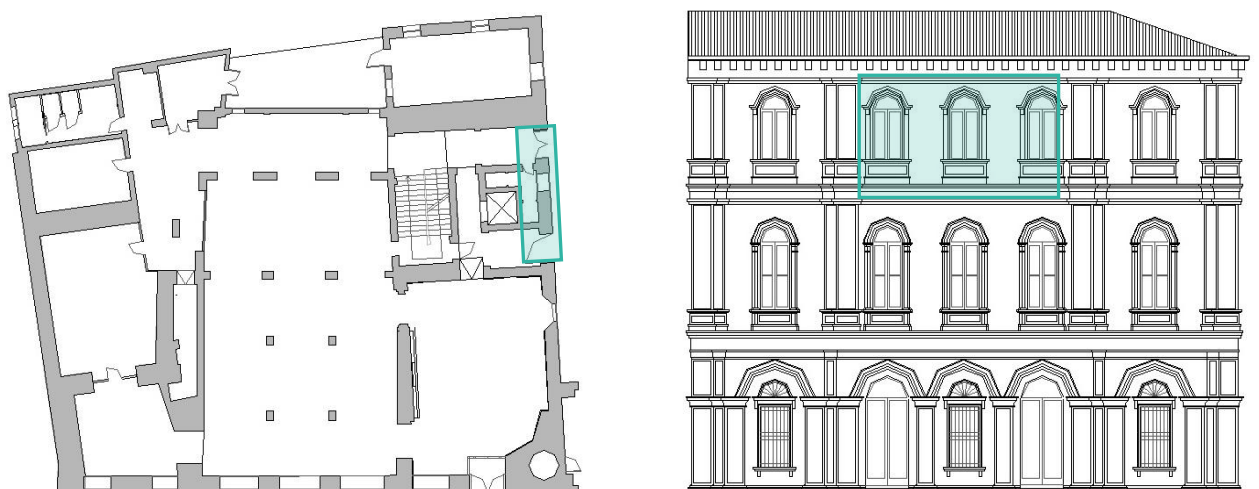
Figura 8.53: Individuazione macroelemento, pianta e prospetto

8.8.43 Macroelemento 20: ribaltamento semplice di parete, parziale

Danno:	crollo parziale della facciata.
Meccanismo:	rotazione fuori piano della facciata con formazione di una cerniera cilindrica, ad asse orizzontale. La linea di rottura si manifesta generalmente in corrispondenza di aperture e a livello dei solai.
Cause strutturali:	scarso collegamento tra gli elementi resistenti della struttura muraria (pareti e orizzontamenti); scarsa resistenza della muratura.

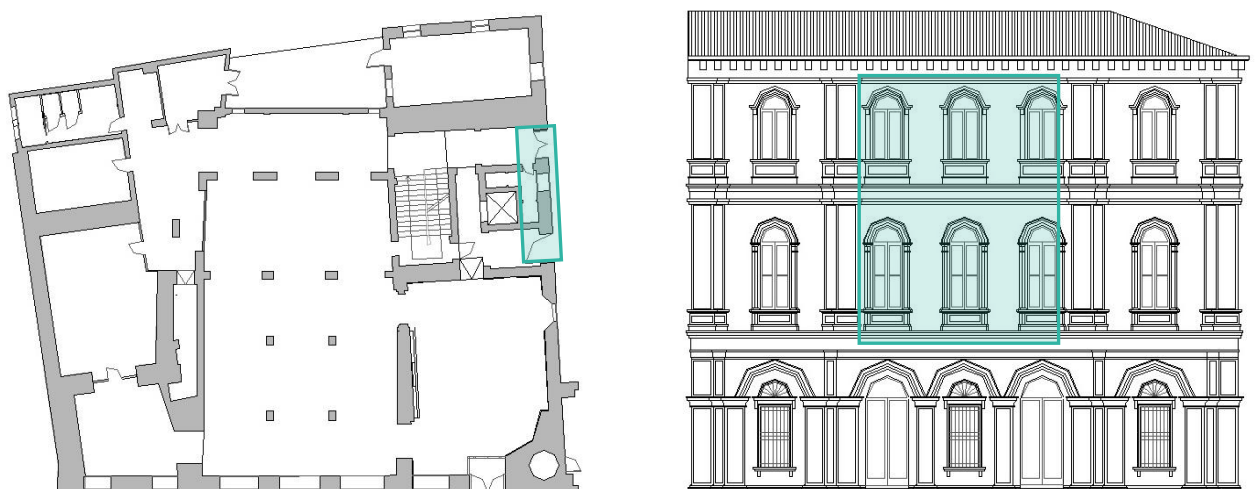
Figura 8.54: Individuazione macroelemento, pianta e prospetto

8.8.44 Macroelemento 20: flessione verticale di parete

Danno:	spanciamento della facciata.
Meccanismo:	inflexione verso l'esterno per forte spinta orizzontale.
Cause strutturali:	solaio spingente o presenza di archi e volte.

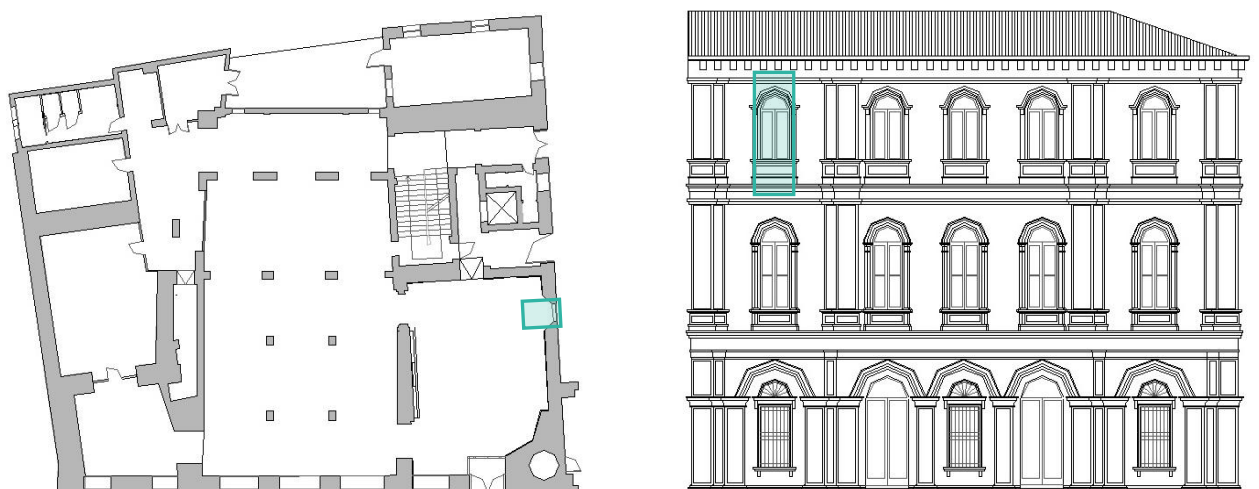
Figura 8.56: Individuazione macroelemento, pianta e prospetto

8.8.46 Macroelemento 21: ribaltamento semplice di parete, parziale

Danno:	crollo parziale della facciata.
Meccanismo:	rotazione fuori piano della facciata con formazione di una cerniera cilindrica, ad asse orizzontale. La linea di rottura si manifesta generalmente in corrispondenza di aperture e a livello dei solai.
Cause strutturali:	scarso collegamento tra gli elementi resistenti della struttura muraria (pareti e orizzontamenti); scarsa resistenza della muratura.

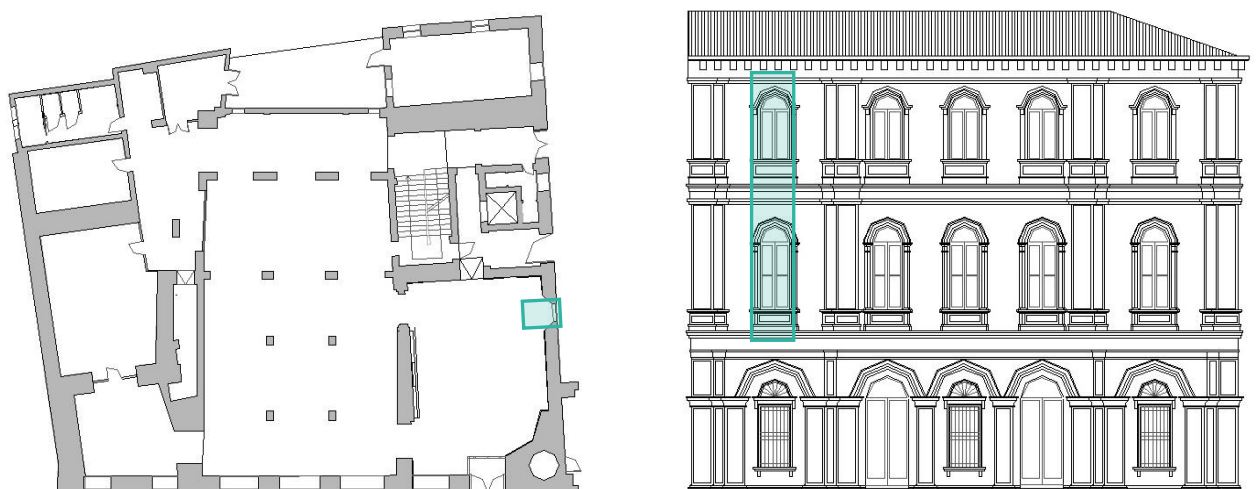
Figura 8.57: Individuazione macroelemento, pianta e prospetto

8.8.47 Macroelemento 21: flessione verticale di parete

Danno:	spanciamento della facciata.
Meccanismo:	inflessione verso l'esterno per forte spinta orizzontale.
Cause strutturali:	solaio spingente o presenza di archi e volte.

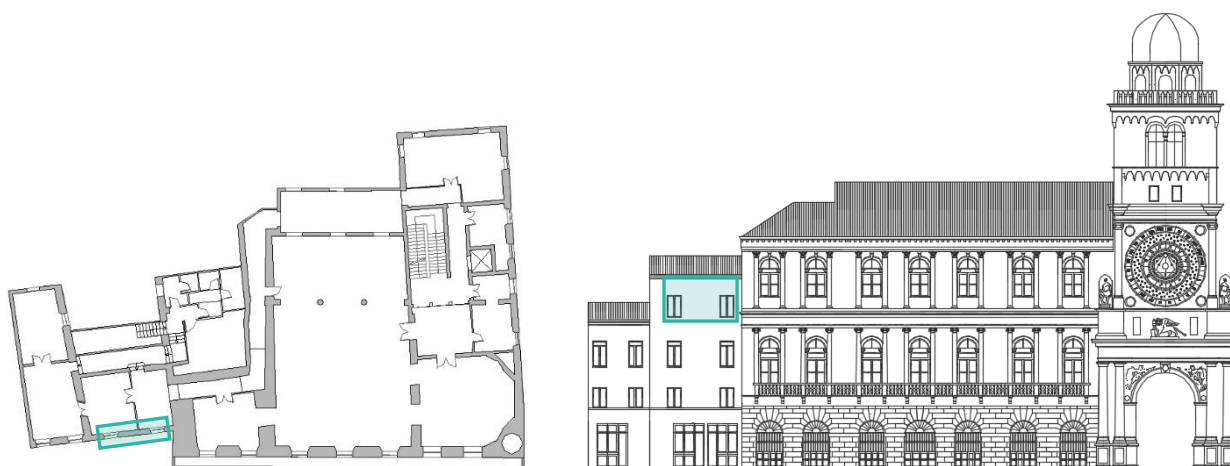
Figura 8.58: Individuazione macroelemento, pianta e prospetto

8.10.1 Macroelemento 5: ribaltamento semplice di parete, parziale
