UNIVERSITA' DEGLI STUDI DI PADOVA

TESI DI LAUREA

**ANALISI DI VULNERABILITA' SISMICA DI
PALAZZO DEL CAPITANIO DI PADOVA E
CONFRONTO DI MODELLI PER L'ANALISI DI
MECCANISMI LOCALI E GLOBALI**

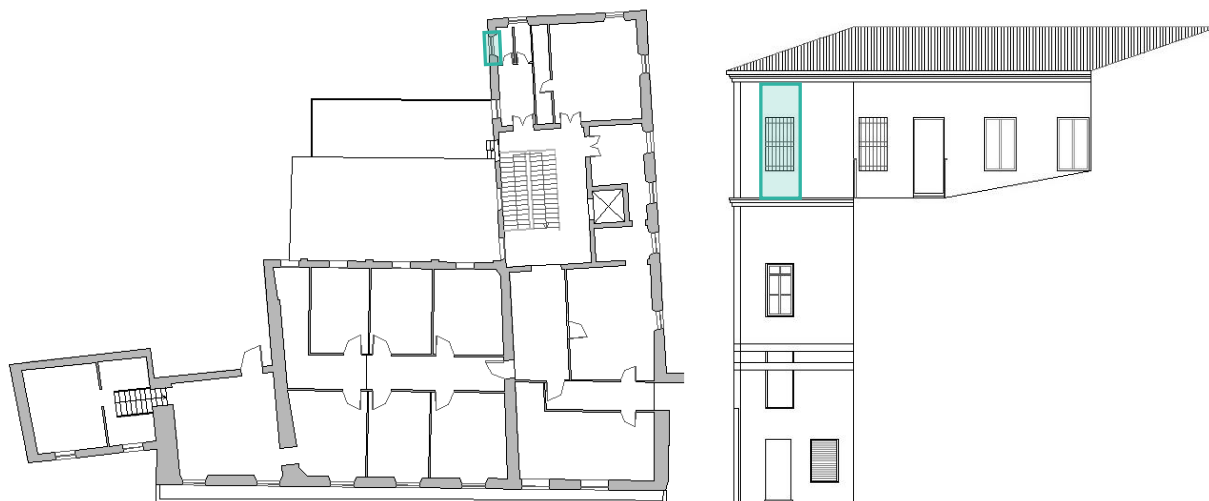
Figura 8.65: Individuazione macroelemento, pianta e prospetto

8.10.8 Macroelemento 17: ribaltamento semplice di parete, parziale

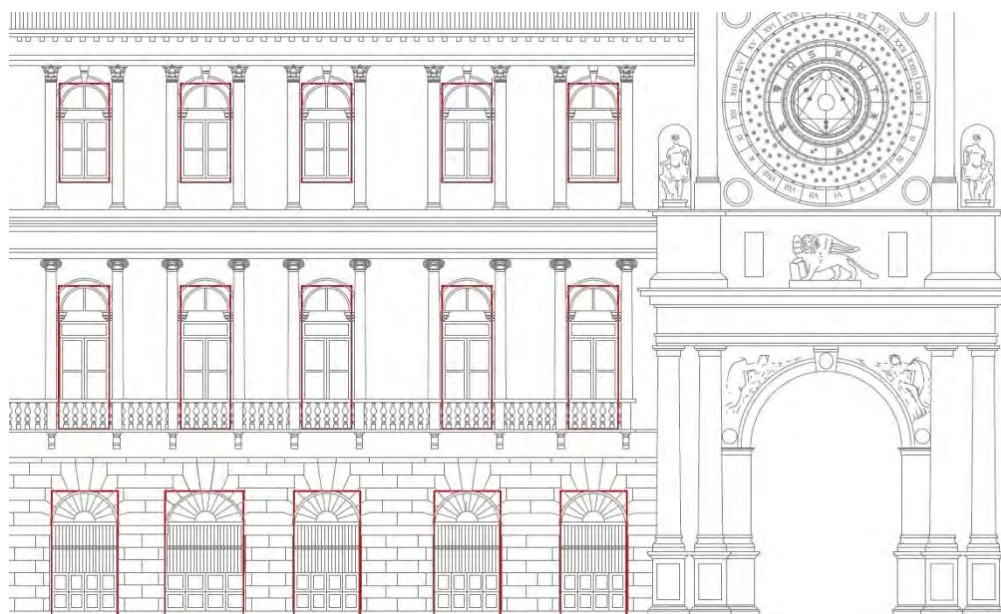
Figura 9.9: Schematizzazione forometrie

- le forometrie con terminazione ad arco, relative in particolare ai prospetti est e nord, sono state schematizzate con corpi rettangolari ricalcanti le dimensioni massime.

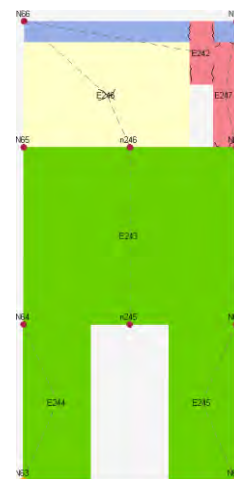
Figura 9.46: Individuazione parete 15, legenda del grado di dai danneggiamento della parete, sottopasso 1, 7, 13.

La parete 15 è composta da maschi murari tozzi, una grande apertura al primo livello ed una piccola apertura al terzo livello. Il primo e il secondo livello sono costituiti da pareti in stato integro, mentre l'ultimo livello è costituito da maschi murari in stato plastico per taglio e per pressoflessione, e da fasce di piano rotte a trazione.

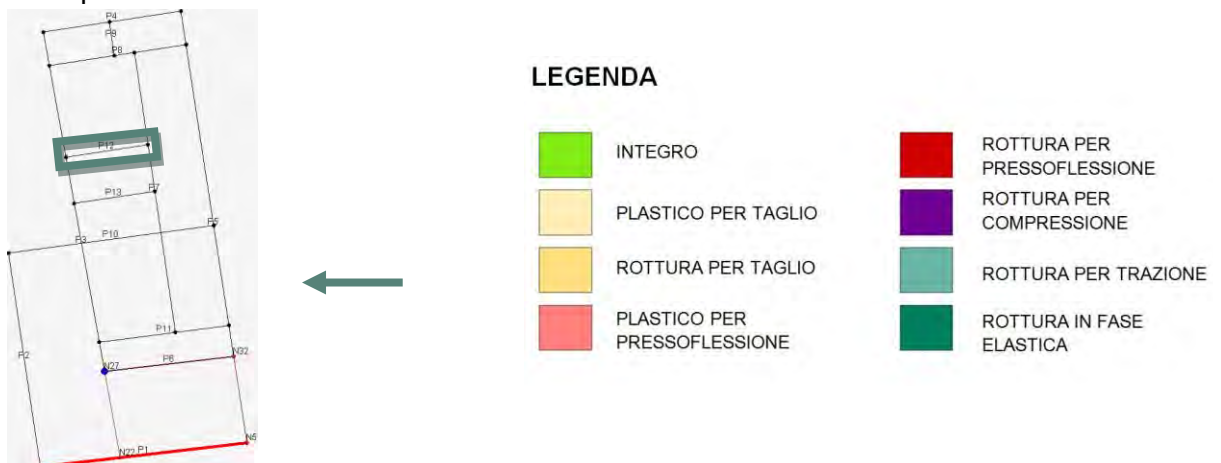
Figura 9.66: Individuazione parete 13, legenda del grado di danno e progredire del danneggiamento della parete, sottopasso 1, 5, 10

La parete 13 presenta un livello al primo piano, costituita da un sistema di travi e pilastri, ed un livello al secondo piano in muratura, interrotta da un'unica apertura, e da un pilastro in continuità con quello sottostante.

Il maschio murario risulta plastico a pressoflessione, il pilastro è in stato integro, mentre la fascia di piano è rotta per trazione.

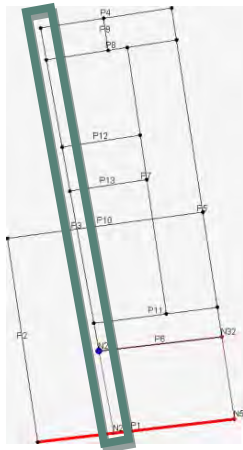
Figura 9.71: Individuazione parete 3, legenda del grado di danno e progredire del danneggiamento della parete, sottopasso 1, 5, 10

La parete 3 divide le poste dall'unità strutturale maggiore, con la quale è vincolata al secondo, terzo e quarto livello. E' caratterizzata da i primi due livelli integri, mentre il livello terzo e quarto presentano maschi murari in stato plastico pressoflessione e fasce di piano rotte per trazione.

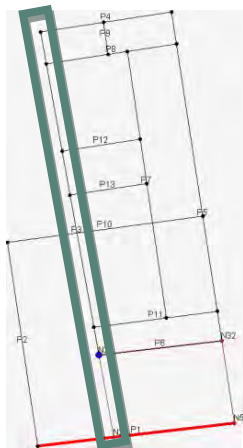
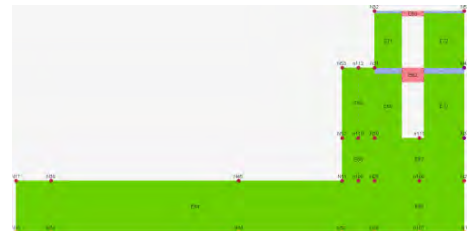
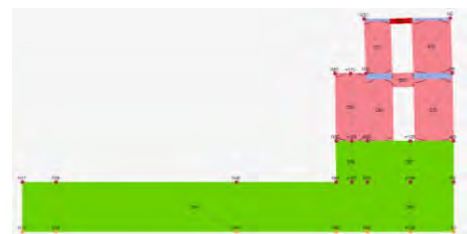
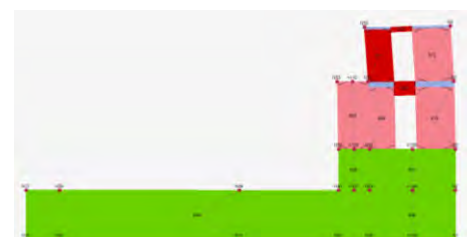
Figura 9.72: Individuazione parete 5, legenda del grado di danno e progredire del danneggiamento della parete, sottopasso 1, 5, 10

La parete che divide le poste dagli uffici APS è caratterizzata da i primi livelli integri, mentre il livello terzo e quarto presentano maschi murari plastici fino a rottura per pressoflessione e fasce di piano rotte per trazione e pressoflessione.

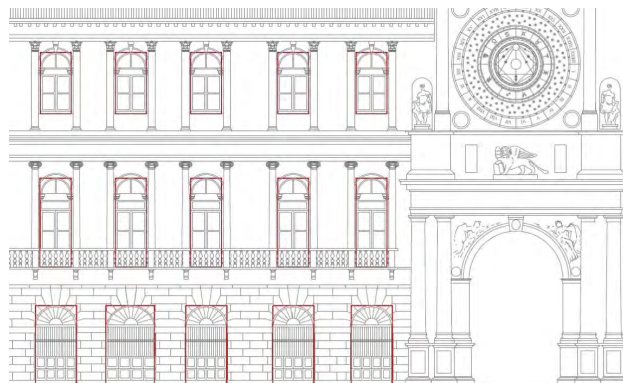
Figura 9.94: Schematizzazione forometrie

- le forometrie con terminazione ad arco, relative in particolare ai prospetti est e nord, sono state schematizzate con corpi rettangolari ricalcanti le dimensioni massime.

Queste schematizzazioni, attuate anche per *3Muri*, risultano di lieve entità rispetto alle successive adottate esclusivamente per *ANDILWall*: a causa delle condizioni poste dal programma per svolgere le analisi si è dovuto attuare una pesante discretizzazione della struttura, in particolar modo per l'unità strutturale 1.

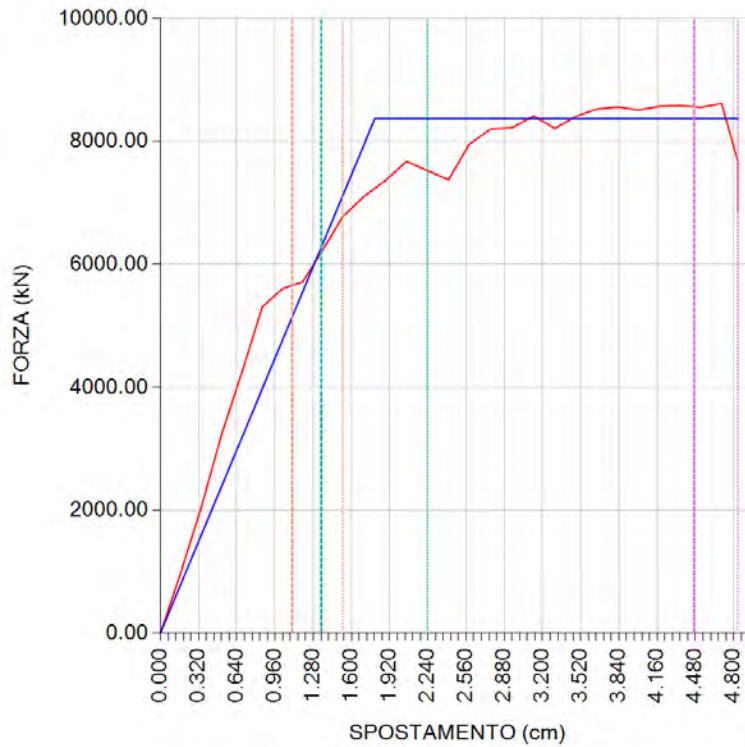
Figura 9.109: Curva di capacità dell'analisi più gravosa in direzione Y, analisi 11

Analisi 11, direzione Y

Nell'analisi 11 lo spostamento richiesto dalla normativa risulta essere minore rispetto a quello fornito dalla struttura allo stato limite di salvaguardia della vita.

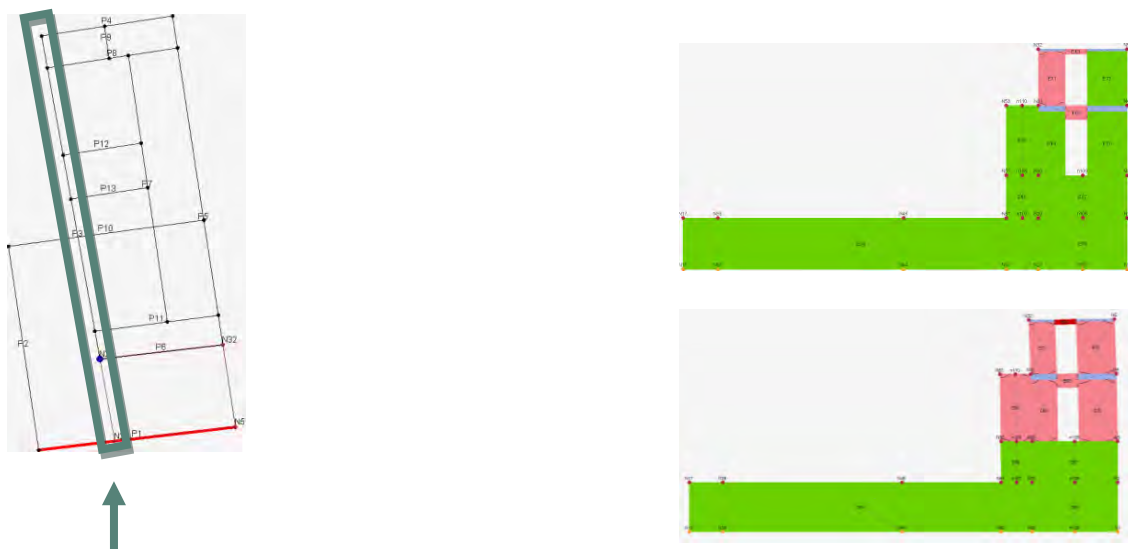
La parete che divide le poste dagli uffici APS è caratterizzata da i primi livelli integri, mentre il livello terzo e quarto presentano maschi murari plastici fino a rottura per pressoflessione e fasce di piano rotte per trazione.

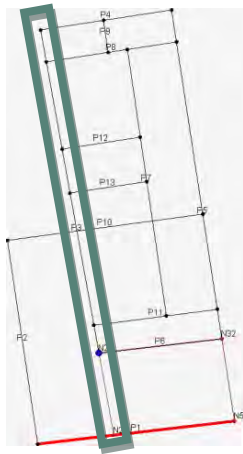
La parete 3 divide le poste dall'unità strutturale maggiore, con la quale è vincolata al secondo, terzo e quarto livello. E' caratterizzata da i primi due livelli integri, mentre il livello terzo e quarto presentano maschi murari in stato plastico pressoflessione e fasce di piano rotte per trazione.

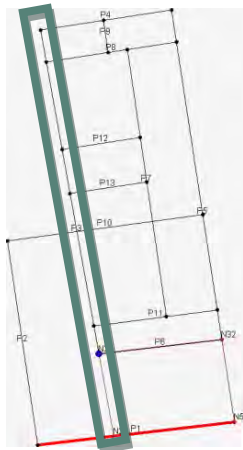
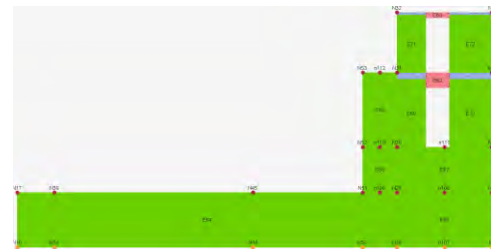
La parete che divide le poste dagli uffici APS è caratterizzata da i primi livelli integri, mentre il livello terzo e quarto presentano maschi murari plastici fino a rottura per pressoflessione e fasce di piano rotte per trazione e pressoflessione.
