TESI DI LAUREA

**APPLICAZIONE DELL'INDICE DI QUALITÀ MORFOLOGICA (IQM) A TREDICI
TRATTI DEI TORRENTI FIORENTINA E CORDEVOLE**

**APPLICATION OF THE MORPHOLOGICAL QUALITY INDEX (IQM) IN THIRTEEN
REACHES OF FIORENTINA AND CORDEVOLE RIVERS**

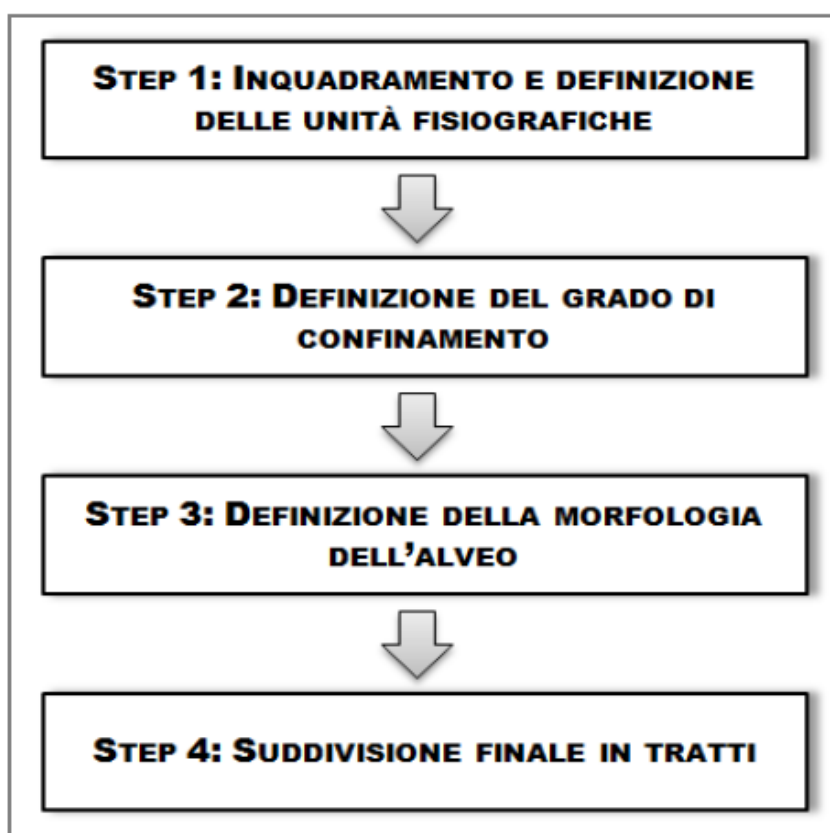
Figura 4.1: suddivisione della FASE 1 in STEP.

La prima fase della procedura di valutazione morfologica ha lo scopo di fornire un inquadramento delle condizioni fisiche dei corsi d'acqua e soprattutto di effettuare una prima suddivisione in tratti relativamente omogenei, funzionale alle analisi successive. Questa fase è a sua volta suddivisa in vari STEP, come rappresentato in *Figura* e come descritto dettagliatamente in seguito.

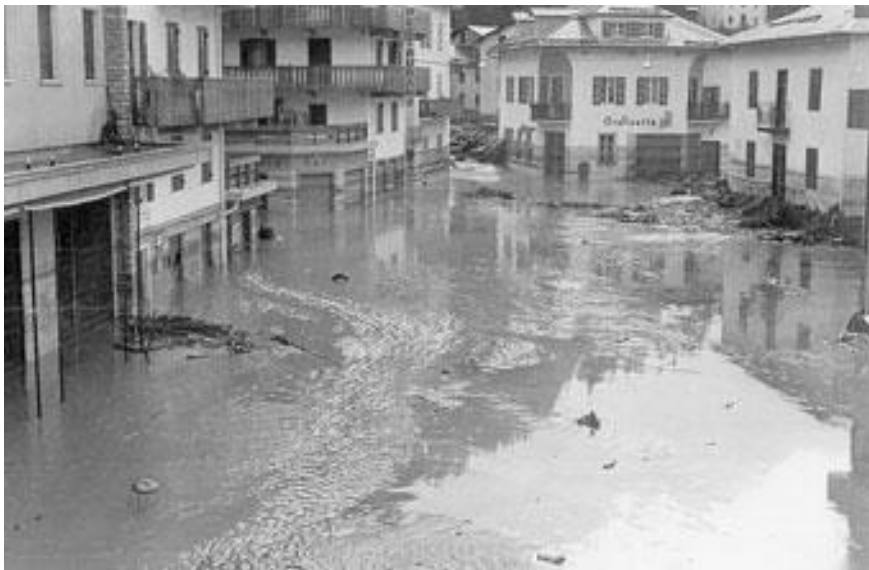
Figura 6.8: Caprile dopo l'alluvione del 1966. Si può notare come l'acqua ed il fango abbiano invaso le abitazioni (HOTELPOSTA.COM).

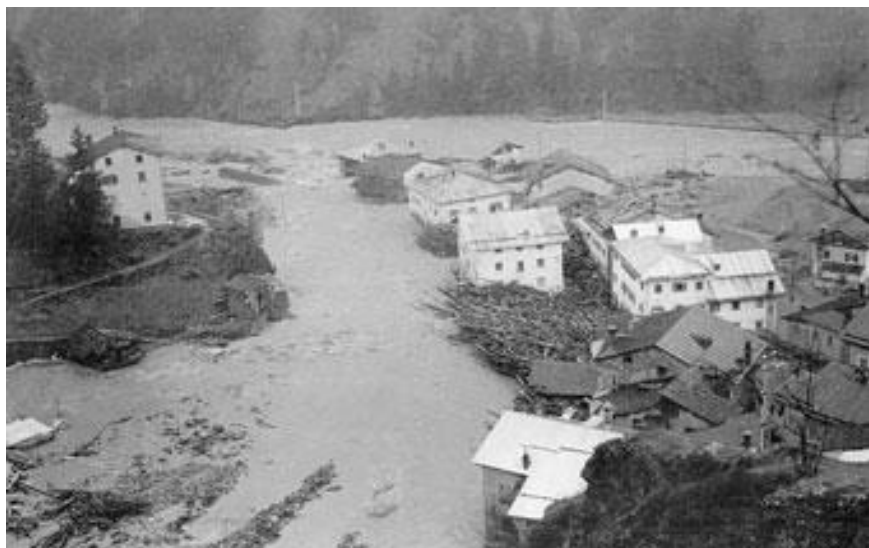
Figura 6.9: Caprile dopo l'alluvione del 1966 alla confluenza del torrente Fiorentina con il Cordevole. Si noti la quantità di legname trasportato dal torrente durante la piena. Il ponte sul torrente Fiorentina, travolto dai detriti, venne distrutto (HOTELPOSTA.COM).

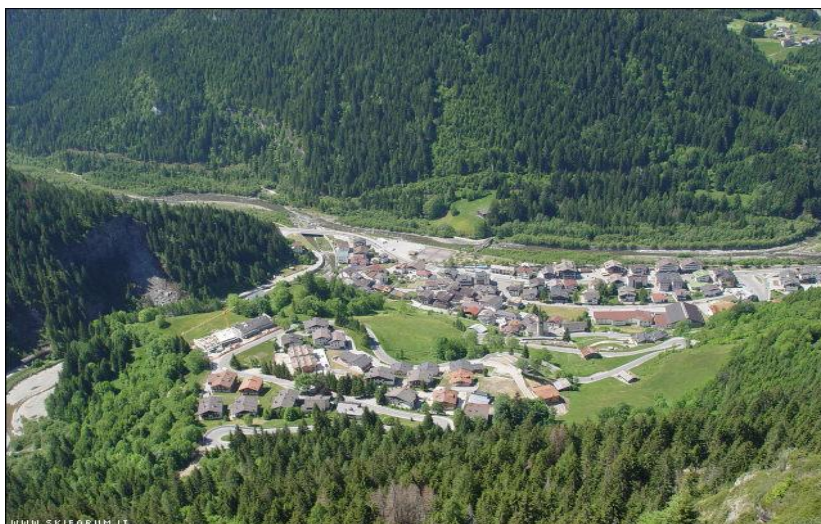
Figura 6.14: Caprile ai giorni nostri. Dopo la devastante alluvione del 1966, ci fu una grande operazione di messa in sicurezza dei corsi d'acqua che lo attraversano, attraverso sistemazioni idraulico-forestali.

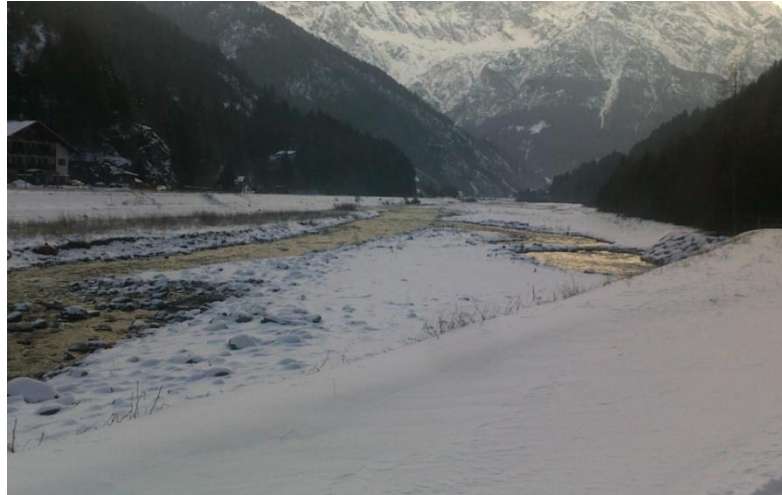
Figura 6.16: il Cordevole a valle di Caprile. Si può osservare la larghezza della piana inondabile, presente da questo punto fino al lago di Alleghe.

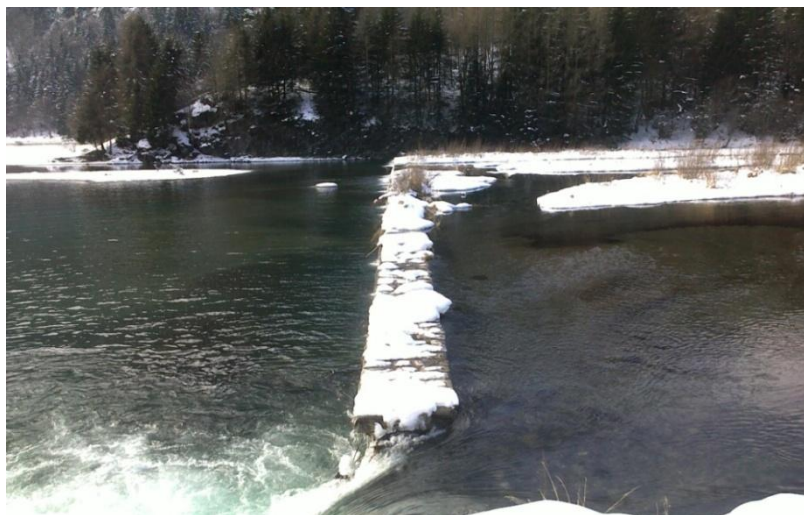
Figura 6.17: Opera di difesa trasversale adibita a intercettazione di sedimenti, che segna il confine tra il Cordevole ed il lago di Alleghe.

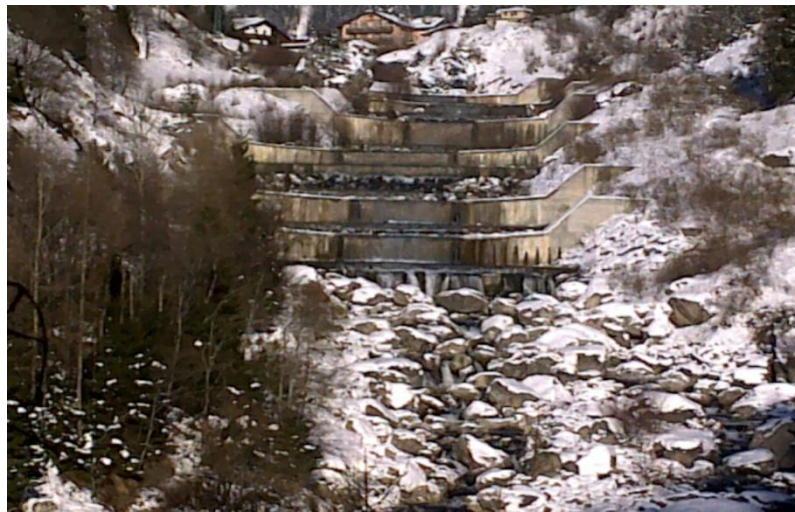
Figura 6.18: tratto del Cordevole a valle del ponte di Masarè. In questo punto la pendenza è molto elevata.

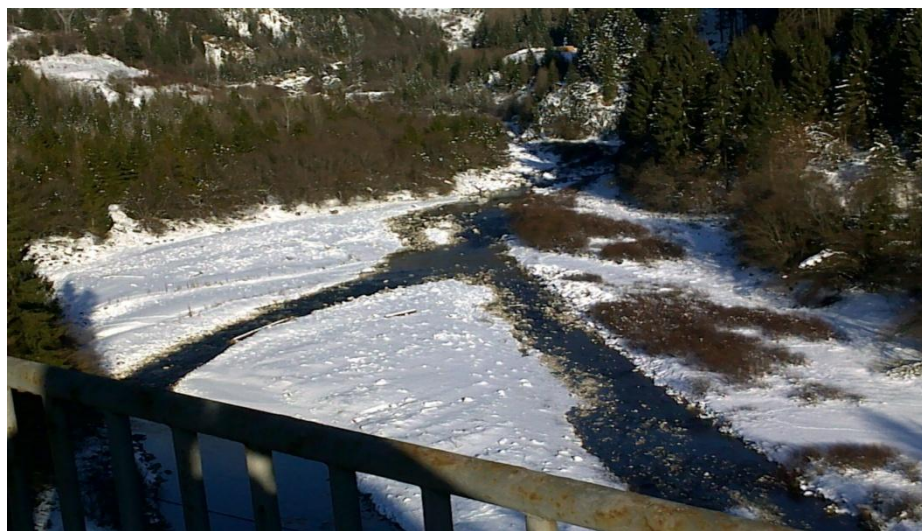
Figura 6.19: L'alveo del Cordevole dal ponte di Sala. Oltre ad esserci una piana inondabile larga, la pendenza in questa zona è veramente bassa.

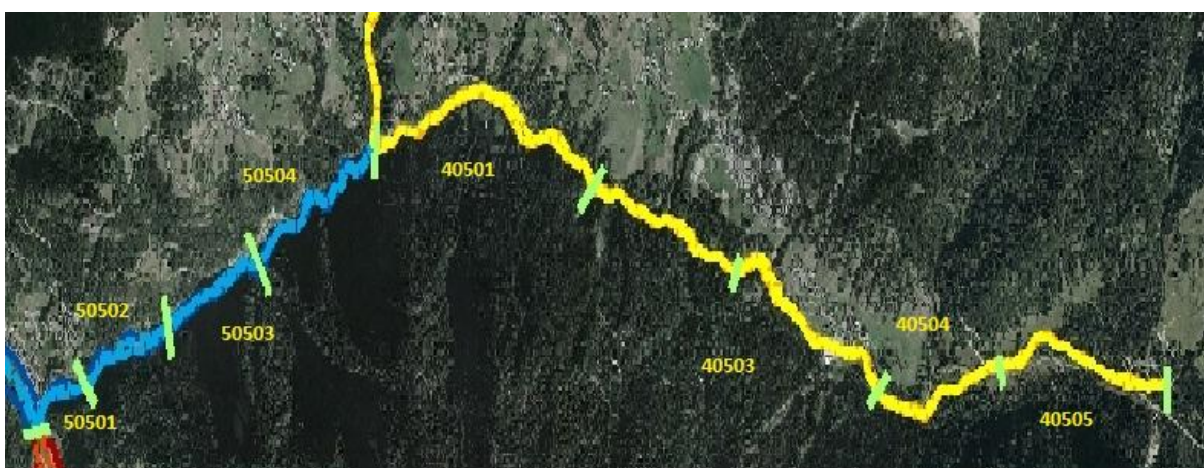
Figura 8.1: tratti analizzati nella campagna di rilievi sul bacino del Fiorentina.

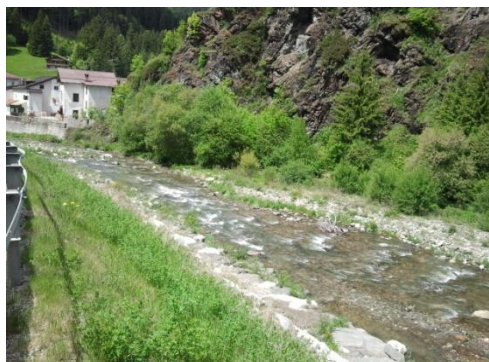
Questo tratto del torrente Fiorentina è ubicato a Caprile di Alleghe, nelle vicinanze della strada che porta a Selva di Cadore. Esso è delimitato a valle dalla confluenza con il Cordevole, e a monte da una briglia, la quale è adiacente ad una galleria. Il tratto è di ambito collinare-montano, con un alveo di tipologia wandering e configurazione a riffle pool. In destra idrografica si può notare quanto il torrente si trovi vicino agli edifici, e la strada che porta a Selva di Cadore è a ridosso della piana inondabile. In sinistra idrografica è presente un ripido versante, che presenta una discreta vegetazione (Figura 8.2). In questo tratto sono ubicate 4 opere spondali in destra idrografica, due briglie ed un ponte. Il tratto è stato classificato come semi-confinato, ha un IQM pari a 0,51 ed è valutato come **moderato** (Tabella 8.1).

Figura 8.2: in alto a sinistra è indicata la foto aerea del tratto **50501** (in blu delimitato da due linee verdi); a destra abbiamo una foto che indica le caratteristiche principali del torrente durante la valutazione sul terreno.

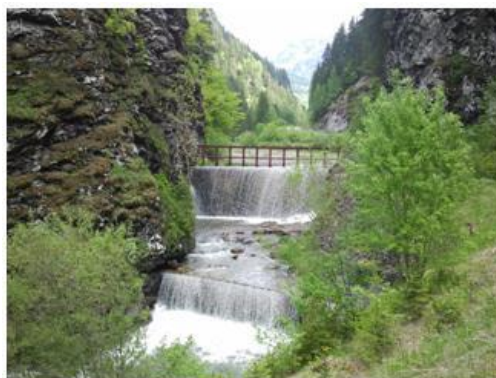
Come il precedente, anche questo tratto è ubicato a Caprile di Alleghe, appena al di fuori dalle zone abitate. Esso è delimitato a valle da una briglia, la quale è adiacente ad una galleria, mentre a monte è delimitato da un ponte che attraversa il torrente. Rispetto al precedente, la strada in destra idrografica è più elevata rispetto alla piana inondabile (Figura 8.3). Il suo ambito fisiografico è collinare-montano, e l'alveo è di tipo wandering, con configurazione del fondo a letto piano, derivante dalle sistemazioni idraulico forestali presenti nei due tratti più a monte, che nel tempo ne hanno ridotto la pendenza. In esso sono presenti quattro opere spondali in sinistra idrografica e due briglie (di cui una di trattenuta del materiale legnoso). Il tratto è stato classificato come confinato, e presenta un IQM pari a 0,59. Pertanto il tratto è valutato **moderato** (Tabella 8.2).

Figura 8.3: in alto a sinistra è indicata la foto aerea del tratto **50502**, mentre a destra abbiamo una foto che indica le caratteristiche principali del torrente durante la valutazione sul terreno.

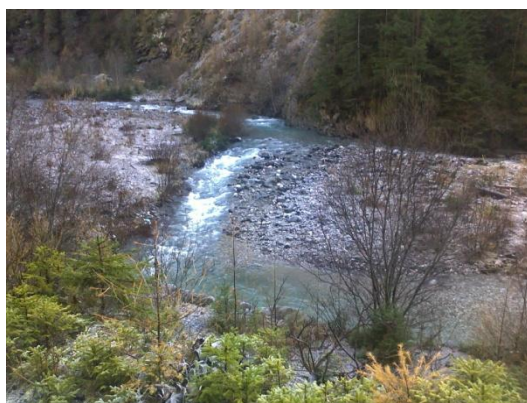
Questo tratto è ubicato a Caprile di Alleghe, nelle vicinanze dei confini territoriali di Selva di Cadore. Il tratto in questione è delimitato a valle da ponte che attraversa il torrente e a monte da una briglia adiacente ad una galleria, ed è di ambito collinare-montano. Esso presenta una tipologia d'alveo a wandering, con configurazione a riffle pool. Le opere di sistemazione idraulico forestale presenti su questo tratto sono: quattro opere spondali in sinistra idrografica, tre opere spondali in destra idrografica, tre briglie (di altezza media pari a circa 3 m sulla gaveta) ed un ponte. In destra idrografica è presente la strada, alta circa 10 m rispetto all'alveo, ed in sinistra idrografica c'è un ripido versante, in cui la vegetazione è più fitta rispetto ai tratti esaminati in precedenza (Figura 8.4). Esso è classificato come confinato e presenta un IQM pari a 0,56. Pertanto viene valutato come **moderato** (Tabella 8.3).

Figura 8.4: in alto a sinistra è indicata la foto aerea del tratto **50503**; in basso abbiamo due foto effettuate durante il rilievo sul terreno, che indicano le caratteristiche principali del tratto esaminato.

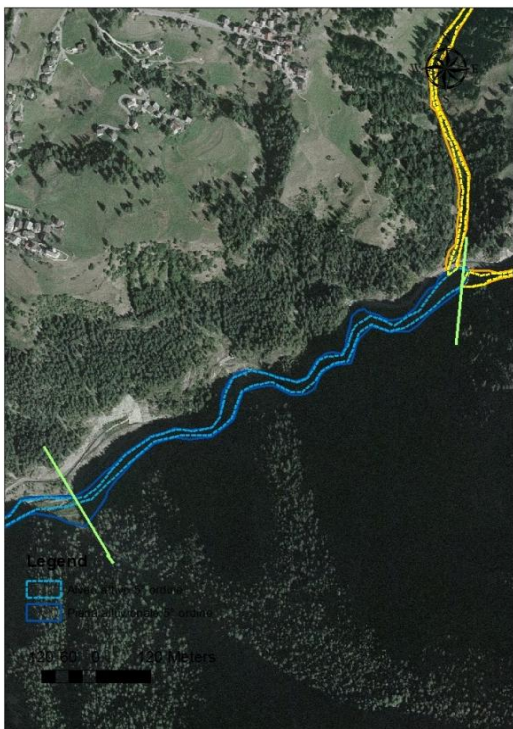
Questo tratto completa serie di ordine 5 del Fiorentina. Esso è ubicato ai confini tra Caprile di Alleghe e Selva di Cadore, ed è delimitato a valle da una briglia adiacente ad una galleria, e a monte dalla confluenza del torrente Codalonga. Il tratto in questione è di ambito collinare-montano, presenta un alveo di tipo wandering ed ha configurazione riffle pool. L'altezza della strada in destra idrografica tende a diminuire man mano che ci si avvicina verso monte, fino ad arrivare ad un'altezza di 3 m sulla confluenza con il Codalonga (Figura 8.5). Le opere di sistemazione idraulico forestale presenti sono: sette briglie (una di esse è una briglia di trattenuta, con gaveta alta circa 5 m, usata per bloccare massi e legname), dodici opere spondali in sinistra idrografica, un'opera spondale in destra idrografica. L'alveo è classificato come confinato e presenta un IQM pari a 0,61. Pertanto è stato valutato come **moderato** (Tabella 8.4).

Figura 8.5: in alto a sinistra abbiamo una foto aerea del tratto **50504**; in basso abbiamo due foto che ne indicano le caratteristiche principali.

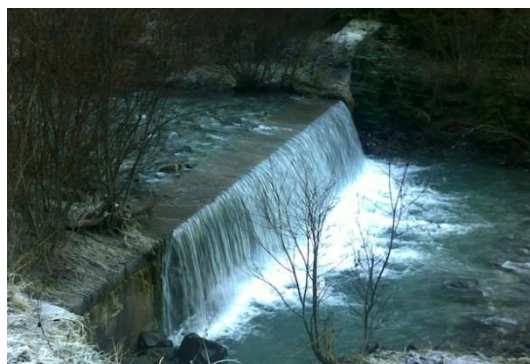
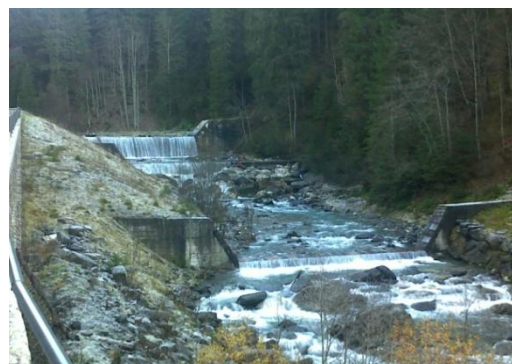
Questo tratto del Fiorentina (di ordine 4) è ubicato nel territorio di Selva di Cadore, uno dei due comuni presenti nella val Fiorentina. Il tratto è delimitato a valle dalla confluenza con il torrente Codalonga, mentre a monte confina con una briglia chiusa. La strada, in destra idrografica, verso la metà del tratto termina di costeggiare la riva. In sinistra idrografica, sempre verso la metà, sono presenti i ruderi del villaggio di Fiorentina, ormai disabitato (Figura 8.6). Il tratto presenta un ambito fisiografico montano, ed un alveo di tipo wandering con configurazione a riffle pool. Le opere di sistemazione idraulico forestale presenti sul tratto sono: sette opere spondali in sinistra idrografica, tre opere spondali in destra idrografica, due ponti ed undici briglie, di altezza mediamente pari a 1,5 m sulla gaveta. Il tratto è stato classificato confinato, ed ha un IQM pari a 0,67. Pertanto è stato valutato come **moderato** (Tabella 8.5).

Figura 8.6: in alto a sinistra abbiamo la foto aerea del tratto **40501**; in basso abbiamo due foto che indicano le caratteristiche principali del tratto esaminato.

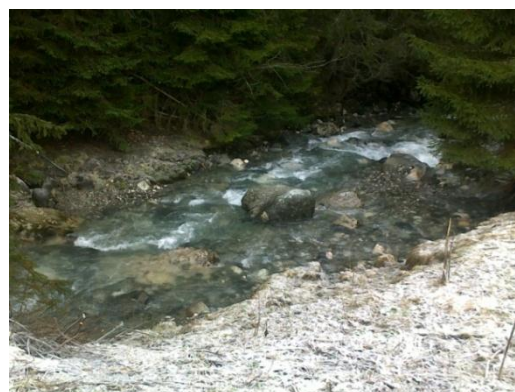
Questo tratto è ubicato a Selva di Cadore, in località Pescul. Esso è delimitato a valle dai confini territoriali della località Santa Fosca, mentre a monte è delimitato dalla confluenza con il torrente Cordon. Esso presenta un ambito fisiografico montano, e l'alveo è di tipo a canale singolo con configurazione a riffle pool. In sinistra idrografica il tratto è a ridosso del versante, mentre in destra idrografica, verso monte, esso è a ridosso dell'abitato di Pescul, a valle invece le pendenze diventano più accentuate, e comincia a formarsi un versante ricco di vegetazione (Figura 8.7). Le opere di sistemazione idraulico forestale presenti sono: cinque opere spondali in sinistra idrografica, sei opere spondali in destra idrografica, due ponti ed una briglia. Esso è stato classificato confinato, ed ha un IQM pari a 0,67. Pertanto il tratto è valutato **moderato** (Tabella 8.6).

Figura 8.7: in alto a sinistra abbiamo la foto aerea del tratto **40503**; in basso abbiamo due foto eseguite con i rilievi sul terreno, che indicano le caratteristiche principali del tratto esaminato.

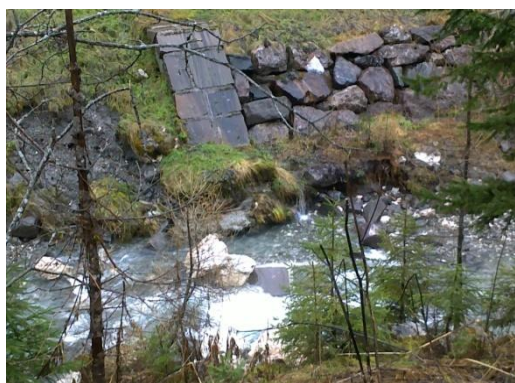
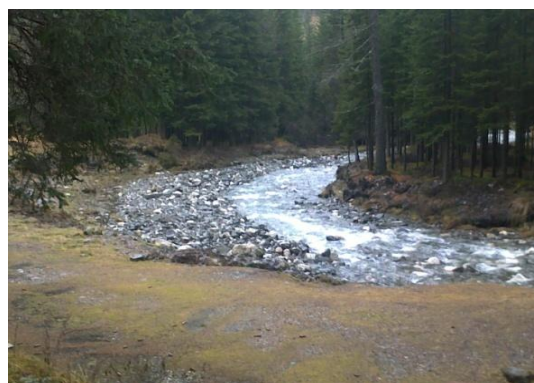
Il tratto è ubicato a Selva di Cadore, in località Pescul. Esso è delimitato a valle dalla confluenza con il torrente Cordon, mentre a monte è delimitato da una zona dove il torrente restringe bruscamente il proprio alveo. Questo tratto è costeggiato ed attraversato dalla strada provinciale 251, ed il torrente si posiziona, verso monte, in un'area quasi piana (Figura 8.8). Si presenta con un ambito fisiografico montano, con un alveo a canale singolo e con configurazione a riffle pool e in parte a gradinata. Le opere di sistemazione idraulico forestale presenti nel tratto sono: quattro opere spondali in sinistra idrografica, quattro opere spondali in destra idrografica, tre ponti e tre piccole briglie nella parte finale del tratto verso valle, non presenti nel Catasto Opere. Esso è stato classificato confinato, e presenta un IQM pari a 0,88. Pertanto è stato valutato **elevato** (Tabella 8.7).

Figura 8.8: in alto a sinistra abbiamo una foto aerea del tratto **40504**; in basso abbiamo due foto effettuate durante il rilievo sul terreno, che indicano le caratteristiche principali del tratto esaminato.

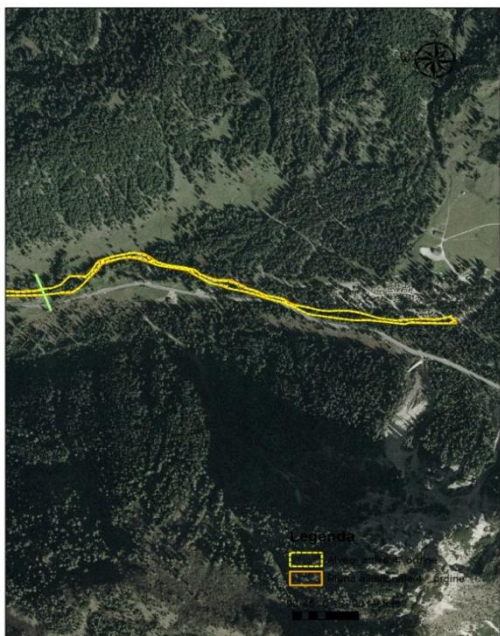
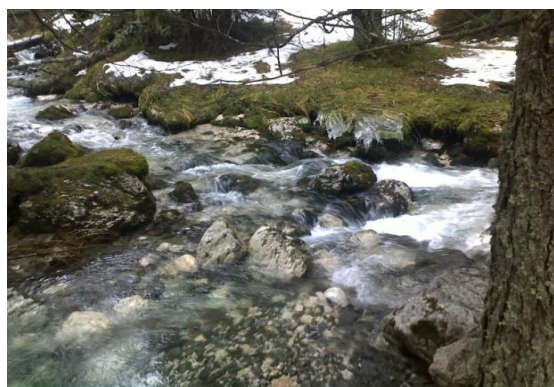
L'ultimo tratto di ordine 4 del torrente Fiorentina è ubicato a Selva di Cadore. Esso è delimitato a valle da una zona dove il torrente tende a restringersi, mentre a monte è delimitato dal punto ove iniziano i tratti di ordine 4 e finiscono quelli di ordine 3. Questo tratto presenta un ambito fisiografico collinare-montano, con un alveo a canale singolo ed una configurazione a riffle pool. Esso è in parte costeggiato in sinistra idrografica dalla strada provinciale 251, mentre in destra idrografica verso monte si può notare vicinissimo alla riva il campeggio Cadore (Figura 8.9). Le opere di sistemazione idraulico forestale presenti nel tratto sono: tre opere spondali in sinistra idrografica, due opere spondali in destra idrografica e tre ponti. Esso è stato classificato semi-confinato, e presenta un IQM pari a 0,89. Pertanto è stato valutato **elevato** (Tabella 8.8).

Figura 8.9: in alto a sinistra abbiamo una foto aerea del tratto **40505**; in basso abbiamo due foto effettuate durante il rilievo sul terreno, che indicano le caratteristiche principali del tratto esaminato.

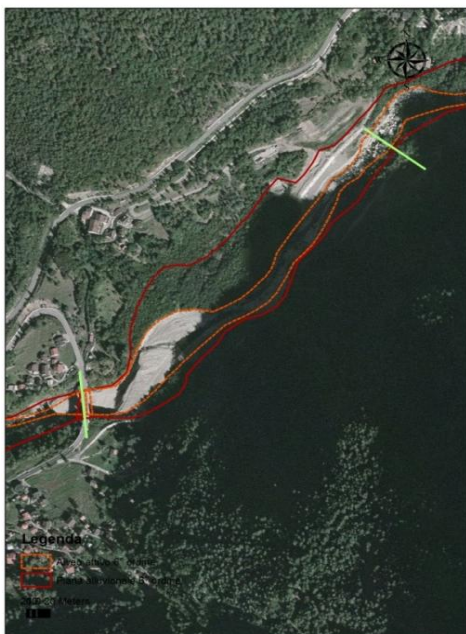
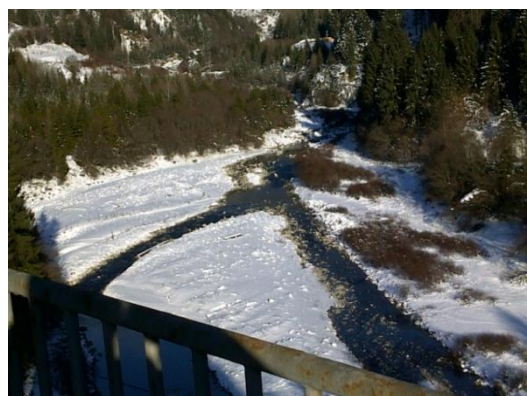
Il primo tratto in esame appartiene al torrente Cordevole, con estremità a valle indicata dal ponte in località Sala di Alleghe ed estremità a monte indicata dal punto di cambio delle pendenze del torrente, che diventano meno accentuate. Inoltre, rispetto al tratto immediatamente a monte, la superficie della piana inondabile risulta aumentata, e si riscontrano al proprio interno almeno due isole fluviali (Figura 8.11). Il tratto si trova in un contesto collinare-montano, e L'alveo si presenta di tipo wandering con configurazione a riffle pool. Esso contiene le seguenti opere di sistemazione idraulico forestale: tre opere spondali in sinistra idrografica, tre opere spondali in destra idrografica ed una soglia. Classificato come semi-confinato, l'indice IQM risulta essere pari a 0,70 ed il tratto si classifica come **buono** (Tabella 8.9).

Figura 8.11: in alto a sinistra abbiamo una foto aerea del tratto **60133**; in basso abbiamo due foto effettuate durante il rilievo sul terreno, che indicano le caratteristiche principali del tratto esaminato.

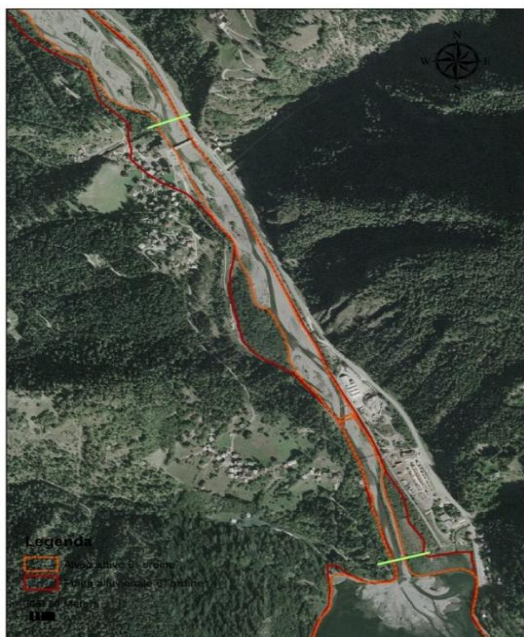
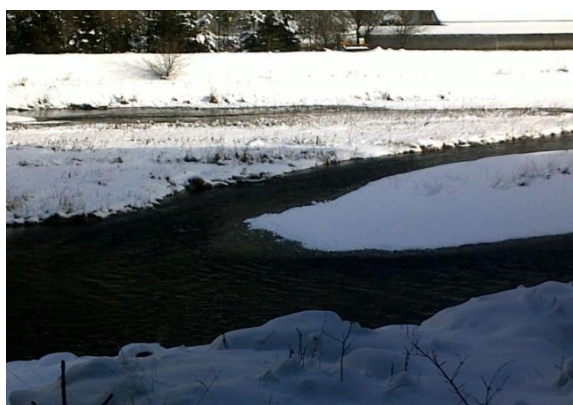
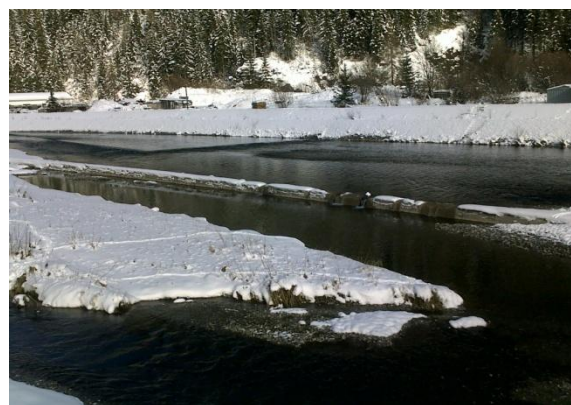
Il tratto è ubicato nel comune di Alleghe. La sua delimitazione è data a valle dal lago di Alleghe, e a monte dalla fine dell'abitato "Le Grazie", ubicato in destra idrografica. L'ambito fisiografico è di tipo collinare-montano. L'alveo è di tipo wandering con una configurazione del fondo a riffle pool. Il tratto (Figura 8.13) presenta come opere di sistemazione idraulico forestale, quattro opere spondali in destra idrografica, a difesa dell'abitato "Le Grazie", ed una in sinistra idrografica, a difesa della SR 203 che collega Alleghe con Caprile. Inoltre esso è attraversato da due ponti. Classificato come semi-confinato, quest'alveo ha un IQM pari a 0.62 e pertanto si classifica come **moderato** (Tabella 8.11).

Figura 8.13: in alto a sinistra abbiamo una foto aerea del tratto **60135**; in basso abbiamo due foto effettuate durante il rilievo sul terreno, che indicano le caratteristiche principali del tratto esaminato.

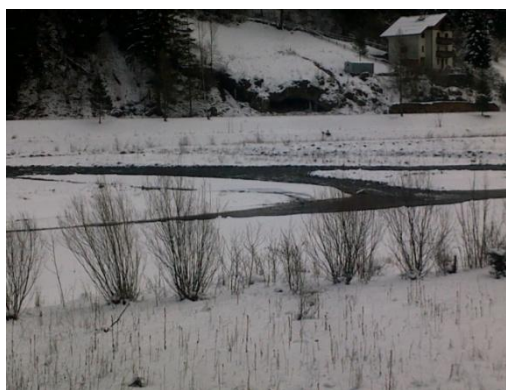
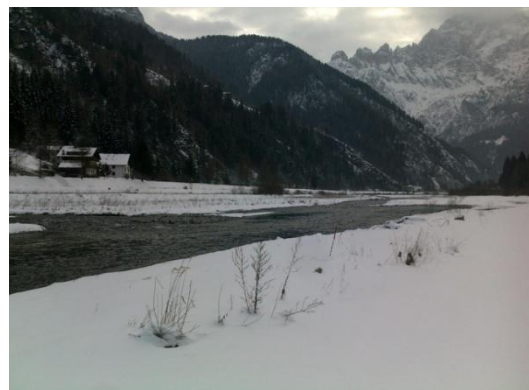
Il tratto è ubicato nel comune di Alleghe, ed ha estremità a valle coincidente con la fine dell'abitato "Le Grazie", e a monte indicata con il restringimento dell'alveo, subito dopo un'isola fluviale, vicino a Caprile. L'ambito fisiografico è di tipo collinare-montano, e si presenta con un alveo di tipo wandering e forme di fondo a riffle pool (Figura 8.14). Nel Catasto Opere è riportata una sola opera spondale in sinistra idrografica. Con la valutazione sul terreno è stato invece riscontrato che le opere spondali presenti in sinistra idrografica sono di più, a seguito della sistemazione della SR 203 e della costruzione di una pista ciclabile a ridosso del torrente. Anche questo tratto si classifica come semi-confinato, con un IQM pari a 0,68. Pertanto il tratto si classifica come **moderato**, Tabella 8.12).

Figura 8.14: in alto a sinistra abbiamo una foto aerea del tratto **60136**; in basso abbiamo due foto effettuate durante il rilievo sul terreno, che indicano le caratteristiche principali del tratto esaminato.

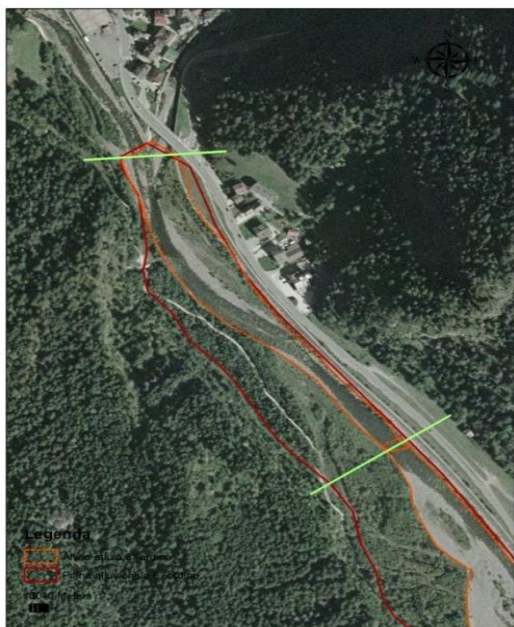
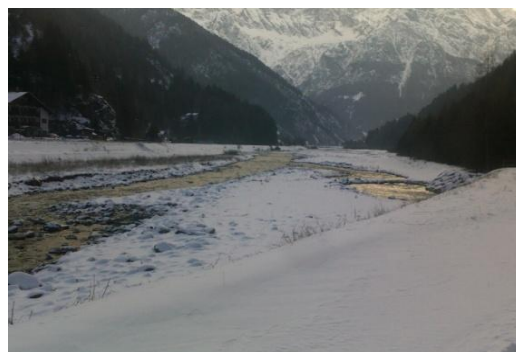
Il tratto è ubicato nella località di Caprile di Alleghe, con estremità a valle indicata dal restringimento dell'alveo ed estremità a monte coincidente con la confluenza del torrente Fiorentina. Questo tratto è di ambito fisiografico collinare-montano, con alveo di tipo wandering e configurazione a riffle pool (Figura 8.15). Come nel tratto precedente, anche in questo caso il Catasto Opere segnala una sola opera spondale in sinistra idrografica, ma la presenza della SR 203 e della pista ciclabile indicano che le opere spondali in sinistra idrografica sono più di quelle riportate, come rilevato dalla valutazione sul terreno. Questo tratto si classifica come confinato, ha IQM pari a 0,73 e si classifica pertanto come **buono** (Tabella 8.13).

Figura 8.15: in alto a sinistra abbiamo una foto aerea del tratto **60137**; sopra abbiamo due foto effettuate durante il rilievo sul terreno, indicanti le caratteristiche principali del tratto esaminato.
