**UNIVERSITÀ DEGLI STUDI DI  
PADOVA**

*Laurea Specialistica in Scienze della natura*

*Ricostruzione dell'evoluzione morfologica  
dell'alveo del Torrente Cellina negli ultimi  
200 anni mediante tecniche G.I.S.*

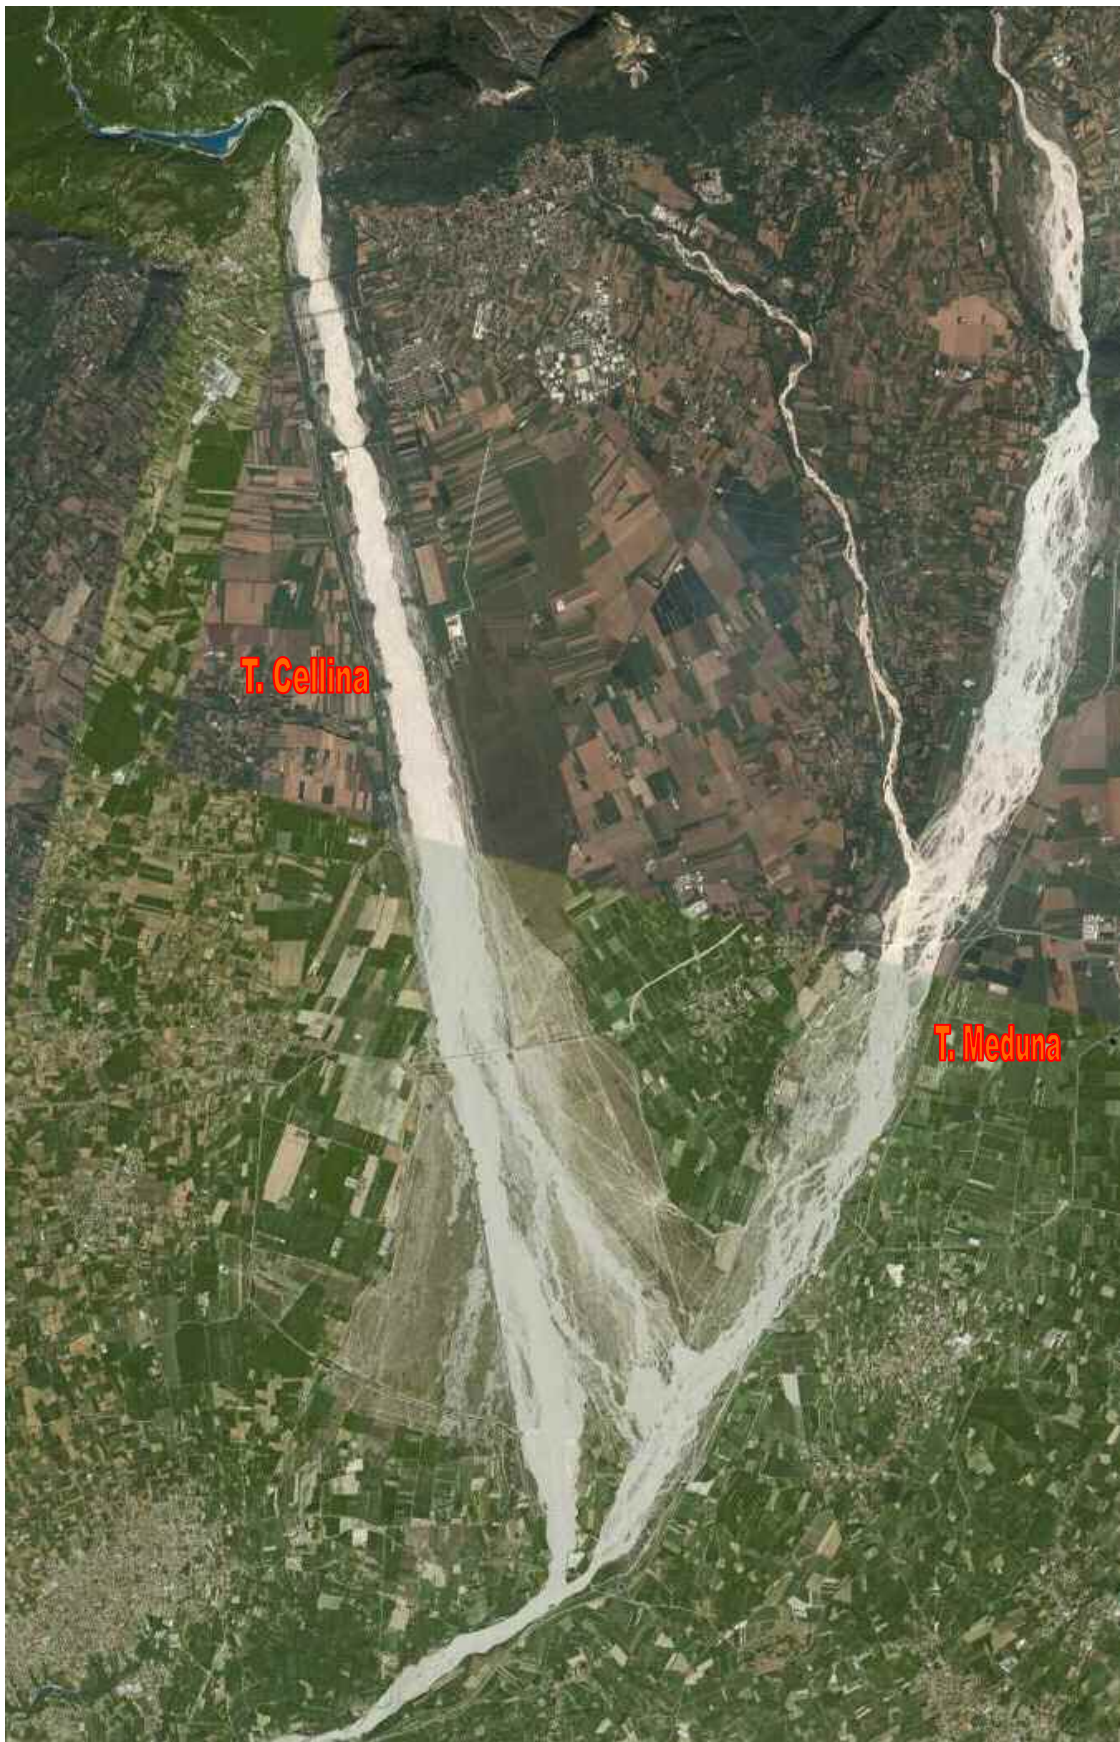
*Fig. 1.1 Foto da satellite del T. Cellina e del T. Meduna in pianura.*

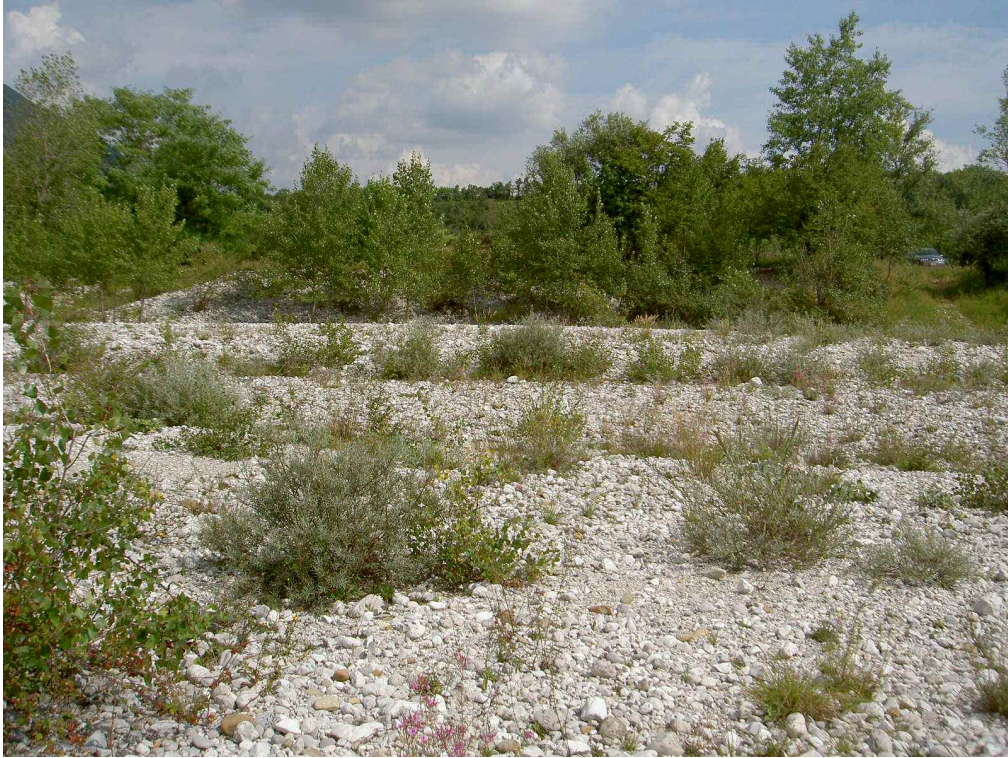
*Fig. 2.5.1 Tratto del torrente a monte all'altezza del Ponte Giulio. Da notare l'abbondanza di vegetazione sia in alveo che riparia .*

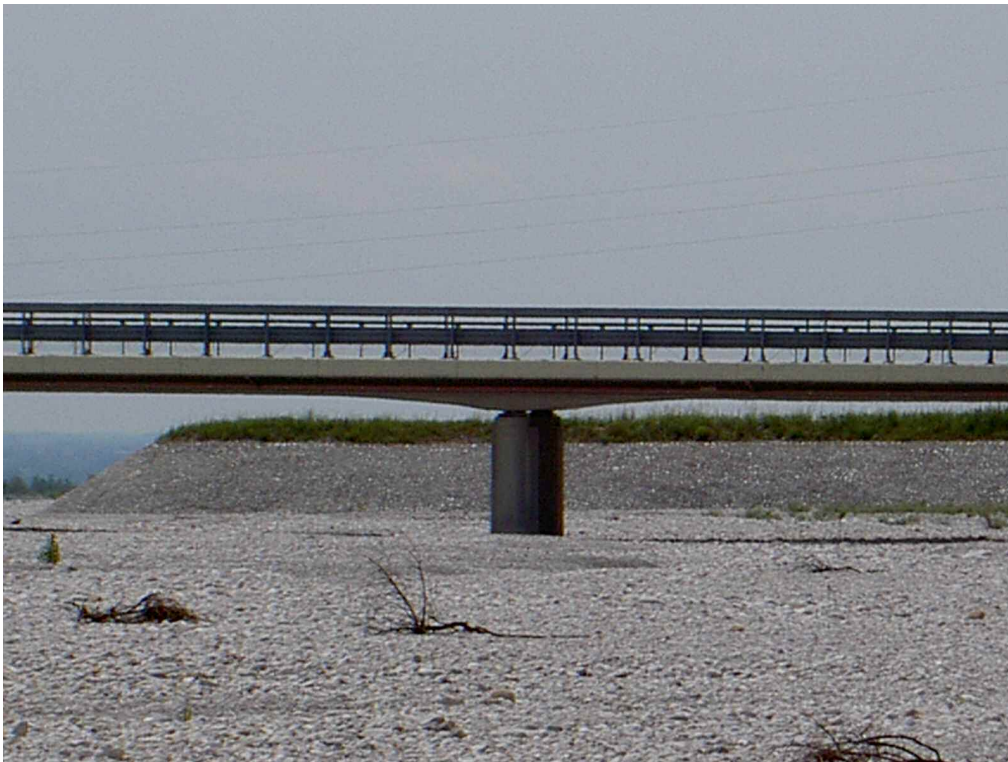
*Fig. 2.5.2 Tratto del torrente a valle. Il ponte raffigurato è il Ponte Nuovo. Da notare l'assenza di vegetazione e la presenza di detriti legnosi*

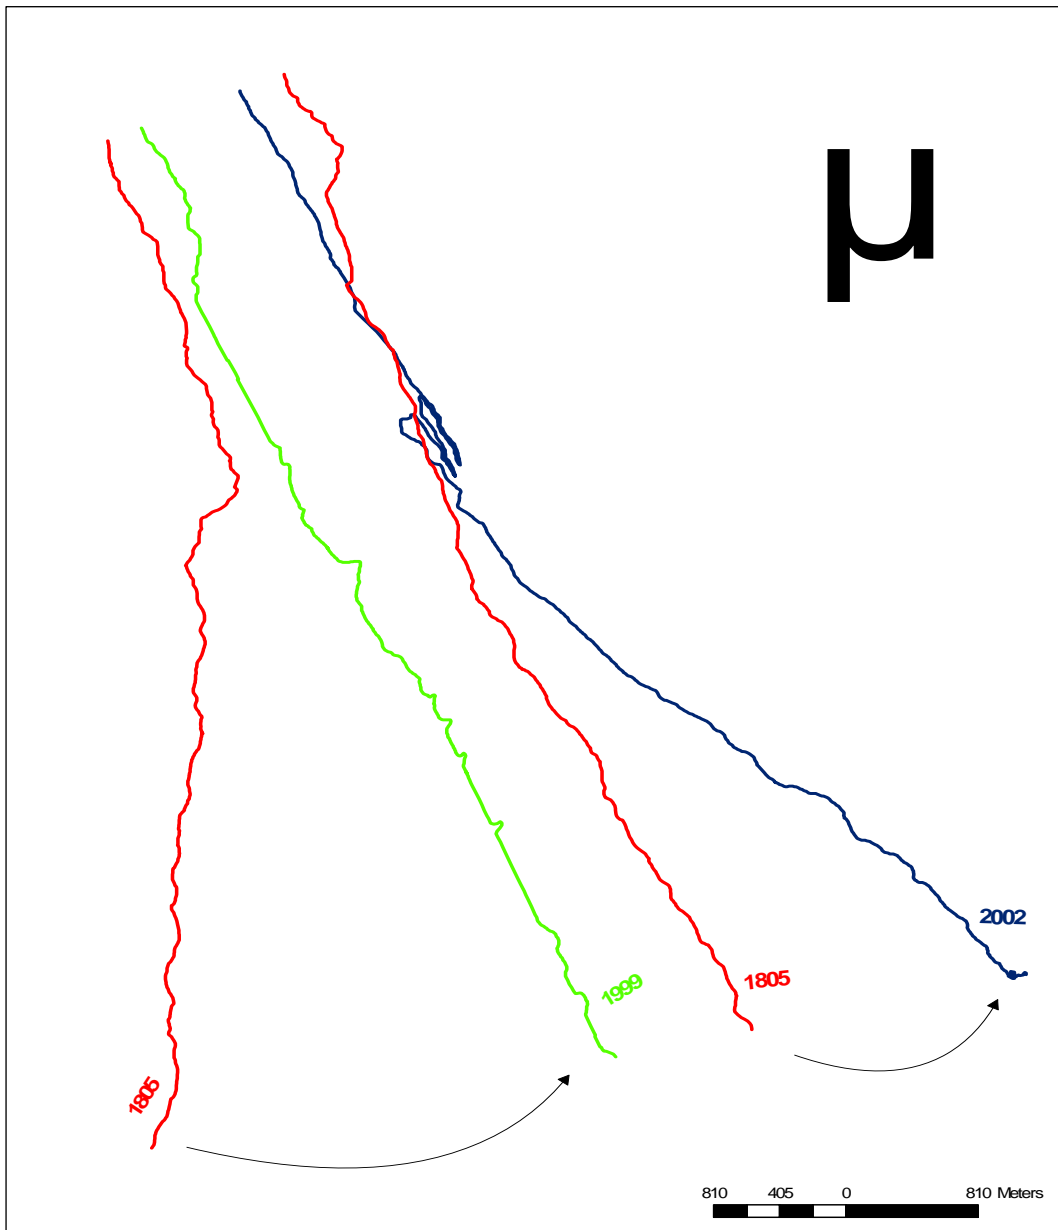
Fig. 4.3.1 Lo spostamento verso nord-ovest della conoide del torrente Cellina.

Come si è già accennato, nel tratto B la conoide del torrente Cellina subisce, nell'arco due volte secolare oggetto della ricerca, un marcato spostamento verso nord-est. Si è assunto come punto di partenza delle misurazioni le sponde dell'anno 1805 ovvero l'anno in cui le due sponde si trovavano nella posizione in assoluto più occidentale. Successivamente, utilizzando la funzione denominata

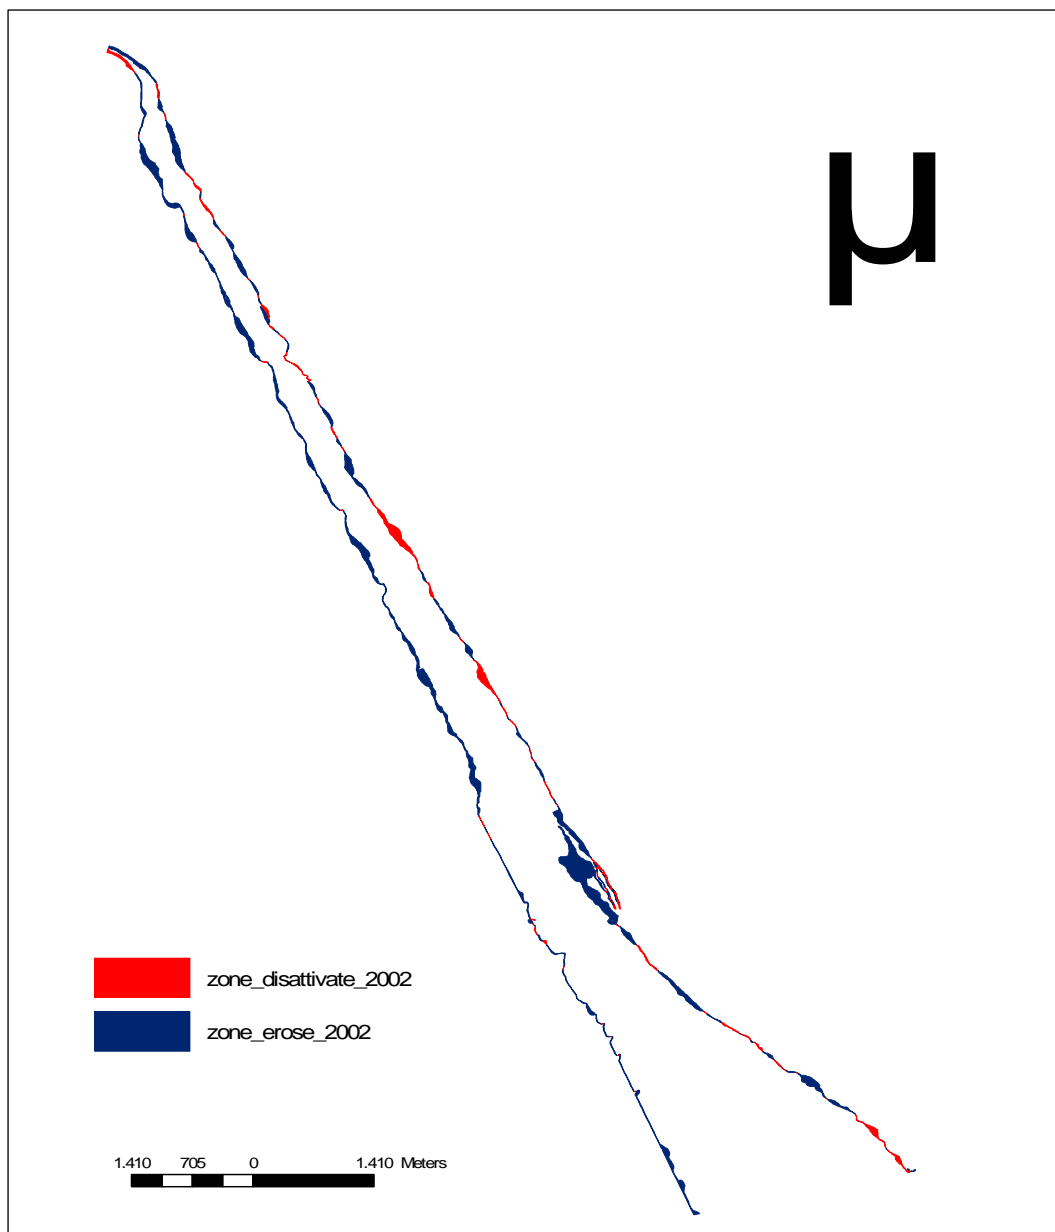
Fig. 4.4.1 Immagine riassuntiva delle zone disattivate (in rosso) ed erose (in blu) nel 2002

Riguardo agli anni più recenti, le risultanze empiriche sono raffigurate nella figura sovrastante, che consta della unione e della intersezione degli alvei del 1999 e del

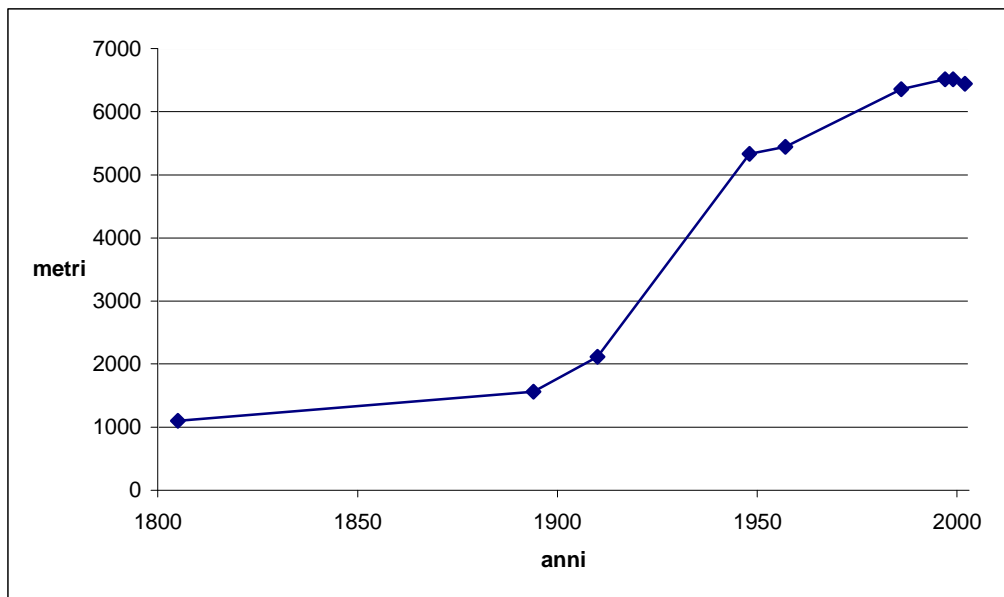
Fig. 5.2.1.1 Grafico dell'aumento complessivo della lunghezza dei pennelli.

Anno	Lunghezza totale pennelli in metri	Aumento in % della lunghezza dei pennelli risp. 1805
1805	1097,6	0,0%
1894	1563,4	42,5%
1910	2114,5	92,6%
1948	5333,3	385,9%
1957	5443,9	395,0%
1986	6358,6	479,0%
1997	6513,9	493,4%
1999	6513,9	493,4%
2002	6444,9	487,0%

I deflettori di corrente, detti un tempo pennelli, hanno avuto un ruolo importante nell'evoluzione della morfologia del torrente, per quanto la loro presenza nella documentazione cartografica sia talvolta inesatta e irregolare.<sup>7</sup> Il grafico presenta l'aumento in lunghezza<sup>8</sup> di questi deflettori. Allo scopo di valutarne l'impatto sulla corrente del fiume, si è calcolata la lunghezza ideale dei pennelli, ottenuta sommando tutte le unità. Nel 1805 questi deflettori si concentrano nella zona sud del tratto di torrente preso in esame, e si sviluppano per una lunghezza totale di circa 1 km. È interessante notare come tutti i pennelli di questo anno eccetto uno, che si ritrova ancora nelle foto aeree del 2002, vengano persi nella cartografia successiva già a partire dal 1894.

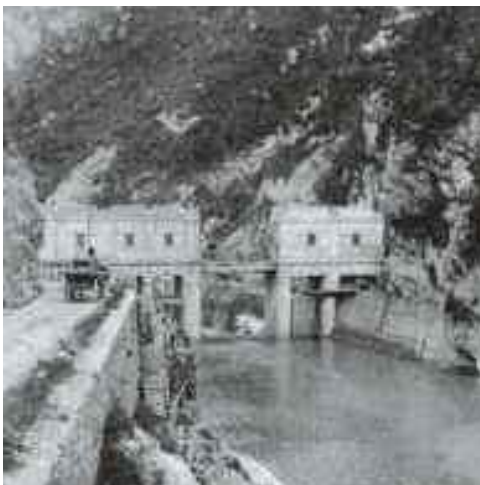
*Fig. 5.2.3.1 La Vecchia diga*

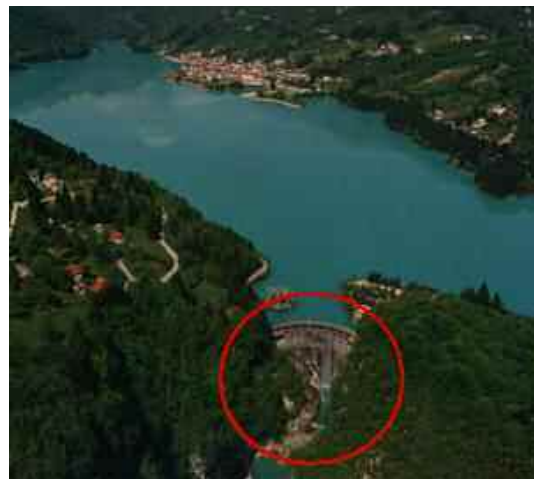
*Fig. 5.2.3.2 La diga di Ponte Antoi*

La seconda diga prende il nome di Ponte Antoi dalla località in cui è sita, e fu costruita tra il 1950 e il 1954 per un migliore sfruttamento delle acque del torrente Cellina rispetto alla Vecchia Diga. Lo sbarramento di Ponte Antoi forma un importante serbatoio, il lago di Barcis. Tutto il sistema di sfruttamento delle acque del torrente Cellina si basa sull’accumulazione di acqua consentita dal serbatoio di Barcis, in principio questo serbatoio aveva una capacità di invaso pari a 22 milioni di metri cubi, questa capacità si è ridotta a soli 20 milioni a causa di cospicui fenomeni d’interrimento. Le acque del lago attraverso una galleria di 2 km vengono portate alla centrale di Barcis, attiva dal 1954. Originariamente le acque che uscivano da questa centrale venivano riprese a mezzo della Vecchia Diga e poi addotte alla centrale di Malnisio. In epoca recente con il subentro dell’ENEL alla SADE si ha una riorganizzazione del sistema idroelettrico del torrente Cellina, con la dismissione delle centrali di Malnisio, Giais e Partitor con conseguente disattivazione della Vecchia Diga e la costruzione di nuove centrali (Ponte Giulio e S. Leonardo) collegate con il lago di Barcis da una canale lungo 4 km. Questo ammodernamento si inquadra in un piano di utilizzazione promiscua delle acque del torrente, sia idroelettrica che irrigua. Nella foto (Fig. 5.2.3.2) è ritratto il lago di Barcis mentre nel cerchietto rosso è evidenziata la diga di Ponte Antoi.
