UNIVERSITÀ DEGLI STUDI DI PADOVA
DIPARTIMENTO DI INGEGNERIA CIVILE, EDILE E AMBIENTALE
Department Of Civil, Environmental and Architectural Engineering

Corso di Laurea Magistrale in Ingegneria Edile - Architettura

TESI DI LAUREA

**MODELLAZIONE NUMERICA NON LINEARE
DELL'INTERAZIONE STRUTTURALE DELLA
CATTEDRALE DI SANTA MARIA ASSUNTA E DEL
BATTISTERO IN PADOVA**

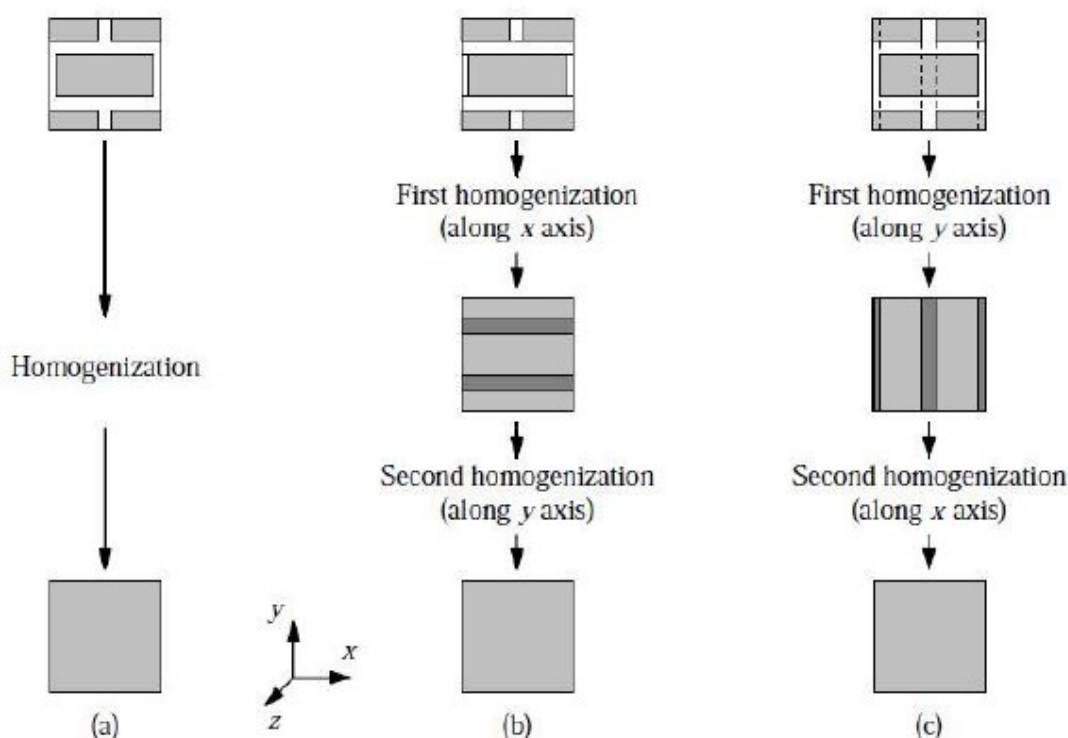
Si ottiene un continuo medio che tiene conto delle caratteristiche specifiche dei materiali, pur essendo rappresentato come una superficie unica e omogenea (Figura 1.15). Rispetto alla modellazione discreta si ha una perdita di accuratezza, trattando tensioni e deformazioni medie, ma tale approccio rappresenta un giusto compromesso tra efficienza e precisione.

Figura 1.15 - Rappresentazione del processo di omogeneizzazione in due step (Lourenco, 1996)

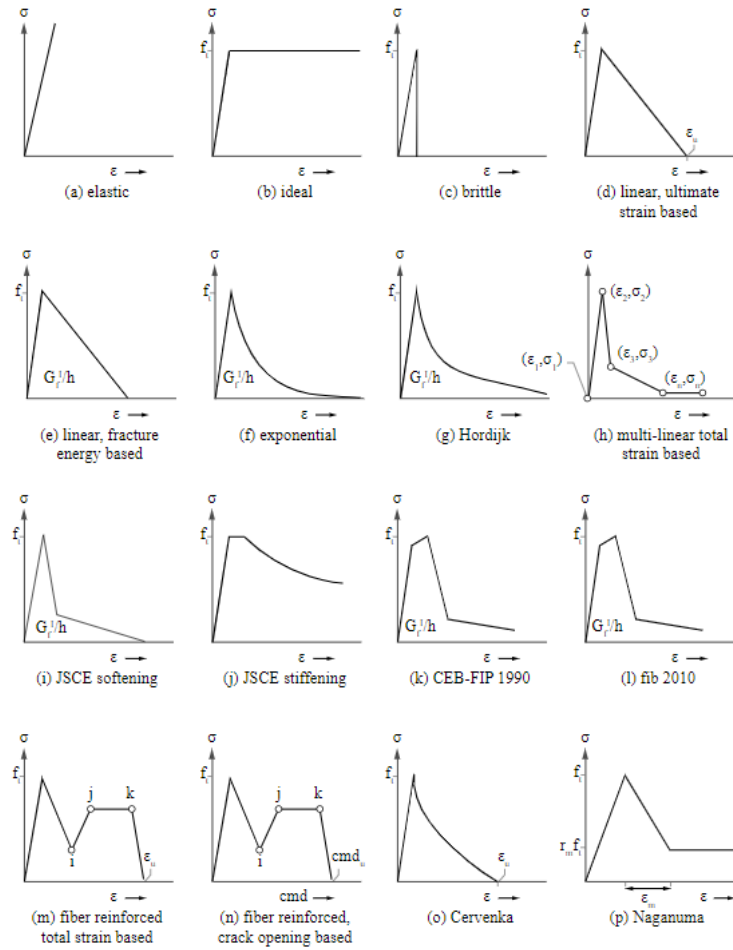
Figura 1.18 - Modelli predefiniti di comportamento a trazione per il Total Strain model (*Diana User's Manual*, 2021)

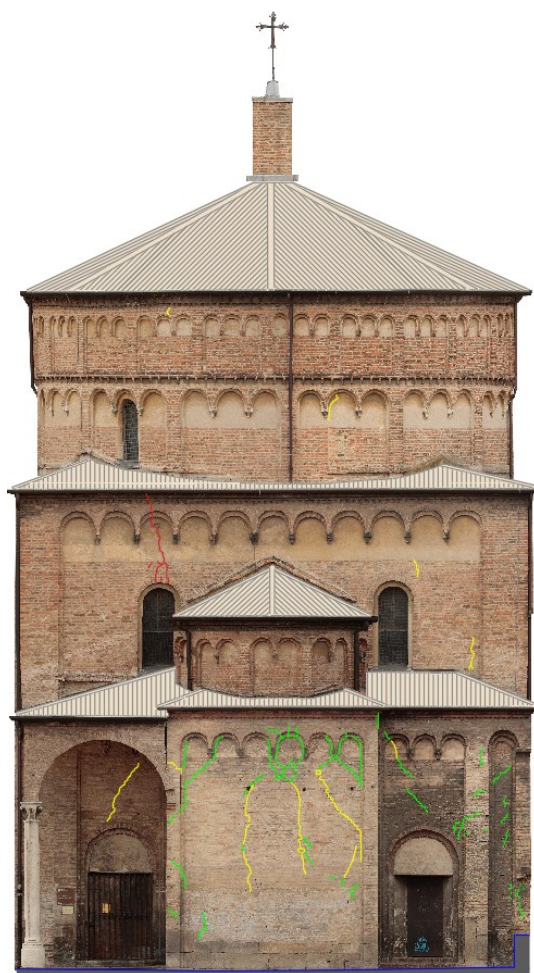
Il quadro fessurativo esterno che emerge dal prospetto est del Battistero, rappresentato in Figura 3.12, mette in evidenza una concentrazione di lesioni sub-verticali nel primo livello di muratura: nella parete di fondo dell'abside e in quella più a nord. La maggior parte delle fessure seguono i giunti di malta, denotando quindi la maggior fragilità di questo componente rispetto al laterizio; alcune risultano risarcite. Altre invece attraversano anche l'elemento resistente, facendo notare come in alcune zone vi siano tensioni più forti rispetto ad altre. Come, per esempio, attorno al capochiave del tirante della loggia, è evidente esso sia in tensione, ma probabilmente la muratura non è abbastanza resistente da contrastare a pieno il tiro. Viene evidenziata anche una discontinuità nella parte superiore della loggia, tra questa e la parete del Battistero; un'altra è individuata nello spigolo in basso a sinistra della struttura. Al centro del muro absidale è visibile la risarcitura della finestra tamponata nel XIV secolo, in cui è evidente lo scarso ammorsamento tra le due diverse murature, essendone visibile in maniera piuttosto netta il perimetro.

— Lesione passante — Lesione non passante — Lesione diffusa

Figura 3.12 - Quadro fessurativo prospetto est Battistero

Quelle nel prospetto est, sopra alle aperture (Figura 3.17 b), sono passanti e sono confrontabili con quelle visibili all'esterno in Figura 3.12.

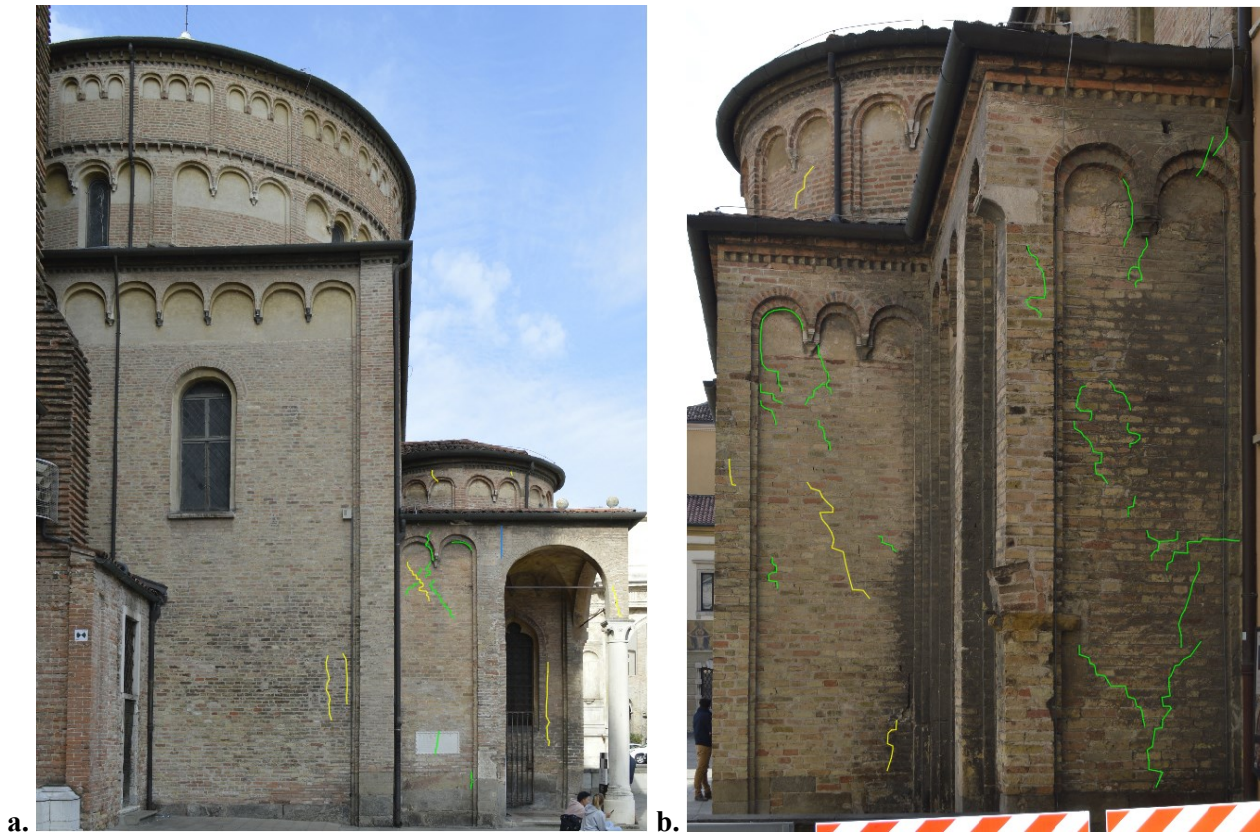
Anche nel prospetto nord (Figura 3.13 b) molte fessure aperte sono posizionate nella parete dello “pseudo-transetto”, ma in questo caso per tutta l'estensione in altezza della muratura. Per la maggior parte seguono i corsi di malta. La parete laterale dell'abside presenta delle fessurazioni aperte nella parte superiore, mentre delle fessure ricucite nella parte inferiore.

Figura 3.13 - a. Quadro fessurativo prospetto sud Battistero; b. Quadro fessurativo prospetto nord Battistero

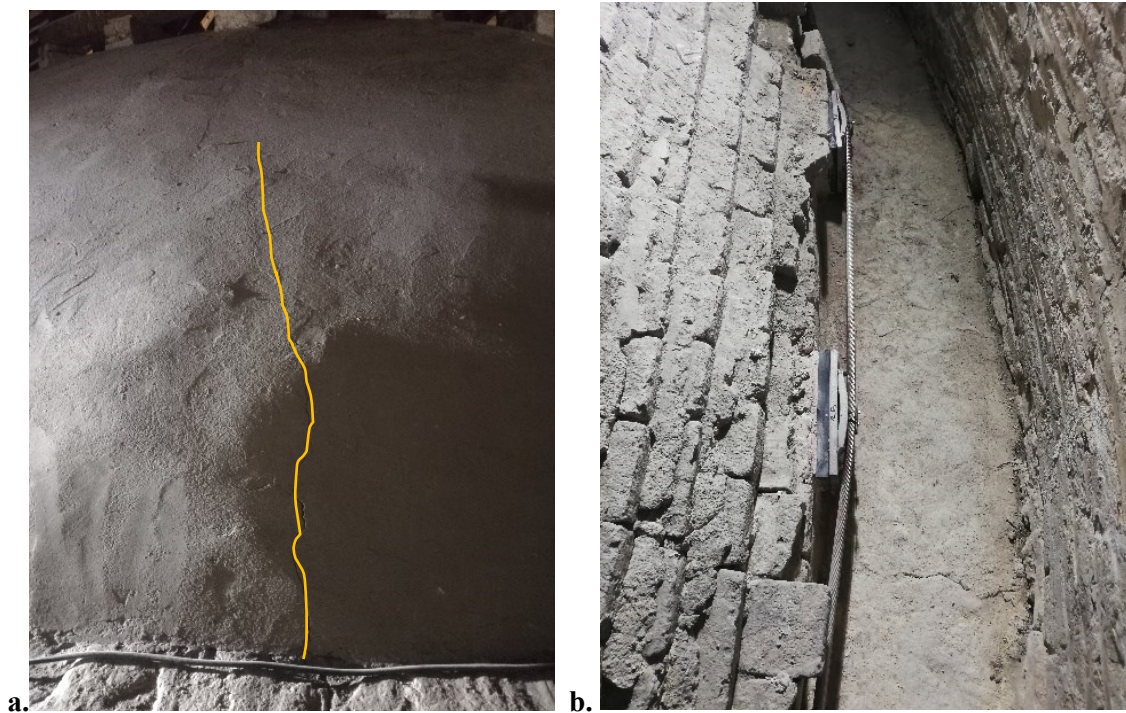
All'estradosso della cupola è stato possibile osservare una lesione che attraversa lo strato di malta in direzione radiale, la quale sembra proseguire anche nel corridoio di camminamento che circonda la cupola (Figura 3.14 a-b).

Figura 3.14 - a. Fessurazione all'estradosso della cupola; b. Fessurazione sul camminamento

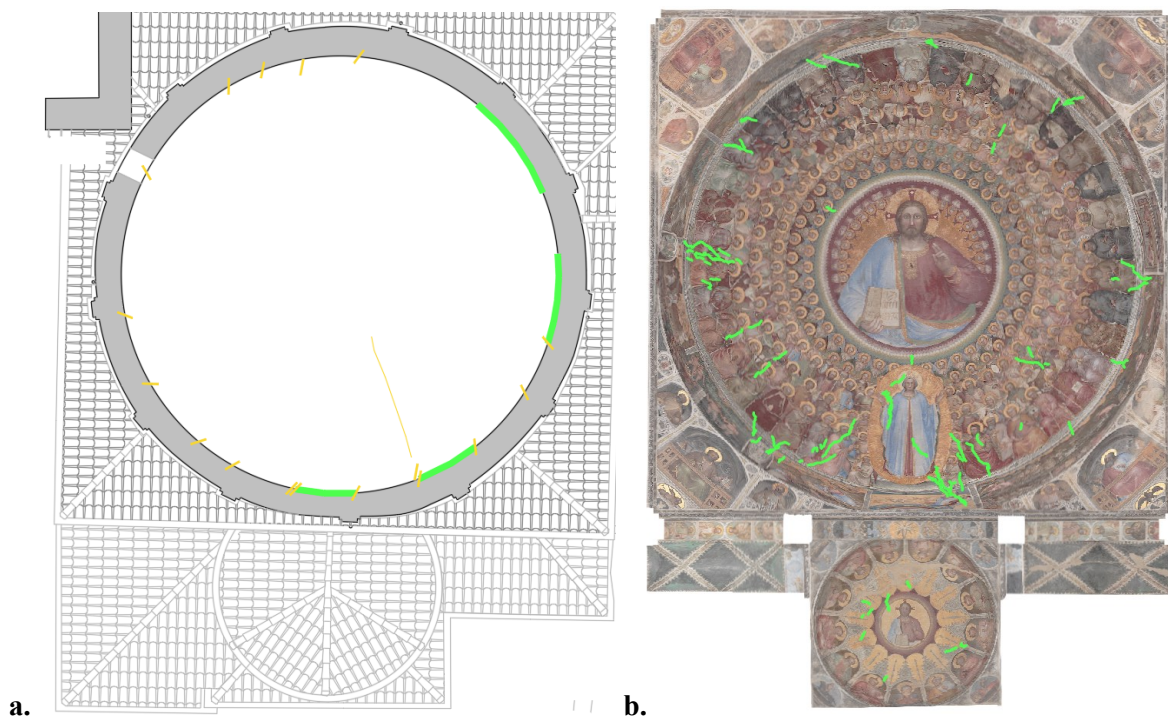
Figura 3.15 – a. Quadro fessurativo estradosso cupola; b. Quadro fessurativo intradosso cupola

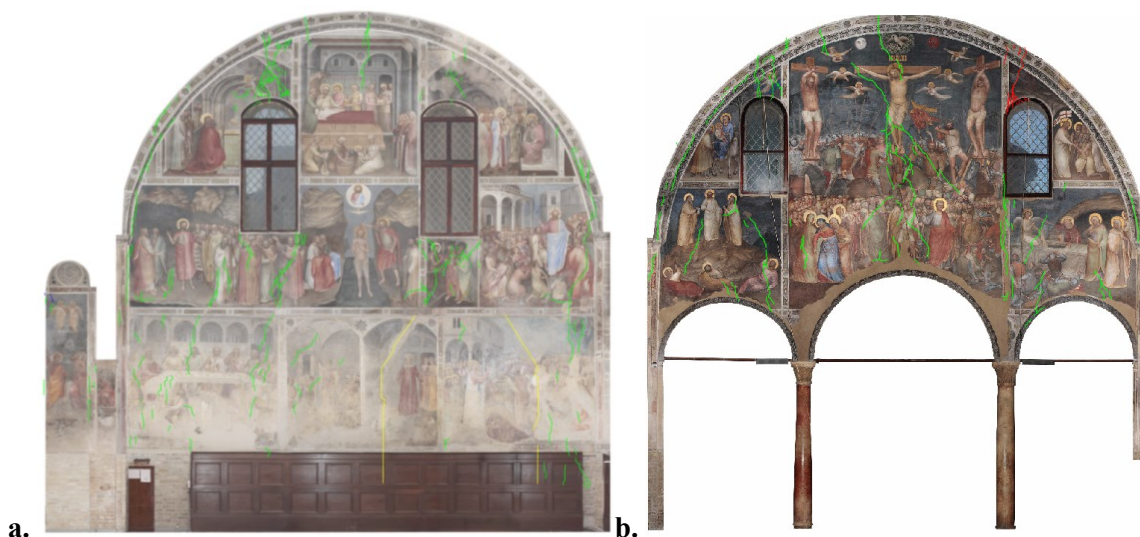
Figura 3.17 a. Quadro fessurativo interno prospetto sud Battistero; b. Quadro fessurativo interno prospetto est Battistero

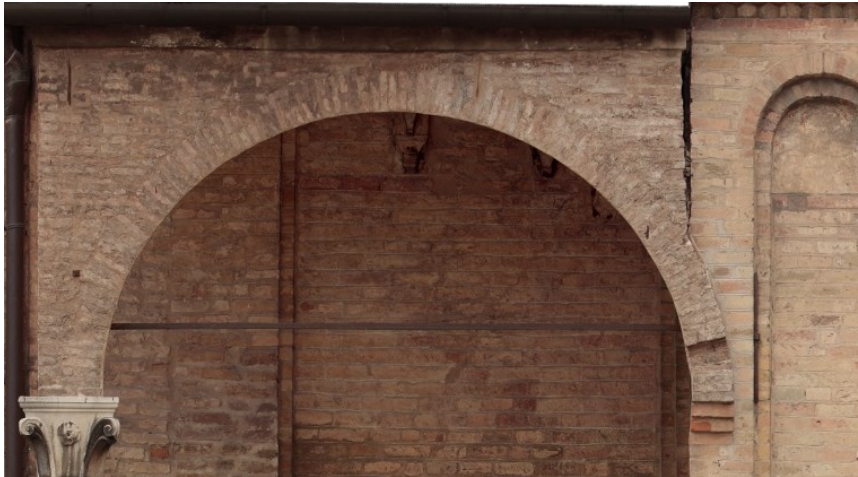
Nel prospetto est del Battistero, è evidente lo scarso ammorsamento tra la parete dell'abside e la loggia adiacente. Essendo stato aggiunto successivamente, quest'ultimo corpo ad oggi risulta distaccato, (Figura 3.18); probabilmente la situazione è peggiorata anche a causa dei dissesti post-bellici che hanno provocato un livello di danno rilevante proprio nella zona absidale.

Figura 3.18 – Sconnessione tra la loggia e la parete absidale

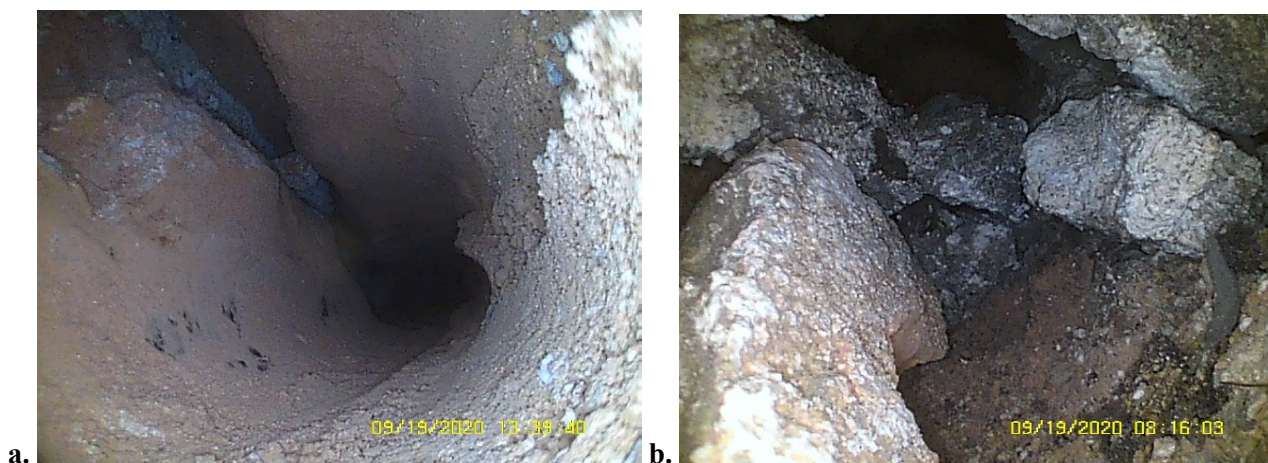
Una vulnerabilità non visibile esternamente è racchiusa nella muratura del tamburo maggiore, infatti, da una indagine videoendoscopica è emerso che tale muratura non è costituita da un solo paramento, ma è data due paramenti esterni e un riempimento di pietrame e pezzi di laterizio (Figura 3.21 b). Questa composizione, non conferisce un comportamento unitario alla muratura in caso di sollecitazioni esterne; ogni paramento, se non ben collegato, avrà la tendenza ad avere un comportamento autonomo.

Figura 3.21 - a. Videoendoscopia lanterna sommitale; b. Videoendoscopia parete del tamburo

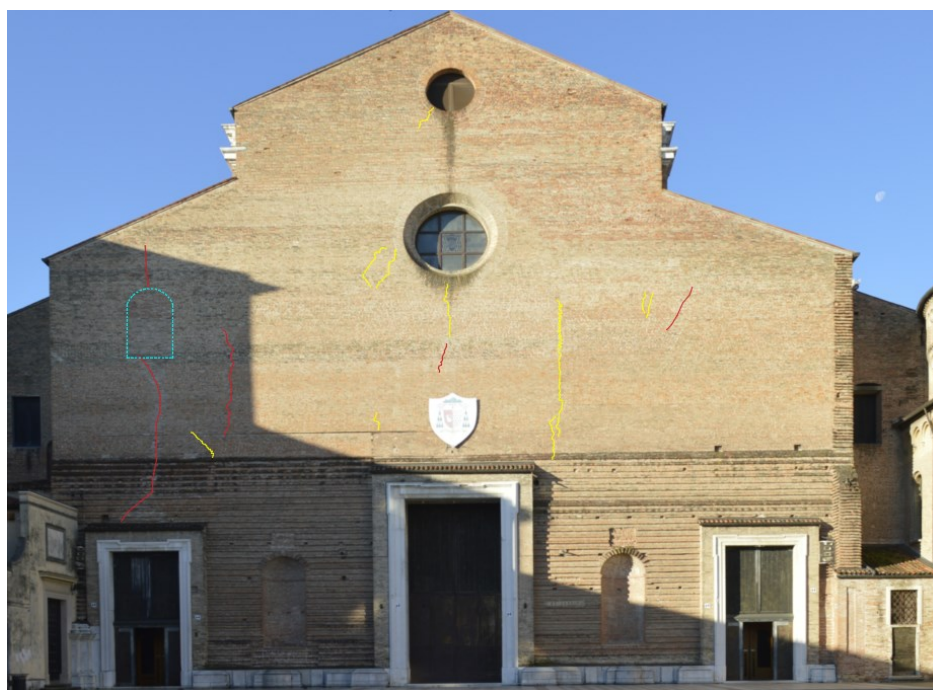
— Tamponamento — Lesione passante — Lesione non passante — Lesione diffusa

Figura 3.39 - Quadro fessurativo prospetto Est Cattedrale

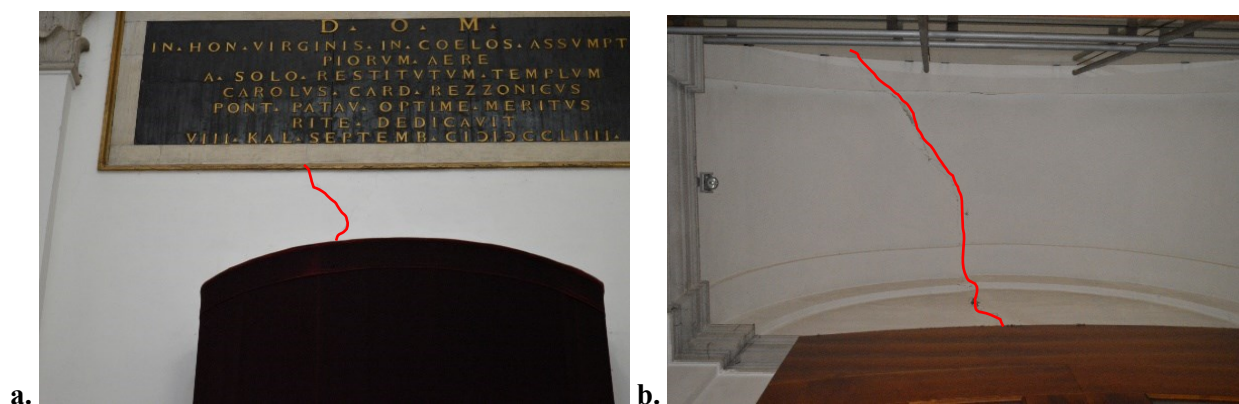
Figura 3.41 - a. Lesione sopra il portale centrale; b. Lesione nell'arco degli ingressi laterali

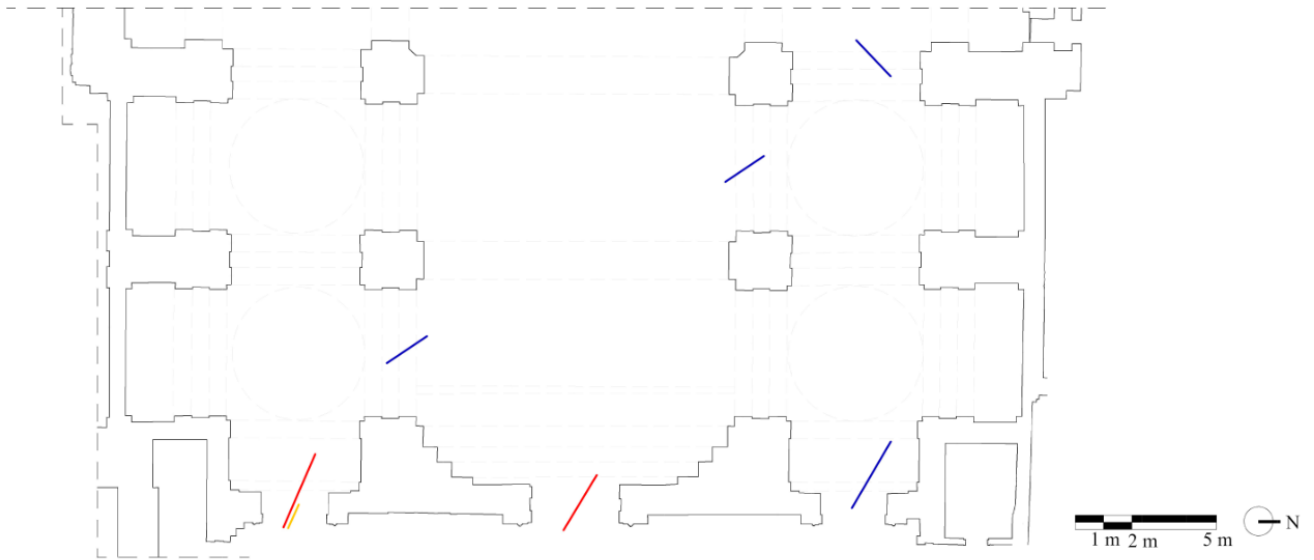
Figura 3.46 - Quadro fessurativo principale piano terra

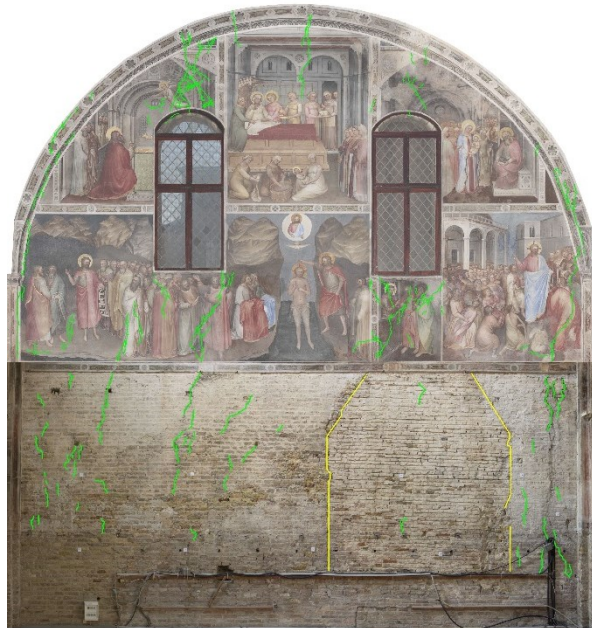
Figura 6.23 - Quadro fessurativo parete sud

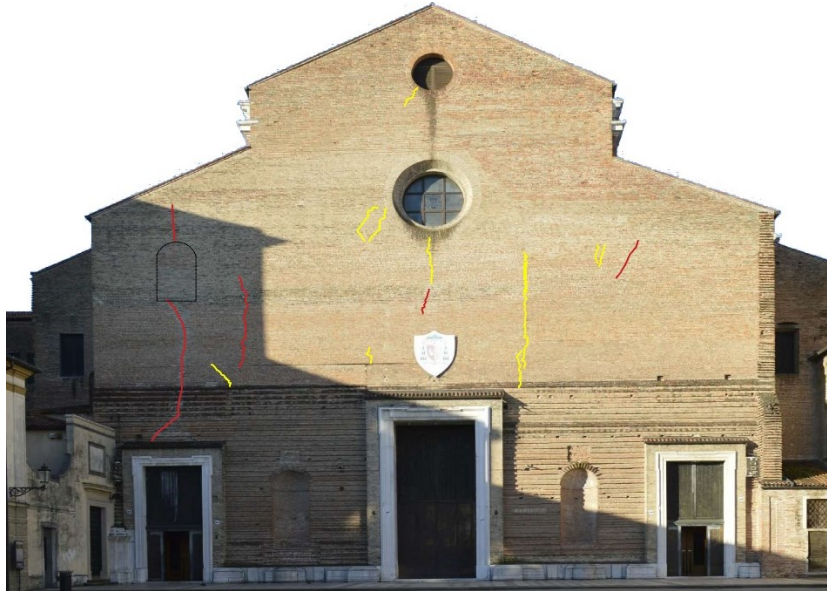
Figura 6.27 - Quadro fessurativo reale prospetto est

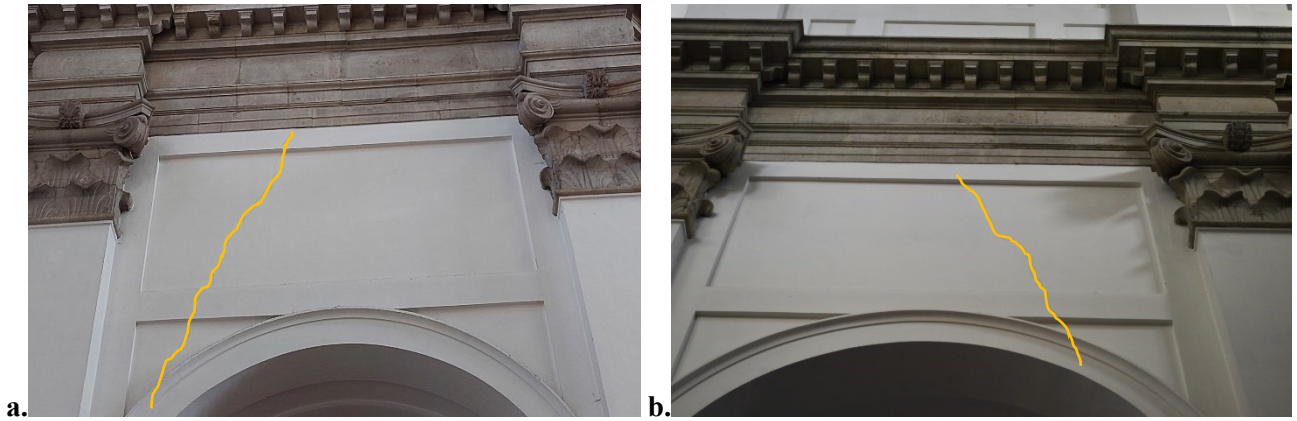
Figura 6.31 - a. Lesione arco trasversale; b. Lesione arco longitudinale
