**UNIVERSITÀ DEGLI STUDI DI PADOVA**  
**DIPARTIMENTO DI INGEGNERIA CIVILE, EDILE E**  
**AMBIENTALE**  
*Department Of Civil, Environmental and Architectural Engineering*

**TESI DI LAUREA**

# **STRUTTURE FRANGICORRENTE**

**Laureanda: GAIA PENZO**

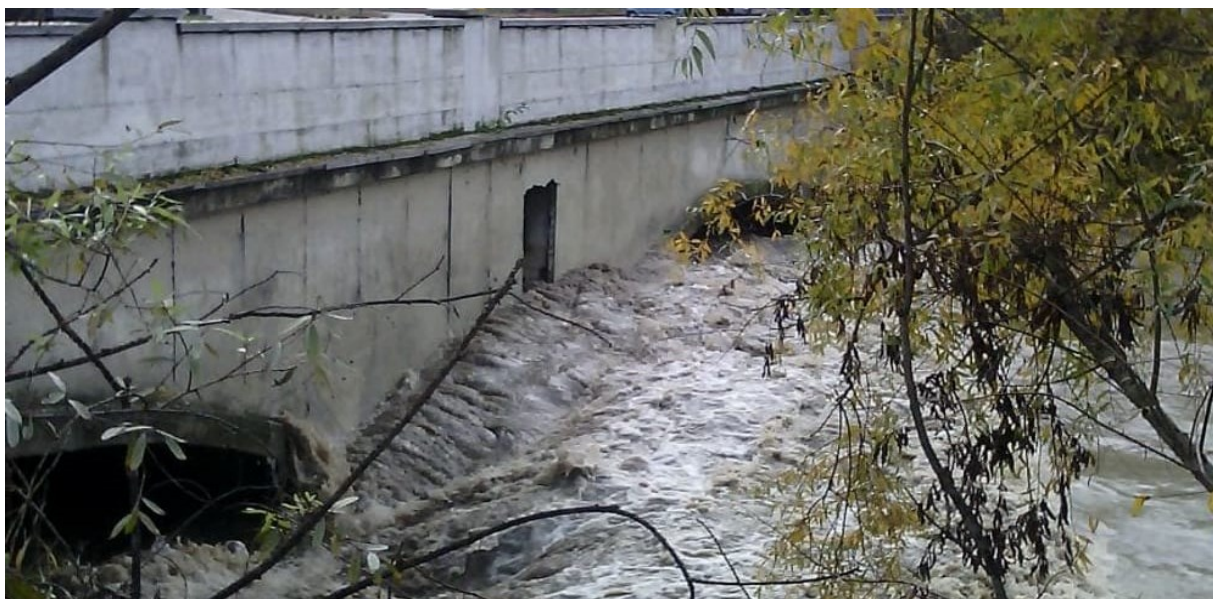
*Figura 2.1: Esempio di spinta della corrente sulle pile massicce, che costituiscono impedimenti al libero deflusso. (Riportata in: <https://www.torinotoday.it/cronaca/ponte-corso-svizzera-pericolante.html>).*

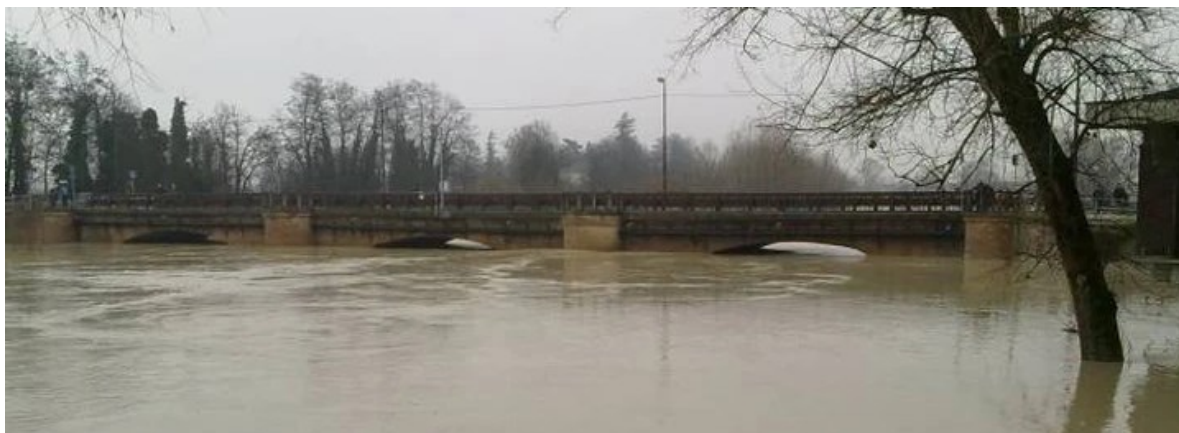
*Figura 2.1.1: Esempio di spinta eccessiva sulle pile in periodo di piena.  
(Riportata in: <https://www.ilgiorno.it/mantova/cronaca/fiume-secchia-esondazione-1.707585>).*

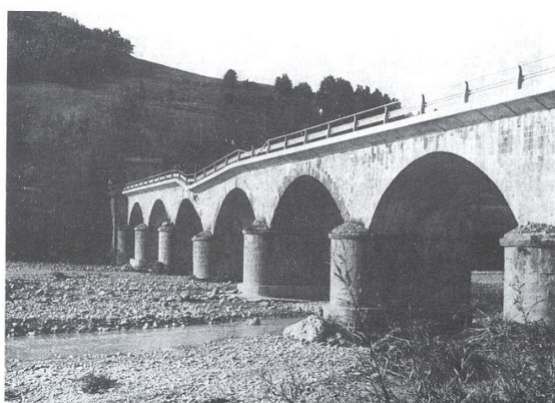
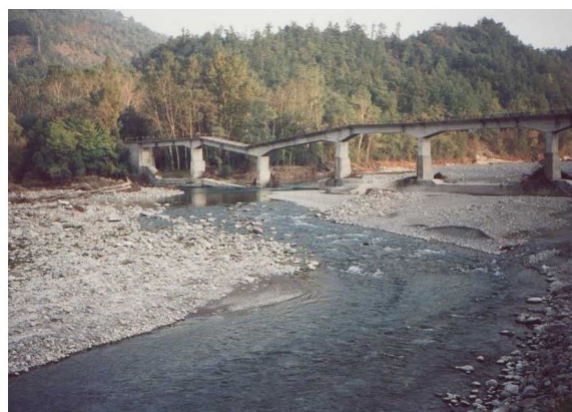
*Figura 2.1.3: Esempi di crolli di attraversamenti dovuti a fenomeni di erosione localizzata alla base di una pila (Brath, 2007).*

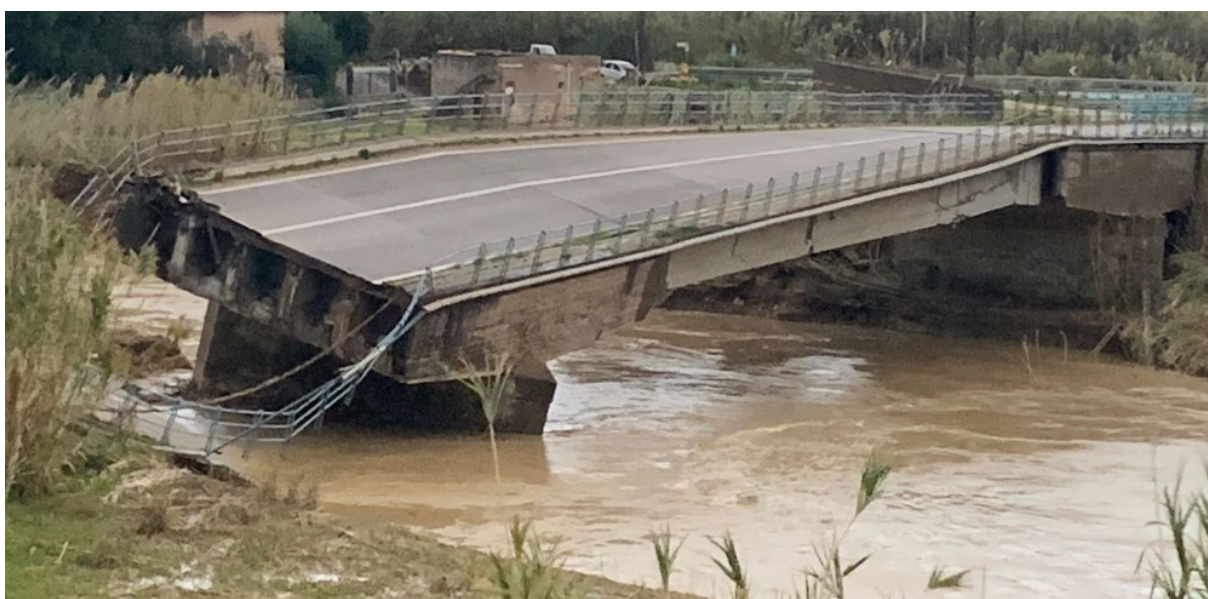
*Figura 2.1.4: Esempio di crollo dell'impalcato. (Riportata in: <https://www.alpauno.com/ponte-crollato-alloperagenio-militare-micro-cariche-per-demolirlo/>).*

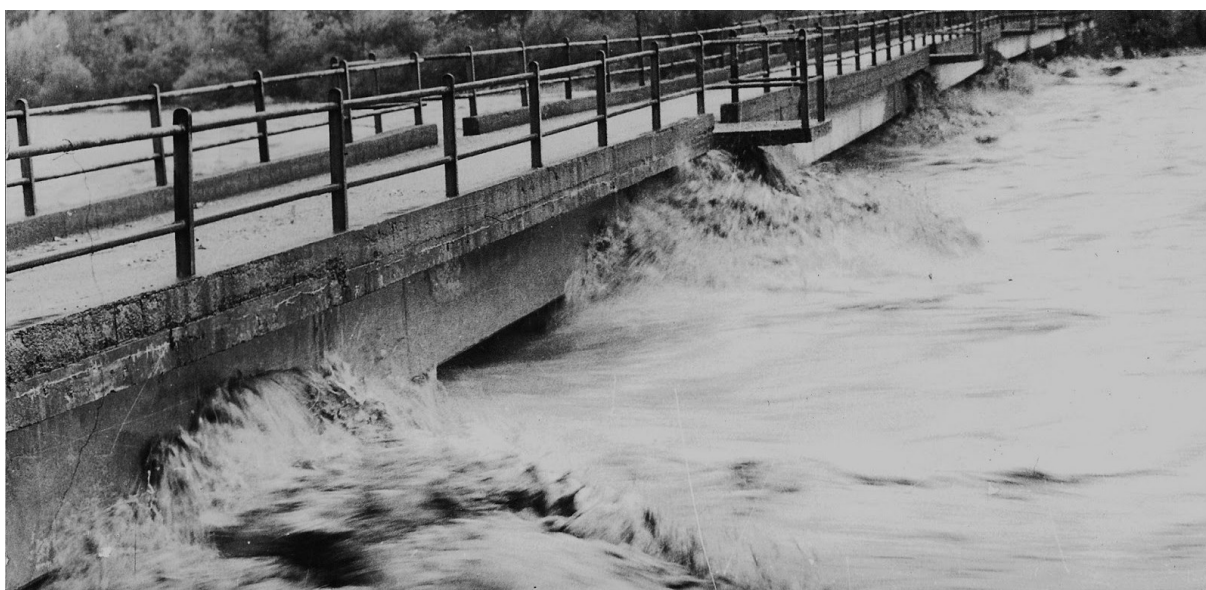
Figura 2.2.1: Esempio di rialzo idraulico su una passerella pedonale durante la piena. (Riportata in <https://www.danielesaisi.com/2012/01/non-tutti-sanno-che-ponti-sul-serchio.html>).

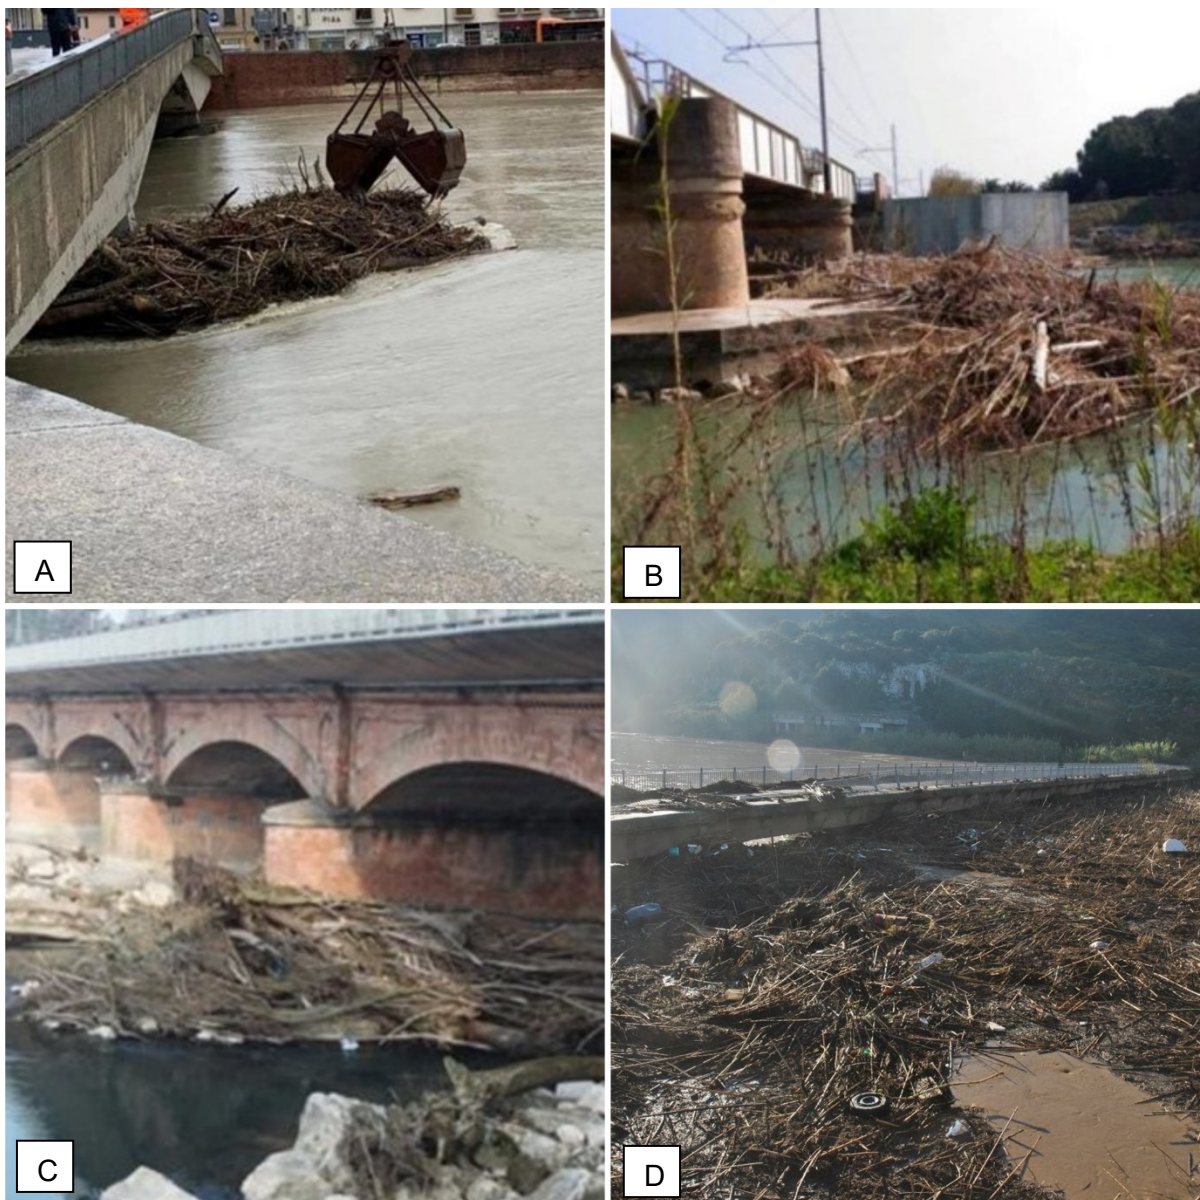
Figura 2.2.2: Esempi di ostruzione parziale delle luci dato dalla vegetazione trasportata dalla corrente e accumulata in prossimità delle pile.

La messa in alveo di spalle e pile potrebbe, però, non essere l'unica causa di restringimento della sezione idrica, in quanto è cautelare considerare che ulteriori riduzioni della sezione potrebbero essere dovute al fatto che la direzione della corrente non è perfettamente in accordo con l'orientamento delle pile poste in alveo o ad una ostruzione parziale delle luci attraverso cui passa la corrente, causata dal trasporto di materiali galleggianti di varia natura (detriti, tronchi, etc.) (Esempi in Figura 2.2.2).

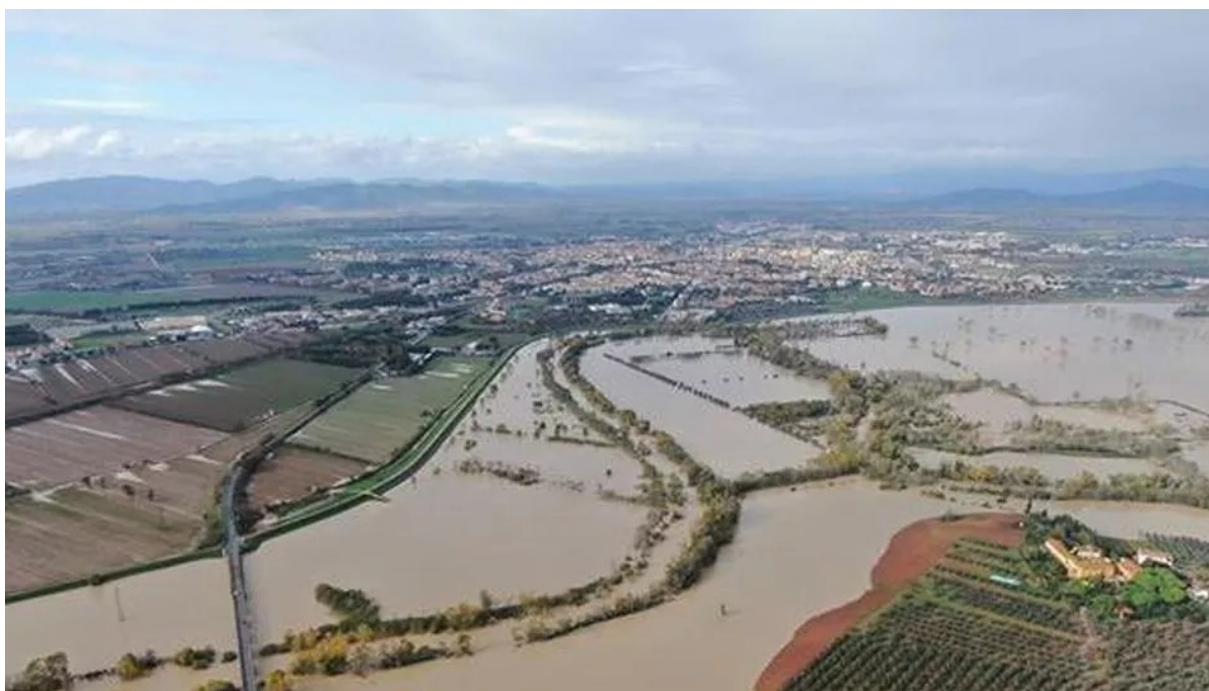
Figura 2.2.3: (Riportata in: <https://iltirreno.gelocal.it/grosseto/cronaca/2019/11/18/news/ombrone-in-piena-un-sms-avverte-lasciate-le-case-ordine-per-2mila-1.37918608>).

Questi fenomeni, molto spesso, vengono sottovalutati durante il dimensionamento, ma possono creare un aumento, anche consistente, del volume idrico di monte, e di conseguenza, problematiche aggiuntive. Si pensi, per esempio, alle esondazioni che si stanno verificando sempre più frequentemente: anche se esse si localizzano a monte della struttura, per scaricare i volumi idrici accumulati in più, la corrente creerà dei nuovi percorsi idrici fuori dall'alveo di partenza, modificandone l'assetto e formando nuovi angoli di incidenza sulle pile della struttura.

È importante, perciò, calcolare con attenzione l'entità del rigurgito per poter conferire un adeguato grado di sicurezza alla struttura e alle zone limitrofe, controllando che sia compatibile con gli argini della zona studiata e mantenere costante un piano di manutenzione che preveda la messa in sicurezza di queste opere e la pulizia delle luci. Per non avere una incompatibilità tra il livello a monte rialzato e i margini di contenimento, la normativa suggerisce tre accorgimenti da tenere a mente nella fase progettuale o di adeguamento di strutture esistenti:

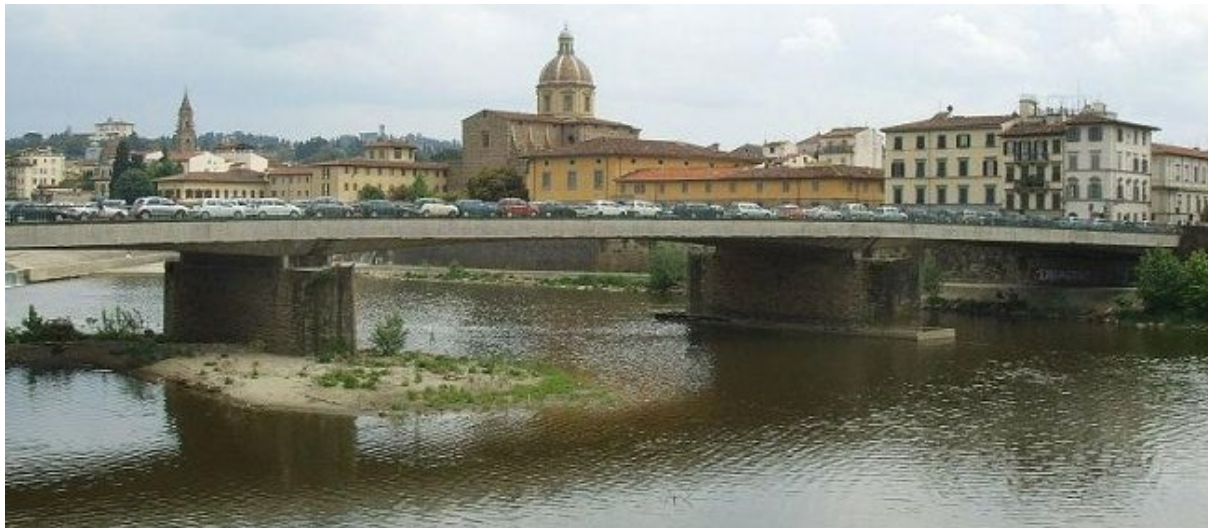
Figura 2.2.4: Esempio di pila posizionata in una golena. (Riportato in: <https://zero.eu/it/luoghi/6109-ponte-milvio-2,roma/>).

Oltre ad avere un numero minore di pile, si cerca di posizionarle nella zona dell'alveo meno attiva (golena), in modo da creare una interazione tra pile e corrente solo durante i periodi di piena rilevanti e ridurre eventuali problemi. (Figura 2.2.4)

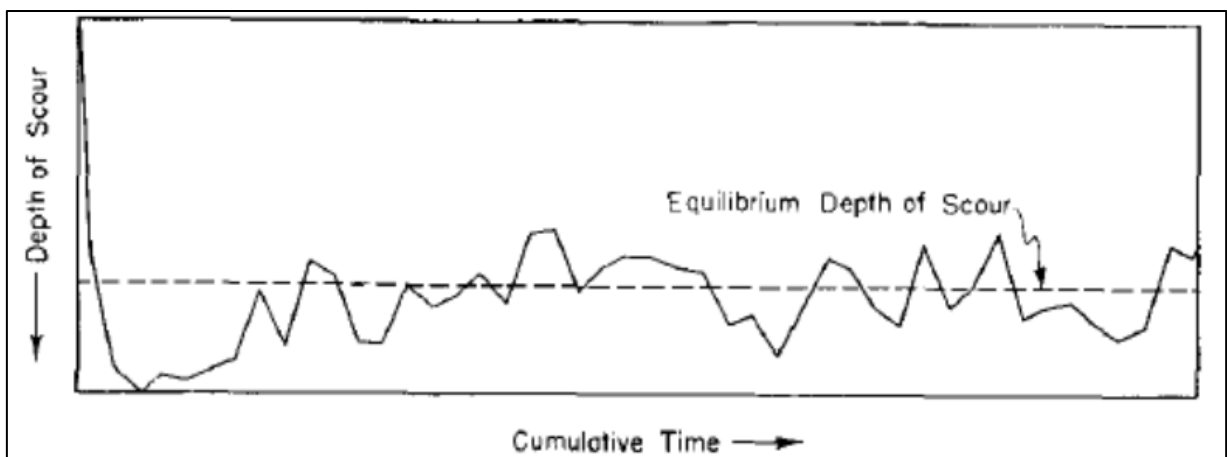
Figura 2.3.1.1- Tipica relazione tra profondità di scavo e tempo (Fonte: Fugazza, 2011).

Queste erosioni si verificano quando la velocità del vortice, che effettua lo scavo, è superiore alla velocità di deposito di materiale all'interno dello scavo stesso. Quindi, il deposito non riuscirà a compensare l'asporto di materiale effettuato dalla corrente e lo scavo procederà in profondità alla base della pila in maniera crescente, fino a raggiungere un valore di equilibrio (Figura 2.3.1.1), ma allo stesso tempo decresce altrettanto costantemente il volume da asportare.

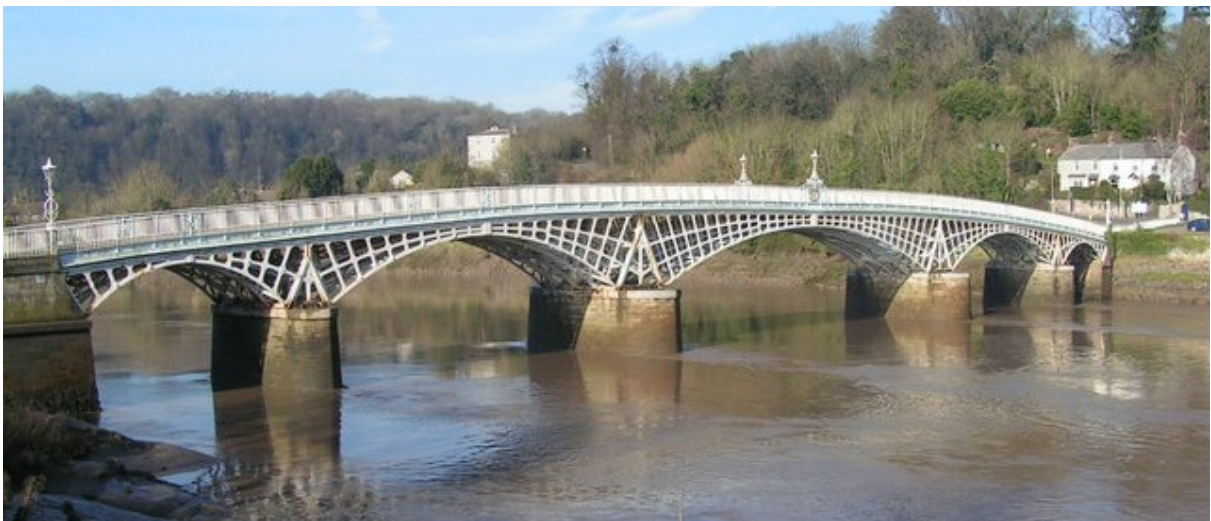
*Figura 3.1.3: Ponte l'Old Wye Bridge (Chepstow), soggetto a maree che richiedono una simmetria per via del flusso influenzato dalla marea.  
(Riportata in: [https://en.wikipedia.org/wiki/Old\\_Wye\\_Bridge,\\_Chepstow#/media/File:Bridge\\_over\\_Wye\\_-\\_geograph.org.uk\\_-\\_682946.jpg](https://en.wikipedia.org/wiki/Old_Wye_Bridge,_Chepstow#/media/File:Bridge_over_Wye_-_geograph.org.uk_-_682946.jpg))*

Questo ponte attraversa il fiume Wye che sfocia nell'estuario del fiume Severn, il terzo al mondo per l'ampiezza delle sue maree. L'ampiezza di marea, cioè la differenza tra alta e bassa marea, supera la decina di metri (semidiurna); per cui nella parte terminale dei corsi d'acqua, che sfociano in questo estuario, il flusso sarà: verso valle quando la marea scende e verso monte quando la marea sale. Essendo in una posizione che vede l'alternanza della direzione del flusso d'acqua ogni sei ore, il ponte, dovrà essere provvisto di pile che eseguano la stessa azione difensiva in entrambe le direzioni, per questa ragione i frangicorrente dovranno essere simmetrici.

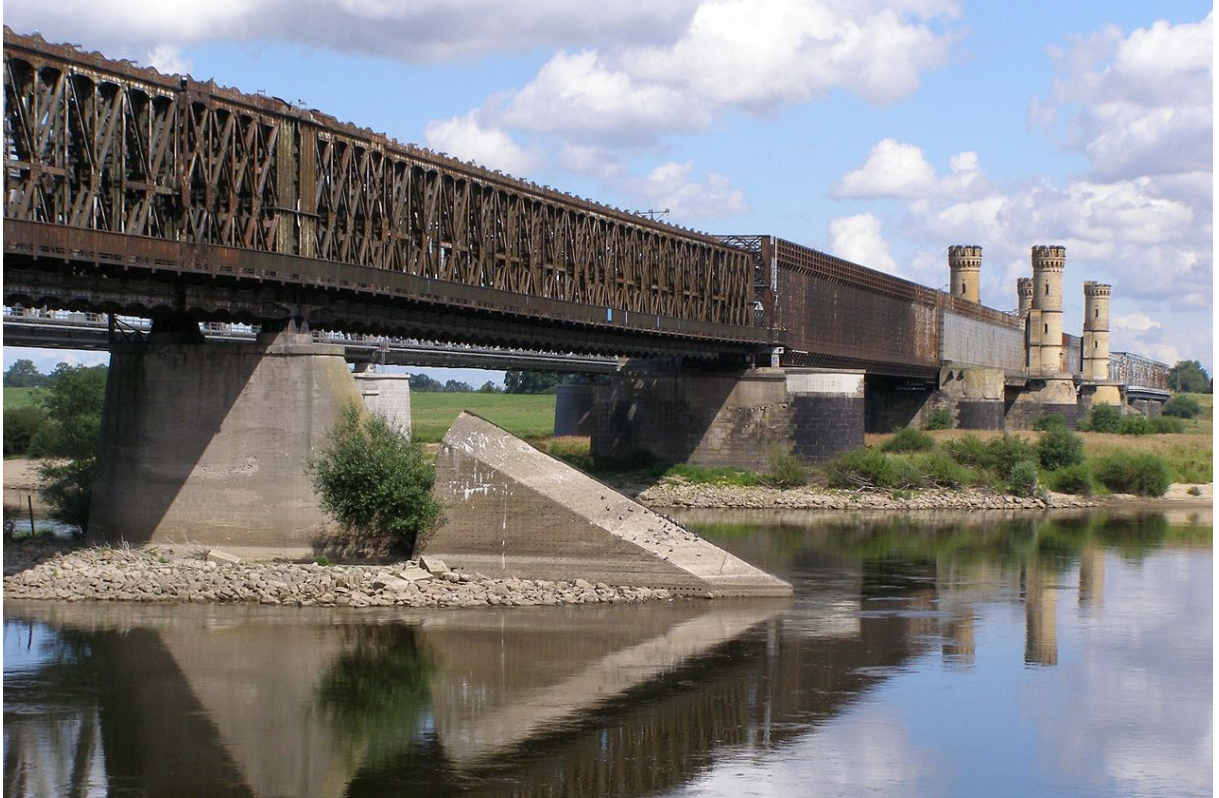
*Figura 3.1.4: ponte in Tczew (Polonia), avente l'elemento rompighiaccio a ridosso della pila.  
(Riportata in: [https://en.wikipedia.org/wiki/Starling\\_\(structure\)#/media/File:Tczew\\_most\\_wieczyczki\\_2.jpg](https://en.wikipedia.org/wiki/Starling_(structure)#/media/File:Tczew_most_wieczyczki_2.jpg))*

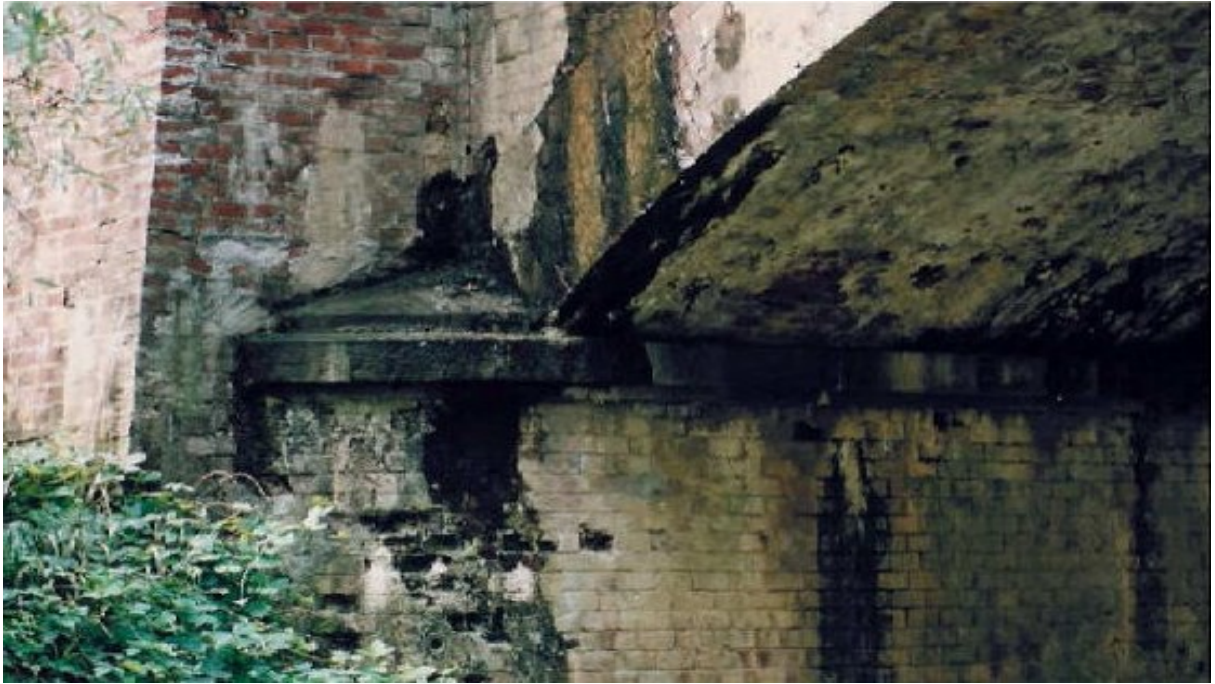
*Figura 3.2.1.4: Spalla con mezzi rostri, Ponte Maletta – linea Trofarello-Cunco. (Fonte: Solazzo, 2016)*

Per i ponti posti su un alveo fluviale, la necessità di deviare il flusso di piena, invece, condusse alla realizzazione dei frangicorrente a monte e a valle delle spalle, con un allargamento in pianta delle spalle fino a larghezze decisamente maggiori di quella dell'arcata; per questo motivo la spalla può risultare più larga della sede stradale, di una misura pari alla larghezza dei due mezzi rostri. (Figure 3.2.1.3 - .4).

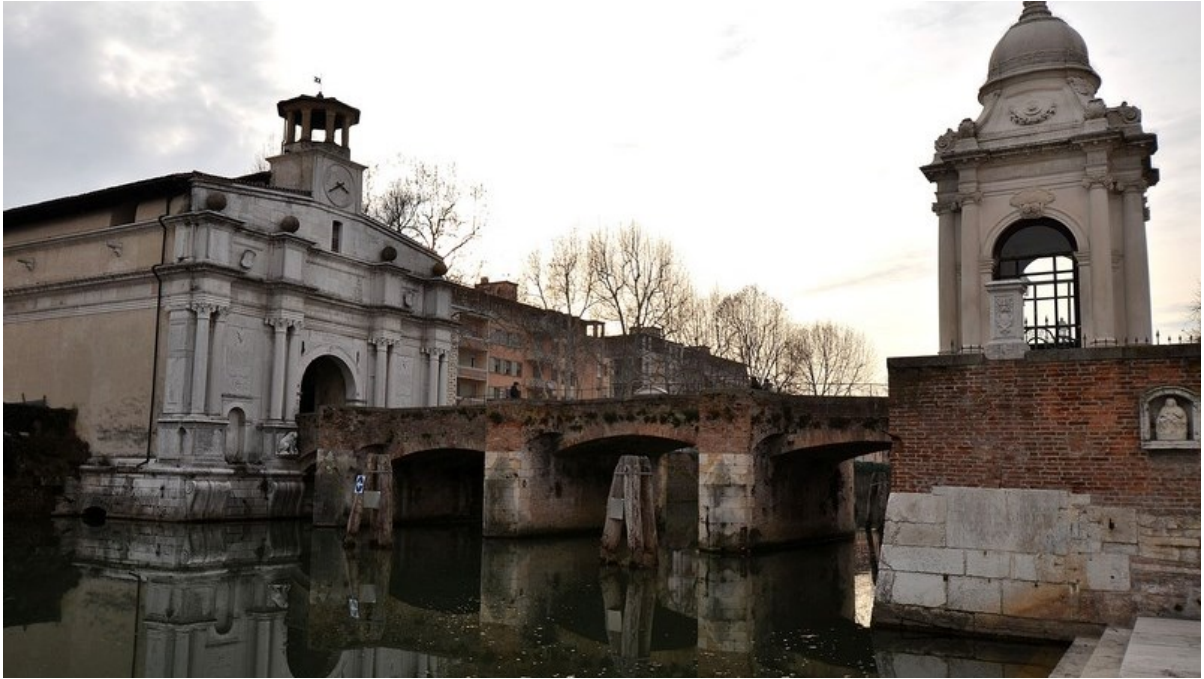
*Figura 3.2.2.4: Ponte sul Canale Piovego.  
(Riportato in: <http://rete.comuni-italiani.it/foto/2012/68055/view>)*

Un accorgimento simile viene adottato anche in corrispondenza della spalla, che presenta due mezzi rostri, come già discusso.

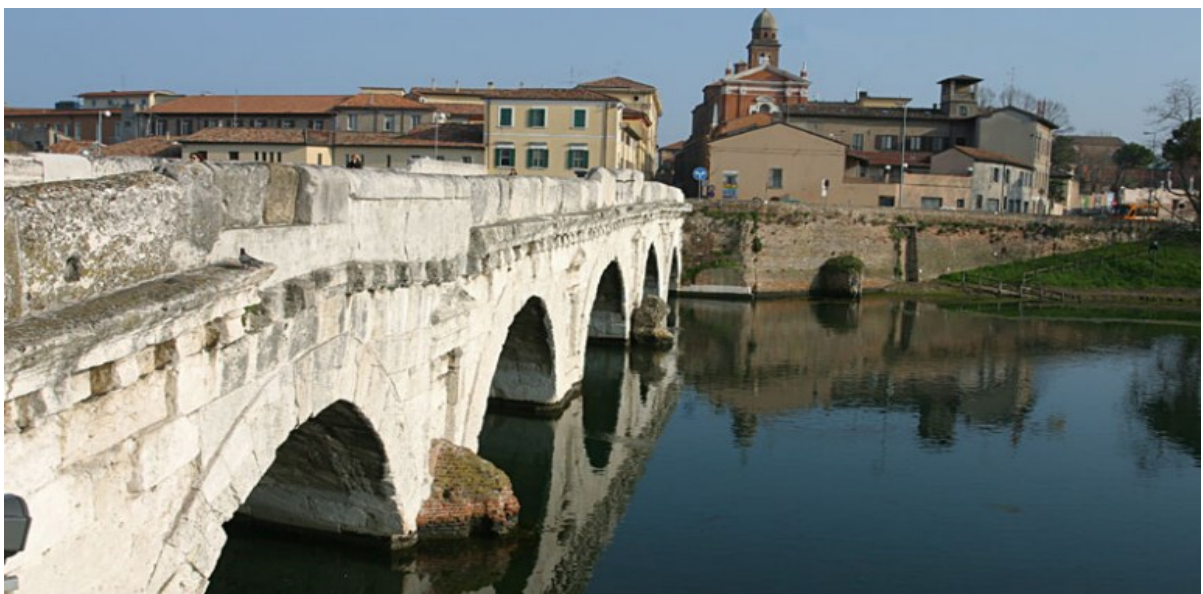
*Figura 3.2.3.2: Veduta del ponte di Tiberio dal borgo di San Giuliano.  
(Riportato in: [https://www.marselli.com/wp-content/uploads/2020/03/5ponte\\_di\\_Tiberio\\_itinerario.pdf](https://www.marselli.com/wp-content/uploads/2020/03/5ponte_di_Tiberio_itinerario.pdf))*

La parte interessante sono le basi su cui poggiano i piloni, che assomigliano ad uno scafo di nave essendo provvisti di frangicorrente, che hanno permesso alla struttura di mantenersi integra nel tempo. La “prua della nave” è posta verso monte, facendo da frangiflutto, mentre la parte a valle termina con la “poppa” tondeggiante per evitare la formazione di gorgi che avrebbero pregiudicato la stabilità del ponte. L’altro punto di osservazione riguarda la l’orientamento dei piloni, e quindi dei frangicorrente, in quanto è obliquo rispetto l’asse stradale, per assecondare in maniera efficiente l’andamento della corrente.

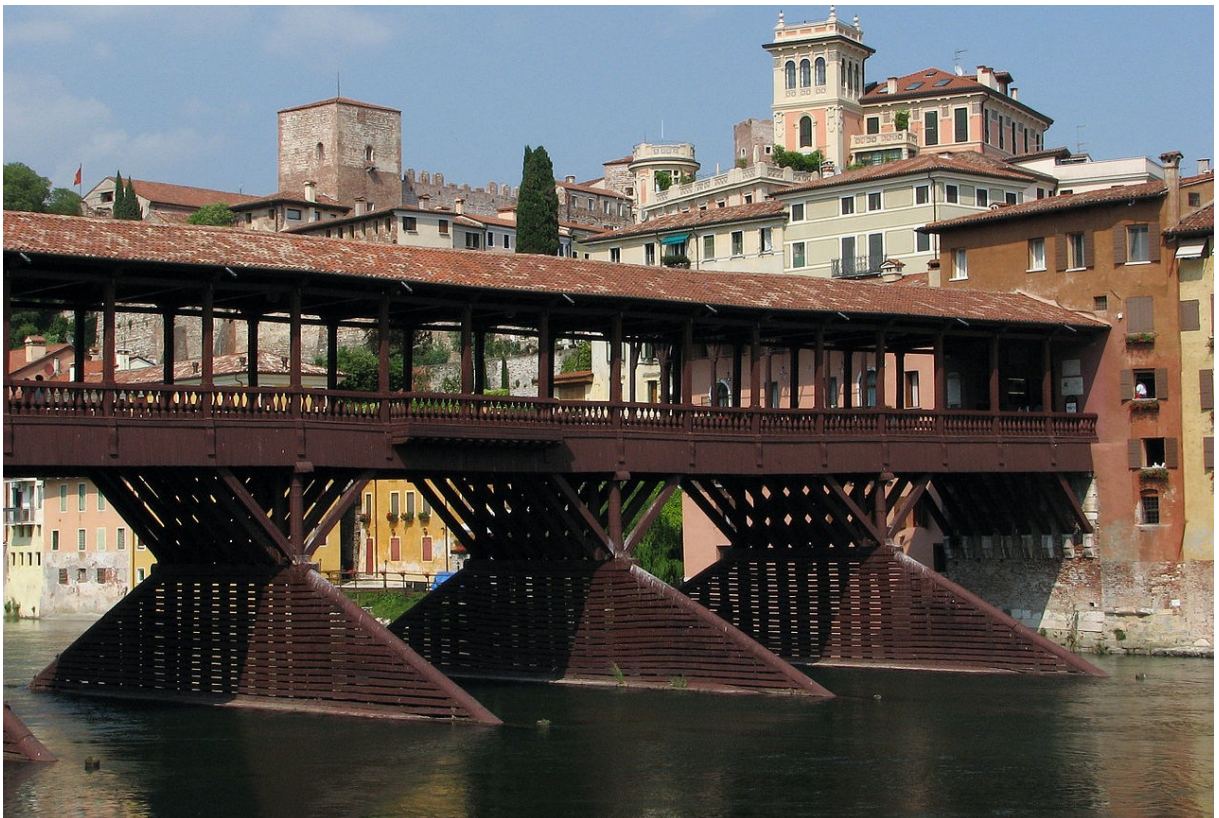
Figura 3.2.3.5: Veduta dei frangicorrente del ponte di Bassano del Grappa. (Riportato in: [https://it.wikipedia.org/wiki/Ponte\\_Vecchio\\_\(Bassano\\_del\\_Grappa\)#/media/File:Ponte\\_degli\\_Alpini\\_Bassano\\_del\\_Grappa\\_2007.jpg](https://it.wikipedia.org/wiki/Ponte_Vecchio_(Bassano_del_Grappa)#/media/File:Ponte_degli_Alpini_Bassano_del_Grappa_2007.jpg)).

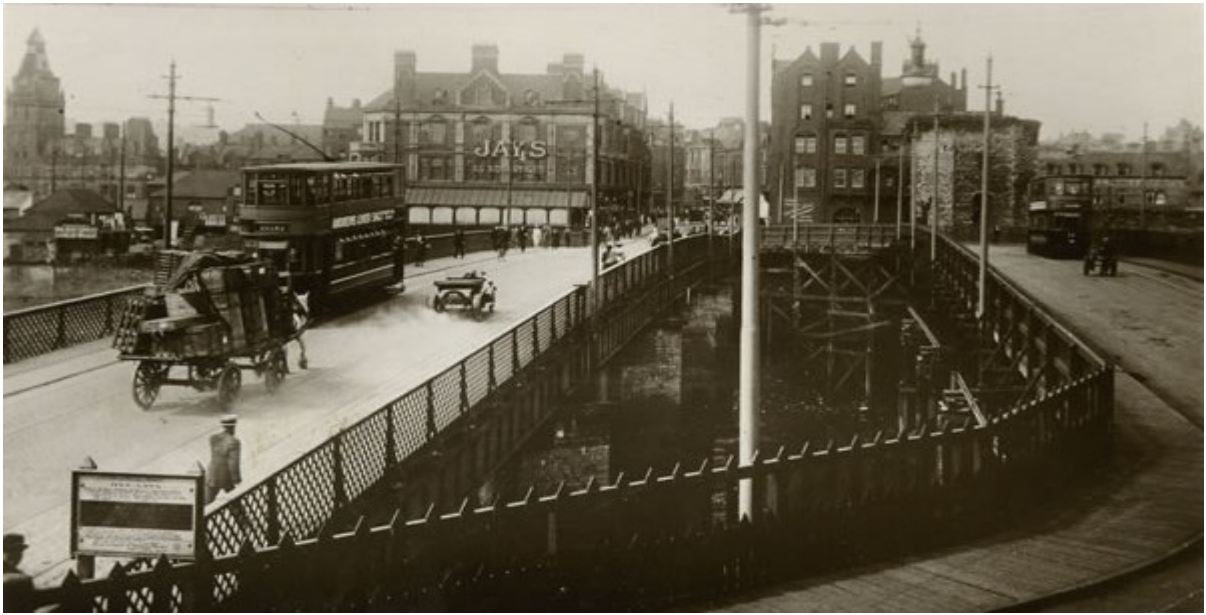
Figura 3.2.3.7: Veduta del nuovo ponte di Newport e della passerella pedonale temporanea costruita in legno. (Riportato in: [http://www.newportpast.com/bridges/town\\_bridge/index.php](http://www.newportpast.com/bridges/town_bridge/index.php)).

Successivamente, nel 1927, fu inaugurato il nuovo ponte, ricostruito più volte fino a quell'anno per far fronte alle diverse esigenze costruttive, di traffico e commercio delle città da collegare e usufruendo di una struttura temporanea in legno che fungeva da passarella pedonale, che affiancasse il ponte vecchio.

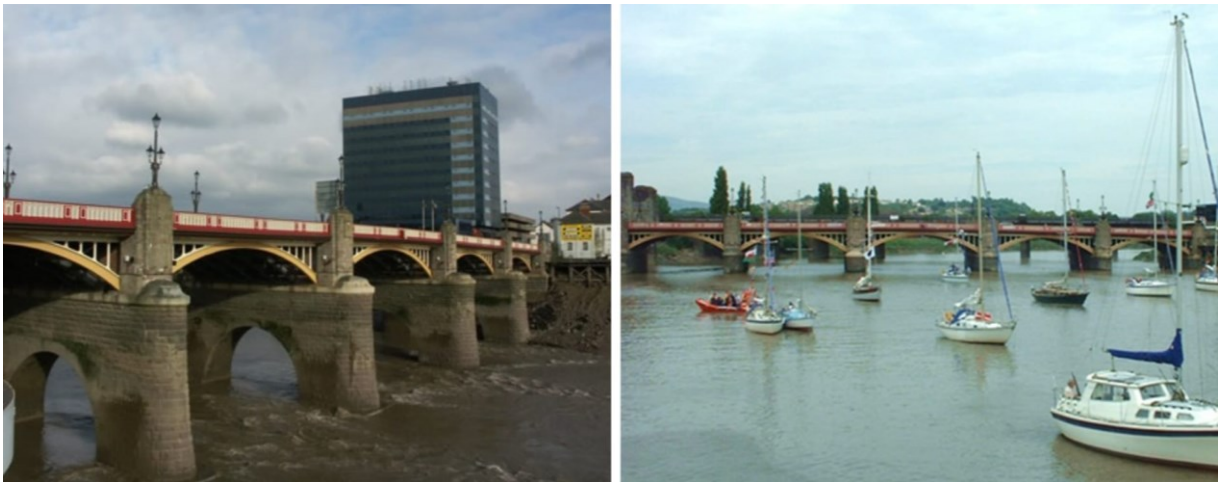
Figura 3.2.3.8: Veduta del nuovo ponte di Newport durante la bassa e l'alta marea rispettivamente. (Riportato in: [http://www.newportpast.com/bridges/town\\_bridge/stone\\_2.php](http://www.newportpast.com/bridges/town_bridge/stone_2.php))

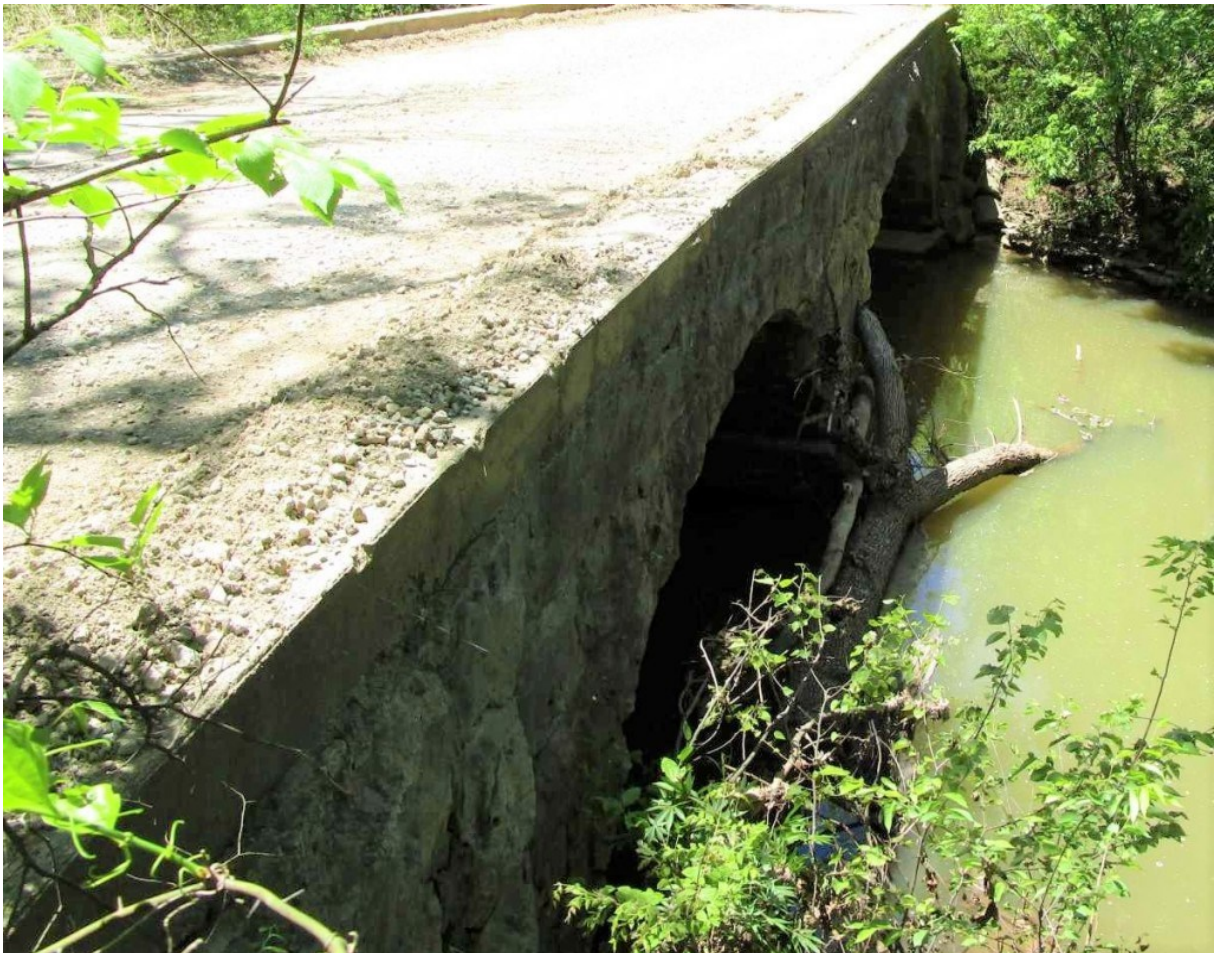
*Figura 3.3.1: Esempio di come un ponte senza frangicorrente abbia difficoltà a condurre oltre la struttura ciò che viene trasportato dalla corrente. (Riportata in: <https://stonearchbridges.com/2020/04/07/two-benefits-of-cutwaters/>)*

Il primo beneficio consiste nel ridurre l'impatto diretto di oggetti galleggianti sull'ossatura portante del ponte. Questa azione difensiva è dovuta alla forma di questi elementi, che essendo appuntiti o tendenti ad angoli acuti, permettono la falciatura e la deviazione di questi oggetti sotto gli archi del ponte e quindi la circolazione verso valle. I ponti che non possiedono questi elementi tendono ad avere una forte raccolta di questi detriti, che rimangono bloccati ai piedi di piloni e spalle, riducendo la luce libera di deflusso del corso d'acqua.

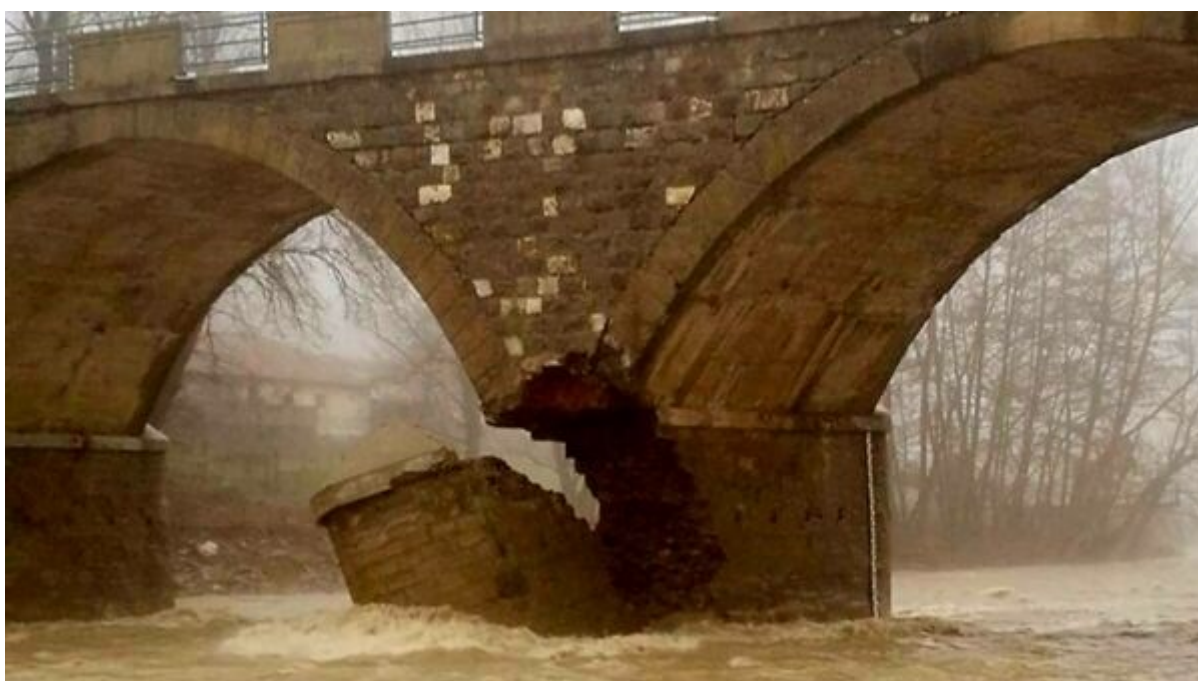
Figura 3.3.2: (Riportata in: <https://www.modenatoday.it/cronaca/alluvione-panaro-ponte-samone-6-dicembre-2020.html>)

Dovendo impattare per primi con i detriti trasportati dalla corrente, incontrano la problematica di accumulo di quest'ultimi e la manutenzione delle opere pubbliche non è risulta sempre puntuale. Quindi il rischio sarà quello di ostruzione delle luci per via di accumuli di vegetazione.
