UNIVERSITA' DEGLI STUDI DI PADOVA

**Tesi di Laurea Magistrale in
Ingegneria della Sicurezza Civile ed Industriale**

**Sicurezza dei bacini di decantazione dei
tailings: analisi semplificate del caso di
Stava 1985**

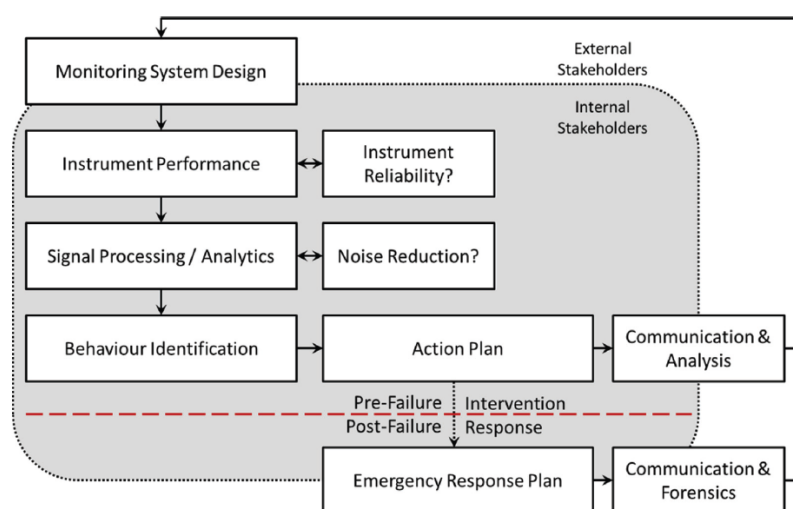
Figura 1.12: Schema ideale per il monitoraggio delle condizioni di salute e sicurezza strutturale del sito di decantazione dei tailings (Hui, Charlebois and Sun, 2018)

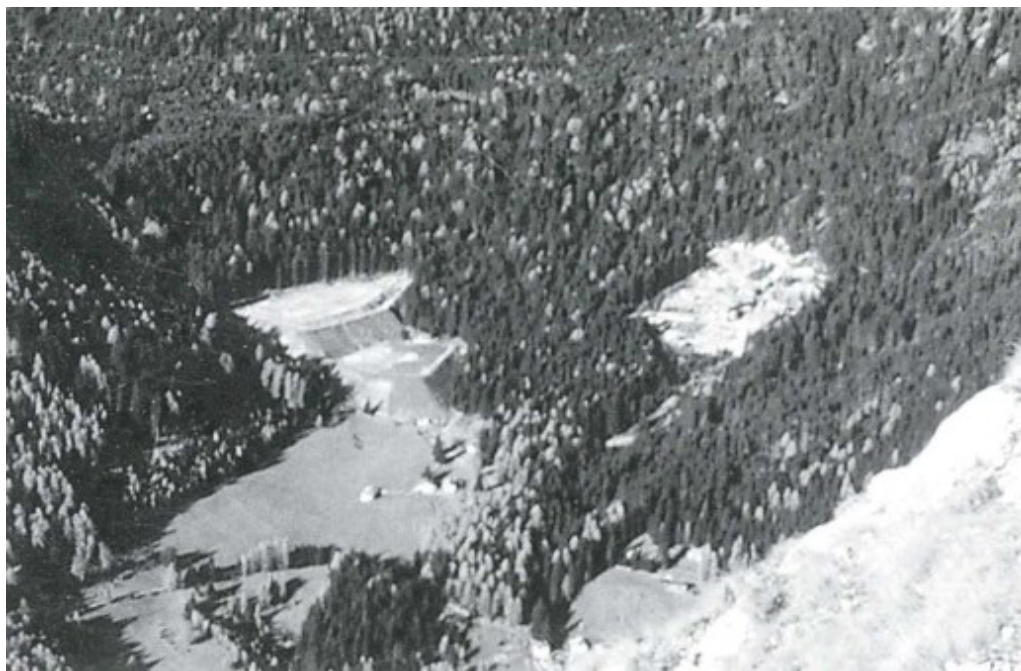
Figura 2.3: Zona di Pozzole dove si vedono i due bacini di decantazione e sulla destra gli stabilimenti della miniera di Prestavèl, foto S. De Marco, ottobre 1983 (Tosatti, 2003)

fanghi di processo. Per quest'ultimo motivo si decise di costruire un bacino di decantazione proprio a monte dell'abitato di Stava, a quota 1350 m slm, su un terreno acquitrinoso avente pendenza media all'incirca del 25 % (Figura 2.3).

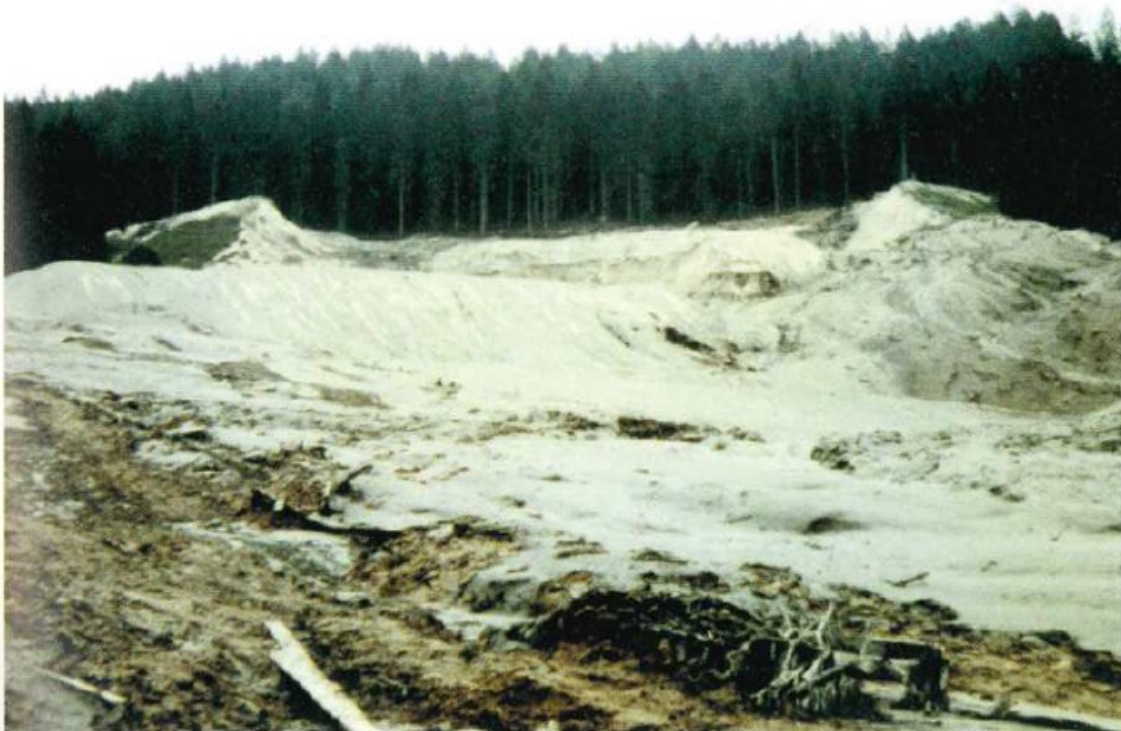
Figura 2.7: Fotografia storica dei bacini dopo il crollo 1985 (Tosatti, 2003)

Il 19 luglio del 1985 alle ore 12:22, l'argine del bacino superiore collassò riversandosi nel bacino inferiore causandone a cascata il collasso, generando una terribile colata di fango e detriti di oltre 180.000 metri cubi, portando alla distruzione gli abitati di Stava e gran parte degli edifici di Tesero, causando la morte di 268 persone (Figure 2.6 e 2.7) (Tosatti, 2003).

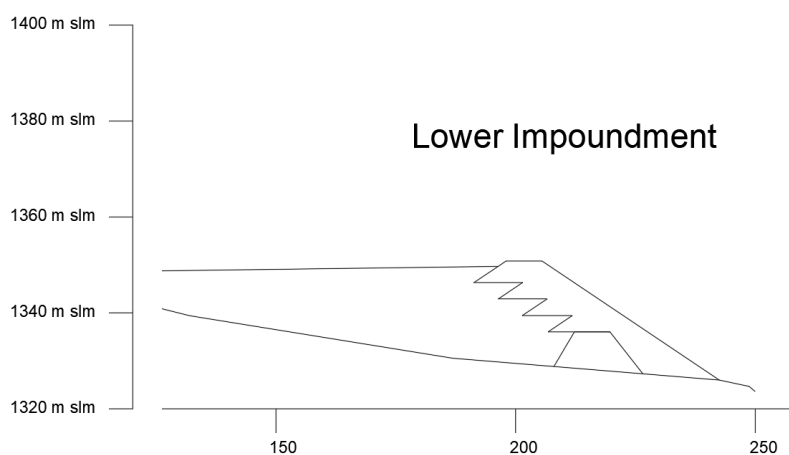
Figura 2.12: Sezione tipo ricostruita del bacino inferiore delle tailings dam di Stava

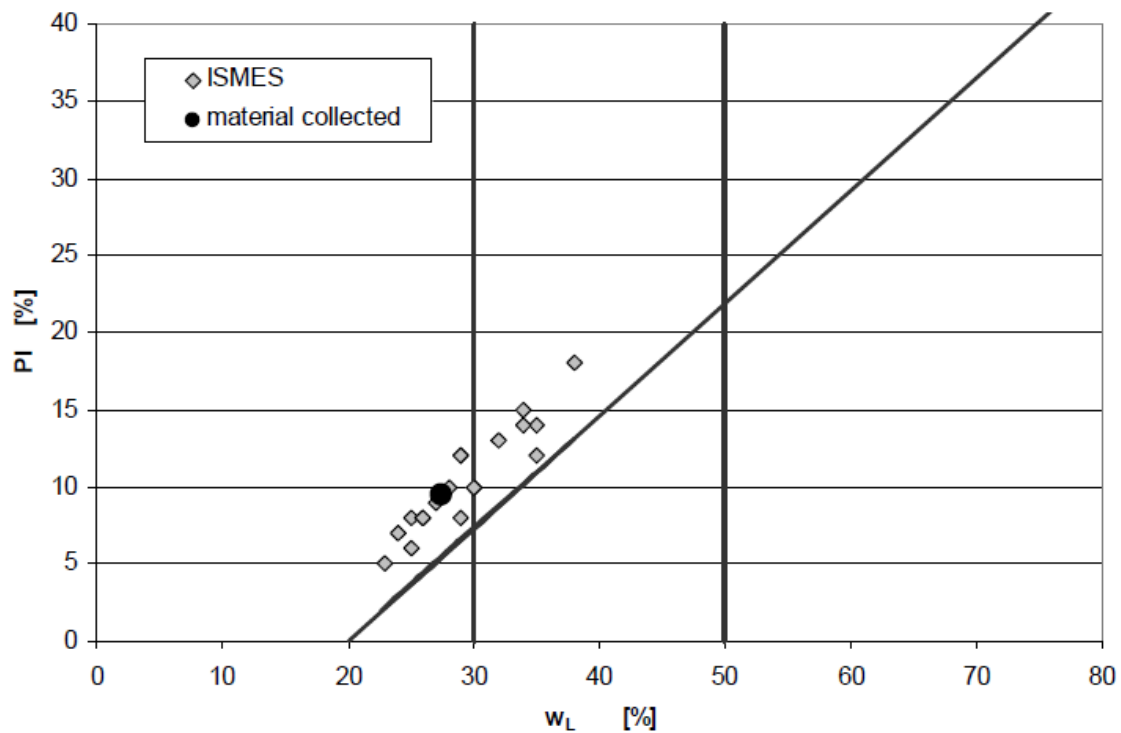
Figura 2.15: Grafico della plasticità di Casagrande con indicati in grigio i campioni analizzati da ISMES, mentre in nero il campione analizzato da Carrera nel 2008 (Carrera, 2008)

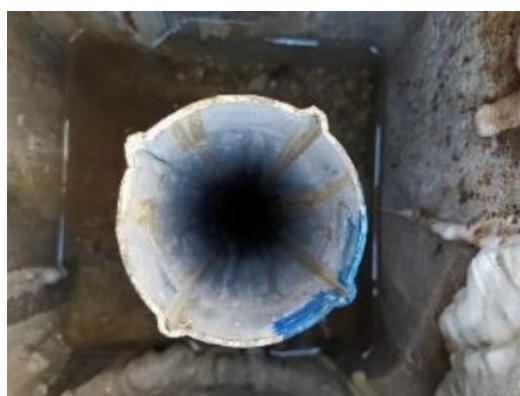
Figura 3.3: Immagine di dettaglio della sezione di un tubo inclinometrico con scanalature, ricavata dal sito <https://www.snpambiente.it/wp-content/>

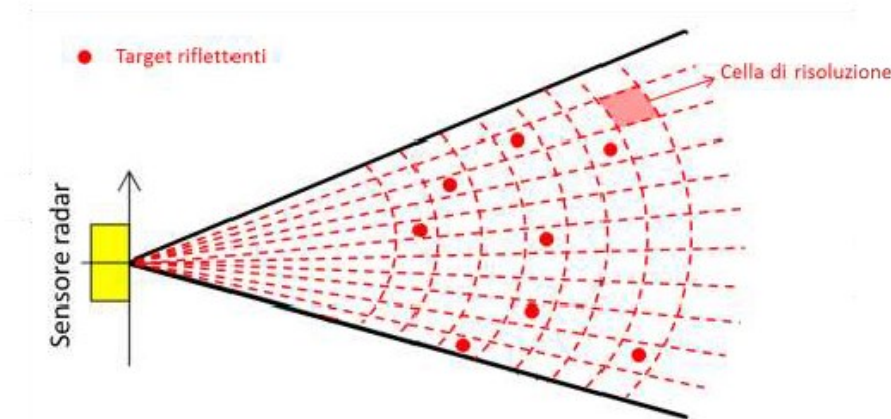
Figura 3.10: Schema rappresentativo di un'immagine TInSAR focalizzata (Brunetti et al., 2017)
