**UNIVERSITA' DEGLI STUDI DI PADOVA**

**DIPARTIMENTO DI TERRITORIO E SISTEMI AGRO-FORESTALI TESAF**

CORSO DI LAUREA IN SCIENZE FORESTALI E AMBIENTALI

## Interazione tra la morfodinamica fluviale e le opere di sistemazione idraulico-forestale

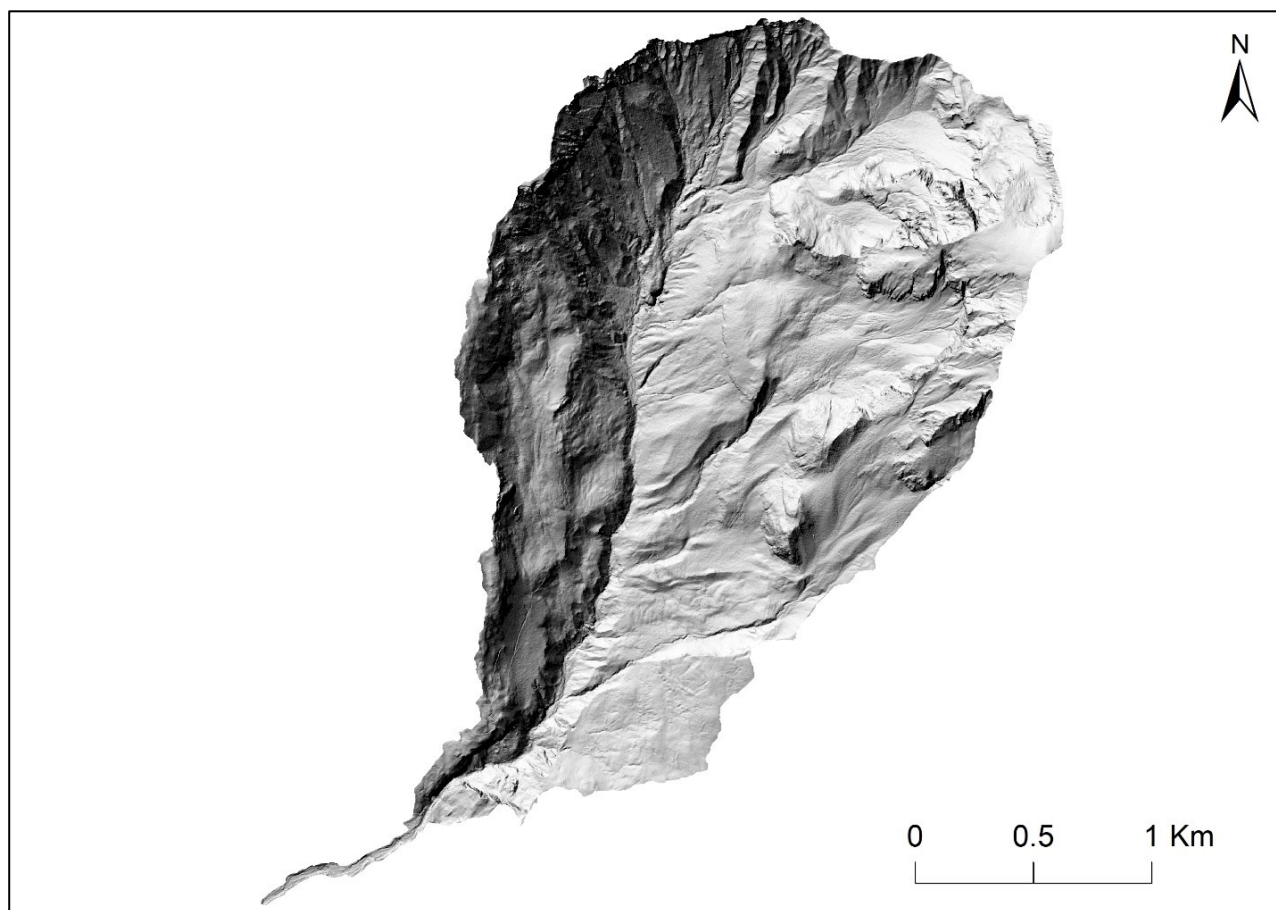
Fig. 5 Bacino del torrente Agozza; modello digitale del terreno (DTM).

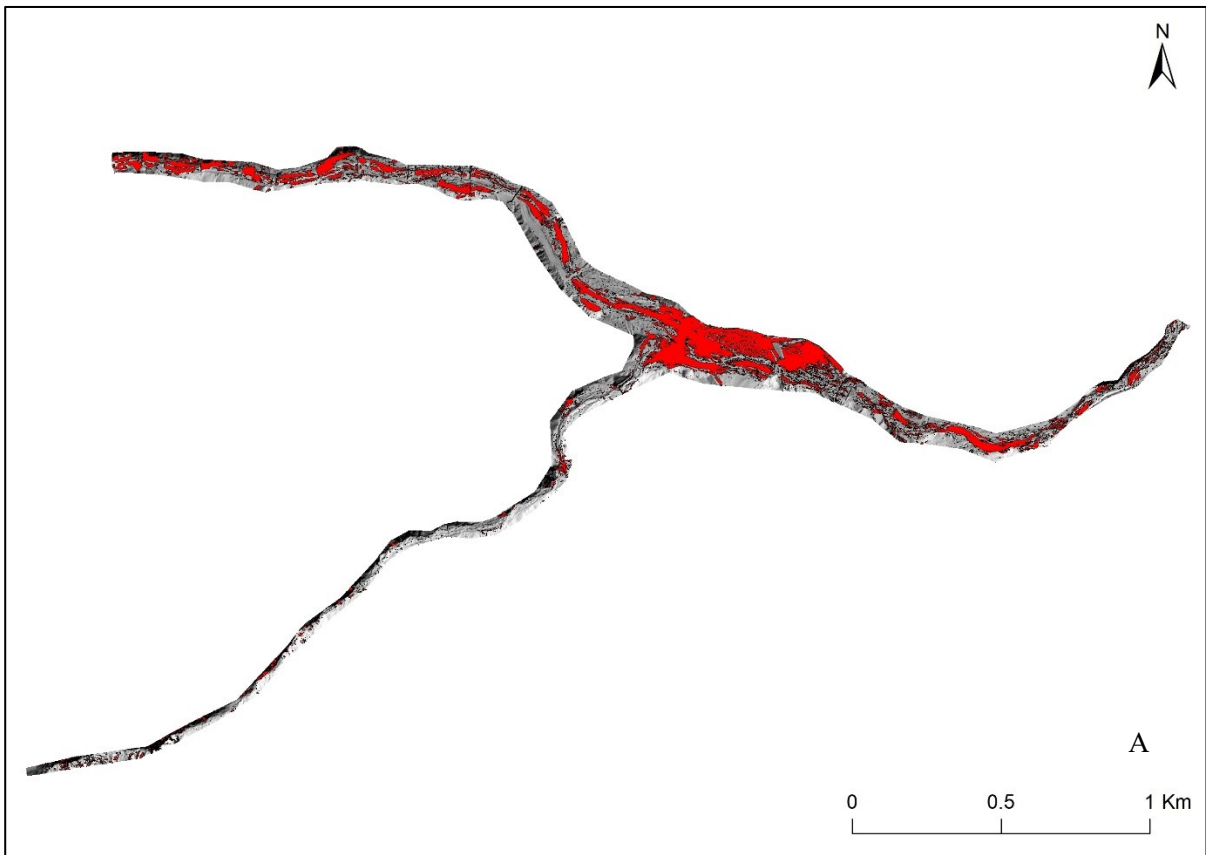
Fig. 12 A) Area di interesse Rio Miozza; range di valori [-8;+8 m ]; B) Area di interesse Rio Agozza; range di valori [-5;+5 m].

Tali aree di interesse sono state applicate in post-processing all'analisi DoD, per escludere i pixel che presentavano valori estremi non coerenti con la situazione reale rilevata in campo. In particolare, per il bacino del Rio Miozza, l'area di interesse è stata costruita escludendo pixel con valori maggiori di 8 m di erosione/deposizione, l'area di interesse, sulla quale si è effettuata l'analisi DoD ricadeva dunque in un range di valori di pixel tra -8 m e +8 m (Fig. 12A); il range di valori per il bacino del Rio Agozza è stato definito tra valori di -5 m e +5 m (Fig. 12B).

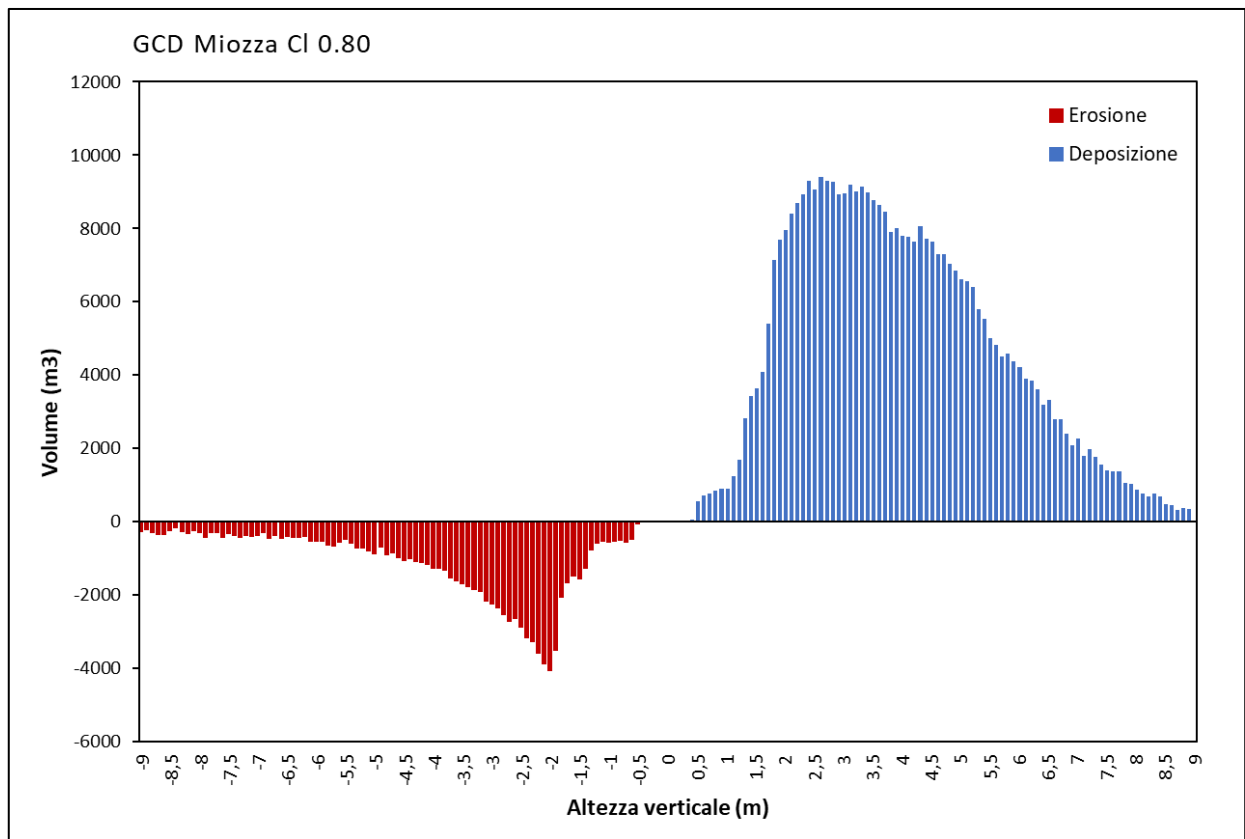
Fig. 16 Erosione e deposizione all'interno del canale principale del Rio Miozza.

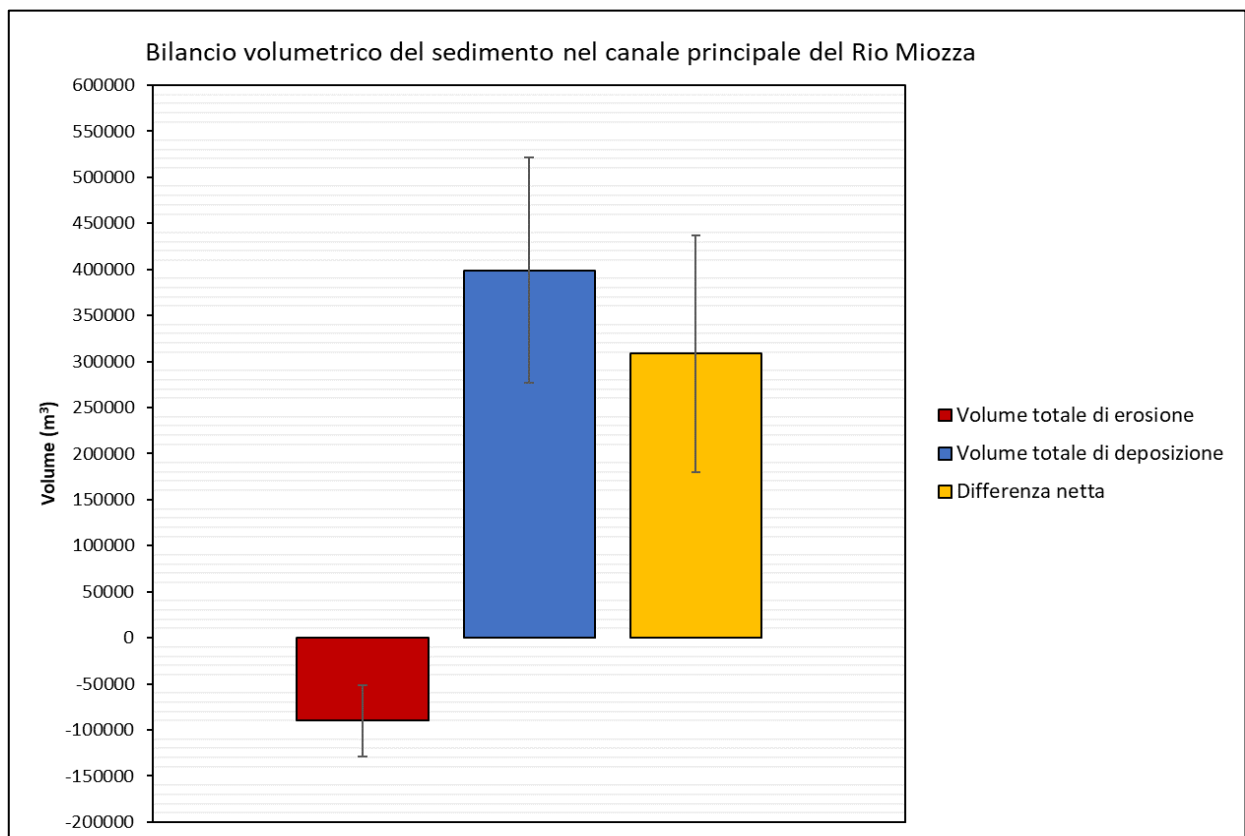
Fig. 17 Bilancio volumetrico del sedimento nel canale principale del Rio Miozza.

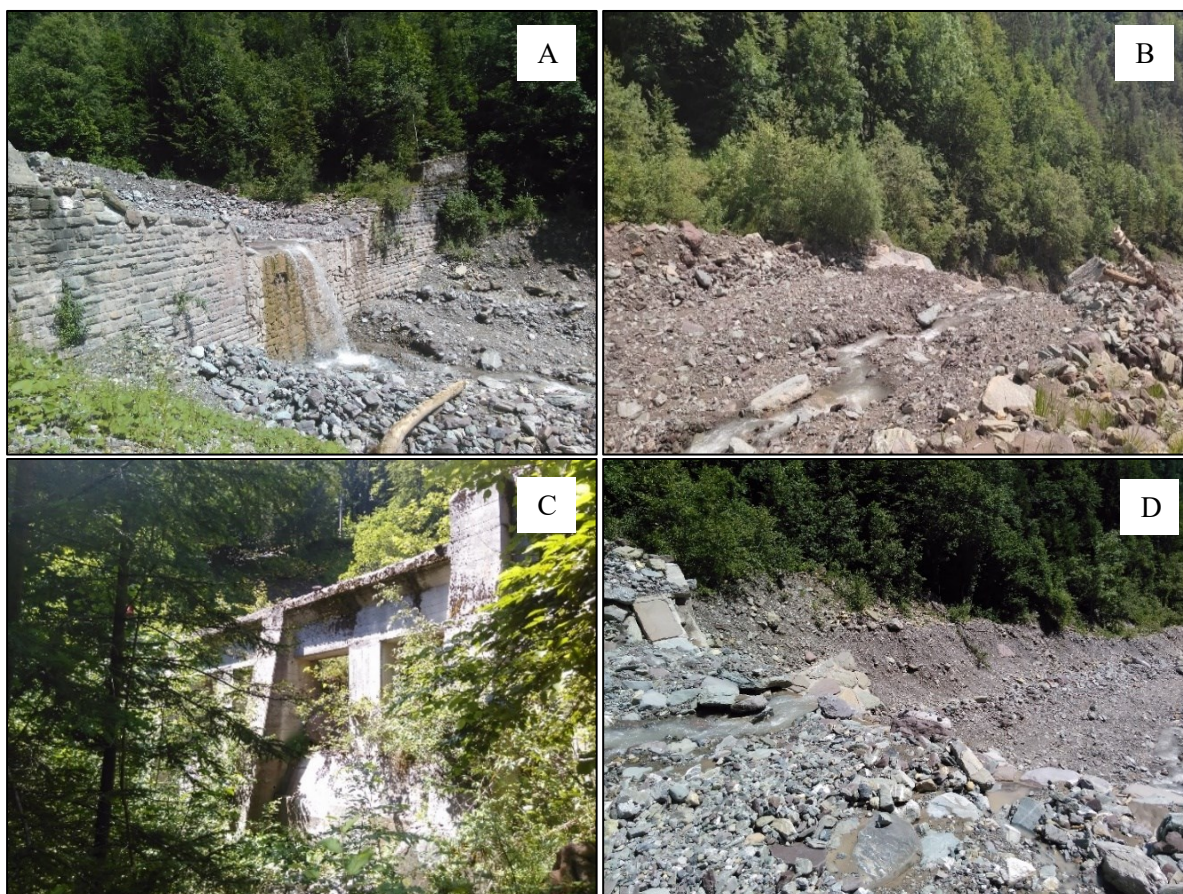
Fig. 19 A) Briglia Miozza\_10\_S; B) Briglia F-11110-3-2\_bis; C) Briglia F-11110-3-2\_tris; D) Briglia F-11110-3-4\_bis.

L'analisi DoD svolta per il tratto M1 riporta un dato volumetrico di deposizione pari a  $27055 \pm 9444 \text{ m}^3$  e di erosione pari a  $11704 \pm 5410 \text{ m}^3$  con una differenza netta di  $15350,99 \pm 10884,76 \text{ m}^3$ . L'altezza media verticale sulla superficie di deposizione è pari a  $3,24 \pm 1,13 \text{ m}$  e di erosione pari a  $2,45 \pm 1,13 \text{ m}$ . La fig. 18 evidenzia come l'analisi DoD in corrispondenza della briglia Miozza\_10\_S (Fig. 19A), la cui funzionalità è compromessa e lo stato danneggiato, non presenta evidenti variazioni a monte, mentre a valle sono presenti un'area di deposizione in sinistra idrografica e una di erosione in destra idrografica. A monte e a valle della briglia F-11110-3-2\_tris (Fig. 19C), è visibile un'area di deposizione accentuata, sulla quale si è insediata vegetazione di tipo arboreo. Lo stato dell'opera è buono e la funzionalità è nulla dal punto di vista idraulico mentre svolge una funzione di protezione da un movimento franoso localizzato a monte di essa, come evidenziato dall'erosione sul versante in destra idrografica (Fig.18). A valle della briglia F-11110-3-2\_bis (Fig. 19B), sono presenti lobi di deposizione ed erosione dovuti alle diverse fasi di trasporto e al passaggio dei flussi liquido-solidi, la funzionalità è nulla da analisi di campo in quanto risulta sifonata. L'analisi DoD in prossimità della briglia F-11110-3-4\_bis (Fig. 19D) individua un'area/lobo di deposizione maggiore rispetto all'area di erosione a valle di essa. Da analisi di campo, la gaveta, le ali e la controbriaglia risultano danneggiate e la funzionalità compromessa.

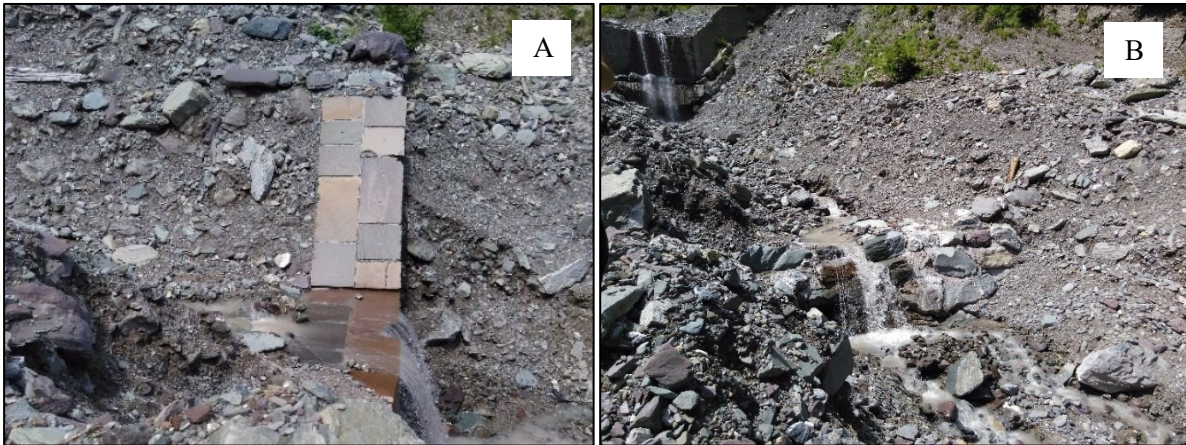
Fig. 23 A) Briglia F-11110-9-1\_bis B) Briglie F-11110-9-1\_tris e F-11110-9-1\_quater.

L'analisi DoD del tratto M3 fornisce un dato di deposizione pari a  $9804 \pm 3526 \text{ m}^3$  e di erosione pari a  $16109 \pm 5568 \text{ m}^3$  con una differenza netta di  $-6305,03 \pm 6590,91 \text{ m}^3$ . La media verticale sulla superficie di deposizione è di  $3,35 \pm 1,20 \text{ m}$  e l'erosione è di  $3,75 \pm 1,30 \text{ m}$ . In riferimento all'analisi DoD (Fig. 22), a valle della briglia F-11110-9-1\_bis (Fig. 23A) e a monte della F-11110-6-1\_tris si riscontra un dato di deposizione in sinistra idrografica e di erosione in destra idrografica. In particolare, le analisi di campo individuano l'opera F-11110-9-1\_bis (Fig. 23B) con funzionalità nulla in quanto soggetta a raggiramento, come evidente da una specifica e circoscritta area di deposizione posta in sinistra delle ali. A monte della briglia F-11110-9-1\_tris (Fig.23B), da DoD è visibile una marcata erosione in sinistra idrografica che da evidenze di campo risulta non essere così riconoscibile, con la briglia che presenta principalmente una tendenza al sovralluvionamento. Per quanto riguarda la briglia F-11110-9-1\_quater (Fig 23B) le analisi di campo confermano il dato fornito da analisi DoD che individua una marcata erosione a valle della briglia; infatti, essa risulta sottoscavata.

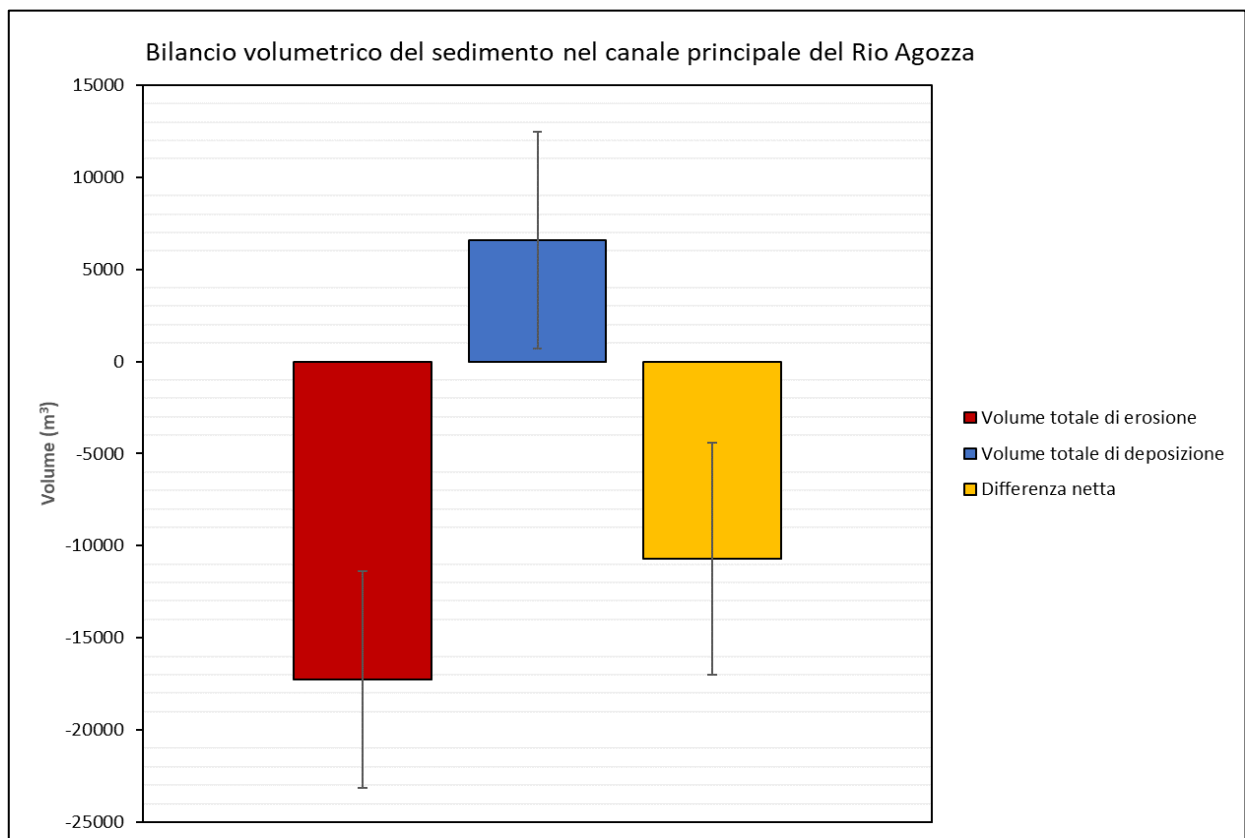
Fig. 26 Bilancio volumetrico del sedimento nel canale principale del Rio Agozza.

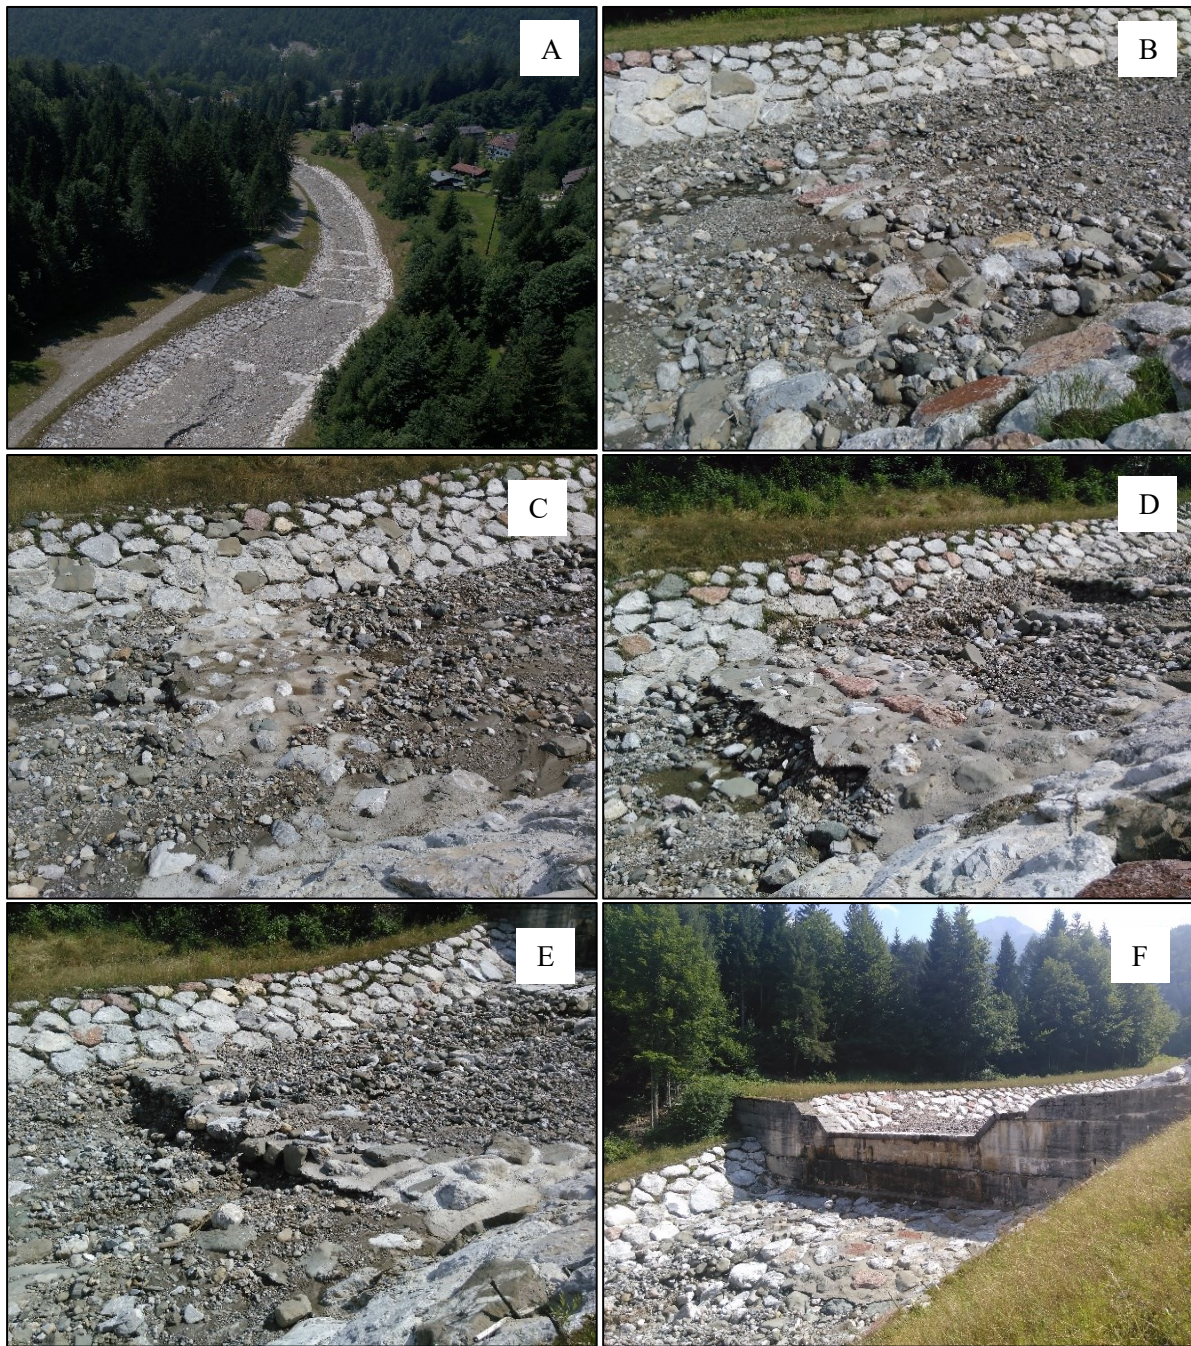
Fig. 28 A) Briglia Agozza\_8 e soglie Agozza\_7-6-5; B) Soglia Agozza\_4; C) Soglia Agozza\_5; D) Soglia Agozza\_6; E) Soglia Agozza-7; F) Briglia Agozza\_8.

In prossimità della soglia Agozza\_4 si evidenzia una zona di deposizione subito a monte ed una chiara erosione della sponda destra, facilmente riscontrabili dalle ortofoto. A seguito della manutenzione straordinaria (post-Vaia) delle opere, l'analisi di campo mostra come tale soglia sia ancora caratterizzata da marcata deposizione, per la quale la sua funzionalità risulta compromessa. Le soglie Agozza\_5, Agozza\_6, Agozza\_7 (Fig. 28; B; C; D; E), sono interessate da erosione a monte e a valle da analisi DoD (Fig. 28A) infatti la loro funzionalità è compromessa in quanto risultano sottoscavate ad eccezione della soglia 5 (Fig. 28C) la cui funzionalità risulta buona. La zona a valle della briglia Agozza\_8 (Fig. 28F) evidenzia una marcata erosione in sinistra idrografica che trova riscontro negativo nelle analisi di campo, in quanto la funzionalità risulta operativa.

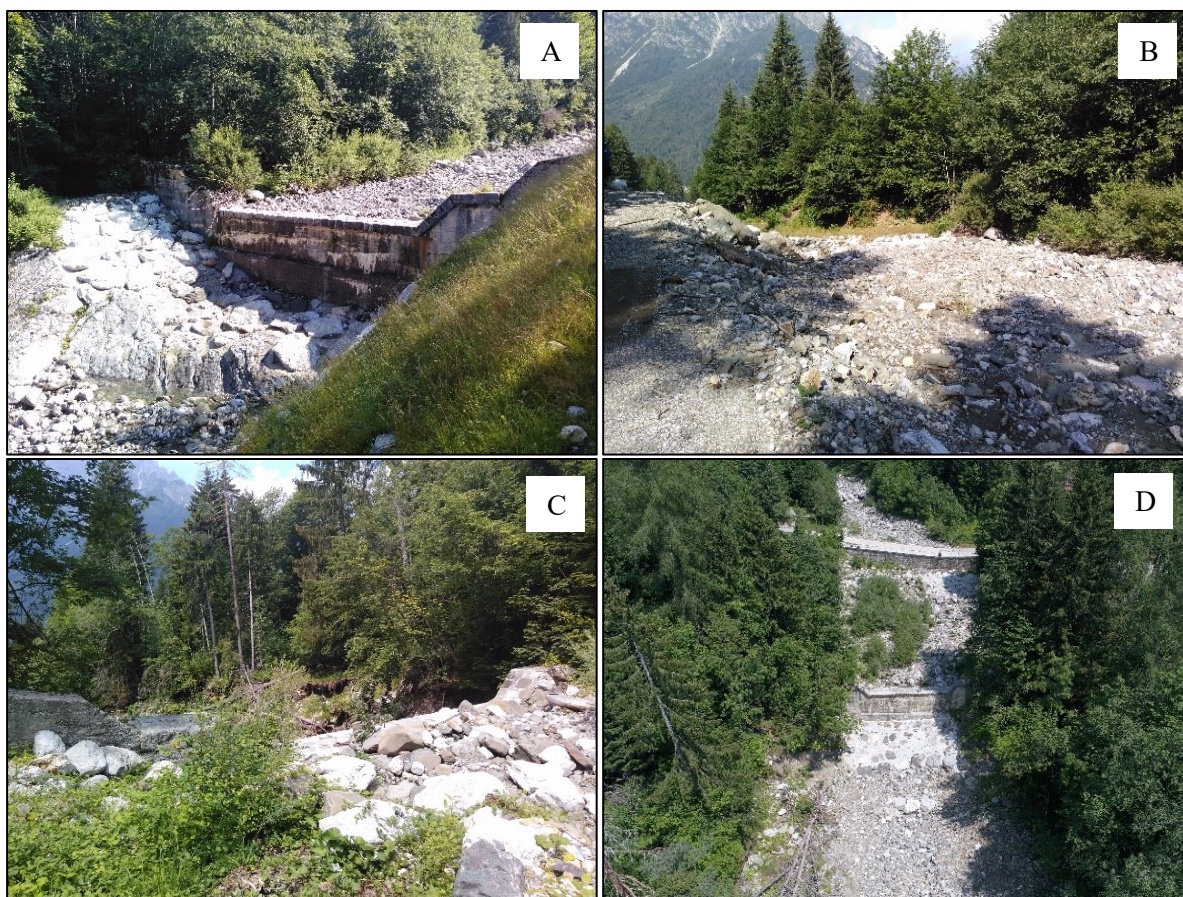
Fig. 30 A) Briglia Agozza\_12; B) Zona a monte della briglia Agozza\_12; C) Briglia F-10675-2-5; D) Briglia F-10675-2-5 e guado F-10675-2-6.

A monte della briglia Agozza\_12 (Fig. 30A) da analisi DoD (Fig. 29) è visibile una zona di erosione in sinistra idrografica, informazione non riscontrata in campo ma da ortofoto ma comunque non

sufficiente da poter compromettere la funzionalità della briglia, che risulta, ad oggi, operativa. A valle della briglia F-10675-2-5 (Fig. 30A) da analisi DoD è evidente un'area di erosione marcata in destra idrografica e a monte una zona di deposizione. Confrontando le figure C e D (Fig. 30) si nota l'erosione spondale in destra idrografica con la presenza di individui arborei reclutati all'interno del canale principale. Inoltre, le analisi di campo individuano a monte della briglia F-10675-2-5 la presenza di vegetazione e di materiale legnoso depositato in alveo, indicatori di una condizione di marcata deposizione per la quale la funzionalità risulta essere compromessa.
