Università degli Studi di Padova – Dipartimento di Ingegneria Industriale  
Corso di Laurea in Ingegneria Aerospaziale

# ***La frammentazione dei satelliti Fregat e Resurs P1***

Padova, 25/09/2024

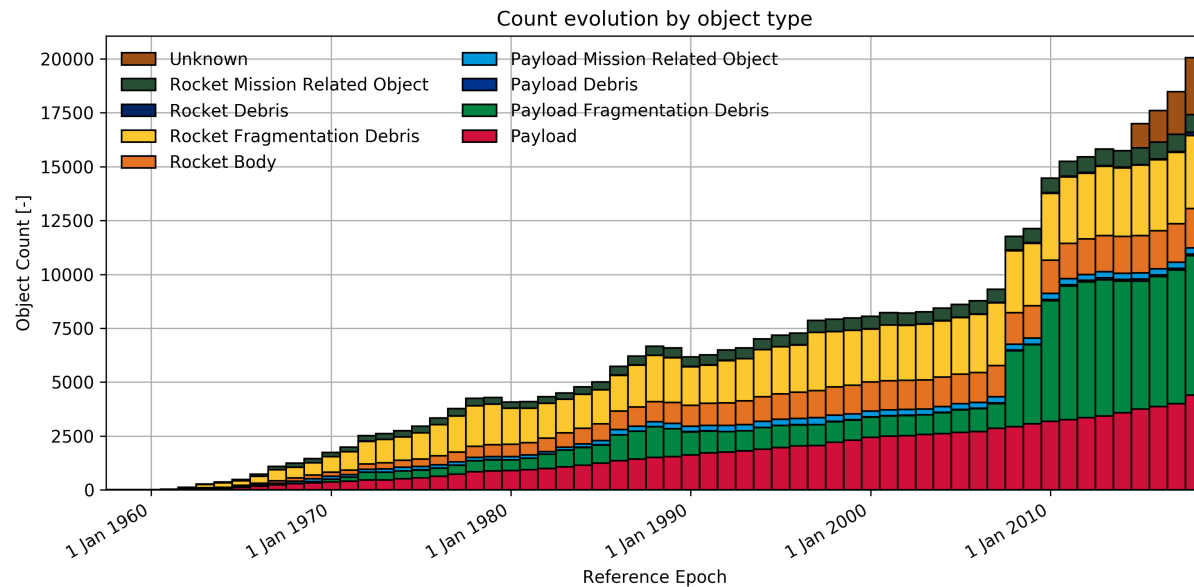
**Figura 1:** Grafico fornito dall'ESA rappresentante l'andamento dei detriti nel tempo

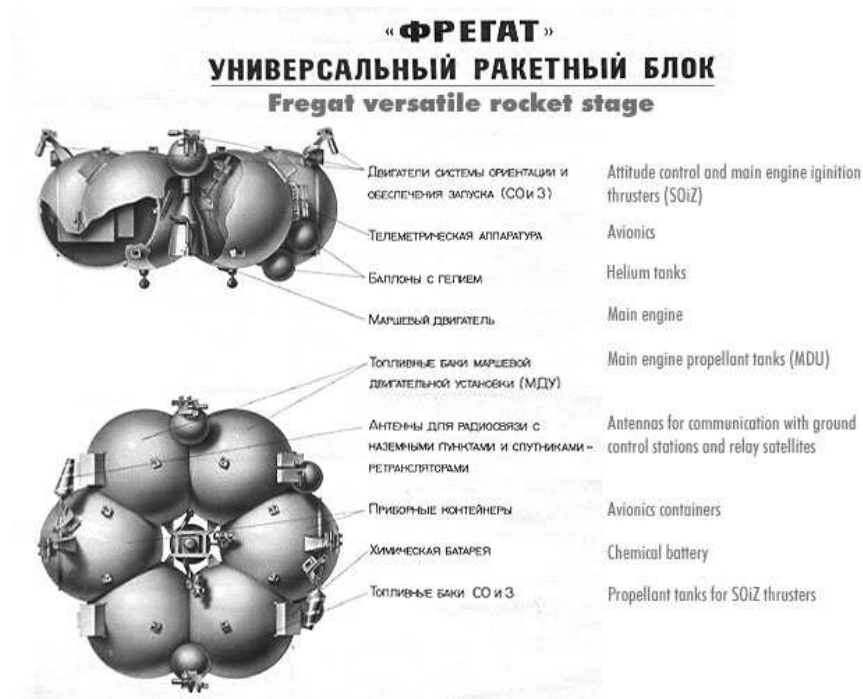
Immagine 2: schematizzazione dello stadio Fregat proposta da russianspaceweb.com

NORAD ID	26106
Int'l Code	2000-015A
Perigeo	469.5 km
Apogeo	17280.9 km
Inclinazione	65.016°
Eccentricità	0.55135
Anomalia media	16.569°
RAAN	2.482 hr
Argomento del perigeo	300.143°
Periodo	312.25 min
Semi-asse maggiore	15246 km
Data di lancio	20 Marzo 2000
Sito di lancio	Tyuratam Missile and Space Center, Kazakhstan (conosciuto come Baikonur Cosmodrome) (TTMTR)
Proprietario	Commonwealth of Independent States (prima USSR) (CIS)
Stato	Sconosciuto

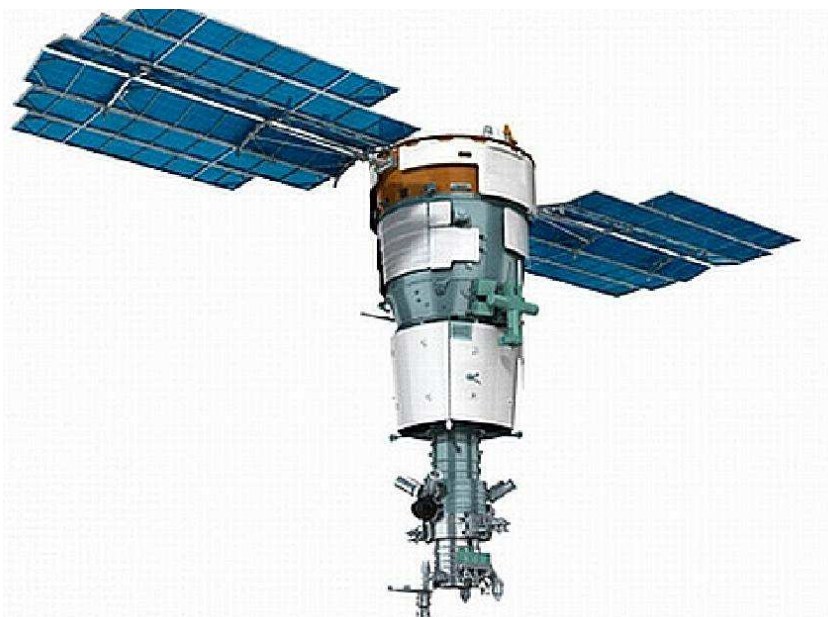
**Immagine 5:** illustrazione del satellite Resurs P1

NORAD ID	39186
Int'l Code	2013-030A
Perigeo	330.0 km
Apogeo	339.6 km
Inclinazione	97.001°
Eccentricità	0.00062
Anomalia media	120.216°
RAAN	19.543 hr
Argomento del perigeo	239.849°
Periodo	91.167 min
Semi-asse maggiore	6705 km
Data di lancio	25 Giugno 2013
Sito di lancio	Tyuratam Missile and Space Center, Kazakhstan (conosciuto come Baikonur Cosmodrome) (TTMTR)
Proprietario	Commonwealth of Independent States (prima USSR) (CIS)
Stato	Non operativo

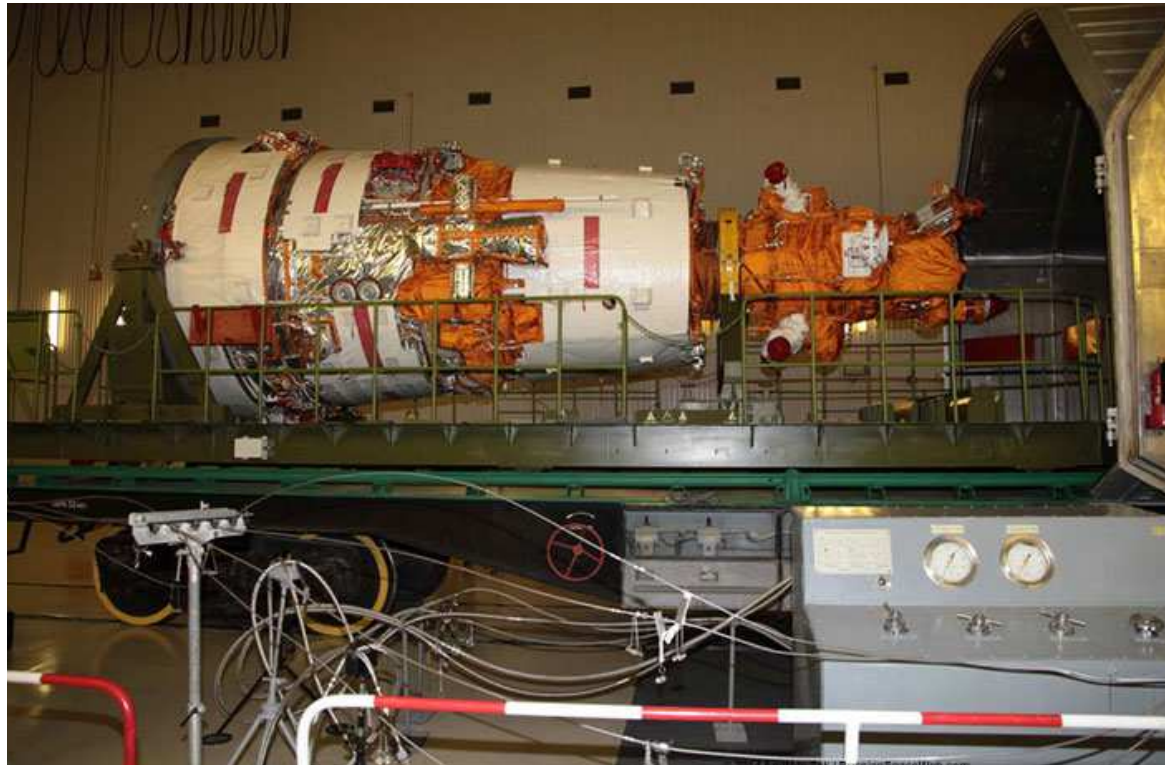
**Immagine 6:** rappresentazione del payload di Resurs P1 fornita russianspaceweb.com

Geoton-L1

ShMSA

GSA

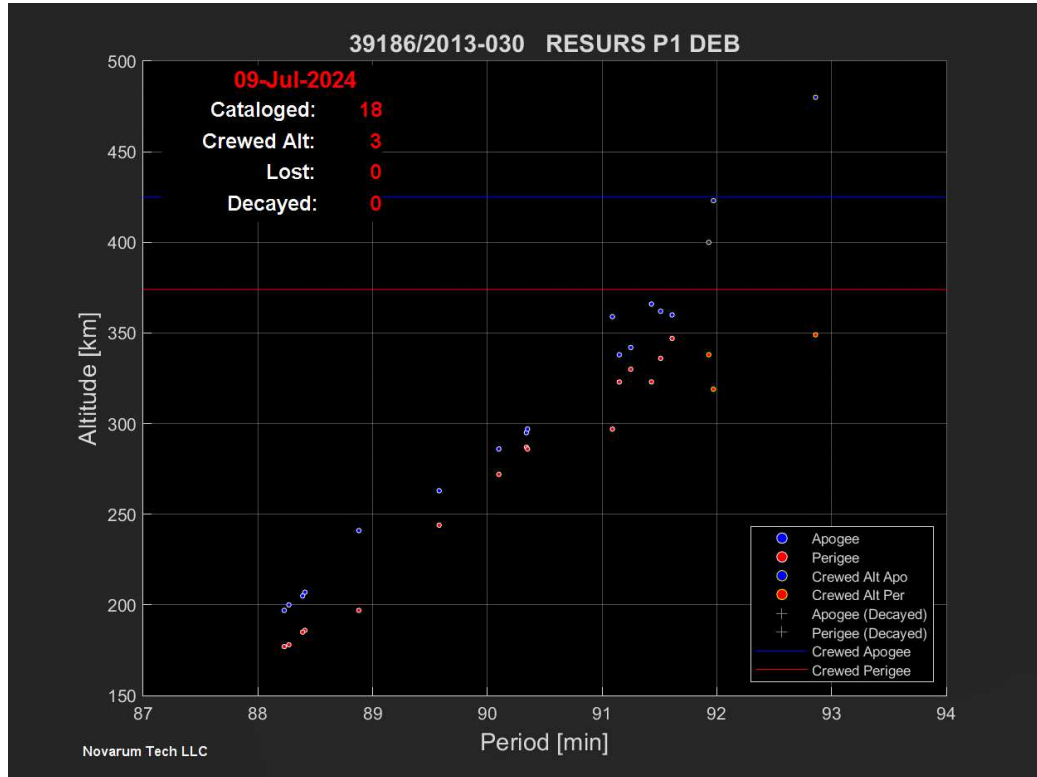
**Immagine 7:** diagramma di Gabbard fornito da Jim Shell
