Università degli Studi di Padova

TESI DI LAUREA MAGISTRALE IN GEOLOGIA

**ANALISI DI LABORATORIO E DI CAMPO DI
ALCUNI ASPETTI DELLA DINAMICA DEGLI
AMMASSI GRANULARI**

Laureando: Luca Tardivo

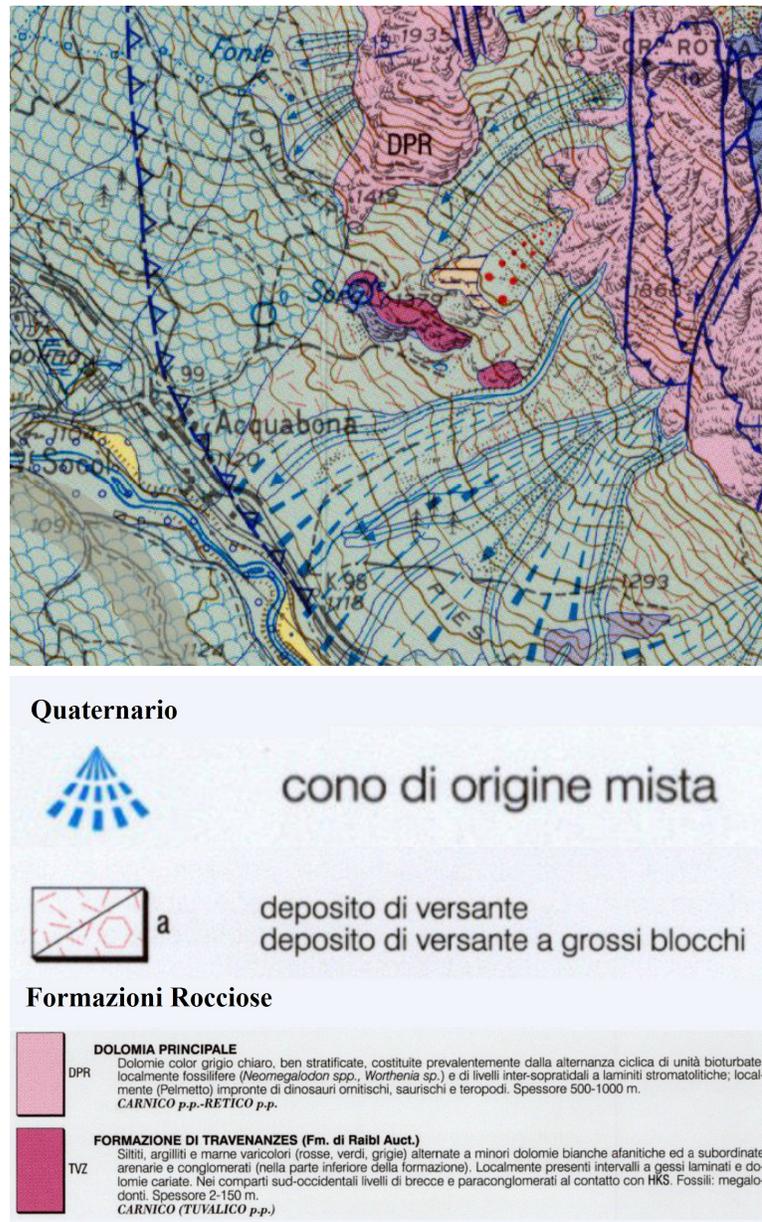
Figura 3.2: Dettaglio dell'area di Acquabona presente nella Carta Geologica d'Italia 1:50.000, Foglio 29, Cortina d'Ampezzo (sito ISPRA, 2015).

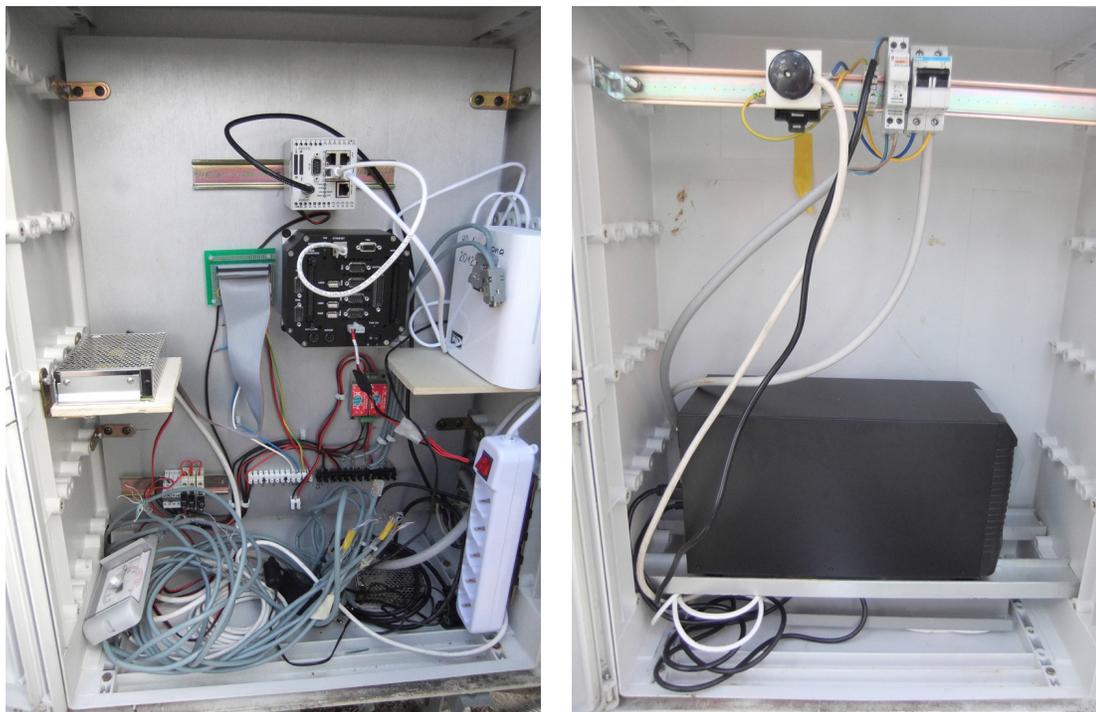
Figura 4.2: Strumentazione della stazione di valle. A sinistra sono visibili il computer, il router, i due alimentatori, l'hard disk e il termometro di massima e minima. A destra è visibile il gruppo di continuità collegato alla corrente.

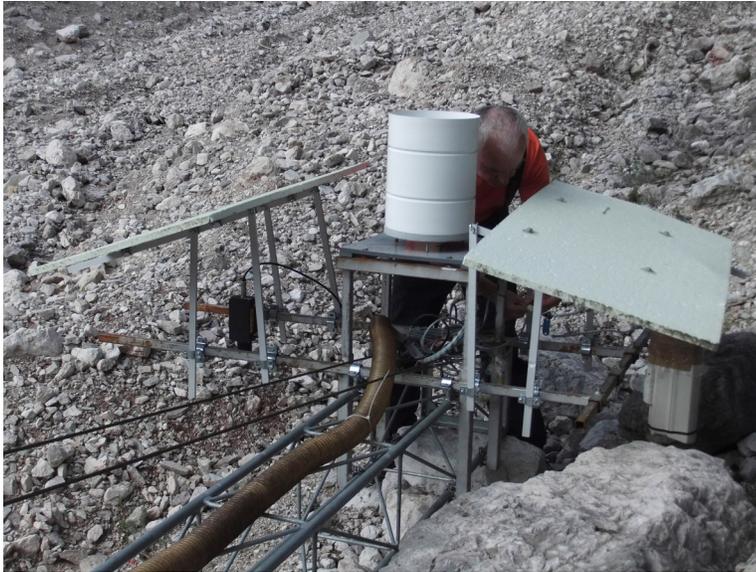
Figura 4.3: Strumentazione esterna della stazione di valle. Sono visibili un pluviometro a basculante, una telecamera ed un laser.

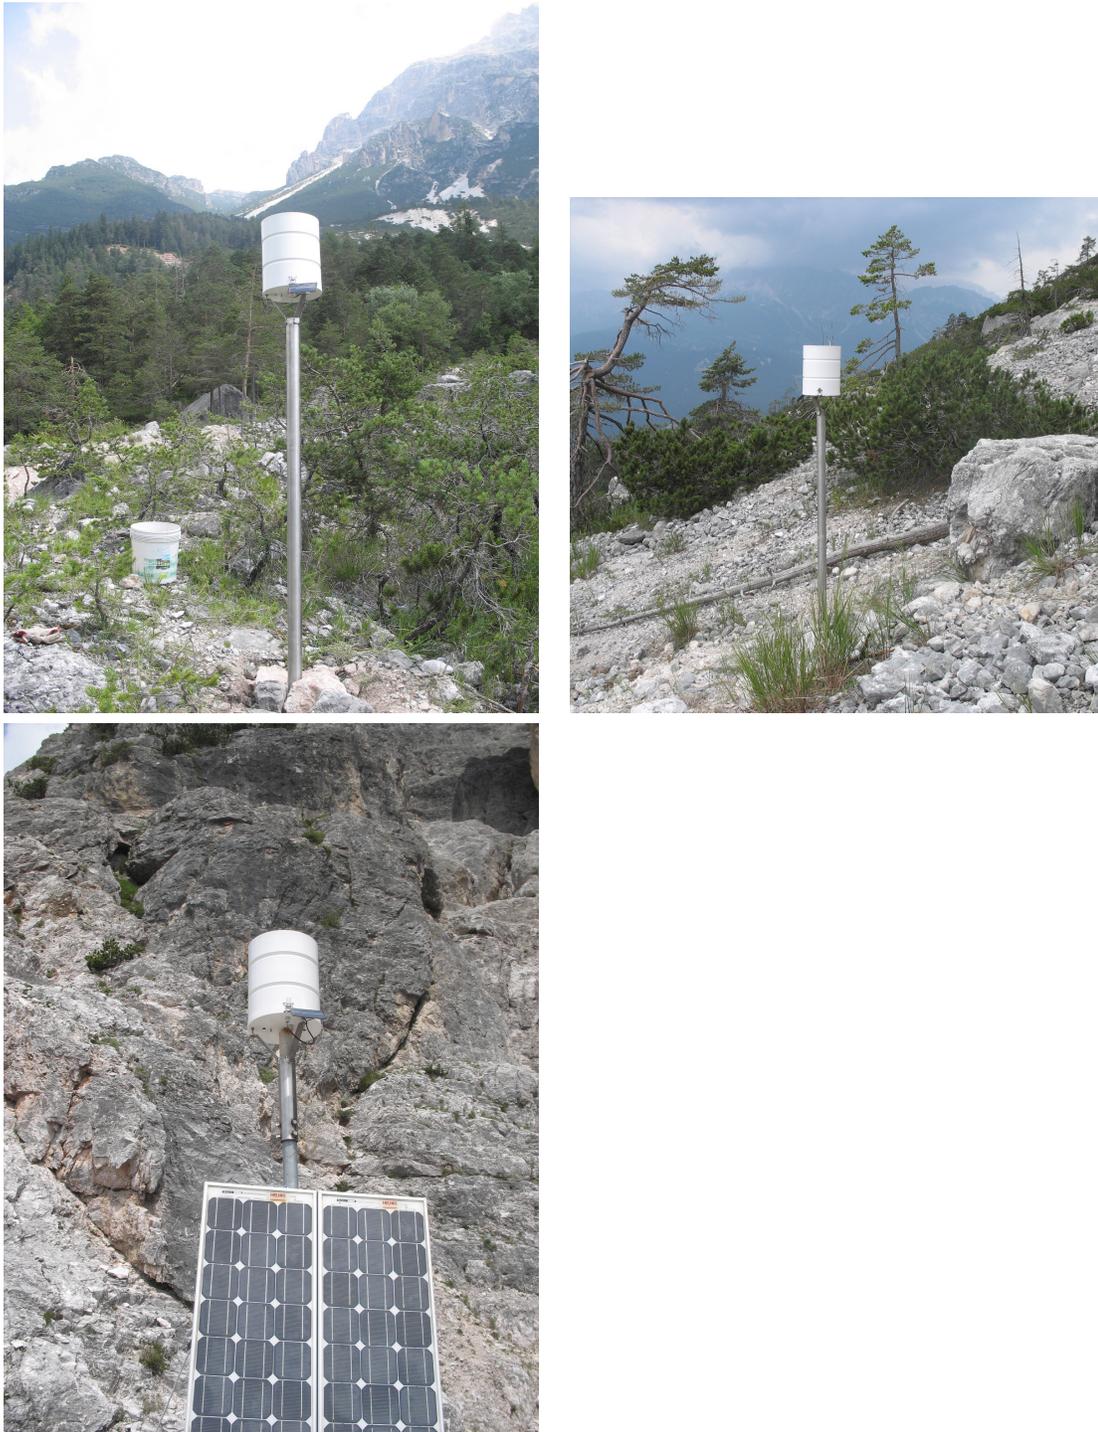
Figura 4.14: Assetto dei tre pluviometri. In alto a sinistra è visibile il pluviometro di valle, a destra quello di mezzo ed in basso a sinistra quello di monte.

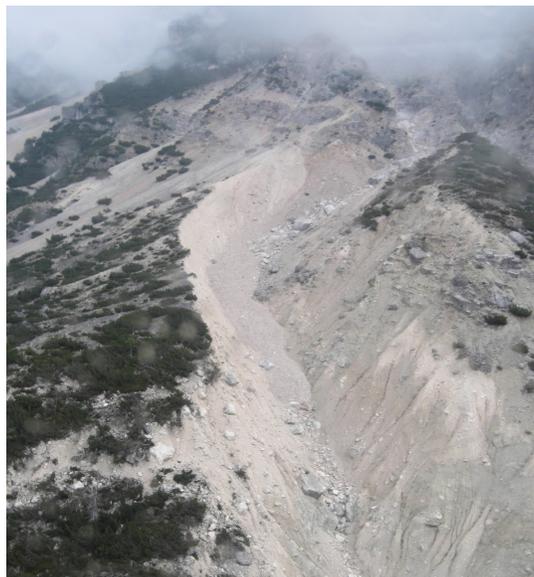
Figura 4.16: Lo sbarramento (a sinistra) che crea accumulo di sedimento più a monte (a destra).

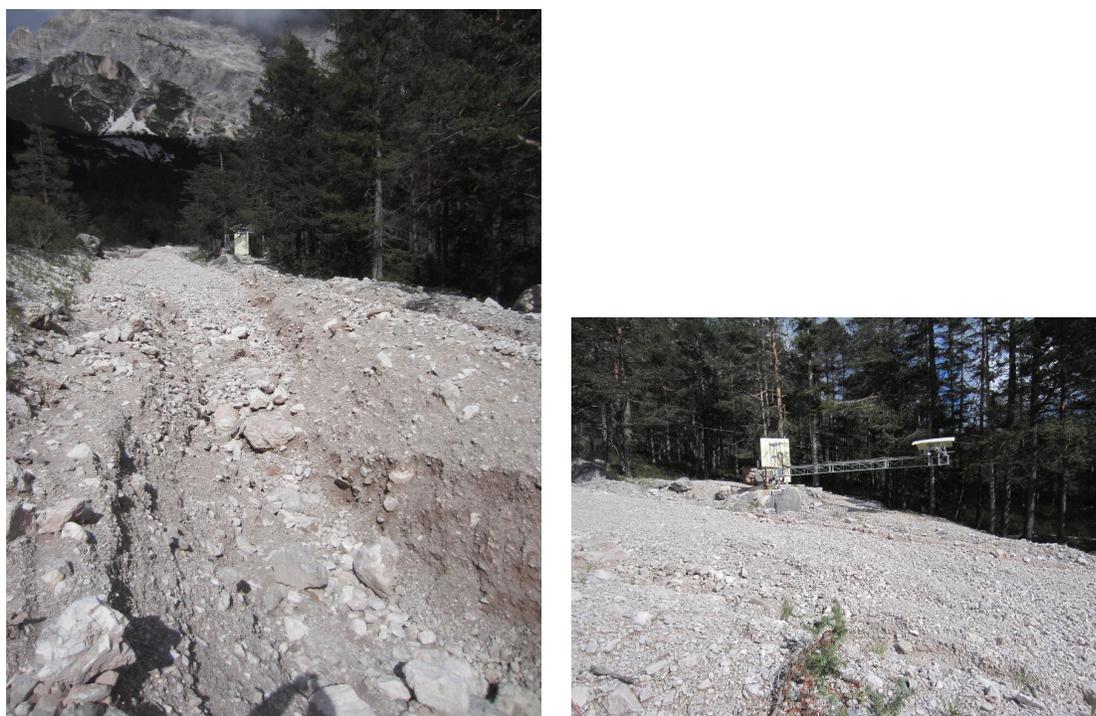
Figura 4.22: Il canale di colata in prossimità della stazione di valle, il 22 agosto 2015. A sinistra: il deposito si interrompe nella zona della stazione di valle; a destra: la quota del deposito è prossima alla quota delle sponde.

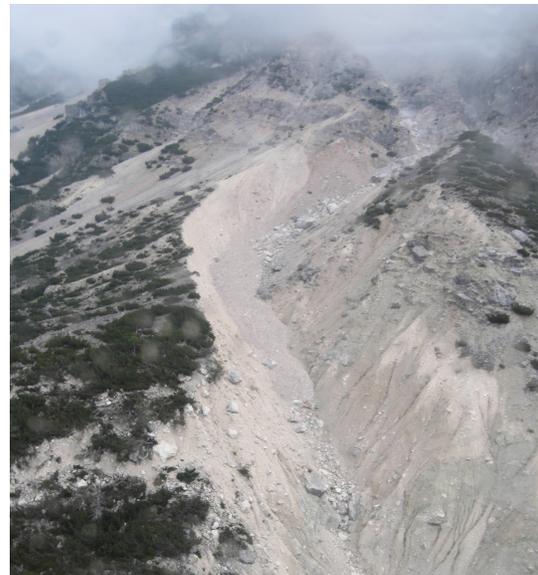
Figura 4.24: A sinistra, una vista da valle dello sbarramento naturale che causa l'accumulo rilevata il 28 luglio 2015; a destra, una vista aerea dell'accumulo ottenuta il 29 luglio 2015.

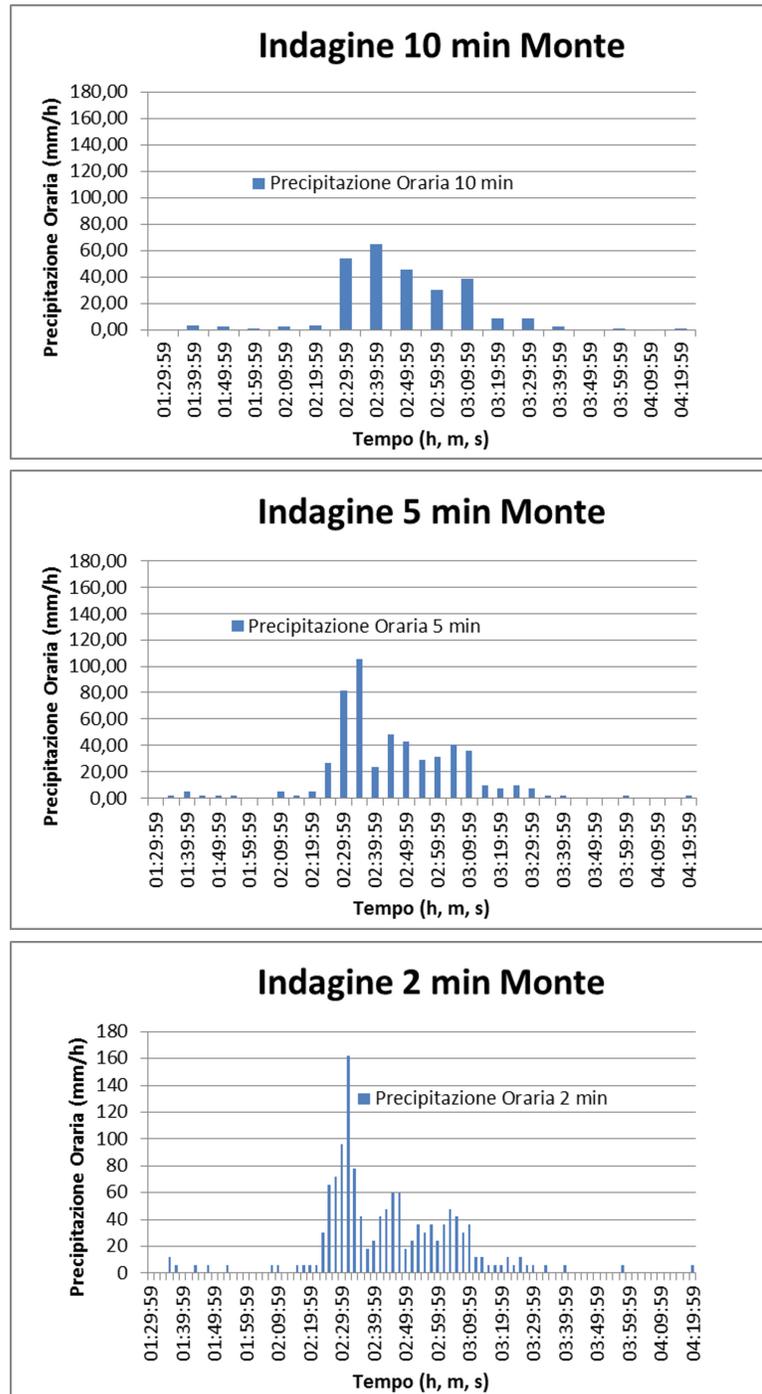
Figura 4.26: Andamento della intensità di precipitazione oraria nel tempo, presso il pluviometro di monte, durante l'evento di pioggia dell'8 agosto 2015. La valutazione è fatta per i periodi di tempo di 2 min., 5 min. e 10 min.

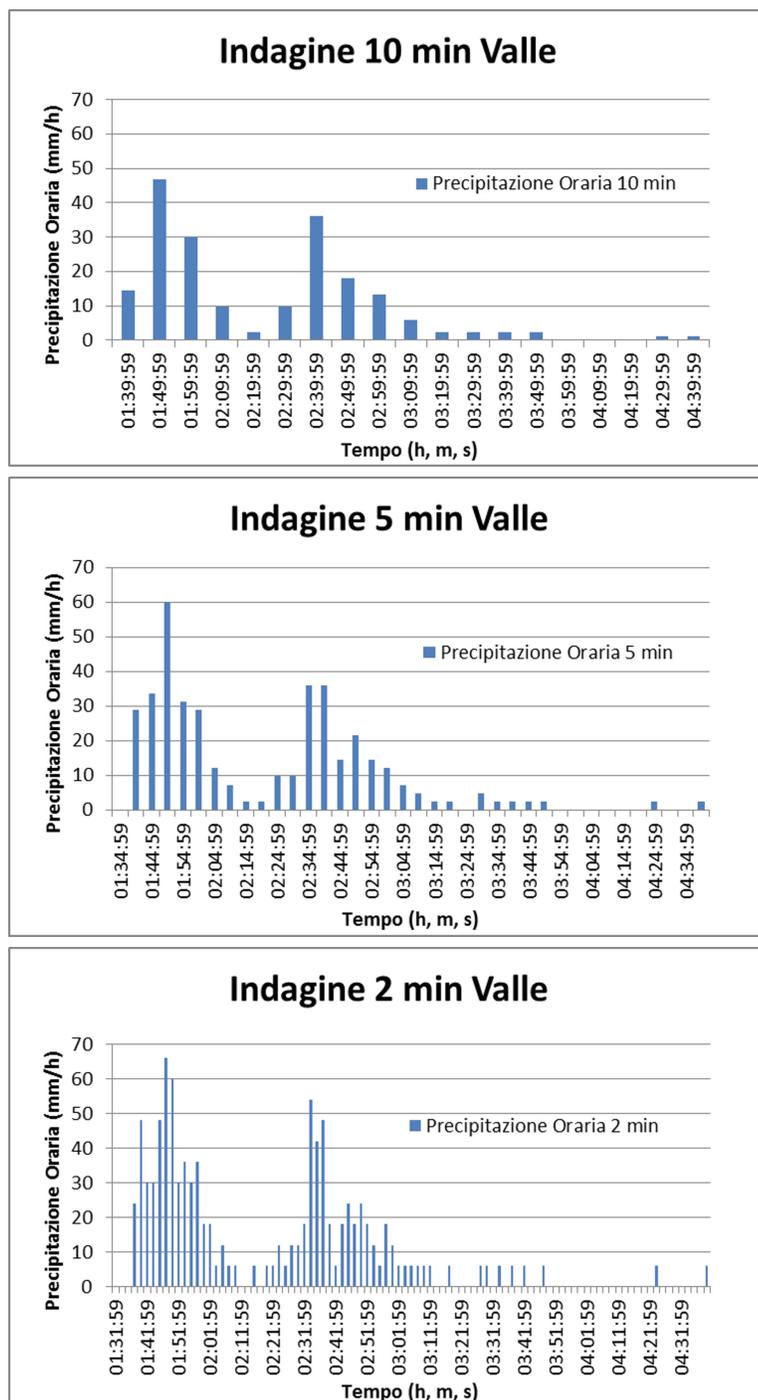
Figura 4.27: Andamento della intensità di precipitazione oraria nel tempo, presso il pluviometro di valle, durante l'evento di pioggia dell'8 agosto 2015. La valutazione è fatta per i periodi di tempo di 2 min., 5 min. e 10 min.

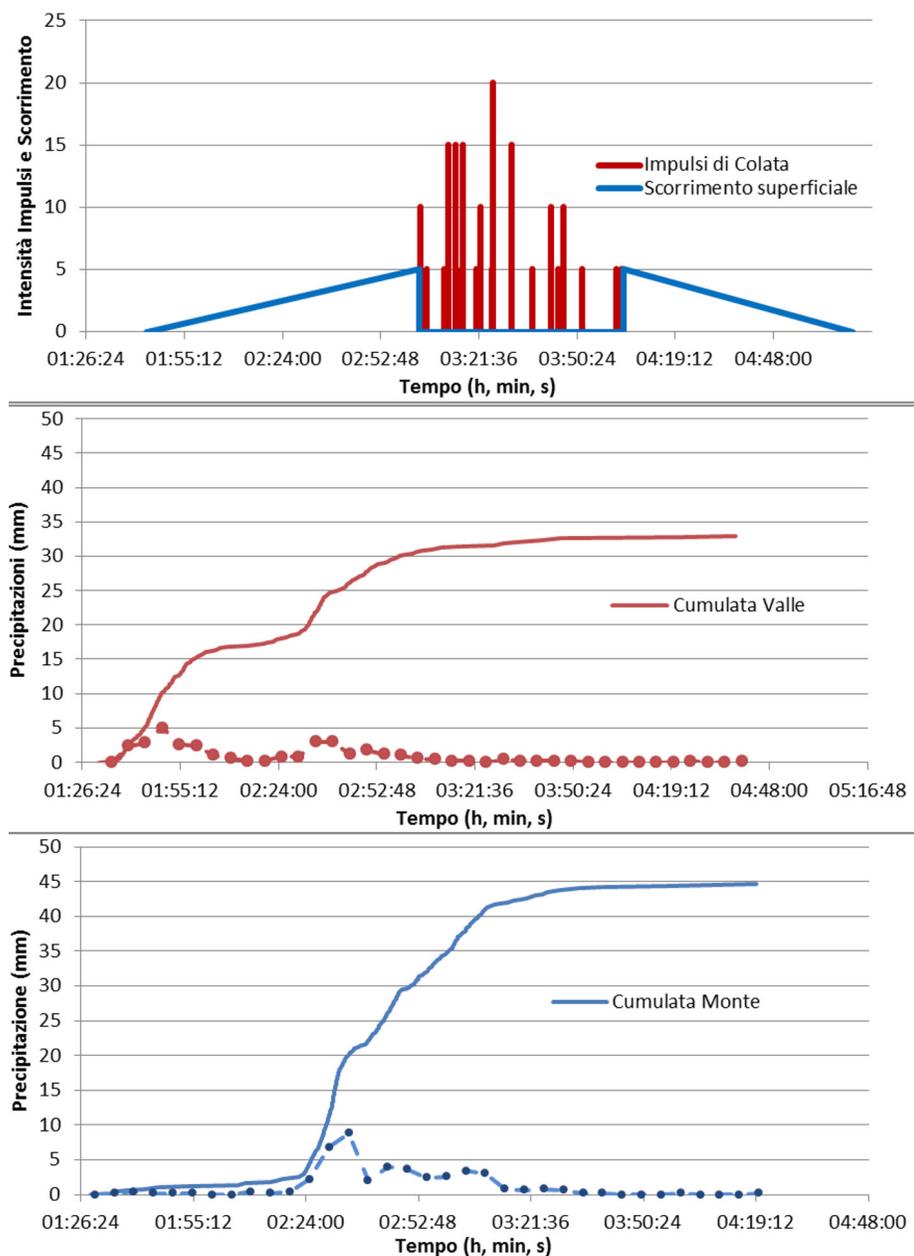
Figura 4.29: Grafico riassuntivo, comprensivo di intensità di precipitazione e cumulate per il pluviometro di monte (sotto) e di valle (in mezzo). Sopra sono anche stati inseriti gli impulsi di colata caratterizzati qualitativamente secondo la loro entità e momento di inizio e fine del flusso idrico.

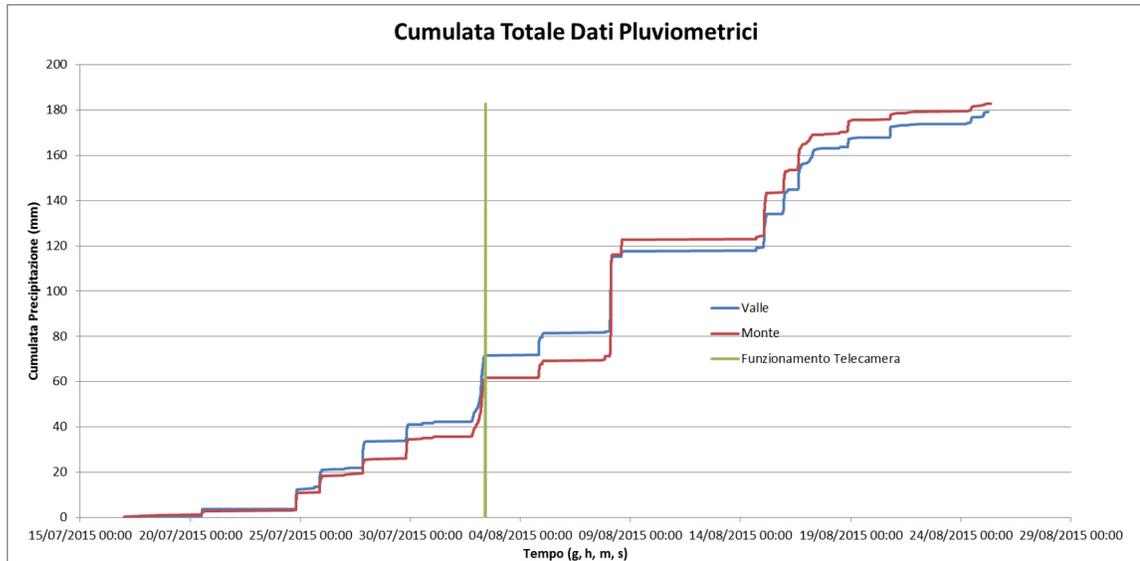
Figura 4.30: Precipitazione cumulata nel periodo considerato di attività dei pluviometri e istante di attivazione della telecamera.

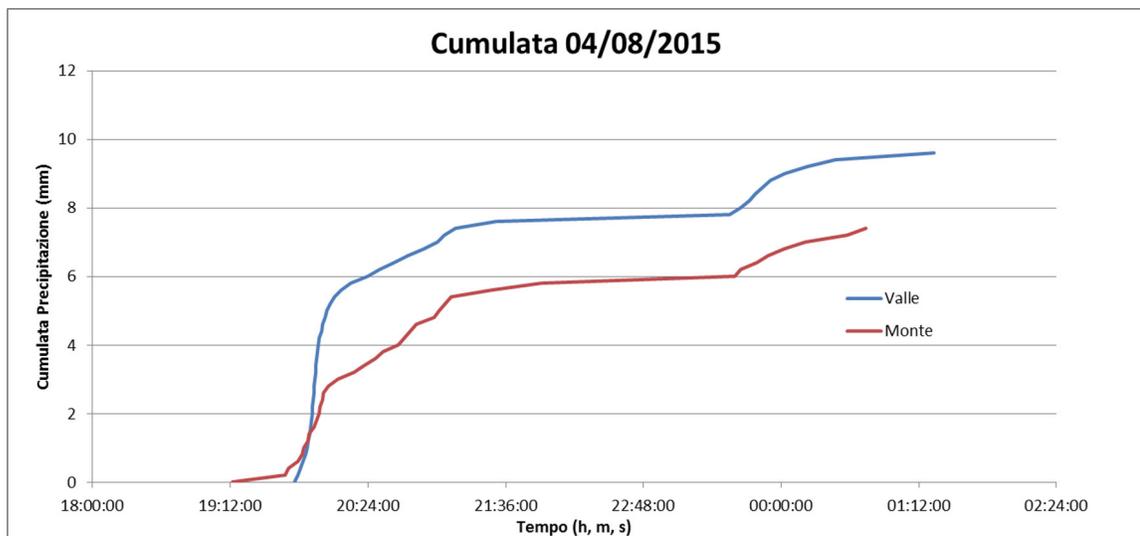
Figura 4.31: Precipitazione cumulata dell'evento del 4 agosto 2015.

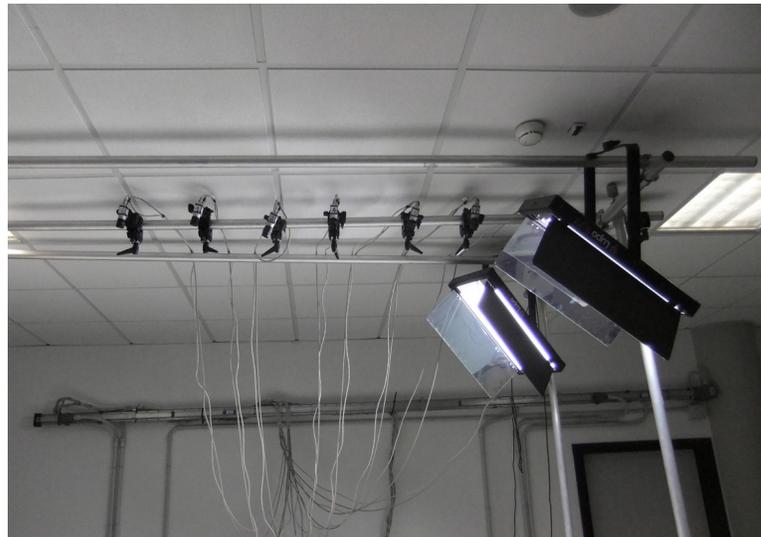
Figura 5.4: Assetto delle videocamere e degli illuminatori.

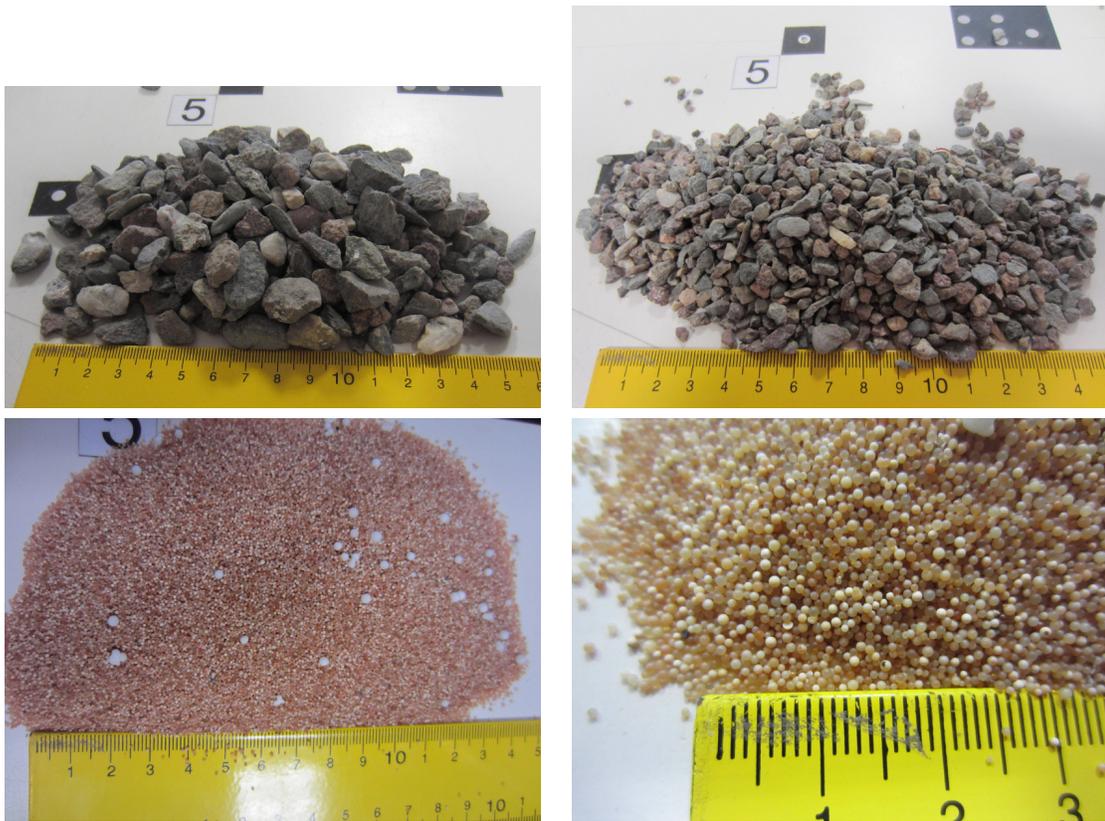
Figura 5.6: I materiali utilizzati per le prove. In alto a sinistra la ghiaia grossa, in alto a destra la ghiaia fine, in basso a sinistra le zeoliti, in basso a destra un dettaglio delle zeoliti.

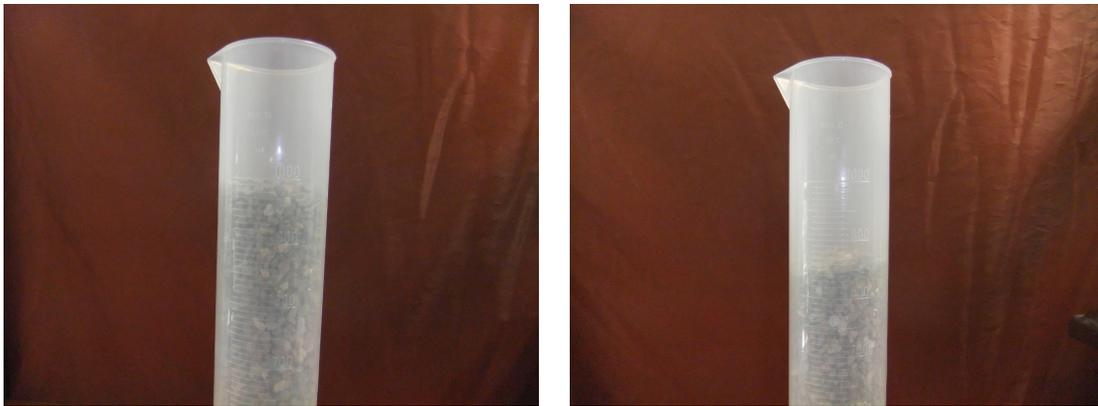
Figura 5.8: A sinistra, la ghiaia fine disposta nel cilindro in condizioni definite di massima porosità; a destra, la stessa massa in condizioni di massimo compattamento a seguito di vibrazione manuale applicata al cilindro.

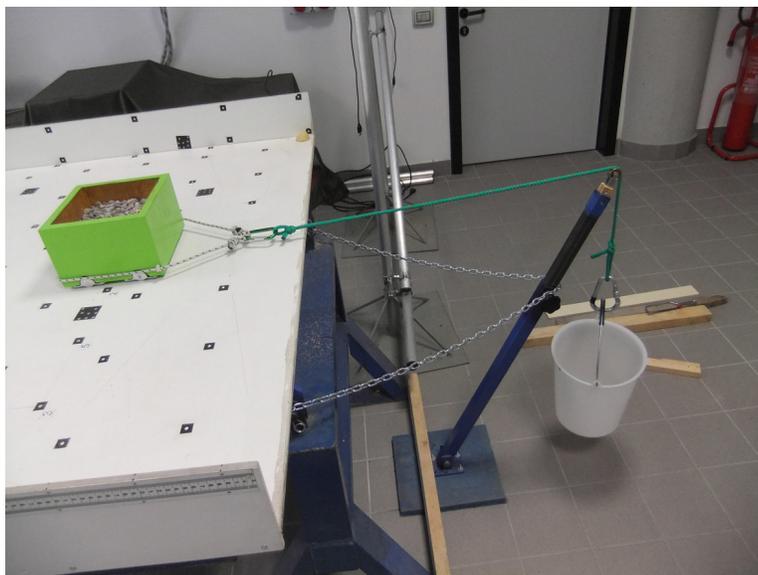
Figura 5.9: Visione d'insieme della scatola di taglio e del sistema di trasmissione della forza orizzontale applicata.

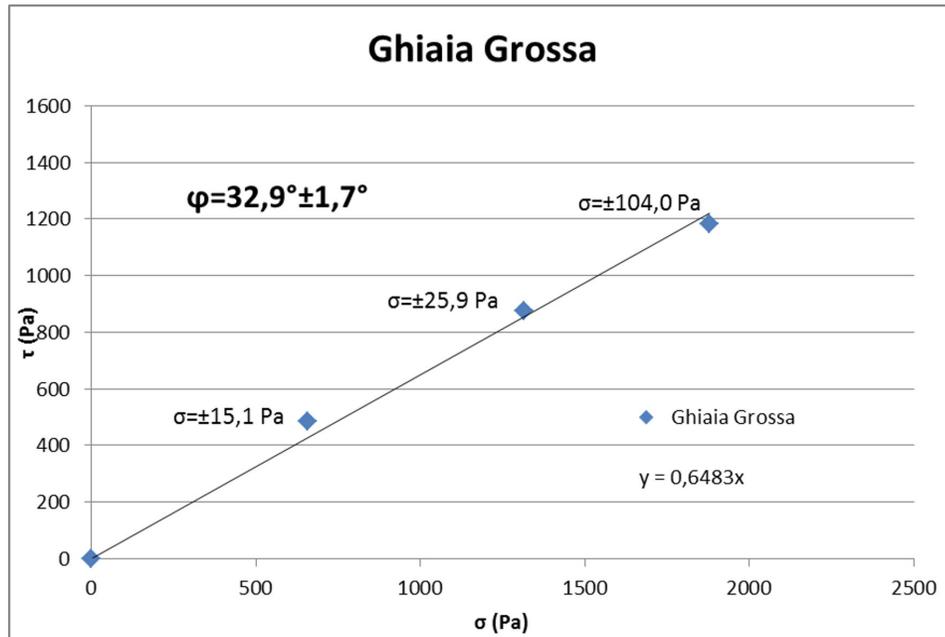
Figura 5.10: Grafico che riporta i risultati delle prove di attrito sul fondo per la ghiaia grossa con relativo errore associato ad ogni punto ed al valore dell'angolo d'attrito.

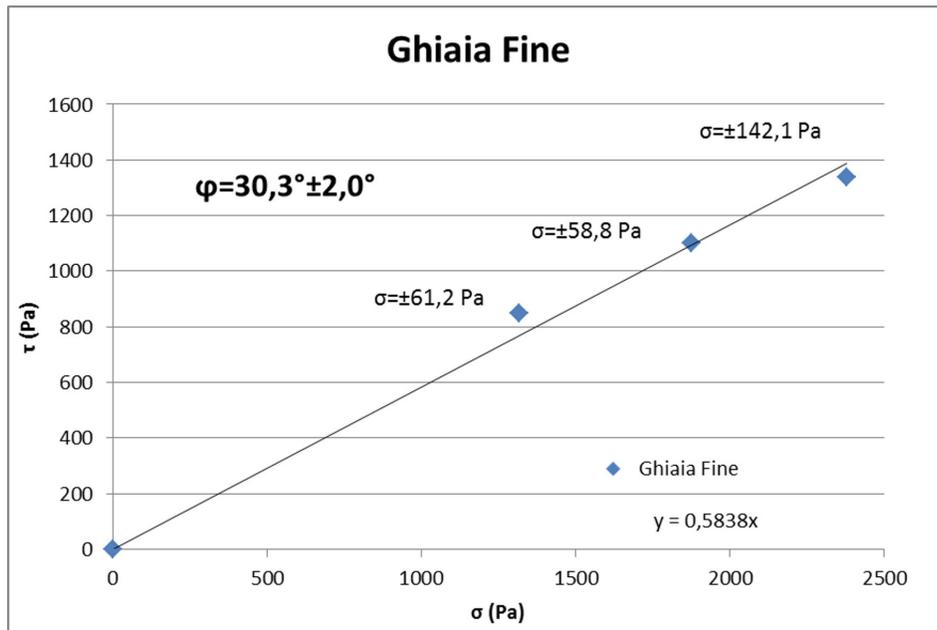
Figura 5.11: Grafico che riporta i risultati delle prove di attrito sul fondo per la ghiaia fine con relativo errore associato ad ogni punto ed al valore dell'angolo d'attrito.

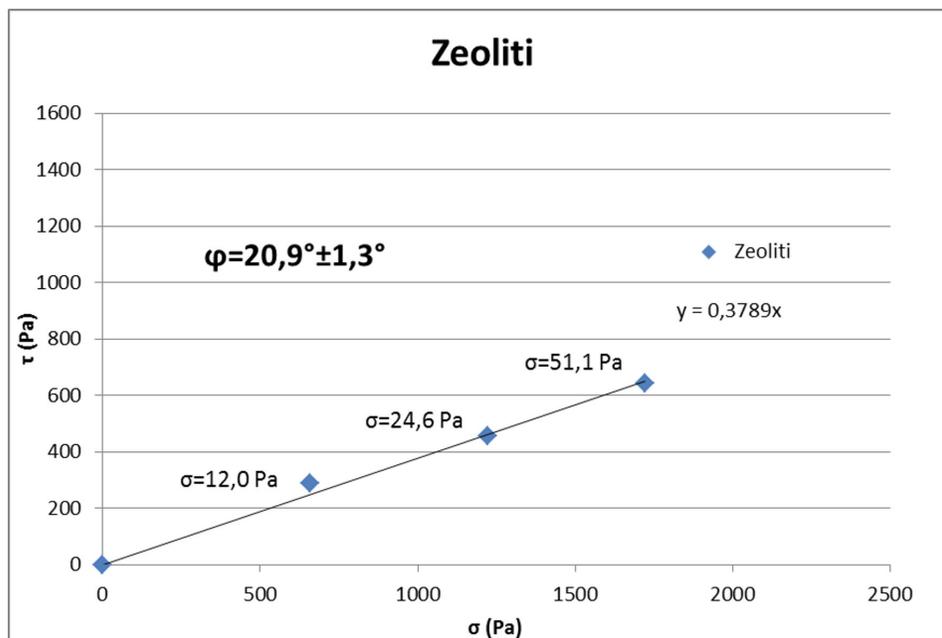
Figura 5.12: Grafico che riporta i risultati delle prove di attrito sul fondo per le zeoliti con relativo errore associato ad ogni punto ed al valore dell'angolo d'attrito.

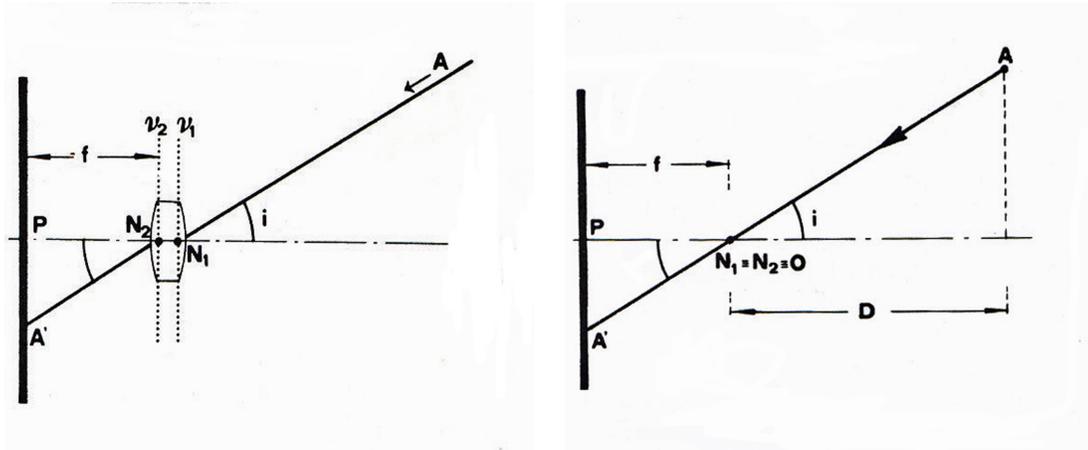
Figura 5.16: Schema di formazione dell'immagine per una lente rappresentata dai suoi punti nodali.

Se consideriamo tutti i fasci di raggi uscenti da diversi punti del terreno, si vedrà che essi convergono tutti in un punto N_1 dell'asse ottico dell'obiettivo, che è il primo punto nodale, posto in corrispondenza dell'intersezione fra l'asse ottico ed il piano principale di entrata della lente, e fuoriescono parallelamente da un secondo punto N_2 dello stesso asse, detto secondo punto nodale, in corrispondenza dell'uscita. Questo perchè in prima approssimazione una lente può essere considerata piana. In corrispondenza del secondo punto nodale i fasci si dividono nuovamente e danno origine all'immagine sul piano della CCD. Se un oggetto fosse posto a distanza infinita, sarebbe necessario che il piano focale e quello della CCD coincidessero. È lecito quindi considerare l'esistenza dei due punti nodali (Figura 5.16).

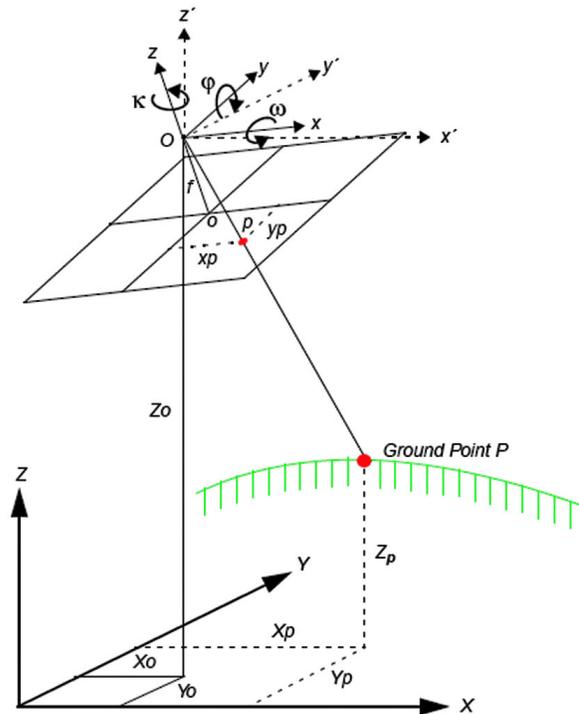
Figura 5.19: Definizione dei parametri di orientazione esterna.

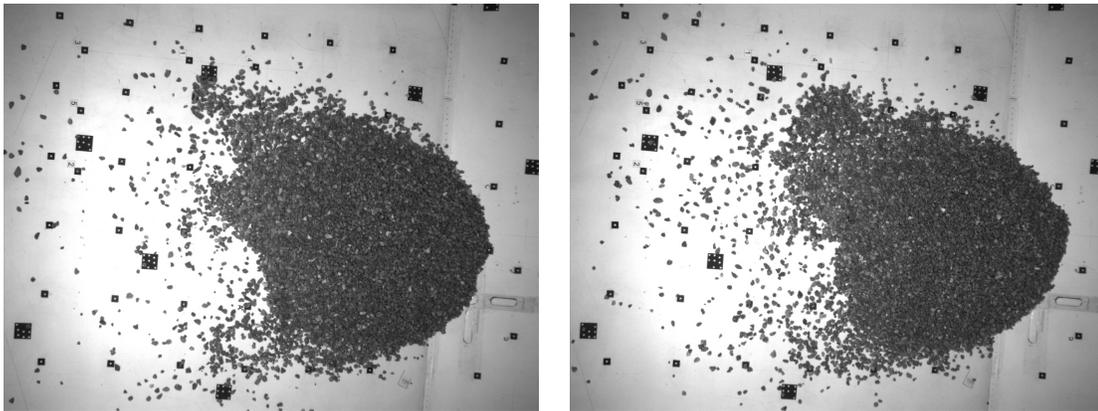
Figura 5.21: Deposito finale dell'ammasso granulare costituito da ghiaia grossa per la prima prova eseguita su pendio aperto, sulla sinistra, e per la sua ripetuta, sulla destra.

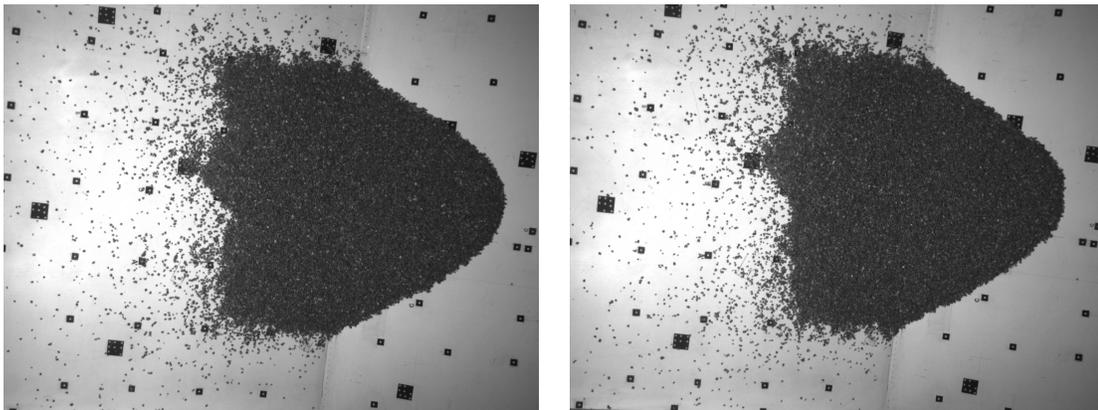
Figura 5.22: Deposito finale dell'ammasso granulare costituito da ghiaia fine per la prima prova eseguita su pendio aperto, sulla sinistra, e per la sua ripetuta, sulla destra.

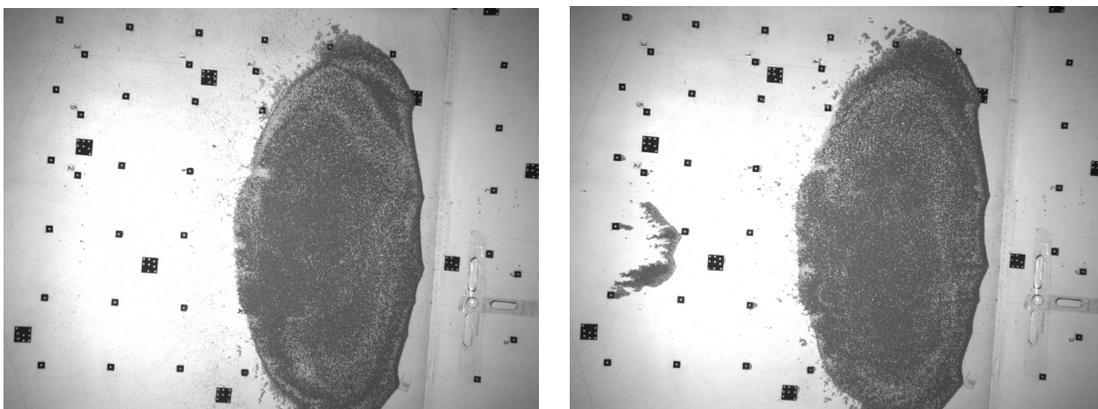
Figura 5.23: Deposito finale dell'ammasso granulare costituito da zeolite sintetica per la prima prova eseguita su pendio aperto, sulla sinistra, e per la sua ripetuta, sulla destra.

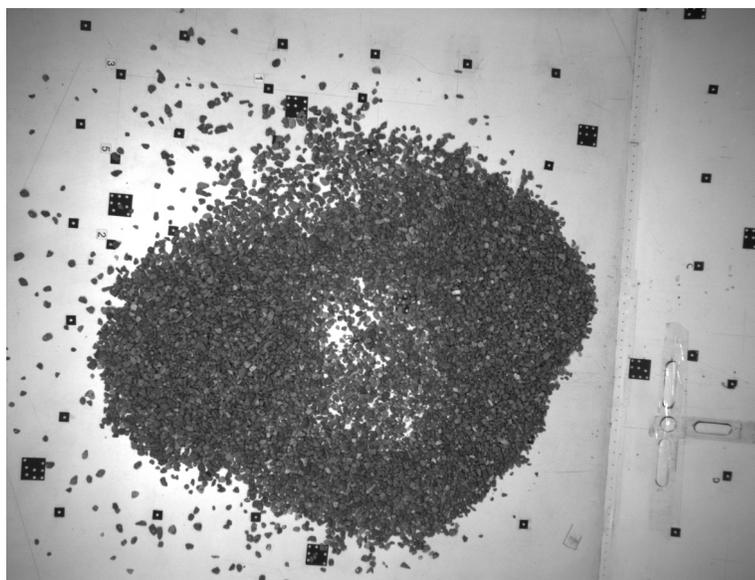
Figura 5.24: Prova con ghiaia grossa con una frazione in peso trascurabile di materiale zeolitico (dell'ordine dello 0,1 notevolmente rispetto al caso di assenza della zeolite (Figura 5.21)).

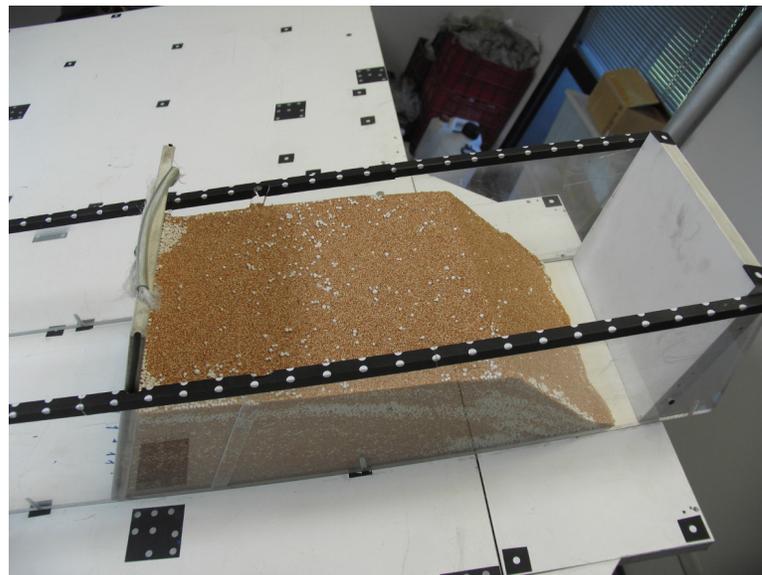
Figura 5.26: La vasca di carico nel caso delle prove su pendio incanalato e la disposizione assegnata al materiale granulare. Nell'immagine sono ben visibili i target fotogrammetrici sulle sponde laterali della canaletta applicati ai fini della restituzione fotogrammetrica.

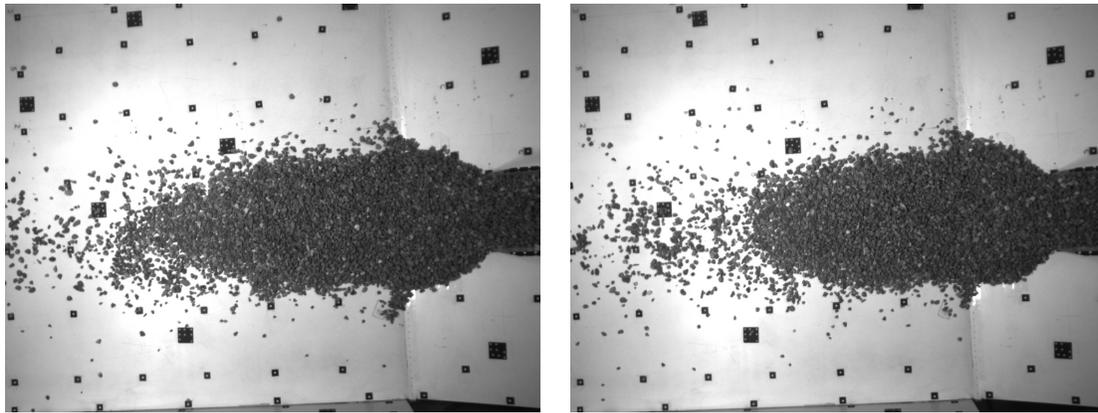
Figura 5.27: Deposito finale dell'ammasso granulare costituito da ghiaia grossa per la prima prova eseguita su pendio incanalato, sulla sinistra, e per la sua ripetuta, sulla destra.

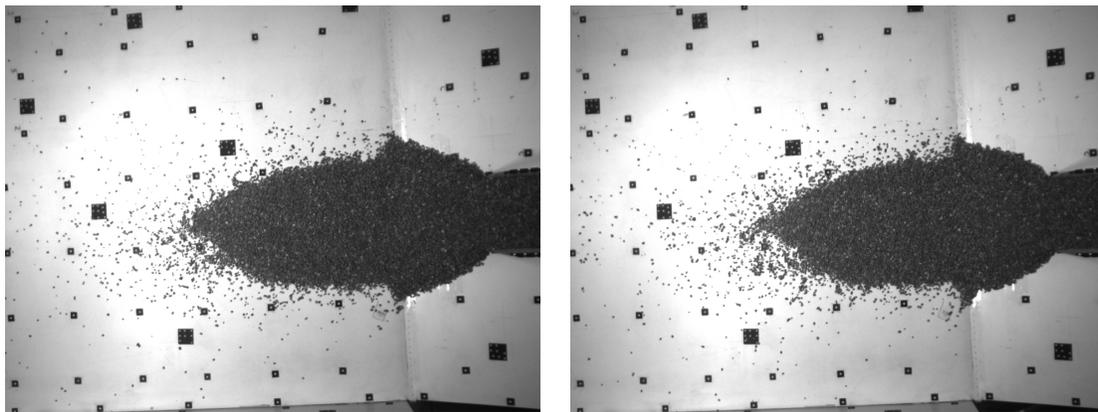
Figura 5.28: Deposito finale dell'ammasso granulare costituito da ghiaia fine per la prima prova eseguita su pendio incanalato, sulla sinistra, e per la sua ripetuta, sulla destra.

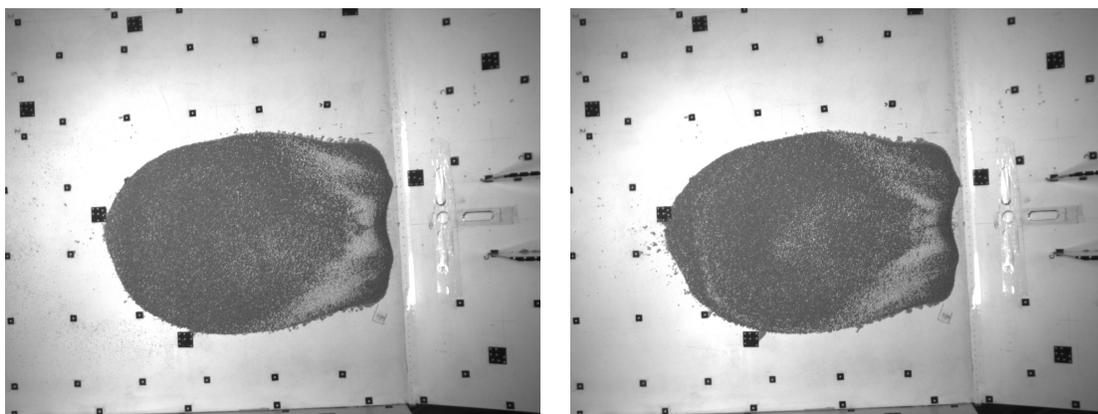
Figura 5.29: Deposito finale dell'ammasso granulare costituito da materiale granulare zeolitico per la prima prova eseguita su pendio incanalato, sulla sinistra, e per la sua ripetuta, sulla destra.

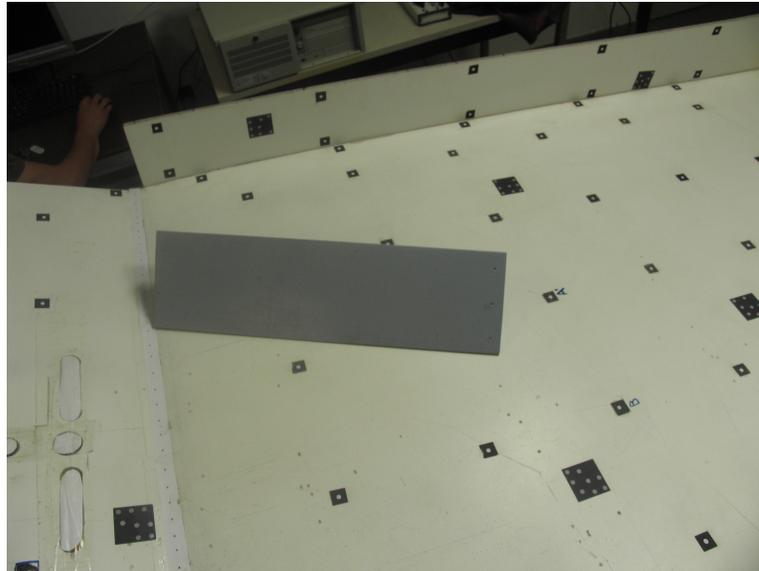
Figura 5.30: Il deviatore di flusso collocato sul piano di valle in prossimità del termine del tratto incanalato, utilizzato nelle prove su pendio incanalato con deviatore di flusso.

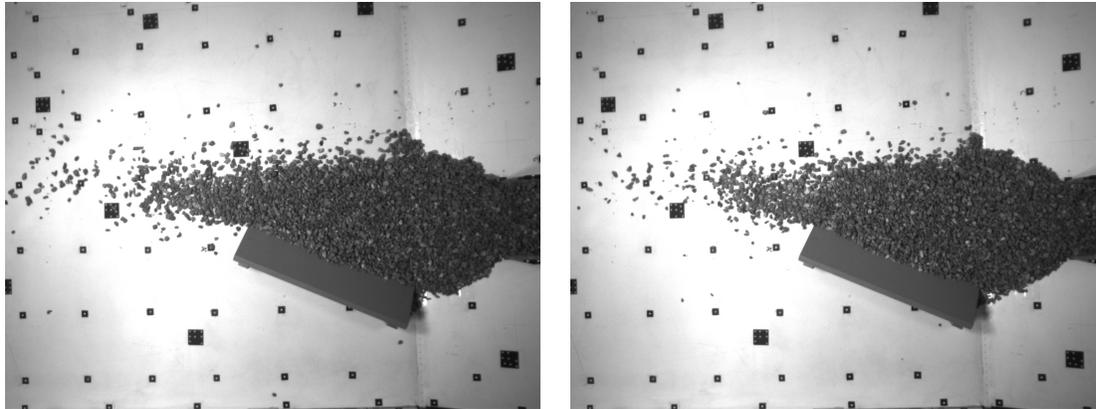
Figura 5.31: Deposito finale dell'ammasso granulare costituito da ghiaia grossa per la prima prova eseguita su pendio incanalato con deviatore, sulla sinistra, e per la sua ripetuta, sulla destra.

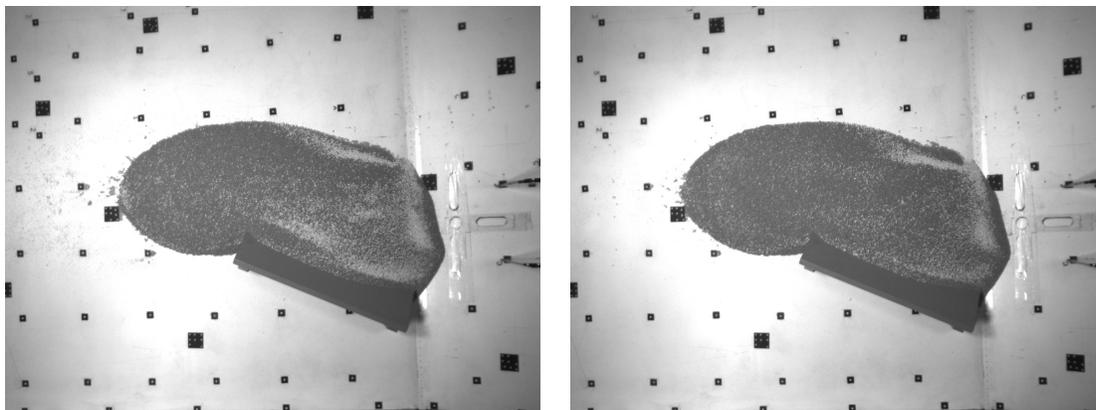
Figura 5.32: Deposito finale dell'ammasso granulare costituito da materiale granulare zeolitico per la prima prova eseguita su pendio incanalato con deviatore, sulla sinistra, e per la sua ripetuta, sulla destra.

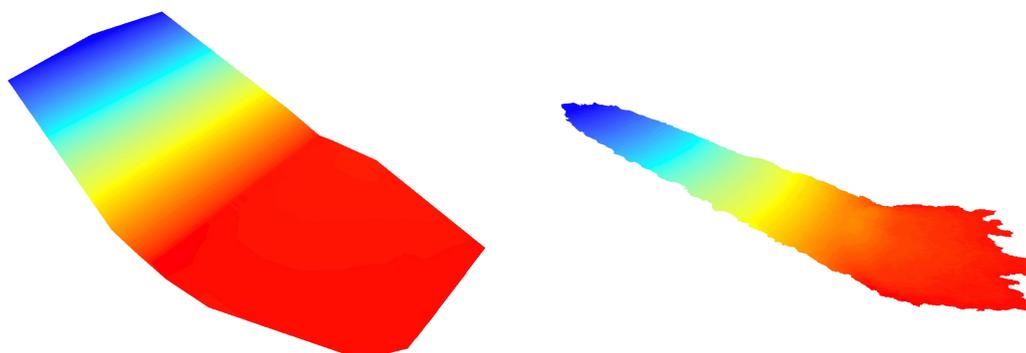
Figura 5.41: A sinistra, il DTM della canaletta ottenuto con le videocamere; a destra, il DTM del materiale ad un certo istante moto.

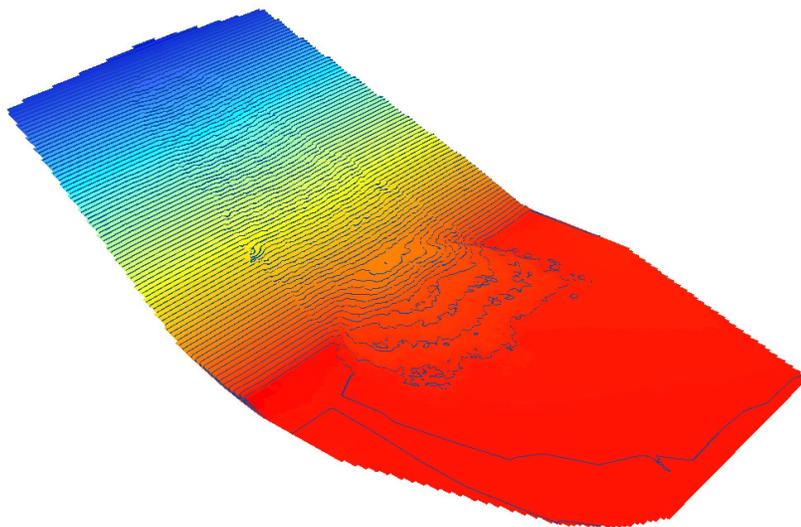
Figura 5.42: Il DTM ottenuto dalla fusione del DTM del doppio piano inclinato e del DTM del materiale ad un certo istante del moto (Figura 5.41).
