Università degli Studi di Padova

TESI DI LAUREA MAGISTRALE IN GEOLOGIA

**ANALISI DI LABORATORIO E DI CAMPO DI
ALCUNI ASPETTI DELLA DINAMICA DEGLI
AMMASSI GRANULARI**

Laureando: Luca Tardivo

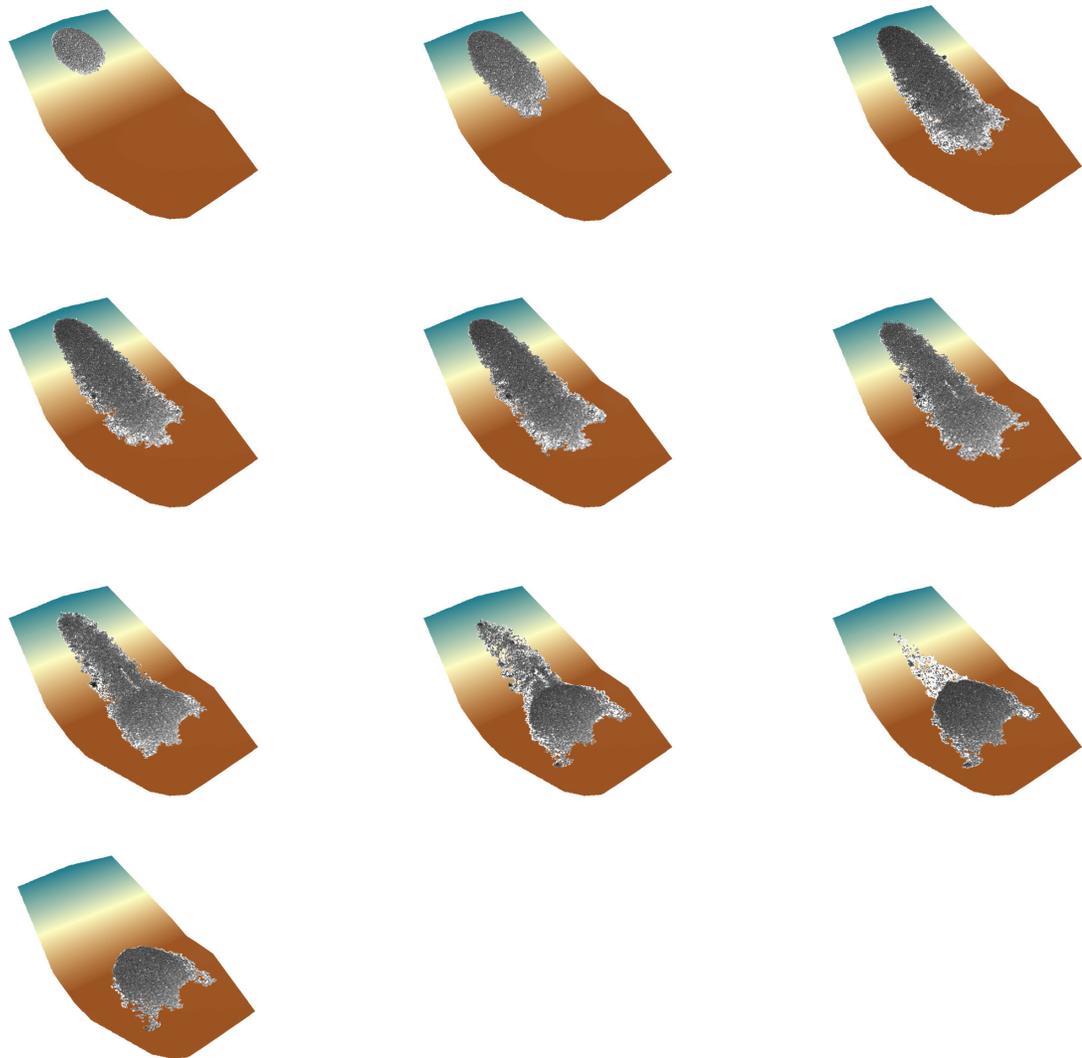
Figura 5.43: Qui sono mostrati i DTM ottenuti dalle prove su pendio aperto con ghiaia grossa, per ogni istante di tempo considerato.

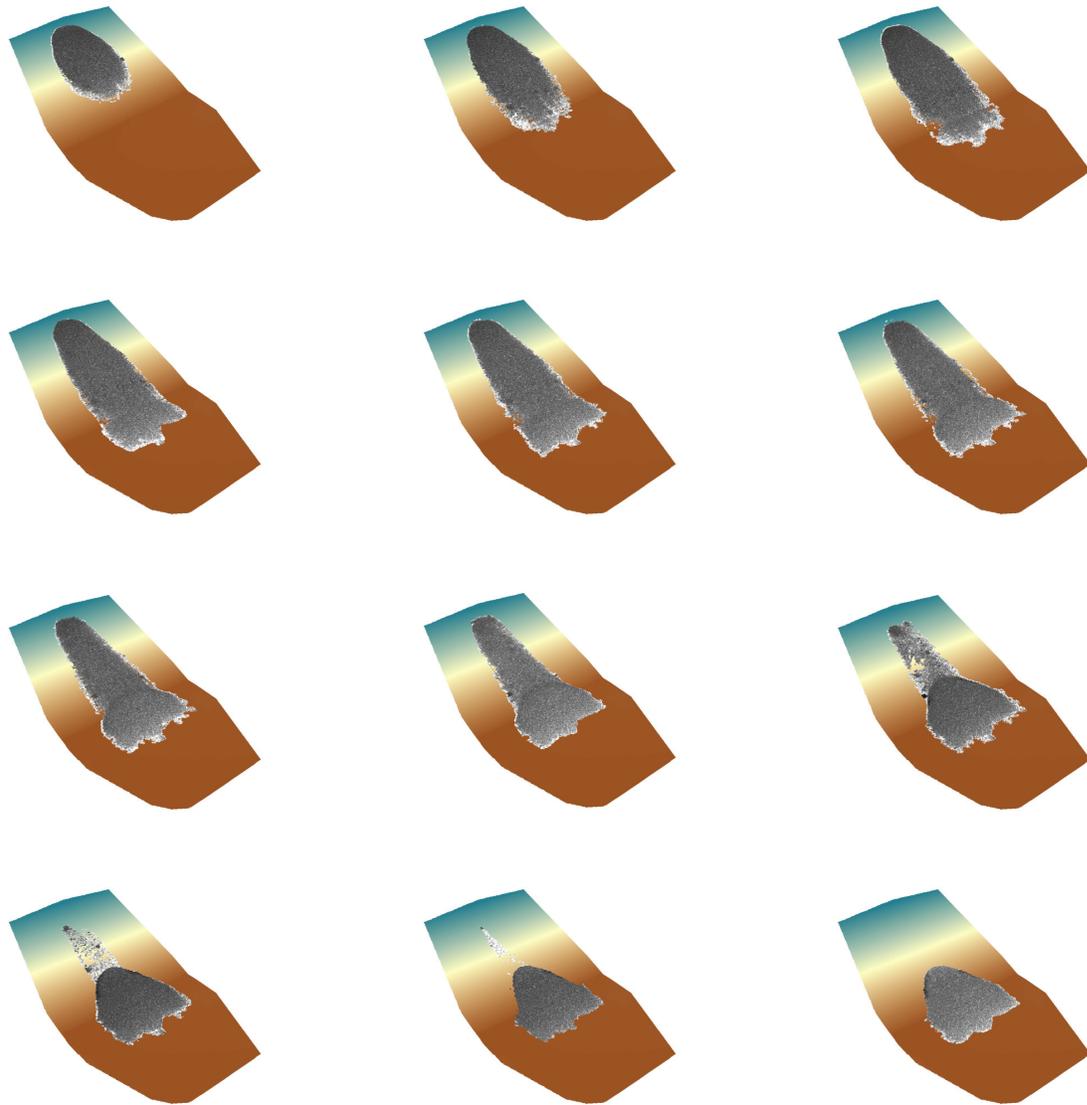
Figura 5.44: Qui sono mostrati i DTM ottenuti dalle prove su pendio aperto con ghiaia fine, per ogni istante di tempo considerato.

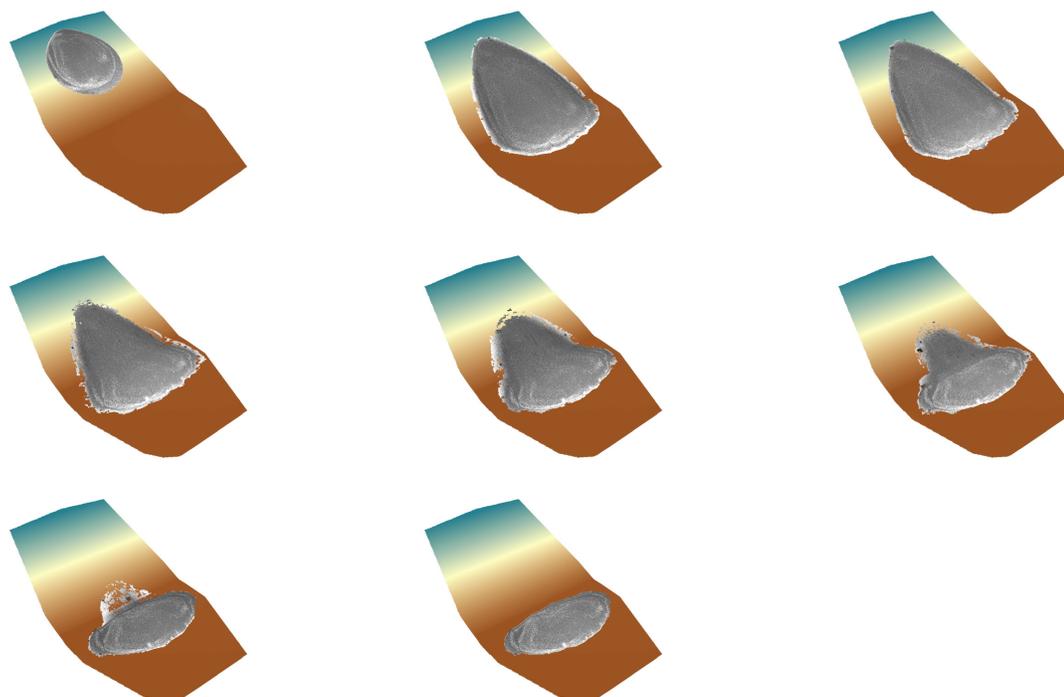
Figura 5.45: Qui sono mostrati i DTM ottenuti dalle prove su pendio aperto con zeoliti, per ogni istante di tempo considerato.

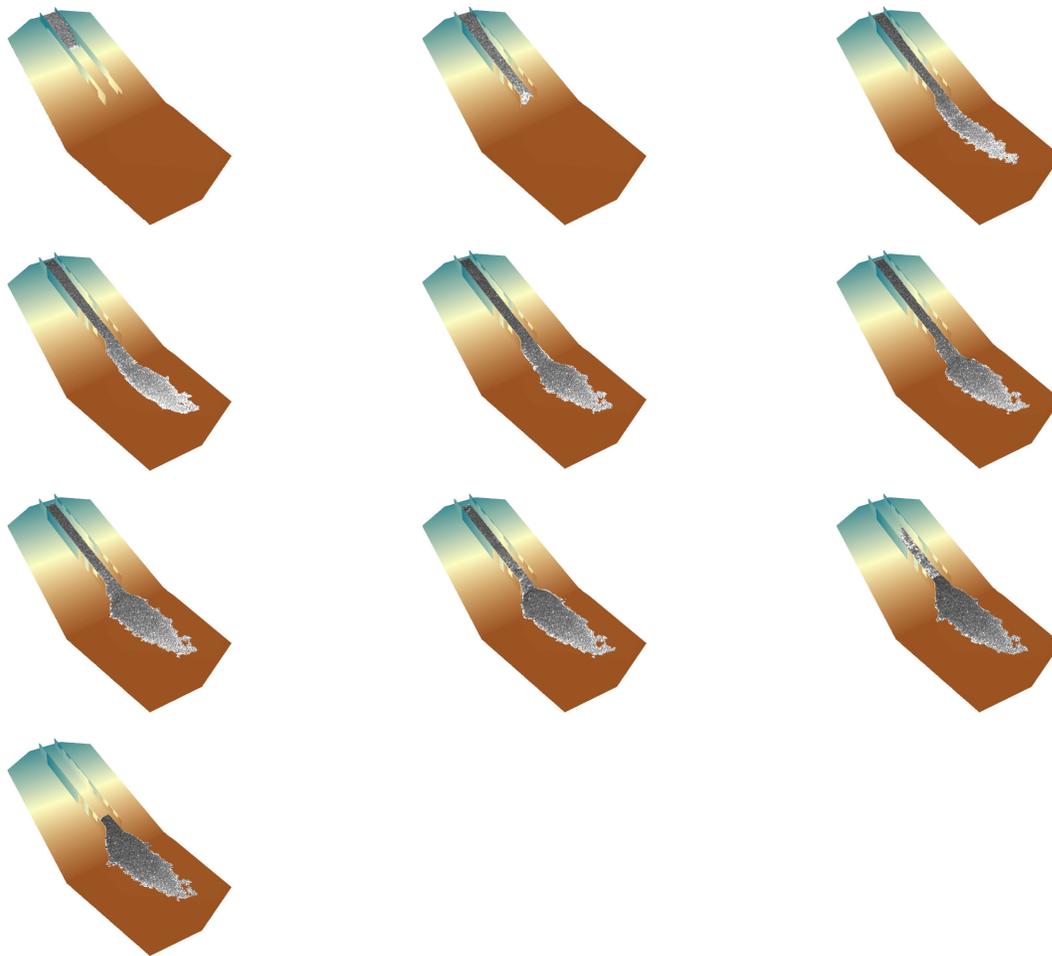
Figura 5.46: Qui sono mostrati i DTM ottenuti dalle prove su pendio incanalato con ghiaia grossa, per ogni istante di tempo considerato.

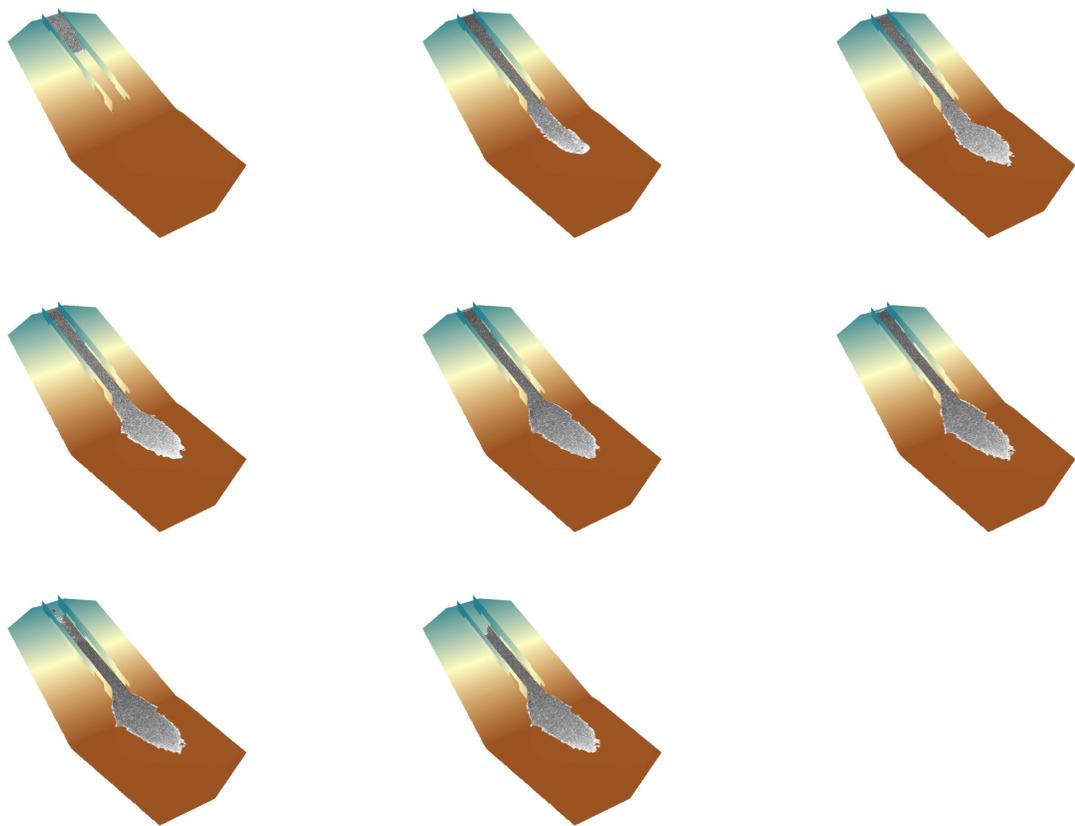
Figura 5.47: Qui sono mostrati i DTM ottenuti dalle prove su pendio incanalato con ghiaia fine, per ogni istante di tempo considerato.

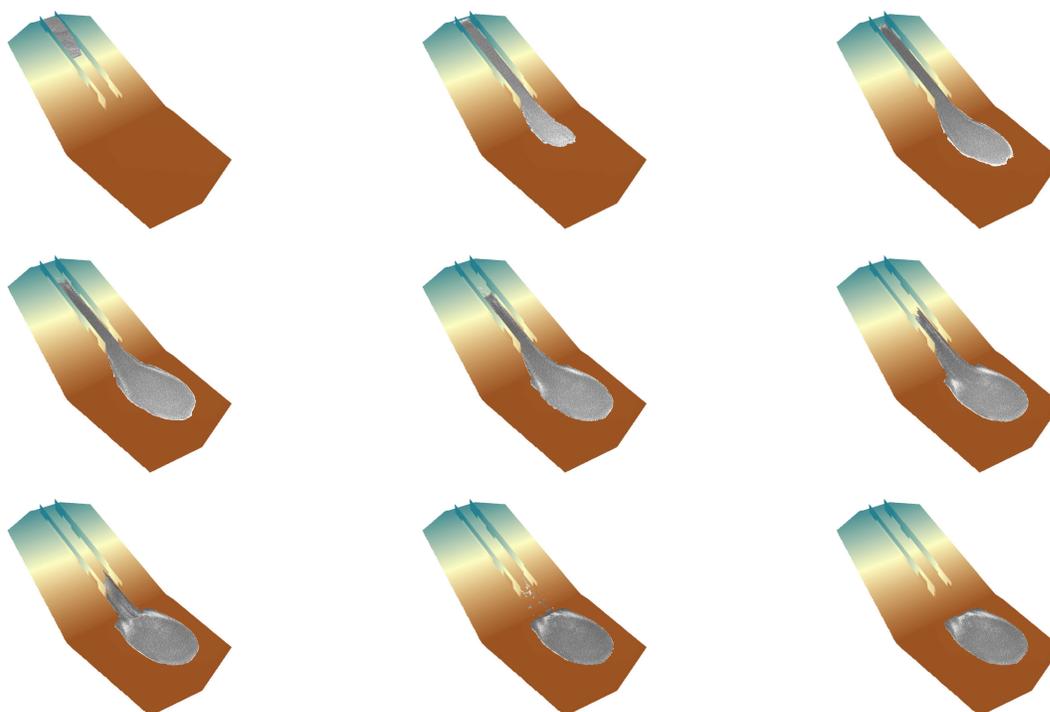
Figura 5.48: Qui sono mostrati i DTM ottenuti dalle prove su pendio incanalato con zeoliti, per ogni istante di tempo considerato.

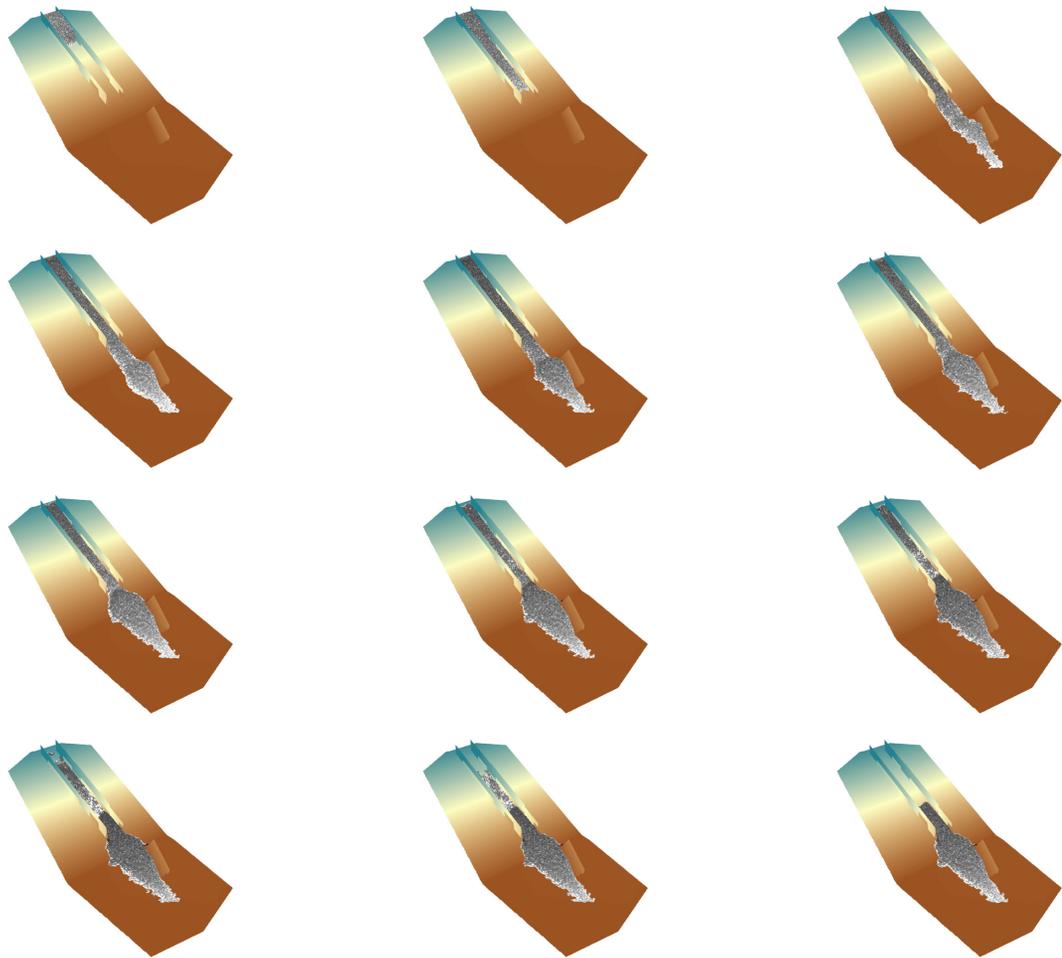
Figura 5.49: Qui sono mostrati i DTM ottenuti dalle prove su pendio incanalato con deviatore con ghiaia grossa, per ogni istante di tempo considerato.

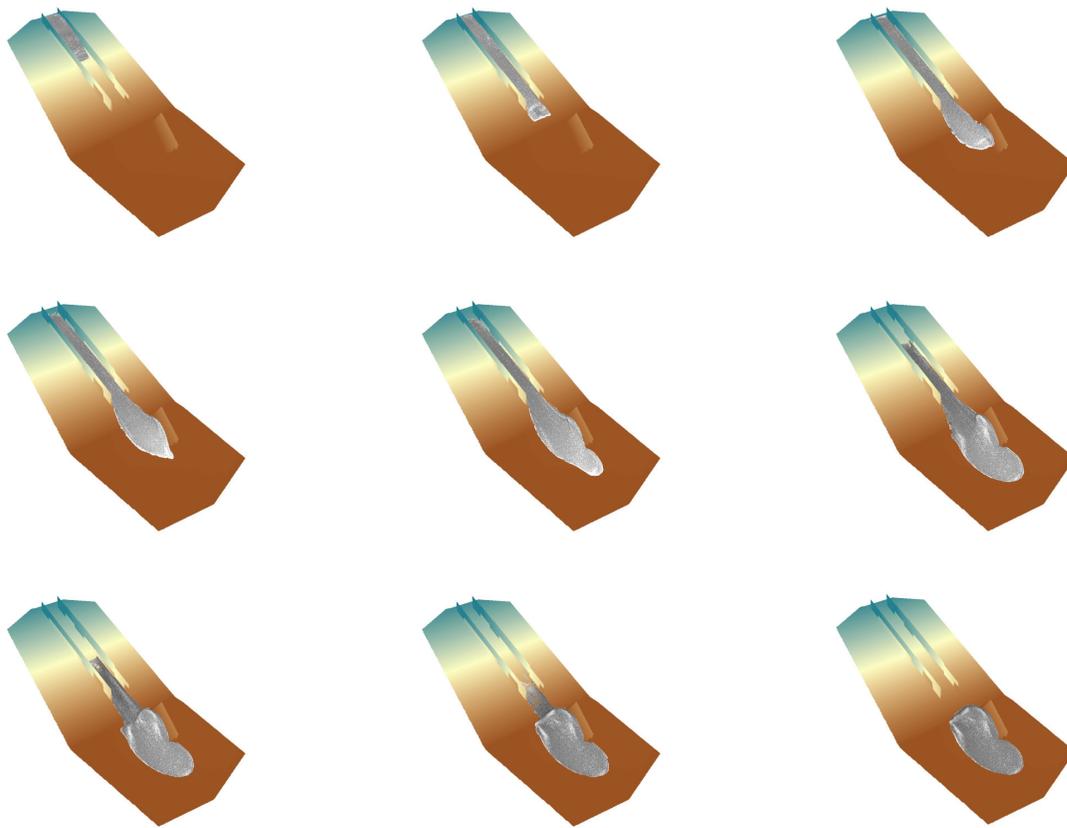
Figura 5.50: Qui sono mostrati i DTM ottenuti dalle prove su pendio incanalato con deviatore con zeoliti, per ogni istante di tempo considerato.

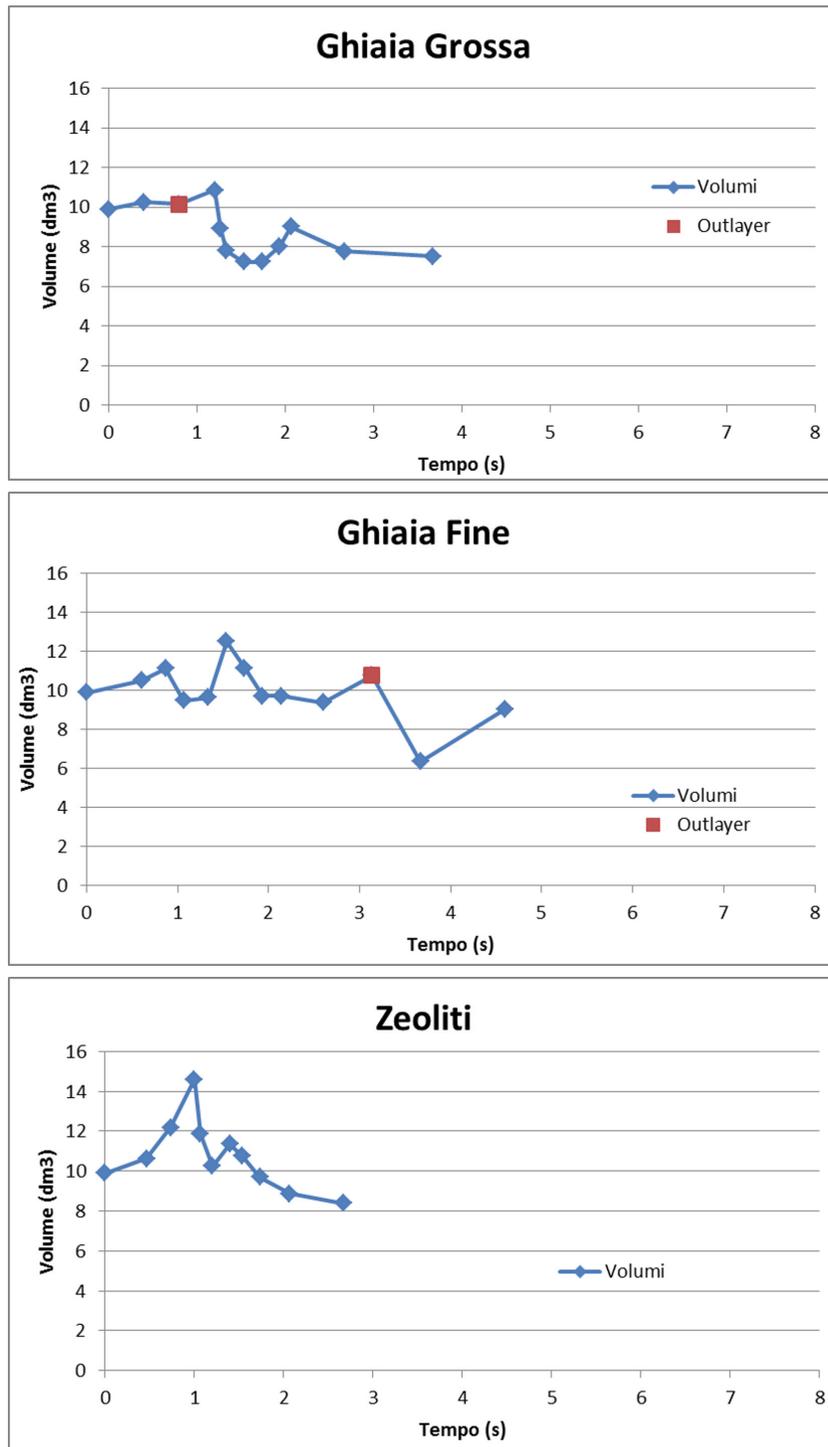
Figura 5.51: Andamento dei volumi occupati dall'ammasso granulare, in alcuni istanti di tempo, per le prove su pendio aperto. In alto, nel caso di ghiaia grossa, al centro, nel caso di ghiaia fine e, in basso, nel caso di materiale zeolitico.

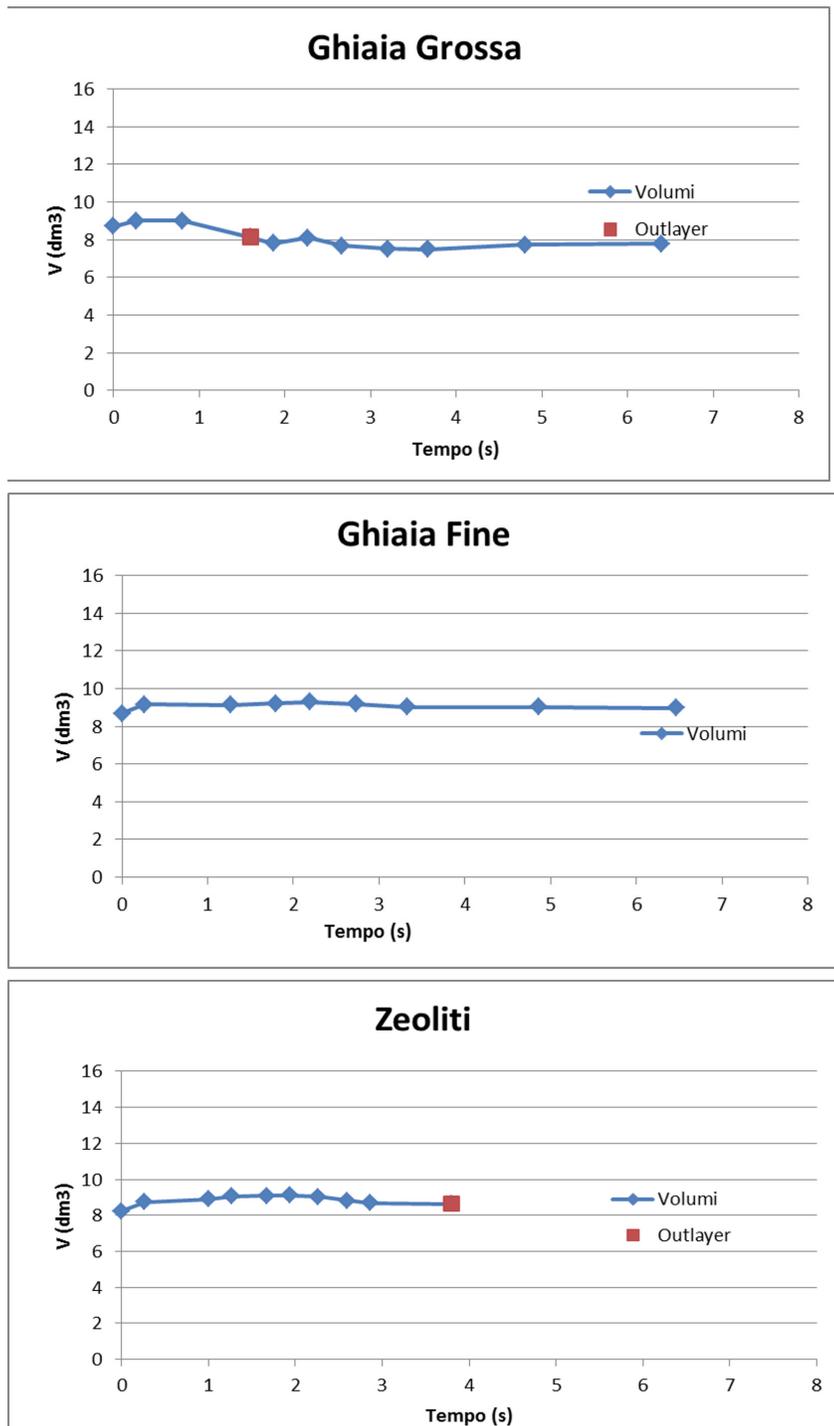
Figura 5.52: Andamento dei volumi occupati dall'ammasso granulare, in alcuni istanti di tempo, per le prove su pendio incanalato senza deviatore di flusso. In alto, nel caso di ghiaia grossa, al centro, nel caso di ghiaia fine e, in basso, nel caso di materiale zeolitico.

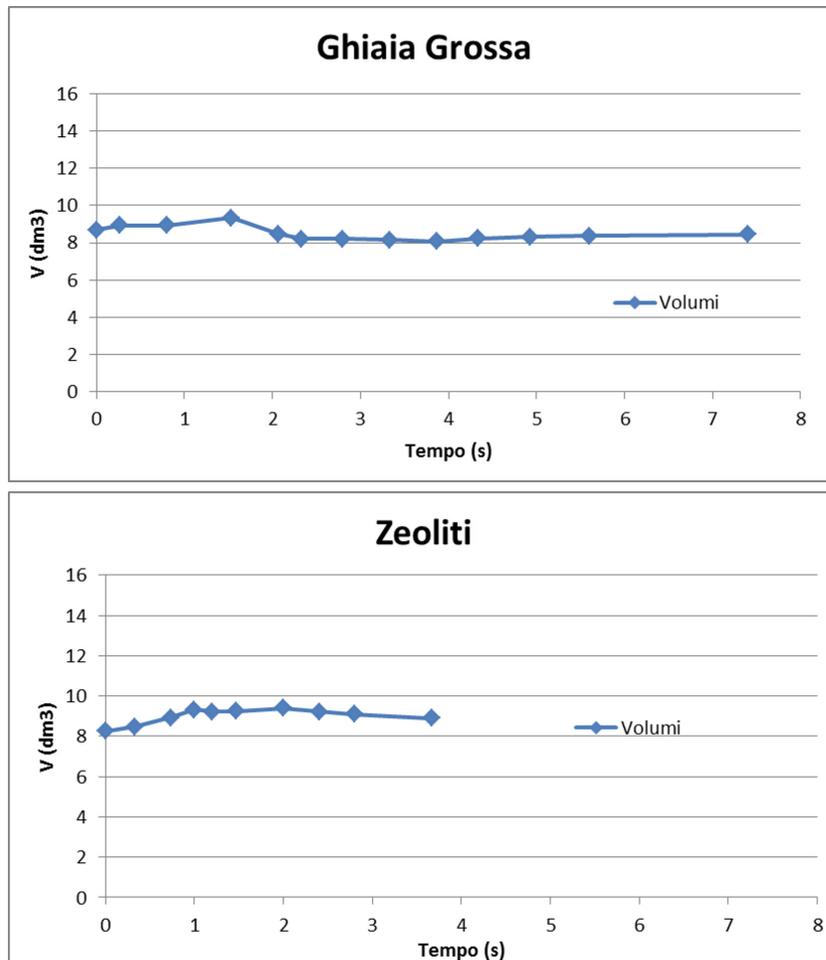
Figura 5.53: Andamento dei volumi occupati dall'ammasso granulare, in alcuni istanti di tempo, per le prove su pendio incanalato in presenza di deviatore di flusso. In alto, nel caso di ghiaia grossa e, in basso, nel caso di materiale zeolitico.

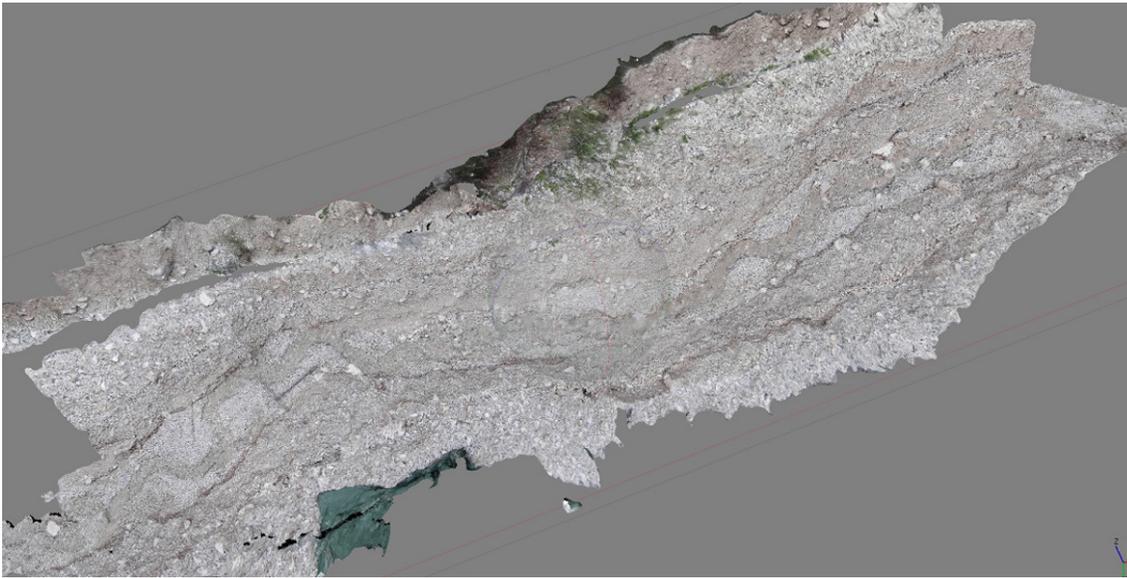
Figura 6.1: Restituzione fotogrammetrica di un tratto dell'alveo del rio Acquabona alla quota della stazione di valle del sistema di monitoraggio, alla data del 25 maggio 2015.

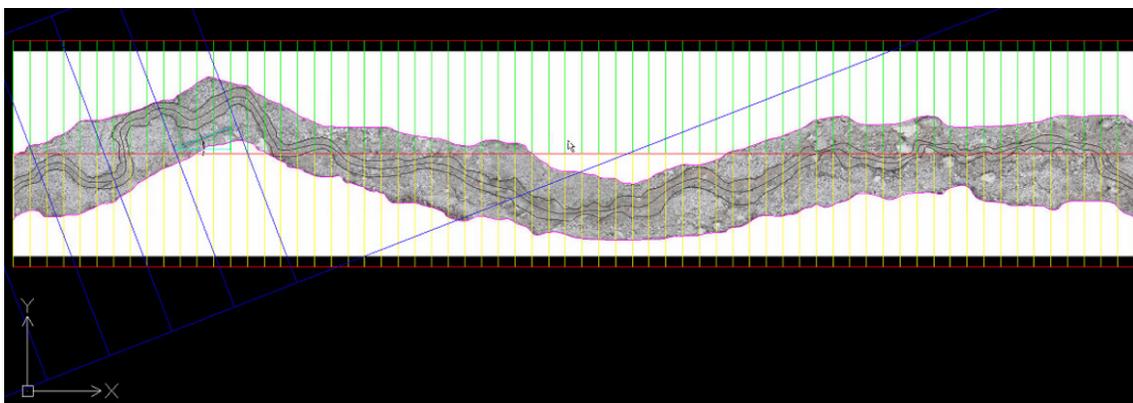
Figura 6.3: Rappresentazione planimetrica di un tratto del rio Acquabona nei pressi della stazione di valle.

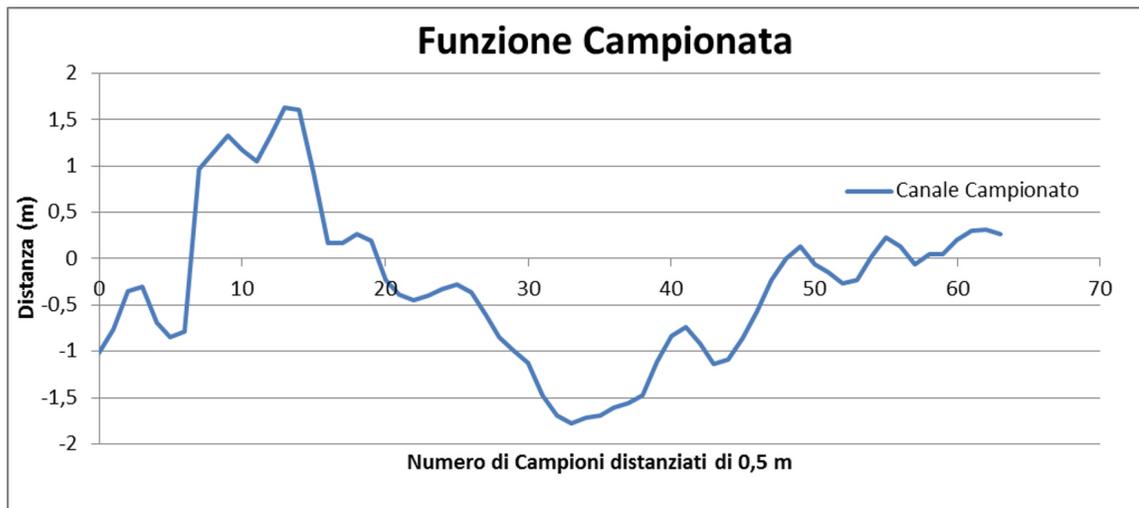
Figura 6.4: Funzione campionata ottenuta dalla elaborazione di Figura 6.3.

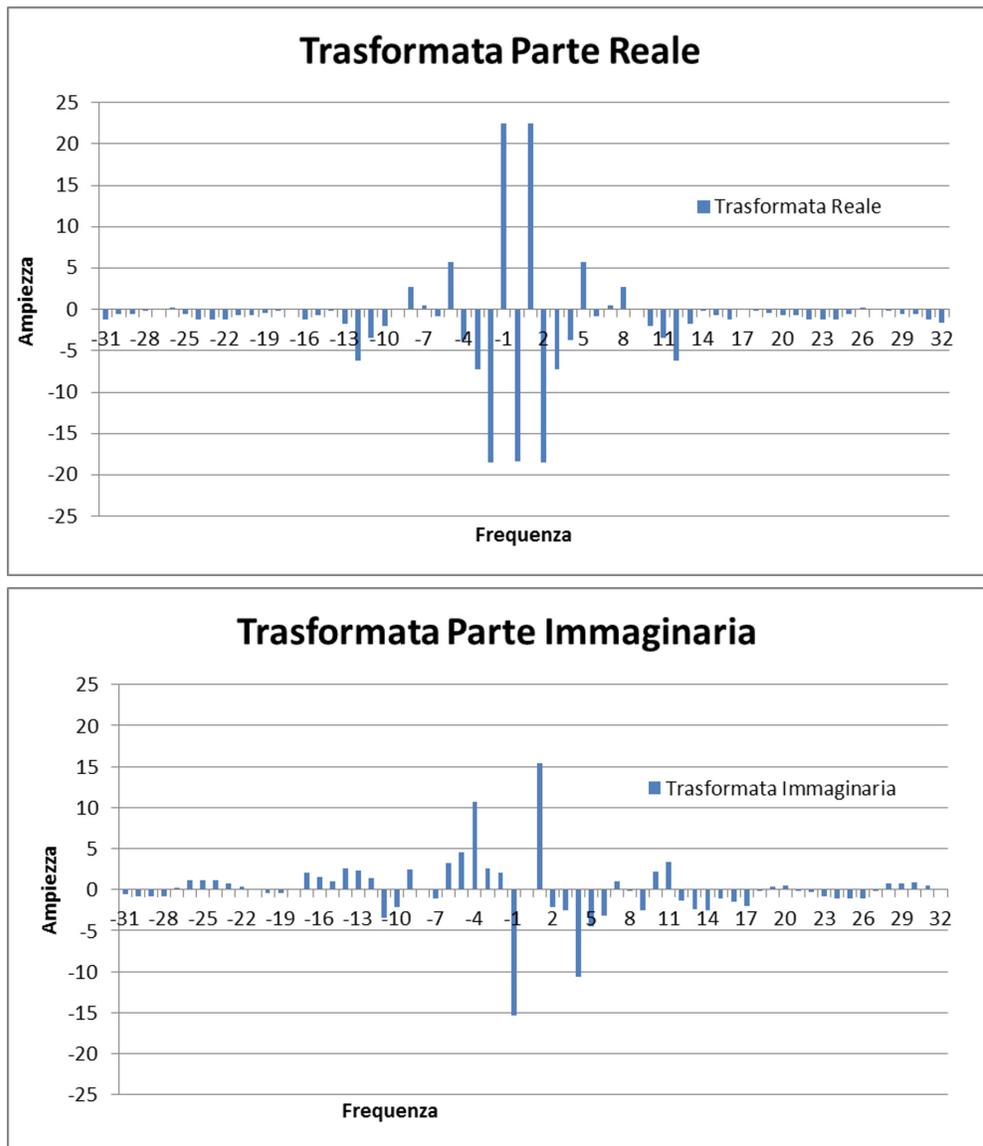
Figura 6.5: Parte reale e parte immaginaria della Trasformata di Fourier della funzione campionata ottenuta.

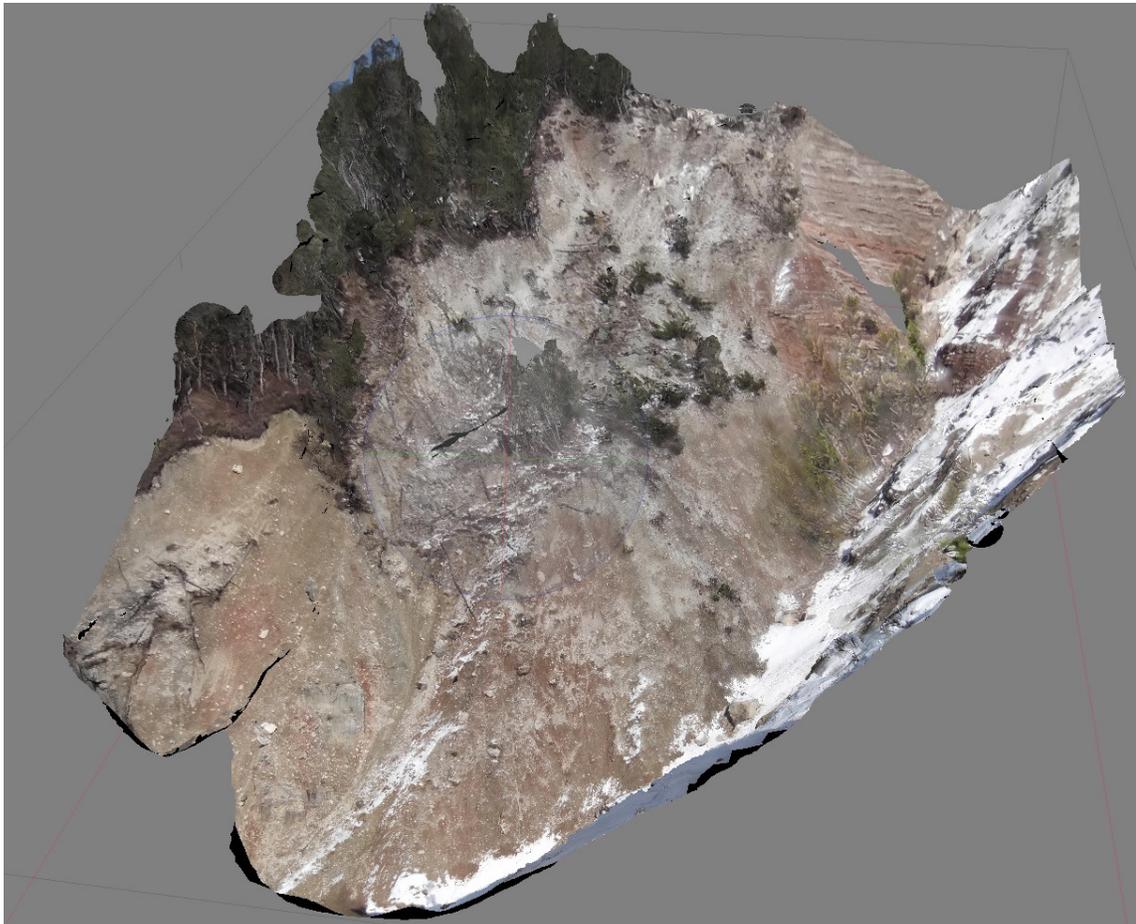
Figura 6.6: Restituzione fotogrammetrica della frana rilevata in sponda destra del rio Acquabona poco a valle della formazione di Raibl, il 18 marzo 2015.

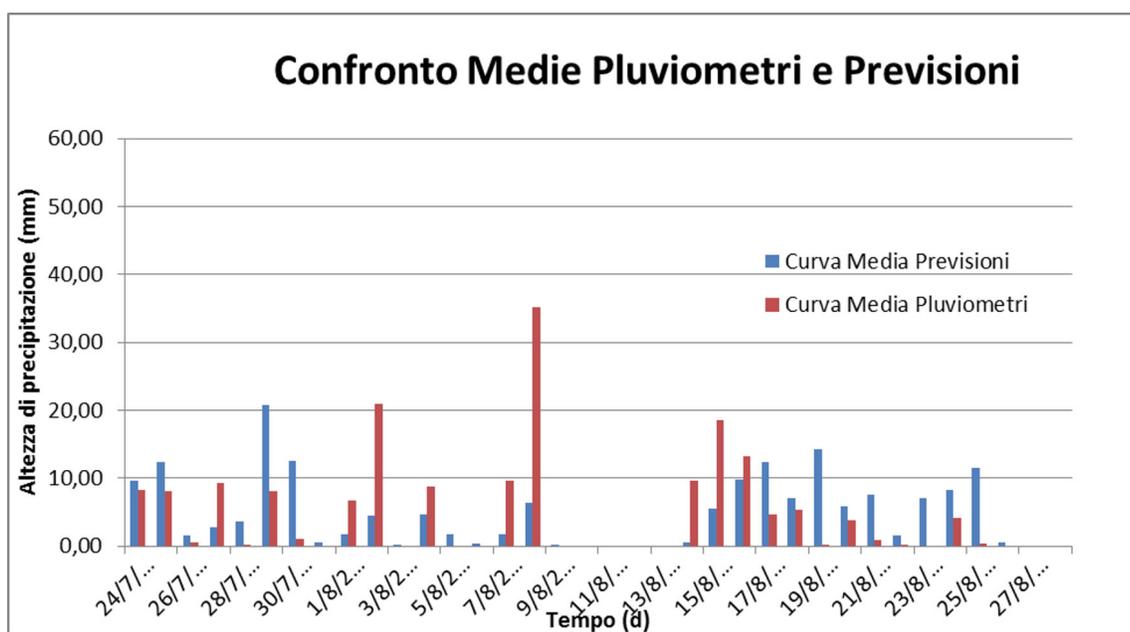
Figura 6.7: Altezze di precipitazione giornaliera come media dei valori ai pluviometri e valore corrispondente come media delle previsioni nei tre giorni precedenti.

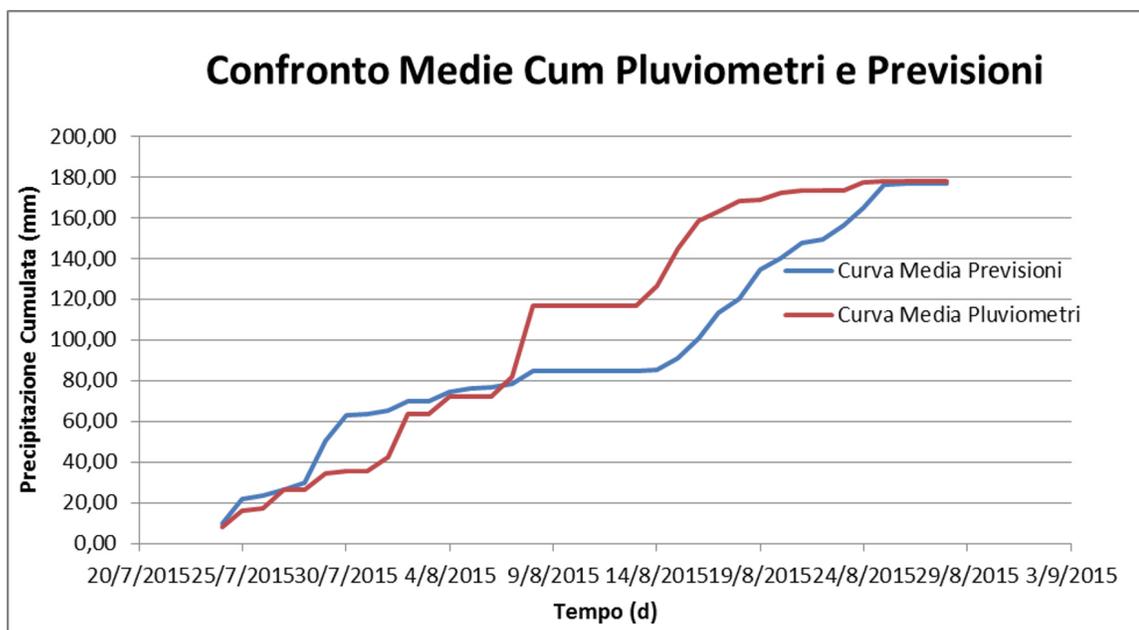
Figura 6.8: Cumulata dei valori medi delle precipitazioni ai pluviometri e dei valori medi delle precipitazioni previste nei tre giorni precedenti.
