Università degli Studi di Padova – Dipartimento di Ingegneria Industriale  
Corso di Laurea in Ingegneria Meccanica

# ***Relazione per la prova finale***

***«Studio sul cedimento a fatica di tubi per alta pressione»***

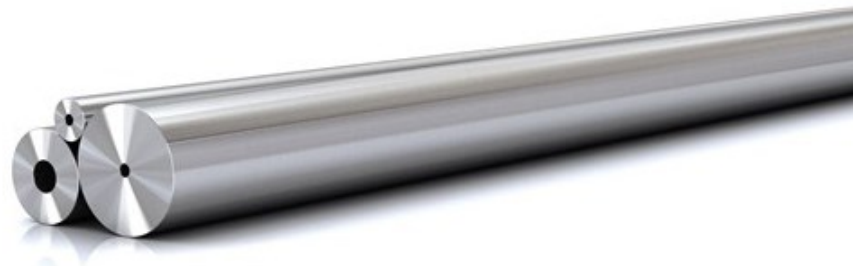
Sandvik HP160 è una lega in acciaio inossidabile austenitico, con un'alta resistenza a corrosione ed elevate caratteristiche meccaniche.

- $\sigma_R = 1200 \text{ MPa}$
- $\sigma_S = 1100 \text{ MPa}$
- $A = 12 \%$

Si tratta di caratteristiche meccaniche elevate, tipiche di acciai inossidabili per utilizzi ad alte pressioni. Di questa lega non vengono però rilasciate altre informazioni in merito alla composizione chimica, il tipo di struttura cristallina, se sia una lega di acciaio commerciale o meno, e del tipo di trattamenti termici subiti in precedenza.

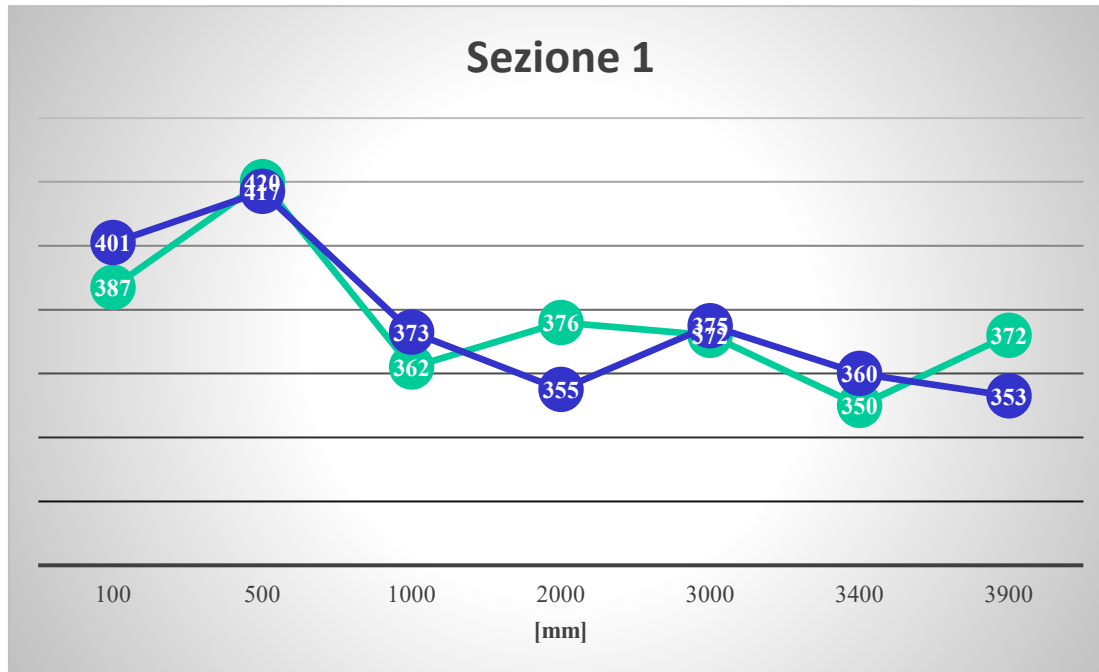
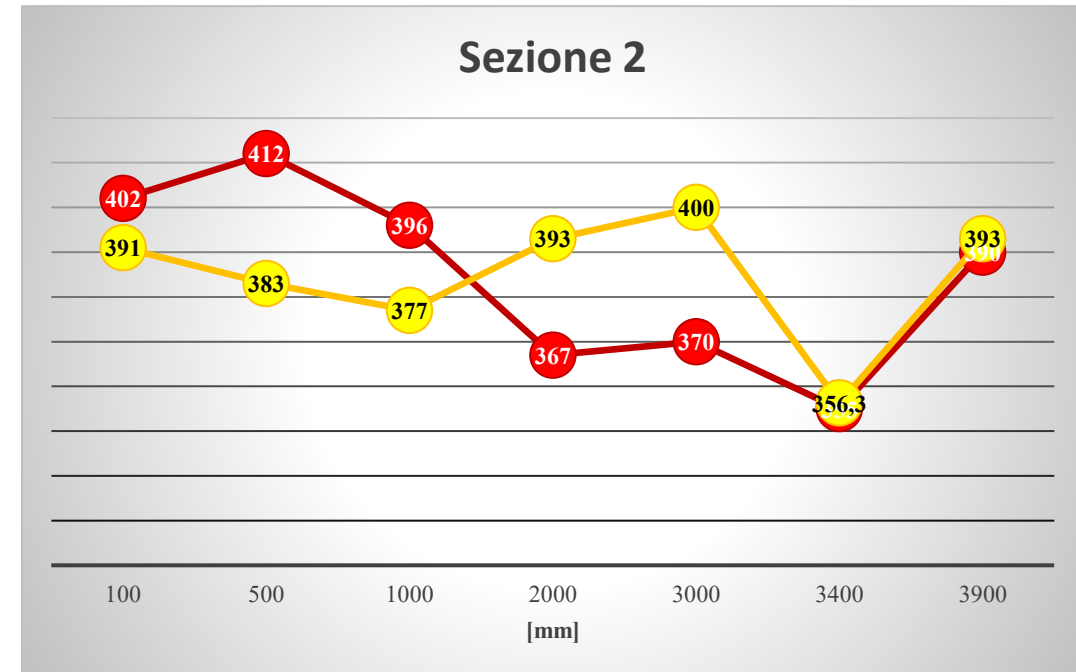
Grazie a questi due grafici si può affermare che i valori di durezza sono pressoché costanti lungo tutta la sezione, si nota solamente un leggero calo di durezza se ci si sposta dall'esterno verso l'interno del tubo.

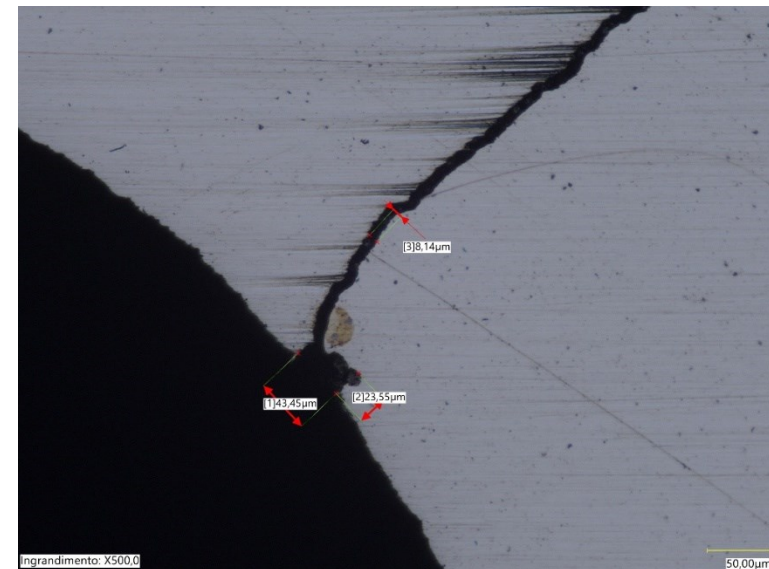
Il motivo che potrebbe aver innescato queste cricche potrebbe essere la finitura superficiale non eccellente o la presenza di impurità nel materiale.
