UNIVERSITÀ DEGLI STUDI DI PADOVA
DIPARTIMENTO DI INGEGNERIA CIVILE, EDILE E AMBIENTALE
Department Of Civil, Environmental and Architectural Engineering

TESI DI LAUREA

**Ricostruzione delle dinamiche del tirante in alcune
sezioni di un piccolo torrente alpino mediante
l'utilizzo di fototrappole**

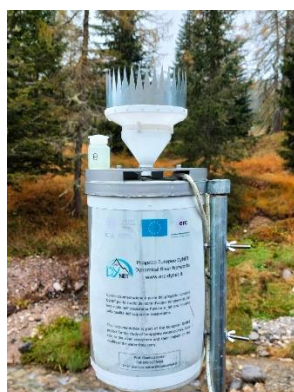
Figura 2: Pluviometro Palmex Rain Sampler RS-1C

In media, ogni anno piovono circa 1100 mm di pioggia. I dati relativi alle precipitazioni sono raccolti tramite l'utilizzo di tre pluviometri, installati a tre differenti quote all'interno del bacino. Lo strumento utilizzato è un pluviometro modello Palmex Rain Sampler RS-1C, si compone di un box metallico dove viene raccolto il campione di pioggia con dell'olio di vaselina, per prevenire l'evaporazione di quest'ultimo. L'acqua entra nel box attraverso un imbuto, al di sopra del quale è posta una corona metallica appuntita per evitare danni da parte dei volatili. Inoltre, per impedire l'ingresso di corpi di grandi dimensioni nel box viene utilizzata una retina. In Figura 3 viene mostrata la disposizione dei pluviometri nel bacino del Valfredda. I pluviometri sono denominati A, B e C in base alla loro posizione all'interno del bacino e si trovano rispettivamente presso la stazione meteo di monte, stazione meteo di valle e alla sezione di chiusura.

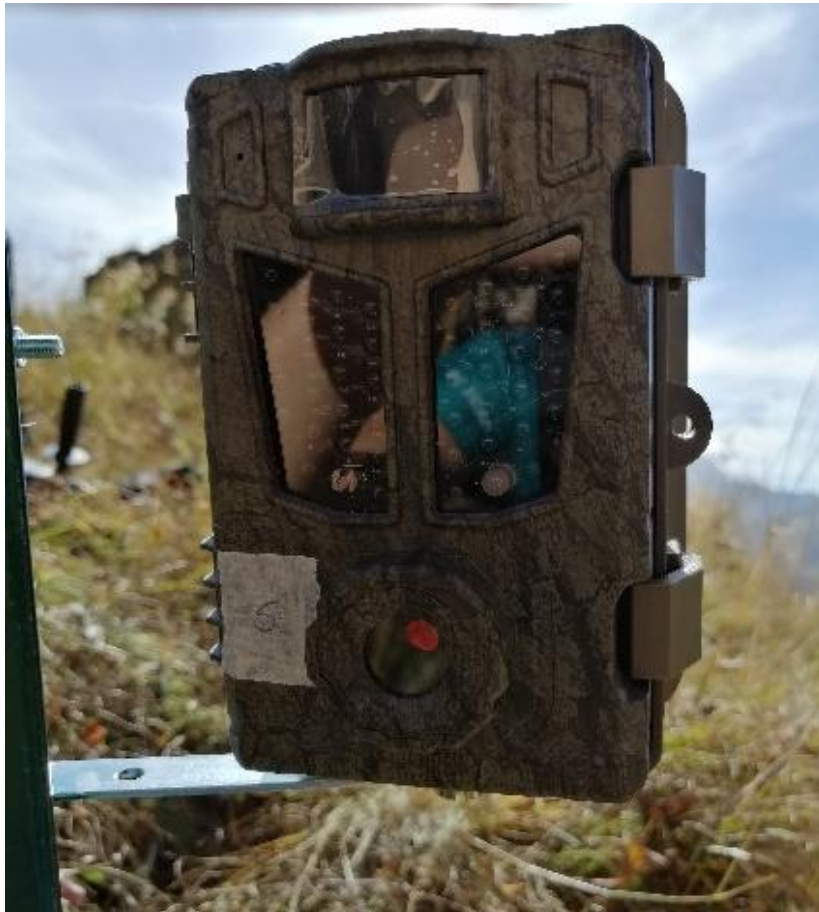
Figura 4: Fototrappola Robot D30 Bushwhacker

Per conoscere l'altezza idrometrica necessaria ai fini della scala delle portate sono state impiegate delle fototrappole Robot D30 della marca Bushwhacker, posizionate in alcune sezioni prescelte e installate in più giorni durante le varie uscite in campo, tra la fine del mese di settembre e l'inizio di ottobre.

L'intervallo di tempo intercorso tra la registrazione di un video di cinque secondi e quello successivo è stato impostato a sei ore.

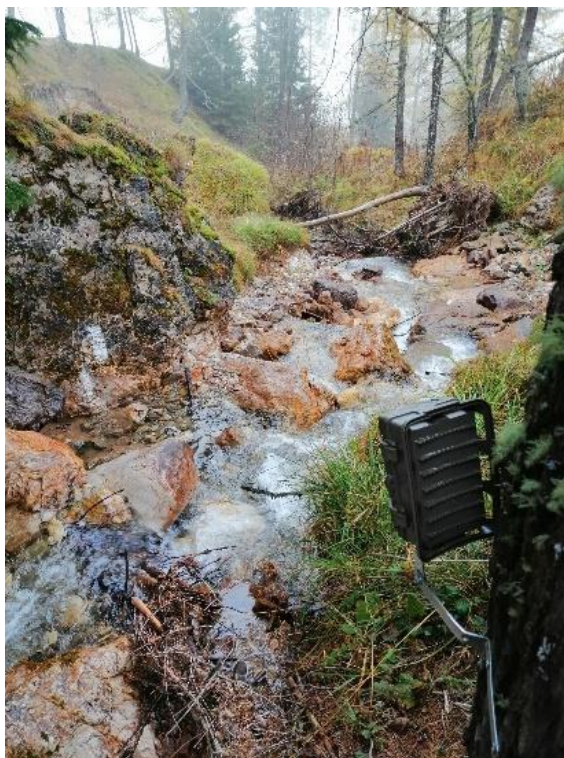
La fototrappola nella sezione 1 (in Figura 5 denominata q001) si trova a valle di un ponticello di legno, lungo il corso d'acqua principale. È fissata ad un albero e nella sua inquadratura viene ripresa una roccia alla quale sono stati fissati due tasselli di riferimento distanti tra loro 23,3 cm. Le problematiche legate a questa posizione si sono risolte direttamente in campo: per esempio, l'esistenza di rami che coprivano la visuale è stata facilmente aggirata tagliando i rami (Figura 6).

Figura 6: Disposizione della fototrappola localizzata nella sezione 1

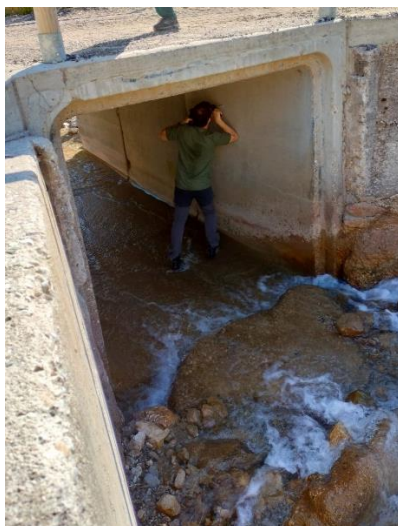
Figura 7: Immagine della scatola sezione 6 durante la fase di installazione della fototrappola

Durante lo studio le difficoltà riscontrate hanno riguardato esclusivamente l'individuazione dei tiranti durante i mesi invernali a causa della presenza di ghiaccio e neve. La situazione nella sezione 6 (in Figura 5 denominata q006) è analoga alla sezione appena descritta. La fototrappola si trova vicino alla stazione meteo di valle, fissata all'interno dello scatolare del ponte (Figura 7). L'inquadratura è rivolta verso il basso in modo tale da inquadrare le viti fissate come riferimento per la misurazione. La posizione si può definire privilegiata per la mancanza di esposizione diretta agli eventi atmosferici e ciò è sottolineato dalla numerosità di dati raccolti, molto maggiore se confrontata con quella delle altre sezioni. La procedura seguita per ricavare i tiranti è stata la medesima della sezione 1.

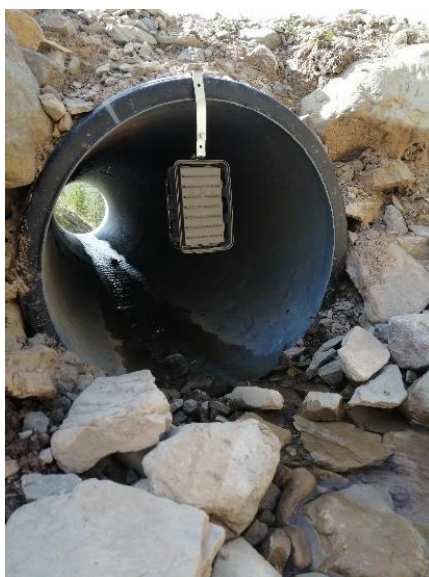
La fototrappola nella sezione 2 (in Figura 5 denominata q002) è fissata all'interno di un tubo di scolo ed è orientata in modo tale da riprendere l'uscita del condotto. A causa di questa posizione, al momento della raccolta dati si sono considerati solo i video notturni, in quanto non risentivano dell'esposizione alla luce, eccessiva in quelli diurni. La procedura di stima del tirante è stata più elaborata rispetto alle altre sezioni perché si è ricorsi ad una misurazione indiretta. Come nel caso di altre sezioni analizzate, gli eventi di pioggia e neve e le basse temperature tipiche della stagione invernale hanno influito molto nella raccolta dei dati.

Figura 8: Immagine della fototrappola posta nella sezione 2

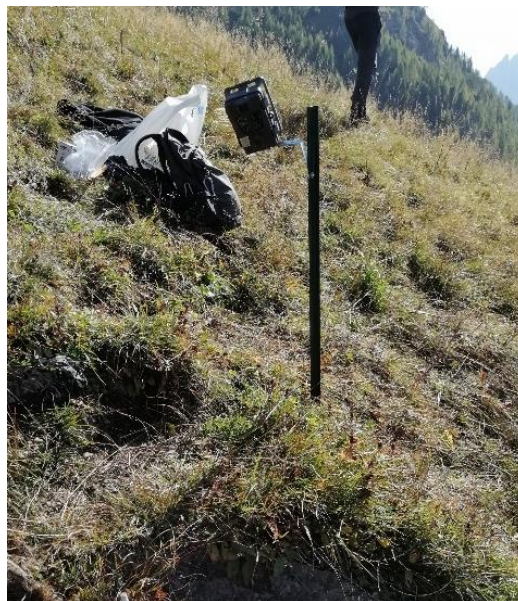
Figura 9: Fototrappola localizzata nella sezione 3

Per la raccolta dati, vista la posizione in campo aperto e la mancanza di rocce di riferimento, sono state fissate due aste di colore bianco e di lunghezza nota, rispettivamente 40cm e 44cm, collocate in modo tale che rientrassero nel campo visivo delle fototrappole. Quest'ultime sono state fissate a dei paletti di metallo a poca distanza dai corsi d'acqua.

Queste fototrappole, trovandosi esposte in mezzo ad un prato, hanno risentito dei fenomeni atmosferici quali abbondanti nevicate e raffiche di vento. Le registrazioni in alcuni momenti sono state di scarsa qualità per i motivi suddetti, oltre alla presenza di umidità all'interno della fotocamera in alcuni giorni.

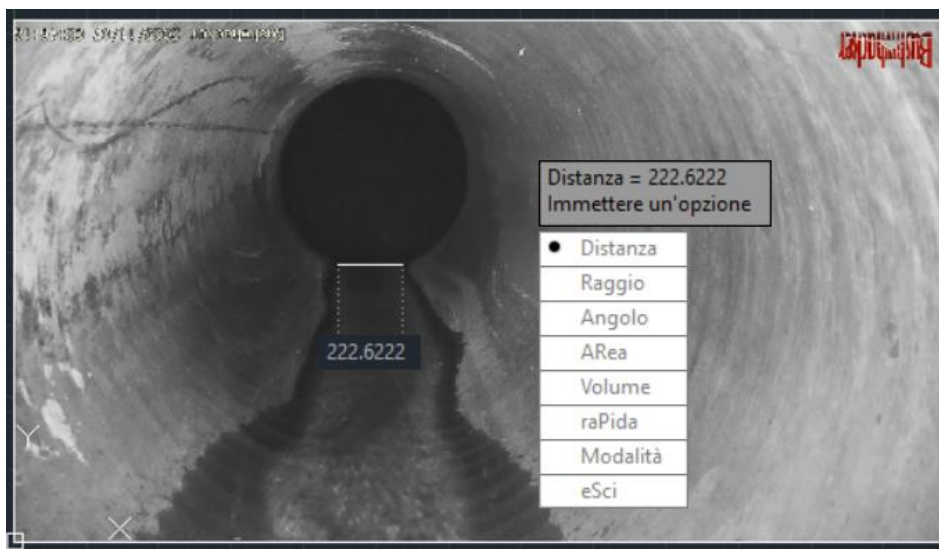
dove b è larghezza dello specchio dell'acqua misurata (Figura 11) e D il diametro del condotto.

Figura 11: Esempio di misura dello specchio d'acqua ricavata per la sezione 2

Anche nel caso della sezione 2 il tirante è stato calcolato con delle operazioni algebriche. A partire dalle tabelle di elementi idraulici applicati a condotte circolari è stata ricavata la formula che ha permesso di ricavare l'altezza idrometrica, ovvero:

$$Y = \frac{D}{2} \left(1 \pm \sqrt{\left(1 - \frac{b^2}{D^2} \right)} \right)$$

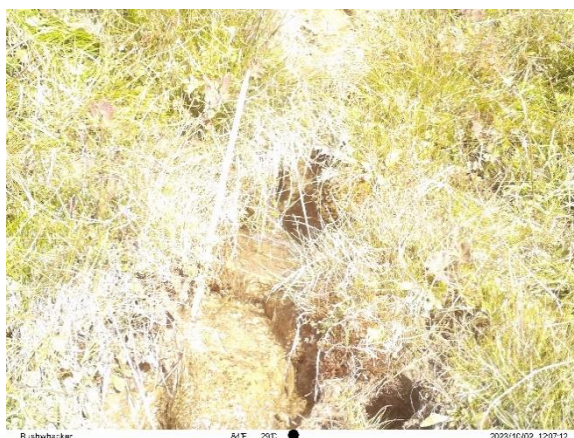
In Figura 13 è mostrata un'immagine relativa alla sezione 3, dove è evidente che l'eccessiva esposizione alla luce impedisce l'individuazione del pelo libero.

Figura 13: Sezione 3 con eccessiva esposizione alla luce

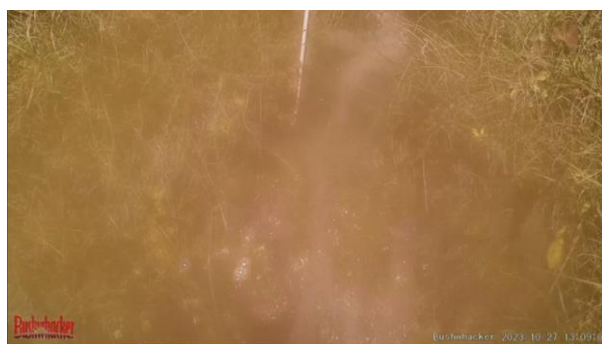
Durante alcuni eventi di precipitazione, l'obiettivo della fototrappola risultava bagnato, rendendo molto sfuocata l'immagine acquisita (Figura 14).

Figura 14: Sezione 3 con obiettivo della fototrappola bagnato

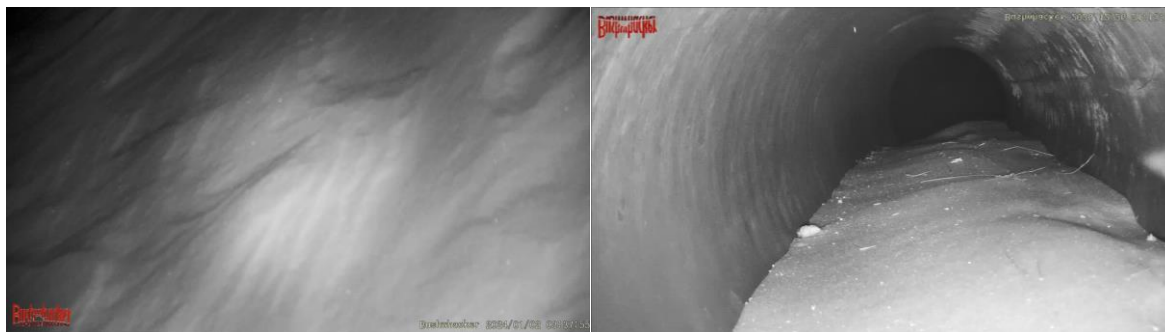
Nel caso di precipitazione nevosa, non è stato possibile misurare l'altezza idrometrica a causa dell'assenza di flusso (Figura 15)

Figura 15: Sezione 3 e sezione 2 con precipitazione nevosa abbondante

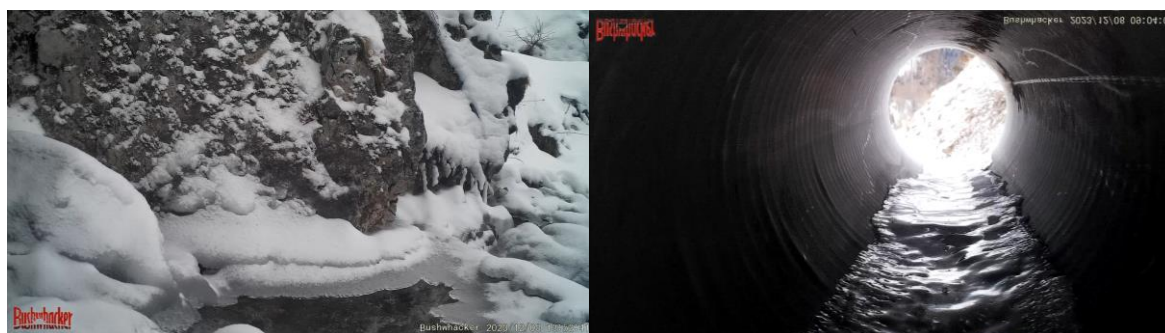
In Figura 16 vengono mostrate le sezioni 1 e 2 con la presenza di ghiaccio. Anche questo fenomeno ha causato l'impossibilità di misurazione del tirante.

Figura 16: Sezione 1 e sezione 2 nei mesi in cui è stata rilevata la presenza di ghiaccio

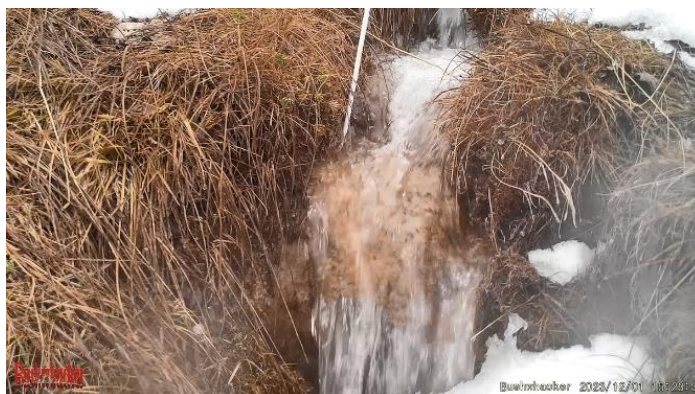
Al momento dell'analisi dei video delle sezioni 3 e 4 si sono riscontrate delle difficoltà per il fatto che l'inclinazione delle fototrappole tagliava una parte dell'asta di riferimento rendendo così più incerta la stima del tirante (Figura 17).

Figura 17: Inquadratura della fototrappola nella sezione 3

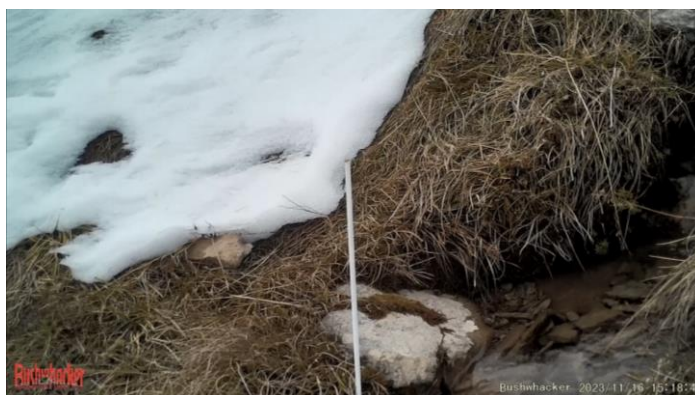
Inoltre, nel caso della sezione 4, durante il mese di novembre la fototrappola non ha ripreso la superficie dell'acqua e, di conseguenza, ha impedito la stima dell'altezza idrometrica.

Figura 18: Inquadratura della fototrappola nella sezione 4 dal mese di novembre

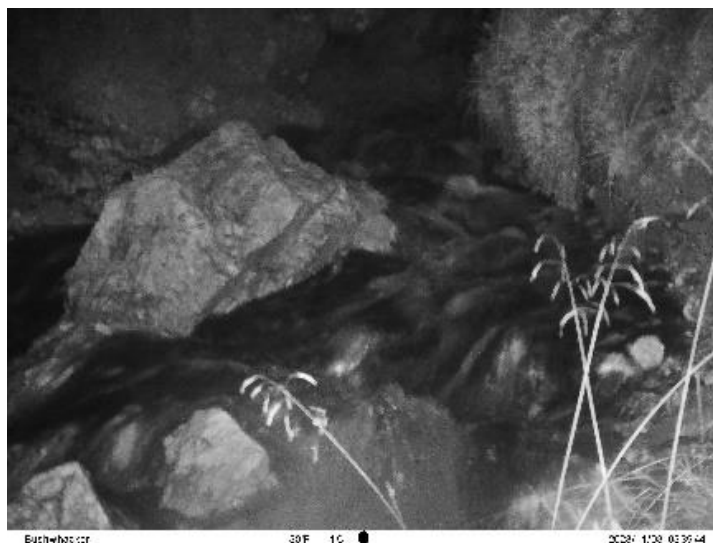
Infine, la fototrappola collocata nella sezione 5 è posizionata troppo distante dall'obiettivo, motivo per cui i punti di riferimento fissati non sono ben visibili.

Figura 19: Inquadratura della fototrappola nella sezione 5

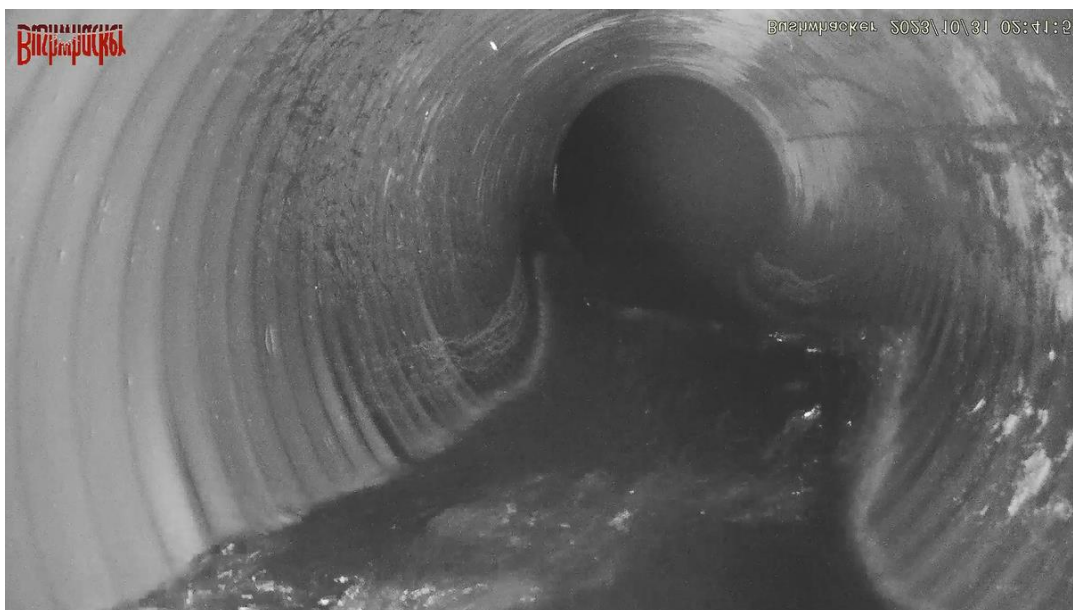
Durante la fase di analisi è possibile che le misurazioni siano state caratterizzate da alcune imprecisioni. Infatti, tali misurazioni sono state effettuate tramite la funzione “Misura”, un comando che permette una rilevazione precisa ma allo stesso tempo è subordinata all'accuratezza di chi ha svolto le rilevazioni. Anche la scarsa nitidezza delle immagini ha influito in parte sui risultati. È il caso, per esempio, della fototrappola installata in sezione 2 (Figura 20).

Figura 20: Immagine leggermente sfocata della sezione 2

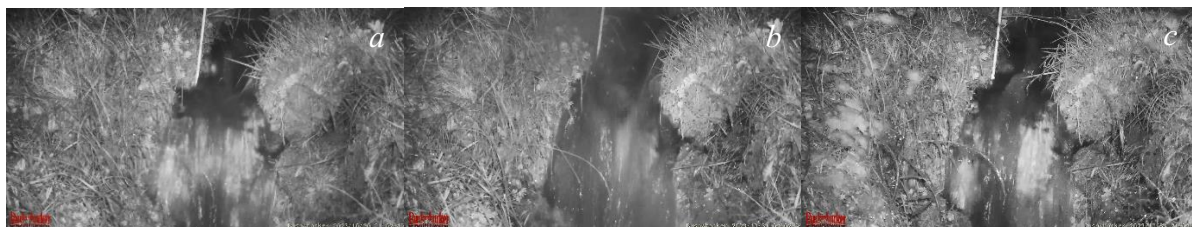
Figura 26: Confronto tra alcuni dei fotogrammi analizzati tra i giorni 30 e 31 ottobre. Inquadratura della fototrappola nella sezione 3 il giorno 30/10 alle ore 21(a), il giorno 31/10 alle ore 3 (b) e alle ore 21(c).

In particolare, l'evento più significativo si è verificato tra i giorni 30-31/10, dove si può osservare un incremento del tirante fino a 13,29 cm, seguito da un rapido calo di 4,32 cm nell'arco di 6 ore (Figura 26). La causa di questa differenza nelle altezze idrometriche si può attribuire oltre che alle precipitazioni anche alle caratteristiche fisiche dell'alveo dell'affluente considerato: la larghezza ridotta della sezione (15 cm) risente maggiormente delle variazioni di portata, anche se minime.
