UNIVERSITÀ DEGLI STUDI DI PADOVA  
Corso di laurea in  
Tecnologie e Industrie del Legno

# **IL PAVIMENTO STORICO IN LEGNO E IL CASO DEL MUSEO REVOLTELLA DI TRIESTE**

Il Museo Revoltella, a Trieste, è un edificio risalente alla metà del 1800 i cui pavimenti lignei sono stati oggetto di restauro nel 2010. Il parquet è a pannelli decorativi con motivi ornamentali geometrici e floreali che versava in uno stato di semiabbandono, in parte deteriorato da alcune infiltrazioni d'acqua dal tetto. Il restauro è stato svolto seguendo le direttive della norma UNI 11161, che indica le linee guida essenziali per la realizzazione degli interventi su beni culturali in legno. Dopo gli opportuni rilevamenti, sono stati sostituiti gli elementi deteriorati, è stata rimossa la vecchia finitura e infine è stata fatta una finitura ad olio e cera a caldo. L'efficacia dell'intervento sarà assicurata da periodici sopralluoghi.

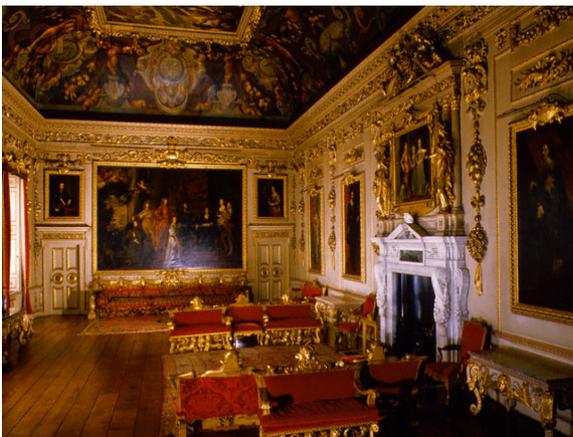
Fig. 1.3 - Pavimento rifatto tra la fine del XIX e l'inizio del XX secolo sul modello antico. The Double Cube Room (1653 circa), Wilton House, Wiltshire. ([www.corbisimages.com](http://www.corbisimages.com)).

In Inghilterra, i pavimenti formati da assi esistevano al piano terra già in epoca romana. Erano composti da piccoli pilastri in pietra che sostenevano i tavolati in modo da permettere il passaggio dell'aria e limitare quindi i problemi dovuti all'umidità del suolo. Tra il V e il VII secolo, le case dei Sassoni avevano l'intera struttura in legno, a piano terra le travi orizzontali erano sostenute da pilastri ed erano impiegate delle assi per comporre il pavimento mentre, al primo piano, le travi erano disposte ad incastro sopra la struttura portante. (Fig. 1.3)

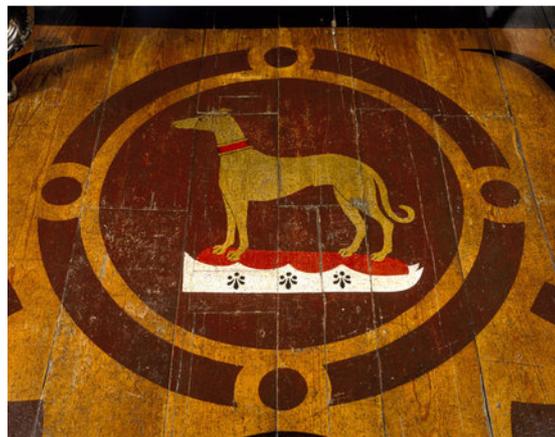
Fig. 1.4 - Stanza Tyrconnel, particolare del pavimento. Belton House, Lincolnshire. ([www.ntprints.com](http://www.ntprints.com)).

erano nascosti dalla tavola adiacente. Quest'ultima era fissata alla prima con chiodi di legno, inseriti orizzontalmente sui fianchi. Per la giunzione delle teste iniziano a comparire i primi *incastri a maschio - femmina*, composti da una linguetta orizzontale ricavata nel primo elemento che andava inserita in una scanalatura presente nel secondo elemento. Altri due metodi meno pregiati, prevedevano di accostare tra loro le tavole ed inchiodarle direttamente in corrispondenza dei sottostanti travetti o di congiungere i bordi delle assi mediante una linguetta di circa un pollice in modo da evitare fessure tra i fianchi. Nel 1600, sempre in Inghilterra, compaiono casi di pavimenti dipinti come si può tutt'oggi ammirare nella stanza Tyrconel, a Belton House nel Lincolnshire. (Fig. 1.4).

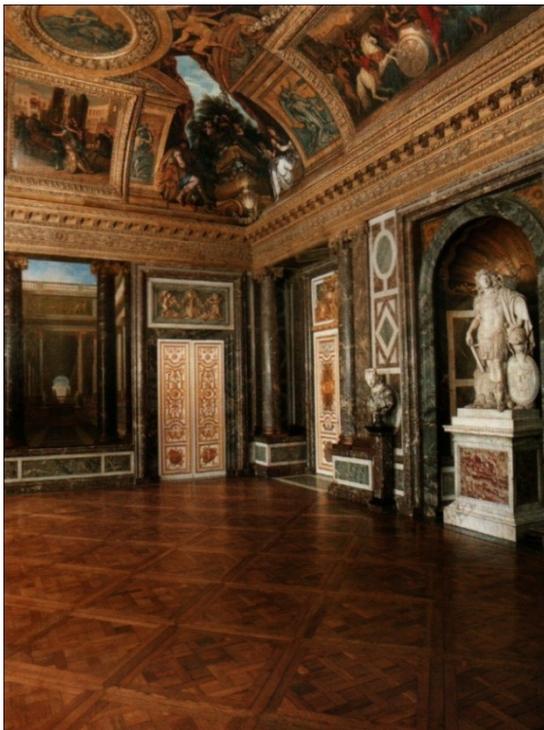
Fig. 1.6 - Parquet Versailles. Salone di Venere, Versailles. (Vertova M., 2005).

insieme di listelli disposti in diagonale entro pannelli quadrangolari, con funzione strutturale, studiato per formare un nuovo tipo di pavimento con funzione portante di solaio. E' plausibile pensare che il *parquet Versailles* costituisca una rielaborazione del solaio di Serlio, rivista in chiave decorativa. Fu proprio questa la tipologia di pannelli, descritta da Pierre Bullet nel suo *Architecure pratique* del 1691, che ebbe maggiormente diffusione agli inizi e che storicamente ha mantenuto un ruolo d'importanza. Bullet descrive i pannelli formati da 16 o 20 quadrati inseriti in un reticolo di elementi che potevano essere disposti in senso parallelo o a 45 gradi rispetto alla cornice del pannello. I pannelli con il reticolo disposto diagonalmente rispetto alla cornice, furono di maggior diffusione e tuttora chiamati *parquet Versailles* (Fig. 1.6), mentre quelli con il reticolo parallelo al bordo sono definiti *parquet Chantilly*. (Fig. 1.7).

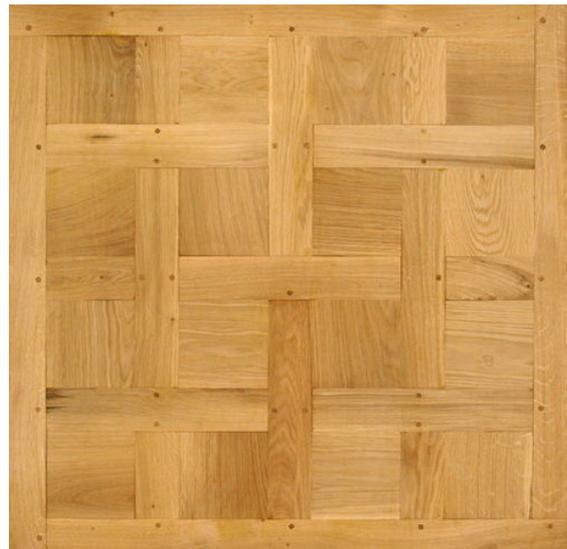
Fig. 1.7 - Esempio di pannello a Parquet Chantilly. ([www.frenchversaillesparquet.com](http://www.frenchversaillesparquet.com))

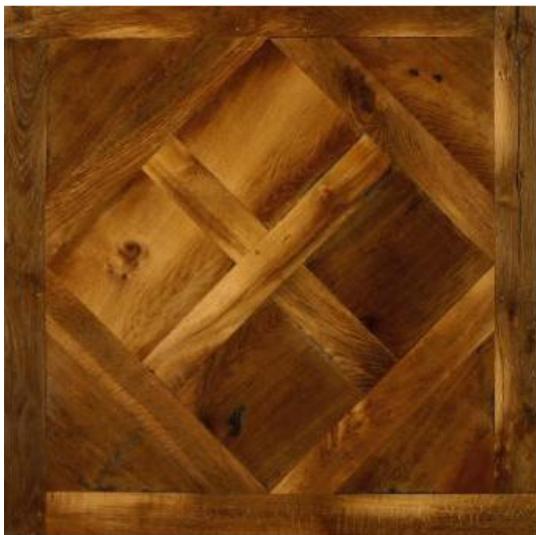
Fig. 1.8 - Esempio di parquet Soubise.  
([www.parquetsbriatte.fr](http://www.parquetsbriatte.fr)).

Altre tipologie di pannelli di uso comune erano il *parquet Soubise* (Fig. 1.8), sostanzialmente uguale al Versailles ma composto solamente da quattro quadrati centrali e il *parquet Aremborg* (Fig. 1.9) composto da 4 quadri centrali inseriti in una cornice quadrata posta a 45 gradi rispetto ai bordi del primo e a sua volta contenuta a 45 gradi nel pannello. Come i precedenti, le dimensioni dei pannelli erano influenzate da quelle della stanza ma normalmente erano di tre piedi.

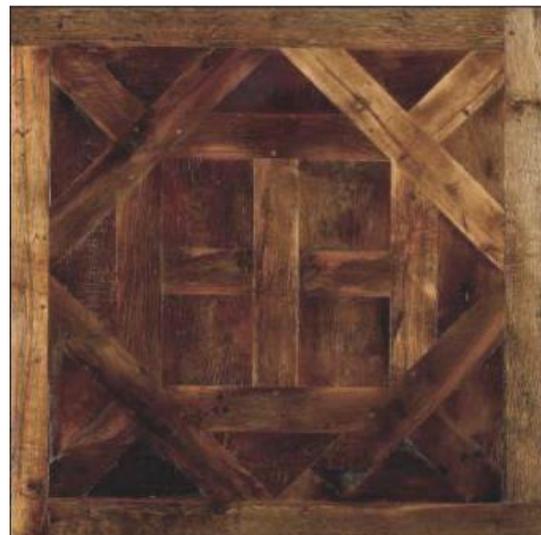
Fig. 1.9 - Esempio di parquet Aremborg.  
([www.parquetsbriatte.fr](http://www.parquetsbriatte.fr)).

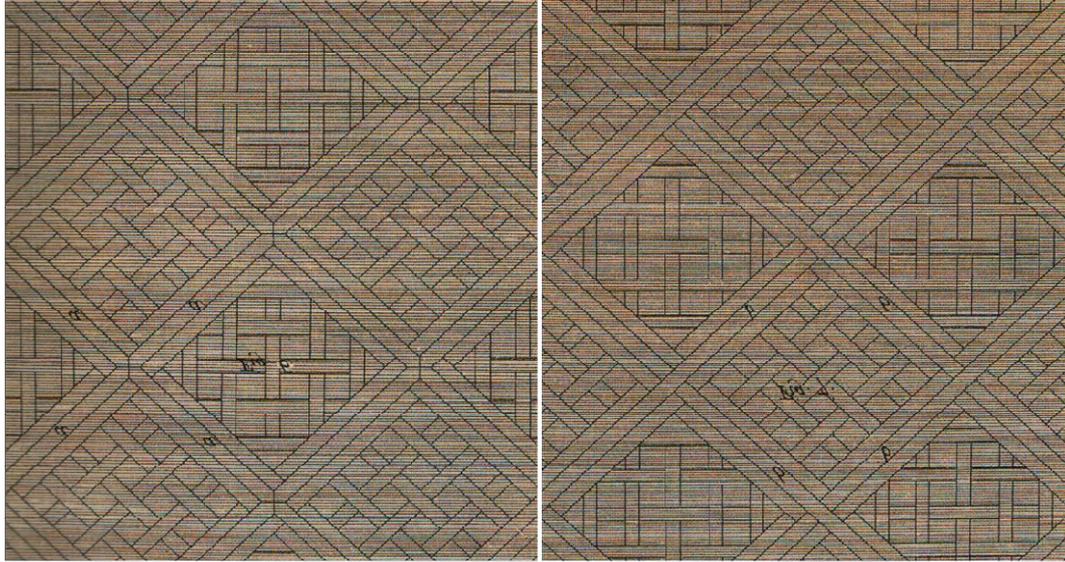
punta di diamante, oppure di lunghezza doppia in modo da contenere due pannelli di parquet. (Fig. 1.10 - 1.11).

Fig. 1.10 - 1.11 - "Compartment des feuilles de parquet" (Roubo A. J, 1769).

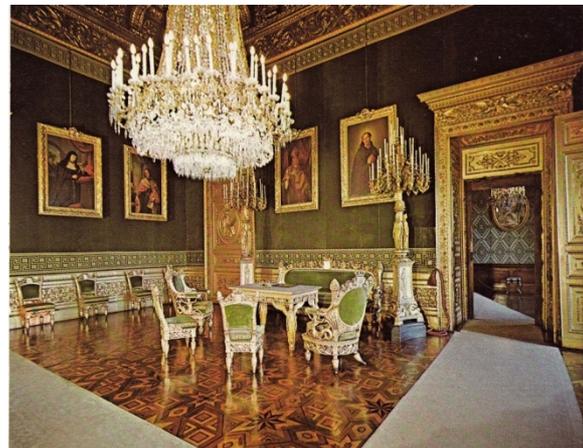
Fig. 1.13 - Sala d'udienza, Palazzo Reale, Torino. ([www.museotorino.it](http://www.museotorino.it)).

laboratori degli artigiani. Le tarsie, costituite da cartelle di legni di varie specie arboree, anche esotiche, avevano spessore di 3 - 5 mm ed erano incollate su pannelli tavolati di dimensione e forma variabili a seconda del decoro. (Fig. 1.13). I pannelli così realizzati erano posti in opera mediante incollaggio e chiodatura al sottofondo presente. L'adesivo utilizzato era definito *colla forte* o *colla inglese* ed era preparato con cartilagine, pelle e nervi di bue fatti macerare e poi bolliti quindi passati con setaccio e lasciati a riposo. (Vertova M., 2005).

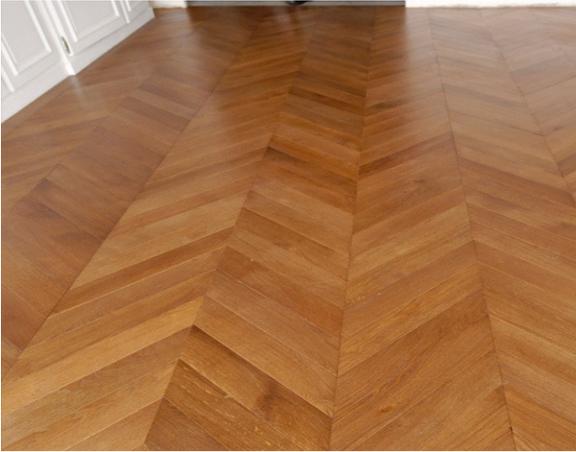
Fig. 1.14 - Particolare del parquet a punto ungherese. ([www.frenchversaillesparquet.com](http://www.frenchversaillesparquet.com)).

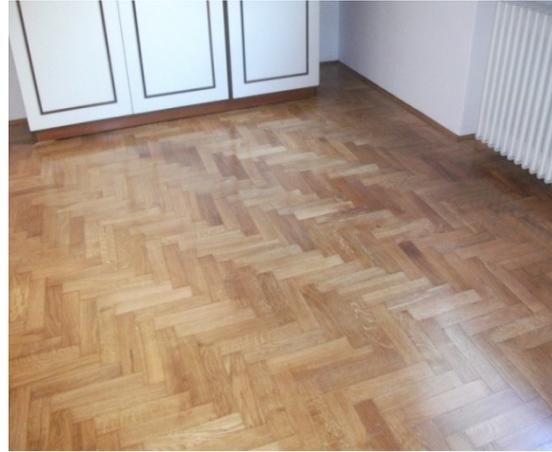
Fig. 1.15 - Pavimento a spina pesce dopo le fasi di verniciatura in opera, abitazione privata. (Tommasini Pavimenti Legno, non pubblicata).

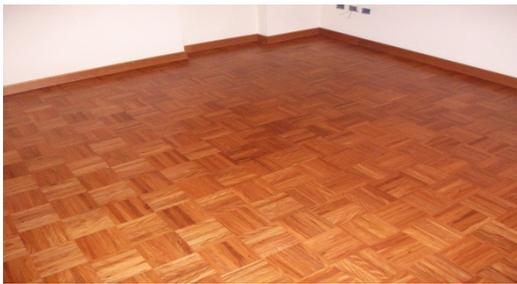
Fig. 1.17 - Parquet a mosaico. (Tommasini Pavimenti Legno, non pubblicata).

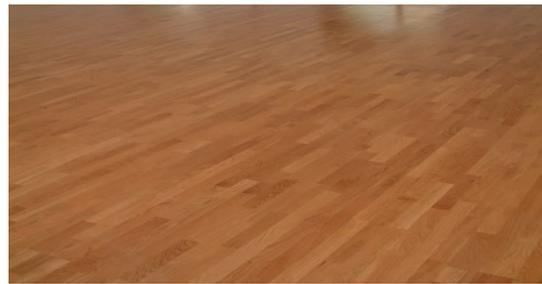
Fig. 1.18 - Lamparquet. (Tommasini Pavimenti Legno, non pubblicata).

Il lamparquet è composto da una tavoletta con spessore da 8 a 10 mm, larghezza variabile in base alla scelta da 40 a 70 mm e lunghezza da 200 a 450 mm. (Fig. 1.18) Le tavolette sono piallate e a forma parallelepipedica, provviste sempre nella faccia non in vista di una o due scanalature oppure di un incavo perimetrale per migliorare le caratteristiche dell'incollaggio. (Signorato A., 1990). Nel 2004, seppur il parquet fosse già utilizzato da oltre due decenni, è stata creata una norma specifica per

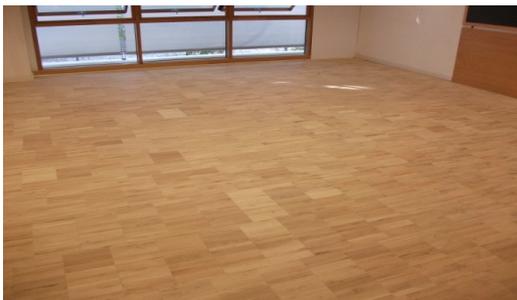
Fig. 1.19 - Parquet industriale. (Tommasini Pavimenti Legno, non pubblicata).

Assieme al lamparquet, si iniziano ad utilizzare gli elementi che componevano il pavimento a mosaico, procedendo alla posa disponendo i singoli elementi sul fianco anziché nel dorso e mantenendone le teste allineate. (Fig. 1.19). La nuova tipologia di posa prende il nome di pavimento industriale e nel tempo si caratterizza per avere elementi di lunghezza maggiore rispetto a quelli del pavimento a mosaico. Questa parquet ha ampia diffusione negli edifici pubblici o comunque in ambienti di ampie superfici, riuscendo a combinare assieme caratteristiche meccaniche ed estetiche di buon livello con un costo contenuto. (Florian D., 1996). Con il nuovo millennio anche questa tipologia di pavimenti rientra nel piano normativo dandone la definizione delle caratteristiche sia estetiche che tecnologiche (UNI EN 14761).

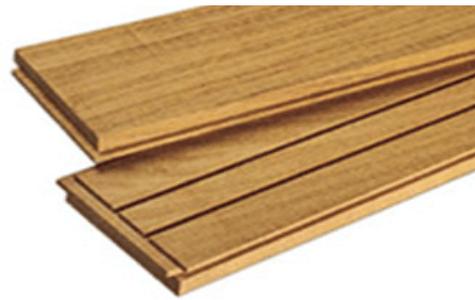
Fig. 1.20 - Listoni ([www.angelipavimenti.it](http://www.angelipavimenti.it)).

Sempre nel 2004, la norma europea UNI EN 13226 definisce le caratteristiche estetiche e costruttive dei listoni, elementi che come si è visto sono sempre rimasti in uso sin da inizio secolo. (Fig. 1.20). Verso la fine del millennio il listone, per essere ancora concorrenziale, diviene un pavimento di pregio, grazie prevalentemente alle maggiori dimensioni rispetto a quelle di metà Novecento e a quelle del lamparquet. Come riportato in molti testi tecnici, le dimensioni sono variabili in relazione alla scelta commerciale, con spessori da 10 sino a 22 mm e larghezze da 6 fino a 16 cm. (Signorato A., 1995).

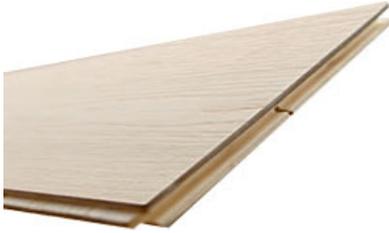
Fig. 1.21 - Pavimento prefinito a due strati. (Berti pavimenti legno, 2012).

La stratificazione dei pavimenti a due strati è formata dalla faccia a vista, denominata anche strato nobile, formato da una cartella di spessore non inferiore ai 2,5 mm. Lo strato sottostante è composto da lamelle di conifera, solitamente abete o da un pannello multistrato, solitamente in betulla. (Fig. 1.21). Lo strato sottostante è composto da un elemento unico che può avere dei tagli più o meno profondi

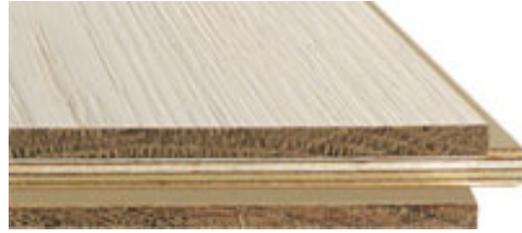
Fig. 1.22 - Pavimento prefinito a tre strati. Si può notare la stratificazione dell'elemento, evidenziata dallo strato centrale in multistrato di betulla. (Berti pavimenti legno, 2012).

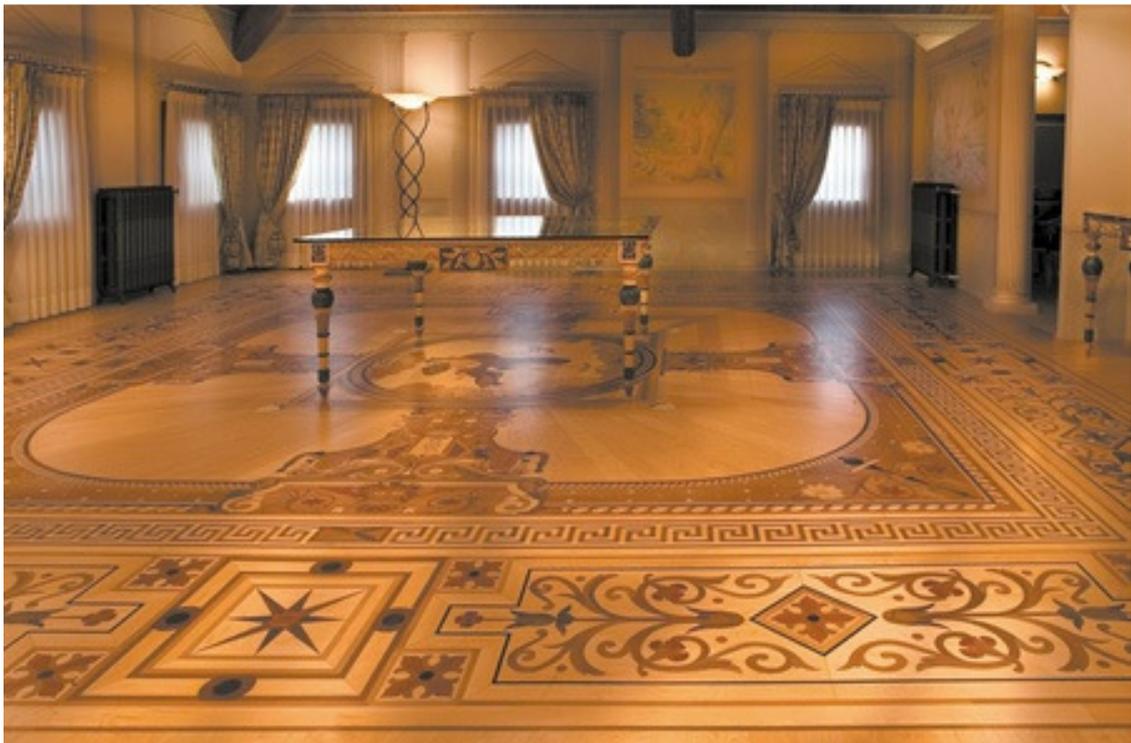
Fig. 1.23 - Disegno ad intarsio moderno realizzato mediante il taglio laser.  
(Berti Pavimenti Legno. 2012)

Oggi giorno, mediante l'utilizzo di appositi software di progettazione, è possibile realizzare intarsi di qualsiasi tipo, da elementi molto complessi nelle forme, a elementi di ridotte dimensioni: il tutto è limitato solo dalla fantasia del progettista. Nella realizzazione pratica, dopo le operazioni di taglio eseguite dal laser, si procede alla composizione degli elementi. (Fig. 1.23).

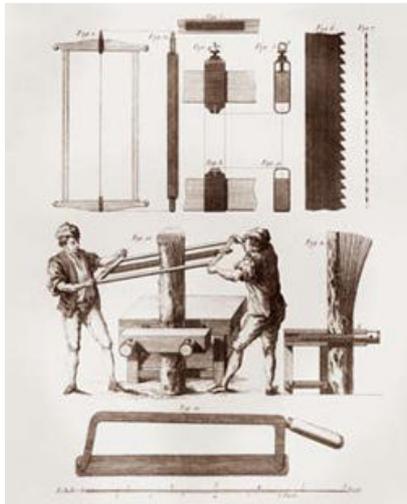
telaio è formato da quattro semplici assi di cui quelli trasversali sono più robusti. Su questi sono inserite le impugnature. Per compiere la lavorazione bisogna porre il tronco da segare in posizione inclinata, in una incastellatura in modo che il lato in cui si lavora sia più alto dell'altezza di un uomo. Un uomo, posto in piedi sopra il tronco, tira verso l'alto la sega, mentre altri due uomini la tirano a sé verso il basso producendo lavoro utile. (Fig. 2.1).

Fig. 2.1 - Segna a telaio.  
([www.museodellatarsia.it](http://www.museodellatarsia.it))

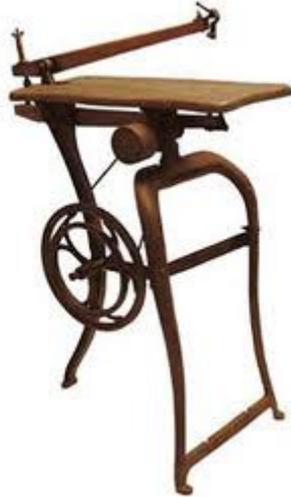
Fig. 2.3 - Traforo a pedale.  
([www.museodellatarsia.it](http://www.museodellatarsia.it))

Il traforo a pedali ha un principio di funzionamento del tutto simile a quelli moderni, si differenzia da quest'ultimi per il fatto che il moto è generato da un pedale azionato dal piede dell'operatore. (Fig. 2.3) In movimento rotatorio generato nella ruota che funge da volano, è trasmesso mediante il sistema di biella - manovella ai due bracci cui è fissata la lama che compiono così un movimento alternato in senso verticale. Il principio di funzionamento è lo stesso delle vecchie macchine per cucire solo che al posto dell'ago è montata una lama che attraversa in senso verticale il piano di lavoro. Per il taglio delle tarsie la tecnica più utilizzata per ottenere un'intersezione precisa tra gli elementi, consiste nel riportare il profilo dell'immagine nella prima cartella e di sormontarla ad un'altra, in modo che con un unico taglio si realizzino i lati adiacenti di due elementi. (Salvador D. 2012. Comunicazione personale).

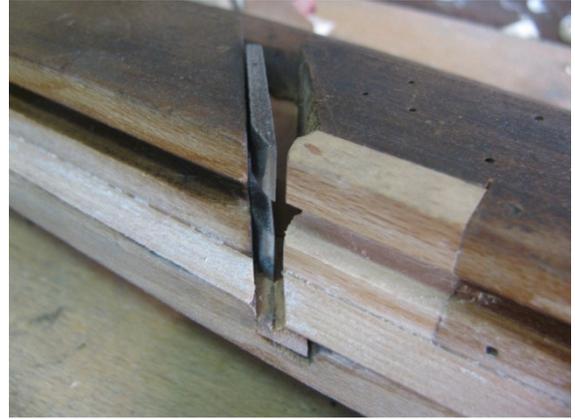
l'incastro femmina, mentre per ricavare il maschio si usa un ferro che si divide a forchetta in cui la distanza tra i due denti corrisponde allo spessore del maschio mentre la larghezza dei ferri corrisponde allo spessore presente nella tavola sopra e sotto l'incastro. Con questo secondo ferro era possibile ricavare anche l'incastro femmina coprendo il tagliente a ridosso della guida con un bordo di legno. (Fig. 2.4)

Fig. 2.4 - Particolare del ferro di una pialla per la realizzazione dei soli incastri maschi.  
([www.woodworkingbyhand.it](http://www.woodworkingbyhand.it))

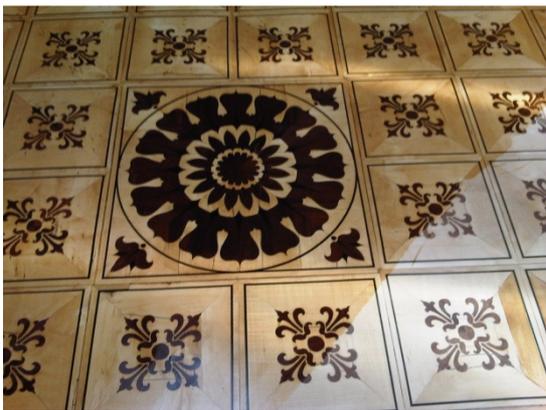
Fig. 2.5 - Particolare del pavimento di una delle sale del Museo Revoltella. (Pavilegno, non pubblicata).

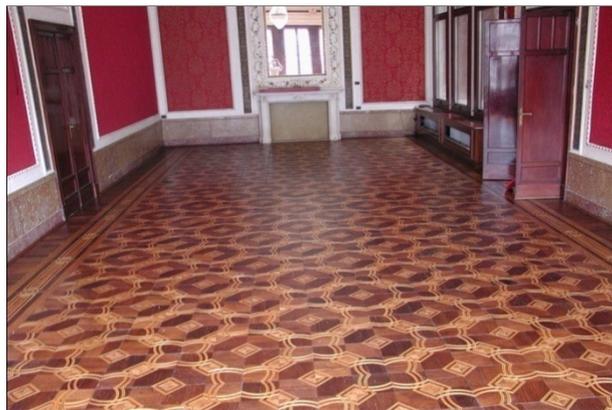
Fig. 2.6 Una delle sale delle Procuratie Vecchie a Venezia, con elementi geometrici ricorrenti anche in alcune aree del Museo Revoltella. (Pavilegno, non pubblicata).

è chiaro esempio il recupero della pavimentazione della dimora ottocentesca ora *Museo Revoltella*, a Trieste. Nella documentazione del restauro è riportato che il pavimento è formato da moduli precomposti da uno spessore di 25 mm, realizzati nella faccia a vista con intarsi geometrici e floreali dallo spessore variabile di 4/6 mm e dal supporto formato da un telaio con incastri in larice (Fig. 2.5). Come riportato dalla ditta esecutrice dei lavori, la stessa struttura costruttiva è stata riscontrata anche nel restauro delle *Procuratie Vecchie* di Piazza San Marco a Venezia, fatto apprezzabile anche dalle numerose foto del restauro. (Fig. 2.6). (AIPPL. 2011).

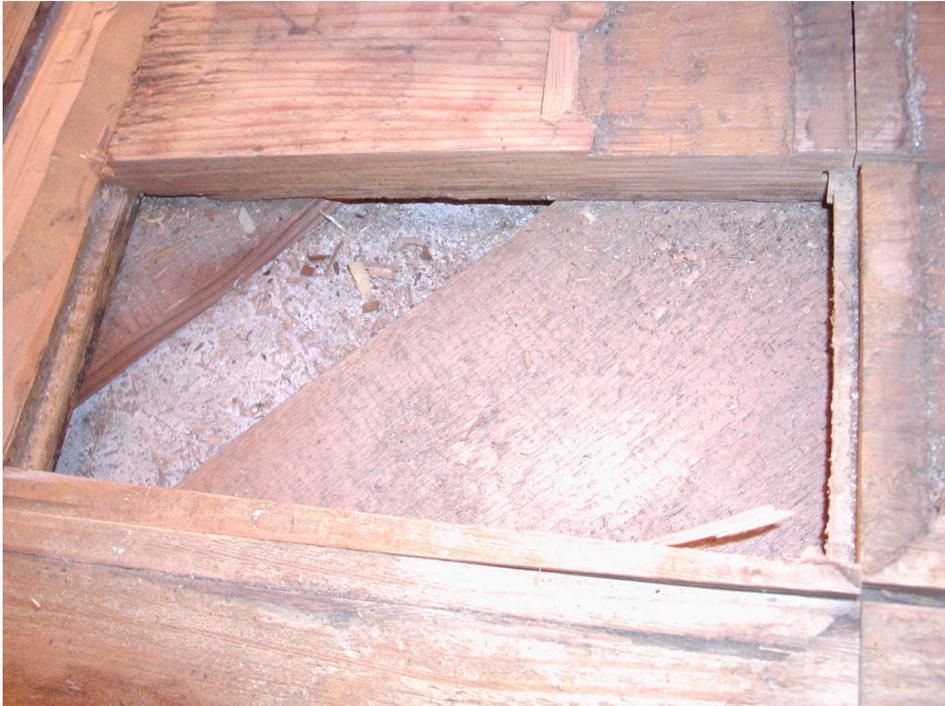
nella pavimentazione zone più sensibili a flessione se sottoposte a eventuali carichi più o meno elevati. (Fig. 2.7).

Fig. 2.7 - Particolare del tavolato di supporto posato in direzione diagonale rispetto ai soprastanti pannelli decorati. Museo Revoltella, Trieste. (Pavilegno, non pubblicata).

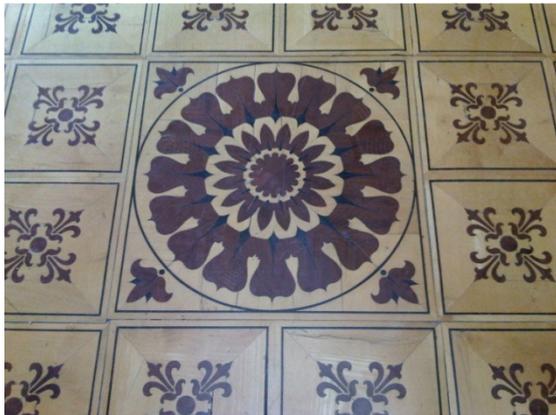
Fig. 3.2 - Particolare del pavimento della Sala da Ballo.

palazzo, nella "Sala da Ballo" e nella "Sala Gialla". La posa è stata eseguita disponendo nel campo centrale i pannelli decorati e lungo i perimetri delle stanze elementi a fascia e bindello. I pannelli sono realizzati da una struttura di supporto (controfaccia) a telaio, con elementi in abete uniti mediante incastri maschio - femmina. La faccia a vista è composta dai decori realizzati con diverse specie legnose, incollate direttamente al supporto. I moduli, realizzati fuori opera, sono stati posati mediante chiodatura al sottofondo composto da assi di abete poste in direzione diagonale rispetto ai moduli e a loro volta poste sul solaio realizzato da un agglomerato cementizio.

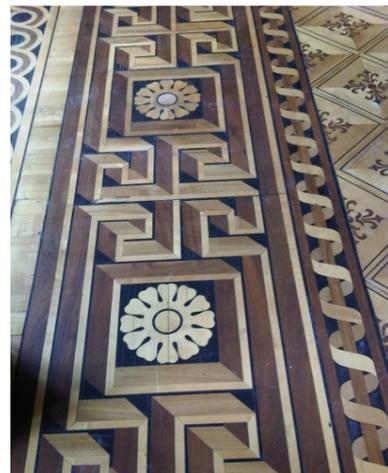
Fig. 3.5 - Particolare degli elementi a fascia e bindello del pavimento della Sala da Ballo.

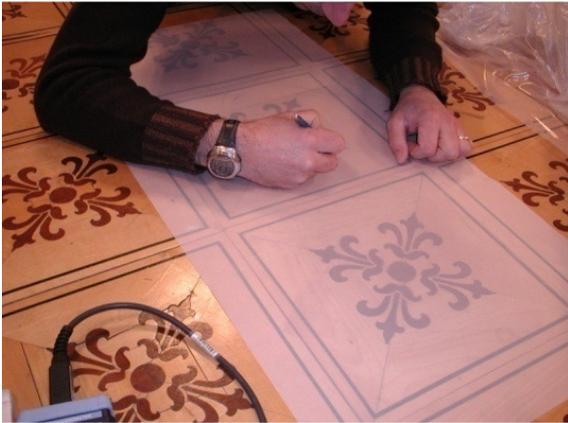
Il rilievo del manufatto, arricchito da documentazione fotografica, è stato eseguito a mano, calcando su carta lucida i profili dei vari decori. In seguito i calchi sono stati inseriti e rielaborati a computer, mentre gli originali sono stati utili per le successive fasi di recupero delle tarsie danneggiate. Ai rilevamenti è stata allegata la planimetria delle aree di intervento.

Fig. 3.6 - Operazione di calco dei profili delle tarsie su carta lucida.

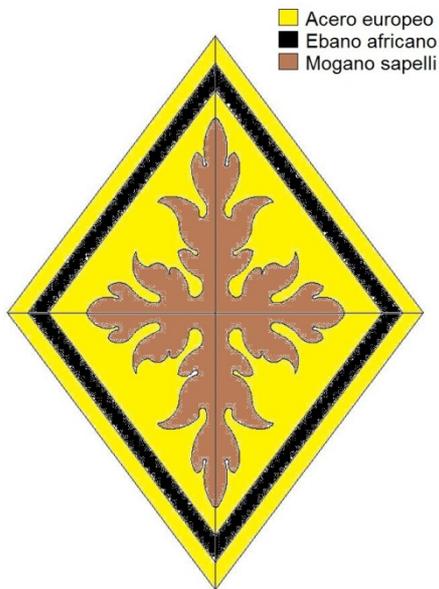
Fig. 3.10 - Schematizzazione di uno dei decori della Sala da Ballo, con indicate le specie legnose che lo compongono.

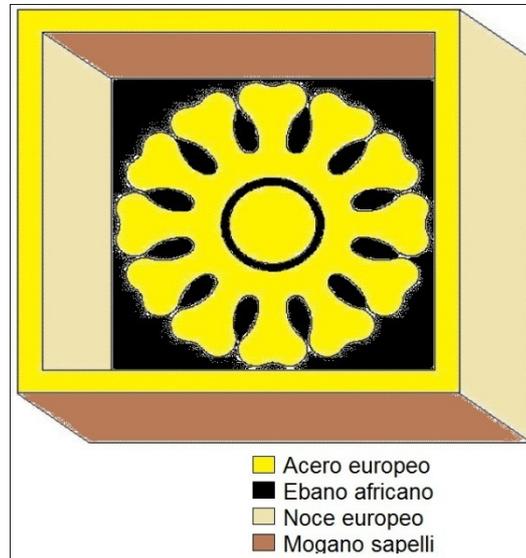
Fig. 3.11 - Schematizzazione di uno dei decori degli elementi a fascia e bindello, con indicate le specie legnose che lo compongono.

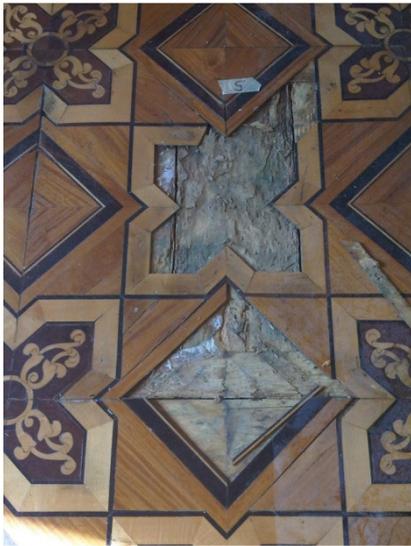
I fattori scatenanti il degrado del pavimento sono di tipo abiotico, individuati da elevati livelli di umidità in alcuni punti, causati da infiltrazioni d'acqua dal tetto. All'elevato contenuto di umidità di alcune zone, va aggiunto un più generalizzato degrado causato dalla luce solare che ha ossidato la superficie del pavimento rendendo omogenea la sua colorazione.

Fig. 3.12 - Particolare del distacco delle cartelle superiori dai pannelli nei punti in cui si è infiltrata acqua.

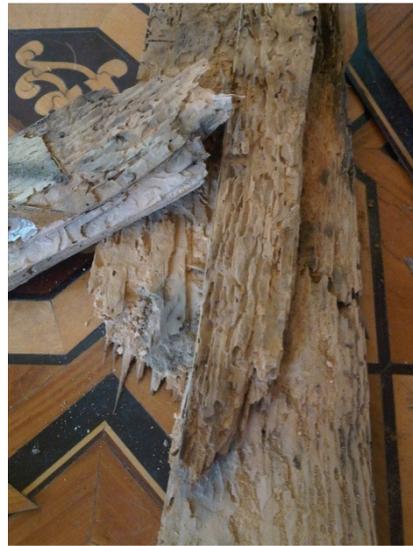
Il protrarsi nel tempo di questa condizione ha portato, nelle zone oggetto di infiltrazione, alla perdita della cartella a vista e ad un parziale degrado di tipo biotico, con marcescenze e attacco di insetti localizzato.

Fig. 3.13 - Particolare della marcescenza e delle gallerie scavate da alcuni insetti nelle zone bagnate dall'acqua infiltrata dal tetto.

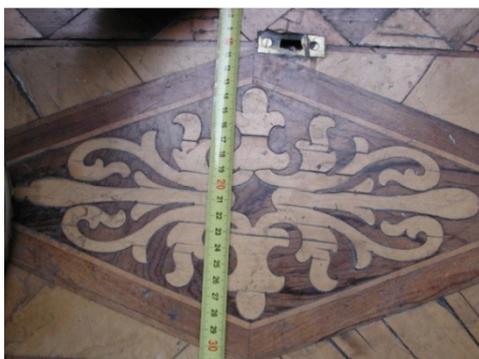
poliuretaniche bicomponenti che male rispondono alle esigenze di traspirazione del legno, posto su di un sottofondo non isolato dall'umidità. La finitura a vernice, inoltre, in molti punti si è deteriorata e usurata permettendo il diretto irraggiamento solare che ha fatto virare la naturale colorazione del legno (fenomeno di "*ingrigimento*"), annullando i cromatismi esistenti ottenuti dal contrasto delle diverse specie legnose utilizzate.

Fig. 3.14 - Particolare della mancata protezione dalla luce solare dovuta alla vernice degradata.

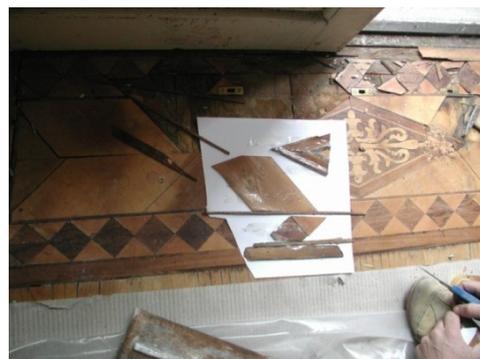
Fig. 3.15 - Particolare di altri distaccamenti dovuti all'eccesso di umidità.

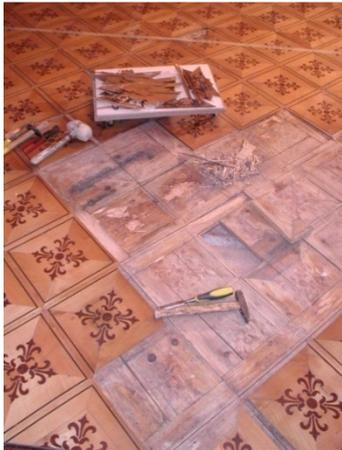
Fig. 3.16 - Rimozione delle tarsie danneggiate in modo irrecuperabile.

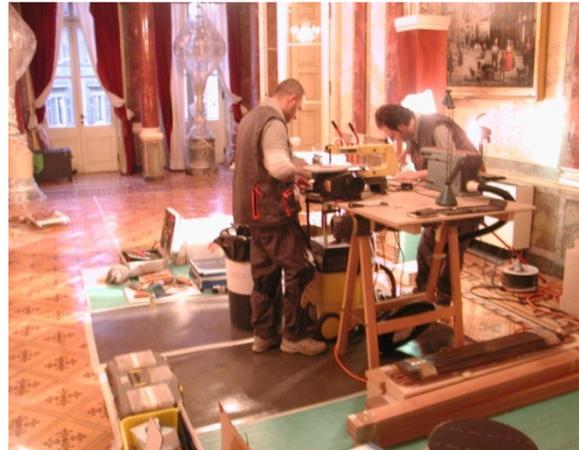
Fig. 3.17 - Operazioni di taglio delle tarsie con il traforo.

La fase successiva ha visto il trasferimento dei calchi dalla carta alle cartelle di legno, che sono state poi tagliate pazientemente con l'uso di un traforo, per ottenere gli elementi, nelle varie specie legnose, da utilizzare nel recupero delle porzioni di pavimento degradato. Per avere la massima precisione nell'assemblaggio, le cartelle che compongono due elementi adiacenti che si devono incastrare tra loro per ottenere il decoro finale, sono state tagliate sovrapponendole, affinché con un unico taglio si ottenessero due profili perfettamente identici.

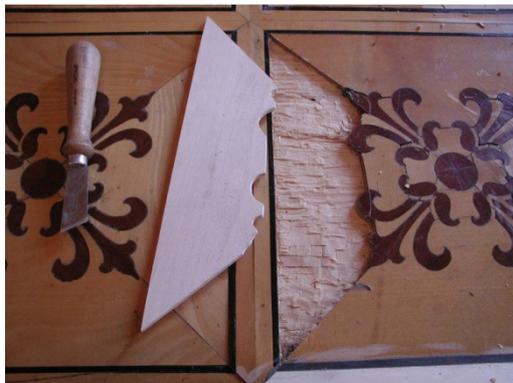
Fig. 3.18 - Inserimento di una nuova tarsia nella sede appena ricostruita.

proceduto all'incollaggio delle nuove tarsie con adesivo vinilico. Si è proceduto alla levigatura delle sporgenze e imperfezioni degli elementi mediante raschietti a mano, ottenendo un risultato del tutto simile all'originale e senza incorrere nel rischio di causare un'eccessiva asportazione di materiale riducendo il già limitato spessore delle cartelle.

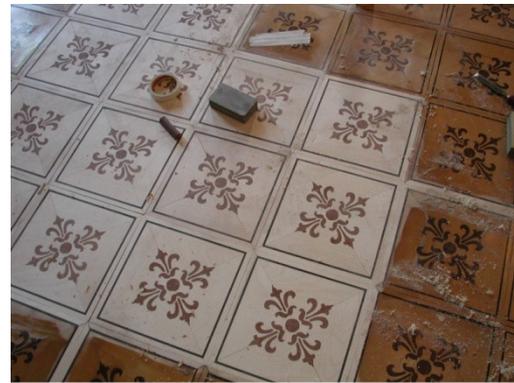
Fig. 3.19 - Posa delle nuove tarsie e levigatura dei "denti" con il raschietto.

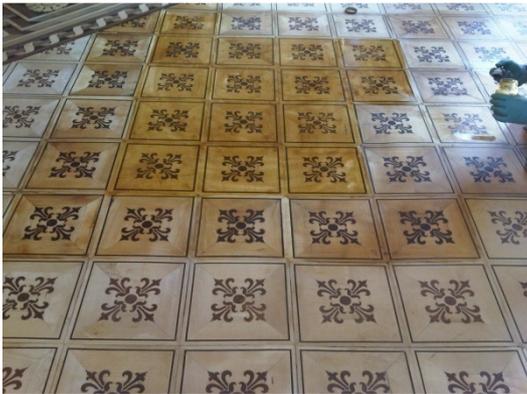
Fig. 3.20 - Stesura della miscela di olio e terre per uniformare il colore dei nuovi elementi in acero con quelli già esistenti.

pavimento con lo sverniciatore, lasciandolo agire per alcuni giorni. Una volta distaccata la vernice, il legno aveva bisogno di una carteggiatura per eliminare gli ultimi residui e applicare la finitura. Sempre per non compromettere l'esile spessore, la carteggiatura è stata eseguita con una monospazzola a disco attrezzata con una rete abrasiva, permettendo un elevato grado di finitura con un'asportazione molto limitata di materiale.

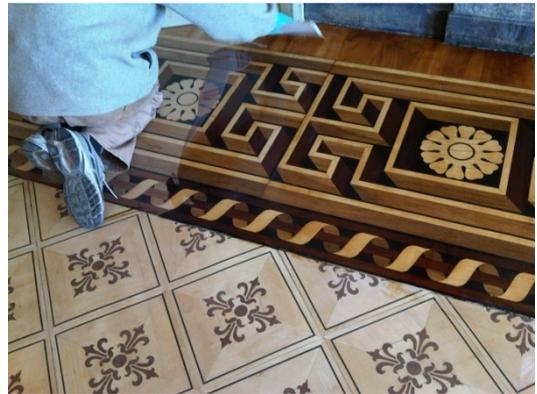
Fig. 3.21 - Particolare della stesura della finitura a olio.

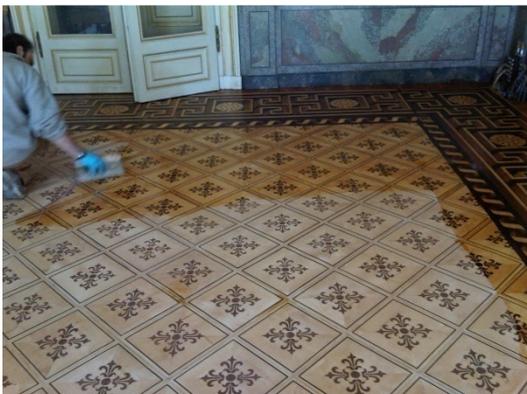
Fig. 3.22 - Stesura della finitura ad olio nella Sala da Ballo.

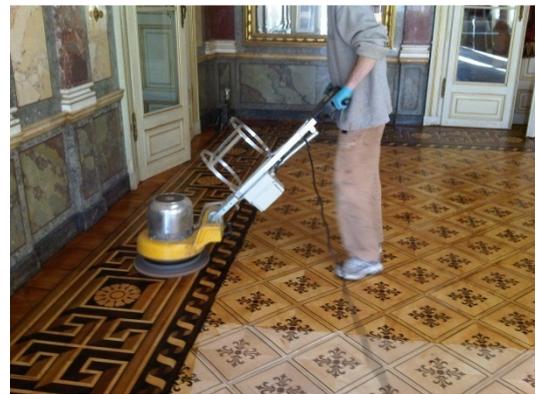
Fig. 3.23 - Lucidatura dell'olio appena steso nella Sala da Ballo.

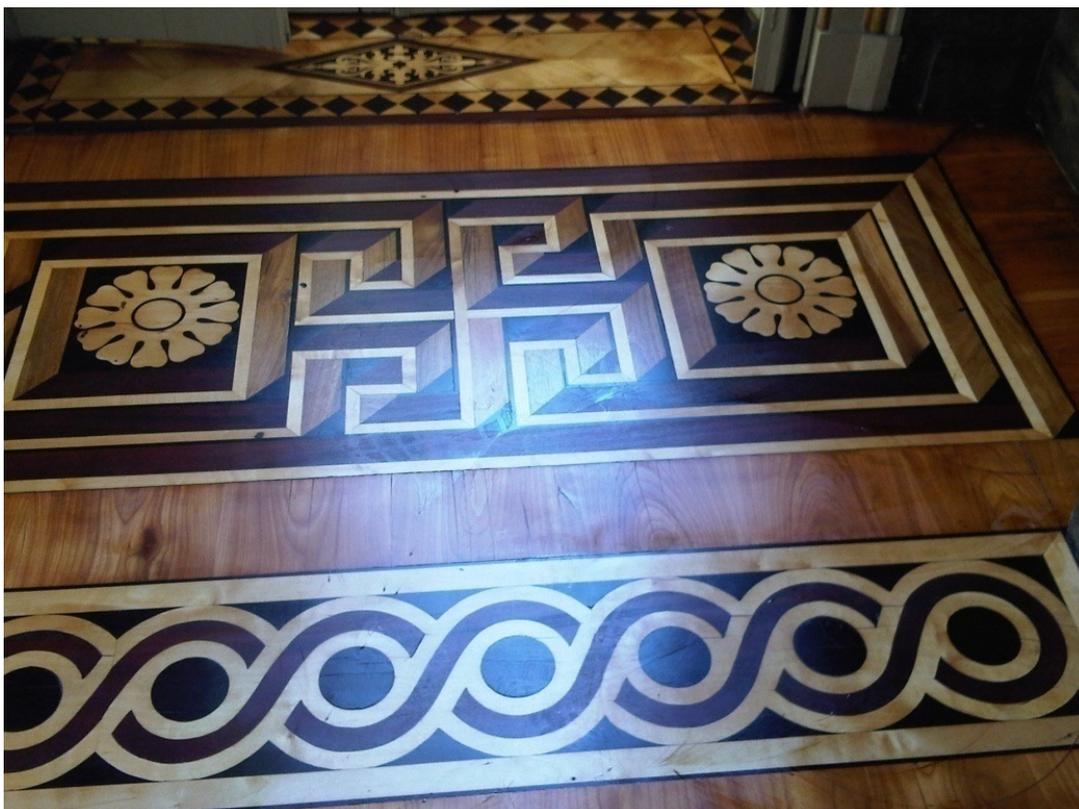
Fig. 3.24 - Particolare della Sala da Ballo dopo le operazioni di finitura.

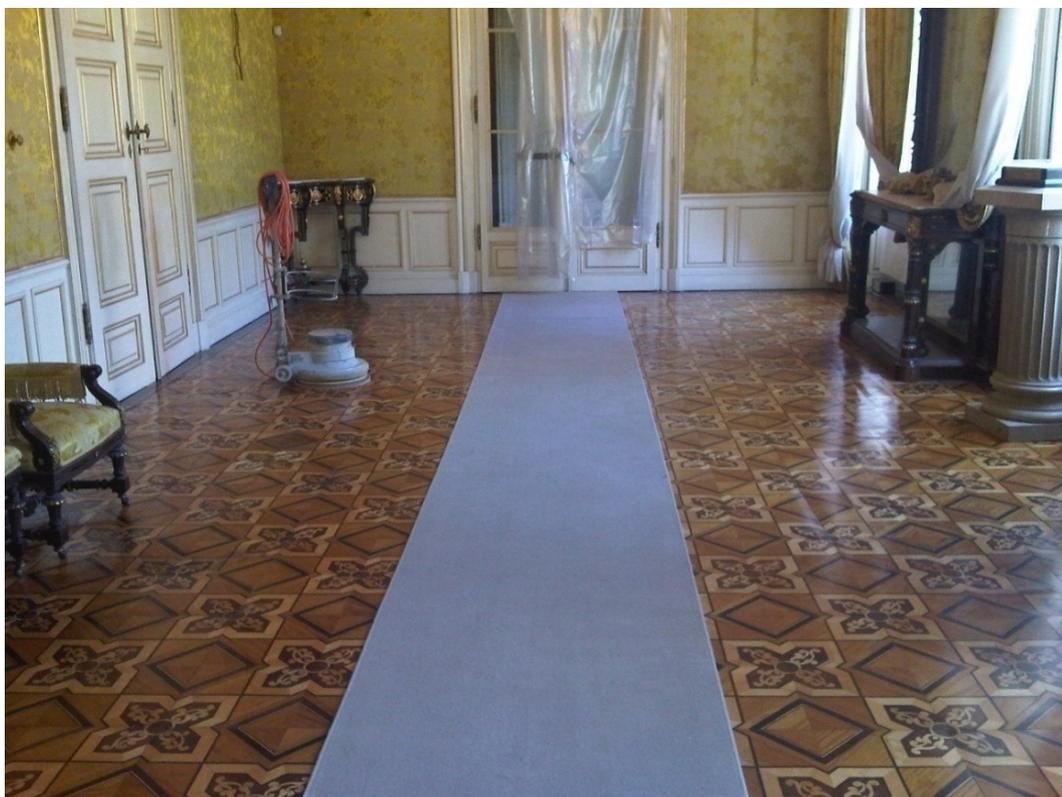
Fig. 3.25 - Visuale della Sala Gialla dopo il restauro con il tappeto a corsia a proteggere le zone di maggiore traffico.
