Università degli Studi di Padova – Dipartimento di Ingegneria Industriale
Corso di Laurea in Ingegneria chimica e dei materiali

**Studio dell'effetto della corrente elettrica nei trattamenti di
riconversione della martensite da deformazione in acciai AISI304**

Laureanda: *Marialucrezia di Monaco*

Padova, 09/11/2022

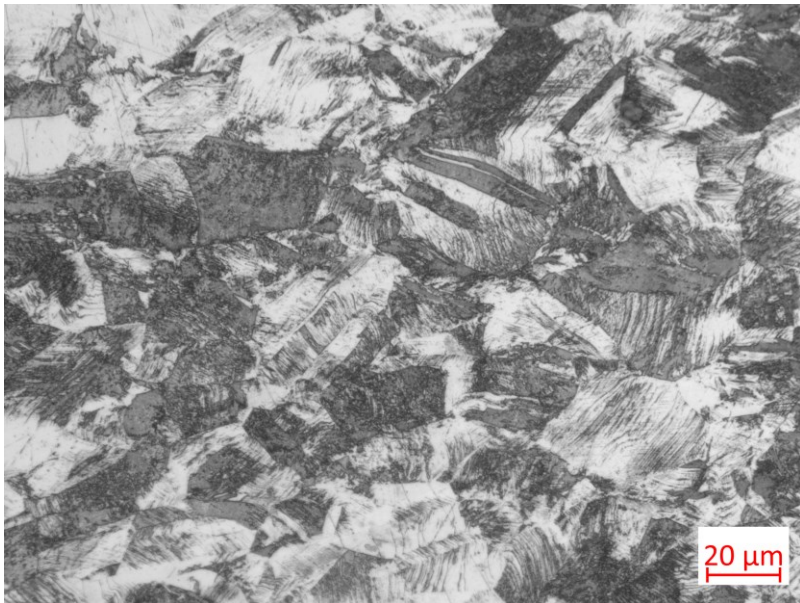
Cold rolled 50%

Cold rolled 50%:
Grani allungati e
orientati verso una
direzione
preferenziale a
causa della
laminazione.
Tessitura presente

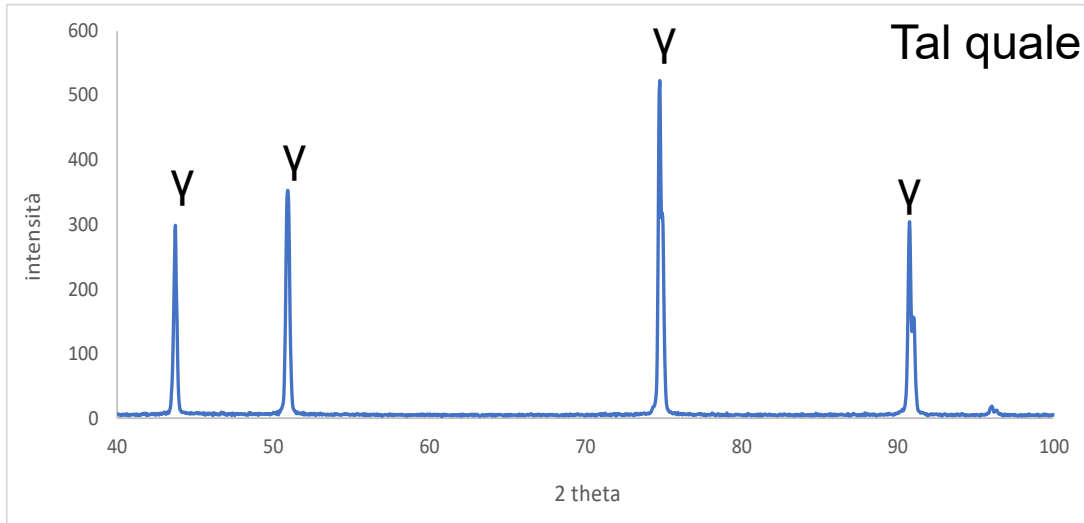
Presenza di martensite e tessitura dei grani nel campione laminato vengono confermate da xrd

I picchi di austenite sono tutti più o meno elevati, questo vuol dire che i grani sono orientati in direzioni differenti

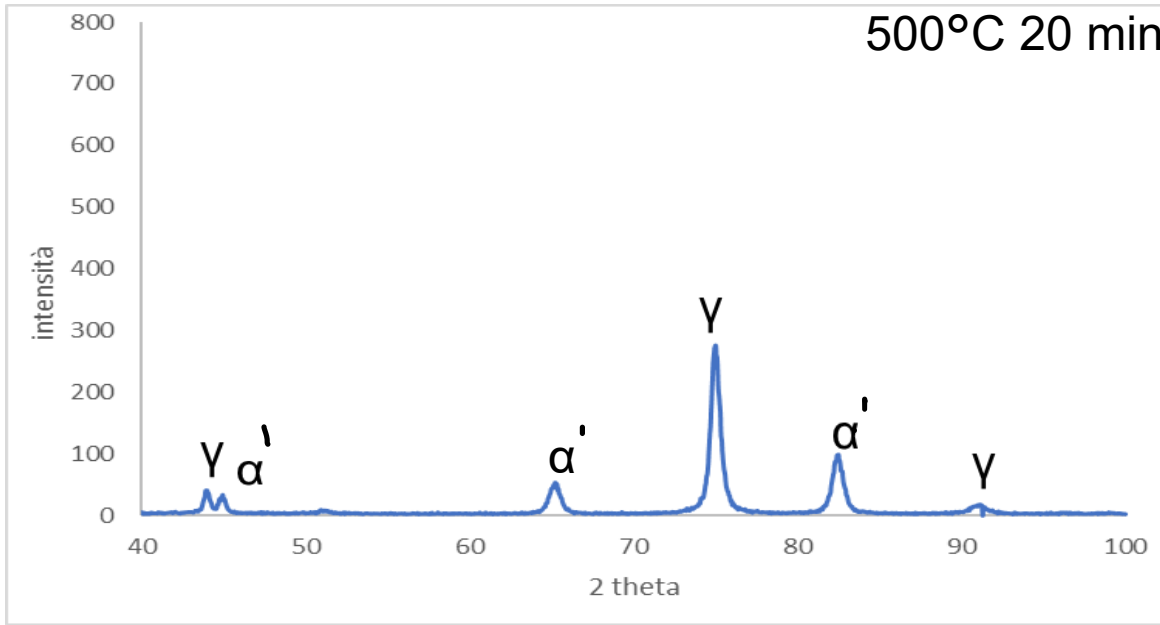
Confronto xrd a diverse temperature

Il picco della martensite si abbassa a 700°C ed è nullo a 800°C.

A 800°C il campione inizia a ricristallizzare, in quanto a 700°C si riscontra un solo picco di γ molto alto mentre gli altri risultano minimi. Questo significa che la maggior parte dei grani sono ancora orientati nella stessa direzione. A 800°C invece si ha la presenza di picchi di altezza più o meno elevata. I grani iniziano ad avere orientazioni differenti.

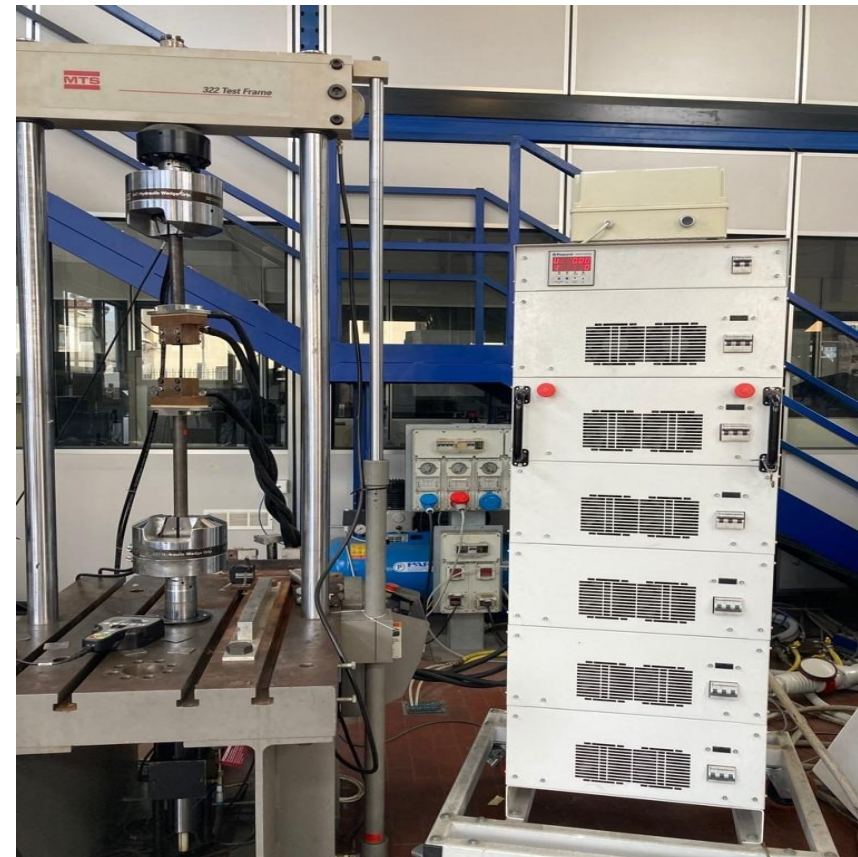
Trattamenti termoelettrici con un generatore di corrente collegato a una macchina di trazione
20 min 500°C, 600°C, 700°C

500°C
corrente continua 38 A
600°C
Corrente continua 52A
700°C
Corrente continua 65A

applicando 0,07KN di carico
per assecondare le deformazioni
termiche in quanto in assenza di
carico il campione si piegava

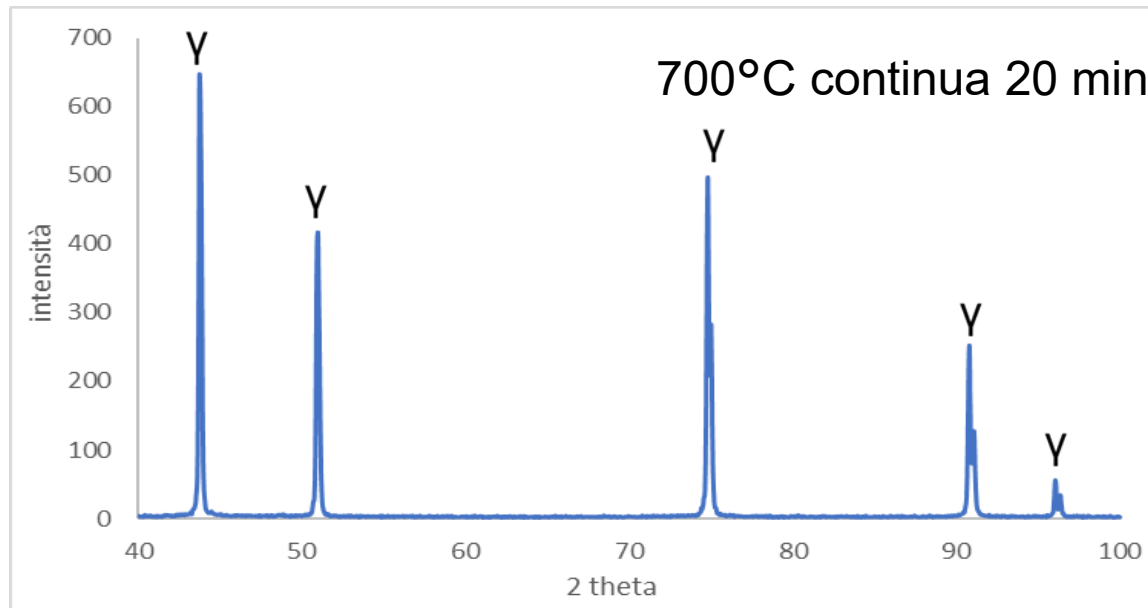
Confronto xrd corrente continua a diverse temperature

I picchi della martensite si abbassano di moltissimo a 600°C per poi sparire del tutto a 700°C. Nei trattamenti termici a 700 °C, invece, era ancora presente della martensite, che tendeva a riconvertirsi del tutto solo a 800°C.
