UNIVERSITÁ DEGLI STUDI DI PADOVA

TESI DI LAUREA

TRIBOLOGIA DI RIVESTIMENTI ALSi E Zn NELLO STAMPAGGIO
A CALDO

*TRIBOLOGICAL PERFORMANCES OF ALSi AND Zn COATINGS IN
HOT STAMPING*

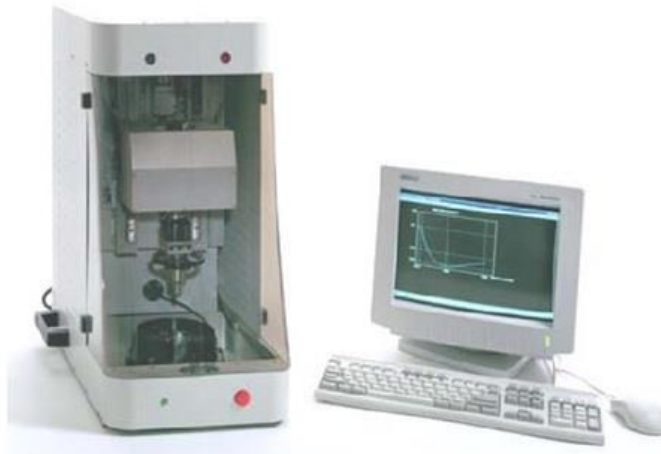
Figura 14: Immagine di un microtribometro e relativo PC.

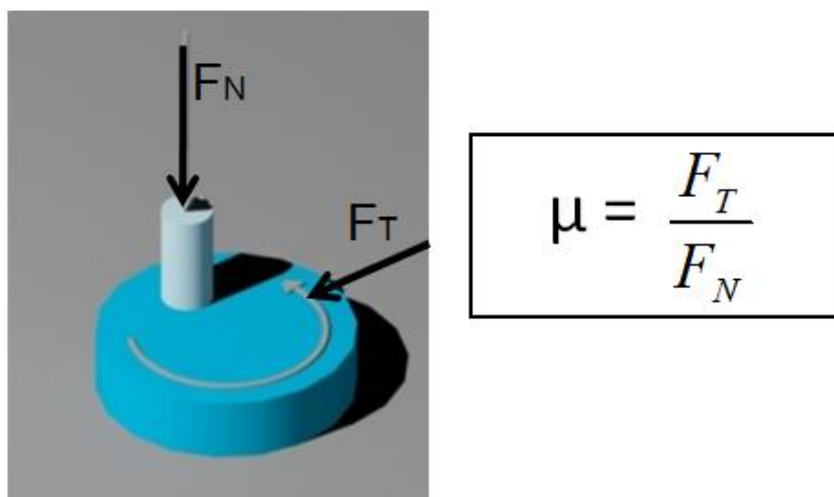
Figura 16: Schematizzazione del pin on disk test e della formula utilizzata per il calcolo del coefficiente d'attrito.

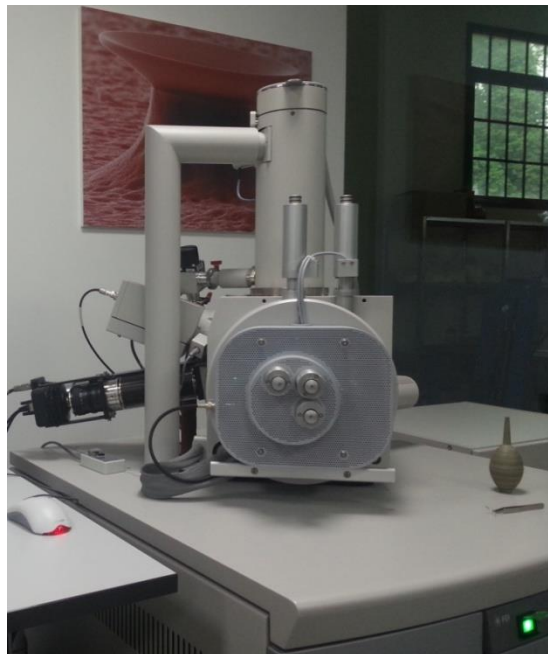
Figura 24: Microscopio elettronico a scansione SEM presente nel laboratorio Te.Si. di Rovigo.

Prima dell'inizio di ogni prova è stata eseguita un'analisi al microscopio elettronico a scansione SEM(vedi figura 24) e al profilo metro ottico per determinare le condizioni tribologiche della superficie dei pin. Inoltre ogni pin è stato pesato da vergine prima di ogni test.

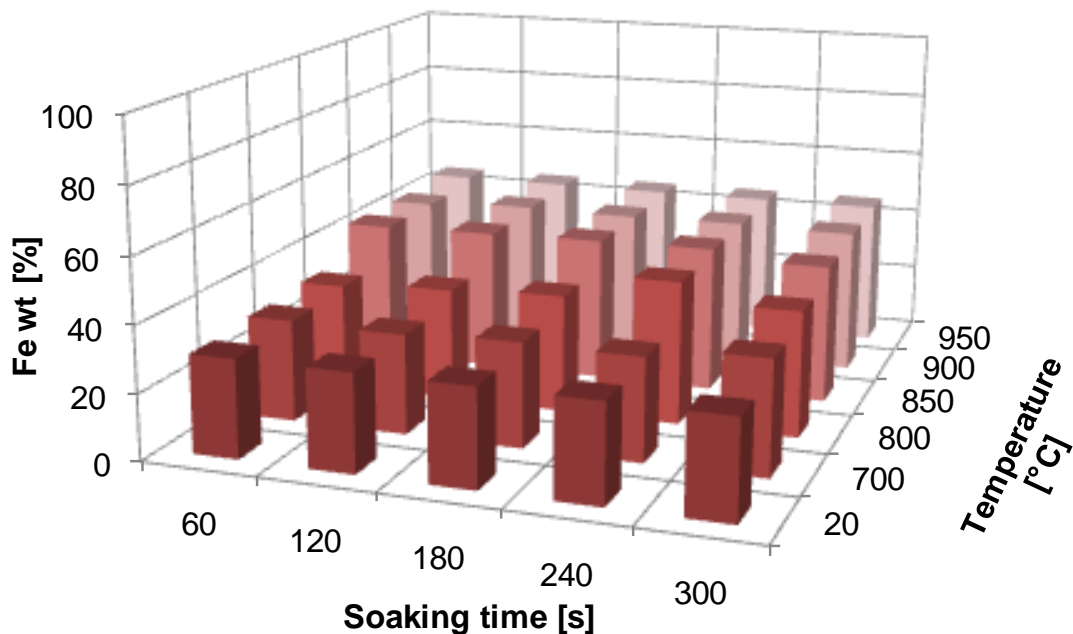
Figura 27: Diffusione del Fe in termini di weight% nel rivestimento AlSi al variare della temperatura e tempo di mantenimento.

Nei provini con rivestimento AlSi si nota che sia la temperatura e il tempo di mantenimento influenzano i fenomeni diffusivi. A 700°C la diffusione si attiva e il Fe inizia a diffondersi nello strato del rivestimento dando origine a una lega ternaria Fe-Al-Si.

Le figure 27 e 28 mostrano l'influenza della temperatura di riscaldamento e del tempo di mantenimento sul processo di diffusione sui provini AlSi e Zn valutata attraverso analisi EDS.

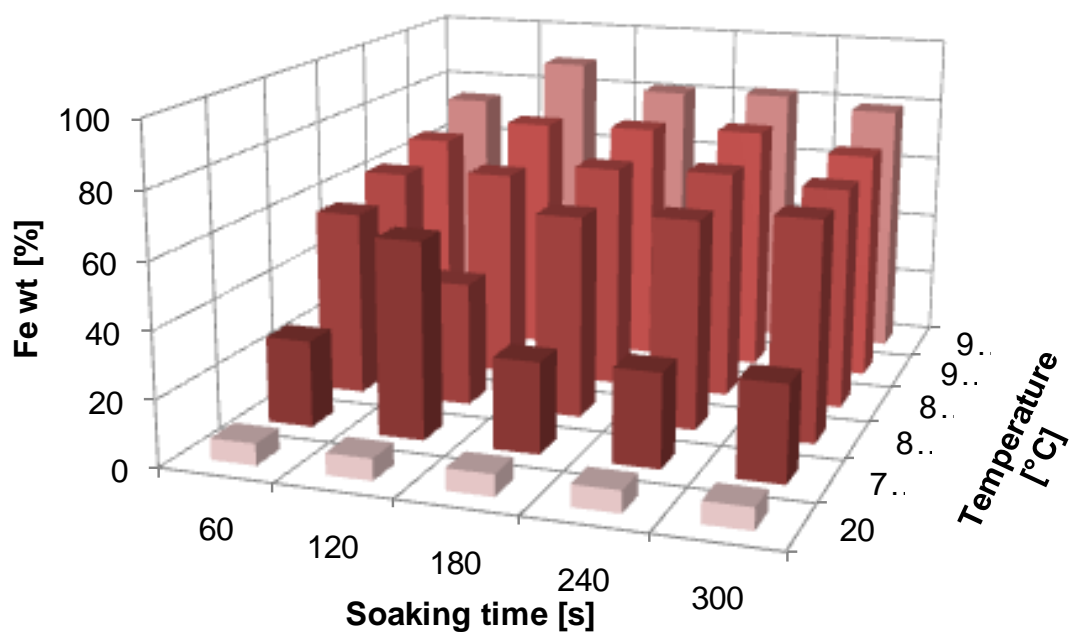
Figura 28: Diffusione del Fe in termini di weight% nel rivestimento Zn al variare della temperatura e tempo di mantenimento.

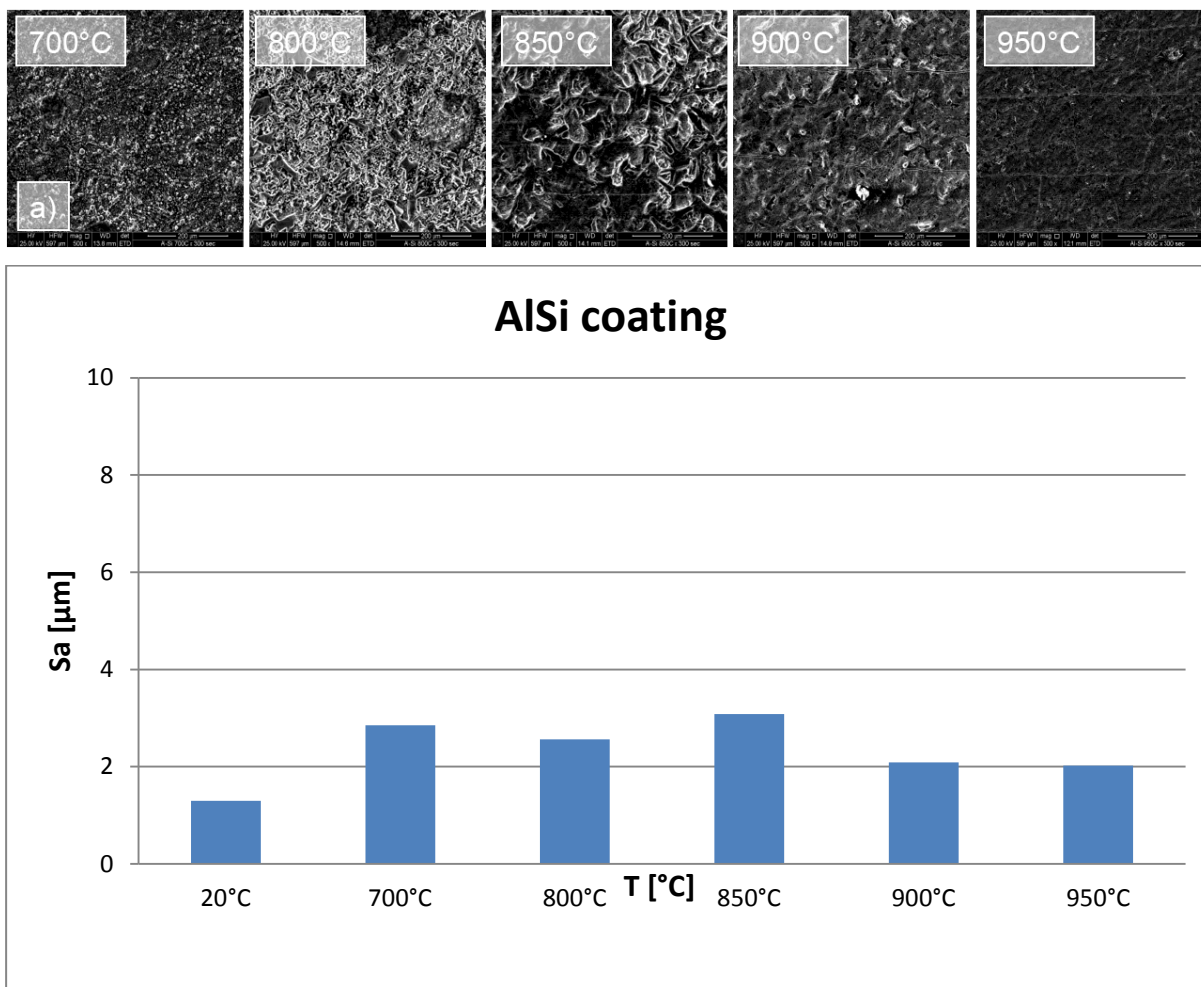
Figura 29: Immagini al SEM e andamento rugosità del rivestimento AlSi all'aumentare della temperatura.

Dall'osservazione delle immagini di figura 29 si può notare un aumento di rugosità fino a 700°C dove inizia la diffusione per poi mantenersi relativamente stabile.

Nelle figure 29 e 30 sono rappresentate le immagini al SEM della superficie dei provini rivestiti con AlSi e con Zi e la relativa rugosità al variare della temperatura di riscaldamento.

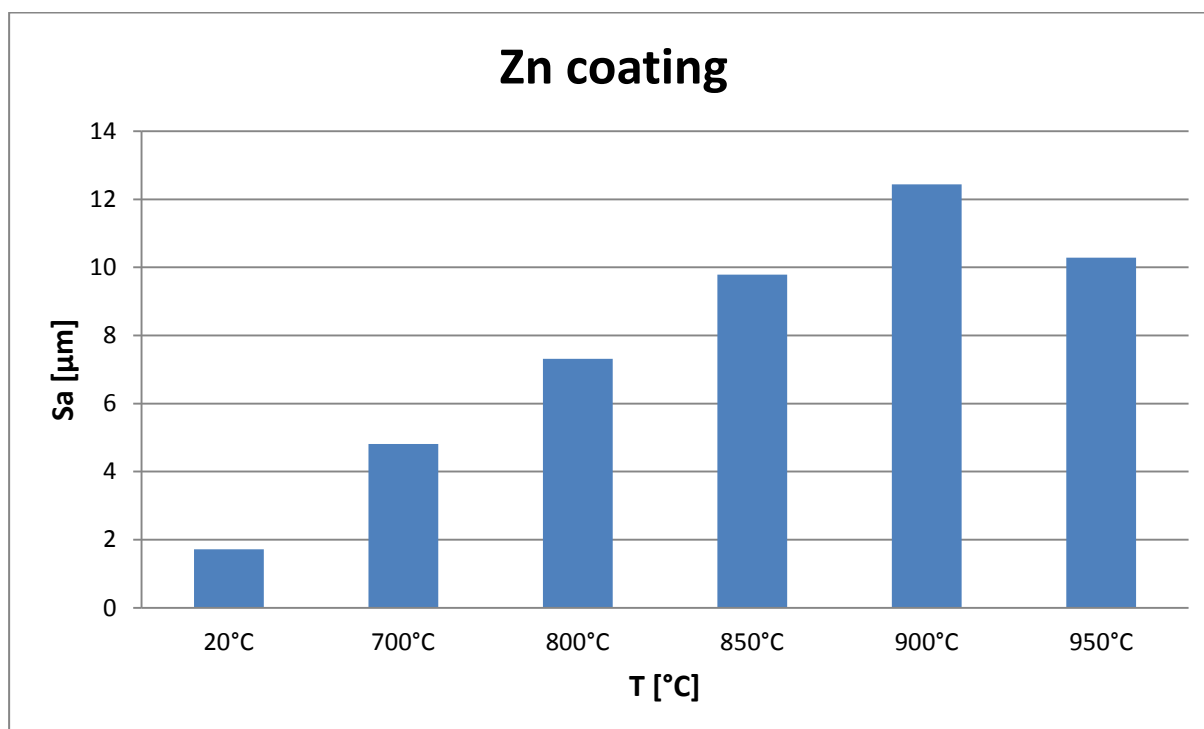
Figura 30: Immagini al SEM e andamento rugosità del rivestimento Zn all'aumentare della temperatura.

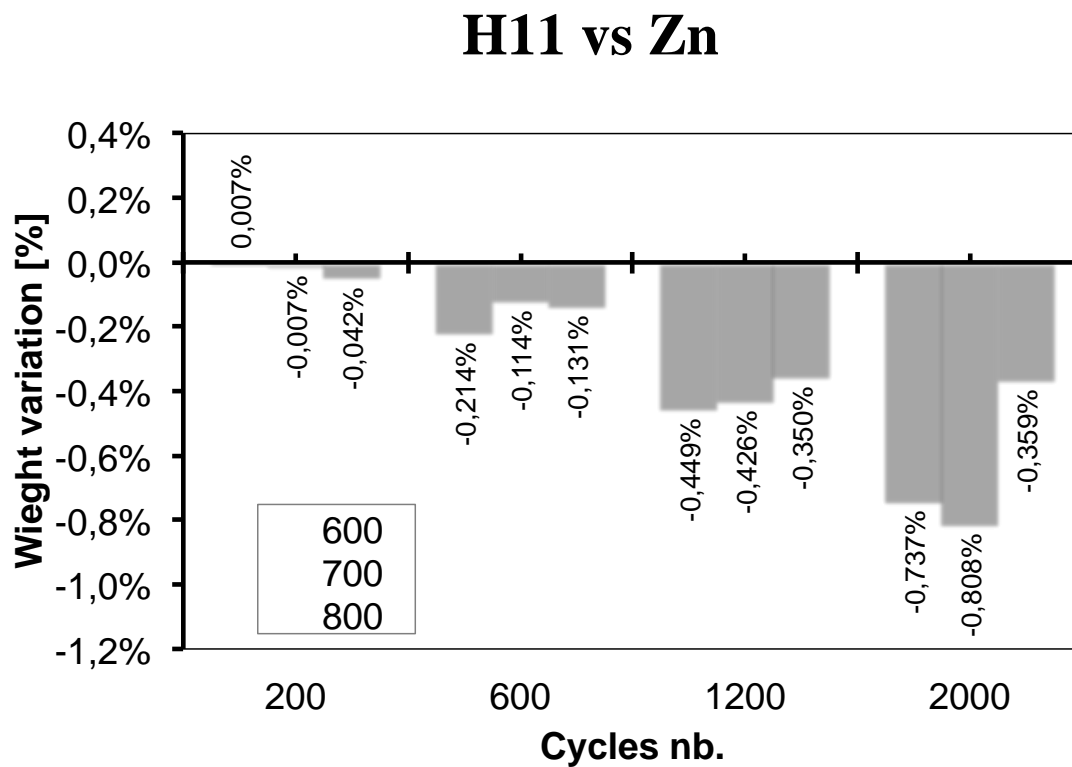
Temperatura lamiera	200 cicli	600 cicli	1200 cicli	2000 cicli
600 °C	0,007%	-0,214%	-0,449%	-0,737%
700 °C	-0,007%	-0,114%	-0,426%	-0,808%
800 °C	-0,042%	-0,131%	-0,350%	-0,359%

Le variazioni di peso dei campioni durante i processi, mettono in evidenza come i pin in acciaio AISI H11 testati contro lamiere con rivestimento a base di zinco tendano a subire usura principalmente di tipo abrasivo, mentre pin realizzati con lo stesso materiale testati contro lamiere rivestite in alluminio-silicio sono più soggetti ad usura adesiva.

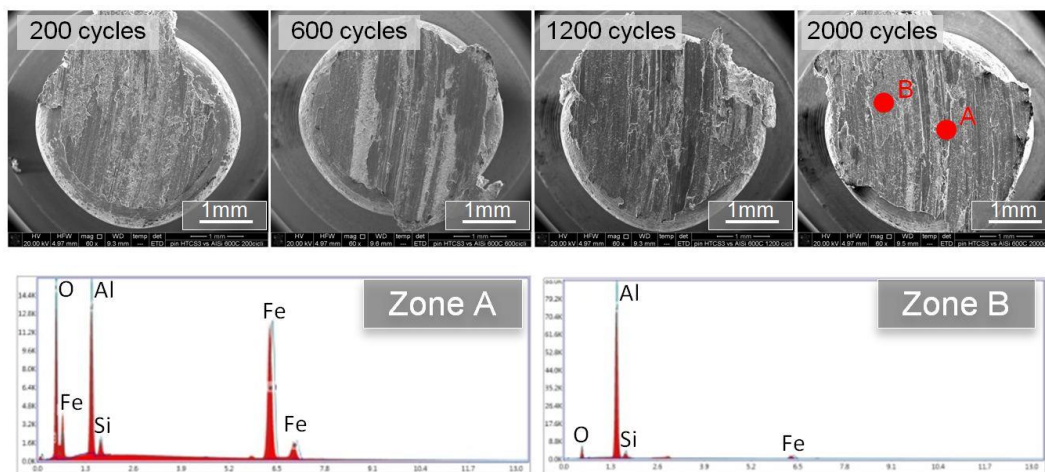
Figura 54: Immagini al SEM dei pin per il caso HTCS3® vs AlSi e analisi EDS dei punti evidenziati.

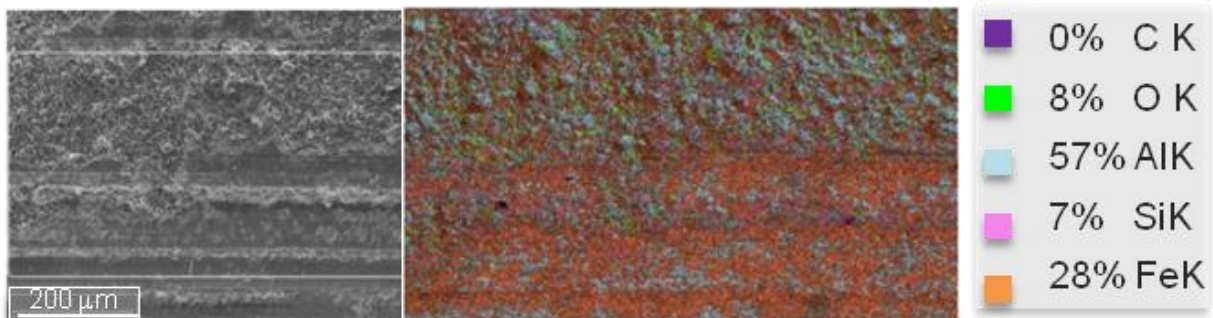
Figura 56: Immagini al SEM e analisi EDS mapping lamiera rivestita con AlSi nei test con il pin in acciaio HTCS1®.

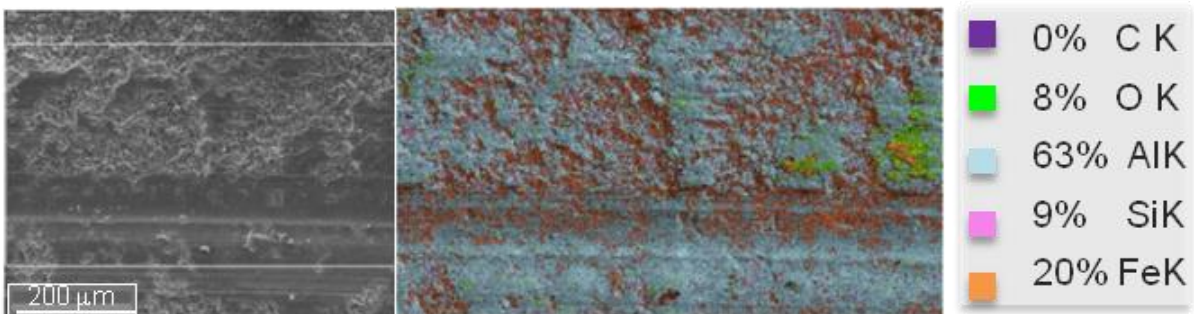
Figura 57: Immagini al SEM e analisi EDS mapping lamiera rivestita con AlSi nei test con il pin in acciaio HTCS3®.
