UNIVERSITÀ DEGLI STUDI DI PADOVA

TESI DI LAUREA MAGISTRALE IN
GEOLOGIA E GEOLOGIA TECNICA

**ANALISI GEOLOGICA E GEOMECCANICA
PRELIMINARE PER IL PROGETTO DELLA
FERROVIA DELLE DOLOMITI TRA
AURONZO E SOMADIDA (BL)**

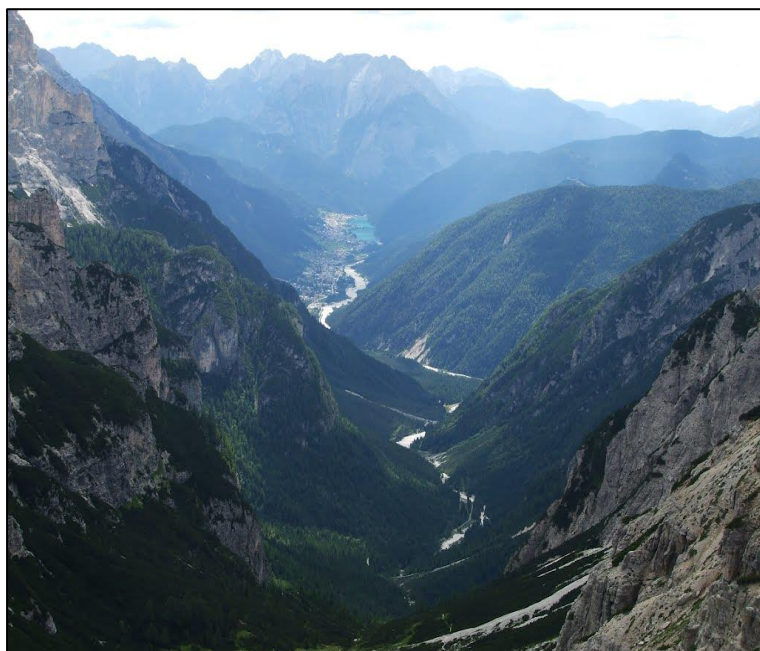
Figura 3: La valle d'Ansiei, con tipica sezione trasversale a "U" data dal modellamento glaciale. Dopo il ritiro del ghiacciaio si sono imposti sistemi torrentizi che raccordano i versanti con il fondo valle tramite i conoidi.

L'attività glaciale ha modellato profondamente il profilo delle valli, erodendo e levigando le rocce. La testimonianza del passaggio del ghiacciaio è data oggi dalla caratteristica forma ad "U" delle valli glaciali e dai depositi morenici. La valle d'Ansiei (figura 3), anche se leggermente modificata dall'attività fluviale, presenta tale profilo.

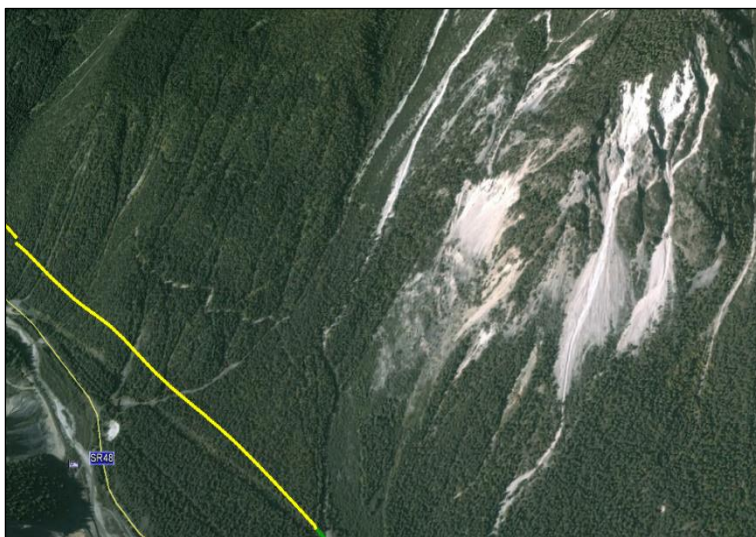
Figura 14: Frana sul versante meridionale del Col di Vezza. Intorno si sono verificati vari fenomeni di colata detritica lungo i canali esistenti, con un elevato trasporto di materiale.

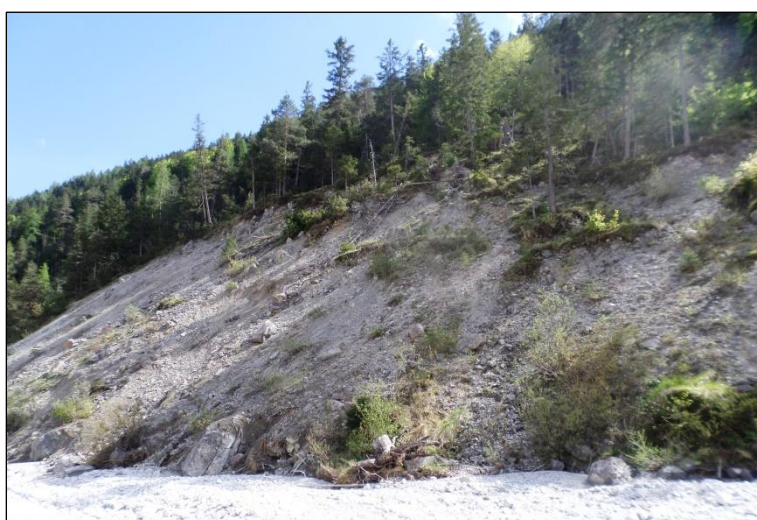
Figura 15a: Il versante è molto instabile e sembra in regressione. I detriti crollano direttamente nell'alveo di piena del fiume Ansiei.

Il versante destro della valle d'Ansiei, corrispondente al Monte Agudo, è soggetto a fenomeni di instabilità identificabili genericamente come fenomeni di degradazione superficiale. A fini di prevenzione non si esclude la necessità di opere paramassi dove il tracciato ferroviario è previsto in superficie (Figure 15a e 15b).

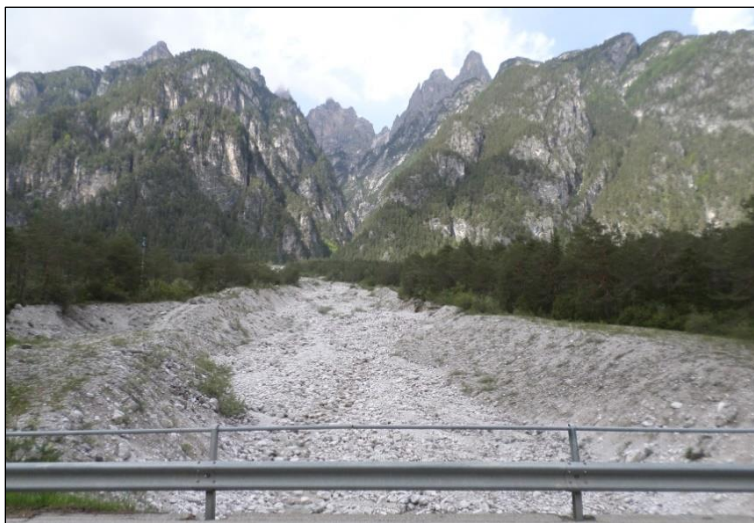
Figura 20: Solco di erosione del Gravasecca visto dalla strada regionale 48. L'erosione sulle sponde è molto accentuata.

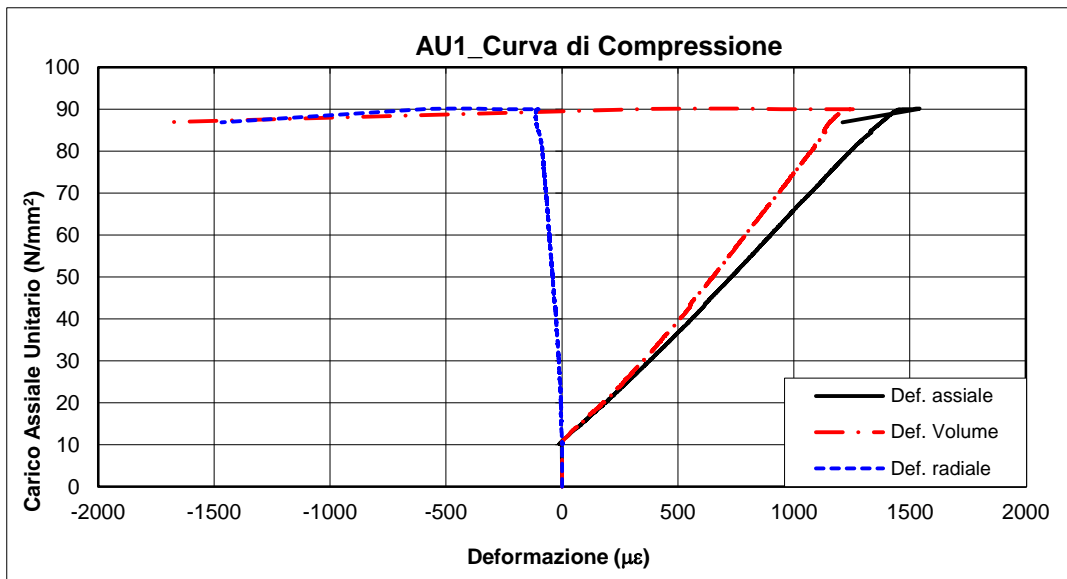
Grafico 3: Curva di compressione del provino AU1

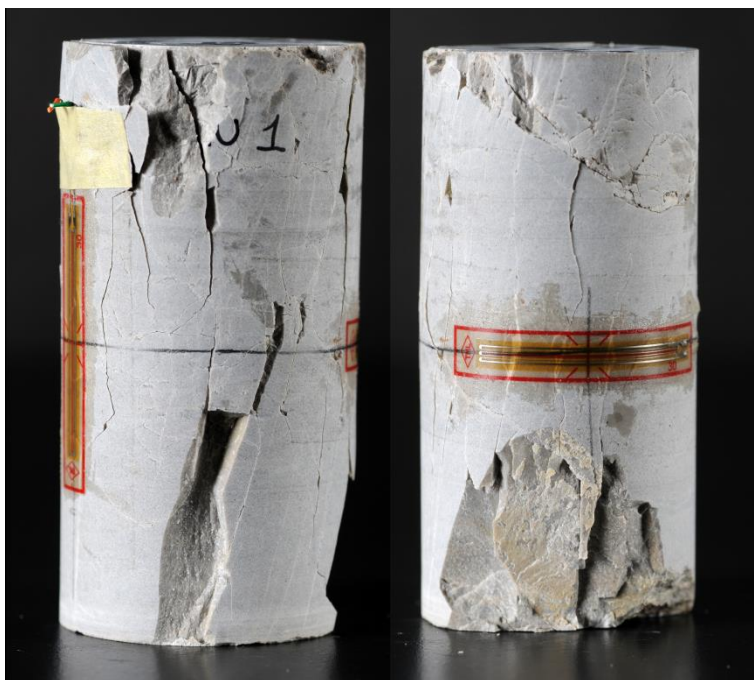
Figura 30: Campione AU1 successivamente alla prova di compressione semplice. Si può notare come la rottura non sia netta, ma è parziale in confronto al campione AU2.

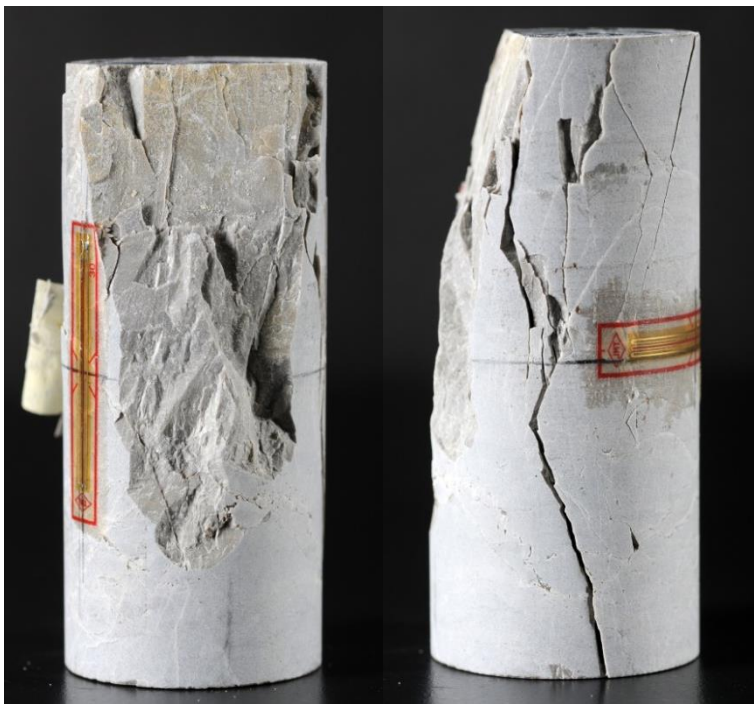
Figura 31: Campione AU3 portato a rottura.

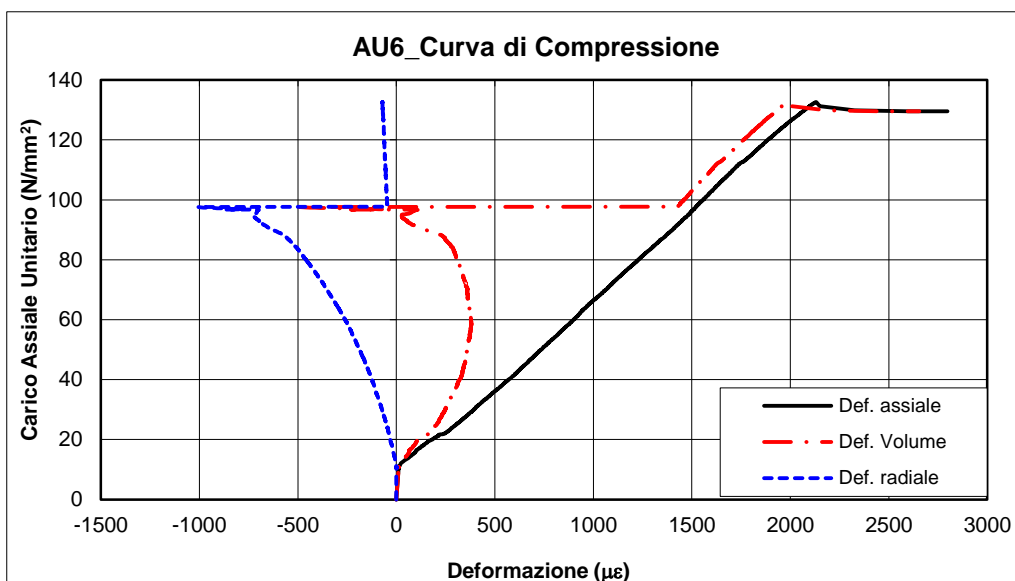
Grafico 5: Curva di compressione del provino AU6

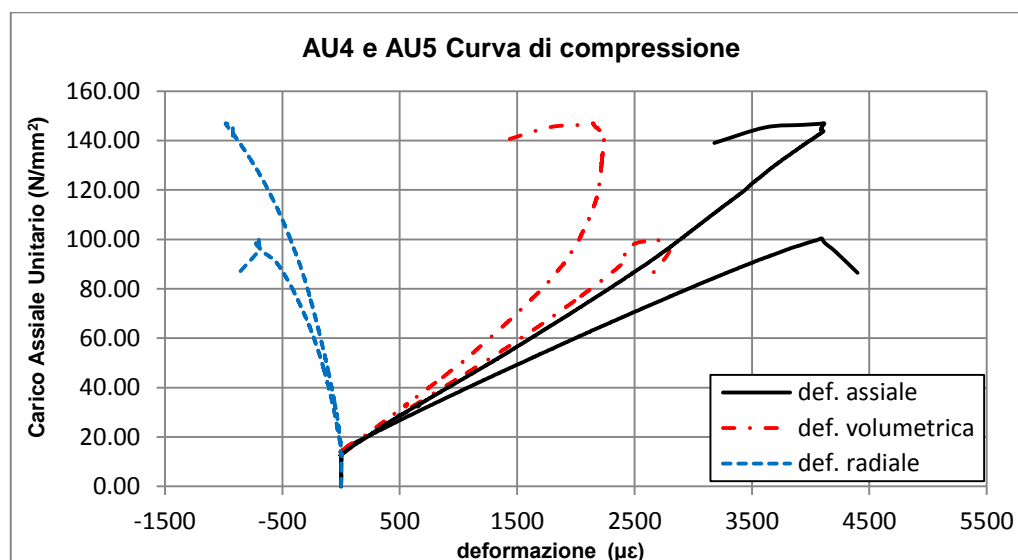
Grafico 6: Curva di compressione dei provini del Werfen

Dal campione di roccia rappresentante un membro del Werfen, è stato possibile invece ricavare solamente due provini parallelamente alla superficie del giunto di strato. Le curve di compressione e i dati della prova di compressione uniassiale sono riportati nel grafico 6 e in tabella 10.

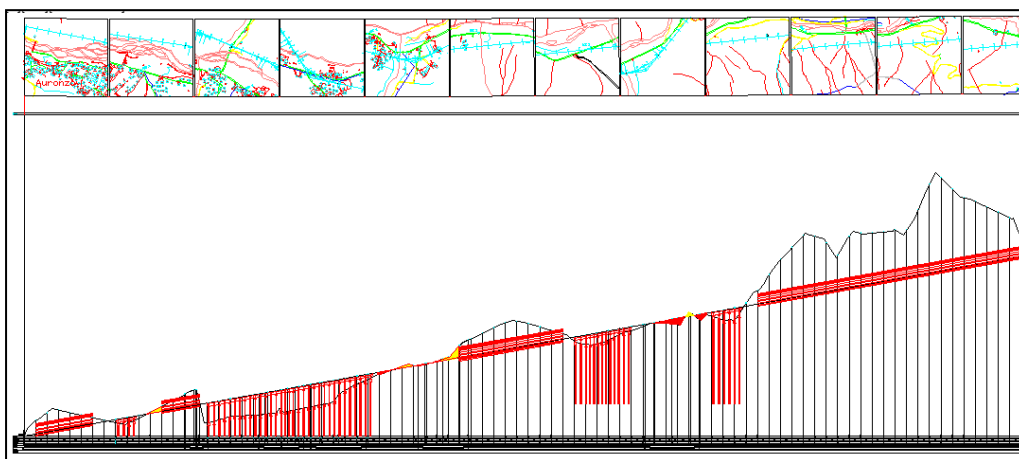
Figura 37: Livelletta per il tratto da Auronzo a Somprade

Il percorso è stato ideato dal Dipartimento di Ingegneria Civile dell'Università di Padova come tracciato a singolo binario e pendenze inferiori a 30‰. La livelletta di progetto, tracciata dal Dipartimento, è riportata nelle figure 37 e 38 per il tratto analizzato.

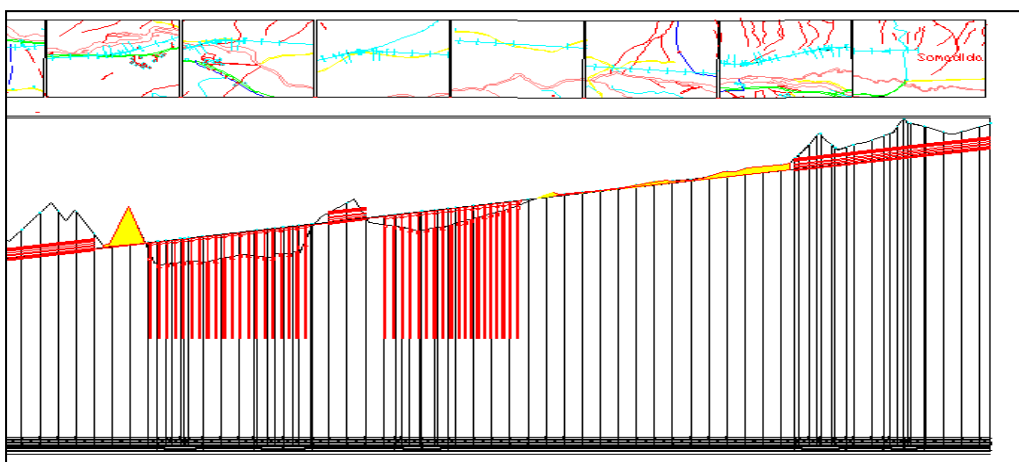
Figura 38: Livelletta per il tratto da Somprade alla foresta di Somadida

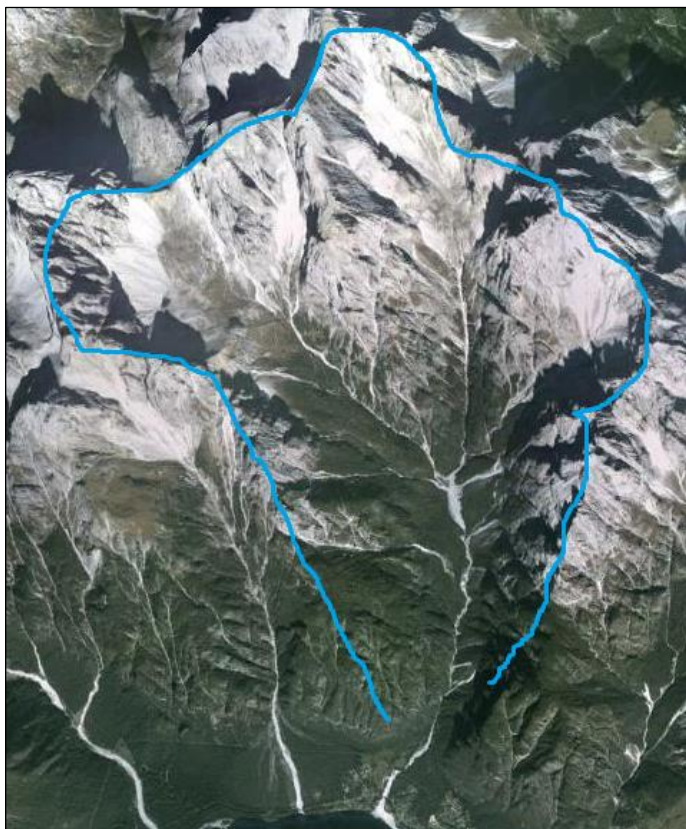
Figura 54: Il bacino del Giralba (contornato in azzurro) occupa complessivamente una superficie di 12 km², e diversamente dal Gravasecca l'apporto detritico deriva da tre sottobacini principali. La conoide del Giralba si interfaccia lateralmente con quella del Gravasecca. Scala approssimativa 1: 52500

Il bacino del torrente Giralba, (Figura 54) ha una maggiore estensione rispetto al vicino Gravasecca. Le caratteristiche analizzate sono state riassunte in tabella 3.

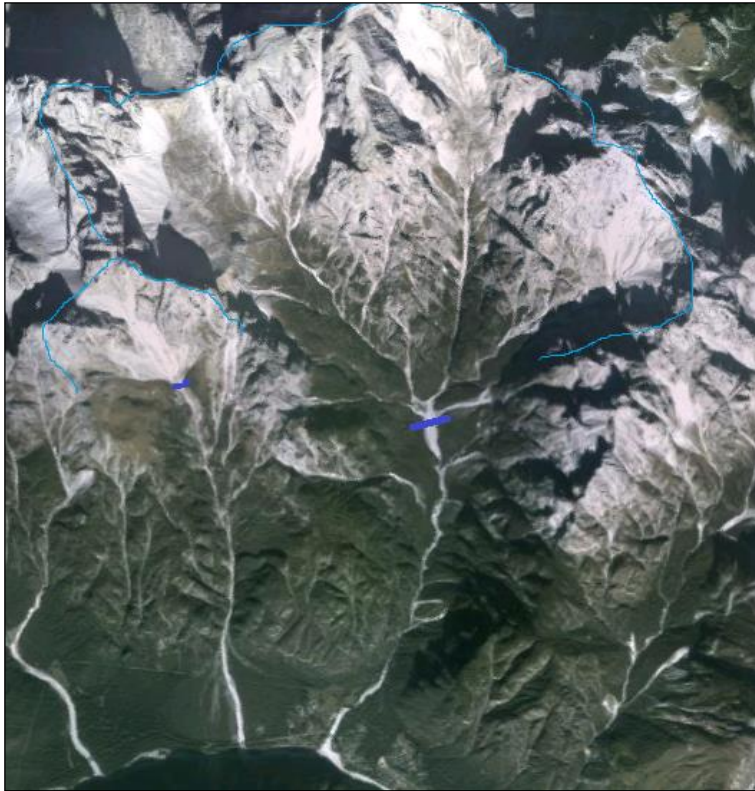
Figura 57: Bacini del Gravasecca e del Giralba, contornati in azzurro, e indicante in blu la sezione di chiusura considerata.

Di conseguenza per il Gravasecca e il Giralba viene calcolato il tempo di corrivazione (tabella 16) considerando la sezione di chiusura all'immissione nel canale di trasporto (Figura 57).
