UNIVERSITÀ DEGLI STUDI DI PADOVA

TESI DI LAUREA MAGISTRALE  
IN  
GEOLOGIA E GEOLOGIA TECNICA

**RACCOLTA E ANALISI DI DATI DI  
PRECIPITAZIONE IN UN SITO DOLOMITICO DA  
COLATE DI DETRITI (RIO ACQUABONA, BL)**

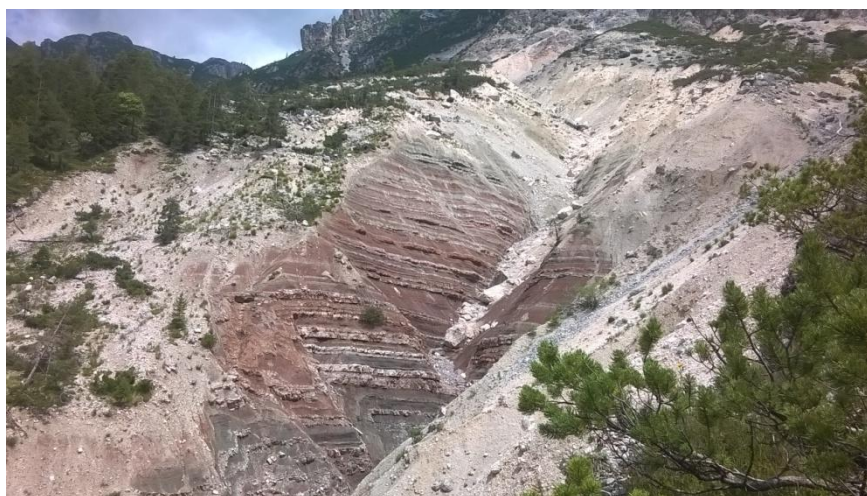
La formazione di Travenanzes affiora nel rio Acquabona al di sotto della parte sommitale del canale, a circa 1400 m s.l.m., ed è riconoscibile per la sua caratteristica alternanza di strati rossicci e strati chiari (Fig. 1.3).

*Fig. 1.3 - Affioramento della Formazione di Travenanzes nel canale del Rio Acquabona, 28 giugno 2017*

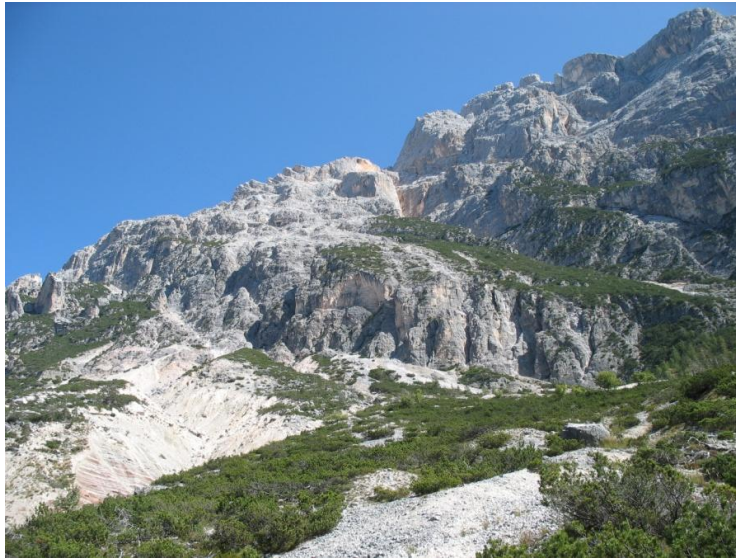
La Dolomia Principale affiora nel sito a circa 1600-1700 m s.l.m. e costituisce le imponenti pareti che sovrastano il canale (Fig. 1.4).

*Fig. 1.4 - Pareti di Dolomia Principale che sovrastano il Rio Acquabona, 22 settembre 2017*

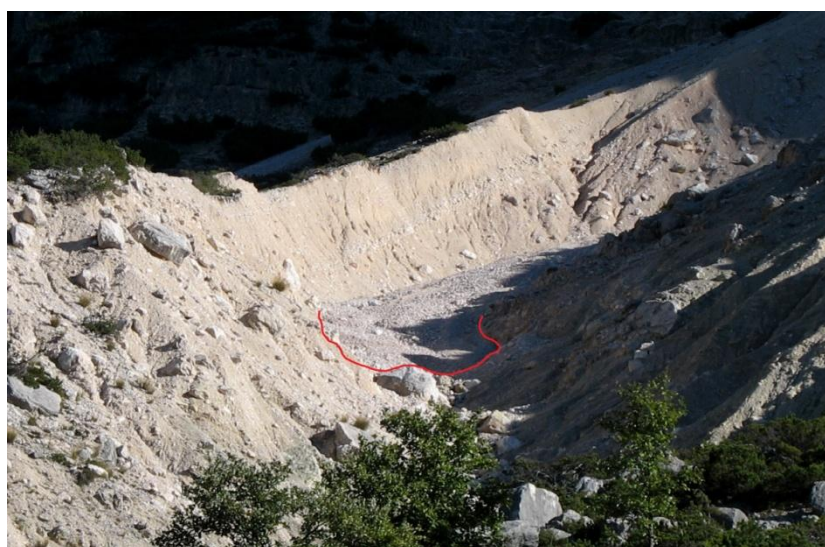
Il bacino di drenaggio in roccia si trova a monte dell'incisione del canale ed è costituito da pareti di dolomia e calcari intensamente fratturate per effetto del weathering. I detriti disgregati da queste rocce formano un deposito di materiale sciolto spesso soggetto a mobilitazione per apporto di grandi volumi d'acqua. Questo bacino occupa 0.3 km<sup>2</sup>, ha un'inclinazione media di 43° e la sua quota massima arriva a 2667 m s.l.m. [5]. In Fig. 1.6 è evidenziato il limite inferiore attuale del deposito di detriti, pronto ad essere mobilitato nel prossimo evento di colata.

*Fig. 1.6 - Limite inferiore del deposito di detriti, 22 settembre 2017*

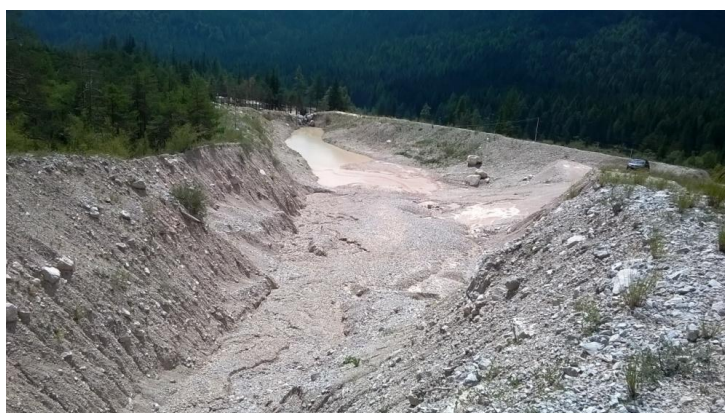
Il canale termina con un bacino di ritenzione dei sedimenti costruito negli anni '80 per proteggere la sottostante Strada Statale 51 Alemagna dalle colate di detriti. Per impedire eventuali tracimazioni sono stati costruiti degli argini artificiali alti circa 4 m, fatti dello stesso materiale trasportato dalle colate (Fig. 1.8). Nonostante ciò la fuoriuscita del materiale dal letto non è impedita del tutto, soprattutto nei punti in cui il fondo dell'alveo si è alzato e gli argini sono meno elevati. Il materiale che si accumula in questo bacino viene regolarmente rimosso e trasportato altrove [3].

*Fig. 1.8 - Bacino di ritenzione dei sedimenti, 4 agosto 2017*

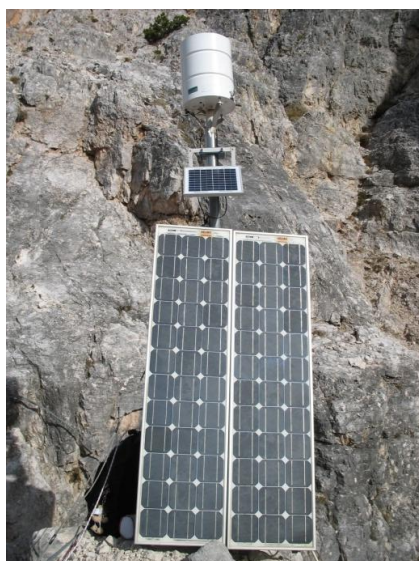
Il pluviometro di monte (Fig. 3.4) è situato sullo sperone roccioso che ospitava la precedente stazione di monte, ad una quota di circa 1715 m s.l.m. Questo pluviometro, alimentato da un pannello solare, ha preso il posto della stazione meteorologica Vaisala, sostituita nel 2015 a seguito dei danni subiti durante intense nevicate invernali.

*Fig. 3.4 - Il pluviometro a basculante di monte, 22 settembre 2017*

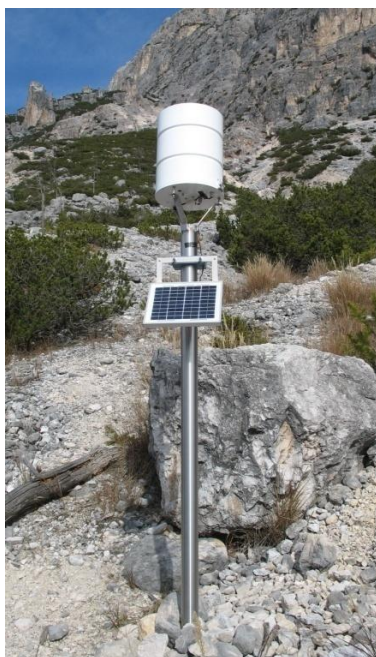
Il pluviometro intermedio (Fig. 3.5) è collocato in sinistra orografica del canale, all'altezza dell'affioramento della Formazione di Travenanzes. Questo pluviometro è attivo dal 2015 ed è stato posizionato ad una certa distanza dalle sponde del canale, così da evitare che sia interessato da fenomeni di erosione. Anche questo pluviometro, come quello di monte, è alimentato da un pannello solare.

*Fig. 3.5 - Il pluviometro a basculante intermedio, 22 settembre 2017*

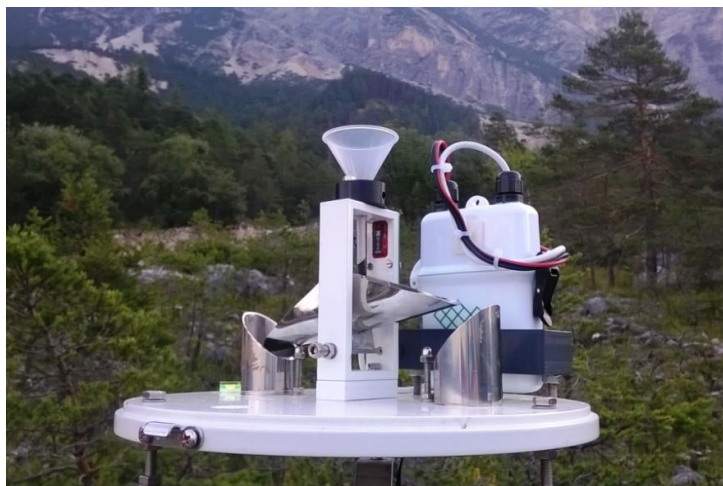
Tutti e tre i pluviometri a basculante sono modello M1-PLUV500 della ditta Tecnopenta s.r.l. di Teolo, Padova (Fig. 3.6). La superficie di raccolta è di 500 cm<sup>2</sup> e la risoluzione è di 0.2 mm di pioggia. Ad ogni basculata lo strumento registra un valore temporale dato da giorno, mese, anno, ora, minuto e secondo, il valore cumulato della precipitazione, la tensione della batteria e del pannello solare che li alimentano.

*Fig. 3.6 - Dettaglio del pluviometro a basculante di valle, 4 agosto 2017*

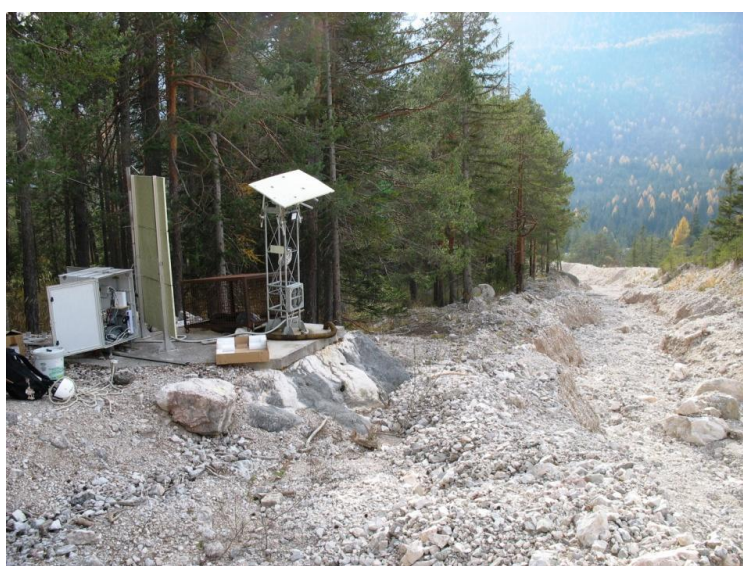
La stazione di valle è situata sulla sponda sinistra del canale, ad una quota di circa 1185 m s.l.m., e corrisponde a quella installata nel 2009, ma con delle modifiche alla strumentazione utilizzata. Fino al 2016 la stazione era dotata di un braccio metallico infisso in un basamento di calcestruzzo tramite un perno cilindrico, alla cui estremità erano posizionati la telecamera e il relativo sistema di illuminazione [8]. Nel 2017 il braccio metallico usato negli anni precedenti non è stato montato e la strumentazione è stata installata su di una struttura a traliccio verticale alta circa 150 cm, con la telecamera e il sistema di illuminazione che puntano trasversalmente rispetto al canale (Fig. 3.7). Nello specifico la telecamera è la stessa utilizzata nel 2009 [8] e si tratta del modello Videoline Ep-CC480M4, CCD 1/3" Sony Super HAD, 480TVL. Questo modello ha una velocità di scatto

*Fig. 3.7 - Posizione della stazione di valle rispetto al canale, 2 novembre 2017*

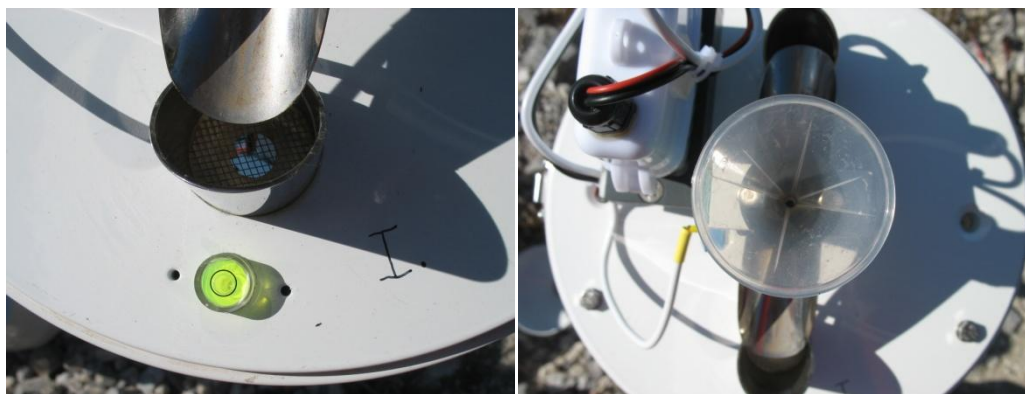
Come per la precedente uscita, anche in questo sopralluogo sono stati controllati i tre pluviometri e sono stati scaricati i dati relativi al secondo periodo, dal 4 agosto al 22 settembre 2017. In tutti e tre i pluviometri la bolla era regolare e gli imbuto e la retina erano liberi. In Fig. 4.1 sono rappresentate le condizioni della bolla sferica e dell'imbuto interno relativi al pluviometro intermedio al momento della verifica.

*Fig. 4.1 - Stato della bolla sferica e dell'imbuto interno nel pluviometro intermedio durante la verifica della strumentazione, 22 settembre 2017*

Per tutti e tre i pluviometri sono state effettuate le basculature di prova prima e dopo lo scaricamento dei dati e la bascula non ha mai mostrato resistenze meccaniche anomale che indicassero un malfunzionamento dello strumento. Anche nella verifica della strumentazione della stazione di valle non sono stati rilevati malfunzionamenti.

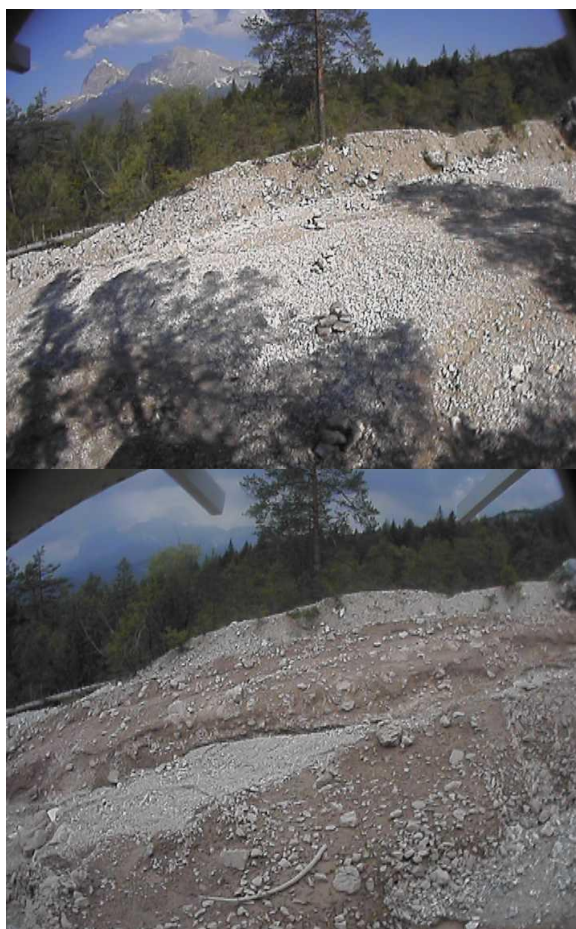
Fig. 5.1 - Morfologia del canale prima e dopo l'Evento 1.

Durante questo evento la telecamera non è stata in grado di acquisire immagini a causa di un'interruzione di alimentazione superiore a due ore e mezza (periodo di funzionamento della batteria tampone dell'UPS). Nonostante ciò, è stato possibile osservare i fotogrammi precedenti all'intensa precipitazione e quelli acquisiti un paio di giorni dopo. Ciò che emerge è l'avvenuta di un trasporto di massa che ha scavato il canale in profondità trascinando via una grande quantità di sedimenti (Fig. 5.1).

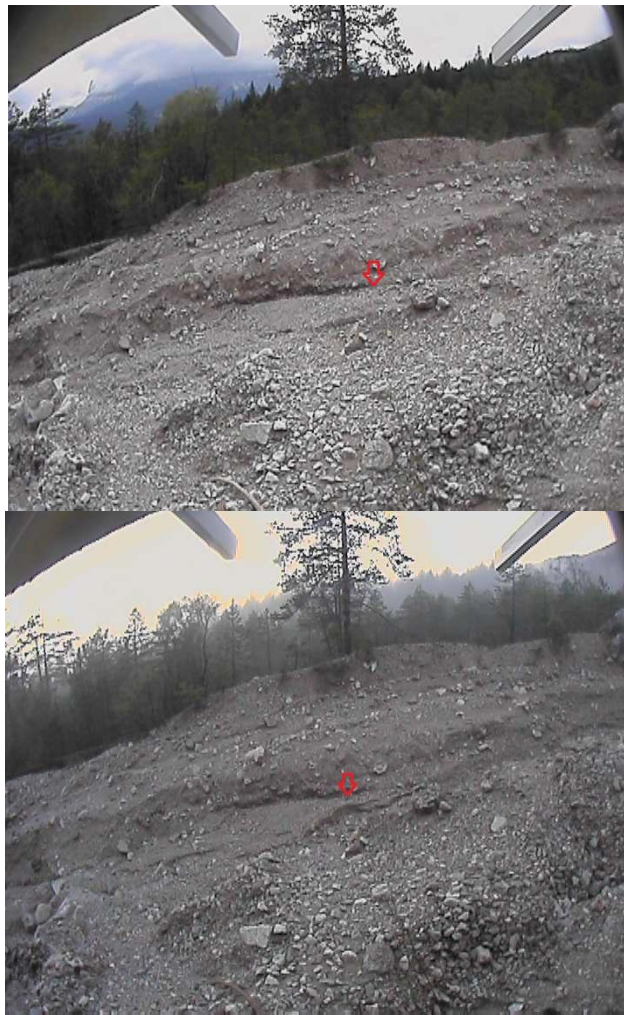
*Fig. 5.2 - Incisione sui sedimenti del canale prodotta dallo scorrimento superficiale dell'Evento 3.*

Nei fotogrammi si intravede la presenza di scorrimento superficiale nel canale, anche se in misura non molto importante. Studiando le immagini prima e dopo dell'evento si può osservare che lo scorrimento ha prodotto delle incisioni poco profonde sui sedimenti che riempiono il canale (Fig. 5.2).

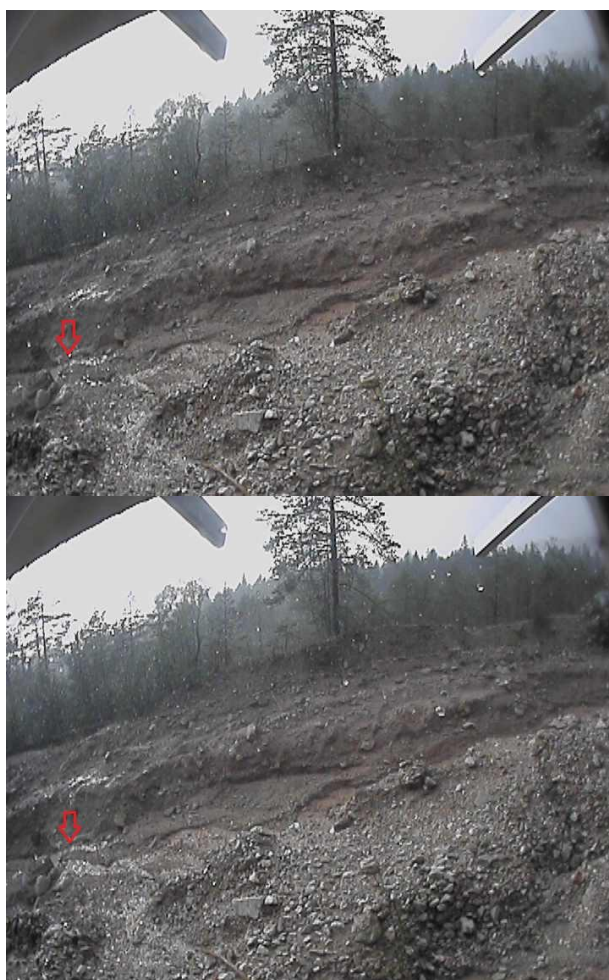
*Fig. 5.3 - Incremento di flusso a valle dello scorrimento superficiale relativo all'Evento 5.*

Dalle immagini registrate si vede che l'evento ha prodotto scorrimento superficiale e si può osservare il momento in cui si verifica un incremento di flusso a valle (Fig. 5.3). Inoltre lo scorrimento ha scavato ulteriormente l'incisione prodotta durante l'evento precedente.

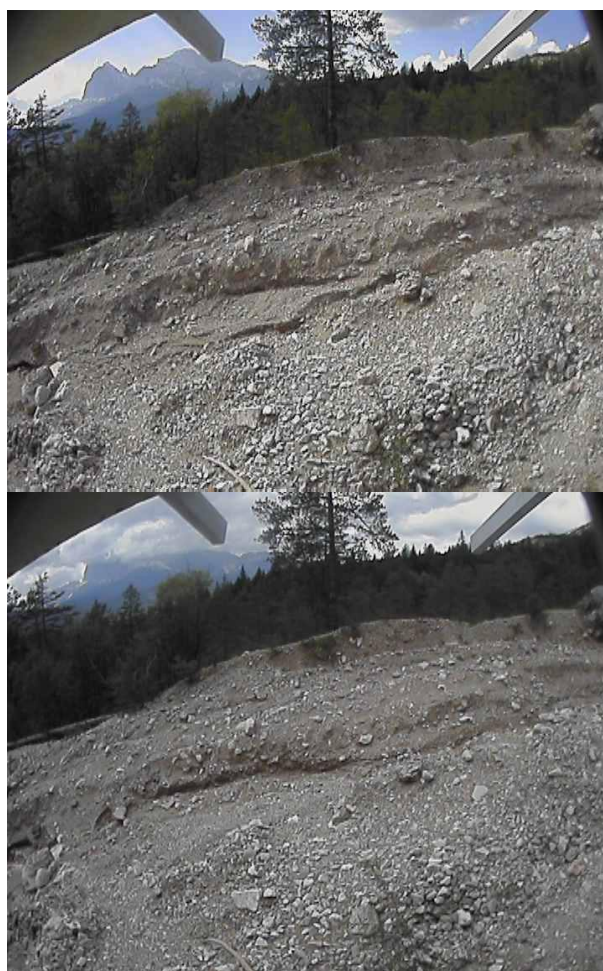
*Fig. 5.4 - Formazione di deposito di sedimenti successivo agli Eventi 6 e 7.*

L'Evento 7 (Tab. 5.8) dura circa un'ora ed è caratterizzato da importanti valori di intensità massima e media su tutti e tre i pluviometri. Perciò la precipitazione si è sviluppata con elevate intensità per la maggior parte della sua durata. Questo ha prodotto un'altezza totale di precipitazione che oltrepassano la soglia fissata in tutti e tre i pluviometri, rendendo l'evento significativo anche per i valori di cumulata. Purtroppo non sono disponibili fotogrammi di questo evento perché la telecamera non era in funzione per mancanza di corrente. Però è stato possibile confrontare le immagini registrate prima e dopo l'interruzione di corrente (Fig.5.4).

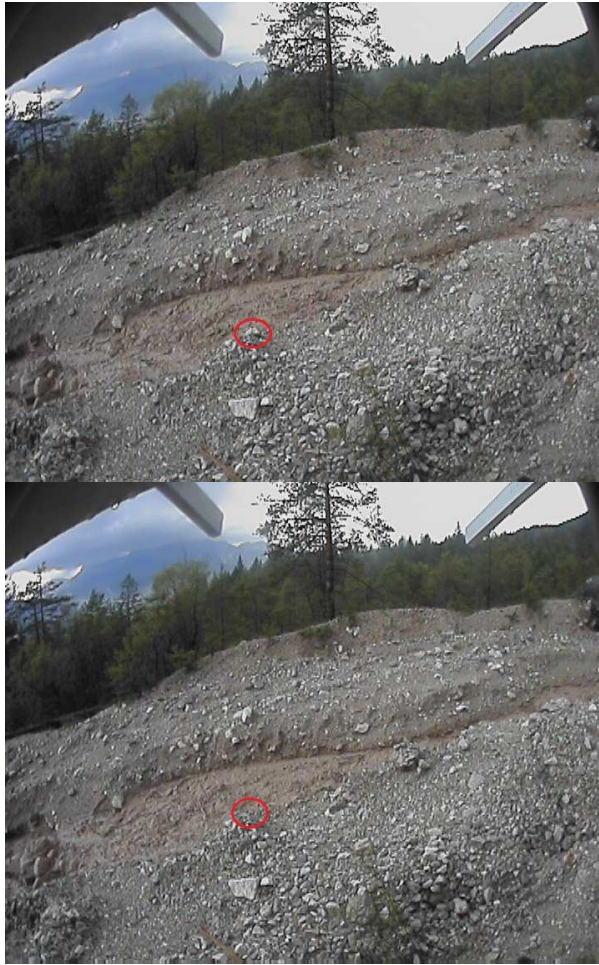
*Fig. 5.5 - Confronto di due fotogrammi consecutivi relativi all'Evento 9. Si può notare che un clasto viene trasportato verso valle.*

Come si può vedere dalle immagini acquisite dalla telecamera, nel canale si è verificato un importante scorrimento superficiale che ha comportato un fenomeno di erosione. Confrontando due fotogrammi consecutivi (Fig. 5.5) si può notare come un clasto presente ai bordi dell'area interessata dallo scorrimento venga trasportato verso valle.

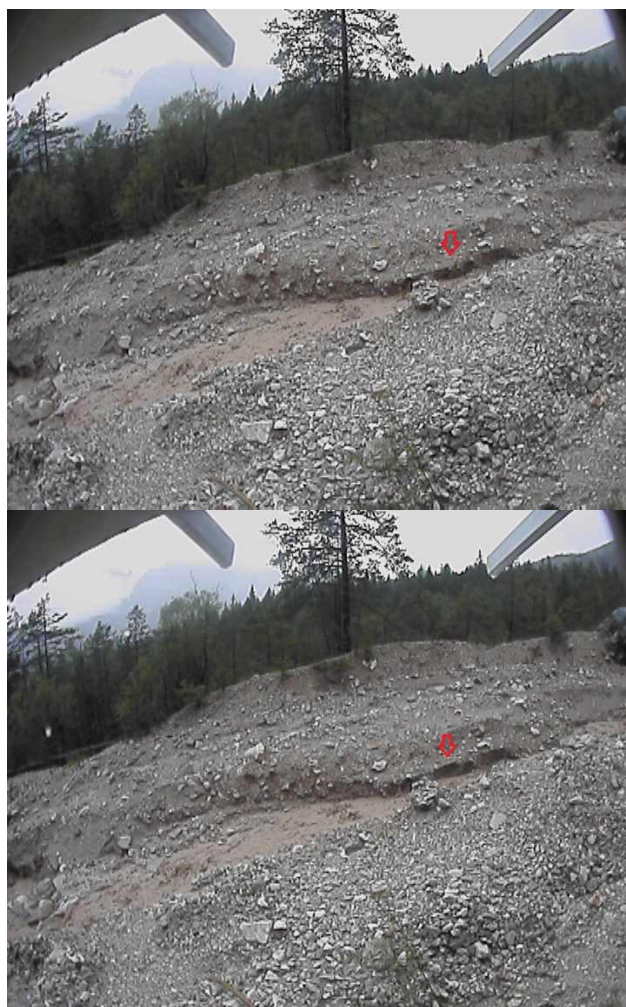
*Fig. 5.6 - Azione erosiva dello scorrimento superficiale nell'Evento 11.*

Nelle immagini acquisite dalla telecamera, si può vedere che durante questo evento si sviluppa scorrimento superficiale e analizzando due fotogrammi consecutivi si nota l'azione erosiva del flusso che rimodella gli argini (Fig. 5.6).

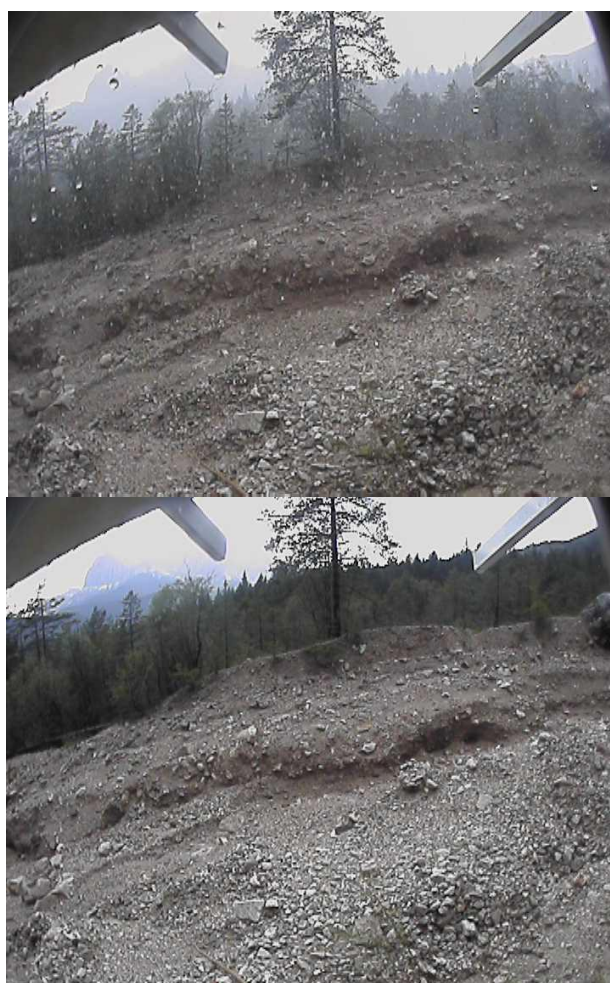
*Fig. 5.7 - Momento di elevata intensità di precipitazione relativo all'Evento 12 e situazione a distanza di 10 minuti.*

Dalle immagini della telecamera si può solamente intuire la brevità dell'evento, in quanto a distanza di 10 minuti la situazione meteorologica cambia (Fig. 5.7). Inoltre si può osservare che nonostante gli elevati valori d'intensità, l'assai breve durata non permette il verificarsi di alcun fenomeno nel canale.

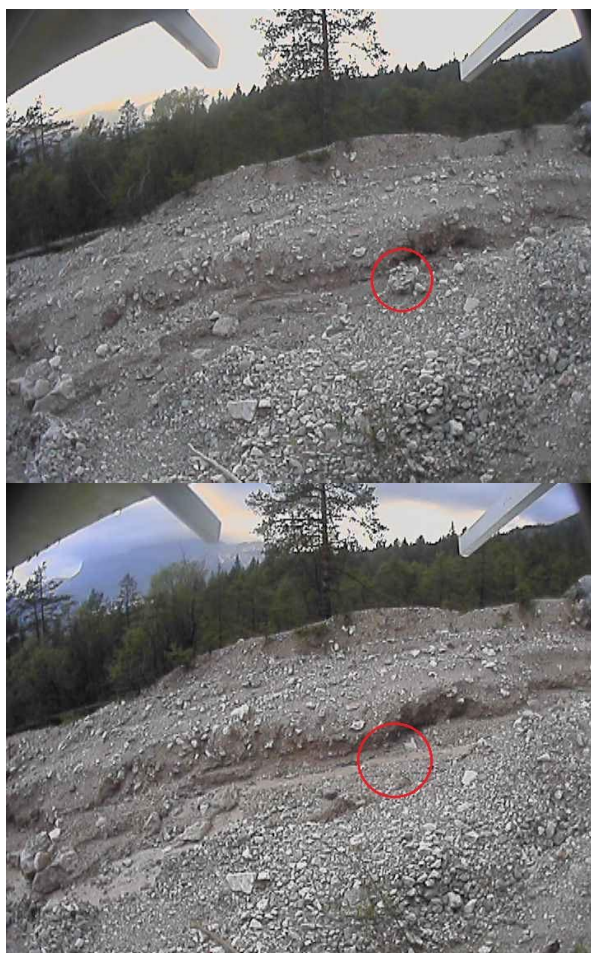
*Fig. 5.8 - Evidenze del trasporto di massa prodotto dall'Evento 13.*

Le immagini acquisite dalla telecamera mostrano lo svilupparsi di un importante scorrimento superficiale verso la fine dell'evento di precipitazione. Confrontando lo stato del canale prima e dopo l'evento, a distanza di un giorno, è ben visibile che l'evento ha prodotto erosione e trasporto di clasti anche di grandi dimensioni (Fig. 5.8).

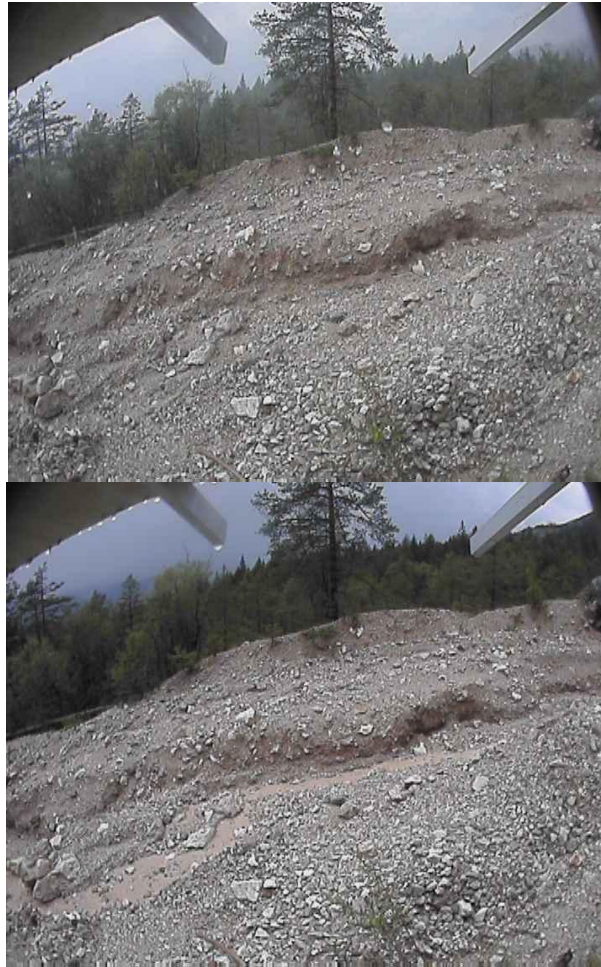
*Fig. 5.6 - Svilupparsi dello scorrimento superficiale durante l'Evento 14.*

Le immagini mostrano che l'evento ha causato scorrimento superficiale qualche minuto dopo il momento di massima intensità. Dai fotogrammi acquisiti prima e dopo l'evento, si è potuto osservare che lo scorrimento ha eroso ed inciso il canale.

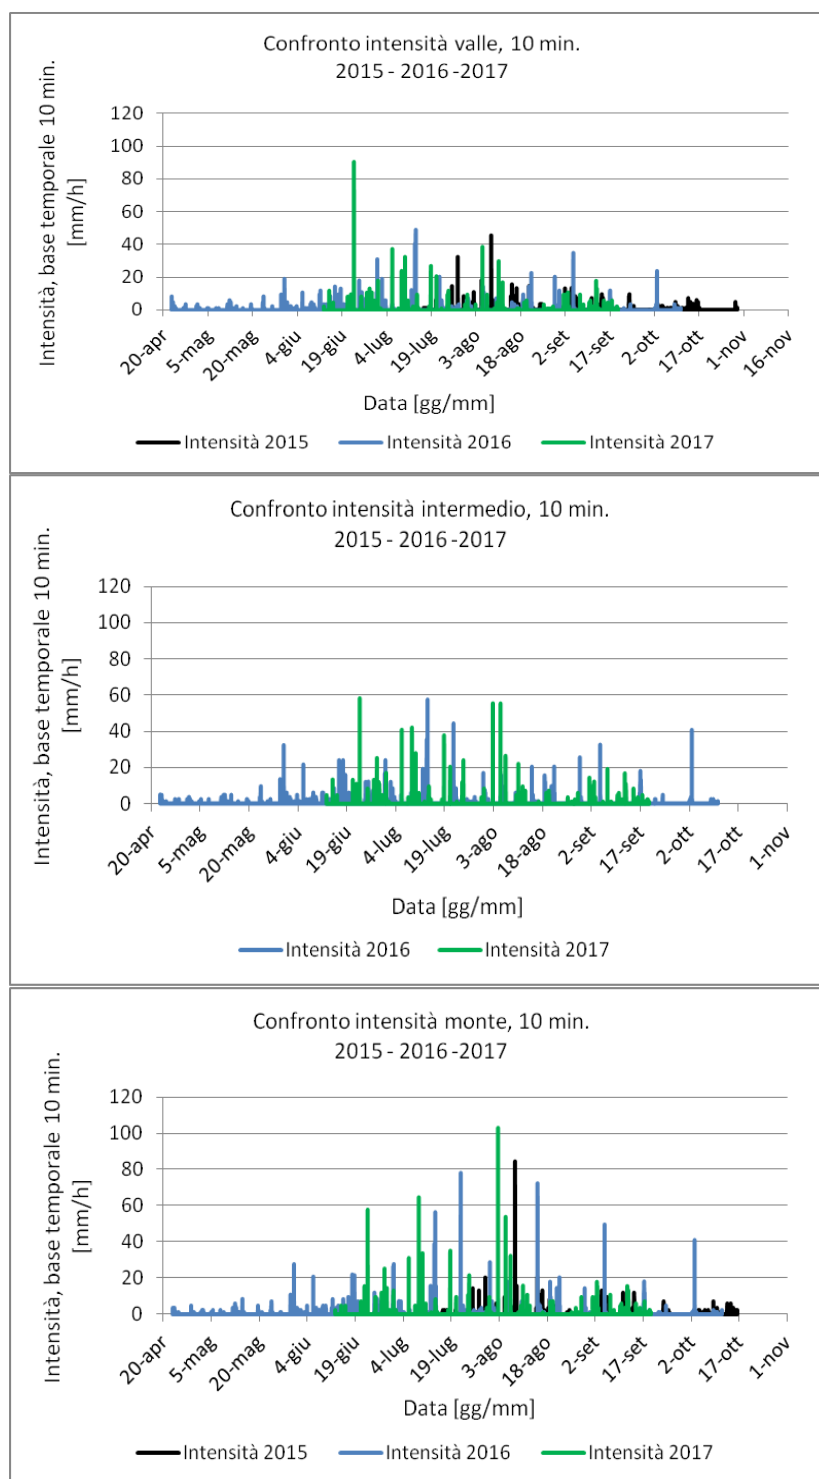
*Grafico 6.2 - Confronto tra le intensità di precipitazione su base temporale di 10 minuti: in alto, le intensità di valle nel 2015, 2016 e 2017; in mezzo, le intensità del pluviometro intermedio nel 2016 e 2017; in basso, le intensità di monte nel 2015, 2016 e 2017.*

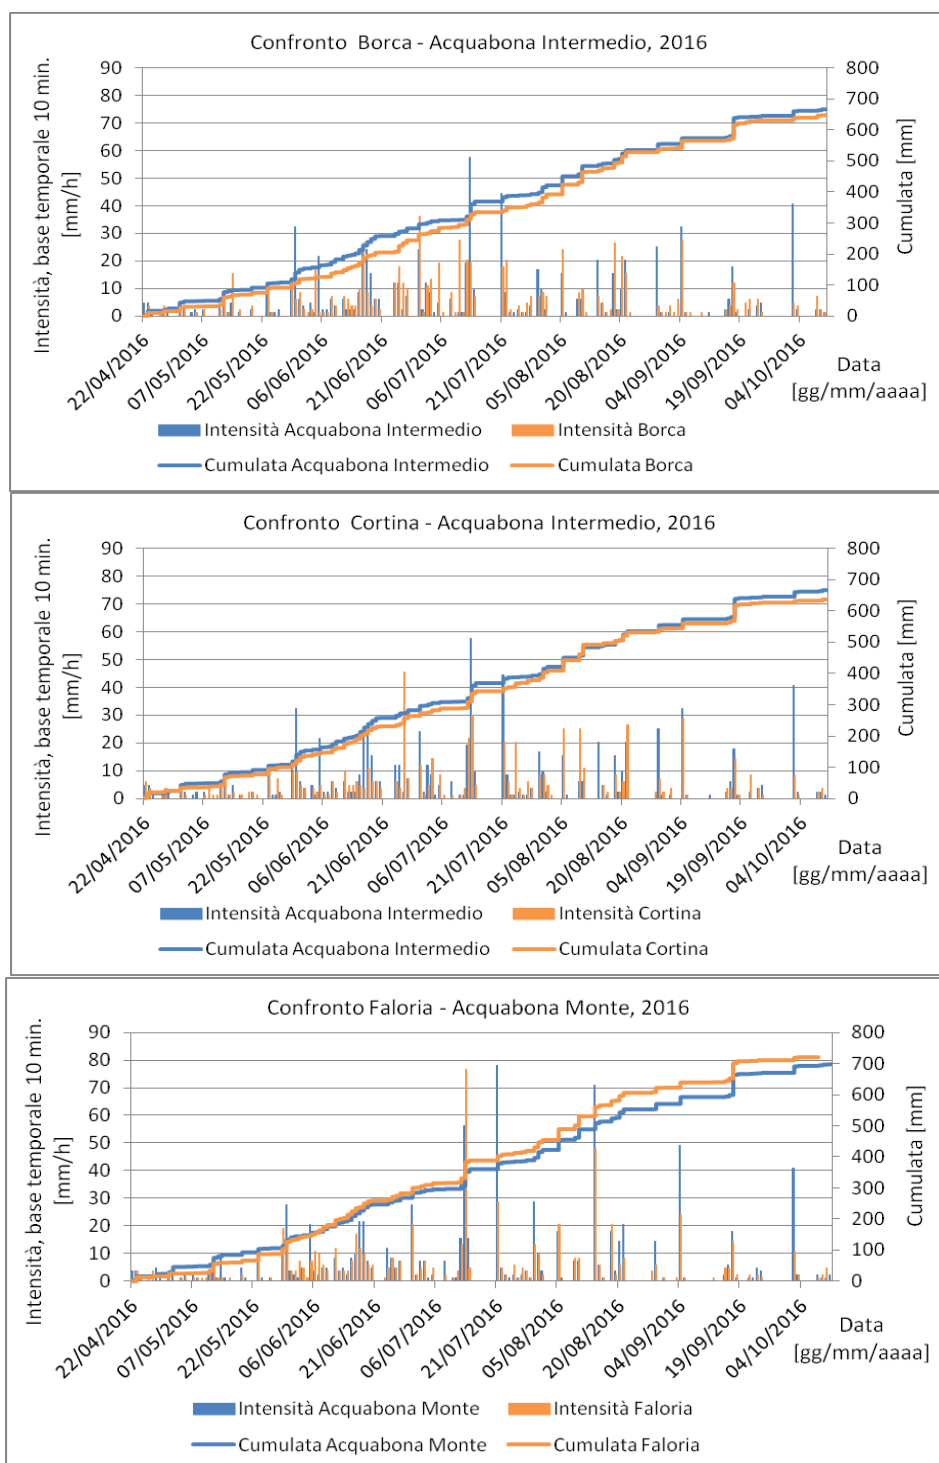
Grafico 7.3 - Confronto tra intensità di precipitazione, con base temporale 10 min., e cumulata relative al 2016 nelle stazioni ARPAV e di Acquabona. In alto la stazione intermedia e quella di Borca, in mezzo quella intermedia e quella di Cortina, in basso quelle di monte e di Faloria.

Anche per il 2016 sono state confrontate le massime intensità e dalla Tab. 7.2 si nota che c'è meno corrispondenza tra i valori registrati nelle stazioni ARPAV e di Acquabona rispetto a quanto emerso per il 2015. I valori di massima intensità per finestre temporali brevi sono nettamente minori nelle stazioni di Borca e di Cortina, anche comparati con quelli del pluviometro di valle. Invece quelle di Faloria si avvicinano alle massime intensità del pluviometro intermedio. Per finestre temporali maggiori, i valori sono più simili e le massime intensità di Borca e di Cortina rispecchiano quelle di valle, mentre quelle di Faloria sono correlabili a quelle di monte. Per quanto riguarda la corrispondenza temporale, per finestre temporali brevi le massime intensità sono state registrate in periodi diversi, ad eccezione di Faloria in cui i giorni corrispondono a quelli del pluviometro di valle. Con finestre temporali maggiori, tutte le stazioni mostrano massime intensità che si verificano nello stesso periodo, ma anche in questo caso la relazione è solo nell'ordine dei giorni.
