UNIVERSITA' DEGLI STUDI DI PADOVA

Corso di laurea magistrale in Scienze Forestali Ambientali

**ANALISI DELL'EROSIONE DI UNA COLATA DETRITICA PER
DIVERSI IDROGRAMMI SOLIDO – LIQUIDI A ROVINA DI
CANCIA (BORCA DI CADORE, BL) IN PRESENZA E ASSENZA
DELLE OPERE DI MITIGAZIONE**

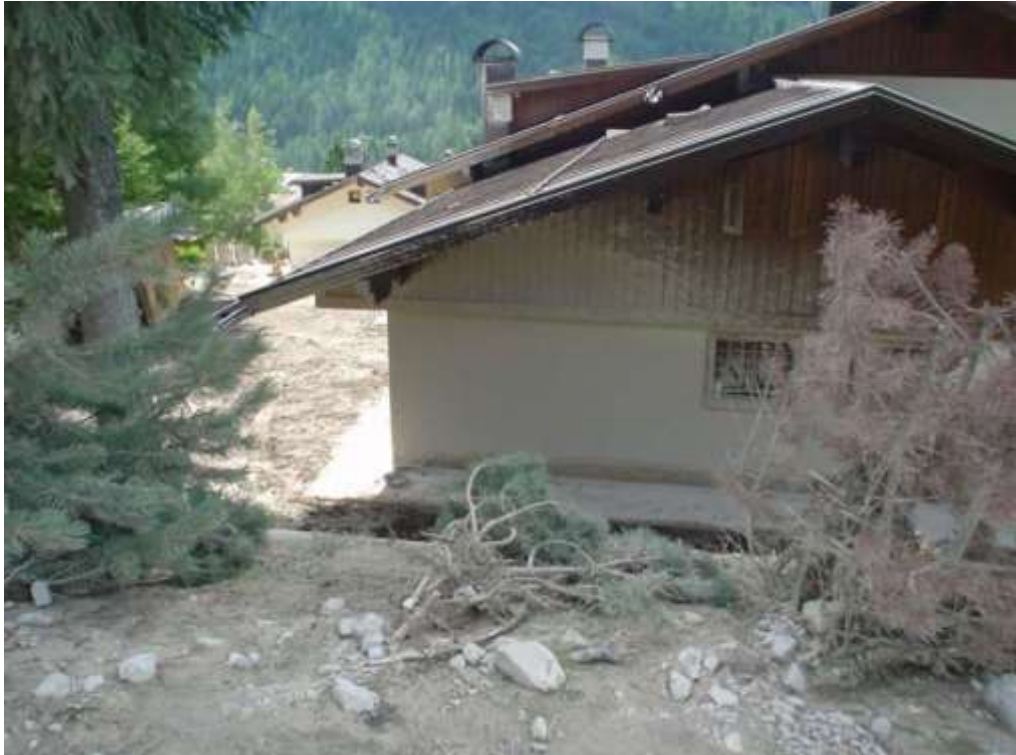
Figura 4. Immagine di alcune abitazioni interessate dall'ondata di fango del 18/07/2009

L'altezza di precipitazione, prodotta dalla seconda cella, è stata di 17 mm in 25 min (intensità media di 40 mm/h). La precipitazione ha prodotto un deflusso, che è stato in grado di movimentare una grande quantità di detrito. In questo caso l'onda solido – liquida, nel momento in cui ha raggiunto la piazza di deposito alta, non ha presentato una riduzione significativa della componente solida. Questo è spiegato dal fatto, che la piazza era già parzialmente occupata dal sedimento movimentato dalla colata detritica, innescata dalla prima cella. Tutto questo ha comportato che il volume di sedimento mobilitato dal fenomeno è progressivamente aumentato, man mano, che la colata attraversava il canale. Arrivato nell'ultimo tratto il fenomeno è entrato in contatto con il muro di contenimento posto 1013 m di quota, andandolo a brecciare sul lato sinistro. La colata ha poi riempito progressivamente il bacino di contenimento posto a protezione dell'abitato di Borca di Cadore e, poco dopo (verso le 4:01, secondo una testimonianza oculare), si è formata una breccia sulla cresta del muro di gabbioni. Questo ha generato un'ondata di fango, che ha colpito diverse abitazione, provocando ingenti danni e anche due morti.

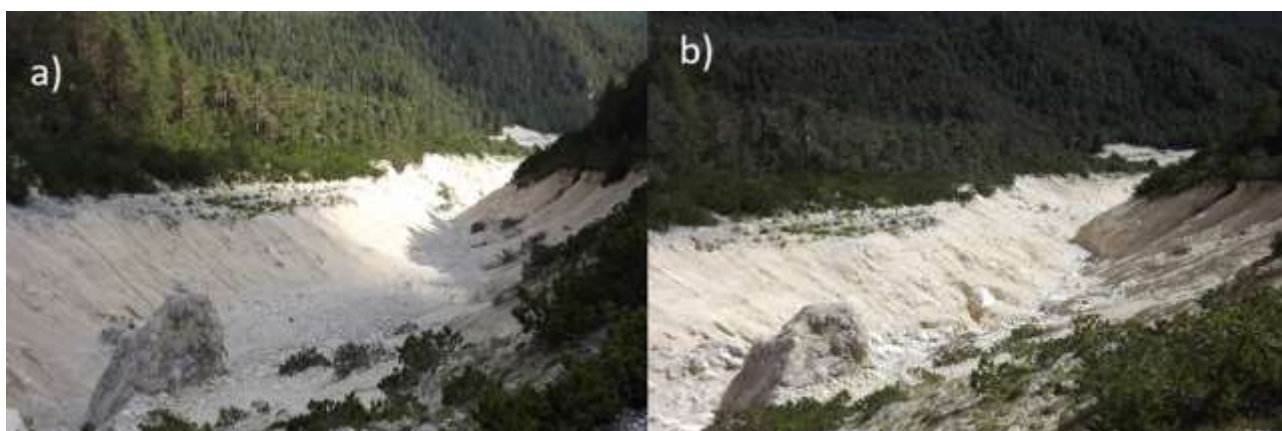
Figura 8. Tratto a valle del masso ciclopico prima (a) e dopo (b) un evento di colata (Inadef.com)

Nella prima parte il fondo del canale è occupato da boulder di 5 – 6 metri di diametro. La loro presenza riduce la formazioni di depositi di sedimento, grazie al fatto, che diminuiscono la larghezza del fondo da 8 a circa 1 – 2 m, pertanto, in quest'area si possono formare solo dei flussi iperconcentrati e piccoli fenomeni di colata detritica. Il "tratto" termina in corrispondenza di un masso ciclopico, che trattiene buona parte del sedimento e da cui si innescano colate di magnitudo elevata/moderata.

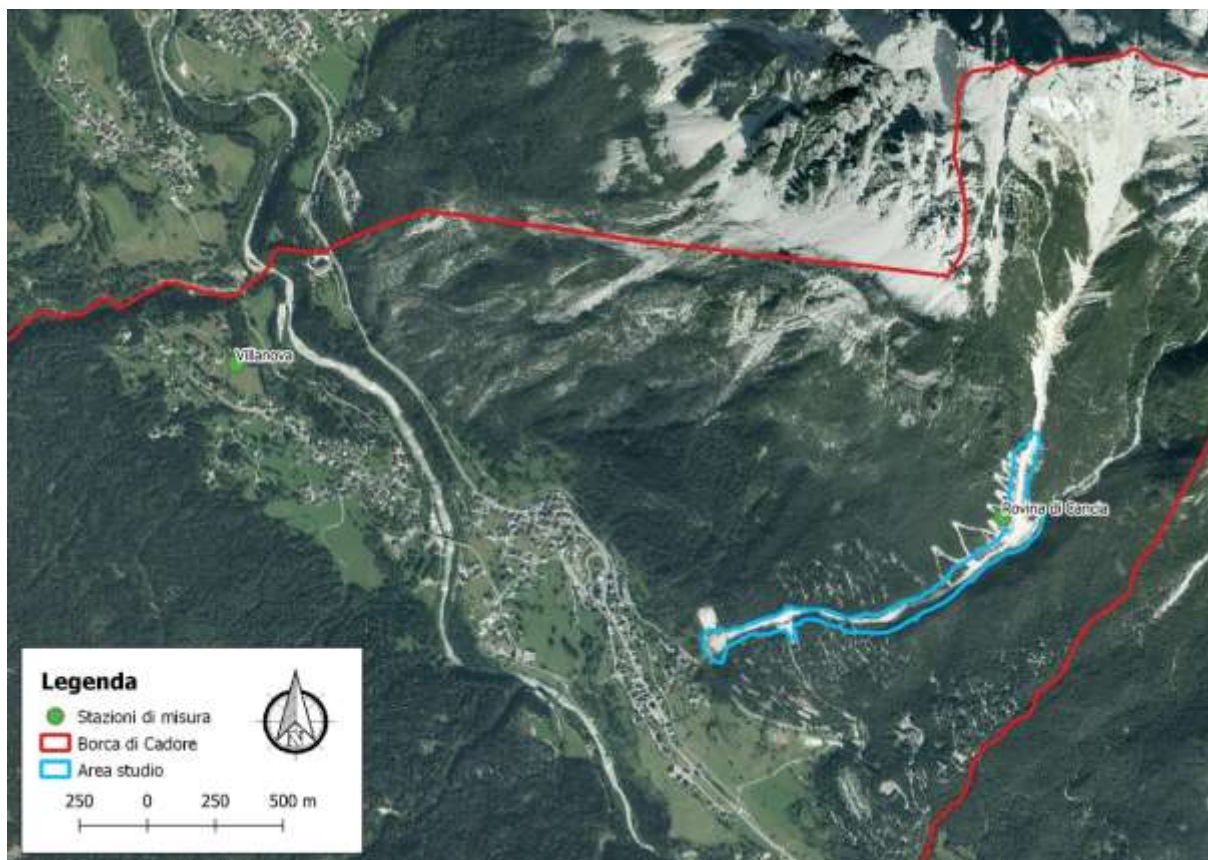
Figura 10. Localizzazione delle stazioni meteo Arpav rispetto l'area di studio

dalla stazione di misura di Rovina di Cancia posta in prossimità della piazza di deposito alta, mentre, per le precipitazioni si utilizzano i dati raccolti dalla stazione di misura posta nella frazione di Villanova del Comune di Borca di Cadore.

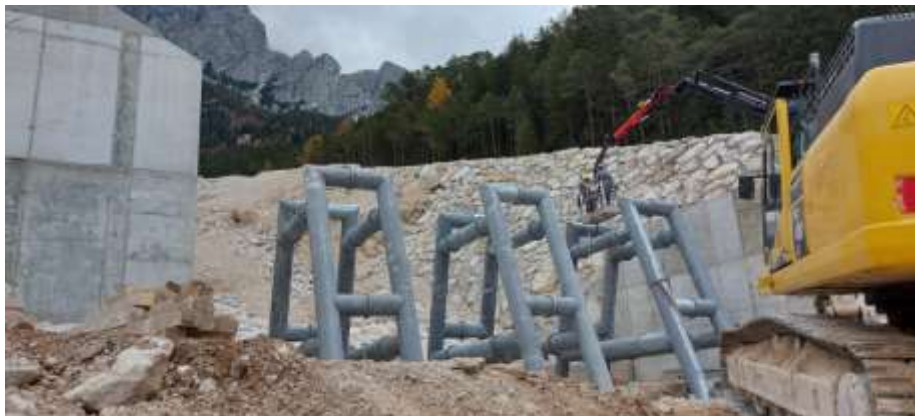
Figura 16. Briglia frangicolata Sabo dam installata all'interno del Canale di Rovina di Cancia

La briglia è un'opera in cemento armato, che presenta due ali di ancoraggio di altezza 9 m e 6.5 m nel punto in cui inizia la bocca dell'opera. La gaveta presenta una larghezza di 18 m, una lunghezza di 13 m e una pendenza pressoché nulla. Al suo interno sono installati tre debris flow breaker in acciaio, con una altezza di 6 m e larghezza 2 m ciascuno. Pertanto, tra un rompighetto e l'altro vi è uno spazio di 3 m. Da segnalare, che lungo l'ala sinistra dell'opera è realizzato il nuovo punto di immissione del Bus del Diau.

Come descritto nel paragrafo 2.2.1, il tratto iniziale, della terza parte del canale è stata sistemato andando ad inserire una briglia frangicolata di tipo “Sabo dam” e abbassando il punto di immissione in alveo del Bus del Diau in prossimità della briglia.

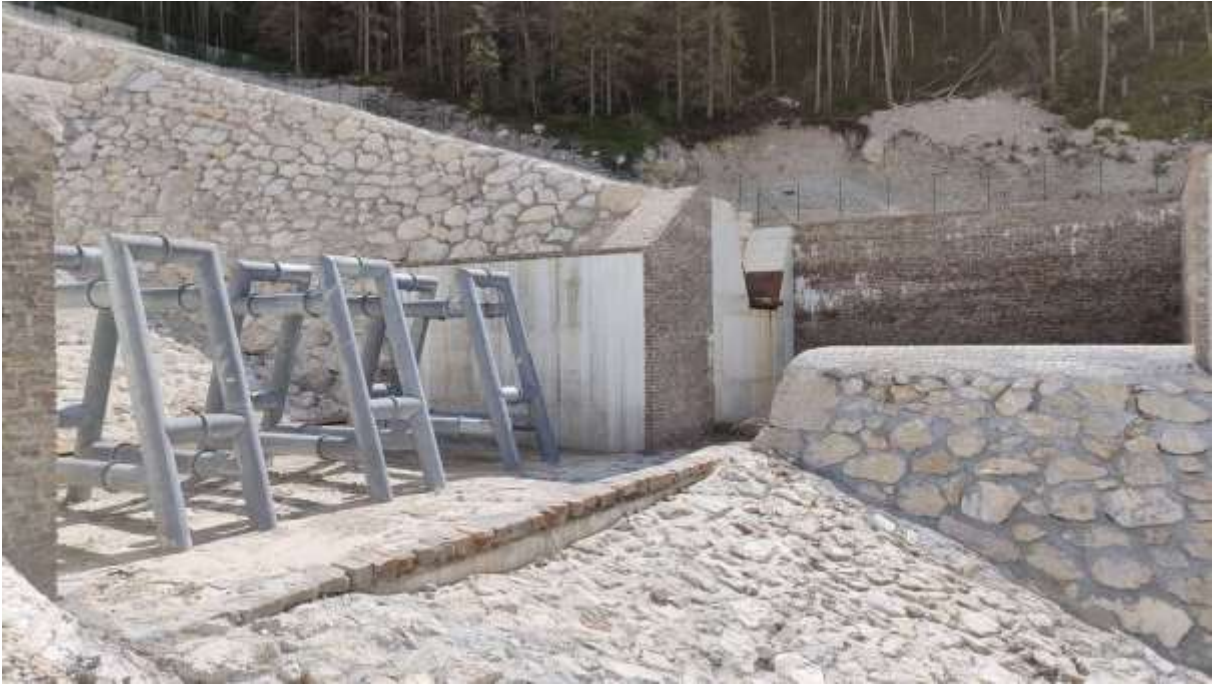
Figura 21. Vista laterale dell'intervento di sistemazione (Il notiziario di Cortina)

Un ulteriori intervento è stato quello di risagomare il canale in prossimità della briglia filtrante, in modo tale da convogliare le colate nella parte centrale dell'alveo, evitando così il rischio di sormonto. Inoltre, a monte e valle della briglia frangicolata sono state realizzate delle scogliere in massi a protezione delle sponde.

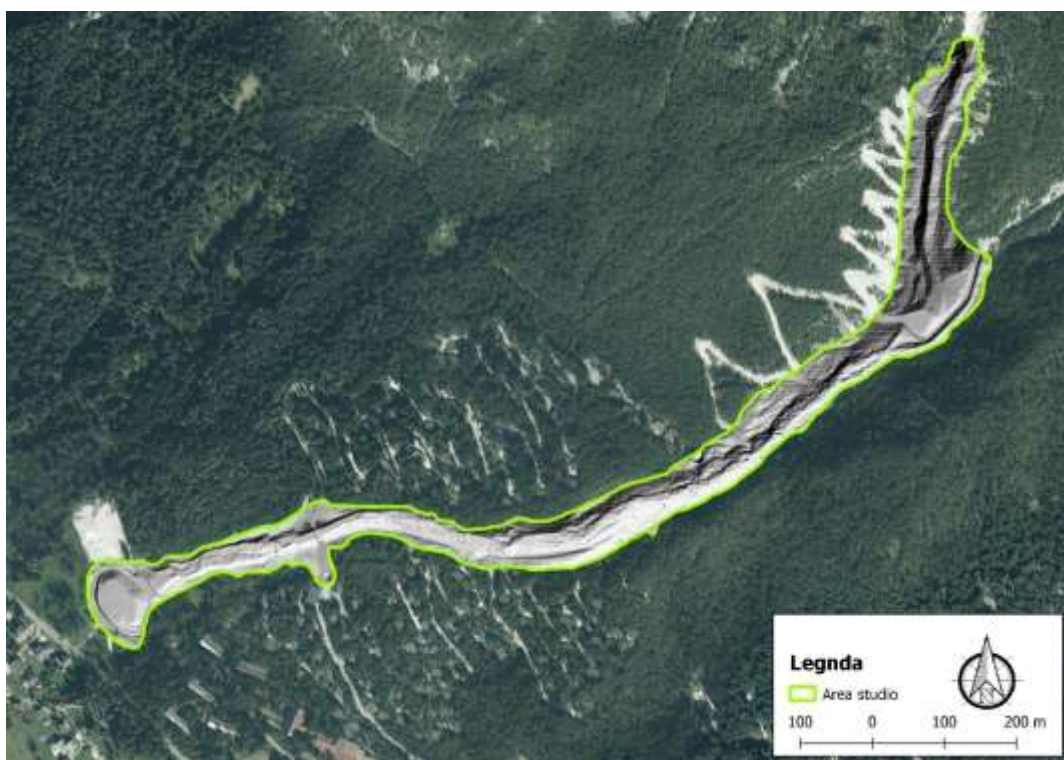
Il primo passo è ritagliare il file DEM, in modo da ridurre al minimo la pesantezza della simulazione, sia in termini di velocità di esecuzione, sia in termini di memoria occupata. Pertanto, è necessario creare una geometria che vada a considerare il campo di moto. Creato il poligono si ritaglia il DEM e si ottiene quanto segue:

Figura 36. Ritaglio del DEM alla dimensione dell'area di studio

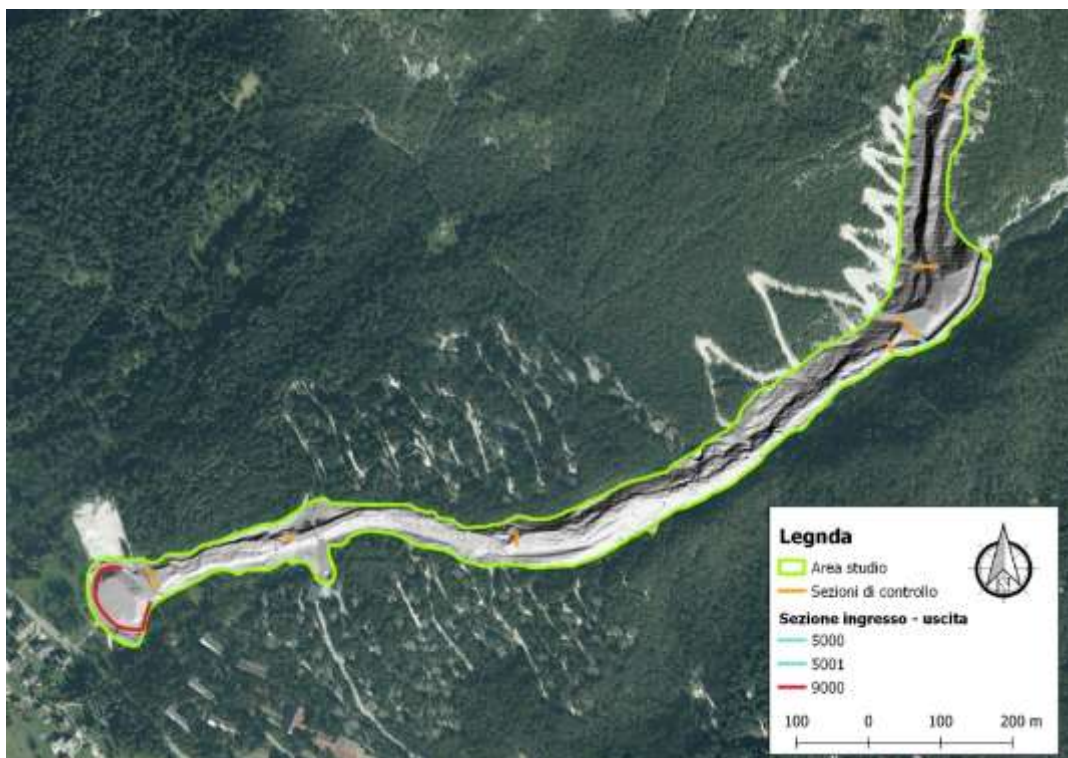
Per realizzare questi due diversi file si segue il medesimo procedimento: per prima cosa si crea un file shape di tipo polilinea con un campo attributo numerico. Poi si digitalizza le sezioni, avendo l'accortezza di avere celle contigue attraverso le direzioni cardinali (se non si possono incorrere in errori). Infine, ad ogni sezione si assegna un codice:

- 5000 progressivo per le sezioni di ingresso
- 9000 per le sezioni di uscita
- 1000 progressivo per le sezioni intermedie di controllo

Figura 38. Sezioni di ingresso, uscita e di controllo

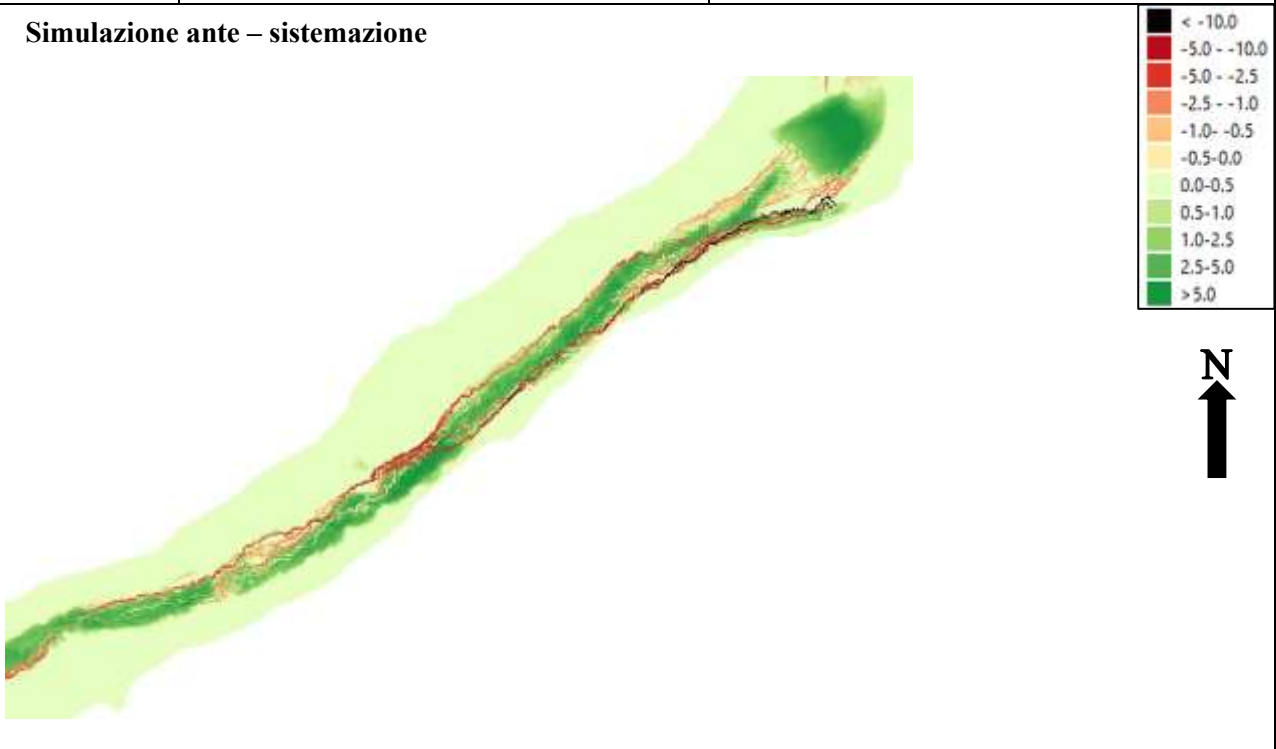
Simulazione ante – sistemazione

Similitudini	Differenze
Tratto 1	Erosioni subito a valle della piazza di deposito.	Inizialmente le erosioni sono più marcate con la simulazione PS, ma una volta, che si supera il vecchio punto di immissione in alveo del Bus del Diau diventano più marcate con la simulazione AS.
Tratto 2	Andamento depositi nella prima parte del tratto.	Erosioni molto più marcate nel caso della simulazione AS, inoltre, interessano un'area maggiore di canale.
Tratto 3	Nessuna	Inizialmente erosioni più marcate con la simulazione AS. Una volta usciti dal tratto sistemato e superato il nuovo punto di immissione del Bus del Diau le erosioni sono molto più considerevoli con la simulazione PS.
Tratto 4	Non considerato con simulazione PS	Non considerato con simulazione PS

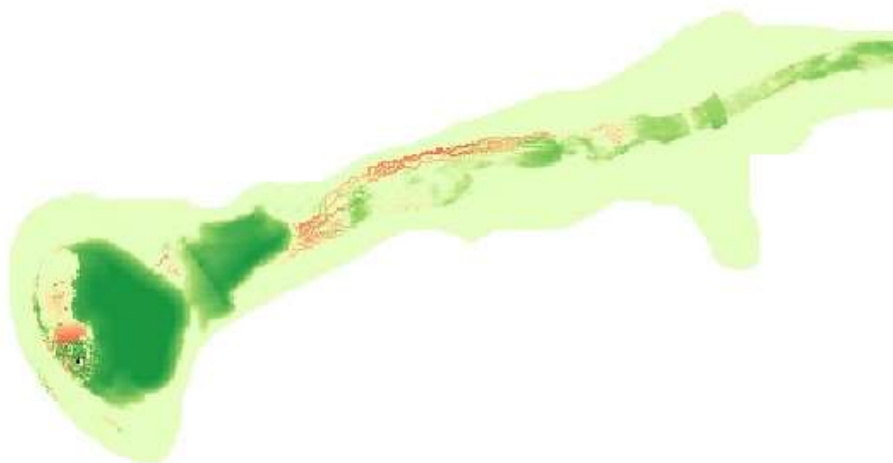
Simulazione ante - sistemazione

Similitudini	Differenze
Tratto 1	Andamento depositi ed erosioni	Con la simulazione PS i depositi risultano essere più marcati, grazie alla presenza della briglia, posta sotto il ponte, che riduce la pendenza del canale.
Tratto 2	Andamento erosioni in sponda destra	Erosioni più accentuate con la simulazione PS. Mentre, i depositi sono tendenzialmente più marcati con la simulazione AS.
Tratto 3	Andamento depositi	Depositi più marcati con la simulazione PS. Mentre, le poche erosioni presenti sono più contenute rispetto a quelle generate dalla simulazione AS.
Bacino di ritenuta	Nessuna	Con la simulazione PS il bacino risulta essere completamente riempita, mentre con la simulazione AS il lato destro dell'opera non presenta nessun tipo deposito.

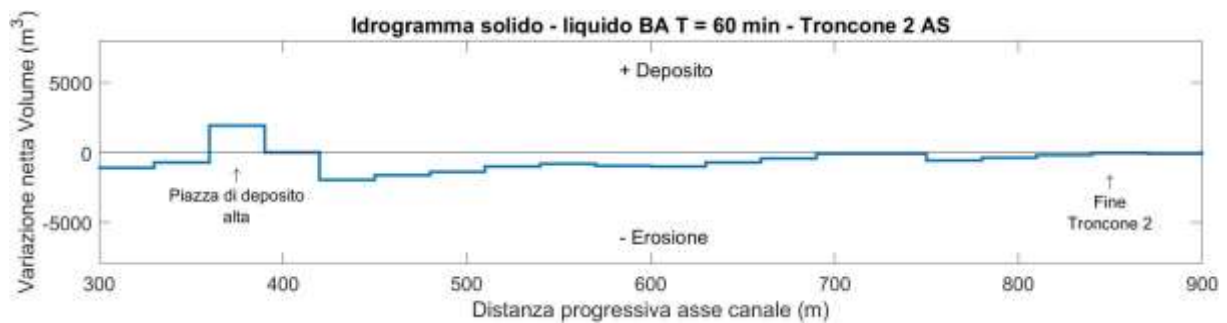
Troncone 2	Erosioni	Depositi
Tratto 1	Interessano le sponde ed il fondo con scavi abbastanza simili (<4 m).	In una piccolissima porzione del canale nella parte finale del tratto.
Tratto 2	Interessano l'intero tratto con intensità di scavo, che diminuiscono man mano che ci si sposta verso valle. Tranne in destra idrografica dove rimangono importanti.	Assenti
Tratto 3	Si attestano in destra idrografica con scavi via via sempre meno accentuati.	In sinistra idrografica con spessori inferiori ai 2 m. La sua presenza indica che la colata si è spostata verso l'esterno ed ha rallentato.
Tratto 4	Sempre in destra idrografica, ma per un breve porzioni di tratto tornano ad interessare l'intera sezione del canale.	In sinistra idrografica con spessori inferiori ai 2 m.
Altro	A valle della piazza è presente una sezione di analisi della portata (linea blu), che registra una portata al picco pari a 35.98 m ³ /s. Misurata dopo 1780 secondi dell'inizio dell'evento.

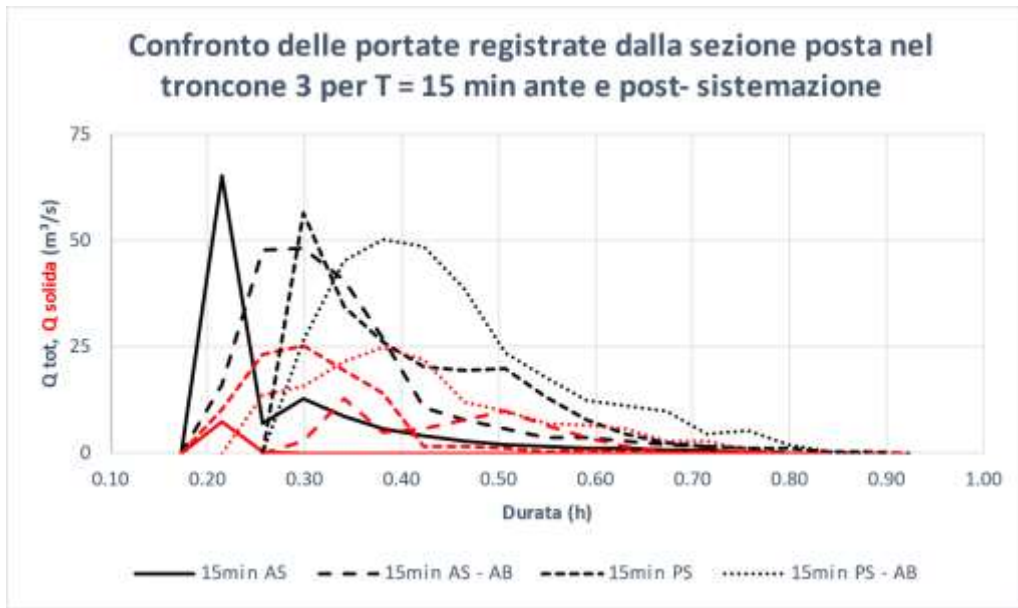
Figura 171. Confronto delle portate ante e post – sistemazione registrate dalle sezioni poste nel troncone 3

Dal confronto, si nota, che nel caso delle due simulazioni individuate mediante idrogramma solido – liquido BA, la portata totale presenta valori più alti nella situazione ante – sistemazione, ma al contempo il fenomeno simulato nella situazione post – sistemazione presenta portate alte per un maggior periodo di tempo, spiegato dallo spostamento verso il basso del punto di immissione in alveo del Bus del Diau, che come già ampiamente detto presenta delle portate prettamente liquide. Inoltre, le portate solide sono decisamente più elevate nel caso post – sistemazione e la spiegazione è sempre l’abbassamento del Bus del Diau. Infine, se si confronta le portate registrate con l’idrogramma solido – liquido AB si nota un andamento pressoché simile. Comunque, la differenza più rilevante tra ante e post sistemazione è che il picco viene raggiunto all’incirca 5 minuti dopo, in presenza delle opere di mitigazione, spiegato dal fatto, che le portate del Bus del Diau entrano in alveo qualche minuto dopo rispetto la situazione in assenza delle opere.

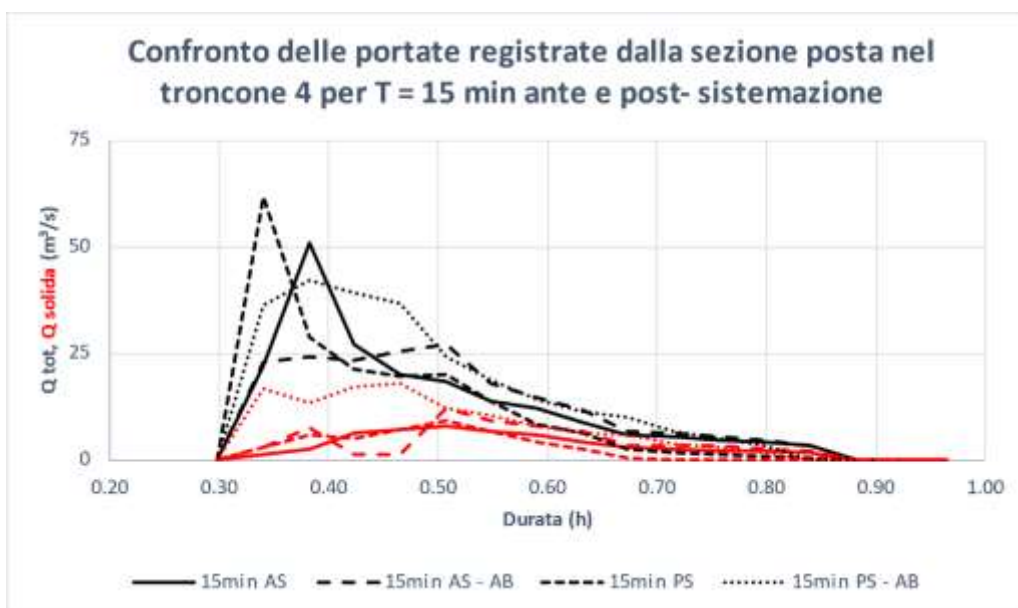
Figura 172. Confronto delle portate ante e post – sistemazione registrate dalle sezioni poste nel troncone 4

Per quanto riguarda la sezione 6, quello posta nel troncone 4 a valle del ponte, si nota che nella situazione post – sistemazione il picco viene raggiunto prima sia con idrogramma solido – liquido AB, sia con idrogramma solido – liquido BA, inoltre, le portate solide sono più elevate.

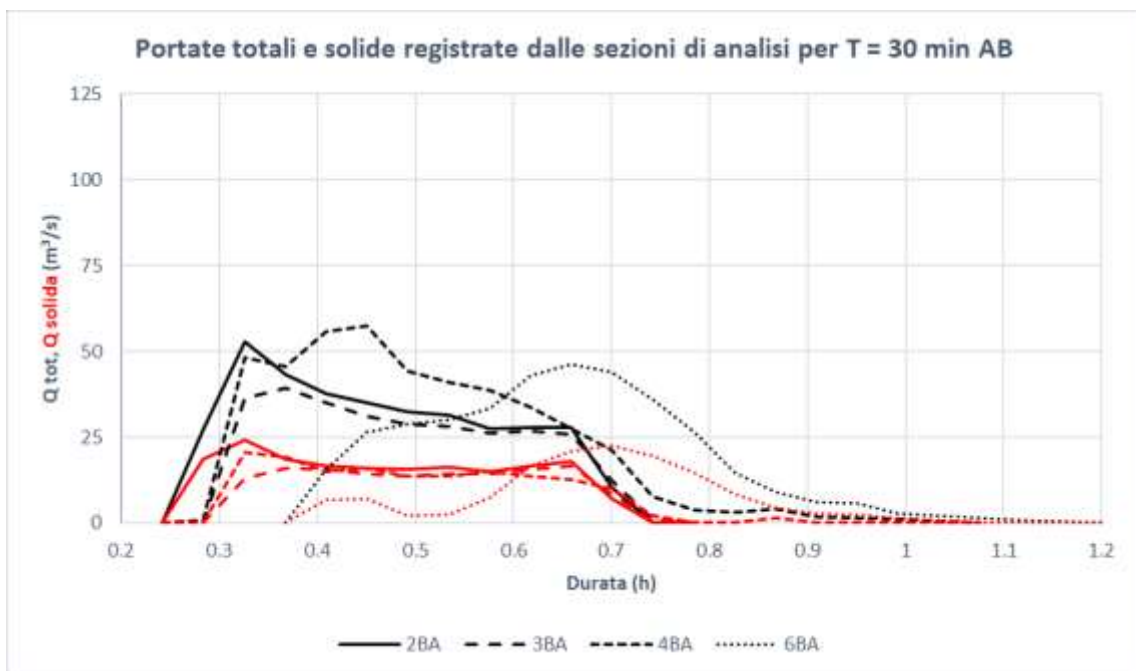
Figura 174. Confronto delle portate registrate dalle sezioni presenti all'interno del canale nella situazione ante – sistemazione AB per T = 30 min

Nella Figura 173 il picco di portata dell'evento si registra nella sezione due, posta all'interno del troncone 1, mentre, nel caso della Figura 174, è registrato dalla sezione 4 posta all'interno del troncone 3, probabilmente influenzate dalle portate provenienti dal Bus del Diau, che hanno aumentato la componente liquida della colata. Dal confronto delle due figure si nota è un andamento simile tra le portate solide, ovvero, che vengono registrate dalla sezione 2 posta nel primo troncone di analisi. Inoltre, il picco delle portate, che attraversano la sezione 6 è stato registrato qualche minuto dopo rispetto i picchi misurati dalle altre tre sezioni, che praticamente si verificano nello stesso momento, soprattutto in presenza di un colata con corpo e coda liquida.

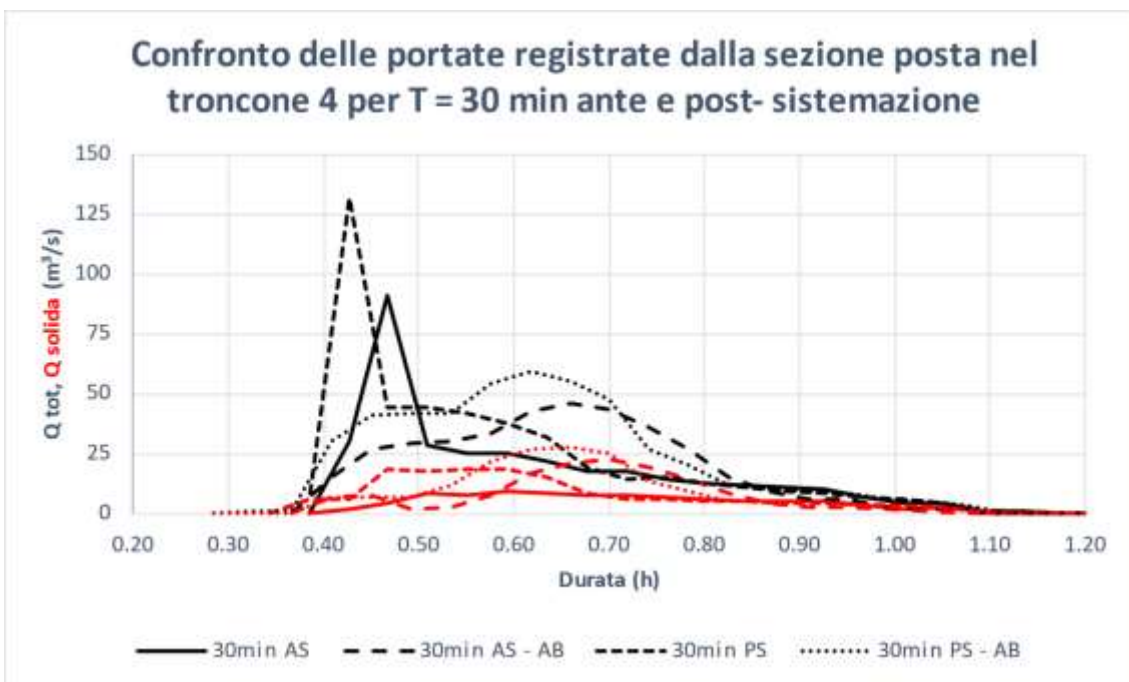
Figura 187. Confronto delle portate ante e post – sistemazione registrate dalle sezioni poste nel troncone 4 per T = 30 min

Come per la simulazione con T pari a 15 minuti, anche in questo caso il picco di portata viene raggiunto prima per le due simulazioni in presenza delle opere di mitigazione. Nel caso della simulazione con idrogramma solido – liquido BA coincide con una portata solida molto bassa, mentre, con l'altro idrogramma, il picco della portata totale coincide con il picco di portata solida.

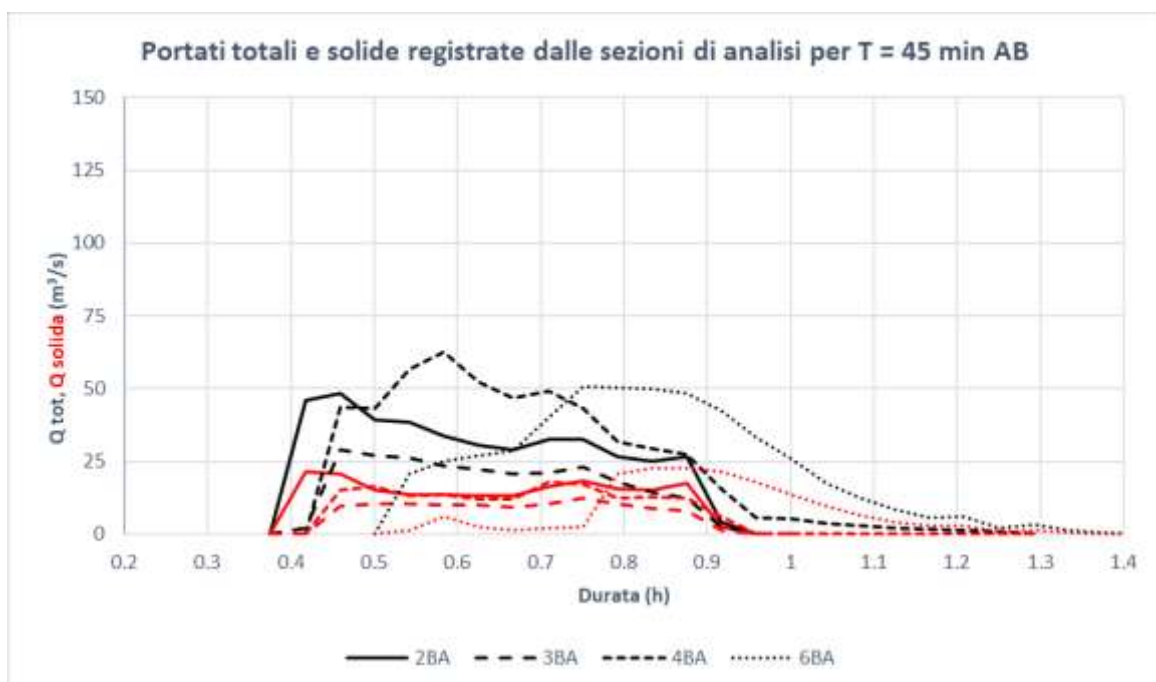
Figura 189. Confronto delle portate registrate dalle sezioni presenti all'interno del canale nella situazione ante – sistemazione AB per $T = 45$ min

Come si può vedere dalla Figura 188 le portate registrate presentano dei valori, che diminuiscono man mano, che ci si sposta verso valle, ma nell'ultima sezione, ovvero, la sesta si nota un aumento del picco della portata totale, però con una portata solida alquanto contenuta, questo indica, che la colata ha ripreso forza ed è caratterizzata da una componente prettamente liquida, pertanto a valle della sezione si generano erosioni importanti. La Figura 189, invece, presenta un andamento molto diverso, ovvero, le portate diminuiscono tra la sezione 2 e 3, vista la presenza della piazza di deposito alta, poi tornano ad aumentare lungo la sezione 4 e 6 in concomitanza con l'incremento della portata solida dell'evento.

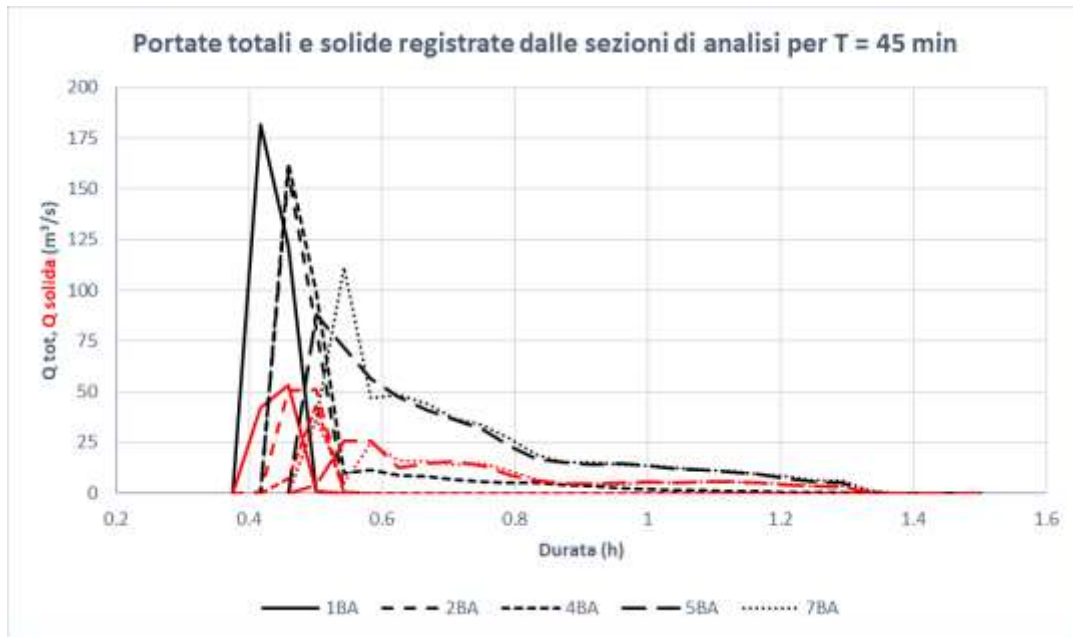
Figura 194. Confronto delle portate registrate dalle sezioni presenti all'interno del canale nella situazione post – sistemazione per $T = 45 \text{ min}$

Come si può vedere dalla Figura 194 le portate presentano dei valori, che diminuiscono man mano, che ci si sposta verso valle, ma nella sezione 6 si ha un incremento del picco della portata totale, questo indica, che la colata ha ripreso velocità. Inoltre, tra la sezione 2 e la sezione 4, si può notare, che la portata totale presenta pressoché gli stessi valori, mentre, quella solida è caratterizzata un decremento. Questo indica, che la briglia filtrante ha trattenuto il materiale solida, ma non ha ridotto la portata totale. La Figura 195 rappresenta l'andamento delle portate determinate con idrogramma solido – liquido AB e quello che si nota è un aumento delle portate man mano, che ci si sposta verso valle. Tranne per la sezione (4) posta a valle della briglia dove si ha una diminuzione della portata totale e solida.

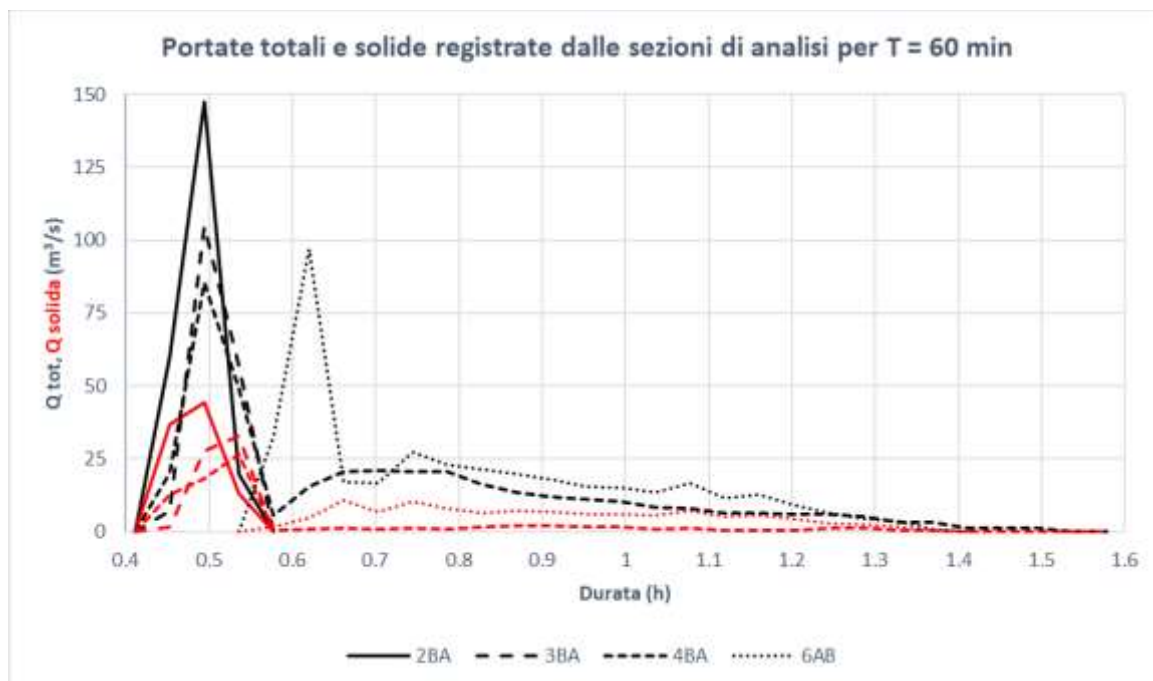
Figura 203. Confronto delle portate registrate dalle sezioni presenti all'interno del canale nella situazione ante – sistemazione per $T = 60$ min

Come per tutte e tre le durate precedentemente descritte, anche per la durata di precipitazione pari a 60 minuti si riportano per prime le portate registrate in assenza delle opere di mitigazione; poi si inseriscono le portate post – sistemazione, ed infine, si inserisce il confronto ante e post delle sezioni inserite nel troncone 3 e 4.
