UNIVERSITÀ DEGLI STUDI DI PADOVA

CORSO DI LAUREA MAGISTRALE A CICLO UNICO IN INGEGNERIA EDILE-ARCHITETTURA

Tavole allegate alla tesi di Laurea

**ANALISI CRITICA DELL'INFLUENZA DELLE TRASFORMAZIONI STORICHE SUL COMPORTAMENTO
STRUTTURALE DEL COMPLESSO DELLA LOGGIA AMULEA**

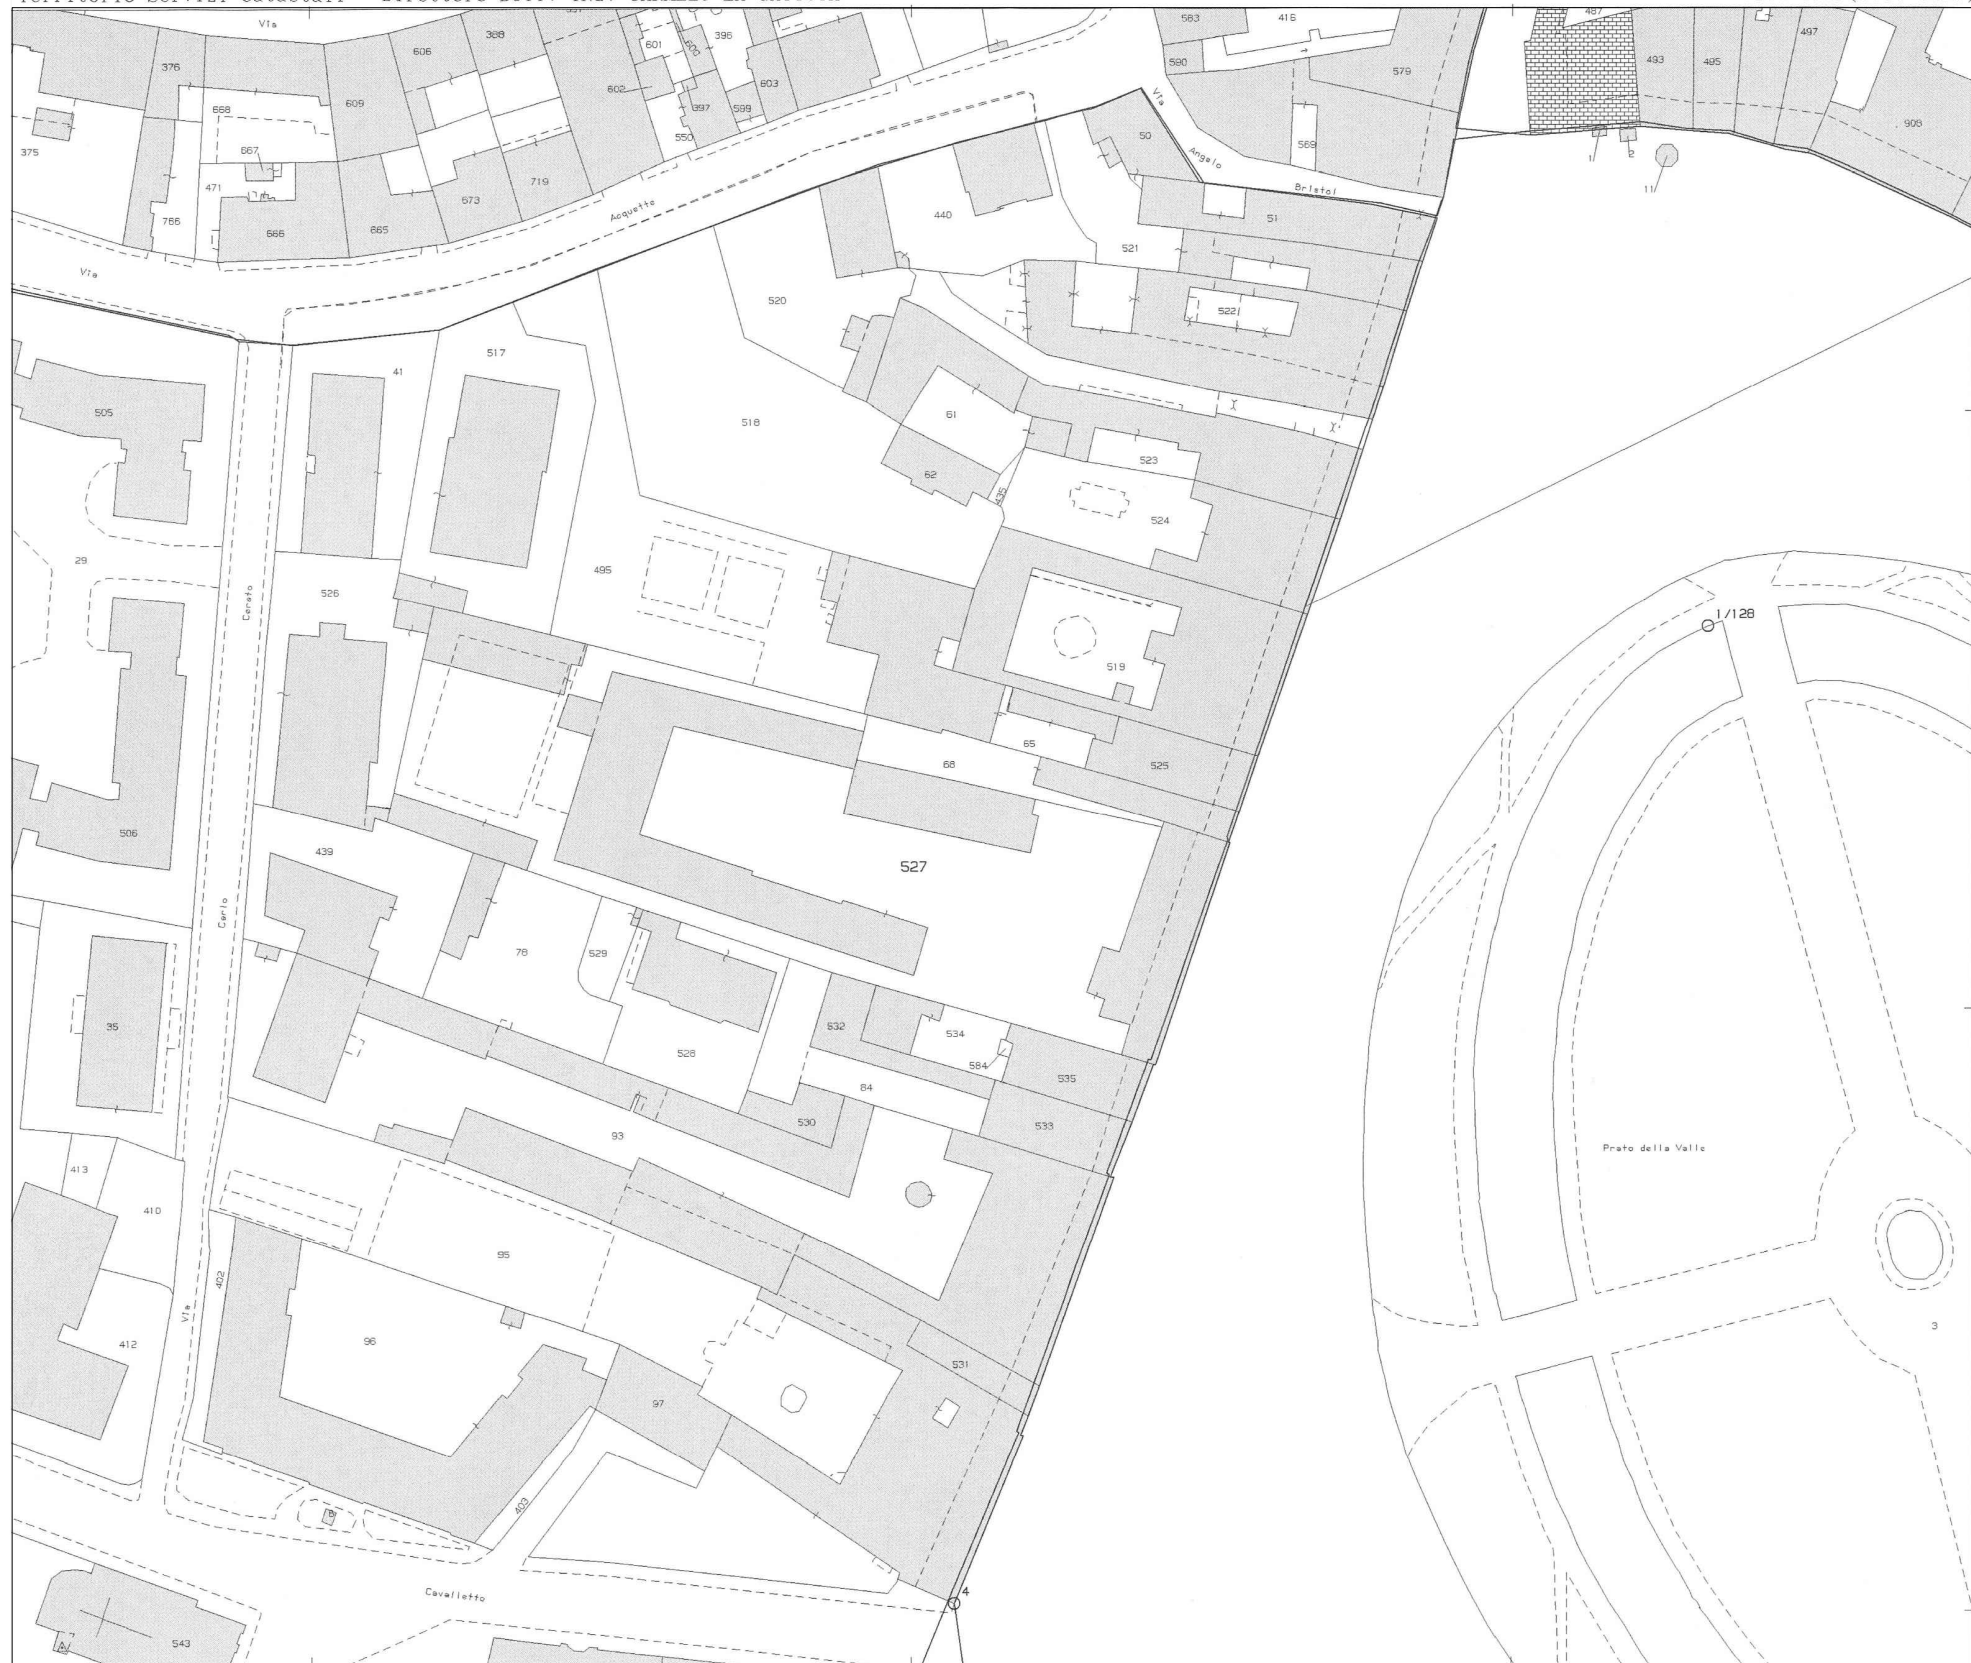
Comune: Padova
Foglio NCTR: 126
Particella: 527
Superficie: 1348.360028
Coordinate: N 5031200
E 1724800

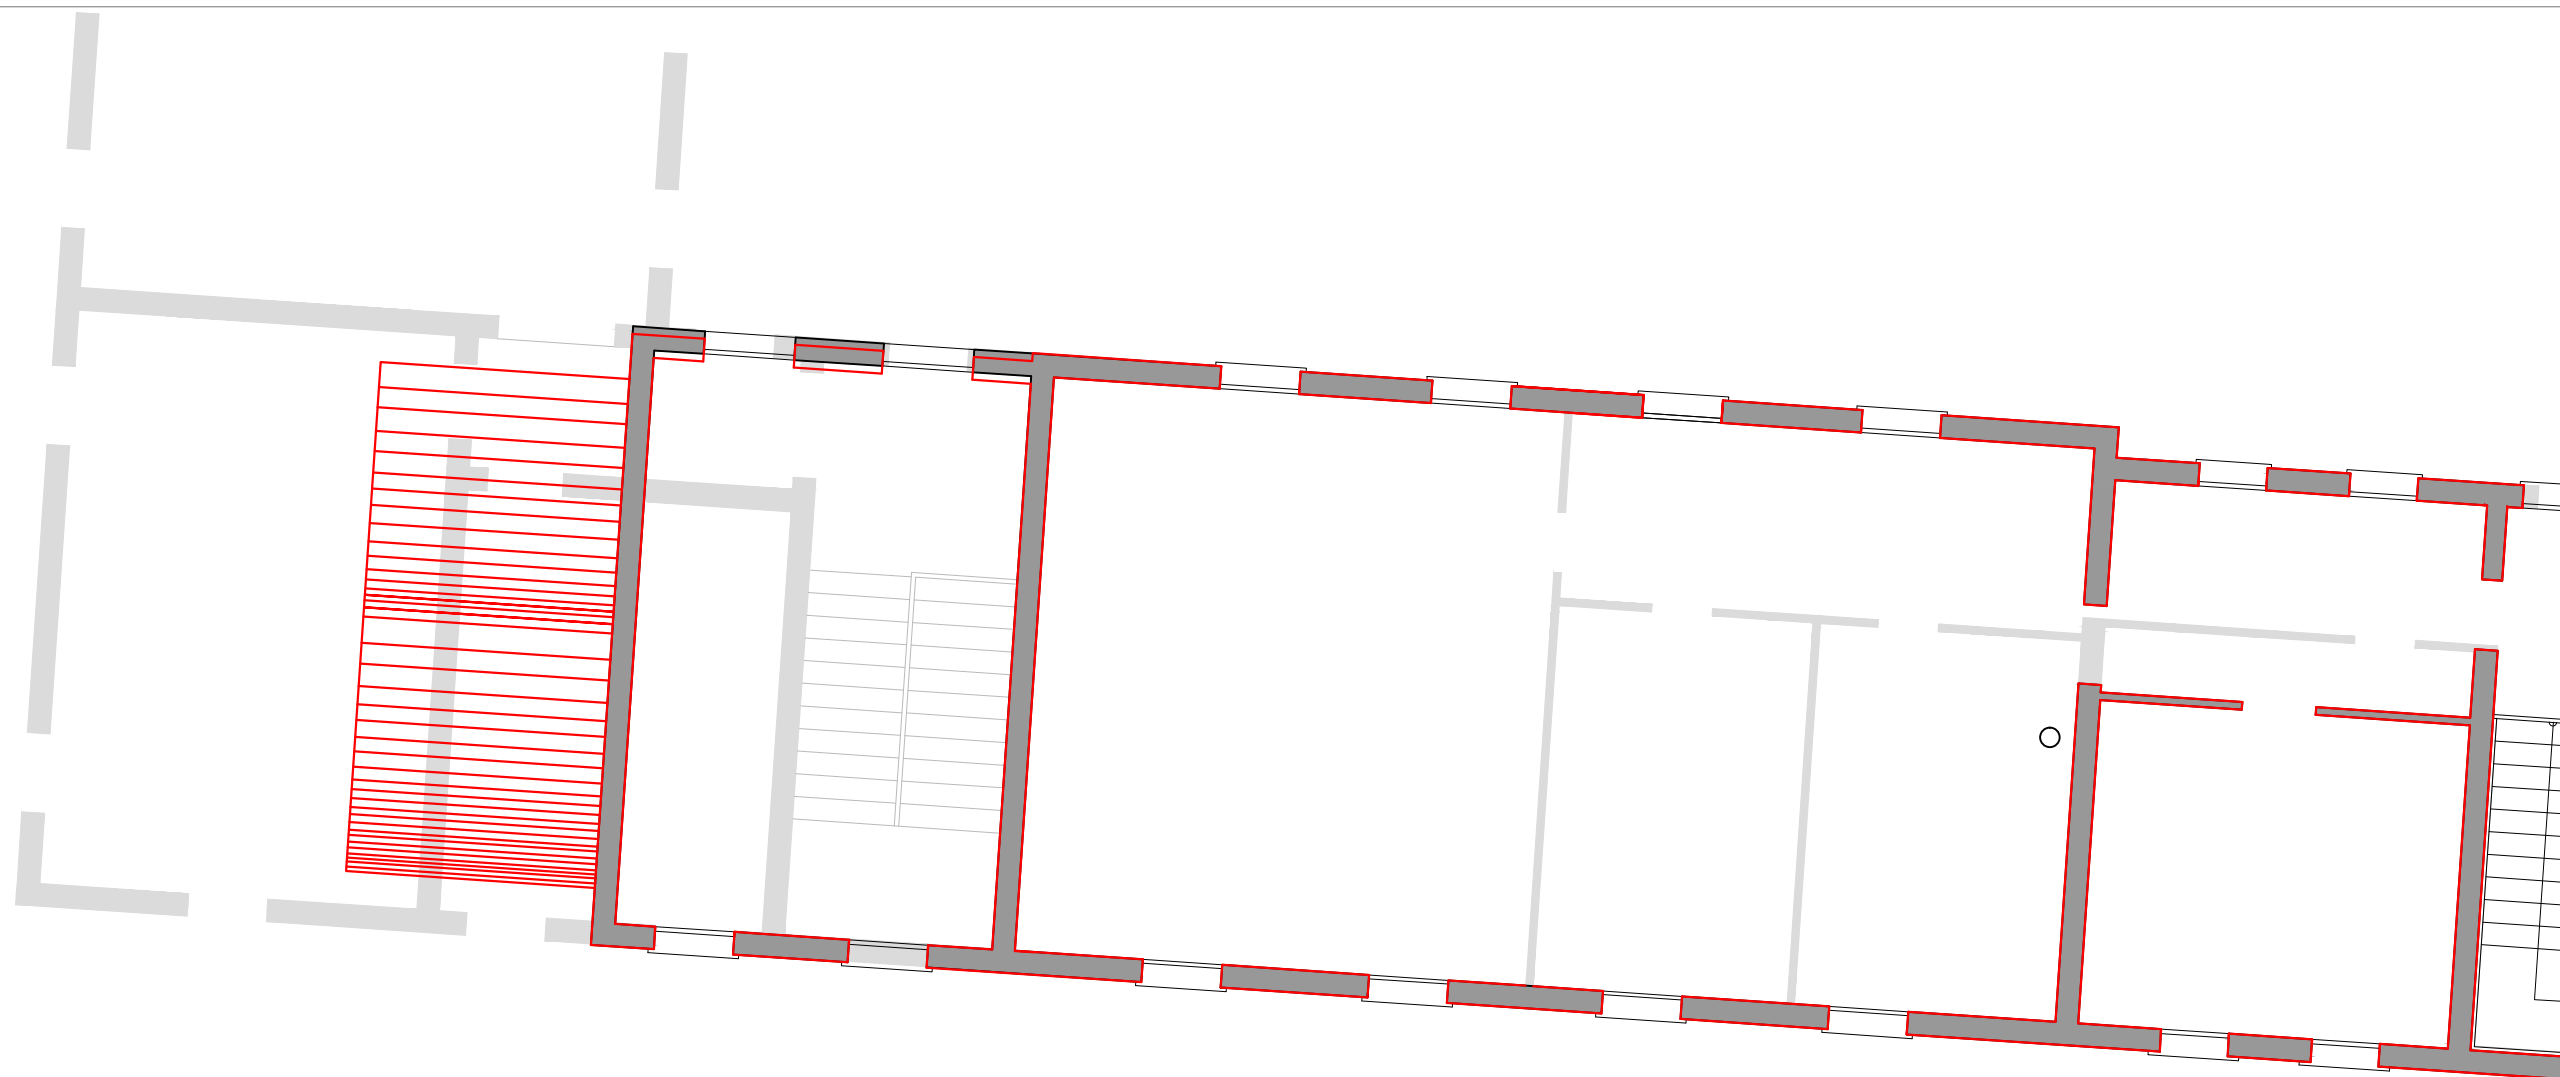
ANALISI COMPARATIVA Scala 1:100
Piano primo Tav. **2.11**

- stato di fatto
- 1906 progetto non realizzato
- 1906 progetto realizzato della caserma

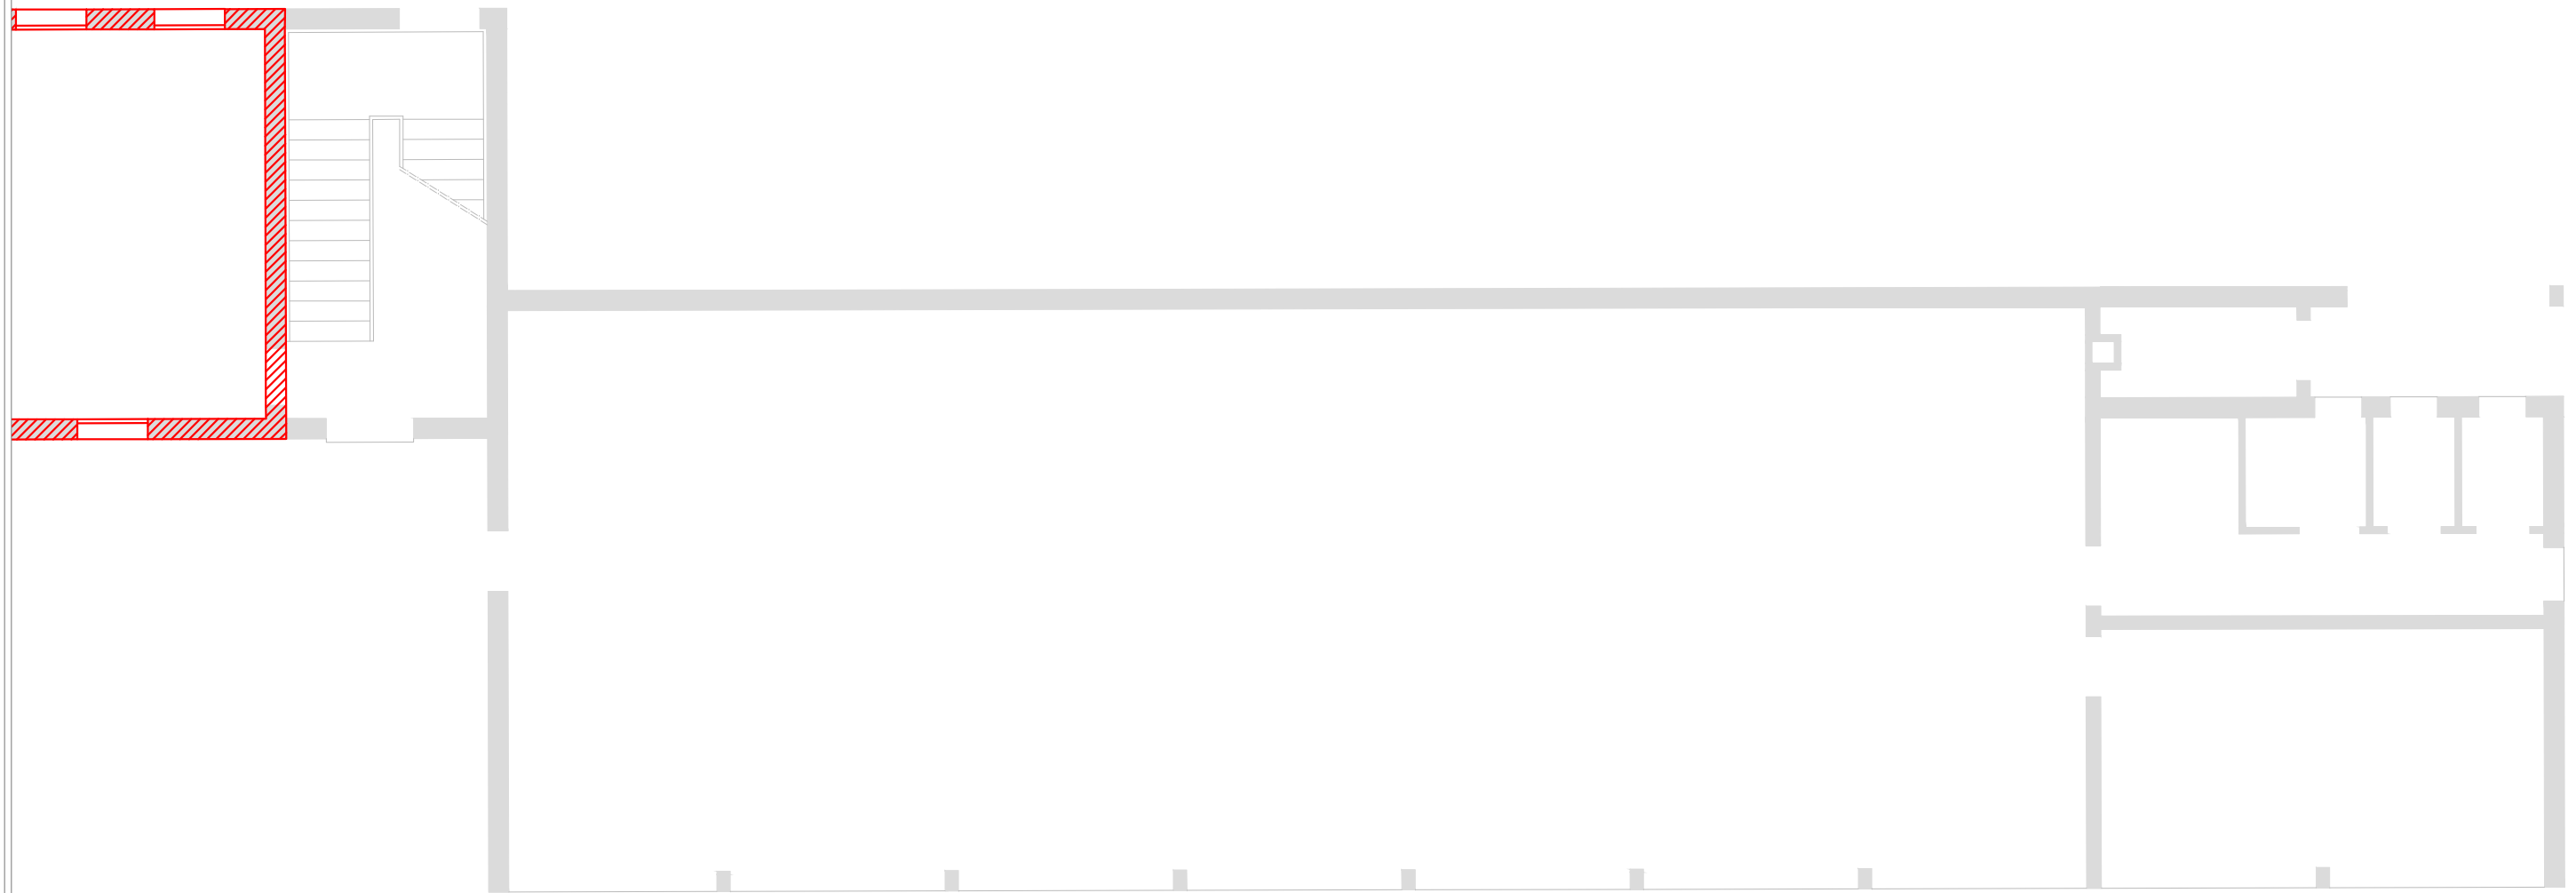
ANALISI COMPARATIVA Scala 1:100
Piano terra Tav. **2.17**

- stato di fatto
- caserma realizzata nel 1906
- ▨ parti aggiunte dopo il 1939
- ▨ parti demolite dopo il 1939

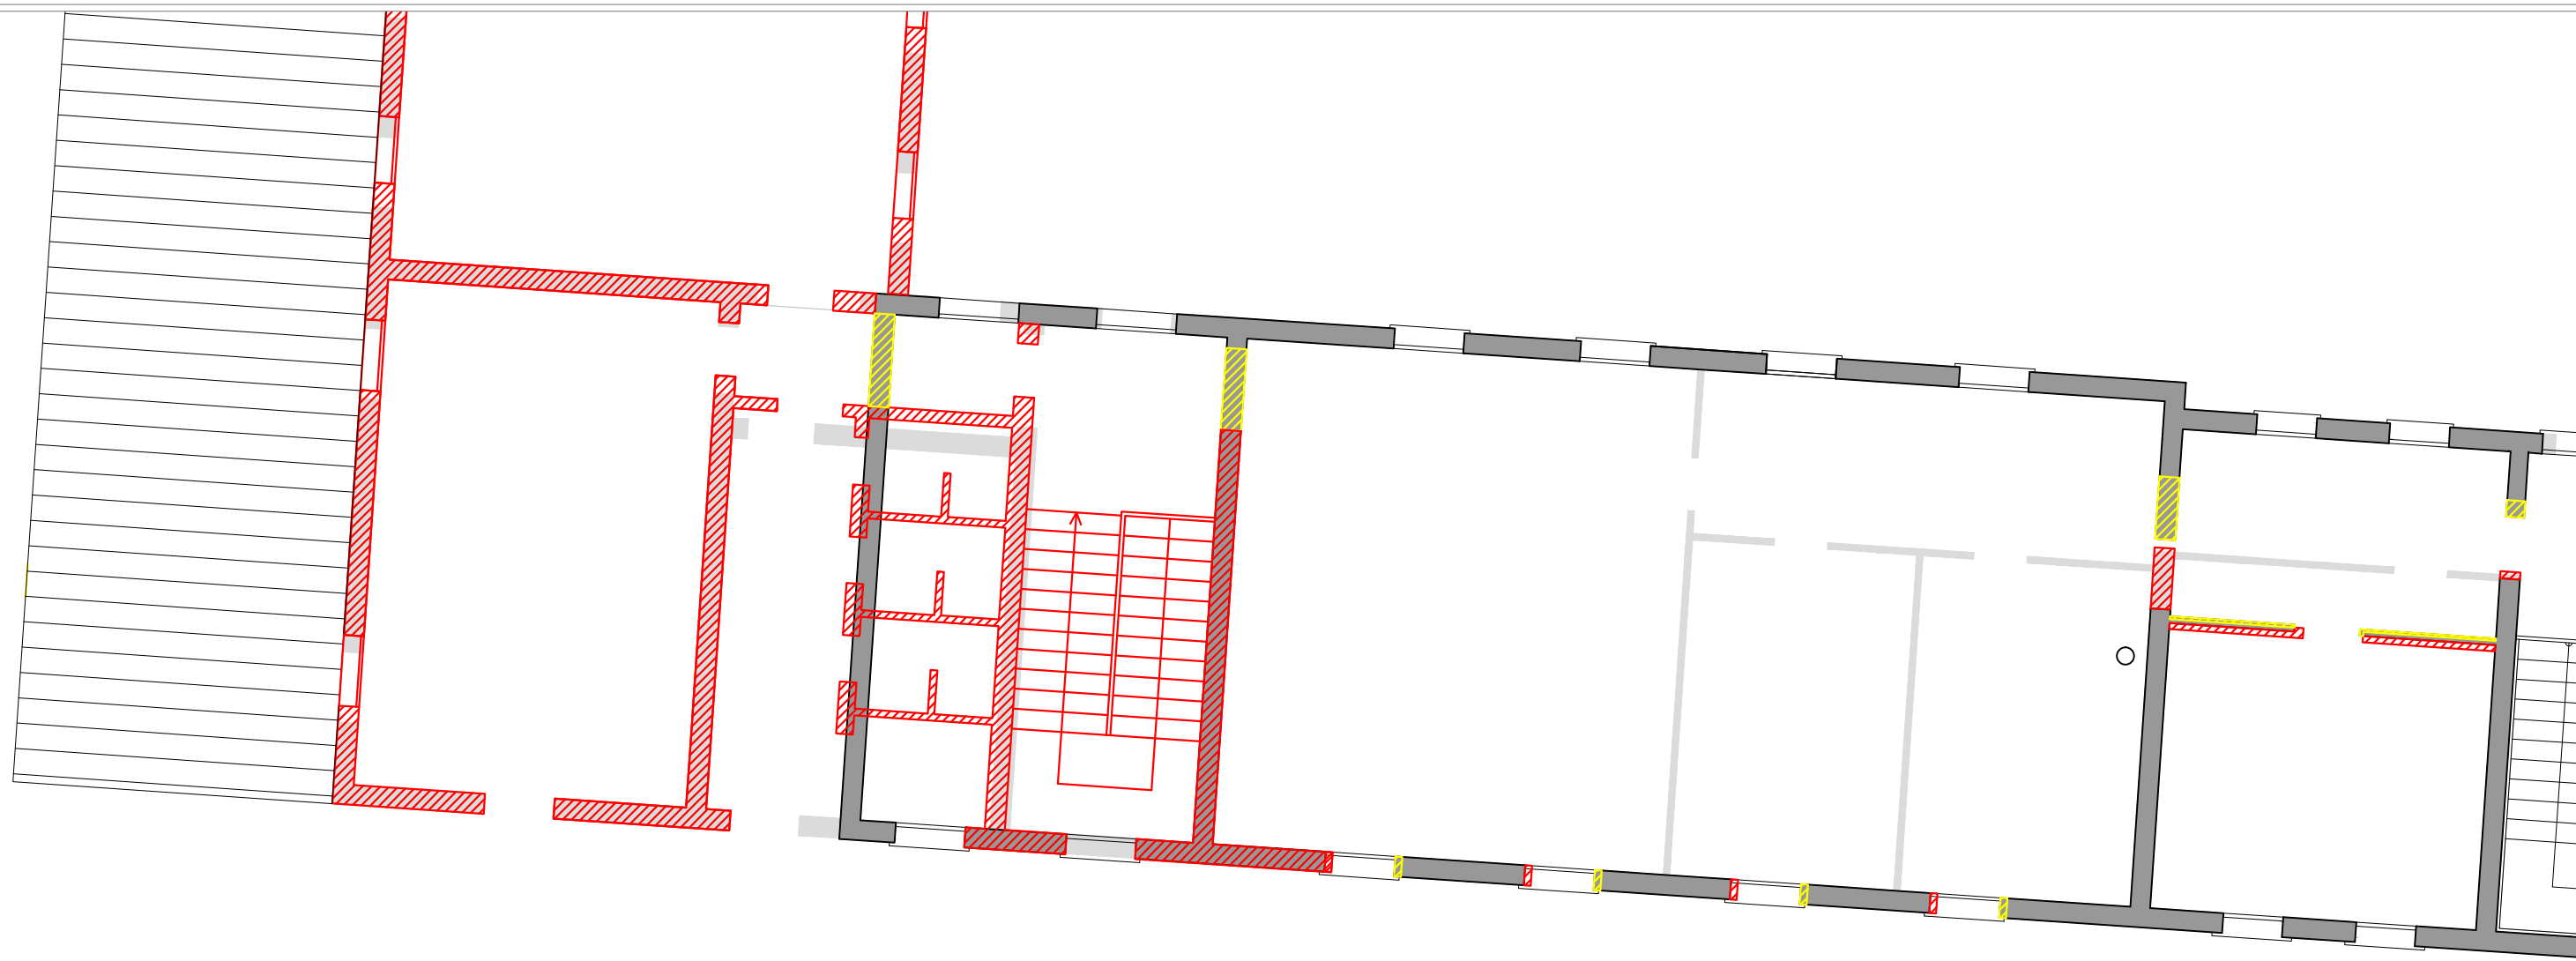
ANALISI COMPARATIVA Scala 1:100
Piano primo Tav. **2.19**

- stato di fatto
- caserma realizzata nel 1906
- parti aggiunte dopo il 1939
- parti demolite dopo il 1939

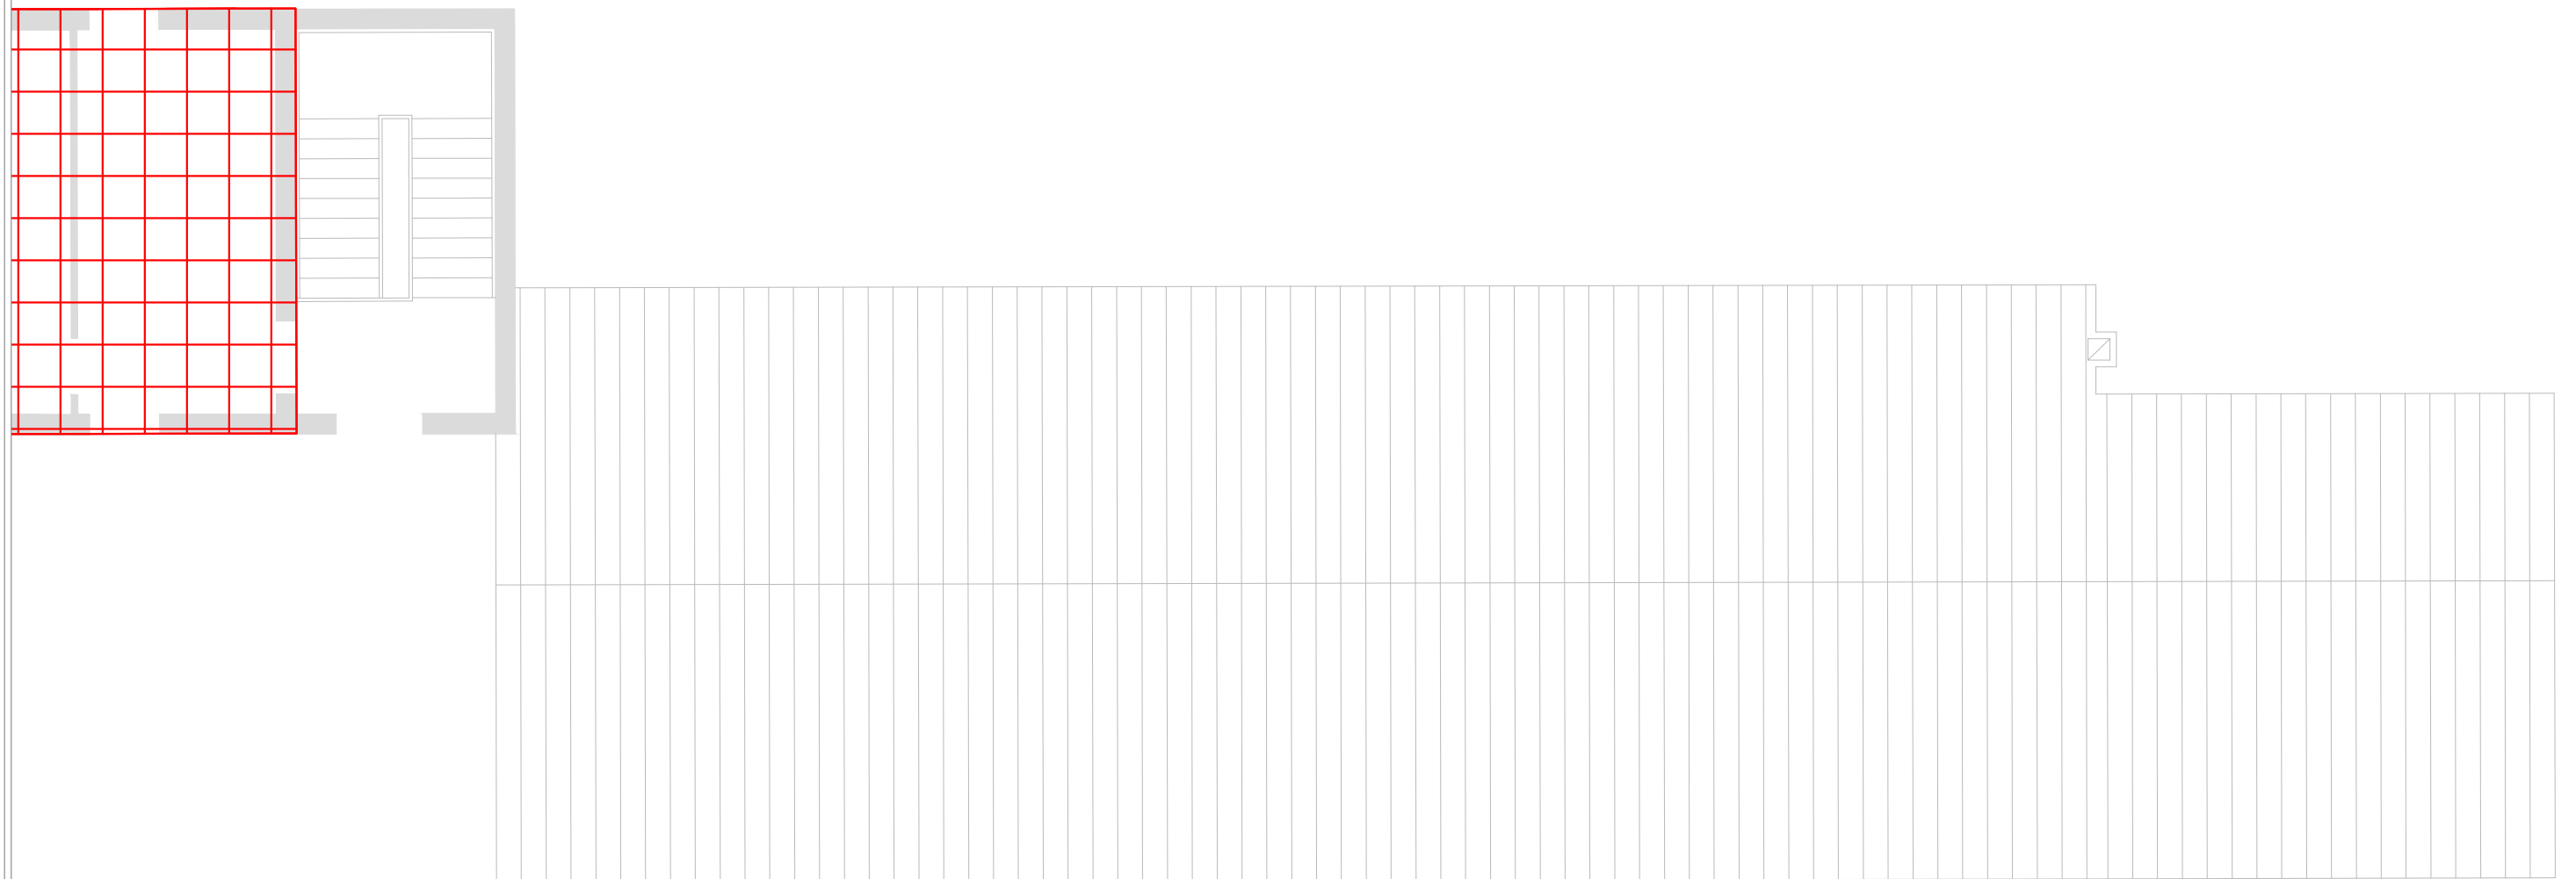
ANALISI COMPARATIVA Scala 1:100
Piano primo Tav. **2.21**

- stato di fatto
- caserma realizzata nel 1906
- parti aggiunte dopo il 1939
- parti demolite dopo il 1939

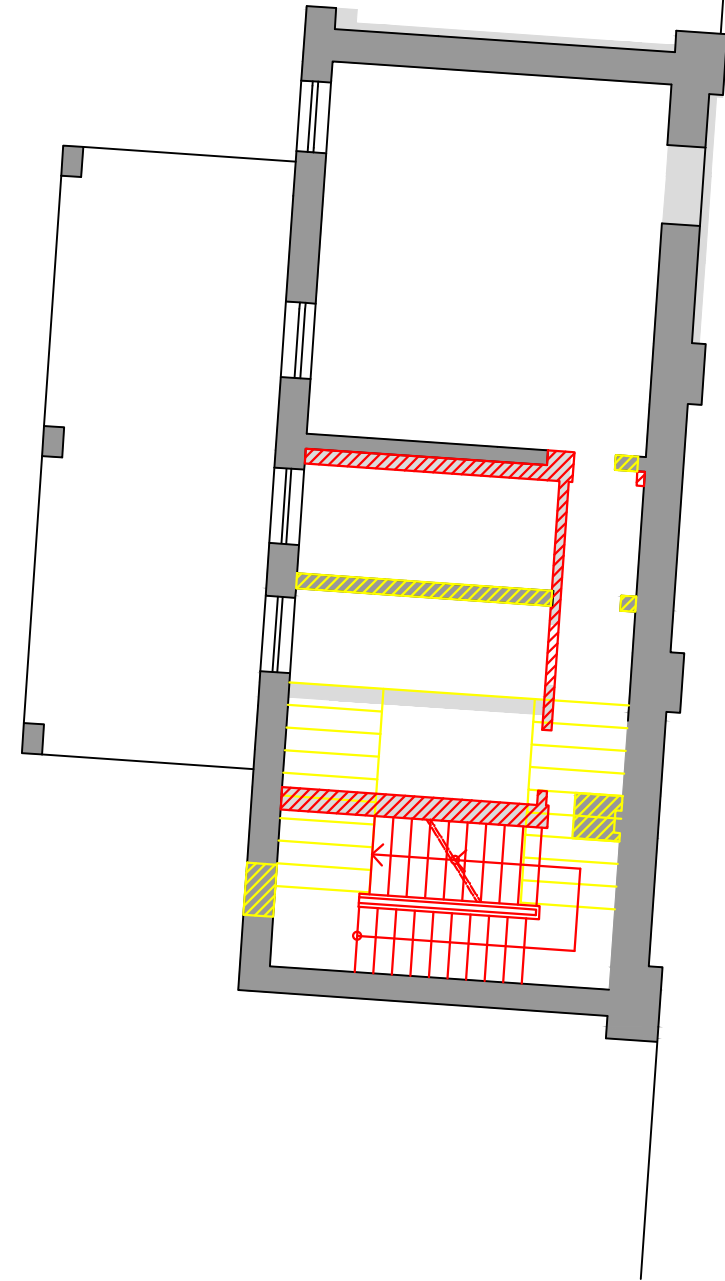
Primo piano ammezzato

- stato di fatto
- Loggia Amulea nel 1939
- parti aggiunte dopo il 1962
- parti demolite dopo il 1962

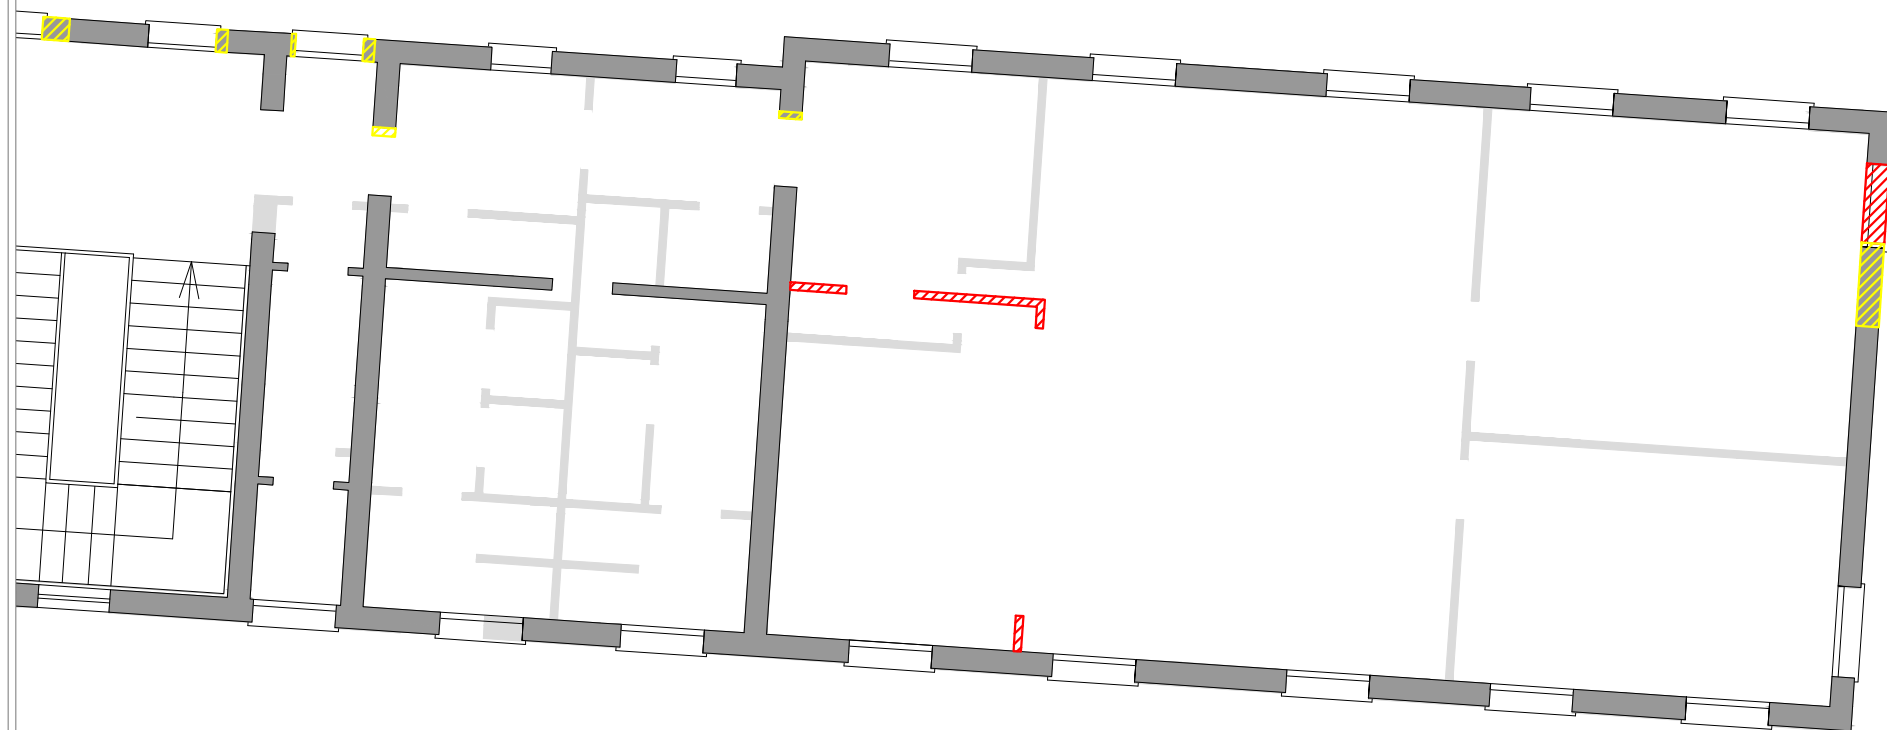
ANALISI COMPARATIVA Scala 1:100
Piano terra Tav. **2.30**

- stato di fatto
- situazione degli edifici nel 1939
- parti aggiunte dopo il 1962
- parti demolite dopo il 1962

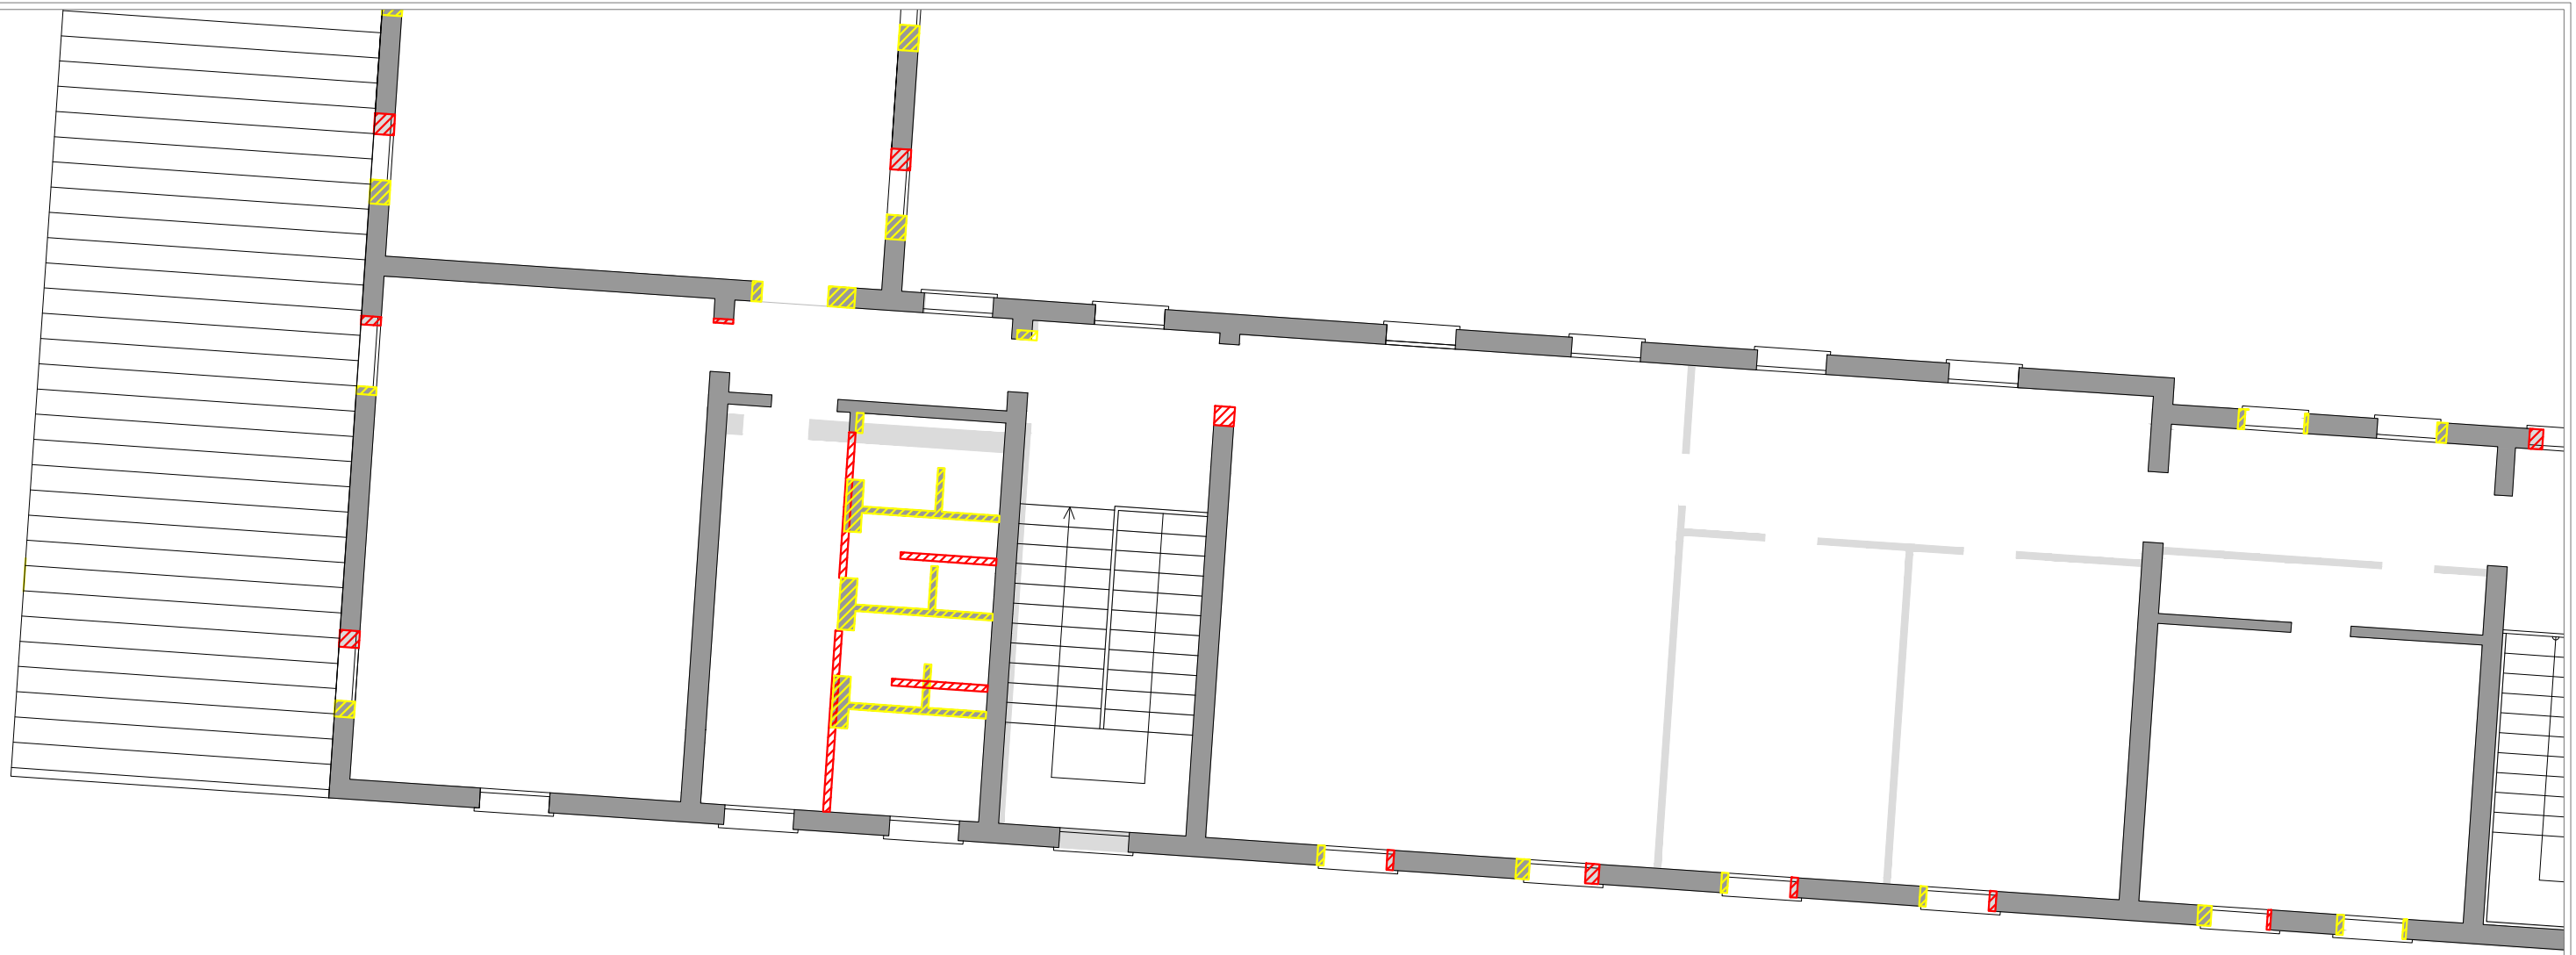
ANALISI COMPARATIVA Scala 1:100
Piano primo Tav. **2.31**

- stato di fatto
- situazione degli edifici nel 1939
- parti aggiunte dopo il 1962
- parti demolite dopo il 1962

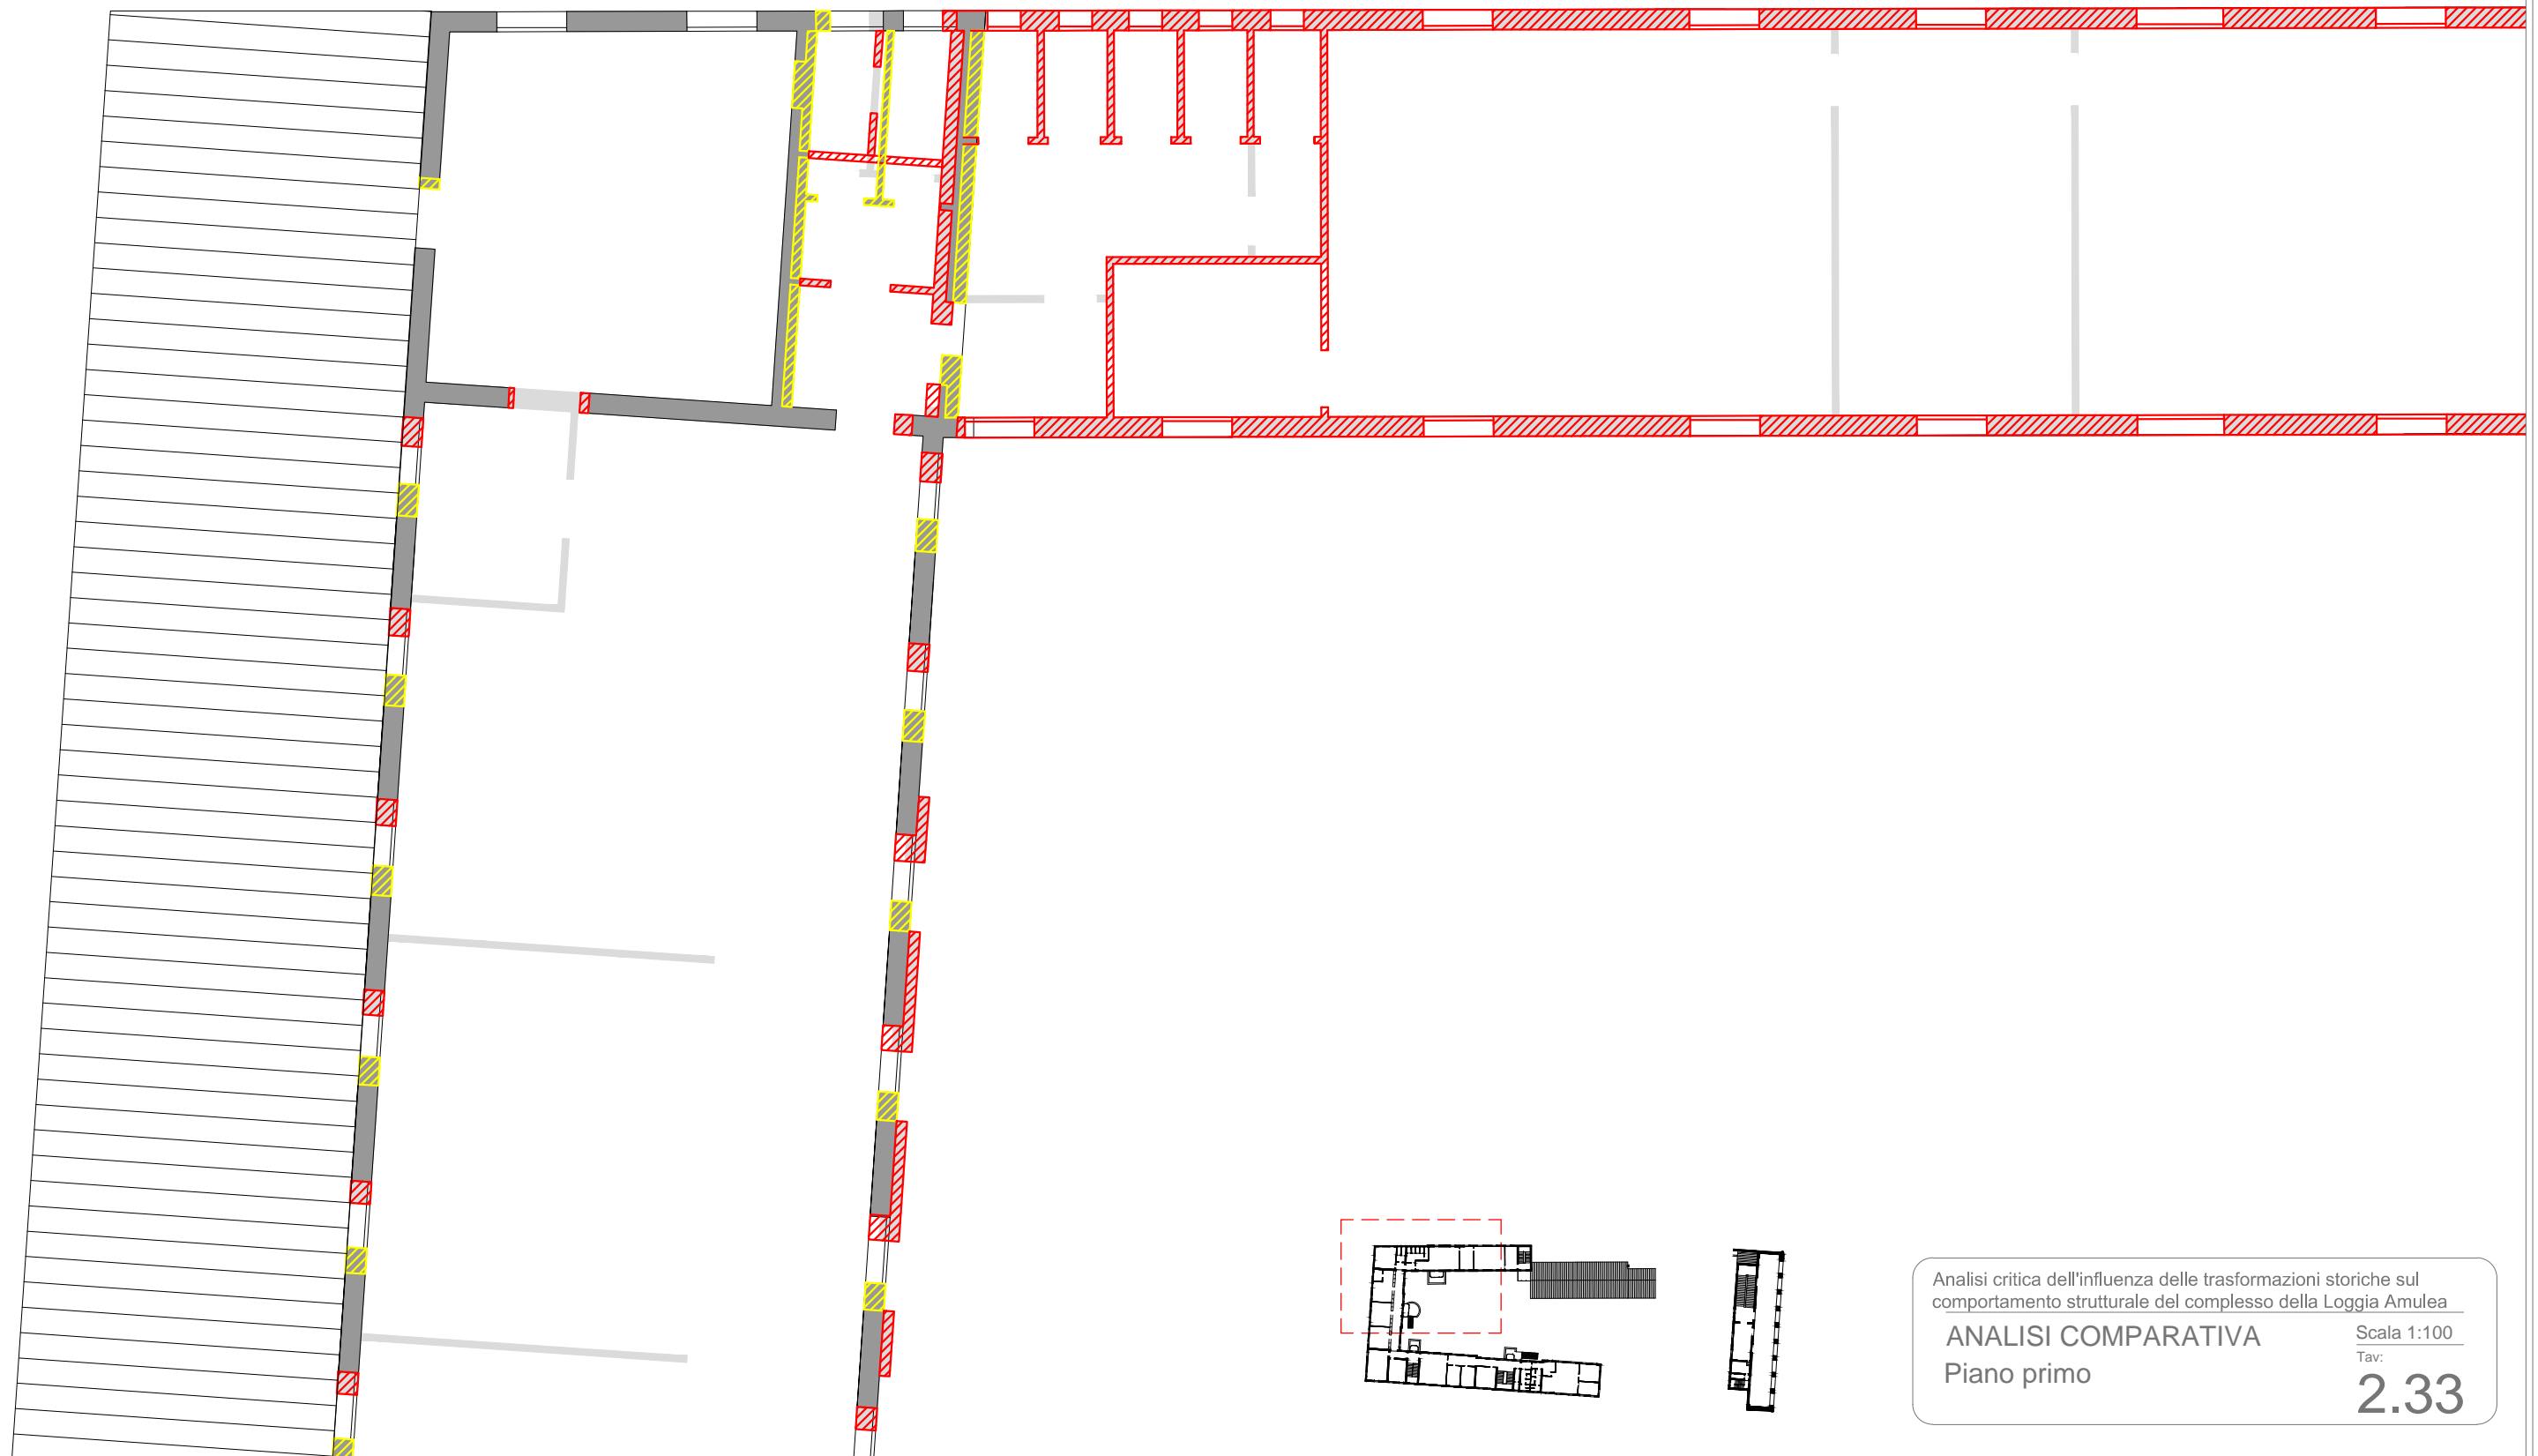
ANALISI COMPARATIVA Scala 1:100
Piano primo Tav. **2.32**

- stato di fatto
- situazione degli edifici nel 1939
- parti aggiunte dopo il 1962
- parti demolite dopo il 1962
