UNIVERSITÀ DEGLI STUDI DI PADOVA

CORSO DI LAUREA MAGISTRALE A CICLO UNICO IN INGEGNERIA EDILE-ARCHITETTURA

Tavole allegate alla tesi di Laurea

**ANALISI CRITICA DELL'INFLUENZA DELLE TRASFORMAZIONI STORICHE SUL COMPORTAMENTO
STRUTTURALE DEL COMPLESSO DELLA LOGGIA AMULEA**

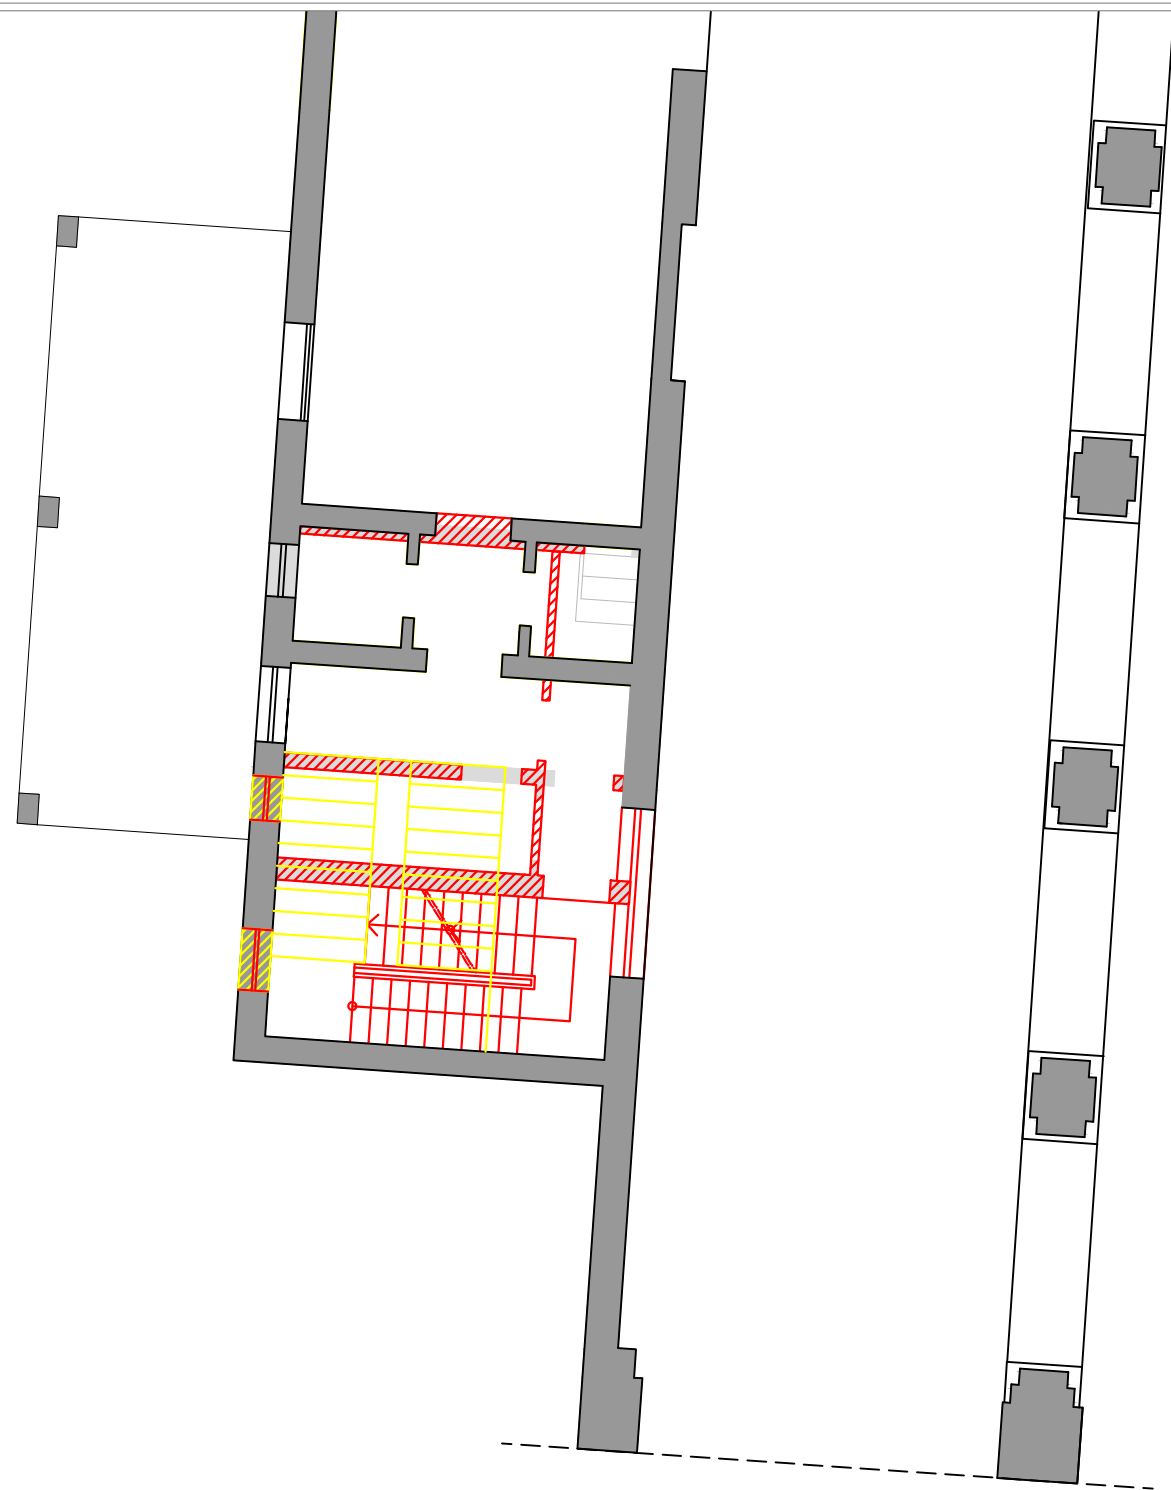
ANALISI COMPARATIVA Scala 1:100
Piano nobile Loggia Tav. **2.35**

- stato di fatto
- Loggia Amulea 1939
- parti aggiunte dopo il 1962
- parti demolite dopo il 1962

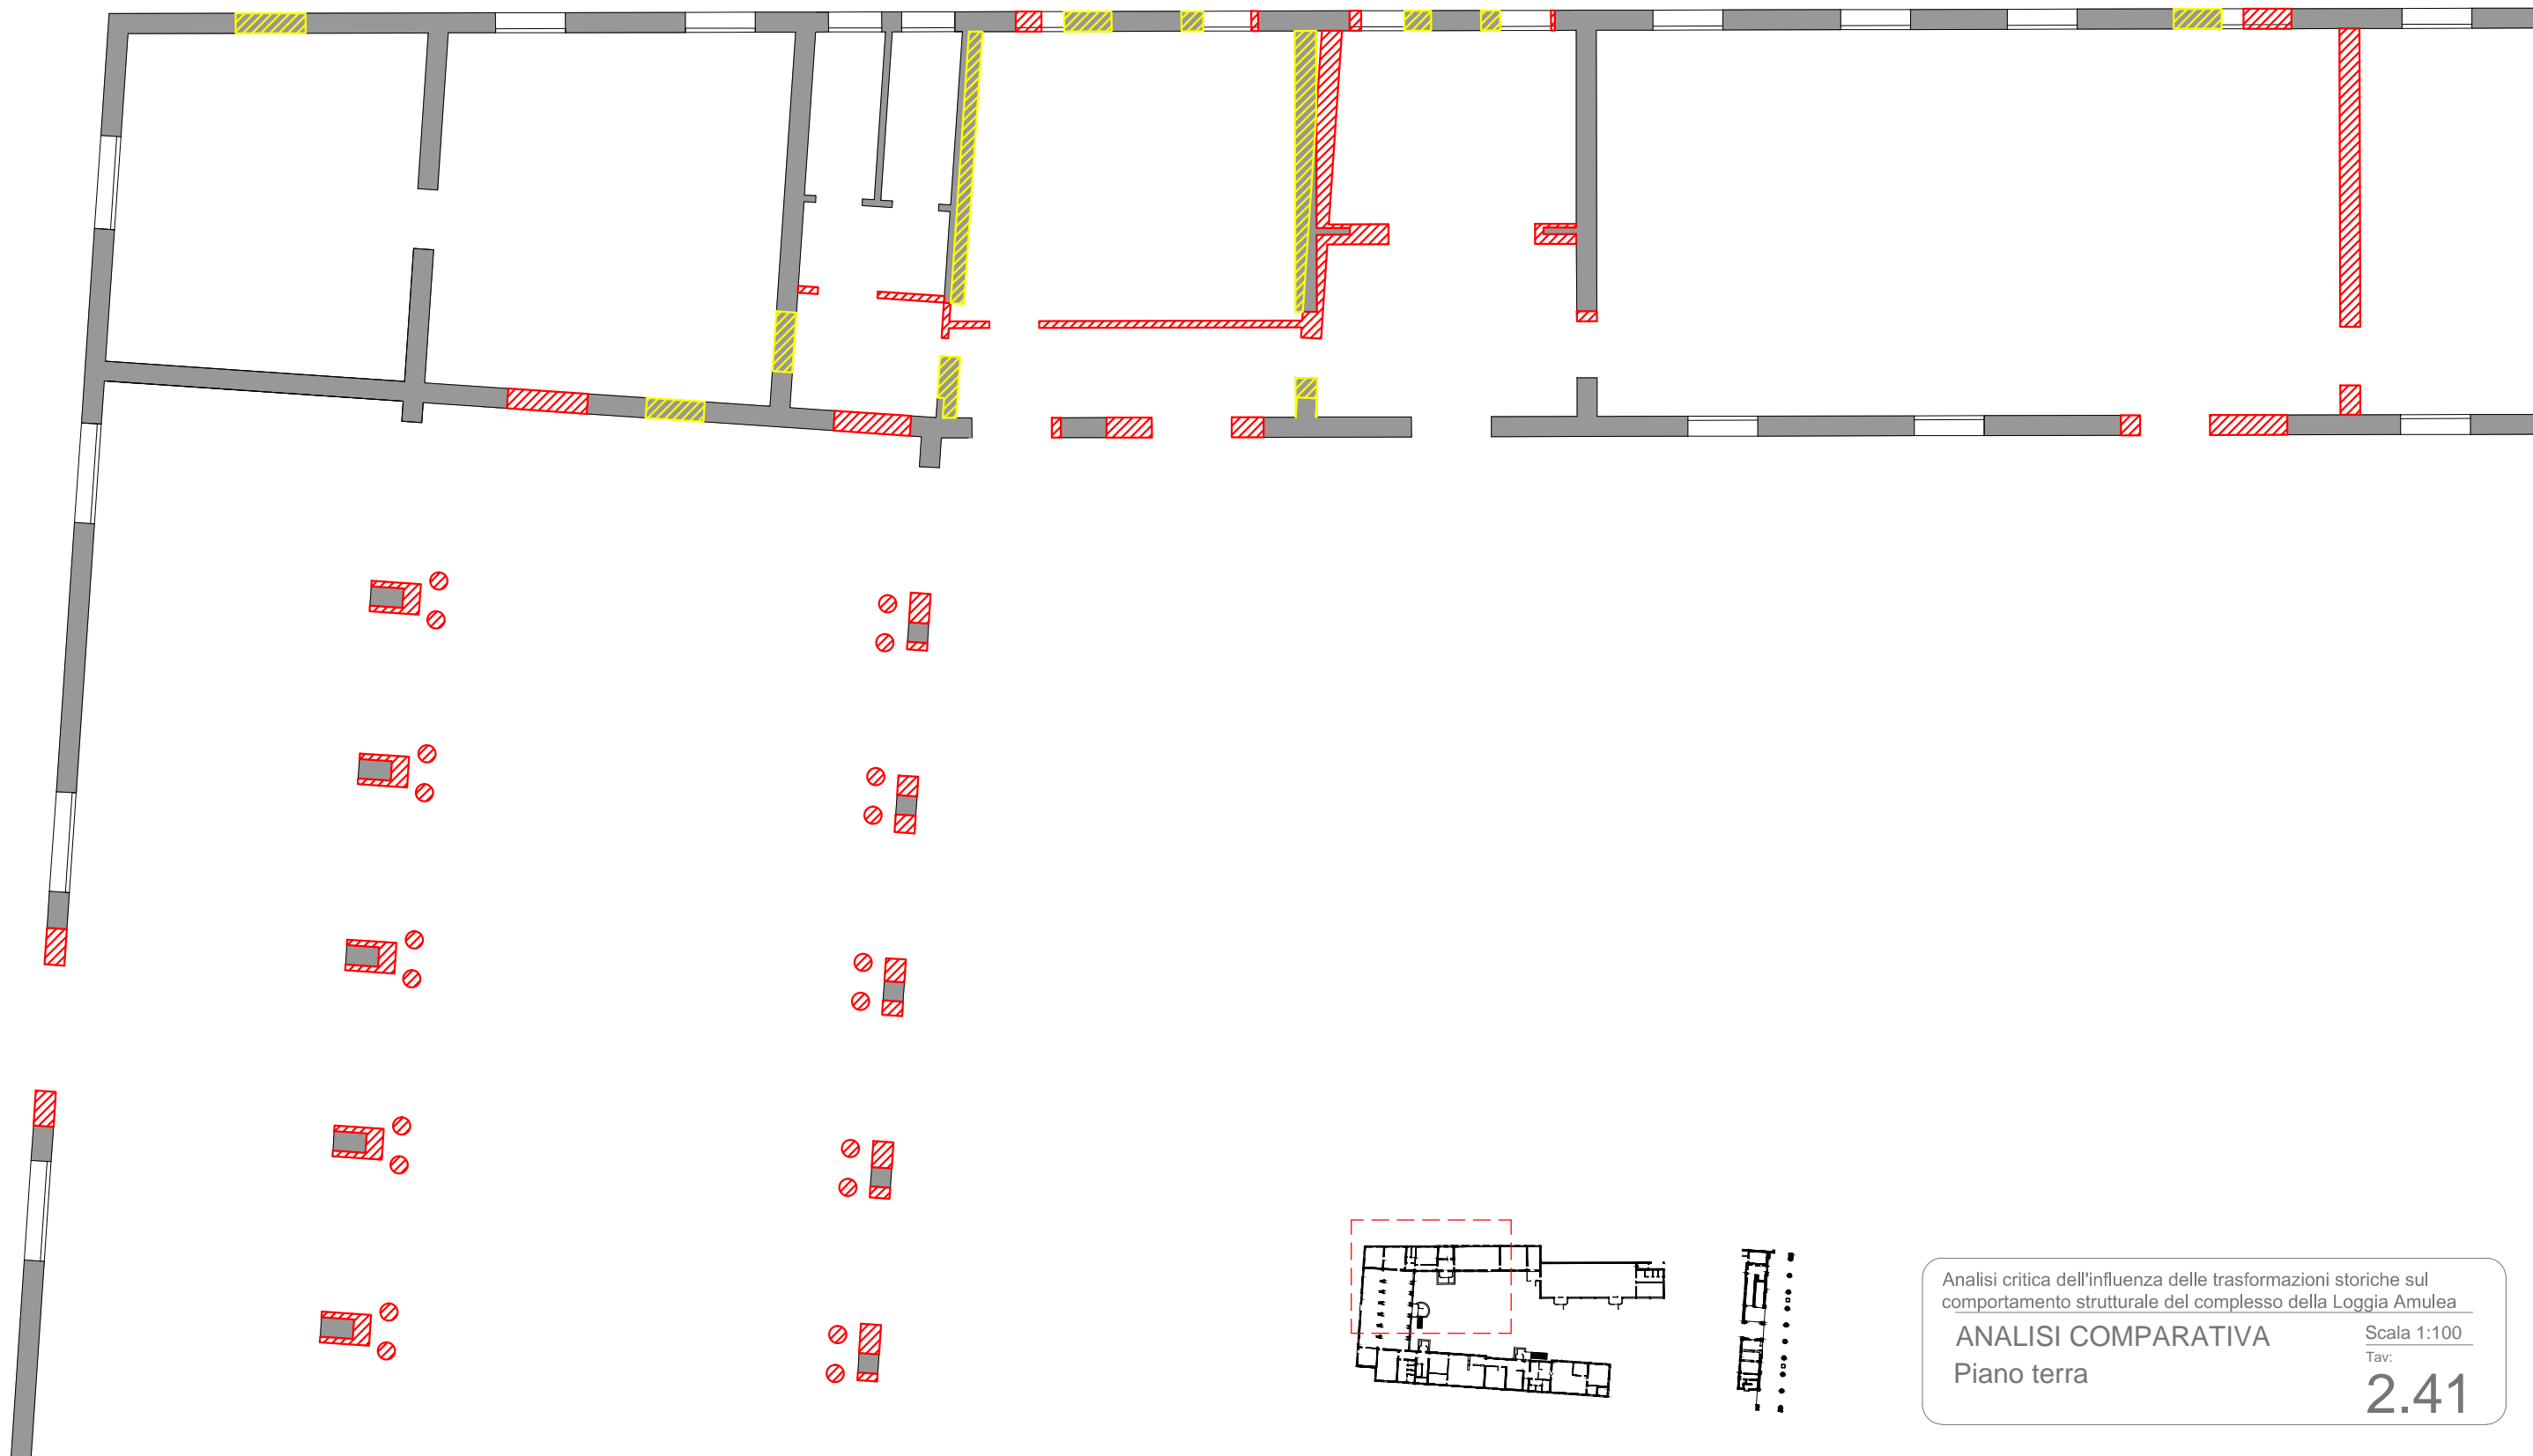
ANALISI COMPARATIVA Scala 1:100
Piano terra Tav. **2.40**

- situazione degli edifici nel 1962
- parti aggiunte tra il 1991 e oggi
- parti demolite tra il 1991 e oggi

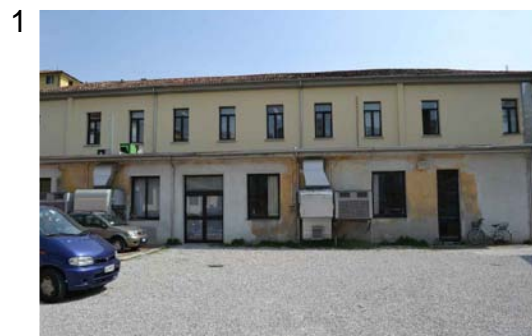
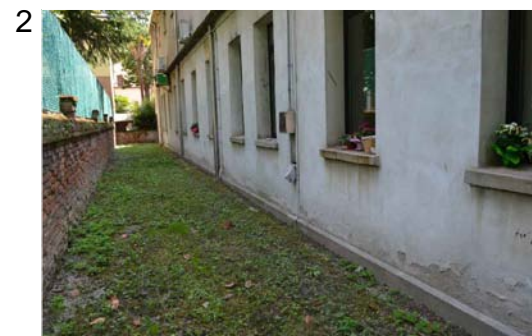
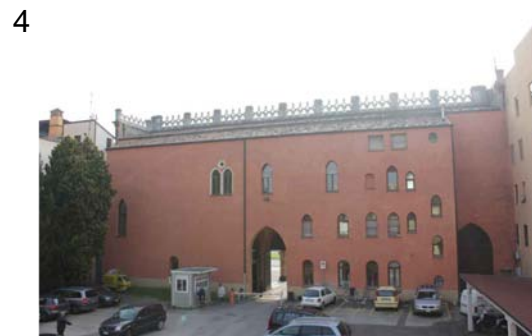
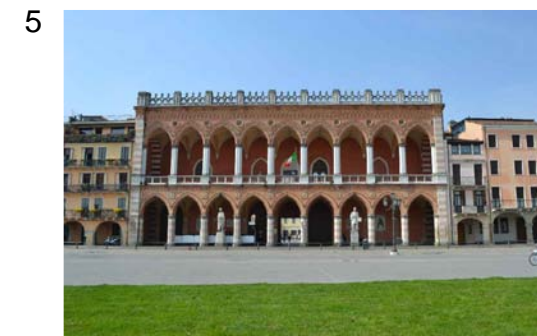
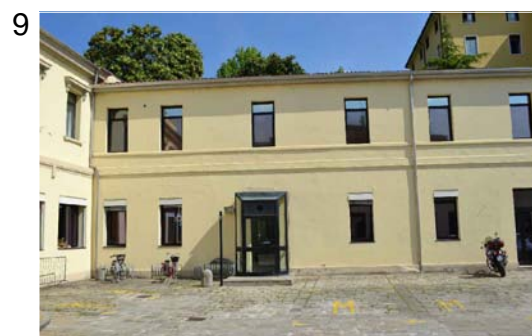
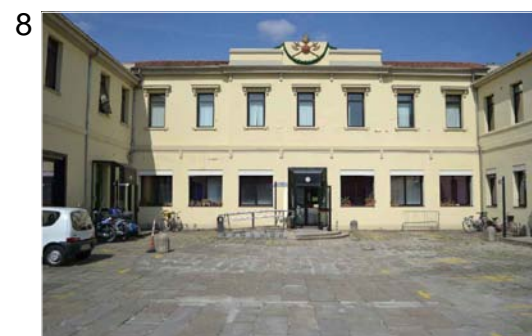
Tav.
2.49

ANALISI STORICA
Restituzione tridimensionale
delle fasi costruttive

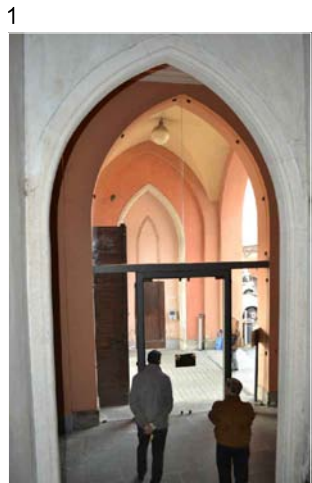
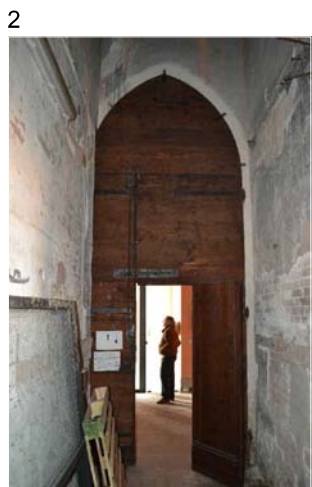
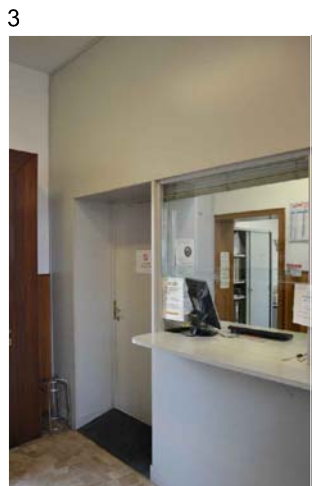
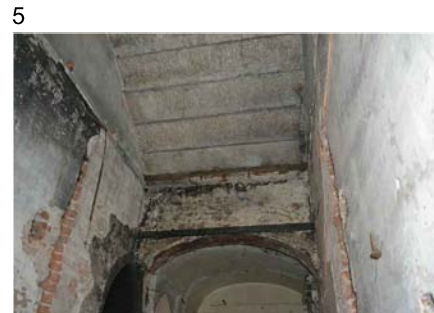
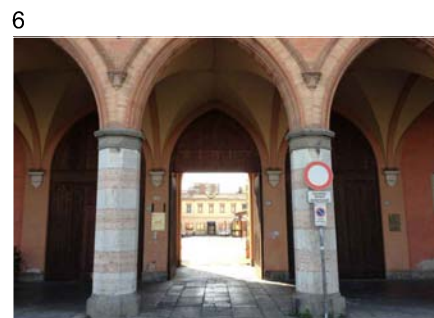
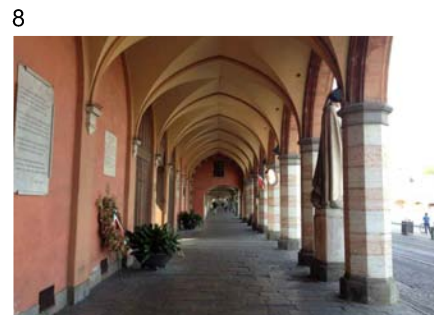
Scala 1:300
Tav:
3.01

RILIEVO FOTOGRAFICO
Inquadramento generale

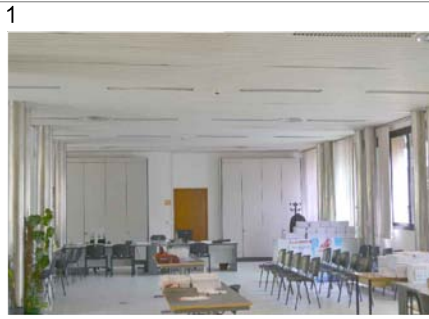
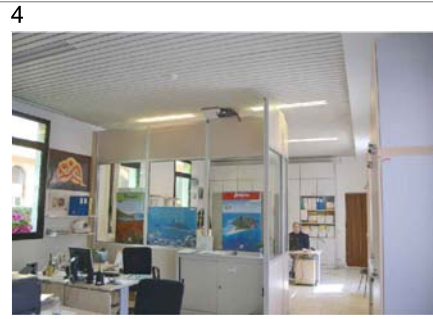
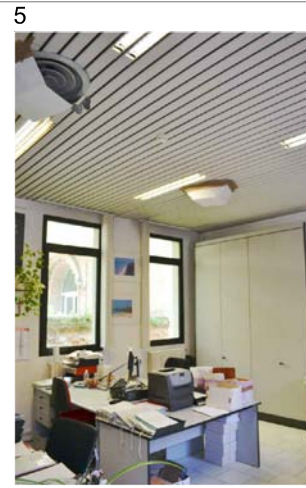
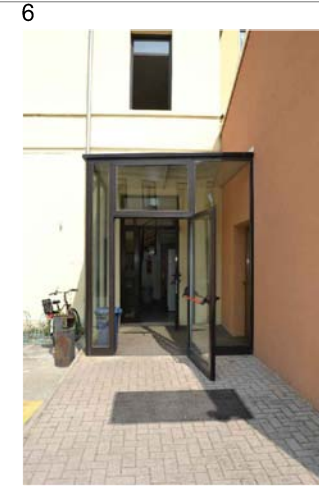
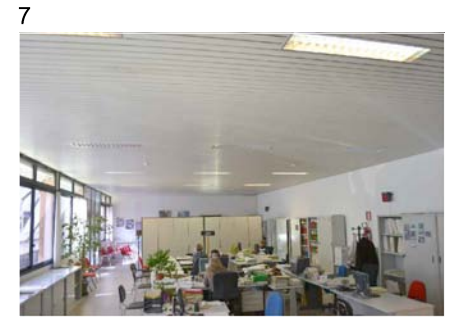
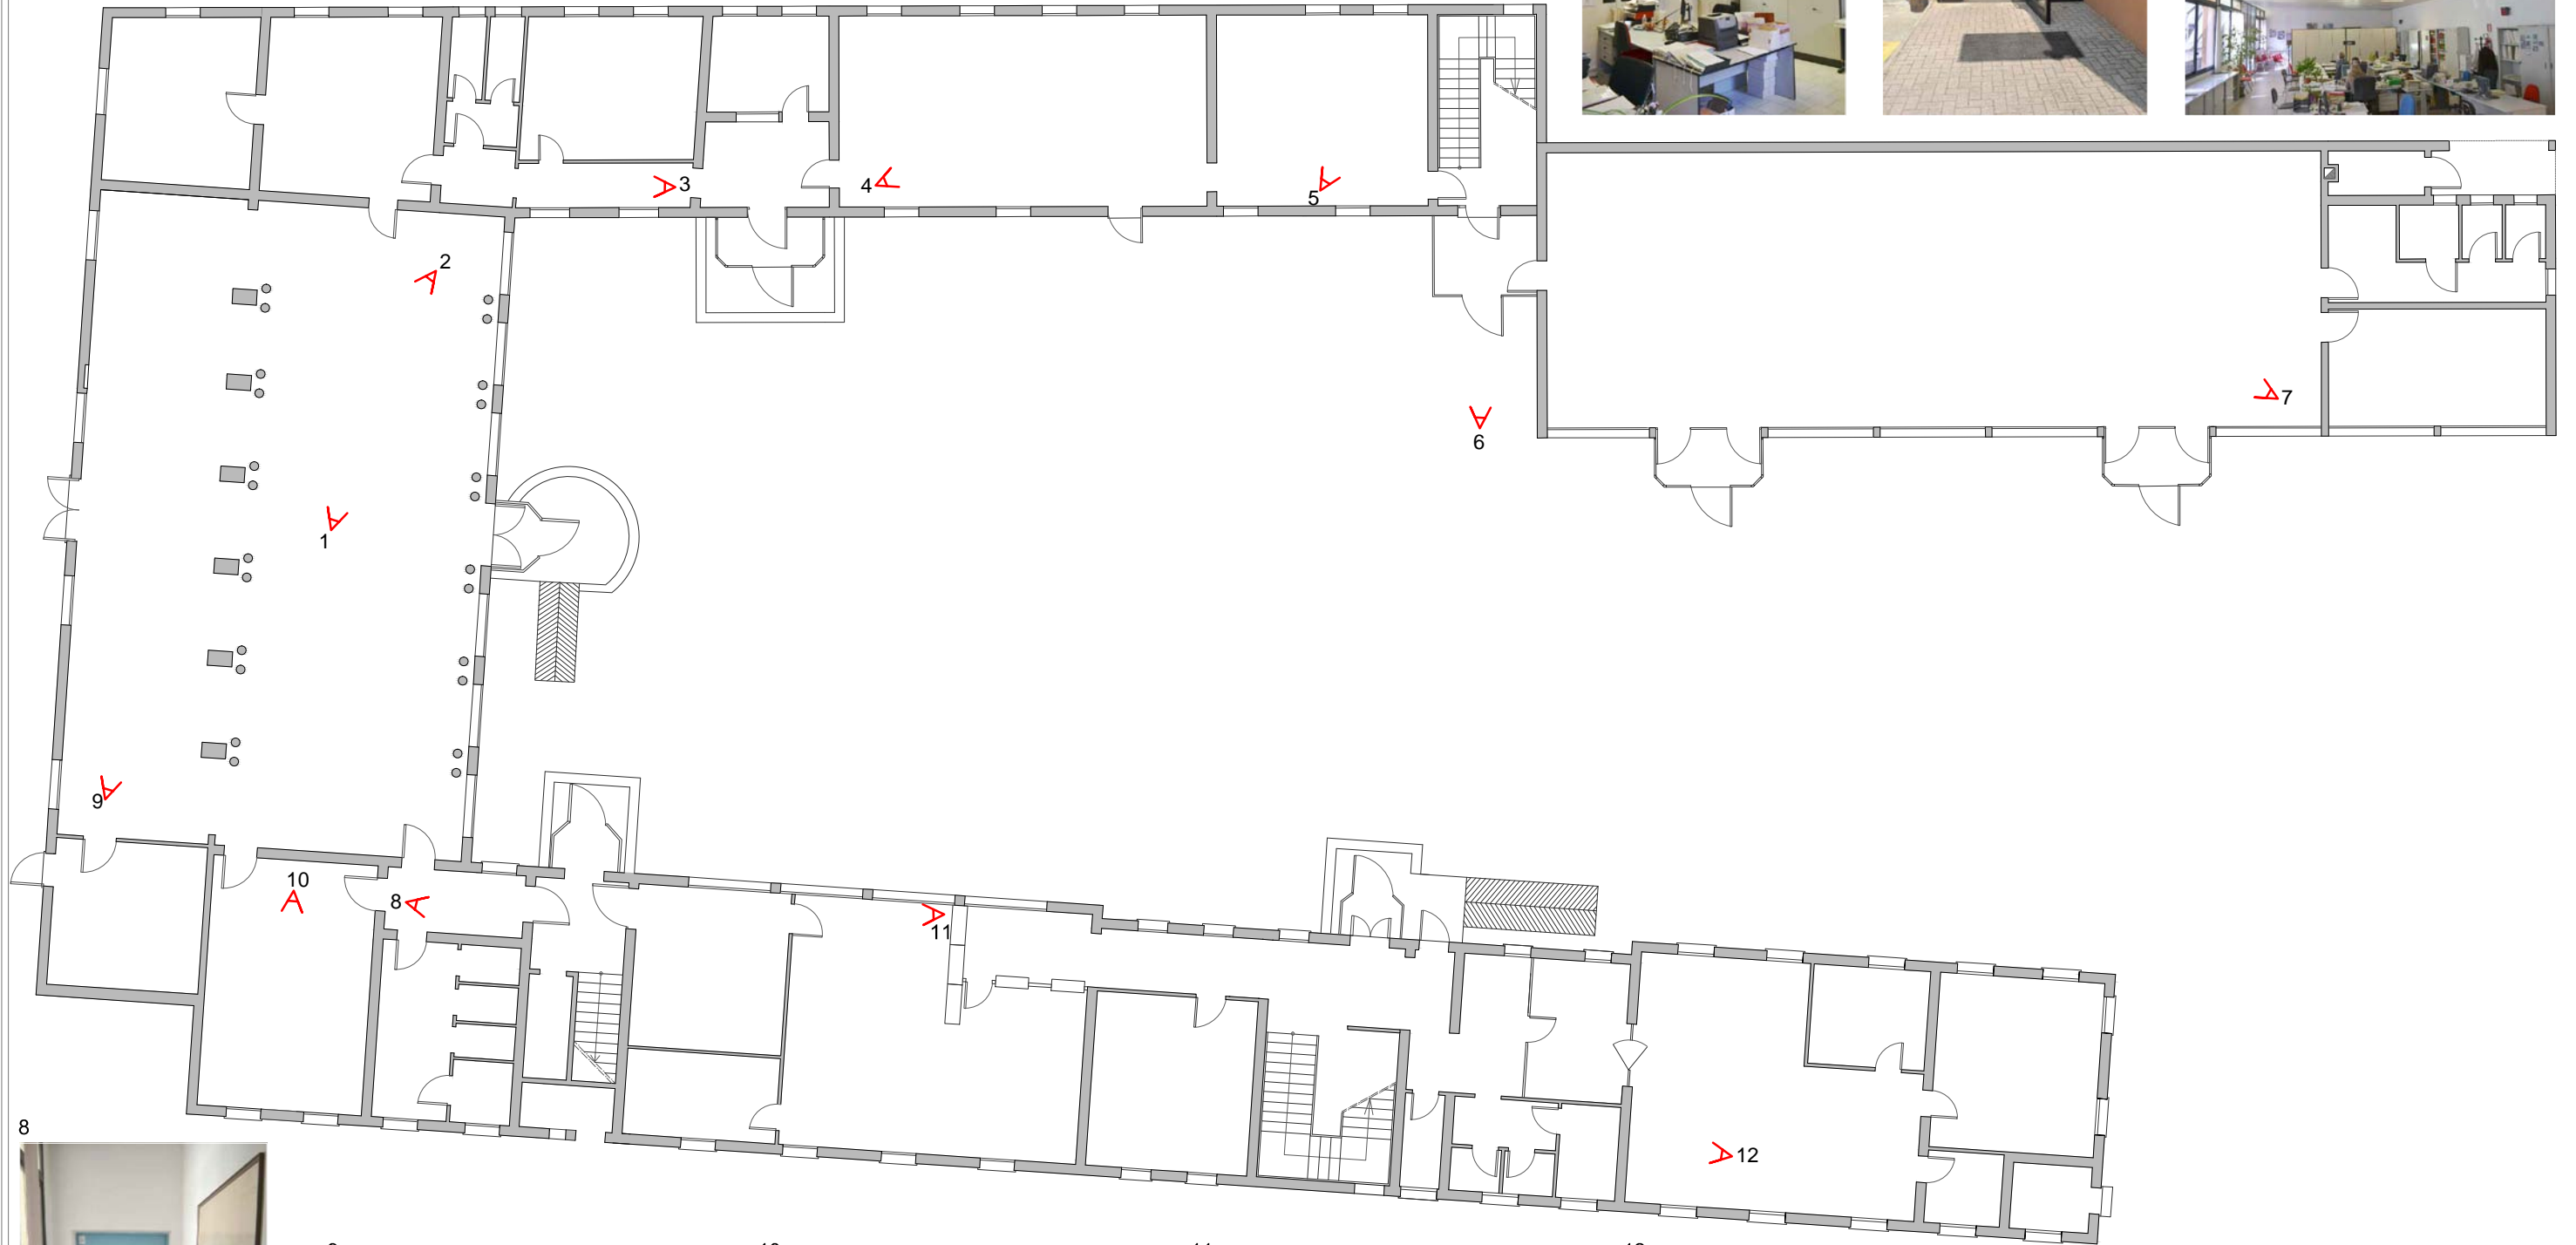
Scala 1:200
Tav:
3.02

RILIEVO FOTOGRAFICO
Piano terra Loggia e
primo piano ammezzato

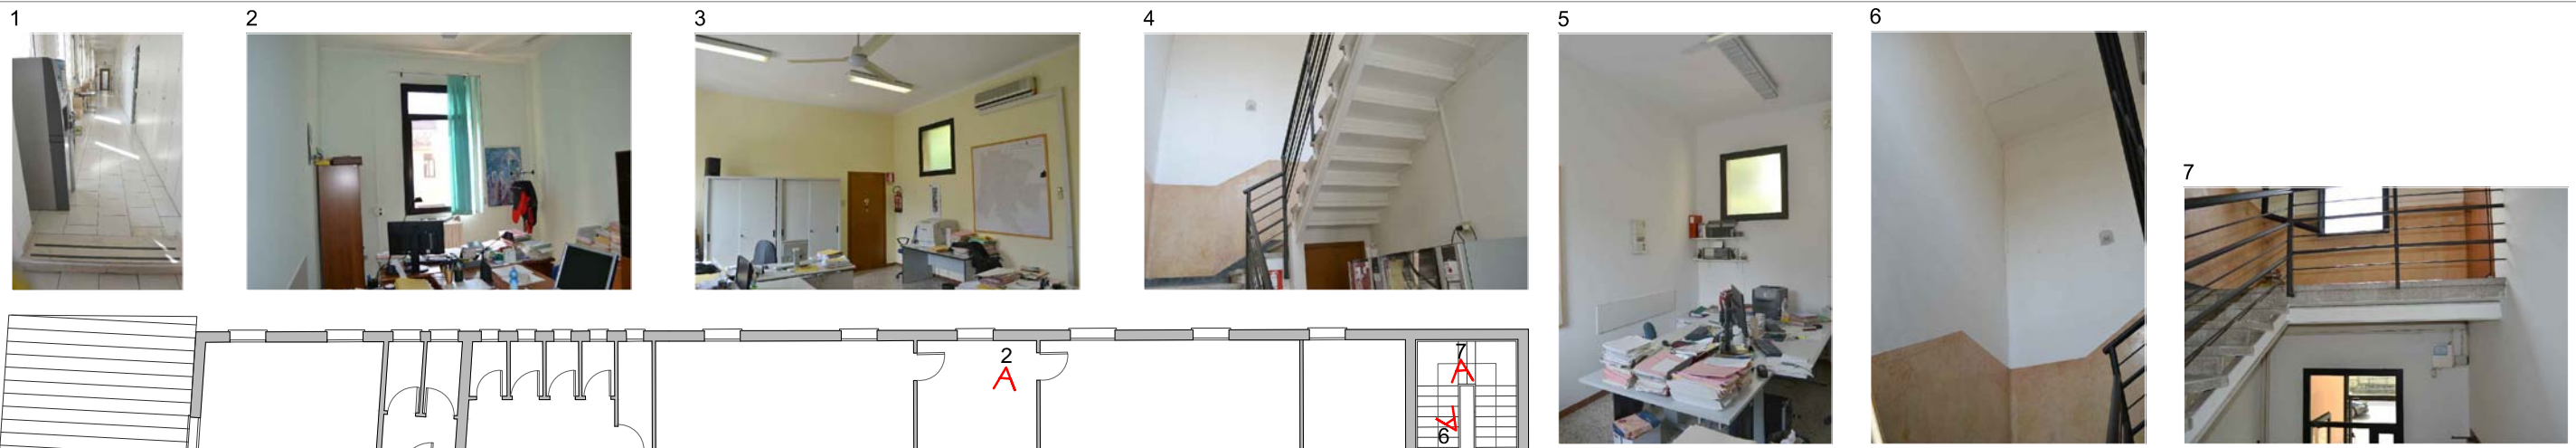
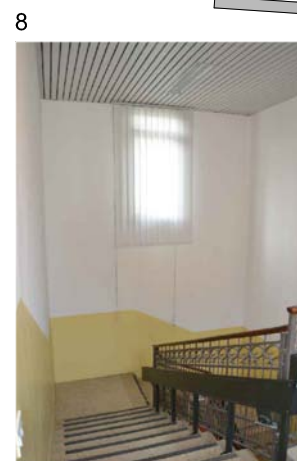
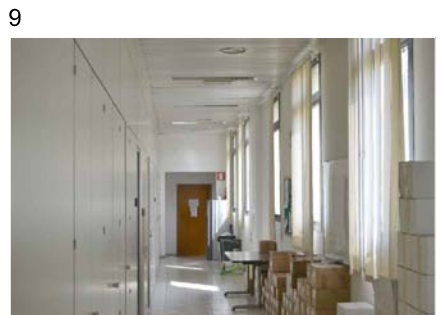
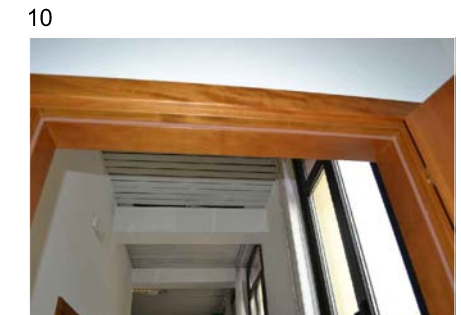
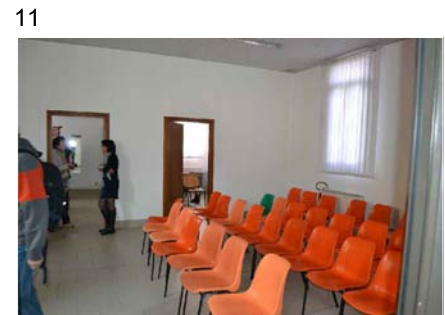
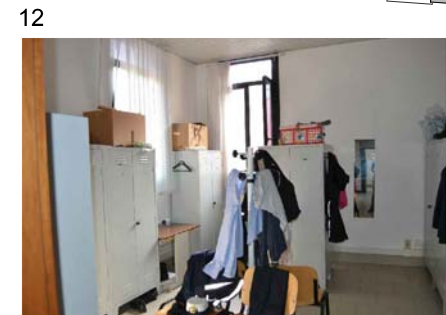
RILIEVO FOTOGRAFICO Scala 1:200
Piano terra Tav: **3.03**

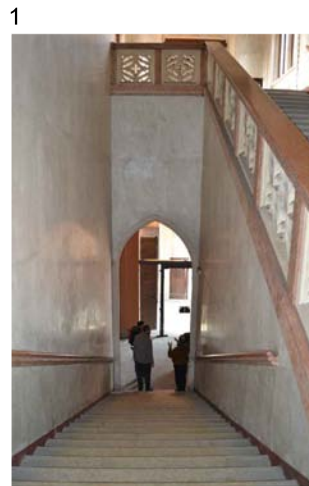
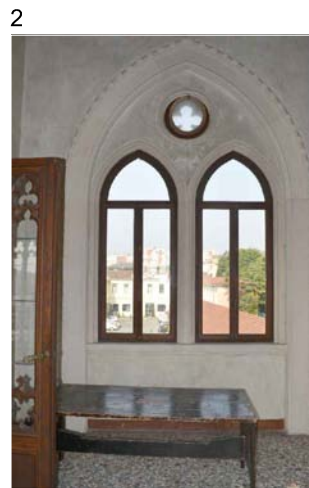
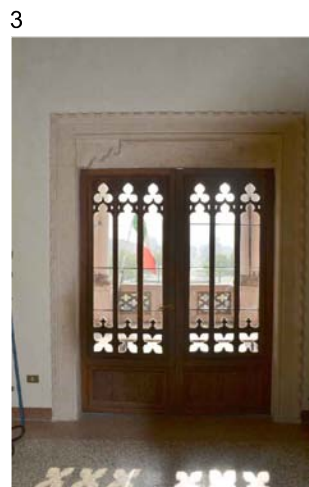
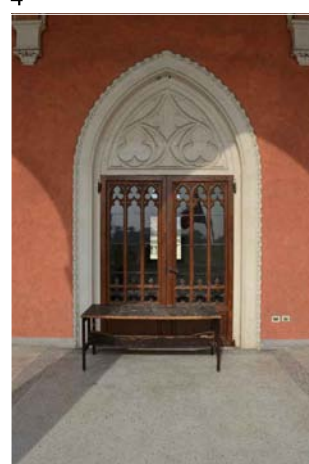
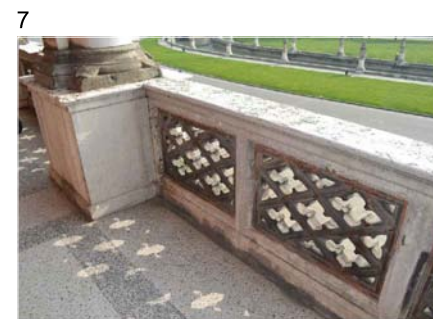
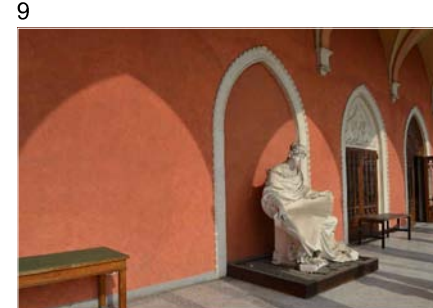
Scala 1:200
Tav: **3.04**

RILIEVO FOTOGRAFICO

Piano primo

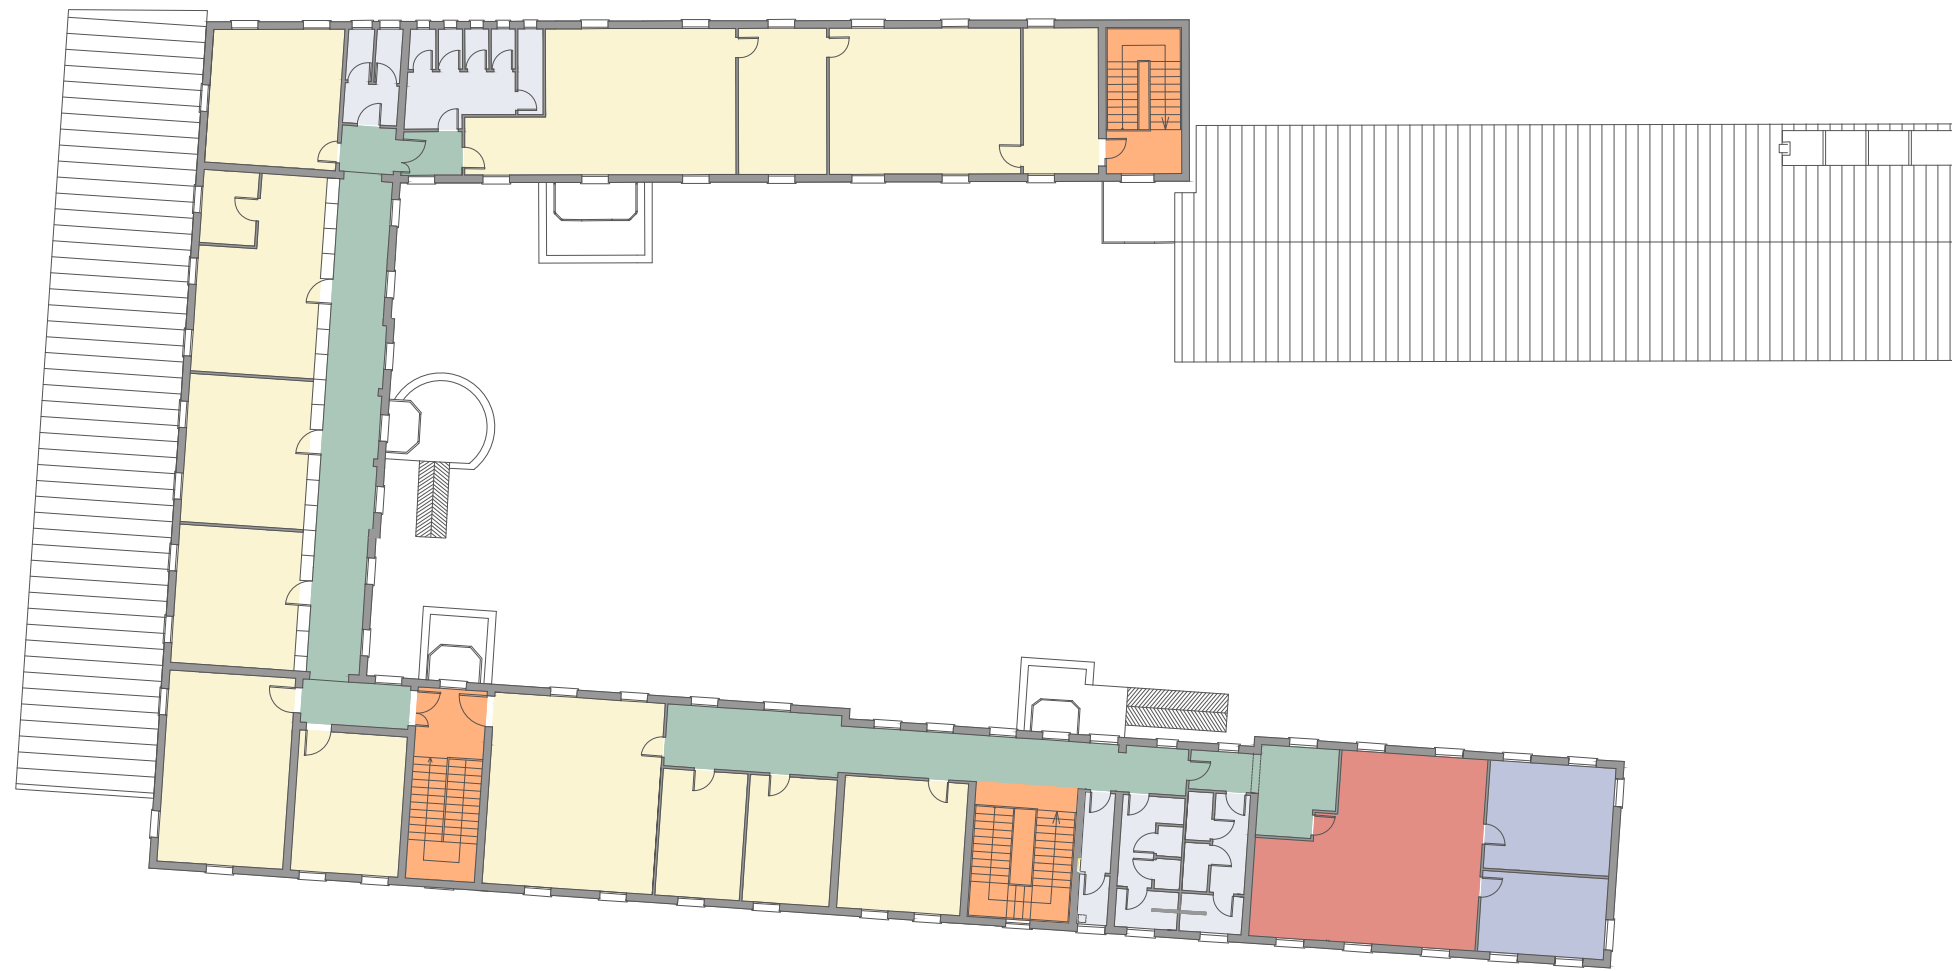
Analisi critica dell'influenza delle trasformazioni storiche sul
comportamento strutturale del complesso della Loggia Amulea
IDENTIFICAZIONE DEL FABBRICATO Scala 1:300
Destinazioni d'uso Tav. **3.06**

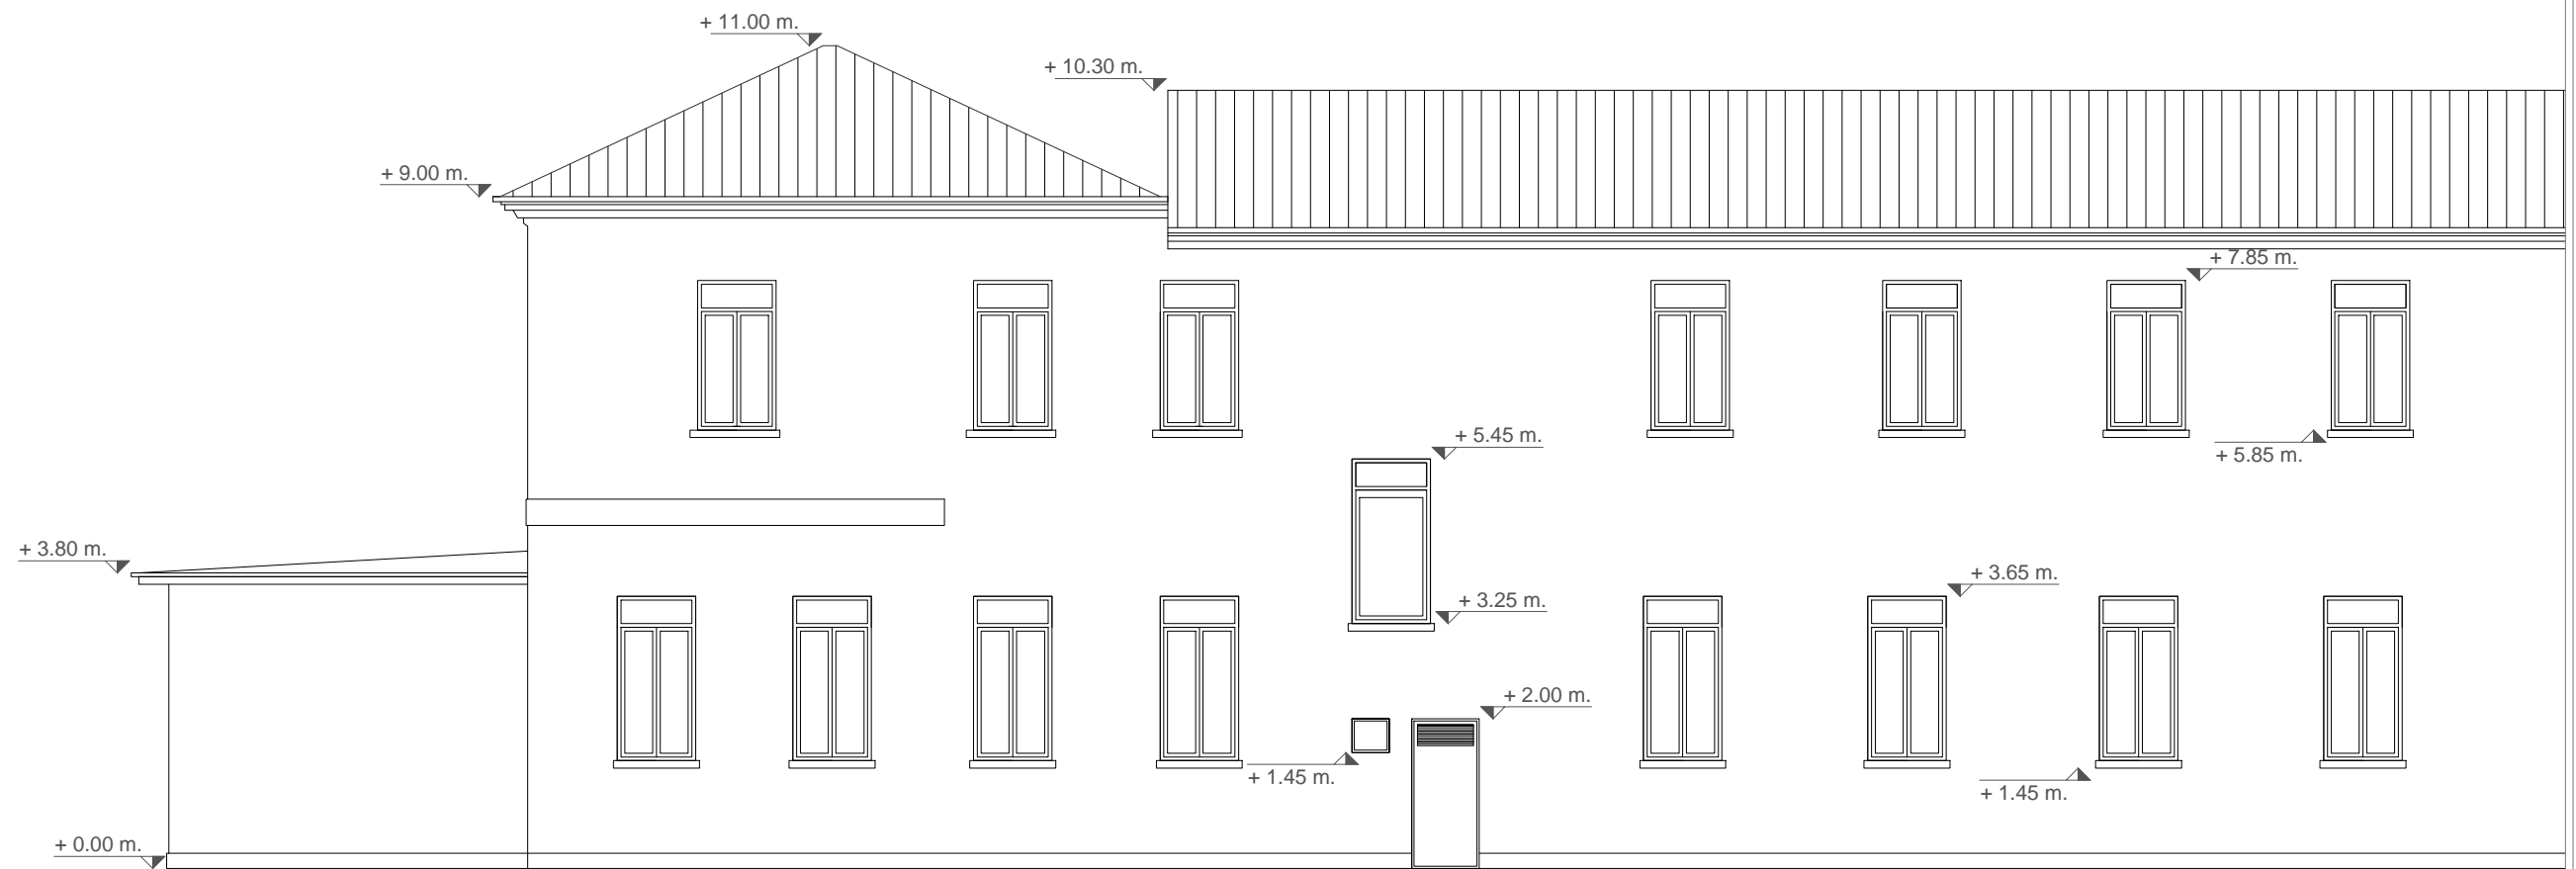
Scala 1:100
Tav.
4.23

RILIEVO GEOMETRICO
Prospetto

PROSPETTO 3b

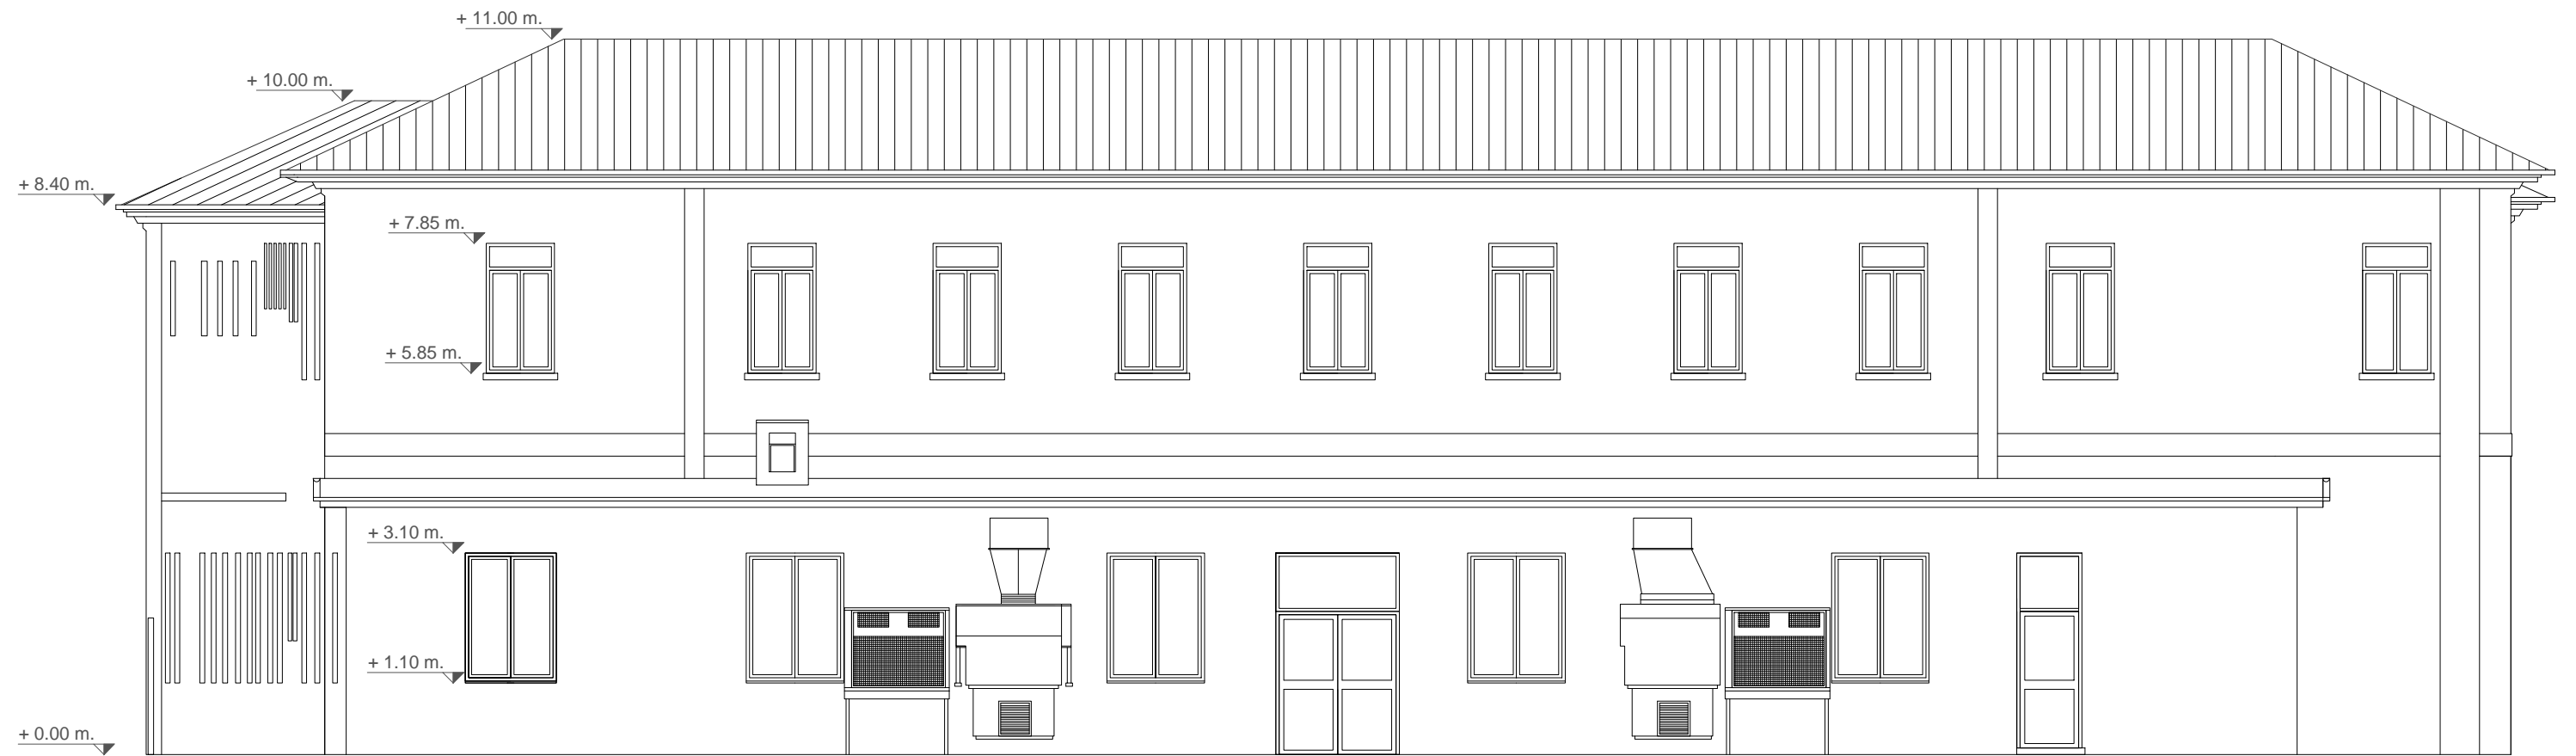
RILIEVO GEOMETRICO Scala 1:100
 Prospetto Tav. **4.25**

PROSPETTO 5

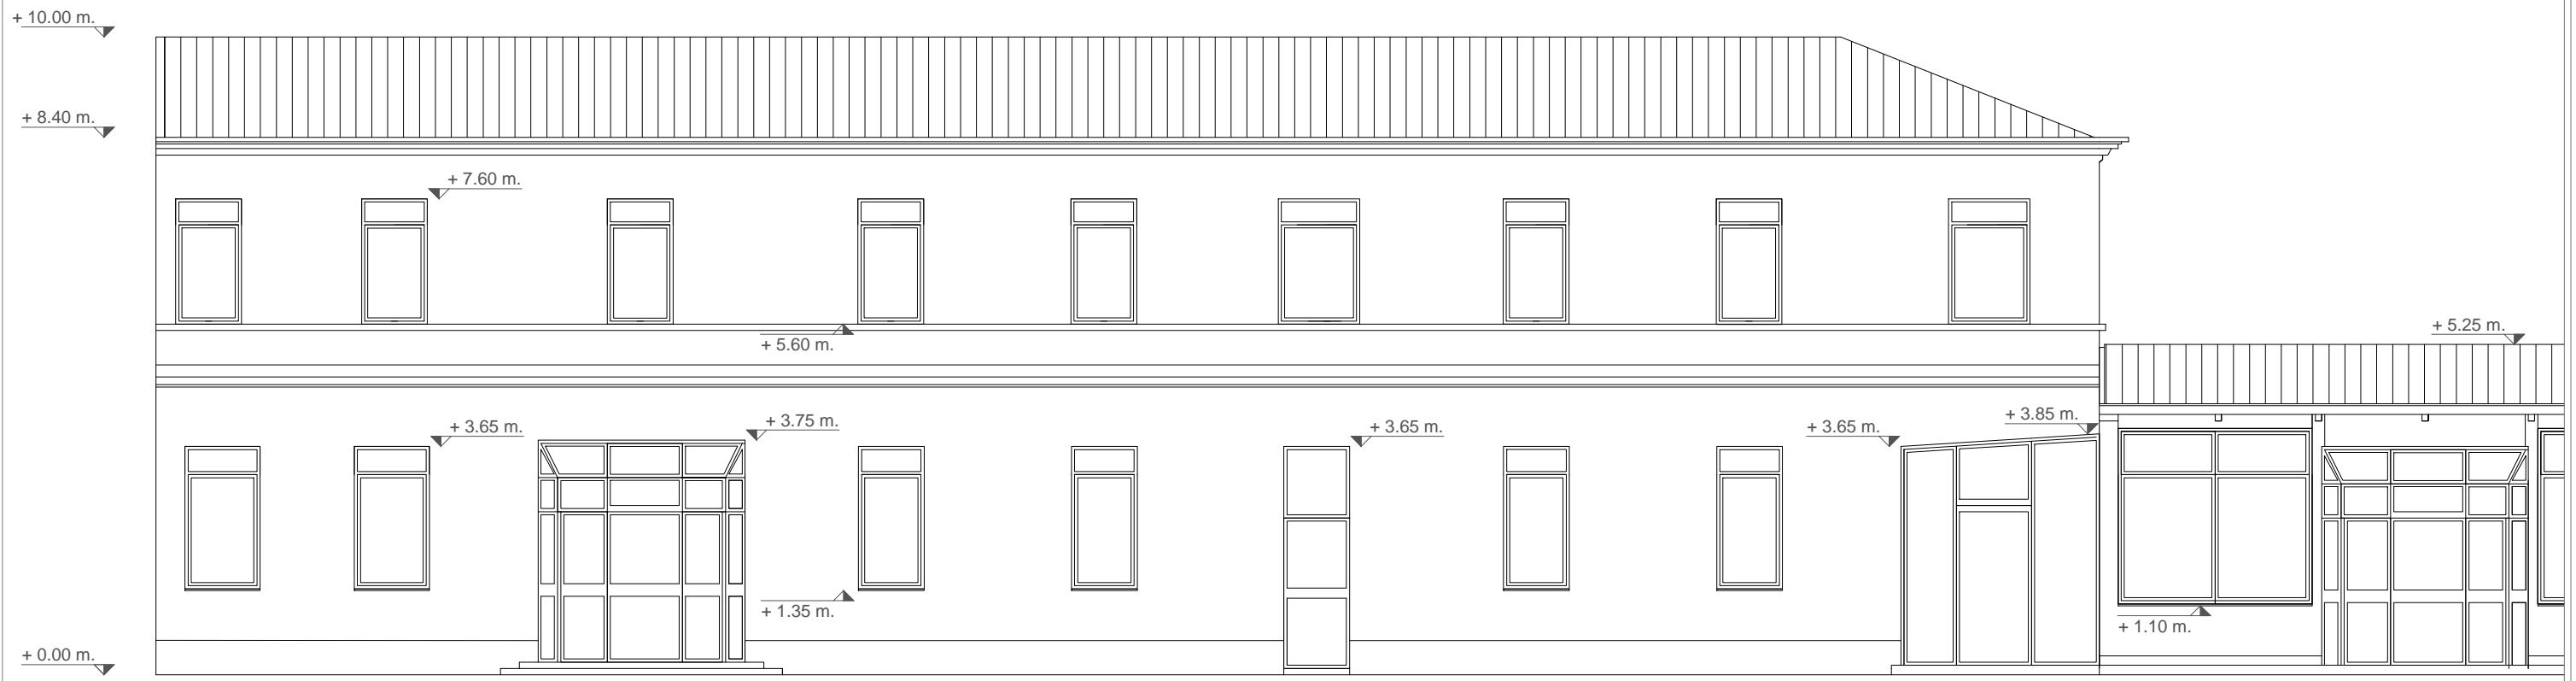
RILIEVO GEOMETRICO Scala 1:100
Prospetto Tav. **4.26**

PROSPETTO 6a
