UNIVERSITÀ DEGLI STUDI DI PADOVA

CORSO DI LAUREA MAGISTRALE A CICLO UNICO IN INGEGNERIA EDILE-ARCHITETTURA

Tavole allegate alla tesi di Laurea

**ANALISI CRITICA DELL'INFLUENZA DELLE TRASFORMAZIONI STORICHE SUL COMPORTAMENTO
STRUTTURALE DEL COMPLESSO DELLA LOGGIA AMULEA**

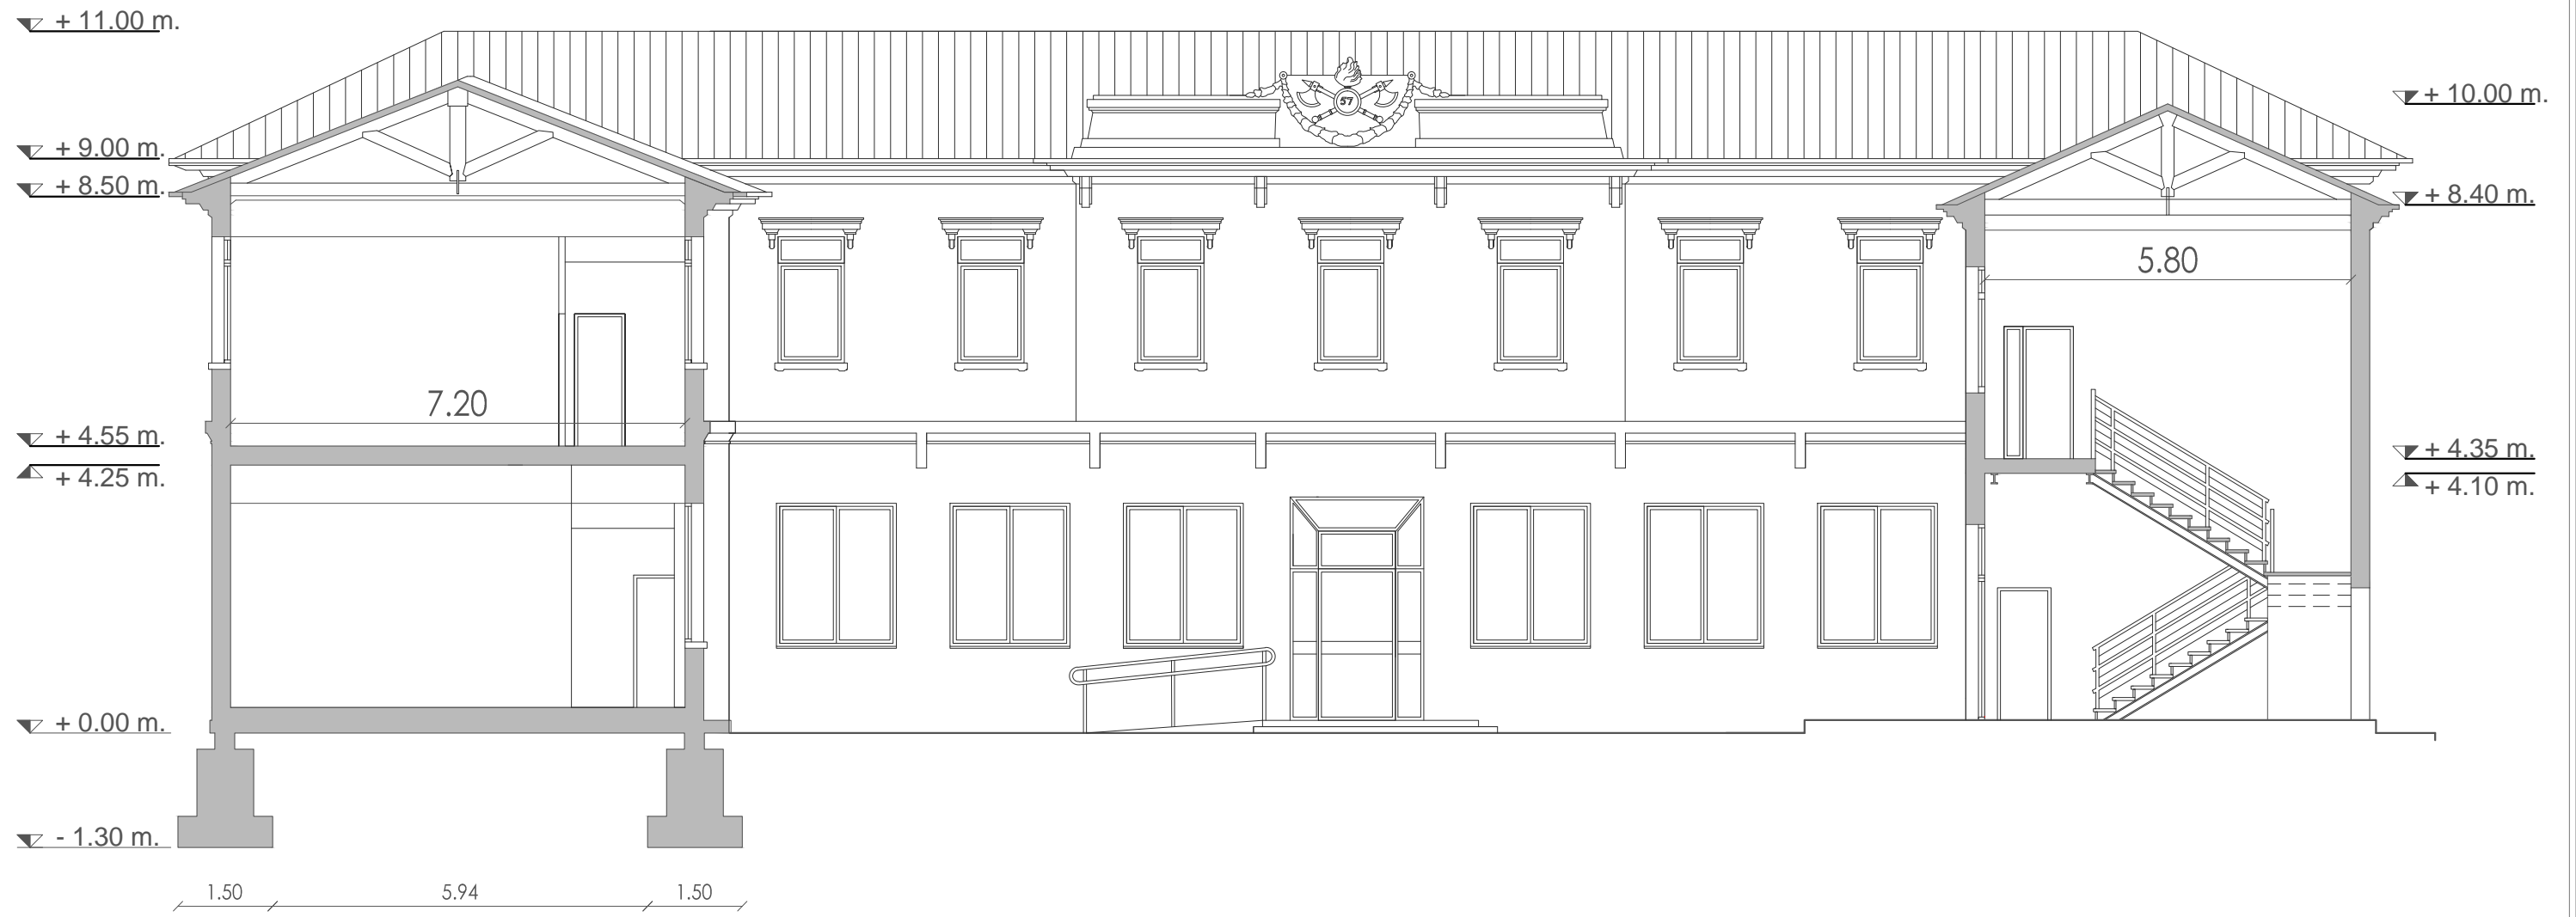
4.32

SEZIONE C - C'

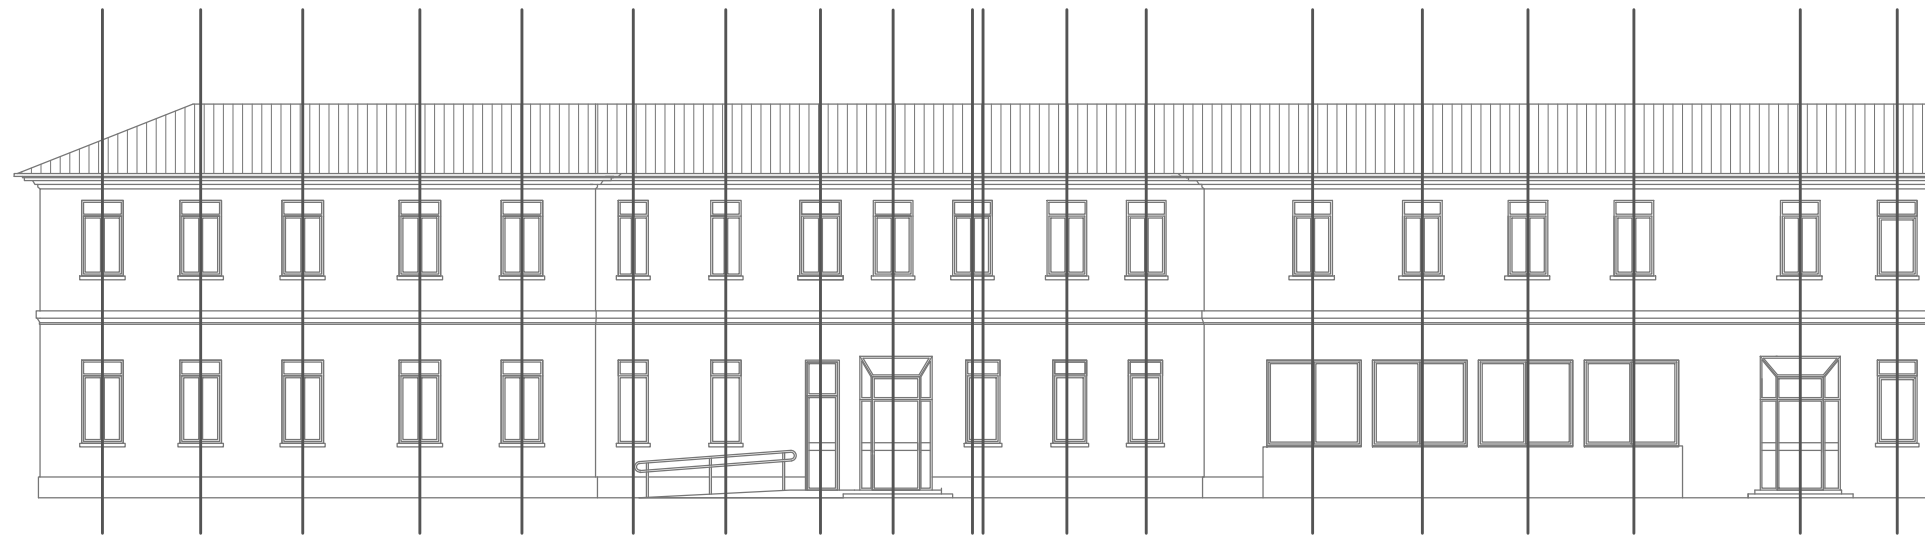
Allineamento aperture Tav: 5.06

PROSPETTO 1

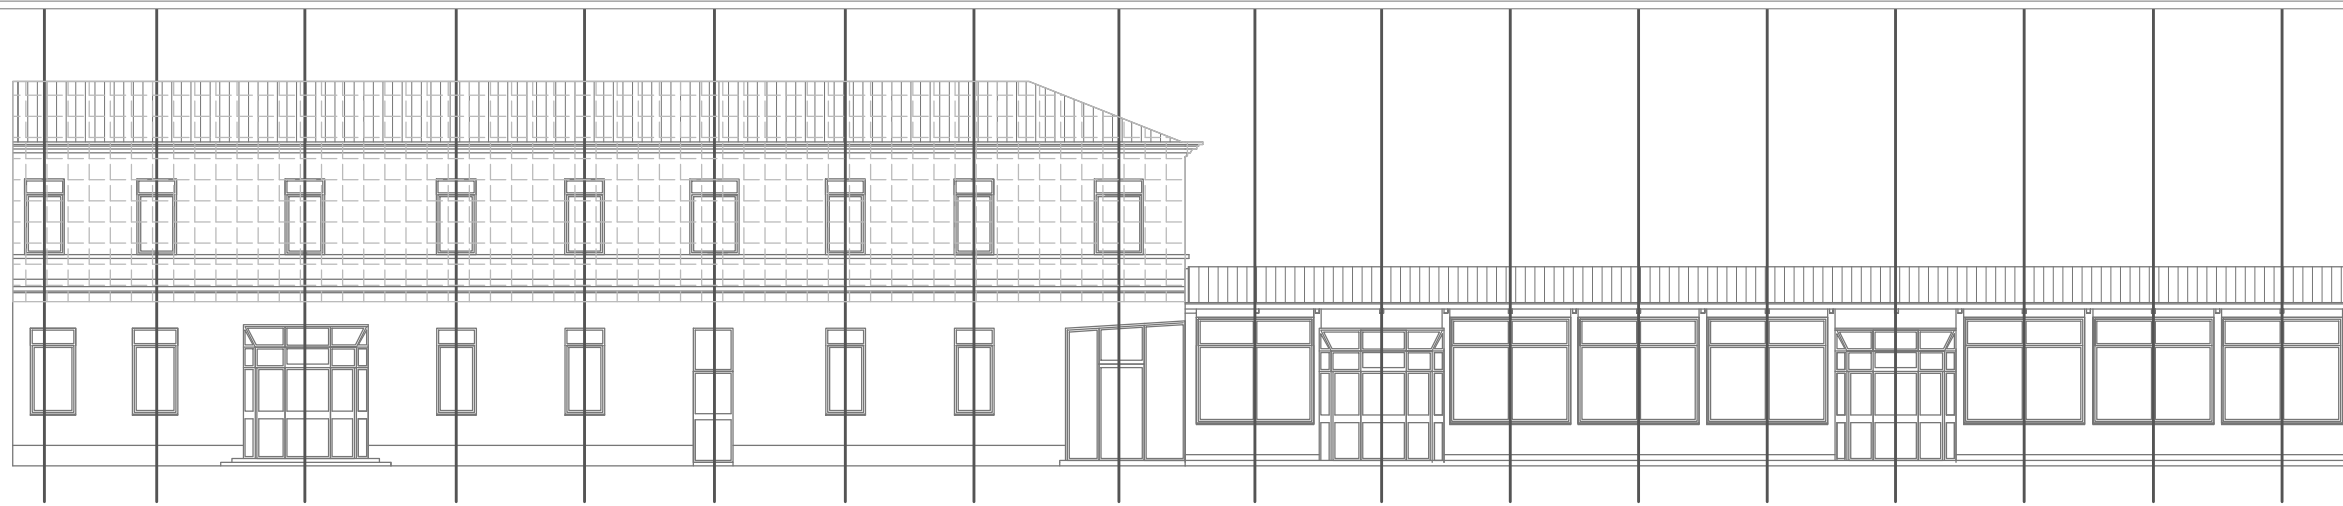
RILIEVO STRUTTURALE Scala 1:200
Allineamento aperture Tav: **5.08**

PROSPETTO 6

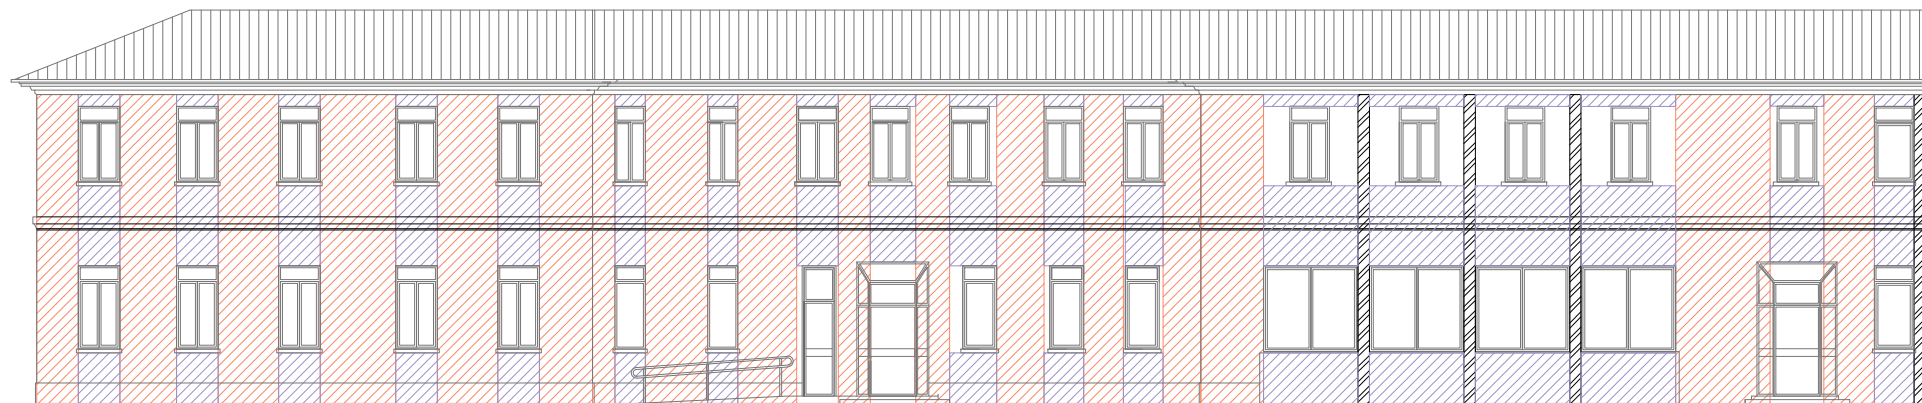
Maschi murari e fasce di piano Tav: 5.10

PROSPETTO 1

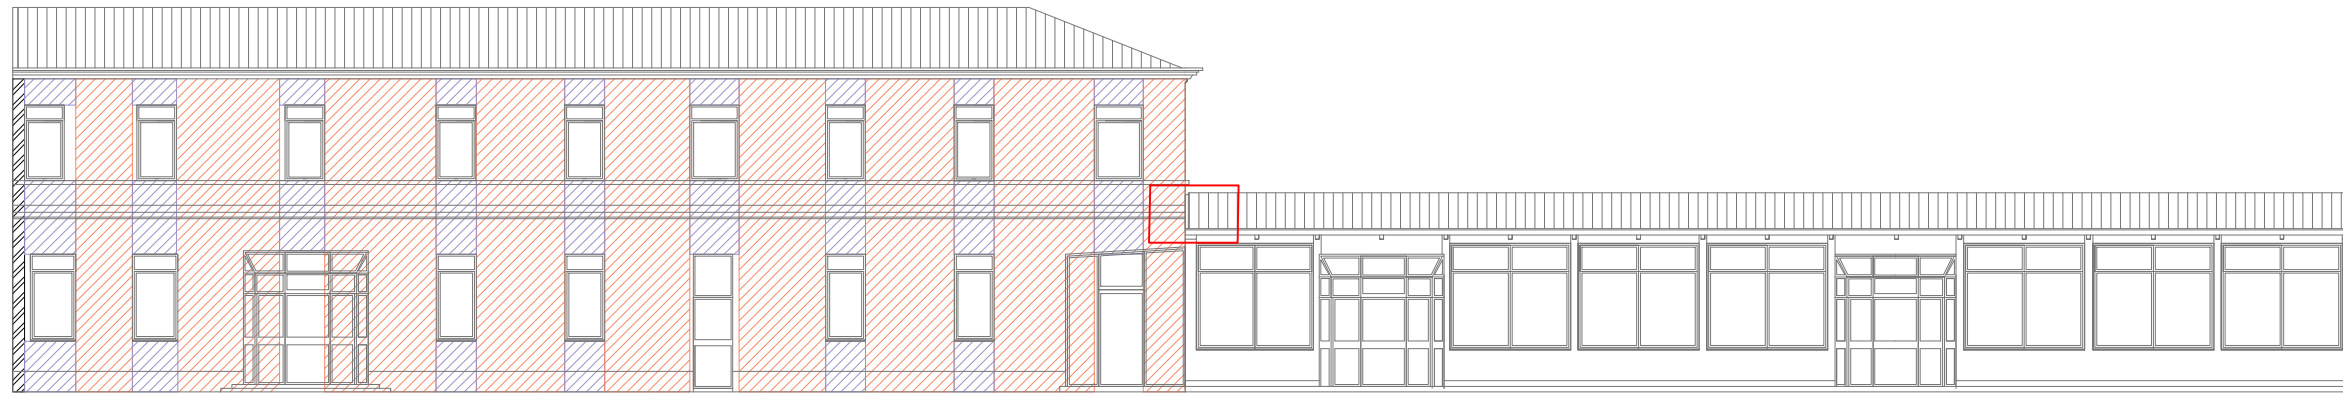
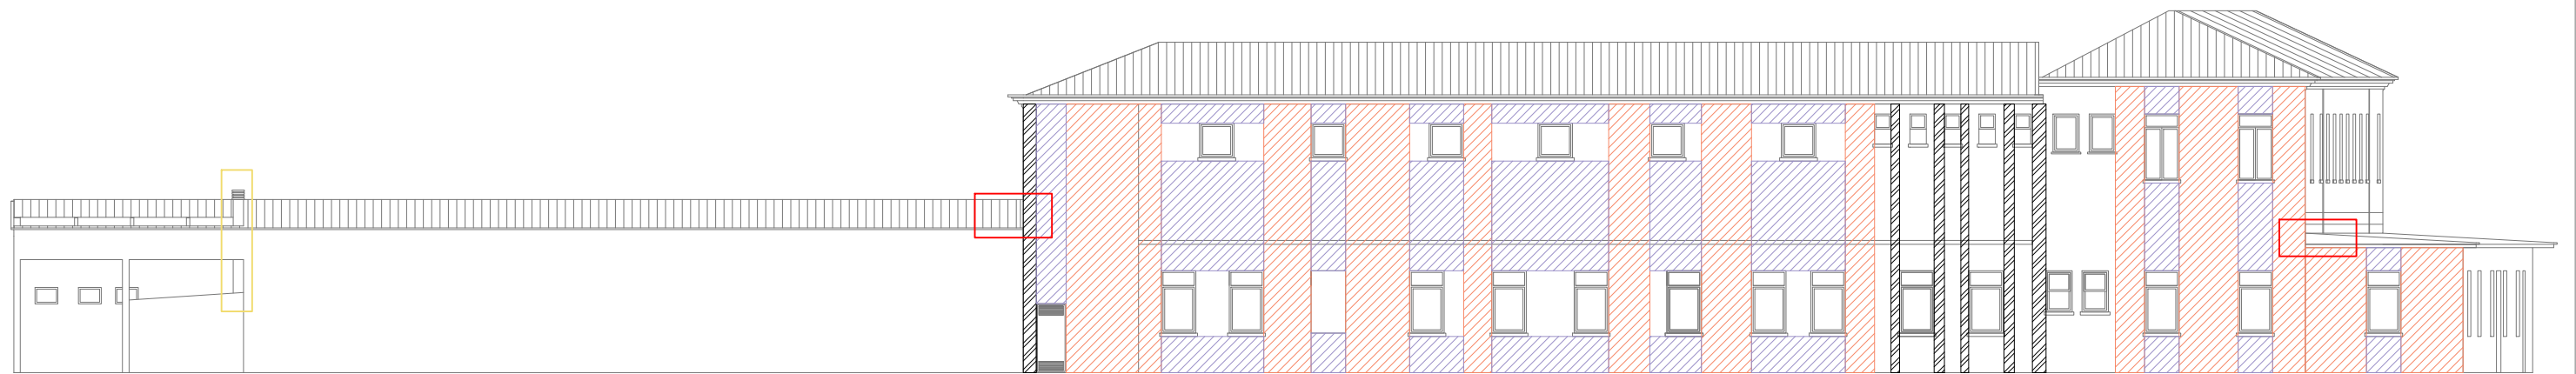
Analisi critica dell'influenza delle trasformazioni storiche sul comportamento strutturale del complesso della Loggia Amulea
RILIEVO STRUTTURALE Scala 1:200
 Maschi murari e fasce di piano Tav: **5.12**

PROSPETTO 6

PROSPETTO 8

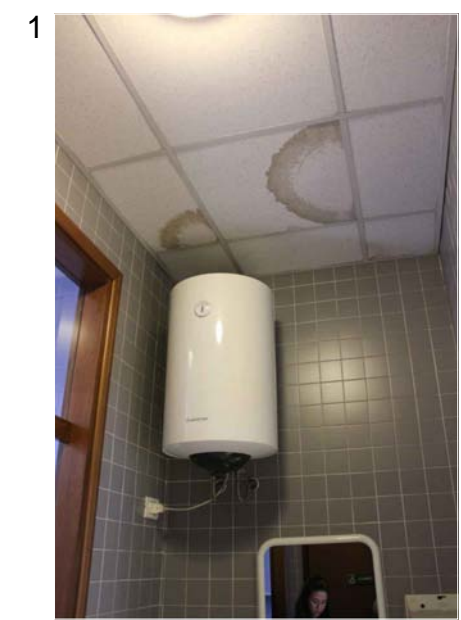
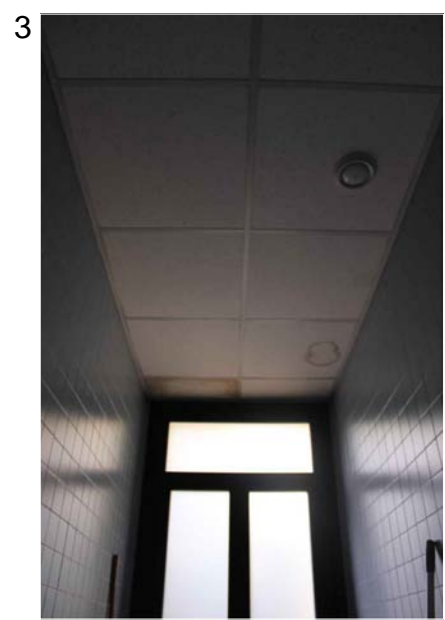
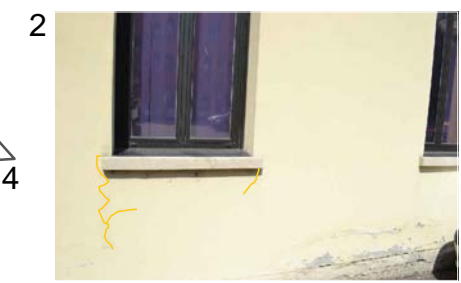
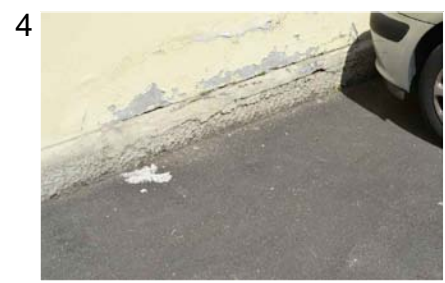
Quadro fessurativo e degrado Tav: **5.19**

- distacco
- fessura verticale non passante
- umidità di risalita e infiltrazioni

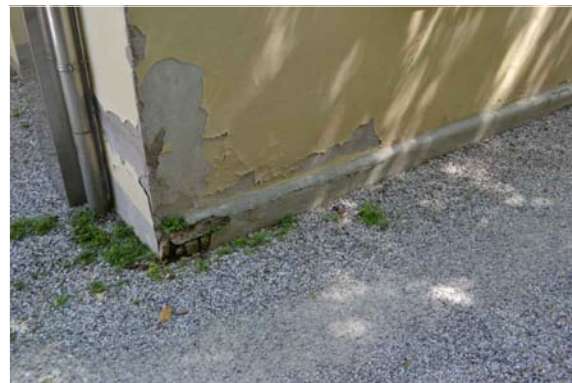
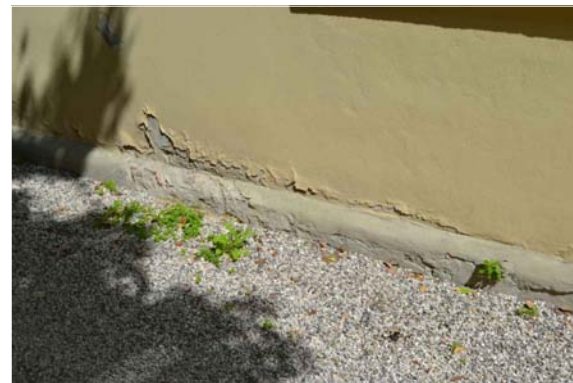
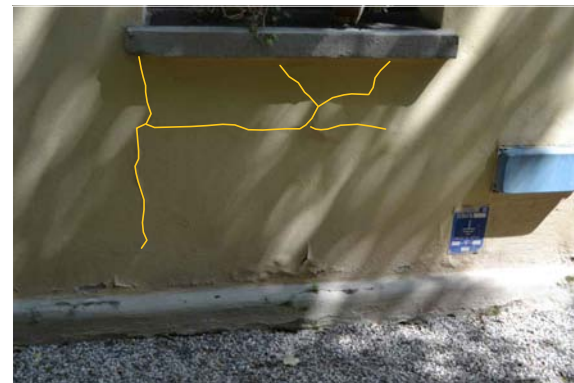
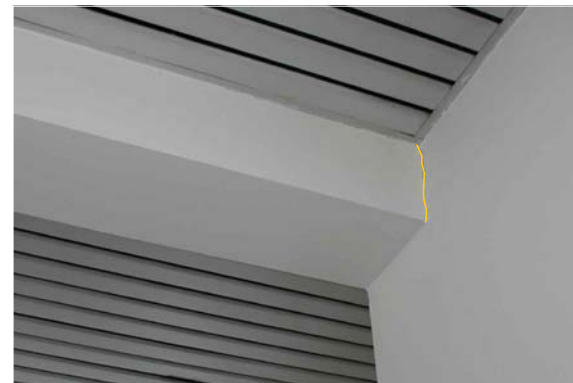
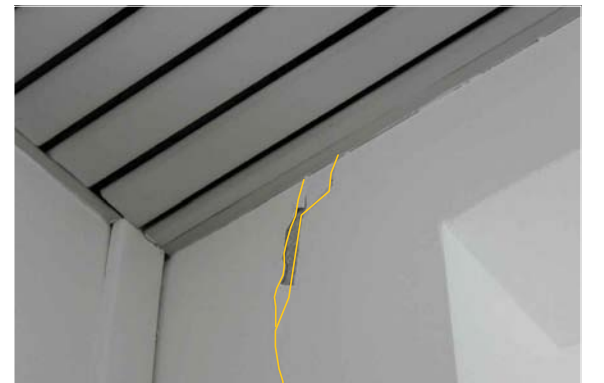
- distacco
- fessura verticale non passante
- ~ fessura orizzontale
- umidità di risalita e infiltrazioni

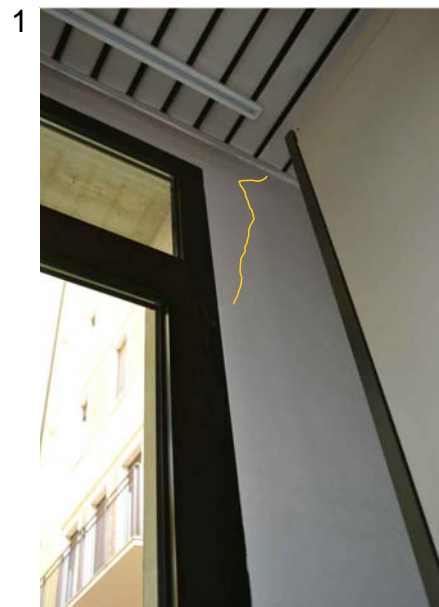
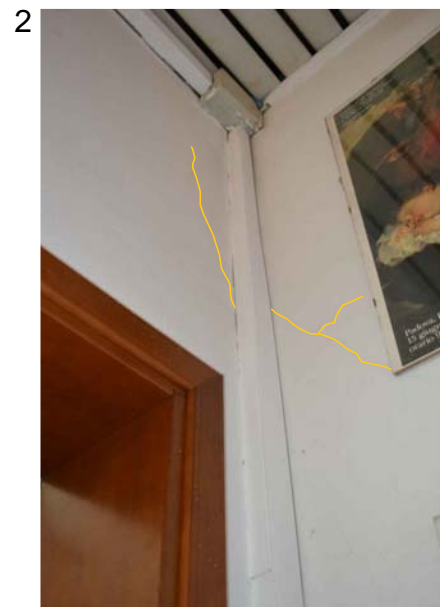
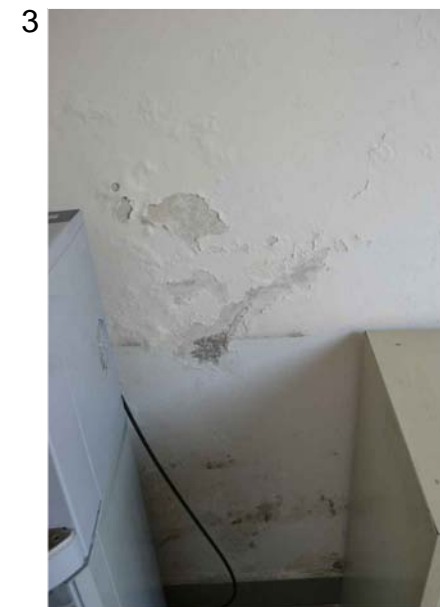
Analisi critica dell'influenza delle trasformazioni storiche sul
comportamento strutturale del complesso della Loggia Amulea
RILIEVO CRITICO DEL DANNO Scala 1:100
Quadro fessurativo e degrado Tav: **5.21**
Piano terra

distacco
-

fessura non passante
-

umidità di risalita e infiltrazioni

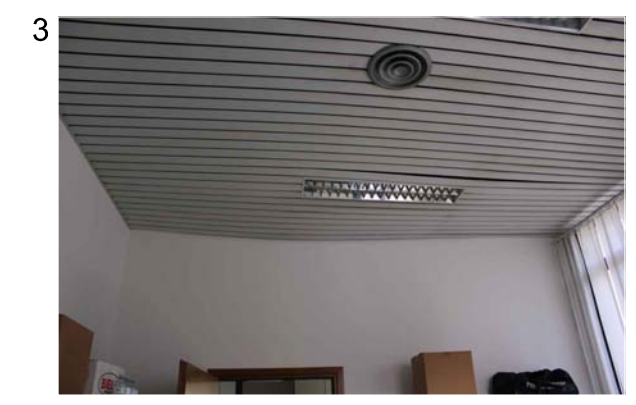
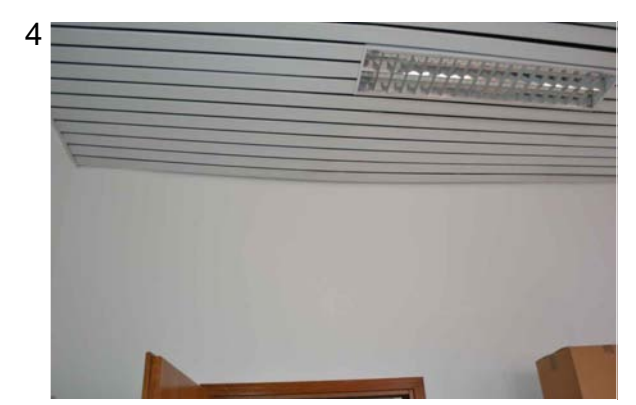
Quadro fessurativo e degrado Tav: **5.22**

inflessione del controsoffitto
-

fessura verticale non passante
-

umidità di risalita e infiltrazioni

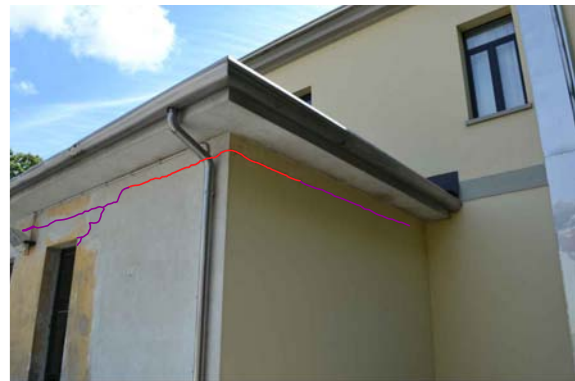
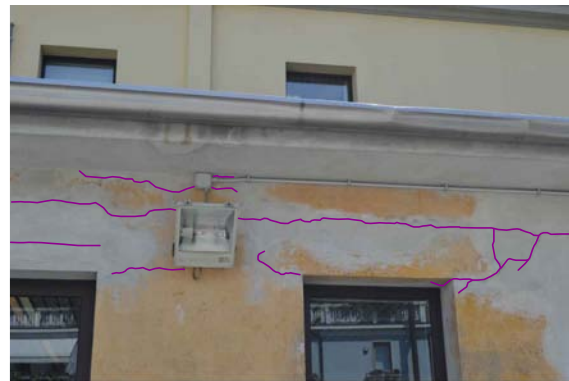
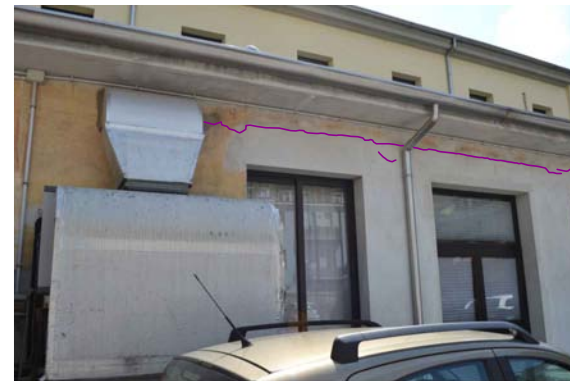
Analisi critica dell'influenza delle trasformazioni storiche sul comportamento strutturale del complesso della Loggia Amulea
RILIEVO CRITICO DEL DANNO Scala 1:100
 Quadro fessurativo e degrado Tav: **5.23**
 Piano primo

fessura verticale non passante
-

fessura orizzontale
-

fessura orizzontale passante

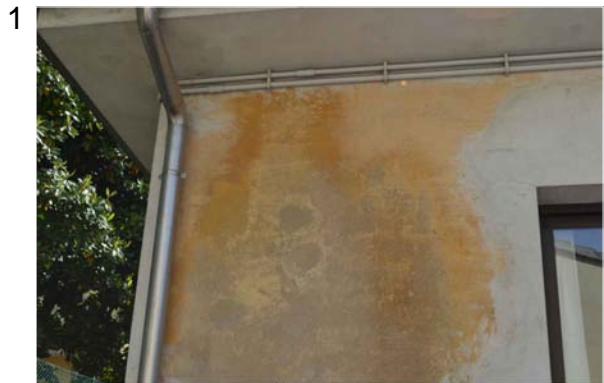
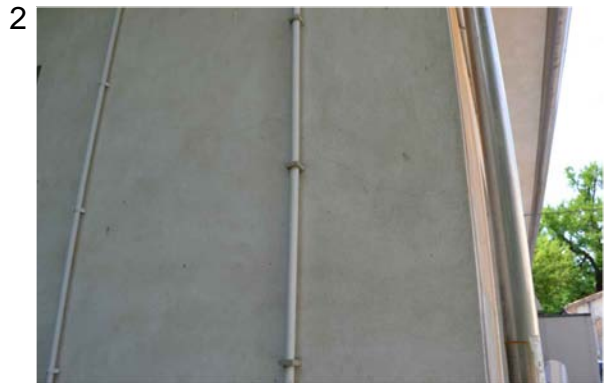
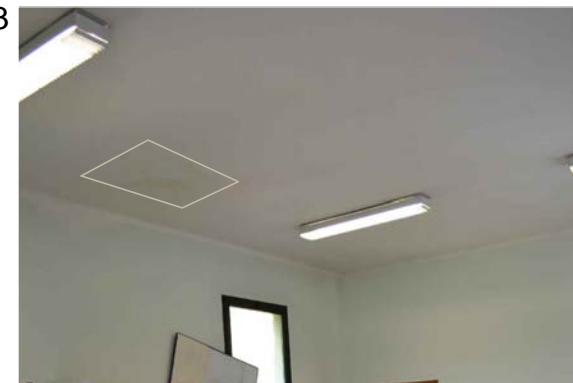
Analisi critica dell'influenza delle trasformazioni storiche sul comportamento strutturale del complesso della Loggia Amulea
RILIEVO CRITICO DEL DANNO Scala 1:100
 Quadro fessurativo e degrado Tav: **5.24**
 Piano primo

~ fessura orizzontale
□ umidità di risalita e infiltrazioni

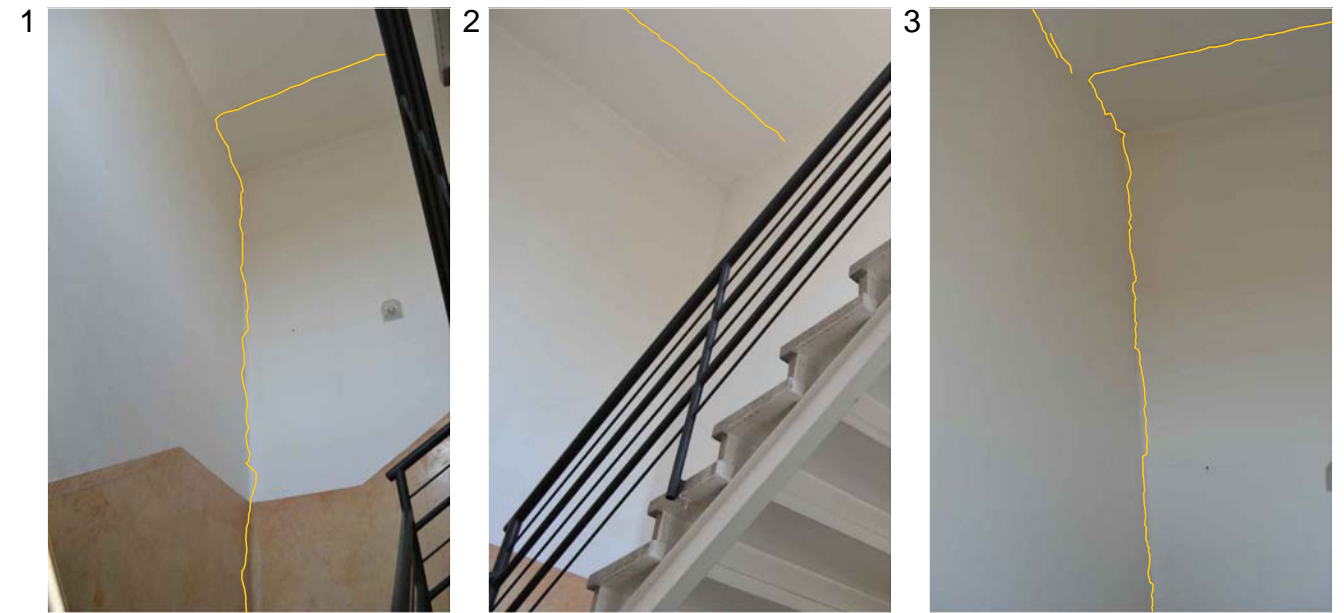
Analisi critica dell'influenza delle trasformazioni storiche sul comportamento strutturale del complesso della Loggia Amulea
RILIEVO CRITICO DEL DANNO Scala 1:100
Quadro fessurativo e degrado Tav: **5.25**
Piano primo

fessura non passante

fessura parete-solaio

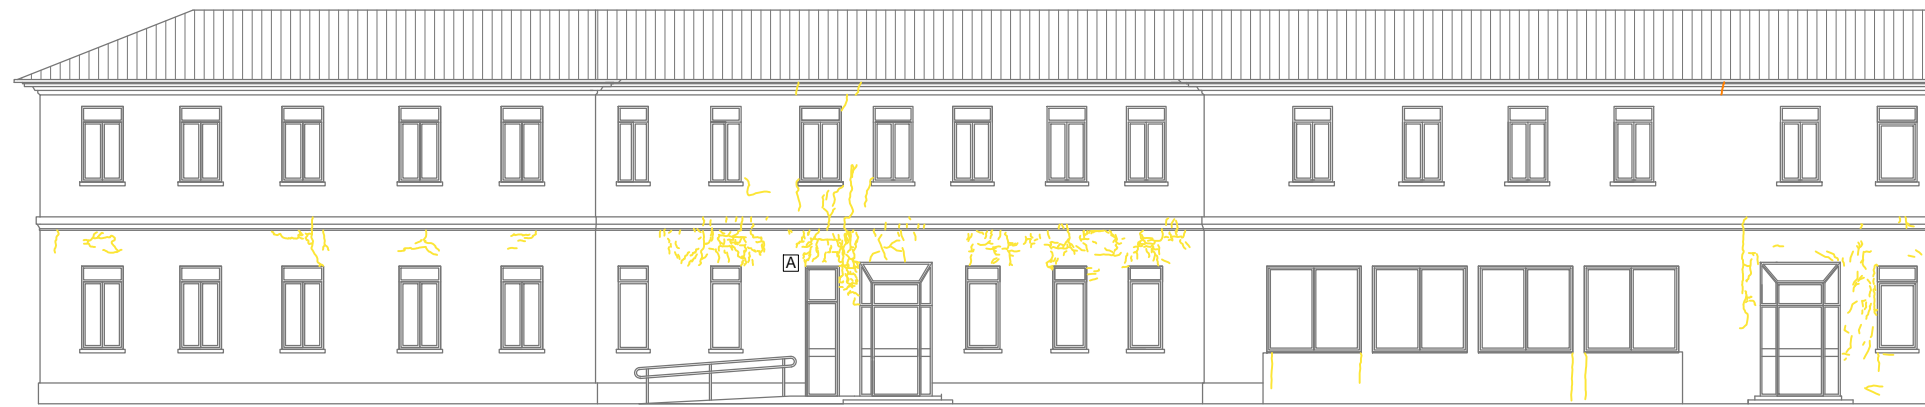
PROSPETTO 1

fessura passante
-

fessura profonda
-

fessura superficiale

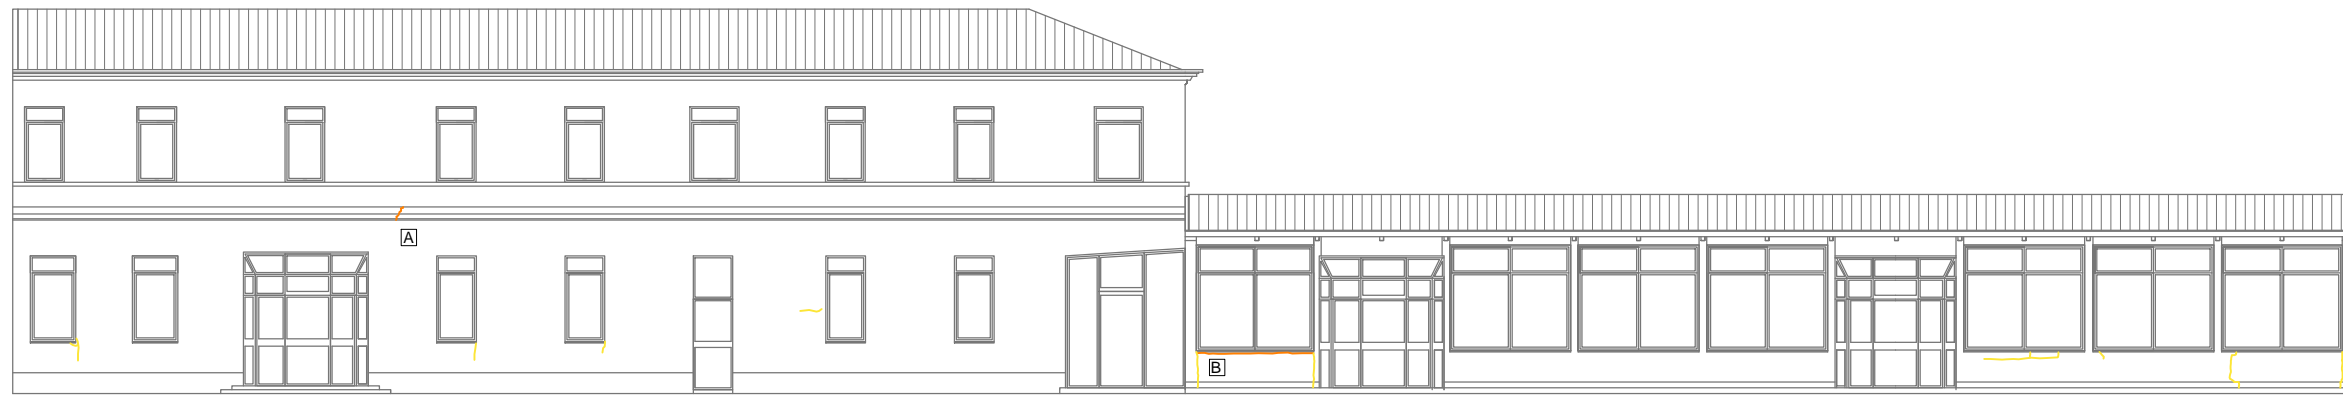
PROSPETTO 6

fessura profonda

fessura superficiale

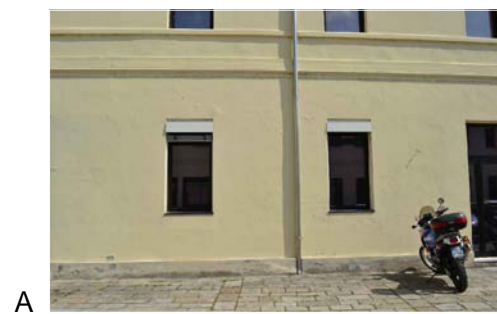
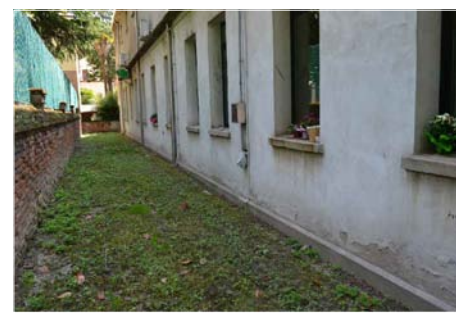
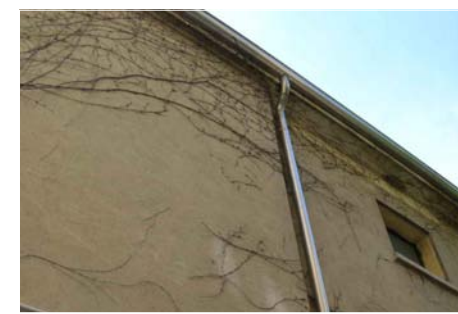
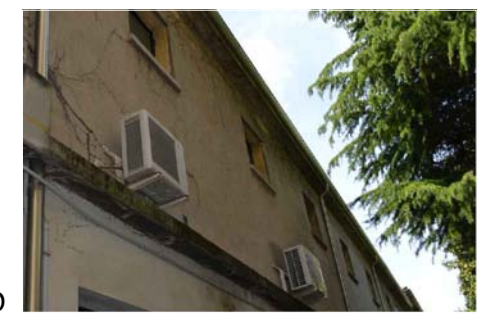
Analisi critica dell'influenza delle trasformazioni storiche sul comportamento strutturale del complesso della Loggia Amulea
RILIEVO CRITICO DEL DANNO Scala 1:200
 Degrado prospetti Tav: **5.34**

PROSPETTO 7

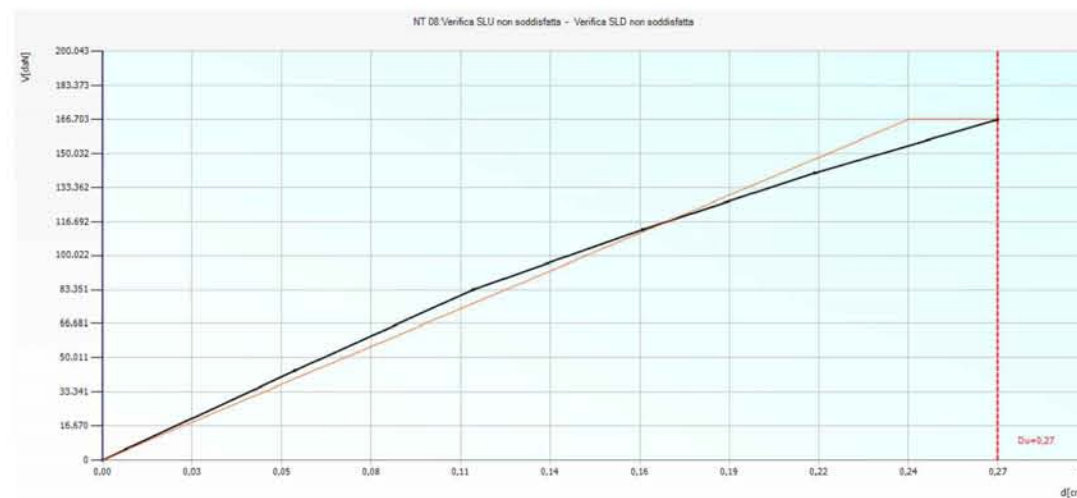
Curva di capacità - verifica 19

$d_u = 0,27$ cm
 $V = 166,703$ daN

Deformate di parete e tipologie di lesione
