UNIVERSITÀ DEGLI STUDI DI PADOVA
Dipartimento: Territorio e Sistemi Agro - Forestali

Il legname nei torrenti montani: monitoraggio
della movimentazione con l'uso di
radiotrasmettitori

ANNO ACCADEMICO 2012 - 2013

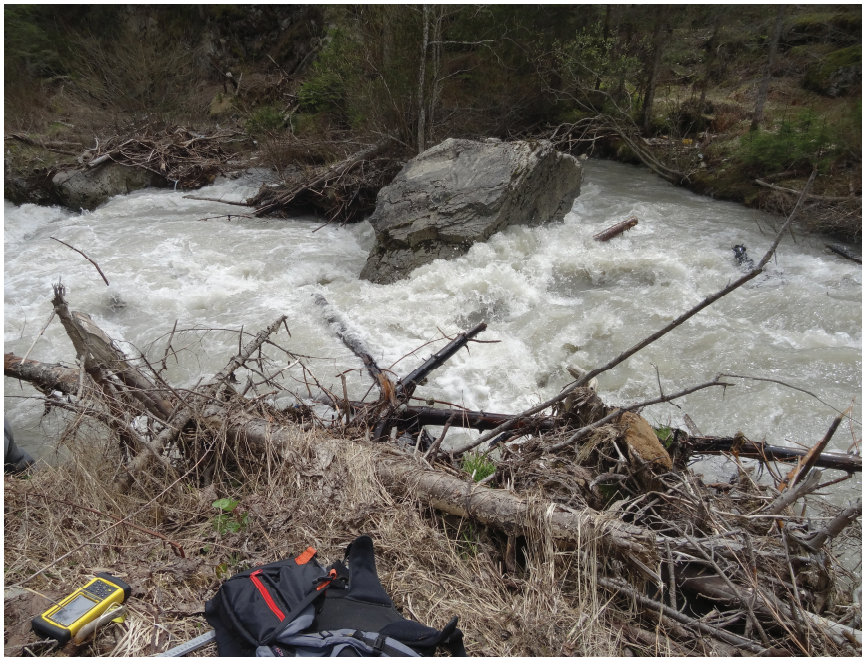
Figura 2.1 – Debris flood jams lungo il torrente Cordevole

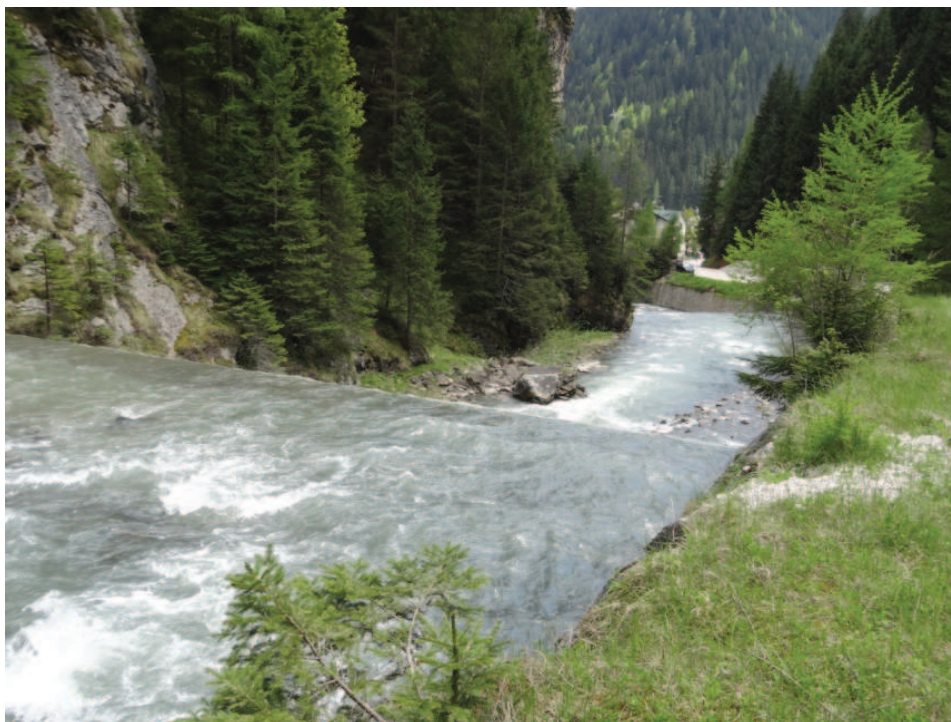
Figura 3.2 – Serie di briglie sul Torrente Cordevole

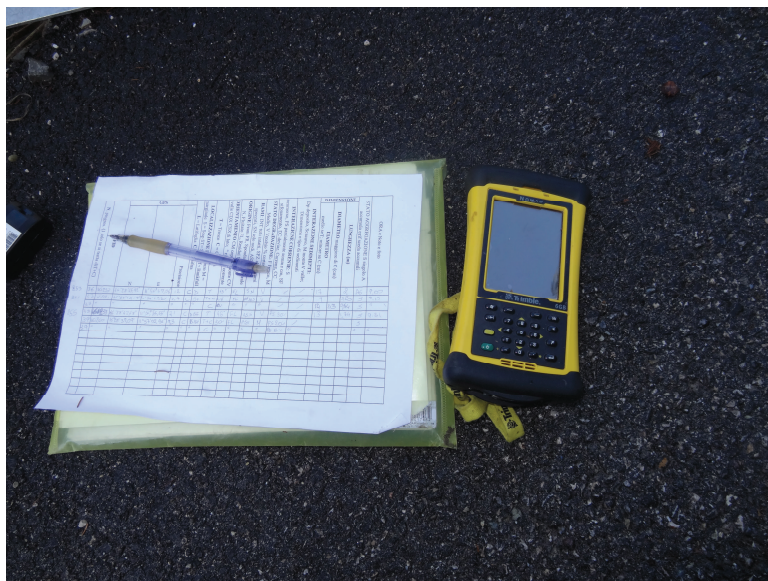
Figura 3.3 – Scheda di campo e palmare *Nomad Trimble* utilizzati durante la fase di installazione dei trasmettitori

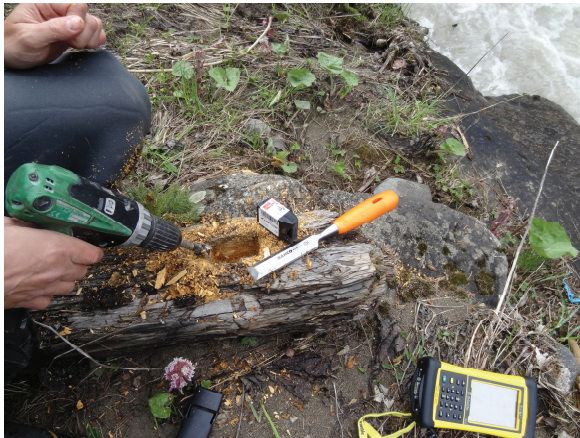
Figura 3.9 – Preparazione del foro

Le figure 3.9, 3.10, 3.11 e 3.12 riportano le fasi che sono state seguite per l'installazione dei trasmettitori; il tronco rappresentato presentava uno stato di degradazione classificato come vecchio, su di esso è stato quindi più agevole praticare il foro in quanto i tessuti legnosi ormai alterati non presentavano la resistenza originaria. In figura 3.10 si vede molto bene la grandezza del foro in proporzione al tag RFID, mentre in figura 3.11 si nota che il silicone viene ricoperto con la segatura di risulta ottenuta dal foro, il ricoprimento avviene subito in

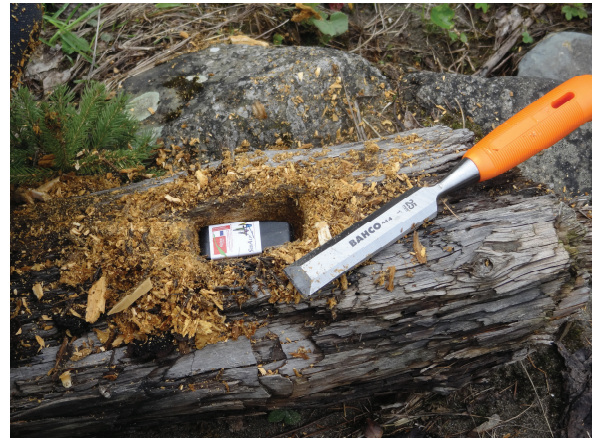
Figura 3.10 – Inserimento tag RFID

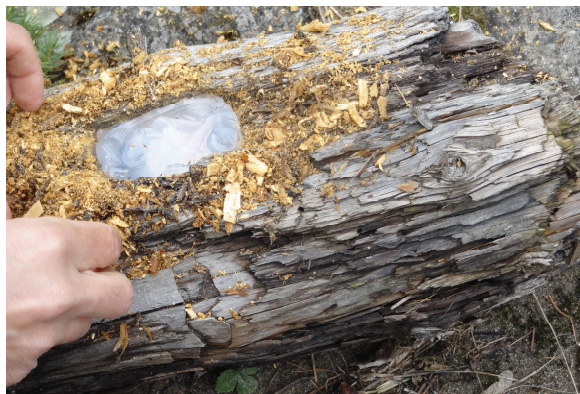
Figura 3.11 – Applicazione del silicone e ricoprimento con segatura

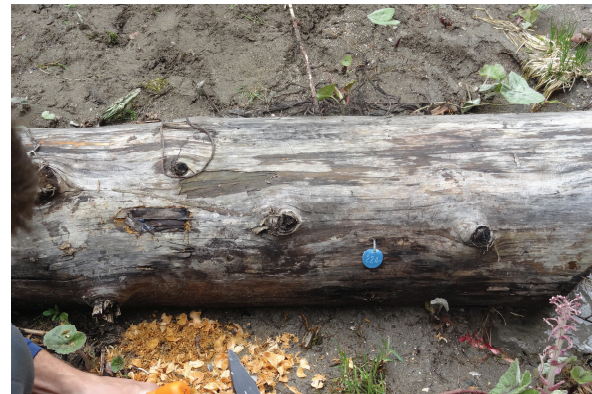
Figura 3.12 – Applicazione del tag metallico

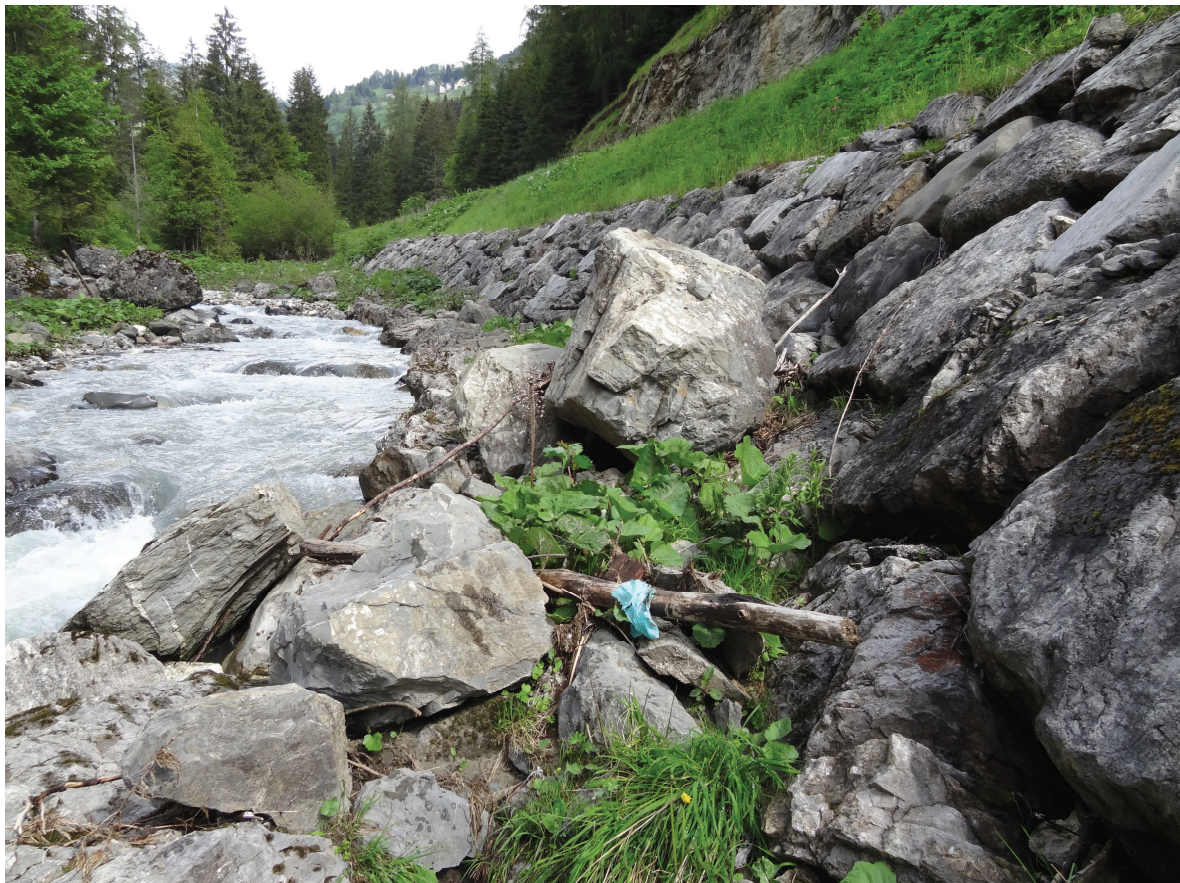
Figura 3.13 - Elemento ritrovato in fase di monitoraggio

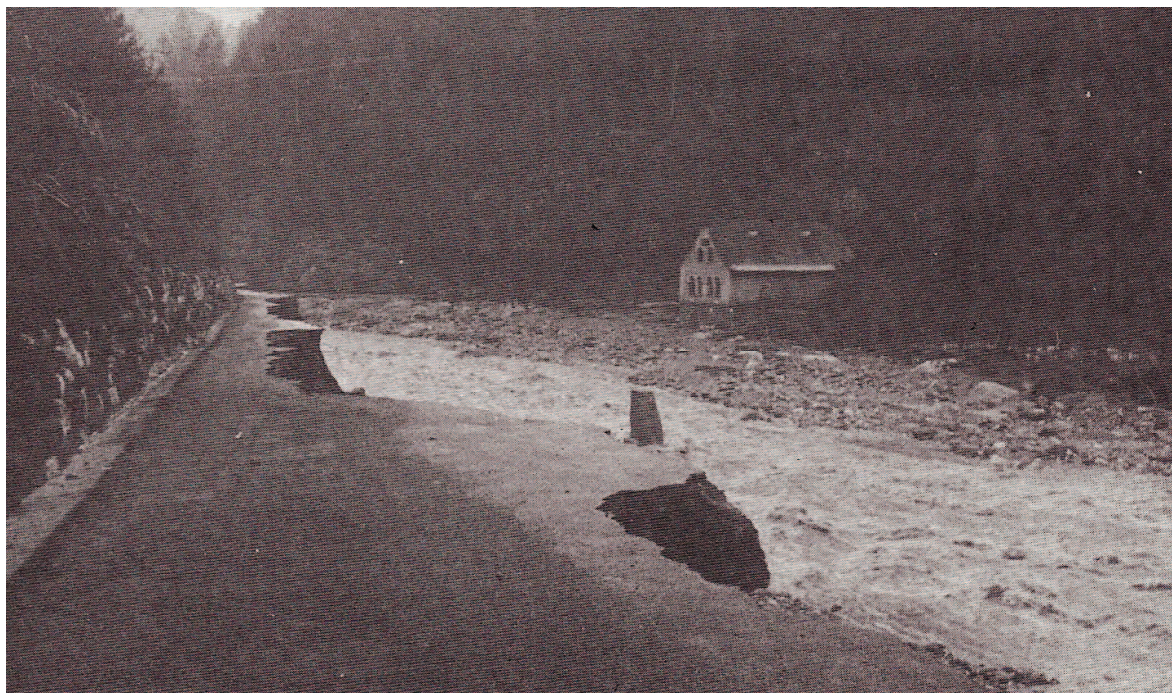
Figura 4.14 – Erosione della Statale Agordina il Località Miniere nel corso dell'alluvione 1966. (Istituto bellunese di ricerche sociali e culturali)

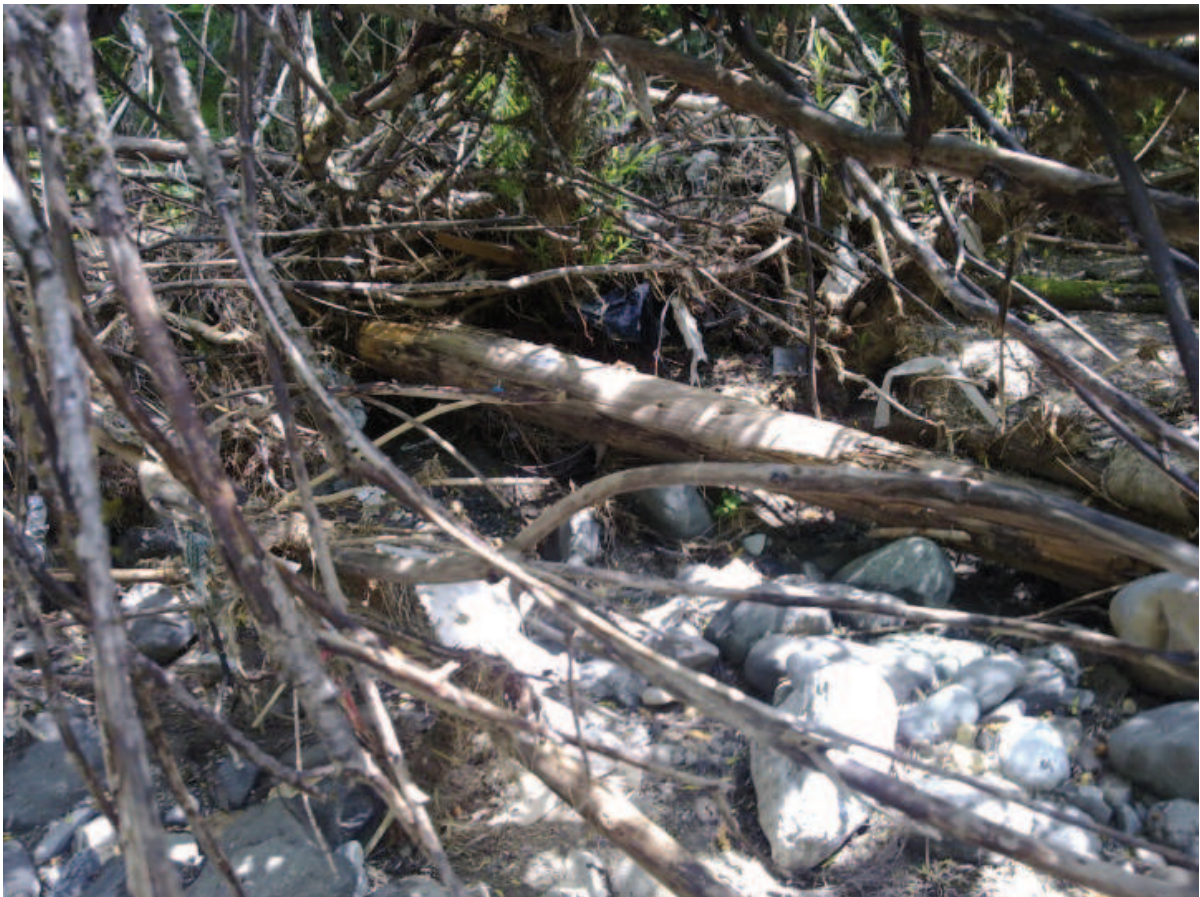
Figura 5.16 – LW movimentato e ritrovato a monte della briglia fantasma

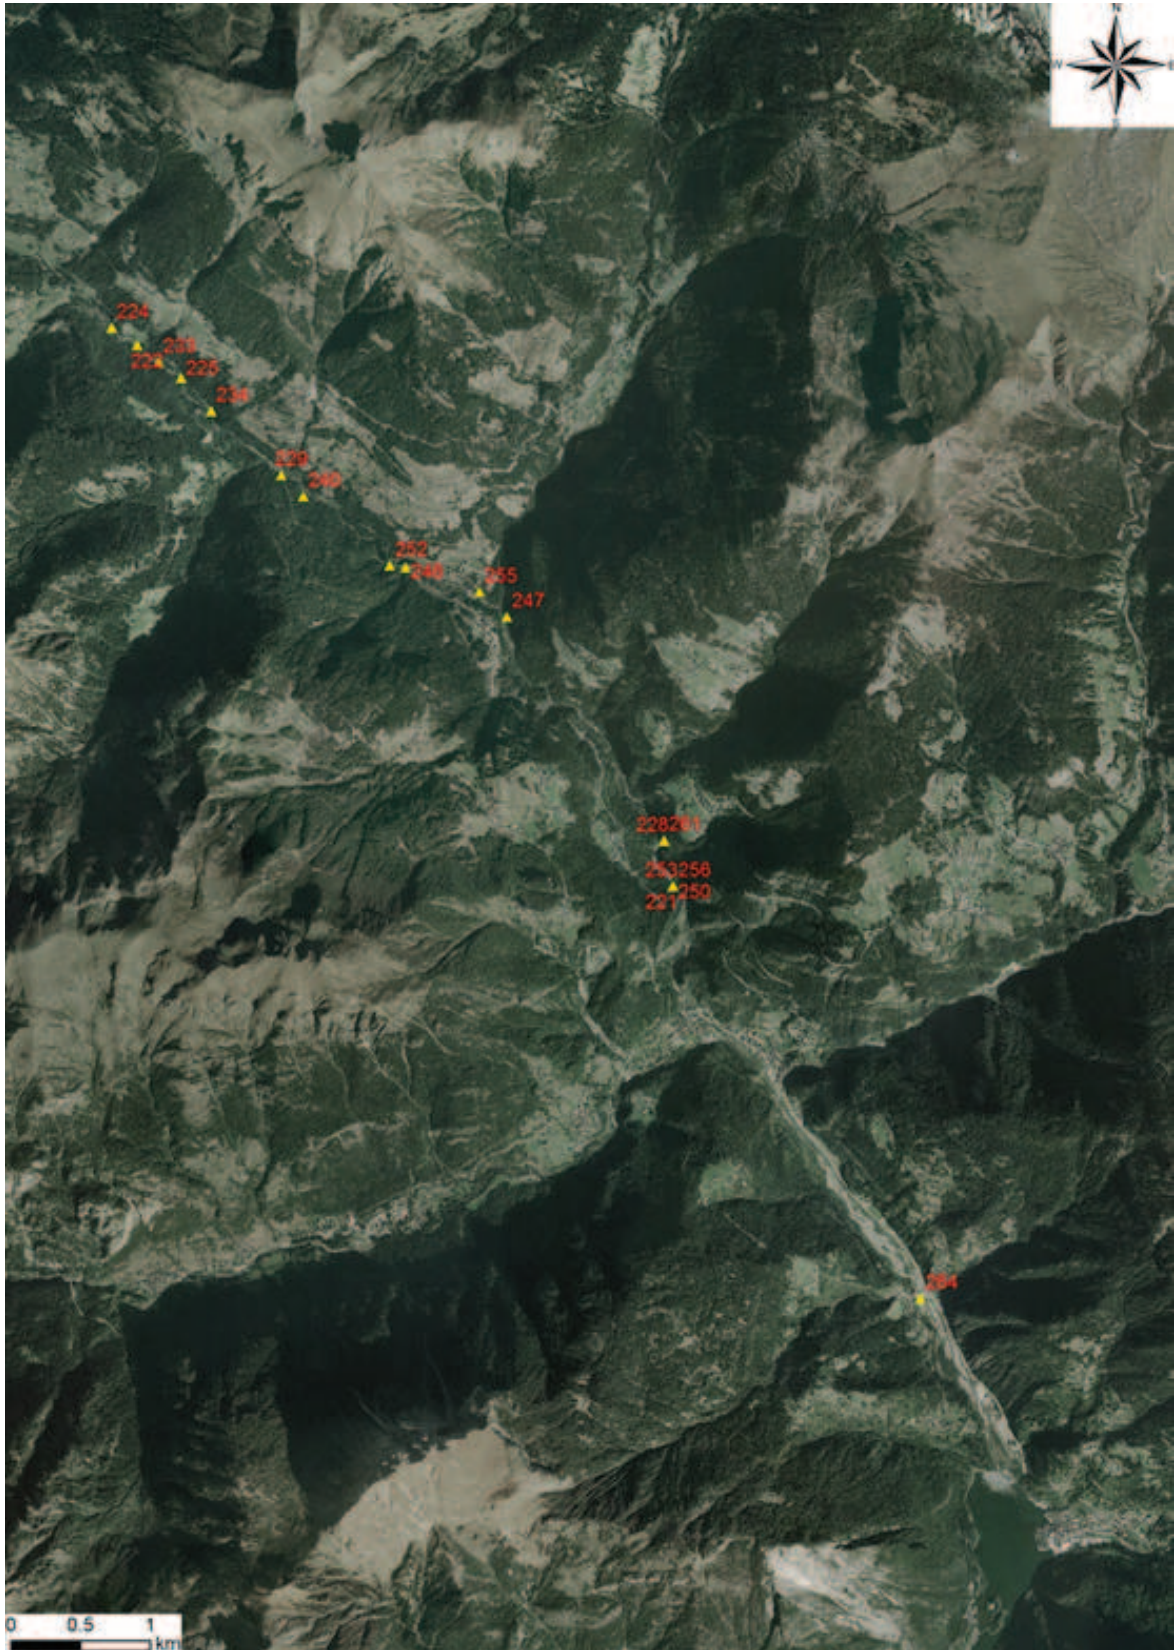
Figura 5.20 - Elaborazione *Gis* raffigurante la distribuzione degli elementi legnosi movimentati nel momento del monitoraggio post evento

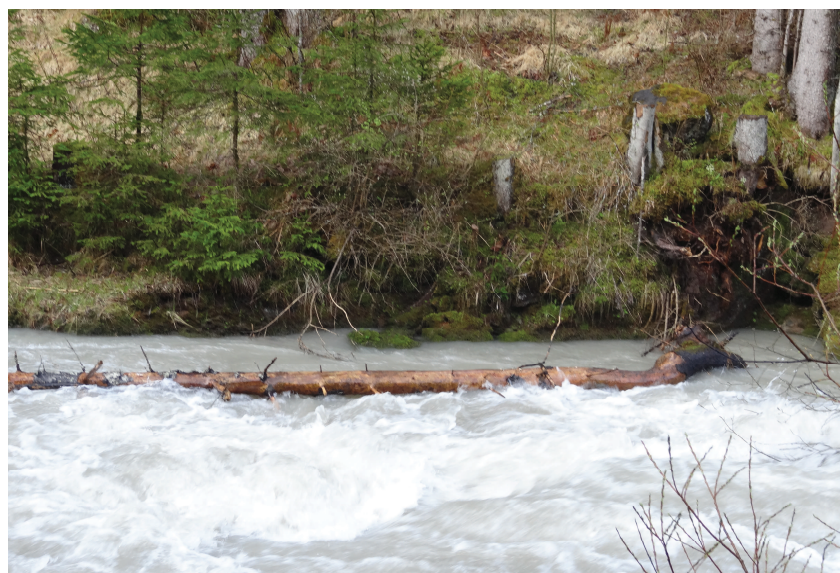
Figura 6.1 – Erosione spondale che ha causato lo sradicamento di una pianta

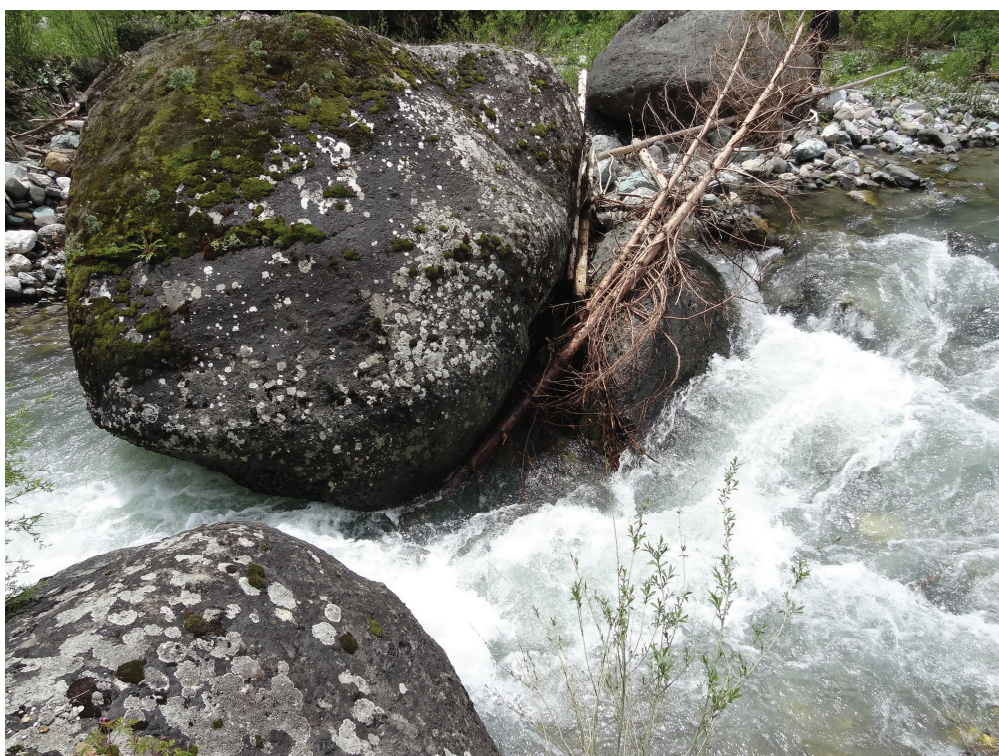
Figura 6.7 – LW bloccato all'interno dell'alveo
