**UNIVERSITA' DEGLI STUDI DI PADOVA**  
DIPARTIMENTO DI INGEGNERIA CIVILE, EDILE E AMBIENTALE  
CORSO DI LAUREA A CICLO UNICO IN INGEGNERIA EDILE-ARCHITETTURA

**Tesi di Laurea in  
Geotecnica e Restauro**

**TECNICHE DI CONSOLIDAMENTO DELLE OPERE DI  
FONDAZIONE A VENEZIA: STATO DELL'ARTE E  
APPLICAZIONI**

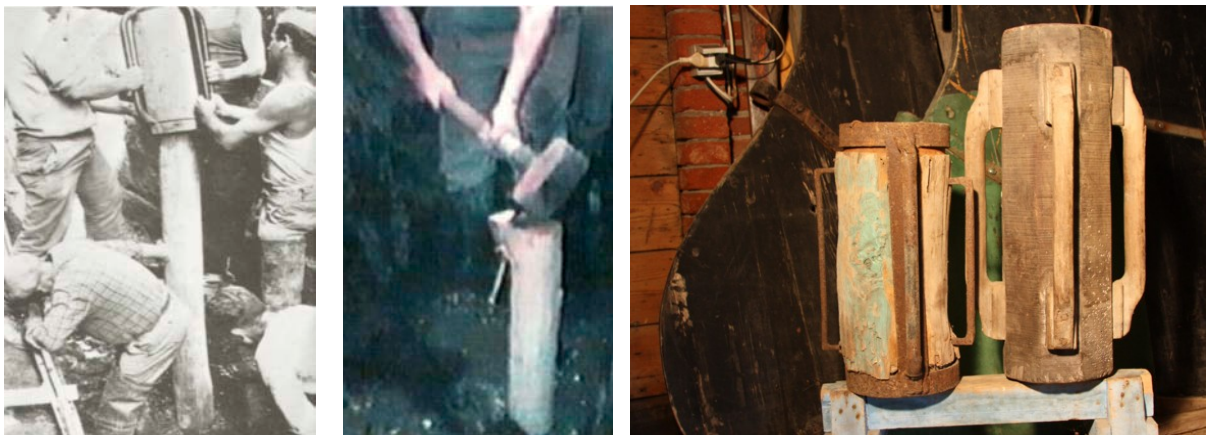
**Fig.1.5** Battipalo al lavoro, immagine storica tratta da Zuccolo G., *Il restauro statico nell'architettura di Venezia*, Istituto Veneto di Scienze Lettere ed Arti, Venezia, 1975; **Fig.1.6** Infissione di un palo ligneo, foto storica; **Fig. 1.7** Magli utilizzati per l'infissione manuale delle palificate, con manubri per l'impugnatura manuale

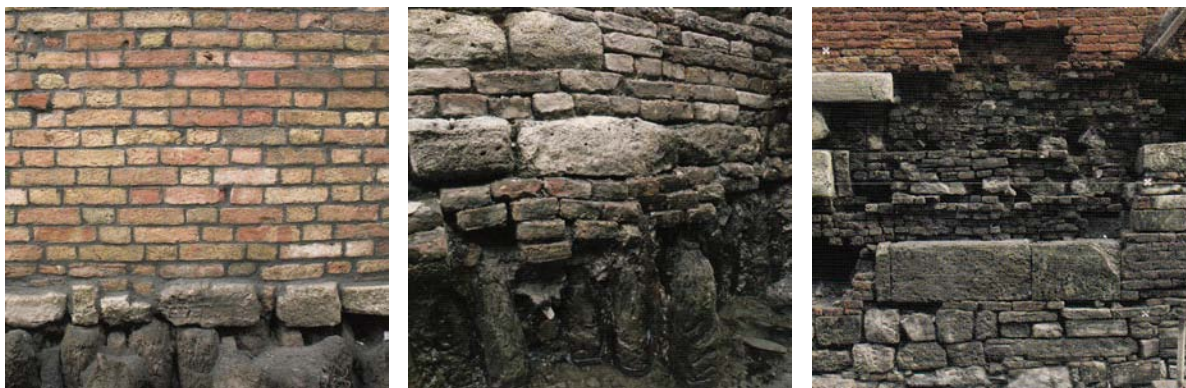
**Fig.3.9,3.10,3.11** Documentazione fotografica dello stato di conservazione della base d'imposta delle fondazioni e dei fenomeni di degrado connessi alla presenza delle acque lagunari, tratta da Insula Spa, *Venezia manutenzione urbana-Insula: 10 anni di lavori per la città*, Treviso, 2007

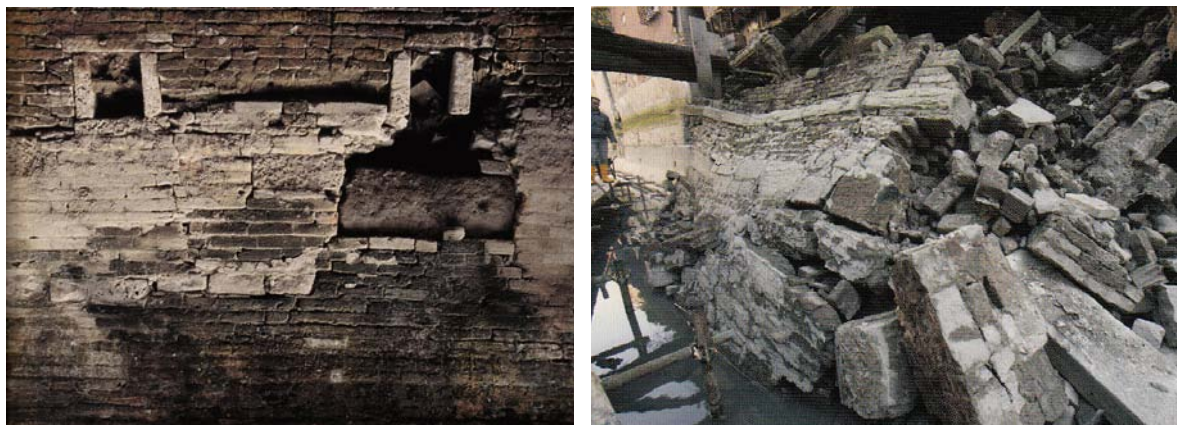
**Fig.3.12,3.13** Documentazione fotografica del degrado dovuto all'ingresso delle acque in circolazione all'interno dei *gatoli*, tratta da Insula Spa, *Venezia manutenzione urbana-Insula: 10 anni di lavori per la città*, Treviso, 2007

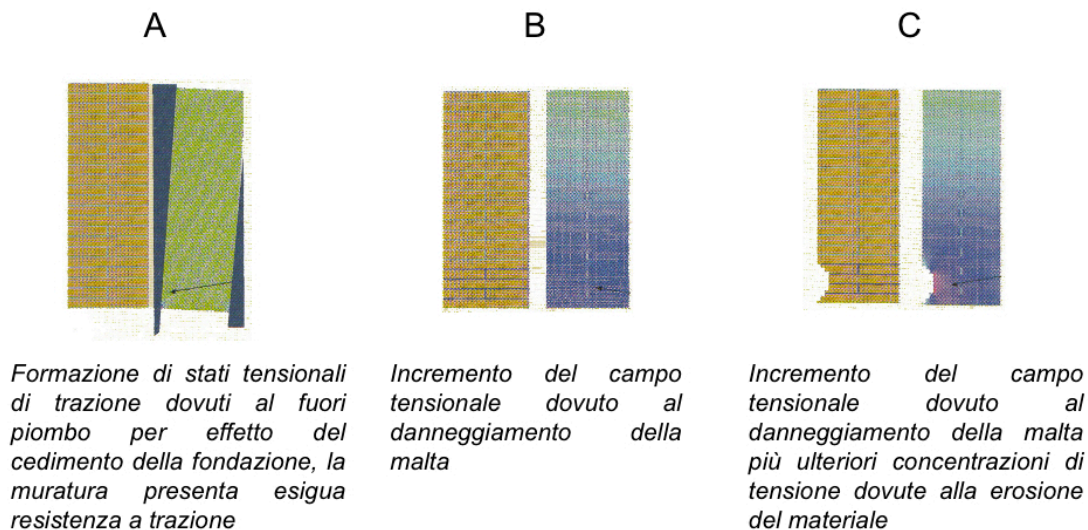
**Fig.3.14** Elaborazione ad elementi finiti dei possibili degradi di laterizio e malta di paramenti contro-canale tratto da Zezza F., *Venezia città d'acqua: le incidenze geologiche su origini, evoluzione e vulnerabilità*, Marsilio, Venezia, 2014

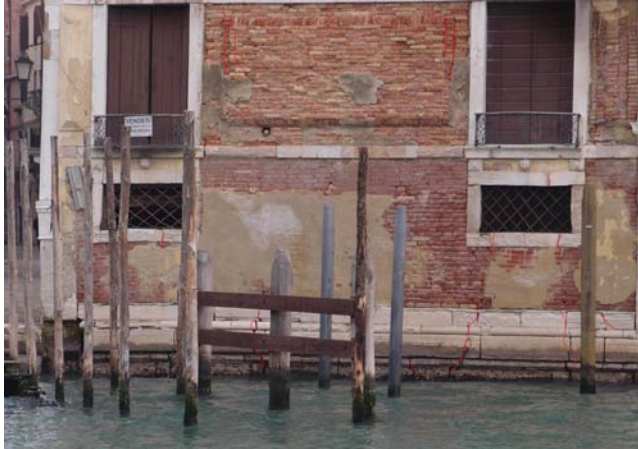
<p style="text-align: center;"><b>Figura 3.16</b></p> <p><b>Zona:</b> Canal Grande</p> <p><b>Presenza canale:</b> Sì</p> <p><b>Tipologia di dissesto:</b> La muratura manifesta lesioni ad arco diffuse che si innescano a partire dalle aperture, rientrando nel meccanismo n.6 <i>Traslazione orizzontale nel piano della fondazione</i></p>

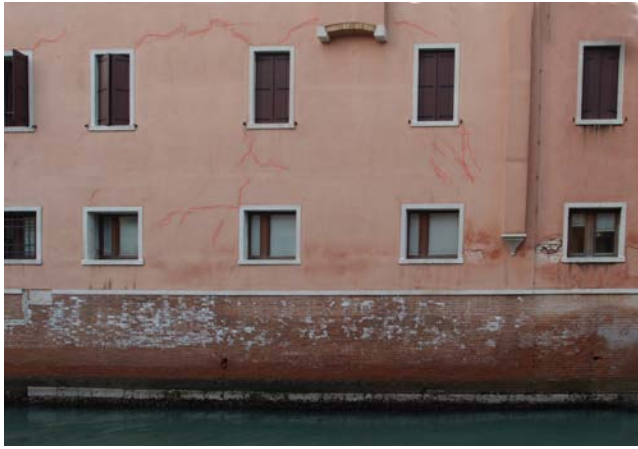
<p style="text-align: center;"><b>Figura 3.17</b></p> <p><b>Zona:</b> Zattere</p> <p><b>Presenza canale:</b> Sì</p> <p><b>Tipologia di dissesto:</b> La muratura manifesta lesioni ad arco diffuse che si innescano a partire dalle aperture, con lesioni oblique parallele fitte. Rientra nel meccanismo n.3 <i>Traslazione verticale della muratura perimetrale (effetto arco)</i></p>

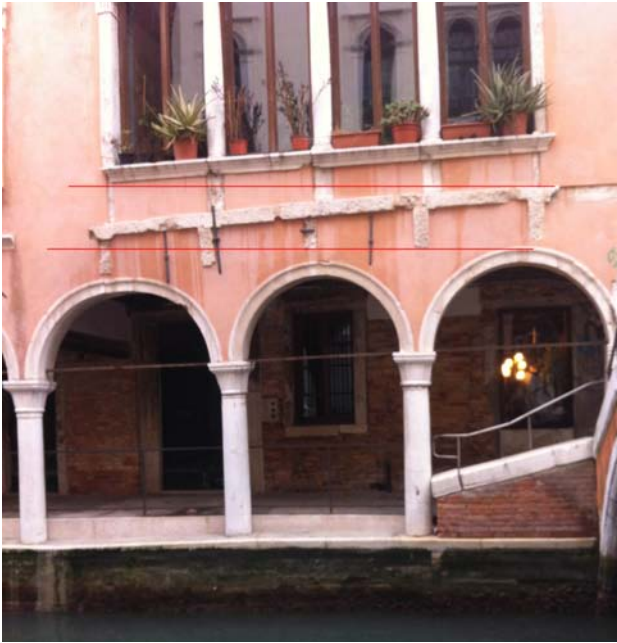
<p style="text-align: center;"><b>Figura 3.18</b></p> <p><b>Zona:</b> Cannareggio</p> <p><b>Presenza canale:</b> Sì</p> <p><b>Tipologia di dissesto:</b> La muratura manifesta lesioni limitate ad andamento obliquo; ben leggibile l'inclinazione della quadrifora e della decorazione in pietra. Rientra nel meccanismo n.2 <i>Traslazione verticale per cedimento del tratto terminale</i></p>

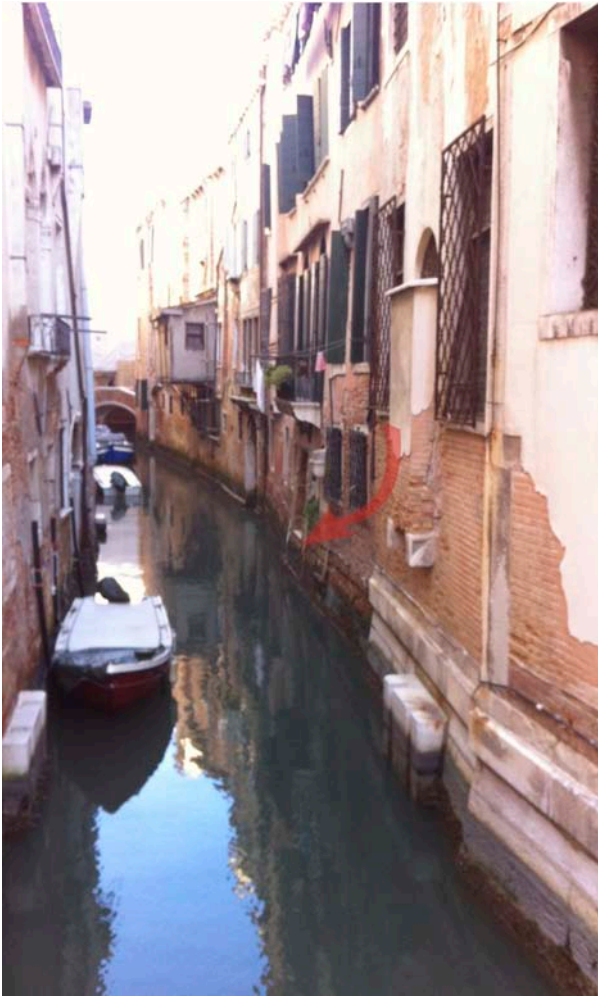
<p style="text-align: center;"><b>Figura 3.19</b></p> <p><b>Zona:</b> S.Polo</p> <p><b>Presenza canale:</b> Sì</p> <p><b>Tipologia di dissesto:</b> La muratura manifesta importanti lesioni ad arco localizzate in concomitanza con una porzione di paramento in procinto di distaccarsi, che ha assunto cinematismo indipendente di scivolamento nel canale. Rientra nel meccanismo n.4 <i>Traslazione verticale con rotazione fuoripiano</i></p>

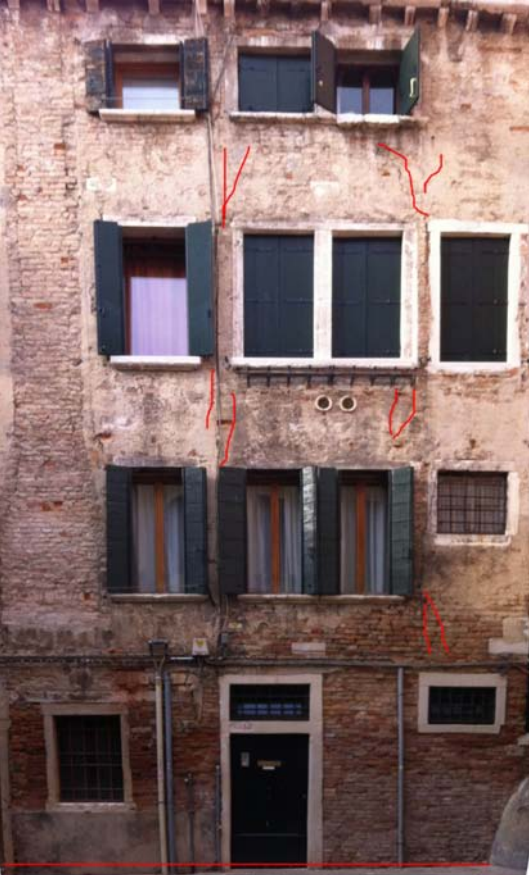
<p><b>Figura 3.20</b></p> <p><b>Zona:</b> S. Marta</p> <p><b>Presenza canale:</b> No</p> <p><b>Tipologia di dissesto:</b> La muratura manifesta lesioni inclinate a 45° fitte, di modesta entità e parallele all'interno delle fasce di piano che si innescano dagli spigoli delle aperture. E' inoltre visibile ad occhio nudo l'inclinazione della parte basamentale del fabbricato. Rientra nel meccanismo n.1 <i>Cedimento differenziale breve del tratto intermedio della fondazione.</i></p>

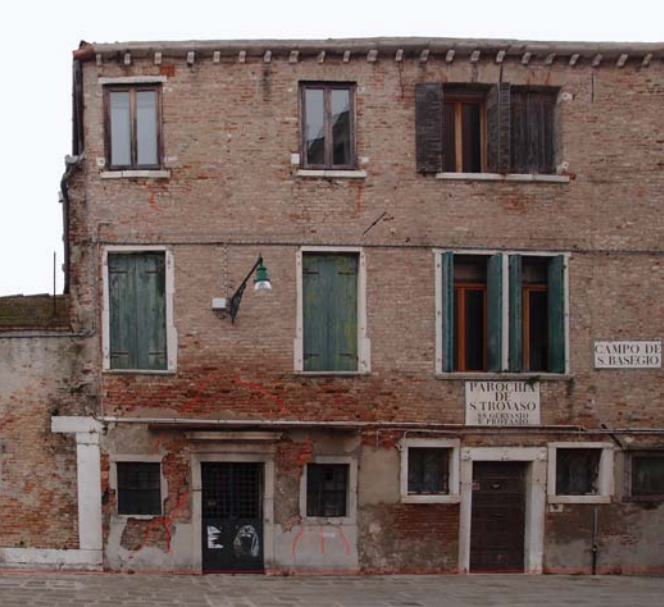
<p><b>Figura 3.21</b></p> <p><b>Zona:</b> S. Marta</p> <p><b>Presenza canale:</b> No</p> <p><b>Tipologia di dissesto:</b> La muratura manifesta lesioni inclinate a 45°, di modesta entità, che si innescano dalle aperture con andamento ad arco. E' osservabile inoltre un'inclinazione del piano d'imposta del paramento di facciata. Il meccanismo di riferimento è il n.3 <i>Traslazione verticale della muratura perimetrale (effetto arco)</i></p>

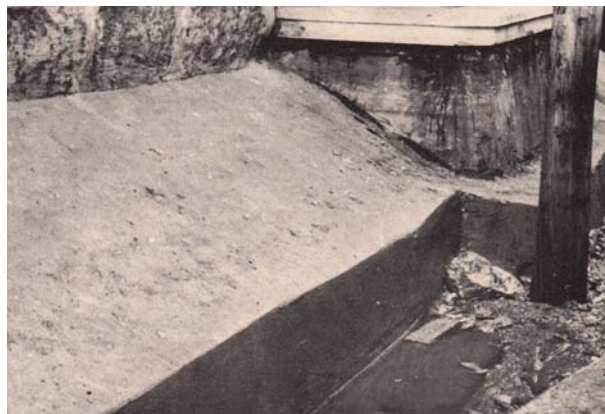
**Fig.5.4, 5.5** Intervento di consolidamento con cordolo in c.a. a Palazzo Dario realizzato verso la fine degli anni '70 tratto da Zuccolo G., *Il restauro statico nell'architettura di Venezia*, Istituto Veneto di Scienze Lettere ed Arti, 1975

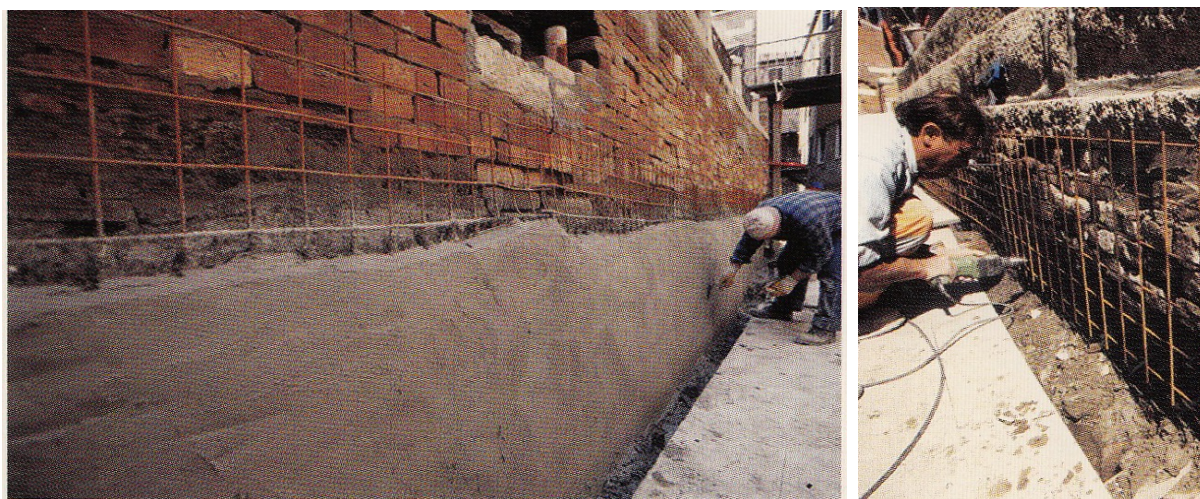
**Fig.5.13** Alloggiamento della rete metallica di supporto; **Fig.5.14** Rivestimento con malta fibrorinforzata, tratte da Insula Spa, *Venezia manutenzione urbana-Insula: 10 anni di lavori per la città*, Treviso, 2007

Il rivestimento viene solitamente realizzato con un intonaco di malte fibrorinforzate con un supporto di collegamento alla muratura esistente costituito da un'armatura metallica.<sup>111</sup>

Di norma questa tecnica viene utilizzata per strutture in elevazione costituite da un paramento inconsistente o disgregato per ricostituirne l'integrità e conferire una maggiore resistenza.

Le barre utilizzate per trasferire i carichi sono solitamente  $\phi 12$ , realizzate anche in vetroresina per meglio adattarsi al modulo di deformazione della laterizio. E' meglio eseguire tali interventi nel periodo primaverile o autunnale in modo che la muratura e l'intonaco armato siano esposti a temperature e a deformazioni intermedie.<sup>112</sup>

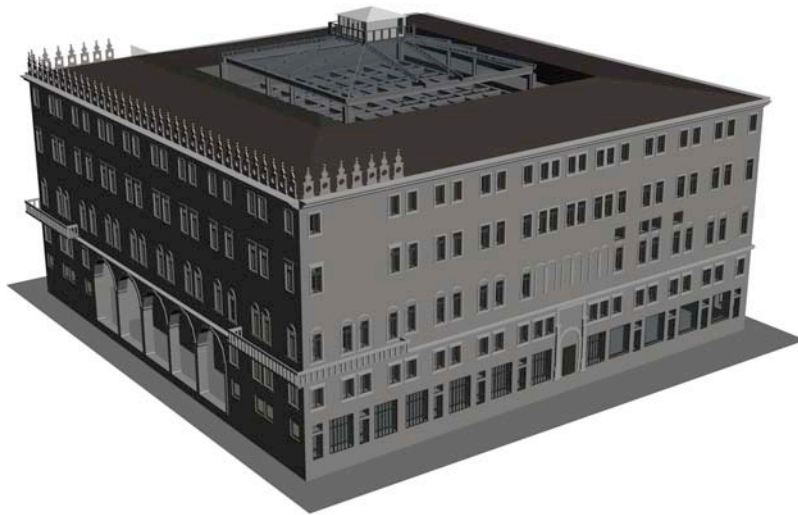
Tuttavia a questa soluzione costruttiva non si ricorreva sempre con rigorosità. Alcune indagini condotte verso fine Ottocento dall'ingegner Giovanni Casonato sulle fondazioni dei campanili delle chiese di Sant'Agnese e Sant'Angelo, confermano che spesso nella pratica le palificate venissero spesso realizzate senza l'utilizzo dei panconi di legno in base.

L'intervento principale sarà la riprogettazione della copertura della corte centrale. Ad oggi infatti, tale padiglione in vetro e acciaio è totalmente inaccessibile e ha come unica funzione quella di riparare la corte dalle intemperie.

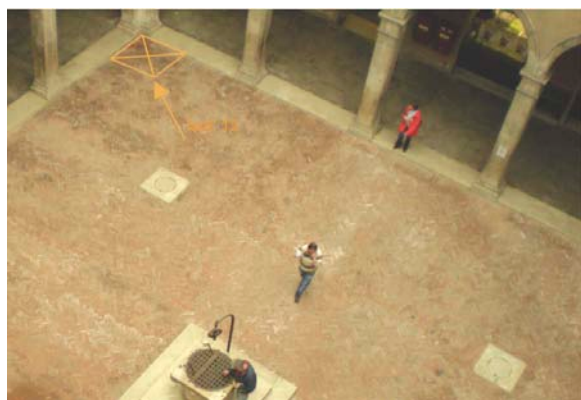
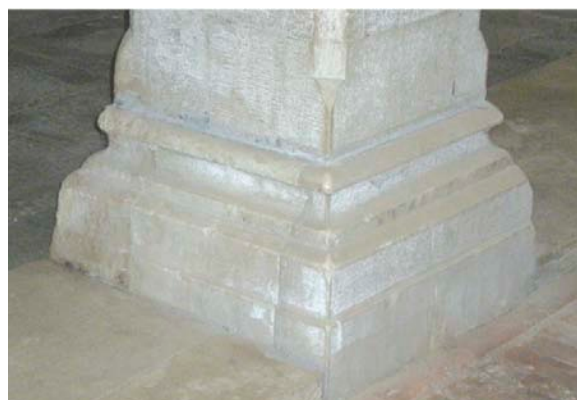
Come già evidenziato al § 1.1 le opere di fondazione possono essere di due tipi:

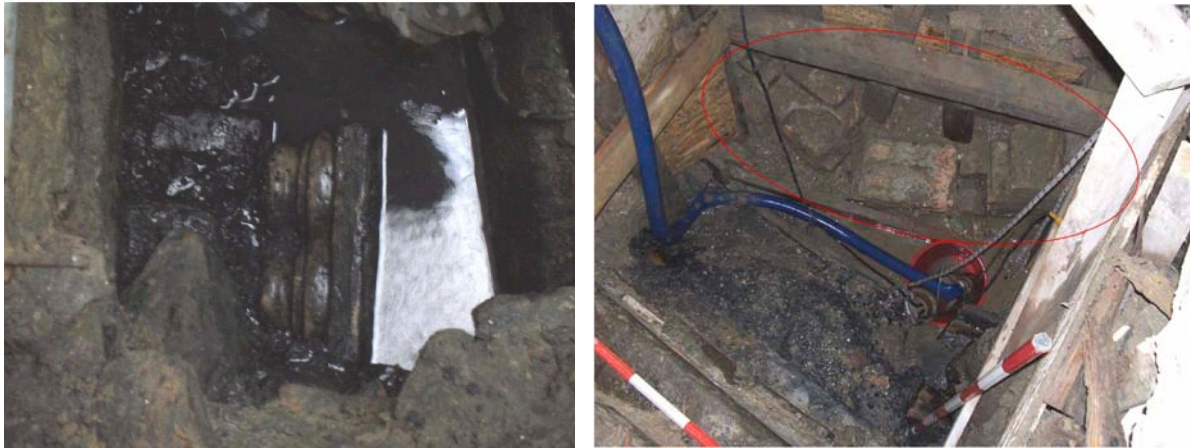
**Fig.6.11** Documentazione fotografica dell'Ispezione fondale n°11 con evidenza delle antiche fondazioni; **Fig.6.12** Documentazione fotografica dell'Ispezione fondale n°6 con rinvenimento dei resti dell'antica cisterna

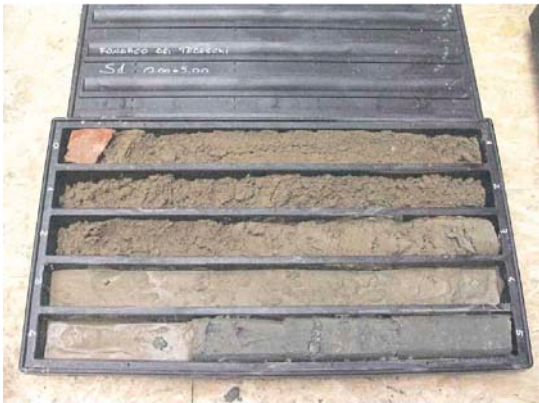
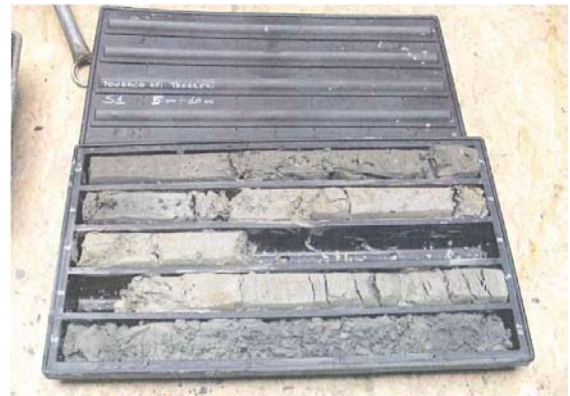
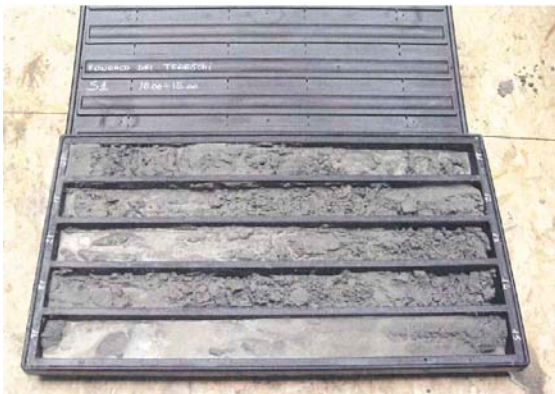
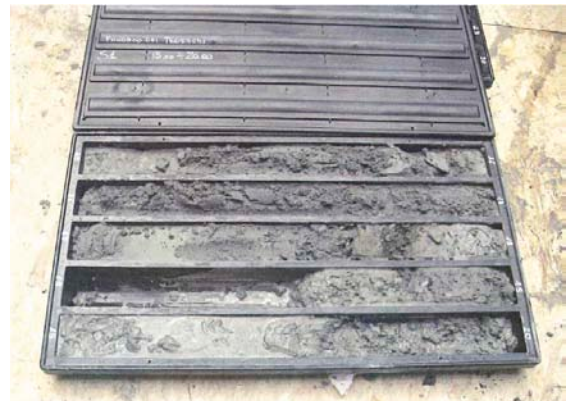
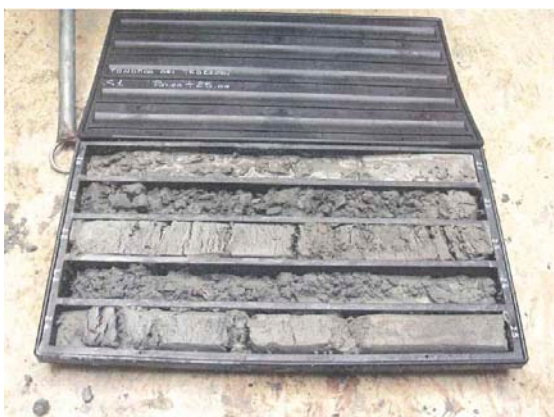
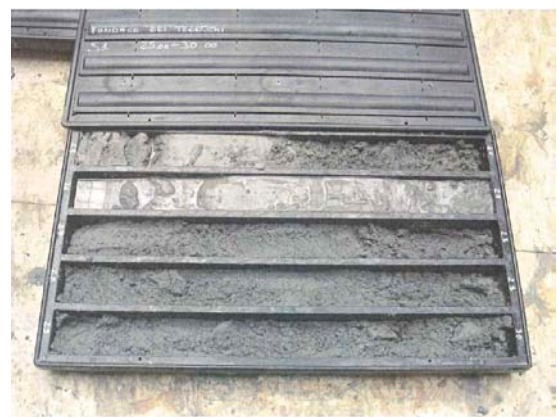
**Fig.6.16** Documentazione fotografica relativa al sondaggio S1

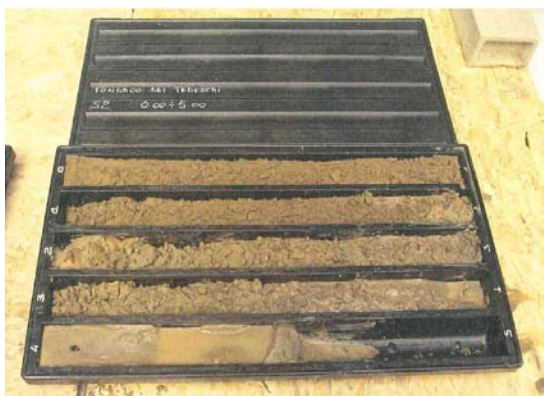
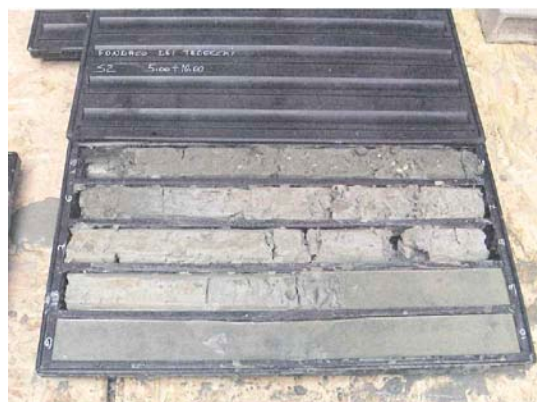
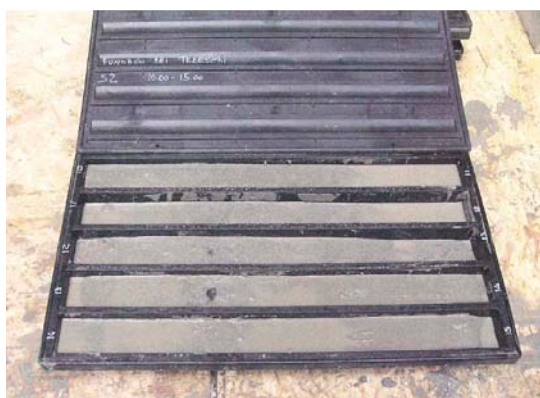
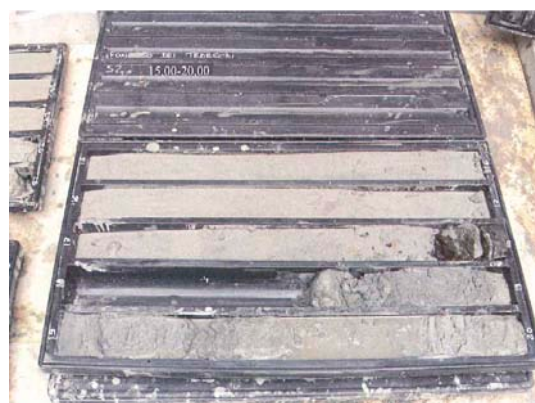
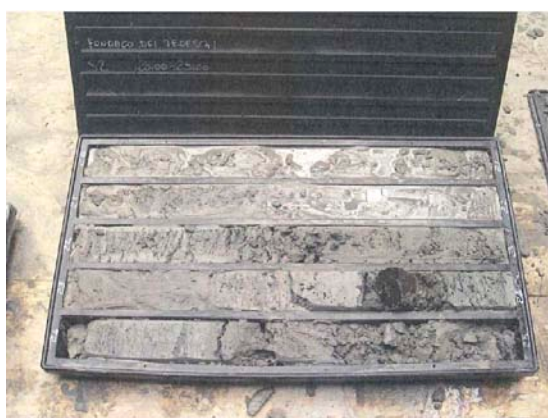
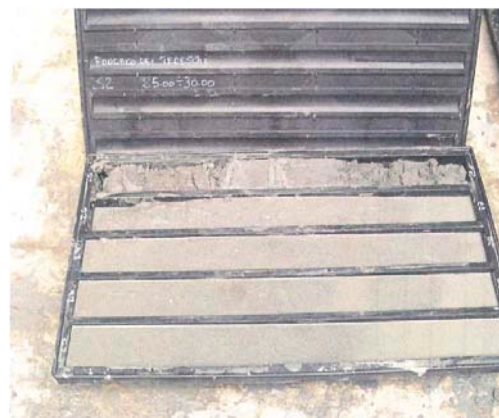
**Fig.6.17** Documentazione fotografica relativa al sondaggio S2

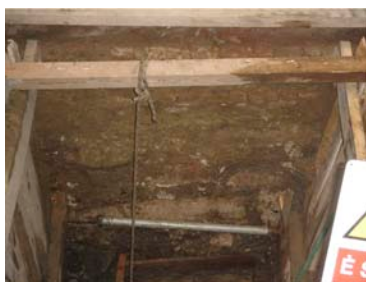
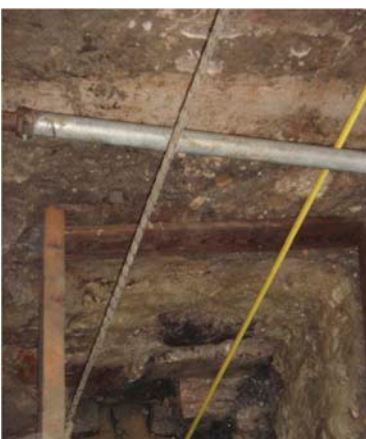
Pavimento		Pietra calcarea		Mattoni		Arenaria		Blocchi in trachite		Terreno riportato		Argilla

**Tab.6.7** Riassunto dell'esito dell'ispezione fondale n°11

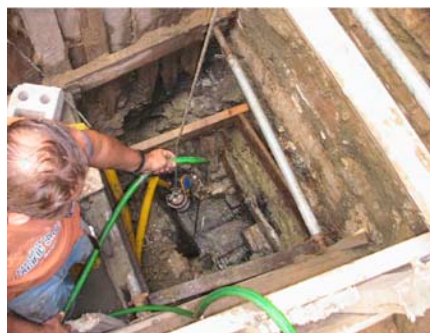
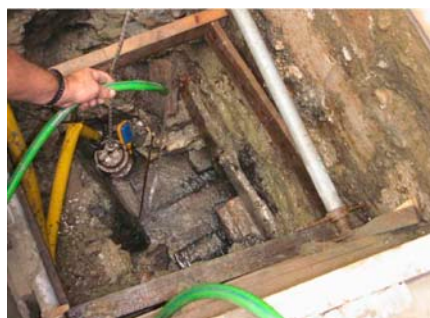
Dalle ispezioni fondali e dai carotaggi eseguiti è stato possibile osservare che le fondazioni esistenti si trovano in un discreto stato di conservazione. Il profilo delle strutture è integro e non sono presenti evidenti disconnessioni

Immagini relative alle ispezioni fondali eseguite al di sotto dei pilastri della corte.

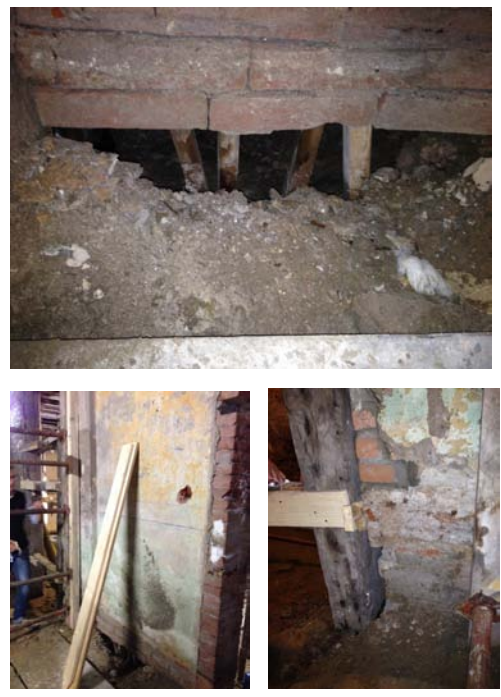
Documentazione fotografica relativa alle fasi di cantiere con scoperta della parte basamentale del muro di spina senza fondazioni

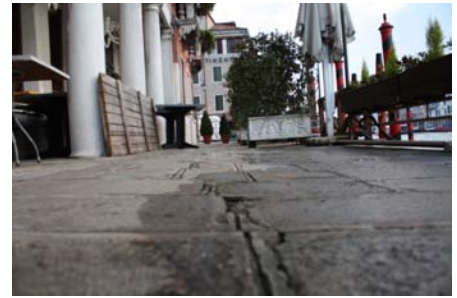
Documentazione fotografica del quadro fessurativo della pavimentazione in corrispondenza del lato verso Canal Grande

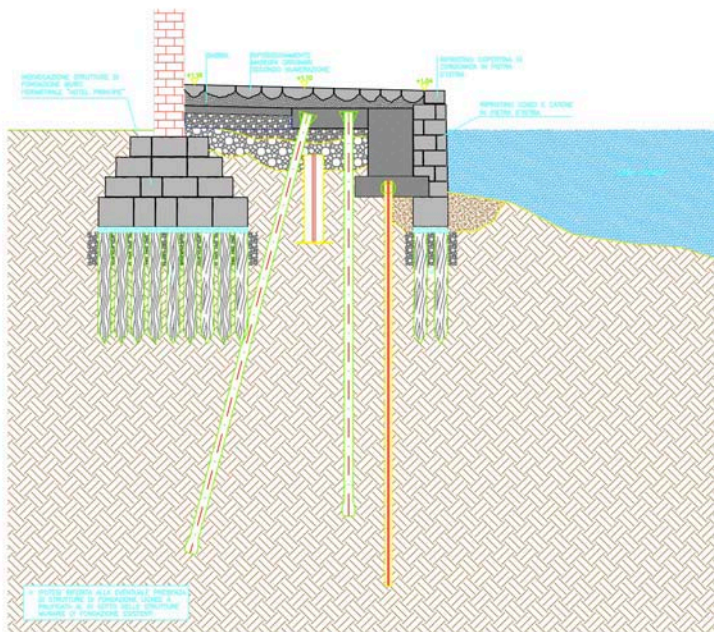
Intervento sul Canal Grande con micropali.  
Sezione\_Scala 1:100

Incremento della portata statica della fondazione dal lato del Canal Grande e sollevamento della banchina con ripristino della continuità del paramento \_\_\_\_\_

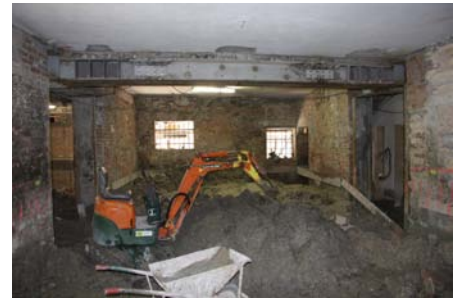
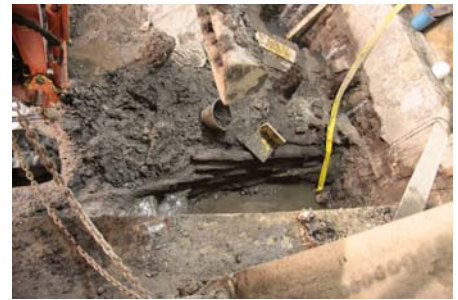
Documentazione fotografica delle fasi di scavo e delle indagini archeologiche eseguite sui ritrovamenti

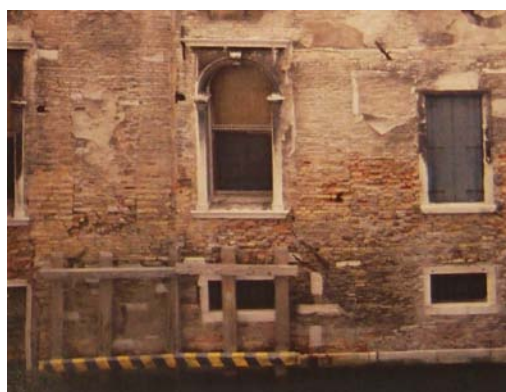
Immagini del rilievo dello stato del dissesto scattate nel 2009

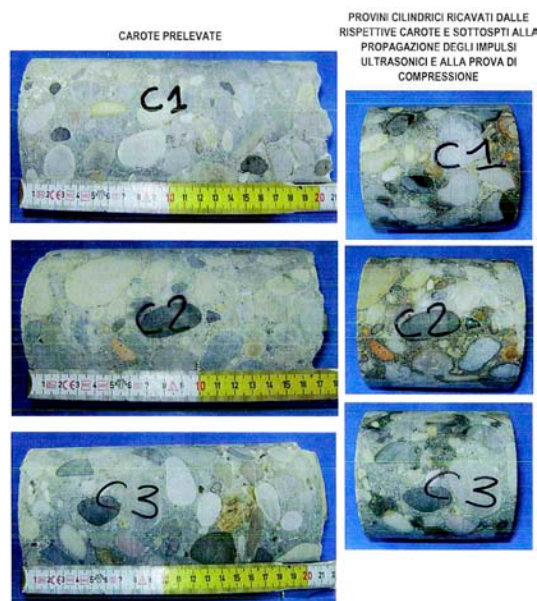
Dai carotaggi eseguiti è stato possibile osservare che le fondazioni esistenti si trovano in un buono stato di conservazione. Il conglomerato è di buona composizione, non presenta segni di carbonatazione, è equiparabile ad un C32/40 \_\_\_\_\_  
\_\_\_\_\_

Immagini relativi ai carotaggi delle fondazioni ed ai provini ricavati

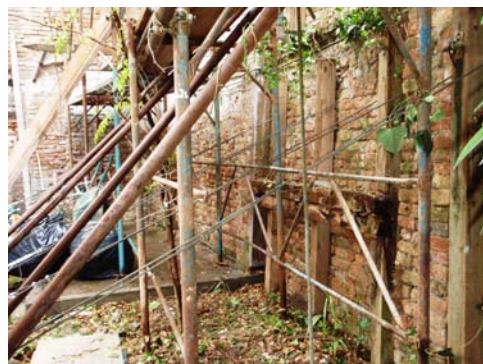
Il paramento è interessato da un'evidente instabilità statica determinata da un'allarmante fuori-piombo su Rio San Stae della parte superiore della muratura in mattoni verso il canale, evidenziando un elevato rischio di crollo e di danni per le unità immobiliari adiacenti e a terzi che si trovino a transitare lungo lo stesso. \_\_\_\_\_

Immagini relative allo stato di conservazione del muro di cinta prospiciente Rio S.Stae

Pur trattandosi di un muro di cinta, il pericolo connesso al suo crollo dal lato del canale per la perdita di consistenza delle sue fondazioni, ha reso necessario un intervento di consolidamento contestuale della fondazione e del paramento in elevazione. Lo stato di riforma prevede la realizzazione di un telaio in calcestruzzo armato dimensionato per assorbire tutte le azioni orizzontali agenti sulla parete stessa e di una trave fondazionale continua a L, anche questa realizzata in calcestruzzo armato, poggiate su una palificazione di legno addossata alla fondazione in mattoni esistente. Va specificato che la struttura in c.a. armato non sarà visibile all'esterno perché rivestita da laterizi di tipologia e caratteristiche uguali a quelli preesistenti. \_\_\_\_\_

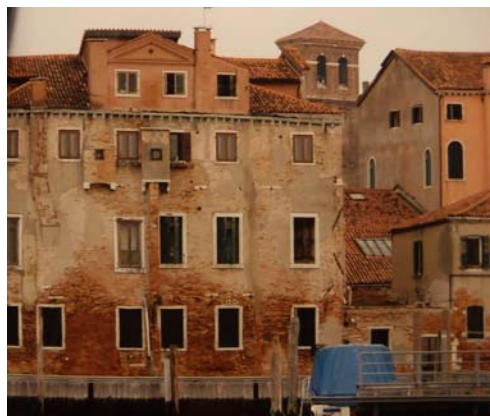
Prospetto oggetto di intervento e dettagli dei cedimenti delle fondazioni

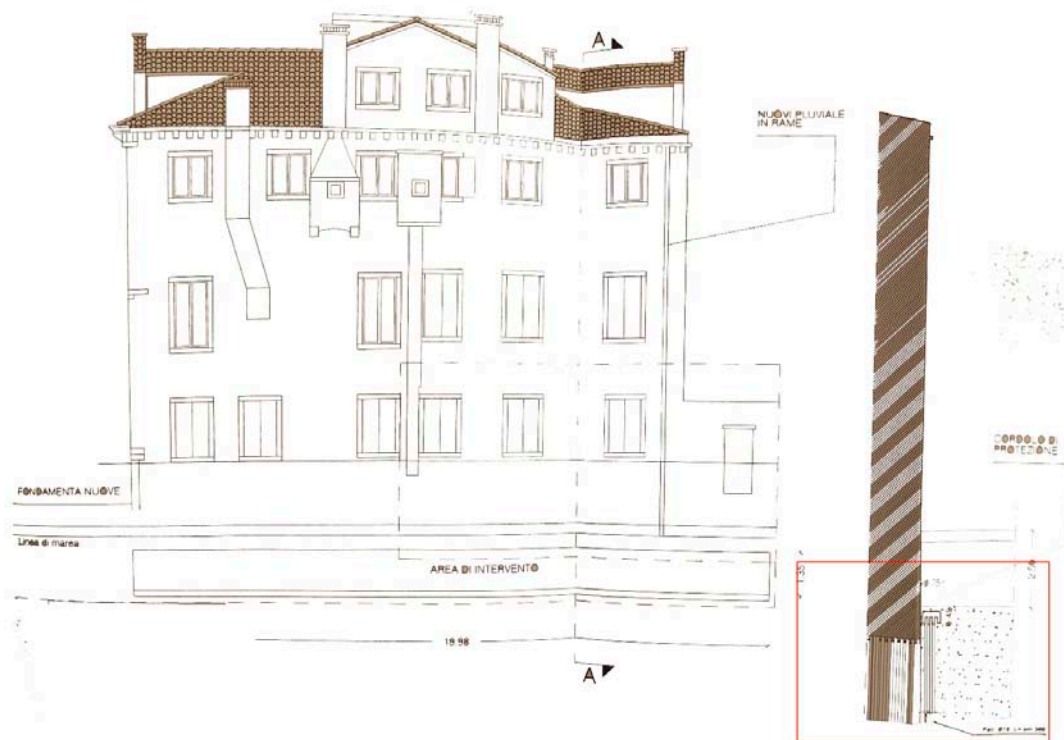
Protezione del muro controcanale tramite la realizzazione di un cordolo semplicemente appoggiato con sua propria palificata con l'obiettivo di contenere le spinte per slittamento del paramento e proteggerlo dal moto ondoso \_\_\_\_\_

Prospetto con indicazione area d'intervento\_Scala 1:200  
Dettaglio dell'intervento\_Scala 1:200

Per procedere con la realizzazione del getto in c.a affiancato alla fondazione originaria è stato preventivamente necessario isolare l'area di scavo con l'utilizzo di palancole Larseen per mettere l'area di intervento a secco. L'edificio al momento restauro si trovava in evidente stato di degrado ed è stato necessario intervenire in maniera tempestiva per creare una protezione all'attacco del moto ondoso conferendo allo stesso tempo carattere permanente alla soluzione attraverso la progettazione di una palificata di micropali in c.a. trivellati. \_\_\_\_\_

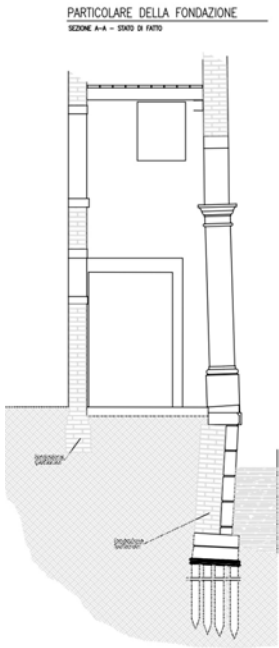
<div style="margin-left: 20px;"> <p>Sezione del muro di sponda con dettaglio della fondazione sul lato del Rio di San Zan Degolà_Scala 1: 100</p> </div> </div>

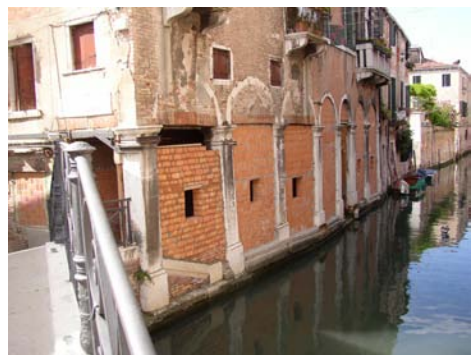
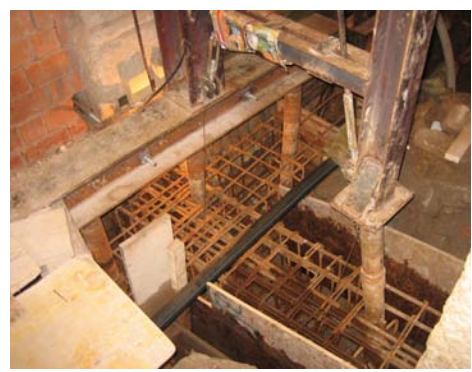
Immagini relative allo stato dell'edificio pre-intervento e delle fasi esecutive della sottofondazione

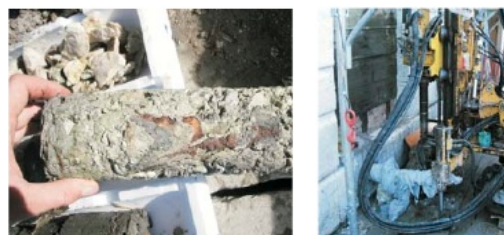
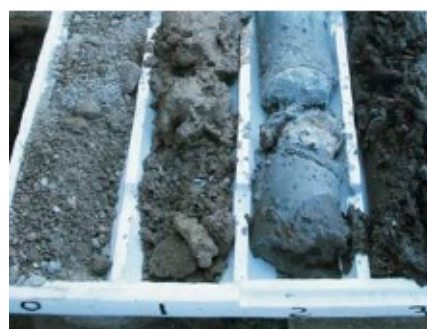
A seguito di un intervento di consolidamento della fondamenta sul Canal Grande, si è originato un fenomeno di sifonamento del sedime dell'area analizzata che ha provocato importanti cedimenti dei muri perimetrali di fondazione dell'edificio con loro rotazione rigida verso l'esterno. \_\_\_\_\_

Immagini relativi ai carotaggi eseguiti sulle fondazioni ed ai provini ricavati

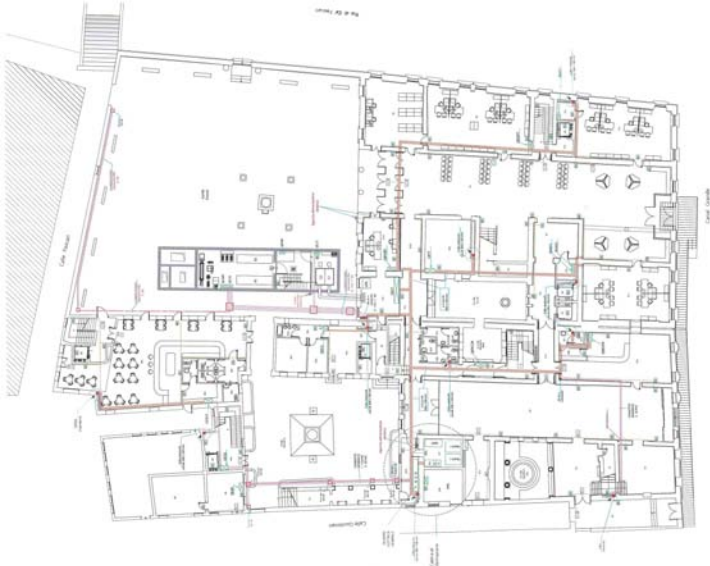
<div style="margin-left: 20px;"> <p>Pianta del piano terra di Ca' Foscari e Ca' Giustinian con localizzazione del locale tecnologico interrato_Scala 1:1000</p> </div> </div>	
<p><b><i>Elaborato grafico significativo relativo alle fondazioni (pianta, sezione, ecc.)</i></b></p>	
<p style="text-align: center;">[Elaborato non pervenuto]</p>

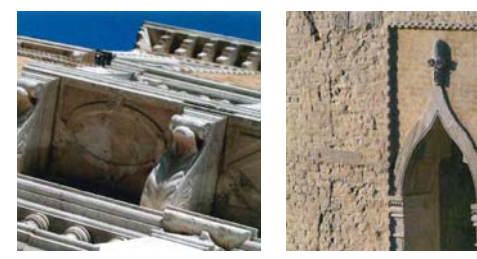
Prospetto con documentazione fotografica dello stato di degrado\_Scala 1:500

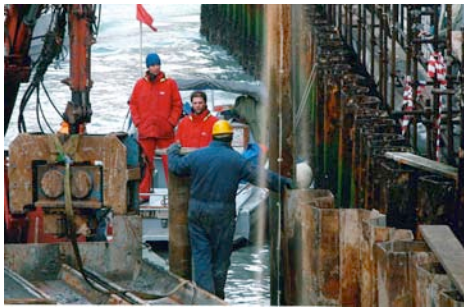
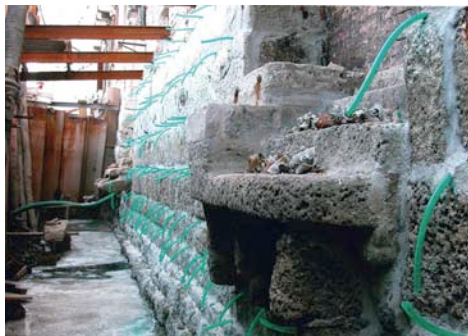
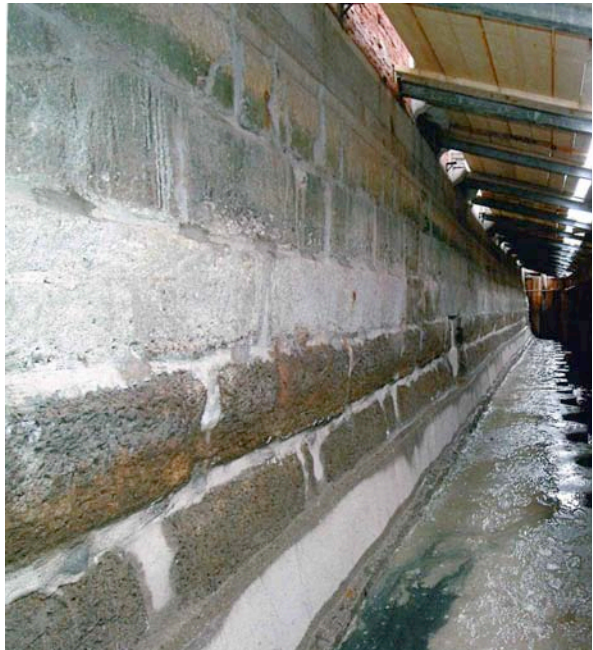
**Fig.** Documentazione fotografica dell'intervento; infissione delle palancole, iniezione di miscele leganti, ricostruzione del muro di sponda

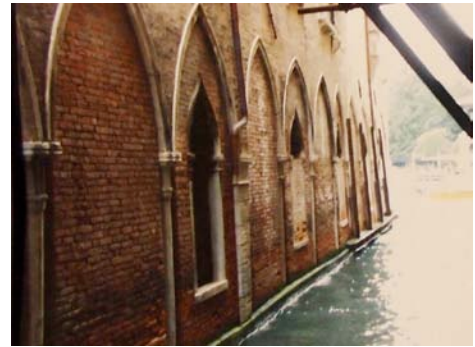
Documentazione fotografica dello stato di degrado

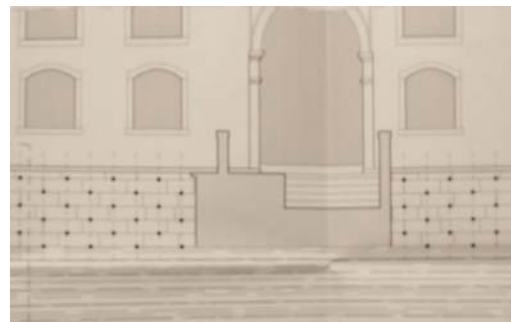
Intervento sul muro di sponda di Canal Grande con iniezione di miscele leganti  
Prospetto\_Scala 1:200

L'intervento ha interessato entrambi i lati con affaccio sul canale con due modalità d'intervento diverse. Dal lato del Canal Grande la fondazione era interessata da un generale stato di degrado perciò l'intervento si è articolato in un serie di scuci-cuci e iniezioni di miscele leganti. In maniera indipendente sul lato Rio dell'Orso, la fondazione era interessata da uno slittamento all'interno del canale a causa del deterioramento di un controvento metallico precedente. La strategia è stata quella di predisporre un cordolo alle spalle della parete da risanare con due micropali inclinati di ritenuta che tramite un tirante risollevarono e bloccarono il cinematismo del muro di sponda.

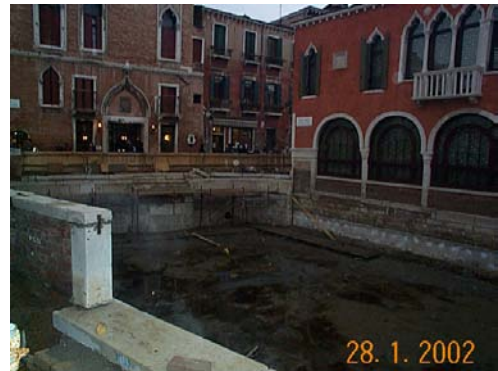
L'edificio presentando due fronti contro-canale riportava sintomatologie connesse all'affondamento dei muri di sponda dovuti a dissesto per il moto ondoso. Non sono state rese documentazioni specifiche riguardanti lo stato di conservazione delle fondazioni \_\_\_\_\_

Documentazione fotografica relativa al programma di messa in asciutto del canale per l'esecuzione delle iniezioni

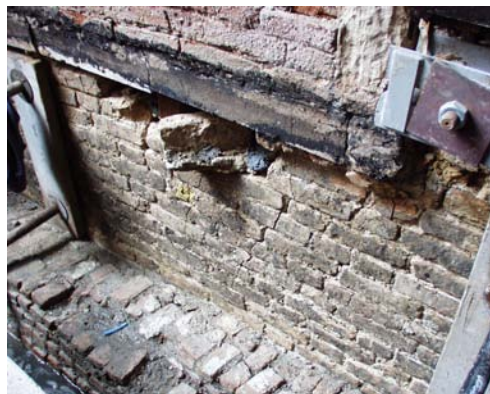
Immagini relative allo stato di conservazione dei muri di sponda raccolte dopo lo scavo interno

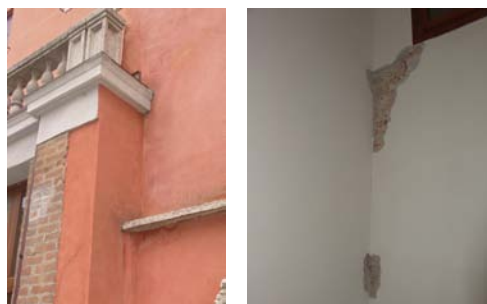
Quadro fessurativo recente rilevato a seguito del sisma emiliano del 2012. I danni hanno richiesto un intervento di miglioramento
