**UNIVERSITÀ DEGLI STUDI DI PADOVA**  
**DIPARTIMENTO DI SCIENZE CHIMICHE**

**CORSO DI LAUREA IN CHIMICA**

**Contaminazione da Cromo esavalente:**  
**Il caso Tricom-Galvanica PM**

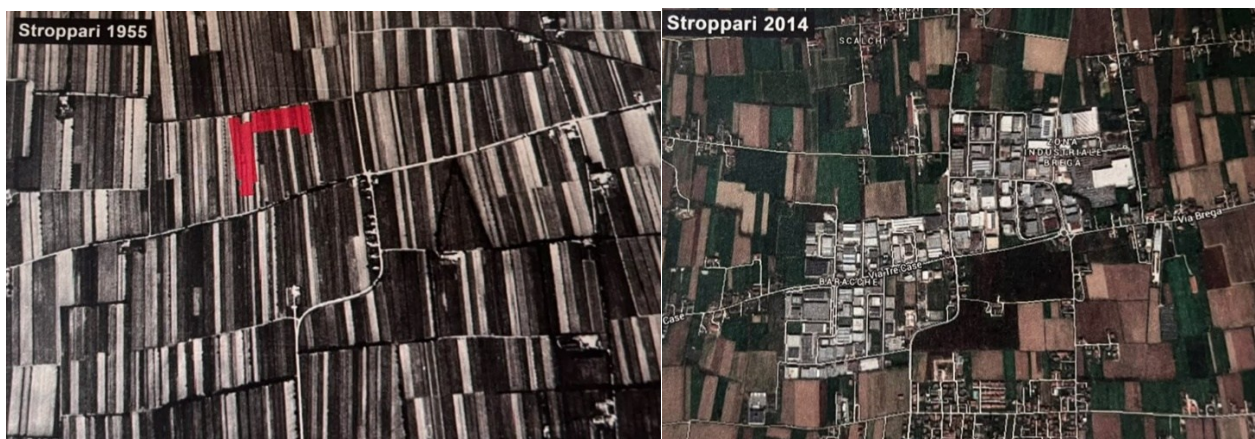
Verso la fine degli anni '60, il paese fu al centro di un profondo cambiamento: il passaggio da un territorio prevalentemente agricolo alla nascita delle prime grandi industrie segnò enormemente l'economia del territorio (figura 2).

**Figura 2.** Evoluzione dell'assetto territoriale nella frazione di Stroppari (Tezze sul Brenta)<sup>[11]</sup>.

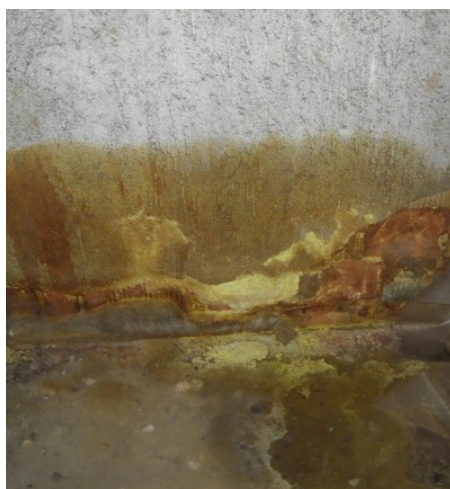
Alcune vasche utilizzate nella fase di cromatura presentavano evidenti segni di corrosione: in una delle vasche, la n. 38, furono rinvenute fino a 28 toppe di nylon, probabilmente apposte in momenti differenti. L'assenza di vasche di contenimento durante il passaggio dei pezzi metallici in lavorazione, tra le vasche di cromatura e quelle di lavaggio, favorirono inoltre il gocciolamento costante di soluzioni tossiche direttamente nel suolo. Per evacuare tali spandimenti, venivano utilizzate canalette in cemento, risultate corrose dall'acidità delle soluzioni galvaniche.

Successive testimonianze confermarono alcuni incidenti relativi a rotture o perdite di materiale dalle vasche, il cui contenuto finì tutto nel terreno e nei pozzetti delle acque piovane, dove nel 2001 furono rinvenute tracce di metalli pesanti.

**Figura 6.** Evidente contaminazione da Cr(VI) nel muro e nella pavimentazione.
